Relatório Técnico de Fiscalização

Fiscalização de Acompanhamento – R1

Relatório 001/2022

AGÊNCIA REGULADORA INTERMUNICIPAL DOS
SERVIÇOS DE SANEAMENTO DA ZONA DA MATA DE
MINAS GERAIS E ADJACÊNCIAS

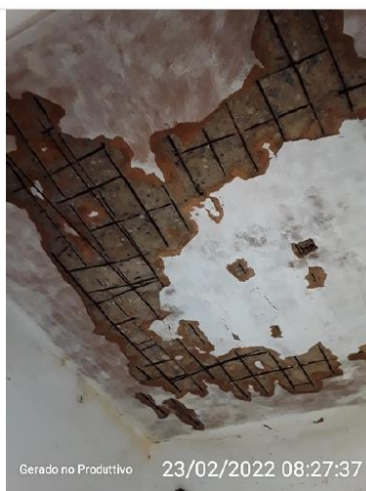
A laje do depósito de produtos químicos apresenta patologias, estando com a ferragem exposta. De acordo com o diretor da autarquia, já está em andamento um projeto para troca da cobertura do local.

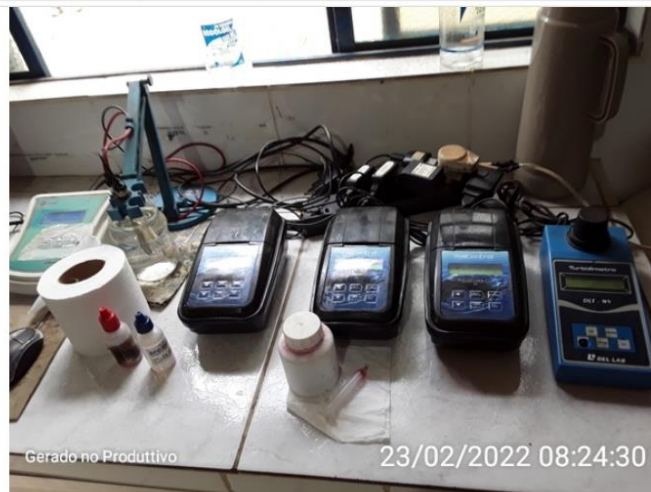
Cabos elétricos

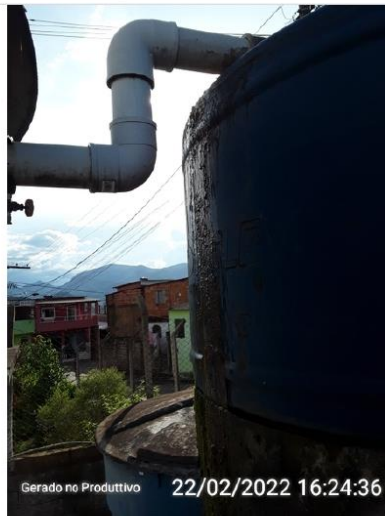
Vazamento em um dos filtros de brita

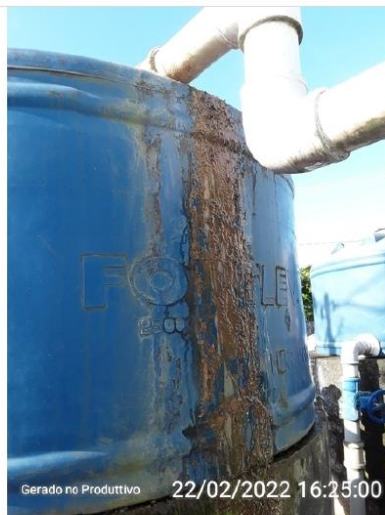
Vazamento em um dos filtros de brita

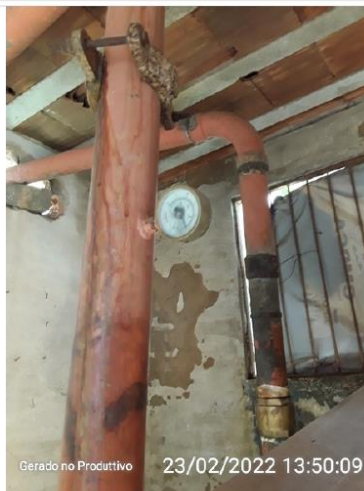
Existem vazamentos aparentes? (Lei Federal 11.445/2007)	Não	
É realizado o controle preventivo das bombas? (Lei Federal 11.445/2007)	Não	
Há medidor ou controlador de pressão na estação de bombeamento ou elevatória? (NBR 12214/20)	Não	O manômetro encontra-se com defeito

Manômetro com defeito

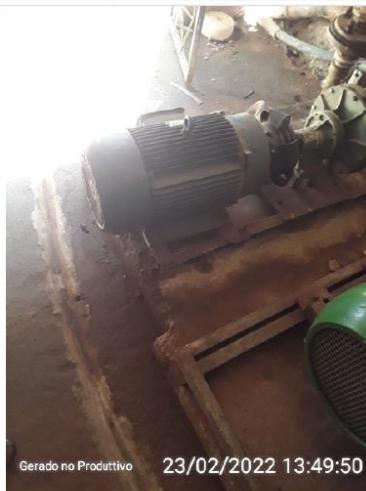
Local para drenagem de vazamentos inexistente

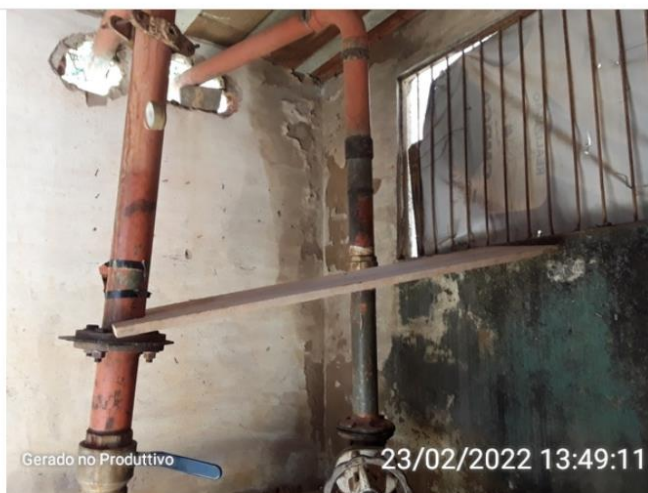
Estruturas de manutenção inadequadas

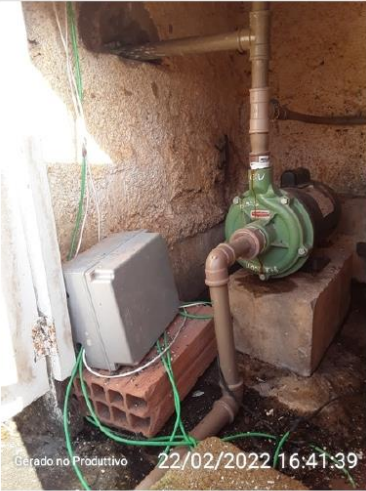
<p>Fios e cabos elétricos</p>		
Existe conjunto moto-bomba reserva? (NBR 12214/20)	Não	
Existem vazamentos aparentes? (Lei Federal 11.445/2007)	Não	
É realizado o controle preventivo das bombas? (Lei Federal 11.445/2007)	Não	
Há medidor ou controlador de pressão na estação de bombeamento ou elevatória? (NBR 12214/20)	Não	
As bombas possuem dispositivo de monitoramento do tempo de funcionamento individual? (PORTARIA Nº 490, DE 22 DE MARÇO DE 2021)	Não	
Há algum sistema de drenagem no piso, para drenar a água de possíveis vazamentos das caixas de gaxetas ou outros vazamentos? (Ex. Canaletas com grelhas) (NBR 12214/20)	Não

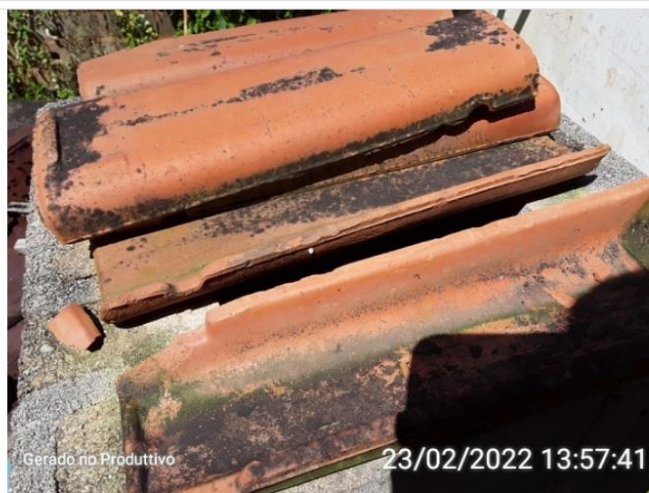
Abertura no reservatório

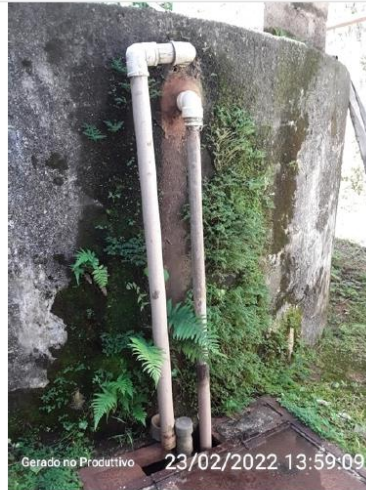
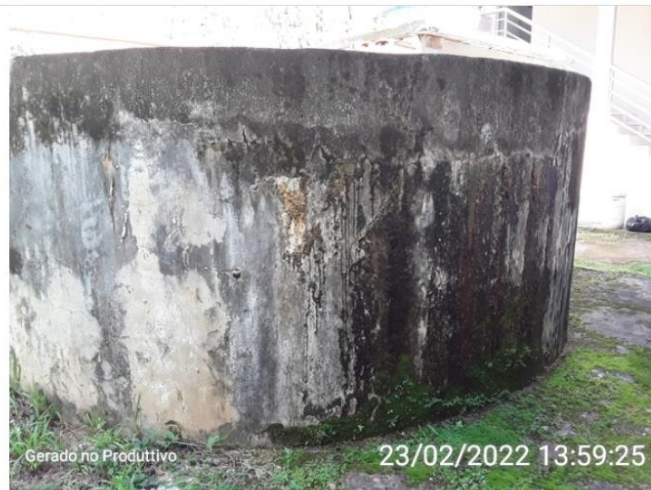
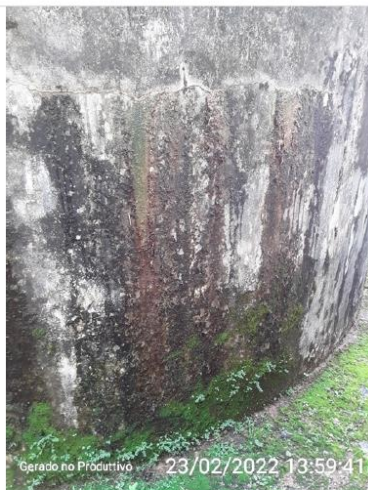
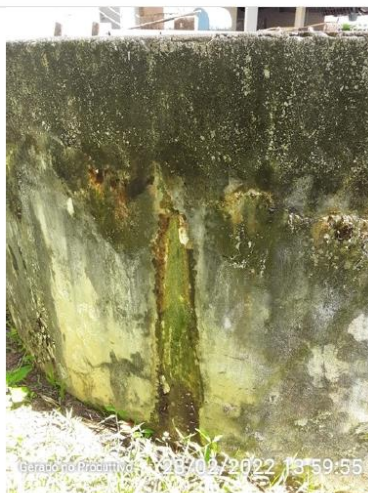
Infiltrações na estrutura do reservatório

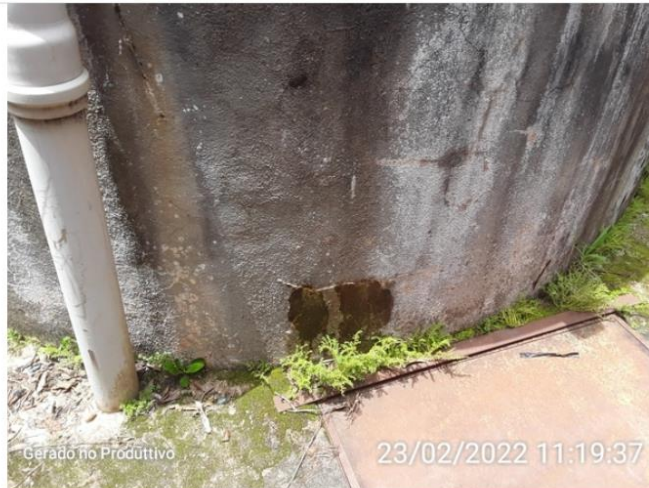
Infiltração na estrutura

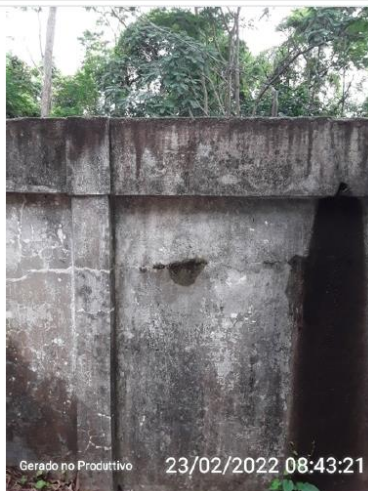
Pequena rachadura no reservatório

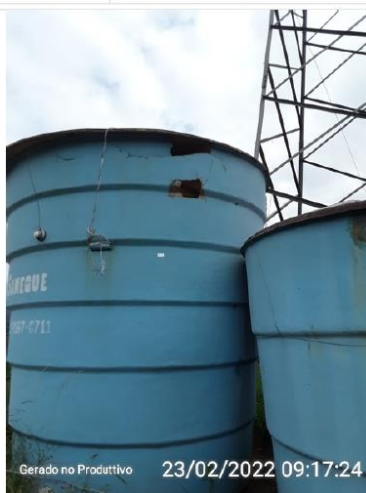
A tampa de inspeção possui cadeado ou dispositivo que impeça sua abertura por pessoas não autorizadas? (Lei Federal 11.445/2007)	Não	
A cobertura do reservatório permite o escoamento das águas pluviais e impede a entrada de água, animais e corpos estranhos? (NBR 12217/94)	Sim	
O reservatório possui ventilação? (NBR 12217/94)	Não	
Existe estação de cloro no reservatório? (INFORMAÇÃO)	Não	
Há vazamento na estrutura do reservatório? (reservatório, válvula, registro, tubulação, etc) (NBR 12217/94)	Sim	A estrutura do reservatório está danificada e possui aberturas
