Relatório Técnico de Fiscalização

Fiscalização de Acompanhamento – R1

Relatório 006/2022

AGÊNCIA REGULADORA INTERMUNICIPAL DOS
SERVIÇOS DE SANEAMENTO DA ZONA DA MATA DE
MINAS GERAIS E ADJACÊNCIAS

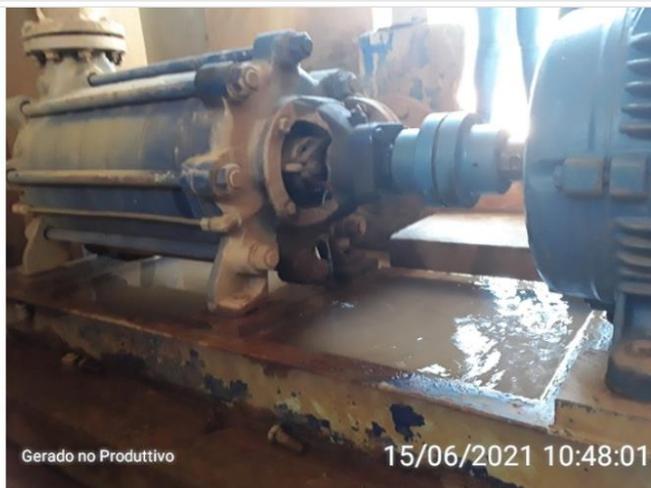
Existem vazamentos aparentes? (Lei Federal 11.445/2007)

Sim

Conjunto motobomba

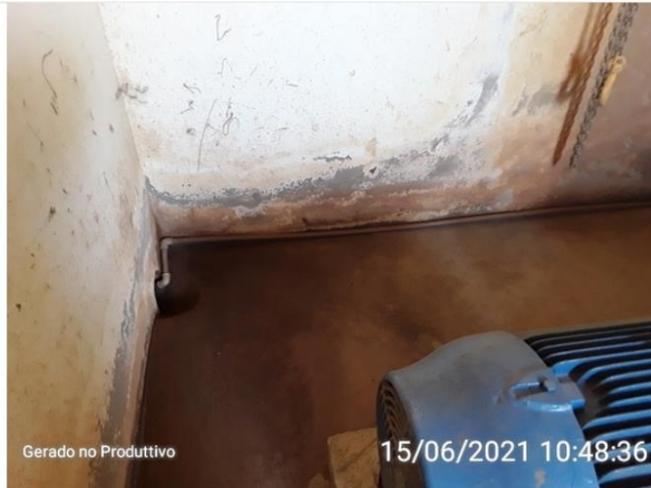
está sendo suficiente para drenar o piso.

Abertura para drenagem

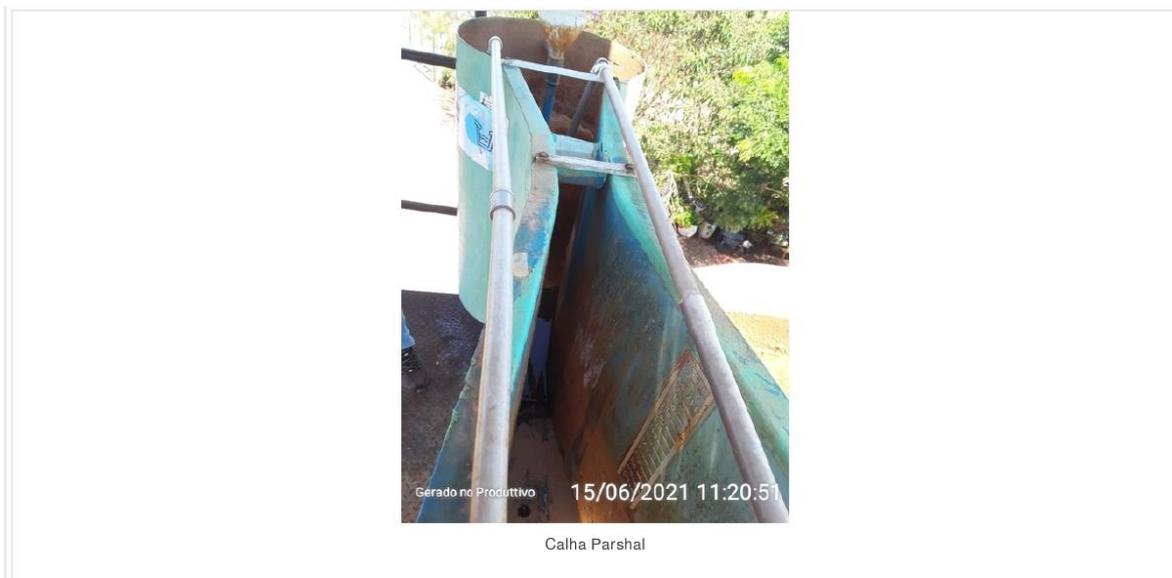
Calha Pashal e régua graduada

Observando o índice de perdas estimado para o sistema de distribuição, fica evidente a necessidade de melhoria nos sistemas de medição de vazão, principalmente na ETA, onde atualmente é utilizada uma régua graduada na calha Parshall, e uma investigação em relação a ligações clandestinas e vazamentos ocultos.

Instrumento de medição de vazão apresenta boas condições? (Lei 11.445/2007)

Não

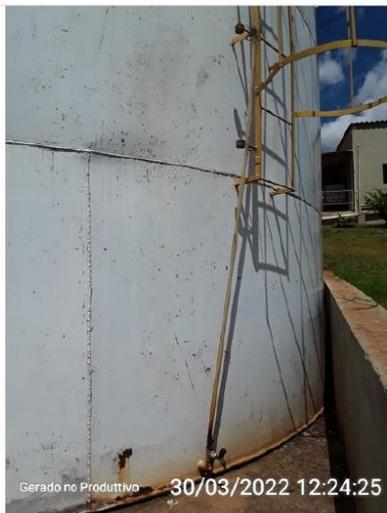
Utilizam uma mangueira de nível

Mangueira de nível

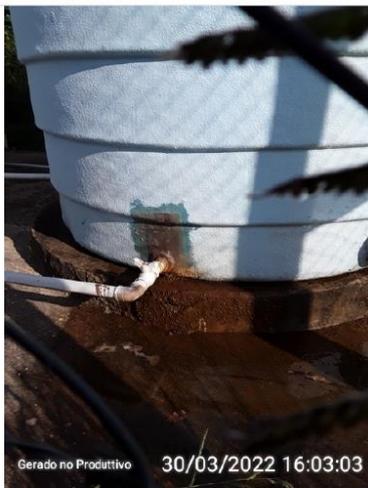
Pequeno vazamento na tubulação e saída

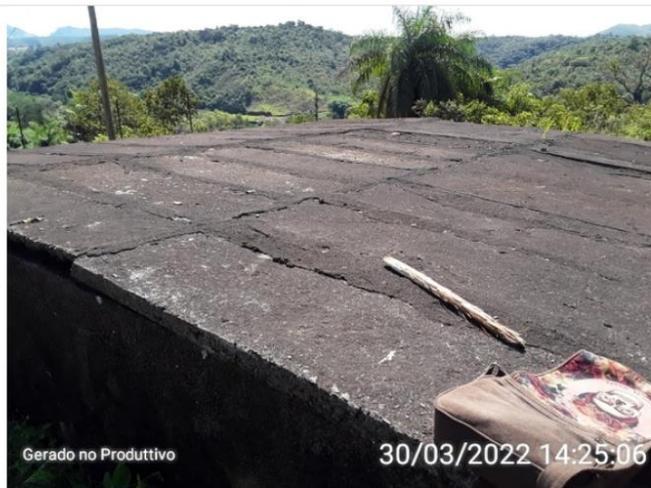
A cobertura do reservatório permite o escoamento das águas pluviais e impede a entrada de água, animais e corpos estranhos? (NBR 12217/94)	Não

Cobertura do reservatório

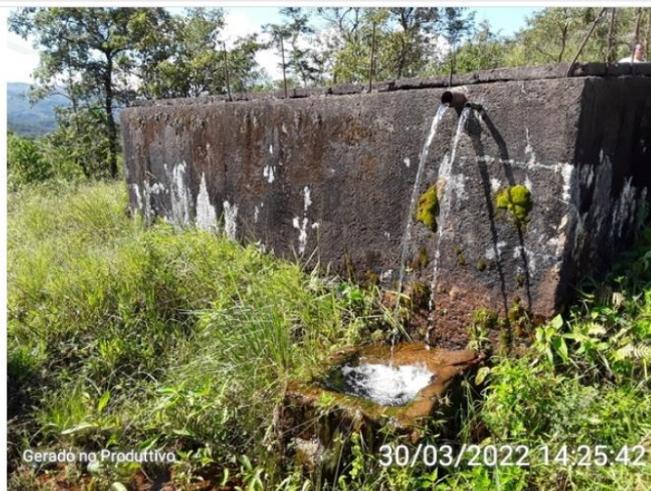
O reservatório possui ventilação? (NBR 12217/94)	Não	
Existe estação de cloro no reservatório? (INFORMAÇÃO)	Não	
Há vazamento na estrutura do reservatório? (reservatório, válvula, registro, tubulação, etc) (NBR 12217/94)	Não	
Há infiltração na estrutura do reservatório (reservatório, válvulas, conexões, tubos, etc)? (NBR 12217/94)	Sim

Lateral do reservatório

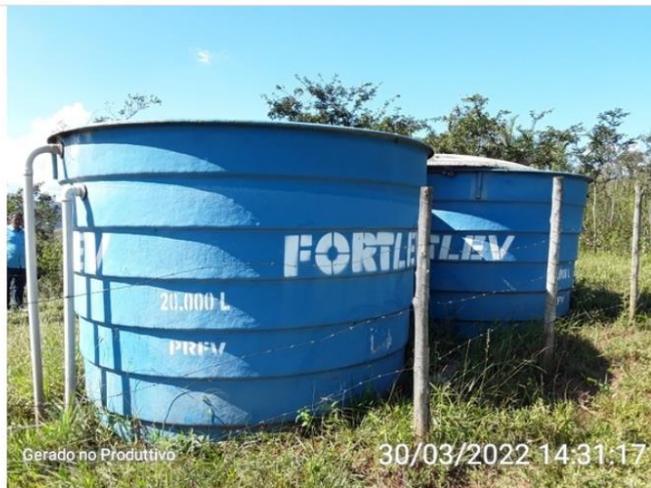
Existe caixa de descarga para o tubo extravasor? (NBR 12217/94)	Não	
Ocorre extravasamento do reservatório? (INFORMAÇÃO)	Sim	
Existe dispositivo de indicador de nível de água? (NBR 12217/94)	Não	
É feito o acompanhamento e anotação das medidas dos níveis de reservação? (INFORMAÇÃO)	Não	
Existe tubo de descarga de fundo? (NBR 12217/94)	Não	
O reservatório possui tampas de inspeção em boas condições? (NBR 12217/94)	Não

Reservatórios

A tampa de inspeção possui cadeado ou dispositivo que impeça sua abertura por pessoas não autorizadas? (Lei Federal 11.445/2007)	Não	
A cobertura do reservatório permite o escoamento das águas pluviais e impede a entrada de água, animais e corpos estranhos? (NBR 12217/94)	Não	
O reservatório possui ventilação? (NBR 12217/94)	Não	
As tubulações de ventilação possuem telas de proteção com cobertura que impeça a entrada de água de chuva e limite a entrada de poeira.? (NBR 12217/94)	Não se aplica	
Existe estação de cloro no reservatório? (INFORMAÇÃO)	Não	
Há vazamento na estrutura do reservatório? (reservatório, válvula, registro, tubulação, etc) (NBR 12217/94)	Não	
Há infiltração na estrutura do reservatório (reservatório, válvulas, conexões, tubos, etc)? (NBR 12217/94)	Não	
A estrutura aparente do reservatório apresenta boas condições (sem oxidação, sem corrosão, etc) (NBR 12217/94)	Não	Falta tampa de inspeção
