CONSÓRCIO INTERMUNICIPAL DE SANEAMENTO BÁSICO DA ZONA DA MATA
DE MINAS GERAIS – CISAB ZM

Orgão de Regulação

RELATÓRIO DA FISCALIZAÇÃO DIAGNÓSTICO

MANHUAÇU – MG

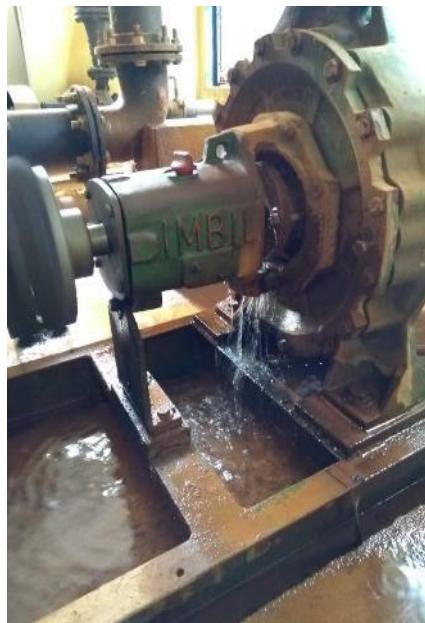
Há um vazamento em um dos conjuntos moto-bomba, aparentemente no selo mecânico da tampa da voluta (Figura 10).

Figura 10 – Vazamento – Captação Manhuaçu

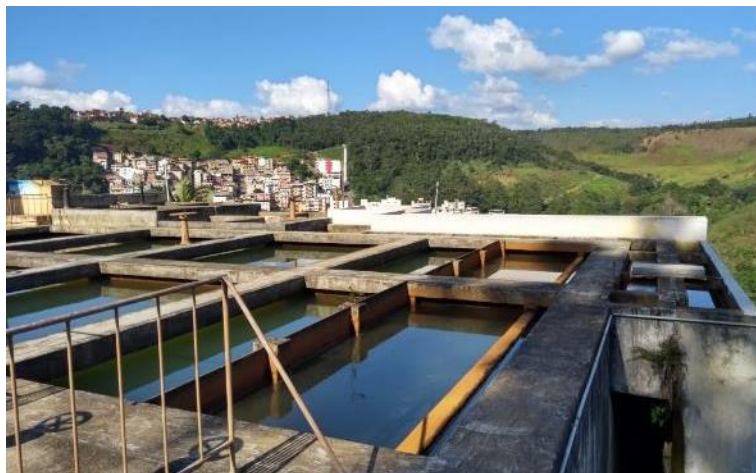
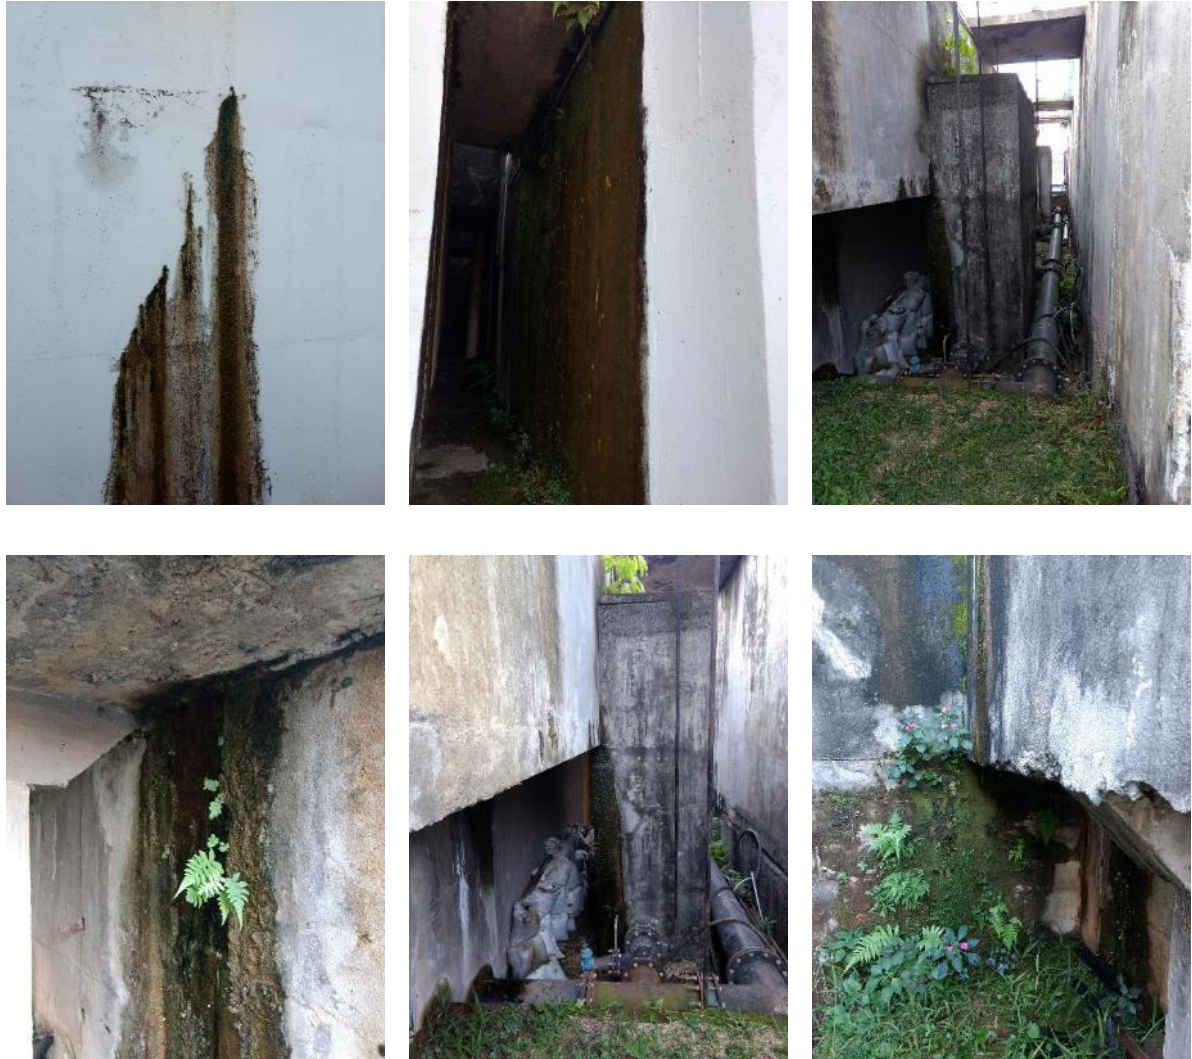
Na área de floculação, decantação e filtração da ETA há locais que estão sem guarda-corpos e foi verificado pequenos vazamentos nas estruturas (Figuras 31 e 32).

Figura 31 - Estrutura da ETA - Sede

Figura 32 – Vazamentos na ETA Sede

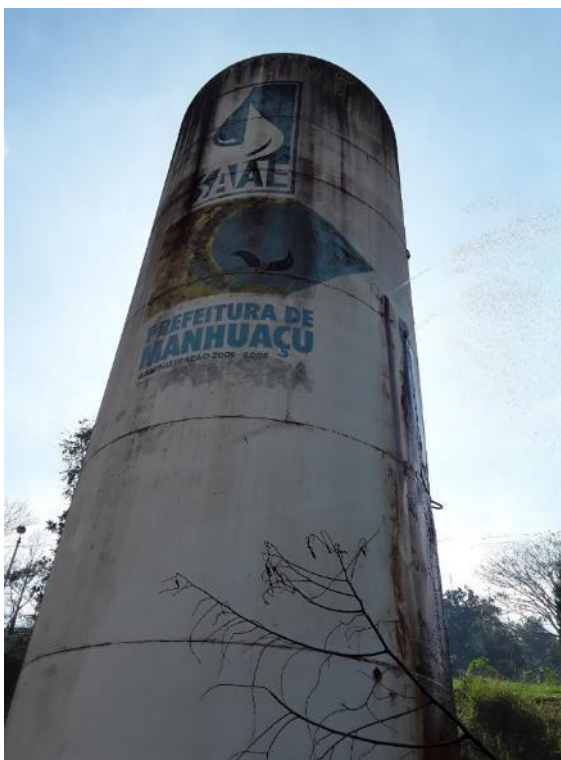
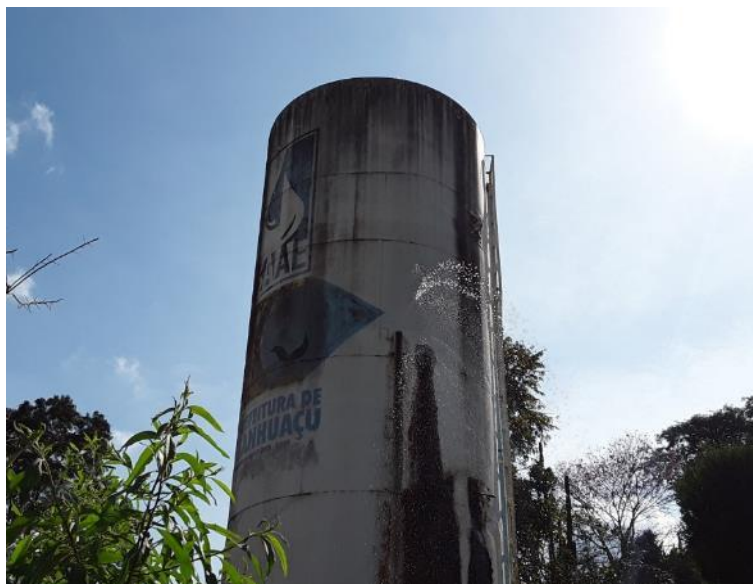
O SAA do local possui 2 reservatórios (Figuras 70 e 71). O reservatório R-1 possui 80 m³ de reservação, e o R-2 possui 30m³. Ambos os reservatórios são constituídos de metal.

A condição de conservação não é adequada, pois há um grande vazamento aparente no R-1. O reservatório possui tampa de inspeção, mas não possui lacre ou cadeado para impedir acesso de pessoal não autorizado a água em seu interior. Não possui também um controle de nível. À medida que o nível do reservatório vai diminuindo, a bomba é religada por automação para reiniciar o tratamento da água.

Figura 70 - Reservatório R-1 do distrito de Dom Corrêa

Figura 71 - Reservatório R-1 - Vazamento no terço superior

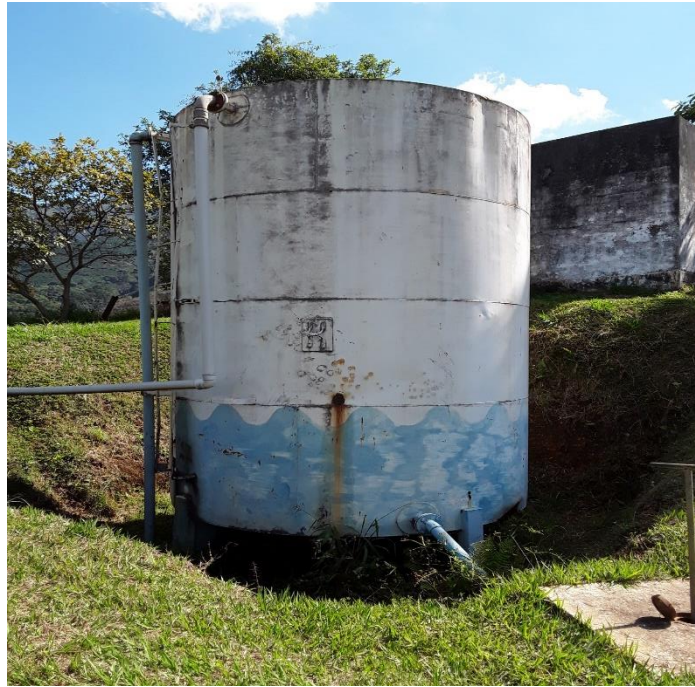
O SAA do local possui 1 reservatório constituído de metal com capacidade de reservação de 60m³ (Figura 80). A condição de conservação é adequada, mas existe um vazamento aparente na unidade. O reservatório possui tampa de inspeção, mas não possui lacre ou cadeado para impedir acesso de pessoal não autorizado a água em seu interior. Não possui também um controle de nível no seu interior. À medida que o nível do reservatório vai diminuindo, o tratamento da ETA vai lançando mais água após a passagem desta pelo tanque de contato no reservatório. A limpeza do reservatório é realizada periodicamente a cada 6 meses. Desse reservatório, a água é distribuída por gravidade para o distrito.

Figura 80 - Reservatório do distrito de Palmeiras do Manhuaçu

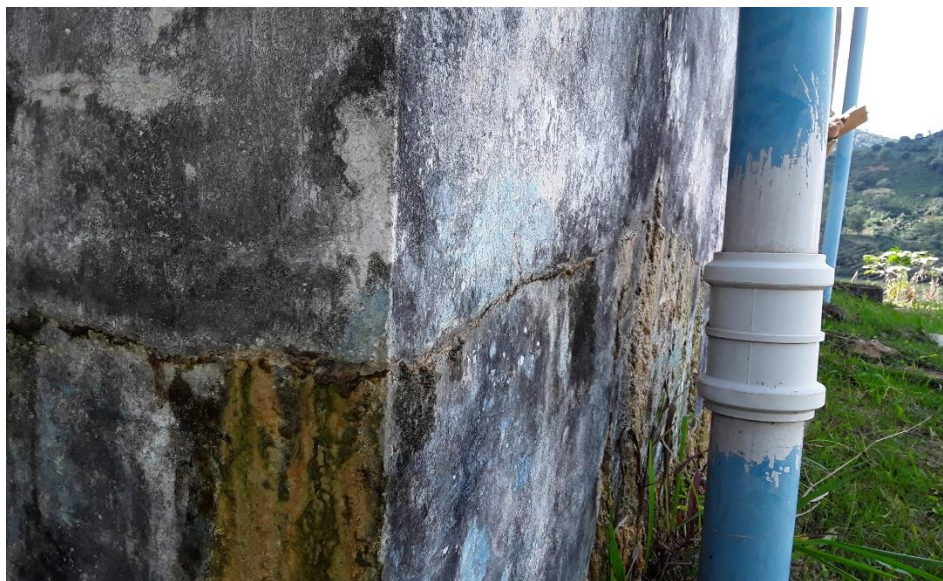
O tanque de contato da ETA do Distrito de Palmeiras do Manhuaçu é constituído em concreto e há uma infiltração de água, levando o sistema a perder parte da água tratada. Na Figura 81 é possível visualizar tal situação.

Figura 81 –Infiltração de água no tanque de contato da ETA de Palmeiras do Manhuaçu

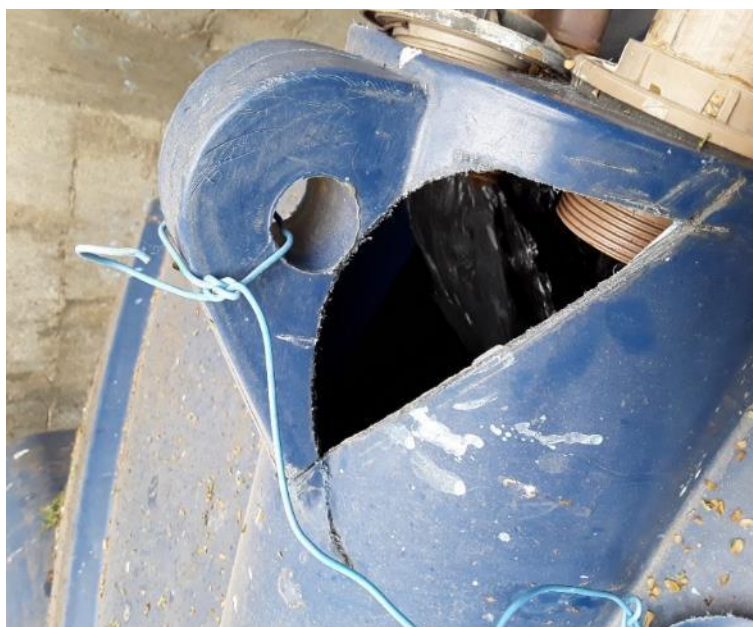
A elevatória 1 possui 7,5 CV de potência e 70 mca e não possui vazamento aparente, mas possui uma fenda no tanque de contato onde se pode pôr caso fortuito, adentrar alguma impureza, prejudicando assim a água tratada distribuída a população local (Figura 92). A unidade possui horímetro e não possui manômetro. De uma forma geral possui boa infraestrutura e parte elétrica de forma satisfatória.

Figura 95 - Fenda no tanque de contato na elevatória 1

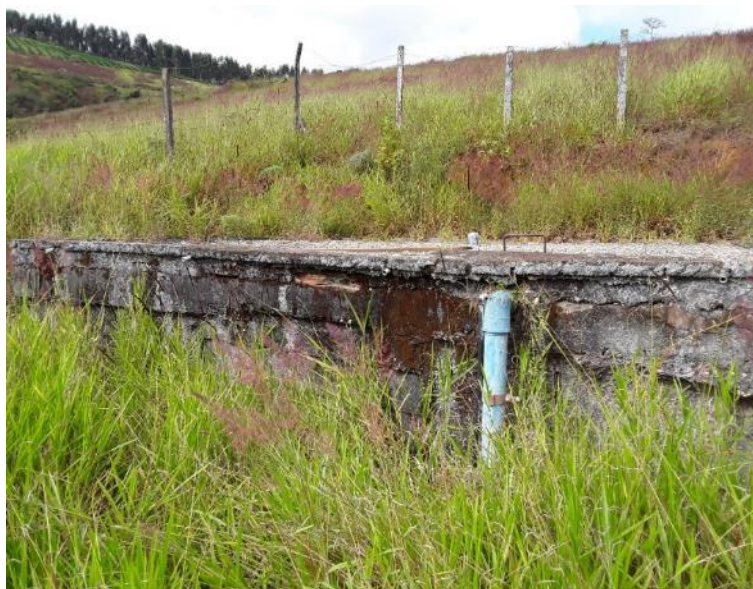
ocorre falta de manutenção, pois além vegetação estar muito alta, dificultando assim seu acesso, o reservatório possui trincas, o que pode vir a ser problemático se não executada manutenção corretiva. Existe uma tampa feita em concreto para proteção da água armazenada no reservatório.

Figura 97 - Reservatório semienterrado feito em concreto

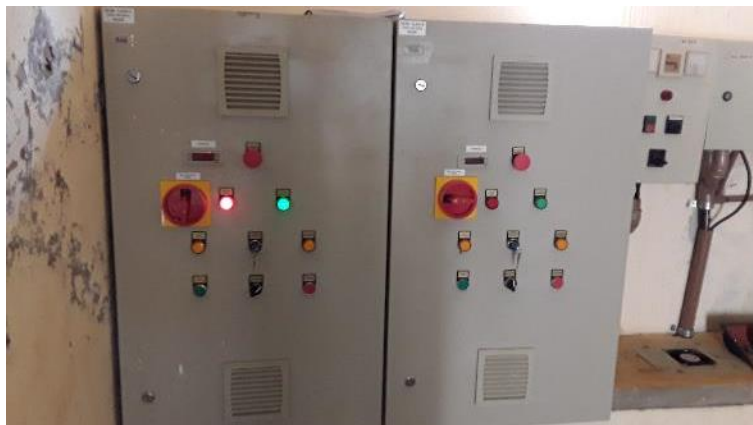
A estrutura é de fácil acesso para manutenção e troca das bombas, os painéis de controle aparentam estar em boas condições (Figura 119). Foi verificado um vazamento em um dos registros das bombas.

Figura 119 – Painel de Controle – SAA São Pedro do Avaí

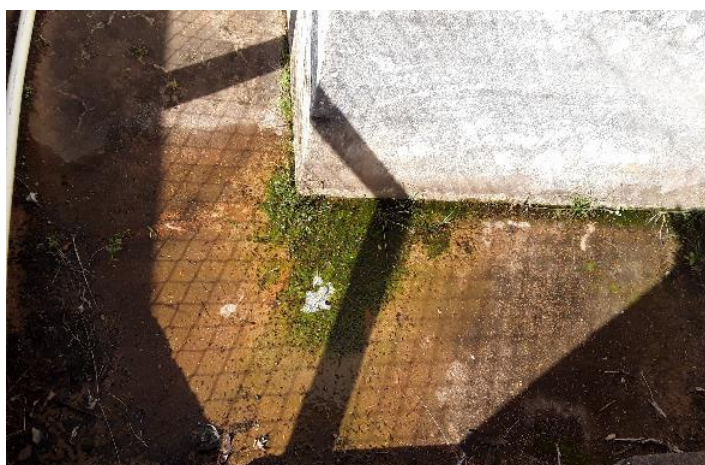
O SAA do Distrito de São Pedro do Avaí, conta com 4 reservatórios. O reservatório que fica localizado na ETA é do tipo apoiado, de concreto (Figura 120). Foi verificado um vazamento na parte inferior.

Figura 120 – Vazamento reservatório ETA– SAA São Pedro do Avaí

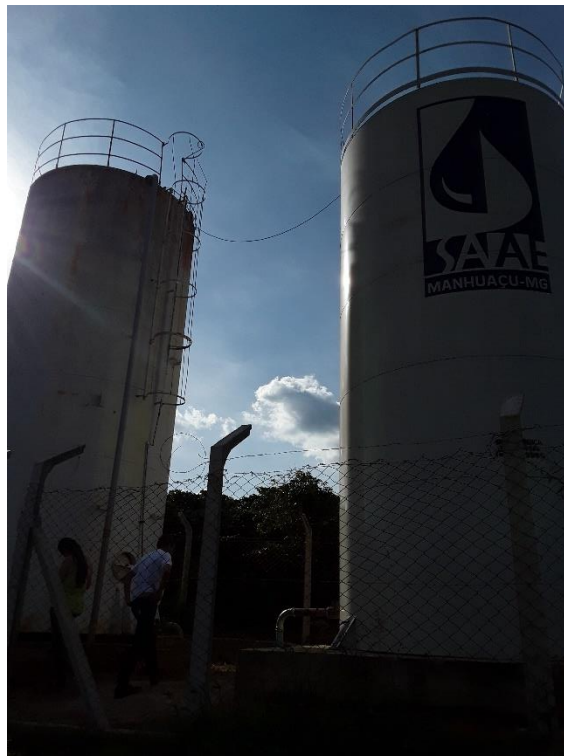
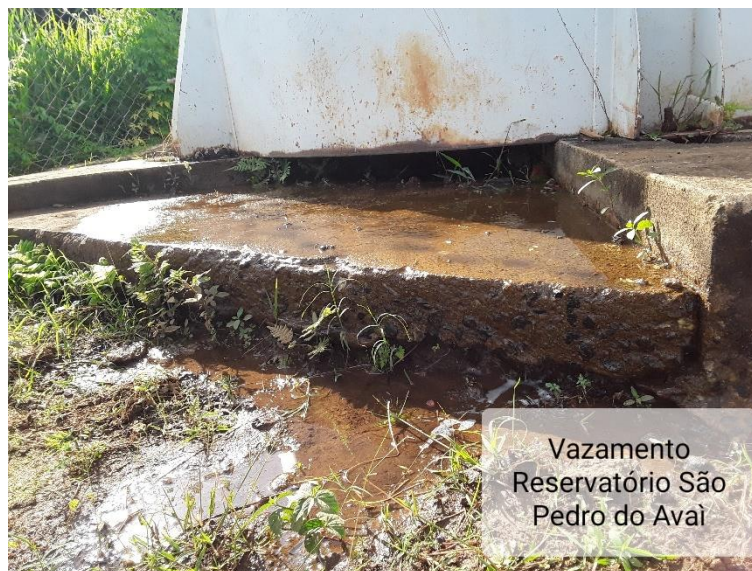
Em outro ponto do distrito, tem-se dois reservatórios apoiados, de estrutura metálica (Figura 122). Os dois reservatórios apresentam guarda-corpo, escada com proteção, contudo, um dos reservatórios apresenta sinais de corrosão pela ferrugem e vazamento na parte inferior (Figura 123).

Figura 122 – Reservatórios de estrutura metálica – SAA São Pedro do Avai

Figura 123 – Vazamento do reservatório – SAA São Pedro do Avaí

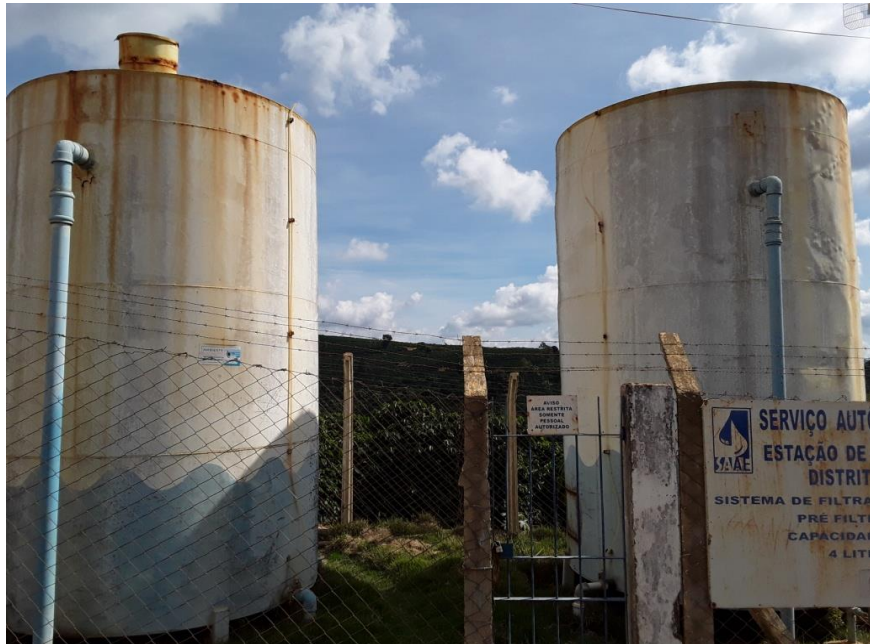
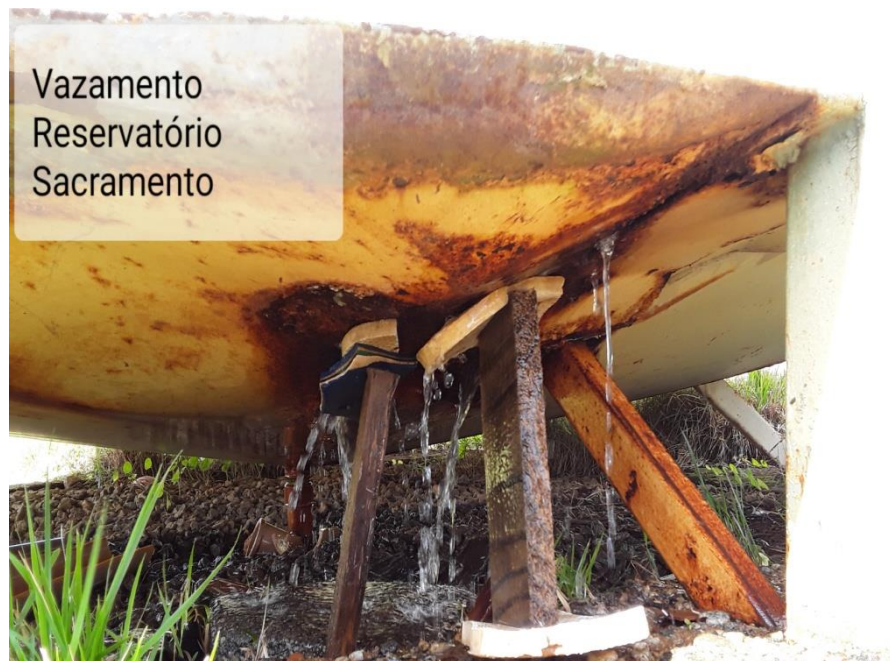
O SAA do local possui 2 reservatórios (Figuras 133 e 134) constituídos em metal com capacidade de reservação de 30m³ cada. A condição de conservação é adequada, mas existe um vazamento aparente em um deles.

Figura 133 - Reservatórios do distrito São Sebastião do Sacramento

Figura 134 – Vazamento de água no reservatório de água

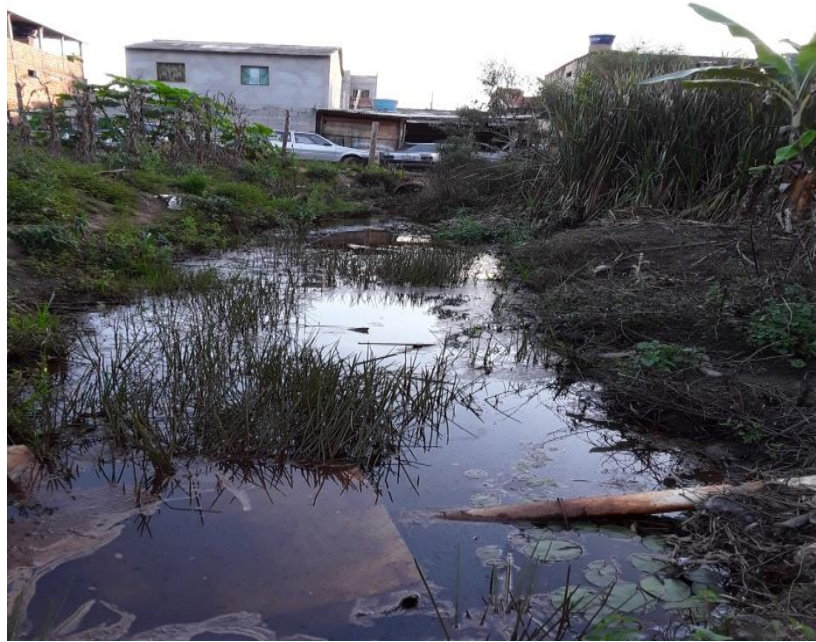
Figura 136 – Lançamento de esgoto doméstico próximo a captação

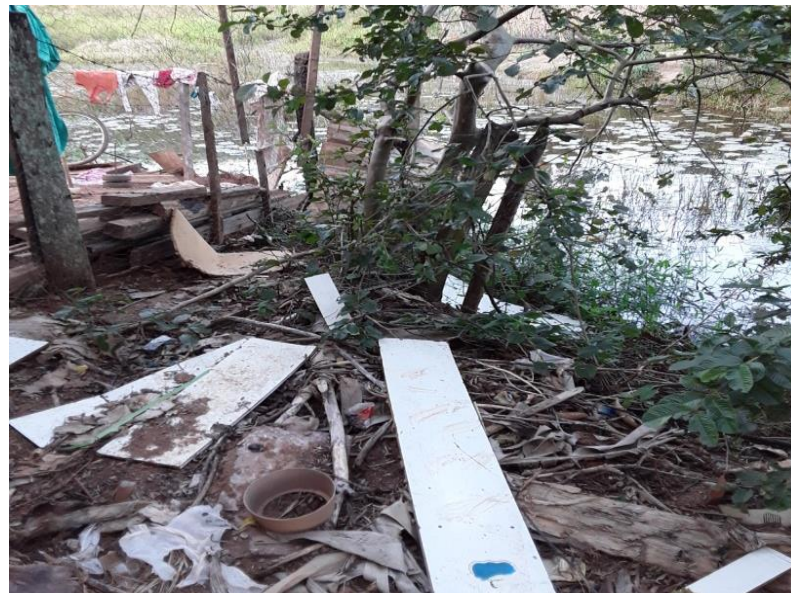
Figura 137 – Presença de resíduos sólido próximo ao local de captação

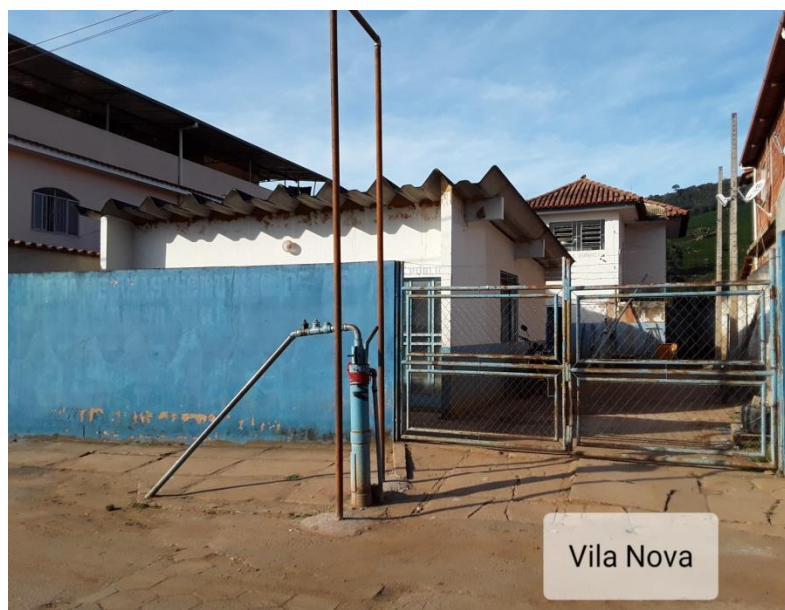
Figura 140 – Poço 1 localiza-se em área pública sem qualquer tipo de proteção

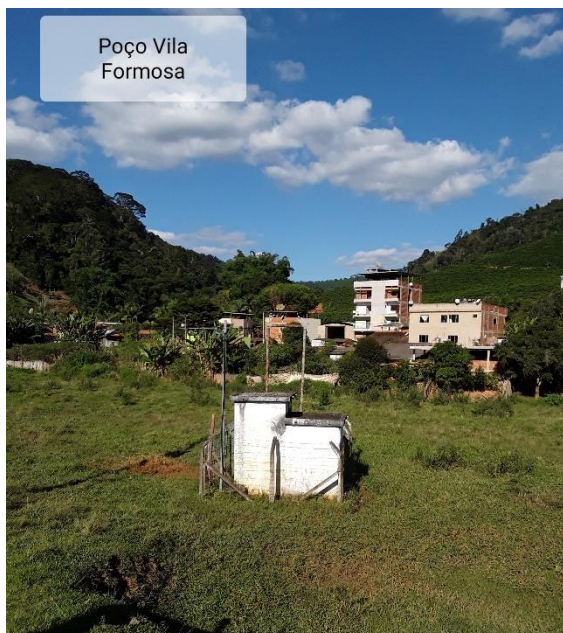
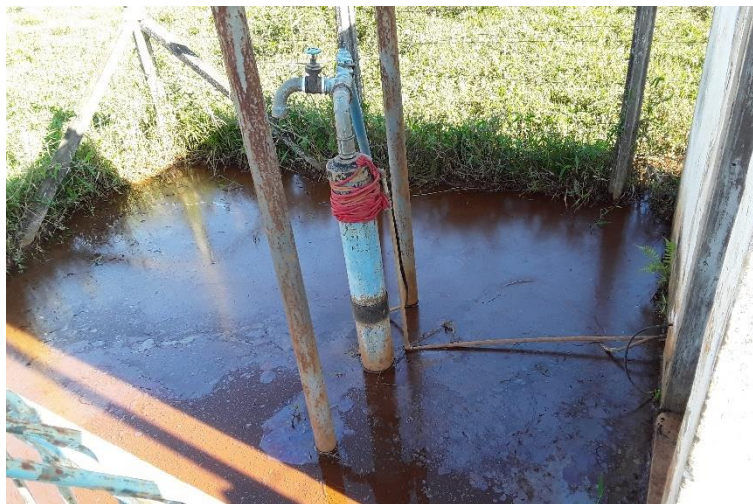
A captação subterrânea (Figura 153) encontrava-se alagada, não foi possível verificar especificamente onde era o vazamento, nem entrar no interior da estrutura (Figuras 154 e 155).

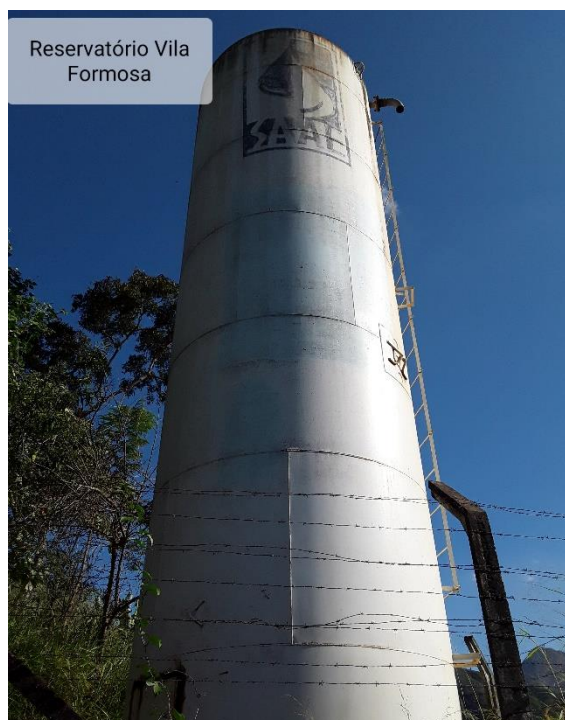
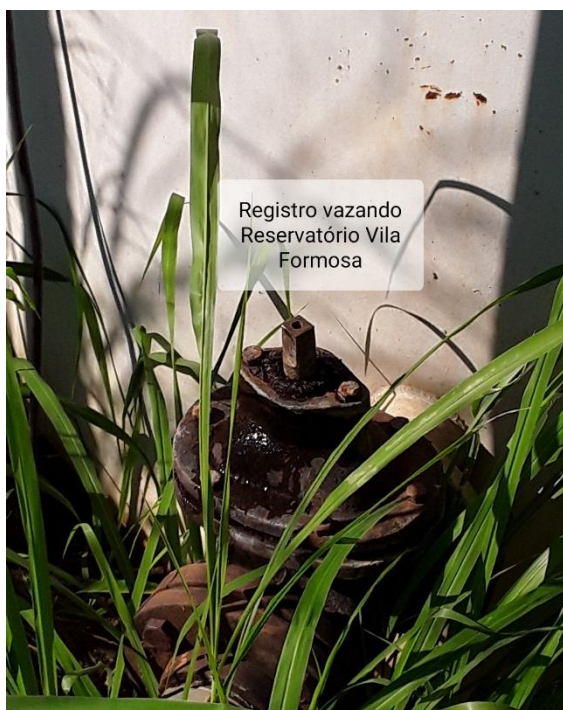
O reservatório do SAA de Vila Formosa é do Tipo apoiado, de estrutura metálica. O mesmo, não apresenta escada protegida e/ou guarda corpo, o reservatório apresenta sinais de corrosão pela ferrugem, não foi possível verificar as condições da tampa de inspeção, por questões de segurança.

Foi verificado que o registro do reservatório estava com vazamento (Figura 156).

Figura 157 – Vazamento no registro do Reservatório – Vila Formosa

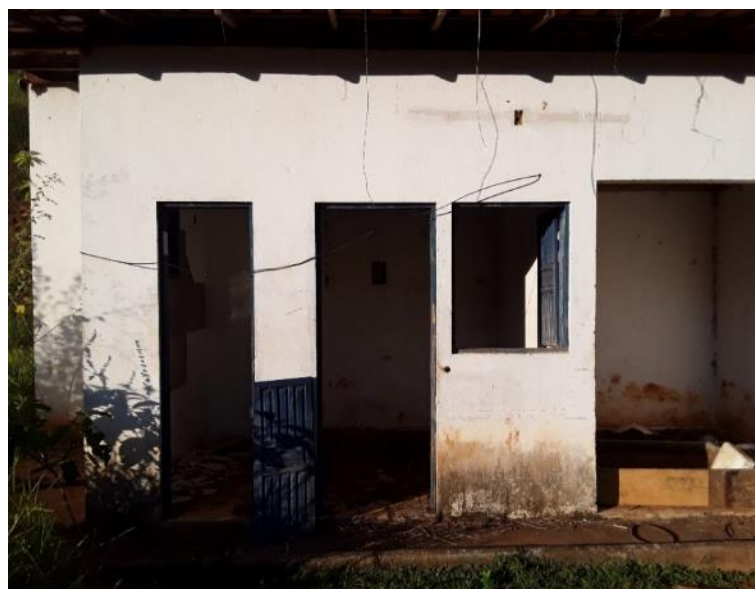
Figura 165 - Estrutura sucateada na ETA Engenho da Serra

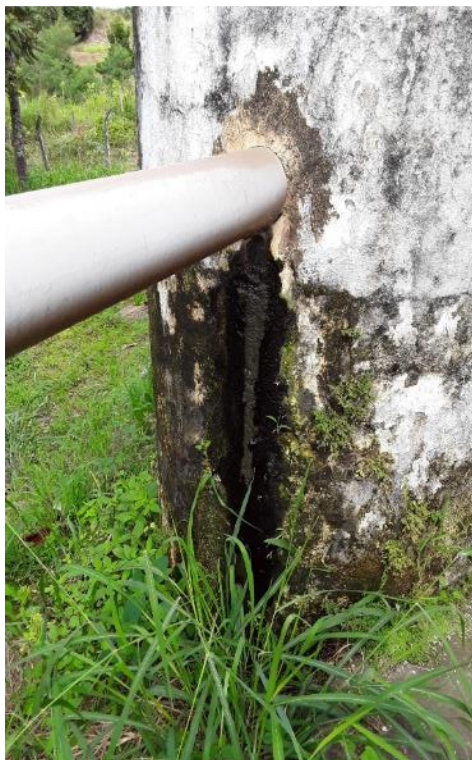
Figura 169 - Vazamento em estrutura da ETE de Realeza
