RELATÓRIO DA FISCALIZAÇÃO DIAGNÓSTICO

PONTE NOVA – MG

MARÇO/2020

DEPARTAMENTO MUNICIPAL DE ÁGUA, ESGOTO E SANEAMENTO DO  
MUNICÍPIO DE PONTE NOVA

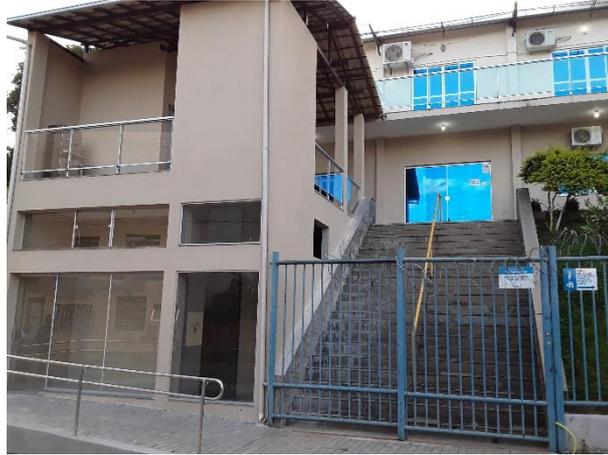
**Figura 3 – Obra do elevador em andamento**

Há acessibilidade no atendimento aos usuários?	Obra em andamento (Figura 3)	Lei Federal 13146/ 2015
--	------------------------------	-------------------------

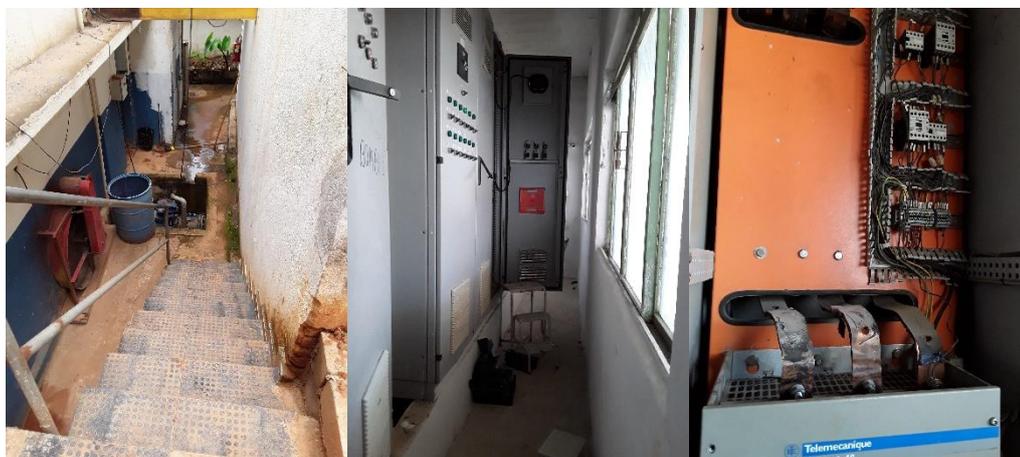
**Figura 9 – Acesso a área e painéis de controle**

Existe facilidade para retirada e instalação de bombas?	Sim	NBR 12214
Existem vazamentos aparentes?	-	Lei Federal 11.445/2007
Há controle preventivo das bombas?	-	Lei Federal 11.445/2007
A drenagem de gaxetas é adequada?	-	NBR 12214
As bombas possuem manômetro individual?	-	NBR 12214
As bombas possuem horímetro individual?	-	INFORMAÇÃO
Existem dispositivos de controle e proteção elétrica?	Sim	NBR 12214
Observações	<p>Acesso ao painel de controle é descoberto, o que em períodos de chuvosos pode favorecer acidentes com choques elétricos. No trajeto há um trecho estreito e sem proteção. Quando há falta de energia, o religamento das bombas é realizado de forma manual, o interruptor fica em um nível mais alto e dependendo da altura do servidor é necessário a utilização de escada. Barramentos indicando um possível curto – circuito.</p>

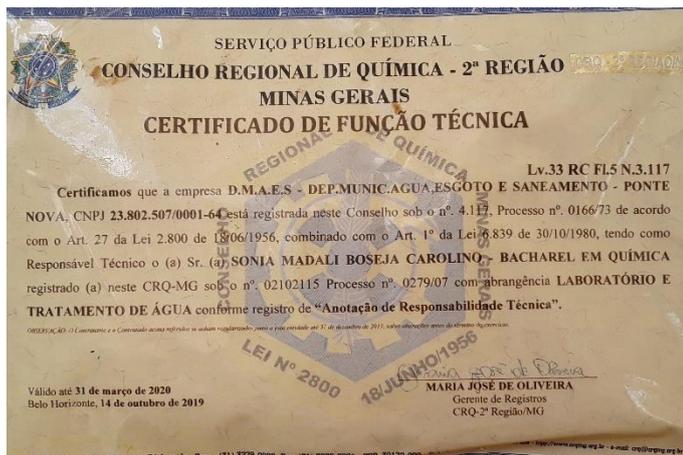
**Figura 12 – Certificado de função técnica**

Possui Técnico responsável?	Sim, contudo o certificado de função técnica disponibilizado na ETA venceu em março de 2019		Portaria de consolidação nº5/2017 - MS

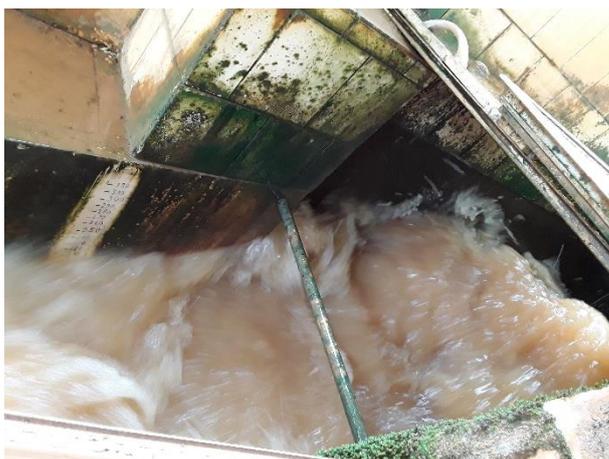
**Figura 13 – Calha Parshall**

Observações: A ETA irá passar por uma reforma, o projeto está em laboração, contudo, destaca-se que devido a turbulência da água na calha Parshall não é possível precisar o volume de água recebido, situação que deverá ser solucionada com a reforma citada

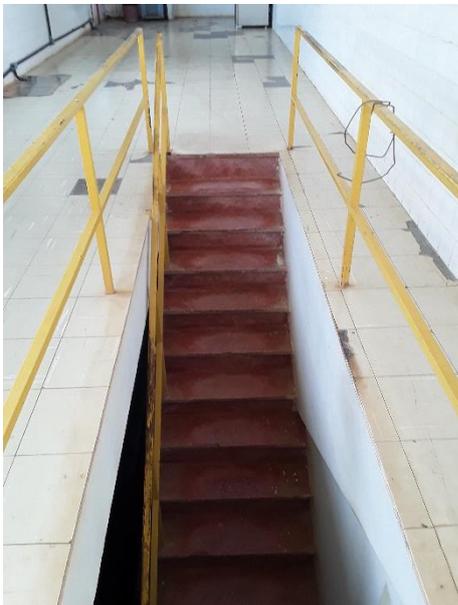
<b>Casa de química para ETAS com produção maior que 10000 m<sup>3</sup>/dia ou 115 L/s</b>		
Há escadas?	Sim	INFORMAÇÃO
Há material antiderrapante nas mesmas?	Não	NBR 12216/92
<p><b>Figura 23 – Escada na casa de química</b></p>

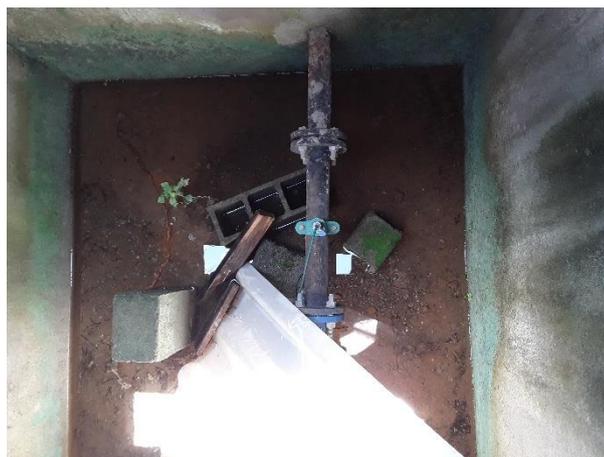
**Figura 42 – Caixa de registros com vazamento**

Principais problemas identificados	Manutenção da área e vazamento na área dos registros	INFORMAÇÃO

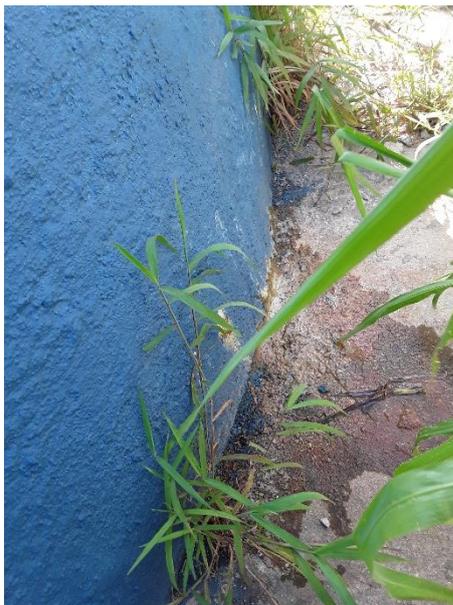
**Figura 48 – Infiltração na base do reservatório Nova Copacabana**

Principais problemas identificados	Infiltrações na estrutura do reservatório, falta de portão e falta de manutenção na área	INFORMAÇÃO

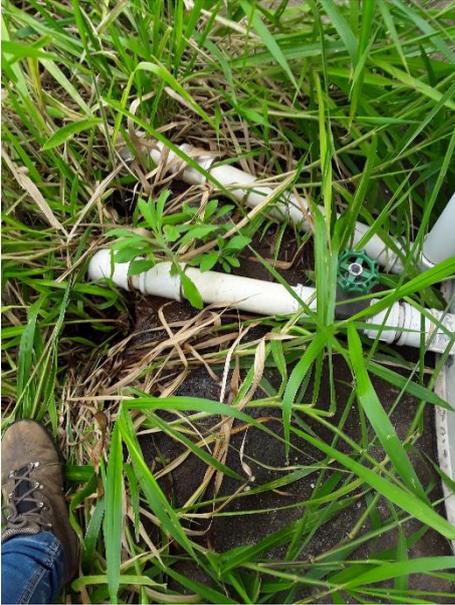
Principais problemas identificados	Falta de proteção, cercamento e vazamento na tubulação de saída	INFORMAÇÃO
<p style="text-align: center;"><b>Figura 56 – Vazamento na tubulação de saída</b></p>

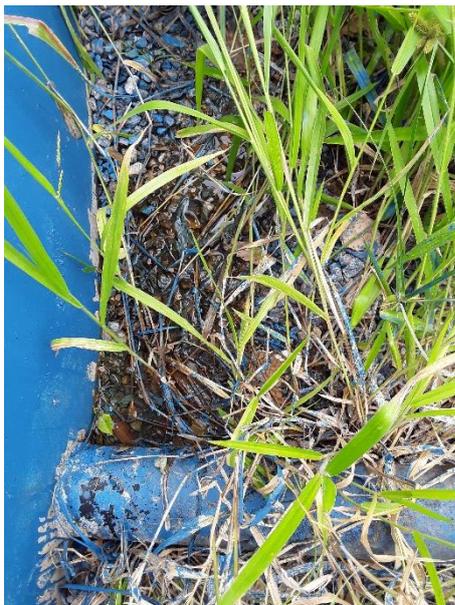
**Figura 60 – Vazamento na base do reservatório**

<b>A cobertura do reservatório permite o escoamento das águas pluviais e impede a entrada de água, animais e corpos estranhos?</b>	Sim	NBR 12217
<b>O reservatório possui ventilação?</b>	Não	NBR 12217
É realizado controle de qualidade da água na saída dos reservatórios?	Sim	Portaria de consolidação nº5/2017 - MS
Quais análises são realizadas?	Turbidez, cor, cloro, e.coli, coliformes totais e bactérias heterotróficas	INFORMAÇÃO
Existe estação de cloro no reservatório?	Não	INFORMAÇÃO
Para-raios?	Não	NBR 12217
Sinalização noturna?	Não	NBR 12217
Principais problemas identificados	Infiltração na base do reservatório, falta de manutenção na área do reservatório e falta de proteção	INFORMAÇÃO

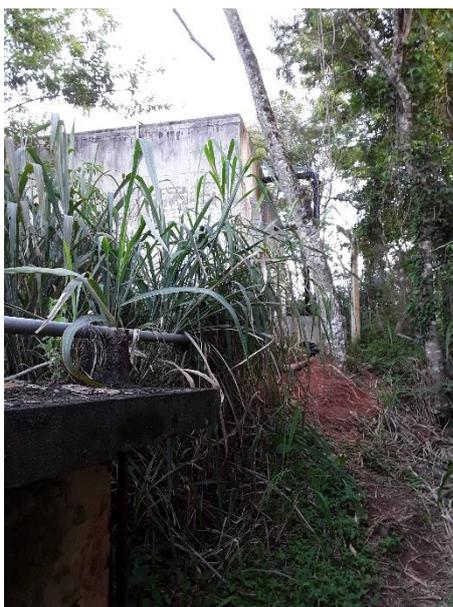
**Figura 67 – Acesso ao reservatório Ana Florência**

Principais problemas identificados	Falta de proteção, cercamento, necessidade de melhoria no acesso, infiltrações na estrutura e necessidade de uma escada de acesso a tampa de inspeção	INFORMAÇÃO

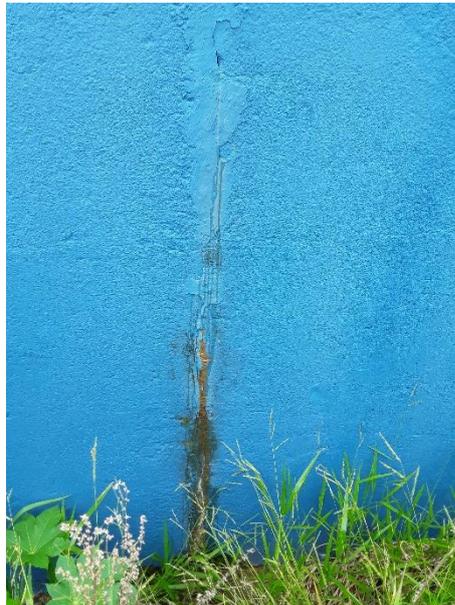
**Figura 69 – Infiltração na estrutura do reservatório Triângulo Novo**

Existe estação de cloro no reservatório?	Não	INFORMAÇÃO
Principais problemas identificados	Falta de proteção, manutenção da área e infiltrações na estrutura do reservatório	INFORMAÇÃO

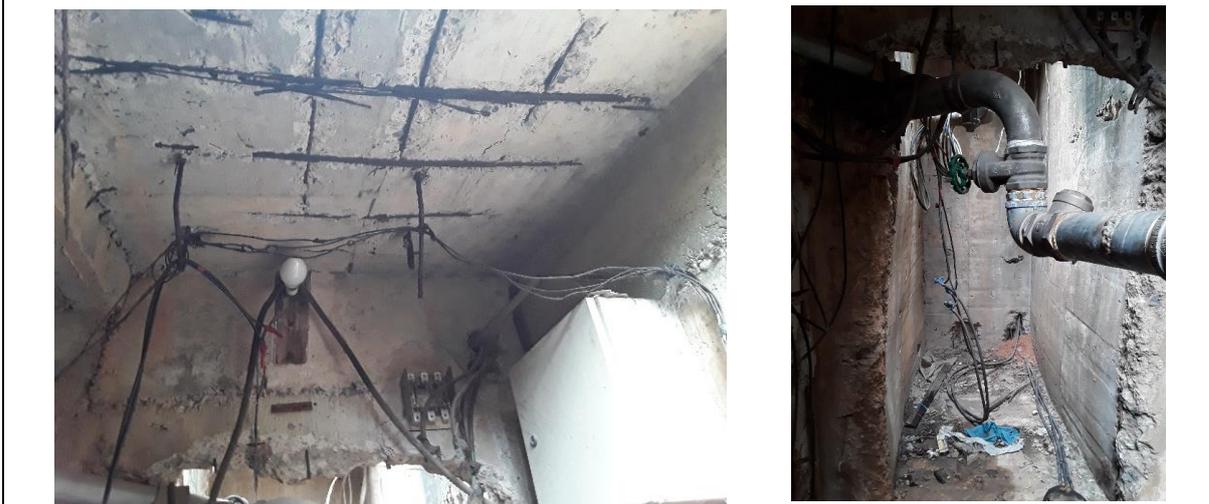
**Figura 79 – Estrutura da casa de bomba Pacheco**

Existe facilidade para retirada e instalação de bombas?	Não	NBR 12214
Existem vazamentos aparentes?	Não	Lei Federal 11.445/2007
Há controle preventivo das bombas?	Sim	Lei Federal 11.445/2007
A drenagem de gaxetas é adequada?	Sim	NBR 12214
As bombas possuem manômetro individual?	Não	NBR 12214
As bombas possuem horímetro individual?	-	INFORMAÇÃO
Existem dispositivos de controle e proteção elétrica?	Sim	NBR 12214
Observações	Armadura da laje exposta. O acesso a sala de bombas não é protegido, necessidade de melhoria no sistema de drenagem e das instalações da sala de bombas. Necessidade de melhorias nos cabos elétricos

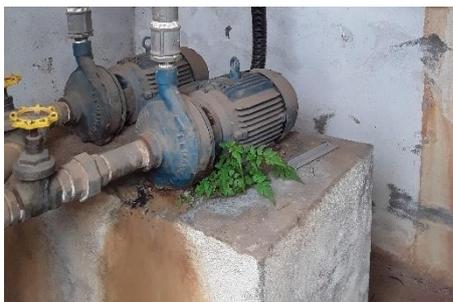
**Figura 82 – Sinais de vazamento – Nova Copacabana**

Existe facilidade para retirada e instalação de bombas?	Sim	NBR 12214
Existem vazamentos aparentes?	Não	Lei Federal 11.445/2007
Há controle preventivo das bombas?	Sim	Lei Federal 11.445/2007
A drenagem de gaxetas é adequada?	Aparentemente, sim	NBR 12214
As bombas possuem manômetro individual?	Não	NBR 12214
As bombas possuem horímetro individual?	CCO	INFORMAÇÃO
Existem dispositivos de controle e proteção elétrica?	Sim	NBR 12214
Observações	Aparentemente, vazamento no selo mecânico

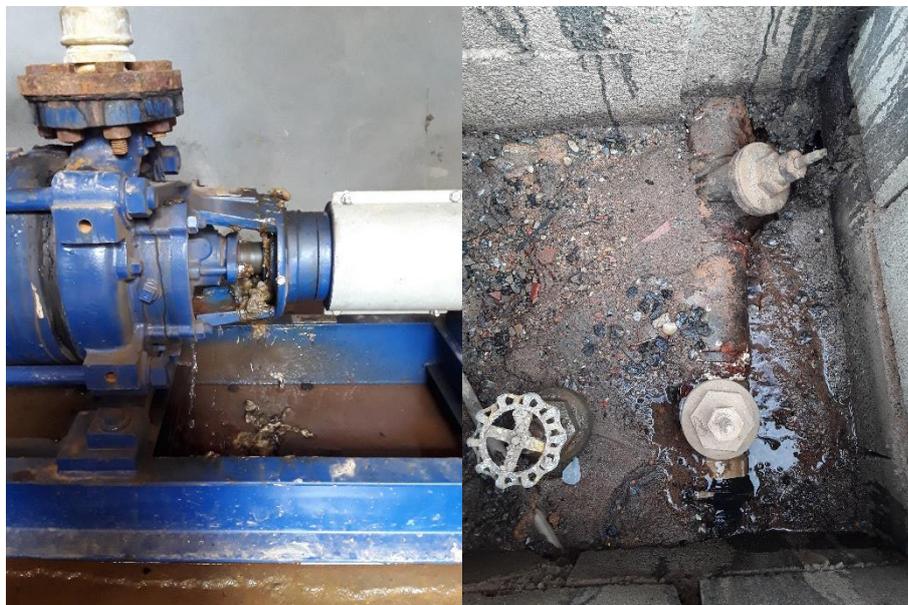
**Figura 85 – Vazamentos – São Geraldo**

Existe facilidade para retirada e instalação de bombas?	Sim	NBR 12214
Existem vazamentos aparentes?	Sim	Lei Federal 11.445/2007
Há controle preventivo das bombas?	Sim	Lei Federal 11.445/2007
A drenagem de gaxetas é adequada?	Não	NBR 12214
As bombas possuem manômetro individual?	Não	NBR 12214
As bombas possuem horímetro individual?	CCO	INFORMAÇÃO
Existem dispositivos de controle e proteção elétrica?	Sim	NBR 12214
Observações	Conjunto motobomba apresentando vazamento e tubulação da caixa de registro (em frente à casa de bomba) também com vazamento

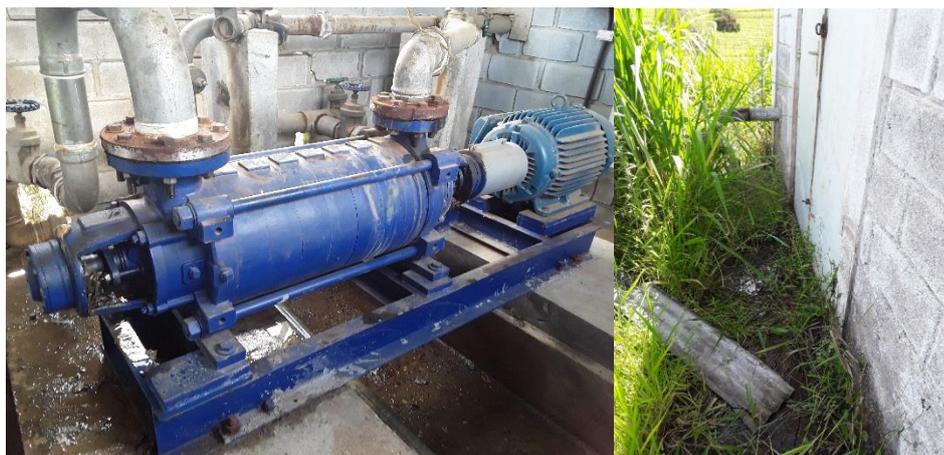
**Figura 90 – Vazamentos - Presídio**

Existe conjunto motobomba reserva?	Sim	NBR 12214	
Vazão (m³/h)(1)	28	32	INFORMAÇÃO
Altura manométrica (mca)(1)	120	120	INFORMAÇÃO
Potência (CV)(1)	20	25	INFORMAÇÃO
Existe facilidade para retirada e instalação de bombas?	Sim	NBR 12214	
Existem vazamentos aparentes?	Sim	Lei Federal 11.445/2007	
Há controle preventivo das bombas?	Sim	Lei Federal 11.445/2007	
A drenagem de gaxetas é adequada?	Não	NBR 12214	
As bombas possuem manômetro individual?	Não	NBR 12214	
As bombas possuem horímetro individual?	CCO	INFORMAÇÃO	
Existem dispositivos de controle e proteção elétrica?	Sim	NBR 12214	
Observações	Vazamento no conjunto motobomba, necessidade de melhoria nos cabos elétricos e capina e limpeza da área do conjunto motobomba

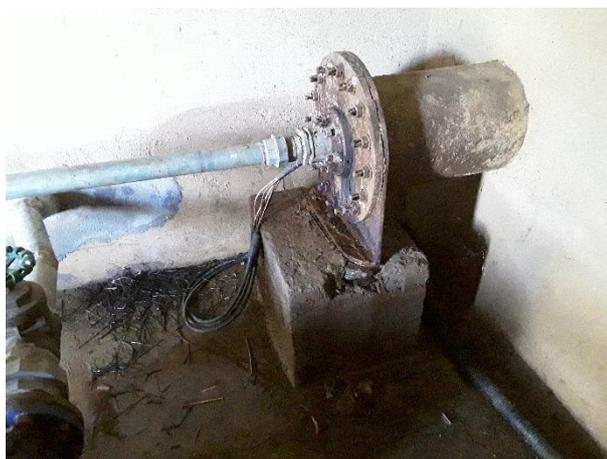
**Figura 121 – Vazamento na tubulação – EEAT Paraíso**

Altura manométrica (mca)(1)	-	INFORMAÇÃO
Potência (CV)(1)	-	INFORMAÇÃO
Existe facilidade para retirada e instalação de bombas?	Sim	NBR 12214
Existem vazamentos aparentes?	Sim	Lei Federal 11.445/2007
Há controle preventivo das bombas?	Sim	Lei Federal 11.445/2007
A drenagem de gaxetas é adequada?	-	NBR 12214
As bombas possuem manômetro individual?	Não	NBR 12214
As bombas possuem horímetro individual?	-	INFORMAÇÃO
Existem dispositivos de controle e proteção elétrica?	Sim	NBR 12214
Observações	Reparar vazamento na tubulação
