CONSÓRCIO INTERMUNICIPAL DE SANEAMENTO BÁSICO DA
ZONA DA MATA DE MINAS GERAIS
AUTARQUIA INTERMUNICIPAL
CNPJ: 10.331.797/0001-63
www.cisab.com.br

RELATÓRIO DA VISITA TÉCNICA

**SERVIÇO AUTÔNOMO DE ÁGUA E ESGOTO
VERMELHO NOVO – MG**

OUTUBRO DE 2018

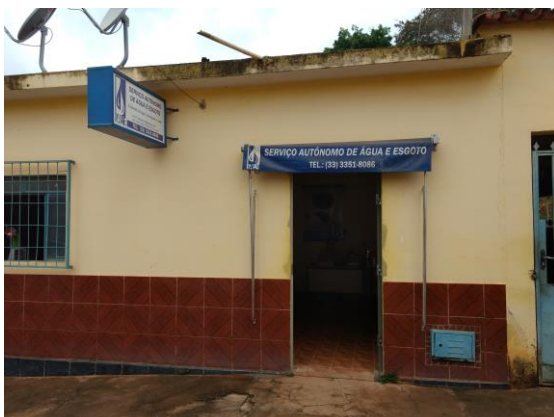
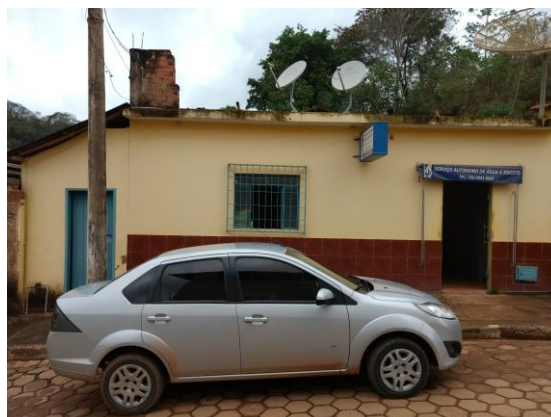
O setor administrativo do SAAE funciona na Rua Geraldo Isauro, nº 19 – A, Centro. Nota-se que possui placas informativas sobre o local de funcionamento do escritório.

Figuras 1 e 2 – Escritório do SAAE

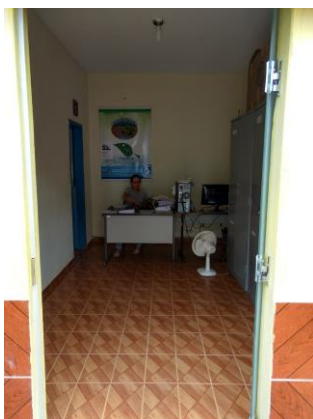
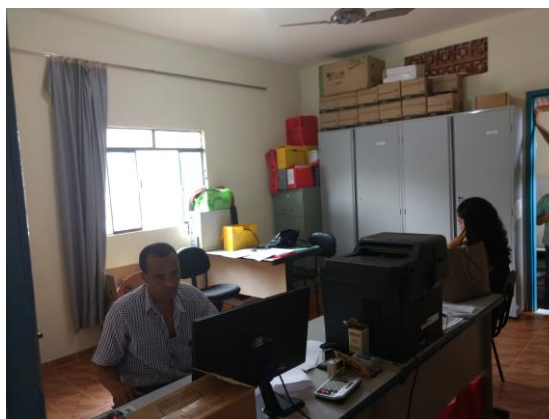
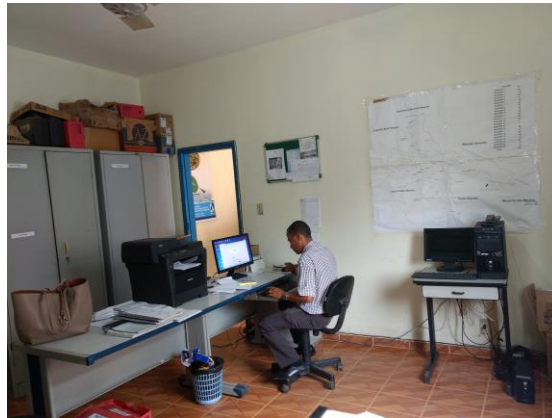
As instalações do escritório funcionam em espaço locado pelo SAAE e conta com apenas duas salas. Uma para o atendimento ao público e outra onde funcionam os demais setores administrativos. Apesar disso, essas salas possuem boas condições de trabalho.

Figuras 3 a 5 – Salas do escritório.

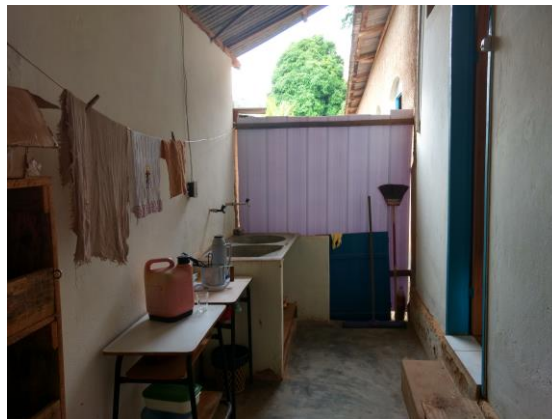
Além das salas, o escritório possuiu um banheiro e uma cozinha, sendo que a cozinha se encontra em condições precárias, não possuindo, por exemplo, geladeira, fogão, filtro de água e armário.

Figura 6 – Cozinha

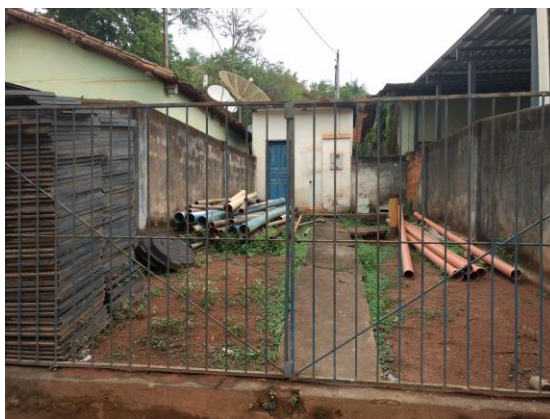
O almoxarifado de peças para manutenção das redes de água e esgoto fica localizado próximo ao escritório do SAAE, na Rua Santo Antônio, s/n, Centro. O imóvel pertence à autarquia e é nesse local onde se pretende futuramente construir a sede do SAAE. Os materiais ficam acondicionados em um depósito, porém, alguns deles ficam no pátio, sem qualquer tipo de proteção contra o tempo ou invasões de terceiros.

Figura 7 – Almoxarifado

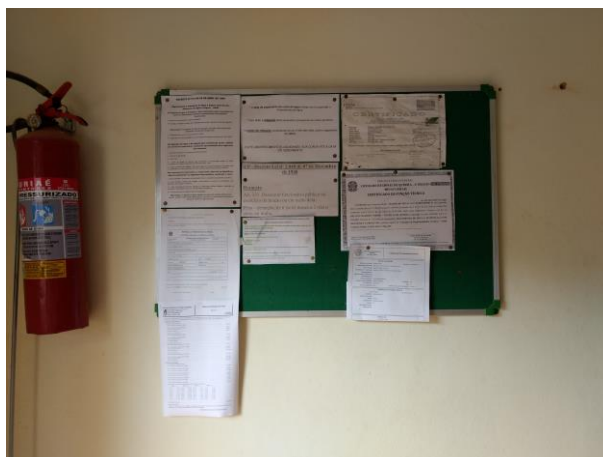
É importante destacar que no quadro de avisos do escritório do SAAE ficam as cópias do anexo tarifário, do decreto de aprovação do regulamento de serviços, da Anotação de Responsabilidade Técnica (CRQ), da outorga da captação do município, além de outros informativos.

Figura 8 – Quadro de aviso

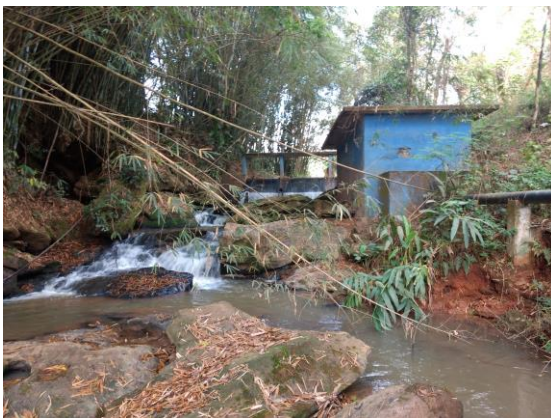
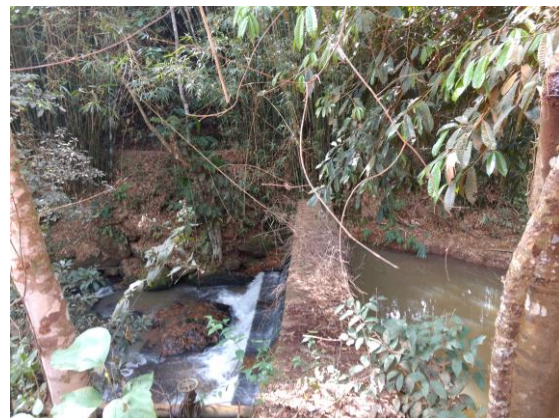
O Córrego Bom Jardim é utilizado para captação da água que abastece a sede do Município. Para captação é utilizada uma barragem de acumulação. A autarquia possui outorga para essa captação com validade até 02 de novembro de 2022, sendo de 10 L/s. Segundo o diretor da autarquia, a vazão do manancial é suficiente para atender a demanda da população. A autarquia não mantém registros periódicos da vazão.

Figuras 9 e 10 – Captação superficial no manancial.

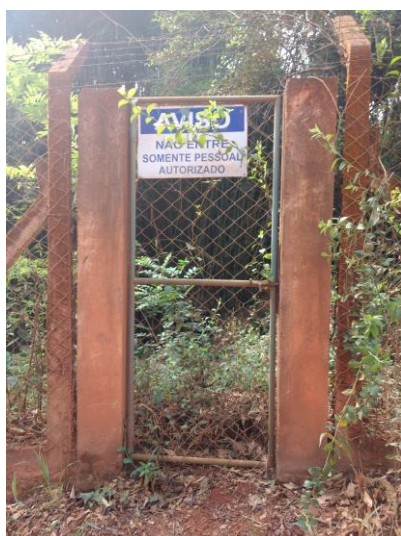
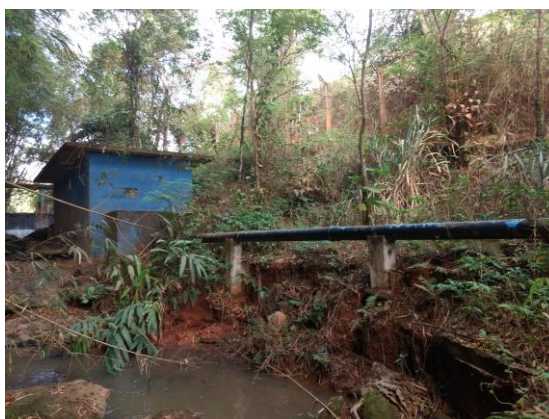
O manancial superficial abastece a sede do Município. O local onde é realizada a captação é de fácil acesso e é cercado, além disso, possui um portão que fica trancado restringindo o acesso à área a pessoas estranhas. Também existe uma placa na entrada indicando proibição de acesso. Na captação existe uma caixa de passagem ligada a uma tubulação que leva a água por gravidade até a casa de bombas, onde é realizado o bombeamento da água até a ETA. O diretor da autarquia informou que não existe gradeamento na captação impedindo a passagem de objetos grosseiros. Em relação às medidas de proteção adotadas na captação para preservação do manancial, a autarquia informou que realiza a preservação da mata ciliar. Além disso, realiza um programa de educação ambiental em escolas estaduais e municipais para preservação do manancial. O programa é intitulado: Programa Renascer das Águas. Segundo o diretor da autarquia, a disponibilidade hídrica atual não será suficiente para atender a população em um horizonte de 10 anos. O diretor não soube informar qual o volume necessário para atender 100% das demandas hídricas nesse mesmo horizonte de tempo.

Figuras 11 e 12 – Placa de restrição de acesso na entrada e caixa de passagem e tubulação responsável por levar a água por gravidade até a casa de bombas.

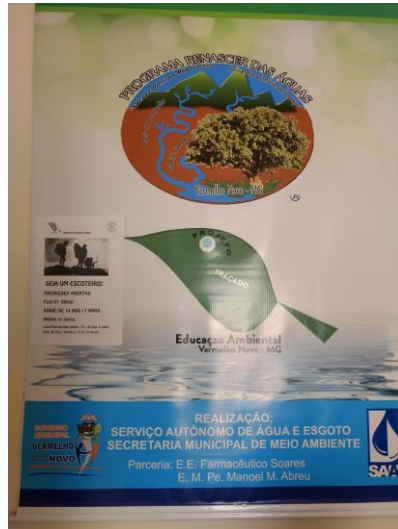
Figura 13 – Programa de educação ambiental Renascer das Águas.

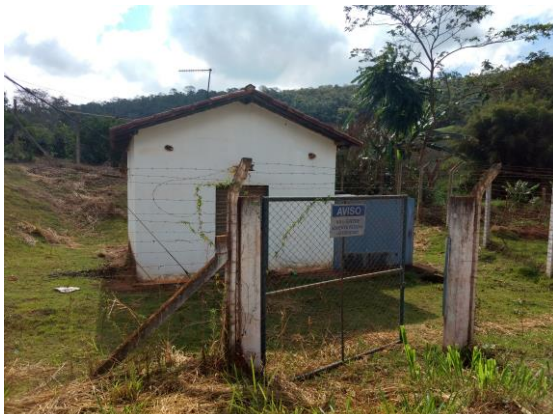
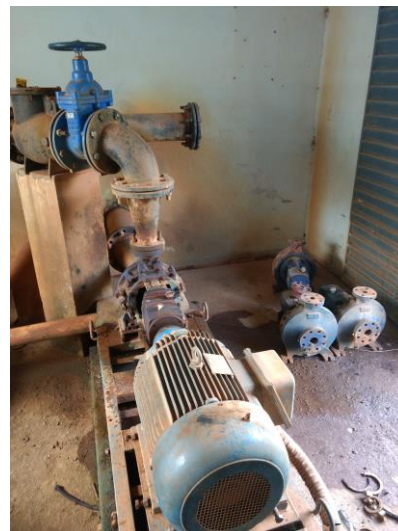
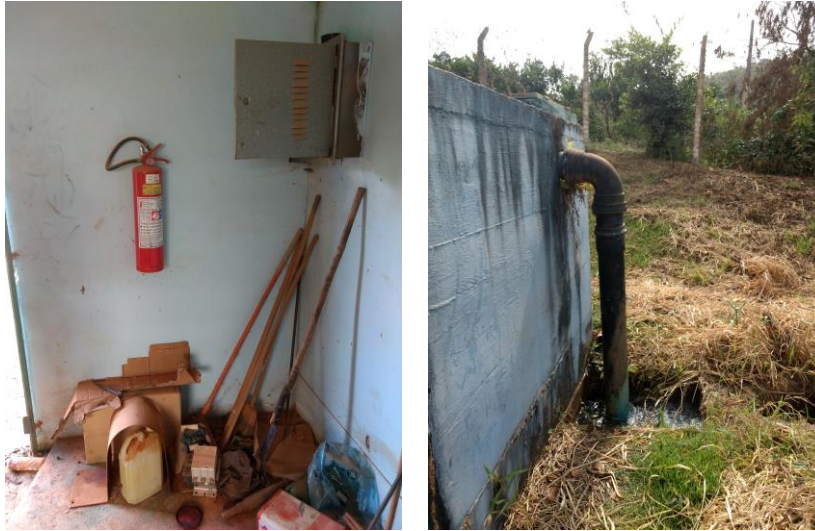
A casa de bombas também é de fácil acesso e é cercada, possuindo um portão que fica trancado restringindo o acesso à área a pessoas estranhas. Também existe uma placa na entrada indicando proibição de acesso. A casa de bombas possui extintor de incêndio e bomba reserva para substituição imediata. Destaca-se que a sala não está em boas condições de higiene e limpeza, sendo que existem muitos objetos no chão do local. Do lado de fora da casa de bombas existe uma caixa de passagem por onde a água passa quando chega da captação. Segundo o diretor da autarquia, as caixas de passagem higienizadas a cada seis meses.

Figuras 14 a 17 – Casa de bombas.

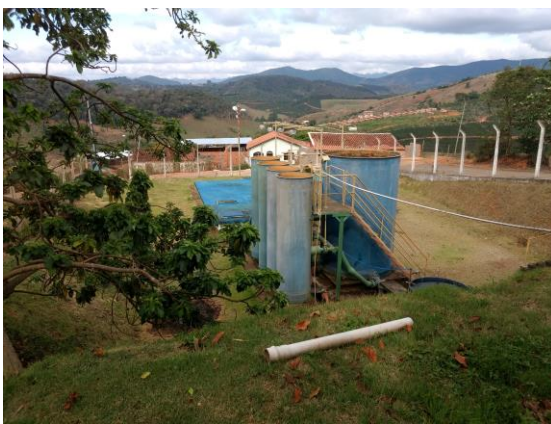
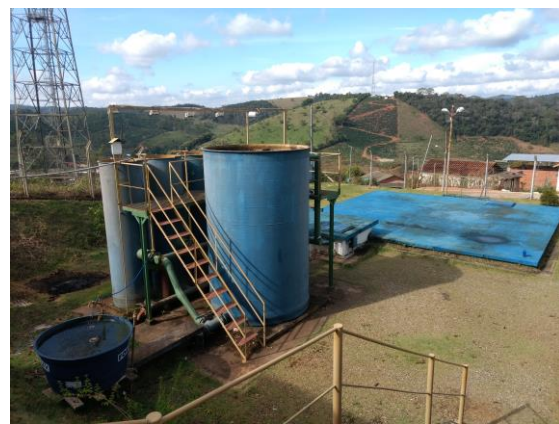
A ETA possui 04 (quatro) filtros com filtração descendente, salientando-se que os filtros não são cobertos, mas possuem guarda-corpos em toda a sua extensão. Em relação à lavagem dos filtros, é realizada mediante a necessidade, devido principalmente à perda de carga e, também, ao aumento

da turbidez da água filtrada. O responsável técnico informou que a troca do material filtrante foi realizada há aproximadamente 6 anos. Ainda em relação à lavagem, não existe controle do volume de água gasto e nem controle da carreira de filtração; os filtros são lavados até que visualmente a água esteja limpa, o que demora em média 10 minutos.

É realizado o controle da turbidez da água filtrada, porém o controle não é feito individualmente em cada um dos filtros.

Figuras 18 e 19 – ETA na sede do município.

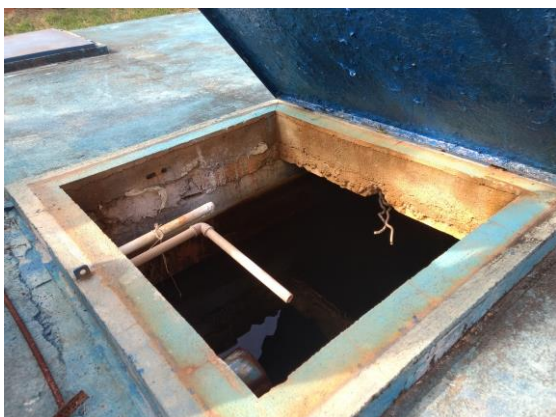
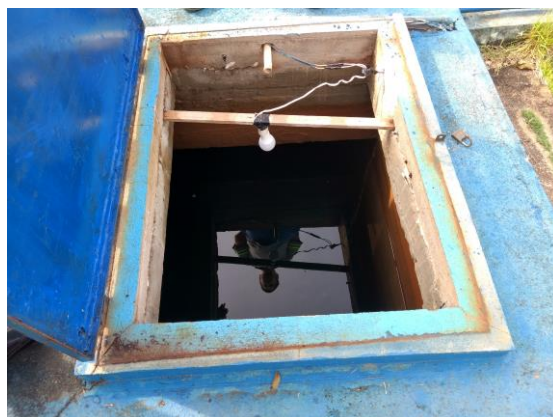
Em relação ao reservatório, a condição de conservação é adequada, não havendo vazamentos aparentes. O reservatório possui tampa de inspeção e tubulações de ventilação. Possui também um controle de nível no seu interior. À medida que o nível do reservatório vai diminuindo, a bomba é religada manualmente para reiniciar o tratamento da água. A limpeza do reservatório é realizada periodicamente a cada 4 meses. Desse reservatório, a água é distribuída por gravidade para o Município.

A dosagem do cloro e da cal é realizada no tanque de contato e depois disso a água é direcionada para o reservatório. O local onde é realizada a dosagem permanece fechado (com tampa).

Figuras 20 e 21 – Tanque de contato e reservatório.

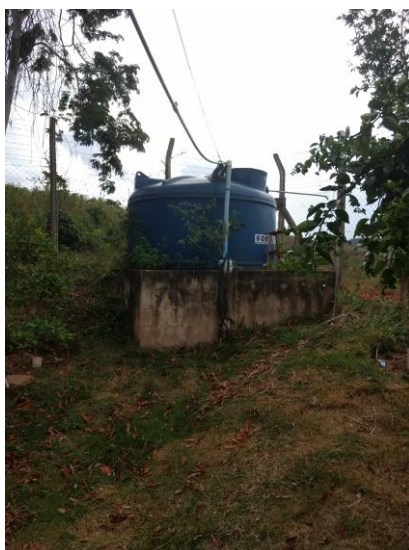
Existe outro reservatório na ETA utilizado para abastecer 33 casas que estão acima do nível do reservatório principal. A água é bombeada do reservatório principal para esse reservatório. O enchimento é realizado de forma automática, à medida que o nível da água diminui.

Figura 22 – Reservatório que auxilia na distribuição.

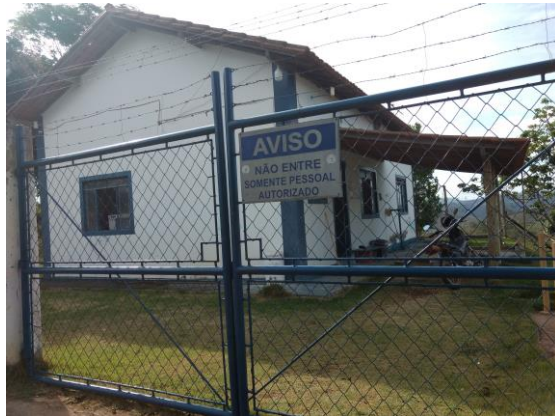
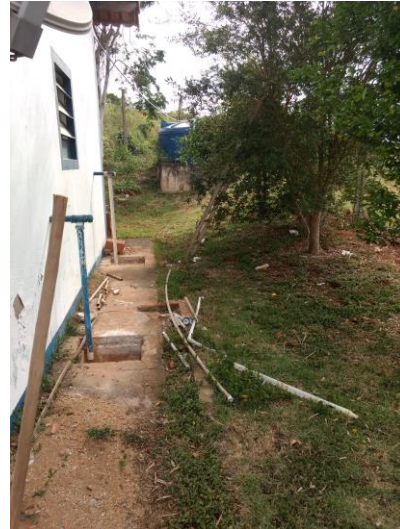
No que diz respeito às condições gerais e de segurança da ETA, ela possui boas condições de acesso, está devidamente delimitada e possui na entrada uma placa de restrição de acesso a pessoas estranhas. O pátio externo da ETA está em boas condições de limpeza, possuindo somente alguns canos em uma das laterais. Existe iluminação em todo pátio da ETA e não existem para-raios.

Figuras 23 e 24 – Entrada e pátio externo da ETA.

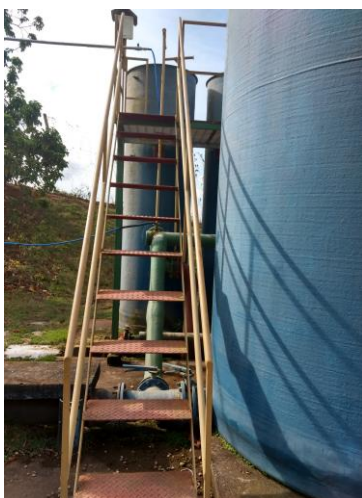
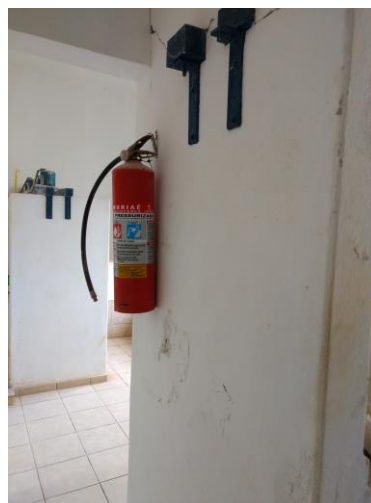
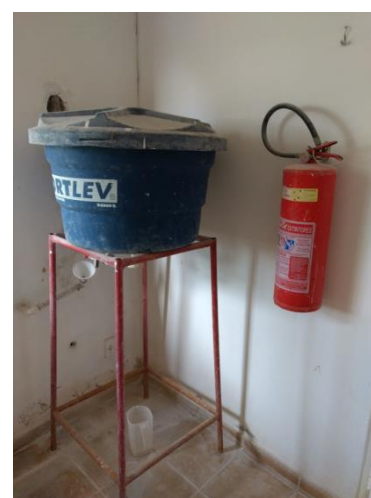
Existem guarda-corpos em todos os locais elevados e existem 2 extintores de incêndio na ETA. Ambos os extintores ficam localizados nas salas onde são preparados os produtos químicos. Destaca-se que todos os extintores estão fora do prazo de validade (Junho de 2017). Não existem normas técnicas de segurança escritas ou ilustradas disponíveis na ETA, kit de primeiros socorros e nem instalações de segurança com ducha lava-olhos e chuveiro de emergência. Apesar disso, segundo o operador de ETA, existem Equipamentos de Proteção Individual (EPIs) disponíveis para os profissionais.

Figuras 25 a 27 – Guarda- corpos e extintores de incêndio.

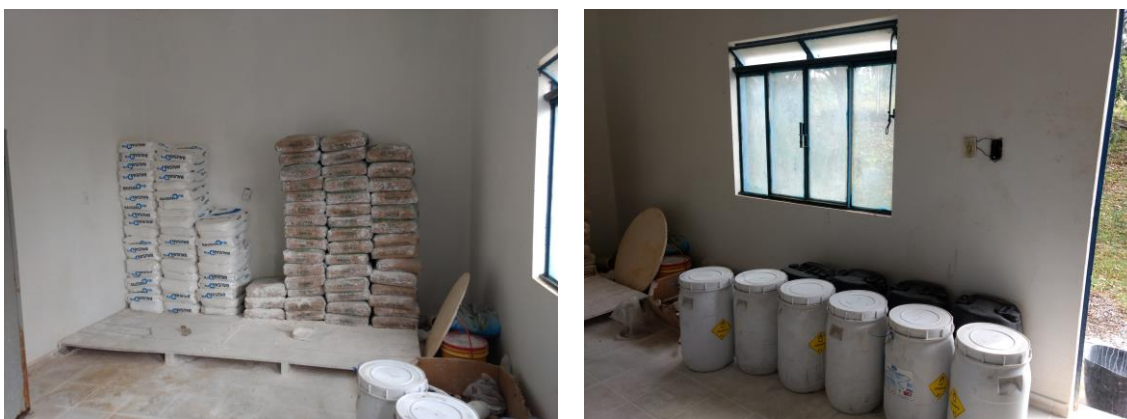
O armazenamento dos produtos químicos é feito em local arejado. Os sacos com os produtos são empilhados (em pilhas baixas) em plataforma elevada. Porém, não existe identificação de que ali é um local utilizado para armazenamento de produtos perigosos.

Figuras 28 e 29 – Armazenamento de produtos químicos.

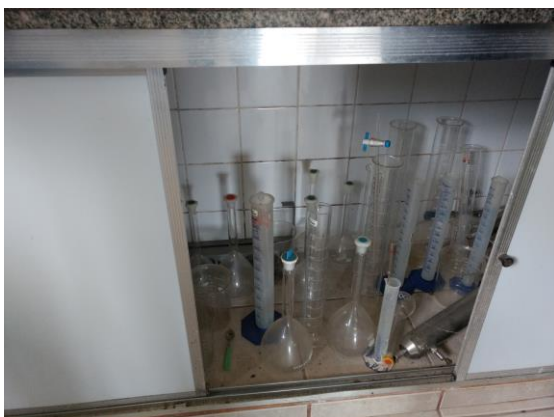
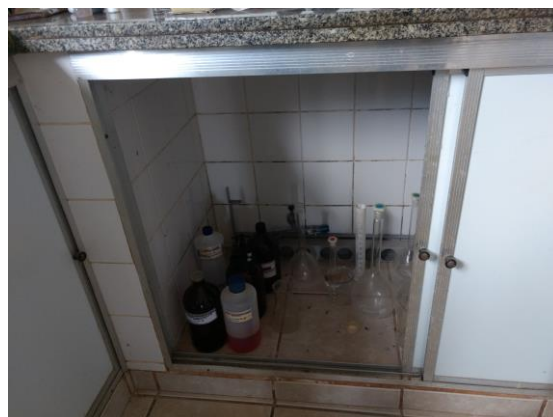
Todos os reagentes químicos utilizados nas análises são produzidos pelo responsável técnico e levados para a ETA mediante necessidade. Os reagentes são levados em pequenas quantidades de modo que não percam o prazo de validade. Os reagentes estocados dentro do armário estavam com etiquetas de validade de 2017, porém fomos informados que os frascos são reutilizados e as etiquetas não são trocadas. Dentro do armário também são guardadas algumas vidrarias, destaca-se que o local de armazenamento não está em boas condições de limpeza.

Figuras 30 e 31 – Armazenamento de vidrarias e reagentes.

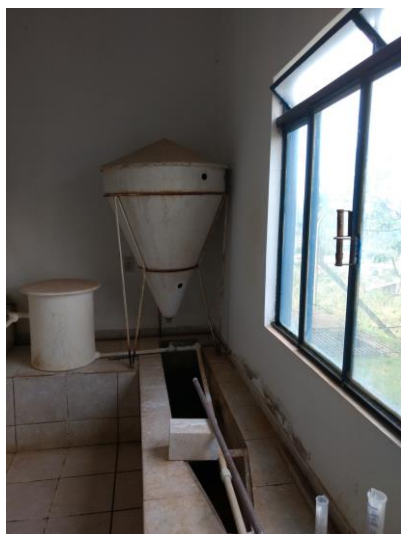
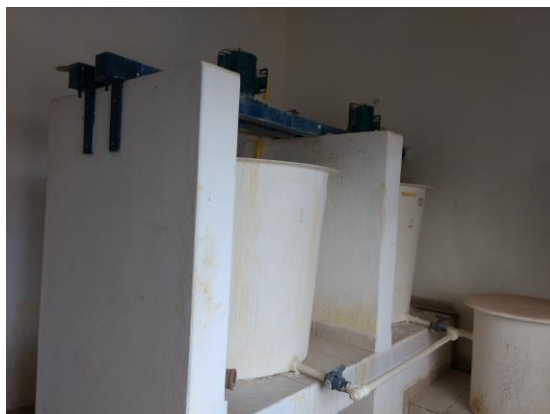
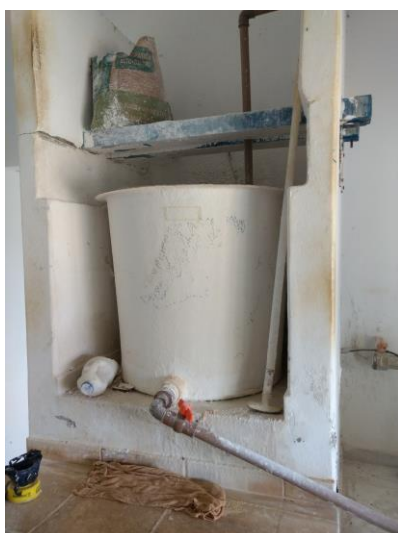
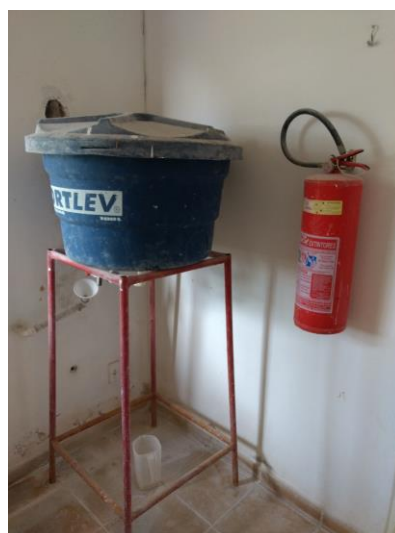
Os produtos químicos utilizados no tratamento são preparados próximos à calha Parschal, exceto o hipoclorito de cálcio que é preparado em um cômodo do lado de fora da estrutura que abriga a casa de química e o laboratório. O operador presente informou que isso é necessário devido aos vapores irritantes liberados durante o preparo do produto. Fora o cômodo onde é preparado o hipoclorito de cálcio, o local de preparo dos produtos químicos está em condições adequadas de limpeza e organização. A sala de preparo do hipoclorito abriga materiais estranhos ao trabalho, além de não estar em boas condições de limpeza. Para agitação dos produtos químicos são utilizadas bombas que, segundo o operador, funcionam bem e não entopem com frequência. Para a dosagem dos produtos químicos não são utilizadas bombas dosadoras.

Figuras 32 a 35 – Calha Parschal e sala de preparo de produtos químicos.
Preparo do sulfato de alumínio, cal e flúor, respectivamente.

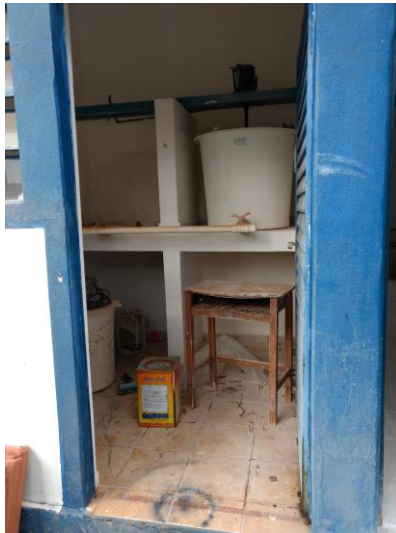
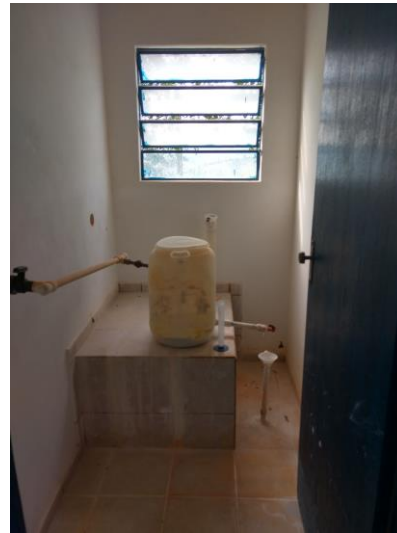
Figuras 36 e 37 – Preparo e dosagem do hipoclorito de cálcio, respectivamente.

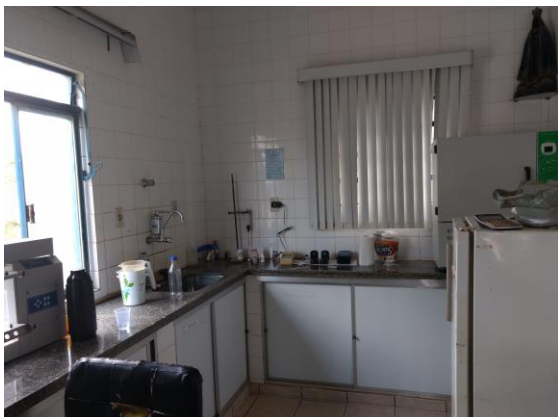
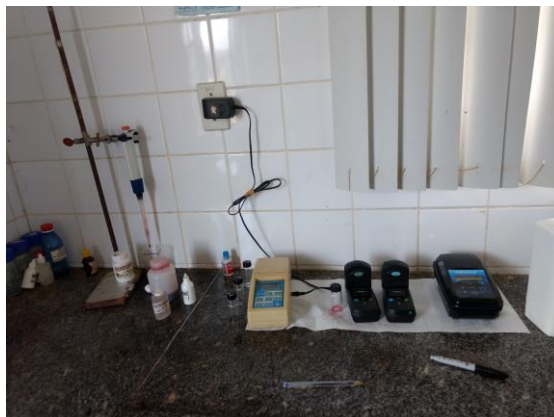
A ETA possui laboratório com bancadas, pias e demais condições de infraestrutura adequadas para a realização das análises de rotina exigidas pelo Anexo XX da Portaria de Consolidação nº 5, de 28 de setembro de 2017. Destaca-se que as análises físico-químicas e microbiológicas são realizadas no mesmo espaço.

Atualmente, o laboratório tem capacidade e realiza os seguintes ensaios: turbidez, cloro residual livre, fluoreto, pH, cor aparente e coliformes totais. As análises de *E. coli*, quando necessárias, são realizadas pelo responsável técnico em laboratório próprio, pois o laboratório da ETA não possui gabinete com lâmpada ultra violeta. Segundo o operador de ETA, as instalações do laboratório são adequadas às atividades e ao volume de trabalho a ser executado e o pessoal é suficiente e qualificado para executar os ensaios necessários. As metodologias e os equipamentos utilizados seguem o *Standard Methods for Examination of Water and Wastewater* e o laboratório não possui os procedimentos para a realização dos ensaios (manual com os Procedimentos Operacionais Padrão - POPs) disponíveis. O laboratório até recebeu os POPs referentes aos equipamentos adquiridos com recursos da FUNASA (TC/PAC 361/2010), mas não os utilizam. O laboratório possui um Jar Teste, mas que segundo o operador só é utilizado em épocas de chuva.

Figuras 38 e 39 – Laboratório da ETA.

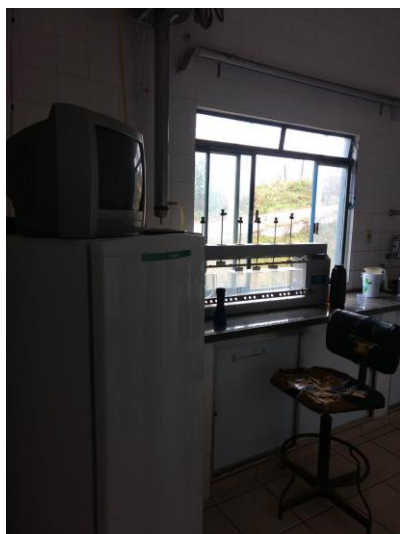
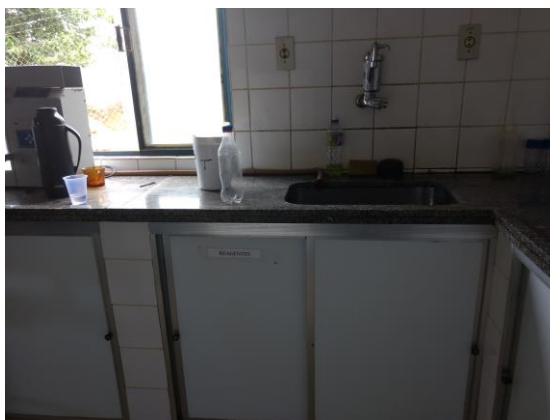
A ETA não possui cozinha ou espaço para ser utilizado como refeitório. As refeições são realizadas dentro do laboratório. No dia da visita, foi possível ver copos e garrafa de café em cima da bancada. No laboratório existem duas geladeiras, uma não funciona e está sendo utilizado como armário e a outra, que deveria estar sendo utilizada para armazenamento de amostras e reagentes, está sendo utilizada para armazenamento de gêneros alimentícios. Em cima dessa geladeira existe uma televisão.

Figuras 40 e 41 – Laboratório da ETA. Detalhe para a presença de geladeira e televisão no mesmo ambiente em que são realizadas as análises.

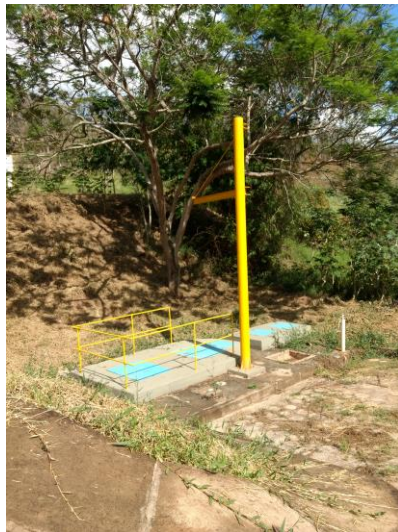
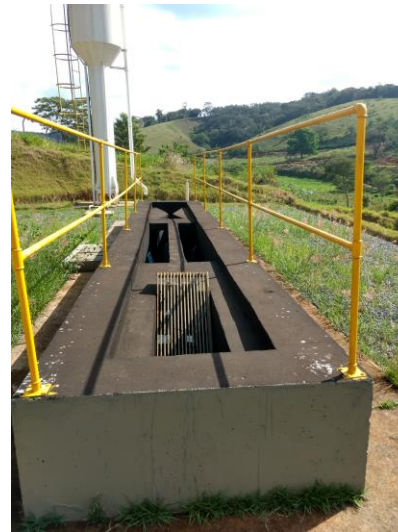
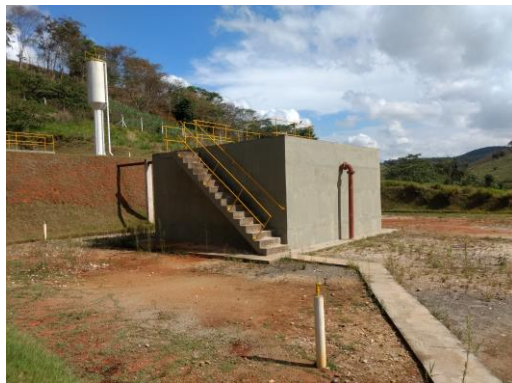
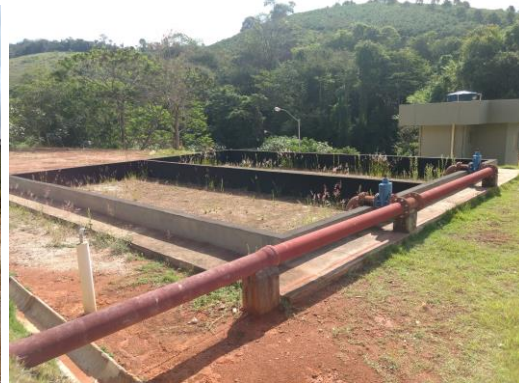
chegada até o ponto onde está localizada a grade, o desarenador e a calha Parschal, onde se dará início o tratamento. Está previsto um espaço para laboratório, porém a autarquia não soube informar se as análises do esgoto bruto e tratado serão realizadas nesse laboratório ou se será contratado laboratório para realização das análises de controle de qualidade. O esgoto tratado será lançado no Ribeirão Vermelho.

Figuras 42 a 45 – ETE do município. Chegada do esgoto, tratamento preliminar, filtro anaeróbico e leito de secagem.

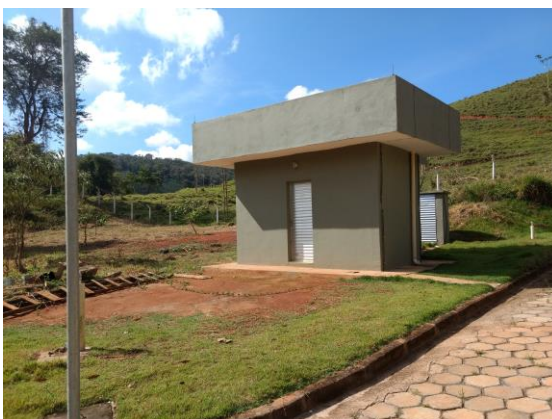
Figura 46 – Espaço reservado para o laboratório.

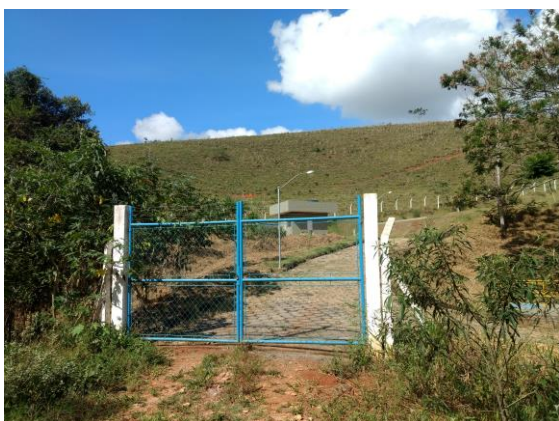
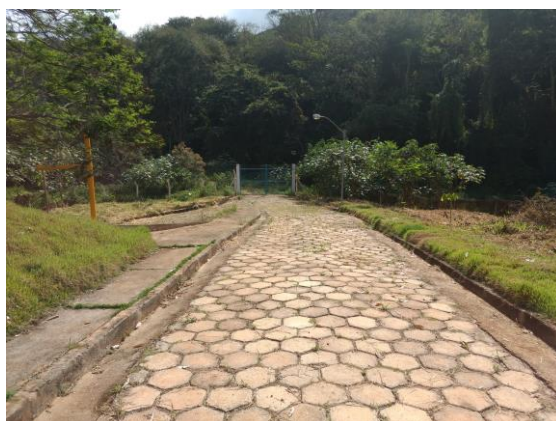
No que diz respeito às condições gerais e de segurança da ETE, ela possui boas condições de acesso, está devidamente delimitada, porém não possui na entrada uma placa de restrição de acesso a pessoas estranhas. O pátio externo da ETA está em boas condições de limpeza. Existe iluminação em todo pátio da ETA e guarda corpos em todos os locais onde existe necessidade. Não existem para-raios.

Figuras 47 e 48 – Entrada e pátio externo da ETE.
