CONSÓRCIO INTERMUNICIPAL DE SANEAMENTO BÁSICO DA ZONA DA MATA
DE MINAS GERAIS – CISAB ZM

RELATÓRIO DA FISCALIZAÇÃO DIAGNÓSTICO

IPANEMA – MG

JULHO/2019

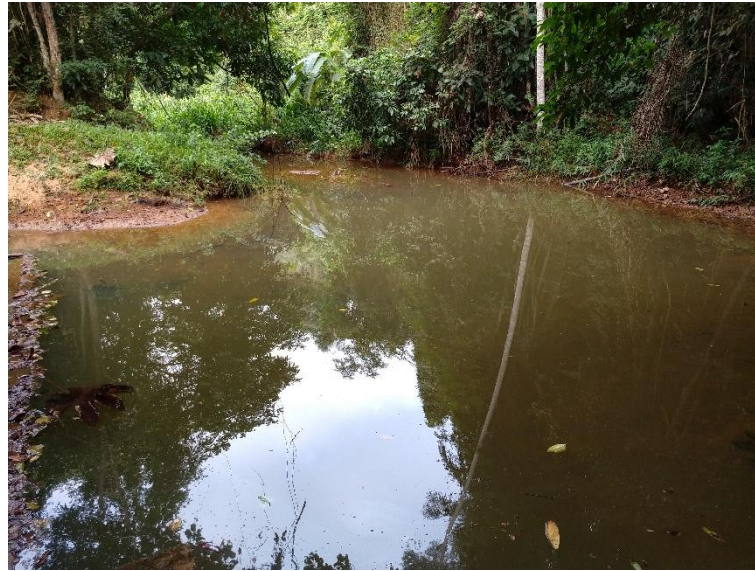
Figura 15 – Imagem da Montante da Captação Córrego Tabuleiro

Foi destacado pelos colaboradores que acompanharam a fiscalização, o quanto o manancial reduziu a vazão nos últimos anos, como pode-se observar na Figura 15, a lâmina d'água quase não ultrapassa o nível da barragem.

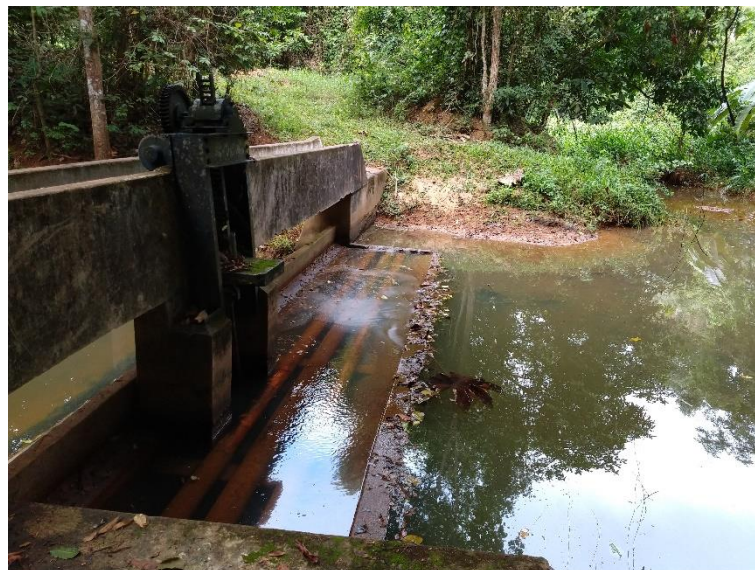
Figura 16 – Captação Córrego Tabuleiro - Barragem

O Córrego Tabuleiro, na área da captação, apresenta sinais de assoreamento (Figura 16).

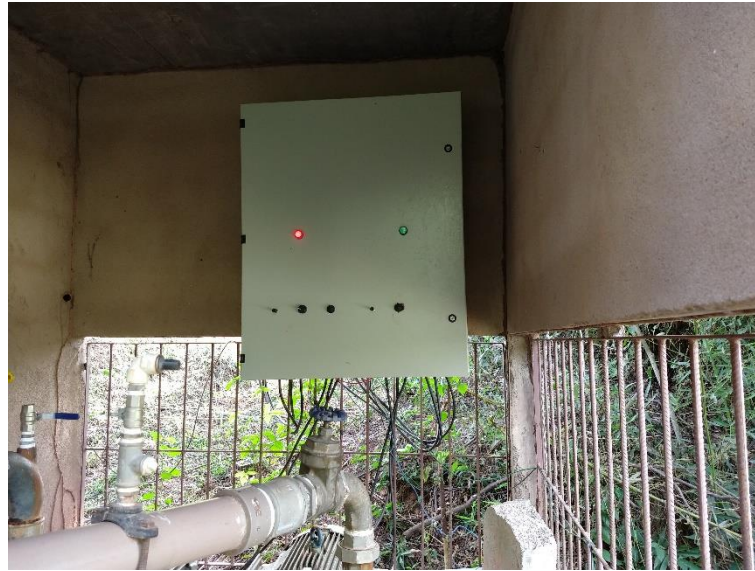
Figura 28 – Painel de Controle – Captação Rio José Pedro

O painel de controle apresenta boas condições, as bombas são ligadas e desligadas por um sistema via rádio. Não há extintor de incêndio no local (Figura 28). Foi verificado um vazamento na tubulação e no registro (Figura 29).

INCONFORMIDADES		
25	Falta de extintor de incêndio na casa de bombas	Art. 23.1 da NR 23
26	Adquirir área de captação	Recomendação
27	Vazamento no conjunto moto-bomba	Art. 2º da lei federal 11.445/2007
ID	ETA - Tabuleiro	REFERÊNCIA
28	Falta de Guarda - Corpo	Art. 5.16.6 da NBR 12217/1994
29	Manual de procedimentos padrões	Recomendação
30	Identificação das estruturas	Recomendação
31	Vazamento nos registros	Lei Federal 11445/2007
32	Guarda - corpo na área de preparação de produtos químicos	Art. 5.16.6 da NBR 12217/1994
33	Piso quebrado e solto	Recomendação
34	Vazamentos na ETA	Lei Federal 11445/2007
35	Descarte das águas de filtro e decantadores diretamente no curso d'água sem tratamento	Resolução CONAMA nº 430/ 2011 - Art. 3º
ID	ETA - Cobrador	REFERÊNCIA
36	Vazamento no reservatório de chegada da água bruta	Lei Federal 11445/2007
37	Manual de procedimentos padrões	Recomendação
38	Identificação das estruturas	Recomendação

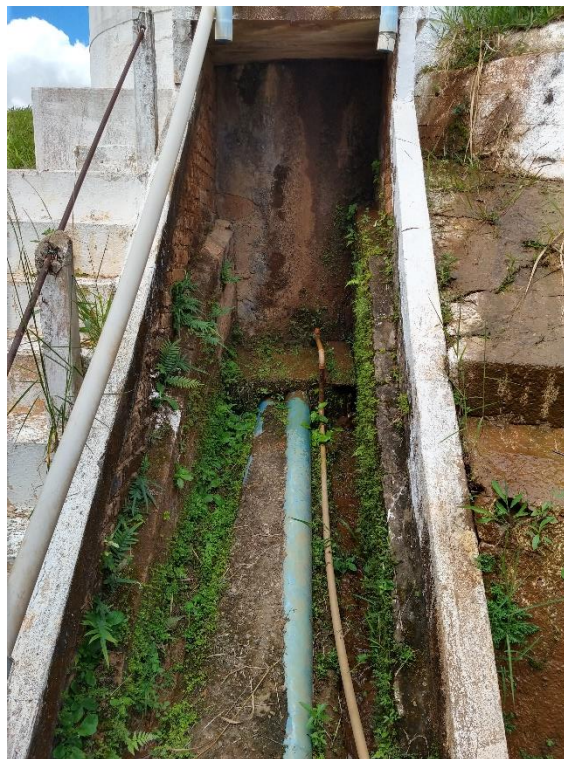
Figura 33 –Vazamento na Chegada da água Captada no Córrego Cobrador

No reservatório de chegada da água, foi verificado um vazamento na parte inferior (Figura 33), com perda considerável de água.

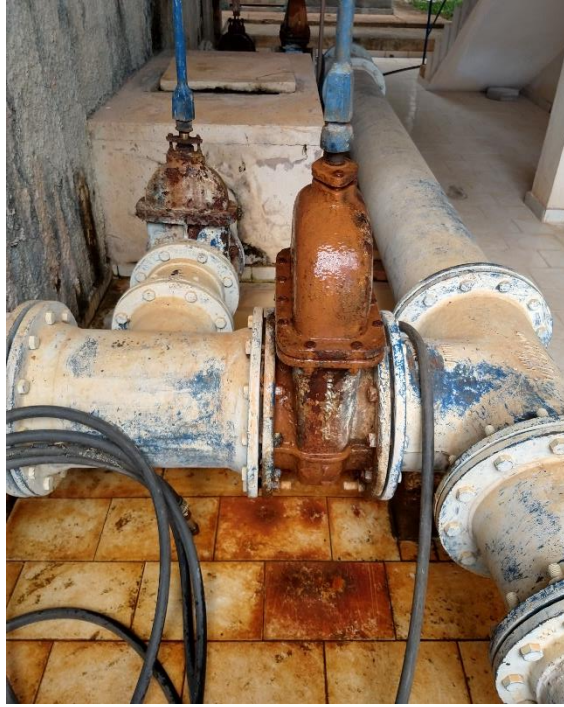
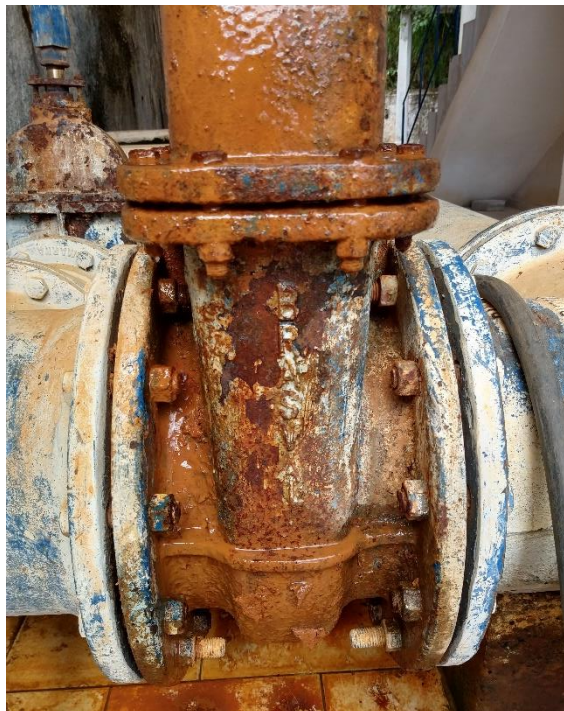
Todos os registros da ETA, apresentam vazamentos (Figuras 38 e 39), de acordo com químico responsável, Paulo César Hubner de Souza, já foi realizada a solicitação para troca.

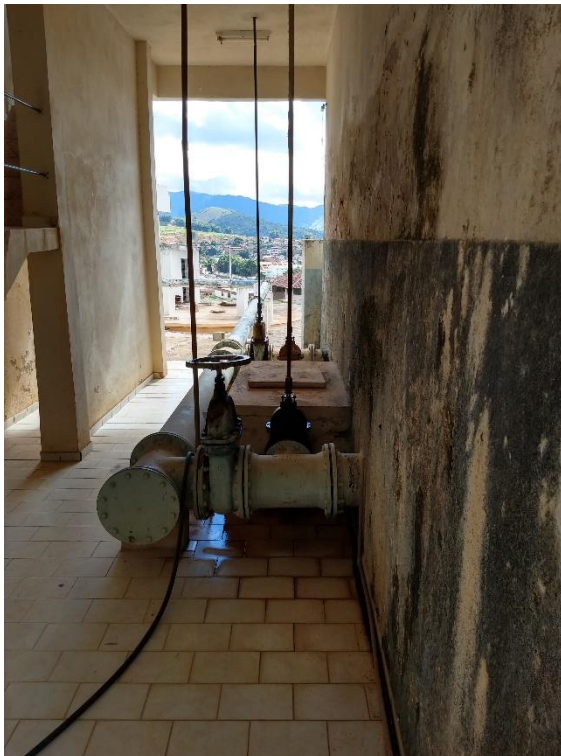
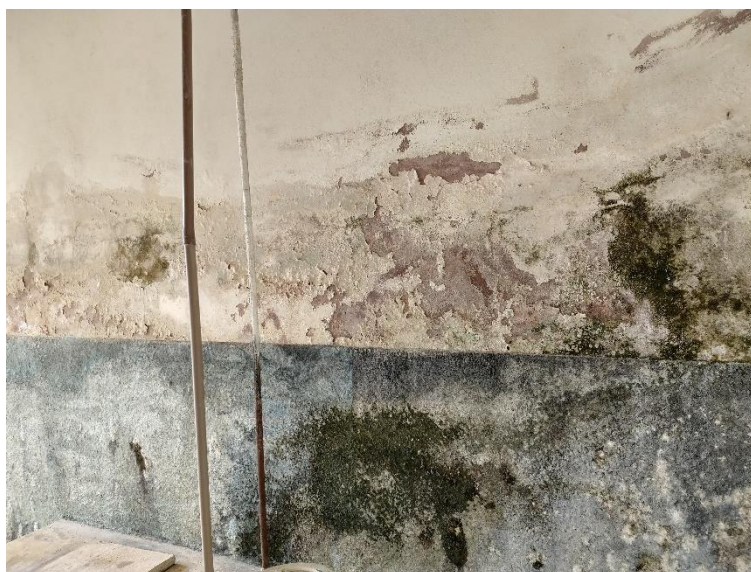
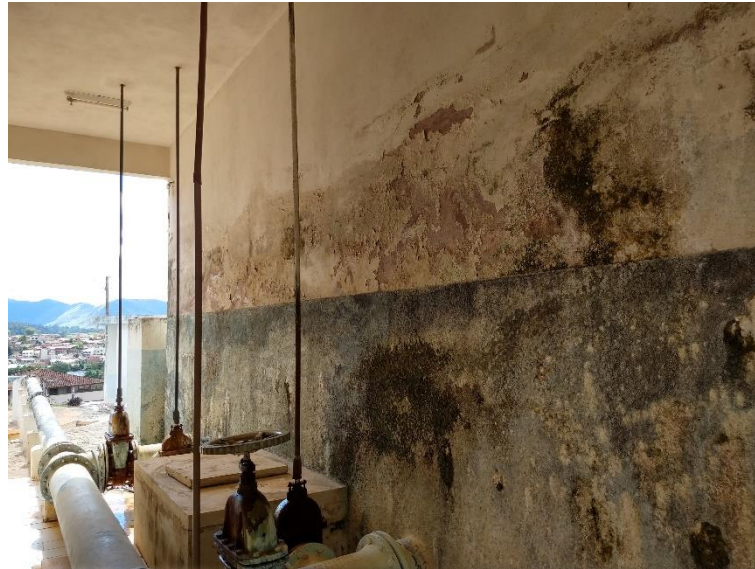
Na parte inferior da estrutura da ETA, próximo aos registros, a parede apresenta muita umidade, indicando vazamentos (Figuras 40 a 42).

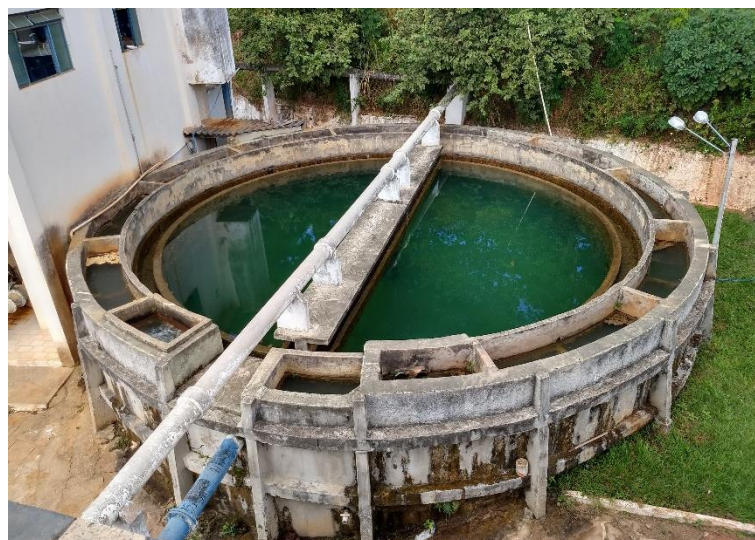
Figura 45 – ETA Tabuleiro

A ETA tabuleiro possui 22 (Vinte e dois) floculadores e 1 (um) decantador do tipo descendente. O local não possui guarda – corpos e foram verificados vazamentos ao redor de toda a estrutura (Figura 45).

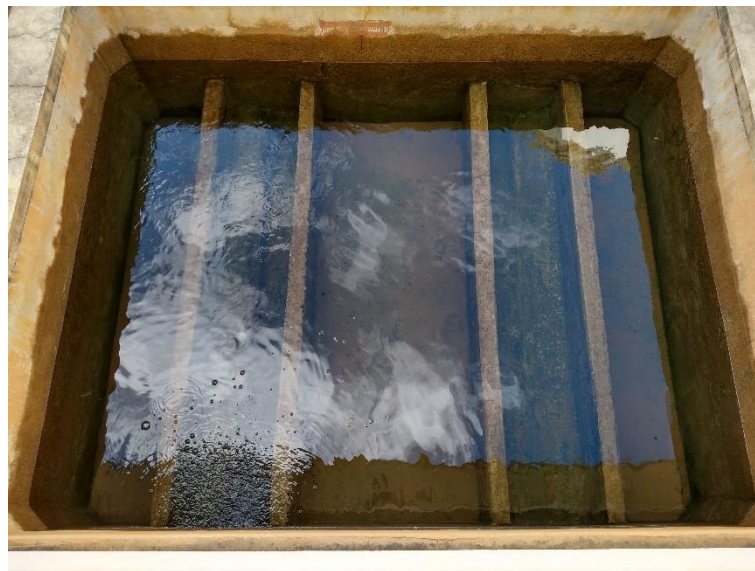
Figura 46 – Filtro - ETA Tabuleiro

O sistema possui 3 Filtros do tipo descendente, a passagem de flocos dos decantadores para os filtros é muito baixa (Figura 46), a limpeza ocorre diariamente de forma alternada entre os filtros.

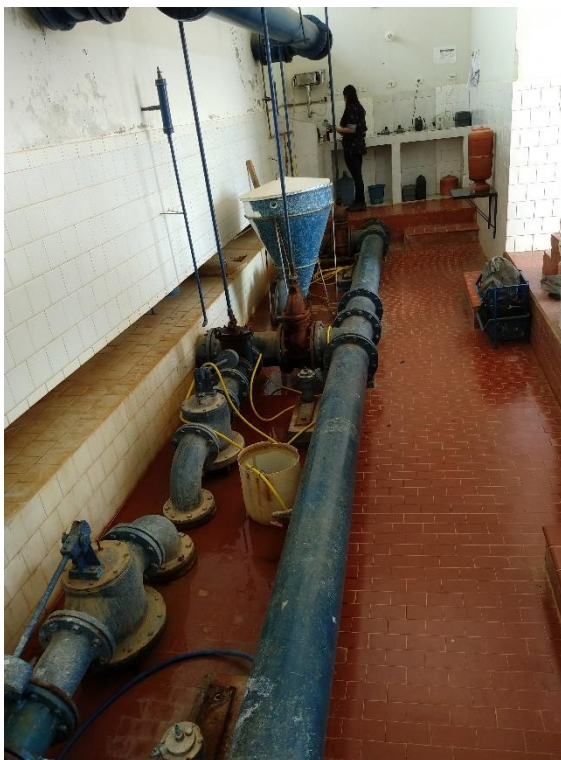
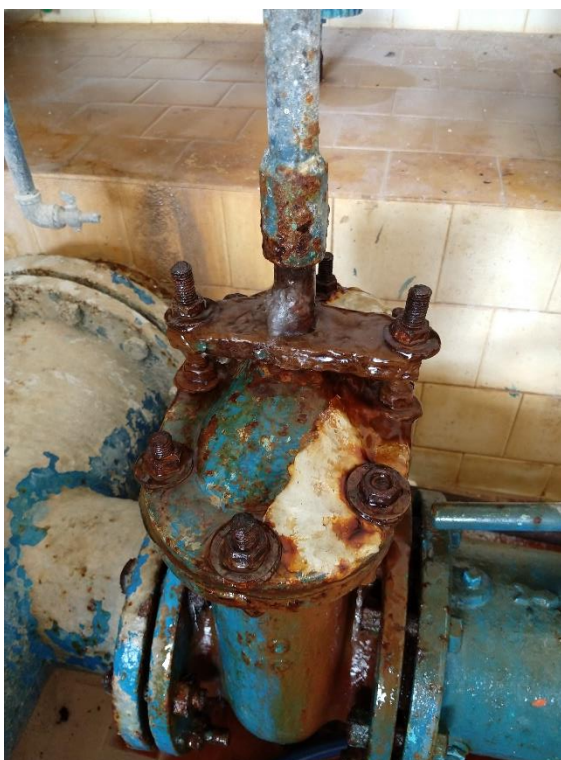
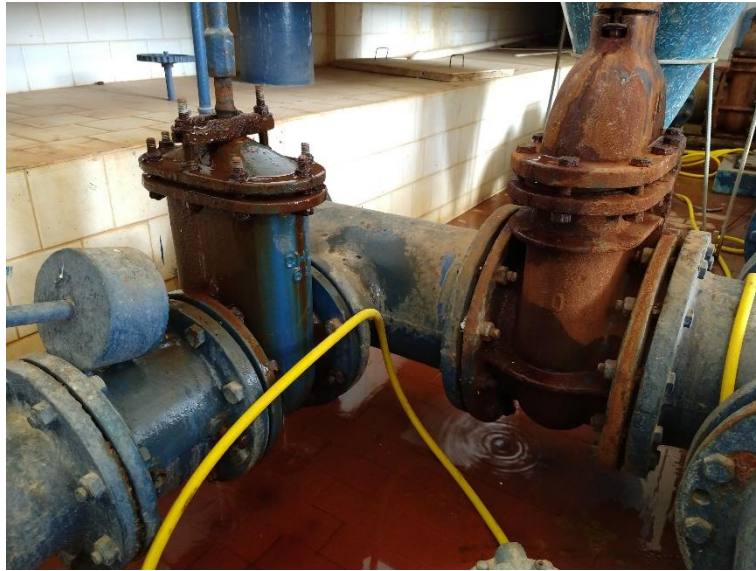
Ao lado da ETA Tabuleiro fica um prédio de 3 andares, onde estão localizados os registros, assim como na ETA cobrador, todos os registros apresentam vazamentos (Figuras 49 a 52).

Como apresentado anteriormente, a perda de água no SAA de Ipanema, foi estimada em 33%, os diversos vazamentos nos registros contribuem para esse índice, podendo o SAAE de Ipanema, através da troca registros aumentar a eficiência do sistema em relação a perda de água.

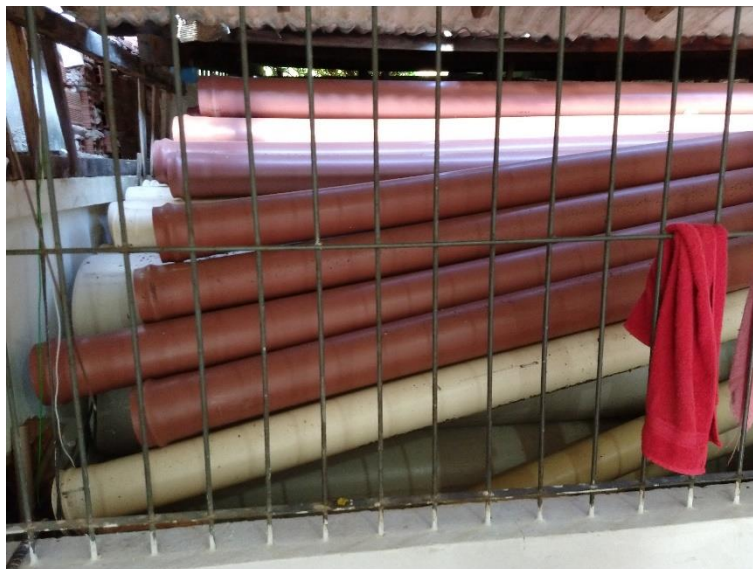
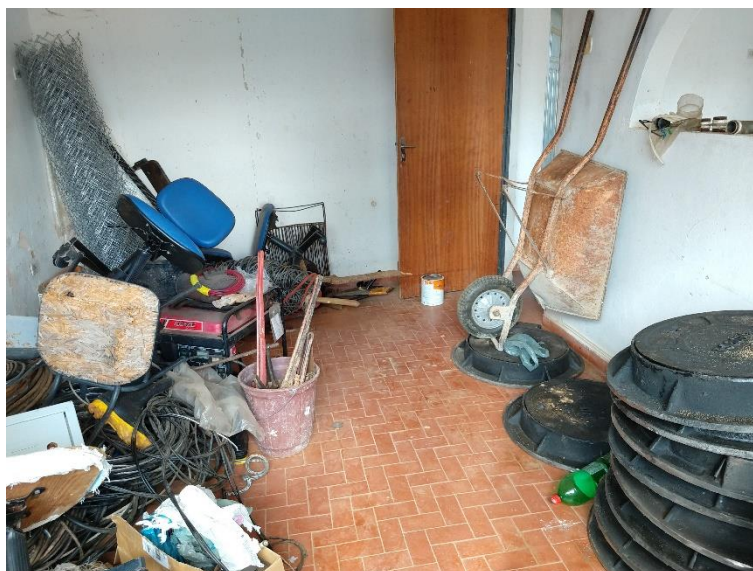
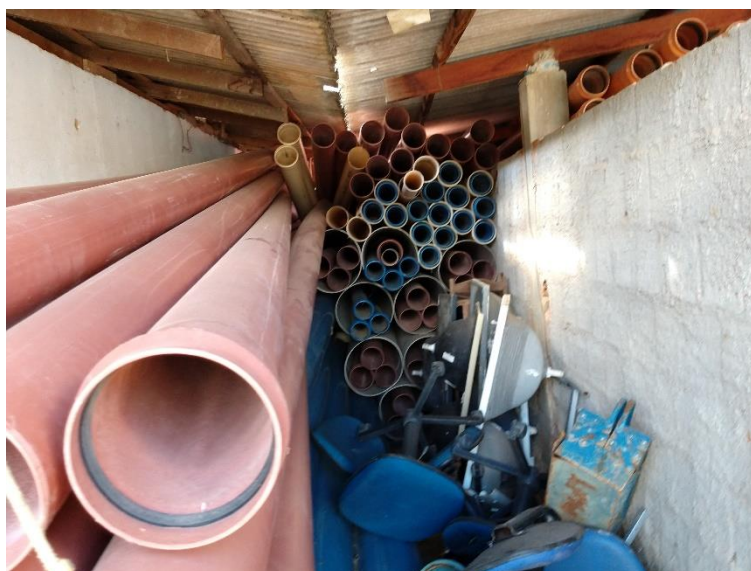
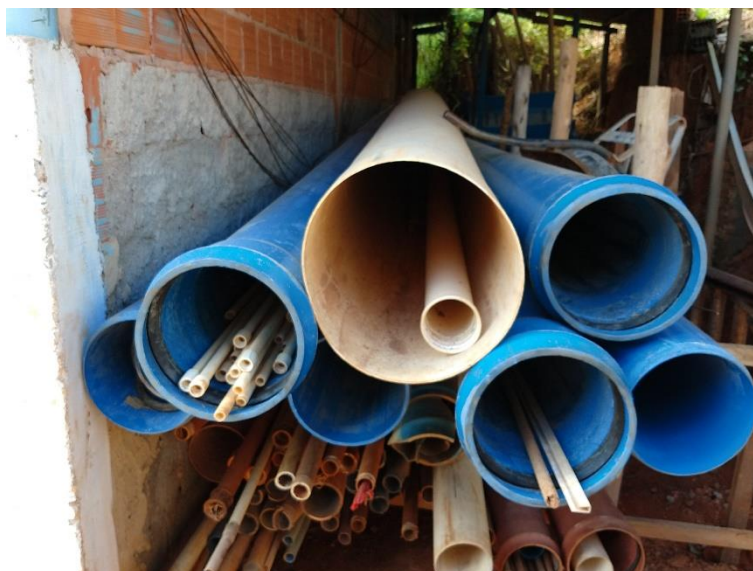
Os materiais maiores, como tubos, são armazenados em um local na área das ETA's, não há separação dos tubos usados para abastecimento de água e esgotamento sanitário. Os locais de armazenamento são cercados e cobertos, contudo, não há uma identificação dos mesmos, foi verificado muito material usado juntamente com materiais novos (Figuras 73 a 77).

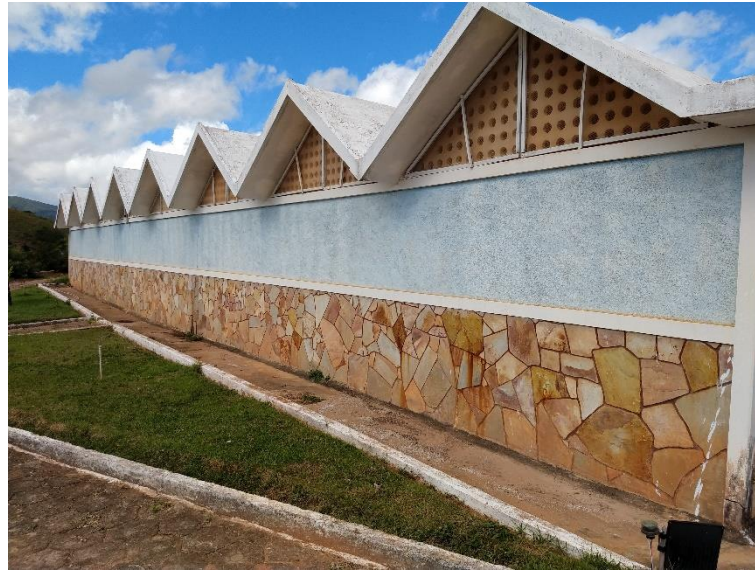
Figura 78 – Reservatório - ETA

O reservatório principal do SAA encontra-se na área das ETA's, com capacidade de 500m³ (Figura 78), o reservatório é do tipo semienterrado, de concreto. Foi verificado um o pequeno vazamento na sua lateral, em vários pontos as telas dos respiradores estão rasgadas e/ou soltas. A tampa de inspeção encontra-se em boas condições.

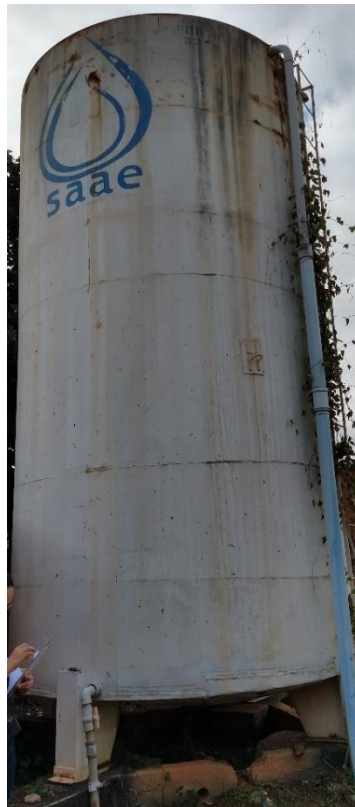
Figura 80 – Reservatório Nova Cidade

O reservatório de capacidade de 50 m³ é do tipo apoiado, de estrutura metálica (Figura 80). Não foi possível verificar as condições da tampa de inspeção, a limpeza do reservatório é realizada de 1 a 2 vezes no ano.

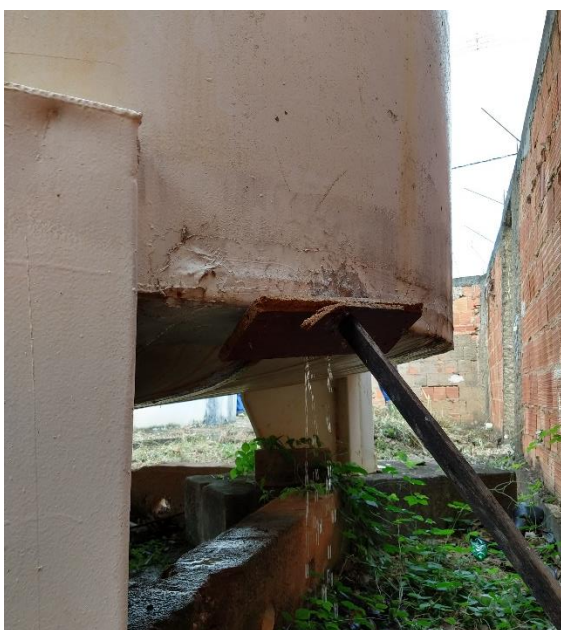
Figura 81 – Vazamento Reservatório Nova Cidade

O reservatório possui sinais de oxidação em toda sua estrutura e vazamento na sua parte inferior (Figura 81).

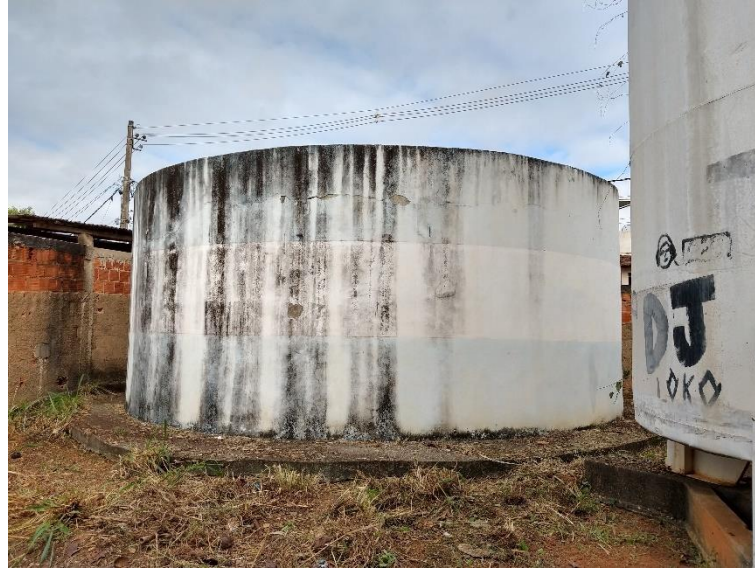
Figura 82 – Reservatório Nova Cidade

O reservatório do tipo apoiado, de concreto, com capacidade de 250m³, está desativado (Figura 82).

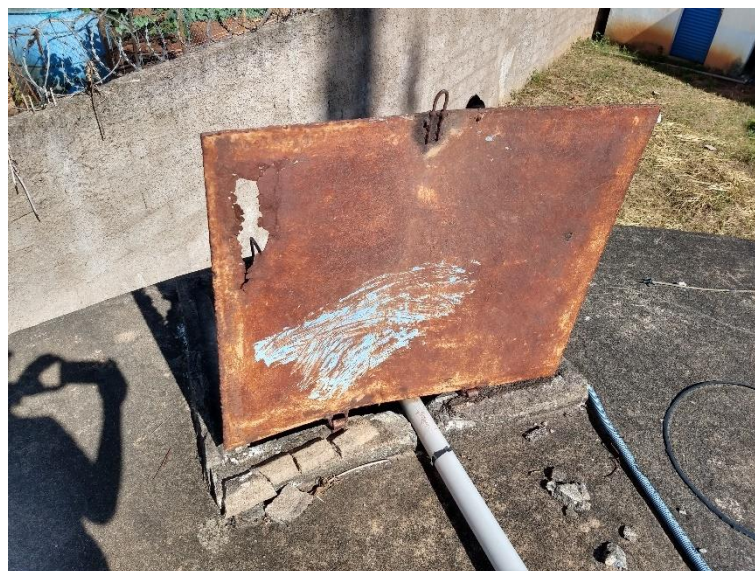
Figura 85 – Tampa de inspeção - Reservatório Bela Vista

A Figura 84 apresenta um dos reservatórios, do tipo apoiado, de concreto, com capacidade de 160 m³. A tampa de inspeção encontra-se corroída pela ferrugem, não foi verificado nenhum lacre ou cadeado (Figura 85).

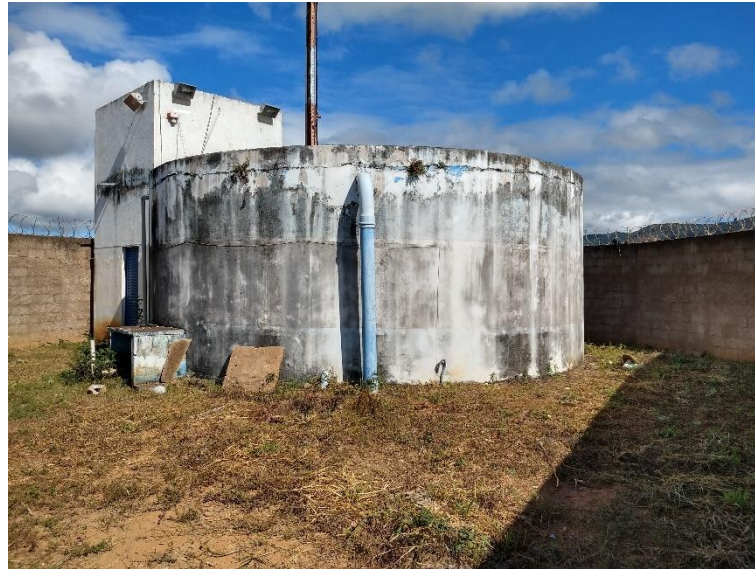
Figura 86 –Reservatório Bela Vista

O Segundo reservatório do bairro Bela Vista é do Tipo Apoiado, de concreto, com capacidade de armazenamento de 180 m³ (Figura 86). A tampa de inspeção encontra-se em boas condições, contudo, não foram verificados lacre e/ou cadeados.

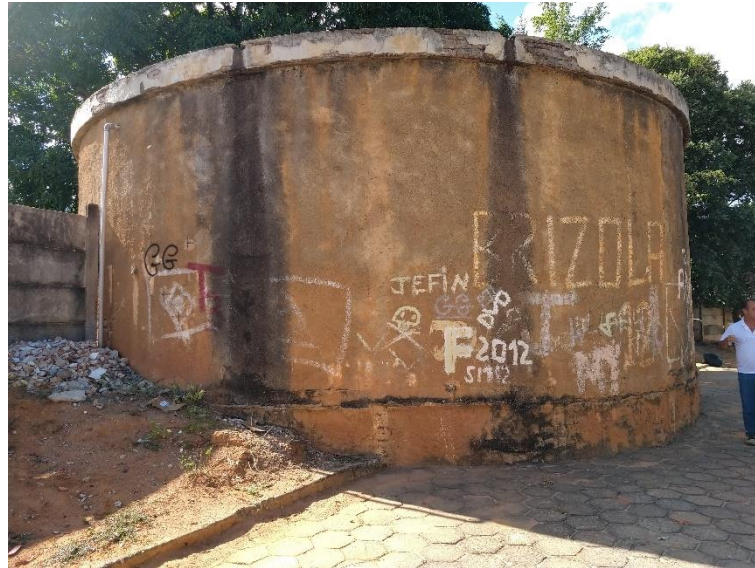
Figura 88 – Placa de Identificação Reservatório Vila Vicentina

O reservatório, do tipo apoiado, de concreto não possui cercamento, parte de sua área está dentro da rua. Foi verificado que a tampa de inspeção se encontra quebrada e os respiradores estão sem tela (Figura 88).
