CONSÓRCIO INTERMUNICIPAL DE SANEAMENTO BÁSICO DA ZONA DA MATA  
DE MINAS GERAIS – CISAB ZM

RELATÓRIO TÉCNICO DE FISCALIZAÇÃO - DIAGNÓSTICO

RECREIO – MG

MARÇO/2020

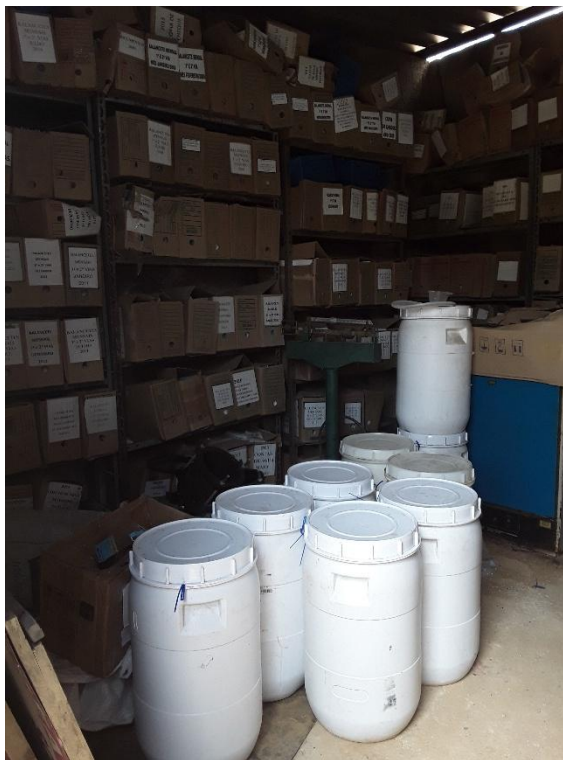
No prédio da sede também fica armazenado o hipoclorito de cálcio utilizado no tratamento. O mesmo fica estocado na mesma sala de arquivo morto conforme Figura 12. O local é fechado e coberto, porém não apresenta ventilação natural.

**Figura 12 – Armazenamento do cloro junto ao arquivo morto**

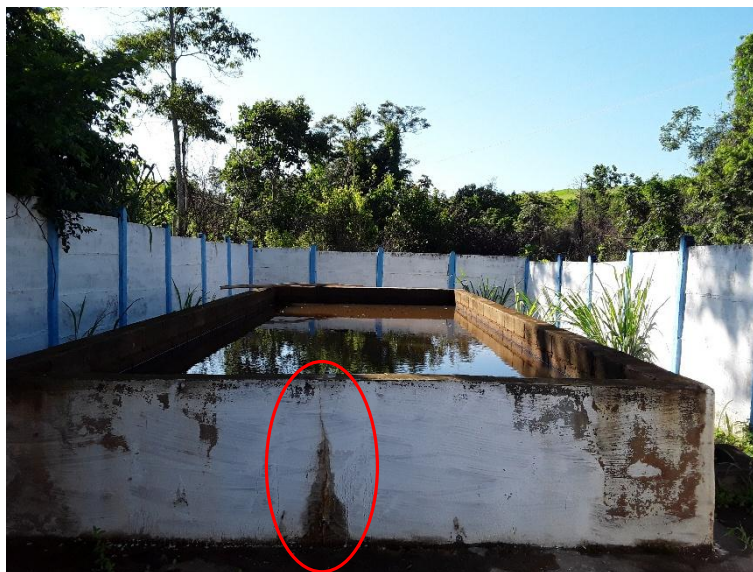
A captação conta com uma caixa de areia por onde passa a água antes de ser encaminhada para a estação de tratamento (Figura 27). O local é cercado e permanece trancado. Não foi possível verificar as condições da estrutura de forma detalhada pois o funcionário não possuía a chave correta no momento da fiscalização porém do portão é perceptível uma fissura na parte frontal do tanque que dever ser verificada em momento futuro (Figura 28).

**Figura 28 – Fissura verificada na caixa de areia a partir do portão**

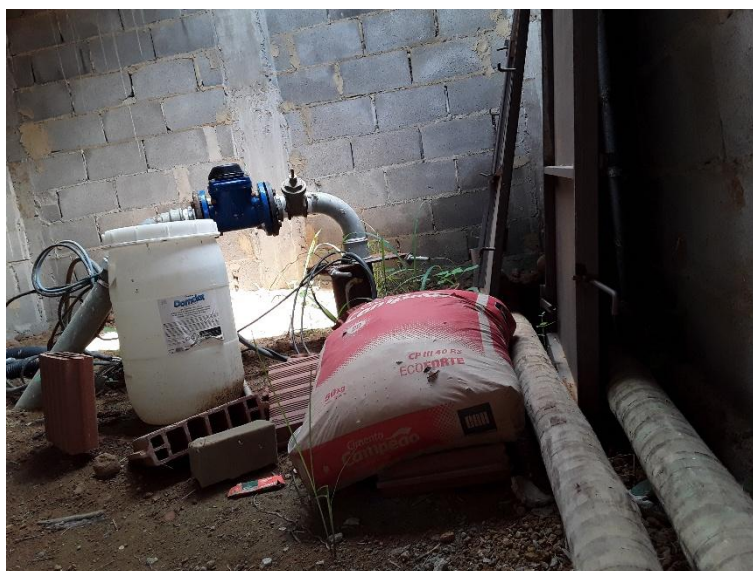
Através de uma pequena abertura na porta foi possível identificar a presença de manômetro no poço e também a presença de alguns materiais no interior da casa de bomba como materiais de construção e um recipiente de produto químico (Figura 31). Não há extintor de incêndio.

**Figura 31 – Interior do local da captação subterrânea**

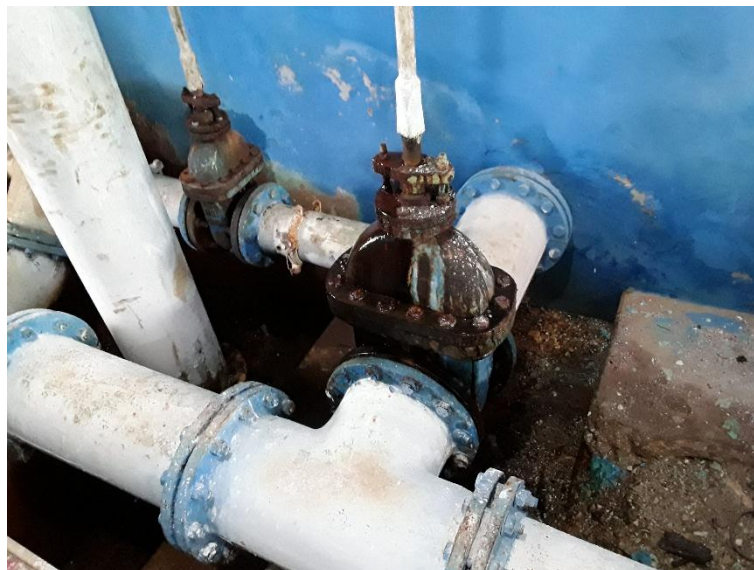
A tubulação de saída dos filtros possui torneiras onde é possível realizar a coleta de água para análise pós-filtração e pré-cloração. Próximo a essas torneiras estão localizados os registros dos filtros que possuem vazamentos conforme pode ser observado na figura 39. Além disso, na parede também há alguns sinais de vazamentos que devem ser verificados a fim de assegurar a estabilidade das estruturas de concreto.

**Figura 39 – Vazamento no registro dos filtros**

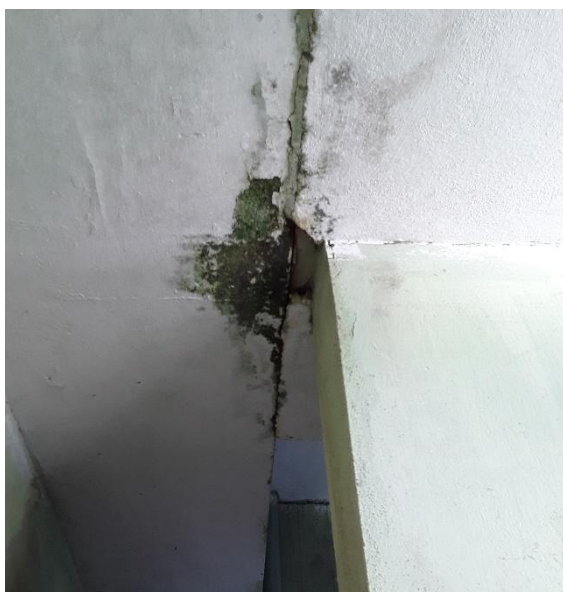
A ETA possui um banheiro misto com chuveiro e seu interior apresenta muitos pontos de infiltração conforme Figuras 41 e 42.

**Figura 42 – Infiltrações no banheiro**

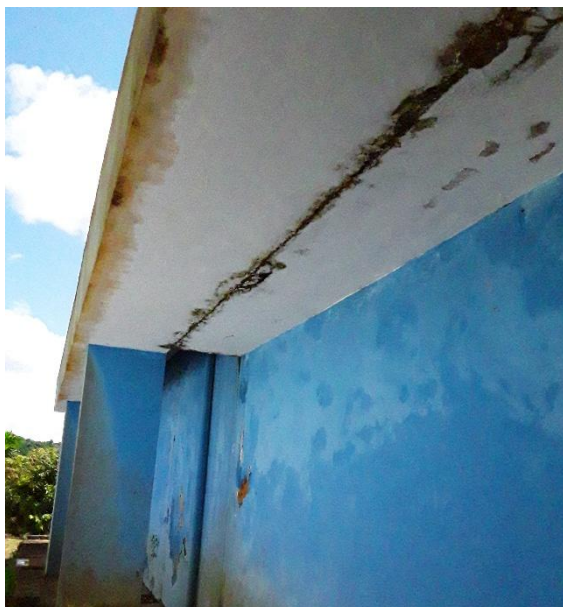
Assim como apresentado nas imagens dos banheiros, outras partes do andar térreo da ETA apresentam indicativos de infiltrações. Conforme pode ser verificado na figura 43, embaixo das canaletas que direcionam a água dos floculadores para os decantadores, há uma linha com sinais de infiltração, o que pode gerar o comprometimento da estrutura.

**Figura 43 – Linha de infiltração ao longo da estrutura da ETA**

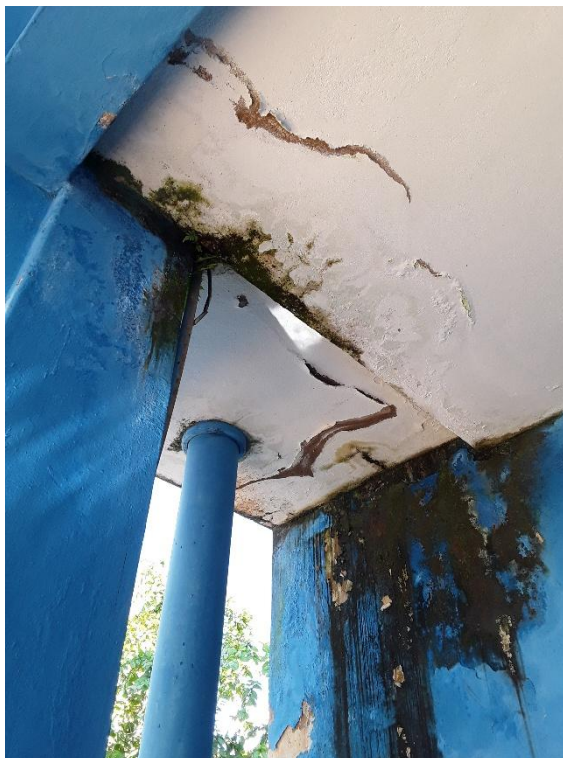
Determinados pontos da ETA apresentam infiltrações mais preocupantes de forma a se tornar necessário a verificação da estabilidade da estrutura em si (Figura 44).

**Figura 44 – Tubulação de saída da calha parshall para o flocculador**

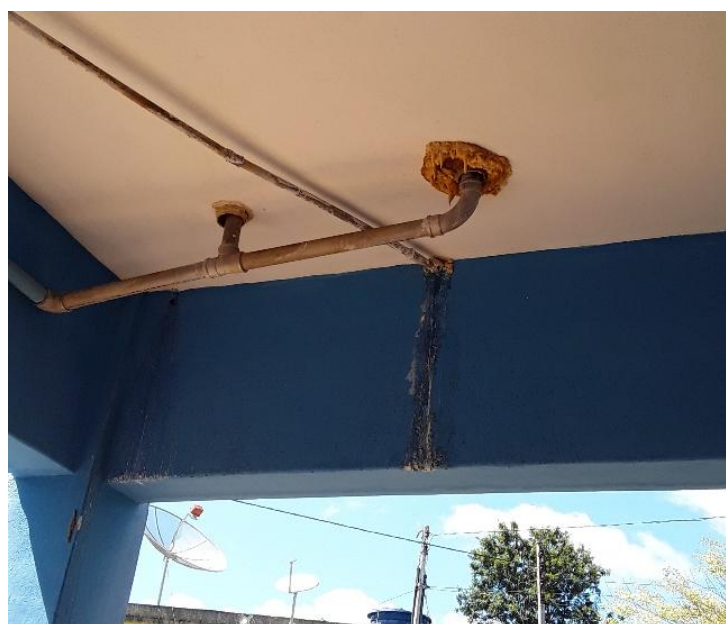
Outro ponto de atenção fica por parte da parte inferior à calha parshall onde é feita a adição do coagulante. Neste ponto é possível perceber o extravasamento de produto químico gerando uma incrustação que pode ser verificada na figura 45.

**Figura 45 – Vazamento de coagulante**

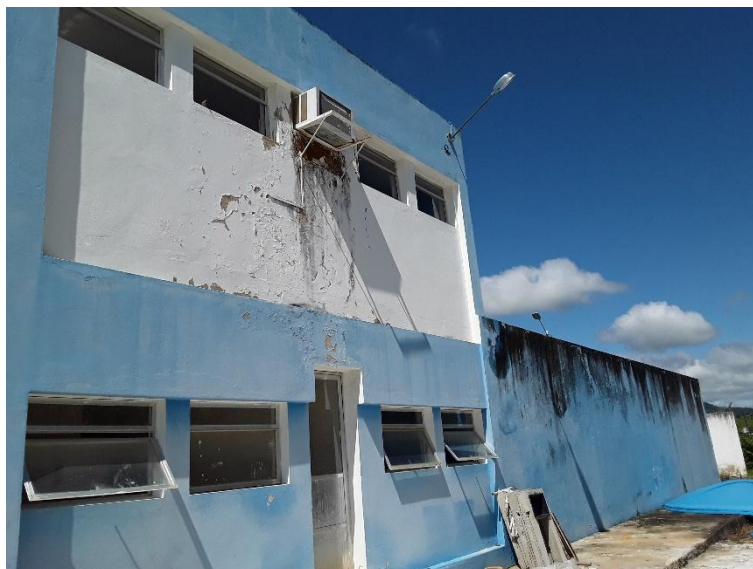
Além dos pontos de infiltração a ETA possui áreas de muita umidade e pontos com a pintura já descascada ou mofada devido à umidade (Figura 46) sendo assim necessária uma reforma para garantia da qualidade da água oferecida e consequentemente do serviço prestado. Vale ressaltar ainda que tal reforma era prevista para os anos de 2015 e 2016 pelo Plano Municipal de Saneamento Básico do município e a mesma não foi realizada.

**Figura 46 – Parte posterior da ETA com pintura desgastada e excesso de umidade**

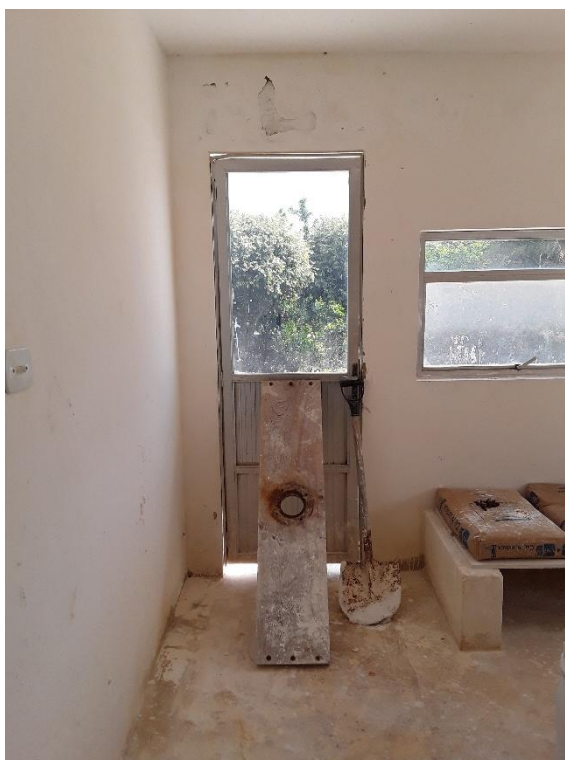
**Figura 48 – Porta obstruída**

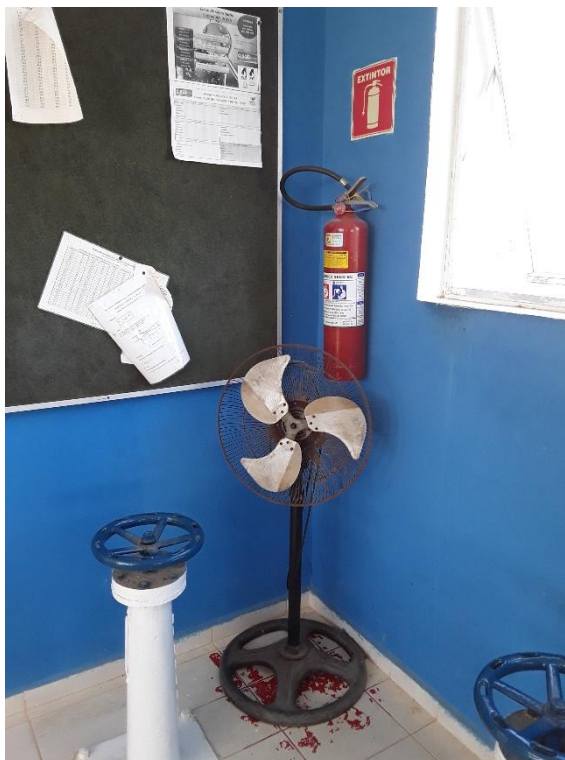
**Figura 58 – Extintor de incêndio obstruído**

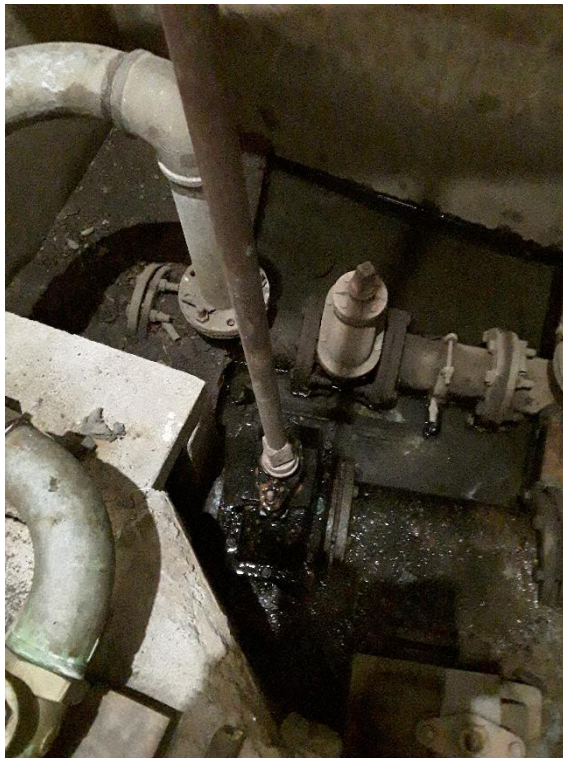
O reservatório possui registro de saída e tubo extravasor. No registro de saída foi verificado um vazamento conforme pode ser observado na figura 63.

**Figura 63 – Vazamento no registro do reservatório**

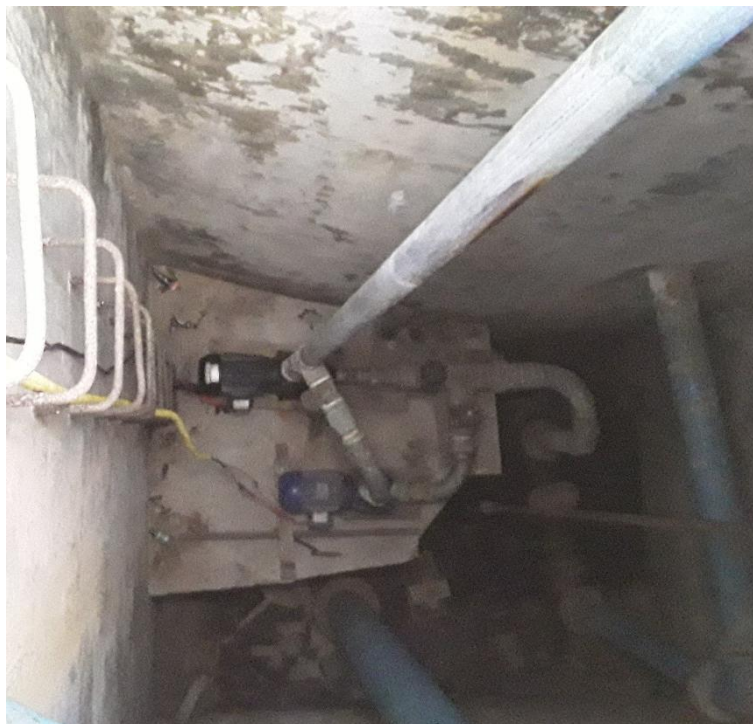
Ainda na área da estação de tratamento, há uma casa de bomba que realiza a distribuição da água tratada para as localidades mais altas. O conjunto motobomba se encontra dentro de um espaço abaixo do nível do solo junto ao registro de saída do reservatório enterrado de 600m<sup>3</sup> (Figura 64). O compartimento possui iluminação precária, não possui ventilação e se encontra com muita umidade devido ao vazamento do registro já mencionado. A escada não possui proteção e também não há extintor de incêndio.

**Figura 64 – Bombeamento na ETA**

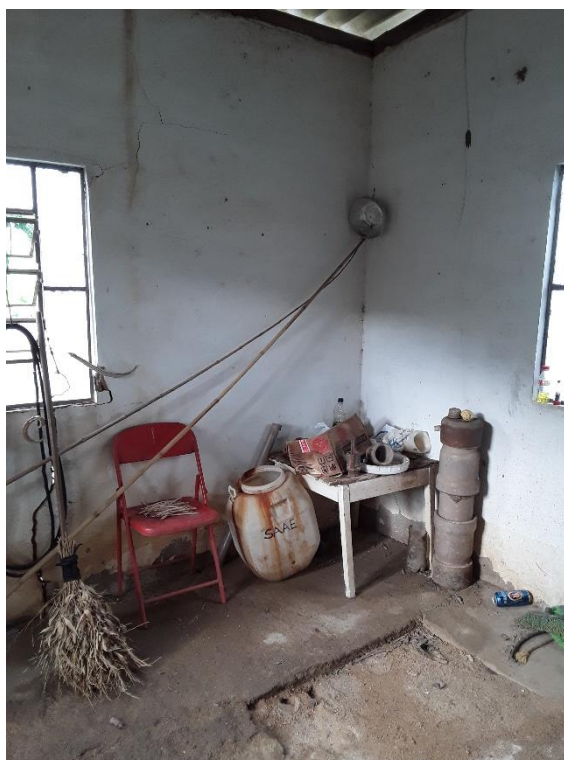
Os equipamentos de bombeamento e compressão de ar se encontram em boas condições porém a bomba não possui manômetro, horímetro e dispositivo de medição de vazão. Não há extintor no local ou iluminação para trabalhos noturnos. Há alguns materiais no interior da estrutura que devem ser organizados (Figura 69).

**Figura 69 – Materiais no interior da casa de bombeamento**

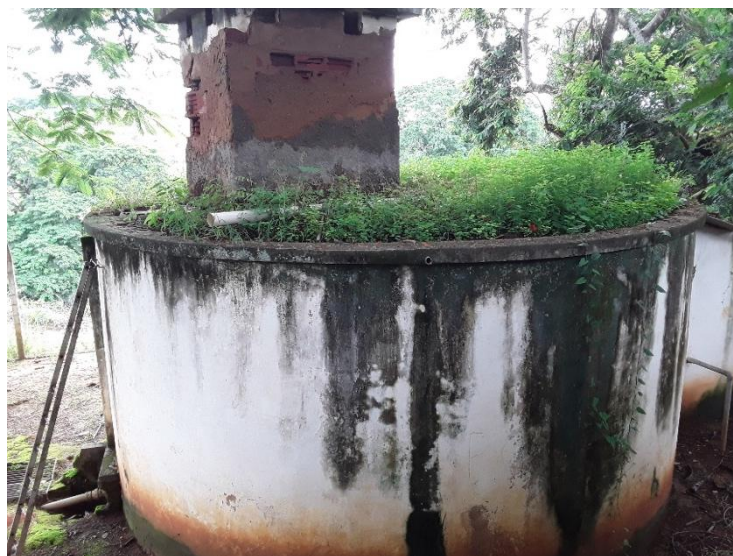
O reservatório apresenta más condições de manutenção estando sua parte superior coberta com terra e vegetação (Figura 80). Além disso, apresenta marcas de infiltração e umidade em sua lateral. A estrutura não conta com guarda-corpos na área elevada e a escada presente no local não está adequada de acordo com a NBR 12217. Além disso, a tampa de inspeção se encontra muito corroída e sem tranca (Figura 81).

**Figura 80 – Cobertura do reservatório com vegetação**

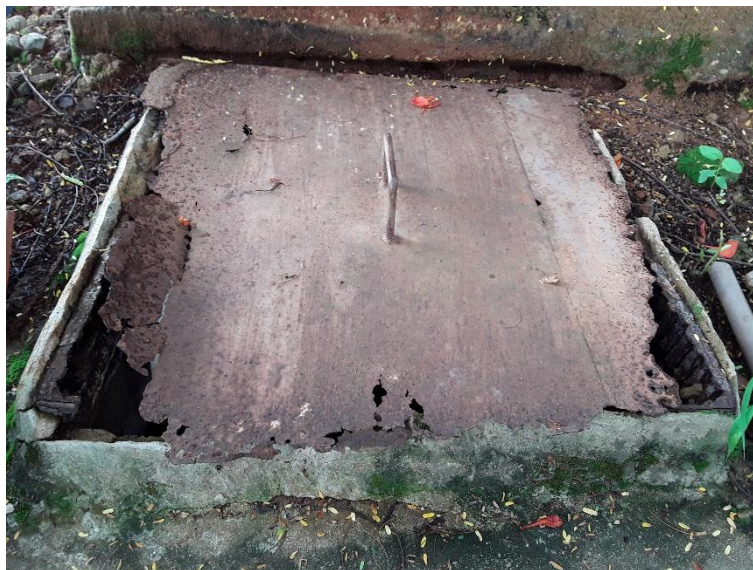
**Figura 81 – Tampa de inspeção corroída**

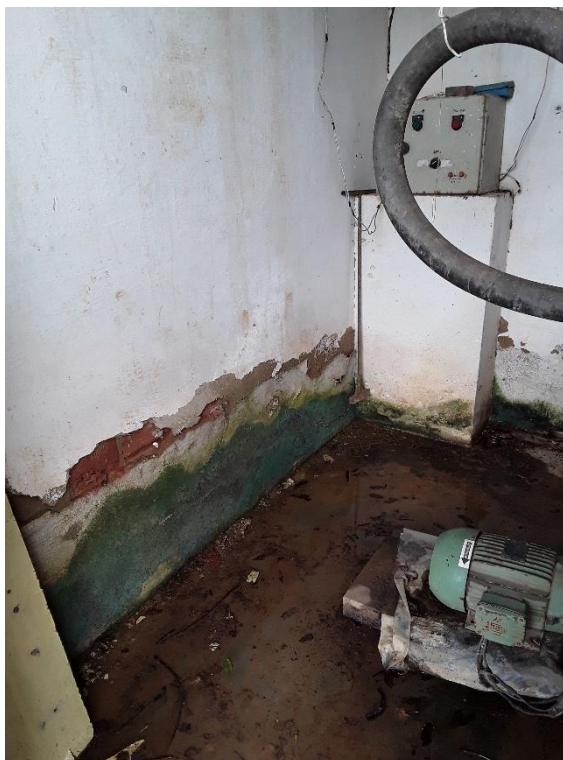
O compartimento onde se localiza a bomba estava com água empoçada e com um vazamento no registro. A parte baixa da parede se encontra com marcas de umidade e lodo, evidenciando um constante acúmulo de água naquela região (Figura 85).

**Figura 85 – Água empoçada na casa de bomba**
