CONSÓRCIO INTERMUNICIPAL DE SANEAMENTO
BÁSICO DA ZONA DA MATA DE MINAS GERAIS
AUTARQUIA INTERMUNICIPAL
CNPJ: 10.331.797/0001-63

RELATÓRIO DA VISITA TÉCNICA

SERVIÇO AUTÔNOMO DE ÁGUA E ESGOTO
VIÇOSA – MG

MARÇO DE 2019

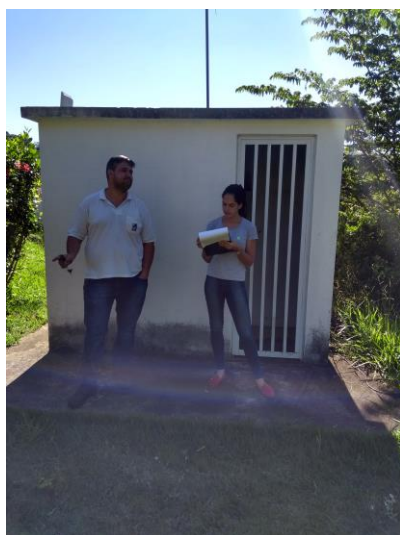
O manancial, não identificado, é utilizado para captação da água que abastece o condomínio Otávio Pacheco. Segundo o responsável técnico Henrique Freitas Santana, a vazão do manancial é suficiente para atender a demanda da comunidade. O servidor não soube informar se a autarquia possui outorga para captação da água ou cadastro junto à Superintendência Regional de Meio Ambiente (Supram) que caracteriza uso insignificante (Deliberação Normativa CERH - MG nº 09, de 16 de junho de 2004). Em consulta ao Instituto Mineiro de Gestão das Águas (IGAM), o sistema não foi encontrado na listagem de outorgados. A autarquia não mantém registros periódicos da vazão. No local, não existe sinalização identificando o manancial e que aquela é uma área destinada a abastecimento público. O poço está localizado dentro do condomínio, mas o local não é cercado, o que permite livre acesso de animais e pessoas.

Figuras 28 e 29 – Captação subterrânea no condomínio Otávio Pacheco.

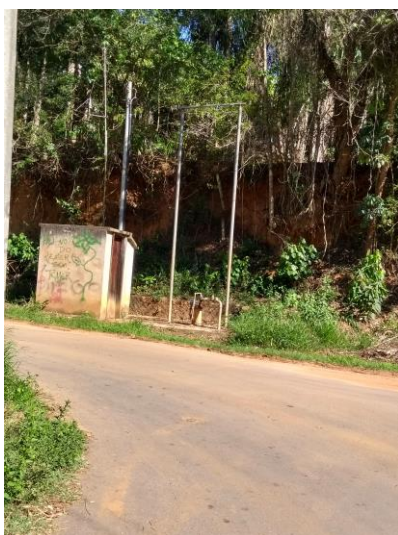
O manancial, não identificado, é utilizado para captação da água que abastece o bairro Romão dos Reis e parte do bairro Vila Alves. Segundo o responsável técnico Henrique Freitas Santana, a vazão do manancial atende parcialmente a demanda da população do bairro. O servidor não soube informar se a autarquia possui outorga para captação da água ou cadastro junto à Superintendência Regional de Meio Ambiente (Supram) que caracteriza uso insignificante (Deliberação Normativa CERH - MG nº 09, de 16 de junho de 2004). Em consulta ao Instituto Mineiro de Gestão das Águas (IGAM), o sistema não foi encontrado na listagem de outorgados. A autarquia não mantém registros periódicos da vazão. No local, não existe sinalização identificando o manancial e que aquela é uma área destinada a abastecimento público. O local não é cercado, o que permite livre acesso de animais e pessoas.

Figuras 30 e 31– Captação subterrânea no bairro Romão dos Reis.

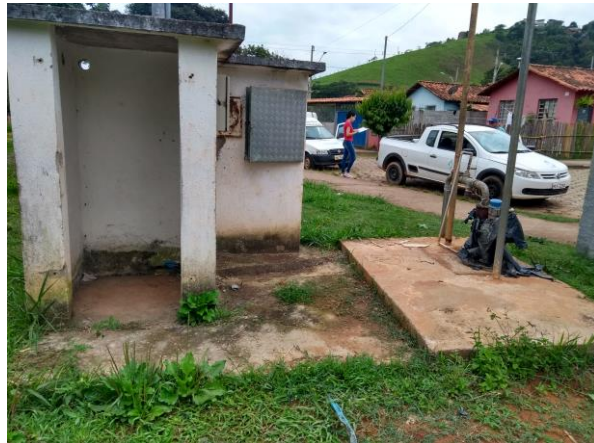
O manancial, não identificado, é utilizado para captação da água que abastece o bairro Benjamim Cardoso. Segundo o funcionário Ronildo Barroso, a vazão do manancial é suficiente para atender a demanda do bairro. Quando existe necessidade, é utilizada água tratada da ETA 1 para complementar o abastecimento. O servidor não soube informar se a autarquia possui outorga para captação da água ou cadastro junto à Superintendência Regional de Meio Ambiente (Supram) que caracteriza uso insignificante (Deliberação Normativa CERH - MG nº 09, de 16 de junho de 2004). Em consulta ao Instituto Mineiro de Gestão das Águas (IGAM), o sistema não foi encontrado na listagem de outorgados. A autarquia não mantém registros periódicos da vazão. No local, não existe sinalização identificando o manancial e que aquela é uma área destinada a abastecimento público. O local não é cercado, o que permite livre acesso de animais e pessoas.

Figuras 34 e 35 – Captação subterrânea no bairro Benjamim Cardoso.

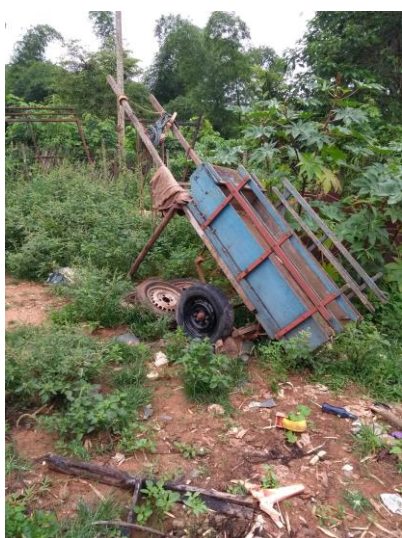
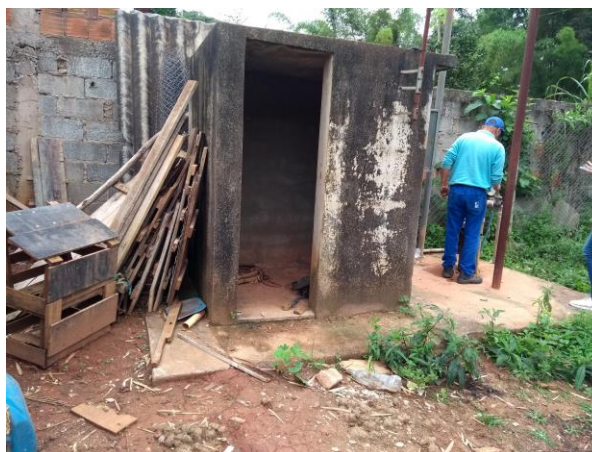
O manancial, não identificado, é utilizado para captação da água que abastece o bairro Sol Nascente. Segundo o funcionário Ronildo Barroso, a vazão do manancial é suficiente para atender a demanda do bairro. O servidor não soube informar se a autarquia possui outorga para captação da água ou cadastro junto à Superintendência Regional de Meio Ambiente (Supram) que caracteriza uso insignificante (Deliberação Normativa CERH - MG nº 09, de 16 de junho de 2004). Em consulta ao Instituto Mineiro de Gestão das Águas (IGAM), o sistema não foi encontrado na listagem de outorgados. A autarquia não mantém registros periódicos da vazão. No local, não existe sinalização identificando o manancial e que aquela é uma área destinada a abastecimento público. O local é cercado, mas não é trancado, o que permite livre acesso de animais e pessoas. Inclusive, na área onde está localizado o poço, encontramos uma carroça e uma sela, além de lixo e entulho. Segundo o funcionário Ronildo Barroso, esse material pertence ao vizinho que utiliza o espaço para deixar seu cavalo.

Figuras 36 a 39 – Captação subterrânea no bairro Sol Nascente.

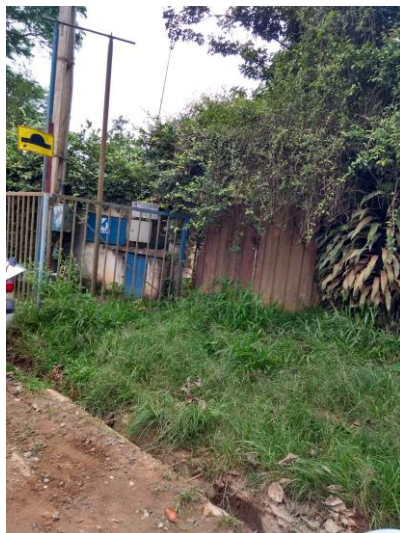
público. O local é cercado e trancado, o que restringe o acesso de animais e pessoas. Porém, o acesso até o poço não é adequado devido ao excesso de vegetação.

Figuras 40 e 41 – Captação subterrânea na comunidade Cristais.

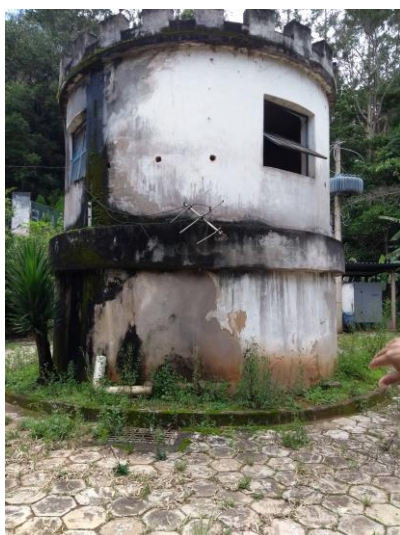
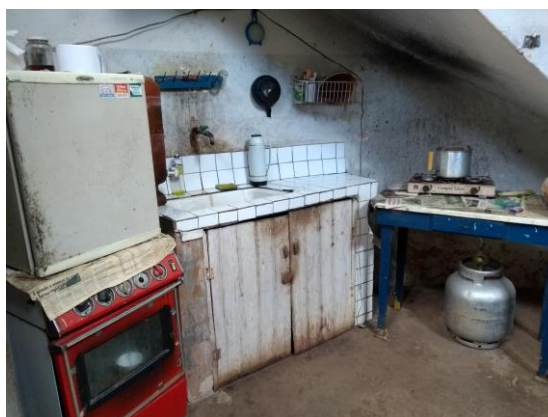
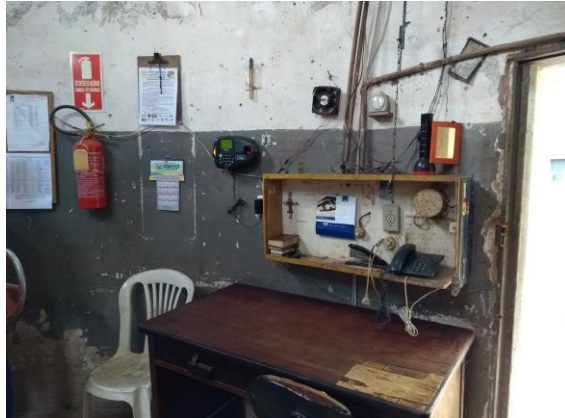
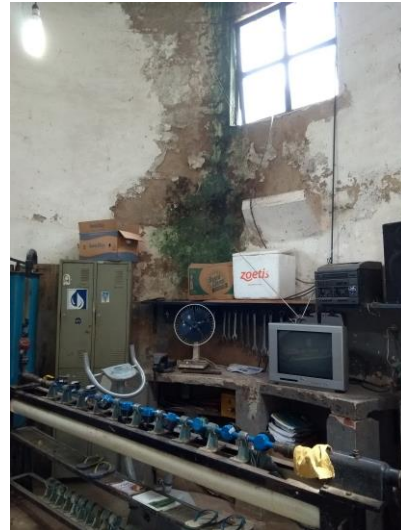
O local também possui uma sala destinada para uso do operador de bombas. A sala possui fogão, pia, geladeira e televisão. Antigamente essa sala era utilizada para aferição e conserto de hidrômetros, tanto que ainda existem no local os materiais utilizados na época. Na sala existe um extintor de incêndio, que está vencido.

Figuras 51 a 54 – Sala do operador de bombas localizada na captação da ETA 1.

Nota-se que a sala não está em boas condições de higiene e limpeza, existe muito mofo e em alguns pontos as paredes estão descascadas, devido à umidade e infiltração. É importante destacar que existe telefone no local, dessa forma o operador de bombas consegue fazer contato com os operadores da ETA 1 e vice-versa.

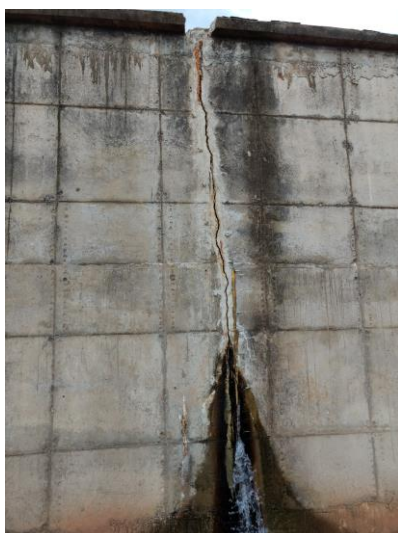
Depois de tratada, a água é bombeada para um reservatório alto de onde é distribuída por gravidade para a população. Esse reservatório possui capacidade de armazenamento de 1 milhão de litros de água, mas hoje a autarquia utiliza somente 40% da sua capacidade (400 mil litros). Isso por que, o reservatório está com uma rachadura e conseqüentemente um vazamento, logo o seu enchimento completo (100%), pode causar um aumento na rachadura que pode levar até mesmo ao rompimento do reservatório,

comprometendo o abastecimento do município. Destaca-se que esse reservatório armazena a água que abastece aproximadamente 70% da população. A área em que está localizado o reservatório não é cercada, o que permite o acesso de pessoas e animais. Também não existe sinalização indicando que aquela área abriga um reservatório destinado ao abastecimento público.

Figuras 83 a 86 – Reservatório da ETA 2.

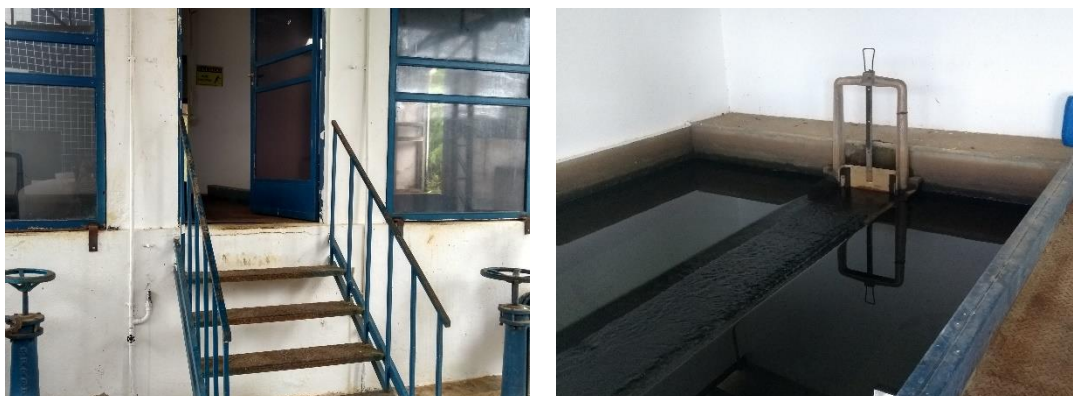
As figuras abaixo mostram a entrada que dá acesso aos filtros e um dos filtros da ETA. Destaca-se a ausência de guarda-corpos nos filtros.

Figuras 94 e 95 – Filtros.

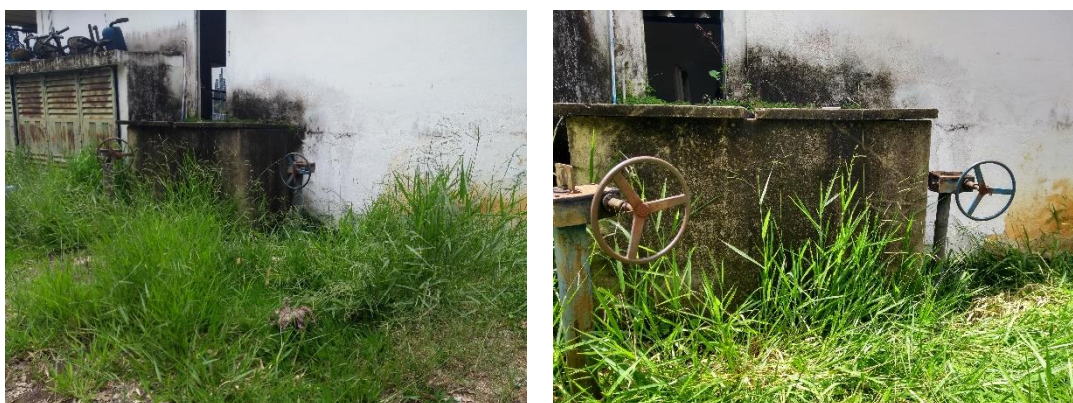
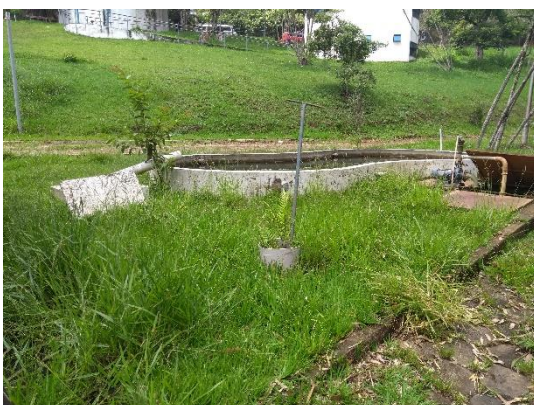
A área externa dos filtros não possui condições de limpeza e de segurança adequadas. A área necessita de capina. Para acessar alguns registros os operadores tem dificuldade, pois eles estão com muita vegetação ao redor. Além disso, essa vegetação pode tornar-se abrigo para animais peçonhentos, colocando em risco os funcionários que trabalham no local.

Figuras 96 a 98 – Área externa (filtros).

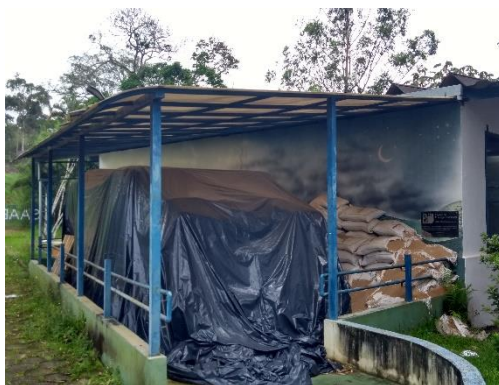
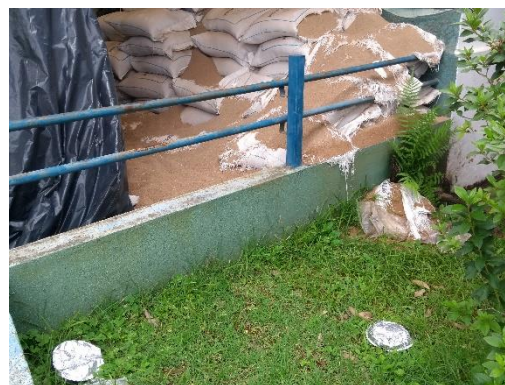
Na lateral dos filtros (onde antes era uma área usada para educação ambiental) existe um local inadequado de armazenamento de material. Nota-se que muito material foi perdido (sacos rasgados). Apesar de estarem cobertos com lona, os sacos estão sujeitos à umidade e exposição solar. No chão foi possível observar tampas de marmitex.

Figuras 102 e 103 – Área externa (filtros).

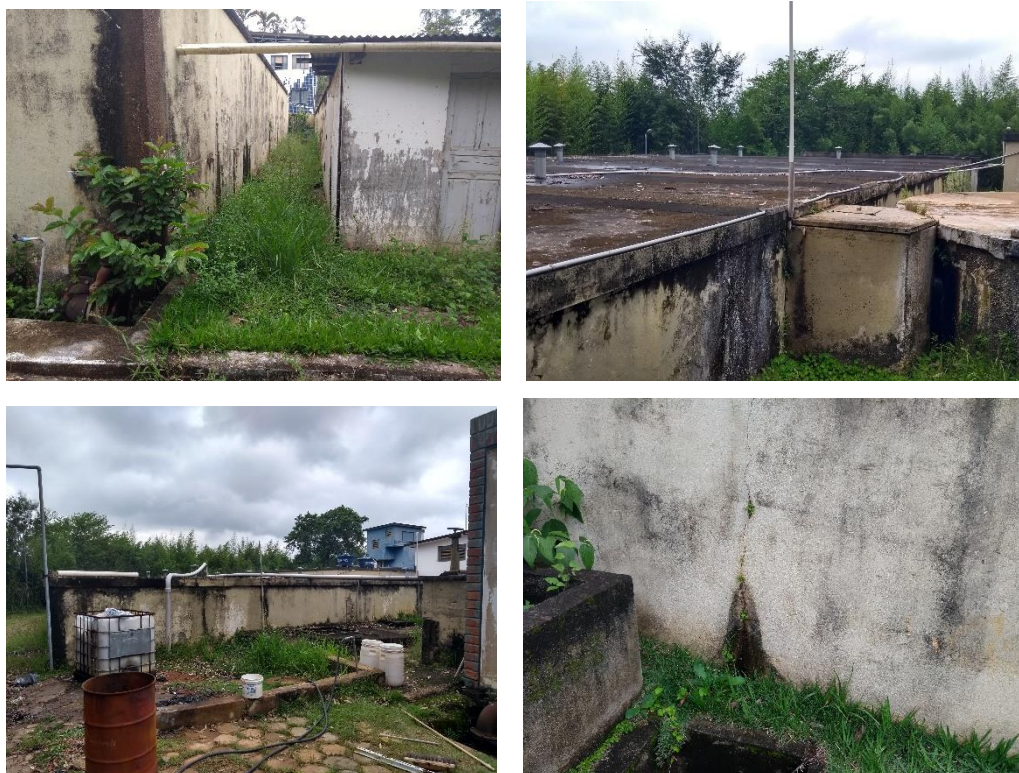
A ETA possui 2 (dois) reservatórios, sendo que ambos são reservatórios enterrados. Os reservatórios possuem tampa de inspeção, tubulações de ventilação e tubo extravasador. O nível dos reservatórios é controlado via sistema/software pelo responsável técnico e operadores da ETA. Segundo o responsável técnico, não é realizada limpeza e desinfecção periódica dos reservatórios. Também não existe controle de perdas no sistema de distribuição e no sistema comercial e os reservatórios não são inspecionados regularmente quanto à verificação de vazamentos. Em um dos reservatórios

observou-se vazamento. Observa-se também muita vegetação ao redor da área.

Figuras 104 a 107 – Reservatórios.

- Realizar limpeza e desinfecção periódica dos reservatórios (art. 5.1 da NBR 15527/2007);
- Solucionar os vazamentos nos reservatórios e tanque de contato;

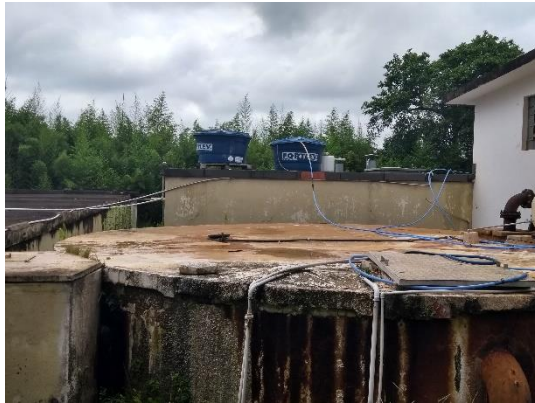
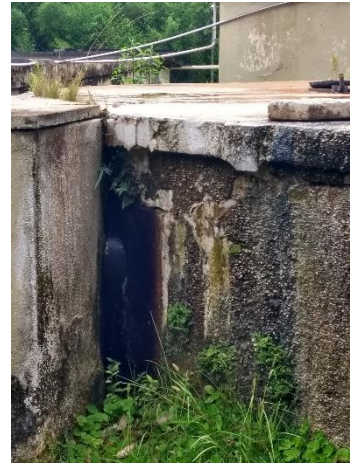
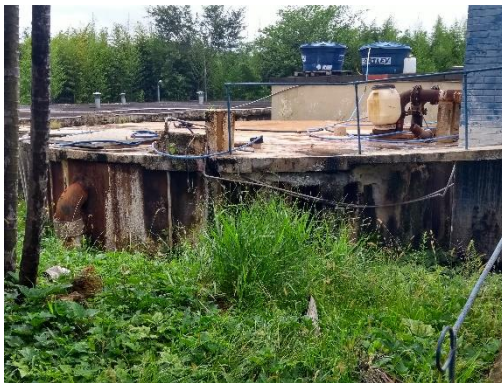
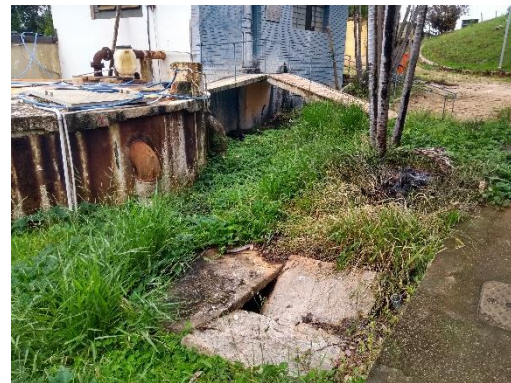
A ETA possui um tanque de contato. Como nas demais áreas da ETA, o local ao redor do tanque não está em boas condições de limpeza, higiene e segurança. Observa-se vazamentos aparentes no tanque de contato, o local possui muita vegetação e um ponto que oferece riscos de acidentes por estar mal tampado.

Figuras 108 a 111 – Tanque de contato.

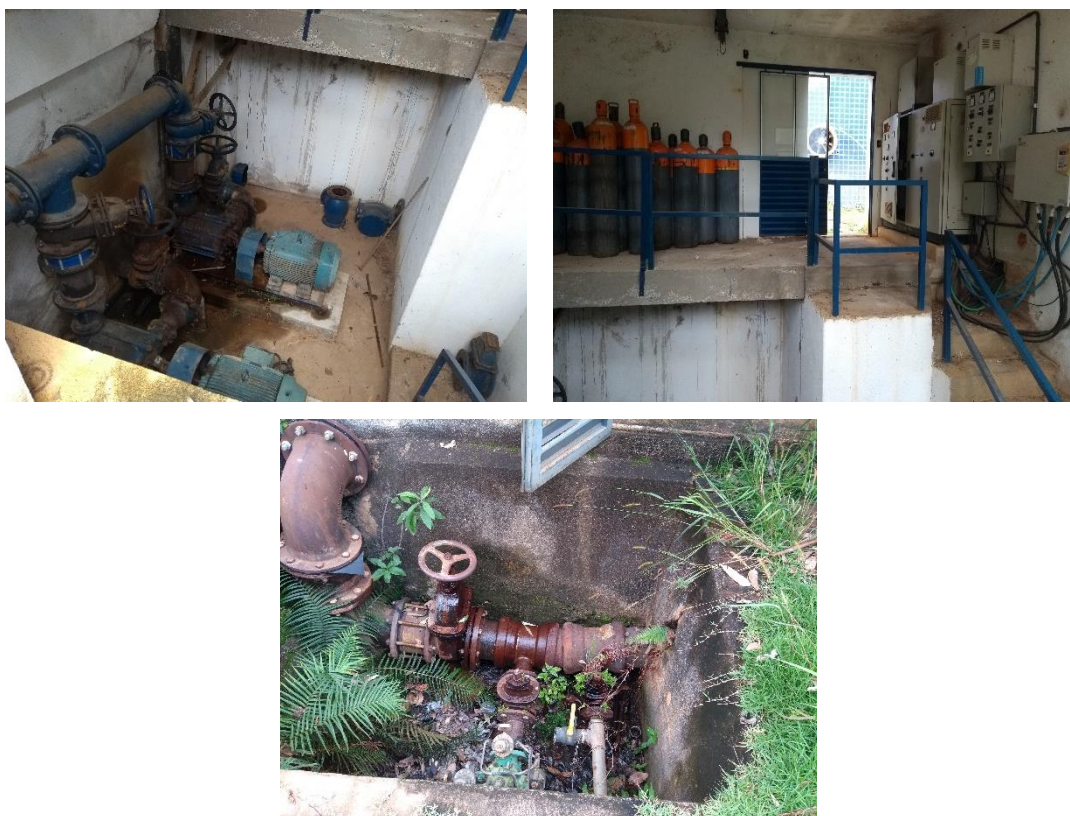
A casa de bombas da ETA também foi fiscalizada. Logo na entrada da casa de bombas, notou-se uma tubulação com vazamento, evidenciando o desperdício de água. Destaca-se que esse local não é coberto, o que pode causar riscos de acidentes. No interior da casa de bombas estão armazenados alguns cilindros de gás.

Figuras 130 a 132 – Casa de bombas.

- Solucionar o vazamento na tubulação do lado externo da casa de bombas;
- Melhorar as condições de higiene e limpeza do local de armazenamento de produtos químicos e providenciar o armazenamento adequado desses produtos, livre da exposição solar e umidade (art. 5.15 da NBR 12216/1992);

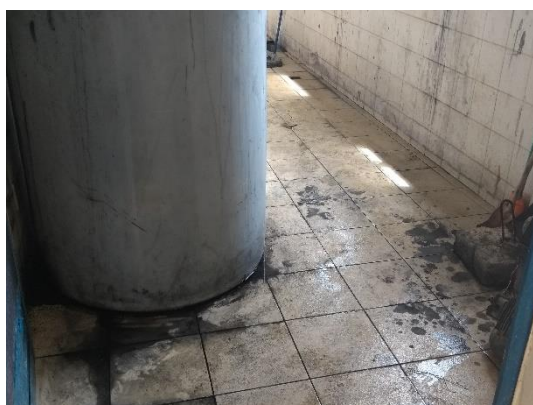
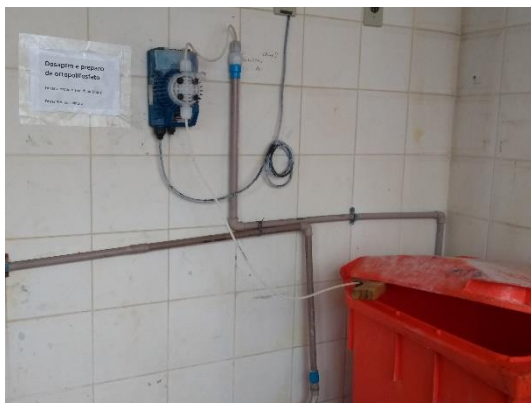
No mesmo prédio em que funciona o laboratório de análises físico-químicas também funcionam as salas de preparo de produtos químicos. Observa-se nas figuras abaixo que uma das salas não está em condições adequadas de limpeza e higiene. O preparo do carvão ativado causa muita sujeira, como pode-se ver o chão e as paredes da sala. Nesse local também é armazenado o ortopolifosfato. Destaca-se que o produto químico é armazenado em um container destinado à coleta de resíduos sólidos. Apesar do container nunca ter sido usado para essa finalidade, a sua utilização para armazenamento de produtos químicos é totalmente inadequada.

Figuras 139 a 142 – Sala de preparo de produtos químicos.

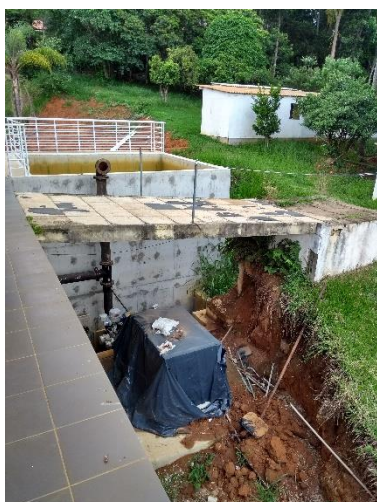
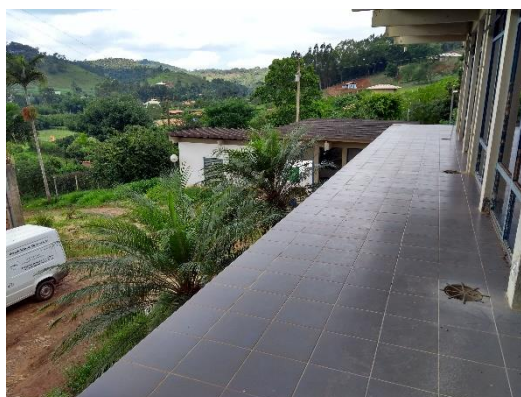
A ETA possui 3 (três) filtros com filtração descendente que segundo o responsável técnico estão em boas condições de operação, inclusive o material filtrante foi trocado recentemente (2017). Salienta-se que os filtros não são cobertos, mas como a filtração é descendente esse fato não interfere. Em relação à lavagem, os filtros são lavados em média a cada 61 horas. O principal critério utilizado para a lavagem dos filtros é a perda de carga. Destaca-se que o controle da turbidez da água filtrada é realizado individualmente em cada filtro. Nota-se que os filtros construídos no projeto de ampliação possuem guarda-corpos, os demais não possuem. Aliás, esse é uma grande problema da ETA 2, em praticamente nenhum lugar elevado existem guarda-corpos.

Figuras 178 e 179 – Ausência de guarda-corpos.

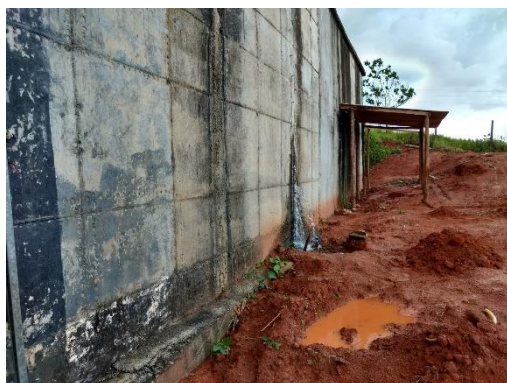
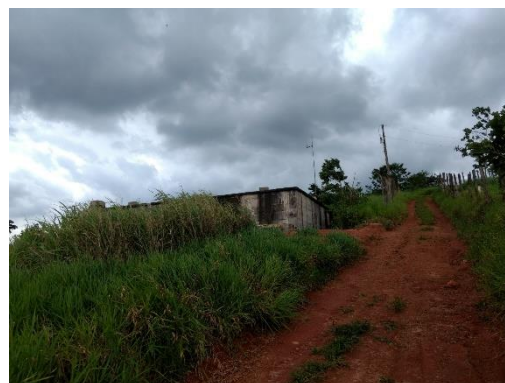
A ETA possui 1 (um) reservatório, sendo ele enterrado. O reservatório não fica na ETA e como já apresentado aqui não está em boas condições de conservação. Devido a um vazamento a autarquia tem utilizado somente 40% da capacidade de reservação. O reservatório não possui tampa de inspeção (antes possuía mas, segundo o responsável técnico elas foram fechadas por questões de segurança), mas possui tubulações de ventilação e tubo extravasor. O nível dos reservatórios é controlado via sistema/software pelo responsável técnico e operadores da ETA. Segundo o responsável técnico, não é realizada limpeza e desinfecção periódica dos reservatórios. Também não existe controle de perdas no sistema de distribuição e no sistema comercial. Ultimamente, por conta do vazamento, o reservatório tem sido inspecionado regularmente quanto à verificação de vazamentos.

Figuras 180 e 181 – Reservatório.

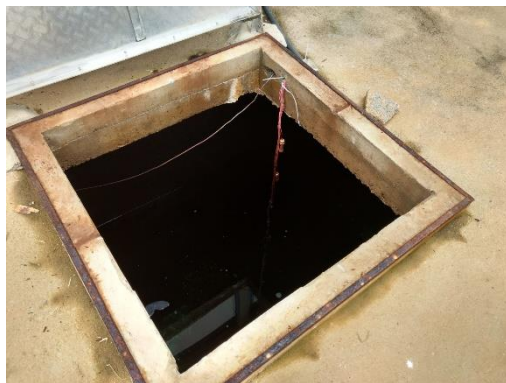
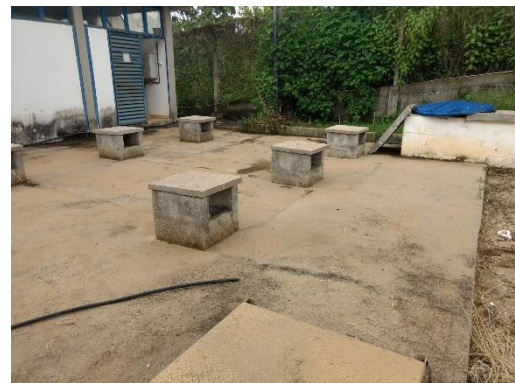
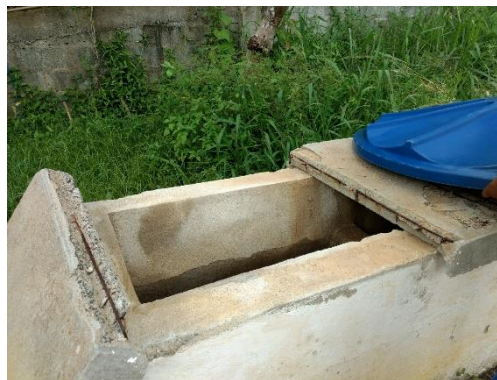
A ETA possui um tanque de contato. Não observa-se vazamentos aparentes, porém em um dos pontos a cobertura do tanque está danificada e uma tampa de plástico é utilizada para cobrir o local.

Figuras 182 a 184 – Tanque de contato.

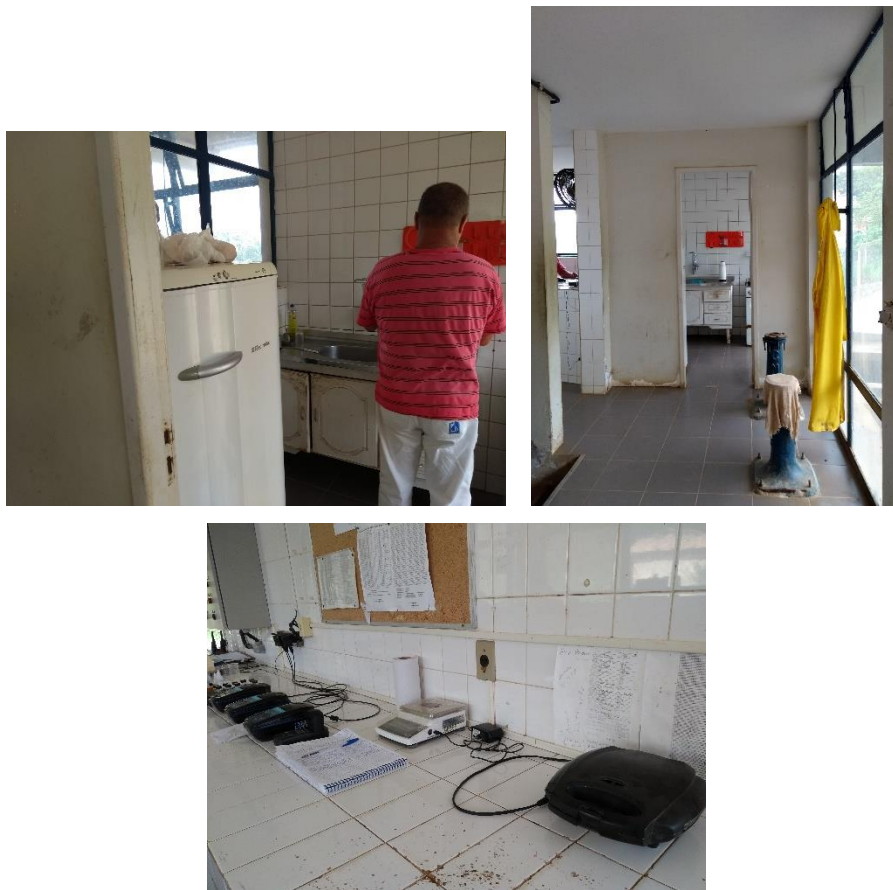
isso, o operador presente alegou não saber que não eram permitidas realizar refeições dentro do laboratório.

Figuras 222 a 224 – Cozinha da ETA. Destaque para última foto que mostra uma sanduicheira em cima da bancada do laboratório.

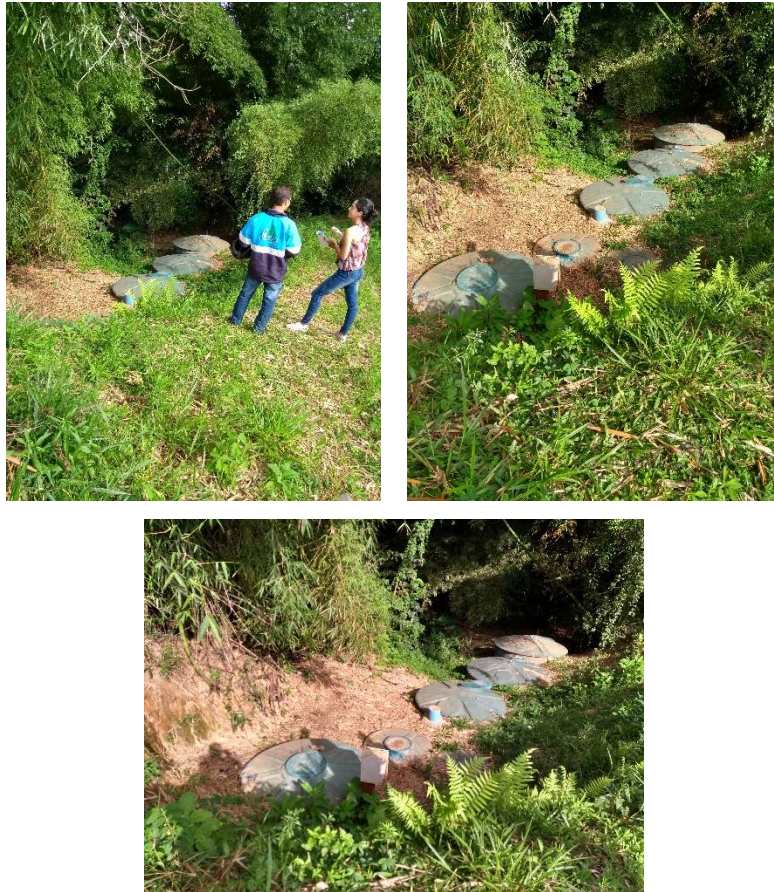
A ETE possui boas condições de acesso, mas não está delimitada, o que permite a entrada de pessoas estranhas e animais. Segundo o servidor Edson, como nos outros casos, a área já foi cercada, mas a cerca foi furtada por moradores do local. Também não existe nenhum tipo de placa de identificação ou restrição de acesso. Quanto às condições de limpeza do pátio externo, elas não são adequadas, não conseguimos chegar próximo às unidades de tratamento devido a vegetação presente no local, evidenciando a necessidade de capina. O pátio externo não é calçado, não existem para-raios nem iluminação noturna no local. O sistema de tratamento é composto por gradeamento, desarenadores, caixa de gordura, caixa de inspeção, tanque séptico, filtro anaeróbio, caixa de inspeção. A ETE atende o bairro Sol Nascente.

Figuras 244 a 246 – ETE localizada no bairro Sol Nascente.
