CONSÓRCIO INTERMUNICIPAL DE SANEAMENTO BÁSICO DA ZONA DA MATA  
DE MINAS GERAIS – CISAB ZM

RELATÓRIO DA FISCALIZAÇÃO DIAGNÓSTICO

PONTE NOVA – MG

JULHO/2019

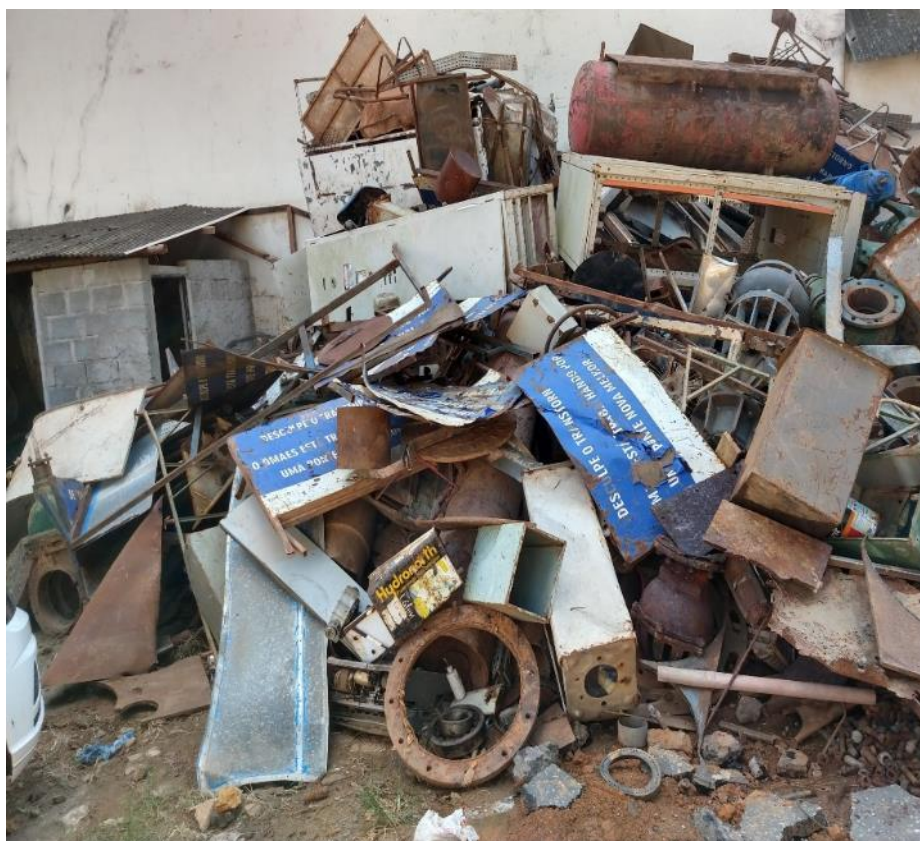
A estrutura onde está situada as bombas de Alto Recalque, é usada como unidade de guarita e depósito de materiais. No local também situa-se a unidade de estação elétrica (transformador) que alimenta as bombas, as quais necessitam de alta voltagem para seu funcionamento. Como pode ser observado nas Figuras a seguir, o local necessita de limpeza e de uma melhor organização. Existe um vazamento em uma das bombas de recalque.

**Figura 9 – Local necessita de melhor organização**

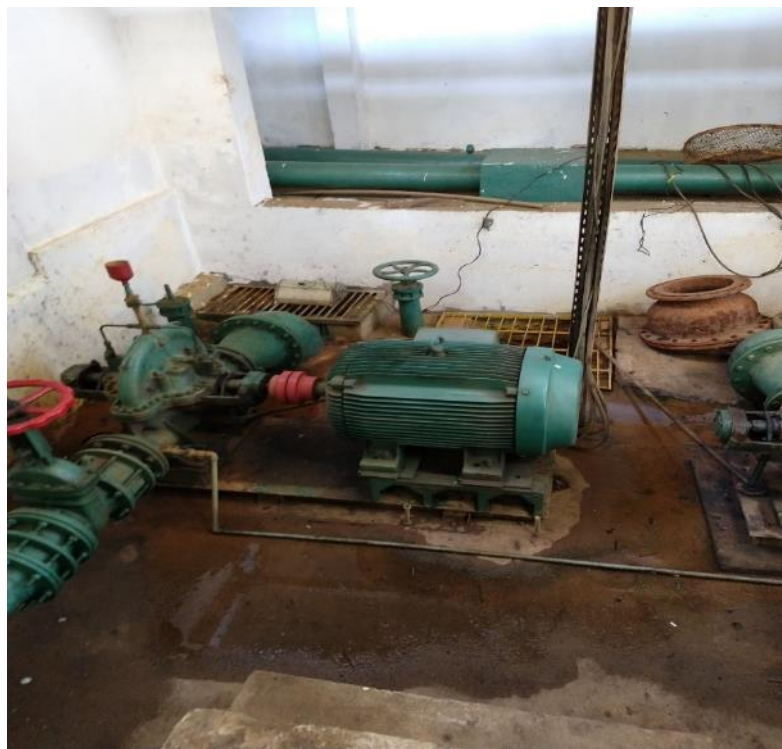
**Figura 10 – Vazamento em um dos conjuntos moto bomba**

20	Vazamento nos conjuntos moto-bombas	lei 11.445/2007
21	Melhorias na ETA	LEI MUNICIPAL Nº 4.005/2015
22	Limpeza na área da ETA

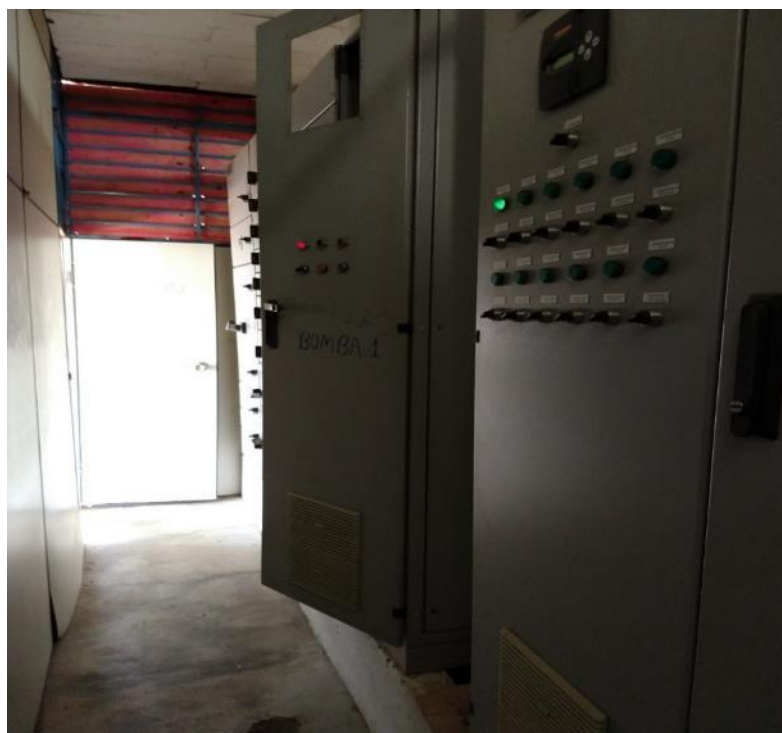
**Figura 11 – Local energizado sem o devido isolamento**

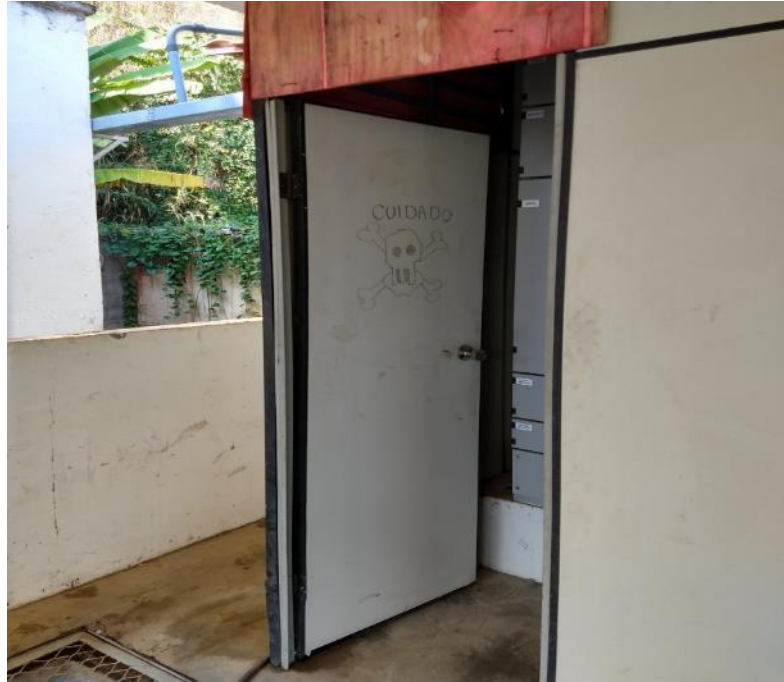
**Figura 12 – Aviso de risco de morte improvisado**

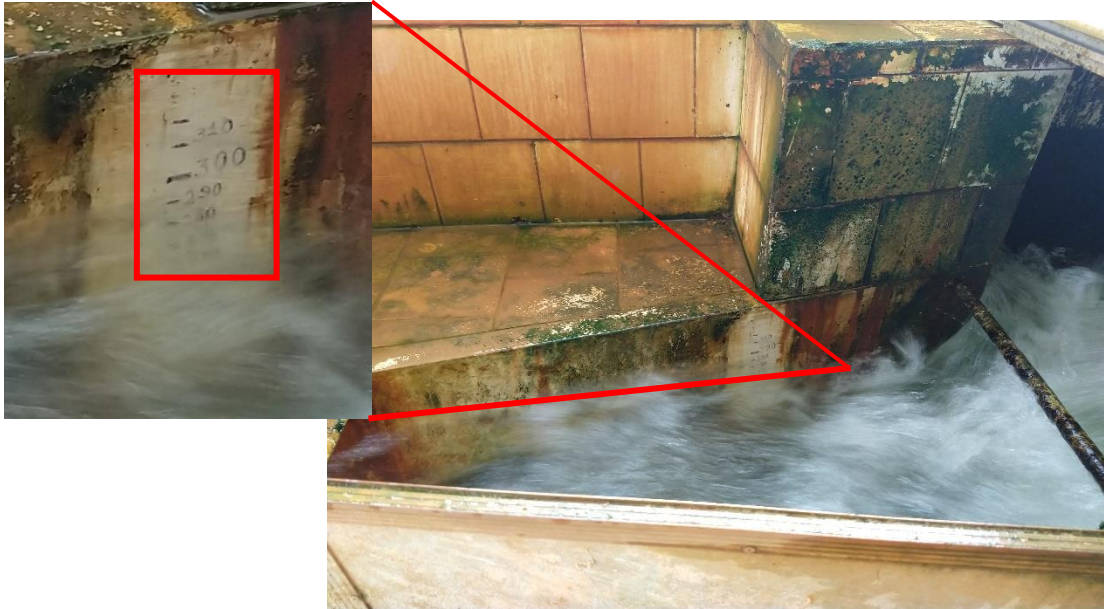
**Figura 18 – Estrutura da Calha Parshall na ETA do DMAES**

A ETA não possui um macromedidor em funcionamento que permita o controle da vazão de água bruta de chegada, sendo a leitura feita através de régua pelo operador para a aplicação do coagulante. A calha Parshall opera com diferentes regimes de escoamento, sendo ele fluvial quando a ETA trata abaixo de 200 L/s e com regime de escoamento torrencial quando trata acima de 200 L/s.

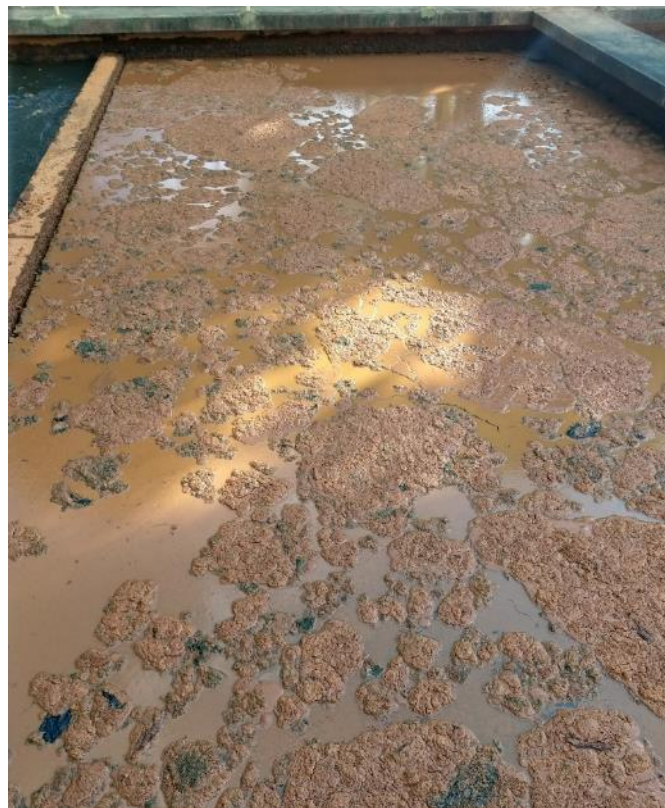
**Figura 23 – Água presente no decantador da ETA de Ponte Nova com a presença de lodo.**

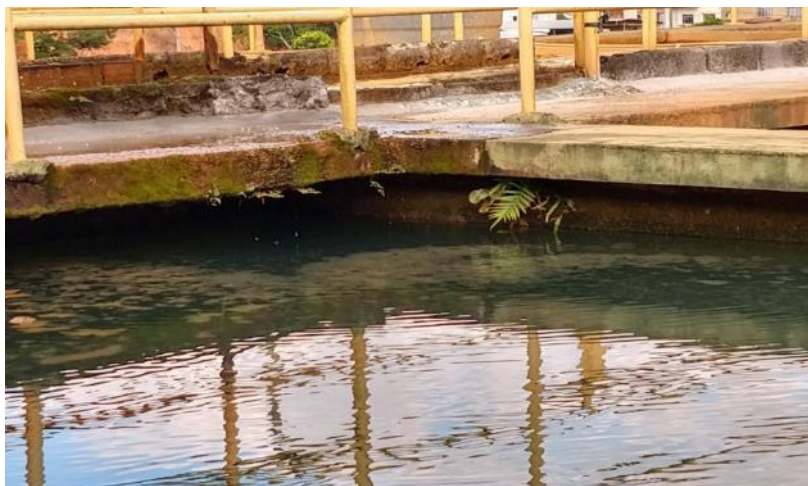
Foi verificado durante a fiscalização direta, que a ETA do DMAES de Ponte Nova, necessita de manutenção, limpeza e reforma de algumas unidades, como demonstrado nas figuras a seguir.

**Figura 24 – Presença de vegetação no interior da unidade de decantação**

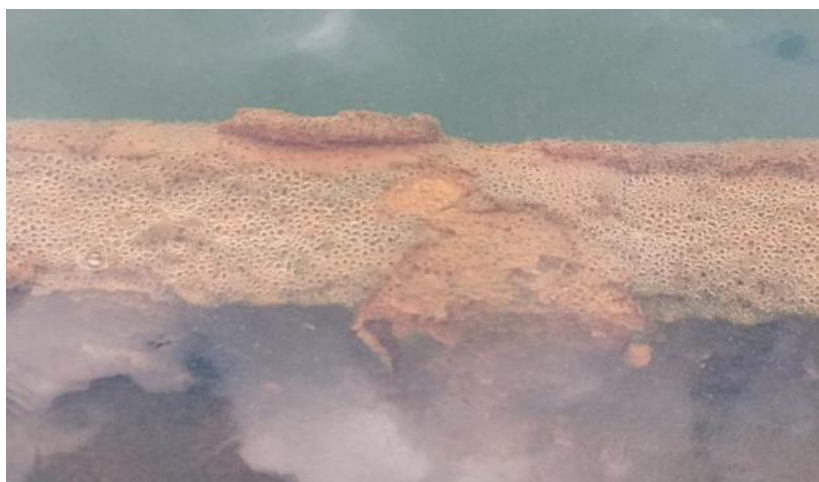
**Figura 25 – Limo presente na unidade de filtração da ETA de Ponte Nova**

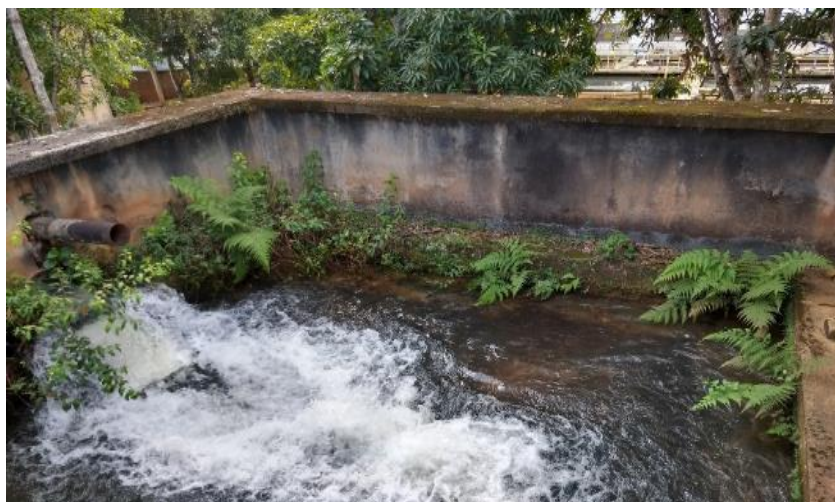
**Figura 26 – Local de chegada da água bruta sem limpeza adequada**

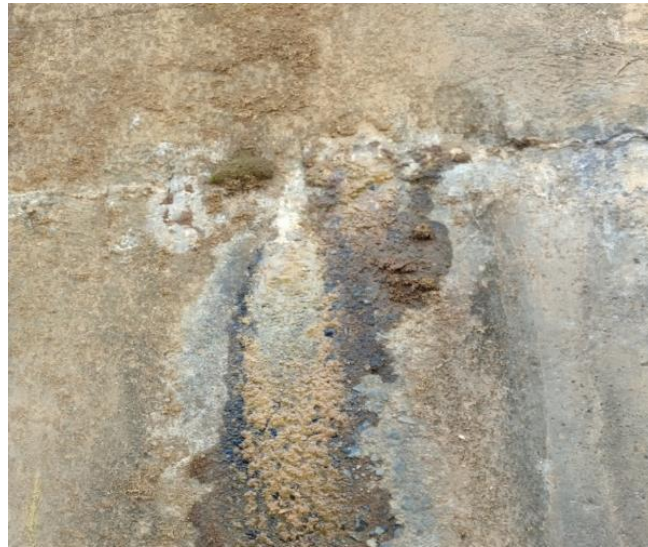
**Figura 27 – Vazamento na estrutura da ETA de Ponte Nova**

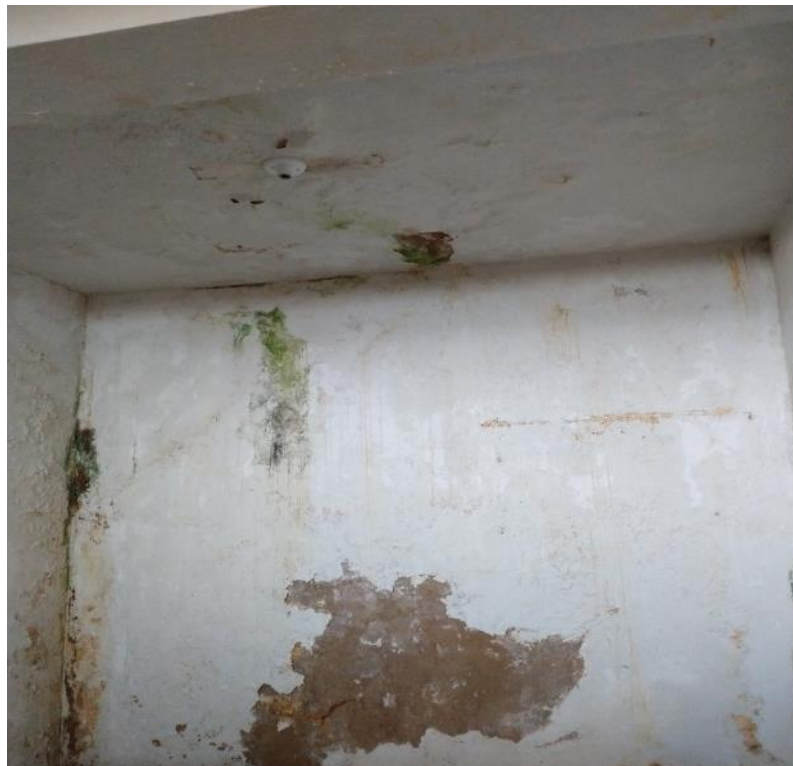
**Figura 28 – Infiltração na estrutura da ETA de Ponte Nova**

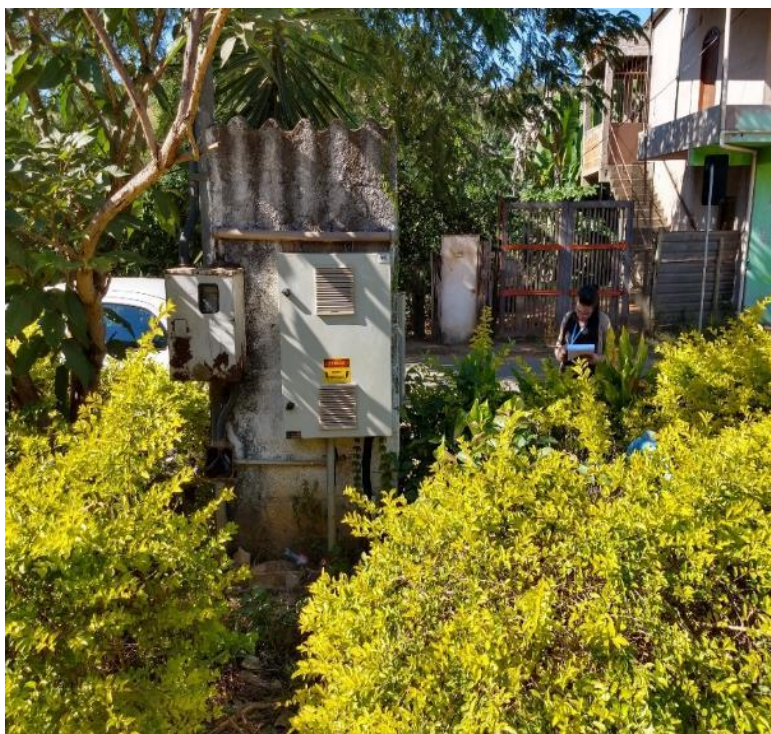
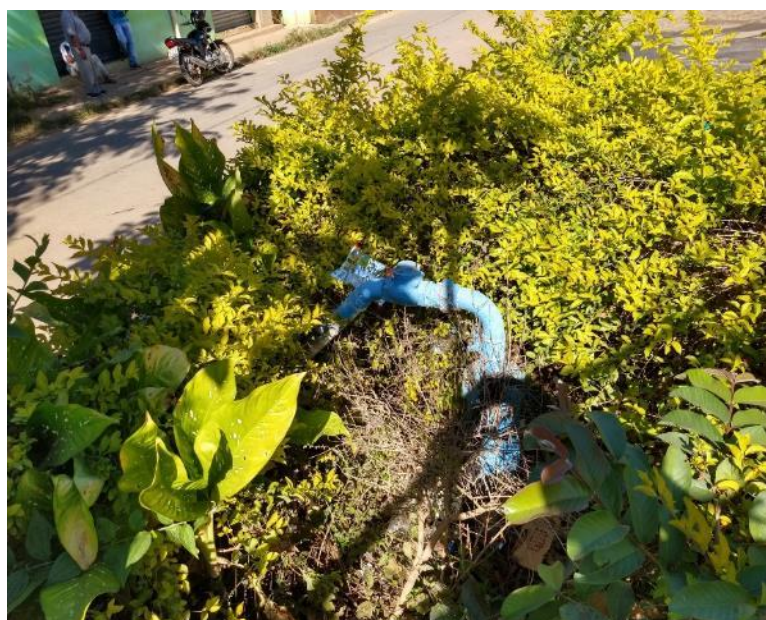
O poço 2 localiza-se nas cercanias de um jardim público onde detectou-se encontra-se presença de lixo urbano. Não há identificação na unidade, não há cercamento e nem há proteção no local. Não há extintor de incêndio e nem laje de proteção nas unidades (Figuras 34 e 35).

**Figura 34 - Poço 2 do Distrito do Pontal localiza-se numa praça pública.**

**Figura 35 – Poço 2 do Distrito do Pontal.**

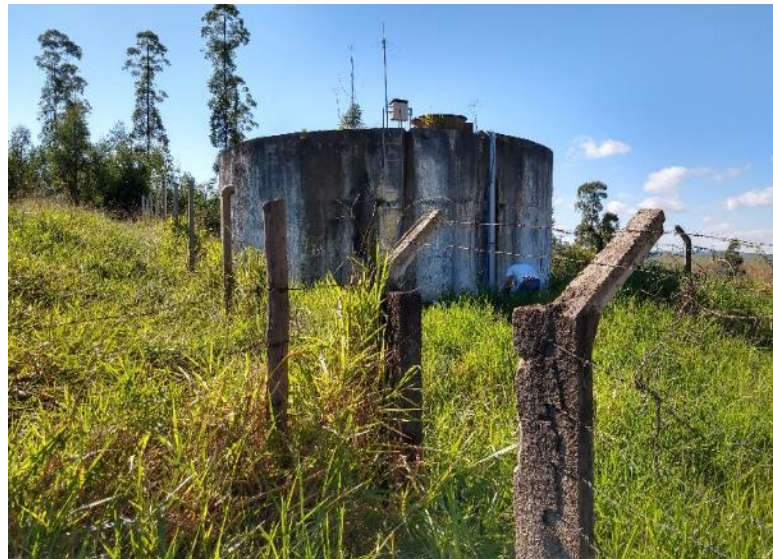
Como pode ser observado nas Figuras 36 a 38, o local do reservatório encontra-se sem identificação e sem manutenção, com vegetação rasteira alta, cercamento precário, sem cadeado no portão de acesso e com a tampa de proteção do reservatório sem cadeado, sendo apenas colocada em cima da abertura de inspeção. Também é necessária a realização de impermeabilização de alguns pontos onde está ocorrendo infiltração de água, pois existem pequenos vazamentos na unidade.

**Figura 36 – Reservatório local necessita de manutenção.**

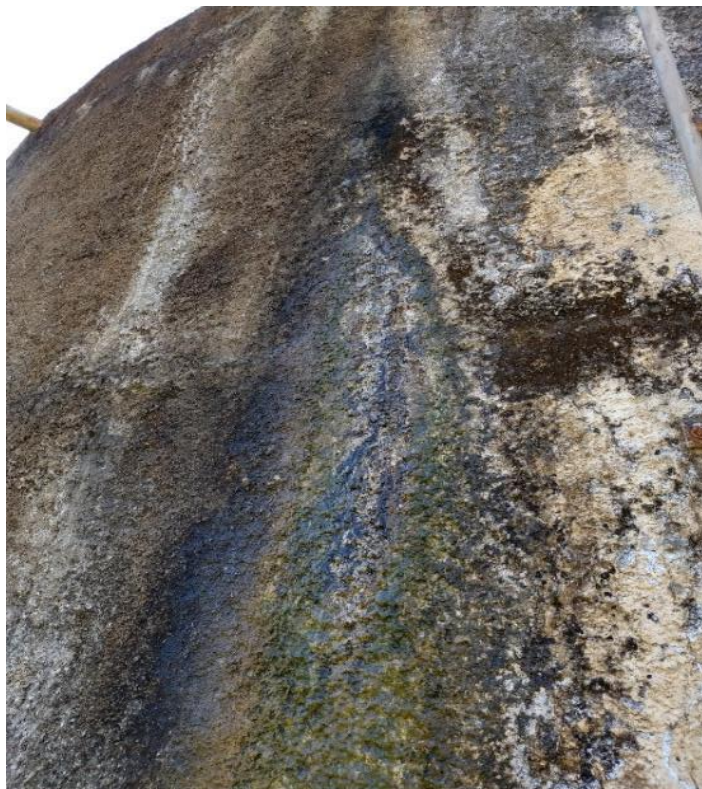
**Figura 37 – Vazamentos na estrutura do reservatório**

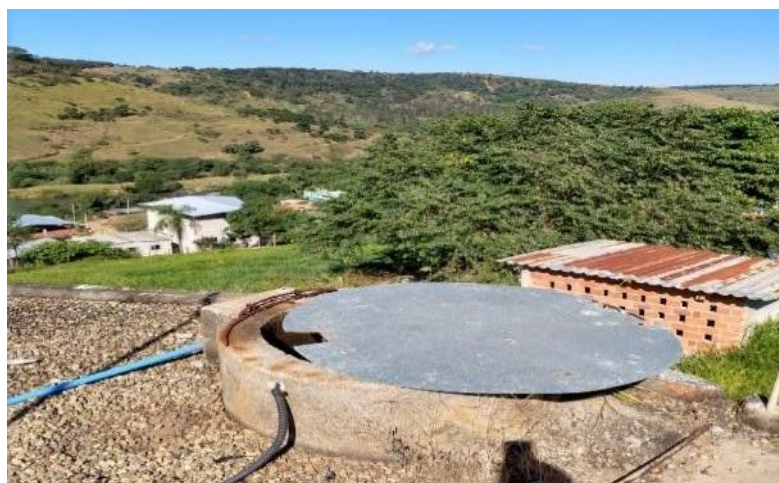
**Figura 38 – Tampa de inspeção sem cadeado**

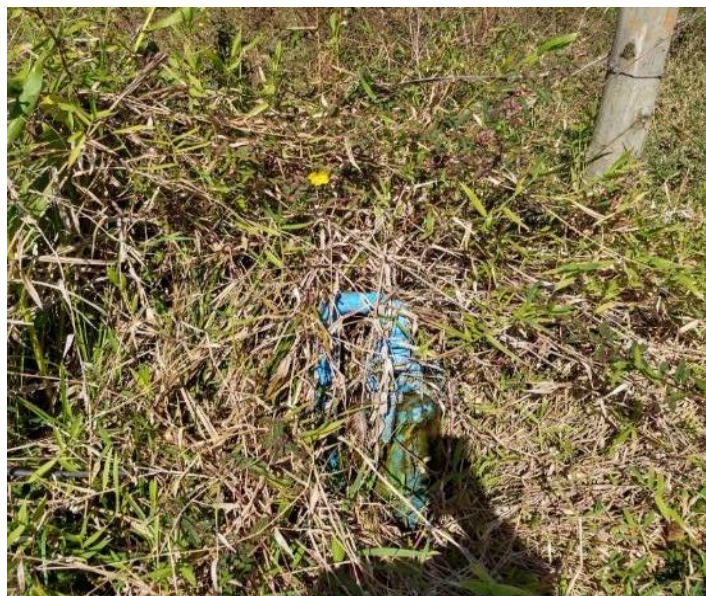
O poço identificado como 4, encontra-se numa área de brejo, o local é de difícil acesso, não há identificação e proteção. A vegetação cobre toda área do poço e sua estrutura (Figura 47).

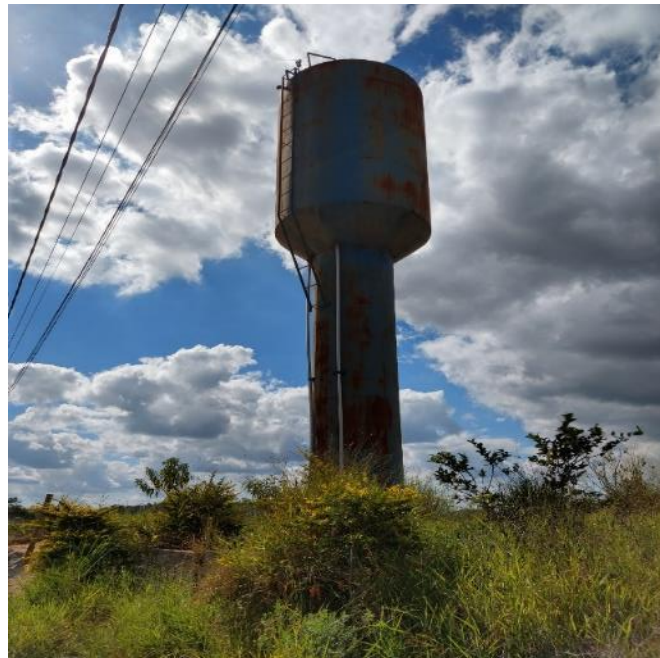
O local onde localiza-se um dos reservatórios (reservatório azul) encontra-se sem manutenção, com vegetação rasteira alta, sem cercamento, sem cadeado no portão de acesso, sem identificação e com a tampa de inspeção sem cadeado. É necessária manutenção em locais no reservatório onde existe oxidação do metal, para que se previna futuros vazamentos na unidade (Figura 48).

**Figura 48 – Reservatório (azul) local necessita de manutenção.**

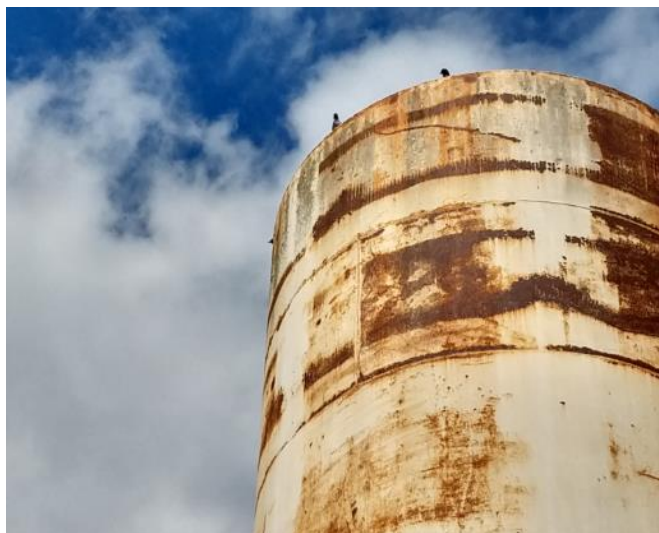
O outro reservatório da localidade, encontra-se com a área cercada, sem identificação. É necessária manutenção em locais no reservatório onde existe oxidação do metal, para que se previna futuros vazamentos na unidade (Figura 49). Não foi possível verificar as condições da tampa de inspeção.

**Figura 49 – Reservatório (branco) apresenta oxidação em alguns pontos**

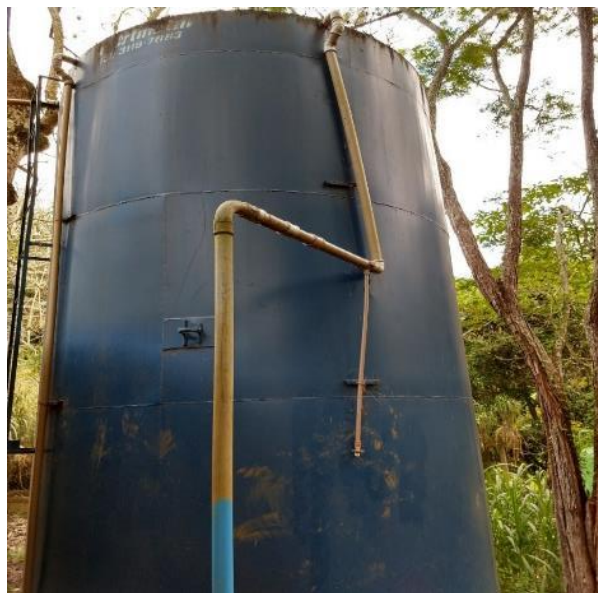
O reservatório é do tipo apoiado, de estrutura metálica e capacidade de armazenamento de 50 m<sup>3</sup> (Figura 53). A tampa de proteção do reservatório encontrava-se sem cadeado. É necessária a realização de manutenção no registro de saída de água tratada, pois existe um pequeno vazamento na unidade (Figura 54).

**Figura 53 – Tampa de inspeção sem cadeado**

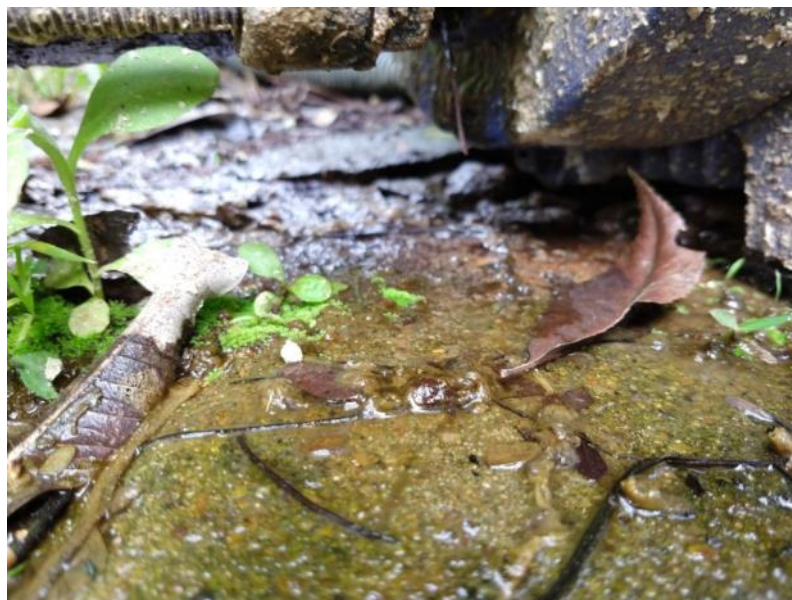
**Figura 54 – Vazamento na estrutura do reservatório**

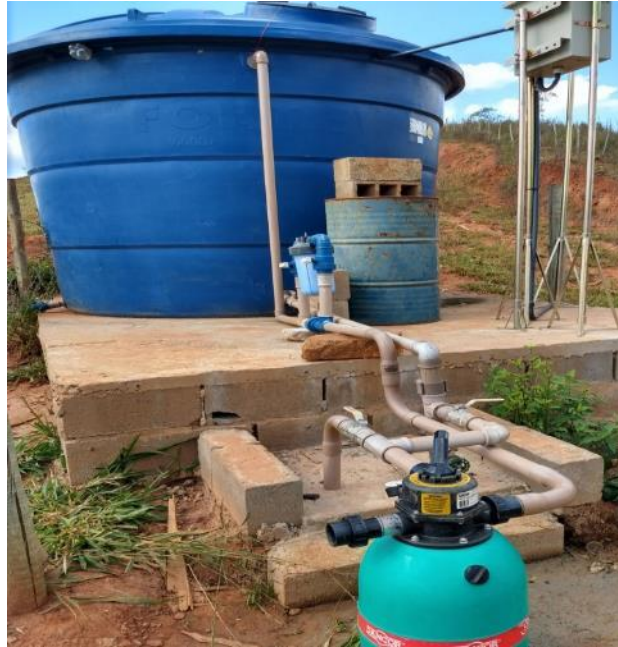
O local do reservatório não se encontra cercado, sem nenhuma proteção contra invasão de pessoas não autorizadas e também não possui identificação (Figura 59). A tampa de proteção do reservatório encontrava-se, sem lacre.
