RELATÓRIO TÉCNICO DE FISCALIZAÇÃO - DIAGNÓSTICO

MARIANA – MG

MARÇO/2020

SERVIÇO AUTÔNOMO DE ÁGUA E ESGOTO DE MARIANA/MG

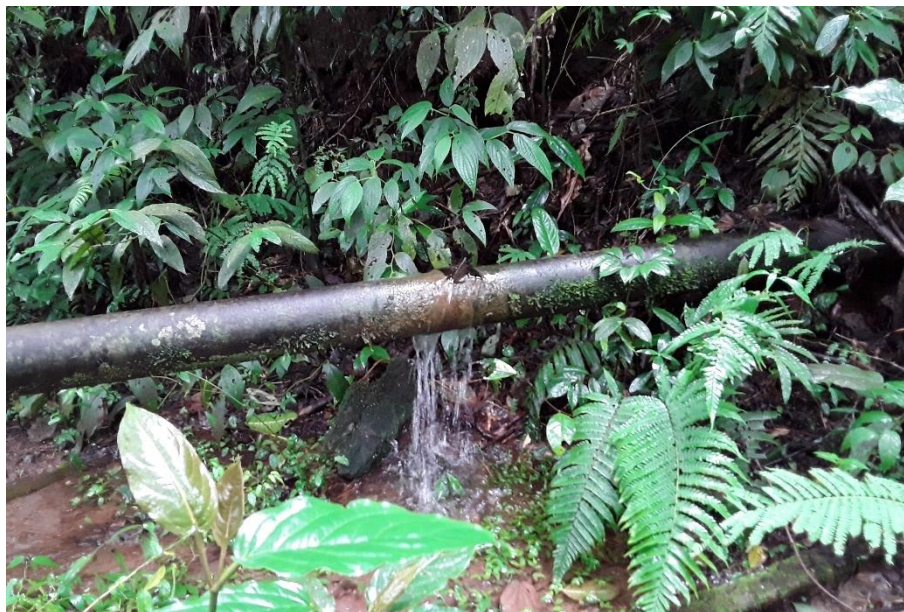
Figura 60 – Vazamento na adutora da Captação Cristal

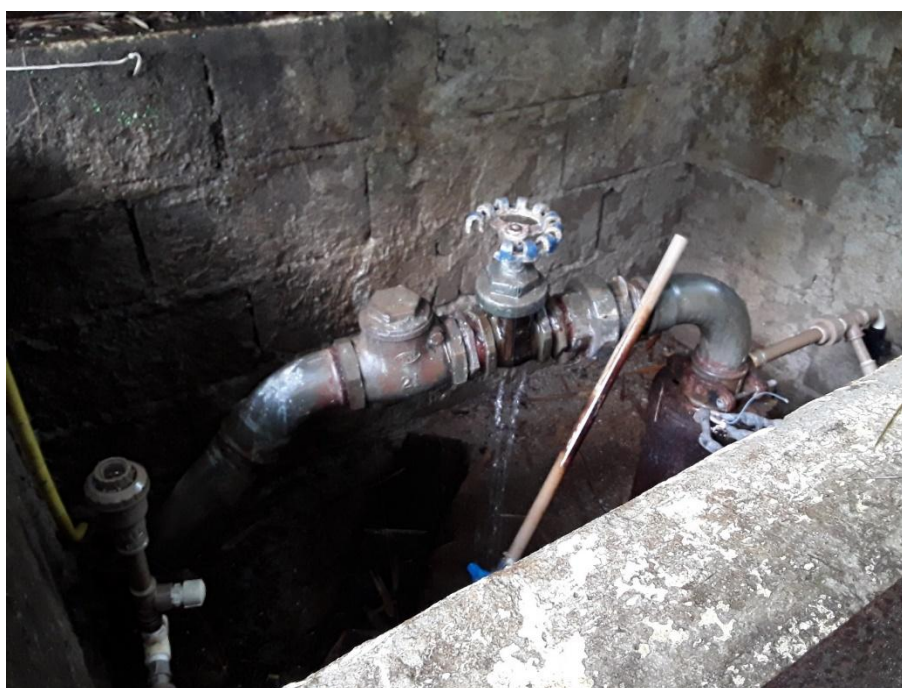
Figura 79 – Captação Bucão

O poço fica dentro de uma estrutura de alvenaria, não há dispositivo de controle de vazão e o registro apresentava vazamento (Figura 79). De acordo com o ATLAS Brasil (2015), da agência Nacional de Águas – ANA, a vazão do poço tubular profundo é de 5 L/s.

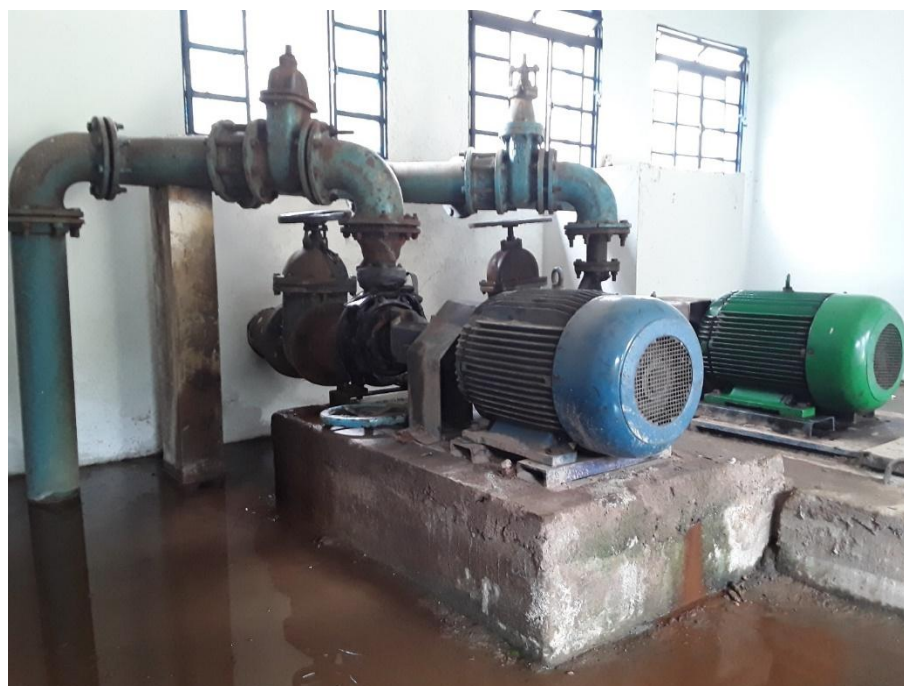
Figura 136 – Conjunto motobomba – ETA Seminário

Em relação ao conjunto motobomba há, aparentemente, um vazamento no flange de conexão da tubulação principal com a entrada da bomba, onde houve uma tentativa de contenção do vazamento com a utilização de fitas de borracha. Vazamento que pode justificar a presença de água no chão da casa de bombas, aliado a um sistema de drenagem ineficiente (Figuras 136 e 137).

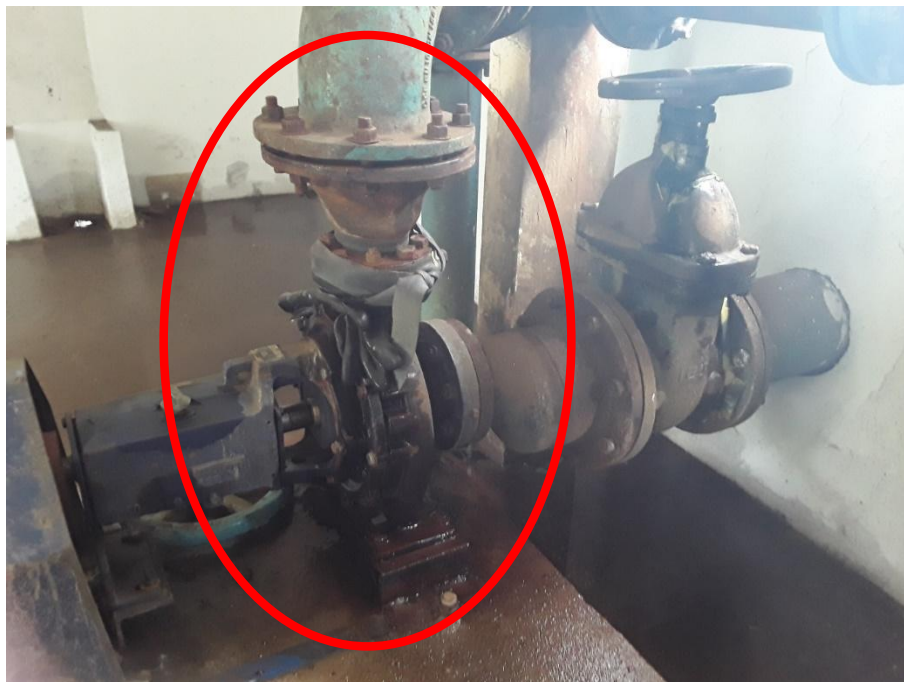
Figura 137 – Vazamento – Casa de bomba ETA Seminário

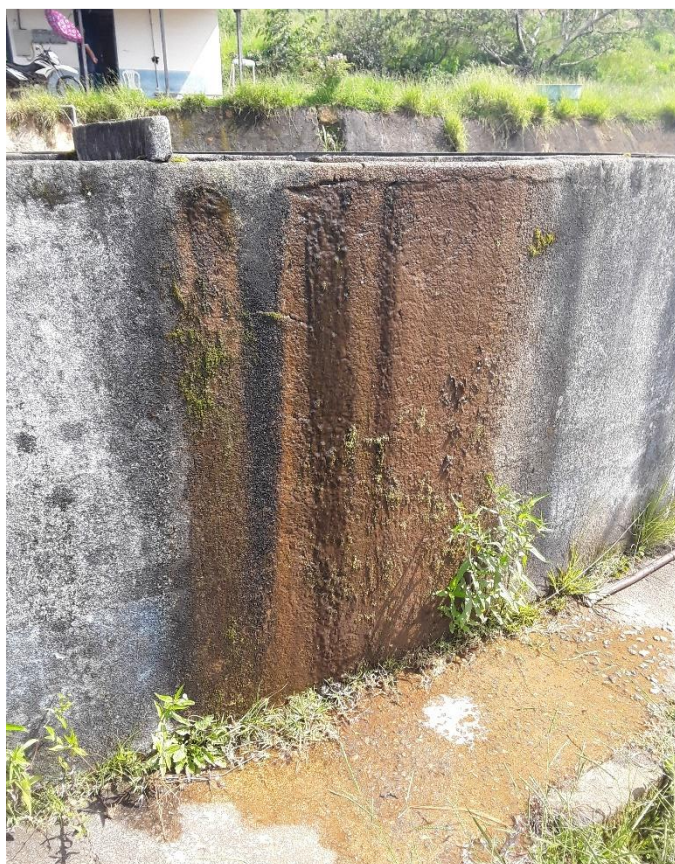
Após a adição do coagulante, a água segue para os floculadores, são 13 câmaras, todas em funcionamento. A ETA possui 1 decantador convencional em forma circular (Figura 157). A estrutura dos floculadores e decantador apresenta diversos pontos de infiltração (Figura 158), mas em um ponto específico o vazamento é maior (Figura 159), é importante que seja realizada manutenção na estrutura e reparo dos danos, para que não haja redução da vida útil da estrutura, em função de tais vazamentos.

Figura 159 – Vazamento na lateral do floculador – ETA Santa Rita de Cássia

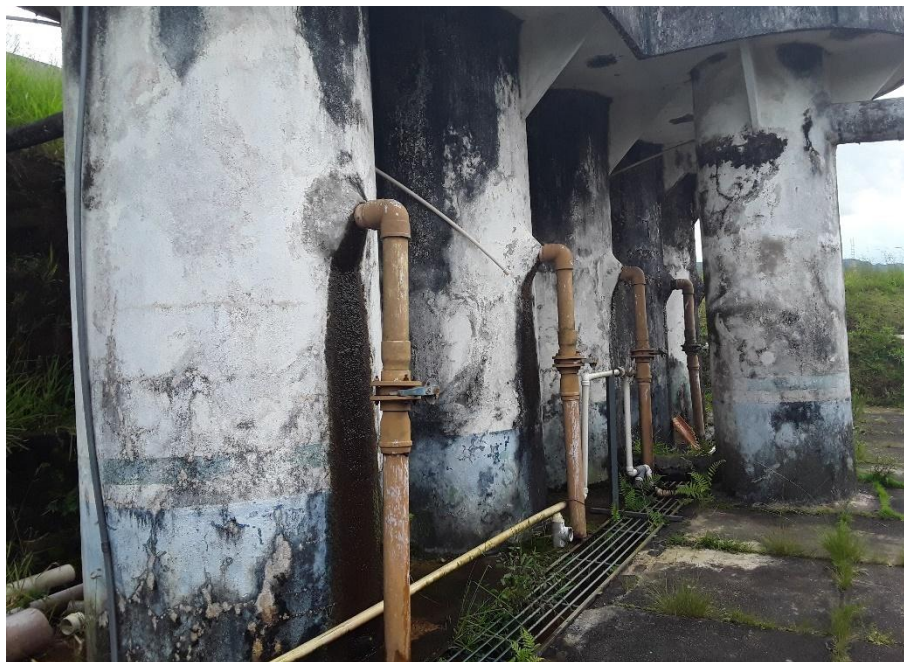
Figura 161 – Área de descarga dos filtros – ETA Santa Rita de Cássia

A estrutura dos filtros apresenta diversos pontos de infiltração (Figura 161), o ponto que mais se destaca, nesse quesito, é o encontro do filtro com a tubulação de descarga (Figura 162).

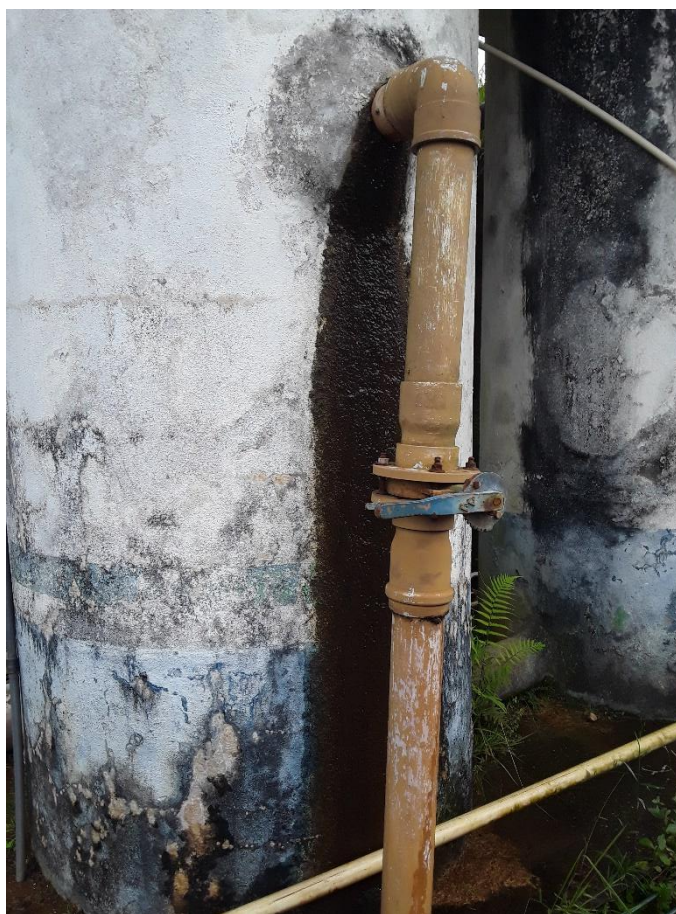
Figura 162 – Vazamento nos filtros – ETA Santa Rita de Cássia

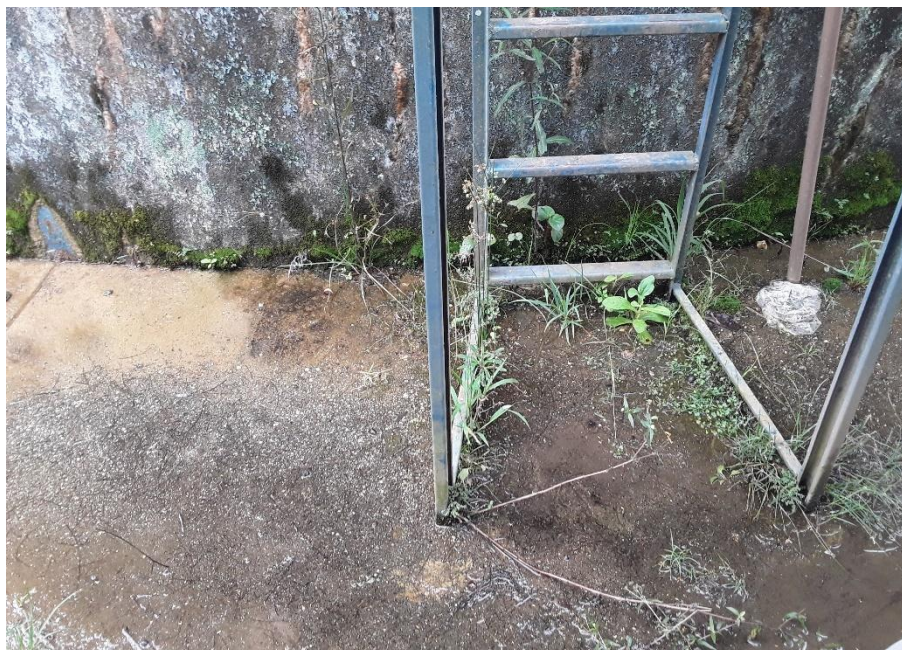
O reservatório é do tipo apoiado, de concreto, possui escada com proteção e guarda – corpo envolta da tampa de inspeção (Figura 164). O reservatório apresenta diversos pontos de infiltração, as tubulações de ventilação não possuem tela de proteção e a tampa de inspeção não possui cadeado (Figura 165).

Figura 165 – Infiltrações – Reservatório ETA Santa Rita de Cássia

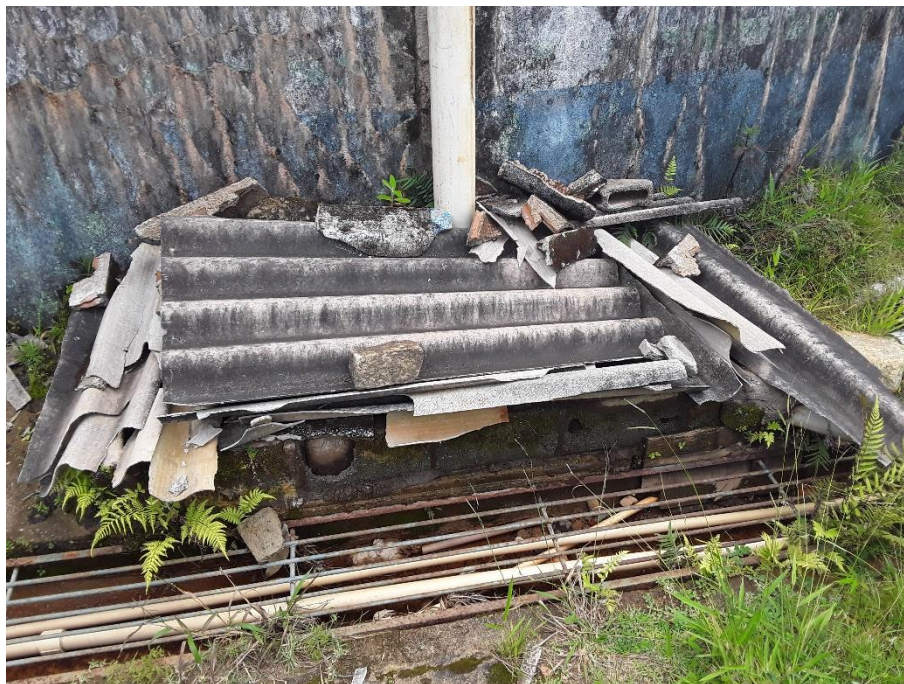
O principal ponto de vazamento do reservatório é próximo a caixa de descarga (Figura 166), devido a quantidade de água perdida, a caixa de descarga funciona como uma espécie de caixa de passagem, onde a água retorna a rede de distribuição (Figura 167). O local está coberto com algumas telhas.

Figura 166 – Vazamento no reservatório – ETA Santa Rita de Cássia

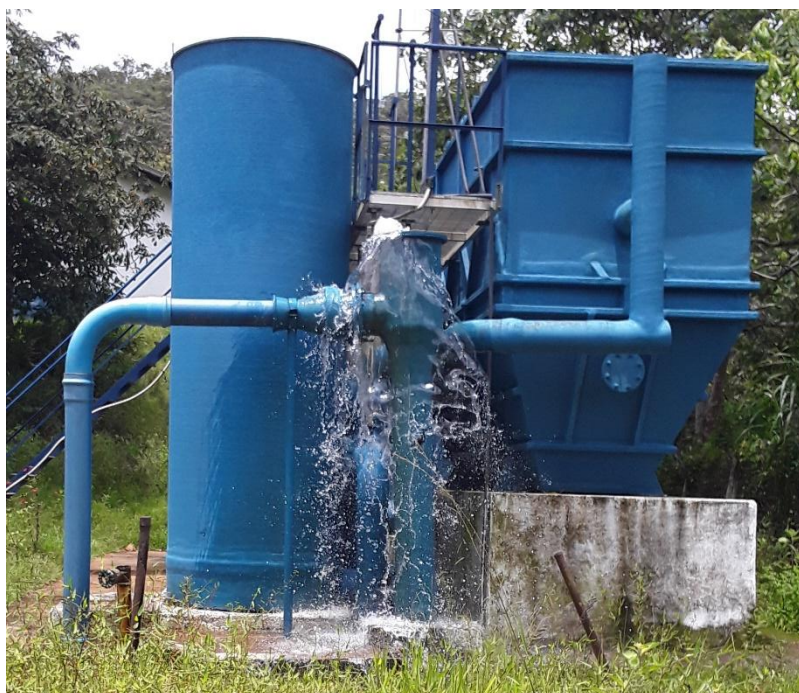
Na rede de saída da ETA há um extravasamento frequente de água (Figura 199), situação que pode estar sendo ocasionada por diâmetros nominais divergentes nas tubulações, causando um estrangulamento na rede de saída, circunstância que deve ser verificada para que não haja danos ao sistema.

Figura 199 – Extravasamento de água – ETA Matadouro

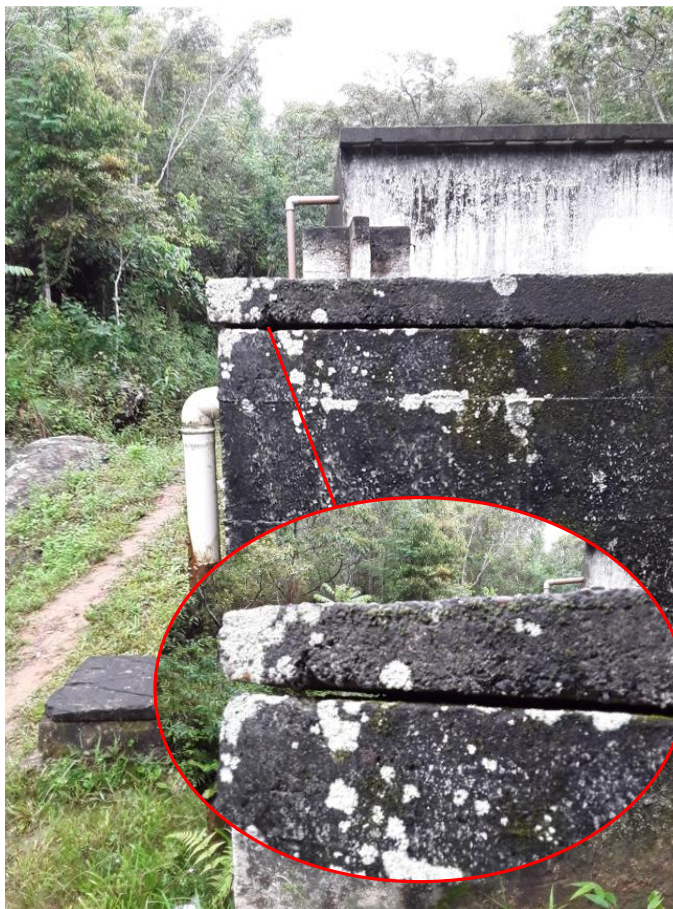
O reservatório 3 possui uma pequena abertura entre a cobertura e a parede e um vazamento em sua base que segundo o servidor do SAAE aparenta ser na tubulação de saída do reservatório (Figuras 243 e 244).

Figura 243 – Abertura entre paredes e cobertura

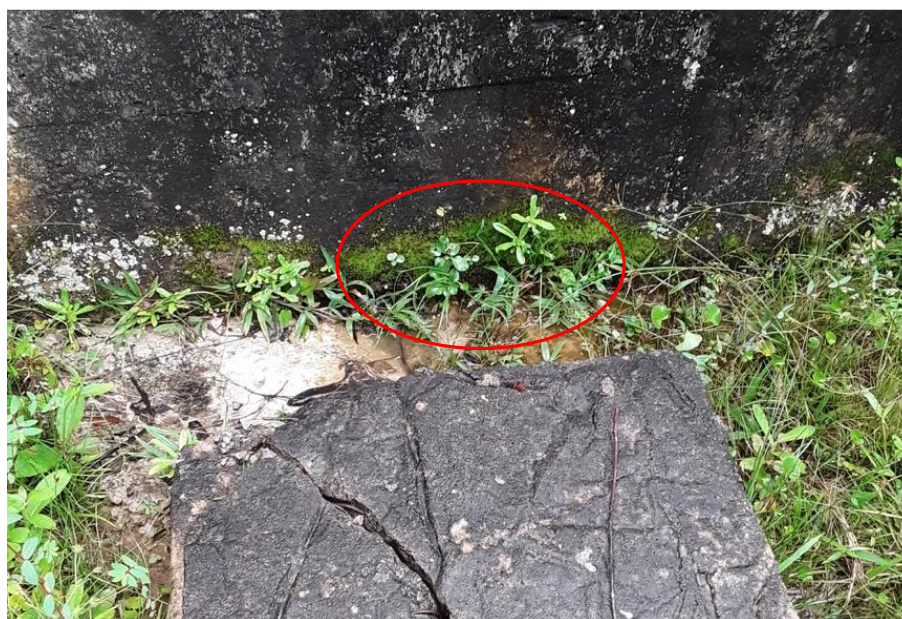
Figura 244 – Local do vazamento

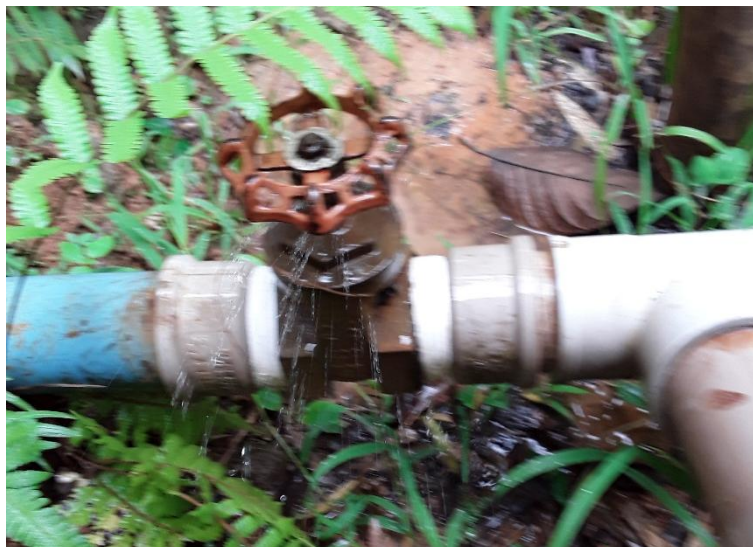
Figura 249 – Vazamento no registro de entrada

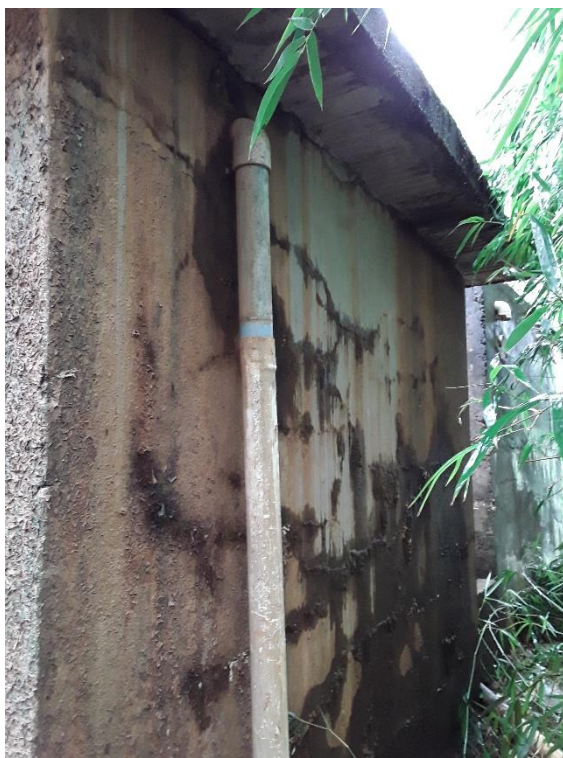
O segundo reservatório, de concreto, possui registro de entrada e de saída. Os tubos extravasor e de descarga de fundo se encontram ligado à rede. Não há dispositivo indicador de nível, macromedidor, tampa de inspeção, tubos de ventilação com tela e o registro de entrada apresenta um vazamento (Figura 249). O reservatório apresenta diversas marcas de umidade e sinais de infiltrações tornando necessária a verificação de um possível comprometimento da estrutura (Figura 250).

Figura 250 – Macas de infiltrações

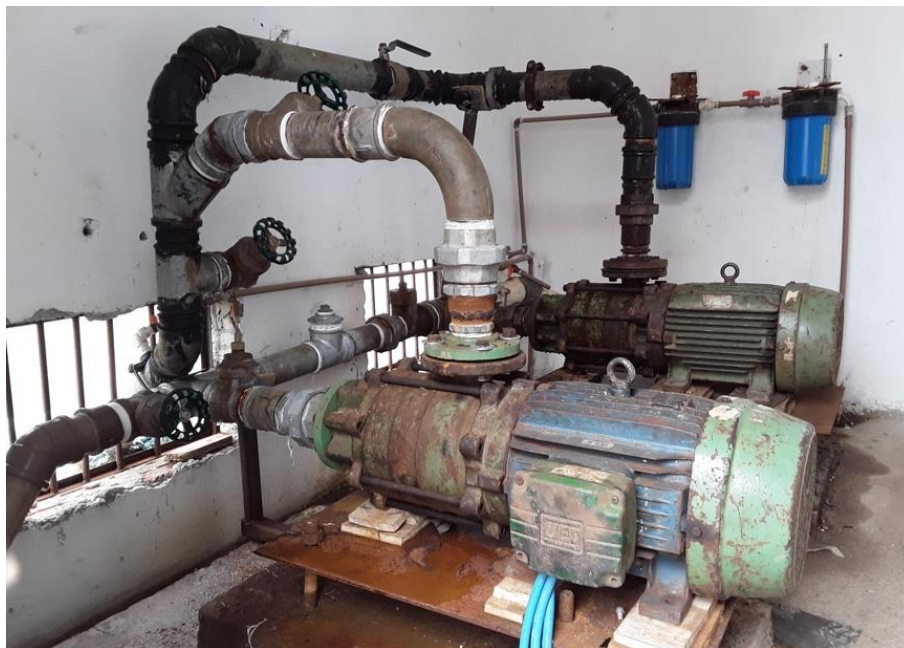
Figura 261 – EEAT de Passagem de Mariana

O local é arejado, possui boa iluminação e permite livre circulação de operadores, porém não iluminação para trabalhos noturnos. O registro da bomba apresentava um pequeno vazamento (Figura 261).

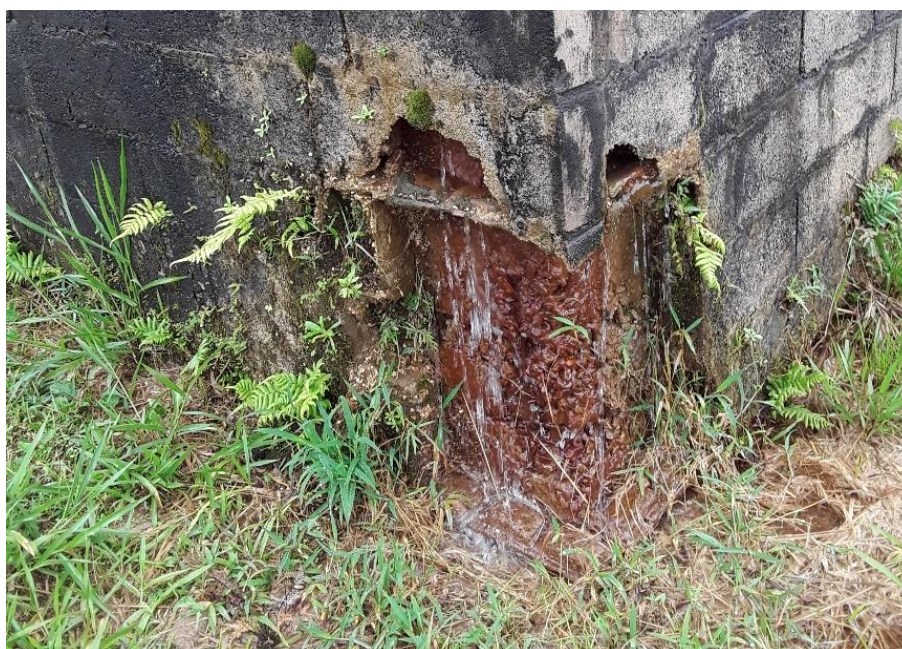
Como mencionado, o reservatório não se encontra em boas condições. Foram verificados 4 pontos críticos de vazamentos visíveis onde um volume considerável de água é perdido (Figuras 266 a 269). Além disso, a cobertura não permite o escoamento de águas pluviais por estar cedendo e apresenta uma fissura, o que demonstra um possível comprometimento da estrutura (Figura 270).

Figura 266 – Vazamento crítico 1

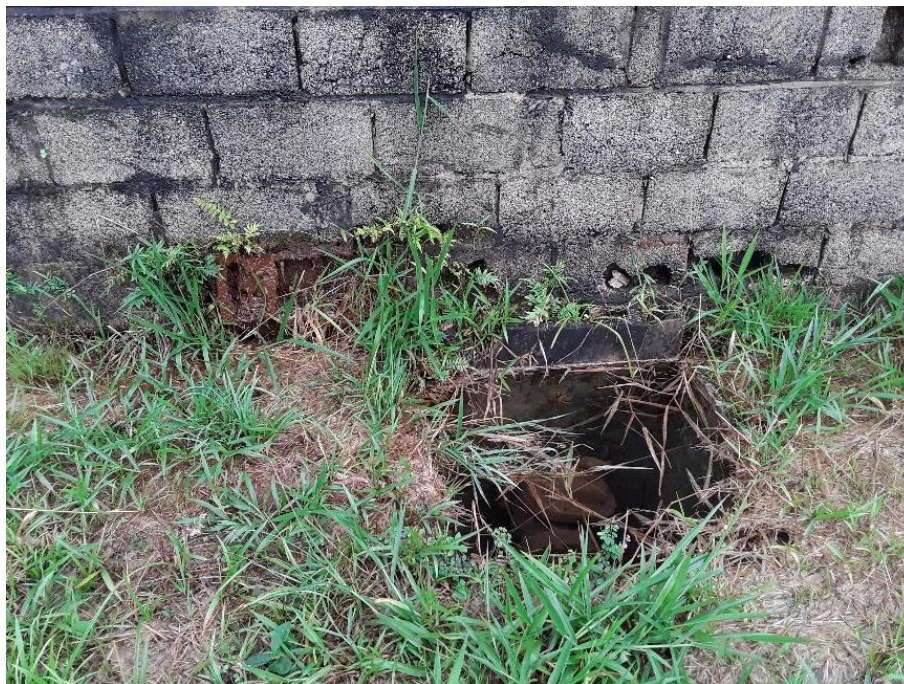
Figura 267 – Vazamento crítico 2

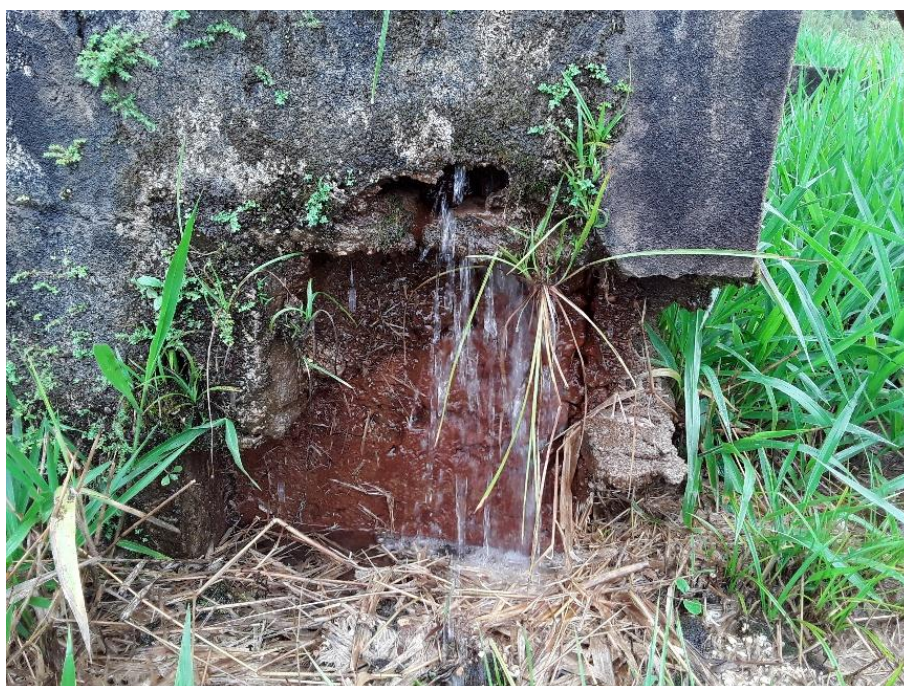
Figura 268 – Vazamento crítico 3

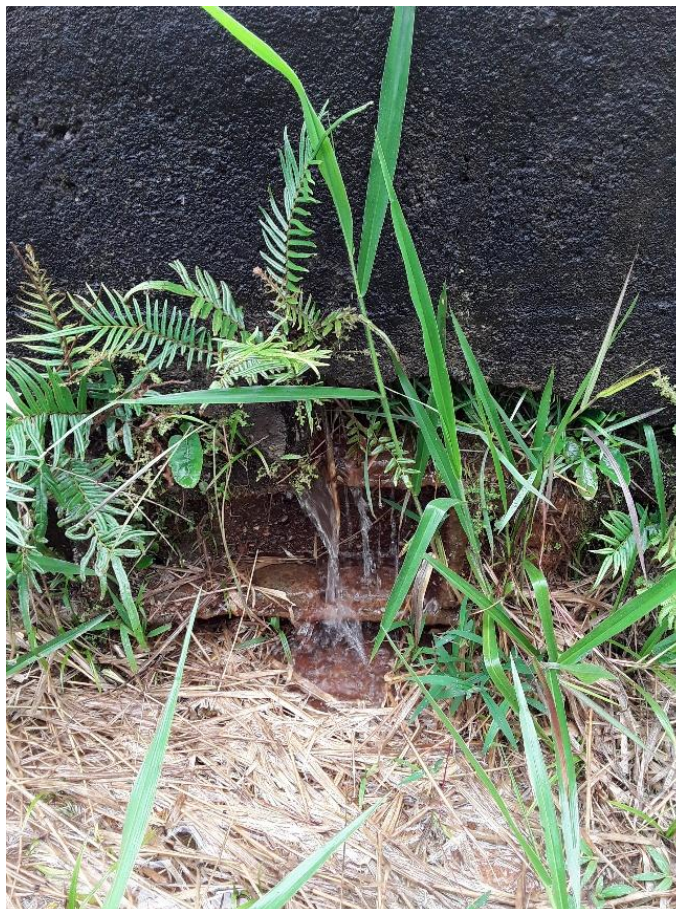
Figura 269 – Vazamento crítico 4

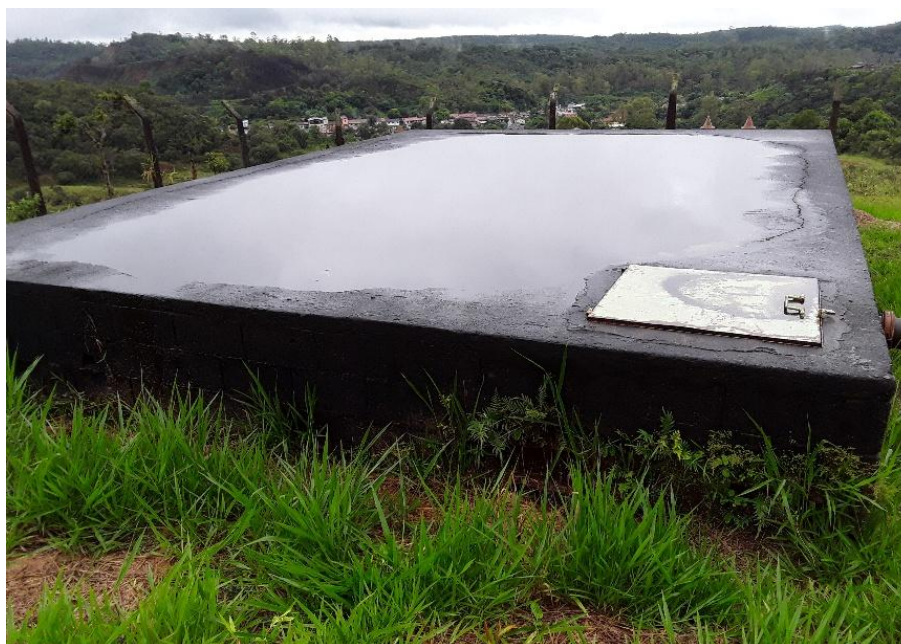
Figura 270 – Cobertura cedendo

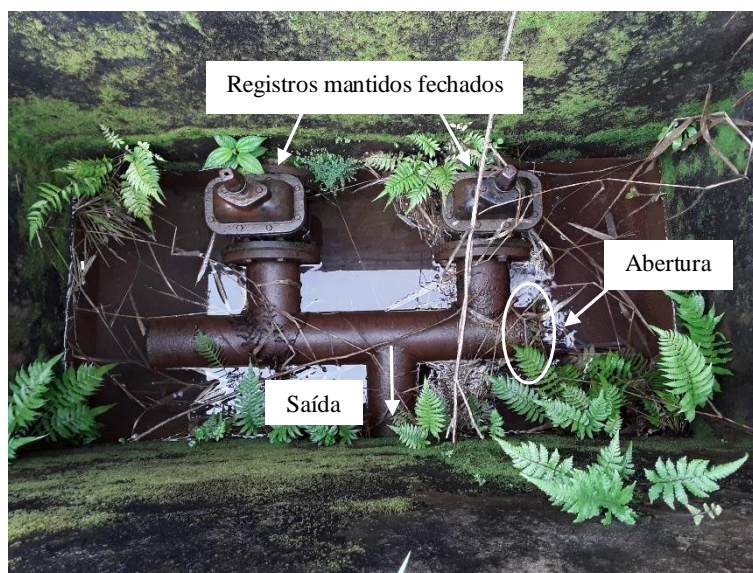
Figura 271 – Tubo de descarga de fundo

O reservatório possui tubo extravasor porém o mesmo foi conectado na rede. O tubo de descarga de fundo também sofreu uma modificação onde foi feita uma abertura em sua extremidade e ao fechar o registro (para que não ocorra o descarte da água do reservatório) o mesmo funciona como drenagem da água proveniente dos vazamentos (Figura 271).
