CONSÓRCIO INTERMUNICIPAL DE SANEAMENTO BÁSICO DA ZONA DA MATA  
DE MINAS GERAIS – CISAB ZM

RELATÓRIO DA FISCALIZAÇÃO DE ACOMPANHAMENTO  
MANHUAÇU – MG

JULHO/2021

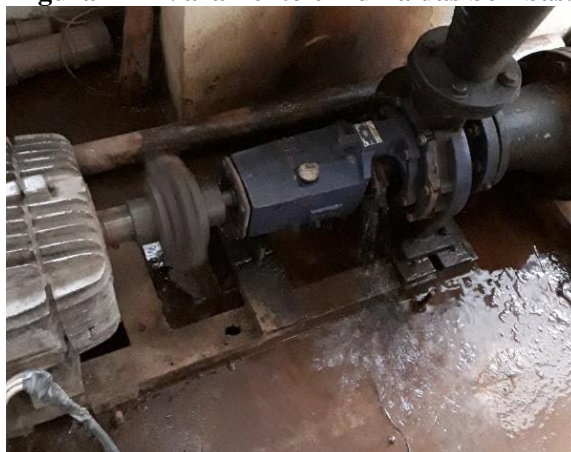
Os quadros de comando e os painéis estão acima da cota de inundação ou enchente?	Não	NBR 12214/20
Existe dispositivo de controle de vazão?	Não	NBR 12214/20
Existe boa iluminação na EE, inclusive natural?	Sim	NBR 12214/20
Há algum dispositivo na estação de bombeamento ou elevatória, que permita a ventilação e/ou renovação do ar? (Obs. Podem ser soluções arquitetônicas)	Sim	NBR 12214/20
As dimensões da casa de bomba permitem a montagem, desmontagem, remoção, passagem e deslocamento de equipamentos por meio de estrutura de movimentação de carga?	Sim	NBR 12214/20
Existe iluminação para trabalhos noturnos?	Sim	NBR 12214/20
Quais condições aparentes dos quadros e cabos elétricos?	Precisa de melhorias	Lei Federal 11.445/2007
Existe conjunto motobomba reserva?	Sim	NBR 12214/20
Existem vazamentos aparentes?	Sim	Lei Federal 11.445/2007

**Figura 21 – Vazamento em uma das bombas.**

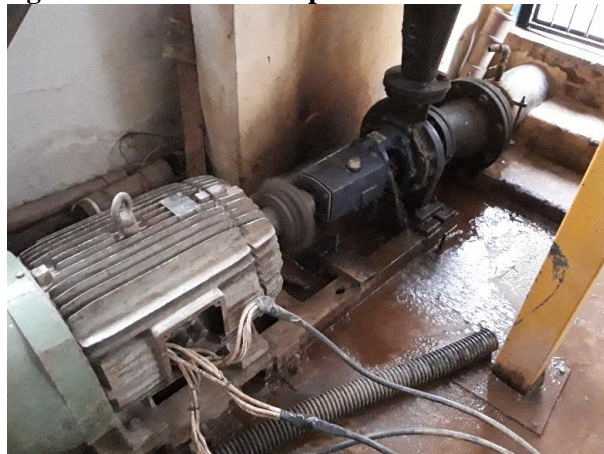
As bombas possuem dispositivo de monitoramento do tempo de funcionamento individual?	CCO	INFORMAÇÃO
Há algum sistema de drenagem no piso, para drenar a água de possíveis vazamentos das caixas de gaxetas ou outros vazamentos? ( Ex. Canaletas com grelhas)	Não	NBR 12214/20
<b>Pontos de Atenção</b>	Um dos conjuntos motobomba está sem proteção no acoplamento, conjunto moto bomba com vazamento, aparentemente a drenagem das gaxetas não está adequada

**Figura 22 – Bomba com problemas de vazamento**

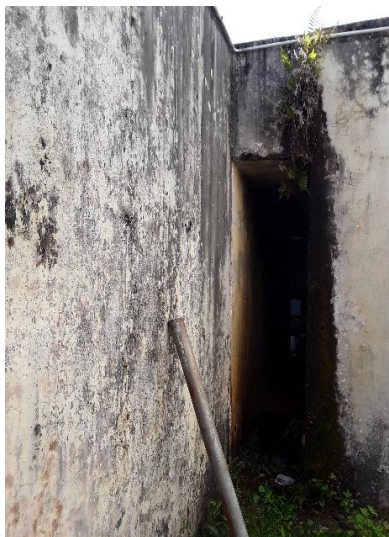
**Figura 30 – Infiltração na estrutura da ETA**

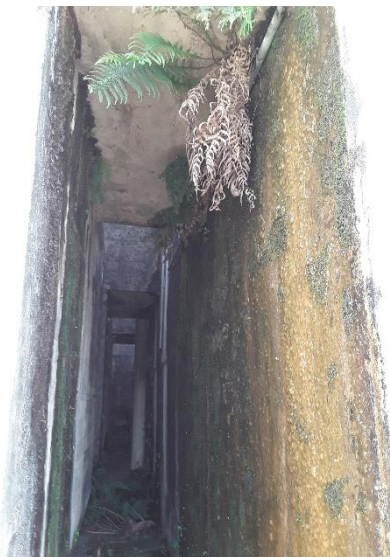
**Figura 31 – Vazamento na estrutura da ETA**

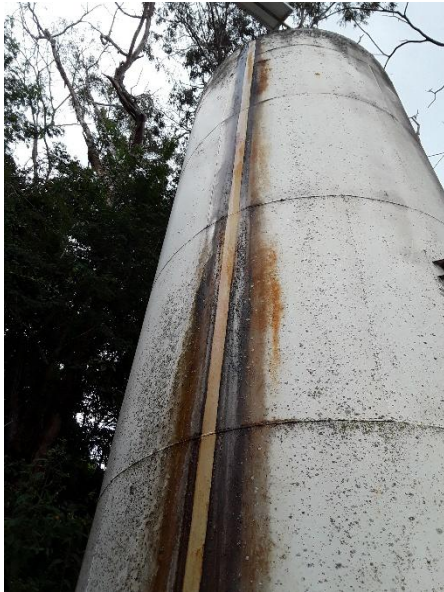
<b>Existe estação de cloro no reservatório?</b>	Não	<b>INFORMAÇÃO</b>
<b>Principais problemas identificados</b>	O reservatório apresenta vazamento	
<b>Figura 55 – Vazamento identificado no Reservatório Catuaí</b>

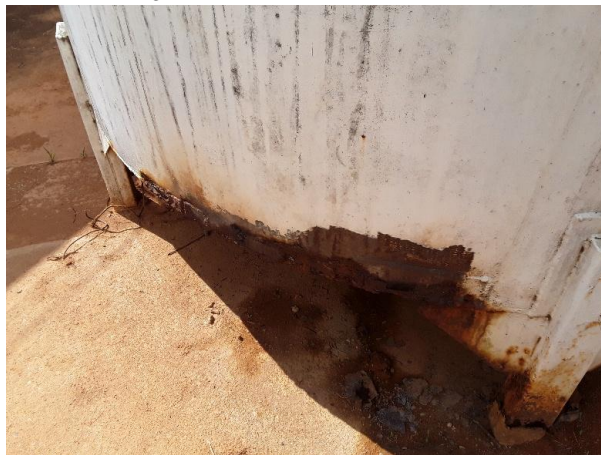
<b>Quais análises são realizadas?</b>	Turbidez, cloro residual, cor, E.coli, coliformes totais	INFORMAÇÃO
<b>Existe estação de cloro no reservatório?</b>	Não	INFORMAÇÃO
<b>Principais problemas identificados</b>	Diversos pontos na estrutura do reservatório oxidado e vazamento na parte inferior	INFORMAÇÃO

**Figura 57 – Oxidação e vazamento no Reservatório Matinha I**

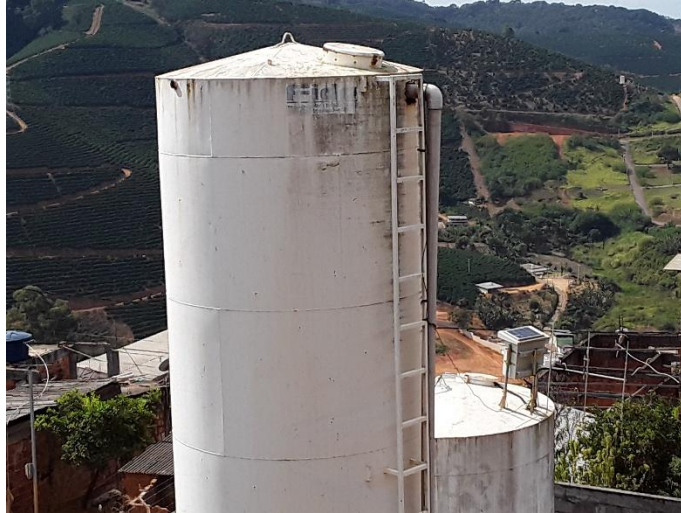
**Figura 60 – Abertura e abertura no reservatório no local da tubulação de entrada.**

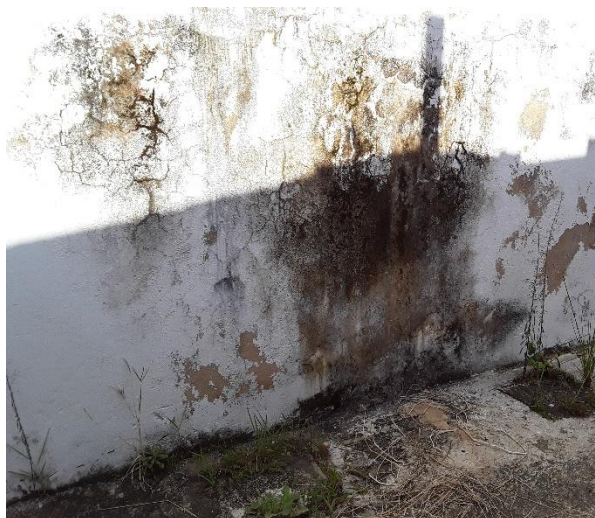
<b>Quais análises são realizadas?</b>	Turbidez, cloro residual, cor, E.coli, coliformes totais	INFORMAÇÃO
<b>Existe estação de cloro no reservatório?</b>	Não	INFORMAÇÃO
<b>Principais problemas identificados</b>	Infiltração na estrutura	INFORMAÇÃO

**Figura 63 – Infiltração na estrutura do reservatório Matinha (Gravidade)**

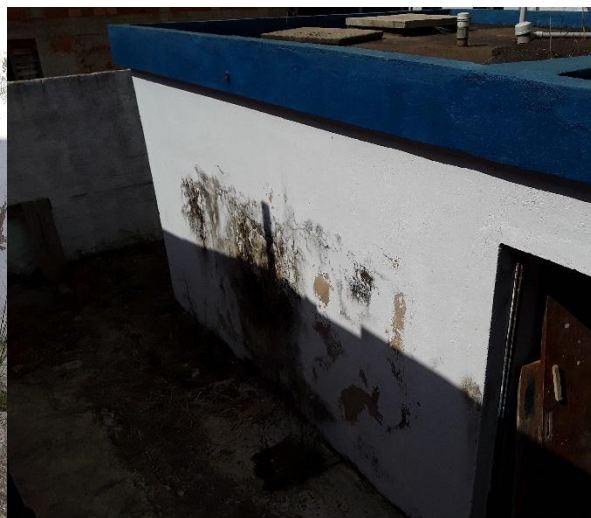
**Figura 64 – Infiltração na parede do reservatório Matinha (Gravidade)**

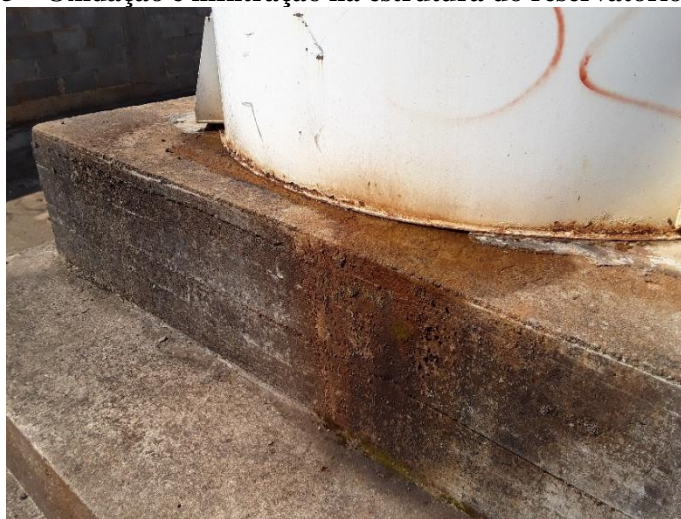
**Figura 75 – Oxidação e infiltração na estrutura do reservatório Petrina I**

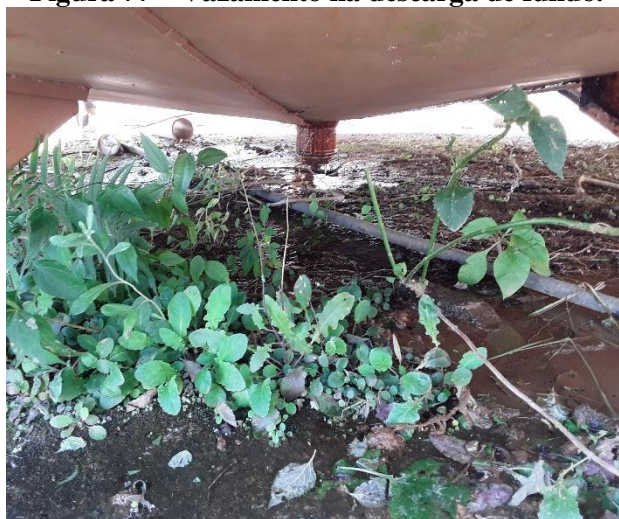
Quais análises são realizadas?	Turbidez, cloro residual, cor, E.coli, coliformes totais	INFORMAÇÃO
Existe estação de cloro no reservatório?	Não	INFORMAÇÃO
Principais problemas identificados	Vazamentos na descarga de fundo e corrosão na cobertura do reservatório	INFORMAÇÃO

**Figura 77 – Vazamento na descarga de fundo.**

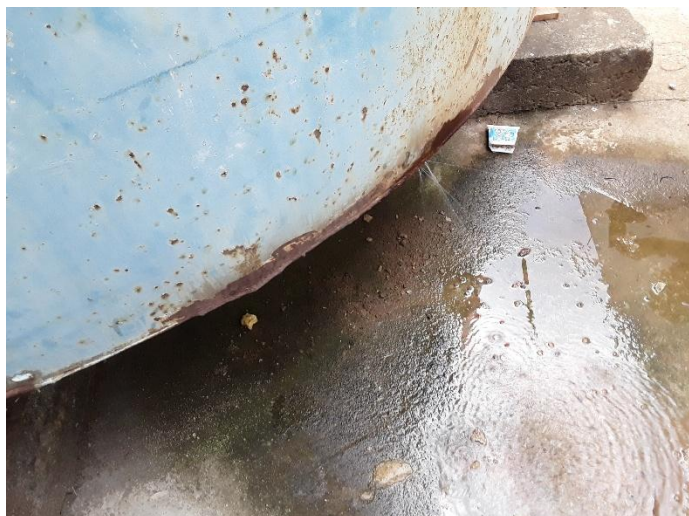
<b>Quais análises são realizadas?</b>	Turbidez, cloro residual, cor, E.coli, coliformes totais	INFORMAÇÃO
<b>Existe estação de cloro no reservatório?</b>	Não	INFORMAÇÃO
<b>Principais problemas identificados</b>	Oxidação da estrutura do reservatório e vazamento na base e na descarga de fundo	INFORMAÇÃO

**Figura 85 – Vazamento na base do reservatório Santa Terezinha II**

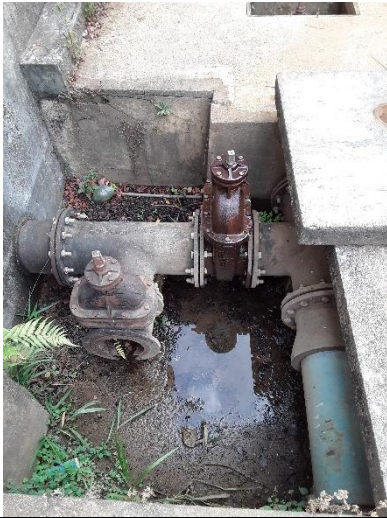
**Figura 89 – Vazamento no registro do reservatório São Francisco de Assis**

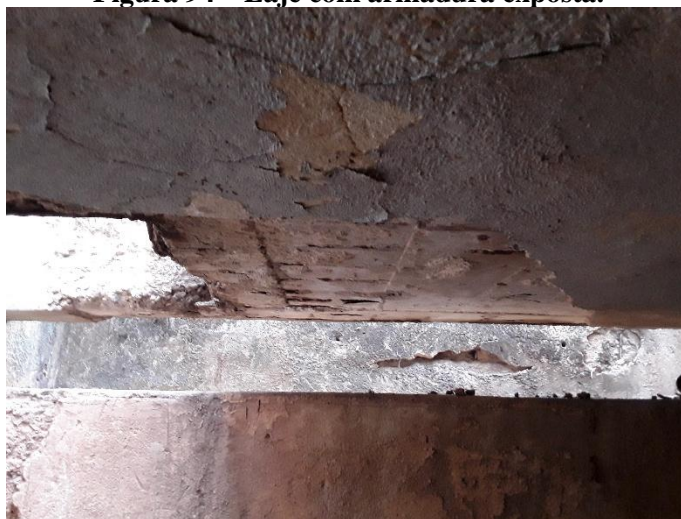
Há controle preventivo das bombas?	Sim	Lei Federal 11.445/2007
Há medidor ou controlador de pressão na estação de bombeamento ou elevatória?	Sim	NBR 12214/20
As bombas possuem dispositivo de monitoramento do tempo de funcionamento individual?	CCO	INFORMAÇÃO
Há algum sistema de drenagem no piso, para drenar a água de possíveis vazamentos das caixas de gaxetas ou outros vazamentos? ( Ex. Canaletas com grelhas)	Não	NBR 12214/20
Observações	Laje, da estrutura de abrigo do booster, com a armadura exposta

**Figura 94 – Laje com armadura exposta.**

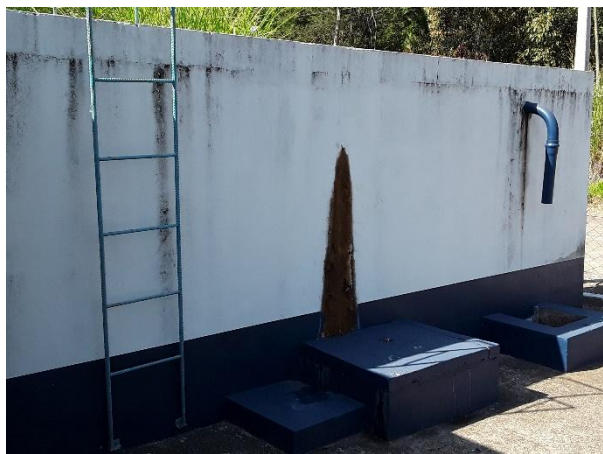
<b>Existem vazamentos aparentes?</b>	Sim, um pequeno vazamento no registro	Lei Federal 11.445/2007
<b>Há controle preventivo das bombas?</b>	Sim	Lei Federal 11.445/2007
<b>Há medidor ou controlador de pressão na estação de bombeamento ou elevatória?</b>	Não	NBR 12214/20
<b>As bombas possuem dispositivo de monitoramento do tempo de funcionamento individual?</b>	CCO	INFORMAÇÃO
<b>Há algum sistema de drenagem no piso, para drenar a água de possíveis vazamentos das caixas de gaxetas ou outros vazamentos? ( Ex. Canaletas com grelhas)</b>	Não	NBR 12214/20
<b>Observações</b>	O reservatório de sucção apresenta pontos de infiltração na estrutura

**Figura 122 – Reservatório de sucção Vale Verde**

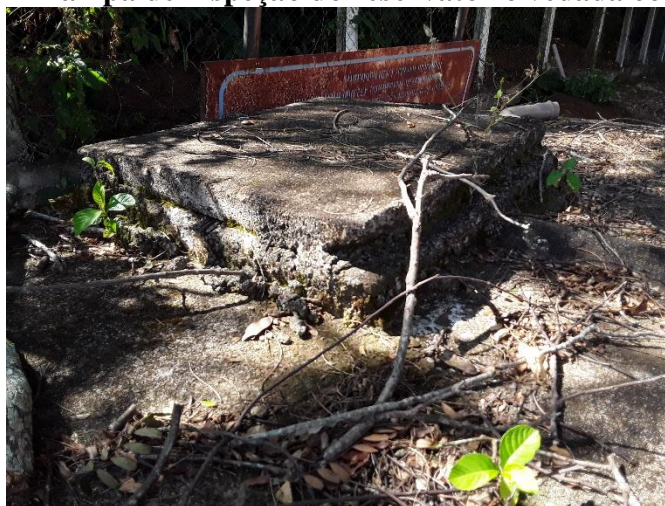
**Figura 149 – Tampa de inspeção do reservatório vedada com concreto.**

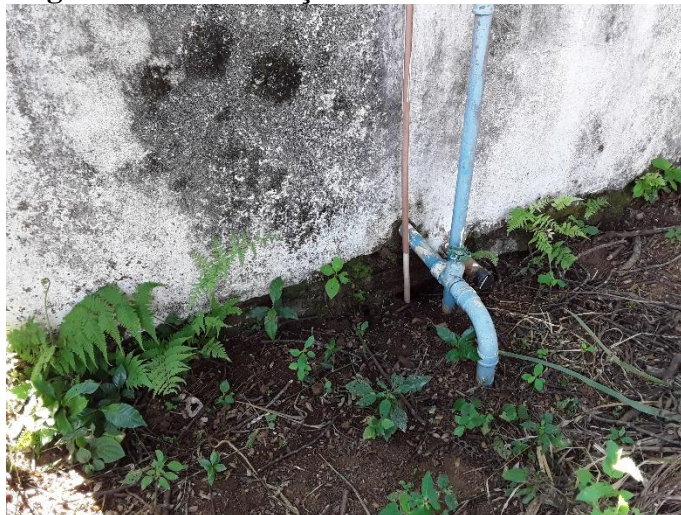
<b>A cobertura do reservatório permite o escoamento das águas pluviais e impede a entrada de água, animais e corpos estranhos?</b>	Sim	NBR 12217
<b>O reservatório possui ventilação?</b>	Não	NBR 12217
<b>As tubulações de ventilação possuem telas de proteção contra entrada de insetos e pequenos animais?</b>	-	NBR 12217
<b>É realizado controle de qualidade da água na saída dos reservatórios?</b>	Não	Portaria de consolidação nº5/2017 - MS
<b>Quais análises são realizadas?</b>	-	INFORMAÇÃO
<b>Existe estação de cloro no reservatório?</b>	Não	INFORMAÇÃO
<b>Principais problemas identificados</b>	Infiltração na estrutura do reservatório

**Figura 150 – Infiltração na base do reservatório.**

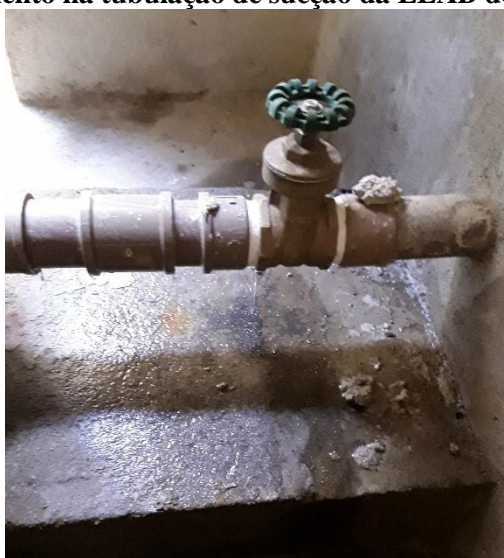
<b>Existem vazamentos aparentes?</b>	Sim	Lei Federal 11.445/2007
<b>Há controle preventivo das bombas?</b>	Sim	Lei Federal 11.445/2007
<b>Há medidor ou controlador de pressão na estação de bombeamento ou elevatória?</b>	Não	NBR 12214/20
<b>As bombas possuem dispositivo de monitoramento do tempo de funcionamento individual?</b>	CCO	INFORMAÇÃO
<b>Há algum sistema de drenagem no piso, para drenar a água de possíveis vazamentos das caixas de gaxetas ou outros vazamentos? ( Ex. Canaletas com grelhas)</b>	Não	NBR 12214/20
<b>Observações</b>	Vazamento próximo ao registro na tubulação de sucção

**Figura 198 – Vazamento na tubulação de sucção da EEAB do Distrito de Realeza.**

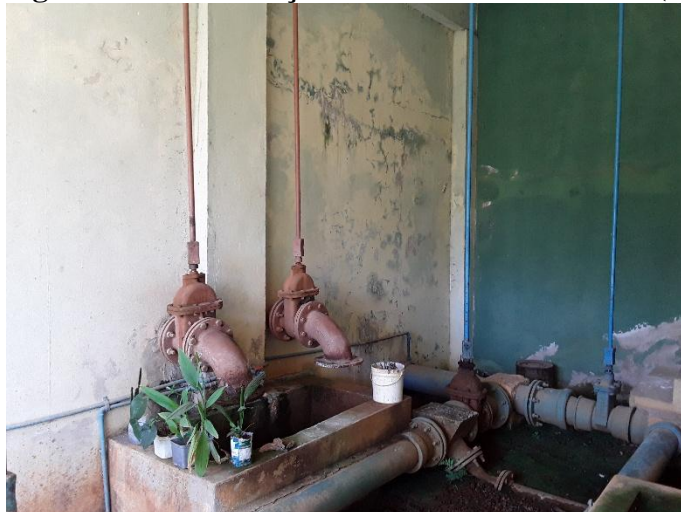
**Figura 216 – Infiltração nas estruturas da ETA (2)**

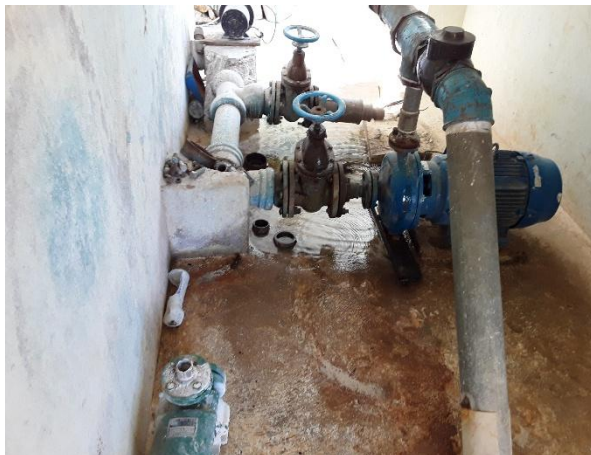
**Figura 225 – Acúmulo de água na base da EEAT devido ao vazamento**

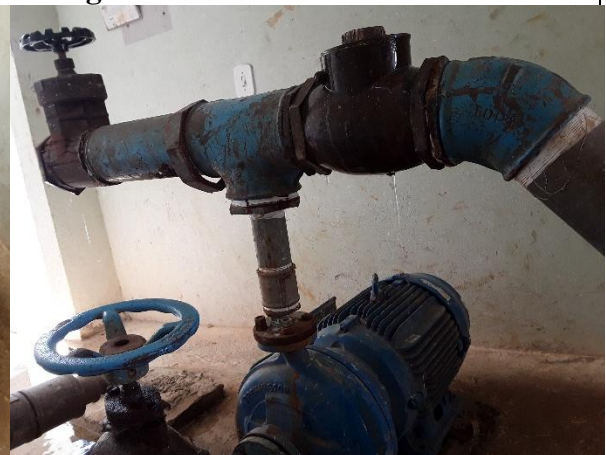
**Figura 226 – Vazamento na EEAT**
