CONSÓRCIO INTERMUNICIPAL DE SANEAMENTO BÁSICO DA ZONA DA MATA
DE MINAS GERAIS – CISAB ZM

RELATÓRIO DA FISCALIZAÇÃO DE ACOMPANHAMENTO

VIÇOSA – MG

AGOSTO/2019

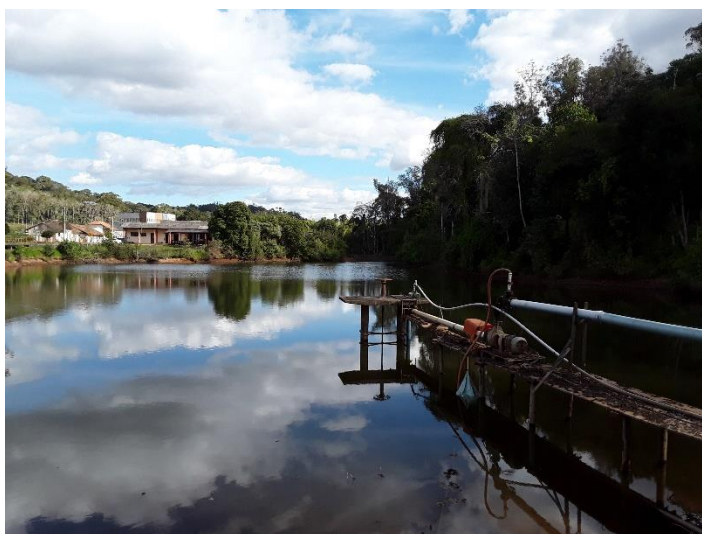
Figura 1 – Represa do Ribeirão São Bartolomeu

Foi verificado que 2 das 5 inconformidades listadas foram resolvidas, as Figuras de 1 a 4 apresentam a atual situação da captação São Bartolomeu.

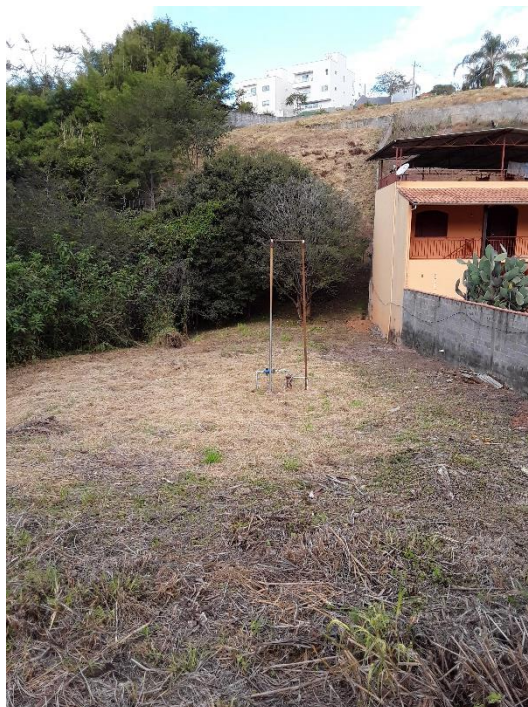
Figura 47 – Área da captação subterrânea – Rua Nova

O local não possui identificação informando que se trata de uma captação para abastecimento humano (Figura 48), não está cercada, não há controle de vazão e/ou macromedidor.
