CONSÓRCIO INTERMUNICIPAL DE SANEAMENTO BÁSICO DA ZONA DA MATA  
DE MINAS GERAIS – CISAB ZM

RELATÓRIO DE FISCALIZAÇÃO

VIÇOSA – MG

MAIO/2020

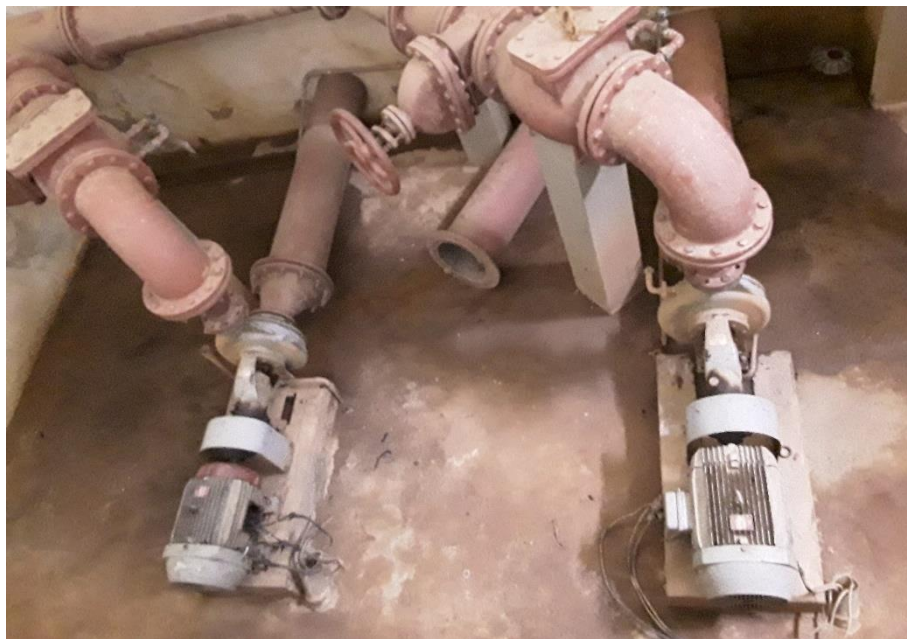
**Figura 44 –Conjuntos moto bomba**

No interior da casa de bombas há 3 conjuntos motobomba. O espaço permite a livre circulação dos operadores, possui boa iluminação, permite a circulação do ar e há instrumentos para a retirada e instalação das bombas (Figura 44).

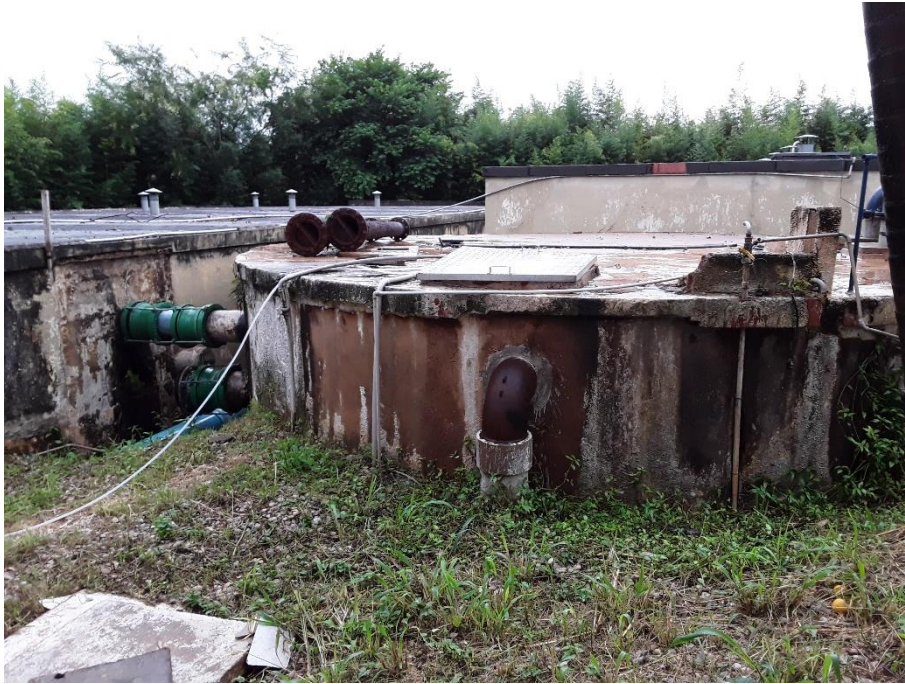
**Figura 93 – Tanque de Contato**

A estação de tratamento conta com um tanque de contato, o qual apresenta diversos pontos de vazamentos em sua estrutura (Figura 93). Em sua cobertura, verifica-se que a tampa de inspeção não possui fechamento adequado (Figura 94) e que a tubulação de ventilação não possui tela de proteção (Figura 95).

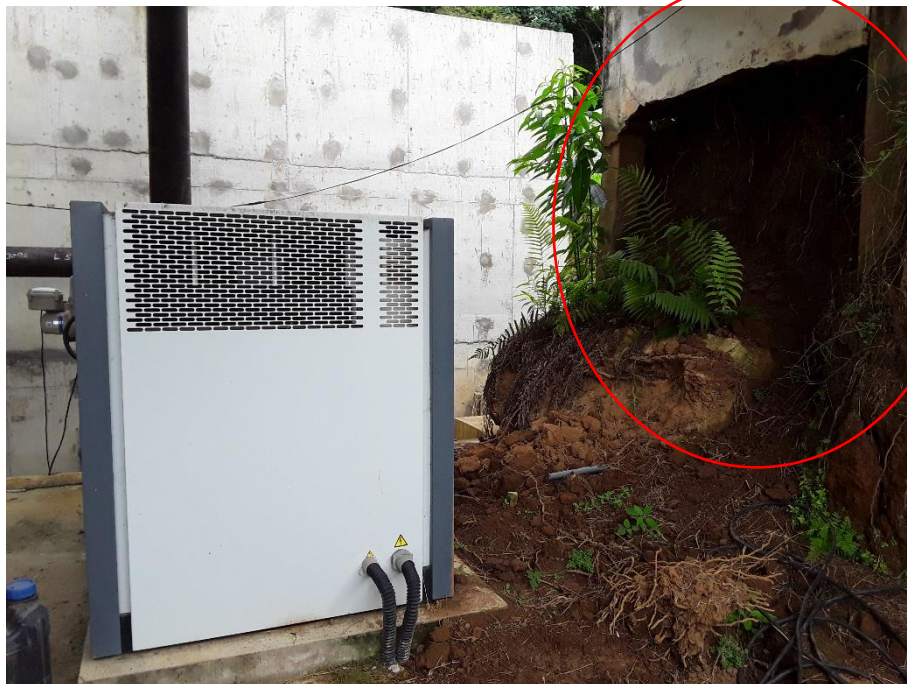
**Figura 137 – Área do soprador – ETA II**

Contudo, o equipamento foi instalado abaixo da rampa de acesso a casa de química, estrutura que necessita de reparo. A Figura 137, mostra que parte da estrutura cedeu e a Figura 138 mostra a ferragem está exposta, oferecendo risco de dano ao soprador adquirido e ao investimento realizado.

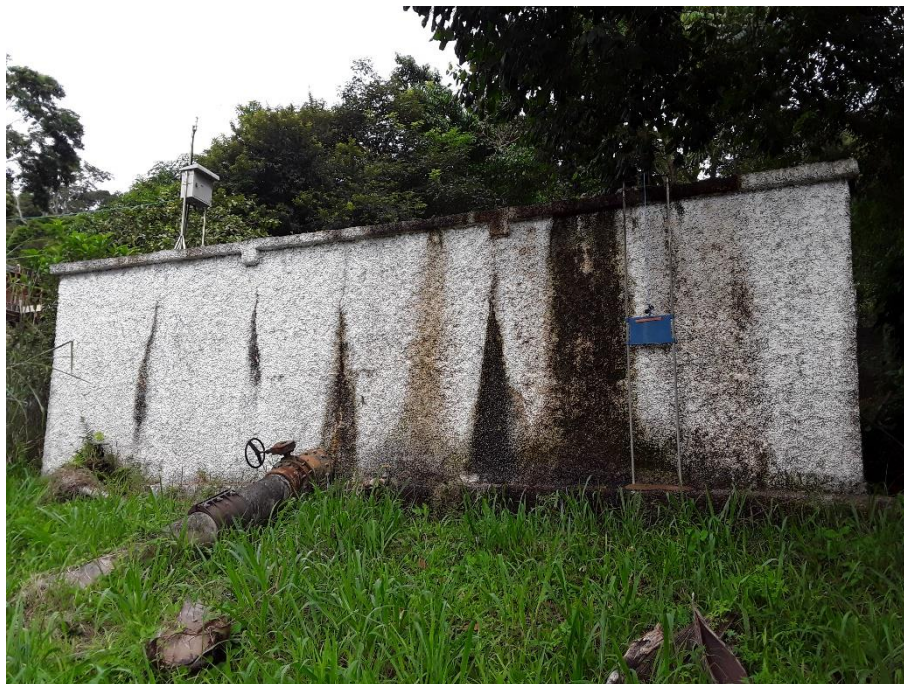
**Figura 144 – Reservatório da ETA II**

Na área da ETA há um reservatório do tipo apoiado, de concreto, o qual tem a função de armazenar água para lavagem dos filtros e para utilização na casa de química (Figura 144).

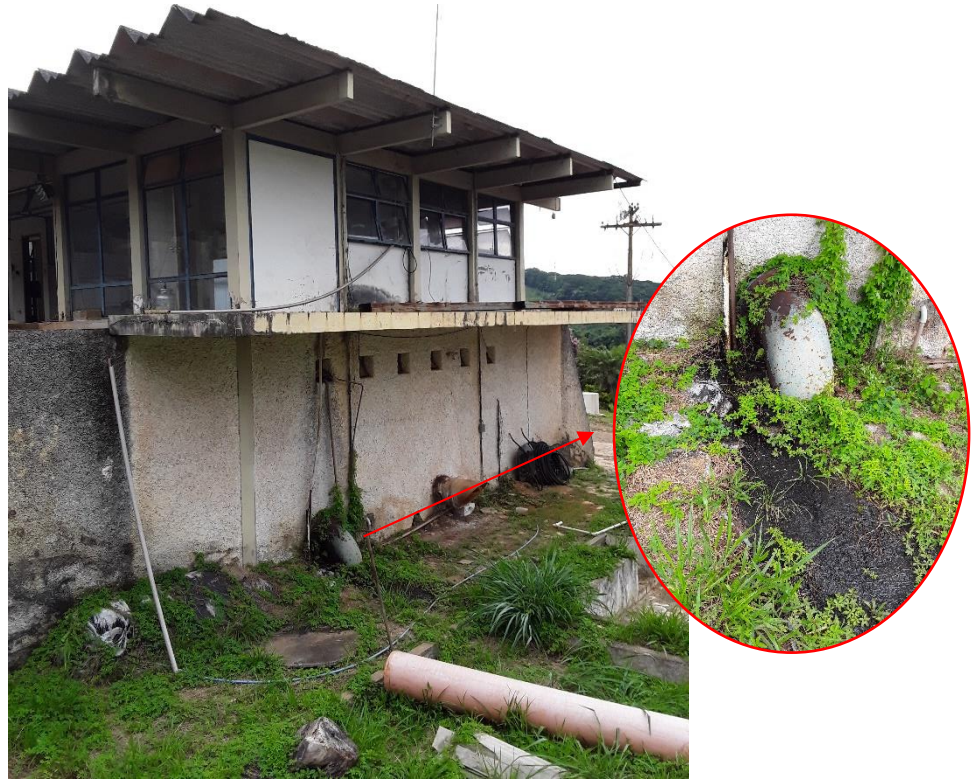
**Figura 168 – Casa de química**

Na parte externa da casa de química verificou-se um vazamento em uma tubulação, aparentemente da cozinha (Figura 168), na área há também diversos materiais dispostos de forma aleatória, os quais devem ser armazenados adequadamente.

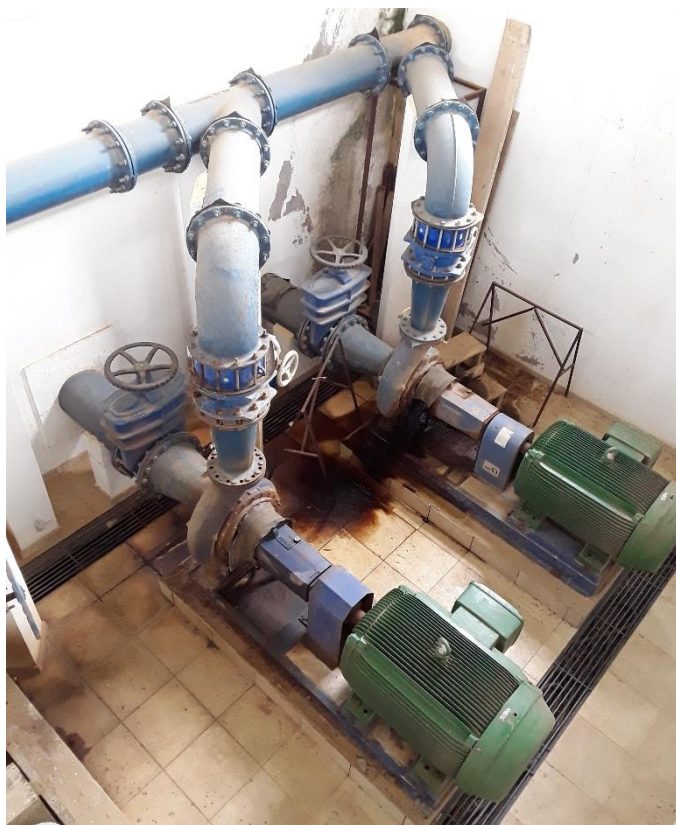
**Figura 176 – Conjuntos motobomba – ETA II**

Os conjuntos moto bombas ficam no nível inferior da EEAT. Os acoplamentos estão protegidos, o piso possui sistema de drenagem e a base de concreto sob os conjuntos motobomba está em boas condições (Figuras 176 e 177).

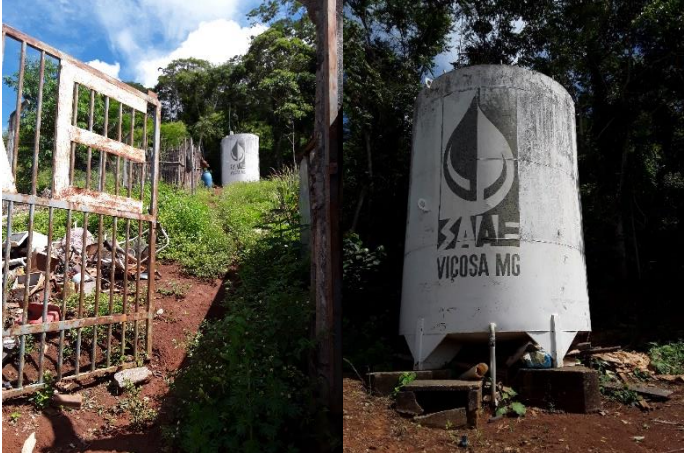
Identificação	Romão dos Reis	
	Tipo	Apoiado	
	Material	Estrutura metálica	
	armazenamento	-	
	Observações	<p>A área está cercada e possui identificação, contudo, o portão de acesso permanece aberto. A área necessita de manutenção e limpeza, há no local há entulhos, materiais de construção e um galinheiro. Não há sistema de drenagem das águas pluviais e estrutura de controle e medição de vazão na entrada e/ou saída do reservatório. A estrutura do reservatório apresenta diversos pontos de oxidação, a tampa de inspeção está corroída e não possui cadeado.</p>	
Reservatório	Informações

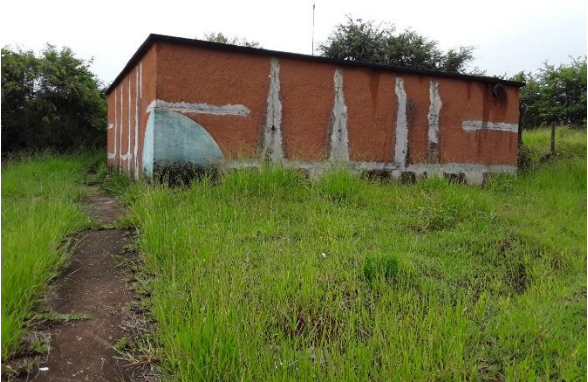
Identificação	Cachimbo	
	Tipo	Apoiado	
	Material	Concreto	
	armazenamento	200.000 L	
	Observações	<p>O reservatório está cercado, o portão de acesso possui uma identificação do SAAE. Não há dispositivo de medição de vazão e telas de proteção nas tubulações de ventilação. Não foi possível verificar as condições da tampa de inspeção, pois o reservatório não possui escada.</p>

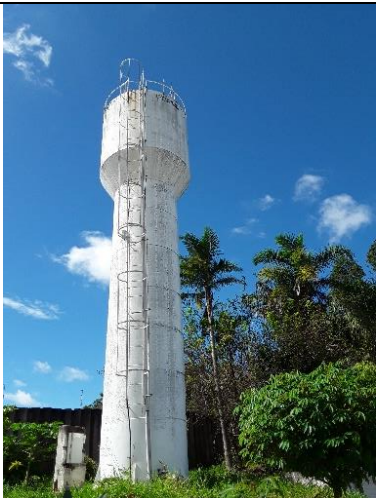
Identificação	Monte Verde
	Tipo	Elevado
	Material	Estrutura Metálica
	armazenamento	20.000 L
	Observações	<p>O reservatório apesar de não estar cercado e identificado, está localizado dentro de um condomínio fechado, o que ajuda em sua proteção. O reservatório possui macromedidor em funcionamento. Apresenta alguns sinais de corrosão na sua parte superior, situação que deve ser verificada e reparada.</p>
Reservatório	Informações

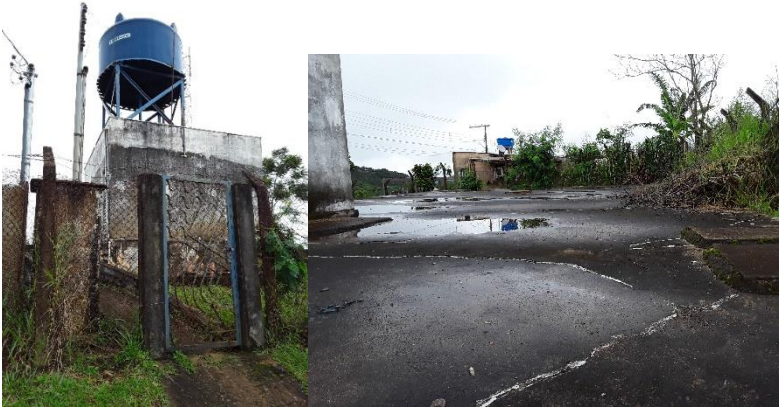
Identificação	Nova Viçosa
	Tipo	Semienterrado/elevado
	Material	Concreto/Polietileno
	armazenamento	700.000 L/10.000 L
	Observações	<p>O reservatório de concreto possui 2 câmaras. Foi necessário a instalação de um reservatório menor de polietileno, para atendimento as casas com cotas mais elevadas. O local possui cercamento, mas falta identificação, não há sistema de drenagem das águas pluviais e a cobertura do reservatório de concreto não permite o escoamento das águas da chuva.</p>

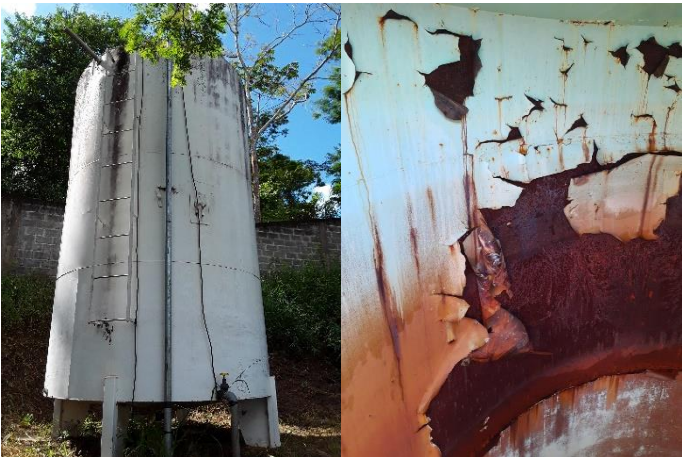
Identificação	Octávio Pacheco
	Tipo	Apoiado
	Material	Estrutura metálica
	armazenamento	20.000 L
	Observações	<p>O reservatório não possui identificação e cercamento, contudo, o mesmo está localizado em um condomínio fechado, o que auxilia em sua proteção. O reservatório possui diversos pontos de oxidação, a tampa de inspeção está corroída e no seu interior a pintura de impermeabilização está descascando, deixando a estrutura metálica exposta. Não há sistema de drenagem das águas pluviais e dispositivo de controle e medição de vazão na entrada e/ou saída do reservatório.</p>

Providenciar fechamento adequado da tampa de inspeção do reservatório, a qual teve sua estrutura corroída e possui aberturas	Reservatório Octavio Pacheco	Sede	NBR 12217/92
Providenciar estrutura de controle de vazão na entrada e/ou saída do reservatório	Reservatório Paternon	Sede	NBR 12217/92
Providenciar sistema de drenagem das águas pluviais	Reservatório Paternon	Sede	NBR 12217/92
Providenciar caixa de descarga para o tubo extravasor	Reservatório Paternon	Sede	NBR 12217/92
Providenciar estrutura de controle de vazão na entrada e/ou saída do reservatório	Reservatório Romão dos Reis	Sede	NBR 12217/92
Providenciar sistema de drenagem das águas pluviais	Reservatório Romão dos Reis	Sede	NBR 12217/92
Manter o portão de acesso fechado e com cadeado	Reservatório Romão dos Reis	Sede	Lei Federal nº11.4445/2007
Providenciar limpeza da área	Reservatório Romão dos Reis	Sede	Lei Federal nº11.4445/2007
Repara a tampa de inspeção do reservatório	Reservatório Romão dos Reis	Sede	Lei Federal nº11.4445/2007

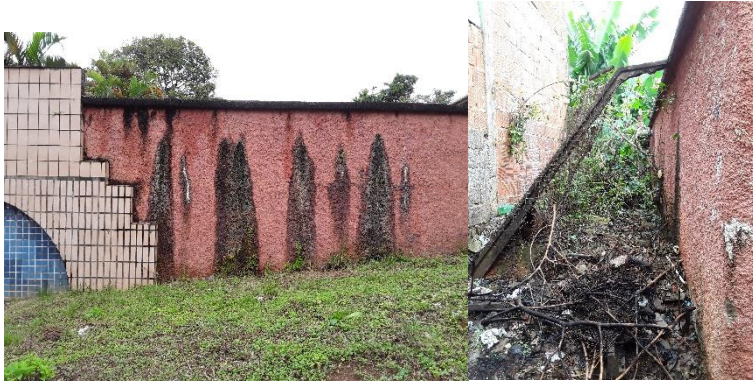
Identificação	Santa Clara
	Tipo	Semienterrado
	Material	Concreto
	armazenamento	600.000 L
	Observações	<p>O reservatório possui identificação e está cercado, contudo a cerca necessita de reparos em alguns pontos, sua estrutura apresenta alguns vazamentos, a área da parte de trás do reservatório necessita de limpeza e falta telas de proteção nas tubulações de ventilação.</p>
Reservatório	Informações

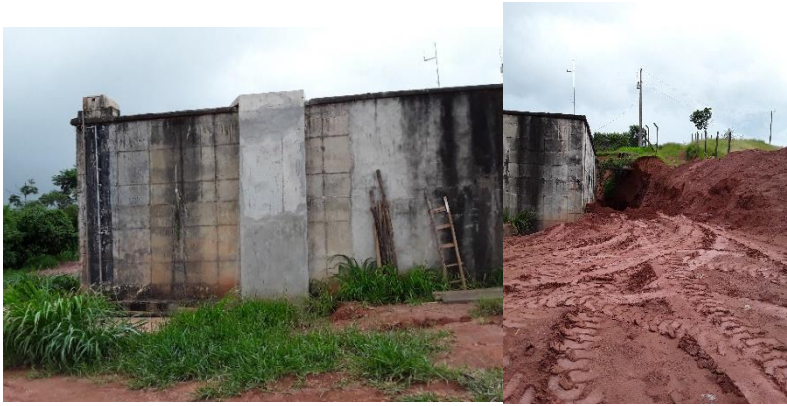
Identificação	Reservatório Violeira
	Tipo	Apoiado
	Material	Concreto
	armazenamento	1.000.000 L
	Observações	<p>O reservatório passou por reformas, contudo, ainda não possui identificação e cercamento. Não há sistema de drenagem das águas pluviais e dispositivo de controle e medição de vazão na entrada e/ou saída do reservatório.</p>

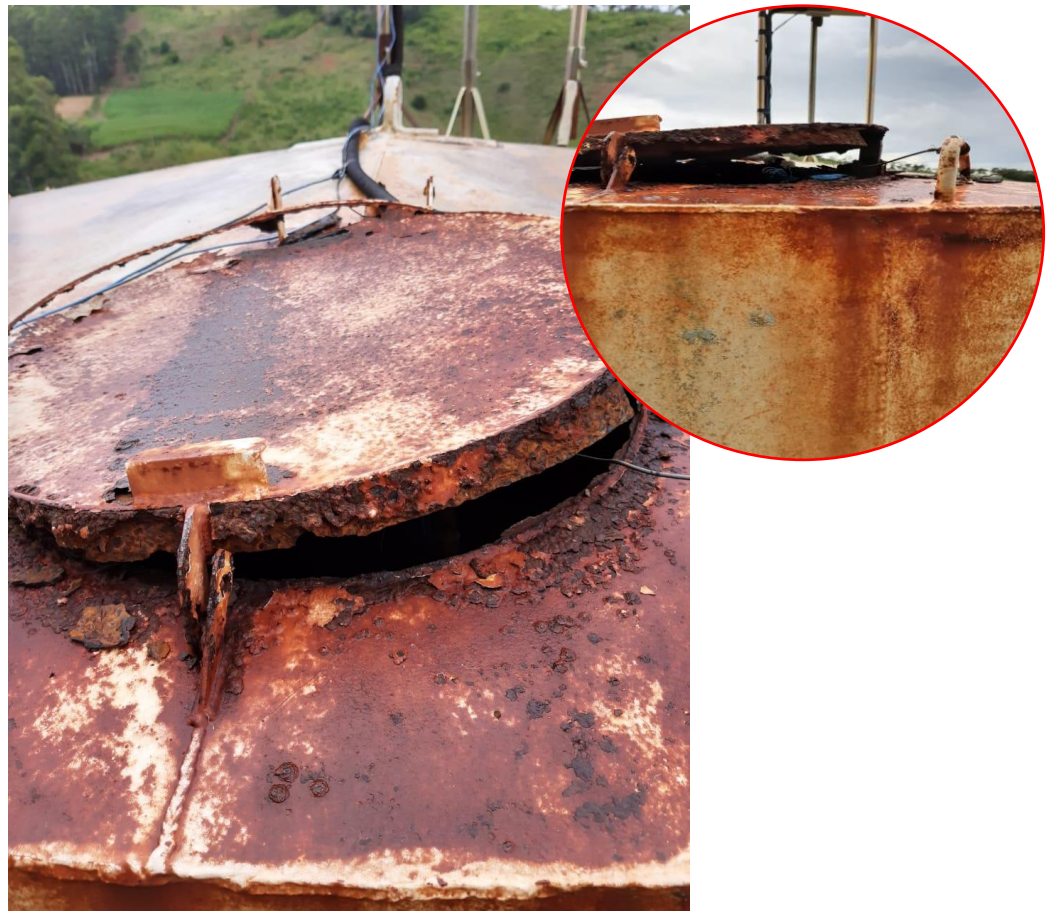
**Figura 190 – Tampa de inspeção – Reservatório Pau de Cedro**

O reservatório não possui dispositivo de controle e medição de vazão, não há sistema para drenagem da água pluvial e caixa de descarga para o tubo extravasor. O reservatório apresenta diversos pontos de oxidação em sua estrutura. A tampa de inspeção está corroída (Figura 190).
