CONSÓRCIO INTERMUNICIPAL DE SANEAMENTO BÁSICO DA ZONA DA MATA
DE MINAS GERAIS – CISAB ZM

RELATÓRIO DA FISCALIZAÇÃO DIAGNÓSTICO

JEQUERI – MG

JUNHO/2021

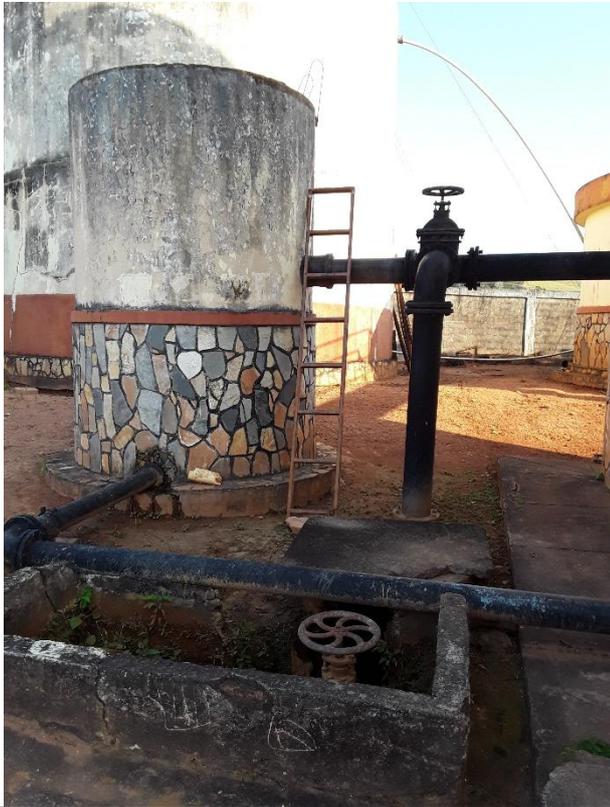
ETA		
Qual o destino da água de lavagem de filtros?	Rio Casca	Informação
Há vazamentos aparentes nas tubulações dos filtros?	Sim	Lei Federal 11.445/2007
Figura 12 – Vazamento na válvula do filtro

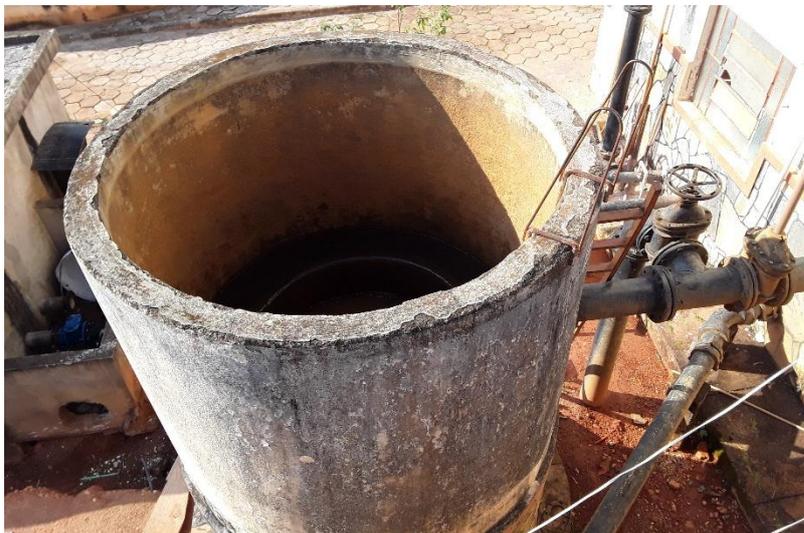
Figura 13 – Filtros sem acesso adequado

Observação	Condições de acesso e segurança aos filtros inadequadas	NBR 13035/1993 e Art. 5.21 da NBR 12216/1992
-------------------	---------------------------------------------------------	----------------------------------------------

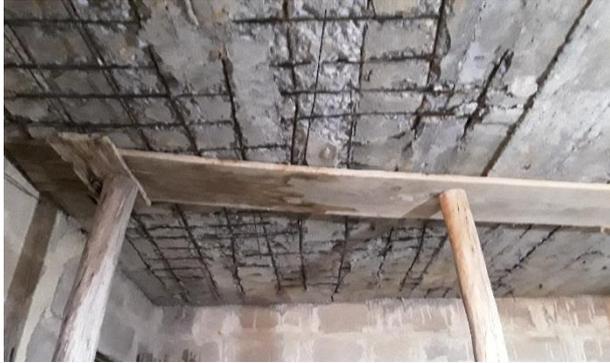
Estação elevatória de água tratada/Bruta/Booster		
	Armadura da laje corroída	NBR 12214
Figura 30 – Laje da casa de bomba

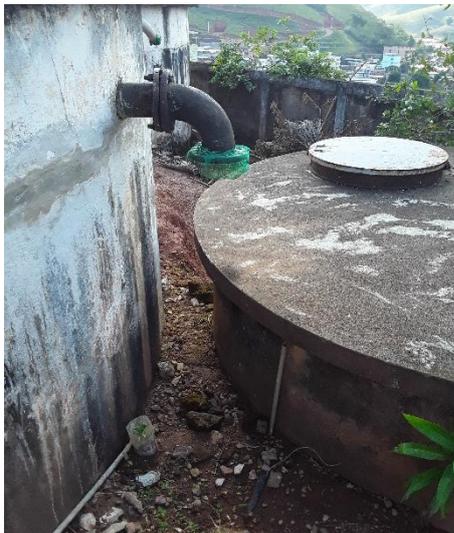
Figura 32 - Infiltrações

Compartimentação (nº de câmaras)	-	INFORMAÇÃO
Condições apresentadas	Com infiltrações	INFORMAÇÃO

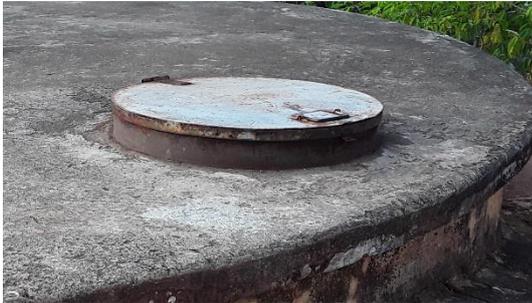
Reservatório		
Figura 33 – Tampa de inspeção

A tampa de inspeção possui cadeado ou dispositivo que impeça sua abertura por pessoas não autorizadas?	Não	Lei Federal 11.445/2007
A cobertura do reservatório permite o escoamento das águas pluviais e impede a entrada de água, animais e corpos estranhos?	Sim	NBR 12217/94
O reservatório possui ventilação?	Não	NBR 12217/94
As tubulações de ventilação possuem telas de proteção com cobertura que impeça a entrada de água de chuva e limite a entrada de poeira.?	-	NBR 12217/94
Quais análises são realizadas?	Turbidez, cor, cloro, flúor	INFORMAÇÃO
Existe estação de cloro no reservatório?	na ETA	INFORMAÇÃO
Há vazamento na estrutura do reservatório? (reservatório, válvula, registro, tubulação etc.)	Não	NBR 12217/94
Há infiltração na estrutura do reservatório (reservatório, válvulas, conexões, tubos etc.)?	Sim	NBR 12217/94
Observações		INFORMAÇÃO

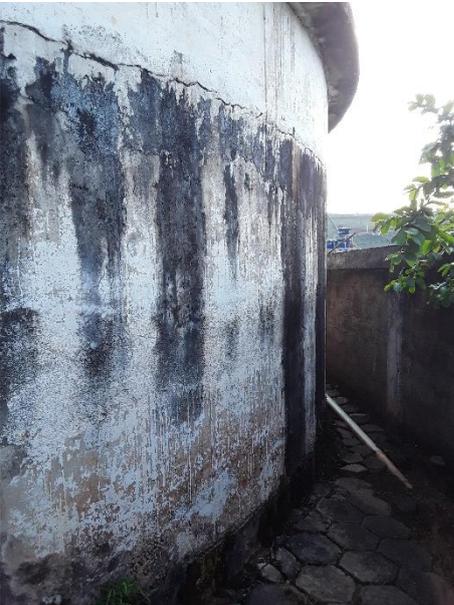
Reservatório		
Condições apresentadas	Com infiltrações	INFORMAÇÃO
Figura 35 - Infiltrações

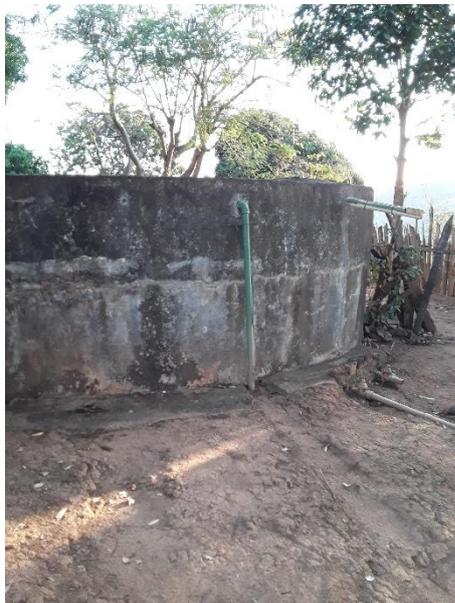
Figura 47 – Reservatório Patrimônio

Capacidade de reservação	Não informado	INFORMAÇÃO
Compartimentação (nº de câmaras)	-	INFORMAÇÃO
Condições apresentadas	Estrutura desgastada, com armadura exposta em alguns pontos	INFORMAÇÃO
A área do reservatório possui identificação?	Não	Lei Federal 11.445/2007
A área do reservatório está cercada?	Não	Lei Federal 11.445/2007
Há portão de acesso com cadeado ou dispositivo que impeça a entrada de pessoas não autorizadas?	Não	Lei Federal 11.445/2007
São realizadas a limpeza e a desinfecção periódicas?	Não informado	INFORMAÇÃO
Realiza limpeza da área do reservatório?	Sim	INFORMAÇÃO
Qual a periodicidade?	Sob demanda	INFORMAÇÃO
Estrutura de controle e medição de vazão na entrada e/ou saída do reservatório?	Não	NBR 12217/94
Existe válvula de fechamento na entrada do reservatório?	Apenas no poço	NBR 12217/94
Existe válvula de fechamento na saída do reservatório?	Sim	NBR 12217/94
Existe tubo extravasor?	Sim	NBR 12217/94

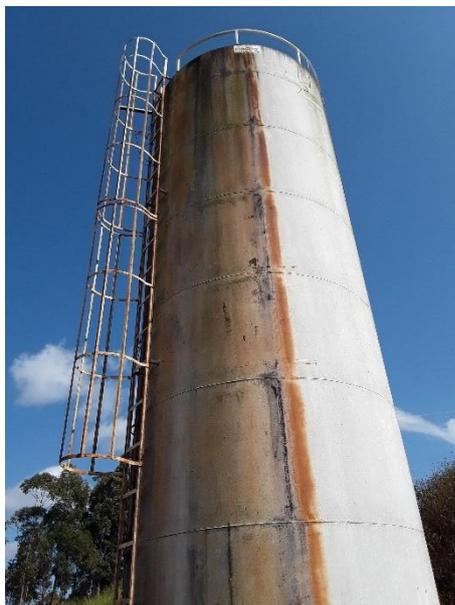
Figura 61 – Reservatório apoiado – Sinais de extravasamento

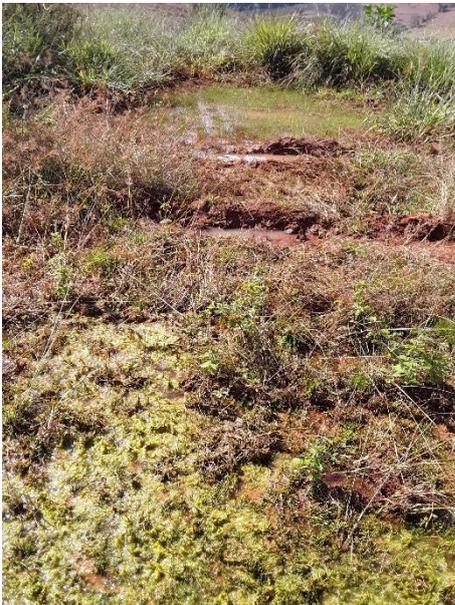
Existe estação de cloro no reservatório?	Não	INFORMAÇÃO
Há vazamento na estrutura do reservatório (reservatório, válvula, registro, tubulação etc.)?	Não	NBR 12217/94
Há infiltração na estrutura do reservatório (reservatório, válvulas, conexões, tubos etc.)?	Sim	NBR 12217/94
Há escada para acesso a cobertura?	Sim	NBR 12217/94
A cobertura do reservatório está protegida por guarda - corpo?	Sim	NBR 12217/94
No topo do reservatório elevado há para -raio?	Não	NBR 12217/94
No topo do reservatório elevado há luz de sinalização de obstáculo elevado?	Não	NBR 12217/94
-Observações	Base do reservatório com acúmulo de água, possivelmente, devido a	INFORMAÇÃO

Reservatório		
	extravasamento ou vazamento no reservatório	
Figura 62 – Acúmulo de água na base do reservatório

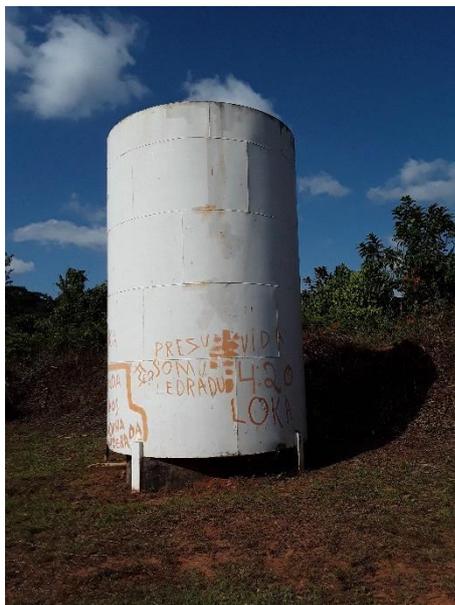
Figura 67 – Reservatório – São Sebastião do Grota

Compartimentação (nº de câmaras)	-	INFORMAÇÃO
Condições apresentadas	Com pontos de oxidação	INFORMAÇÃO
A área do reservatório possui identificação?	Não	Lei Federal 11.445/2007
A área do reservatório está cercada?	Não	Lei Federal 11.445/2007
Há portão de acesso com cadeado ou dispositivo que impeça a entrada de pessoas não autorizadas?	Não	Lei Federal 11.445/2007
São realizadas a limpeza e a desinfecção periódicas?	Não	INFORMAÇÃO
Realiza limpeza da área do reservatório?	Sim	INFORMAÇÃO
Qual a periodicidade?	Sob demanda	INFORMAÇÃO
Estrutura de controle e medição de vazão na entrada e/ou saída do reservatório?	Não	NBR 12217/94
Existe válvula de fechamento na entrada do reservatório?	Apenas no poço	NBR 12217/94
Existe válvula de fechamento na saída do reservatório?	Sim	NBR 12217/94
Existe tubo extravasor?	Sim	NBR 12217/94
Existe caixa de descarga para o tubo extravasor?	Não	NBR 12217/94
Ocorre extravasamento do reservatório?	Aparentemente sim	INFORMAÇÃO
