CONSÓRCIO INTERMUNICIPAL DE SANEAMENTO BÁSICO DA ZONA DA MATA  
DE MINAS GERAIS – CISAB ZM

RELATÓRIO DA FISCALIZAÇÃO DIAGNÓSTICO

JEQUERI – MG

SETEMBRO/2019

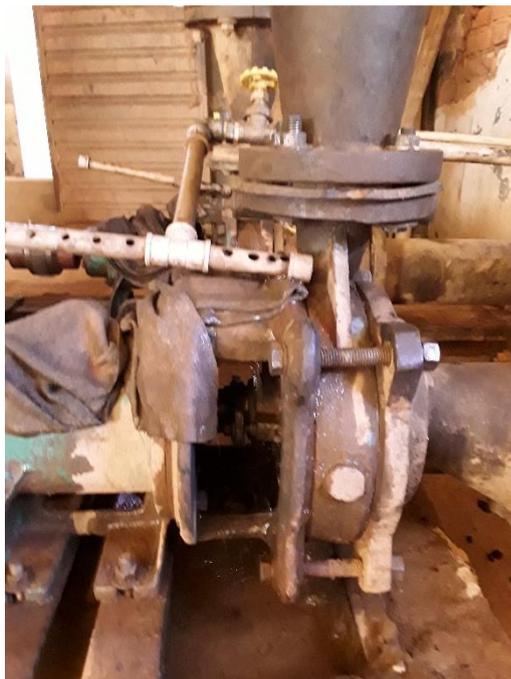
**Figura 13 – Vazamento no registro – Captação Sede**

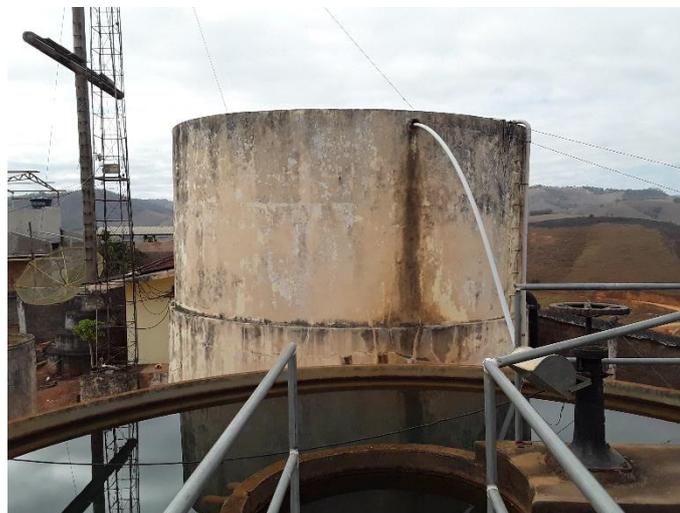
**Figura 20 – Reservatório de água bruta**

A água captada é bombeada para um reservatório de água bruta (Figura 20), o qual não possui escada com proteção, como recomenda a NBR 12217/1994, e apresenta alguns vazamentos.

65	Proteção para a escada do reservatório de água bruta	ETA	NBR N12217/1994
66	Vazamento ao redor da tubulação dos filtros	ETA	Art. 2º da Lei Federal 11.445/2007
67	Vazamento ao redor da tubulação dos Decantador	ETA	Art. 2º da Lei Federal 11.445/2007
68	Vazamentos no reservatório de água bruta	ETA	Art. 2º da Lei Federal 11.445/2007
69	Escada com proteção para o reservatório de água para lavagem dos filtros	ETA	NBR 12217/94
70	Caixa de descarga para o tubo extravasor do reservatório de água para lavagem dos filtros	ETA	NBR N12217/1994
71	Dispositivo de indicador de nível de água para reservatório de água para lavagem dos filtros	ETA	NBR N12217/1994
72	Guarda corpo da escada de acesso ao laboratório solto	ETA	NBR 14718/2001
73	Melhorar as condições de limpeza do Prédio da ETA	ETA	Art. 2º da Lei Federal 11.445/2007
74	Deposito para o cloro	ETA	NBR N12216/1992
75	Extintor de incêndio	ETA	NR 23
76	Sinalização de segurança	ETA	NR 23

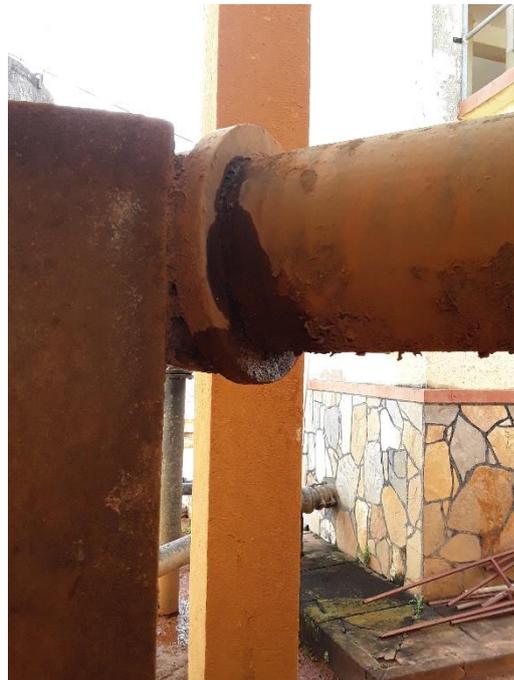
As estruturas descritas acima apresentam pequenos pontos de umidade e vazamento, principalmente ao redor das tubulações (Figuras 26 a 28).

**Figura 26 – Vazamento na tubulação**

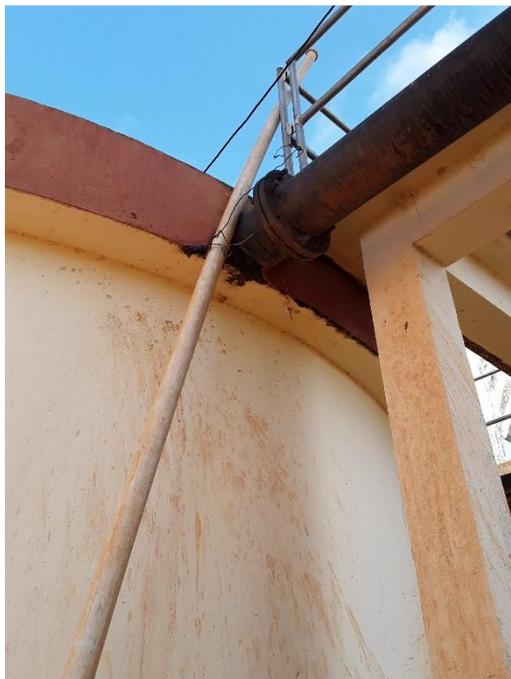
**Figura 27 – Vazamento na tubulação**

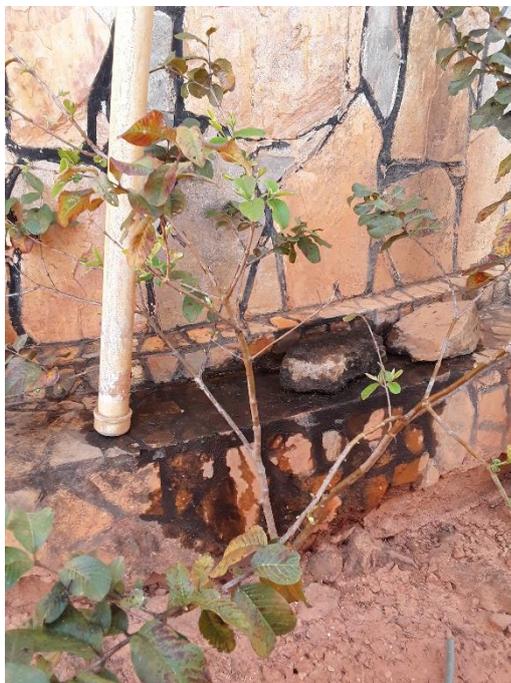
**Figura 28 – Vazamento na tubulação**

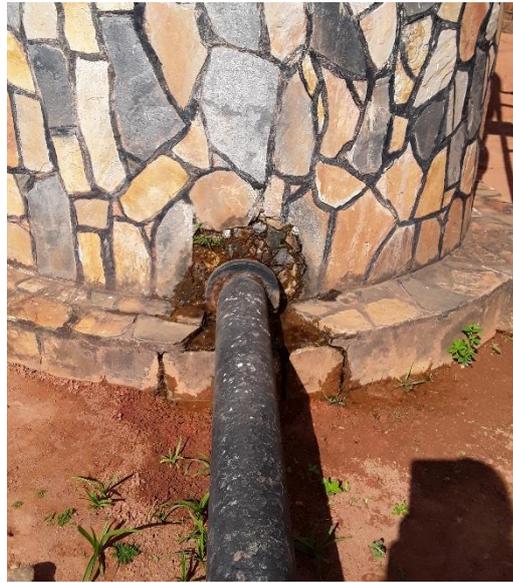
O sistema conta com 2 filtros, do tipo descendente (Figura 30), os quais são lavados a cada 12 horas. A água de lavagem dos filtros é destinada ao Rio Casca. Em relação a estrutura dos filtros, verificou-se vazamentos ao redor da tubulação (Figura 31).

**Figura 31 – Vazamento na tubulação**

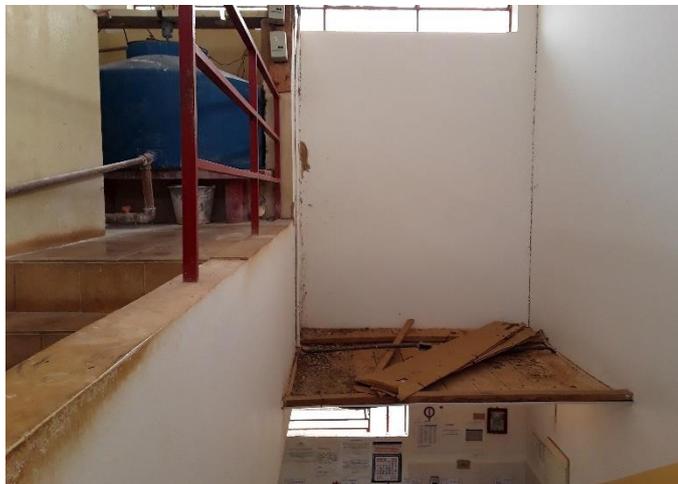
**Figura 34 – Estrutura da ETA**

Verifica-se que falta um espaço para que os operadores de ETA realizem as refeições e uma melhor limpeza dos espaços utilizados (Figura 34). Observou-se também que a escada de acesso ao 1º andar do prédio está com o corrimão solto (Figura 35), que os registros apresentam vazamentos (Figura 36) e que as janelas estão com vidros quebrados.

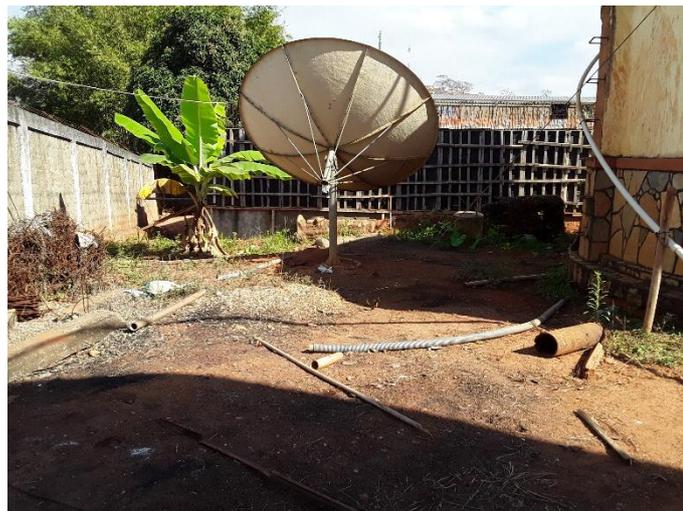
**Figura 38 – Pátio da ETA**

Em relação ao espaço externo da ETA, o mesmo encontra-se limpo, com a manutenção em dia (Figura 37), contudo, verifica-se diversos materiais, como pedaços de tubulações, espalhados na parte dos fundos da ETA (Figura 38).

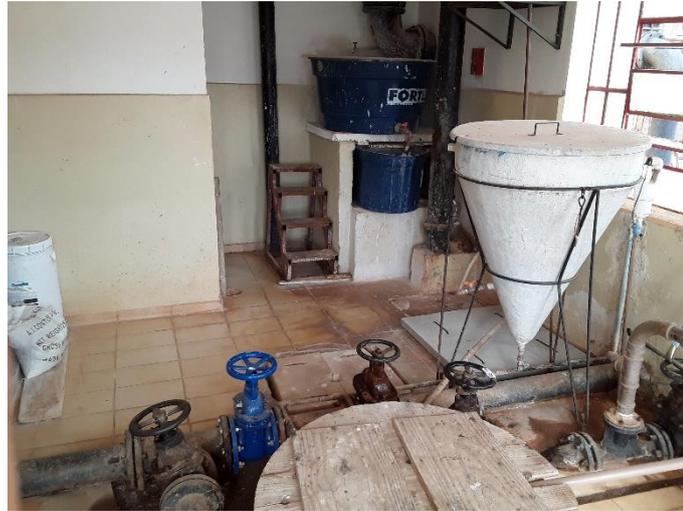
**Figura 43 – Local de preparo dos produtos químicos**

Não há local específico para o armazenamento do cloro, o qual fica em baixo das escadas, no espaço que é utilizado para o preparo do mesmo (Figura 43).

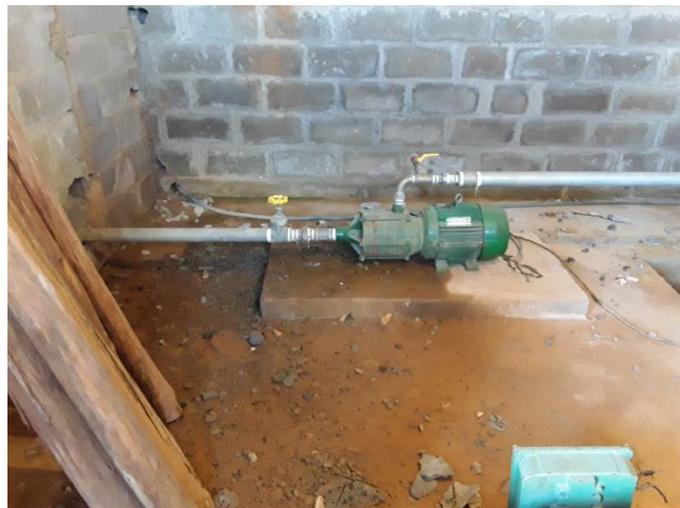
**Figura 67 – Conjunto moto bomba**

O conjunto moto bomba possui 7,5 cv de potência. O local próximo a bomba estava molhando, indicando vazamento (Figura 67). Na área da casa de bombas não há extintor de incêndio.

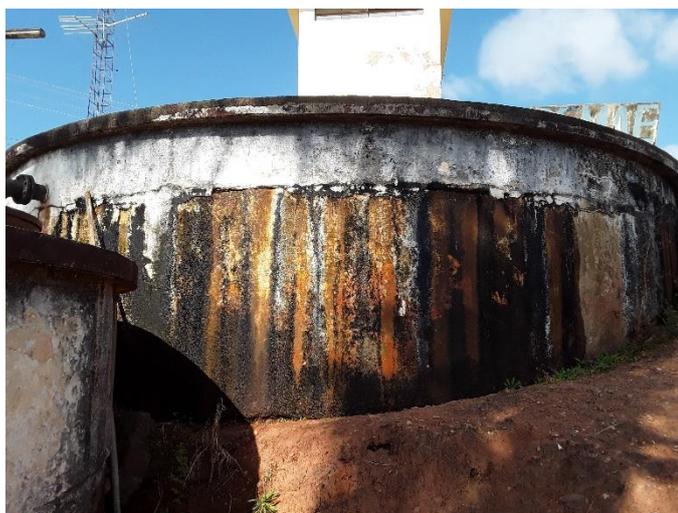
**Figura 74 – Reservatório R1**

Na área da ETA há 2 reservatórios de concreto, do tipo apoiado. O reservatório R1 apresenta diversos vazamentos em toda sua estrutura (Figuras 74 a 77), não há controle e medição de vazão e dispositivo de indicador de nível de água.

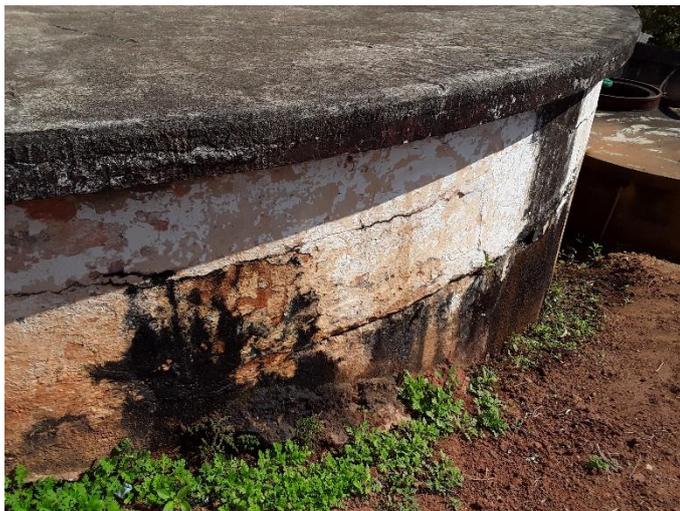
**Figura 75 – Vazamento reservatório R1**

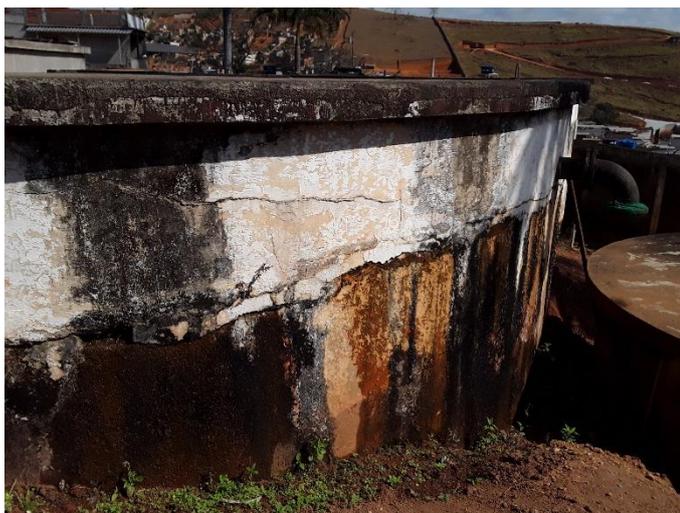
**Figura 76 – Vazamentos reservatório R1**

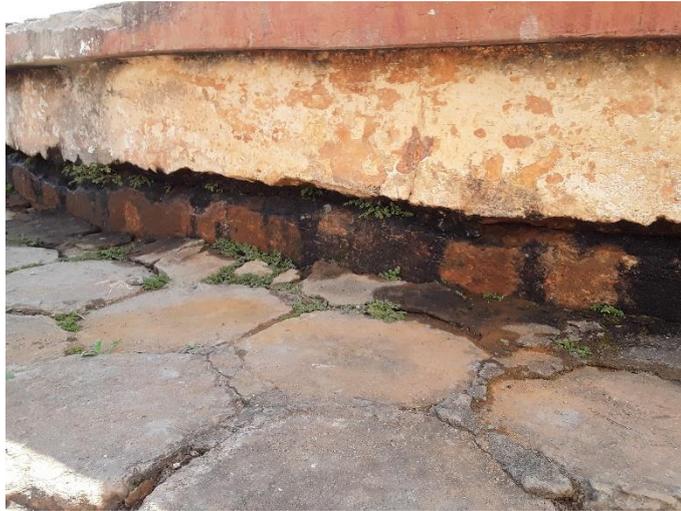
**Figura 77 – Vazamento reservatório R1**

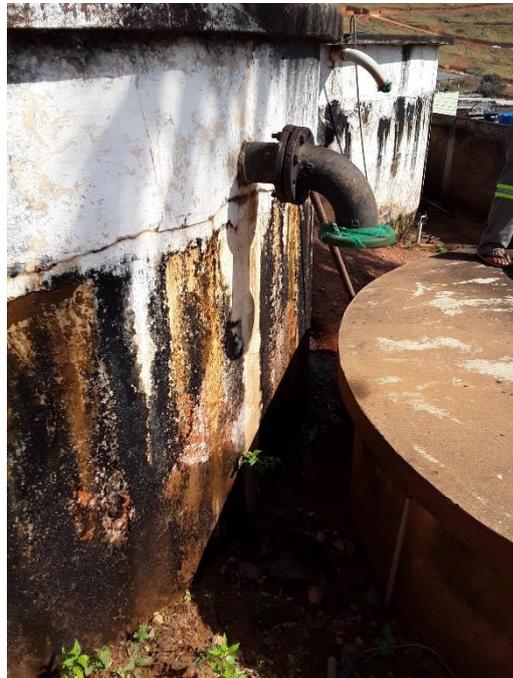
**Figura 78 – Tubo extravasor – Reservatório 1**

A Figura 78 apresenta o tubo extravasor do reservatório, contudo, não há caixa de descarga para o tubo extravasor. A tampa de inspeção do reservatório está corroída pela ferrugem (Figura 79).

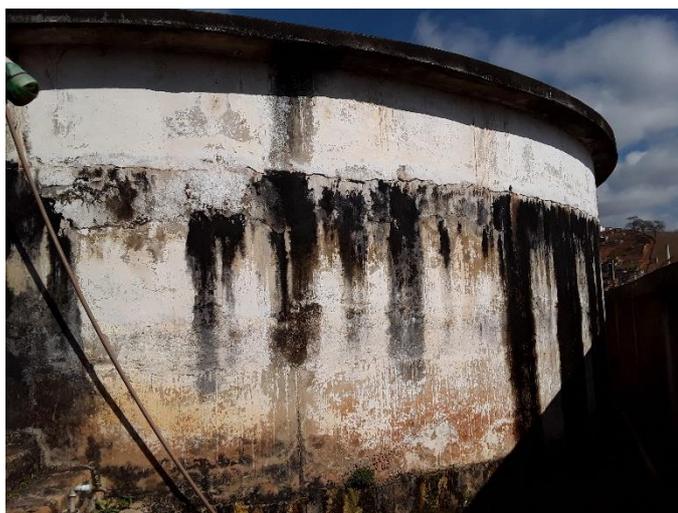
**Figura 80 – Reservatório R2**

O reservatório R2 também possui diversos vazamentos (Figura 80), não há estrutura de controle de medição na entrada ou saída do reservatório, não há dispositivo de indicador de nível de água e não há caixa de descarga para o tubo extravasor (Figura 81).

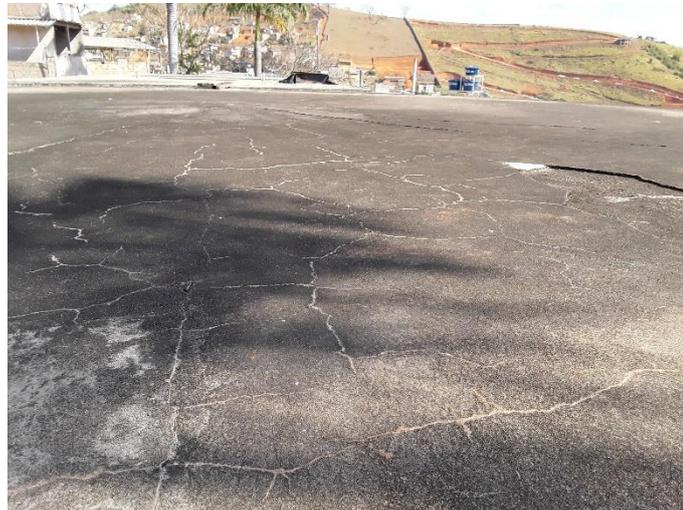
**Figura 82 – Cobertura do reservatório R2**

A cobertura do reservatório não permite o escoamento das águas pluviais (Figura 82), ficando água empochada nos períodos de chuva, o que pode gerar infiltração e corrosão da armadura e comprometer a estrutura do reservatório.

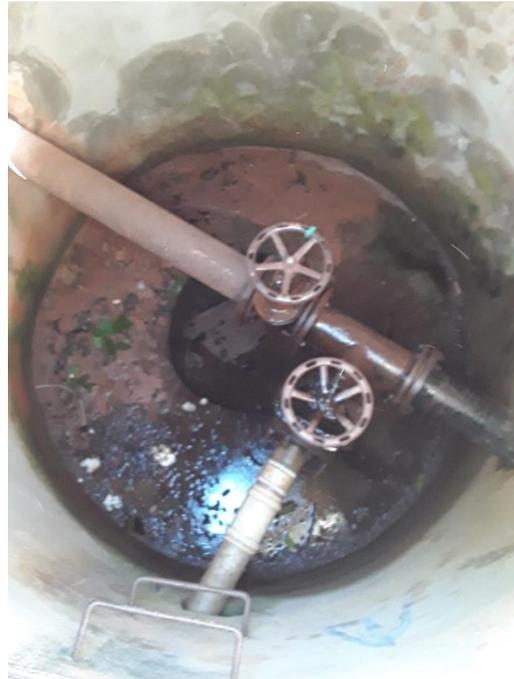
**Figura 83 – Registro dos reservatórios**

Assim como os registros da ETA, os registros dos reservatórios R1 e R2, apresentam vazamentos (Figura 83).

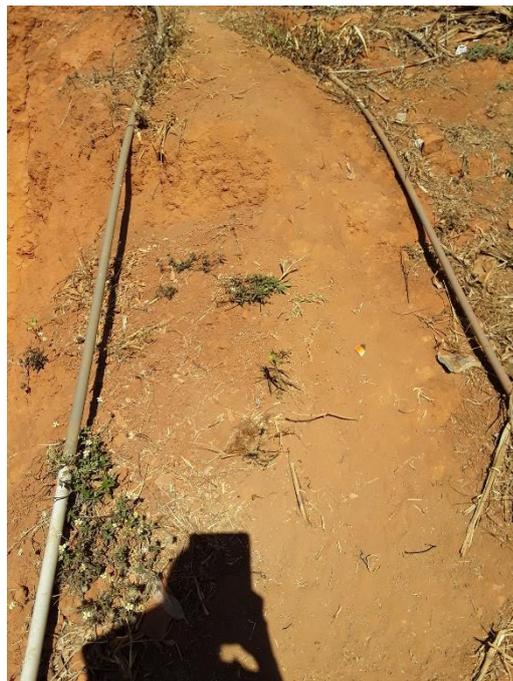
Próximo ao reservatório R2 há tubulações expostas (Figura 105), no momento da fiscalização havia um vazamento, devido a uma escavação no lote abaixo do reservatório que quebrou o cano da rede de água (Figura 106).

**Figura 105 – Tubulação exposta**

ID	Inconformidade	SETOR	Referência
29	Proteger tubulação de água próximo ao reservatório 2	Distrito de Piscamba	Art. 2º da Lei Federal 11.445/2007
30	Providenciar a troca da tampa de inspeção do reservatório 2	Distrito de Piscamba	Art. 2º da Lei Federal 11.445/2007
31	Vazamento no registro do reservatório 2	Distrito de Piscamba	Art. 2º da Lei Federal 11.445/2007
32	Providenciar rotina de análises de potabilidade de água de acordo com a portaria de consolidação nº5/2017 do ministério da saúde	Distrito de Piscamba	Portaria de consolidação nº5/2017
33	Distribuição de água potável para 96% da população	Distrito de Piscamba	PMSB
34	Providenciar rotina de análises de potabilidade de água de acordo com a portaria de consolidação nº5/2017 do ministério da saúde	Distrito de Pouso Alegre da Mata	Portaria de consolidação nº5/2017
35	Apresentar outorga do poço	Distrito de Pouso Alegre da Mata	Art. 12 Lei 9.433/2001

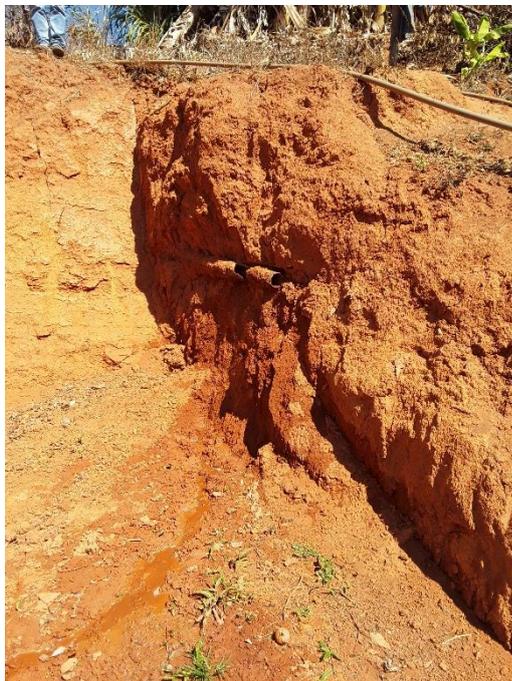
**Figura 106 – Tubulação estourada do Reservatório R2**

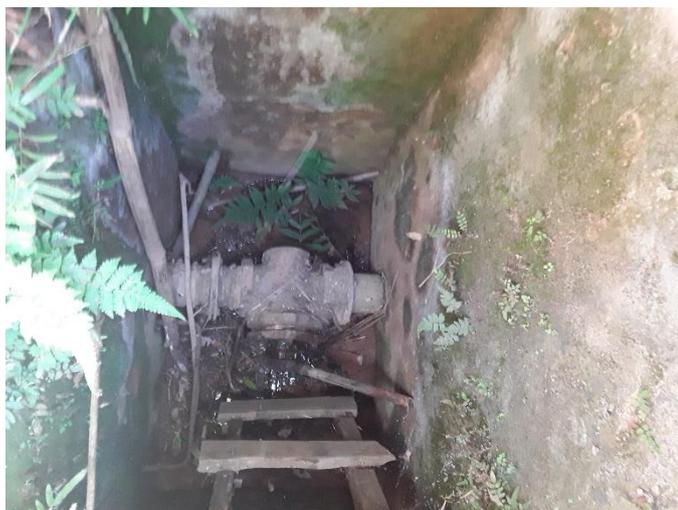
**Figura 110 – Registro – Reservatório R2**

Foi verificado um vazamento no registro próximo ao reservatório (Figura 110).

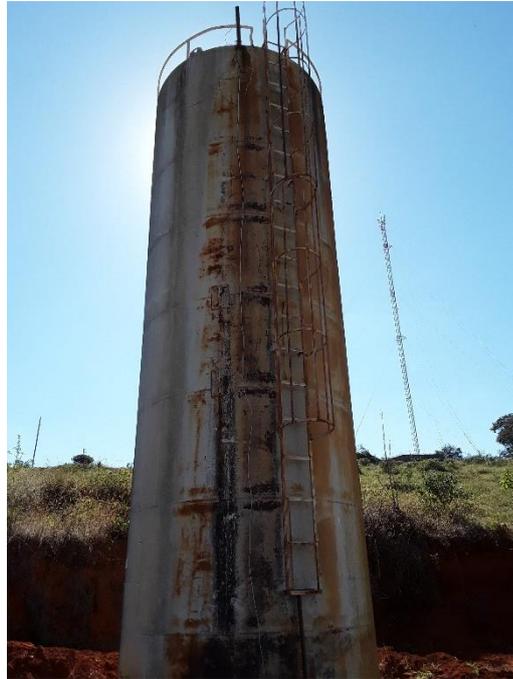
**Figura 122 – Reservatório R1**

O reservatório R1 é do tipo apoiado, de estrutura metálica, com capacidade de armazenamento de aproximadamente 65m<sup>3</sup>. O reservatório apresenta diversos pontos de oxidação pela ferrugem, não possui cercamento e identificação (Figura 122). Ocorre extravasamento do reservatório e não há caixa de descarga.

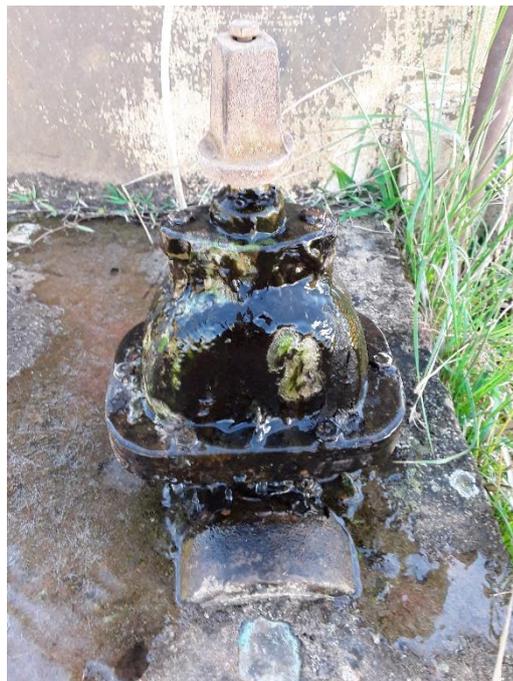
**Figura 123 – Registro reservatório R1**

O registro do reservatório está com vazamento (Figura 123), fazendo com que a área do reservatório fique extremamente úmida (Figura 124).

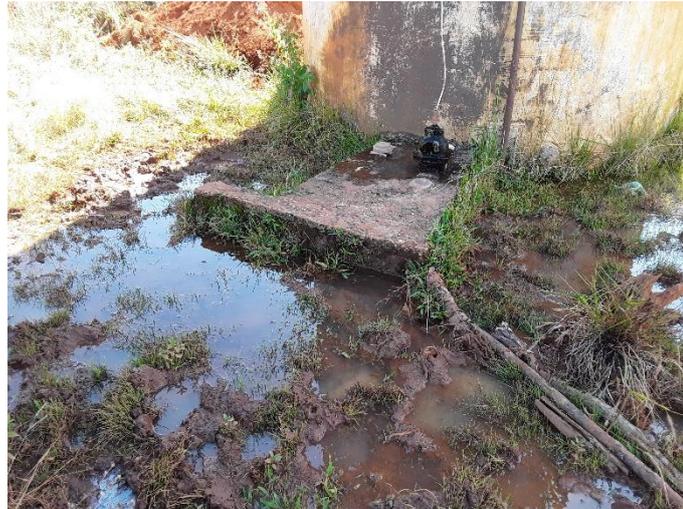
**Figura 124 – Vazamento do registro**

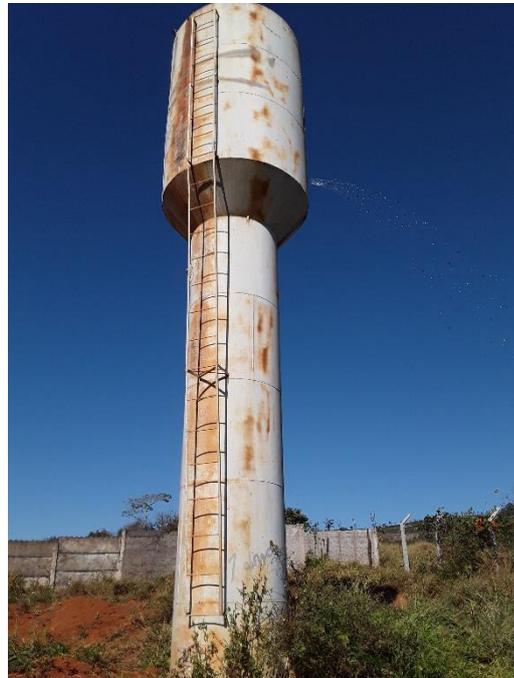
**Figura 125 – Reservatório R2**

O reservatório R2 é do tipo elevado, de estrutura metálica. Não possui cercamento, identificação, escada com proteção, guarda – corpo, estrutura para controle e medição de vazão e dispositivo de indicador de nível de água (Figura 125).

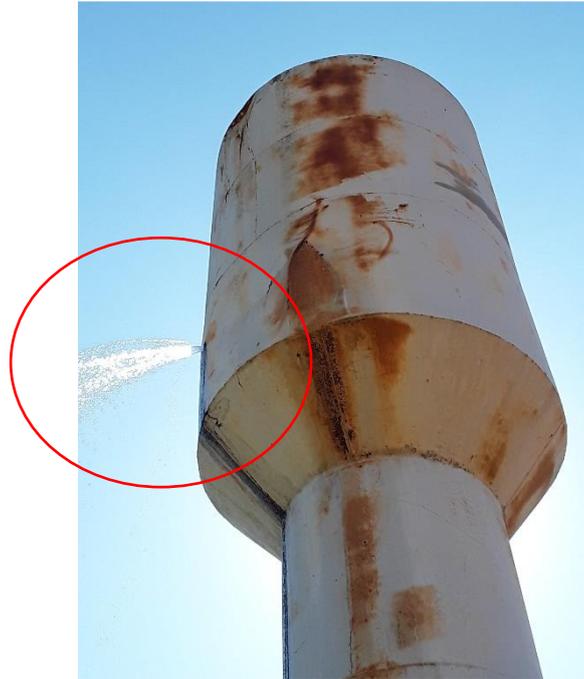
O reservatório apresenta diversos pontos de oxidação e um vazamento significativo (Figura 126). O registro do reservatório (Figura 127) fica exposto, sendo necessário cobri-lo com terra para que não haja prejuízos maiores ao sistema.

**Figura 126 – Vazamento do reservatório R2**
