CONSÓRCIO INTERMUNICIPAL DE SANEAMENTO BÁSICO DA ZONA DA MATA
DE MINAS GERAIS – CISAB ZM

RELATÓRIO TÉCNICO DE FISCALIZAÇÃO - ACOMPANHAMENTO
SENADOR FIRMINO – MG

OUTUBRO/2021

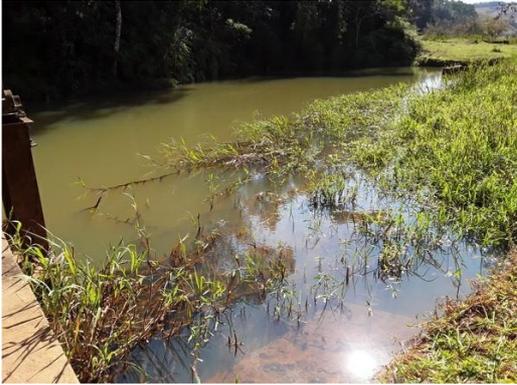
Apresenta sinais de eutrofização?	Sim

Eutrofização do curso d'água		
Apresenta sinais de poluição?	Não	
Descarte inadequado de resíduos sólidos no entorno?	Não	
Observações não indicadas anteriormente	Não

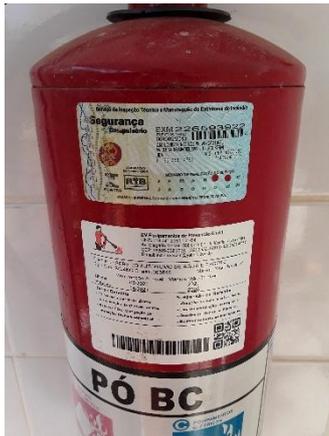
(Art. 5.21.1 da NBR 12216/1992)		
As condições gerais de higiene são adequadas? (NBR 13035/1993 e Art. 5.21 da NBR 12216/1992)	Sim	
As condições gerais de segurança são adequadas? (NBR 13035/1993 e Art. 5.21 da NBR 12216/1992)	Sim	
Existe boa iluminação noturna? (NR 22)	Sim	
Existem normas técnicas de segurança escritas ou ilustradas disponíveis na ETA? (NR 26)	Não	
Existem extintores de incêndio? (NR 10 e NR 23)	Sim	
Estão dentro da validade? (NR 10 e NR 23)	Não	A data para manutenção estava prevista para junho de 2021

Etiqueta do extintor prevendo manutenção para o mês de junho de 2021.

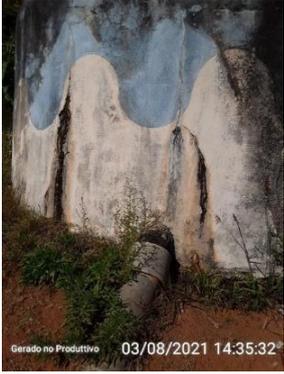
Há vazamento na estrutura do reservatório? (reservatório, válvula, registro, tubulação, etc) (NBR 12217/94)	Sim

<p>Gerado no Produtivo 03/08/2021 14:35:32</p> <p>Pontos de infiltração</p>		
Há infiltração na estrutura do reservatório (reservatório, válvulas, conexões, tubus, etc)? (NBR 12217/94)	Sim	
A estrutura aparente do reservatório apresenta boas condições (oxidação, corrosão, etc) (NBR 12217/94)	Não se aplica	
Há escada para acesso a cobertura? (NBR 12217/94)	Não se aplica	
A cobertura do reservatório está protegida por guarda - corpo? (NBR 12217/94)	Não se aplica	
No topo do reservatório elevado há para -raio? (NBR 12217/94)	Não se aplica	
No topo do reservatório elevado há luz de sinalização de obstáculo elevado? (NBR 12217/94)	Não se aplica

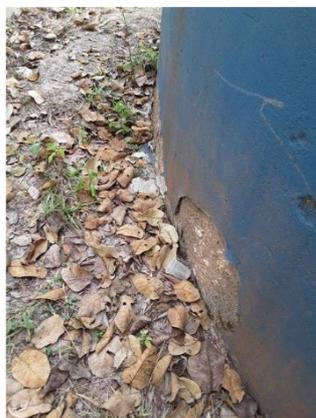
A tampa de inspeção possui cadeado ou dispositivo que impeça sua abertura por pessoas não autorizadas? (Lei Federal 11.445/2007)	Sim	
A cobertura do reservatório permite o escoamento das águas pluviais e impede a entrada de água, animais e corpos estranhos? (NBR 12217/94)	Sim	
O reservatório possui ventilação? (NBR 12217/94)	Sim	
As tubulações de ventilação possuem telas de proteção com cobertura que impeça a entrada de água de chuva e limite a entrada de poeira.? (NBR 12217/94)	Sim	
Existe estação de cloro no reservatório? (INFORMAÇÃO)	Não	
Há vazamento na estrutura do reservatório? (reservatório, válvula, registro, tubulação, etc) (NBR 12217/94)	Não	
Há infiltração na estrutura do reservatório (reservatório, válvulas, conexões, tubus, etc)? (NBR 12217/94)	Não	Aparentemente, não
A estrutura aparente do reservatório apresenta boas condições (oxidação, corrosão, etc) (NBR 12217/94)	Sim	A estrutura apresenta boas condições, no entanto, foi identificado um pequeno ponto de desagregamento, que necessita de reparo.

Ponto no reservatório com danificação na estrutura

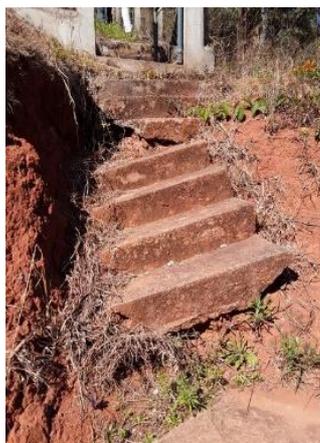
Reservatórios

Há infiltração na estrutura do reservatório (reservatório, válvulas, conexões, tubos, etc)? (NBR 12217/94)	Não	
A estrutura aparente do reservatório apresenta boas condições (oxidação, corrosão, etc) (NBR 12217/94)	Sim	
Há escada para acesso a cobertura? (NBR 12217/94)	Sim	
A cobertura do reservatório está protegida por guarda - corpo? (NBR 12217/94)	Sim	
No topo do reservatório elevado há para -raio? (NBR 12217/94)	Não	
No topo do reservatório elevado há luz de sinalização de obstáculo elevado? (NBR 12217/94)	Não	
Observações não identificadas anteriormente	Sim	Escada de acesso necessitando de reparo

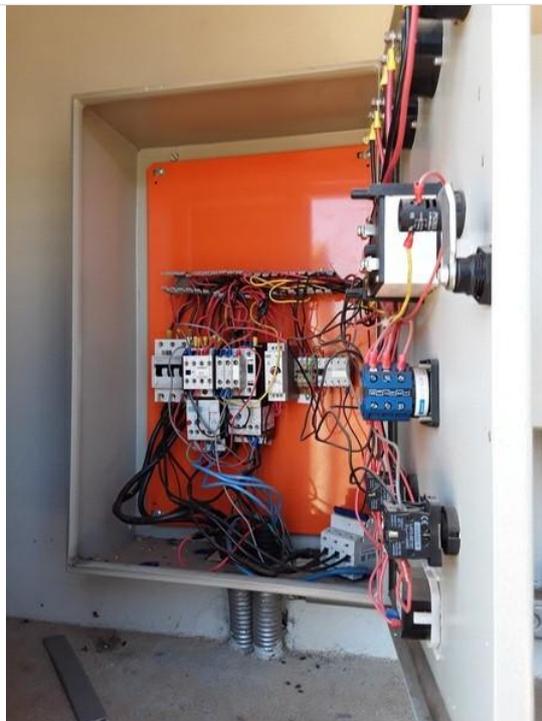
Painel de controle

Existe iluminação para trabalhos noturnos? (Lei Federal 11.445/2007)	Sim	
A condições aparentes dos quadros e cabos elétricos são boas? (Lei Federal 11.445/2007)	Sim	Alguns fios expostos nas bombas

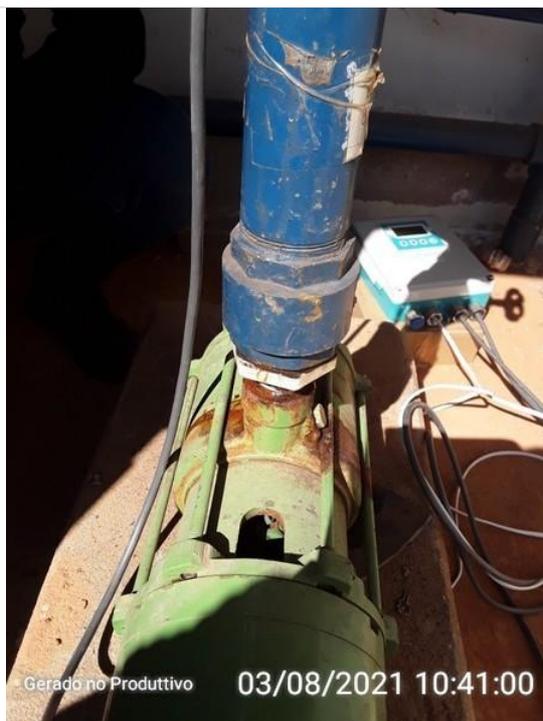
Pequeno vazamento na tubulação de recalque

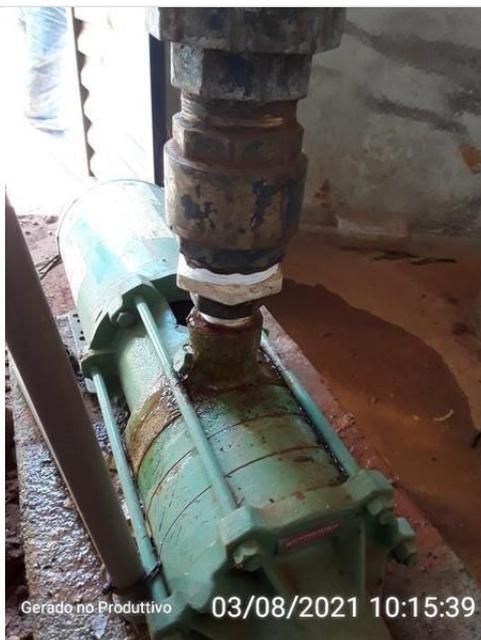
Vazamento no conjunto motobomba

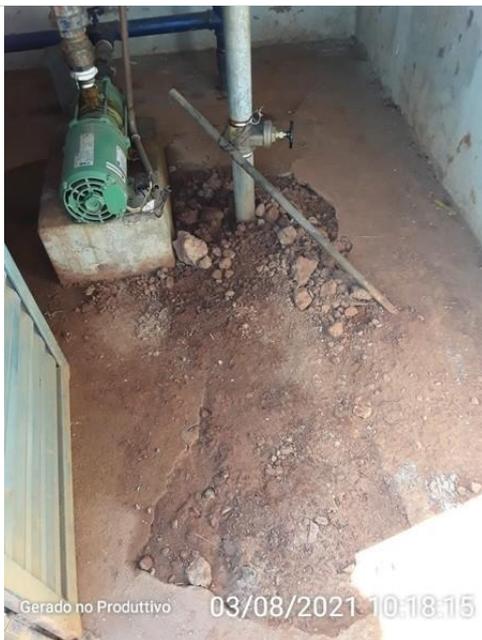
Piso da casa de bomba não apresenta boas condições no ponto em que foi instalado o macromedidor.

Piso da casa de bomba

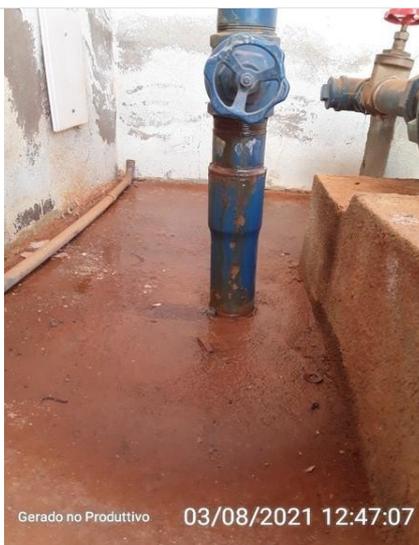
Pequeno vazamento no registro

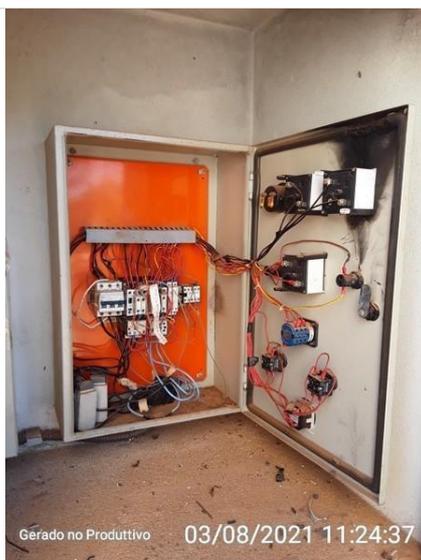
Aparentemente houve um curto-circuito anteriormente

Painel de controle

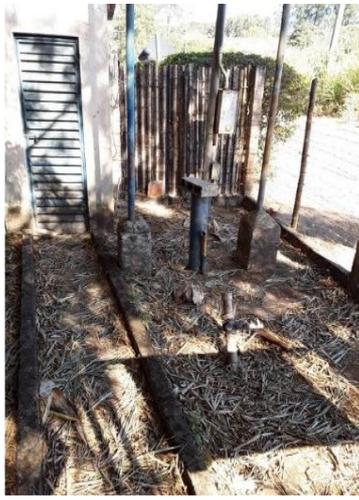
Observações não indicadas anteriormente	Sim	A bomba de sucção do poço estava passando por manutenção, dessa forma, no momento da fiscalização, o poço encontrava-se inoperante e sem a bomba de sucção.
---	-----	---

Poço sem a bomba de sucção

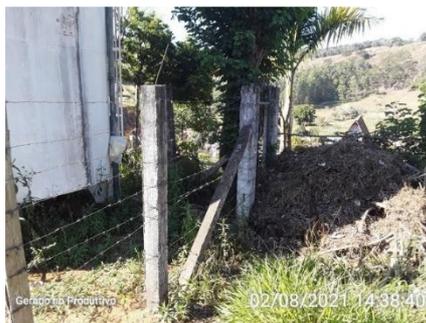
Há portão de acesso com cadeado ou dispositivo que impeça a entrada de pessoas não autorizadas? (Lei Federal 11.445/2007)	Sim	Difícil acesso devido ao armazenamento de restos de poda e/ou varrição.
--	-----	---

Armazenamento de poda/varrição no portão de acesso ao reservatório

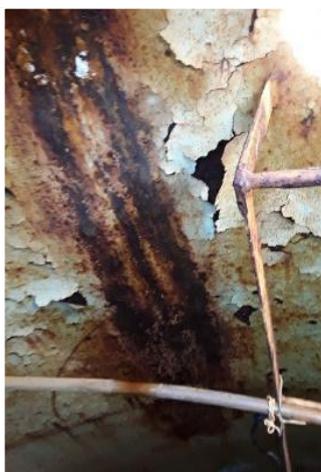
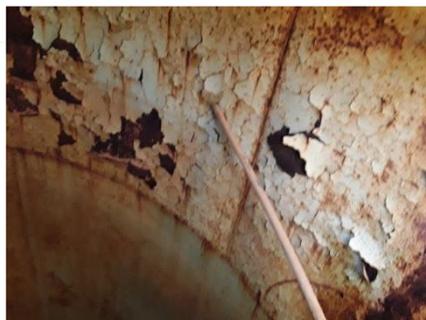
São realizadas a limpeza e a desinfecção periódicas? (INFORMAÇÃO)	Não	A face interna do reservatório encontra-se com muitos pontos de oxidação/corrosão.
--	-----	--

Pontos de oxidação/corrosão no interior do reservatório

Pontos de oxidação/corrosão no interior do reservatório (2)

O reservatório apresenta muitos pontos de oxidação e corrosão

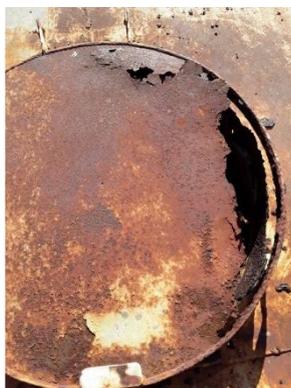
Tampa de inspeção do reservatório corroída

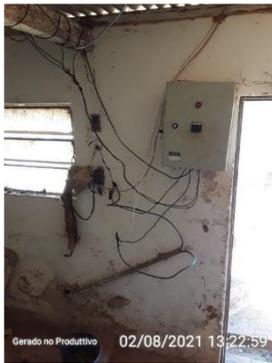
Há algum dispositivo na estação de bombeamento ou elevatória, que permita a ventilação e/ou renovação do ar? (Obs. Podem ser soluções arquitetônicas) (NBR 12214/20)	Sim	
As dimensões da casa de bomba permitem a montagem, desmontagem, remoção, passagem e deslocamento de equipamentos por meio de estrutura de movimentação de carga? (NBR 12214/20)	Sim	
Existe iluminação para trabalhos noturnos? (Lei Federal 11.445/2007)	Não	
A condições aparentes dos quadros e cabos elétricos são boas? (Lei Federal 11.445/2007)	Não

<p>Condições dos fios e cabos elétricos</p>		
Existe conjunto moto-bomba reserva? (NBR 12214/20)	Não	
Existe facilidade para retirada e instalação de bombas? (NBR 12214)	Sim	
Existem vazamentos aparentes? (Lei Federal 11.445/2007)	Não se aplica	Não foi possível verificar, pois a bomba não estava em operação.
É realizado o controle preventivo das bombas? (Lei Federal 11.445/2007)	Não

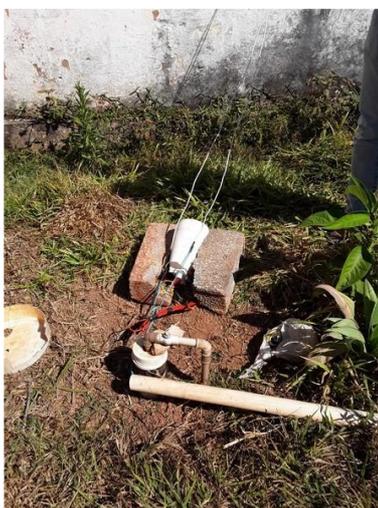
Fios e cabos elétricos do poço sem proteção.

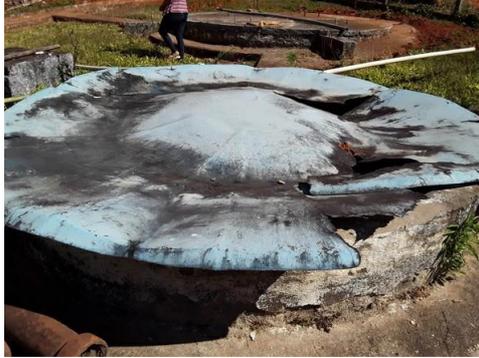
Estado de conservação da tampa do reservatório de água bruta
