CONSÓRCIO INTERMUNICIPAL DE SANEAMENTO BÁSICO DA ZONA DA MATA  
DE MINAS GERAIS – CISAB ZM

RELATÓRIO TÉCNICO DE FISCALIZAÇÃO – ACOMPANHAMENTO  
RAUL SOARES – MG

OUTUBRO de 2021

SISTEMA AUTÔNOMO DE ÁGUA E ESGOTO DE RAUL SOARES

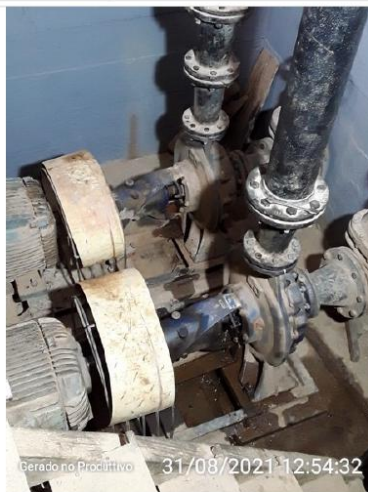
Existem vazamentos aparentes? (Lei Federal 11.445/2007)

Sim

Vazamento nos conjuntos motobomba

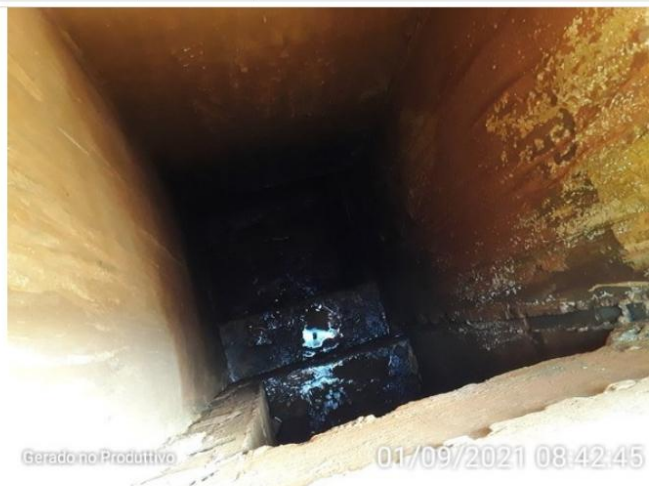
Vazamento proveniente dos filtros

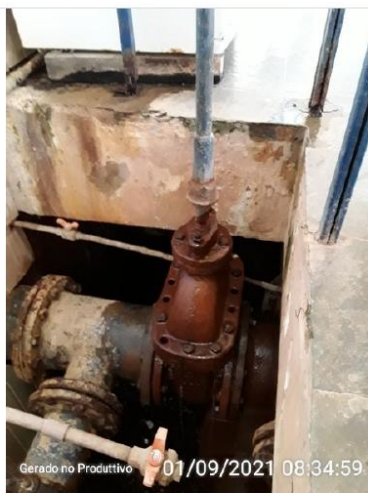
Válvula dos filtros com vazamento

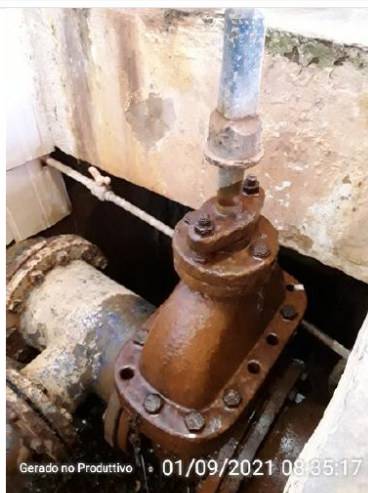
Válvula dos filtros com vazamento

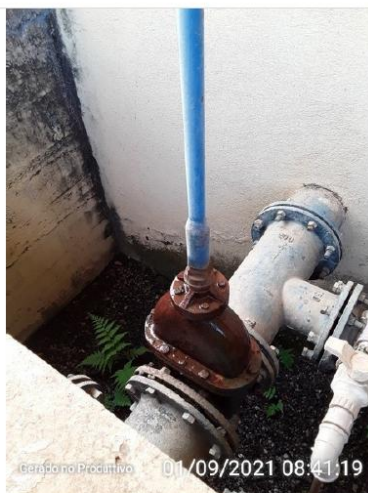
Válvula com vazamento

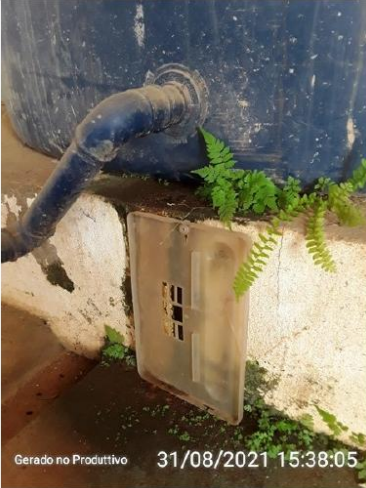
<b>Observações não identificadas anteriormente</b>	Sim	A EEAT possui um reservatório de sucção, do tipo apoiado de polietileno de 5 m <sup>3</sup> . Há um pequeno vazamento na tubulação de saída do reservatório.

<p data-bbox="791 1395 879 1417">Vazamento</p>

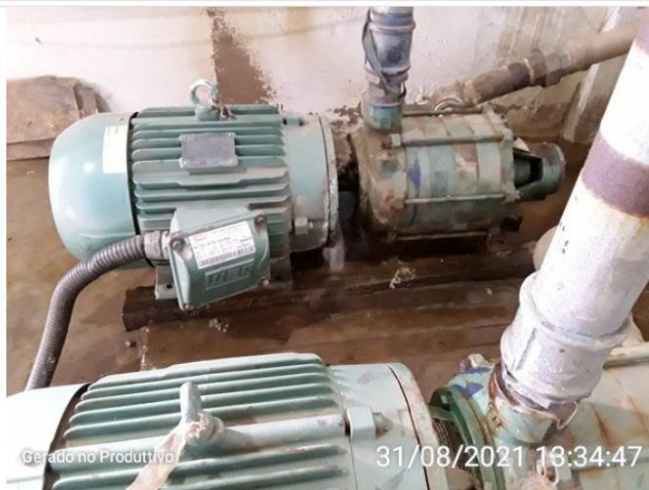
Vazamento

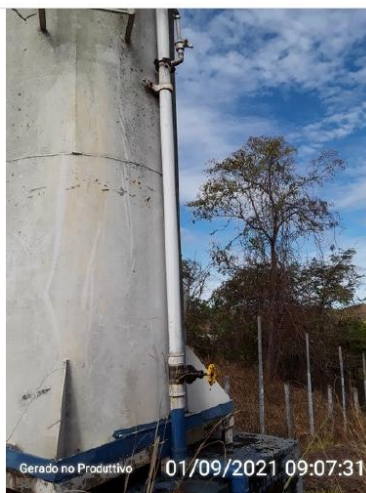
Pequeno vazamento na válvula de fechamento do sistema de nível do reservatório.

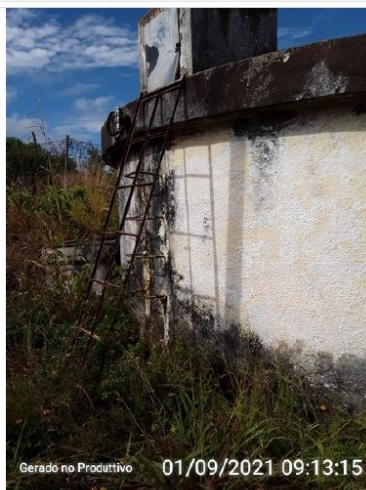
Infiltração na estrutura do reservatório

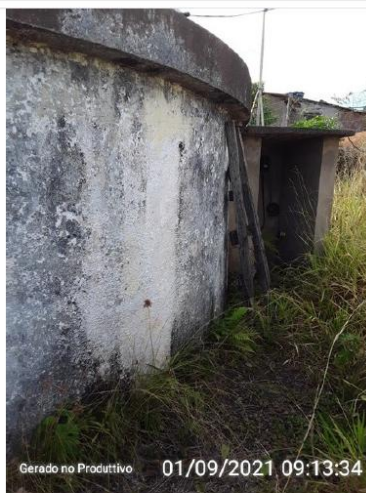
Pequenos pontos de infiltração na estrutura do reservatório

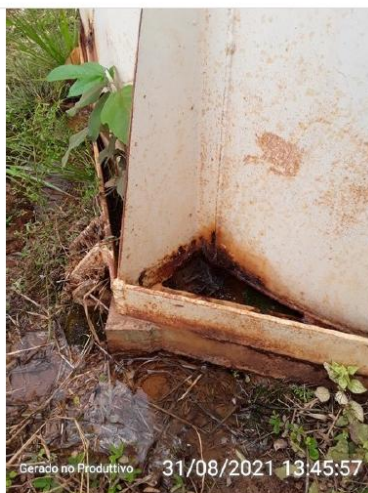
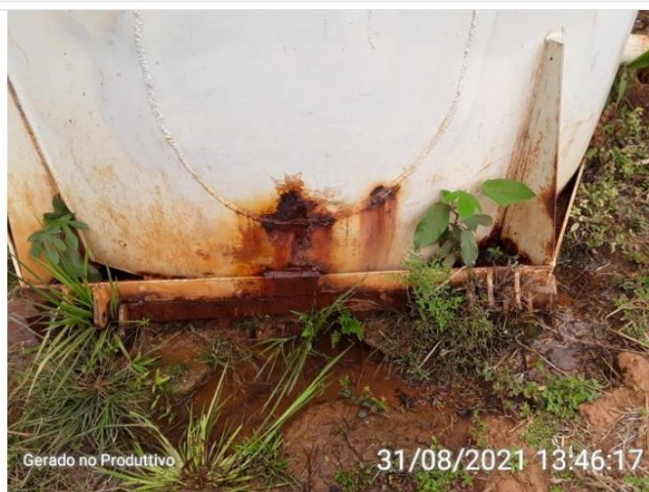
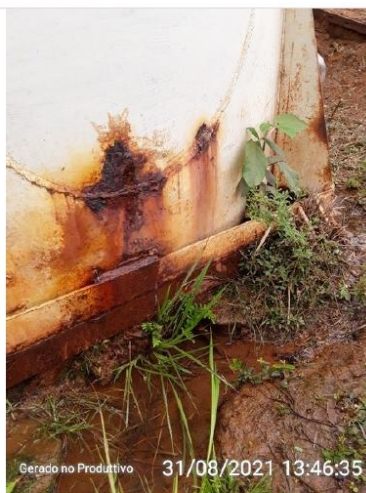
Vazamento na base do reservatório

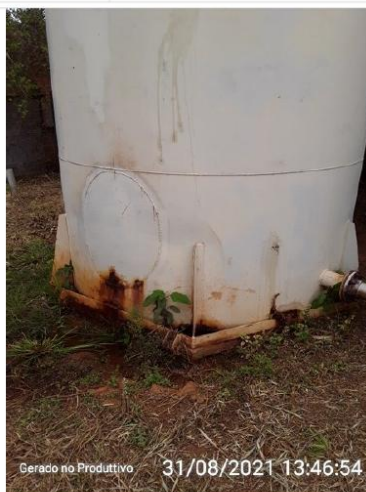
Pontos de oxidação na estrutura do reservatório

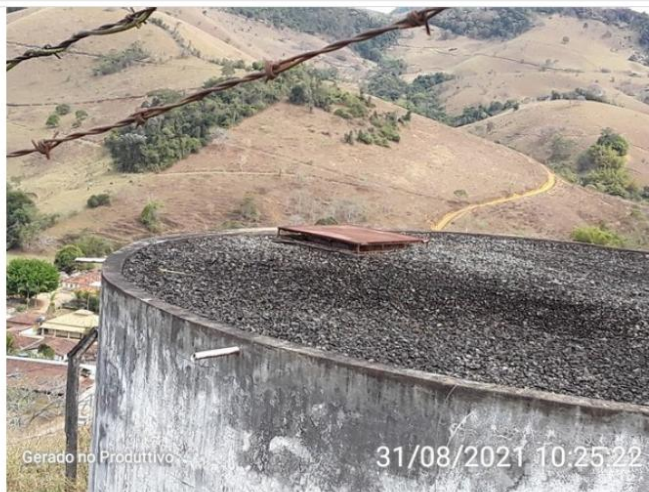
Existe caixa de descarga para o tubo extravasador? (NBR 12217/94)	Não	Não identificado
Ocorre extravasamento do reservatório? (INFORMAÇÃO)	Não	Aparentemente, não.
Existe dispositivo de indicador de nível de água? (NBR 12217/94)	Sim	Telemetria
É feito o acompanhamento e anotação das medidas dos níveis de reservação? (INFORMAÇÃO)	Sim	Sistema de telemetria
Existe tubo de descarga de fundo? (NBR 12217/94)	Não se aplica	Não identificado
O reservatório possui tampas de inspeção em boas condições? (NBR 12217/94)	Não	A tampa encontra-se corroída

Tampa de inspeção do reservatório.

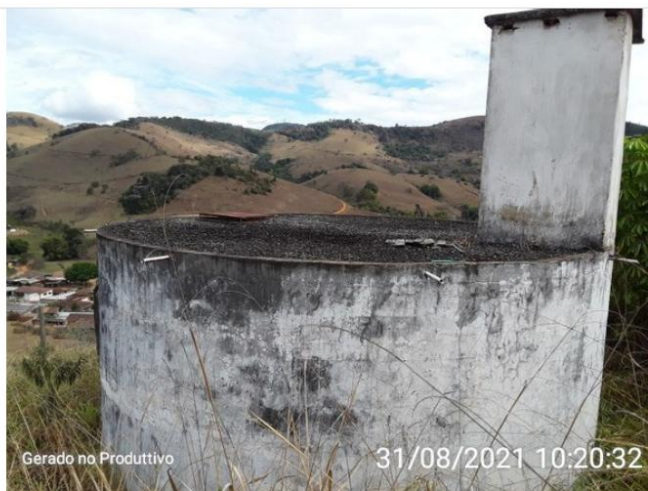
Cobertura do reservatório sem guarda-corpo.

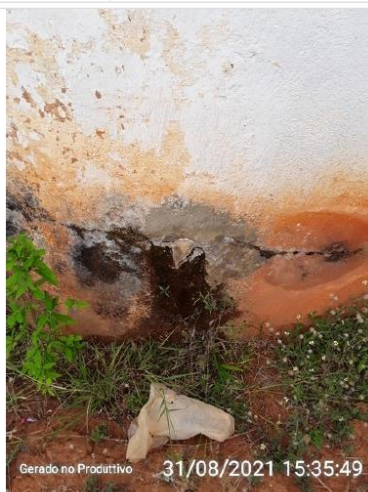
Vazamento na estrutura do reservatório.

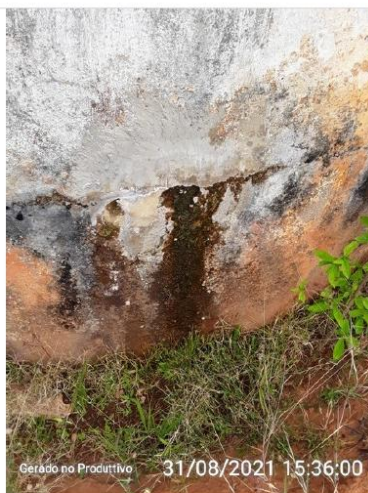
Vazamento na estrutura do reservatório (2).

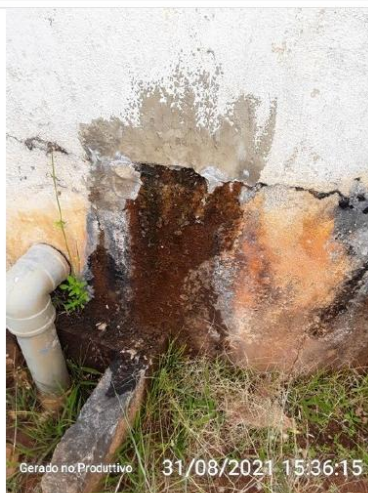
Vazamento na estrutura do reservatório (3).

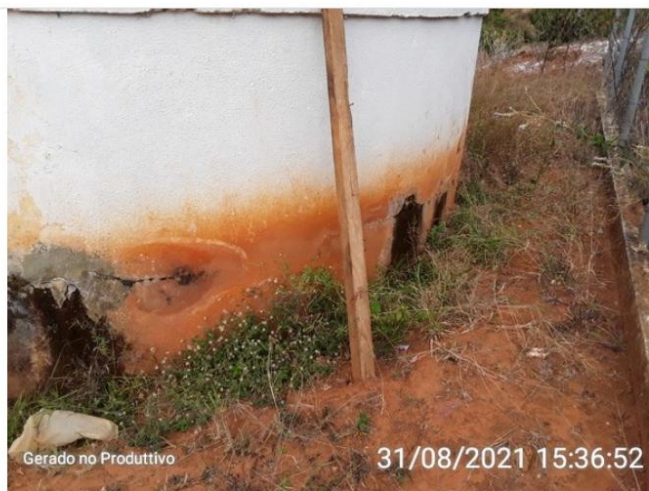
Infiltrações no reservatório.

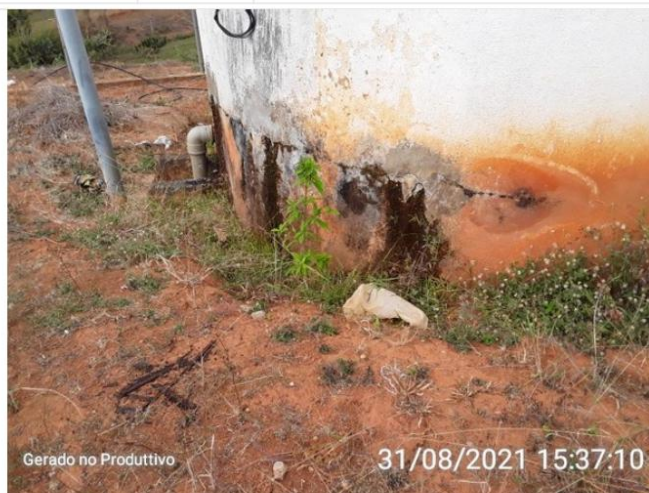
Rachaduras no reservatório.

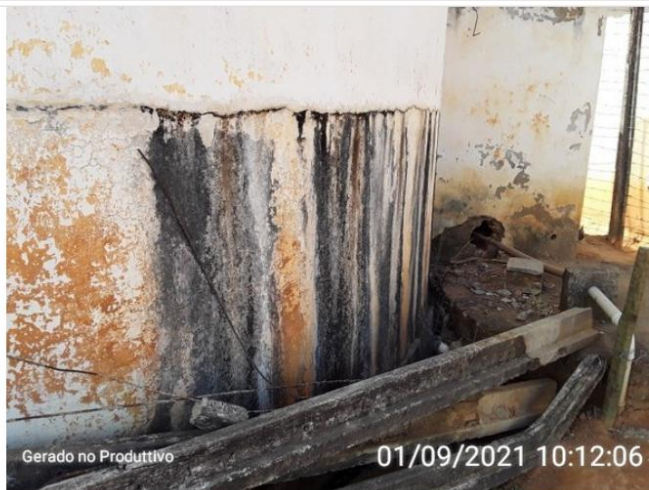
Infiltrações na estrutura do reservatório.

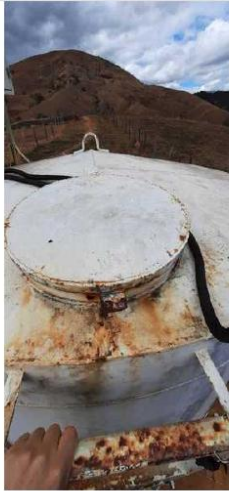
inspeção em boas condições? (NBR 12217/94)	Não	A tampa encontra-se corroída.

<p data-bbox="703 801 963 824">Tampa de inspeção do reservatório.</p>		
A tampa de inspeção possui cadeado ou dispositivo que impessa sua abertura por pessoas não autorizadas? (Lei Federal 11.445/2007)	Não

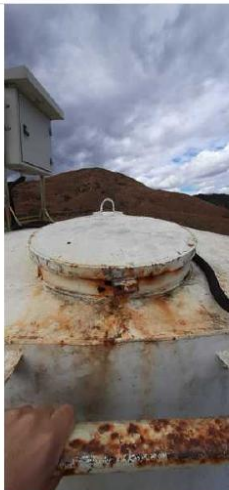
<p data-bbox="703 1473 963 1496">Tampa de inspeção sem cadeado.</p>		
A cobertura do reservatório permite o escoamento das águas pluviais e impede a entrada de água, animais e corpos estranhos? (NBR 12217/94)	Sim	
O reservatório possui ventilação? (NBR 12217/94)	Não	
As tubulações de ventilação possuem telas de proteção com cobertura que impeça a entrada de água de chuva e	Não se aplica

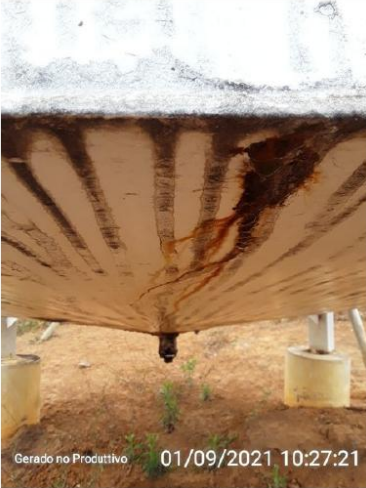
<p>Vazamento na estrutura do reservatório.</p>		
<b>Há infiltração na estrutura do reservatório (reservatório, válvulas, conexões, tubos, etc)? (NBR 12217/94)</b>	Não	
<b>A estrutura aparente do reservatório apresenta boas condições (sem oxidação, sem corrosão, etc) (NBR 12217/94)</b>	Não	O reservatório está amassado e possui alguns pontos de oxidação

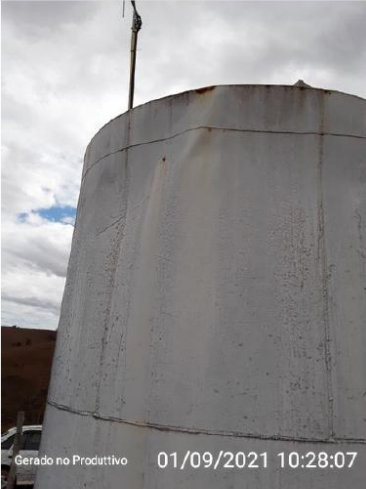
<p>Estrutura do reservatório danificada.</p>

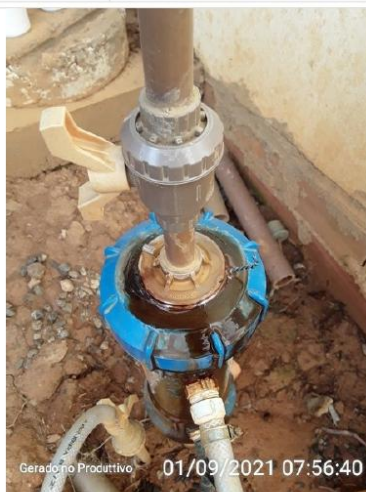
Vazamento na tubulação de entrada do reservatório.

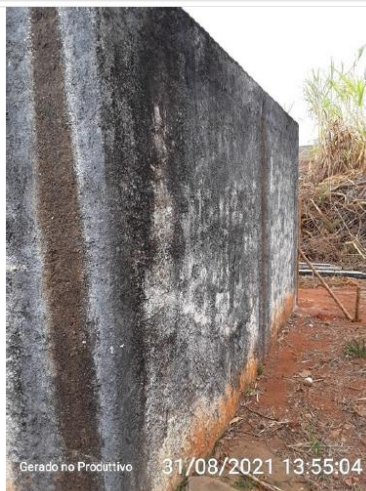
Infiltrações na estrutura do reservatório

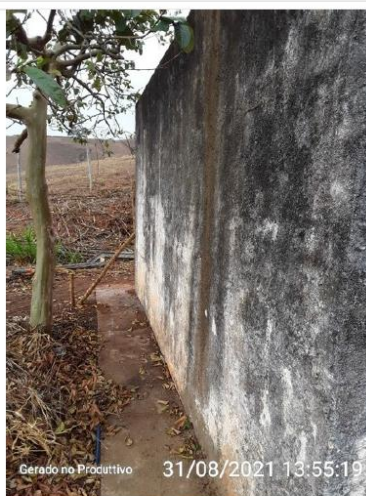
Infiltrações na estrutura do reservatório (2)
