CONSÓRCIO INTERMUNICIPAL DE SANEAMENTO BÁSICO DA ZONA DA MATA
DE MINAS GERAIS – CISAB ZM

RELATÓRIO DA FISCALIZAÇÃO DIAGNÓSTICO

ACAIACA – MG

OUTUBRO/2019

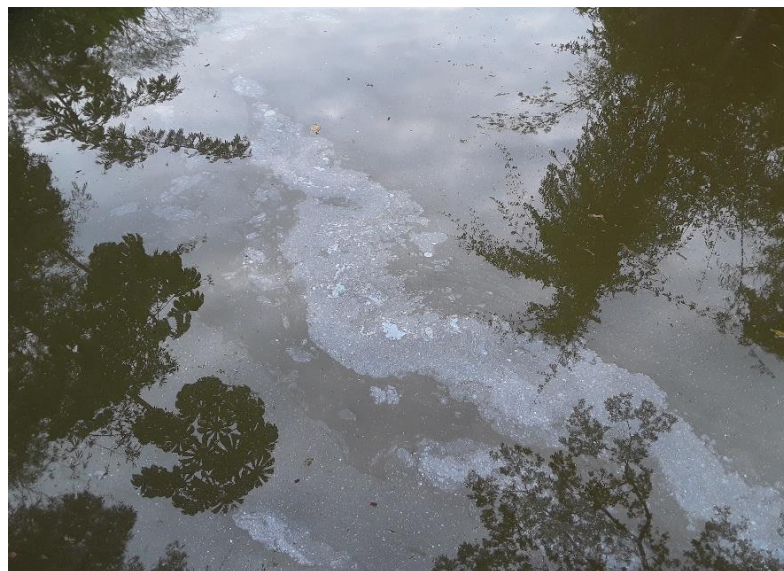
Observa-se que o manancial de captação, apresenta sinais de eutrofização, sendo necessário um controle rigoroso quanto ao nível de carga orgânica e a possibilidade de ocorrência de substâncias que possam depreciar a qualidade do tratamento de água na sede do município de Acaiaca (Figuras 5 e 6).

Figura 6 – Manancial apresenta eutrofização – Captação Sede

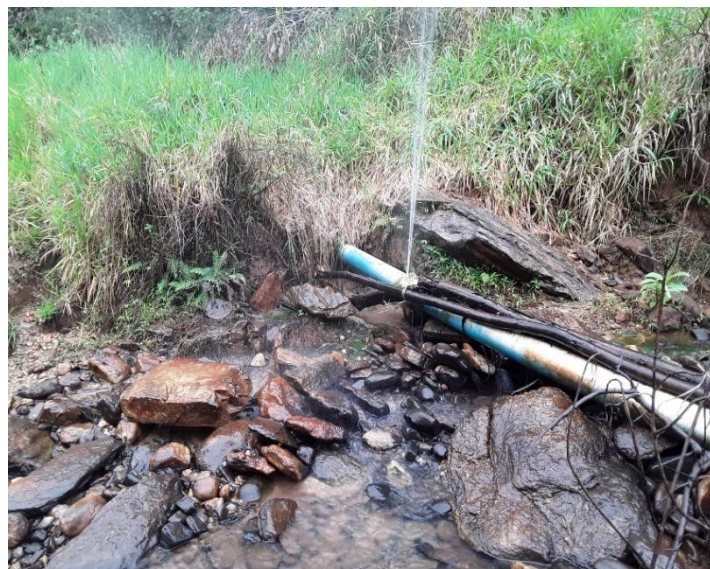
A sede possui também captação em outro manancial (Figura 7), onde existe a captação e adução de água bruta, mas por problemas técnicos de manutenção da rede, a adutora possui um grande vazamento (Figura 8). O manancial no qual ocorre a captação 2 da sede do Município de Acaiaca possui um melhor aspecto visual que o córrego Ana Leite.

Figura 8 – Vazamento Adutora de água bruta – Captação 2 Sede

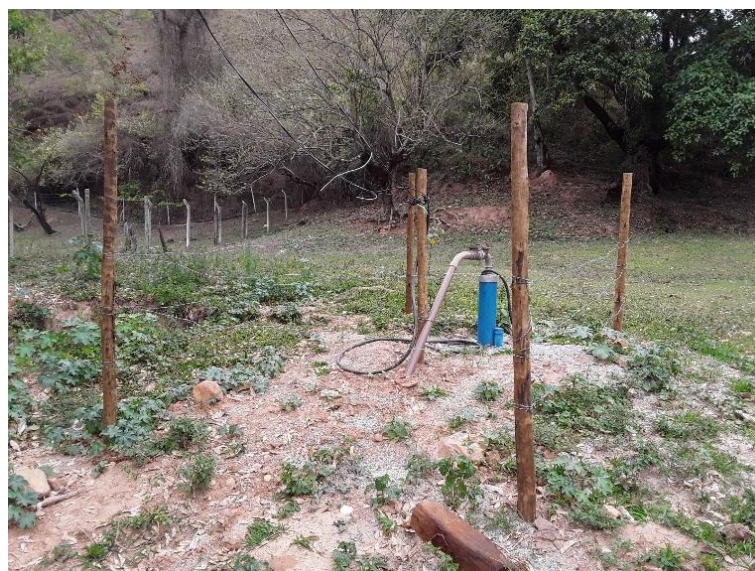
Figura 11 – Poço do Brejão / Adão Bárbara

O Poço chamado de Brejão ou Adão Bárbara (Figura 11) capta água numa área onde não existe infraestrutura adequada, não possuindo laje sanitária, cercamento precário e sem identificação. Não existe macromedidor no local. No momento da visita técnica, o imóvel onde localiza-se o poço estava fechado, sendo necessária a entrada por uma abertura próxima a uma ponte na rua que dá acesso a ETE local (Figura 16).

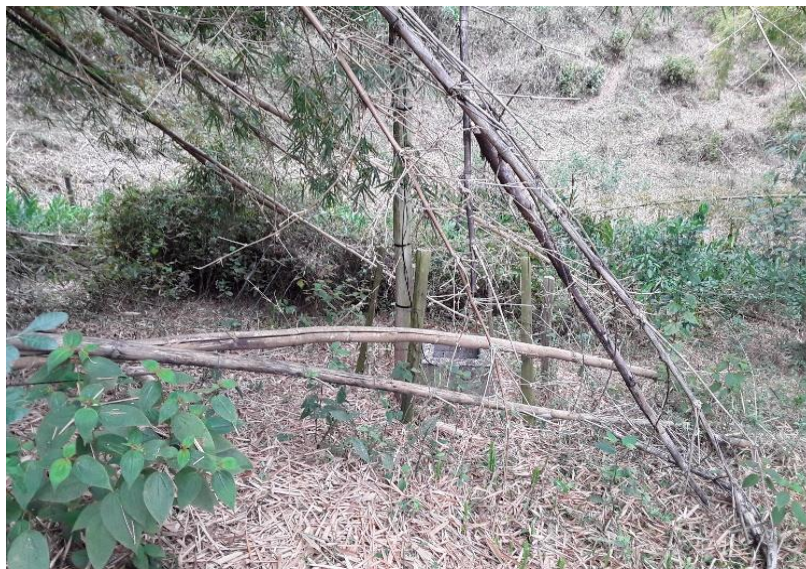
O Poço que abastece o conjunto habitacional união possui o mesmo nome que dá origem ao aglomerado urbano (Figura 12). O sistema capta água numa área onde não existe infraestrutura adequada, não possuindo laje sanitária, identificação e o cercamento é precário. Não existe macromedidor no local, como pode ser observado na Figura 18. O local necessita de manutenção e melhorias no acesso (Figura 13).

Figura 13 – Área do poço necessita de limpeza

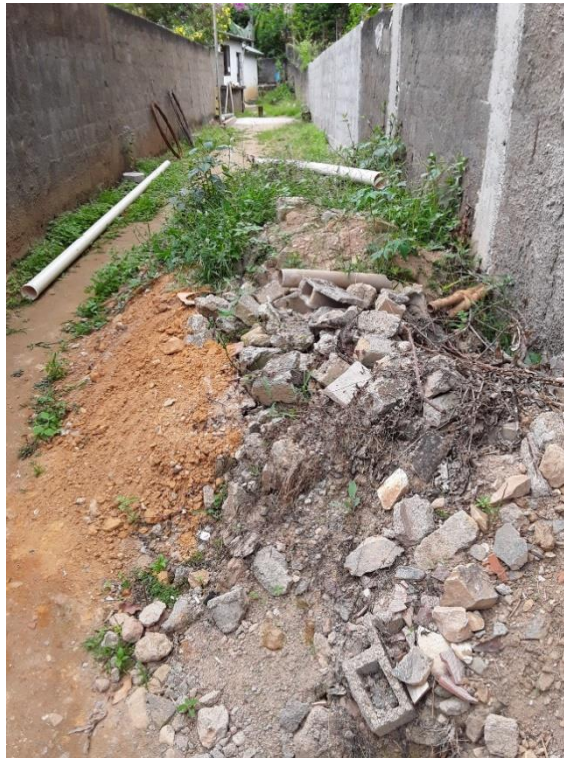
Figura 15 – Unidade do SAA denominada Dario necessita de limpeza

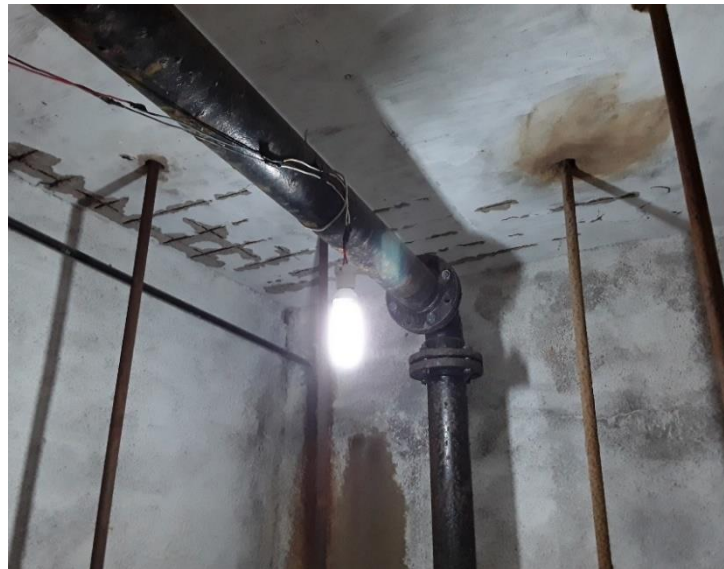
A estrutura descrita acima apresenta vazamento em sua parte inferior, tanto na tubulação, quanto em sua estrutura, estabelecendo assim um local onde ocorre perda de água considerável de água tratada (Figuras 21 e 22).

Figura 21 – Vazamento estrutura inferior do filtro - ETA

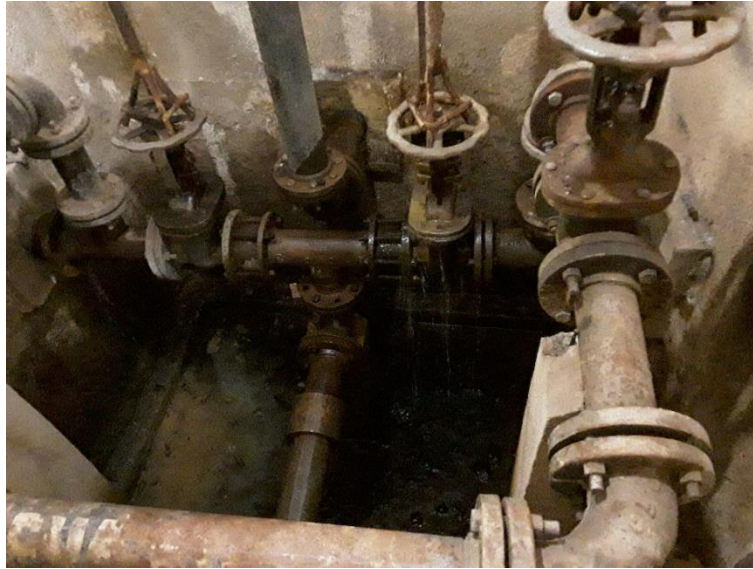
Figura 22 – Vazamento no registro do filtro - ETA

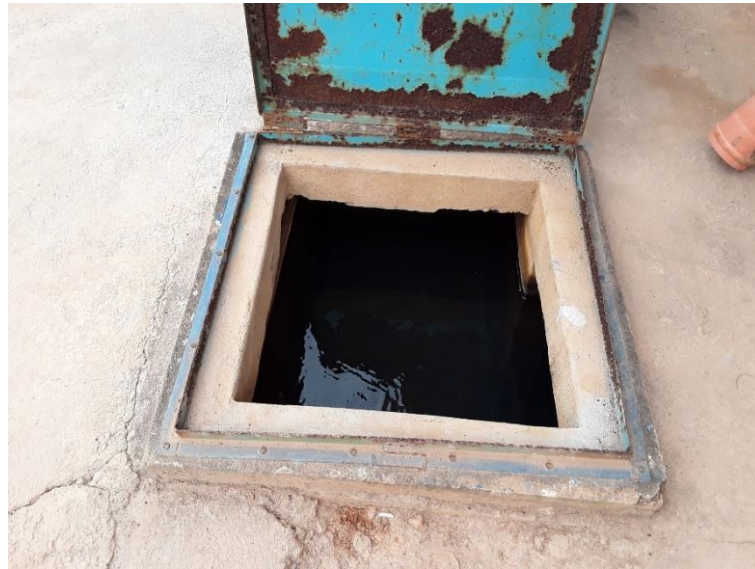
Figura 24 – Tanque de contato - ETA

O tanque de contato é do tipo enterrado, de concreto, o qual recebe toda água tratada proveniente da ETA. É uma estrutura com excelente padrão construtivo, possuindo uma tampa com pontos de oxidação (Figura 24).

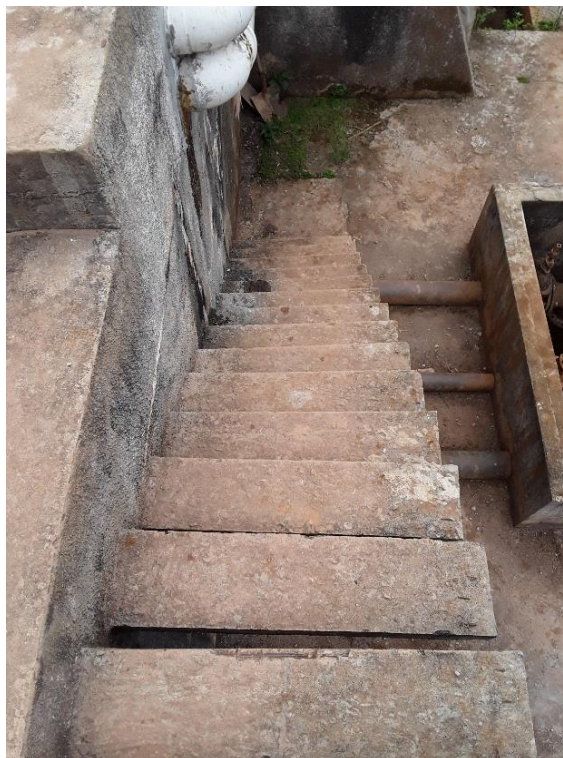
Figura 25 – Escada de acesso a ETA

Verifica-se que falta um espaço para que os operadores de ETA realizem as refeições e uma melhor limpeza dos espaços utilizados. Observou-se também que a escada de acesso ao 1º andar do prédio não possui corrimão (Figura 25).

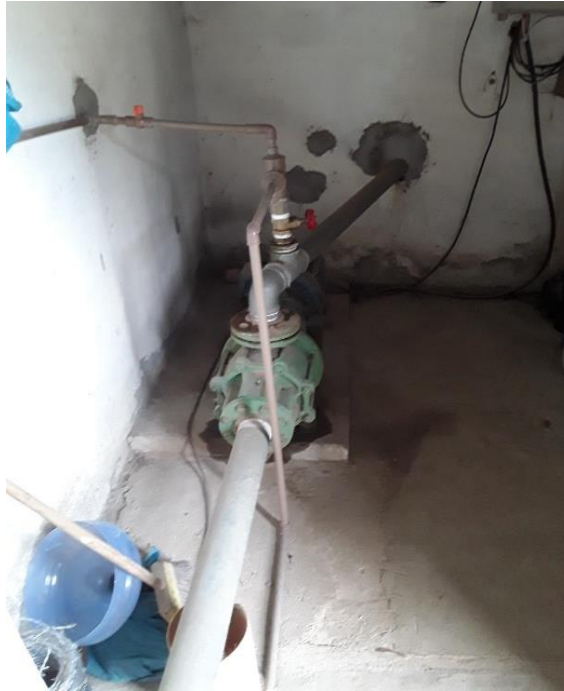
Figura 32 – Estação elevatória Dario 1

O conjunto moto bomba possui 7,5 cv de potência (Figura 32), não há manômetro, não há bomba reserva e nem extintor de incêndio no local.

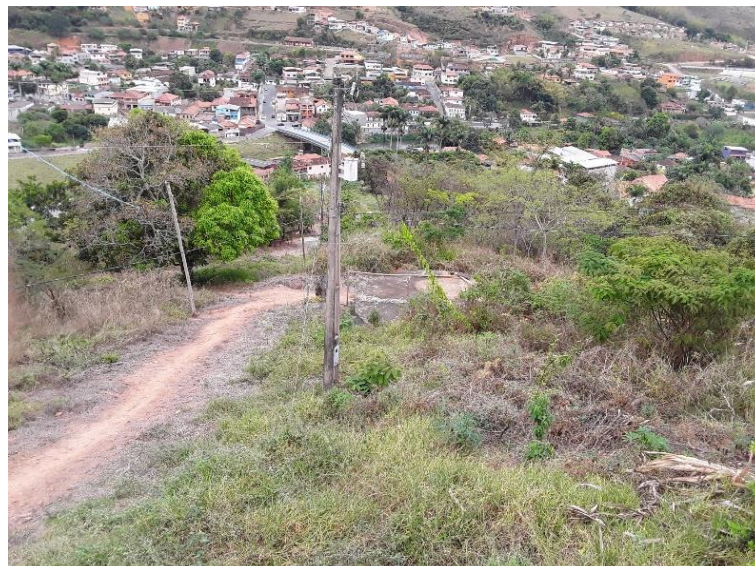
O R2 localiza-se na parte inferior da área da ETA (Figuras 35 e 36), não há controle e medição de vazão e dispositivo de indicador de nível de água. A unidade de armazenamento possui alguns vazamentos em sua estrutura (Figura 37). Apesar de existir tampa de inspeção, ela estava fora do local correto no momento da fiscalização (Figura 38).

Figura 35 – Área do R2 necessita manutenção

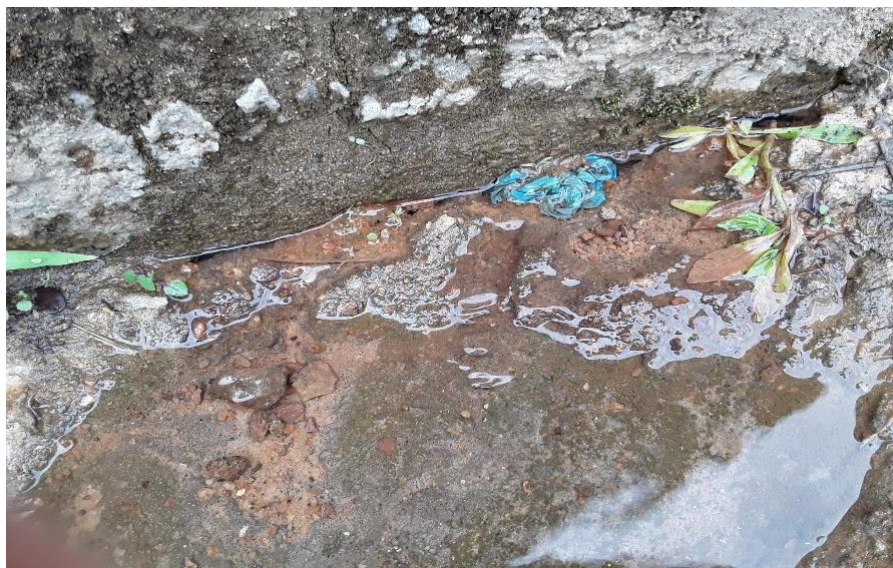
Verifica-se que o R2 é um reservatório com maior tempo de operação na localidade, possuindo neste caso rachadura por onde ocorre perda de água de forma considerável. No momento da visita a área do reservatório estava sem manutenção adequada. Ele localiza-se numa cota altimétrica menor que o ETA e o R1.

De acordo com os colaboradores que acompanharam a visita técnica, toda água tratada na ETA local, passa por este reservatório, sendo necessário neste caso, um maior cuidado no que tange estado de conservação e demais características que podem afetar de forma direta a qualidade de água. A cobertura do reservatório não permite o escoamento das águas pluviais, ficando água empoçada nos períodos de chuva, o que pode gerar infiltração e corrosão da armadura e comprometer a estrutura do reservatório.

Figura 37 – Existem vazamentos na estrutura no R2

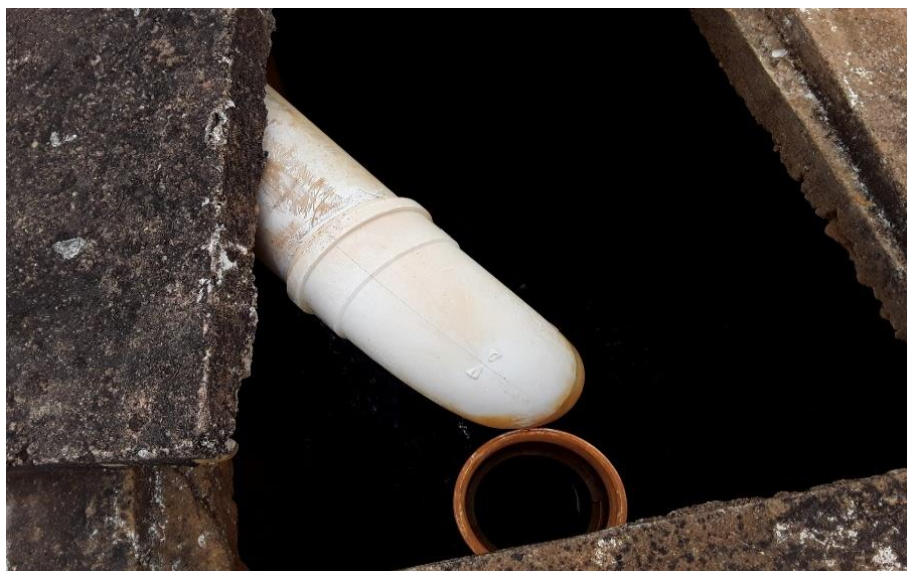
Figura 38 – A tampa do local de inspeção

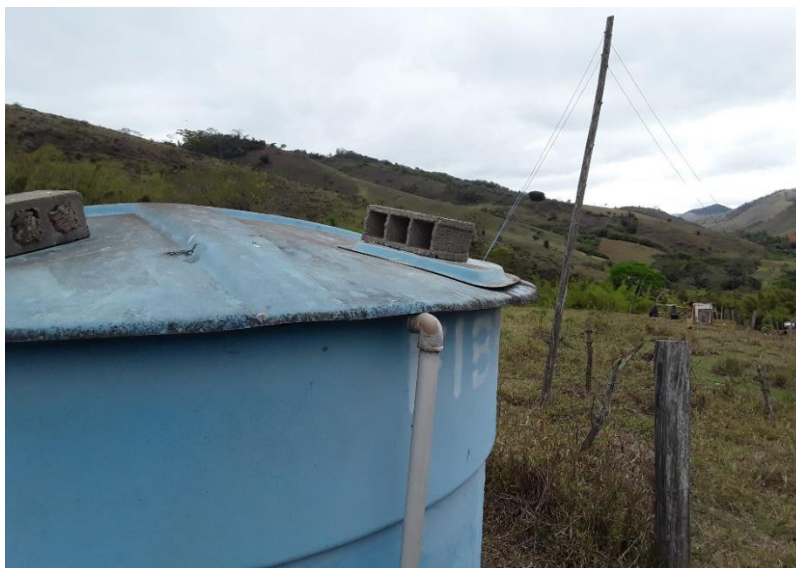
Figura 45 – Tampa sem a devida proteção

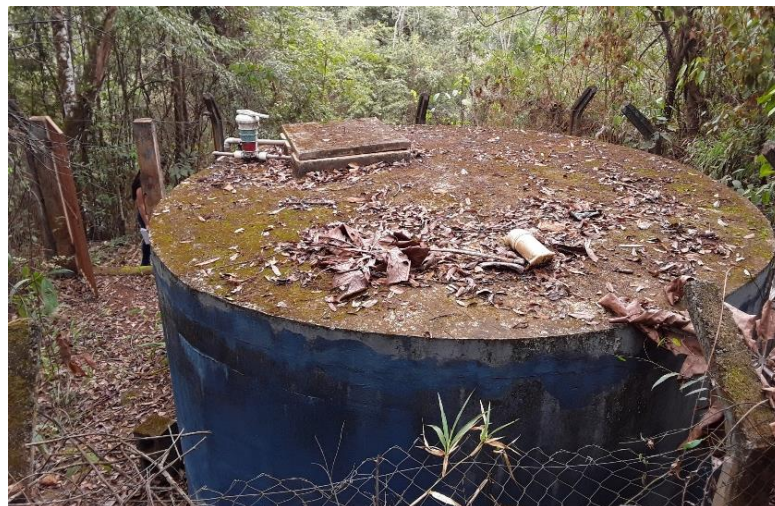
A área do reservatório está delimitada e não há identificação da estrutura, a tampa de inspeção não possui cadeado, apesar de estar lacrando de forma satisfatória a unidade (Figura 49).

Figura 49 – Tampa de inspeção do reservatório do Maracujá vendando a unidade.

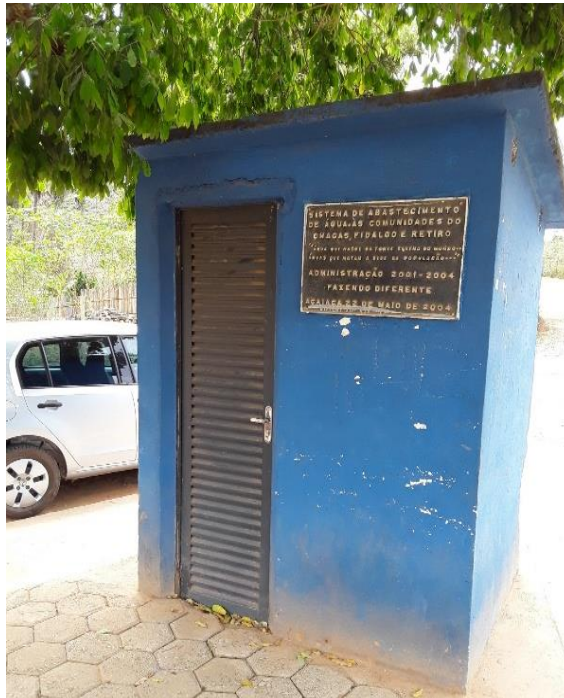
O poço não possui dispositivo para controle de vazão, não há base de alvenaria e não há laje sanitária de proteção. Não há extintor de incêndio próximo ao painel de comando, não foi possível acesso a parte interna do local onde está o painel de controle.

Figura 51 –Local onde foi instalado parte elétrica sem acesso

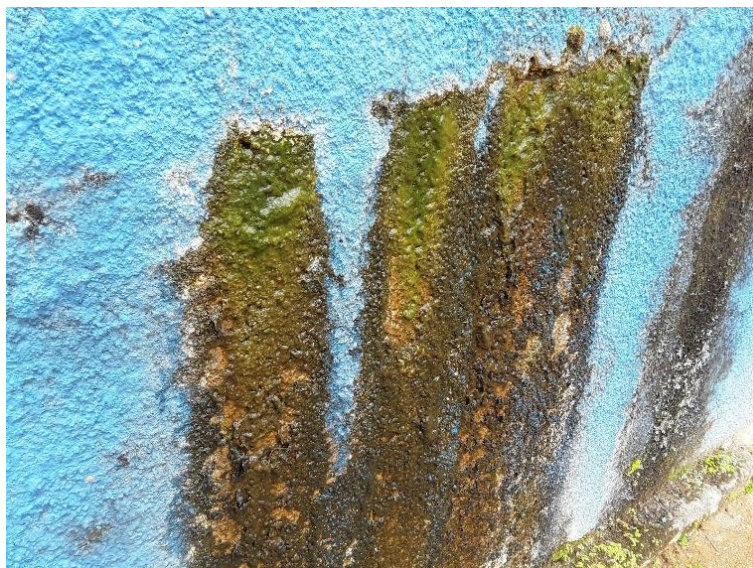
O reservatório da localidade é do tipo apoiado, de concreto, com capacidade de armazenamento de aproximadamente 20m³ (Figura 52). O reservatório apresenta diversos pontos de infiltração, não possui cercamento e identificação (Figura 53). Não ocorre extravasamento do reservatório e não há caixa de descarga.

Figura 53 – Locais com vazamento no reservatório de Palmeiras

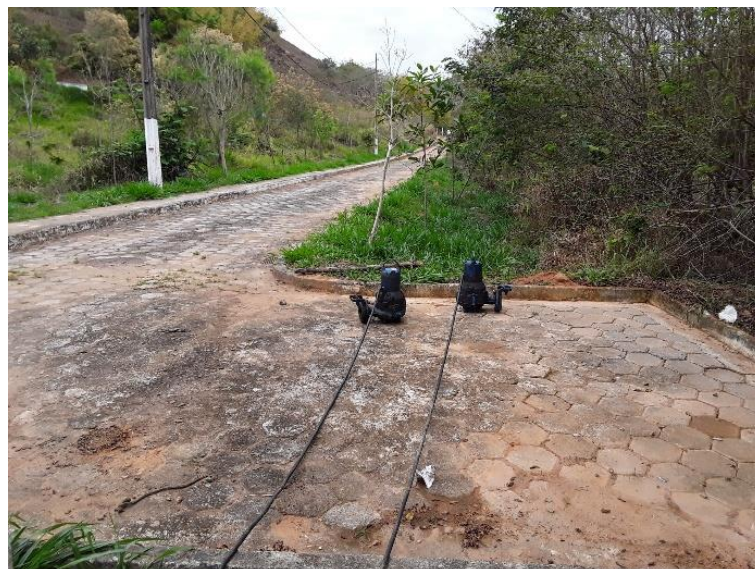
No dia da visita técnica, a ETE encontrava-se com problemas. As bombas responsáveis por levar o efluente para o tratamento estavam em manutenção, lançando todo esgoto captado e transportado, sem tratamento no Rio do Carmo, como pode ser observado na Figuras 60 e 61.

Figura 60 – Bombas responsáveis por levar efluente ao tratamento estavam em manutenção
