CONSÓRCIO INTERMUNICIPAL DE SANEAMENTO BÁSICO DA ZONA DA MATA
DE MINAS GERAIS – CISAB ZM

RELATÓRIO TÉCNICO DE FISCALIZAÇÃO - DIAGNÓSTICO

MANHUMIRIM – MG

NOVEMBRO/2020

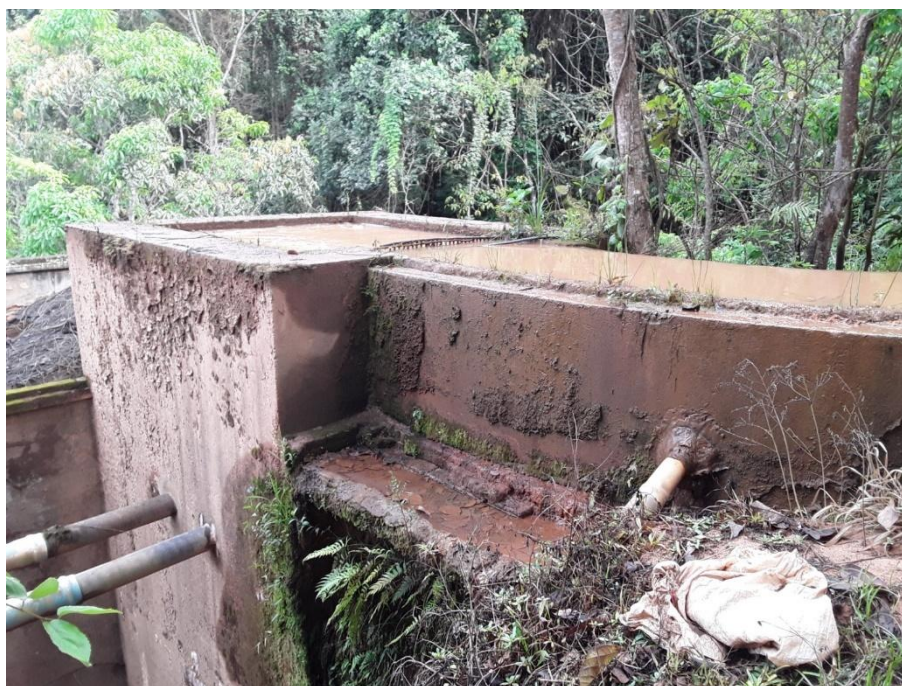
Figura – Estrutura da captação

A estrutura da captação, apresenta algumas trincas (Figura 26), contudo, como citado anteriormente, a estrutura utilizada para captação é a da antiga usina, o que justificada o estado de conservação, mas é necessário que o SAAE realize as devidas manutenções, para que o abastecimento não seja prejudicado.

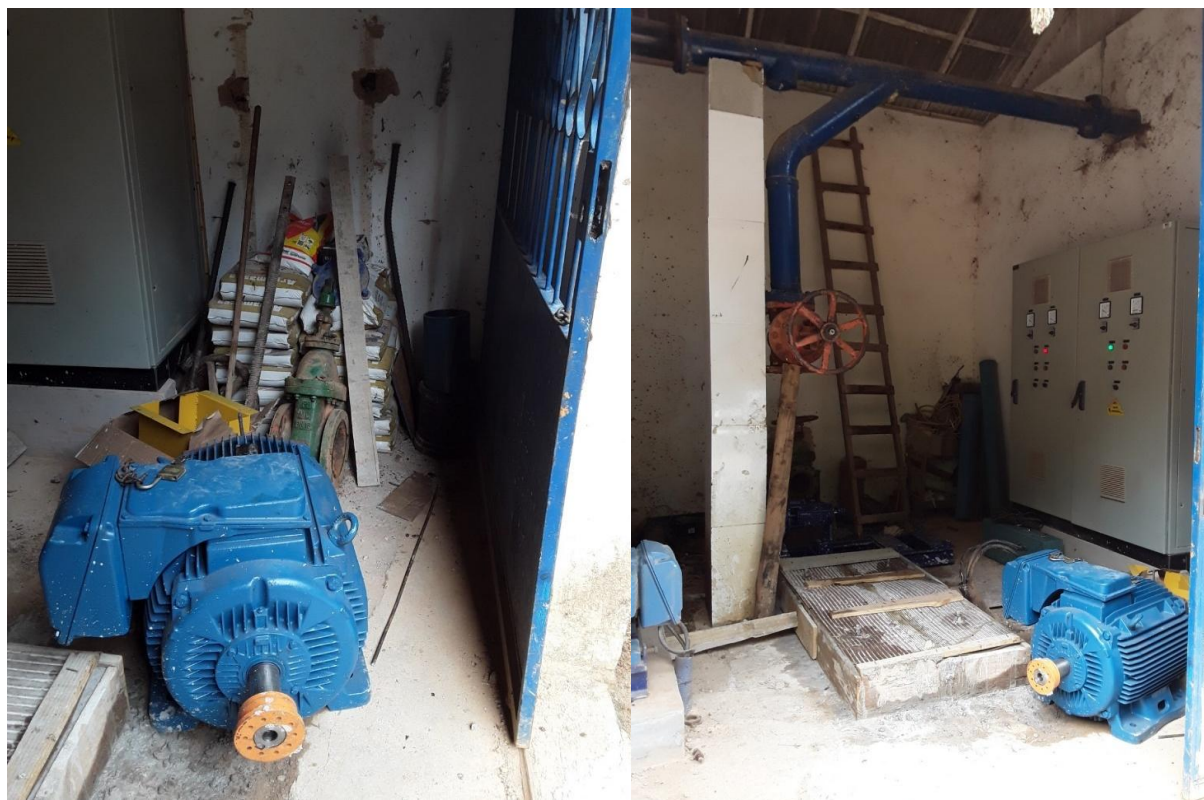
Figura – Instalação de conjunto motobomba - EEAB Usina

Durante a fiscalização os servidores da autarquia estavam realizando a instalação do conjunto motobomba reserva, trata-se de um equipamento novo, para o qual foi construída uma base de concreto (Figura 32).

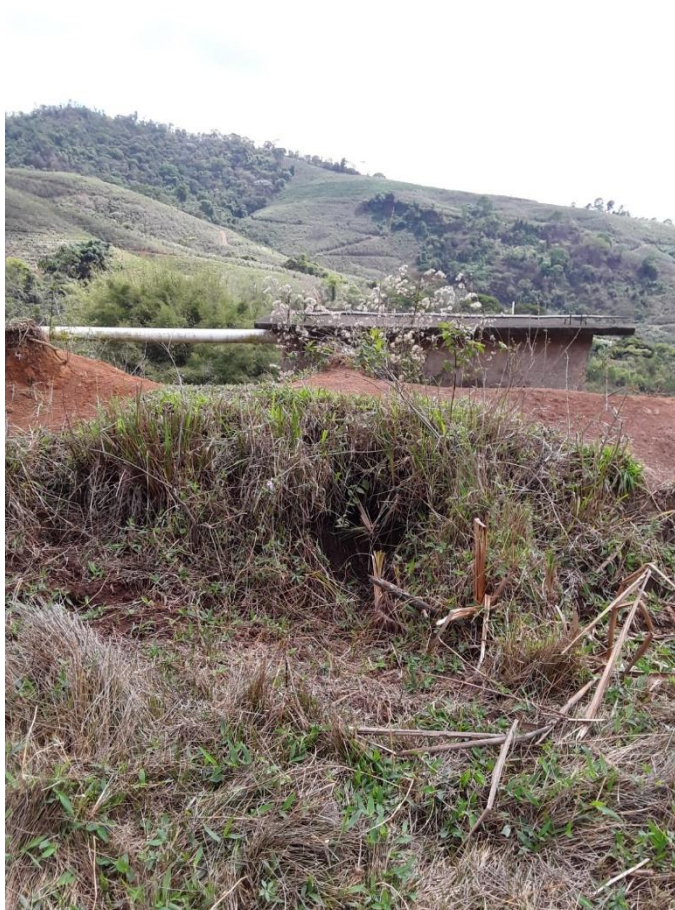
Figura – Tubo extravasor do reservatório de água bruta

O reservatório possui tubo extravasor, o qual é direcionado a um tipo de barraginha (Figura 45), portanto, quando ocorre extravasamento, a água infiltra no solo e quando em grandes quantidades é utilizada para desssedentação animal.

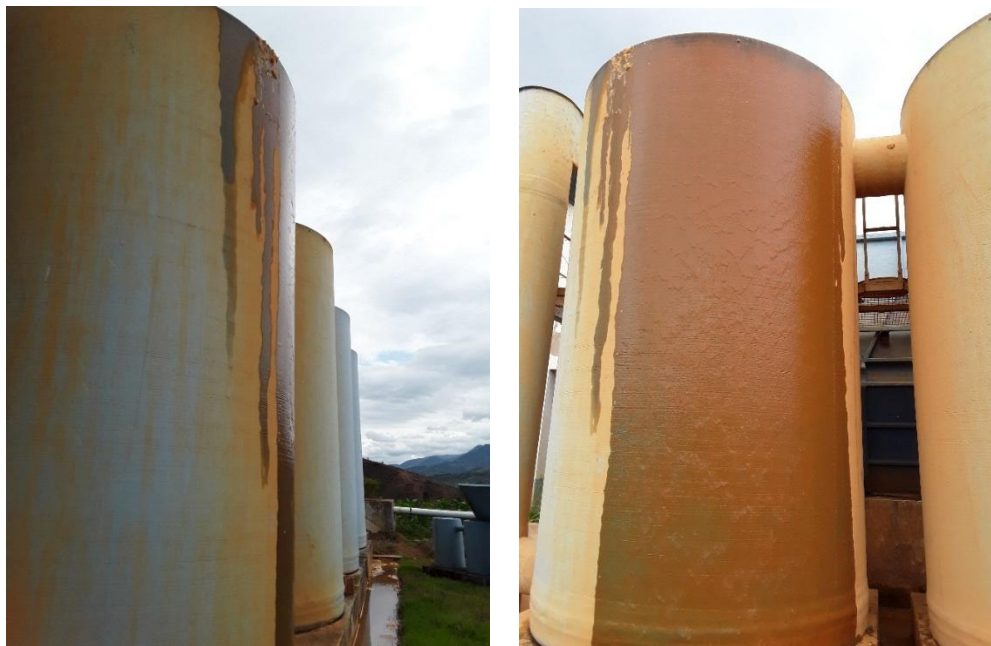
Figura – Extravassamento nos floculadores

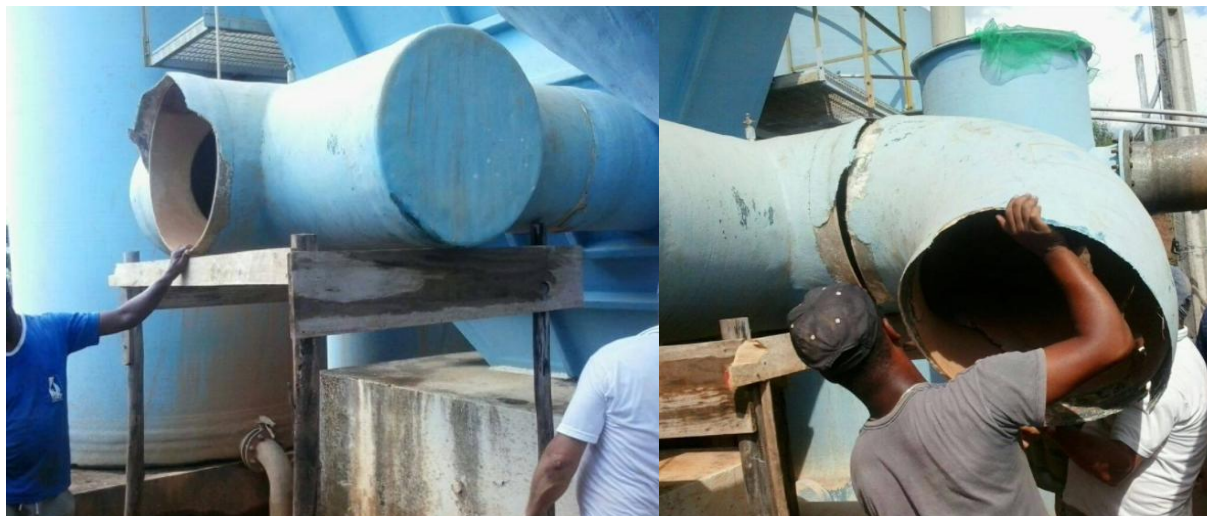
A estrutura da ETA apresenta, aparentemente, boas condições, não foram verificados vazamentos no decantador, filtros e válvulas (Figura 74). Contudo, em uma parte da estrutura, de uma tubulação da ETA, foram verificados alguns reparos realizados recentemente (Figura 75), de acordo com o químico responsável, houve o rompimento da tubulação, gerando a paralisação do tratamento de água.

Figura – Tubulação da ETA que se rompeu

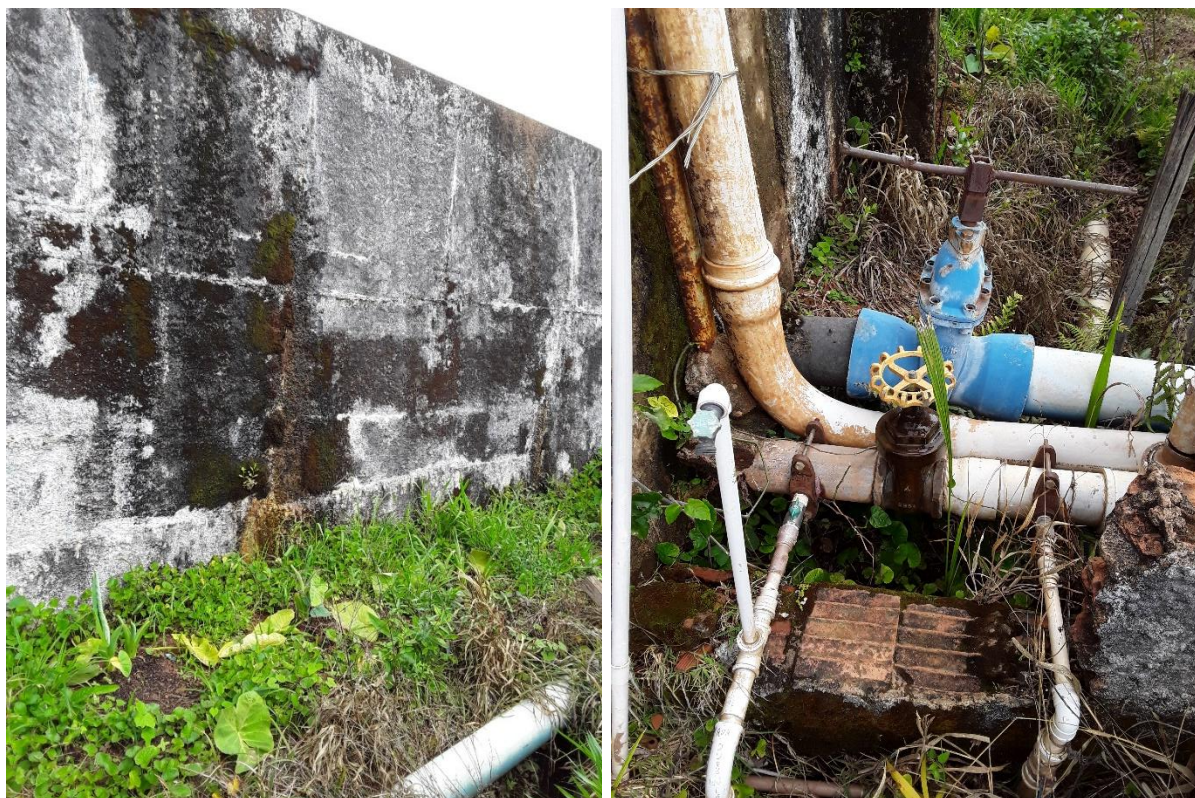
Verificou-se que o reservatório possui registros de entrada e saída, tubo extravasor, e tubos de ventilação, os quais não possuem tela de proteção. A estrutura apresenta pontos de infiltração em sua lateral, sua cobertura não permite o escoamento das águas pluviais e possui uma trinca considerável. Não há descarga de fundo e não há registros de quando ocorreu a última lavagem no reservatório. O registro de saída não possui caixa de proteção e apresenta vazamento (Figura 78).

Figura – Lateral do reservatório da ETA – Cantamissa

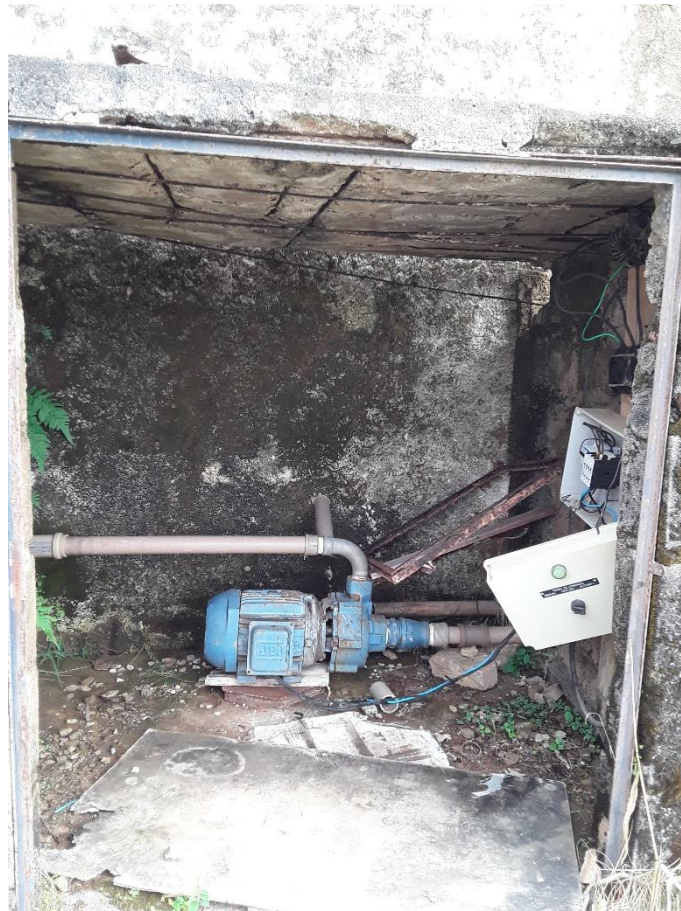
A área do conjunto motobomba não está de acordo com as normas vigentes, o sistema elétrico está inadequado, desprotegido e em ambiente muito úmido. Não há uma base de apoio e a bomba encontra-se desnivelada, não há extintor de incêndio próximo ao local e a armadura do conjunto motobomba apresenta sinais de corrosão.

A estrutura que abriga o conjunto moto bomba possui uma laje, a qual está com as ferragens expostas e com sinais de corrosão.

Figura – Conjunto motobomba – ETA Cantamissa

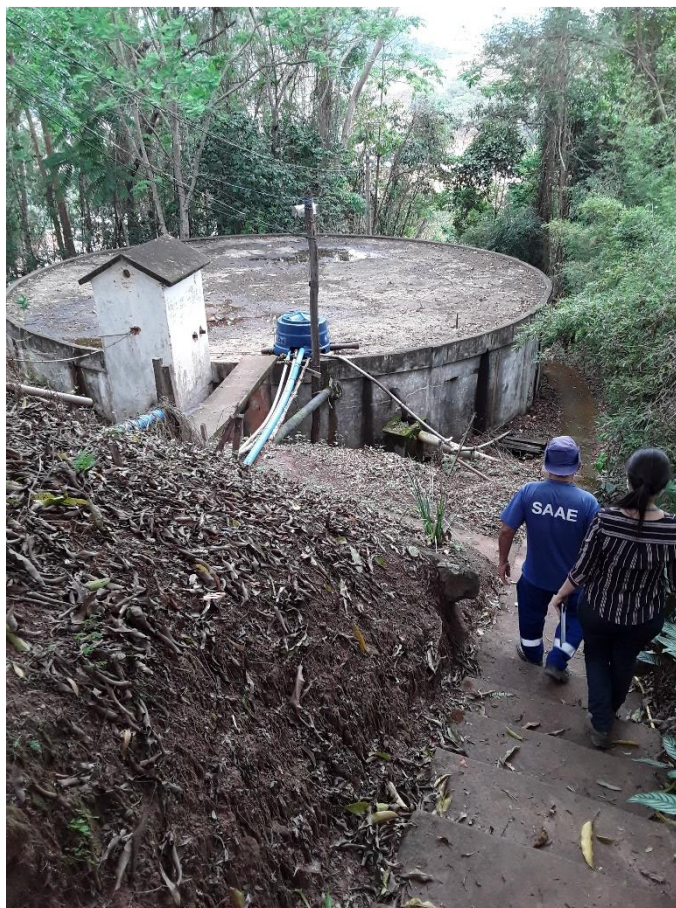
Figura – Reservatório Madre Beatriz

O reservatório apresenta pontos de infiltração em toda sua estrutura e sua cobertura não permite o escoamento da água pluvial (Figuras 108 e 109). A estrutura possui registro de entrada, registro de saída, tubo extravasor e caixa de descarga para o tubo, os extravassamentos são recorrentes no reservatório.

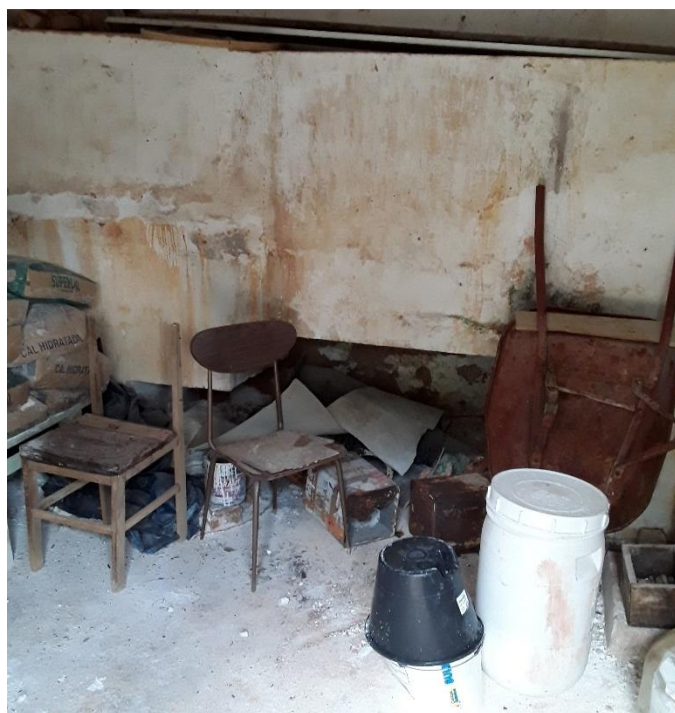
A laje da área do depósito de produtos químico está com parte da ferragem exposta e em processo de corrosão. Algumas partes do concreto estão se soltando (Figura 117).

Figura – Área de depósito de produtos químicos

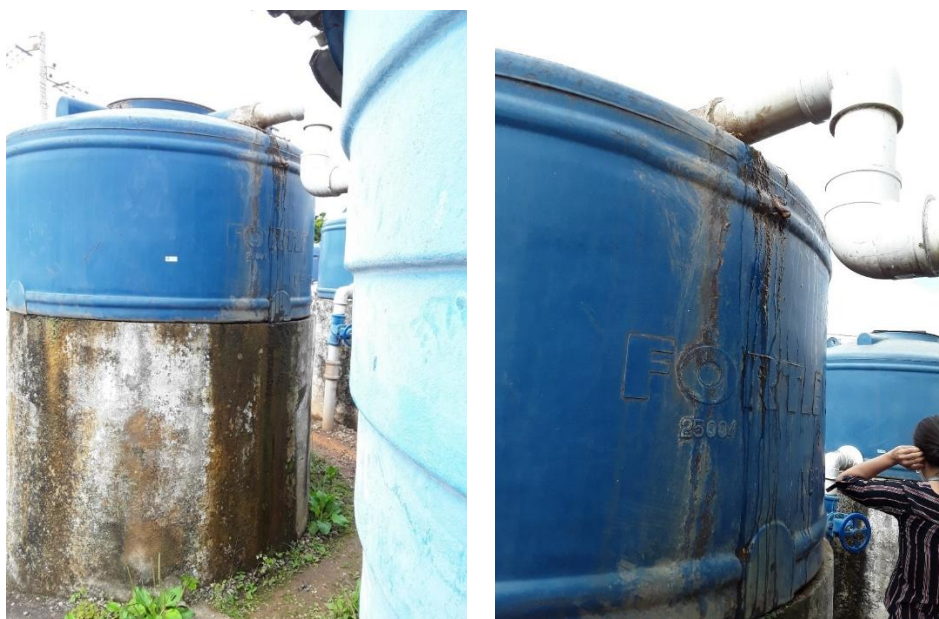
São quatro filtros compostos por brita, os quais ficam sobre uma estrutura de alvenaria (Figura 129). Observou-se diversos vazamentos em suas tubulações.

Figura – Filtro composto por brita – Nossa Senhora da Penha

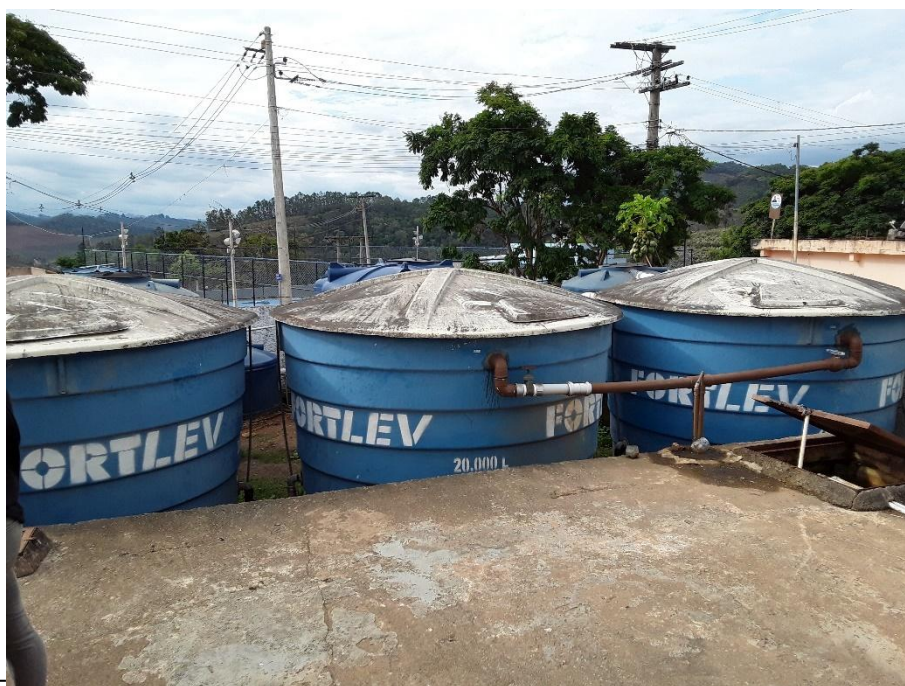
Os filtros de Areia, são constituídos de reservatórios apoiados de fibra de vidro (Figura 130), 4 no total, a cobertura de alguns filtros encontra-se danificada. Na Figura 131, observa-se que em um dos filtros, está sendo utilizado um pedaço de telha para fazer a cobertura, a Figura 132 apresenta outro filtro que não possui tampa de inspeção.

Figura – Área dos filtros - Penha

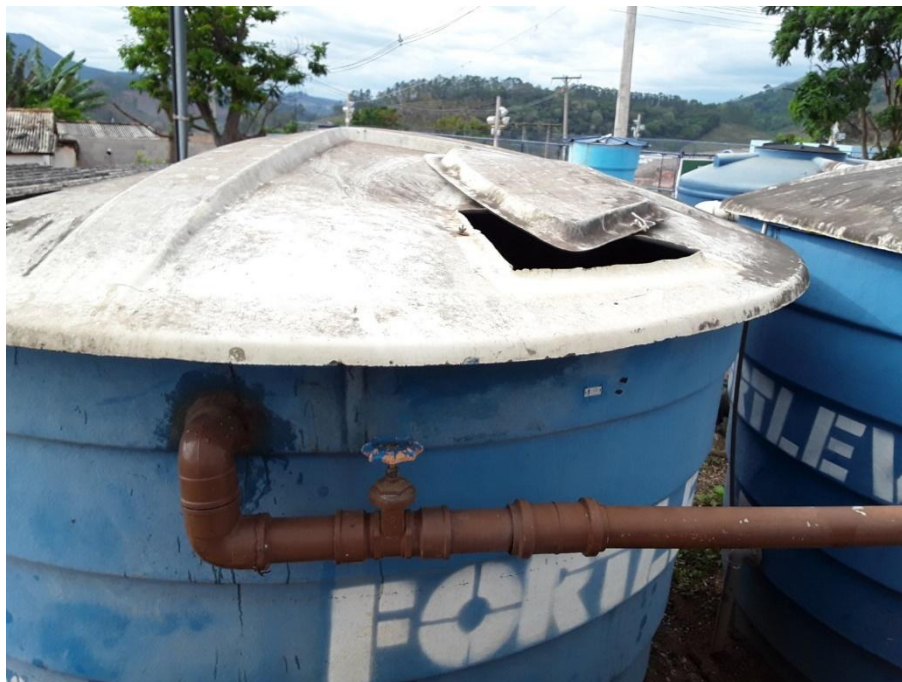
Figura -Tampa de inspeção dos filtros - Penha

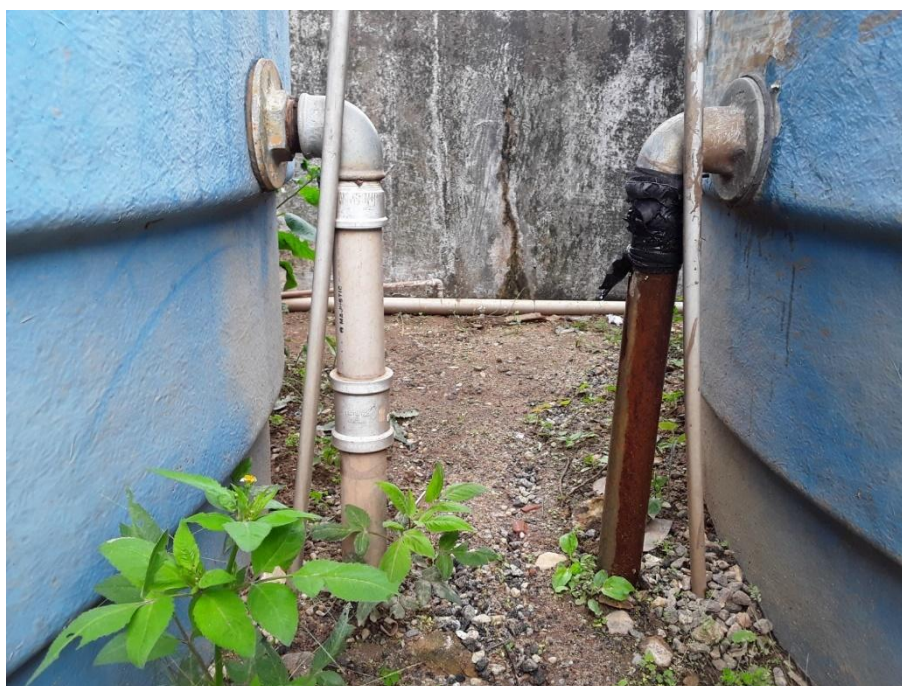
Entre os filtros há diversas tubulações, algumas apresentam vazamentos (Figura 133). Os registros de descarga dos filtros de areia não estão vedando bem e com isso há um vazamento de água pelas caixas de descarga (Figura 134).

Figura – Tubulação dos filtros - Penha

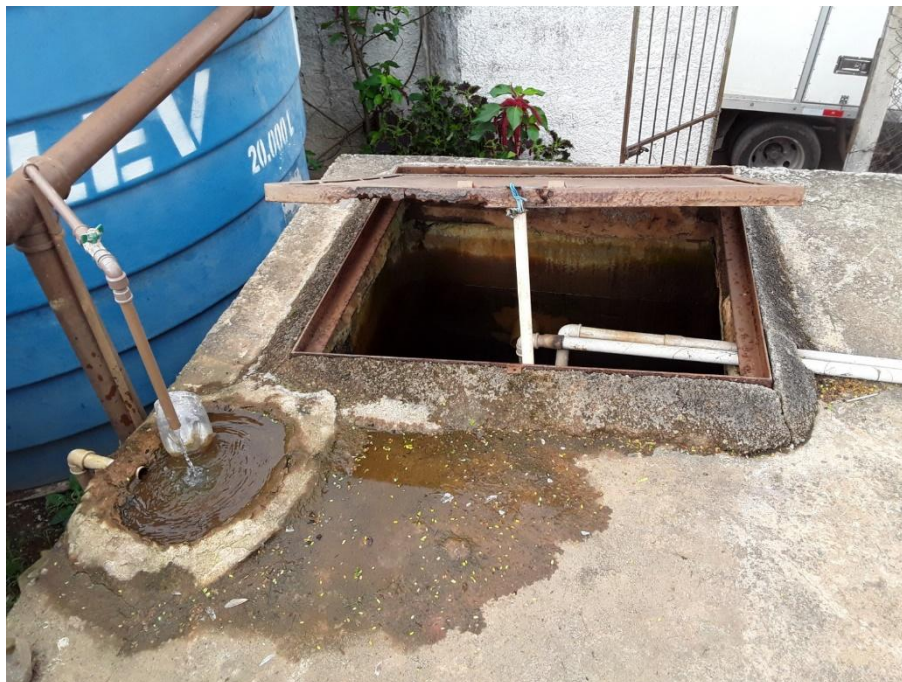
O reservatório principal da ETA é do tipo semienterrado, de concreto, com capacidade de armazenamento de aproximadamente 500 m³. O reservatório possui tampa de inspeção, a qual permanece sempre aberta, há alguns pontos em que ela está corroída e em toda sua estrutura apresenta sinais de oxidação (Figura 140).

O reservatório não possui identificação, há diversos pontos de infiltração em suas laterais e não possui tubulação de ventilação. A estrutura possui tubo extravasor.

Figura – Tampa de inspeção do reservatório – ETA Nossa Senhora da Penha

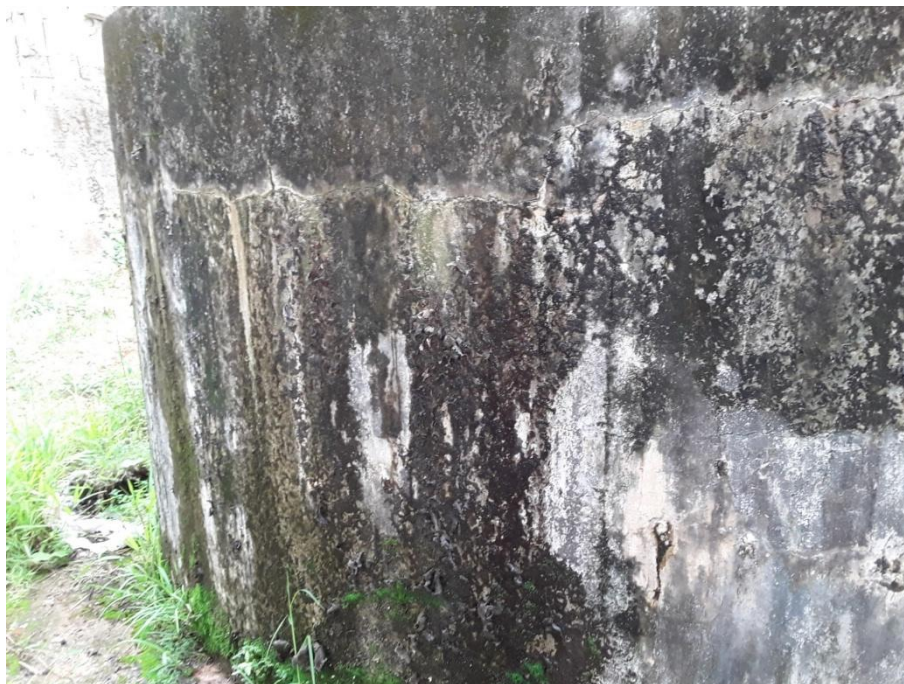
Foram verificadas algumas fissuras e pontos de vazamento (Figura 151) e a boia não se encontrava em perfeito funcionamento sendo necessária a troca por uma de alta pressão. Havia também um vazamento ocorrendo na tubulação do extravasor. Foi informado pelo servidor que o problema ocorria por conta do não funcionamento da boia.

Figura – Fissuras e pontos de vazamento

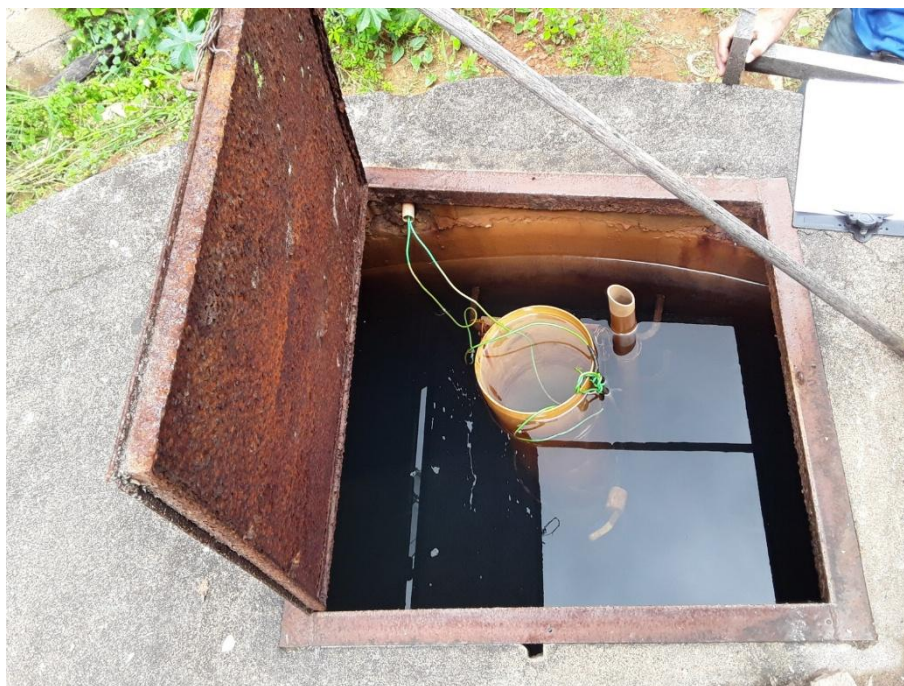
O reservatório é abastecido pela ETA Cantamissa e possui fechamento de válvula na entrada e na saída do reservatório. A estrutura conta também com tubo extravasor e caixa de descarga para o mesmo. Há também descarga de fundo e limpezas periódicas são realizadas. O reservatório conta com uma tampa de inspeção porém a mesma se encontra muito corroída precisando ser trocada (Figura 152).

Figura – Tampa de inspeção corroída

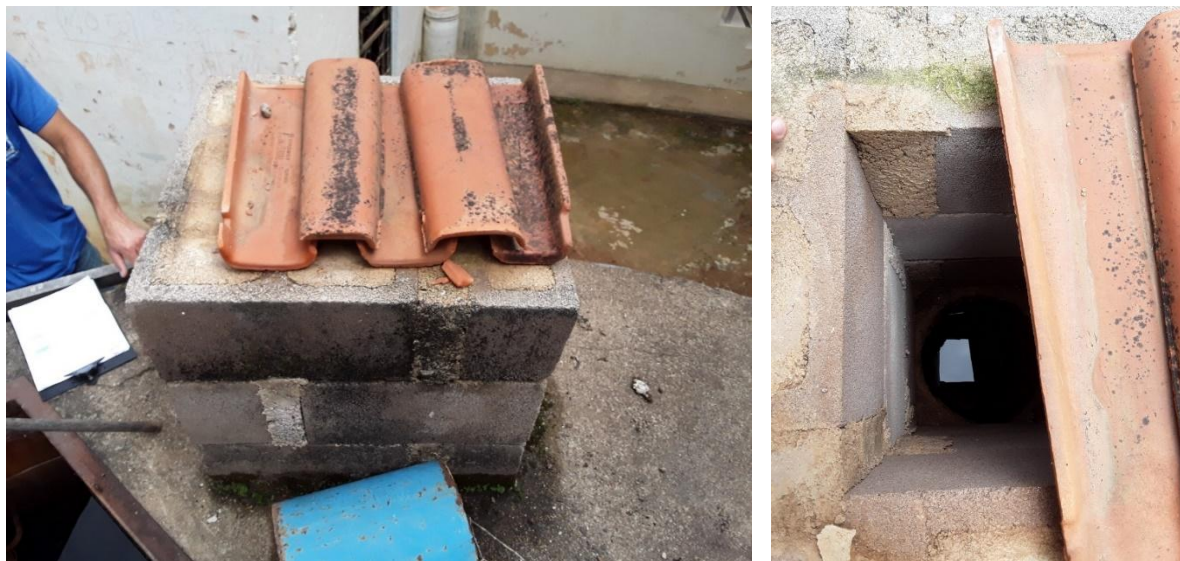
Figura – Estrutura elevada no reservatório com cobertura inadequada

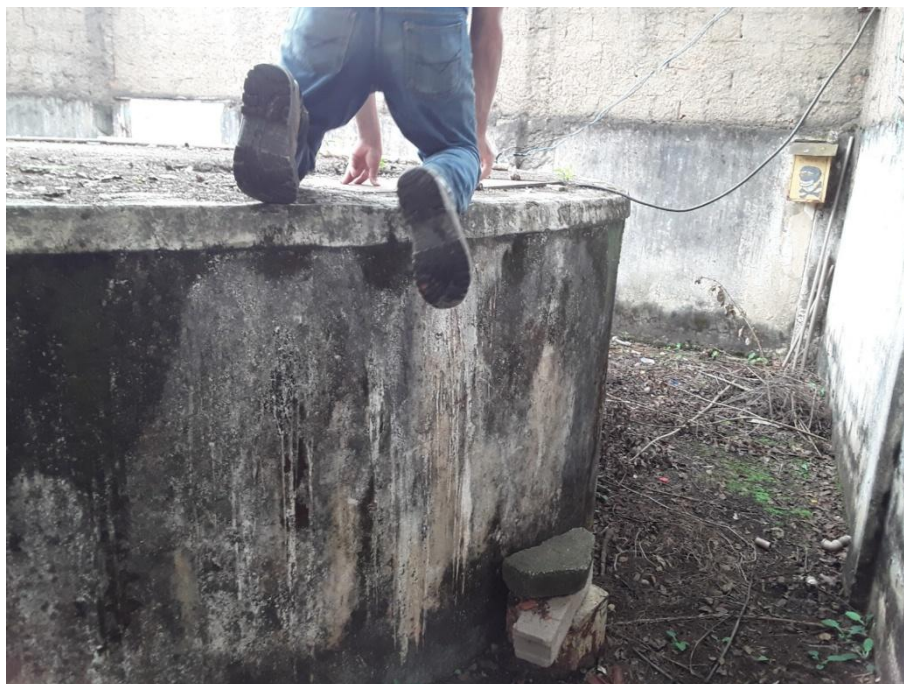
Figura – Solução improvisada para falta de escada
