RELATÓRIO DA FISCALIZAÇÃO DE ACOMPANHAMENTO

LIMA DUARTE – MG

DEZEMBRO/2019

DEPARTAMENTO MUNICIPAL DE ÁGUA E ESGOTO DE LIMA DUARTE

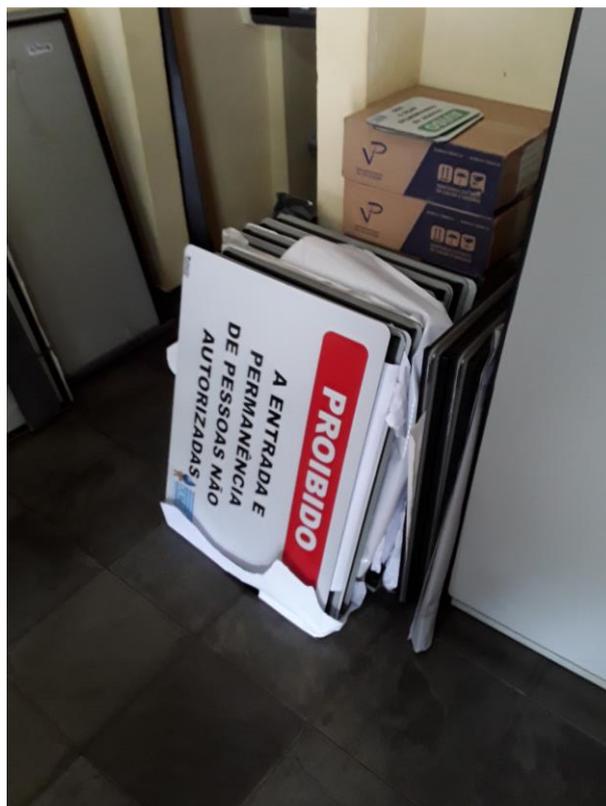
Figura 2 – Placas de identificação e aviso

Durante a fiscalização, foi verificado que falta identificação da estação de tratamento de água, contudo, as placas já foram confeccionadas, faltando apenas a instalação (Figura 2). Na área da ETA foi realizada a limpeza do espaço, como solicitado na fiscalização diagnóstico (Figuras 3 e 4).

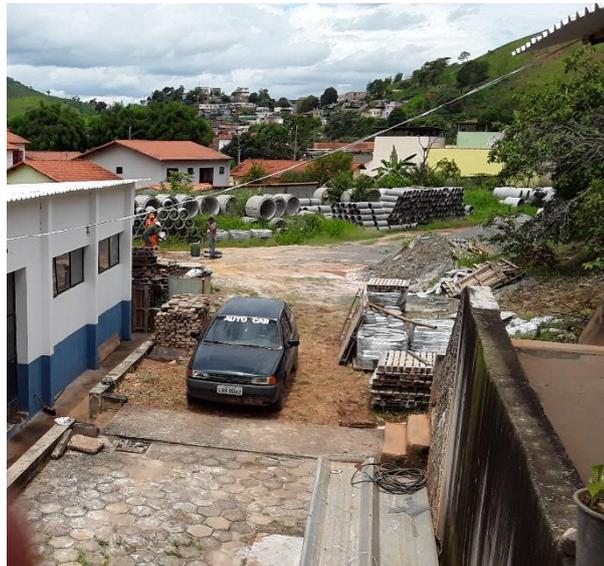
Figura 5 - Área da ETA/Prefeitura

Foi observado que o espaço da ETA fica ao lado de uma área da prefeitura, onde pessoas que não fazem parte do quadro de funcionários do DEMAE, podem ter acesso ao tratamento de água (Figura 5).

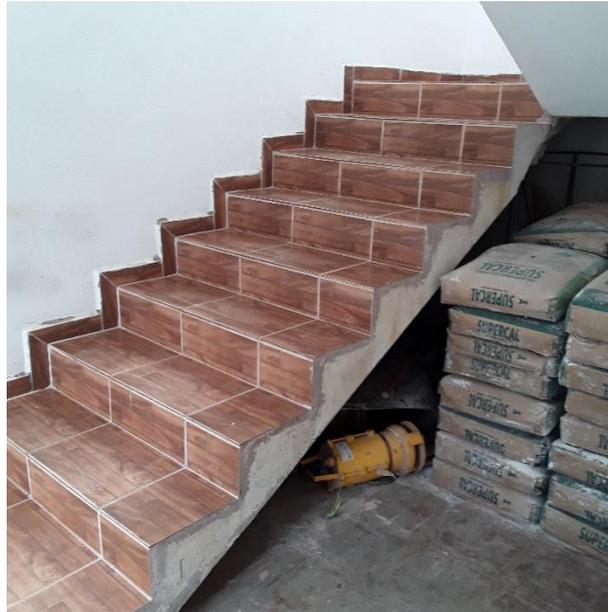
Figura 6 – Escada de acesso ao 2º piso

Contudo, alguns espaços ainda precisam de adequações, a escada de acesso ao segundo andar do prédio não possui corrimão (Figura 6), o depósito de produtos químicos não possui ventilação adequada e instalação sanitária com chuveiro (Figura 7).

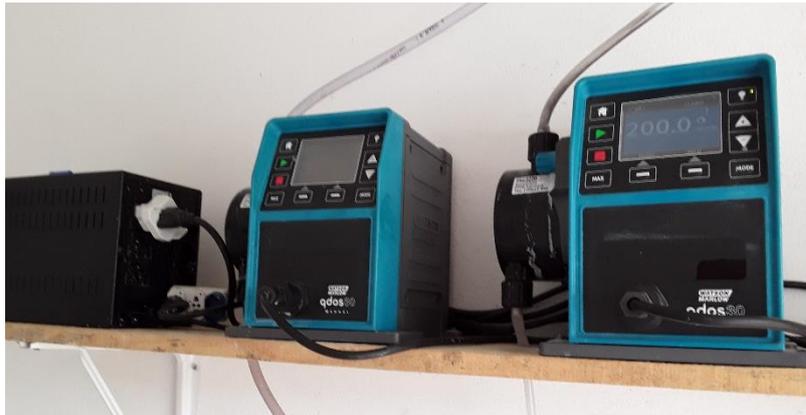
Figura 8 – Bombas dosadoras

Considerando as recomendações realizadas na fiscalização diagnóstico, duas bombas dosadoras foram adquiridas, sendo uma para o sulfato de alumínio e a outra para o hipoclorito

de cálcio, entretanto, durante a fiscalização de acompanhamento, foi verificada que uma das bombas não estava funcionando (Figura 8).

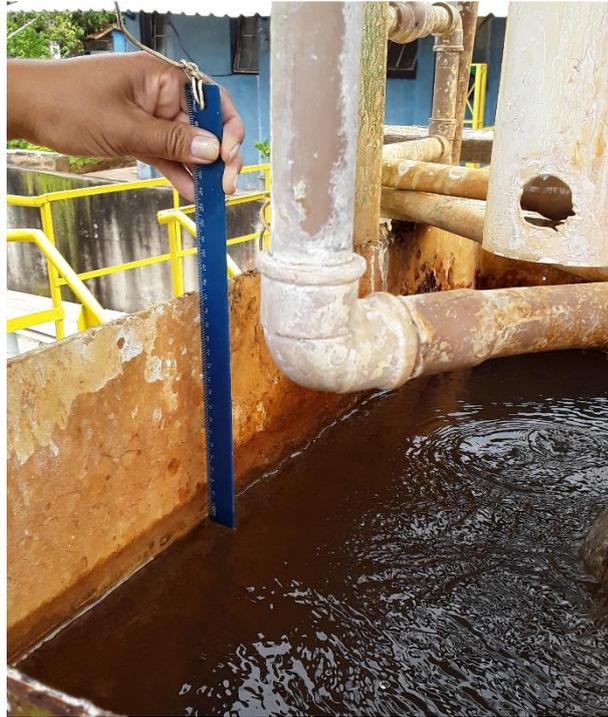
Figura 10 – Sistema de medição de Vazão

O sistema de medição da vazão de água (Figura 10), não oferece precisão e confiabilidade, o que pode prejudicar na determinação da quantidade de coagulante a ser aplicado no tratamento da água (Figura 11).

| Inconformidade em relação à Estação de Tratamento de água “Dr. Domingos Otaviano Lima” | Situação |
|--|---|
| Instalar macromedidores na calha Parschal (Art. 5.6.6 da NBR 12215/1992) para uma medida confiável da vazão da água que chega na ETA | ✗ |

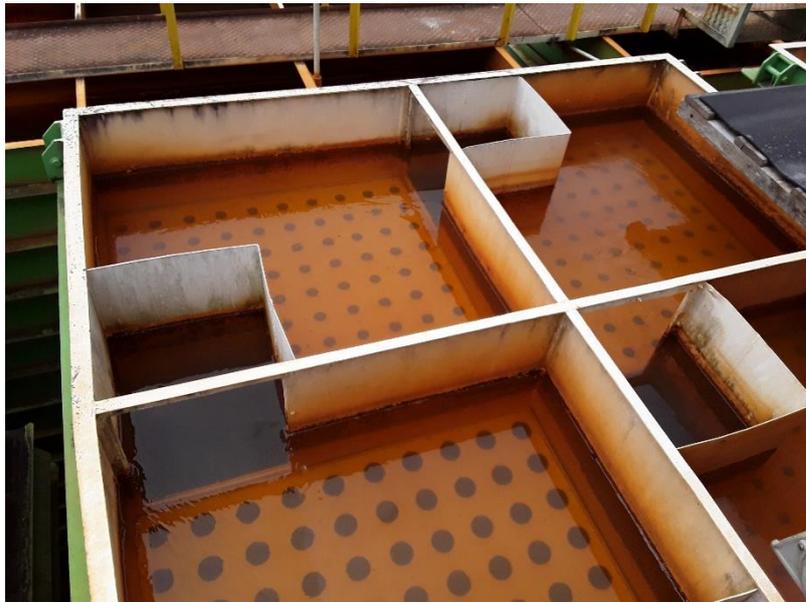
Figura 13 – Câmaras de floculação

Após a aplicação do coagulante, sulfato de alumínio, é adicionado a água um polímero natural, o qual de acordo com a química responsável, auxilia na coagulação e floculação (Figura 12), contudo, observou-se que nas câmaras de floculação, não há a formação dos flocos visíveis (Figura 13).

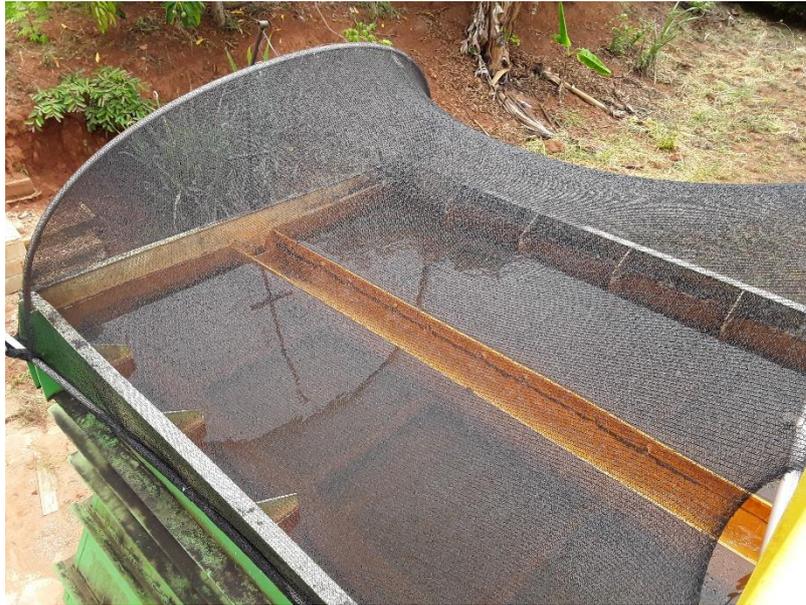
Figura 14 - Decantador

A ETA possui 2 decantadores, os quais tem uma tela em seu entorno (Figura 14). Foi observado que há grande quantidade de flocos suspensos nos decantadores, os quais em sua maioria passam para os filtros. Destaca-se a frequência de descarga que é dada nos decantadores, ocorrendo quase que diariamente (Figura 15).

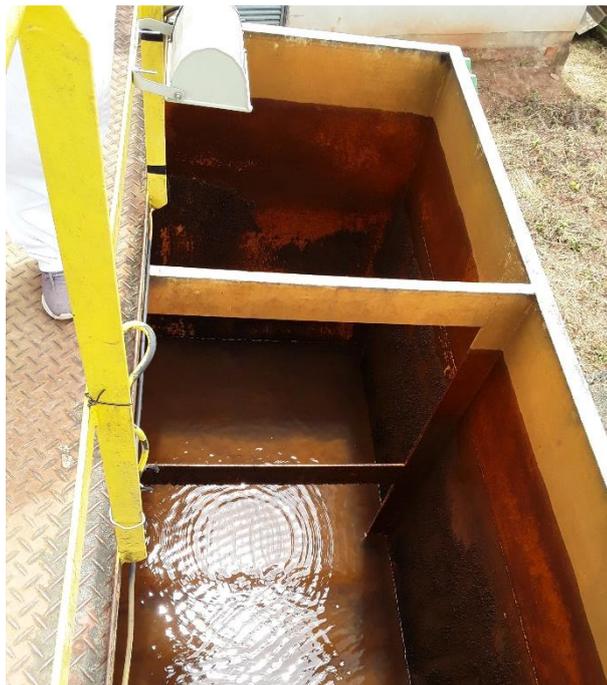
Figura 17 – Lavagem do Filtro

são lavados diariamente, de acordo com a responsável técnica, mesmo sendo recente (2018) a troca do material filtrante (Figura 17). Ainda em relação à lavagem, não existe controle do volume de água gasto e nem controle da carreira de filtração, os filtros são lavados até que visualmente a água esteja limpa.

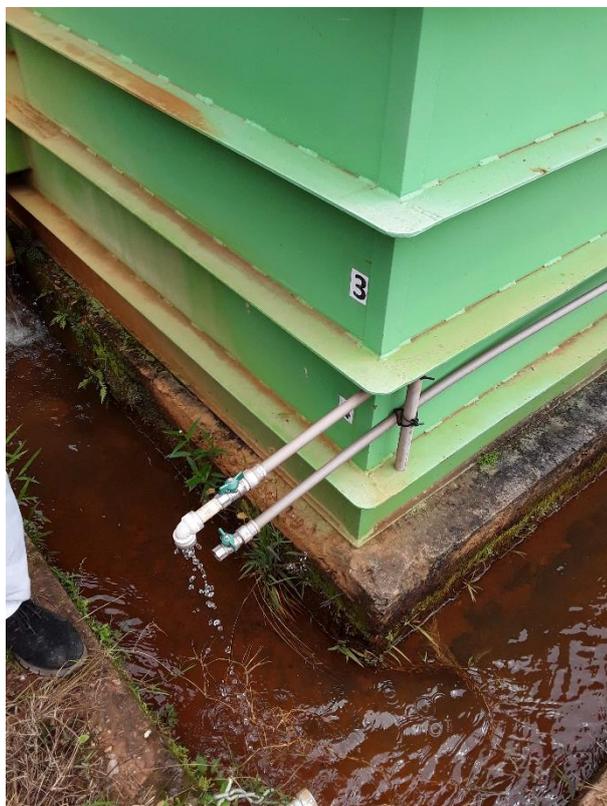
Figura 18 – Torneira dos filtros

Não é possível realizar a coleta da água filtrada. Foram instaladas torneiras nos filtros (Figura 18), mas o local não foi adequado, como pode-se observar na Figura 19 a água das torneiras apresenta uma turbidez alta, indicando presença de material filtrante.

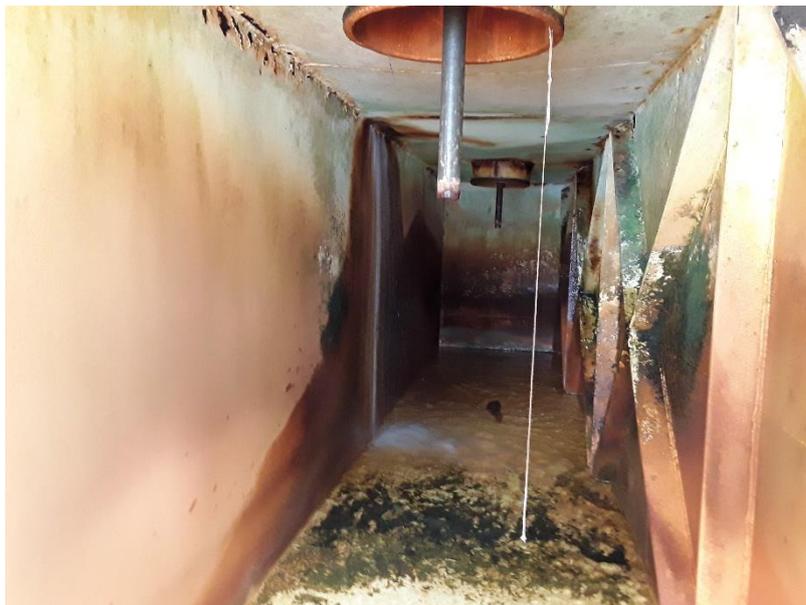
Figura 20 – Vazamento nos Filtros

Na estrutura dos filtros, foi verificado um vazamento (Figura 20), que apresenta grande quantidade de perda de água e vários pontos de corrosão.

| Inconformidade | Referência |
|--|---|
| Vazamento na estrutura dos filtros | Lei Federal 11.445/2007 |

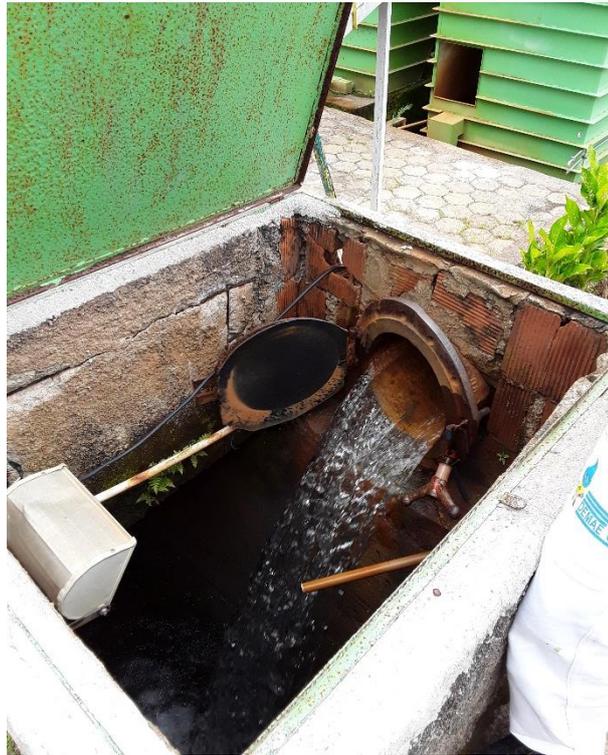
Figura 21 – Reservatório ETA

Após a filtração é realizada a desinfecção da água com o hipoclorito de cálcio, não há tanque de contato e não é realizada a fluoretação da água. No reservatório da ETA são realizadas as coletas de água para as análises de rotina (Figura 21).

| Inconformidade em relação à Estação de Tratamento de água “Dr. Domingos Otaviano Lima” | Situação |
|--|---|
| Realizar limpeza e desinfecção periódica do reservatório (Art. 5.1 da NBR 15527/2007) | ✗ |
| Providenciar tubulações de ventilação, e tubo extravasor (Art. 5.10 da NBR 12217/1994) | ✗ |

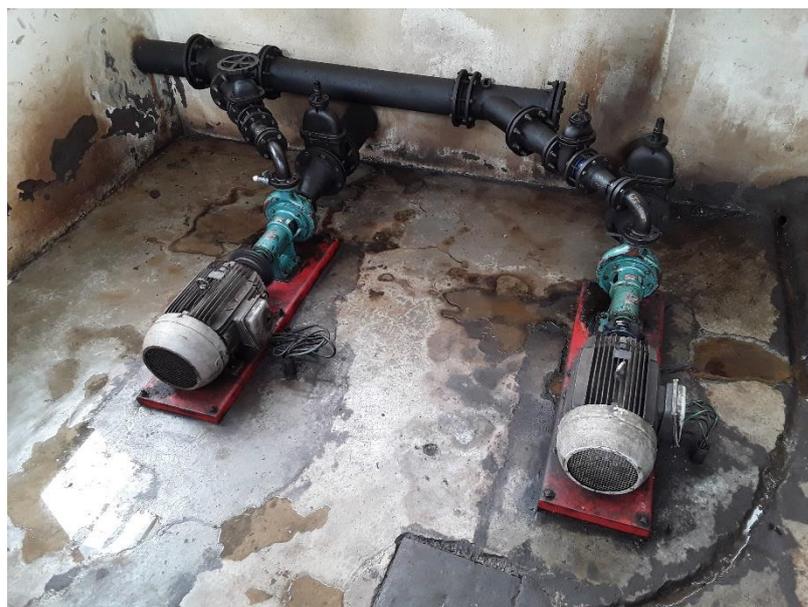
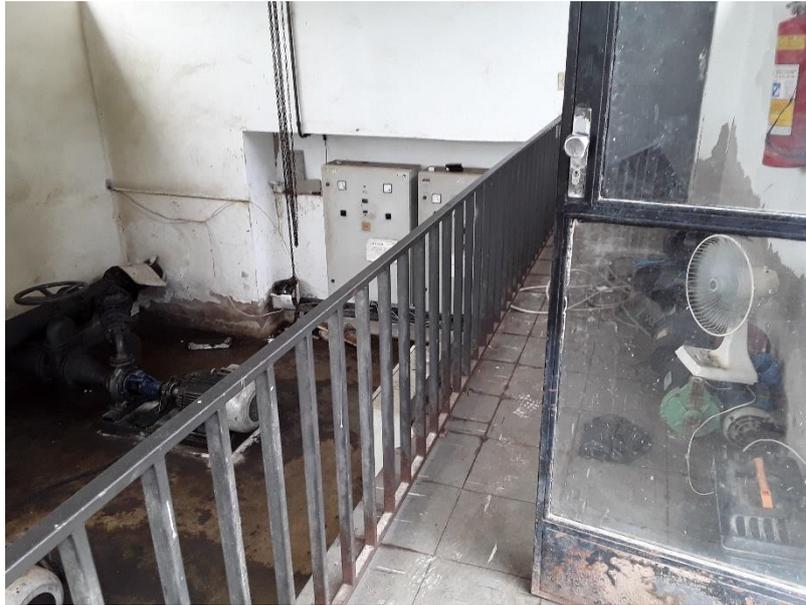
Nas dependências da área da ETA, está localizada a casa de bombas (Figuras 22 e 23). Não há sinalização, indicando que o local possui alta tensão e as bombas são ligadas e desligadas de forma manual.

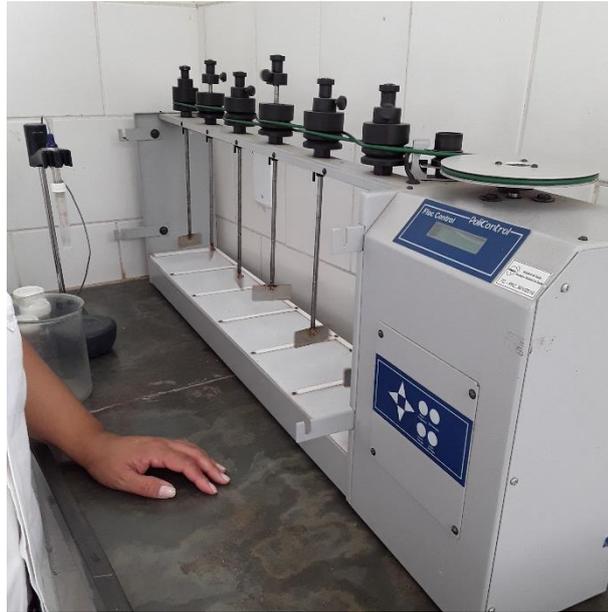
Figura 27 – Jar - Test

O laboratório conta também com um equipamento de Jar-test (Figura 27), contudo, o mesmo não está funcionando corretamente, de acordo com a responsável técnica, Joseana Aparecida de Oliveira. Para determinação da quantidade de coagulante é utilizada uma tabela, a qual leva em conta a turbidez da água bruta (Figura 28).
