RELATÓRIO TÉCNICO DE FISCALIZAÇÃO - DIAGNÓSTICO

POCRANE – MG

DEZEMBRO/2020

SERVIÇO AUTÔNOMO DE ÁGUA E ESGOTO DE POCRANE

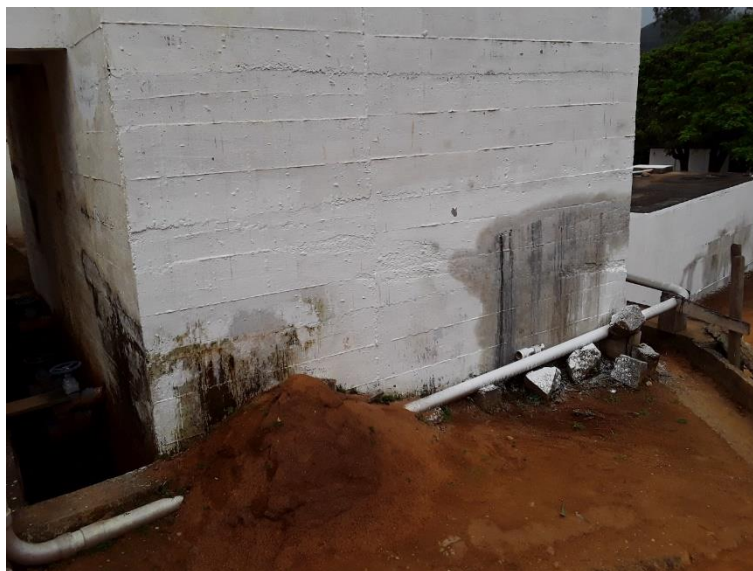
**Figura 50 – Lateral dos filtros**

Na lateral dos filtros verifica-se algumas infiltrações, bem como na área das válvulas de descarga. É importante que seja realizada manutenção na estrutura e reparo das possíveis causas da infiltração, para que não haja redução da vida útil da estrutura, em função de tais vazamentos. Destaca-se que nenhum vazamento nas válvulas foi identificado (Figura 50 e 51).

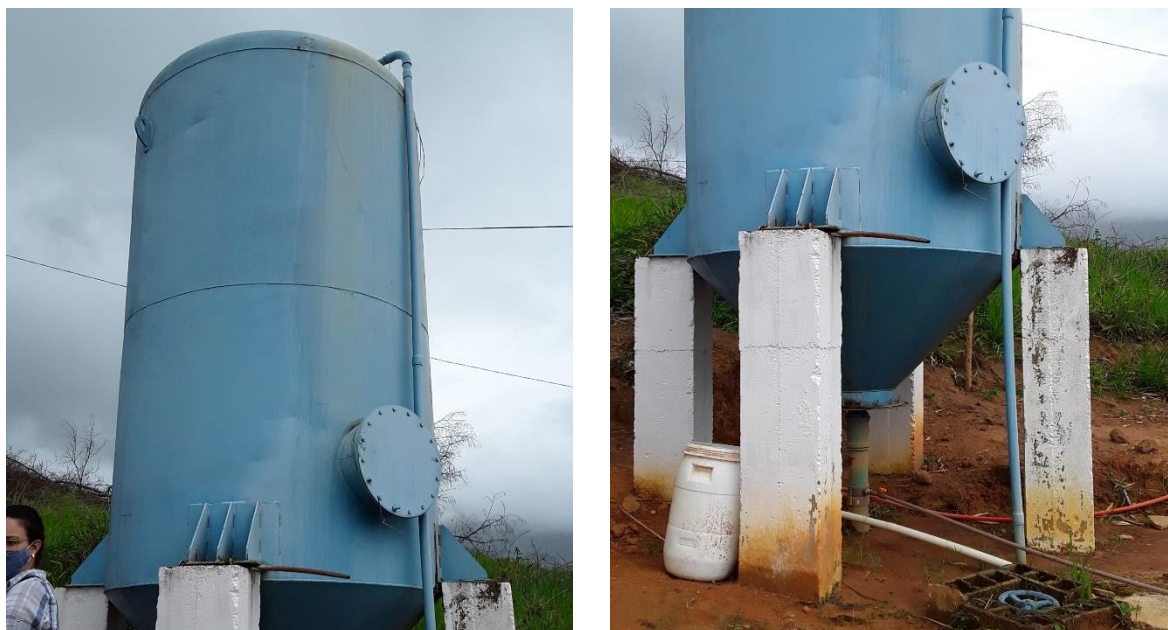
**Figura 52 – Reservatório de água para lavagem dos filtros**

Para lavagem dos filtros há um reservatório em uma cota mais alta do terreno que armazena água para este fim. O reservatório é do tipo apoiado, de estrutura metálica. A estrutura apresenta boas condições, não foi verificado nenhum vazamento e pontos de oxidação (Figura 52).

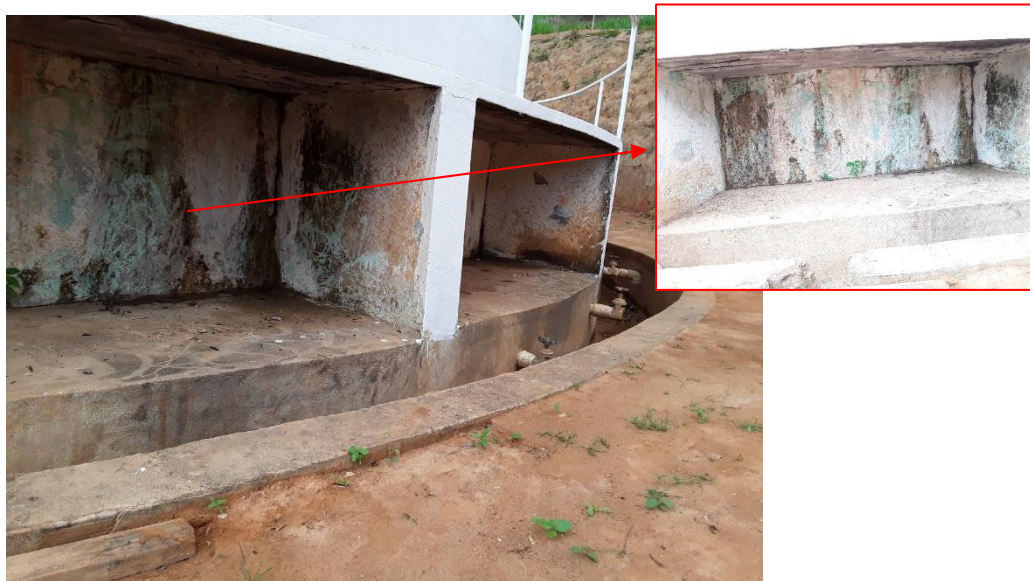
**Figura 57 – Lateral da estrutura do decantador**

A ETA em questão, possui 1 decantador convencional em forma circular (Figura 56). A estrutura dos floculadores e decantador apresenta diversos pontos de infiltração (Figuras 57 e 58). Como já citado anteriormente, em relação a outras estruturas é importante que seja realizada manutenção na estrutura e reparo dos danos, para que não haja redução da vida útil da estrutura e comprometimento do tratamento, em função de tais vazamentos.

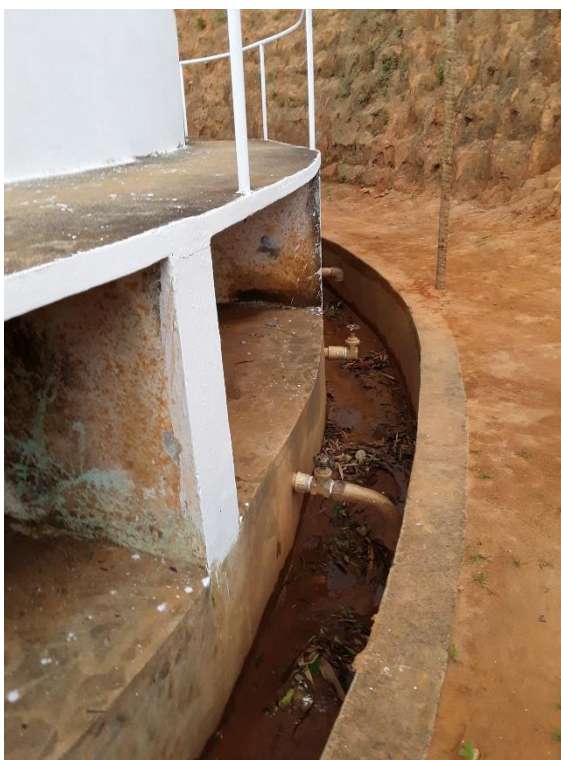
**Figura 59 – Registros de descarga**

Nas laterais dos flocculadores e decantador ficam os registros de descarga (Figura 59), os dispositivos apresentam boas condições de funcionamento, não foram identificados vazamentos.

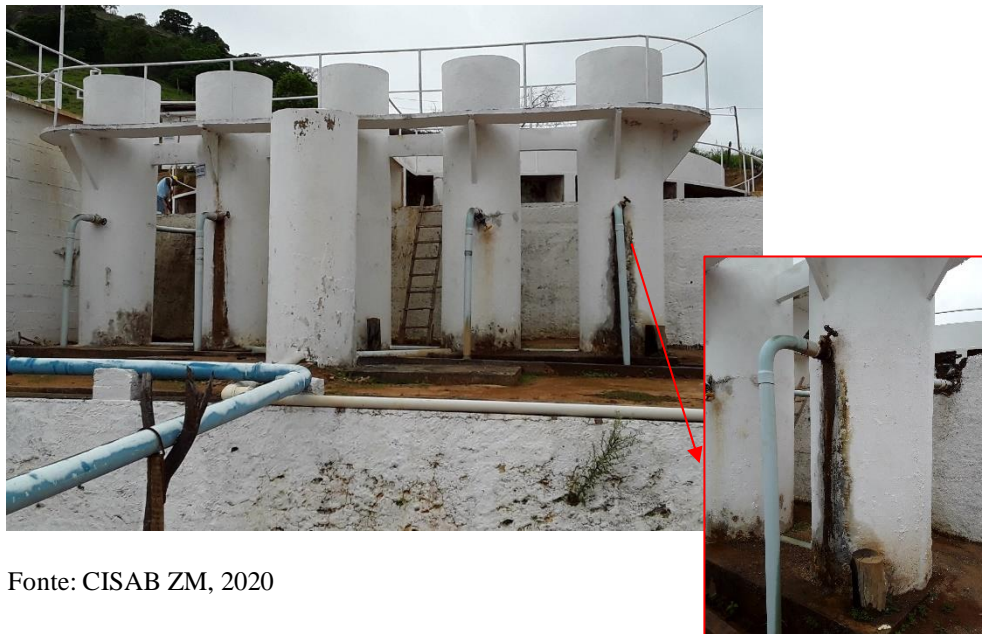
**Figura 64 – Infiltração na tubulação de saída - Filtros**

geral é realizada. Verifica-se que nos filtros, no encontro da estrutura com a tubulação de descarga, há vazamentos.

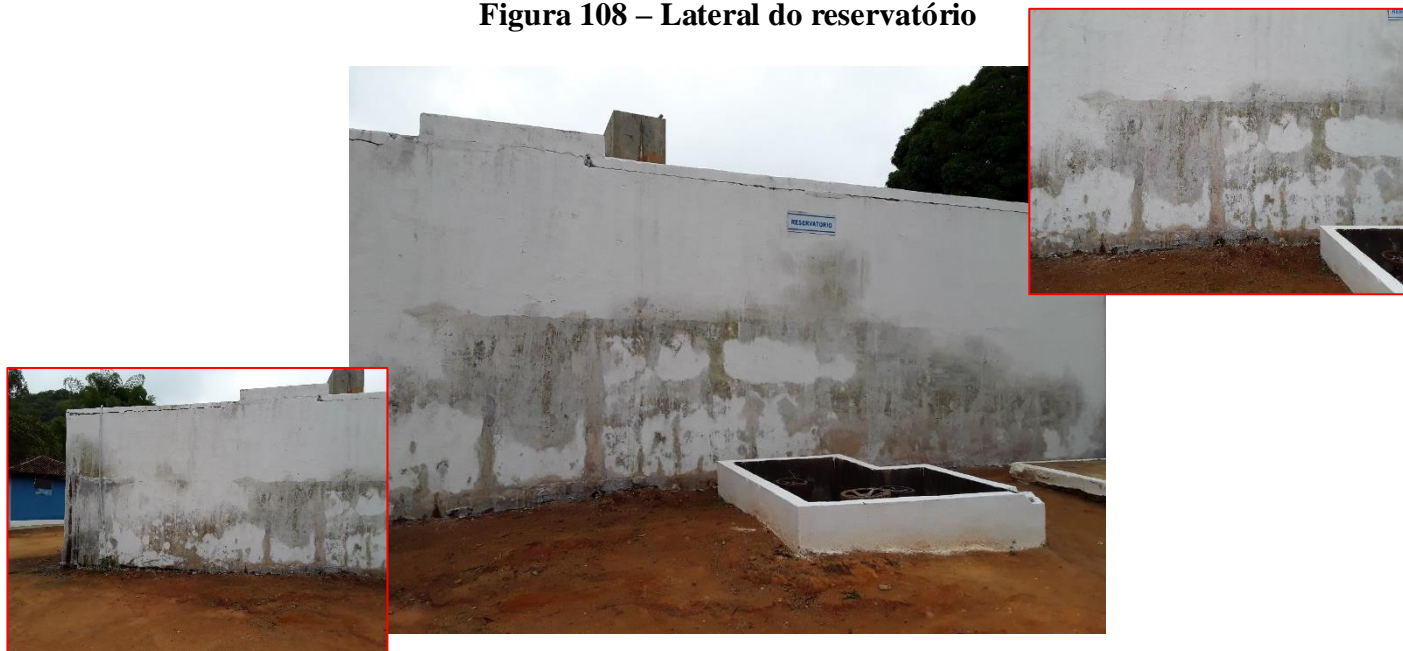
**Figura 108 – Lateral do reservatório**

O reservatório apresenta vários pontos de infiltração, como pode ser observado na Figura 108. Além das infiltrações, há um vazamento considerável na base do reservatório (Figura 109).

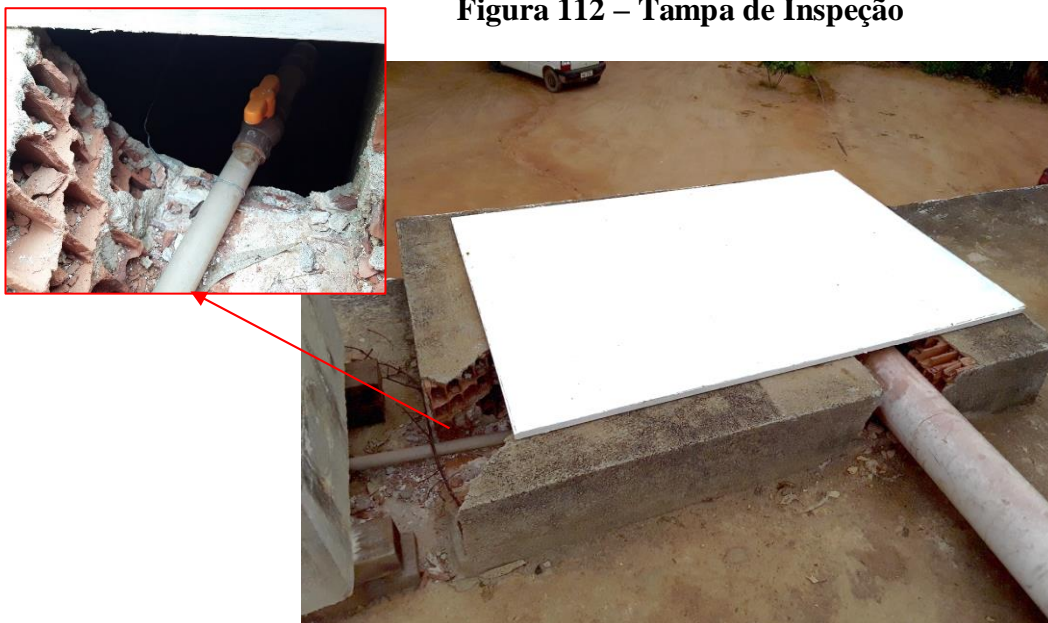
**Figura 112 – Tampa de Inspeção**

A tampa de inspeção apresenta boas condições, contudo, com as aberturas feitas nas laterais para a tubulação da água filtrada e do hipoclorito de sódio, há espaços que permitem a entrada de pequenos animais, insetos e água pluvial (Figura 112).

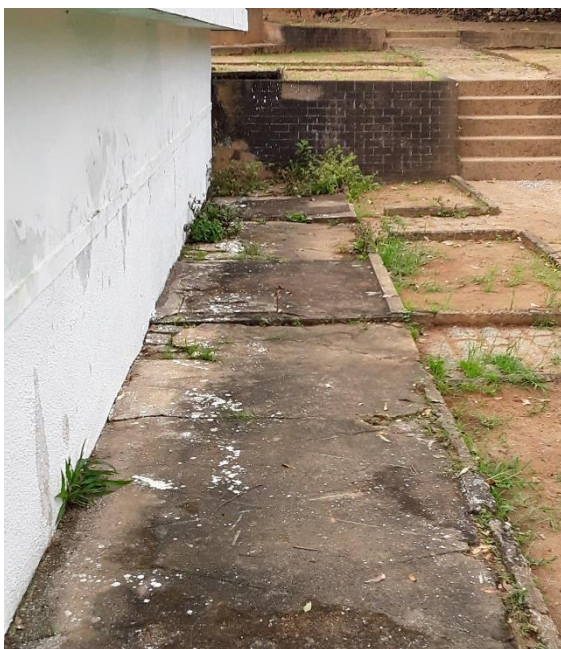
**Figura 119 – Lateral do reservatório**

Indica-se a verificação de possíveis infiltrações no reservatório, visto que na lateral da estrutura, provavelmente na caixa de descarga, havia uma quantidade significativa de água passando, situação que pode ser devido a um vazamento ou extravasamento do reservatório (Figura 119). A válvula de saída do reservatório apresenta vazamento (Figura 120).

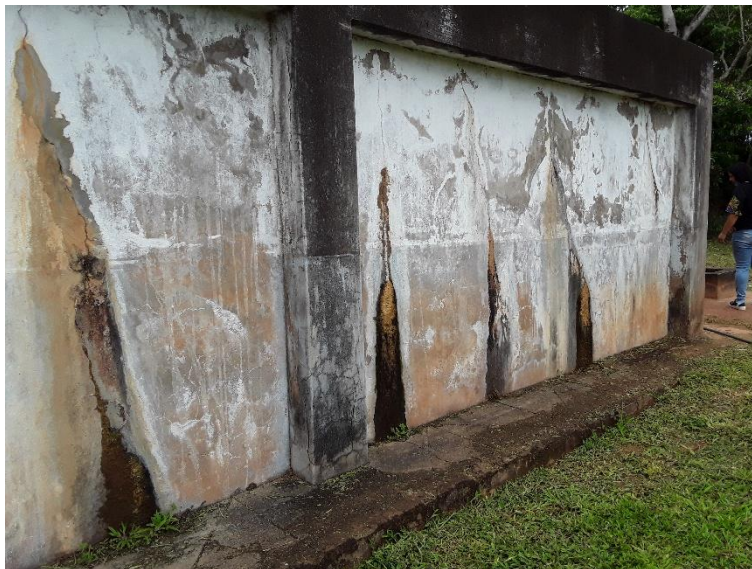
**Figura 146 – Pontos de vazamento**

O reservatório apresenta rachaduras com vazamentos em sua lateral devendo ser avaliado o comprometimento da estrutura. O registro do início da rede de distribuição também apresenta um vazamento (Figuras 146 e 147).

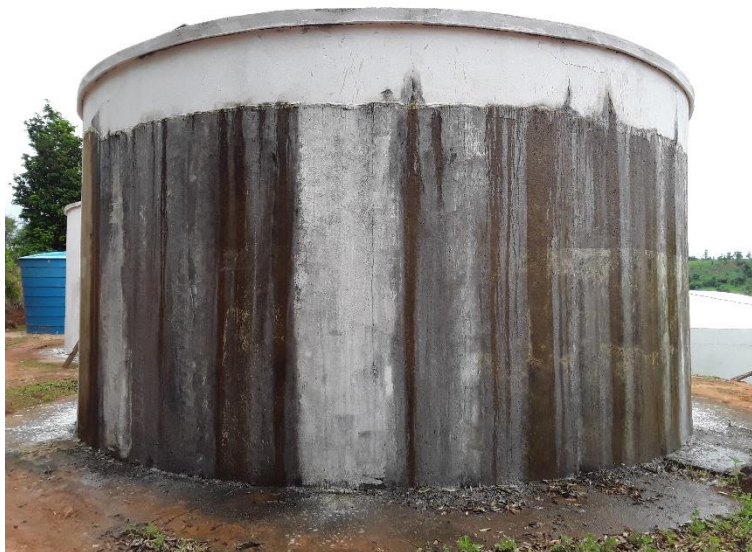
**Figura 173 – Marcas de umidade**

Os reservatórios são do tipo apoiado e de concreto. Entre os dois há uma sala onde estão localizados os registros da figura . Nessa sala e no exterior dos reservatórios é possível verificar marcas de umidade na parede o que pode indicar vazamentos nas estruturas (Figuras 173 e 174).

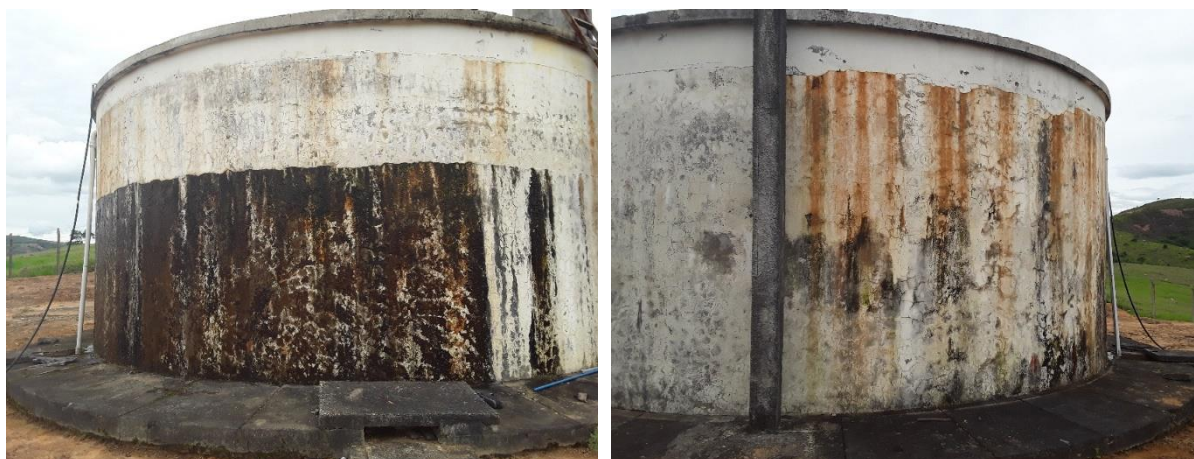
**Figura 185 – Lateral do reservatório – Taquaral**

O reservatório apresenta em toda sua estrutura infiltrações, como é possível visualizar na Figura 185. É importante que seja realizada uma vistoria na estrutura e sendo viável, que seja realizado os reparos necessários para que não haja comprometimento da estrutura em função de tais vazamentos.

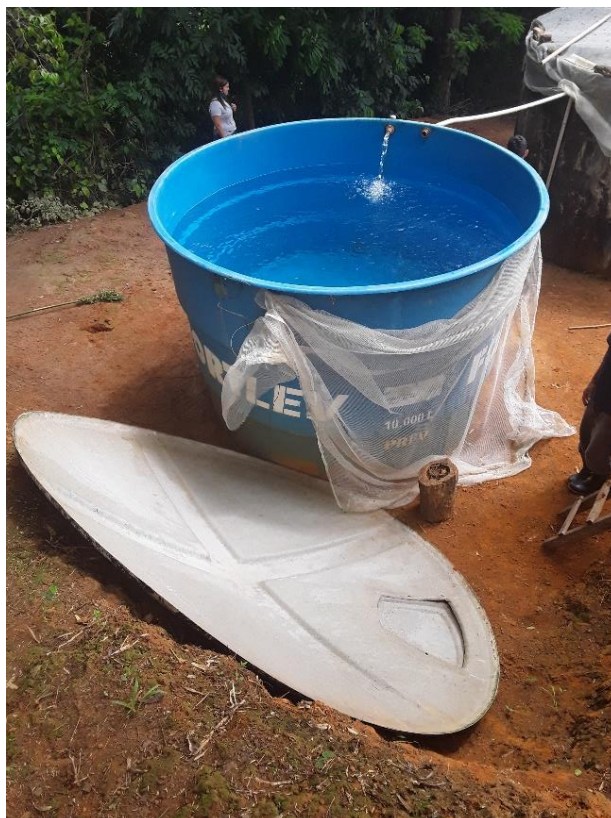
**Figura 190 – Reservatório de Fibra de Vidro - Cachoeirão**

O reservatório de fibra de vidro apresenta boas condições, além da tampa de inspeção, o servidor responsável pelo sistema instalou uma tela de proteção. Destaca-se a qualidade da água captada, a qual apresenta baixíssima turbidez, mesmo sem a realização de tratamento na água (Figura 190). O reservatório apresenta boas condições e não possui vazamento.

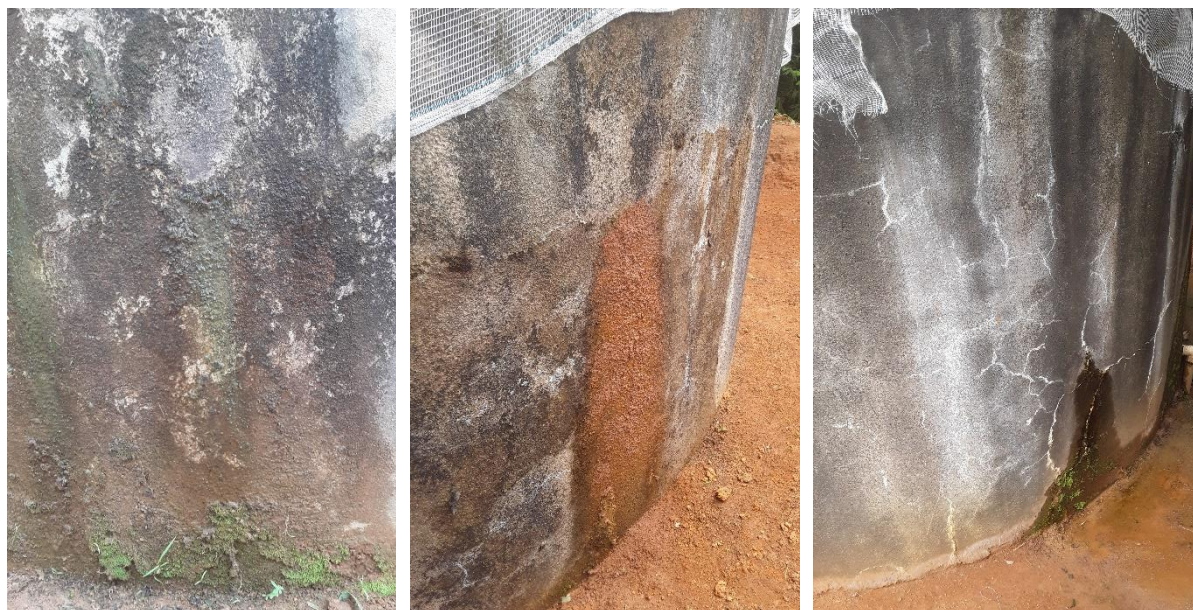
**Figura 193 – Infiltração no reservatório de concreto**

O reservatório de concreto possui por cima de sua cobertura uma tela para proteção da água armazenada. (Figura 191 e 192) O reservatório possui diversas infiltrações, recomenda-se que seja realizada uma avaliação técnica para verificar a possibilidade de recuperação da estrutura ( Figura 193).
