CONSÓRCIO INTERMUNICIPAL DE SANEAMENTO BÁSICO DA ZONA DA MATA
DE MINAS GERAIS – CISAB ZM

RELATÓRIO TÉCNICO DE FISCALIZAÇÃO
IPANEMA – MG

Relatório nº 012/2021
Fiscalização de acompanhamento
Relatório R1

DEZEMBRO DE 2021
VIÇOSA/MG

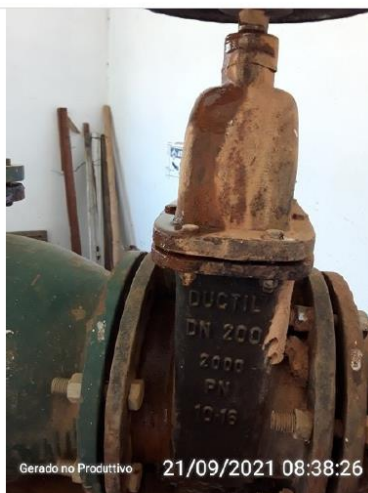
Existem vazamentos aparentes? (Lei
Federal 11.445/2007)

Sim

Vazamento na válvula

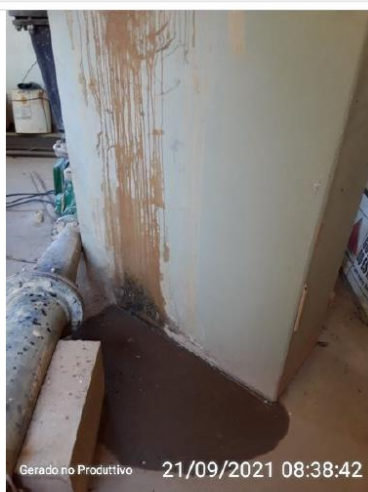
Vazamento

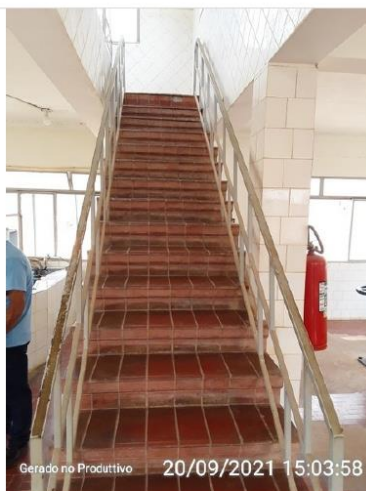
Escada sem material antiderrapante

Escada da casa de química

Escadas e guarda-corpos existentes estão em boas condições? (Art. 5.21.1 da NBR 12216/1992)	Não	Corrimão corroído
As condições gerais de higiene são adequadas? (NBR 13035/1993 e Art. 5.21 da NBR 12216/1992)	Sim	
As condições gerais de segurança são adequadas? (NBR 13035/1993 e Art. 5.21 da NBR 12216/1992)	Não	Elevador

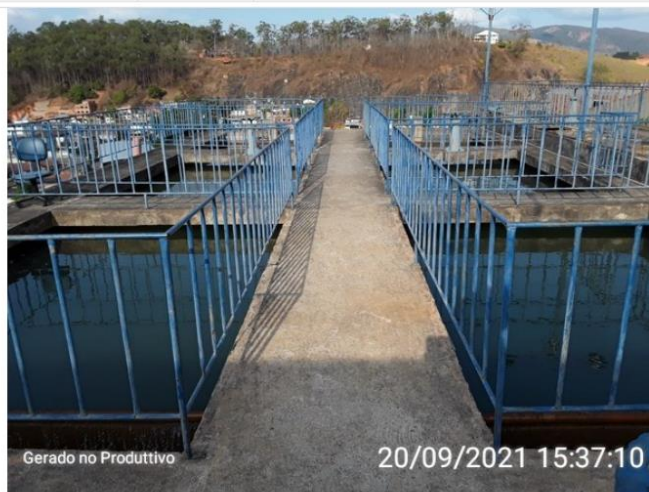
Guarda - corpo na área da ETA

Escadas e guarda-corpos existentes estão em boas condições? (Art. 5.21.1 da NBR 12216/1992) Não

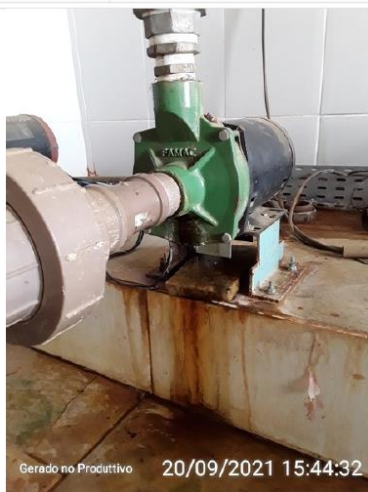
Vazamento

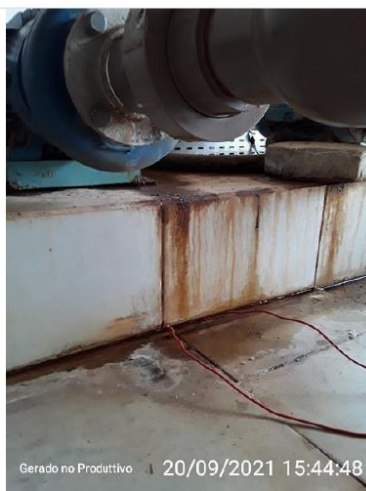
Vazamento

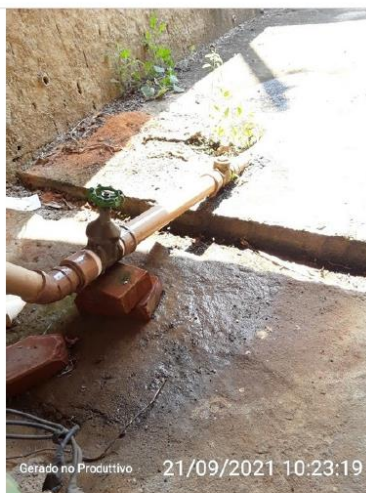
Vazamento

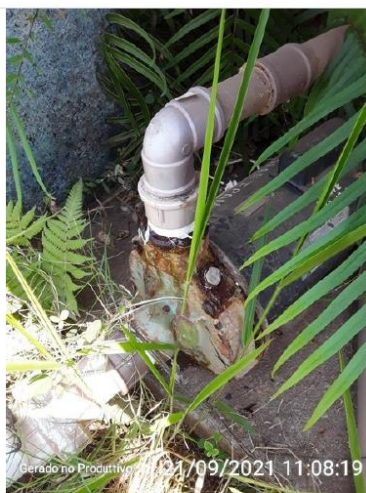
Vazamento

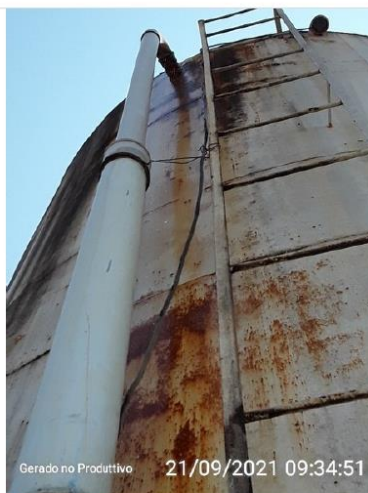
Vazamento

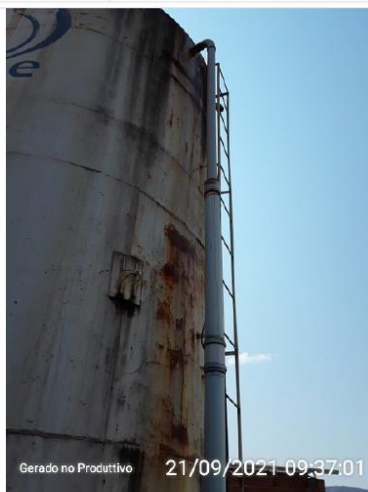
Oxidado, com vazamento

Reservatório de estrutura metálica

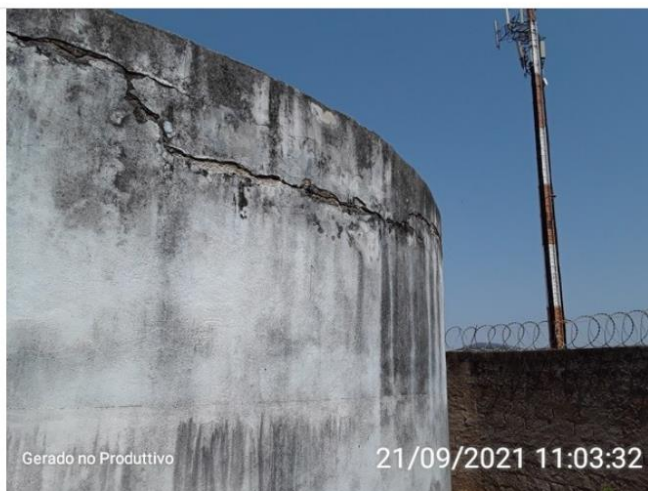
Rachadura na estrutura do reservatório

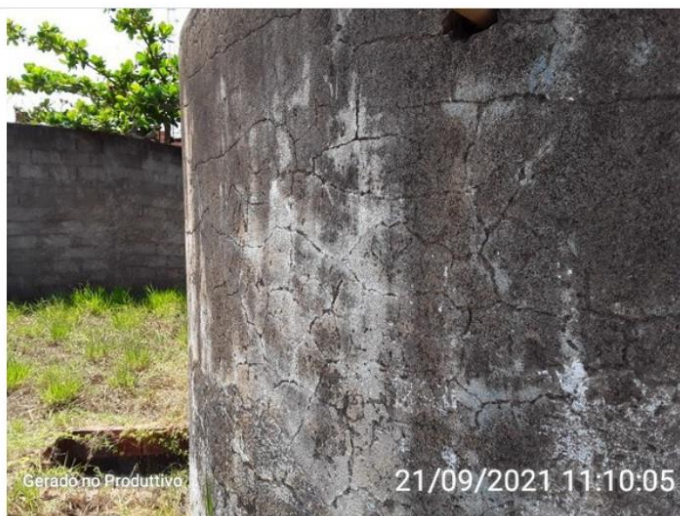
<p>As tubulações de ventilação possuem telas de proteção com cobertura que impeça a entrada de água de chuva e limite a entrada de poeira.? (NBR 12217/94)</p>	<p>Não</p>	
<p>Existe estação de cloro no reservatório? (INFORMAÇÃO)</p>	<p>Não se aplica</p>	
<p>Há vazamento na estrutura do reservatório? (reservatório, válvula, registro, tubulação, etc) (NBR 12217/94)</p>	<p>Não</p>	
<p>Há infiltração na estrutura do reservatório (reservatório, válvulas, conexões, tubos, etc)? (NBR 12217/94)</p>	<p>Não</p>	
<p>A estrutura aparente do reservatório apresenta boas condições (sem oxidação, sem corrosão, etc) (NBR 12217/94)</p>	<p>Não</p>	<p>Rachaduras</p>

Rachaduras na estrutura do reservatório

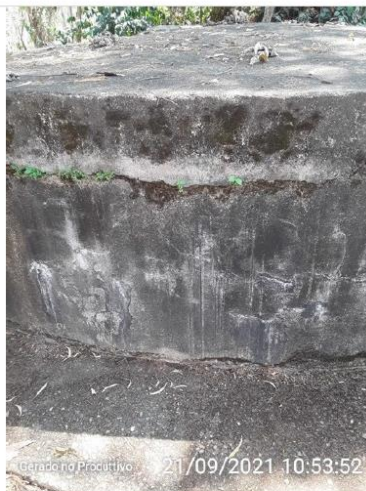
Rachadura na estrutura do reservatório
