CONSÓRCIO INTERMUNICIPAL DE SANEAMENTO BÁSICO DA ZONA DA MATA
DE MINAS GERAIS – CISAB ZM

RELATÓRIO TÉCNICO DE FISCALIZAÇÃO – ACOMPANHAMENTO - R1
RECREIO – MG

Relatório nº 014/2021

OUTUBRO DE 2021

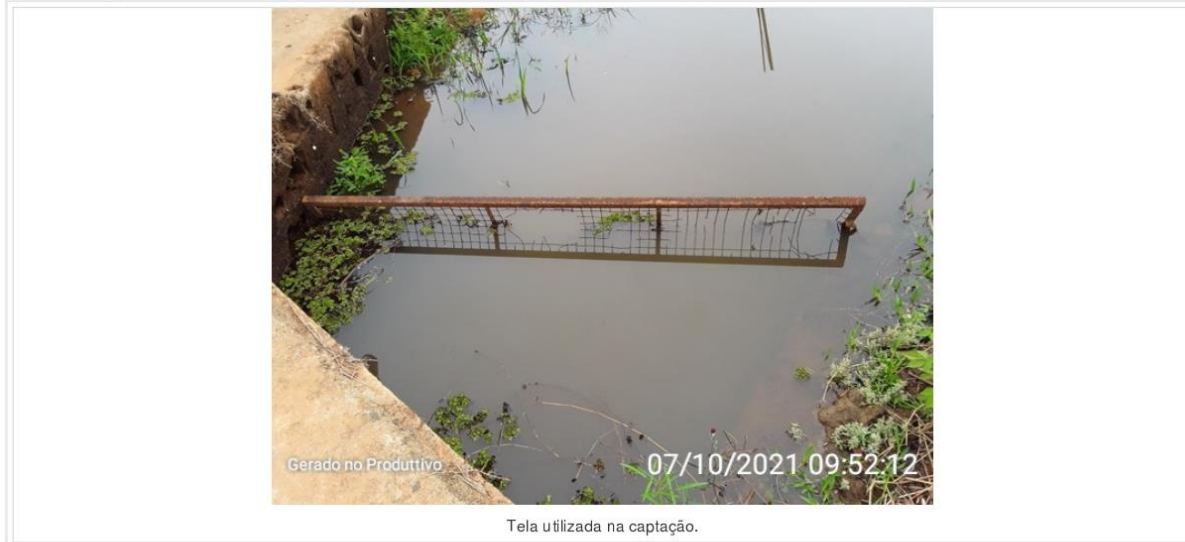
A captação possui uma tela, no entanto está furada.

Tela utilizada na captação.

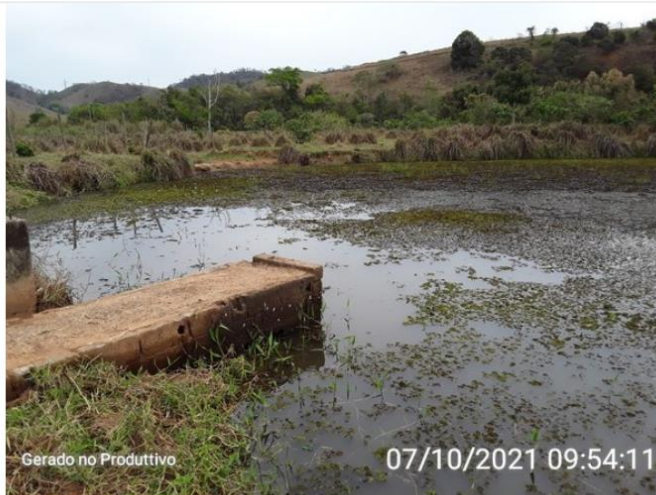
Indícios de eutrofização na barragem (2).

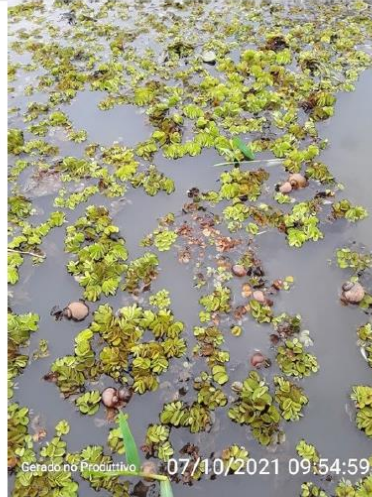
Presença de Caramujos na água.

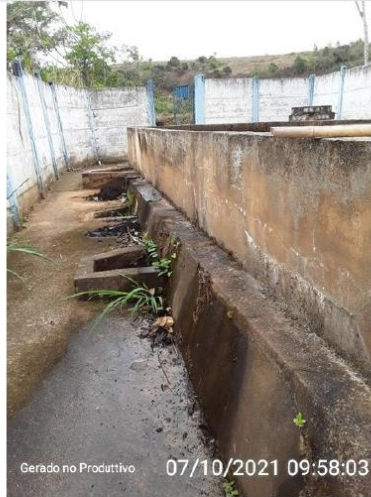
Foram identificados diversos pontos de vazamento e infiltrações, principalmente, na estrutura do desarenador.

Vazamentos no desarenador.

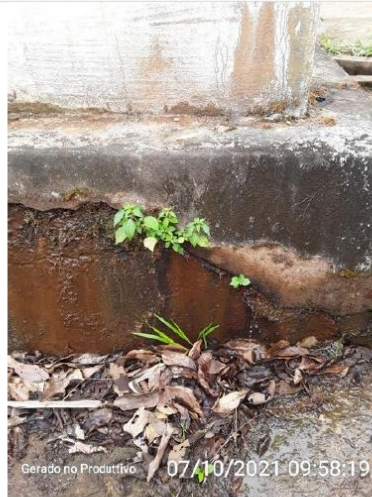
Vazamento na estrutura do desarenador.

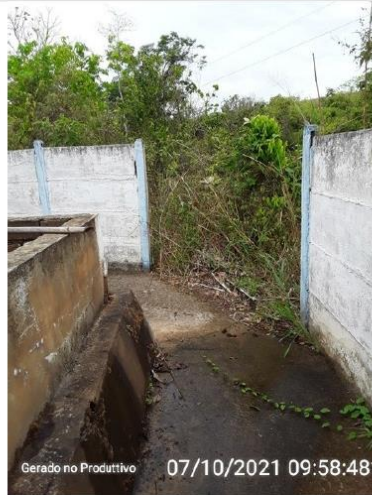
Cercamento incompleto, que permite livre acesso à área do desarenador.

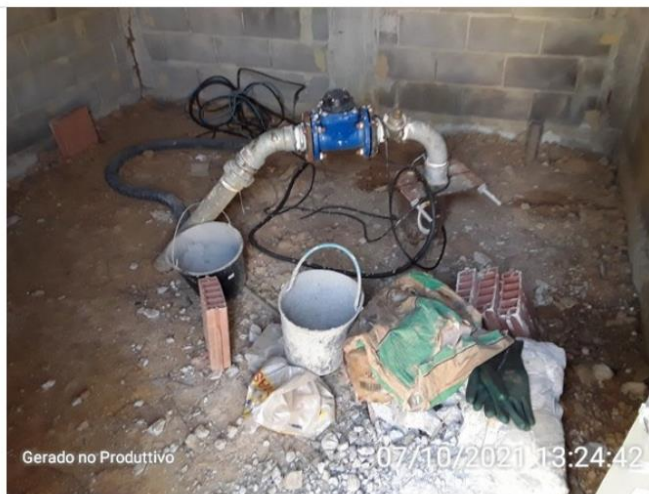
Materiais de construção armazenados junto ao poço (2) .

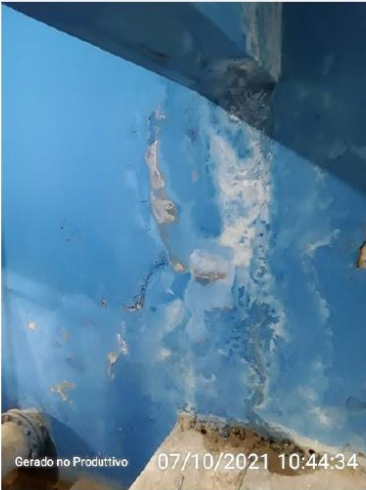
<p>Infiltrações na estrutura da ETA</p> </div>		
<div style="text-align: center;">

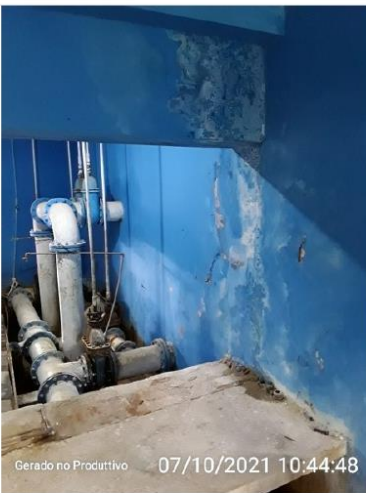
<p>Infiltrações na estrutura da ETA</p> </div>		
<p>Há vazamentos nos registros e válvulas? (Lei Federal 11.445/2007)</p>	<p>Sim</p>

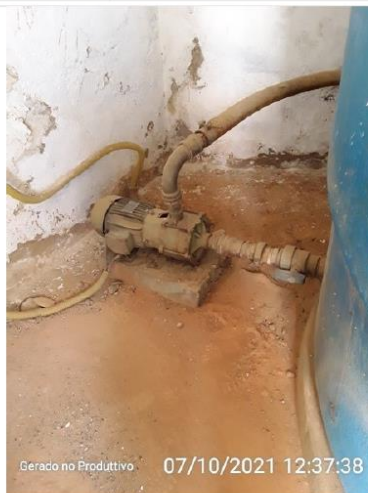
Ausência de dispositivo de drenagem no piso da EEAT.

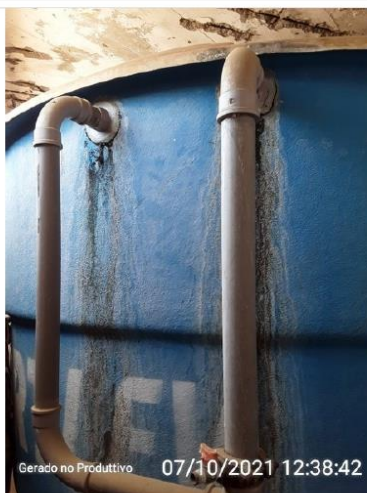
Vazamento no reservatório de sucção.

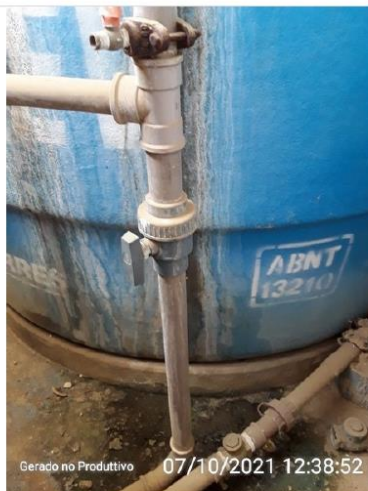
Vazamento no registro.

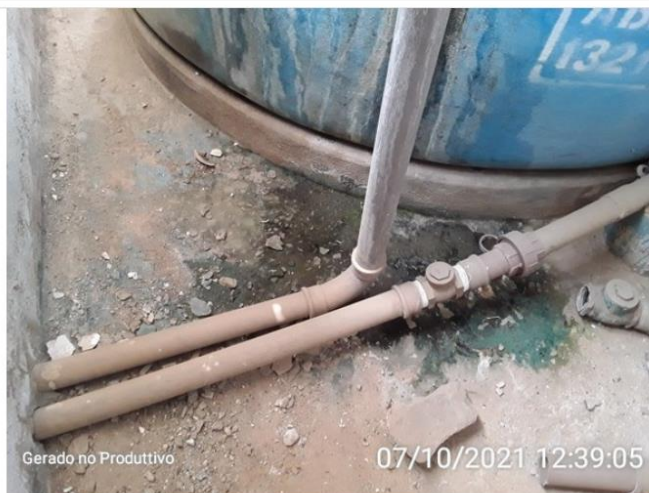
Vazamento na tubulação.

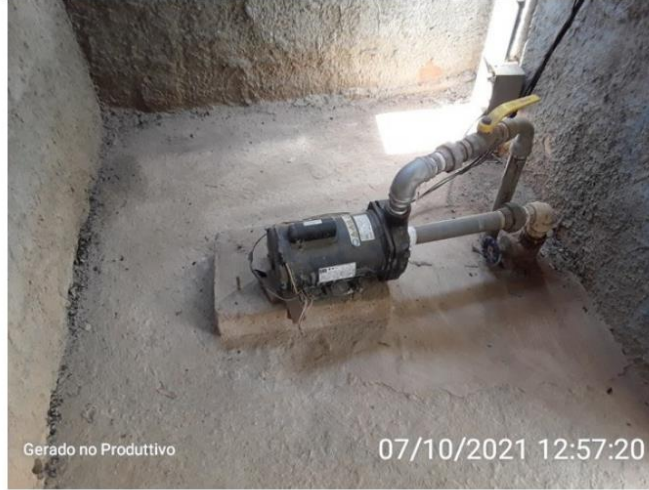
Pisa sem sistema de drenagem.

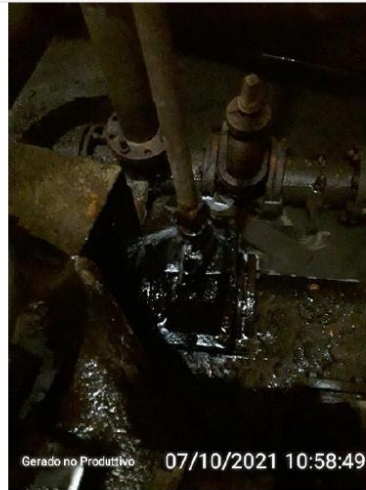
Grande vazamento na válvula de fechamento na saída do reservatório.

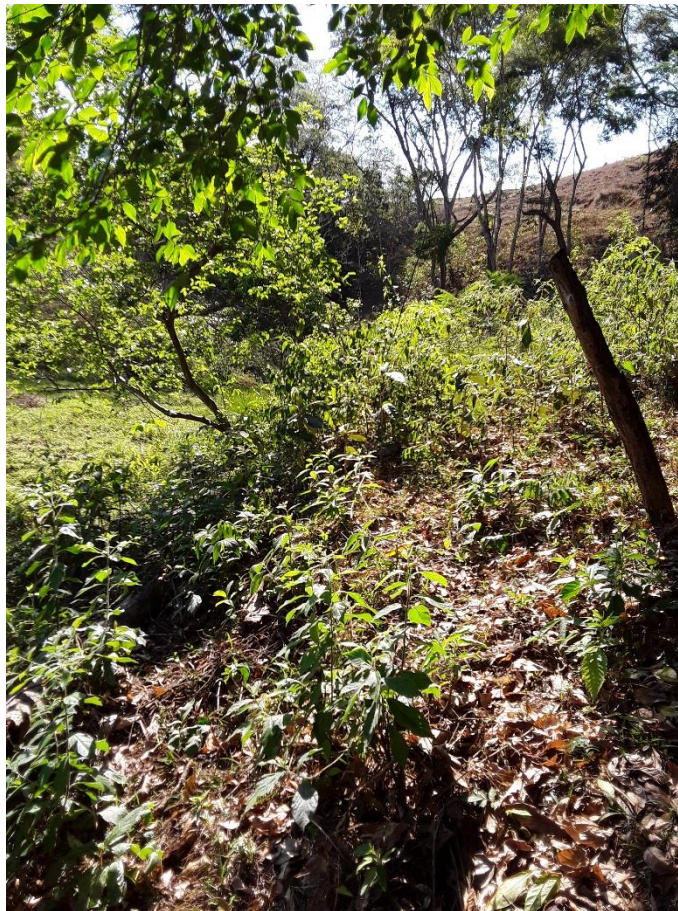
Figura 5 – Proximidade do ponto de captação superficial, no qual não possível ter acesso.

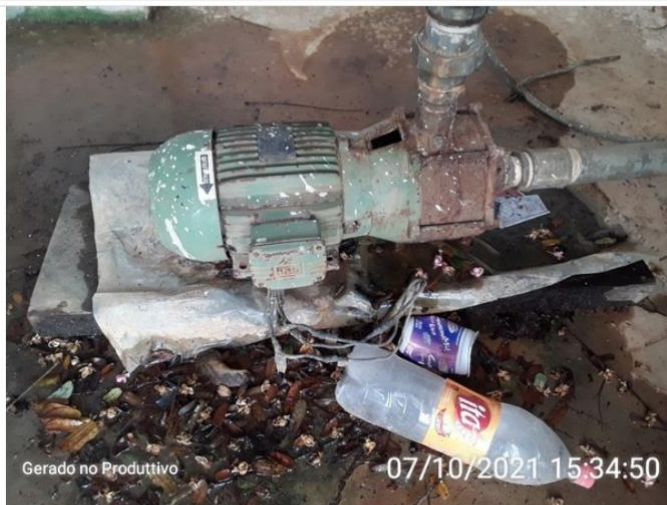
Vazamento no conjunto motobomba.

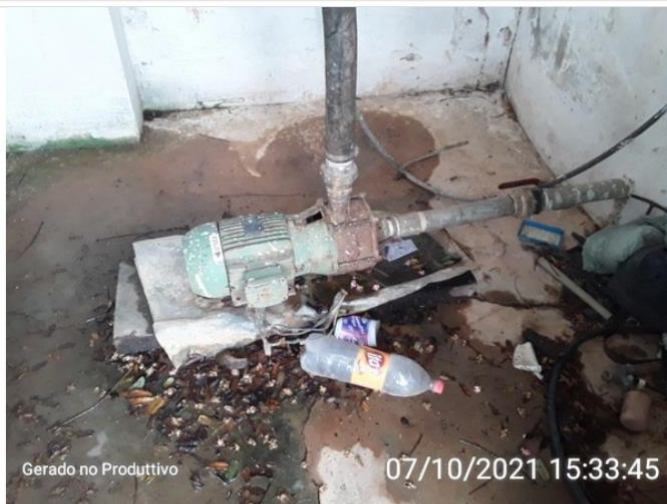
Resíduos descartados junto à EAAT.

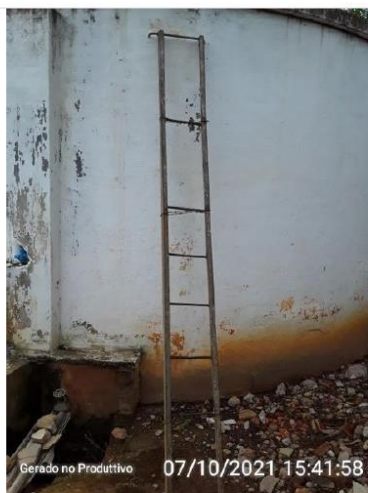
A escada existente não está em condições de uso.

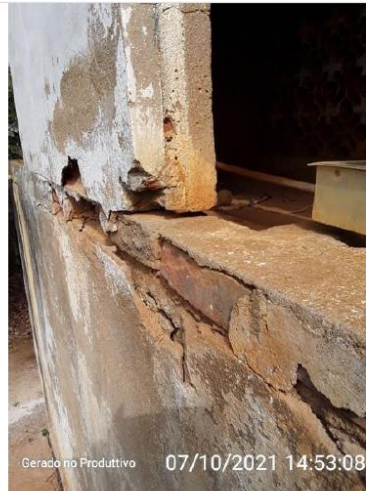
Estrutura do reservatório danificada.
