Relatório Técnico de Fiscalização

Fiscalização de Acompanhamento – R1

Relatório 022/2022

ARIS ZM - Agência Reguladora Intermunicipal dos Serviços de Saneamento da Zona da Mata de Minas Gerais e Adjacências.

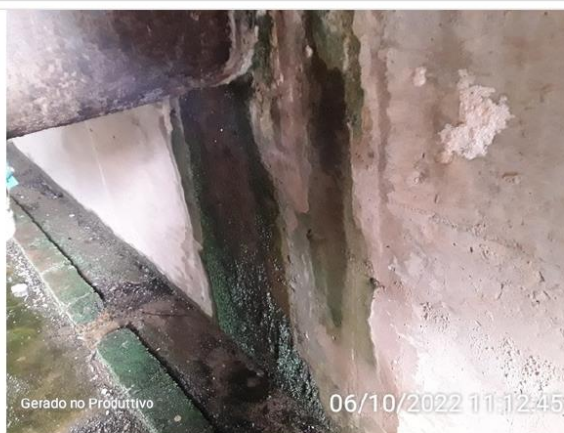
Porém a parte inferior dos filtros possuem muita infiltração e vazamentos.

Vazamentos

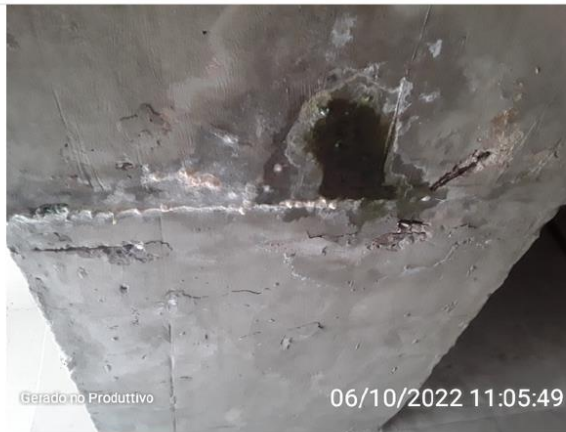
O lodo gerado na ETA é disposto conforme legislação vigente? (Lei 12.305/2010)	Não	
Há vazamentos e/ou infiltrações na estrutura da ETA? (Lei Federal 11.445/2007)	Sim	Na parte inferior dos filtros há muito vazamentos e infiltrações nas válvulas e estruturas destas unidades de tratamento.

Parte de baixo dos filtros

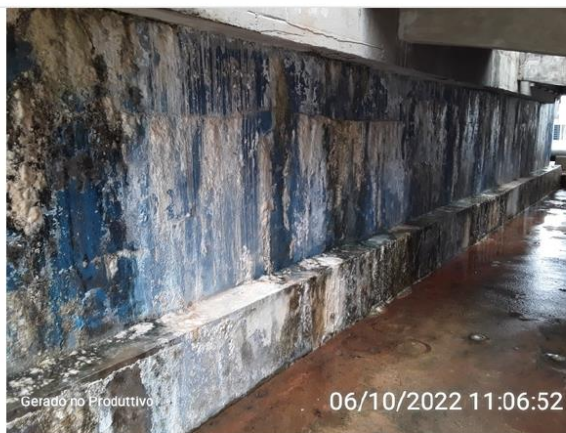
Infiltrações e vazamentos

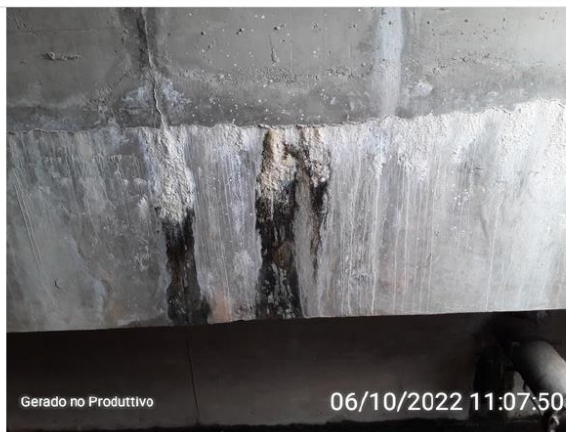
Infiltrações

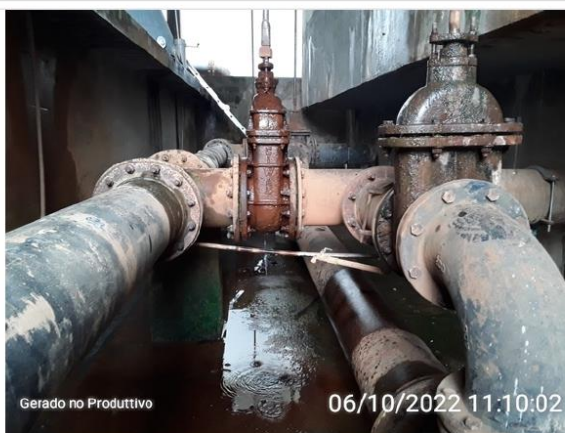
Válvulas dos filtros com vazamentos

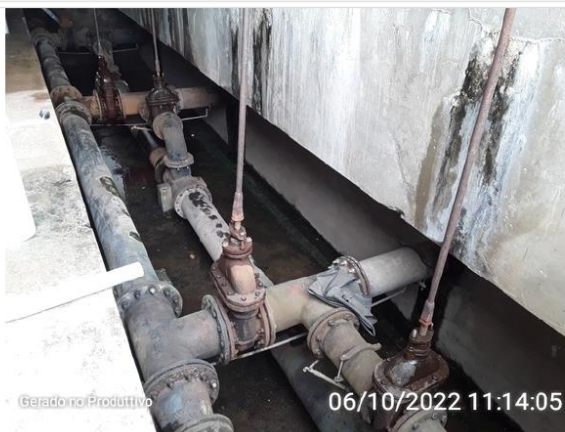
Vazamento na válvulas de descarga do filtro

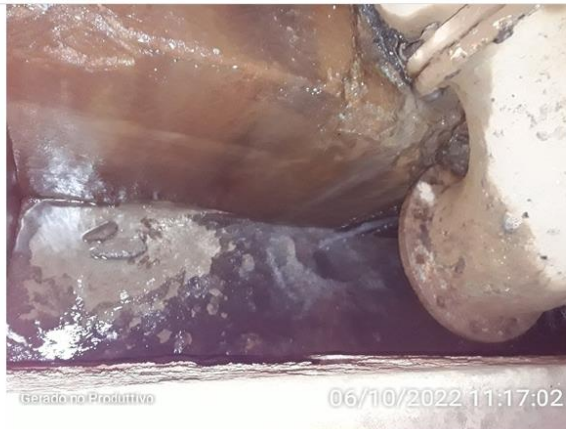
Vazamento na válvulas de descarga dos filtros

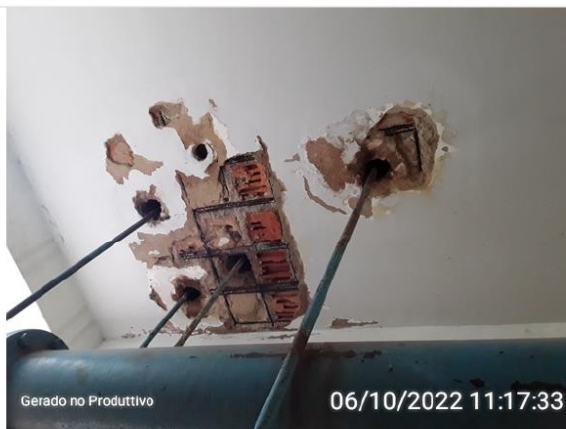
Ferragens expostas

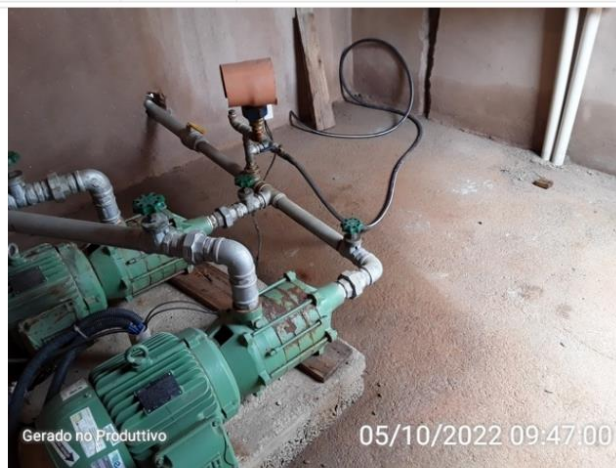
Piso sem drenagem

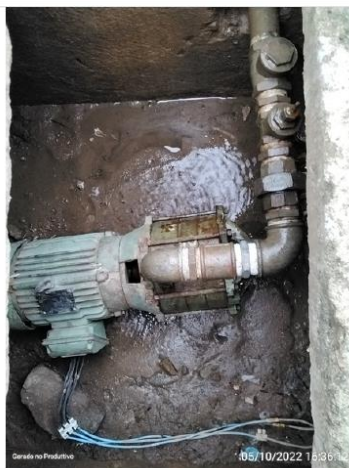
Vazamentos

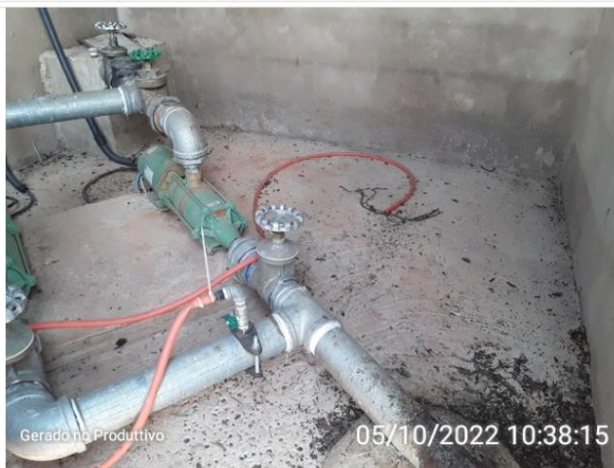
Piso sem sistema de drenagem

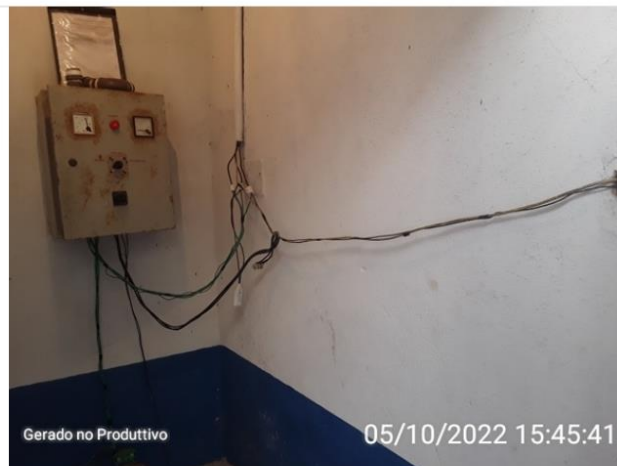
Fios elétricos sem conduítes

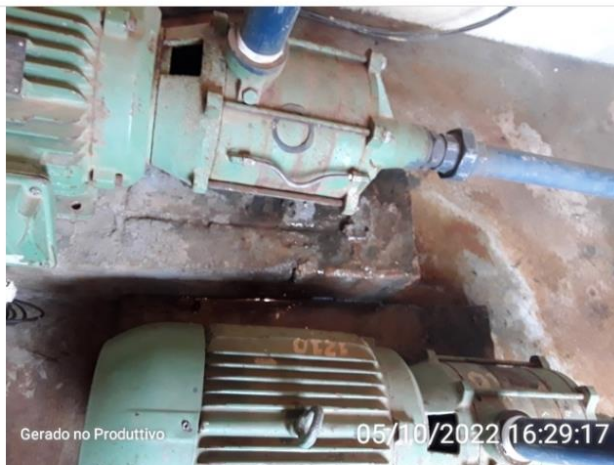
Vazamentos

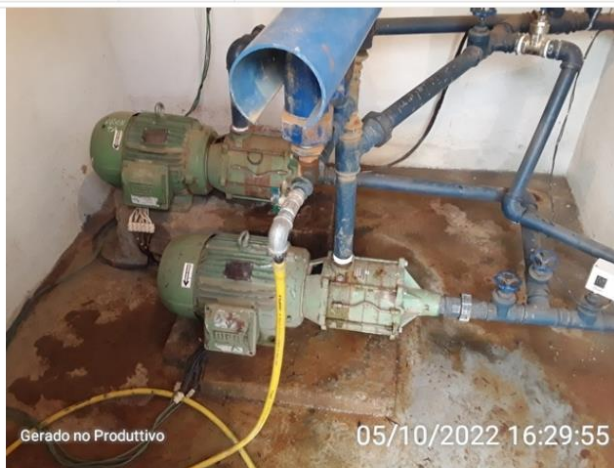
Ausência de sistema de drenagem no piso

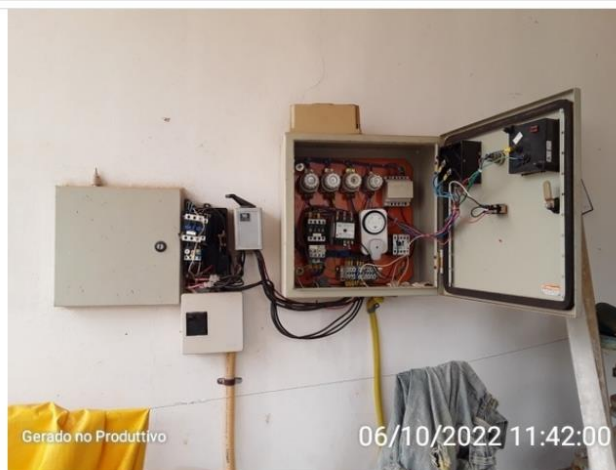
Fios elétricos expostos

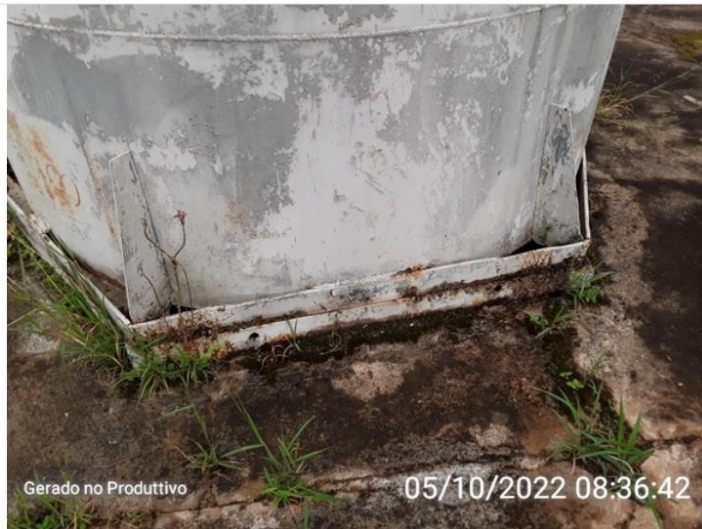
Existe caixa de descarga para o tubo extravasor? (NBR 12217/94)	Não	
Ocorre extravasamento do reservatório? (INFORMAÇÃO)	Não	
Existe dispositivo de indicador de nível de água? (NBR 12217/94)	Sim	Por telemetria
É feito o acompanhamento e anotação das medidas dos níveis de reservação? (INFORMAÇÃO)	Não	
Existe tubo de descarga de fundo? (NBR 12217/94)	Não	
O reservatório possui tampas de inspeção em boas condições? (NBR 12217/94)	Não se aplica	
A cobertura do reservatório permite o escoamento das águas pluviais e impede a entrada de água, animais e corpos estranhos? (NBR 12217/94)	Não	
O reservatório possui ventilação? (NBR 12217/94)	Não	
Existe estação de cloro no reservatório? (INFORMAÇÃO)	Não	
Há vazamento na estrutura do reservatório? (reservatório, válvula, registro, tubulação, etc) (NBR 12217/94)	Não	
A estrutura aparente do reservatório apresenta boas condições (sem oxidação, sem corrosão, etc) (NBR 12217/94)	Não	É preciso realizar manutenções nas estruturas do reservatório.

Corrosão

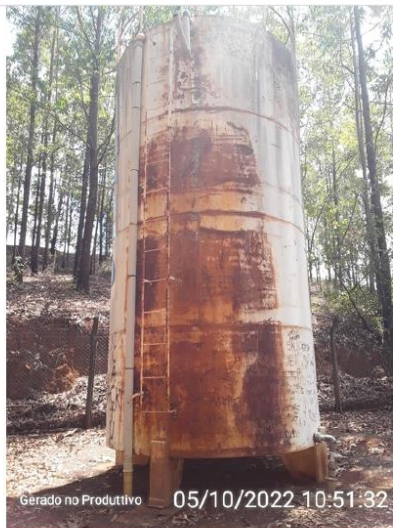
Há infiltração na estrutura do reservatório (reservatório, válvulas, conexões, tubos, etc)? (NBR 12217/94)	Não	
A estrutura aparente do reservatório apresenta boas condições (sem oxidação, sem corrosão, etc) (NBR 12217/94)	Não	A estrutura do reservatório estava com muita corrosão

Presença de corrosão no reservatório

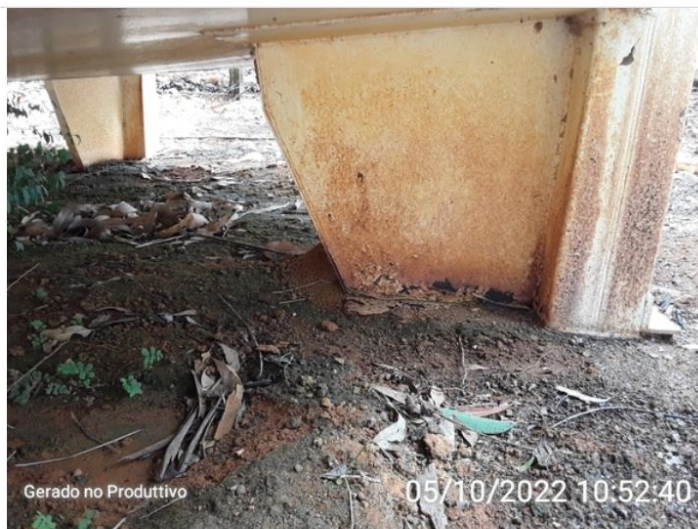
Corrosão

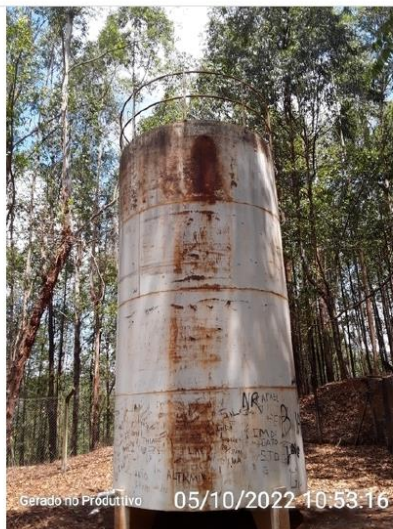
Pichações no reservatório

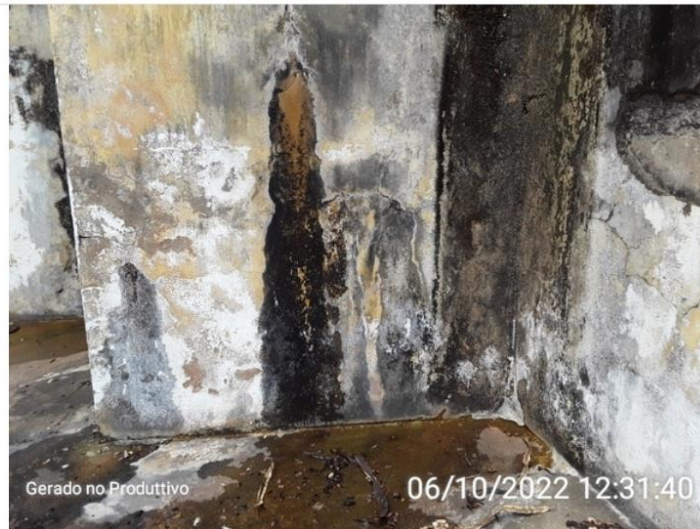
Infiltração

A estrutura aparente do reservatório apresenta boas condições (sem oxidação, sem corrosão, etc) (NBR 12217/94)	Não	Precisa de manutenção na estrutura do reservatório que está com muita infiltração.
Há escada para acesso a cobertura? (NBR 12217/94)	Não	
A cobertura do reservatório está protegida por guarda - corpo? (NBR 12217/94)	Não se aplica	
Observações não identificadas anteriormente (INFORMAÇÃO)	Não

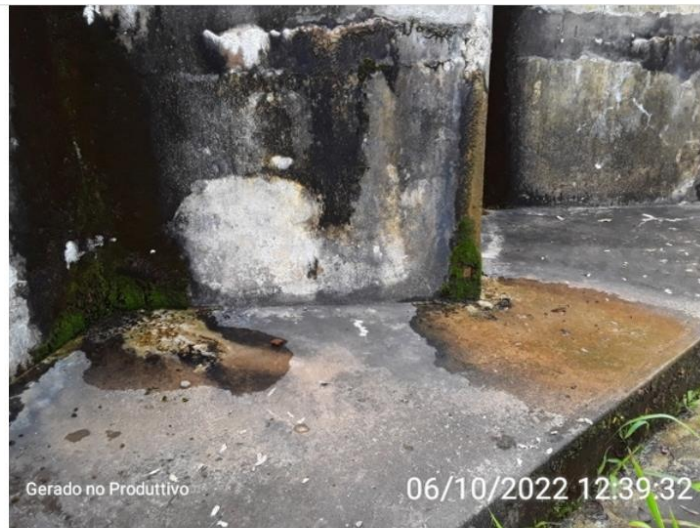
Infiltração

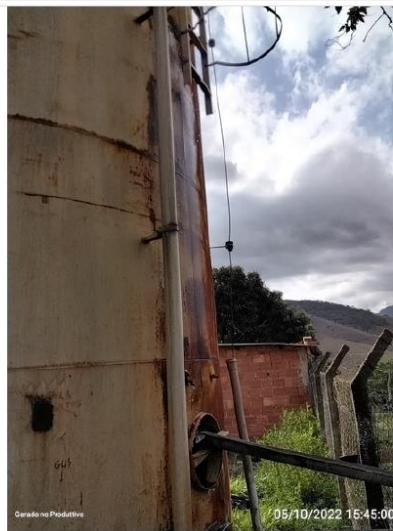
Vazamentos

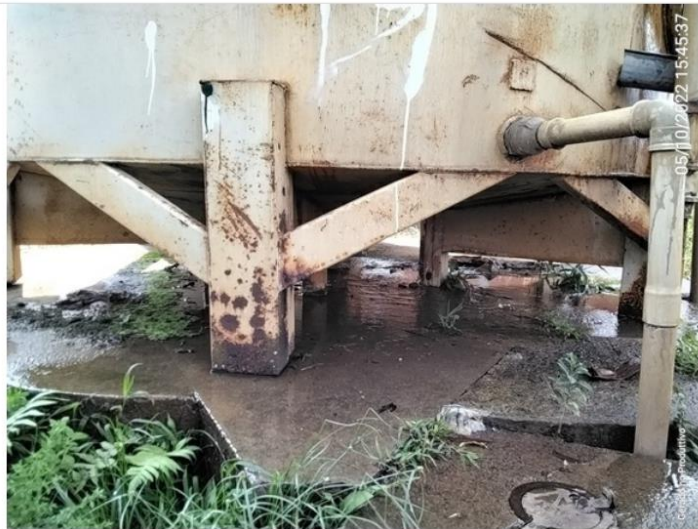
<p>A estrutura aparente do reservatório apresenta boas condições (sem oxidação, sem corrosão, etc) (NBR 12217/94)</p>	<p>Não</p>	<p>Precisa de manutenção em toda a estrutura que esta em oxidação</p>
-----------------------------------------------------------------------------------------------------------------------	------------	-----------------------------------------------------------------------

Oxidação

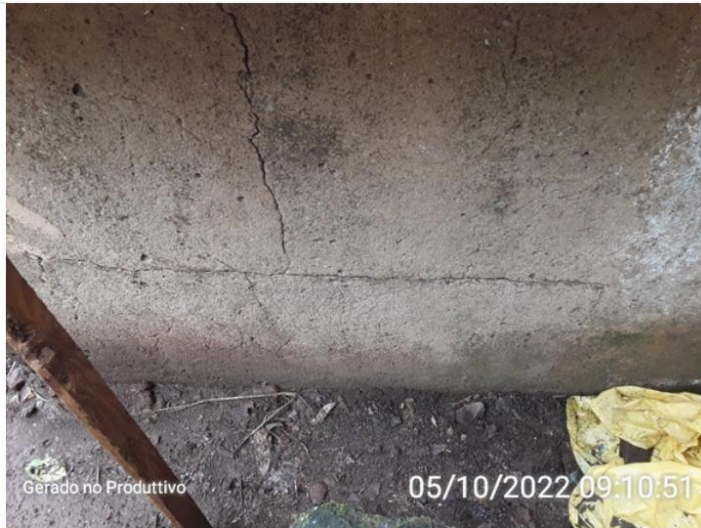
Trincas

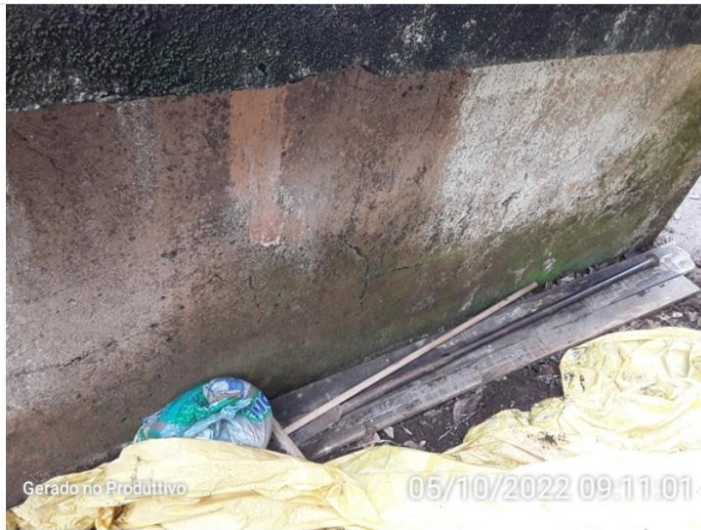
Trincas nas laterais do reservatório

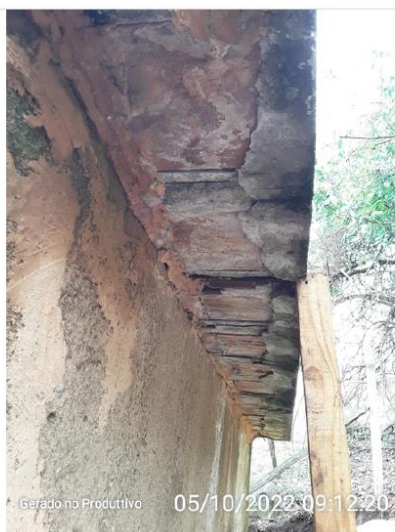
Estrutura danificada

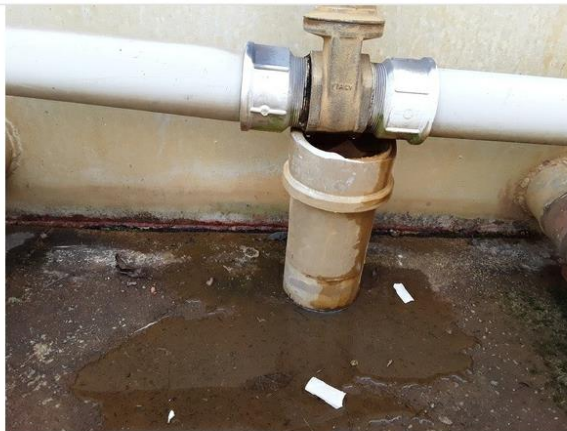
Vazamentos nas válvulas

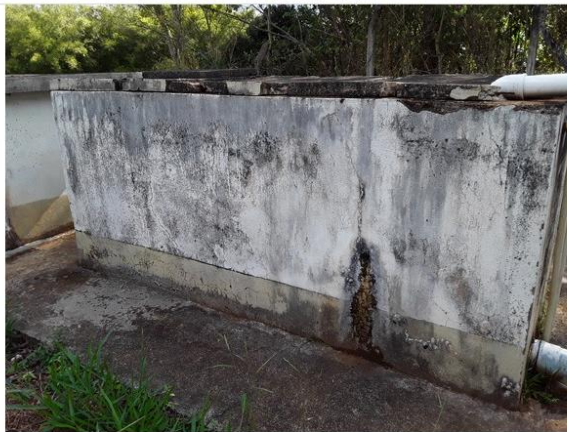
Infiltrações na estrutura do tanque de contato

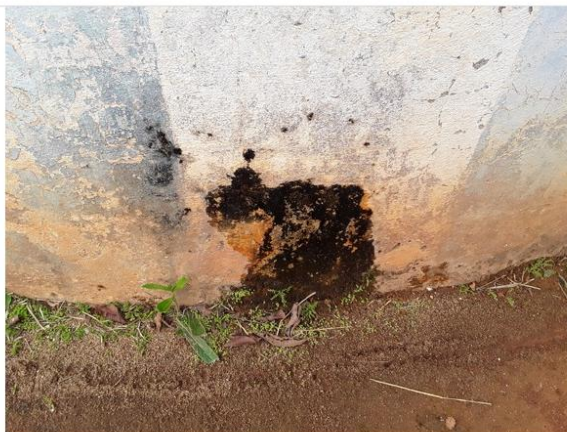
Infiltrações

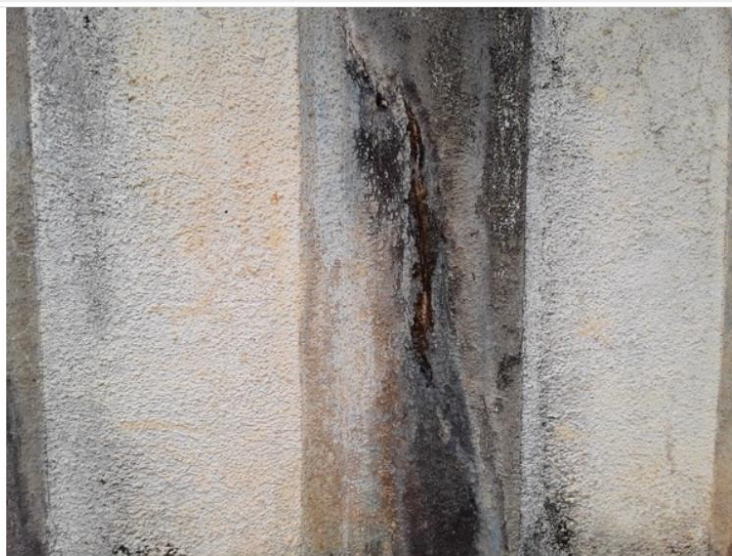
Infiltrações

A estrutura aparente do reservatório apresenta boas condições (sem oxidação, sem corrosão, etc) (NBR 12217/94)	Não	Precisa de manutenção.
Há escada para acesso a cobertura? (NBR 12217/94)	Não	
A cobertura do reservatório está protegida por guarda - corpo? (NBR 12217/94)	Não

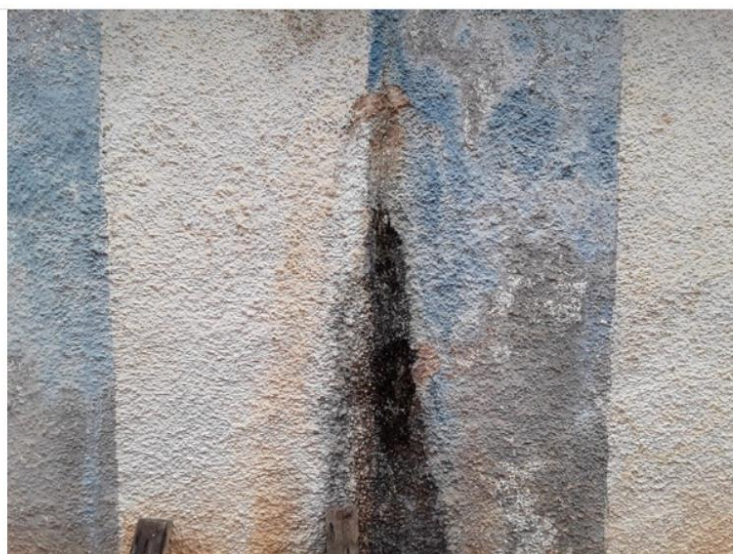
Infiltrações

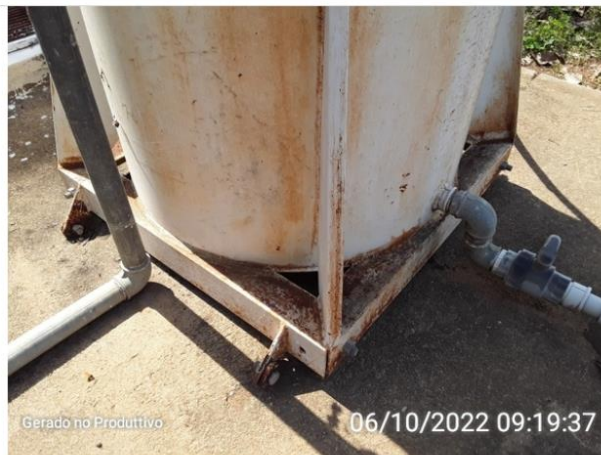
Corrosão na parte inferior do reservatório

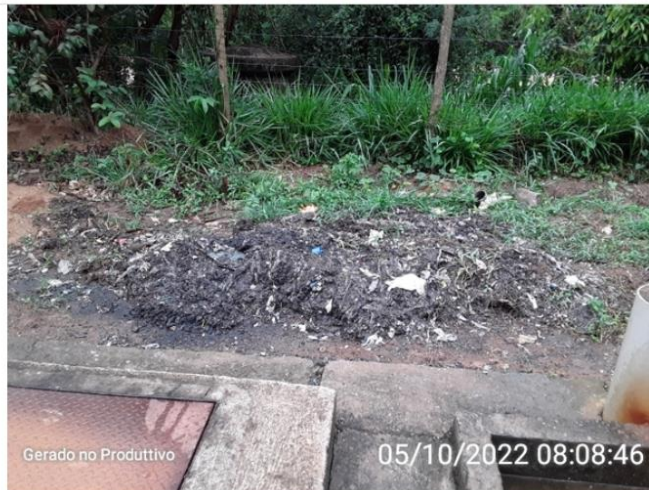
Existem vazamentos aparentes? (ART. 2º DA LEI FEDERAL 11.445/2008)	Não	
Existe controle de vibração? (RECOMENDAÇÃO)	Não	
Observações não identificadas anteriormente? (INFORMAÇÃO)	Sim	Providenciar caçamba para depositar os resíduos grosseiros retirados da caixa de passagem dispostos no solo.

Sólidos grosseiros

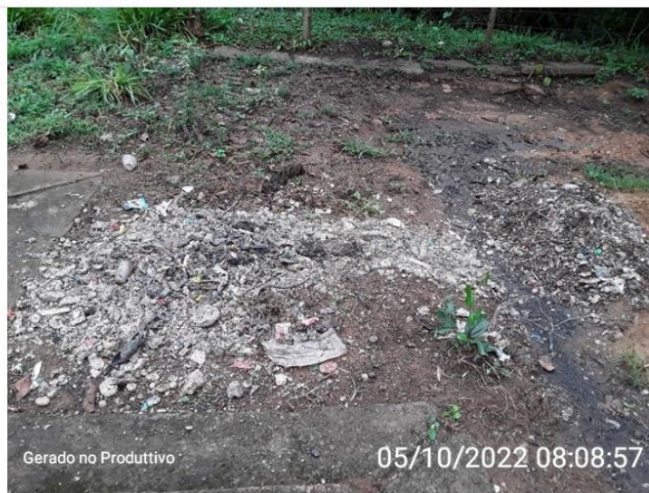
Processo de degradação dos sólidos grosseiros
