# Relatório Técnico de Fiscalização

**Fiscalização de Acompanhamento – R1**

**Relatório 024/2022**

ARIS ZM - Agência Reguladora Intermunicipal dos Serviços de Saneamento da Zona da Mata de Minas Gerais e Adjacências.

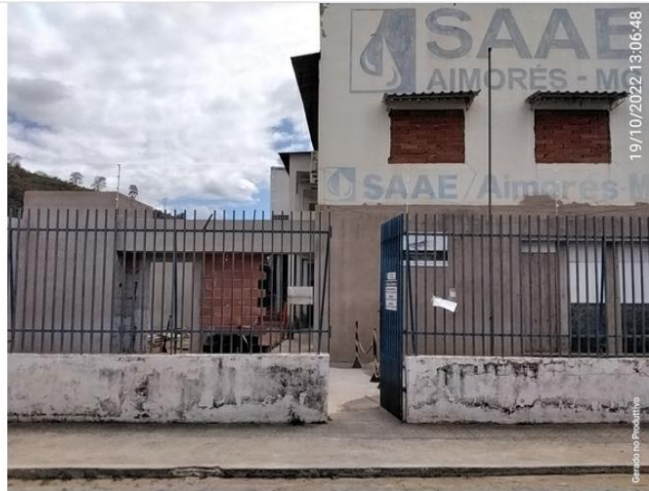
Há acessibilidade no atendimento aos usuários? (LEI FEDERAL 13146/ 2015) Não

Entrada sem acessibilidade

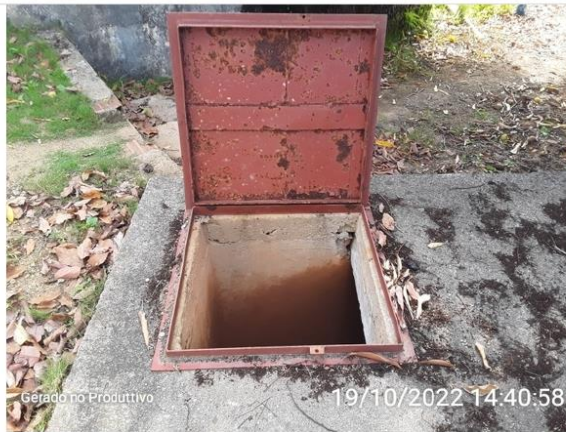
Vazamentos nas válvulas dos filtros ,decantadores, e floculadores que são destinados a rede coletora de esgoto.

Acesso ao local com vazamentos

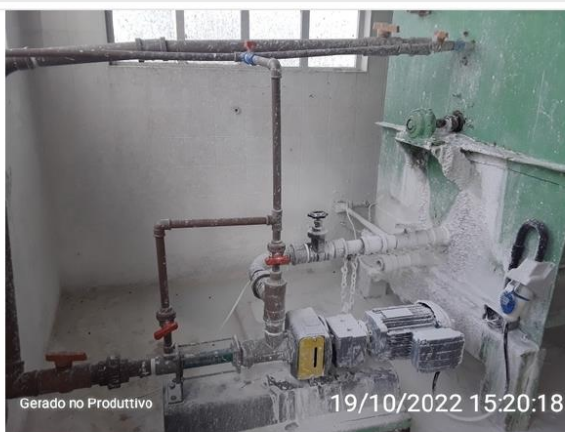
**Observações Casa de química** Sim O preparo do Cal é realizado próximo a área onde ficam os filtros. O agitador mecânico está com vazamentos na graxeta e ocasionando muito acúmulo de cal na área dos filtros .Nas fotos é possível verificar o descarte do produto ao solo na parte externa da ETA.

Vazamentos na Graxeta

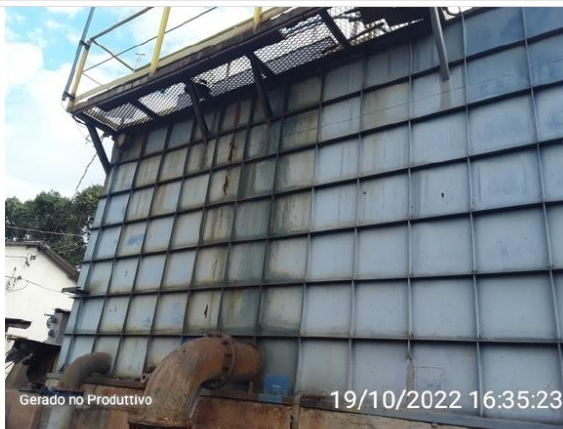
A ETA apresentava alguns pontos de infiltração e estavam realizando a impermeabilização da estrutura no momento da fiscalização.

Infiltrações

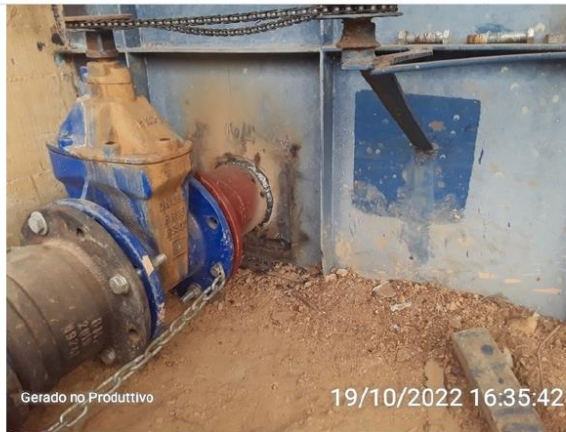
Soldagem - Infiltrações nas válvulas dos filtros

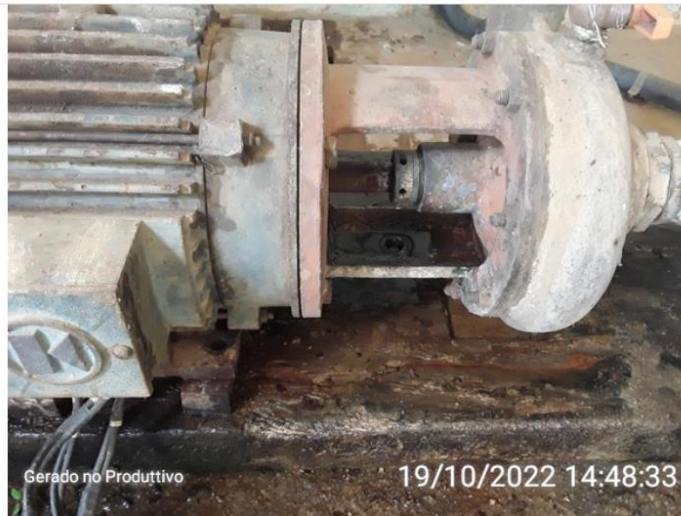
Vazamentos

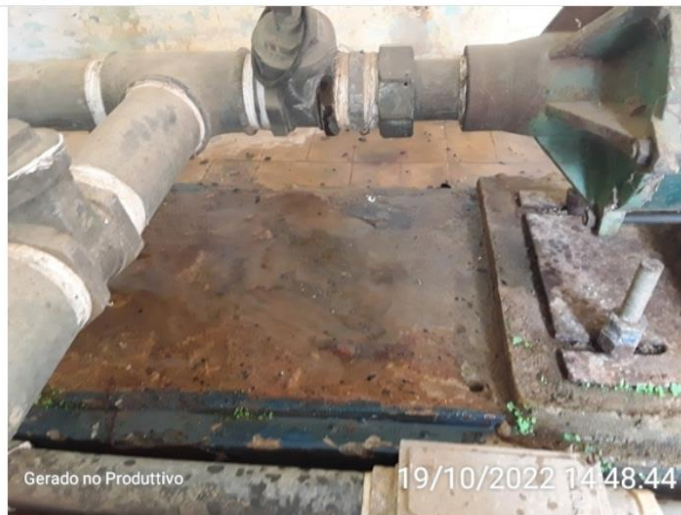
Vazamentos

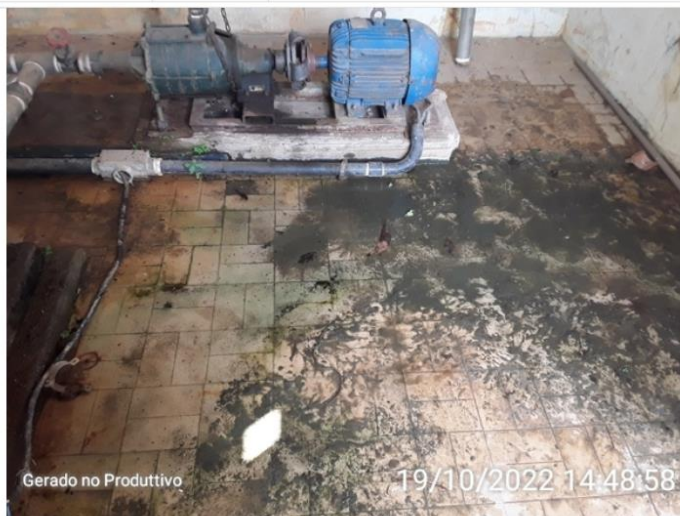
Piso sem drenagem da água

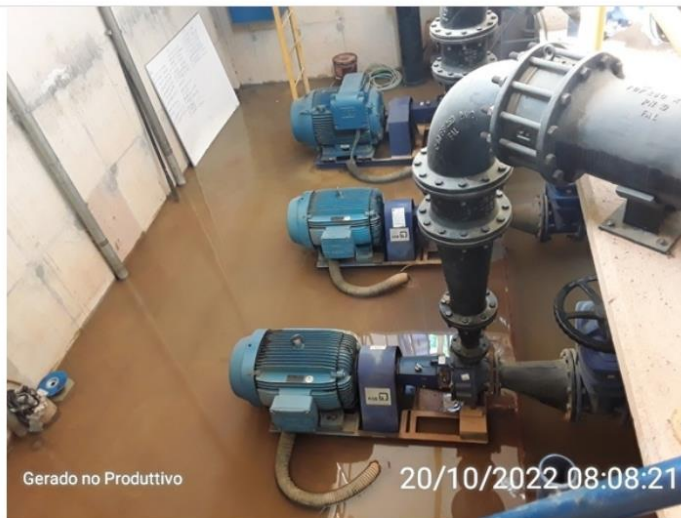
Vazamentos

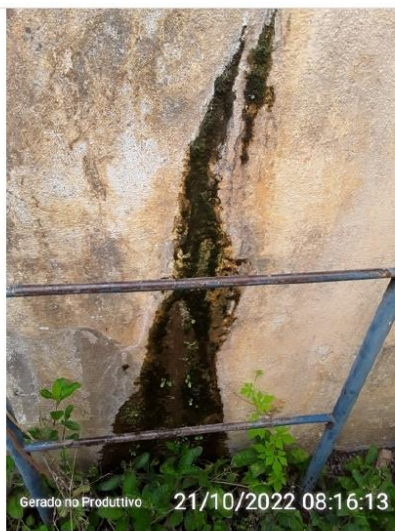
Há infiltração na estrutura do reservatório (reservatório, válvulas, conexões, tubos, etc)? (NBR 12217/94)	Sim

Infiltração

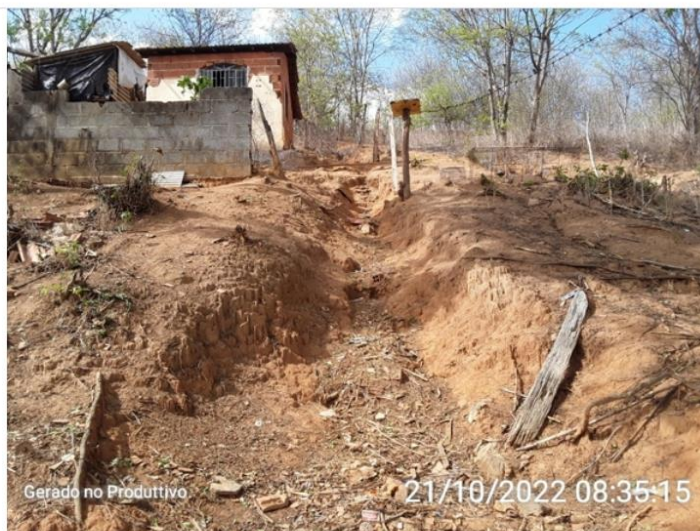
Existe estação de cloro no reservatório? (INFORMAÇÃO)	Não	
Há vazamento na estrutura do reservatório? (reservatório, válvula, registro, tubulação, etc) (NBR 12217/94)	Não	
Há infiltração na estrutura do reservatório (reservatório, válvulas, conexões, tubos, etc)? (NBR 12217/94)	Não	
Há escada para acesso a cobertura? (NBR 12217/94)	Não se aplica	
A cobertura do reservatório está protegida por guarda - corpo? (NBR 12217/94)	Não se aplica	
Observações não identificadas anteriormente (INFORMAÇÃO)	Sim	Nesta região há um alto índice de inadimplências e instalações clandestinas. Além disso o acesso ao reservatório é muito difícil e inadequado.

Estrada de acesso ao reservatório

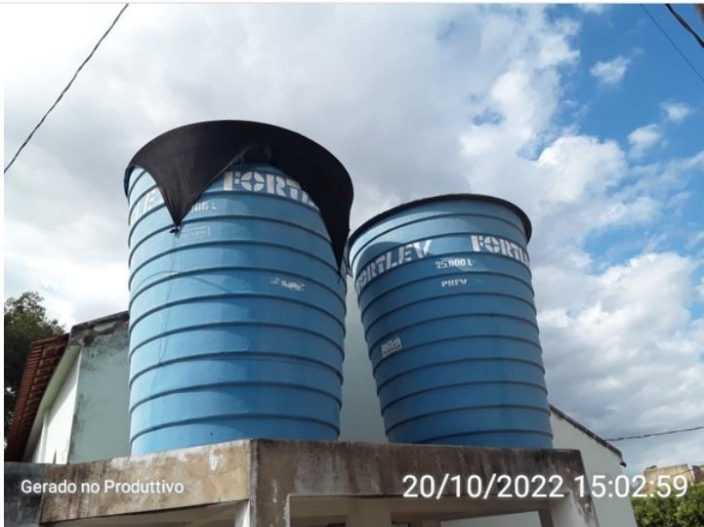
<p>Tampas improvisadas</p>		
A tampa de inspeção possui cadeado ou dispositivo que impeça sua abertura por pessoas não autorizadas? (Lei Federal 11.445/2007)	Não	
A cobertura do reservatório permite o escoamento das águas pluviais e impede a entrada de água, animais e corpos estranhos? (NBR 12217/94)	Não	
O reservatório possui ventilação? (NBR 12217/94)	Não	
Existe estação de cloro no reservatório? (INFORMAÇÃO)	Não	
Há vazamento na estrutura do reservatório? (reservatório, válvula, registro, tubulação, etc) (NBR 12217/94)	Não

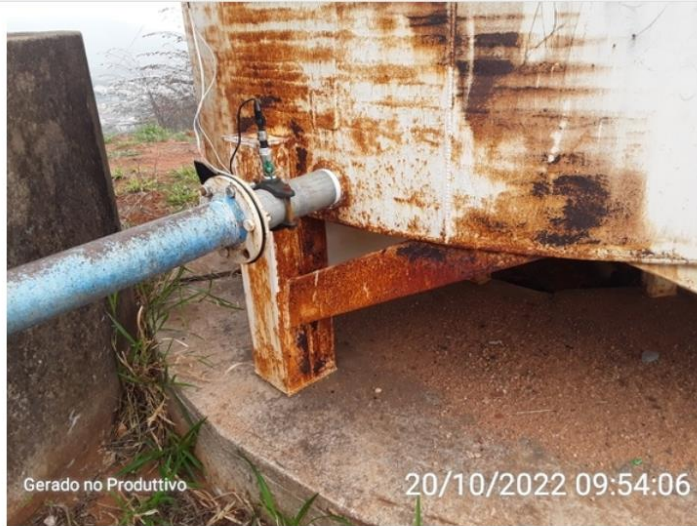
Corrosão

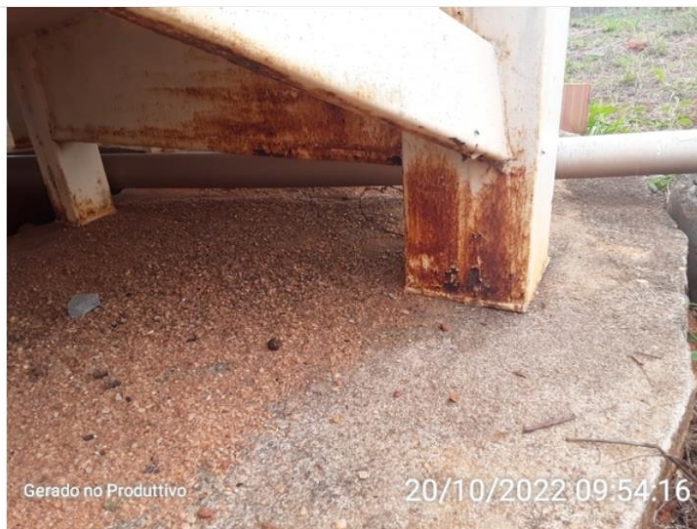
Corrosão

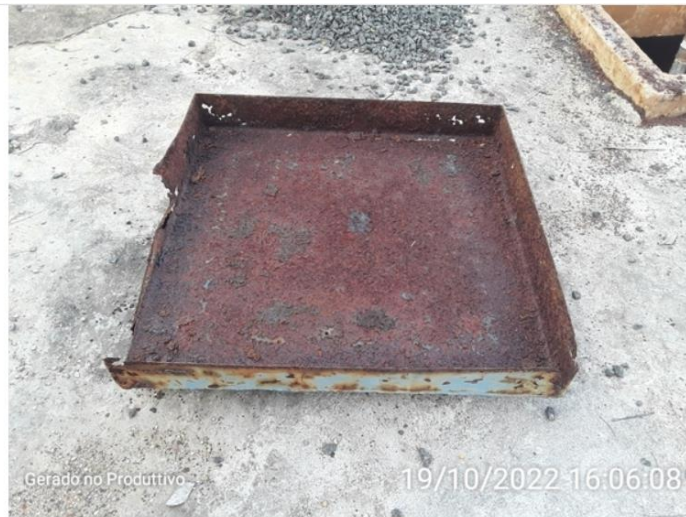
Tampa em corrosão - Reservatório redondo

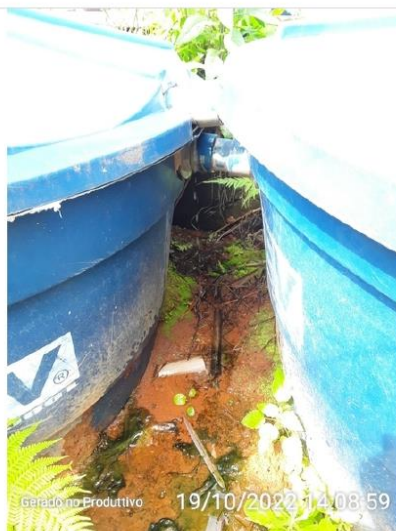
Vazamento

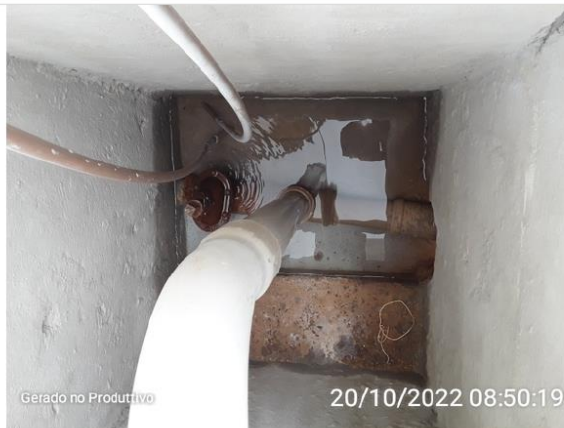
Vazamento na válvula

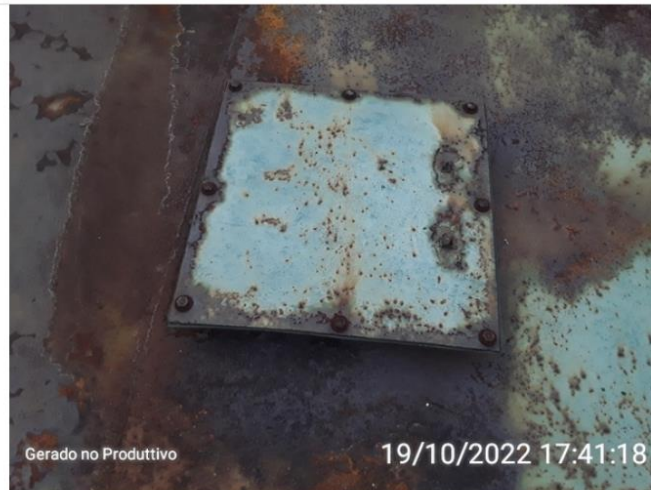
A estrutura da ETE precisa de manutenção devido aos processo corrosivos.

Corrosão nas caixas de gorduras

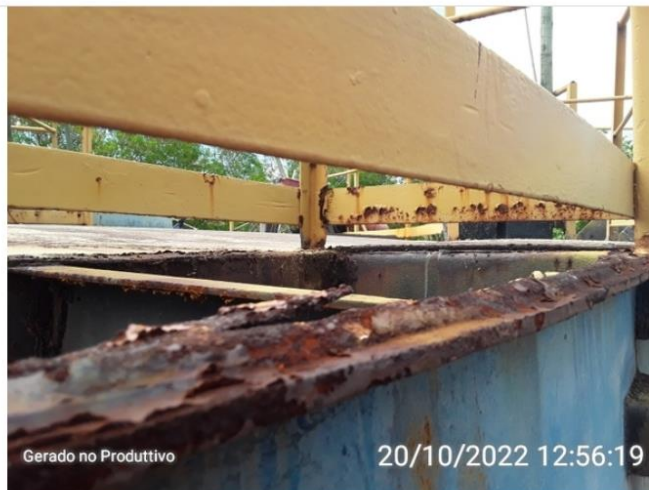
Processos corrosivos

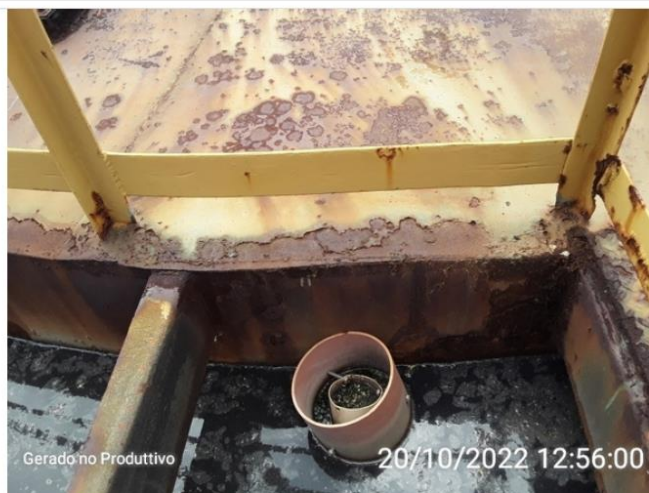
Estrutura em corrosão

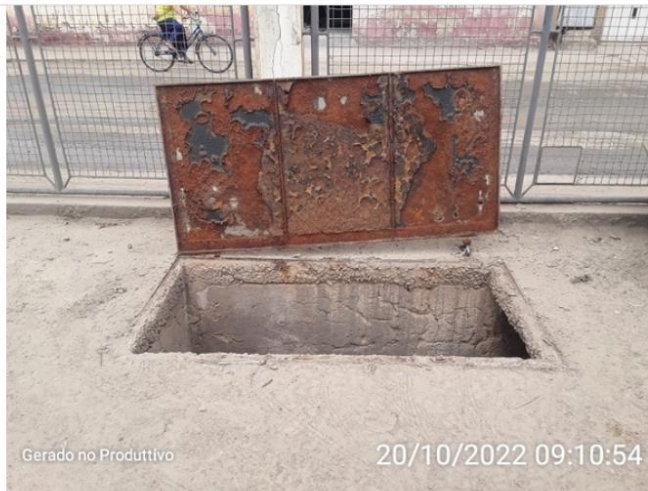
Tampas de inspeção com corrosão
