Relatório Técnico de Fiscalização

Fiscalização de Acompanhamento – R1

Relatório 010/2022

OUTUBRO/2022

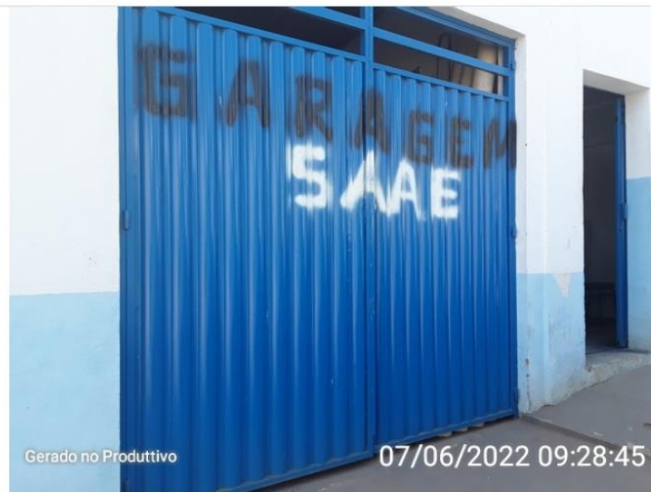
Há acessibilidade no atendimento aos usuários? (LEI FEDERAL 13146/ 2015)	Não	Ausência da rampa de acesso.
--	-----	------------------------------

Vista Frontal do portão de acesso do SAAE.

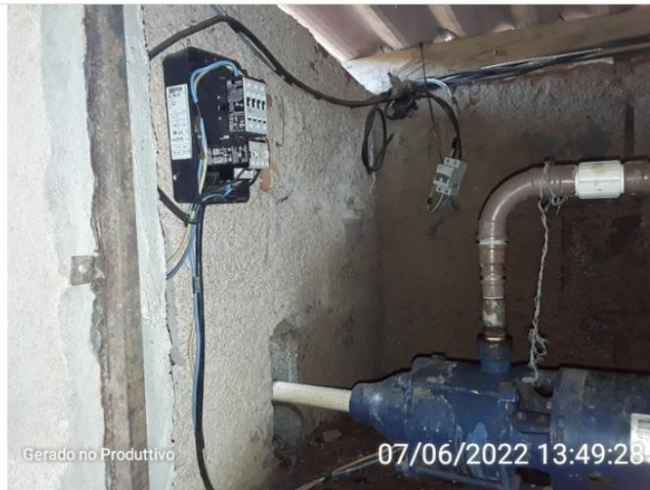
Cabos elétricos sem painel de controle.

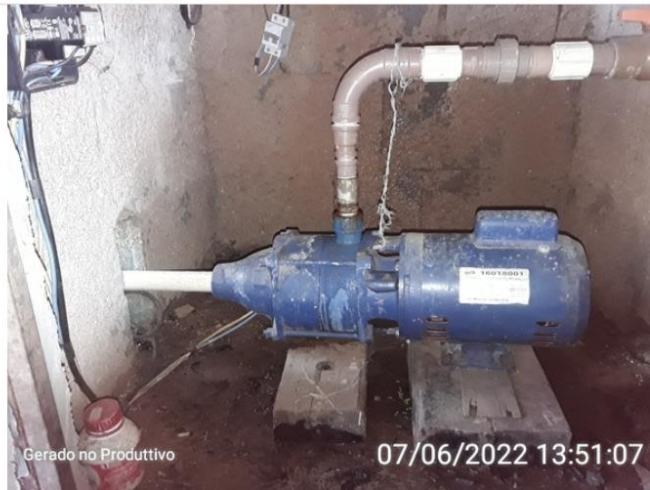
Existe conjunto motobomba reserva? (NBR 12214/20)	Sim	
Existem vazamentos aparentes? (Lei Federal 11.445/2007)	Sim

Vazamentos.

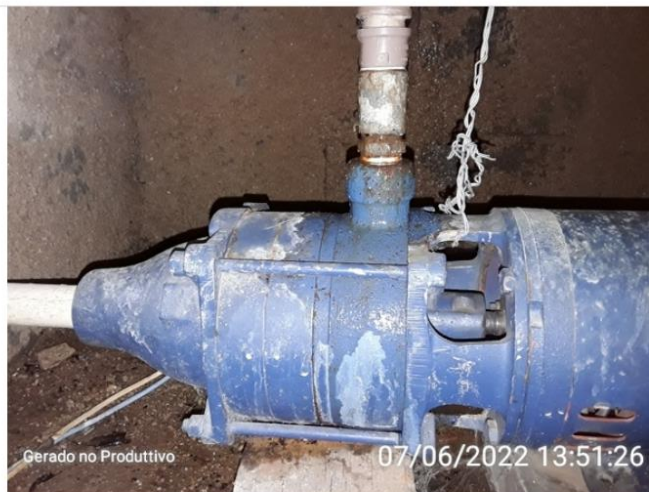
Vazamentos.

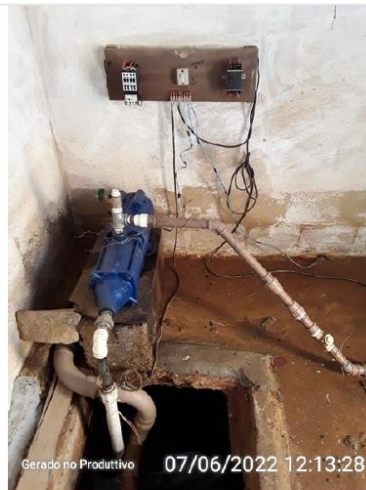
As dimensões da casa de bomba permitem a montagem, desmontagem, remoção, passagem e deslocamento de equipamentos por meio de estrutura de movimentação de carga? (NBR 12214/20)	Sim	
Existe iluminação para trabalhos noturnos? (Lei Federal 11.445/2007)	Não	
A condições aparentes dos quadros e cabos elétricos são boas? (Lei Federal 11.445/2007)	Não

Fios expostos.

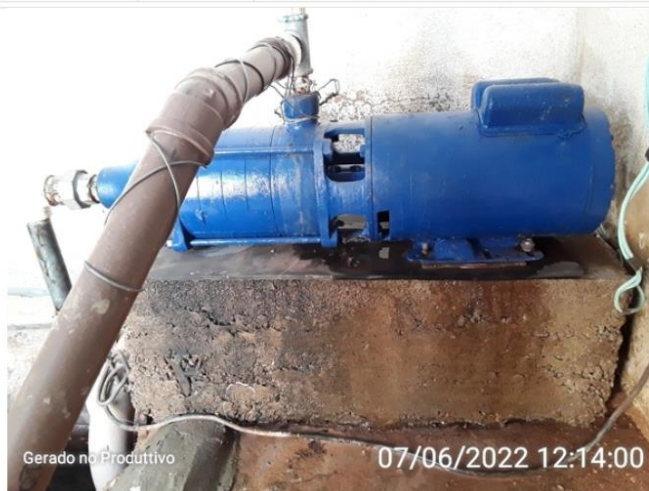
Existe conjunto motobomba reserva? (NBR 12214/20)	Sim	
Existem vazamentos aparentes? (Lei	Sim

Vazamentos aparentes.

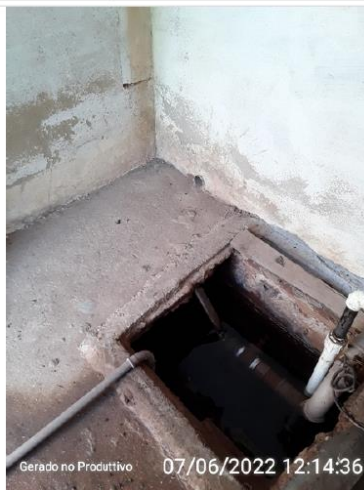
É realizado o controle preventivo das bombas? (Lei Federal 11.445/2007)	Sim	
Há medidor ou controlador de pressão na estação de bombeamento ou elevatória? (NBR 12214/20)	Não	
As bombas possuem dispositivo de monitoramento do tempo de funcionamento individual? (PORTARIA Nº 490, DE 22 DE MARÇO DE 2021)	Não	
Há algum sistema de drenagem no piso, para drenar a água de possíveis vazamentos das caixas de gaxetas ou outros vazamentos? (Ex. Canaletas com grelhas) (NBR 12214/20)	Sim	Mas não é suficiente

Drenagem

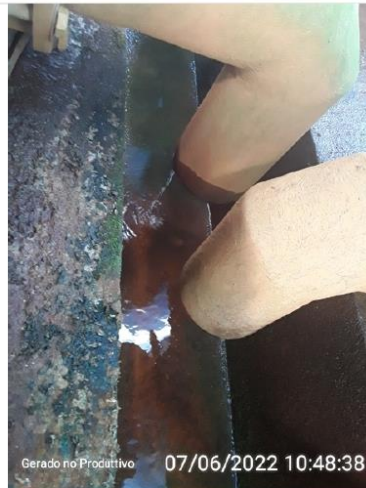
Os vazamentos encontrados foram na registro do decantador.

Vazamento de água do decantador

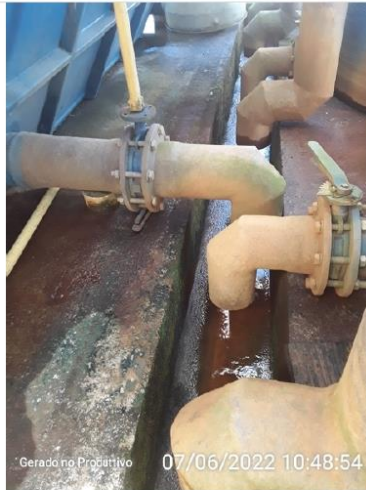
Vazamentos

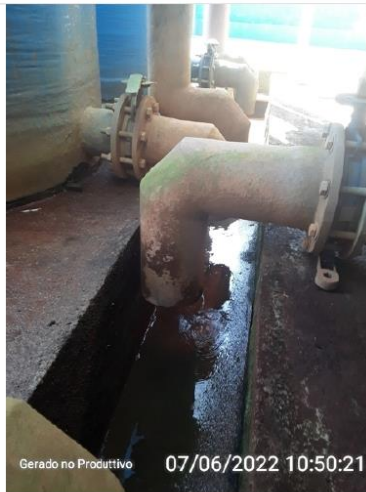
Vazamento no registro do decantador.

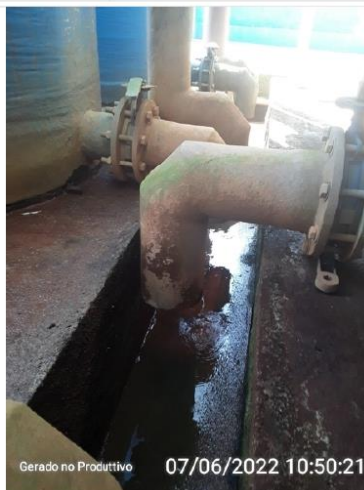
Vazamentos no decantador.

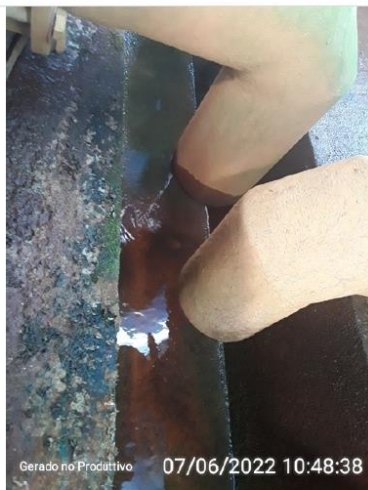
Vazamentos no decantador.

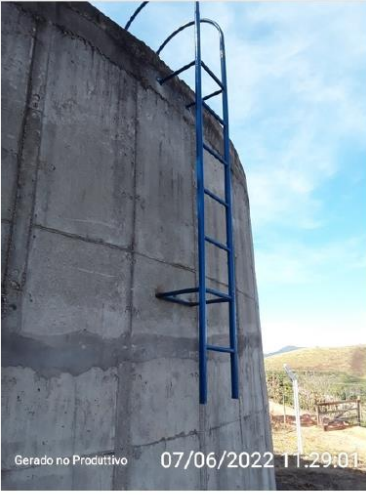
<p>Gerado no Produtivo 07/06/2022 11:29:01</p> <p>Escada de acesso sem guarda corpo.</p>		
A cobertura do reservatório está protegida por guarda - corpo? (NBR 12217/94)	Não	
Reservatório Elevado ()		
No topo do reservatório elevado há luz de sinalização de obstáculo elevado? (NBR 12217/94)	Não se aplica

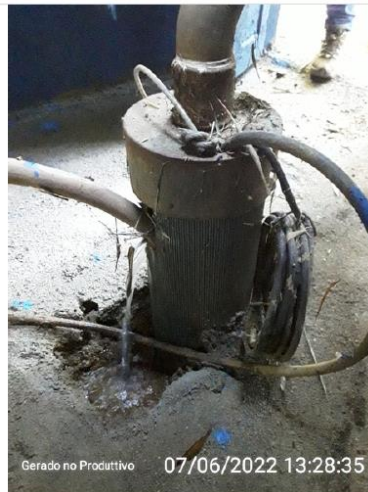
Vazamentos nos tubos da EEAB.

Vazamento de água.

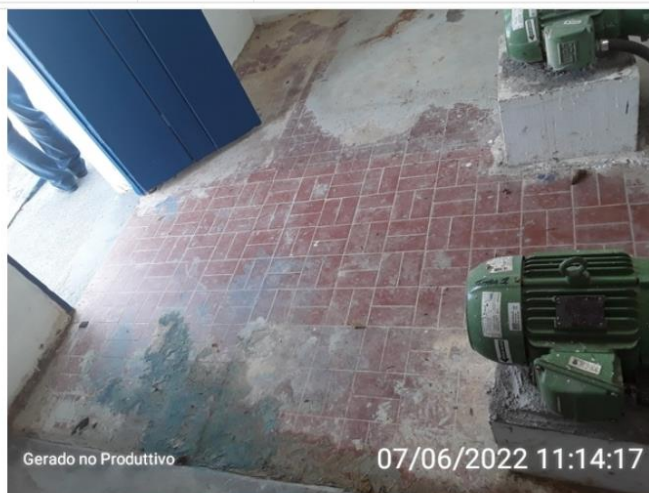
Piso impermeável, porém sem estrutura de drenagem.

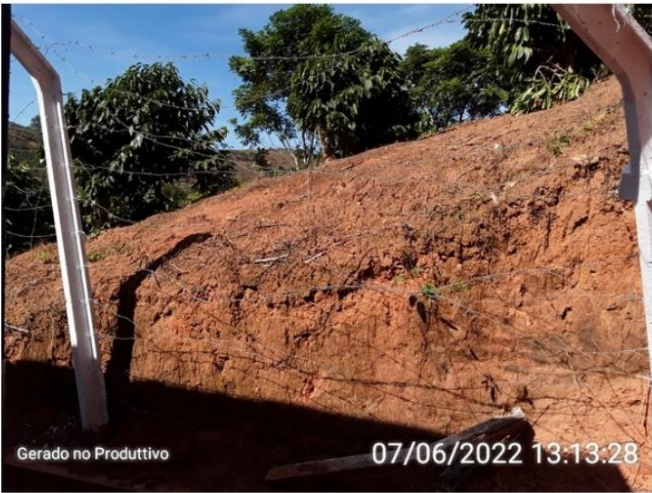
Reservatório		
Identificação do reservatório		
Reservatório - Bairro Pinheiro		
Coordenadas		
Latitude:-20.793993° / Longitude:-42.263004°		
Tipo (INFORMAÇÃO)		
Sementerrado		
Material (INFORMAÇÃO)		
Concreto		
Capacidade de reservação (INFORMAÇÃO)		
130 m ³		
Compartimentação (nº de câmaras) (INFORMAÇÃO)		
2		
A área do reservatório possui identificação? (Lei Federal 11.445/2007)	Sim	
A área do reservatório está cercada? (Lei Federal 11.445/2007)	Sim	Porém precisa de manutenção.

<p>Cercamento necessitando de manutenção.</p>		
Há portão de acesso com cadeado ou dispositivo que impeça a entrada de pessoas não autorizadas? (Lei Federal 11.445/2007)	Sim

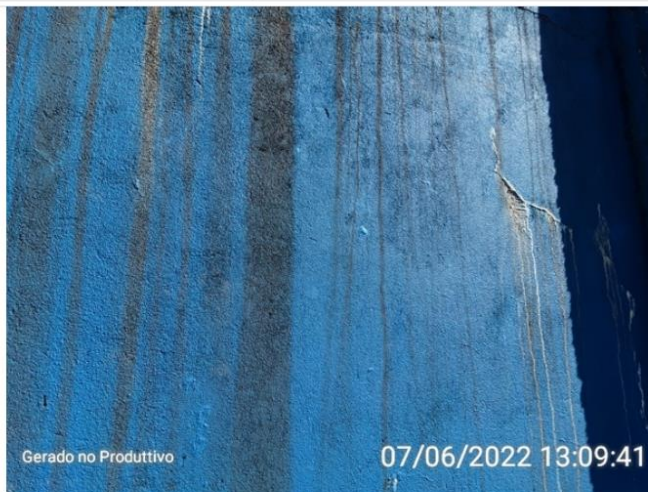
Estruturas do reservatório com infiltrações na parede.

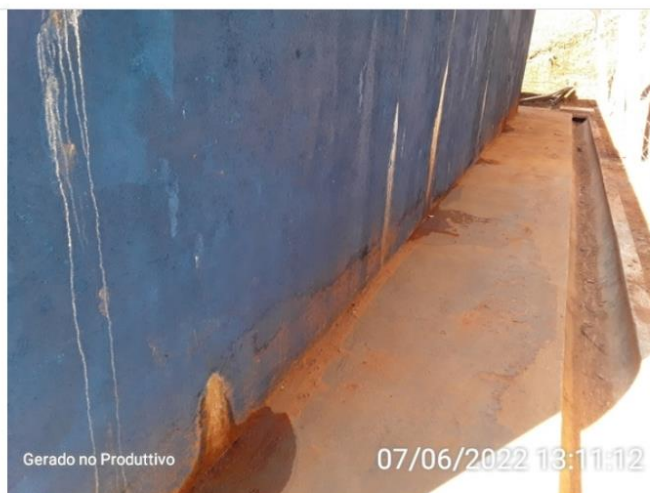
A estrutura apresentou várias fissuras que estão causando infiltrações.

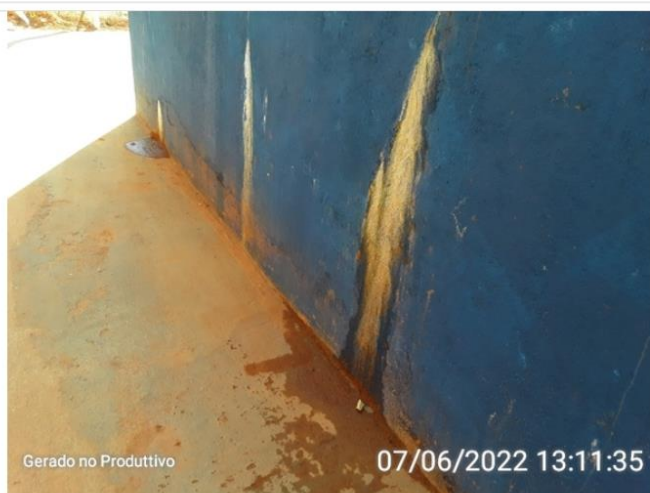
Infiltrações nas paredes laterais do reservatório.

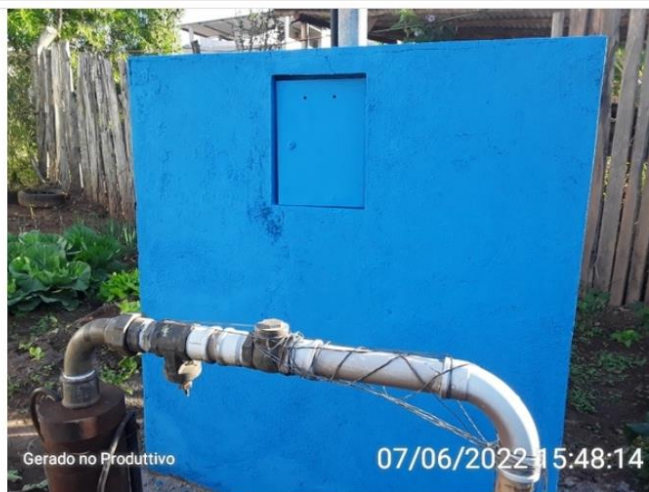
Painel com a parte interna oxidada.

Poste com o painel elétrico da moto-bomba.
