Relatório Técnico de Fiscalização

Fiscalização de Acompanhamento – R2

Relatório 020/2022

ARIS ZM - Agência Reguladora Intermunicipal dos Serviços de Saneamento da Zona da Mata de Minas Gerais e Adjacências.

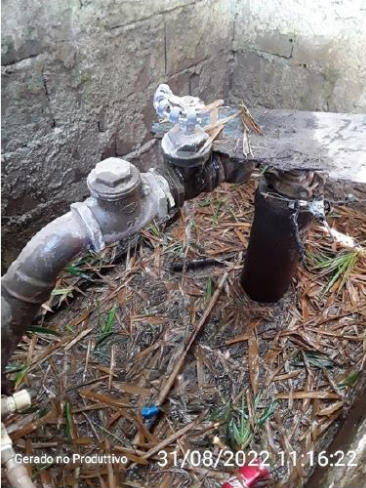
OUTUBRO DE 2019)		
As condições aparentes dos quadros e cabos elétricos são boas ? (Lei 11.445/2007 e/ou Lei de Criação da autarquia)	Não	
Observações não identificadas anteriormente?	Sim	A área precisa de melhorias no acesso. Há um vazamento significativo na tubulação.

<p>Vazamento</p>

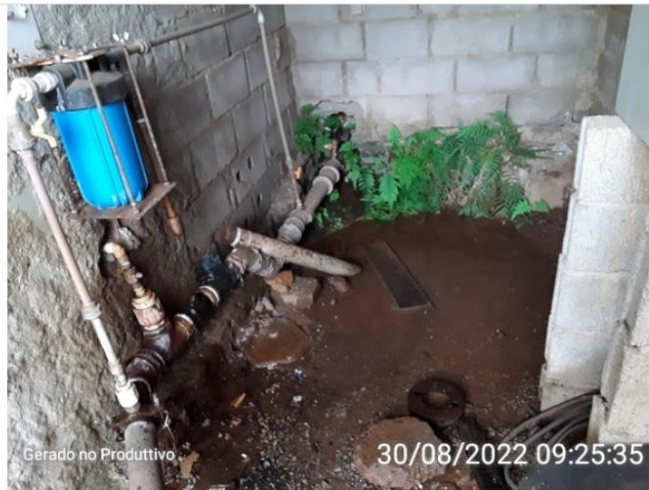
Há um vazamento em um dos registros.

Vazamento

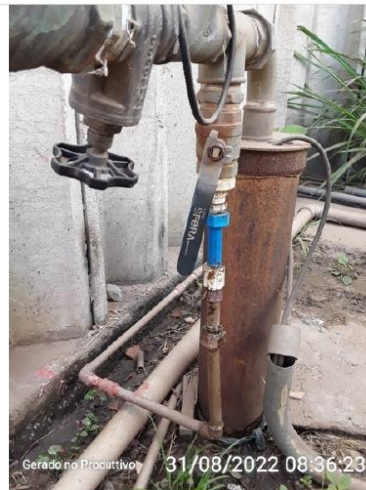
Vazamento

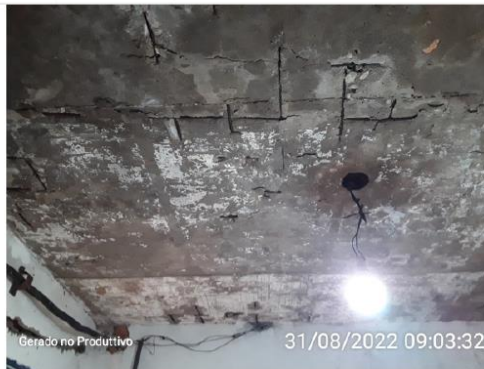
Há medidor ou controlador de pressão na estação de bombeamento ou elevatória? (NBR 12214/20)	Não	
As bombas possuem dispositivo de monitoramento do tempo de funcionamento individual? (PORTARIA Nº 490, DE 22 DE MARÇO DE 2021)	Não	
Há algum sistema de drenagem no piso, para drenar a água de possíveis vazamentos das caixas de gaxetas ou outros vazamentos? (Ex. Canaletas com grelhas) (NBR 12214/20)	Não	
Observações não identificadas anteriormente?	Sim	Patologia na laje - Ferragem exposta e oxidada. Materiais dispostos na área da EEAB de forma inadequada. Aparente movimentação de terra acima da EEAB

Laje da EEAB

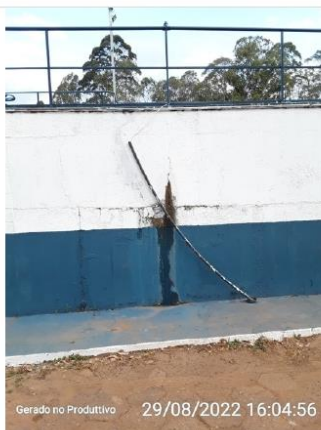
Infiltração na estrutura da ETA

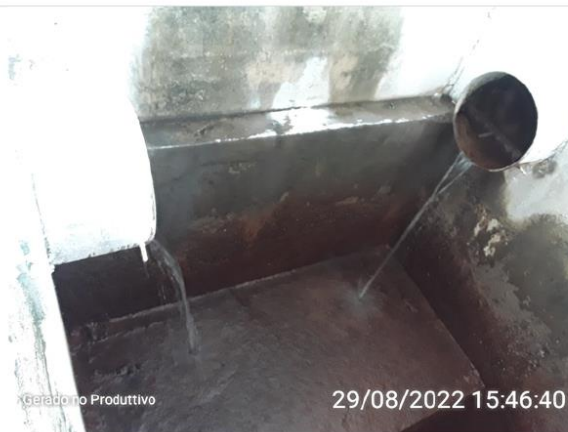
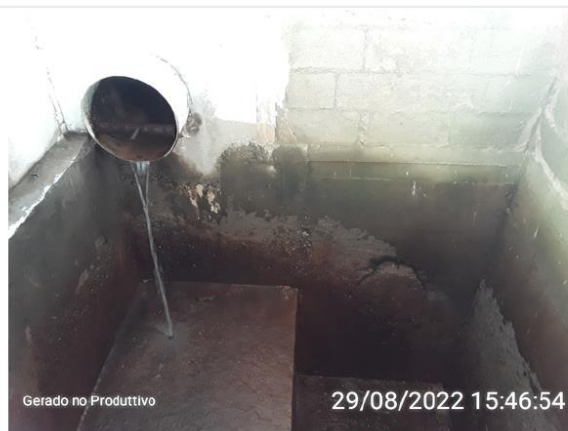
Vazamento dos registros dos filtros

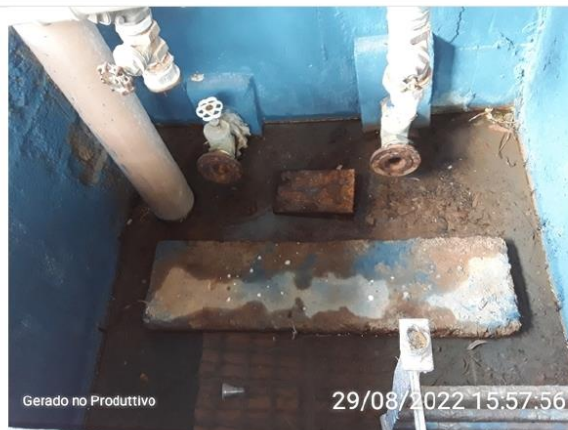
Vazamento no registro do tanque de contato

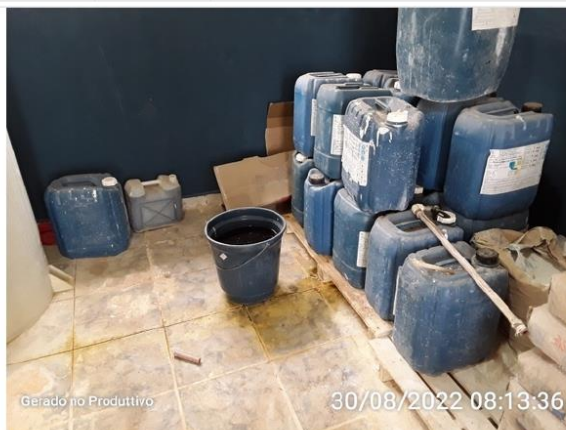
Vazamento de Policloreto de alumínio

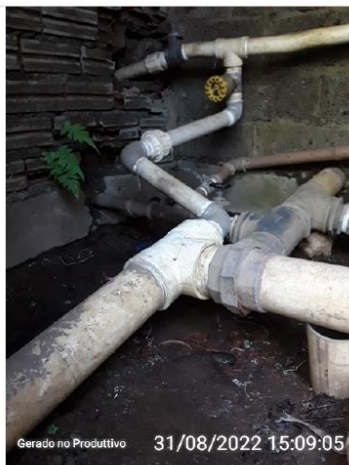
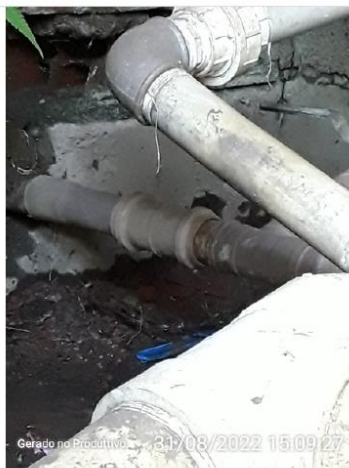
Existem vazamentos aparentes? (Lei Federal 11.445/2007)

vazamentos

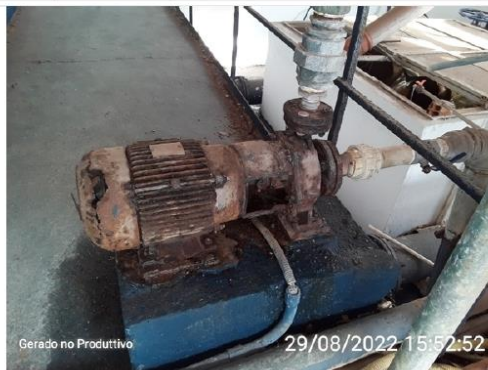
É realizado o controle preventivo das bombas? (Lei Federal 11.445/2007)	Não	
Há medidor ou controlador de pressão na estação de bombeamento ou elevatória? (NBR 12214/20)	Não	
As bombas possuem dispositivo de monitoramento do tempo de funcionamento individual? (PORTARIA Nº 490, DE 22 DE MARÇO DE 2021)	Não	
Há algum sistema de drenagem no piso, para drenar a água de possíveis vazamentos das caixas de gaxetas ou outros vazamentos? (Ex. Canaletas com grelhas) (NBR 12214/20)	Não	
Observações não identificadas anteriormente?	Sim	Conjunto motobomba oxidado

Conjunto motobomba

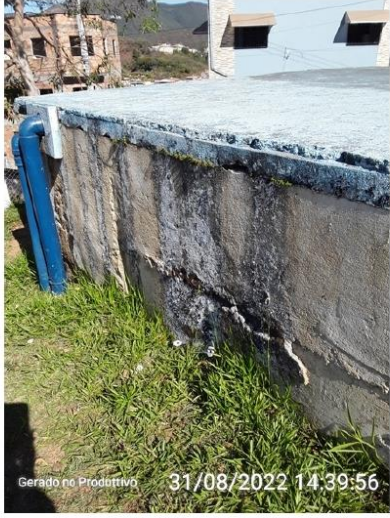
<p>Infiltração na estrutura do reservatório</p>		
Há escada para acesso a cobertura? (NBR 12217/94)	Não se aplica	
A cobertura do reservatório está protegida por guarda - corpo? (NBR 12217/94)	Não se aplica

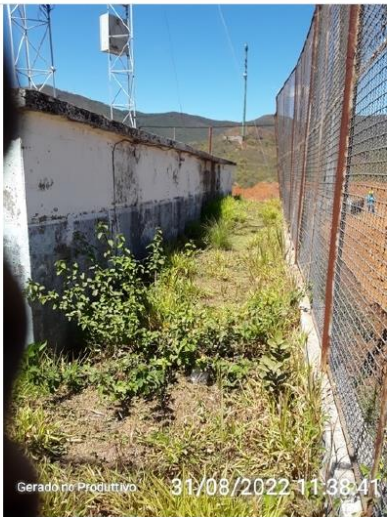
<p>Infiltração na estrutura do reservatório</p>		
A estrutura aparente do reservatório apresenta boas condições (sem oxidação, sem corrosão, etc) (NBR 12217/94)	Não

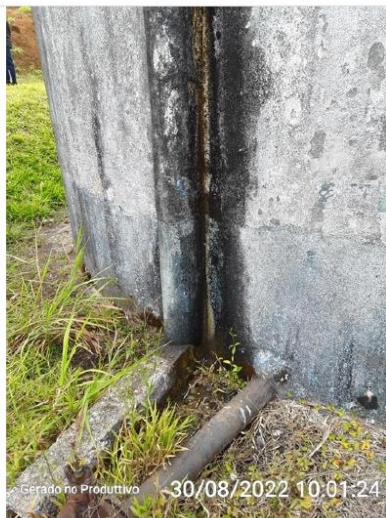
Infiltração na estrutura do reservatório

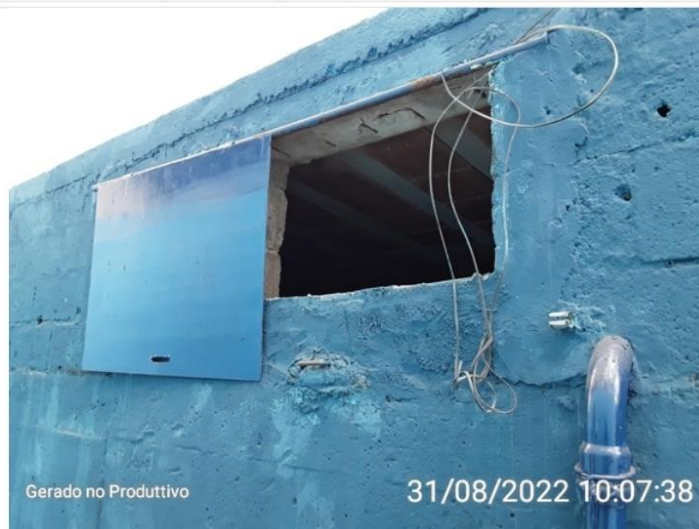
Existe caixa de descarga para o tubo extravasor? (NBR 12217/94)	Não	
Existe dispositivo de indicador de nível de água? (NBR 12217/94)	Não	
É feito o acompanhamento e anotação das medidas dos níveis de reservação? (INFORMAÇÃO)	Não	
Existe tubo de descarga de fundo? (NBR 12217/94)	Não	
O reservatório possui tampas de inspeção em boas condições? (NBR 12217/94)	Sim	A tampa de inspeção estava aberta.

Abertura de inspeção

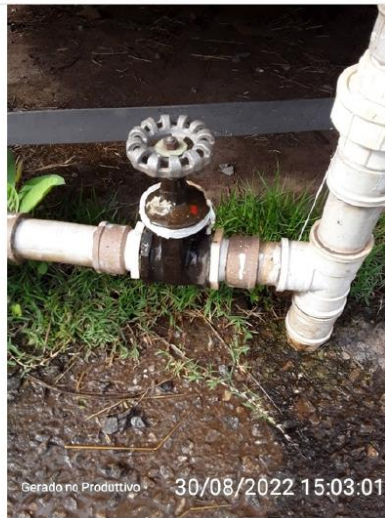
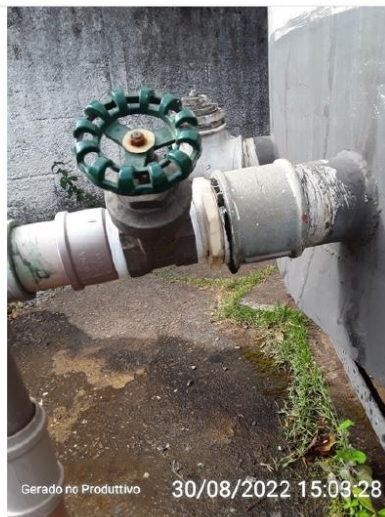
<p>Escada para acesso a cobertura</p>		
A cobertura do reservatório está protegida por guarda - corpo? (NBR 12217/94)	Sim	
Observações não identificadas anteriormente (INFORMAÇÃO)	Sim	Vazamento no registro

Vazamento

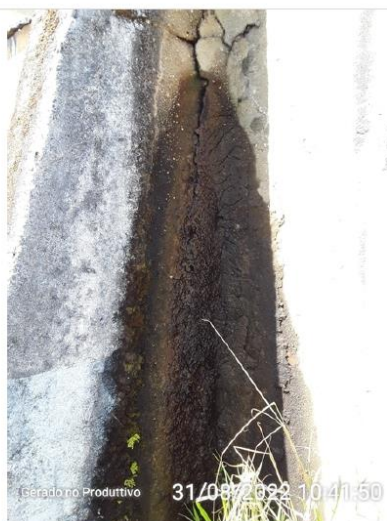
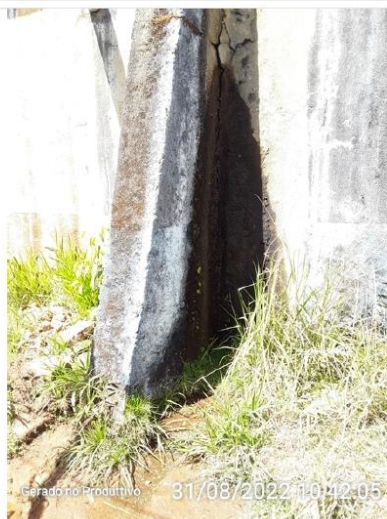
Existe estação de cloro no reservatório? (INFORMAÇÃO)	Não	
Há vazamento na estrutura do reservatório? (reservatório, válvula, registro, tubulação, etc) (NBR 12217/94)	Sim

Vazamento na estrutura

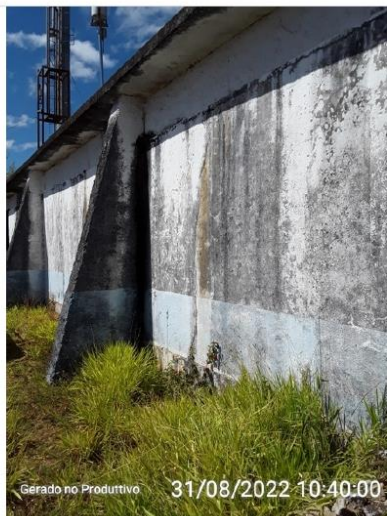
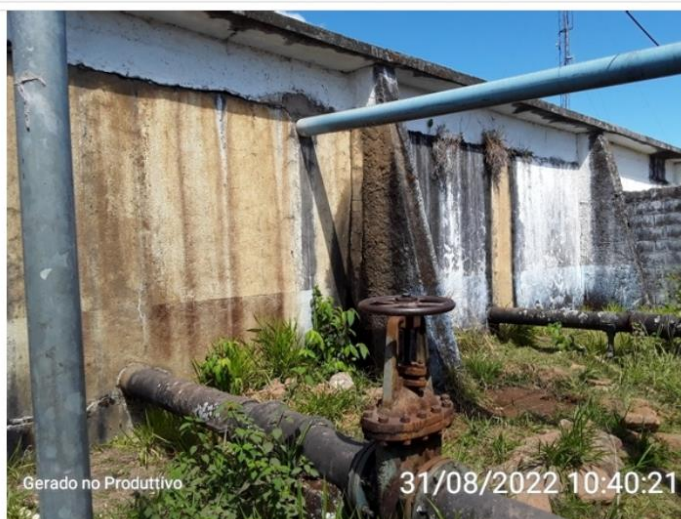
Infiltração na estrutura do reservatório

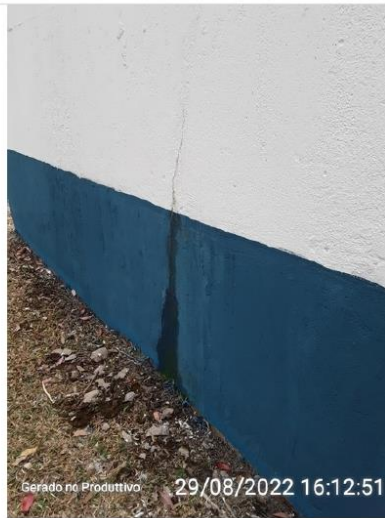
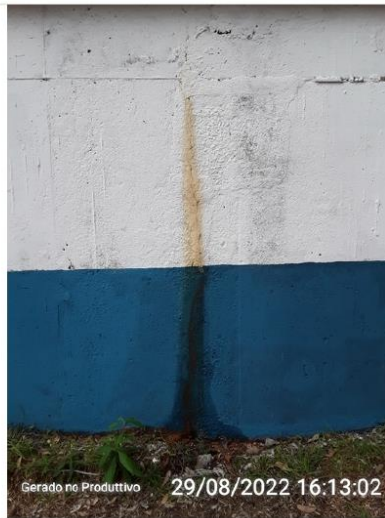
Infiltração na estrutura
