# Relatório Técnico de Fiscalização

Fiscalização de Acompanhamento – R2

Proc. Administrativo Fiscalização – 016/2023

IPANEMA/MG

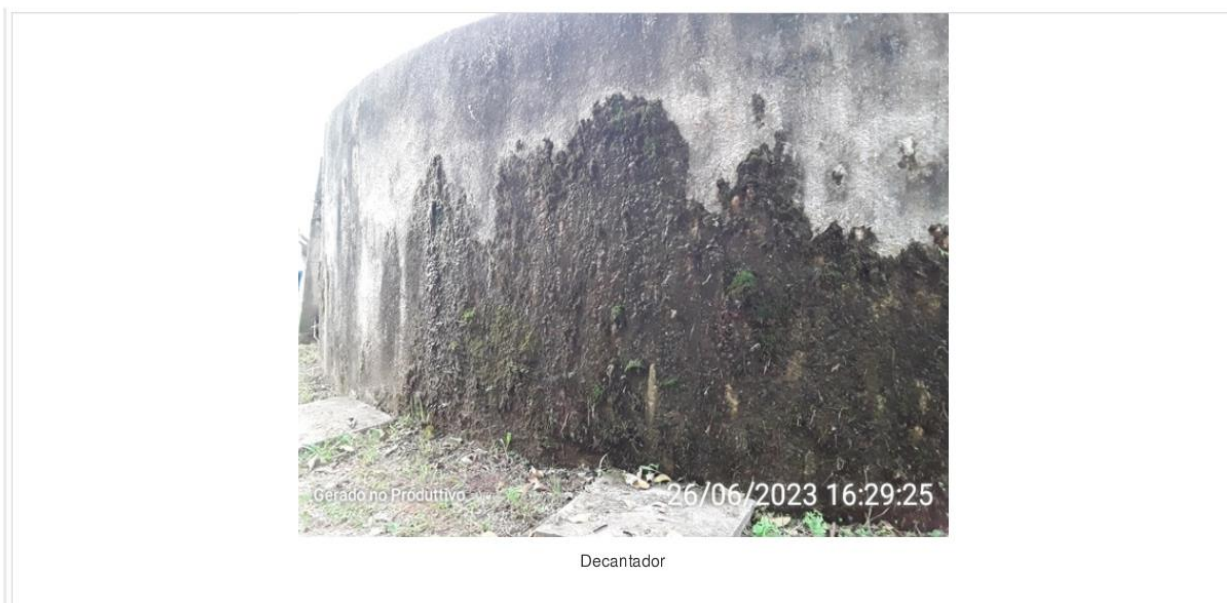
Há vazamentos e/ou infiltrações na estrutura da ETA? (Lei Federal 11.445/2007)

Sim

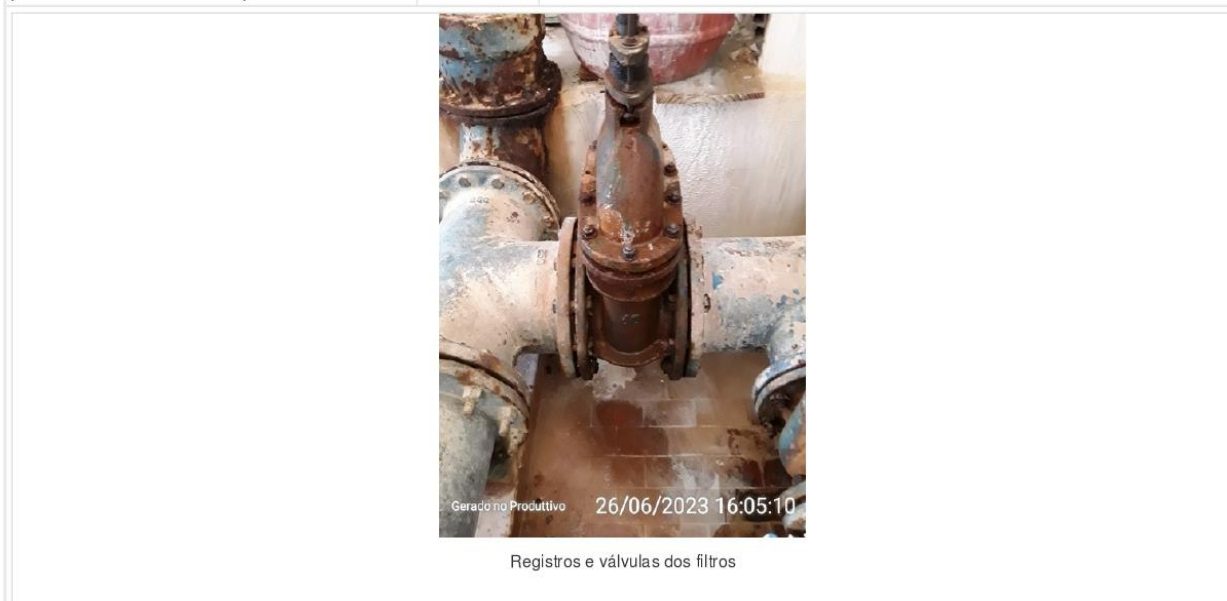
Há vazamentos nos registros e válvulas?  
(Lei Federal 11.445/2007)

Sim

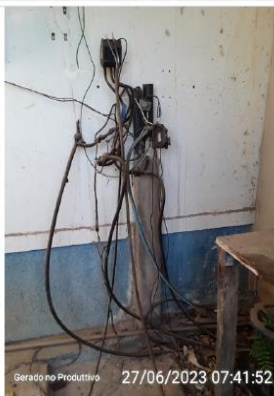
Existe iluminação para trabalhos noturnos? (Lei Federal 11.445/2007)	Sim	
Há algum sistema de drenagem no piso, para drenar a água de possíveis vazamentos das caixas de gaxetas ou outros vazamentos? ( Ex. Canaletas com grelhas) (NBR 12214/20)	Não	
A condições aparentes dos quadros e cabos elétricos são boas? (Lei Federal 11.445/2007)	Não

Fios elétricos emaranhados

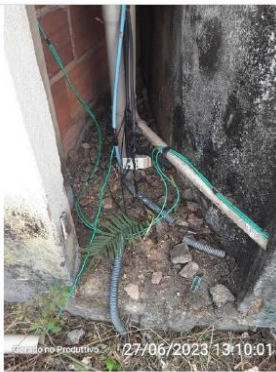
Podem ser soluções arquitetônicas) (NBR 12214/20)		
As dimensões da casa de bomba permitem a montagem, desmontagem, remoção, passagem e deslocamento de equipamentos por meio de estrutura de movimentação de carga? (NBR 12214/20)	Não se aplica	
Existe boa iluminação na EE, inclusive natural? (NBR 12214/20)	Sim	
Existe iluminação para trabalhos noturnos? (Lei Federal 11.445/2007)	Não	
Há algum sistema de drenagem no piso, para drenar a água de possíveis vazamentos das caixas de gaxetas ou outros vazamentos? ( Ex. Canaletas com grelhas) (NBR 12214/20)	Não	
A condições aparentes dos quadros e cabos elétricos são boas? (Lei Federal 11.445/2007)	Não

<p>Chave elétrica</p>		
Existe conjunto motobomba reserva? (NBR 12214/20)	Não	
Existem vazamentos aparentes? (Lei Federal 11.445/2007)	Não	
É realizado o controle preventivo das bombas? (Lei Federal 11.445/2007)	Não	
Observações não identificadas anteriormente?	Sim	A EEAT abastece o reservatório Bela Vista Elevado.

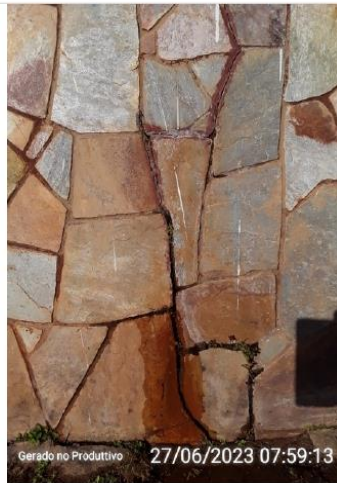
<p>Gerado no Produtivo 27/06/2023 07:57:16</p> <p>Ventilação</p>		
Existe estação de cloro no reservatório? (INFORMAÇÃO)	Não	
A estrutura aparente do reservatório apresenta boas condições?

(Vazamentos, infiltrações, oxidação, corrosão, etc) (NBR 12217/94)

Não

Fissuras

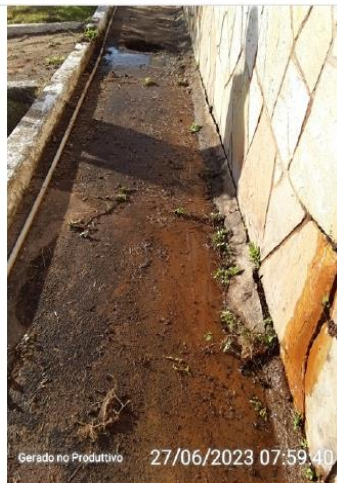
Vazamentos aparentes

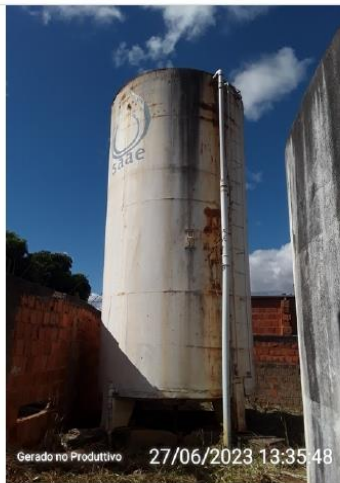
A cobertura do reservatório permite o escoamento das águas pluviais e impede a entrada de água, animais e corpos estranhos? (NBR 12217/94)	Não se aplica	Não foi possível verificar.
O reservatório possui ventilação? (NBR 12217/94)	Não se aplica	Não foi possível verificar.
As tubulações de ventilação possuem telas de proteção com cobertura que impeça a entrada de água de chuva e limite a entrada de poeira.? (NBR 12217/94)	Não se aplica	
Existe estação de cloro no reservatório? (INFORMAÇÃO)	Não	
A estrutura aparente do reservatório apresenta boas condições? (Vazamentos, infiltrações, oxidação, corrosão, etc) (NBR 12217/94)	Não	Apresenta pontos de corrosão na estrutura externa do reservatório.

<p>Estrutura com corrosão</p>		
Há escada para acesso a cobertura? (NBR 12217/94)	Não	
A cobertura do reservatório está protegida por guarda - corpo? (NBR 12217/94)	Não	
Observações não identificadas anteriormente (INFORMAÇÃO)	Não
