# RELATÓRIO DA VISITA TÉCNICA

DEPARTAMENTO MUNICIPAL DE ÁGUA E ESGOTO  
LIMA DUARTE – MG

SETEMBRO DE 2018

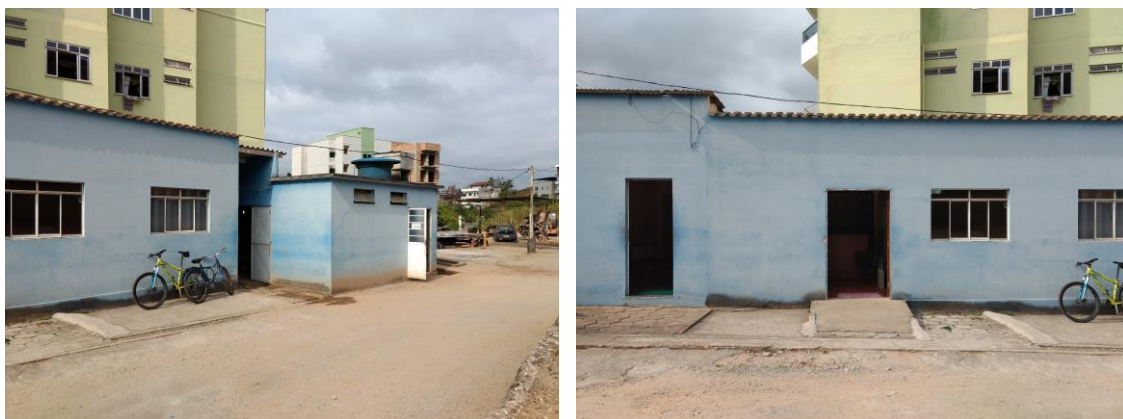
Figura 1 – Faixada do escritório do DEMAE.

O escritório do DEMAÉ não possui placas informativas para o usuário sinalizando os setores, como por exemplo, onde é o atendimento ao usuário.

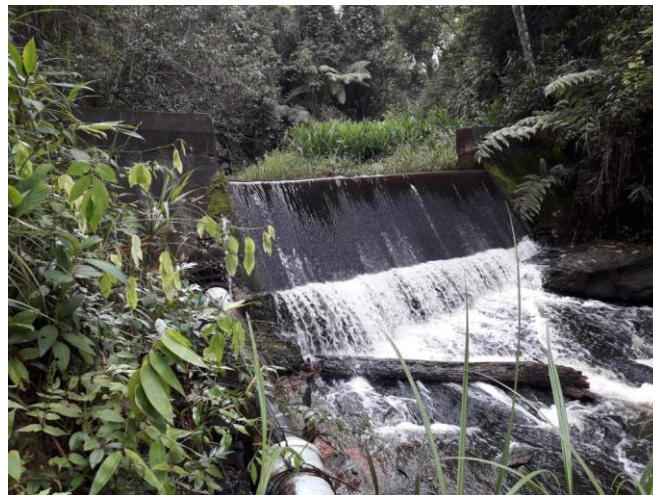
Figura 3 – Captação superficial no manancial Samamabaia.

O manancial Samambaia é utilizado para captação da água que abastece a sede do município. Para captação é utilizada uma barragem de acumulação. Segundo o diretor do DEMA, a autarquia possui outorga para captação nesse manancial, porém não nos foi apresentado documento que comprovasse a outorga. Também segundo o diretor da autarquia o manancial se encontra em colapso, não sendo suficiente para abastecer o município. A autarquia não mantém registros periódicos da vazão e não existe sinalização na captação identificando o manancial e que aquela é uma área destinada a abastecimento público.

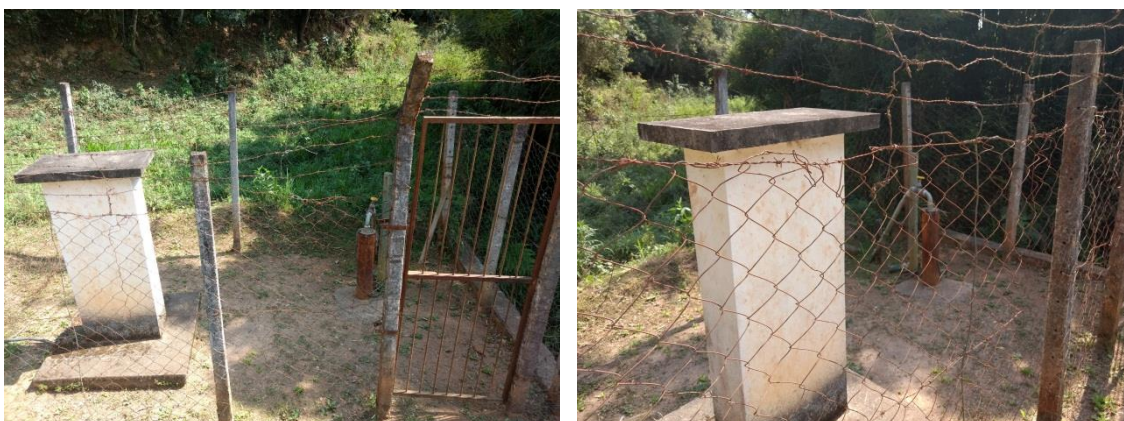
Figura 4 – Captação subterrânea no Rio Grande.

O Rio Grande é utilizado para captação da água que abastece o distrito Conceição do Ibitipoca. A autarquia possui outorga para essa captação com validade até 28 de março de 2027, sendo de 3,8 m<sup>3</sup>/h. Segundo o diretor da autarquia o manancial se encontra em colapso, não sendo suficiente para abastecer o distrito. A autarquia não mantém registros periódicos da vazão e não existe sinalização na captação identificando o manancial e que aquela é uma área destinada a abastecimento público. O poço é cercado, impedindo o acesso a pessoas estranhas e animais.

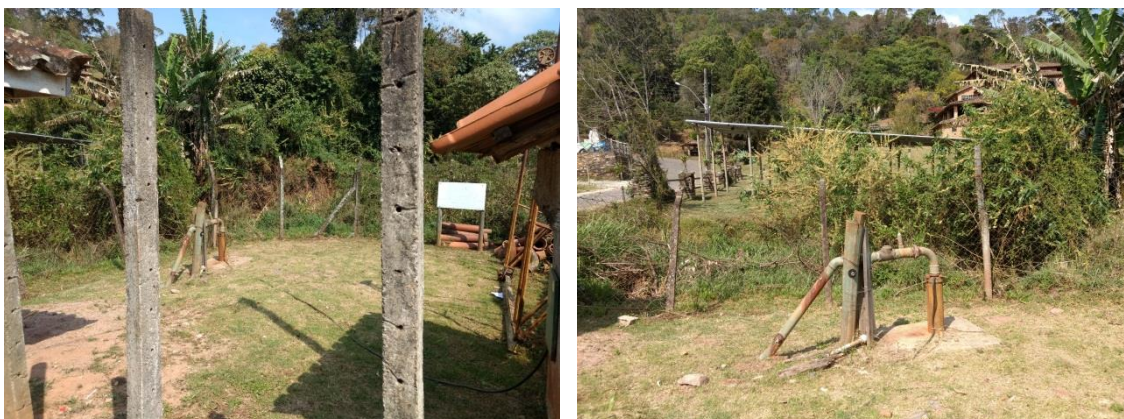
Figura 5 - Captação subterrânea no Rio Grande.

O Rio Grande é utilizado para captação da água que abastece o distrito Conceição do Ibitipoca. A autarquia possui outorga para essa captação com validade até 28 de março de 2027, sendo de 19,8 m<sup>3</sup>/h. Segundo o diretor da autarquia o manancial se encontra em colapso, não sendo suficiente para abastecer o distrito. A autarquia não mantém registros periódicos da vazão. Existe sinalização na captação identificando que aquela é uma área destinada a abastecimento público, porém os dizeres da placa estão apagados. O poço não é cercado, o que permite o acesso a pessoas estranhas e animais.

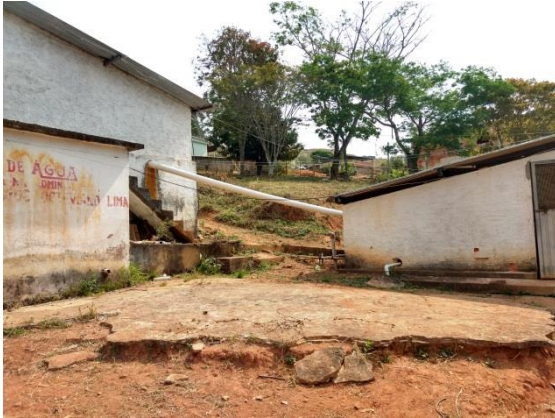
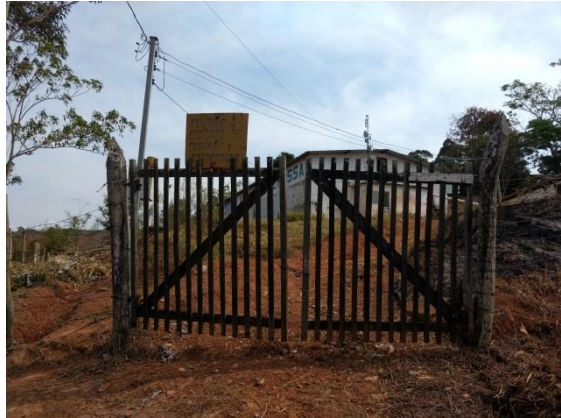
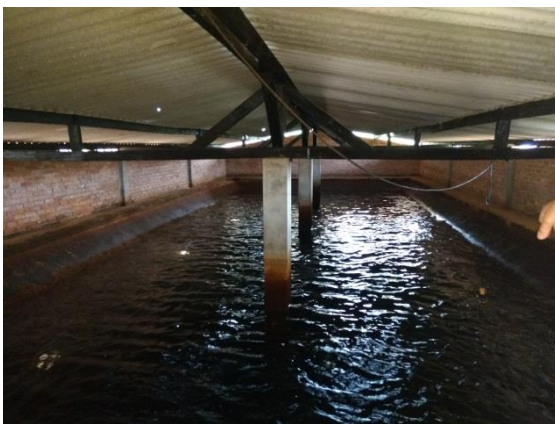
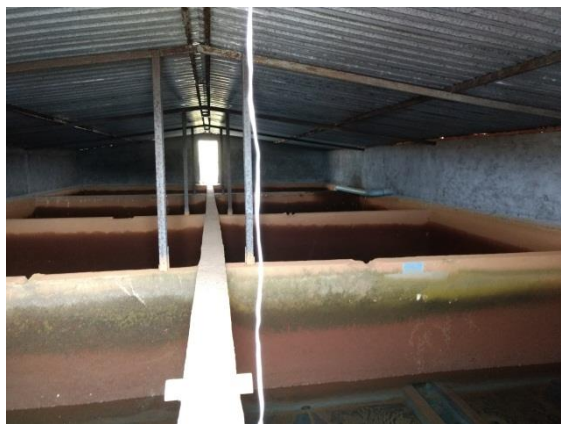
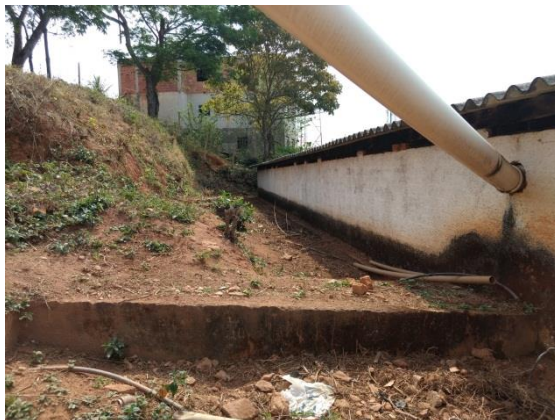
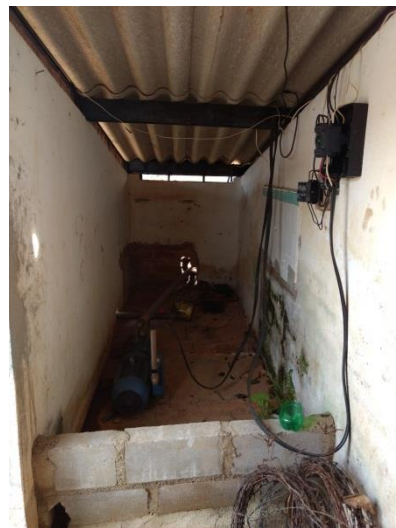
Figura 6 – Reservatório Vila Belmiro.

não existe bomba reserva para substituição imediata e nem extintor de incêndio.

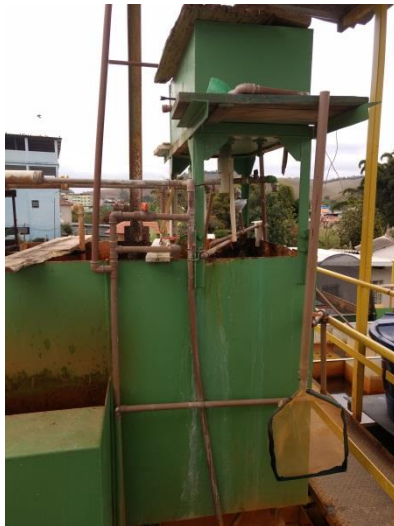
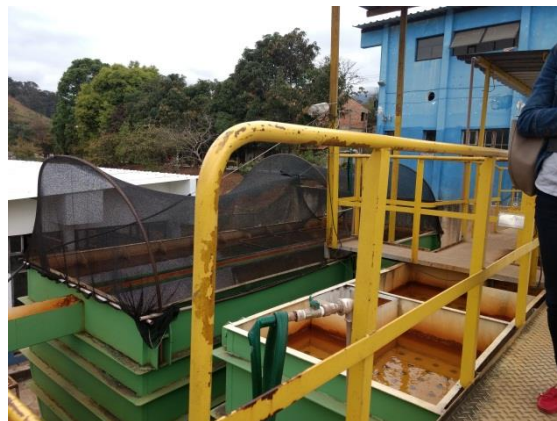
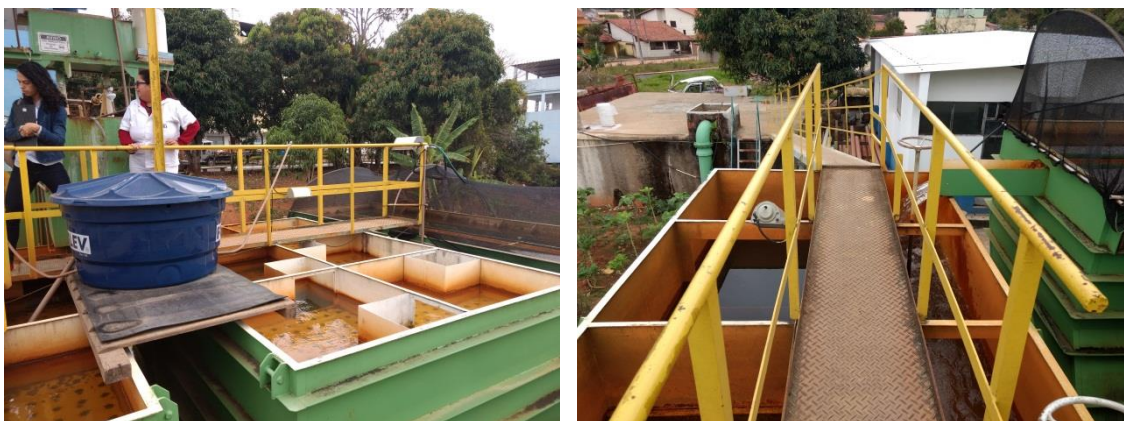
Figura 7 – ETA na sede do município.

A ETA possui quatro filtros com filtração descendente, os filtros não são cobertos mas possuem guarda corpos em todas a sua extensão. Em relação à lavagem, todos eles são lavados diariamente. Mesmo sendo recente (2018) a troca do material filtrante, a responsável técnica informou que existe a necessidade de realizar as lavagens nessa periodicidade. Ainda em relação à lavagem, não existe controle do volume de água gasto e nem controle da carreira de filtração, os filtros são lavados até que visualmente a água esteja limpa.

É realizado o controle da turbidez da água filtrada, porém o controle não é feito individualmente em cada um dos filtros.

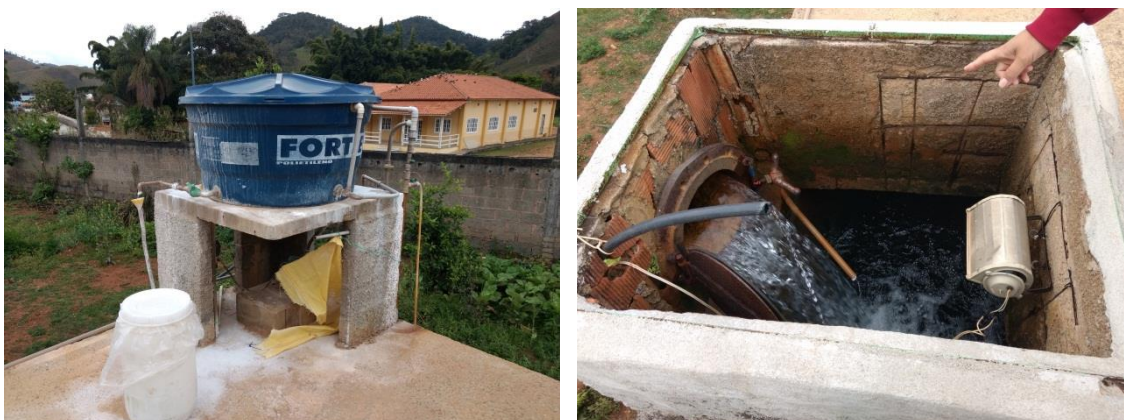
Figura 8 – Preparo e dosagem do hipoclorito de cálcio.

Em relação ao reservatório, a condição de conservação é adequada, não havendo vazamentos aparentes. O reservatório não possui tampa de inspeção, nem tubulações de ventilação, nem tubo extravasor. Também não é realizada a limpeza e desinfecção periódica do reservatório. Existe controle automático de nível, dessa forma a bomba liga e desliga conforme a necessidade. Desse reservatório, a água é bombeada para as estações elevatórias, onde é distribuída por gravidade para o município. A dosagem do cloro é realizada diretamente no reservatório, além disso, o local onde é realizada a dosagem permanece aberto (sem tampa). O preparo do produto (hipoclorito de cálcio) é realizado próximo à dosagem em uma caixa localizada em cima do reservatório, destaca-se que a caixa fica exposta à luz solar.

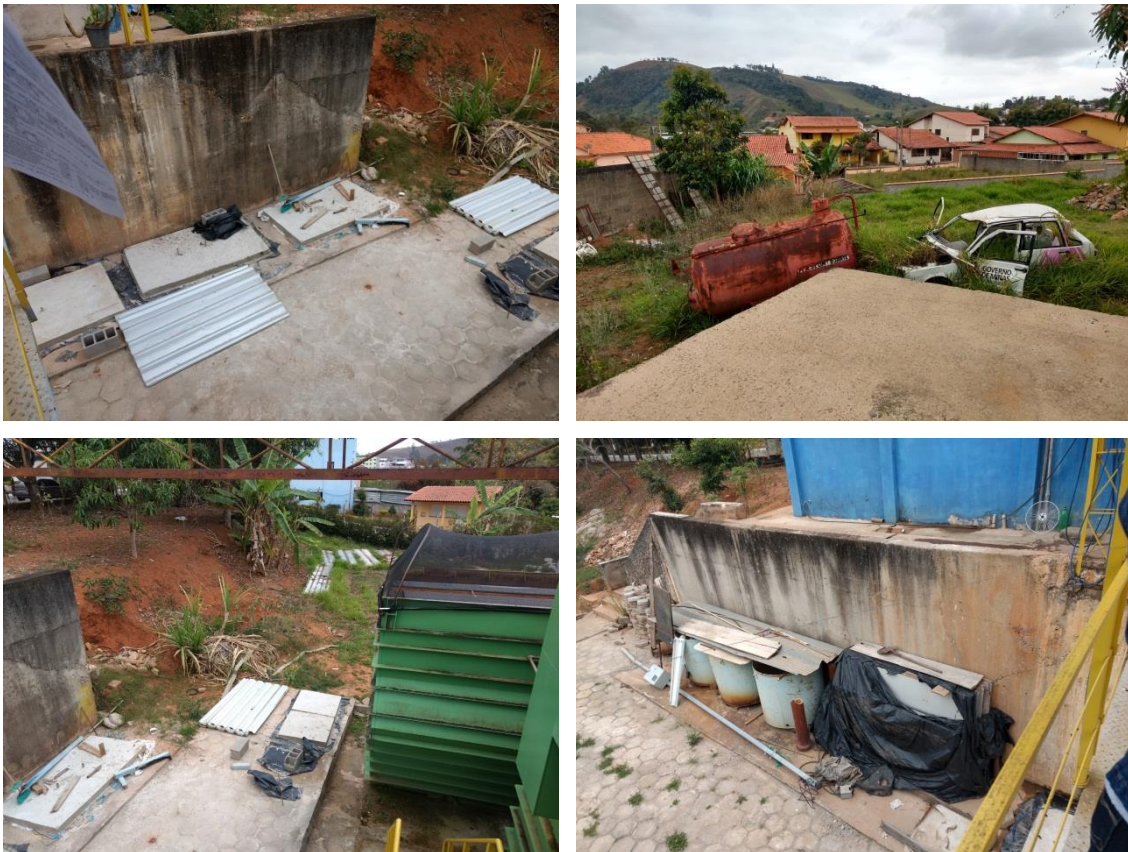
Figura 9 – Pátio externo da ETA.

No que diz respeito às condições gerais e de segurança na ETA, ela possui boas condições de acesso, está devidamente delimitada e possui na entrada uma placa de restrição de acesso a pessoas estranhas. O pátio externo da ETA não está em boas condições de limpeza, ele abriga restos de material de construção, janelas quebradas, telhas e até sucata de carro. A responsável técnica informou que não existem para-raios e que apesar de possuir iluminação, em alguns pontos é necessário utilizar lanterna durante a noite. Existem guarda corpos em todos os locais elevados e existem extintores de incêndio em todos os pontos da ETA, totalizando quatro extintores: um no laboratório, um no almoxarifado e dois na casa de bombas. Destaca-se que todos os extintores estão dentro do prazo de validade. Não existem normas técnicas de segurança escritas ou ilustradas disponíveis na ETA, kit de primeiros socorros e nem instalações de segurança com ducha lava-olhos e chuveiro de emergência. Apesar disso, segundo a responsável técnica existem Equipamentos de Proteção Individual (EPI's) disponíveis para os profissionais.

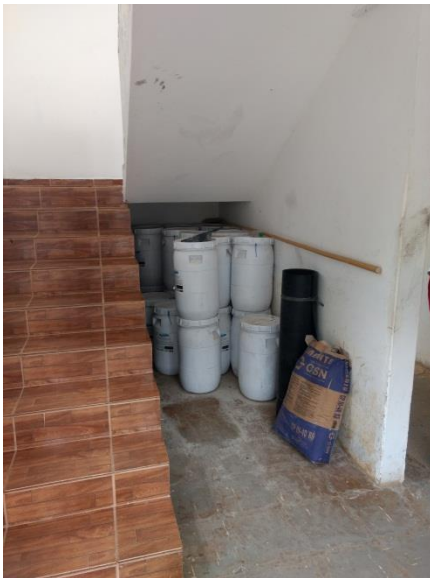
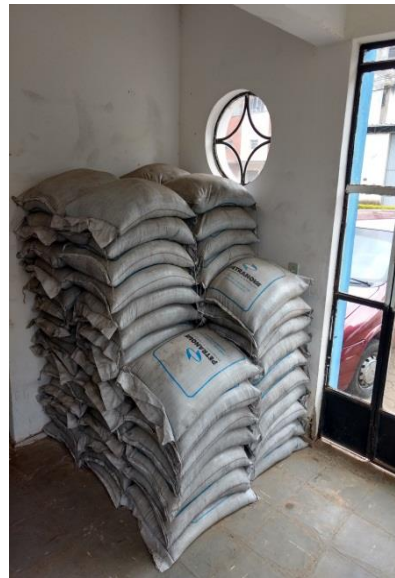
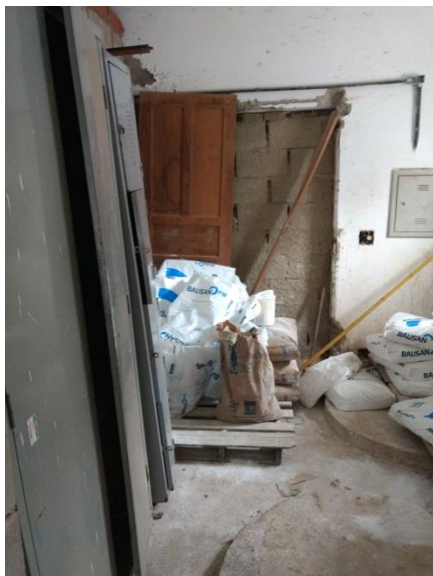
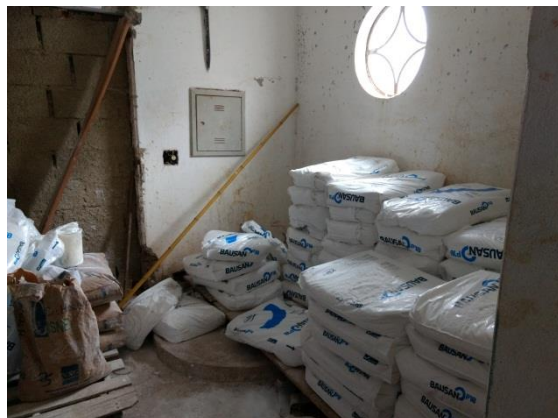
Figura 10 – Armazenamento de produtos químicos.

O armazenamento dos produtos químicos não é feito de forma adequada e segura. Parte dos produtos é armazenada na entrada da ETA e a outra parte no espaço que é denominado de almoxarifado. Além disso, o almoxarifado não é utilizado somente para armazenamento de produtos químicos, existem outros materiais armazenados, como portas e madeiras. Também não existe identificação de que ali é um local utilizado para armazenamento de produtos perigosos e, além disso, os produtos são colocados diretamente no chão, ao invés de serem colocados em cima de uma plataforma ou prateleiras.

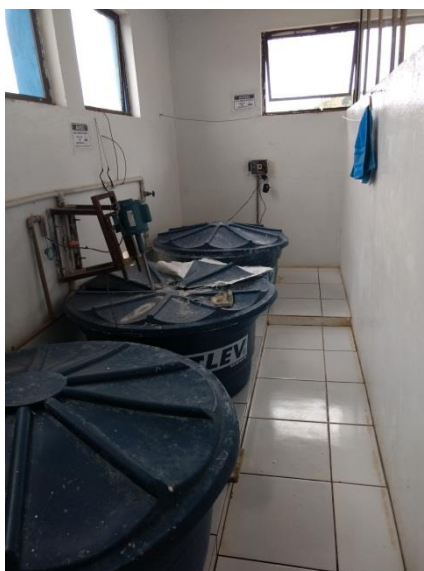
Figura 11 – Sala de preparo de produtos químicos.

Segundo a responsável técnica, a sala de preparo de produtos químicos é escorregadia e a bomba utilizada para agitação dos produtos entope frequentemente. Como não existe bomba reserva, nesses casos é necessário fazer a agitação manualmente. Também não existem bombas dosadoras, para dosar os produtos são usadas torneiras.

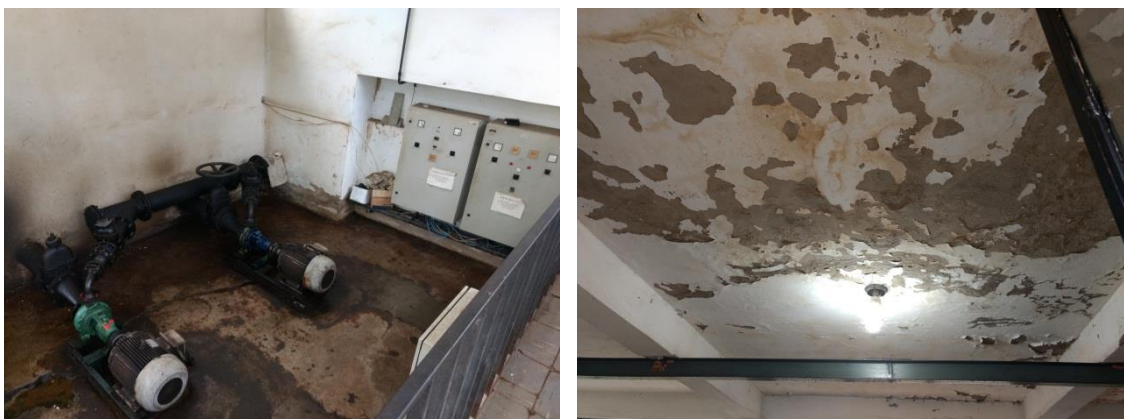
Figura 12 – Casa de bombas.

A casa de bombas é afastada das unidades da ETA e do laboratório e permanece fechada, o que faz com que o barulho das bombas não incomode, além disso, na entrada na casa de bombas existe um protetor auricular para uso do funcionário que necessite entrar. O diretor da autarquia informou que houve uma infiltração na casa de bombas, o que danificou a pintura do teto.

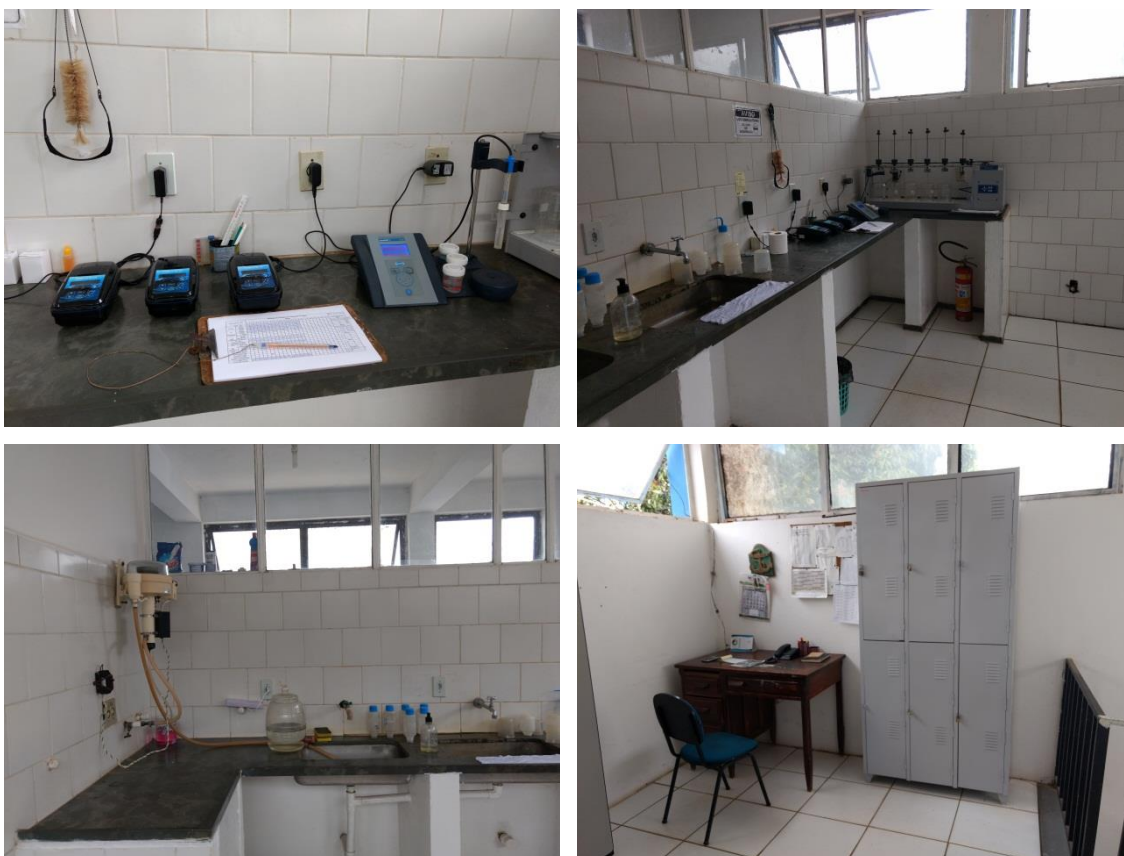
Figura 11 – Laboratório.

A ETA possui laboratório com bancadas, pias e demais condições de infraestrutura adequadas para a realização das análises de rotina exigidas pelo Anexo XX da Portaria de Consolidação nº 5 de 28 de setembro de 2017. Atualmente o laboratório tem capacidade e realiza os seguintes ensaios: turbidez, cloro residual livre, pH, cor aparente, coliformes totais e *E. coli*. Segundo a responsável técnica, as instalações do laboratório são adequadas às atividades e ao volume de trabalho a ser executado e o pessoal é suficiente e qualificado para executar os ensaios necessários. As metodologias e os equipamentos utilizados seguem o *Standard Methods for Examination of Water and Wastewater* e o laboratório possui os procedimentos para a realização dos ensaios (manual com os Procedimentos Operacionais Padrão (POP's) disponíveis. Os POP's que o laboratório possui foram fornecidos pelo CISAB Zona da Mata juntamente com os equipamentos adquiridos com recurso da FUNASA (TC/PAC 361/2010). Todos os produtos químicos utilizados no tratamento da água são adquiridos com o Laudo de Atendimento aos Requisitos de Saúde (LARS) e relatório de estudos emitido pelo laboratório comprovadamente monitorado pelo INMETRO em Boas Práticas Laboratoriais (BPL) e Comprovante de baixo risco a saúde (CBRS). Não existe programa de manutenção preventiva dos equipamentos, é realizada somente a manutenção corretiva. Não existe literatura técnica disponível para consulta sobre as atividades desenvolvidas. O material disponível pertence à responsável técnica da ETA. O laboratório também não possui computador com internet e impressora que poderia ser utilizado para realização de pesquisas e

esclarecimento de dúvidas, bem como para envio de relatórios para a vigilância.

A Instituição encaminha relatórios mensais com os resultados das análises de água à autoridade de saúde pública municipal e cumpre o Decreto 5440/2005 referente às exigências de informações aos consumidores (resultados de análises nas contas de água).

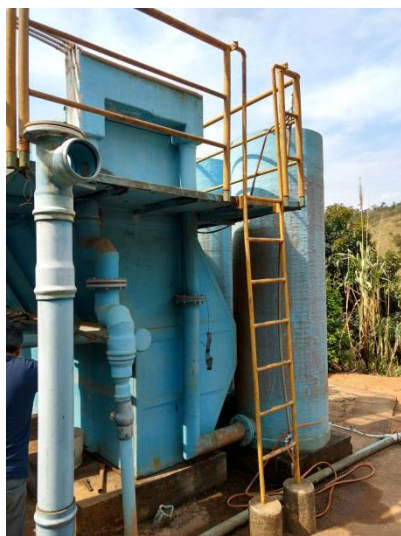
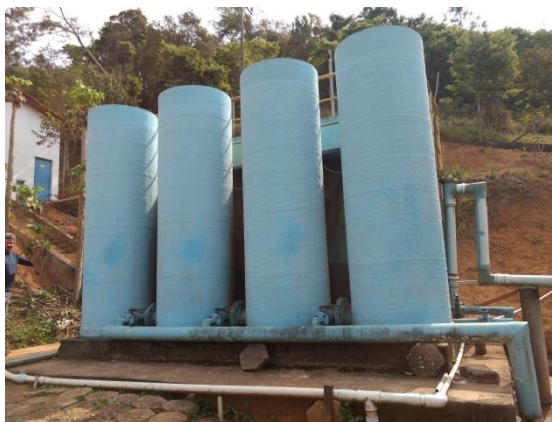
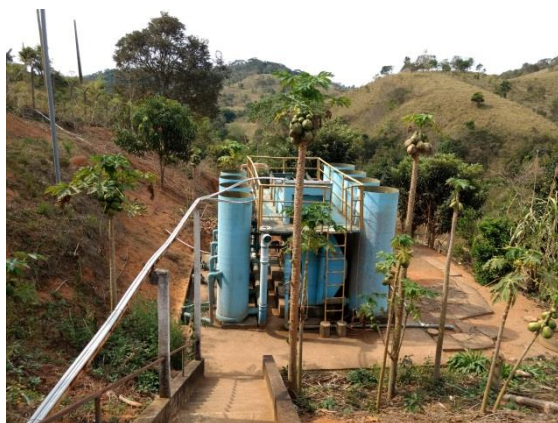
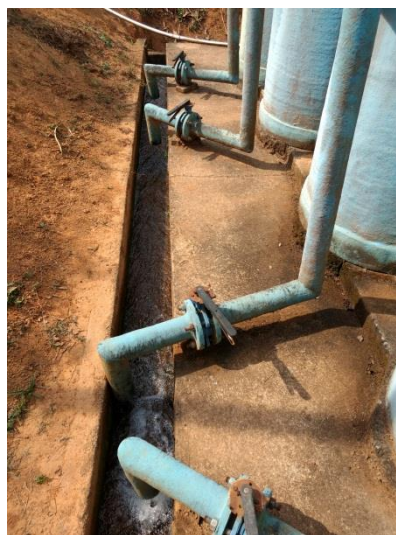
Figura 14 – ETA no povoado Manejo.

A ETA possui quatro decantadores. Diariamente é realizada descarga tanto nos decantadores quanto nos floculadores, sendo que as águas de lavagem e de descargas de fundo são descartadas diretamente no manancial. Apesar de não serem efetivamente utilizadas no tratamento, a água passa por essas unidades.

A ETA possui quatro filtros com filtração descendente, os filtros não são cobertos mas possuem guarda corpos em todas a sua extensão. Em relação à lavagem, não existe controle do volume de água gasto e nem controle da carreira de filtração, os filtros são lavados até que visualmente a água esteja limpa. Destaca-se que não é realizado o controle da turbidez da água filtrada.

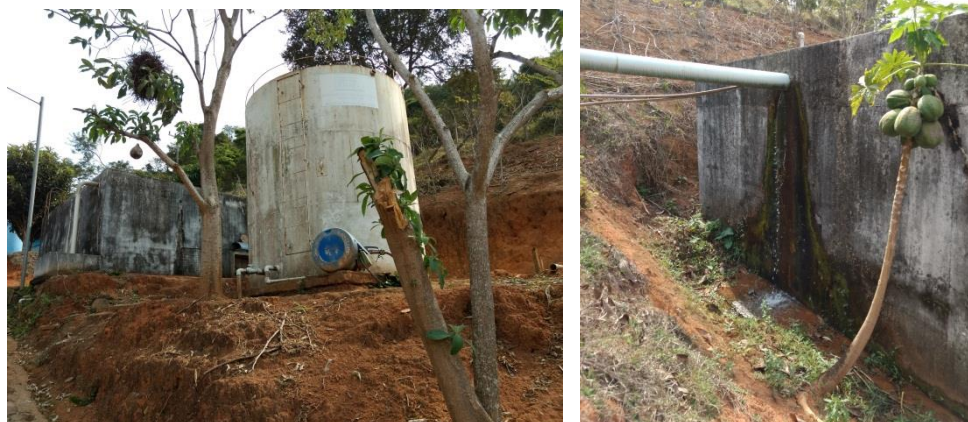
Figura 15 – Reservatórios.

Em relação ao reservatório, o vazamento aparente é devido ao volume excessivo de água que chega. O reservatório não possui tampa de inspeção, nem tubulações de ventilação, nem tubo extravasor. Segundo o operador presente, a limpeza e desinfecção do reservatório são realizadas com frequência semestral. Existe controle automático de nível, dessa forma a bomba liga e desliga conforme a necessidade. Desse reservatório, a água é distribuída para o povoado por gravidade, porém como a rede é muito extensa é utilizada uma bomba que auxilia na distribuição. A dosagem do cloro é realizada diretamente no reservatório. Uma vez que a dosagem é feita no alto do reservatório, não foi possível verificar de perto o local.

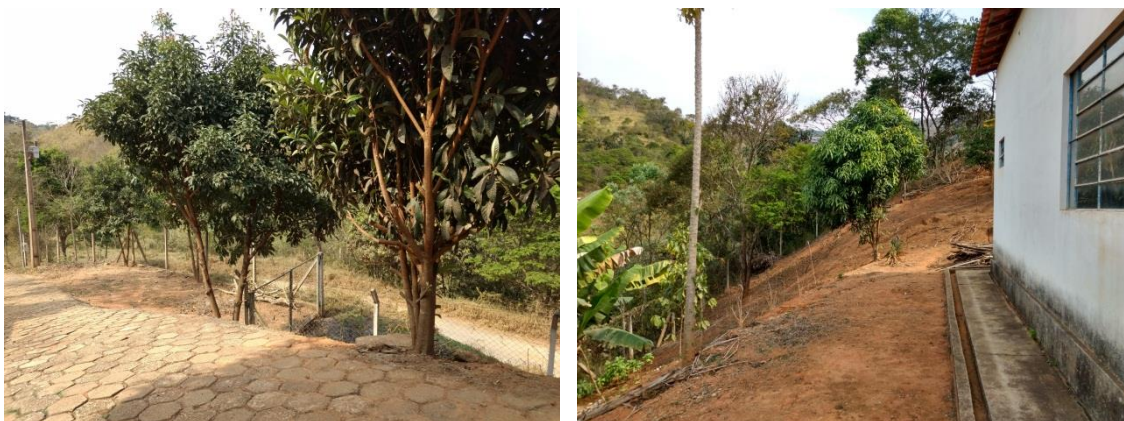
Figura 16 – Pátio externo da ETA.

No que diz respeito às condições gerais e de segurança na ETA, ela possui boas condições de acesso, está devidamente delimitada, porém, não possui na entrada nenhuma placa de restrição de acesso a pessoas estranhas. O pátio externo da ETA está em boas condições de limpeza e está livre de quaisquer objetos estranhos, que não pertençam ou não tenham relação com o tratamento da água. Não existem para-raios e segundo o operador responsável por fornecer as informações, o pátio externo da ETA é bem iluminado. Existem guarda corpos em todos os locais elevados e existe extintor de incêndio na ETA, destaca-se, porém que o único extintor presente estava fora do prazo de validade (03/2018). Não existem normas técnicas de segurança escritas ou ilustradas disponíveis na ETA, kit de primeiros socorros e nem instalações de segurança com ducha lava-olhos e chuveiro de emergência. Apesar disso, segundo o operador existem Equipamentos de Proteção Individual (EPI's) disponíveis para os profissionais. Inclusive foi possível ver uma máscara próxima ao local de preparo do hipoclorito de cálcio.

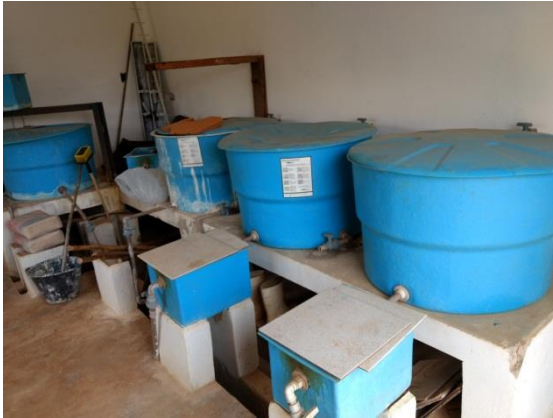
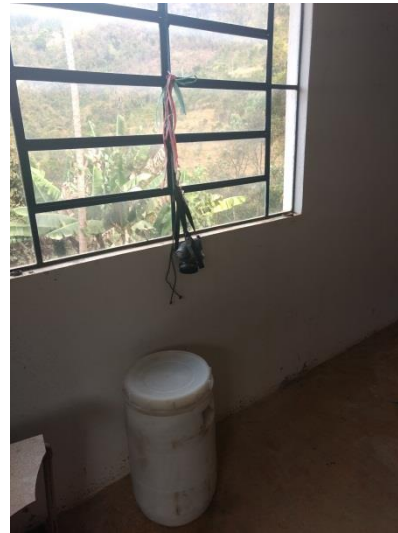
Figura 17 – Sala de preparo de produto químico.

O hipoclorito de cálcio, único produto utilizado no tratamento é armazenado na ETA da sede do município, a ETA não possui nem um local que seja reservado para tal finalidade. Conforme necessidade, os funcionários vão repondo o estoque. Os reagentes químicos utilizados nas análises são estocados no escritório do DEMAÉ e conforme necessidade os funcionários vão repondo o estoque na ETA. O controle de estoque bem como o acompanhamento da validade dos reagentes é realizado por funcionário do escritório designado para isso.

A casa de química possui vários tanques de preparo de produtos, porém só um está em utilização, que o tanque utilizado para preparo do hipoclorito de cálcio. Não existem bombas dosadoras, para dosar os produtos são usadas torneiras. Segundo o operador da estação responsável pelas informações, os tanques de dosagem estão em adequadas condições de operação.

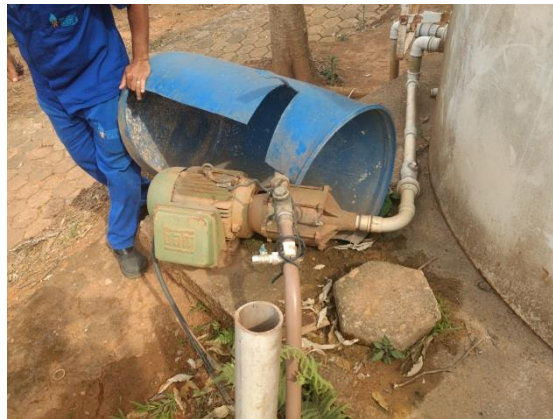
Figura 18 – Bomba que auxilia na distribuição da água.

A única bomba presente na ETA, utilizada para ajudar na distribuição da água fica no pátio da ETA protegida por um recipiente plástico. Também não existe bomba reserva.

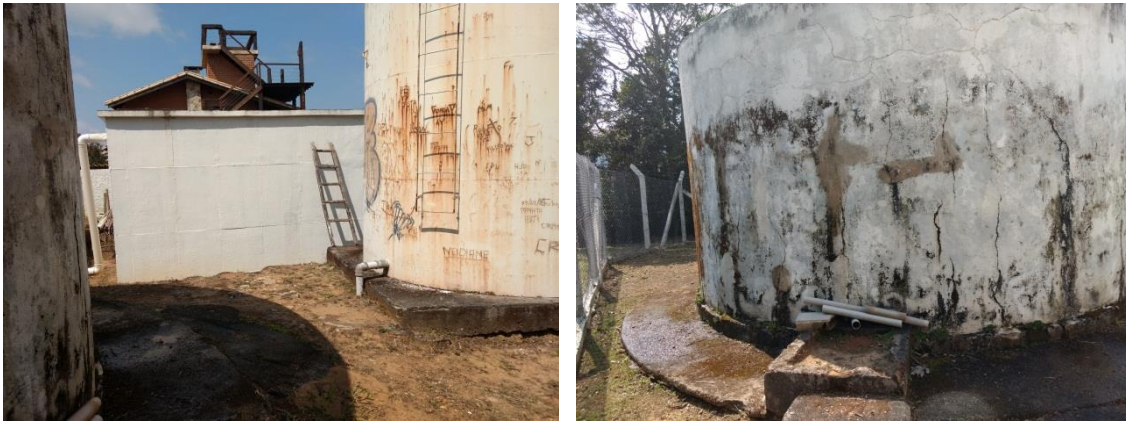
Figura 20 – Reservatórios.

O sistema possui 3 reservatórios, e em apenas um deles existe vazamentos e rachaduras aparentes. Em um dos reservatórios fica o clorador de pastilhas onde é realizada a desinfecção da água. Uma vez que a dosagem é feita no alto do reservatório, não foi possível verificar de perto o local. Os reservatórios não possuem tampa de inspeção, nem tubulações de ventilação, nem tubo extravasor. A limpeza e desinfecção dos reservatórios são realizadas com frequência semestral. Existe controle automático de nível, dessa forma a bomba liga e desliga conforme a necessidade.

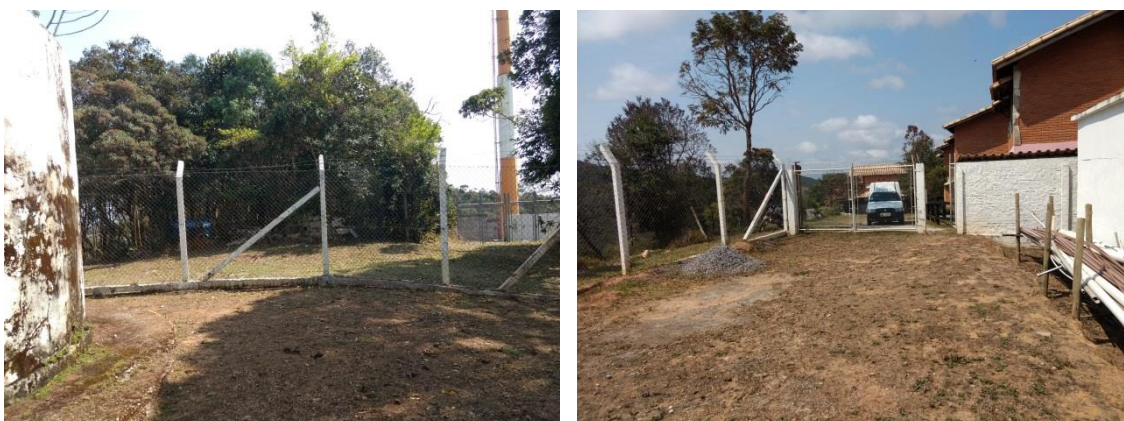
Figura 21 – Área externa da ETA.

No que diz respeito às condições gerais e de segurança na ETA, ela possui boas condições de acesso, está devidamente delimitada, porém, não possui na entrada nenhuma placa de restrição de acesso a pessoas estranhas. O pátio externo da ETA está em boas condições de limpeza e está livre de quaisquer objetos estranhos, que não pertençam ou não tenham relação com o tratamento da água. Não existem para-raios e segundo o operador responsável por fornecer as informações, o pátio externo da ETA é bem iluminado. Não existem guarda corpos nos reservatórios elevados.
