RELATÓRIO TÉCNICO DE FISCALIZAÇÃO - DIAGNÓSTICO
VERMELHO NOVO – MG

ABRIL DE 2020

SERVIÇO AUTÔNOMO DE ÁGUA E ESGOTO DE VERMELHO NOVO

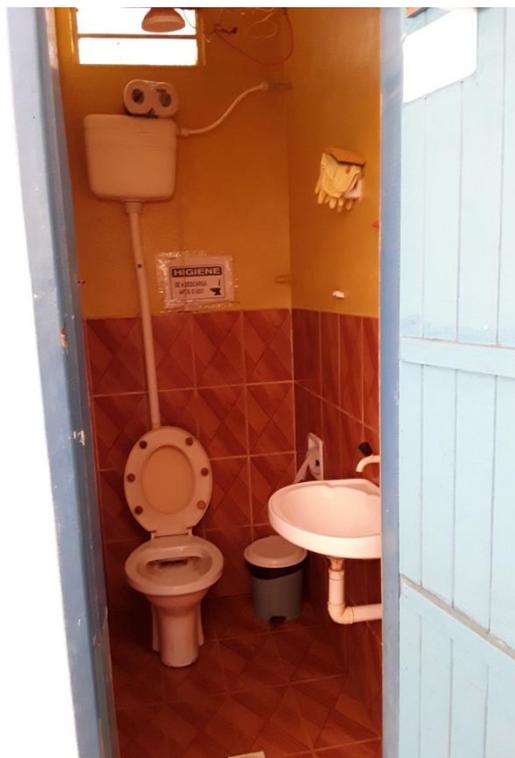
Figura 4 – Banheiro misto

A sede administrativa da autarquia conta com uma sala para atendimento ao público, uma sala interna para serviços administrativos em geral, um banheiro misto e uma cozinha. A sala de serviços administrativos é ampla e possui boa estrutura para os servidores realizarem os trabalhos (Figura 3). Considerando que na sede são alocados apenas dois funcionários, uma instalação sanitária de uso comum entre os dois sexos se demonstra adequada para a situação (Figura 4).

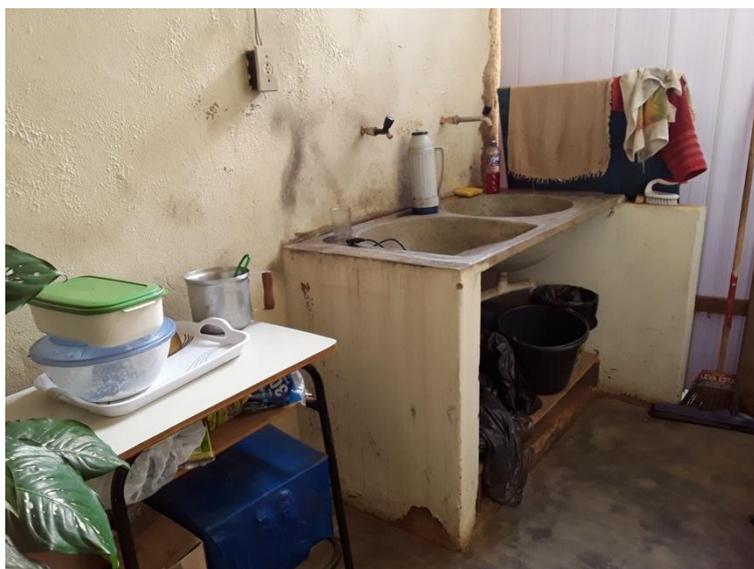
Figura 5 – Local para refeições

A cozinha da autarquia, no entanto, precisa de melhoras de forma a oferecer condições de conforto e higiene para os trabalhadores. Assim como já apontado no relatório de visita técnica de 2018, o local não possui armário, geladeira, fogão e filtro de água (Figura 5). Considerando o estabelecido na Norma Regulamentadora 24 - Condições Sanitárias e de Conforto nos Locais de Trabalho, os locais para refeições devem ser equipados minimamente com assentos e mesas, balcões ou similares suficientes para todos os usuários atendidos; meios para conservação e aquecimento das refeições; local e material para lavagem de utensílios usados na refeição e água potável.

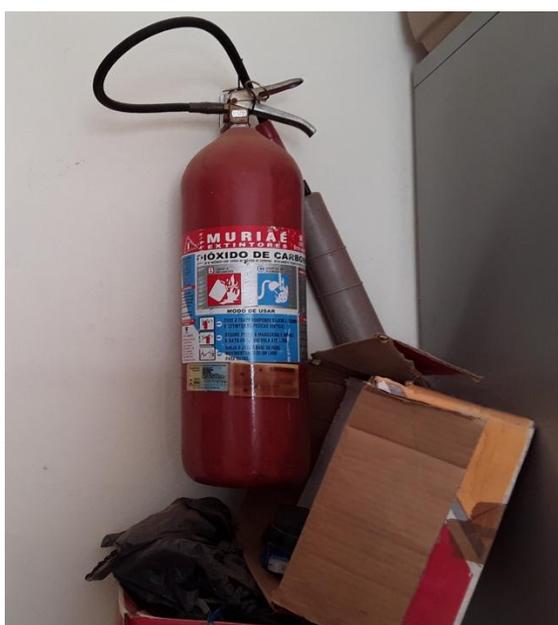
Figura 6 – Extintor de incêndio da sala de serviços administrativos

A sede administrativa possui dois extintores de incêndio, sendo um localizado próximo à entrada do atendimento comercial e outro na sala de serviços administrativos. Ambos se encontram com a carga do extintor vencida desde junho de 2017 e com objetos que podem atrapalhar o acesso ou dificultar a utilização dos mesmos (Figura 6). Além disso, devem ser observadas as medidas de sinalização conforme ABNT NBR 13434-1 e a classe dos extintores, visto que o local conta apenas com extintores do tipo B-C.

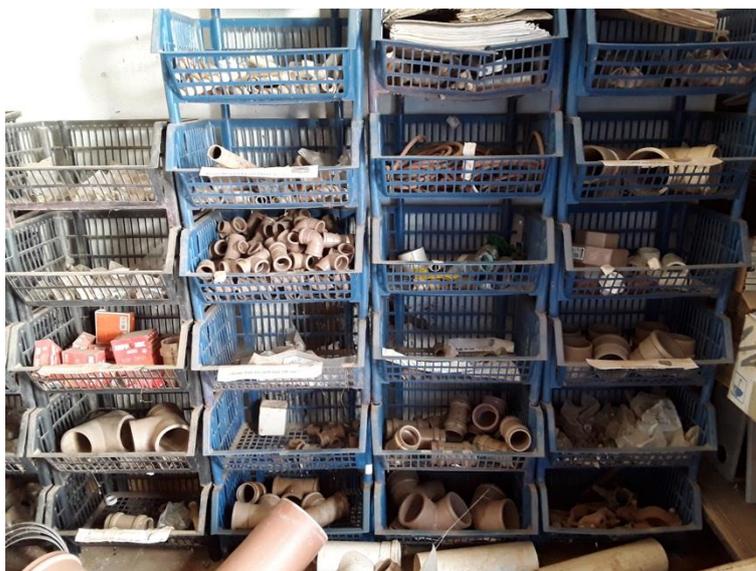
Figura 13 – Materiais de manutenção na área interna

O local conta com uma área interna onde são armazenados materiais para manutenção das redes de água e esgoto como joelhos, luvas, adaptadores, anéis de borracha, cones de sinalização, etc (Figura 13). Há ainda outros tipos de materiais que não são mais utilizados como disquetes, impressoras velhas e documentos antigos de escritório (Figura 14). O espaço precisa de melhor organização e limpeza (Figura 15).

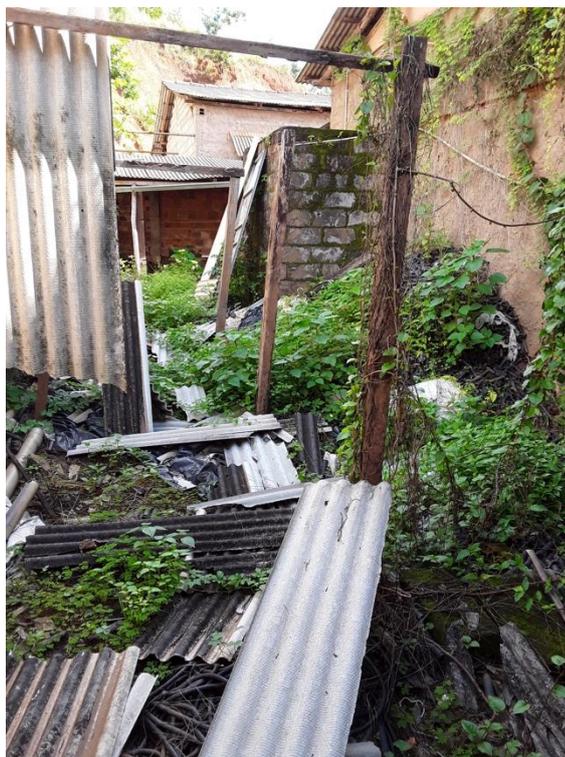
Figura 16 – Parte de trás do almoxarifado

Há ainda uma parte posterior ao almoxarifado que se encontra abandonada com telhas quebradas e uma pilha de tubetes de mudas que foram utilizadas no projeto de plantio de mudas (Figura 16).

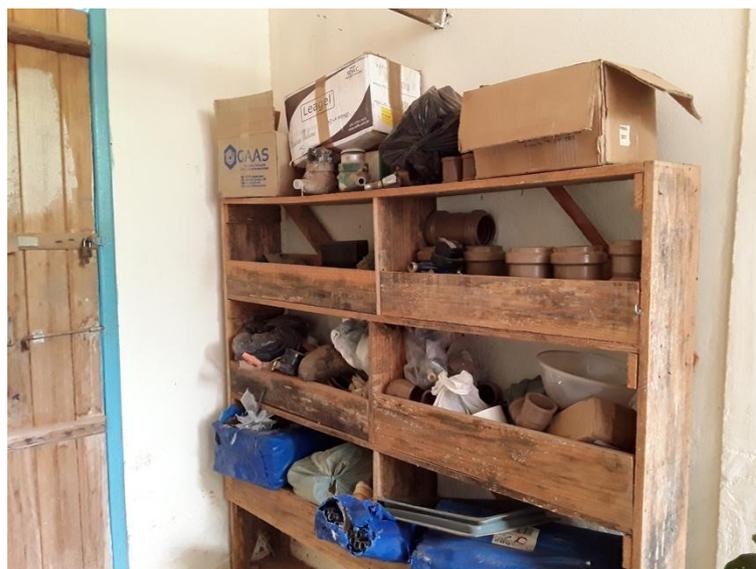
Figura 17 – Armazenamento de materiais no local de refeições

Adicionalmente ao almoxarifado, há ainda, um local para armazenamento de outros materiais de manutenção das redes no local onde são realizadas as refeições (Figura 17).

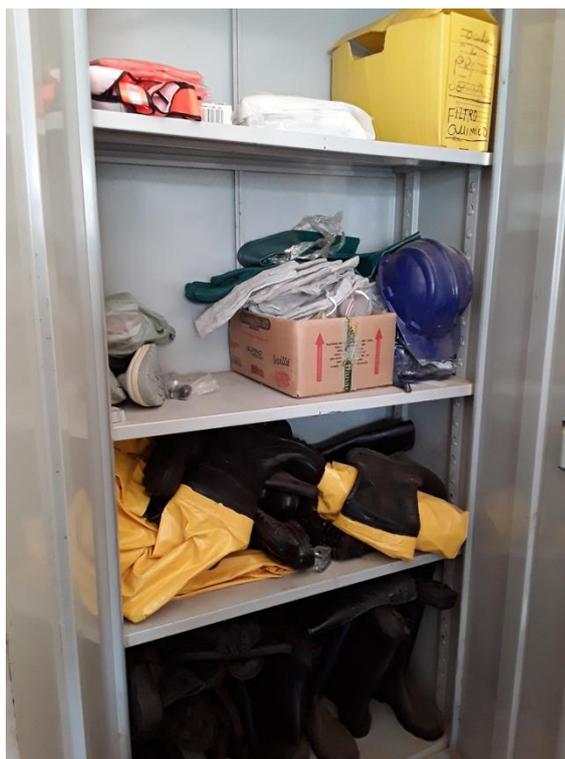
Figura 18 – Armazenamento dos EPIs

Já os Equipamentos de Proteção Individual (EPIs) são armazenados em armário próprio no interior da sala de serviços administrativos (Figura 18). Os servidores contam com botas de borracha, macacões de saneamento, capacetes, luvas de borracha, luvas de couro, óculos de proteção e coletes de sinalização. Não há controle de estoque de EPIs e o mesmo é insuficiente para a quantidade de servidores.

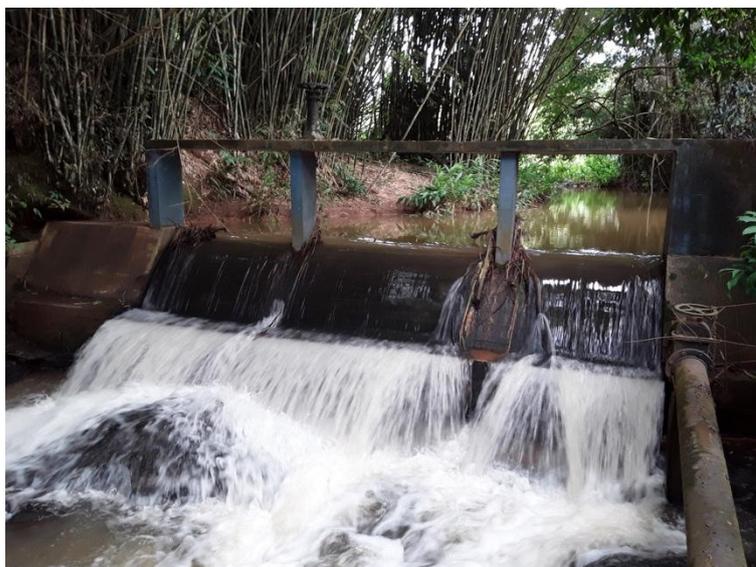
Figura 25 – Barragem de nível da captação

A captação é realizada através de barragem de nível e possui gradeamento (Figura 25 e 26). A água bruta é então conduzida até a estação elevatória de água bruta por gravidade. A

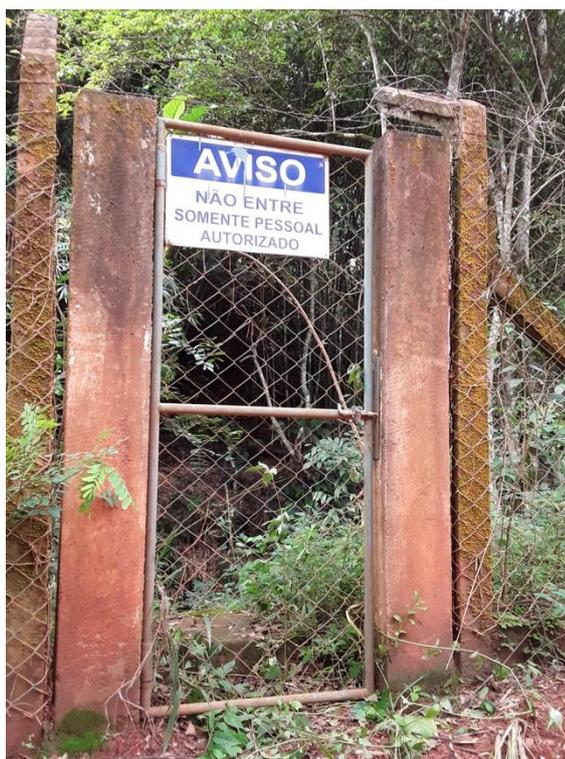
Figura 27 – Acesso à captação

O local da captação é cercado e mantido trancado (Figura 27). Há uma placa de restrição de entrada a pessoas comuns, porém não há identificação como um local de captação superficial para abastecimento público.

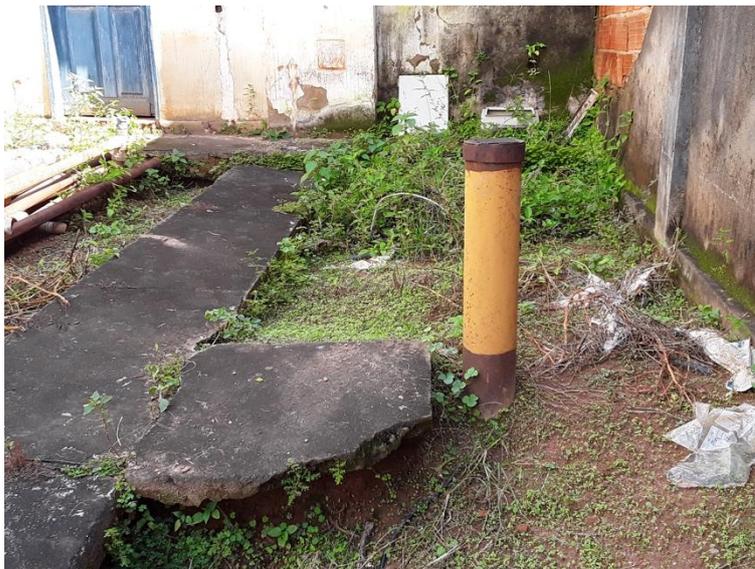
Figura 28 – Captação na área do almoxarifado

se localizam próximo à sede administrativa do SAAE, sendo uma na área do almoxarifado (Figura 28) e outra próximo à uma estrada (Figura 29) que é utilizada eventualmente. A captação utilizada eventualmente não conta com cercamento e identificação. Também não há macromedidor, hidrômetro e horímetro. Não foram apresentadas as outorga de direito de uso de águas públicas estaduais.

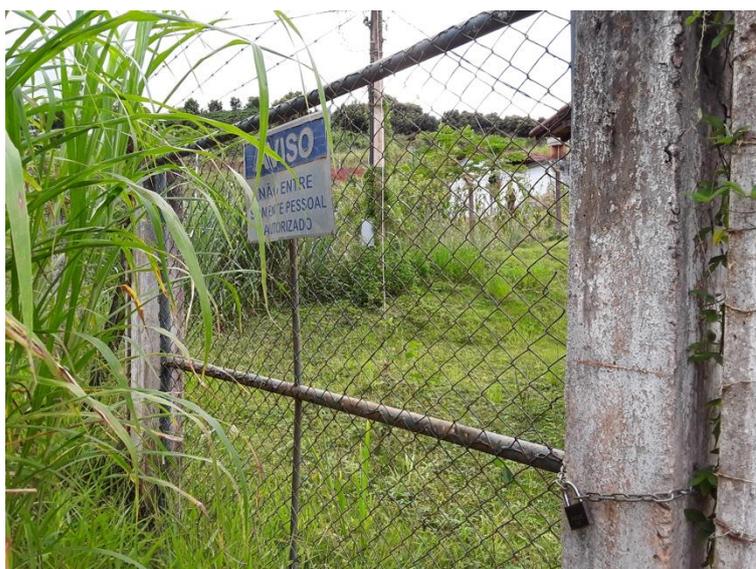
Figura 31 – Portão de acesso à EEAB

A água captada no manancial superficial chega por gravidade até um reservatório de água bruta que faz parte da estrutura da estação elevatória. O conjunto se encontra cercado e trancado, porém a cerca precisa de reparos (Figura 30 e 31). Há uma placa restringindo o acesso apenas a pessoas autorizadas, porém não há nenhuma placa identificando a estrutura como parte do sistema de abastecimento de água do SAAE Vermelho Novo (Figura 31).

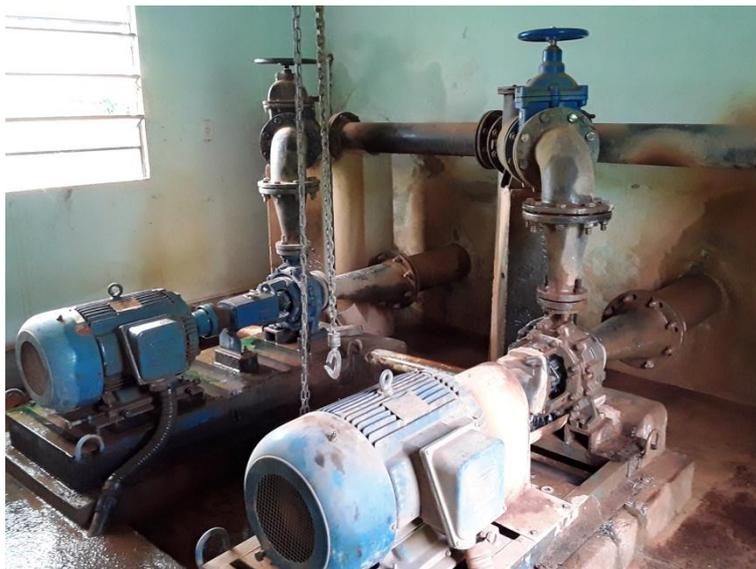
Figura 32 – Conjunto moto bomba

O conjunto moto bomba conta com uma potência de 50 CV com vazão de 12,4 m³/h, possui conjunto moto bomba reserva e não possui macromedidor, manômetro e horímetro (Figura 32). Há no local um extintor de incêndio porém sua carga se encontra vencida. O espaço permite a livre circulação de operadores, há boa ventilação, iluminação natural e conta também com iluminação artificial. O conjunto apresenta um vazamento conforme figura 33.

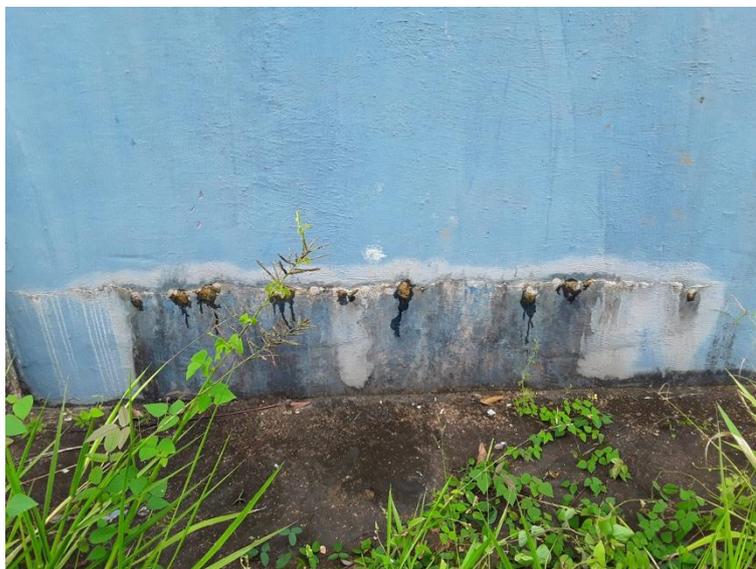
Figura 34 – Pequenos vazamentos na parte inferior do reservatório

Conforme mencionado anteriormente, a água chega em um reservatório de água bruta. Foram verificados alguns pequenos pontos de vazamento e marcas que indicam vazamentos

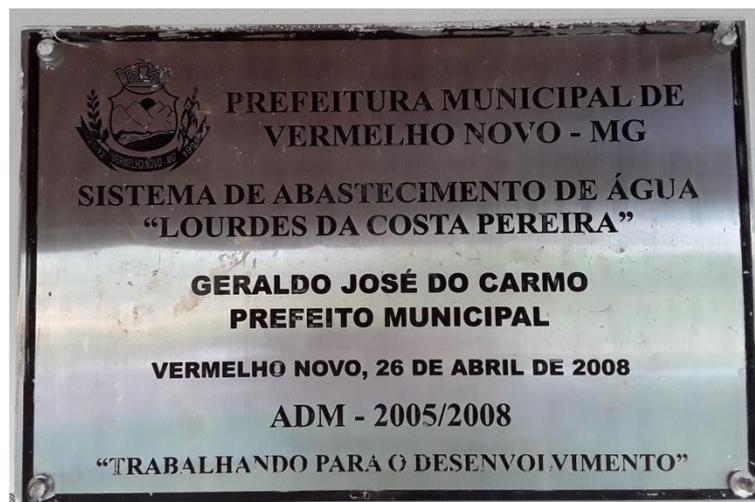
Figura 36 – Placa de inauguração da ETA

A estação de tratamento de água – ETA, do município de Vermelho Novo é do tipo compacta com floco decantador, possuindo as etapas de coagulação, floculação com decantação, filtração, desinfecção e fluoretação. Sua inauguração e início de funcionamento foi em 26 de abril de 2008 (Figura 36).

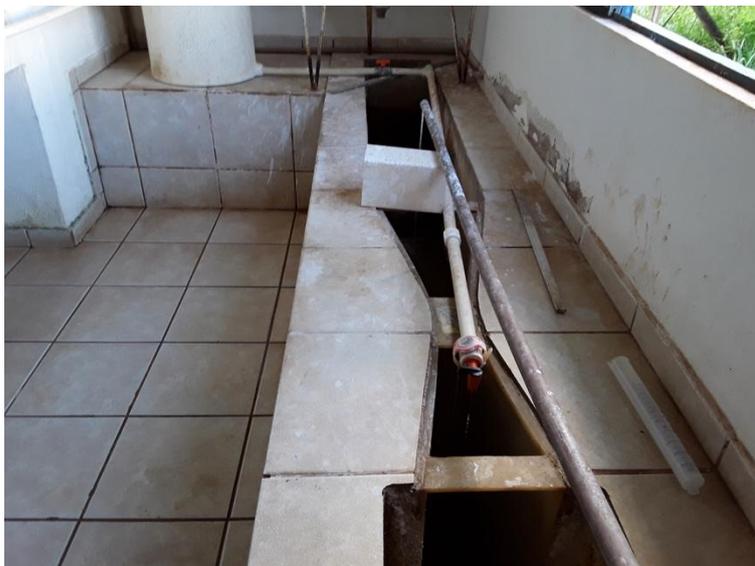
Figura 38 – Calha parshall

A água captada é direcionada para a calha parshall onde é realizada a medição de vazão e adicionado o sulfato de alumínio, coagulante utilizado, dosado manualmente com o auxílio de um relógio, e a cal hidratada para correção do pH (Figura 38).

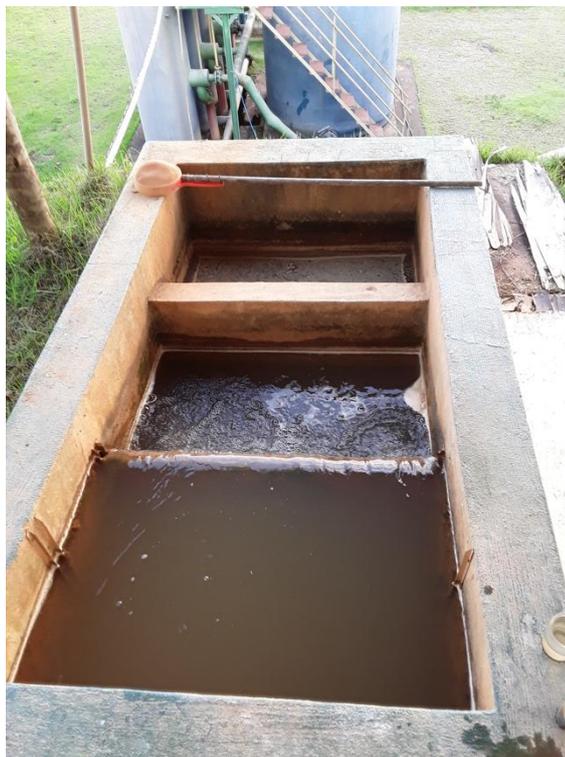
Figura 39 – Caixa de passagem

Após a mistura rápida, a água é direcionada para uma caixa de passagem utilizada para otimizar a mistura do coagulante (Figura 39). No local é realizado também o controle de pH e o controle manual da floculação.

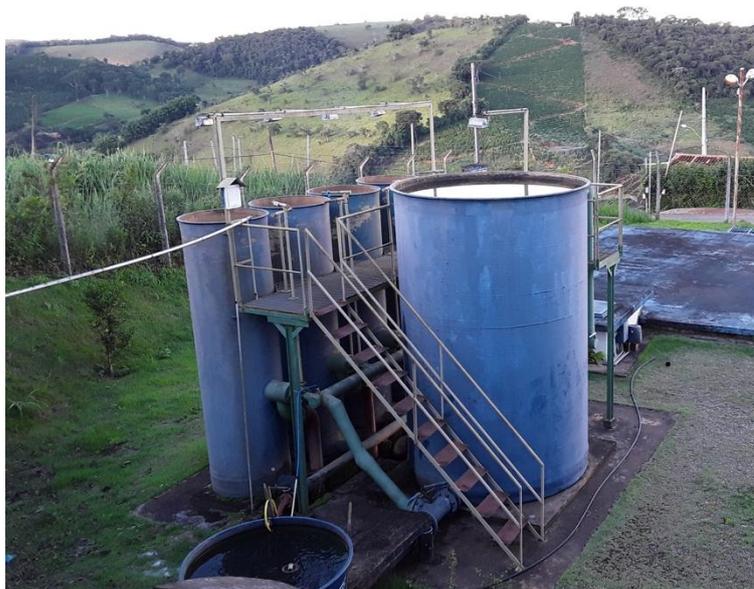
Figura 40 – ETA compacta

Em seguida a água é direcionada para a estrutura compacta que conta com um floco decantador cilíndrico com decantação de alta taxa em camadas e quatro filtros (Figura 40). Os filtros são de fluxo descendente, retrolaváveis e passam por duas limpezas ao dia (Figura 41).

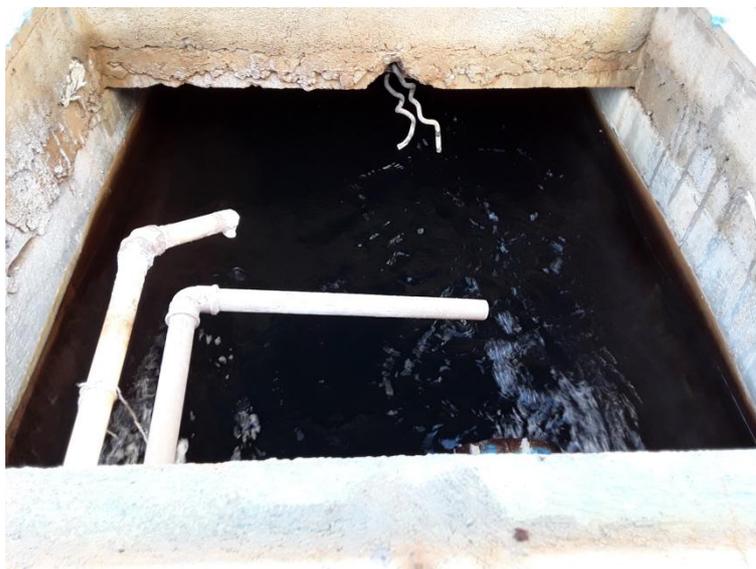
Figura 42 – Adição do cloro e do flúor

Seguida da filtração, a água é direcionada para o tanque de contato onde é realizada a desinfecção com o hipoclorito de cálcio e adicionado o ácido fluorsilícico (Figuras 42 e 43).

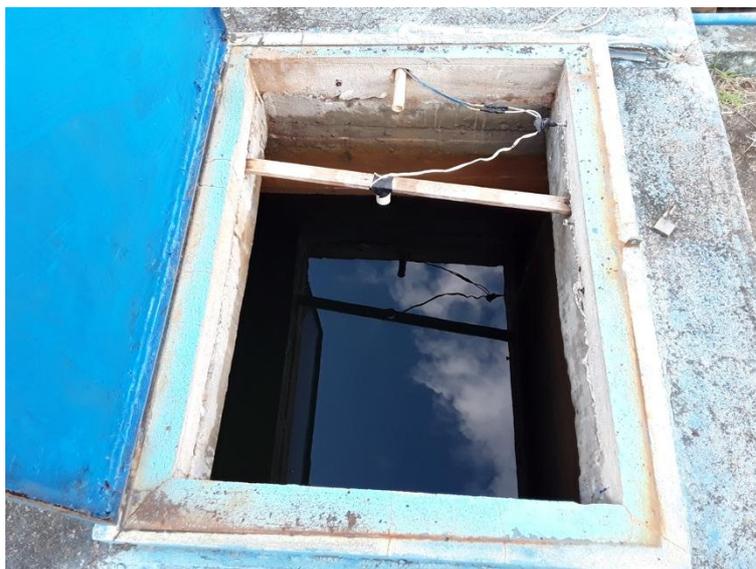
Figura 44 – Tampa de inspeção e dispositivo indicador de nível de água

Por fim, a água é reservada no reservatório de 250 m³ enterrado da ETA. A estrutura conta com tampa de inspeção com cadeado e tubulação de ventilação com cobertura para evitar a entrada de água pluvial (Figuras 44 e 45). A tubulação de ventilação, no entanto, não conta com tela para evitar a entrada de pequenos animais e insetos e sua cobertura se encontra oxidada. Não há dispositivo indicador de nível de água.

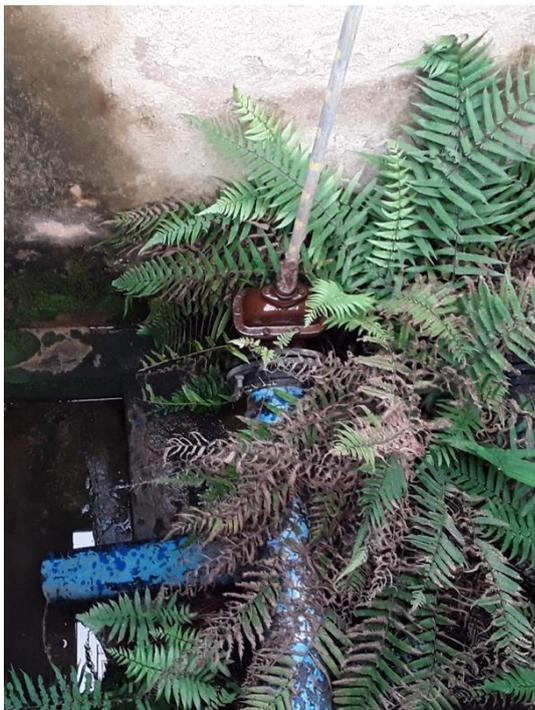
Figura 46 – Vazamento no registro de saída

Há tubo extravasor com caixa de descarga e o registro de saída apresenta um vazamento conforme pode ser verificado na figura 46.

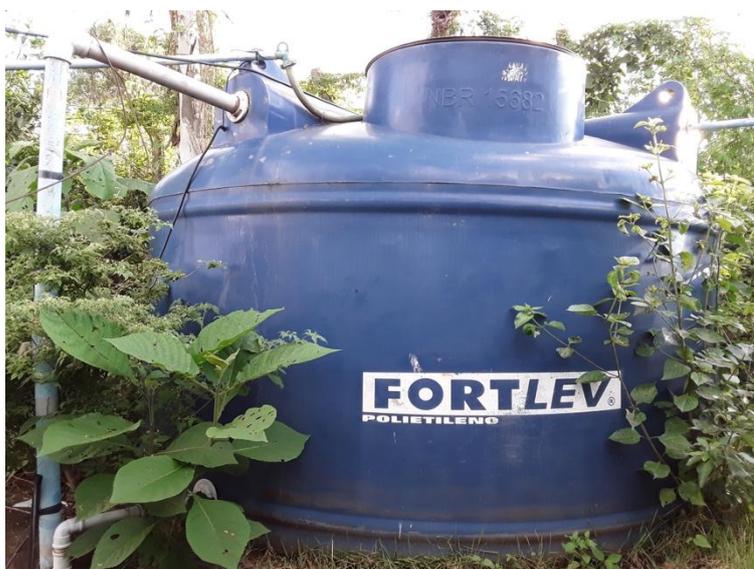
Figura 47 – Reservatório secundário

Além do reservatório principal, a ETA conta com mais um reservatório de 5 m³ que recebe água tratada do reservatório principal (Figura 47). O reservatório, localizado em cota superior ao principal, é utilizado para abastecer algumas casas que se localizam na parte mais alta da cidade. A estrutura possui controle de nível de água e tampa de inspeção.

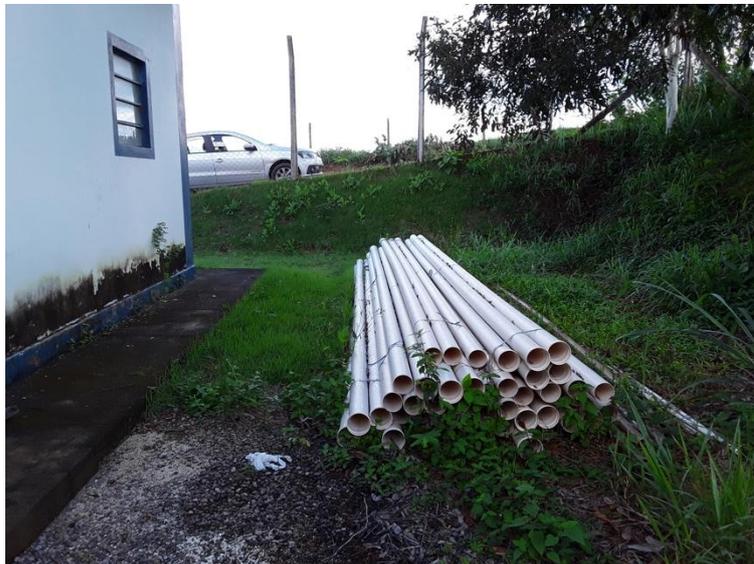
Figura 48 – Tubulações no exterior da ETA

Na parte posterior da ETA foi verificado o armazenamento de tubulações e não há nenhum tipo de proteção nas mesmas (Figura 48).

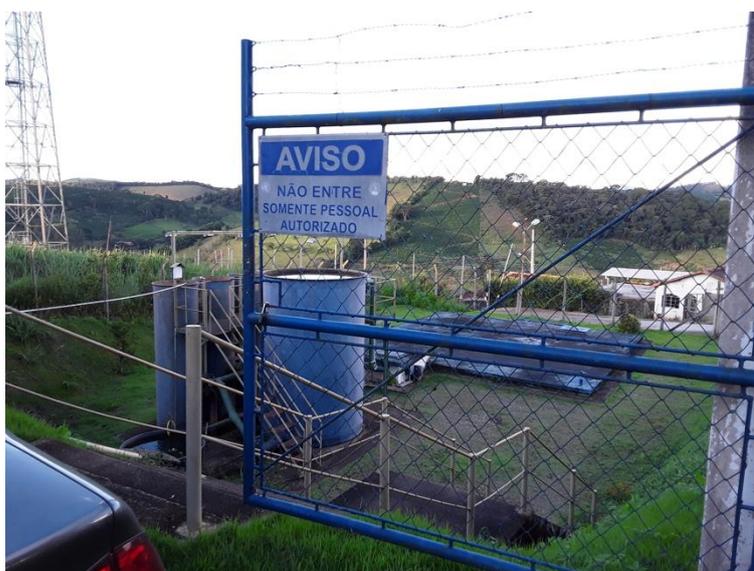
Figura 49 –Placa de aviso e portão da ETA

De forma geral, a estação de tratamento apresenta boas condições de limpeza e organização. O local possui uma placa de aviso restringindo o acesso apenas a pessoas autorizadas e um portão, porém o mesmo é mantido aberto (Figura 49).

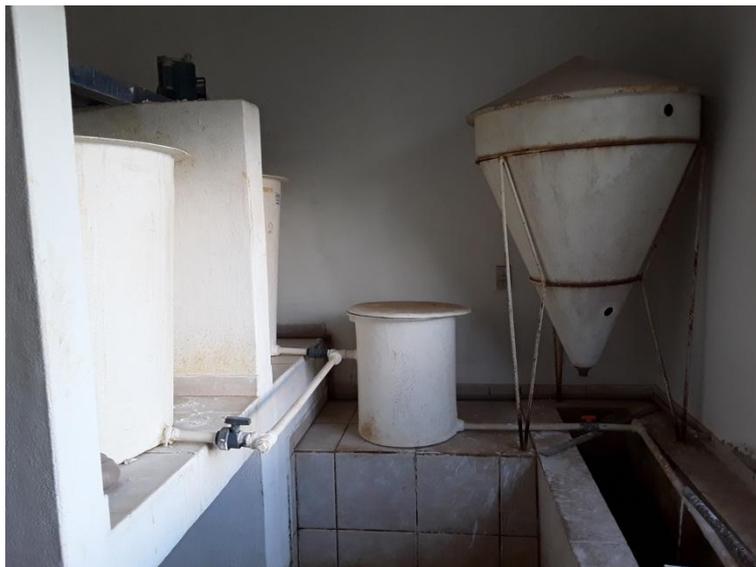
Figura 50 – Local de preparo do Sulfato de alumínio

A preparação do sulfato de alumínio é realizada próximo à calha parshall e o produto é dosado manualmente sem o auxílio de bombas dosadoras (Figura 50). Próximo ao local há também o preparo da cal e do flúor (Figuras 51 e 52). Já o preparo do cloro é realizado em uma sala separada que é mantida com a porta aberta (Figura 53).

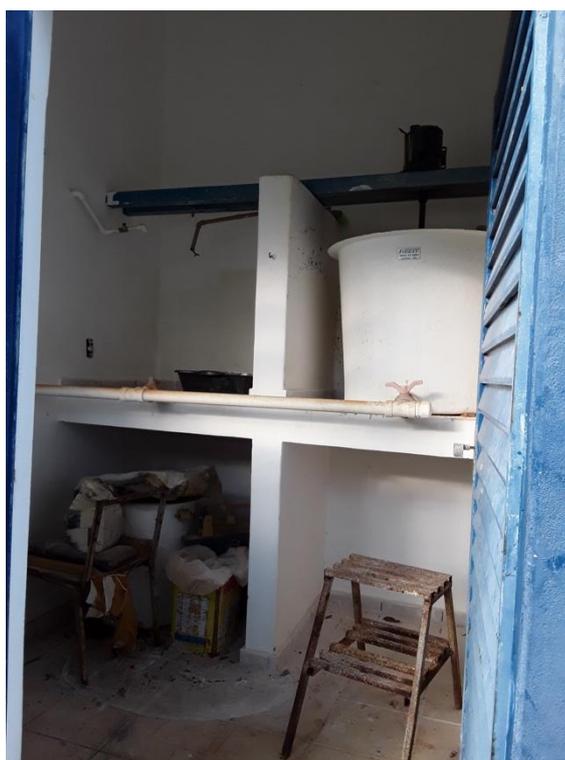
Figura 53 – Local de preparo do cloro

A sala de preparo do cloro possui alguns materiais, aparentemente utilizados em obras antigas, sendo assim necessária a sua limpeza e organização.

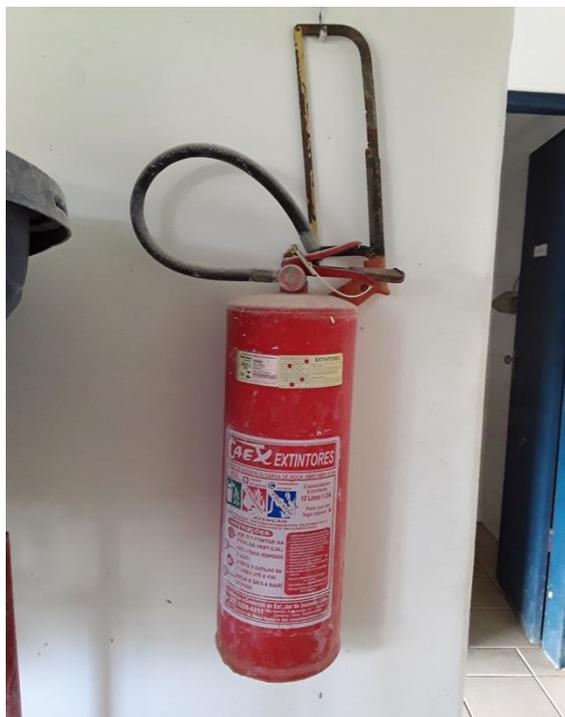
Figura 54 – Extintor de incêndio tipo A

A ETA conta com dois extintores de incêndio localizados próximo à área de preparo dos produtos, sendo um do tipo A e outro do tipo B-C (Figuras 54 e 55). A carga de ambos no entanto, se encontra vencida desde 2017.

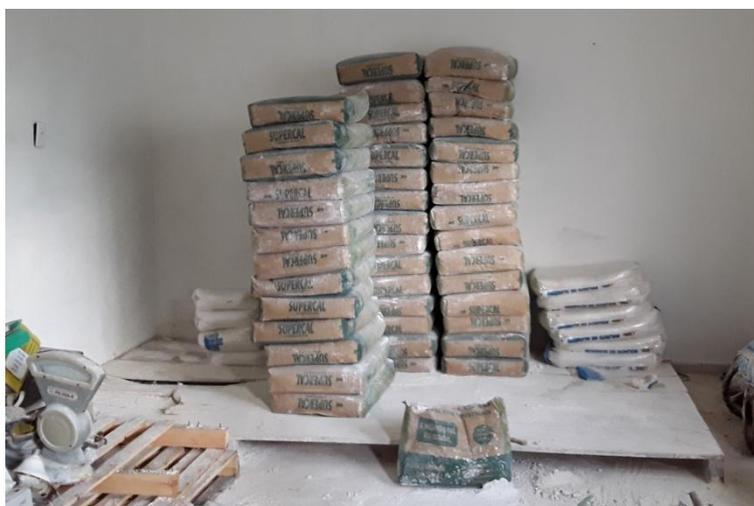
Figura 56 – Armazenamento do sulfato de alumínio e da cal

O armazenamento dos produtos químicos é realizado em sala específica que possui boa iluminação e circulação de ar. Os produtos fornecidos em sacos, como o sulfato de alumínio e a cal, dispostos em pilhas sob paletes de madeira (Figura 56). A NBR 12216 indica que as pilhas de produtos químicos devem permitir a ventilação. Sendo assim, recomenda-se que sejam utilizados estrados entre o produto e a parede para permitir a circulação de ar. O hipoclorito de cálcio e o ácido fluorsilícico são também armazenados no local, ficando estes mais próximos da saída (Figura 57).

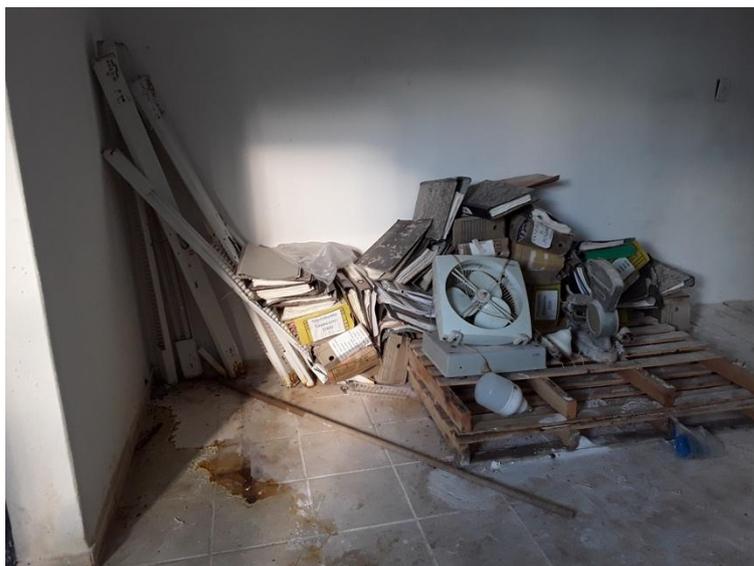
Figura 59 – Materiais armazenados no local

No local de armazenamento dos produtos químicos, foram encontrados também diversos materiais aparentemente fora de uso como ventilador, balança e documentos antigos da autarquia (Figura 59). Por se tratar de um estoque de produtos químicos, o espaço não é apropriado para esse tipo de depósito de material, devendo ser realizada a limpeza e organização da sala.

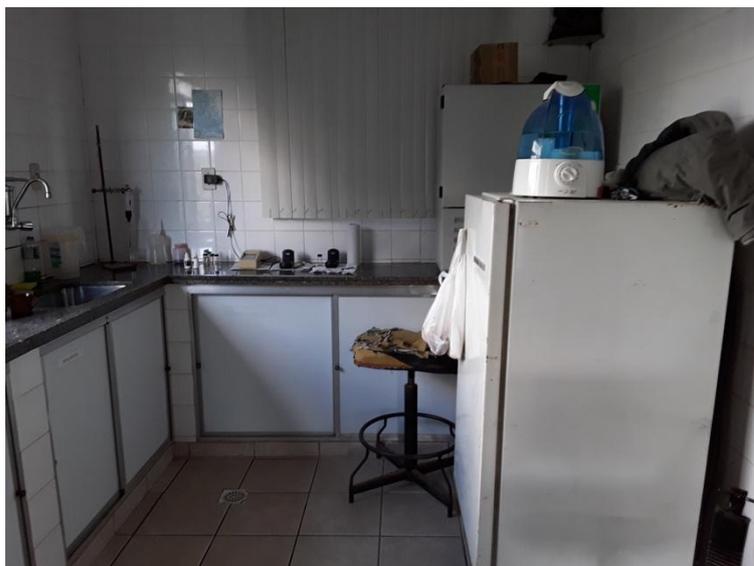
Figura 60 – Laboratório físico-químico

A estação de tratamento conta com laboratório físico-químico localizado próximo a área de dosagem. Nele são realizadas as análises de pH, cor, turbidez, cloro e flúor. O laboratório conta com bancadas, pias e demais condições de infraestrutura adequadas para realização das análises (Figura 60). Além disso, conta também com uma estufa e uma geladeira.

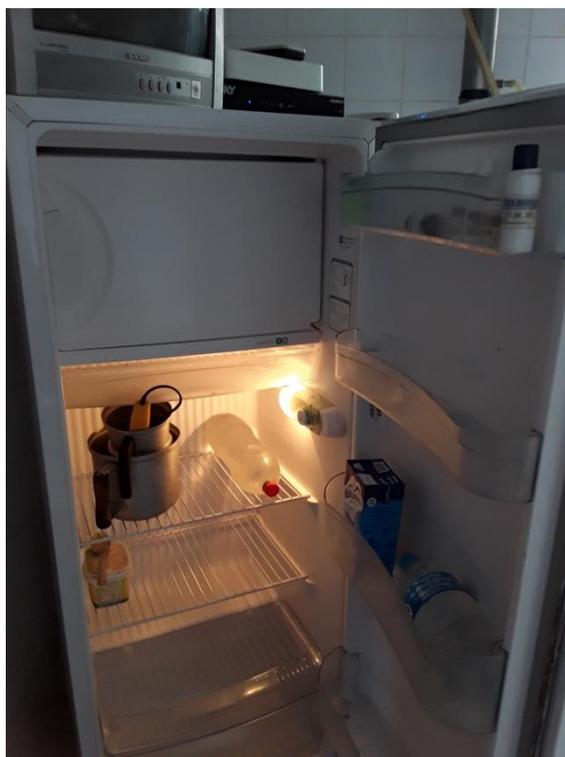
Figura 62 – Geladeira utilizada para alimentos e reagentes

O local não conta com espaço próprio para realizar refeições. Sendo assim, o laboratório é utilizado também como cozinha e a geladeira utilizada para guardar reagentes é também utilizada para armazenar alimentos e itens para preparo de lanches (Figura 62).

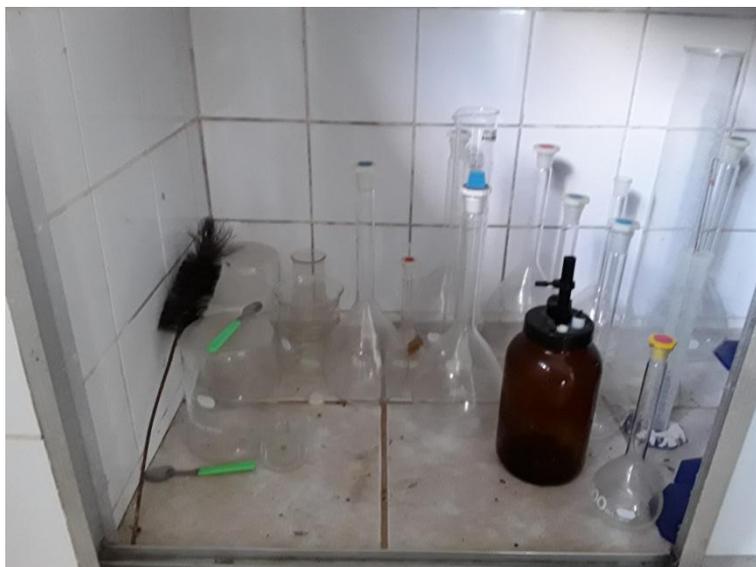
Figura 63 – Armazenamento de vidrarias

O espaço abaixo das bancadas é utilizado para armazenamento de vidrarias conforme figura 63. Assim como apontado no relatório da visita técnica em 2018, o local precisa de

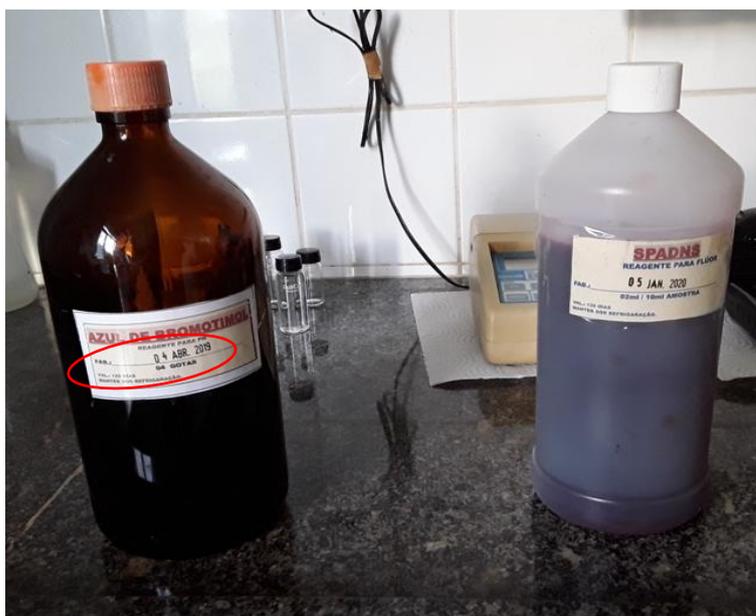
Figura 64 – Reagentes utilizados para análises de pH e flúor

Foi verificado também que o reagente azul de bromotimol, utilizado para análise de pH, foi fabricado em 4 de abril de 2019 e conta com 120 dias de prazo de validade, estando portanto com a data de validade vencida (Figura 64).

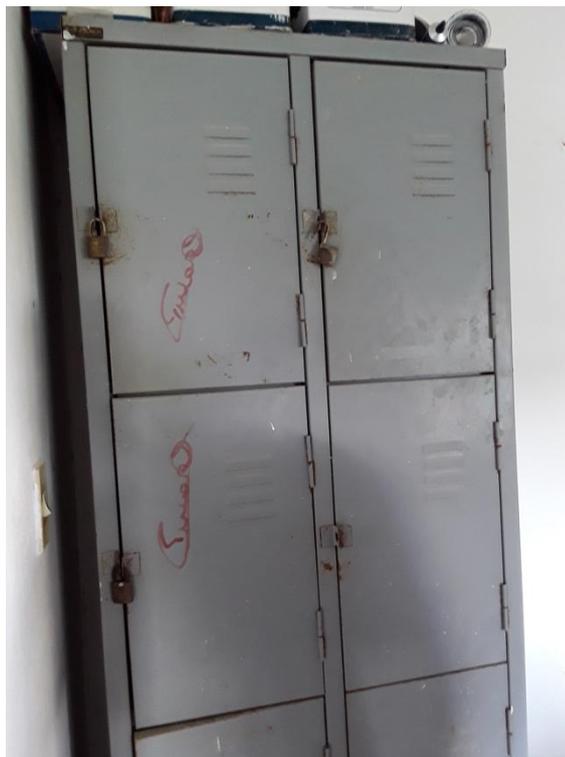
Figura 66 – Armários de uso individual

Na parte externa do laboratório, os servidores contam com armários de uso individual onde são armazenados os EPIs (Figura 66).

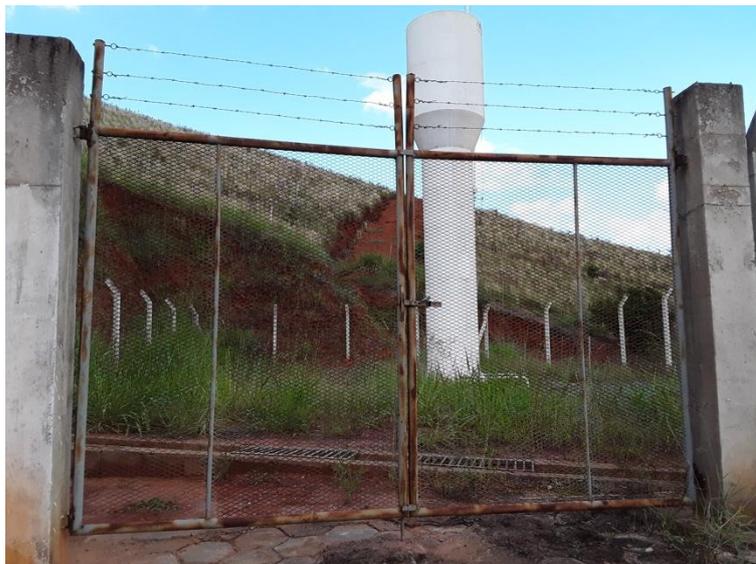
Figura 67 – Reservatório Cidade Jardim 1

O reservatório, identificado como Cidade Jardim 1, é do tipo elevado, metálico e possui reservação de 20 m³ (Figura 67). O local se encontra cercado e trancado porém sem placa de identificação da estrutura.

Da área externa pôde-se perceber que a escada e a cobertura onde deve ser prevista tampa de inspeção não possuem guarda-corpos. Não foi possível a avaliação da tampa de inspeção.

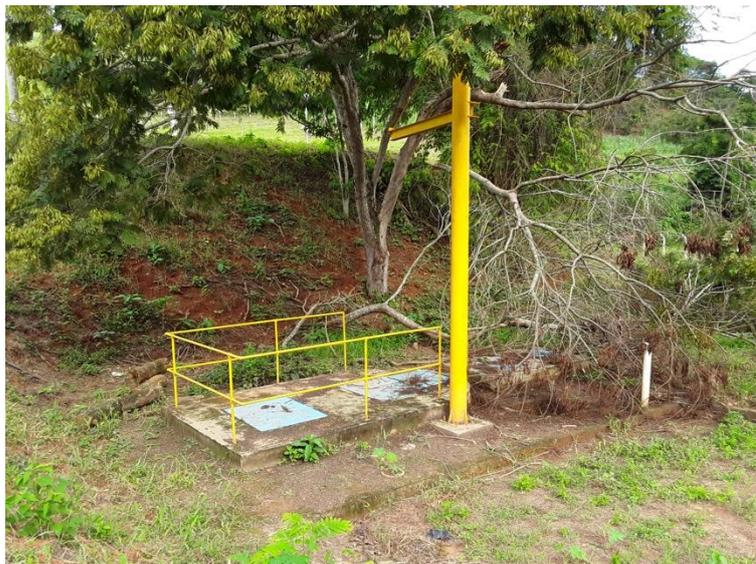
Figura 68 – Caixa de chegada do esgoto

O esgoto chegará na estação através de uma caixa de passagem (Figura 68) onde será bombeado até a altura da calha parshall (Figura 69). Nos dias anteriores a visita, fortes chuvas atingiram a região provocando a queda de alguns galhos de árvores na área da ETE conforme pode ser verificado na figura 68. Foi informado que a limpeza e retirada do material já estava sendo providenciada.

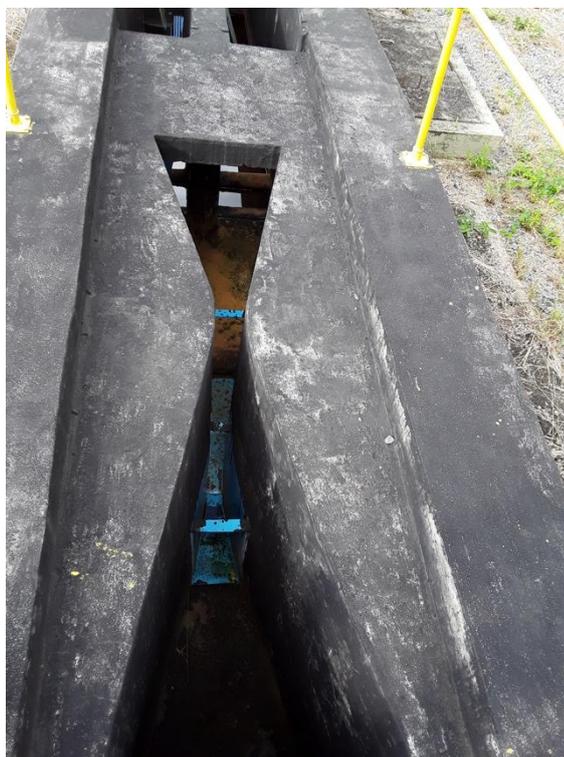
Figura 69 – Calha Parshall

Através da calha parshall será possível realizar a medição de vazão e a partir dela se iniciará o tratamento primário que conta com dois desarenadores e o gradeamento grosseiro (Figura 70). Cada desarenador possui comportas que permitem seu uso intermitente, possibilitando a limpeza sem a interrupção do fluxo de esgoto.

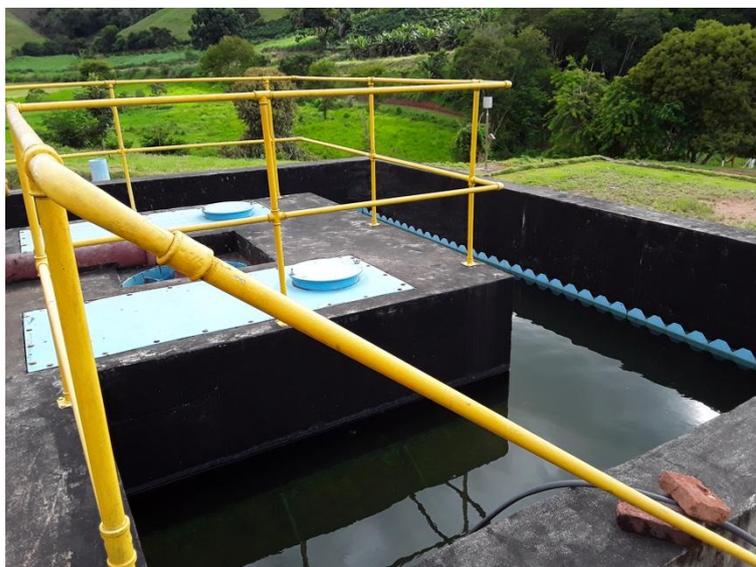
Figura 71 – Reator anaeróbio de fluxo ascendente

Após o tratamento primário, o esgoto será direcionado para o Reator Anaeróbio de Fluxo Ascendente - RAFA (Figura 71). Tanto a estrutura do tratamento primário quanto do tratamento secundário possui guarda-corpos. Passado o tratamento biológico, o esgoto será então direcionado para os leitos de secagem (Figura 72).

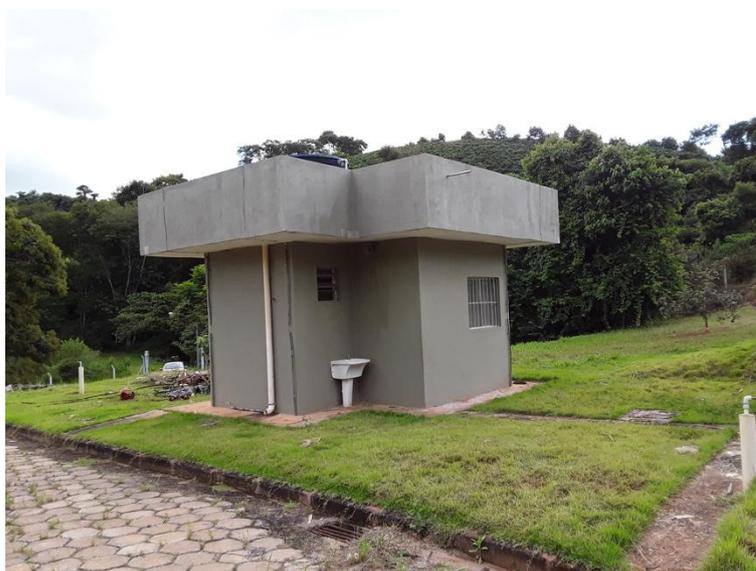
Figura 73 – Ponto de apoio aos operadores

A estação conta com espaço reservado como ponto de apoio para os operadores onde será montado também um laboratório (Figura 73).

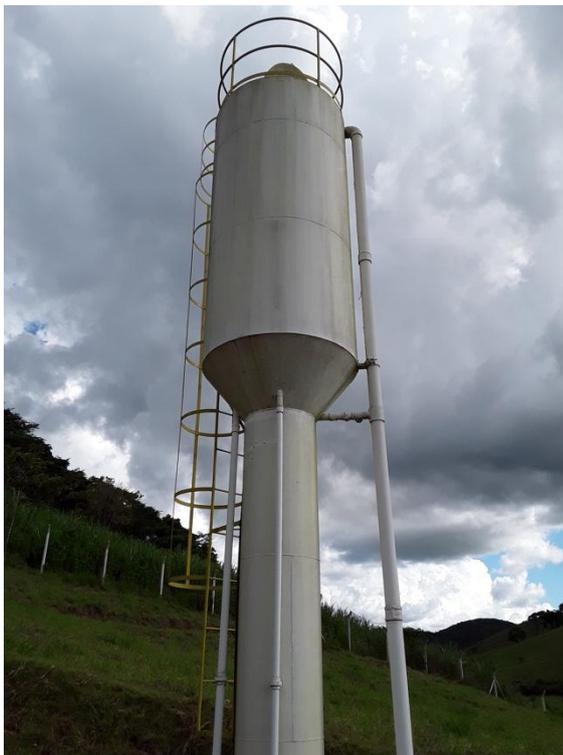
Figura 74 – Reservatório da ETE

O local conta ainda com um reservatório elevado de material metálico (Figura 74). O mesmo não conta com dispositivo de medição de vazão e indicador de nível de água. Conta com tubo extravasor, descarga de fundo e guarda corpos na escada e na cobertura do reservatório.

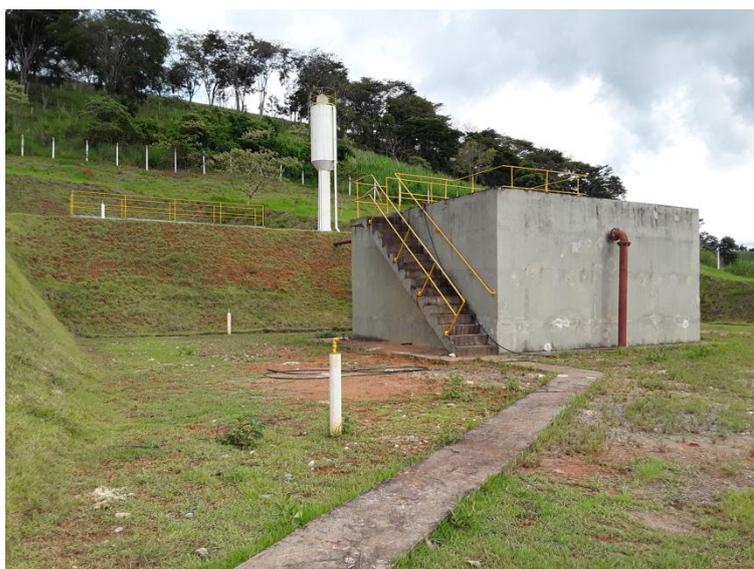
Figura 75 – Espaço da ETE

De forma geral a ETE apresenta um bom espaço e boas condições de limpeza e organização (Figura 75). Por toda a área há instaladas torneiras para que os operadores possam manter a higienização constante. Há também uma boa iluminação noturna.

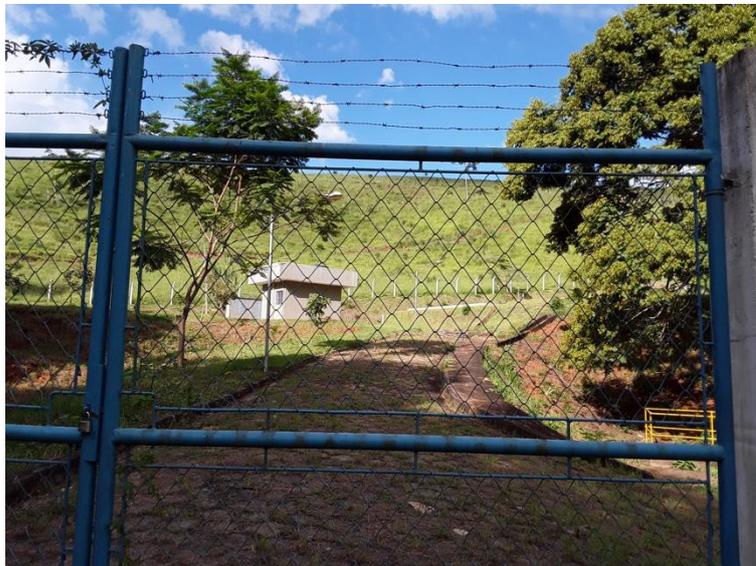
Figura 76 – Portão de acesso

A área é cercada e o portão de acesso é mantido trancado (Figura 76). Não há nenhuma placa de identificação do local.
