CONSÓRCIO INTERMUNICIPAL DE SANEAMENTO BÁSICO DA ZONA DA MATA  
DE MINAS GERAIS – CISAB ZM

RELATÓRIO TÉCNICO DE FISCALIZAÇÃO - DIAGNÓSTICO

JECEABA – MG

ABRIL/2020

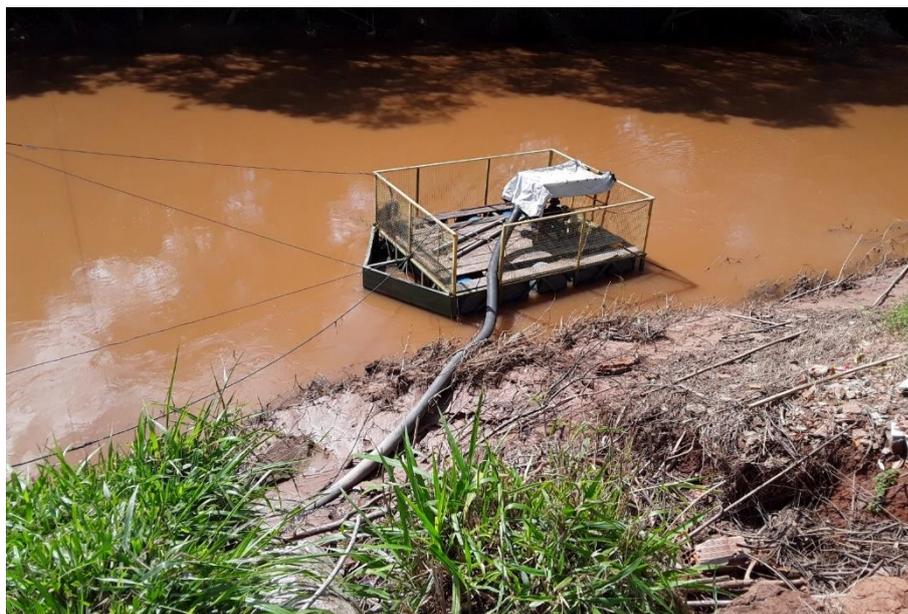
**Figura 10 – Área da captação**

É imprescindível uma melhoria no acesso ao local da captação e a instalação de uma placa de identificação, informando que área se trata de um local de captação para abastecimento humano, além da instalação de um dispositivo de controle de vazão, como determina a Portaria do IGAM N° 48, de 04 de outubro de 2019.

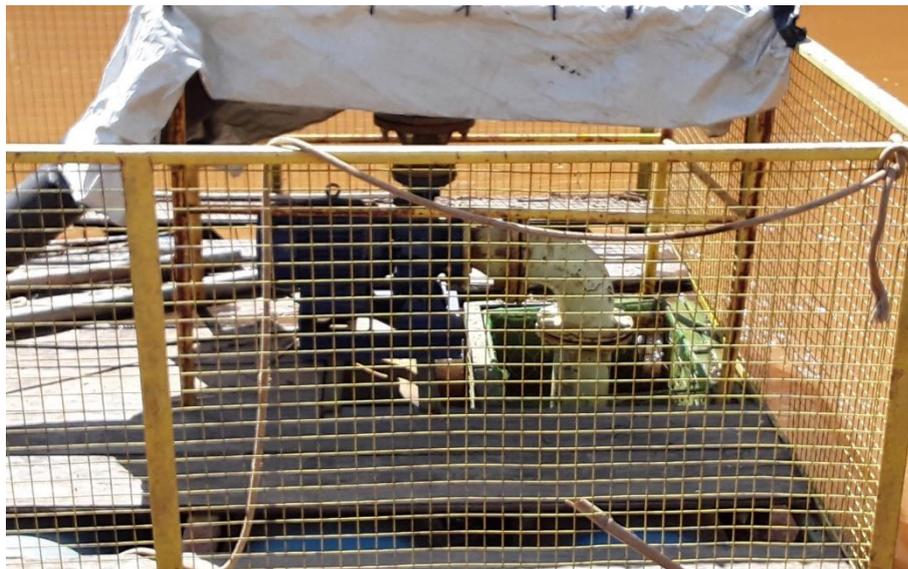
**Figura 12 – Conjunto motobomba**

Em relação aos conjuntos motobomba é necessário que haja proteção adequada do mesmo contra as intempéries, como sol e chuva (Figura 12).

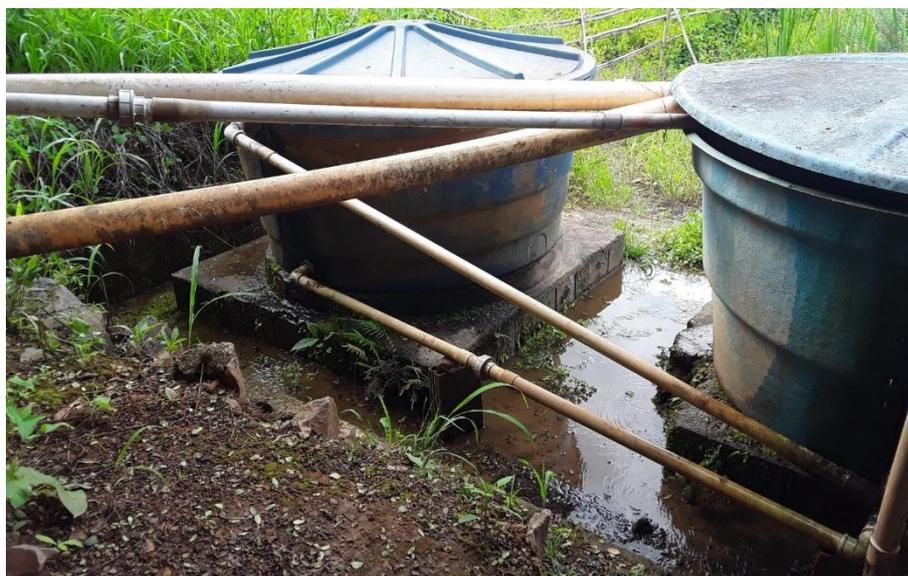
**Figura 13 – Captação “Casinhas”**

Próximo a sede, há um conjunto de residências, identificado como “Casinhas”. O local é abastecido pela água proveniente de uma nascente, a qual segue para dois reservatórios de fibra de vidro (Figura 13). A captação não possui outorga de direito de uso das águas públicas estaduais.

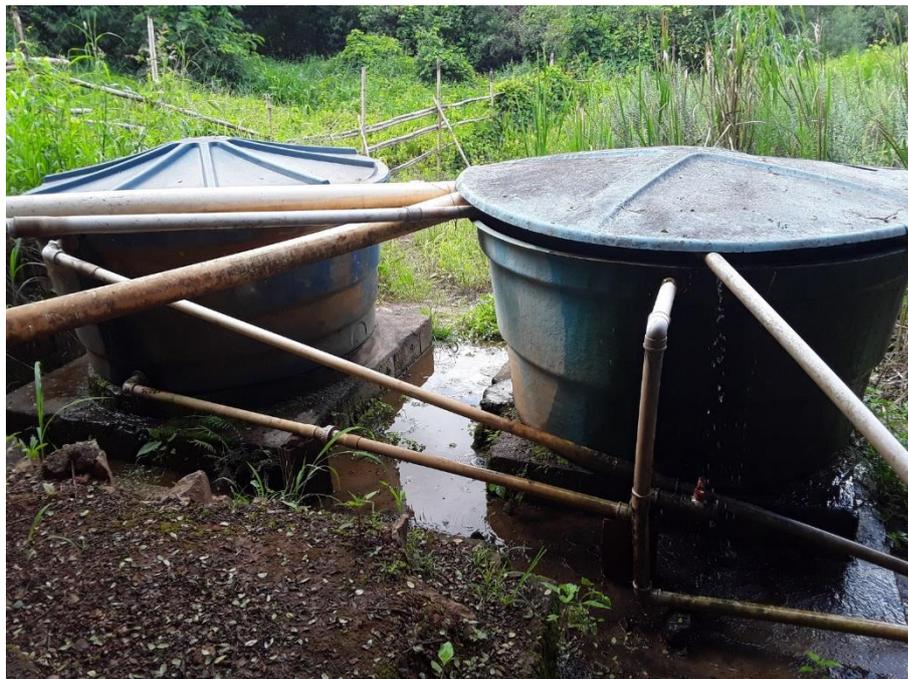
**Figura 14 – Reservatórios de água bruta**

O local não possui identificação e cercamento, não há tubo extravassor e sistema de drenagem, os reservatórios não possuem proteção e as tampas possuem uma abertura para a passagem das tubulações (Figuras 14 e 15).

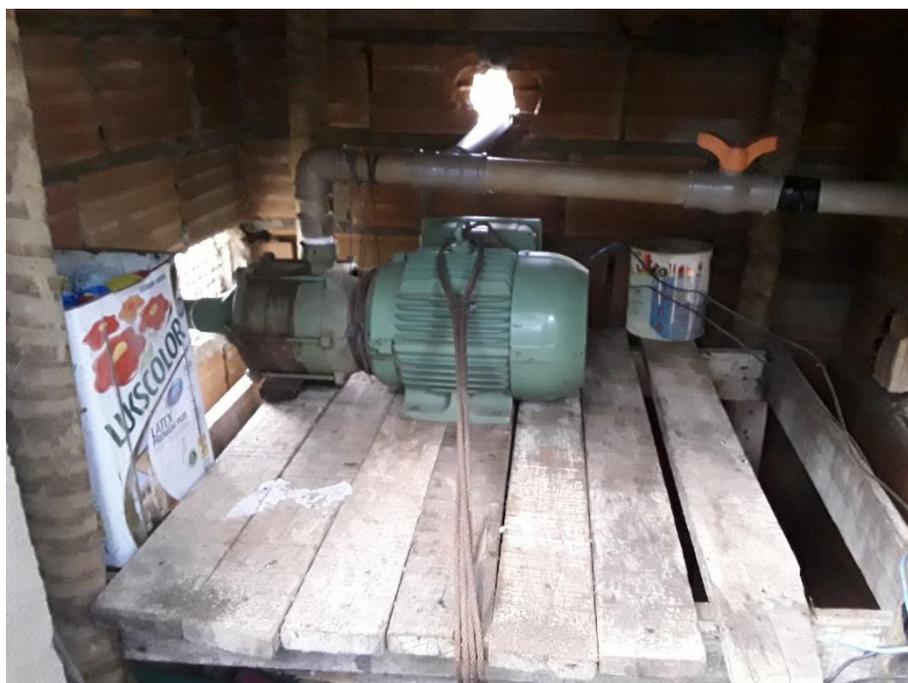
**Figura 16 – Conjunto moto bomba – “Casinhas”**

O conjunto motobomba está afixado sobre algumas tábuas de madeira, dentro de uma estrutura de alvenaria. O local não possui extintor de incêndio, não permite a livre circulação dos operadores, não há manômetro, sistema de medição da vazão recalçada e sistema de drenagem. O sistema elétrico está desprotegido (Figura 16).

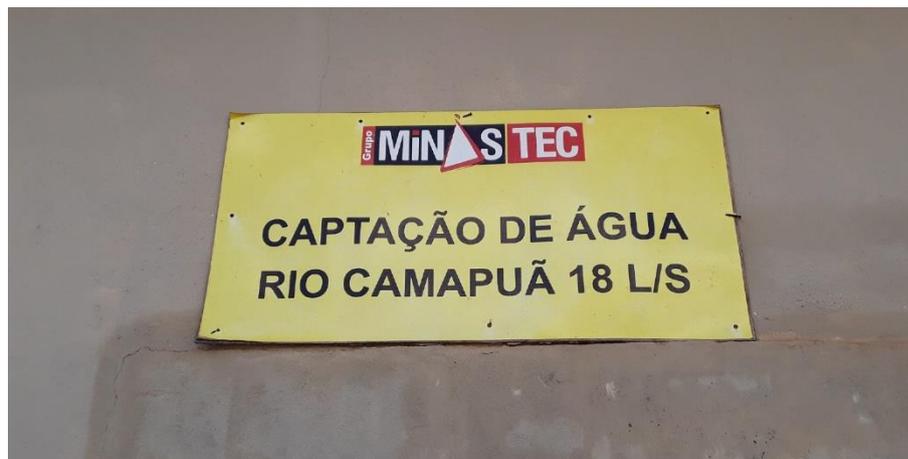
**Figura 18 – Placa afixada na EEAB**

Próximo a captação de água no rio Camapuã, fica a estação elevatória de água Bruta – EEAB, a qual, é composta por dois conjuntos moto bombas, painel de controle e reservatório de sucção. Na estrutura há uma placa, informando a vazão da captação (Figura 18), contudo falta sinalização de segurança.

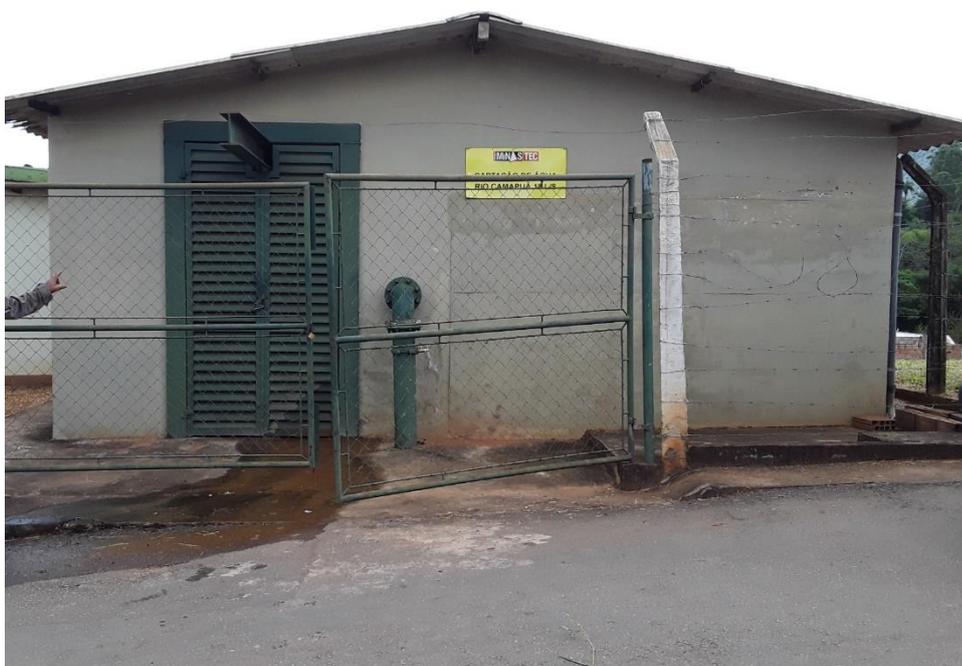
**Figura 19 – Estação elevatória de água bruta**

O local apresenta boas condições, a estrutura foi inaugurada no ano de 2015. A área está cercada e o portão de acesso possui cadeado (Figura 19).

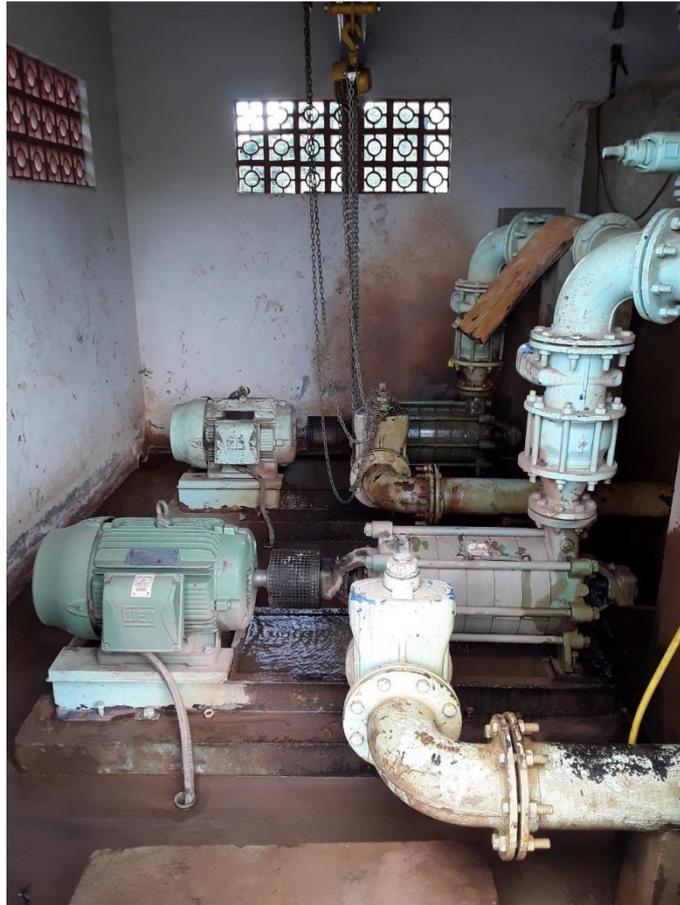
**Figura 20 – Sala dos conjuntos moto bombas**

Na sala de bombas (Figura 20), estão instalados 02 (dois) conjuntos moto bomba de eixo horizontal de 50 cv trifásico 220/380/440 v, vazão de 54 m<sup>3</sup>/h, os quais são responsáveis por bombear a água para a estação de tratamento de água.

A área permite a livre circulação dos operadores e do ar, não há manômetro, sistema de medição da vazão recalçada e extintor de incêndio próximo ao local.

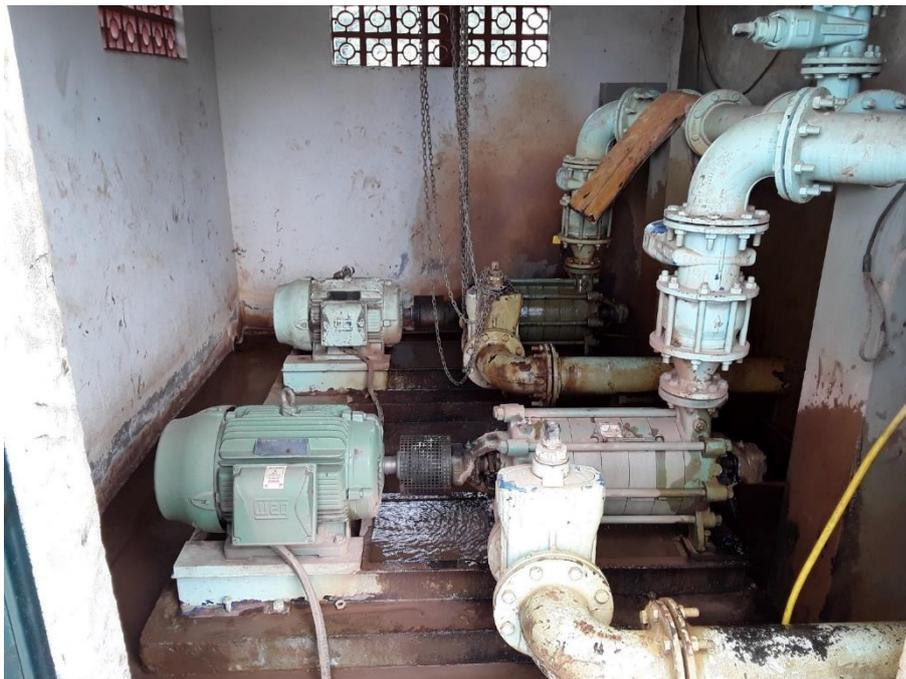
**Figura 21 – Conjuntos motobombas**

Durante a fiscalização havia água no piso da sala de bombas (Figura 21), situação que pode ter ocorrido pela falha de vedação dos flanges e/ou pela drenagem inadequada de água de lubrificação de gaxetas (Figura 22).

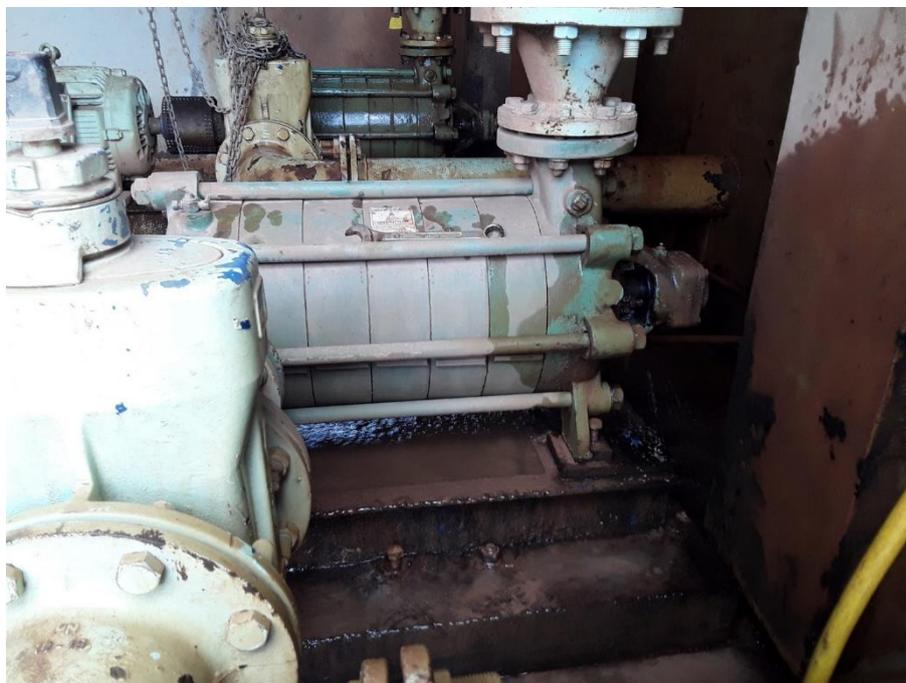
**Figura 22 – Vazamento – Conjunto motobomba**

Aparentemente, os conjuntos motobombas apresentam boas condições, o acoplamento está protegido, as bombas estão suspensas sobre uma plataforma, a qual impede que a água as danifique as bombas mesmo com o vazamento (Figura 23).

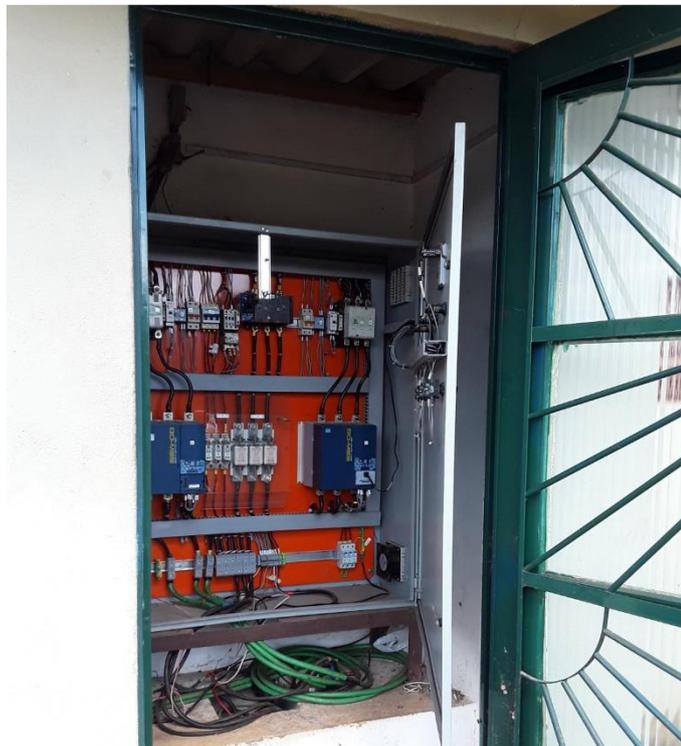
**Figura 24 – Quadro de comando**

O painel de controle fica na parte de trás da casa de bombas, o local possui uma porta, a qual permanece fechada. O painel encontra-se protegido das intempéries, está afixado de forma adequada e aparentemente apresenta boas condições (Figura 24).

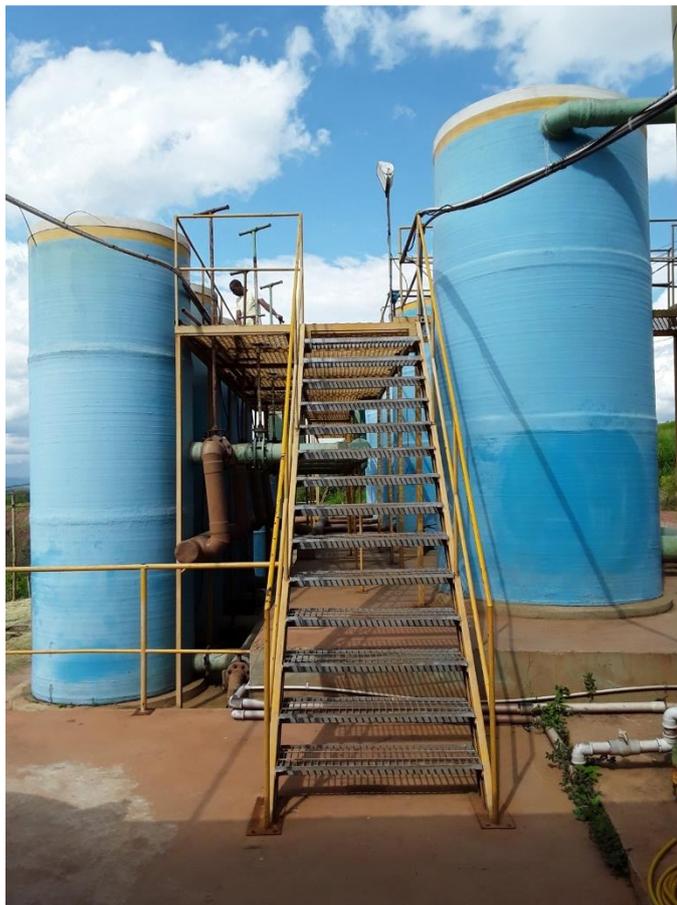
**Figura 28 – Estação de tratamento de água**

A estação de tratamento de água de Jeceaba é estruturada em fibra de vidro com tanques circulares, com capacidade instalada de 20 L/s, considerando um consumo per capita de 180L/hab/dia, a ETA, de acordo com o projeto básico, terá capacidade de atender a 9.600 habitantes em seu fim de plano. A área do tratamento possui bom acesso, cercamento e identificação (Figuras 26 a 28).

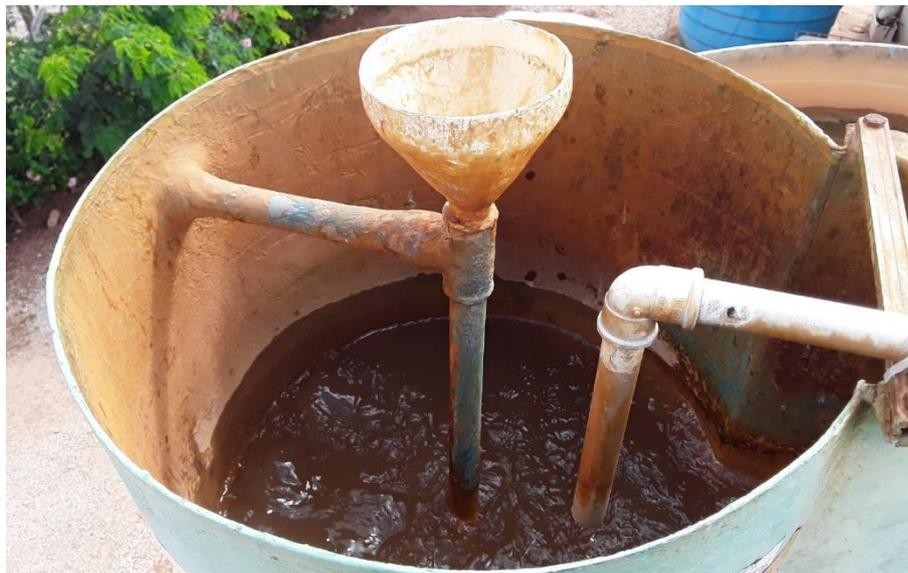
**Figura 29 – Adição do coagulante**

O sulfato de alumínio é adicionado na chegada da água bruta e em seguida passa pela calha Parshall, dispositivo que atua como misturador rápido facilitando a dispersão dos coagulantes na água (Figura 29).

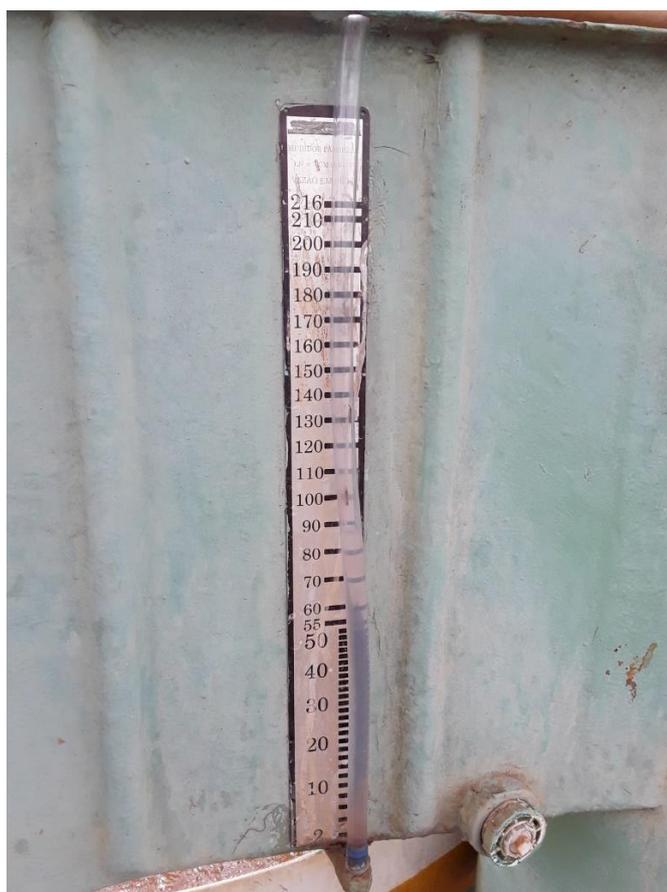
**Figura 30 – Régua graduada**

Na calha Parshall há uma régua graduada para a realização da medição de vazão (Figura 30), contudo o monitoramento não é realizado pelos operadores da ETA.

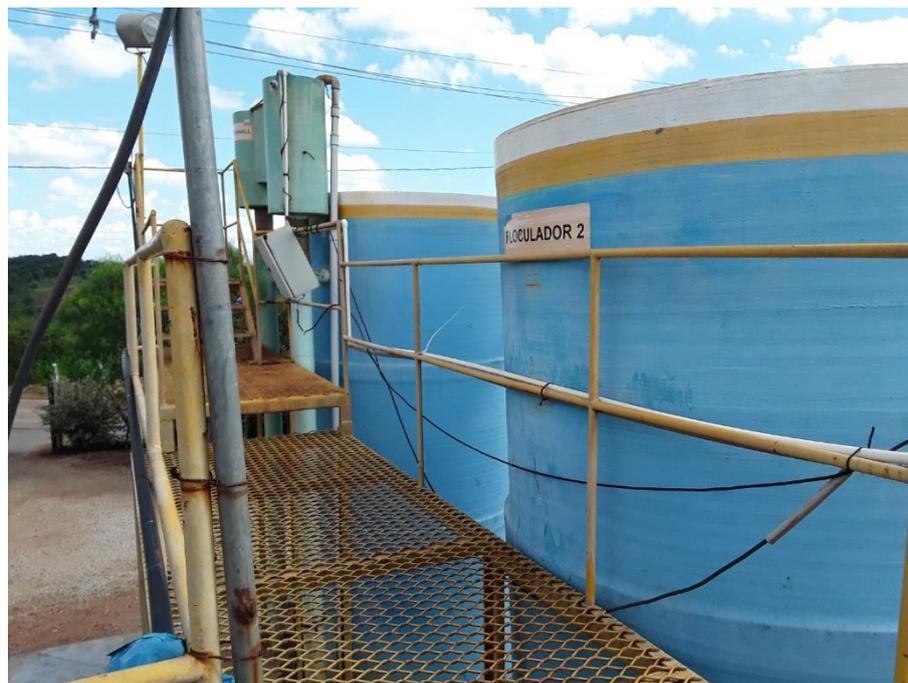
**Figura 31 - Flocladores**

A ETA possui 2 (dois) flocladores hidráulicos do tipo bandejas perfuradas, que são tanques cilíndricos verticais com fundo tronco cônico. De acordo com o projeto a limpeza das bandejas e a remoção do lodo depositado é prevista através de descarga hidráulica. Os flocladores apresentam boas condições e não há nenhum vazamento aparente em sua estrutura (Figura 31).

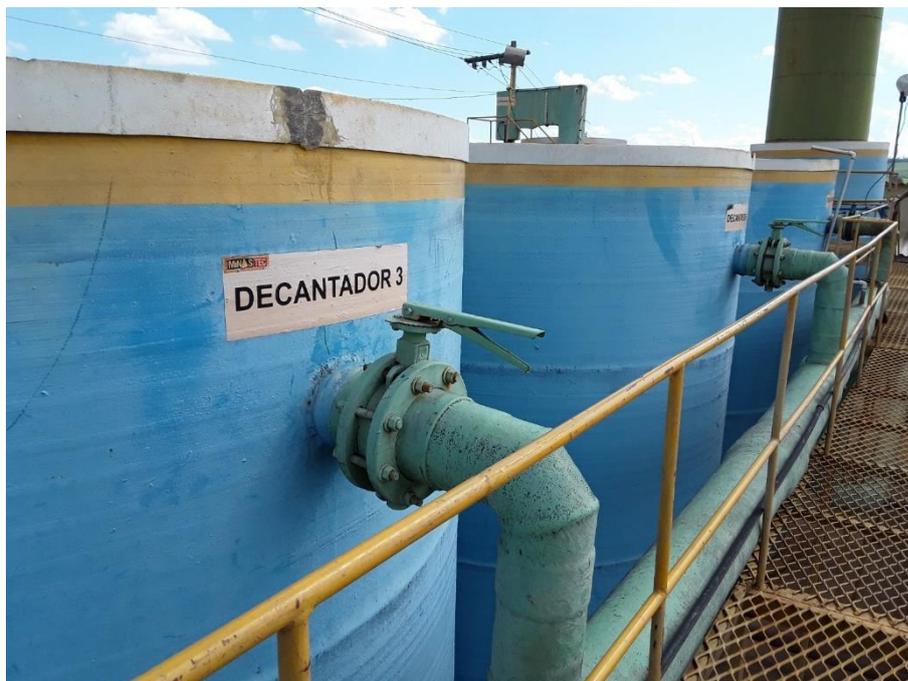
**Figura 32 - Decantadores**

Após a floclação a água segue para o processo de decantação, são 4 decantadores de fluxo laminar, com a utilização de placas planas paralelas como módulo de decantação (Figura 32).

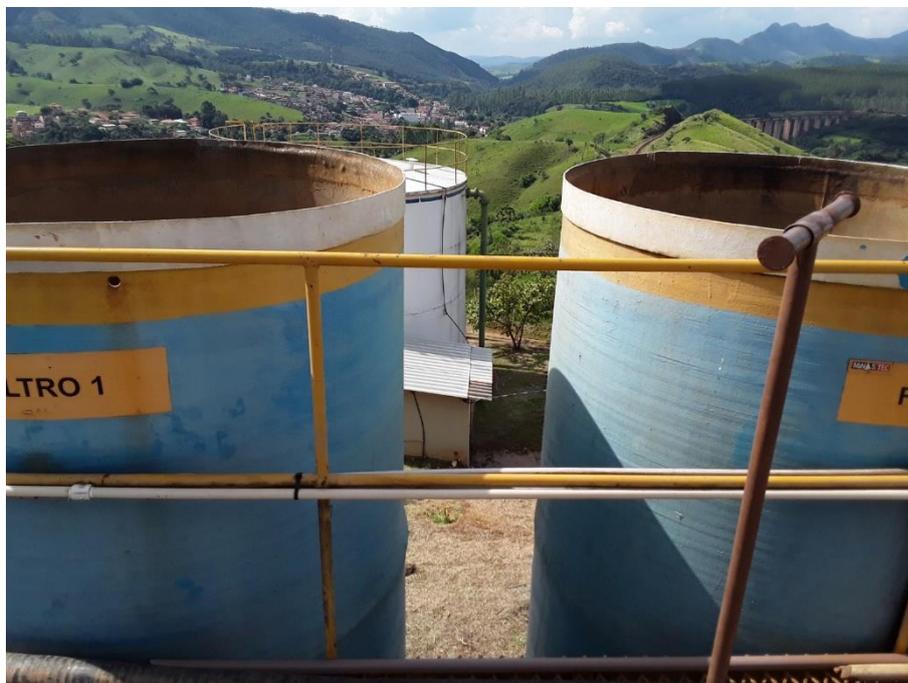
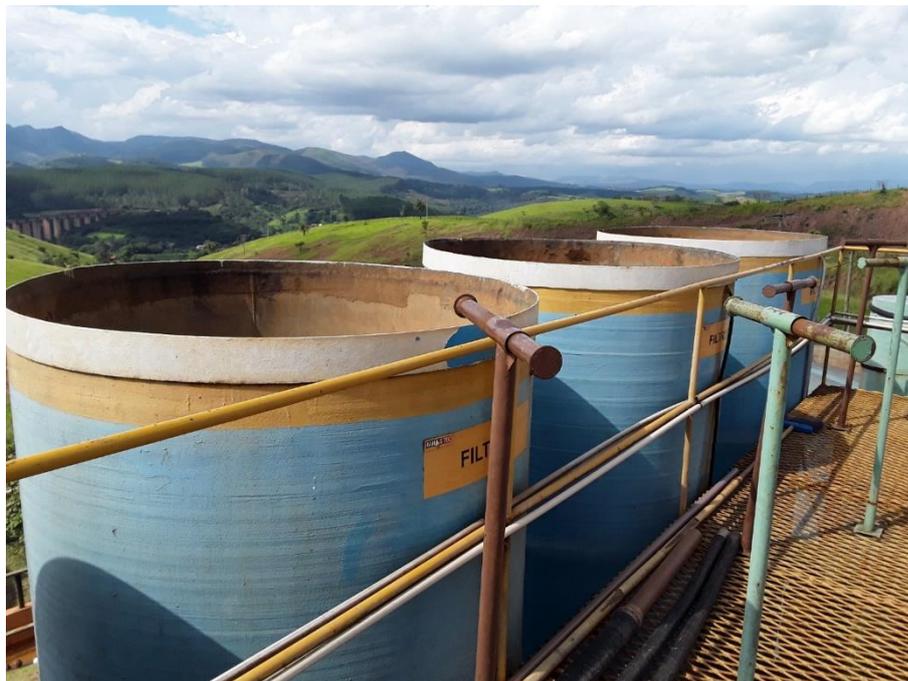
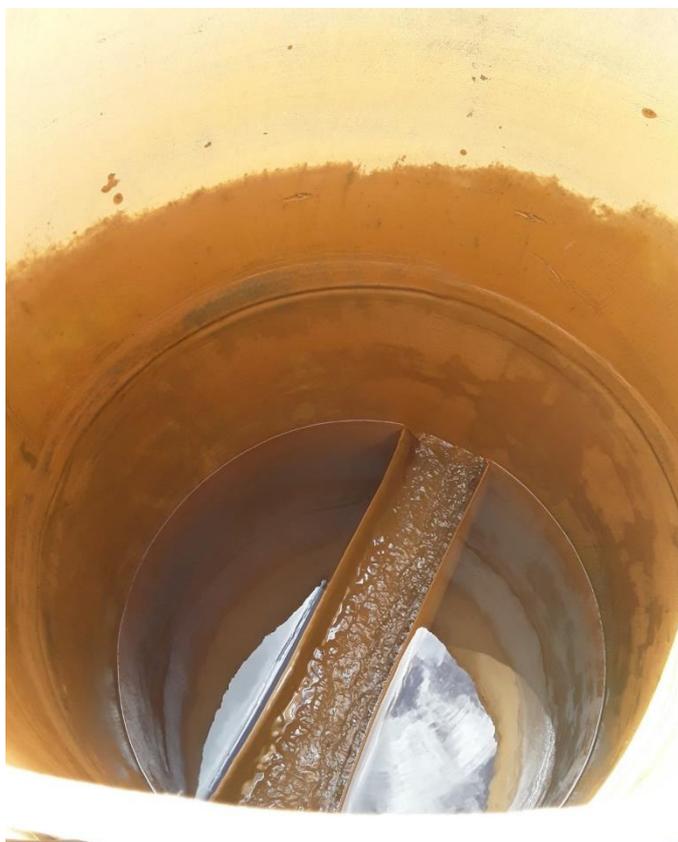
A filtração ocorre por meio de 04 filtros rápidos descendentes, por gravidade e autolaváveis. O leito filtrante é composto por camada dupla de areia e antracito. A frequência de lavagem dos filtros é diária (Figuras 33 a 35). Não há vazamento aparente nas tubulações dos filtros, os quais estão em boas condições de operação.

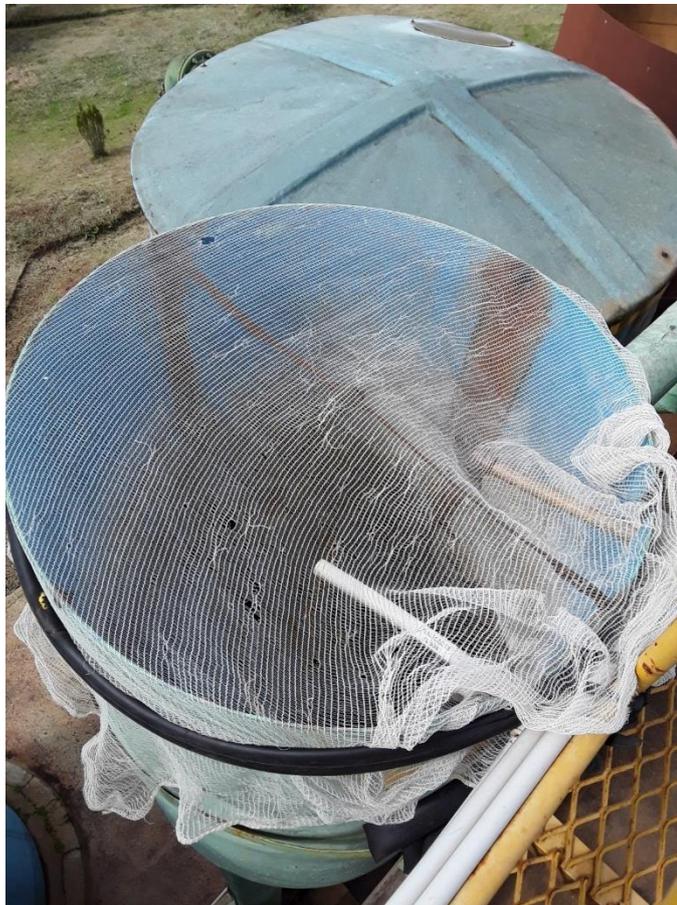
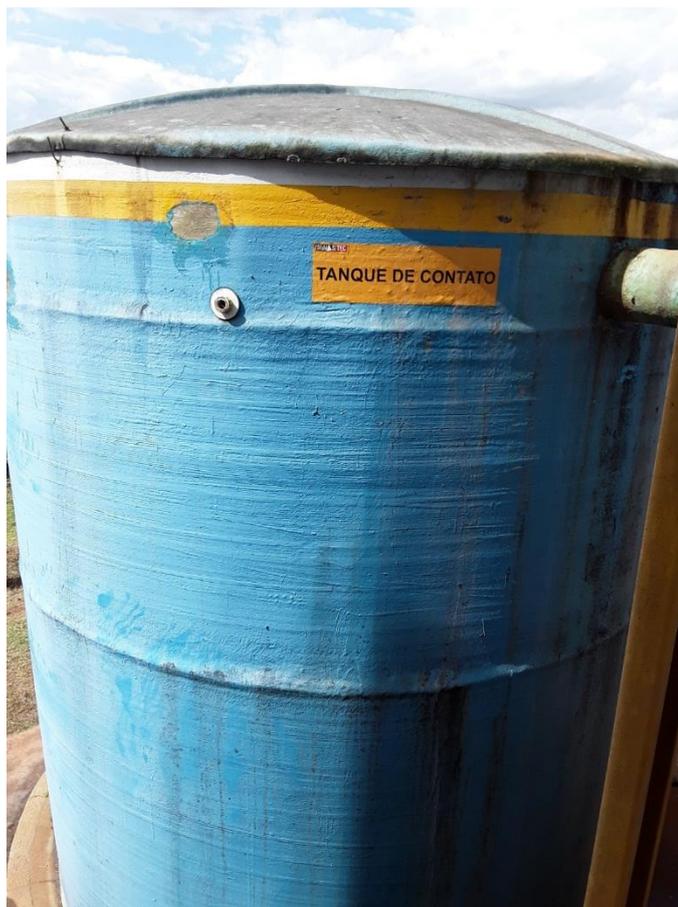
Após a filtração, a água recebe o hipoclorito de cálcio e segue para o tanque de contato, o qual tem a função de homogeneizar a ação do cloro na água (Figuras 36 e 37).

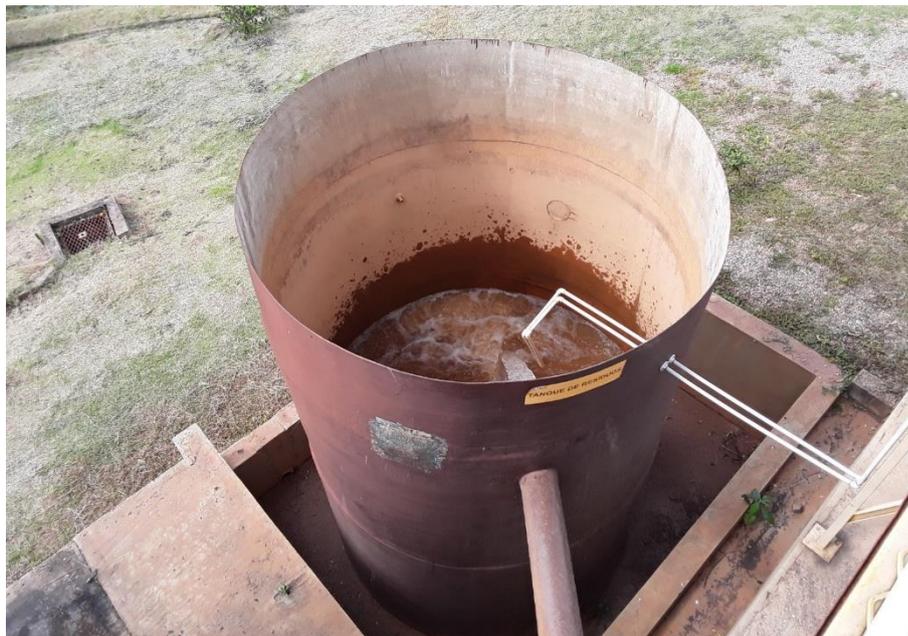
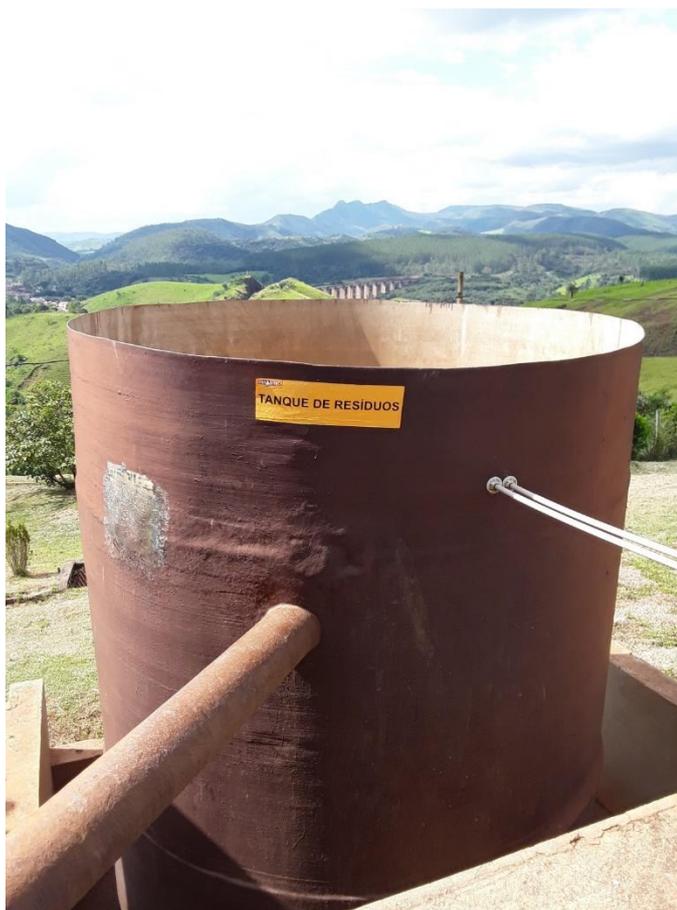
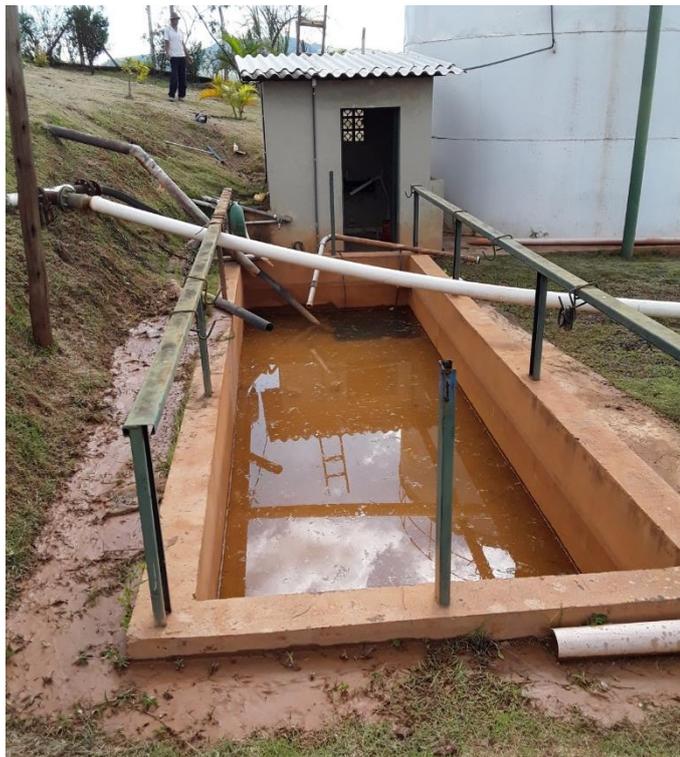
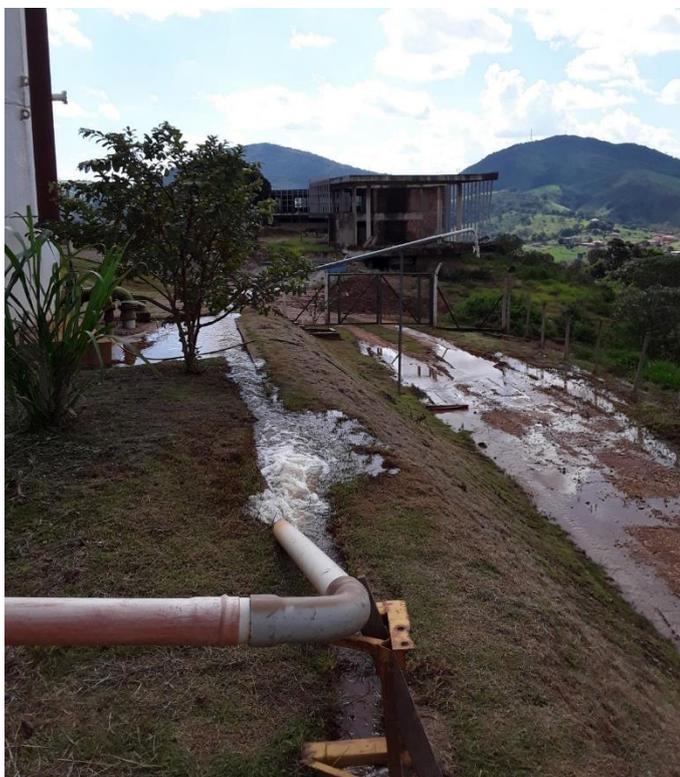
A estação de tratamento de água, conta com uma unidade de tratamento de resíduos, composta por um tanque de resíduos (Figuras 38 e 40) e um tanque em bloco de concreto cheio, onde há a separação dos resíduos gerados no tratamento, com retorno da água para o início do tratamento (Figura 41).

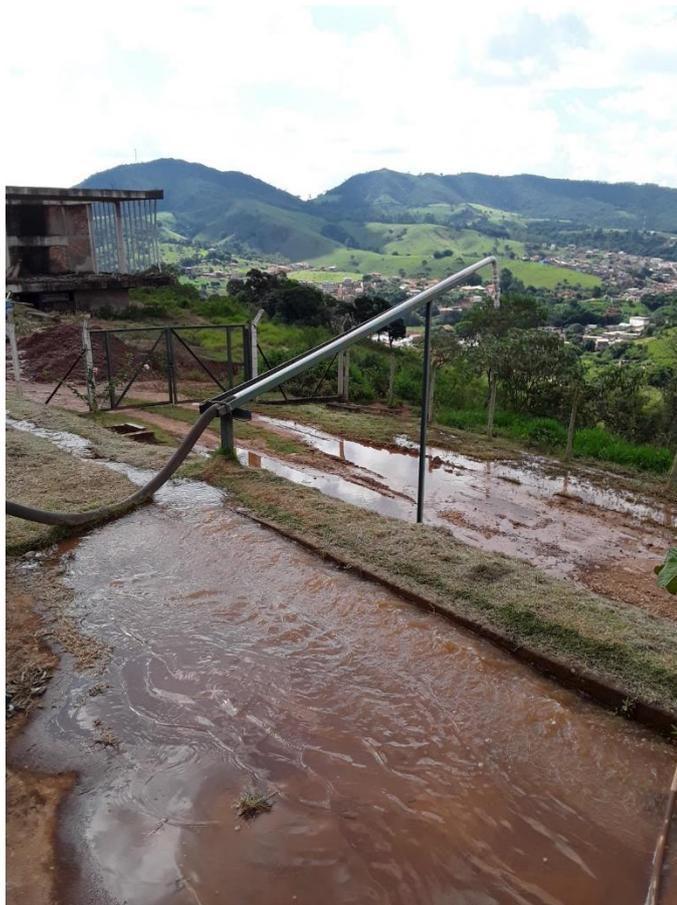
**Figura 42 – Área do descarte da água de lavagem dos filtros**

Contudo, o sistema não estava funcionando durante a fiscalização e a água de lavagem dos filtros estava sendo descartada de forma irregular nas dependências da ETA e escoando para a propriedade vizinha (Figuras 42 e 43).

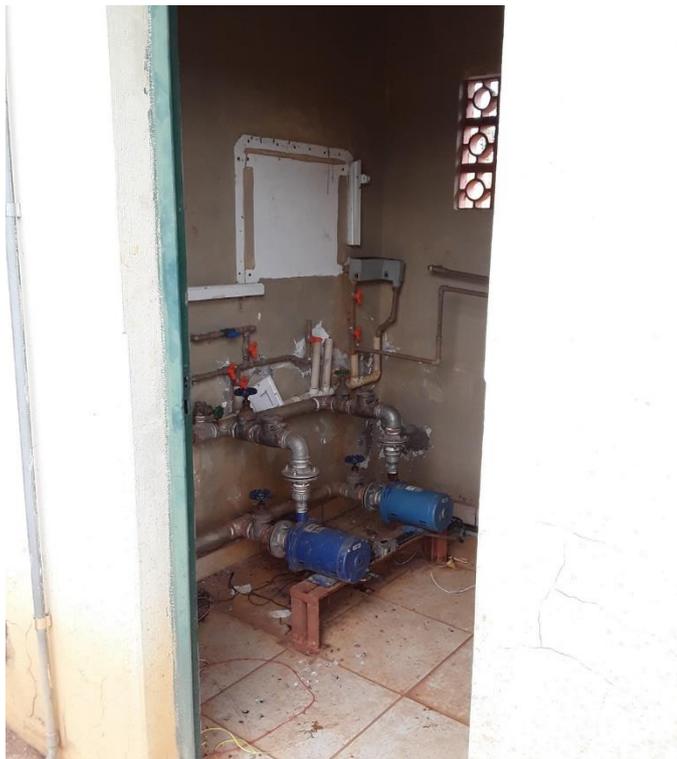
**Figura 43 – Conjunto moto bomba**

Nas dependências da ETA há uma estação elevatória de água tratada (Figura 43), composta por 02 (dois) conjuntos moto bombas de 1,5 cv, responsáveis por abastecer o reservatório elevado, o qual armazena água para lavagem dos filtros e utilização na casa de química.

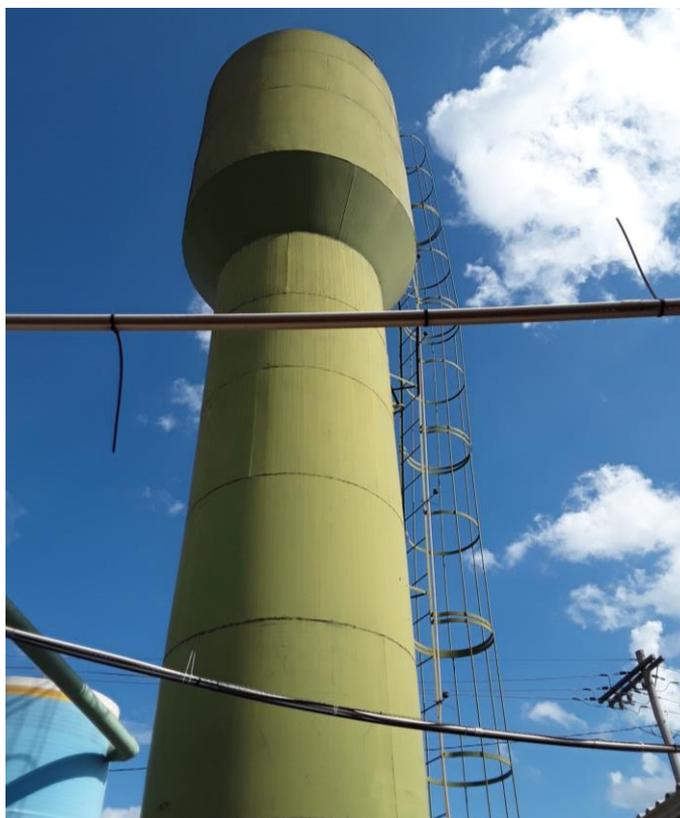
**Figura 44 – Reservatório Elevado**

O reservatório é de estrutura metálica, com capacidade de armazenamento de 30m<sup>3</sup>, possui escada com proteção e não apresenta nenhum vazamento em sua estrutura (Figura 44).

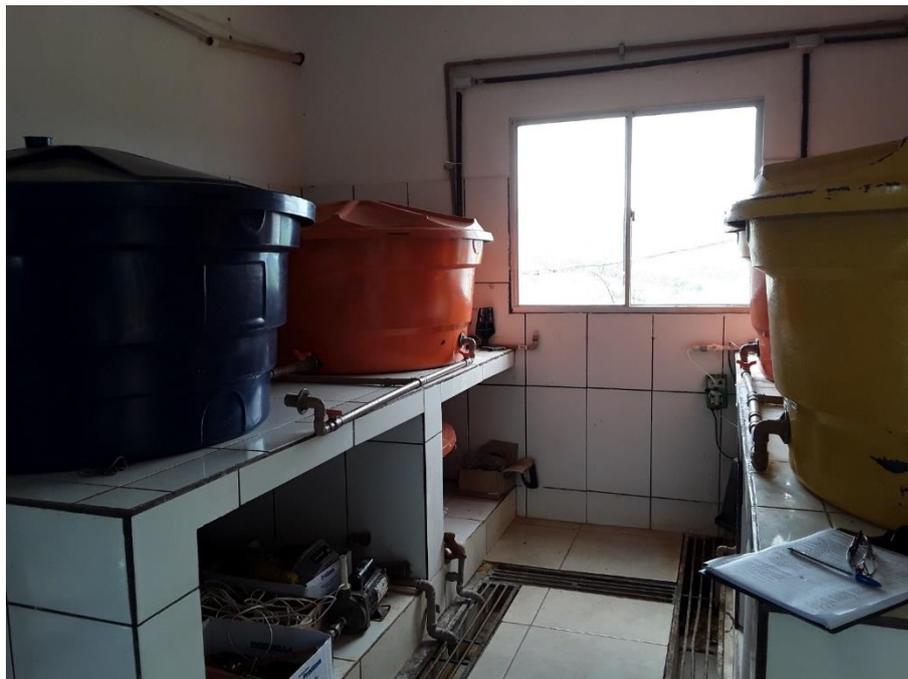
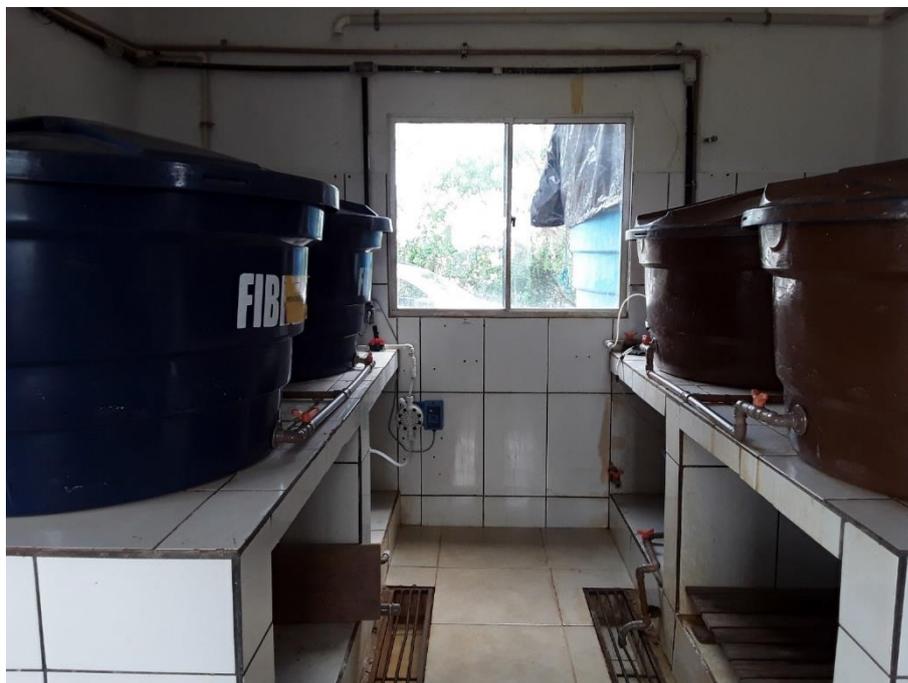
Na sala de dosagem e preparo de soluções há 8 (oito) reservatórios de polietileno, separados por cor e com identificação do produto químico que contém. O piso do local possui sistema de drenagem e a dosagem é realizada através de bombas dosadoras, as quais oferecem praticidade, economia e agilidade na operação (Figuras 46 e 47).

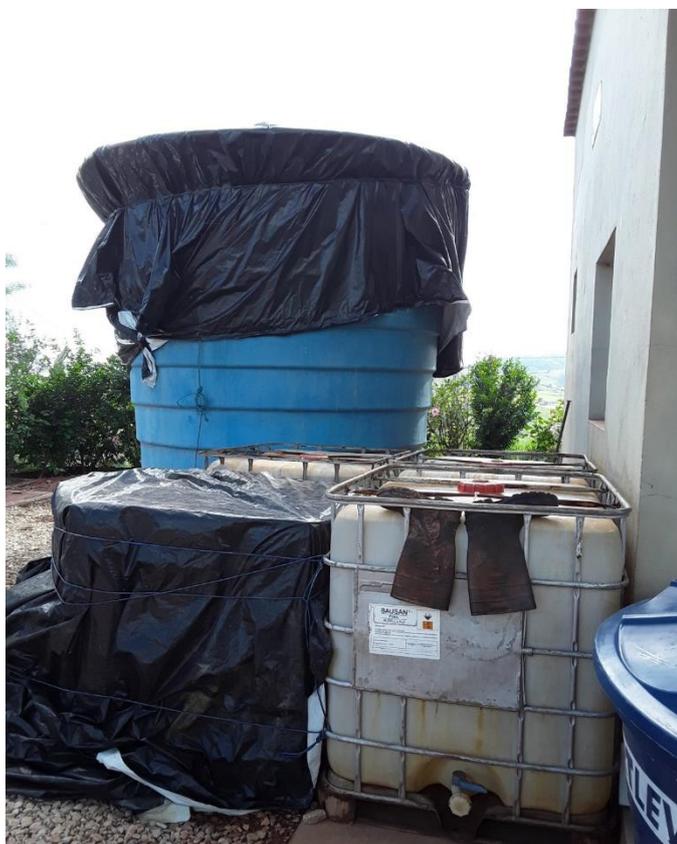
**Figura 48 – Sulfato de Alumínio**

O sulfato de alumínio líquido é armazenado em reservatórios na parte externa da casa de química, a qual não possui depósito de produtos químicos (Figuras 48 e 49). De acordo com a ficha de informação e segurança dos produtos químicos o sulfato de alumínio líquido deve

ser armazenado em área coberta, seca e arejada, as embalagens devem ser protegidas de danos físicos.

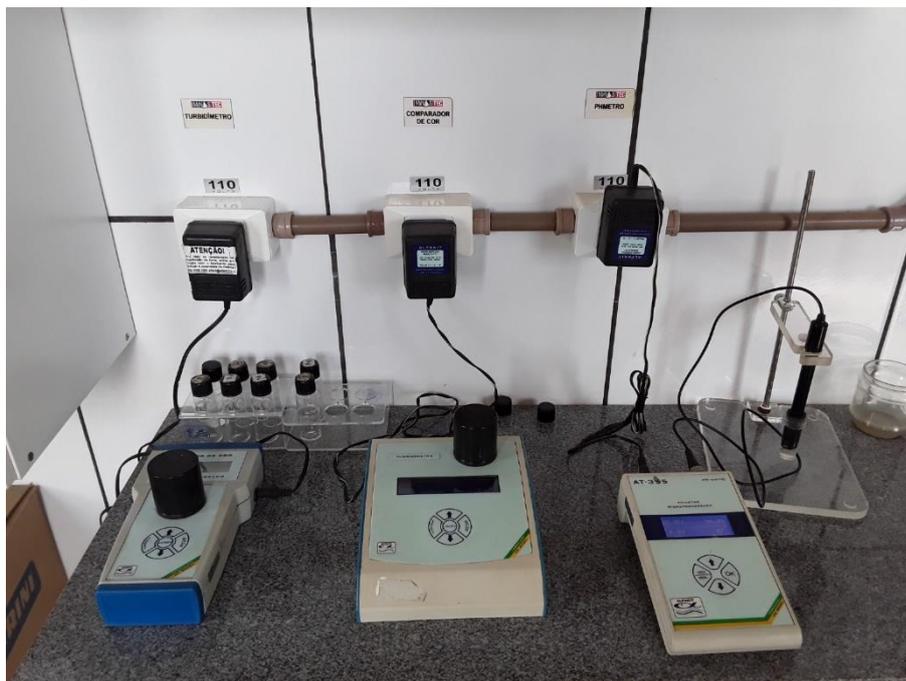
**Figura 54 – Equipamentos de análises físico-químico**

A sala possui bancadas, pia, armários e pontos de energia definidos (Figuras 51 a 53). No laboratório são realizadas análises de turbidez, pH, cor e cloro residual (Figura 54), os resultados obtidos são anotados em um relatório diário.

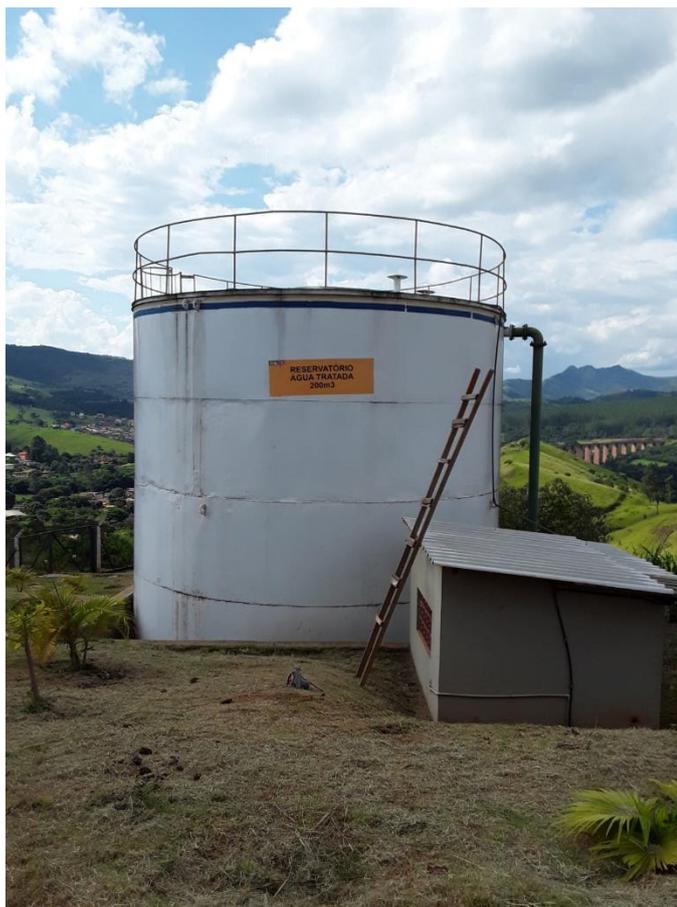
**Figura 61 - Reservatório**

O reservatório possui escada com proteção e guarda – corpo, mas há necessidade de reparos na escada de acesso e de troca e/ou reparo na tampa de inspeção a qual está corroída. Não há, estrutura de controle e medição de vazão na entrada e/ou saída do reservatório, dispositivo indicador de nível de água e caixa de descarga para o tubo extravassor (Figura 61).

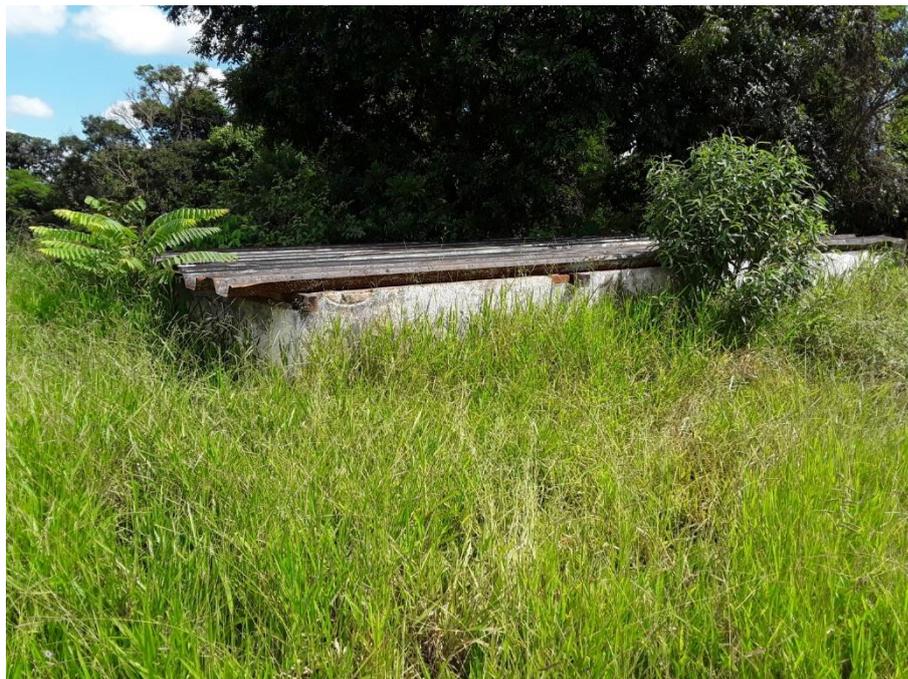
**Figura 63 – Área do reservatório Inho Tolo**

Água não recebe nenhum tipo de tratamento e/ou desinfecção, a área do reservatório não é cercada, não há identificação e proteção do local. O reservatório não é impermeabilizado, a tampa de inspeção não possui cadeado e a caixa de água, que funciona como uma caixa de passagem, fica exposta. O reservatório não segue os padrões indicados na NBR 12217/94 (Figuras 63 a 66).

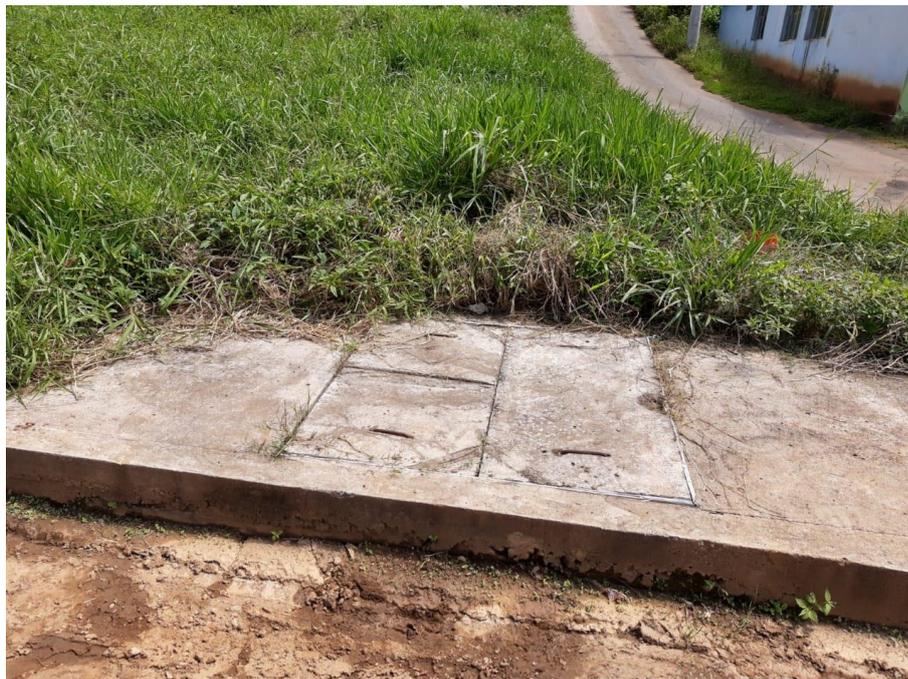
**Figura 69 – Área do poço tubular**

O outro ponto citado é um poço tubular (Figura 69), localizado na rua Agostinho Ribeiro, o poço foi perfurado pela prefeitura municipal. A água proveniente do poço segue para um reservatório de polietileno próximo a área do poço (Figura 70), o qual não possui cercamento, identificação e/ou proteção.
