CONSÓRCIO INTERMUNICIPAL DE SANEAMENTO BÁSICO DA ZONA DA MATA  
DE MINAS GERAIS – CISAB ZM

RELATÓRIO TÉCNICO DE FISCALIZAÇÃO - DIAGNÓSTICO

JECEABA – MG

ABRIL/2020

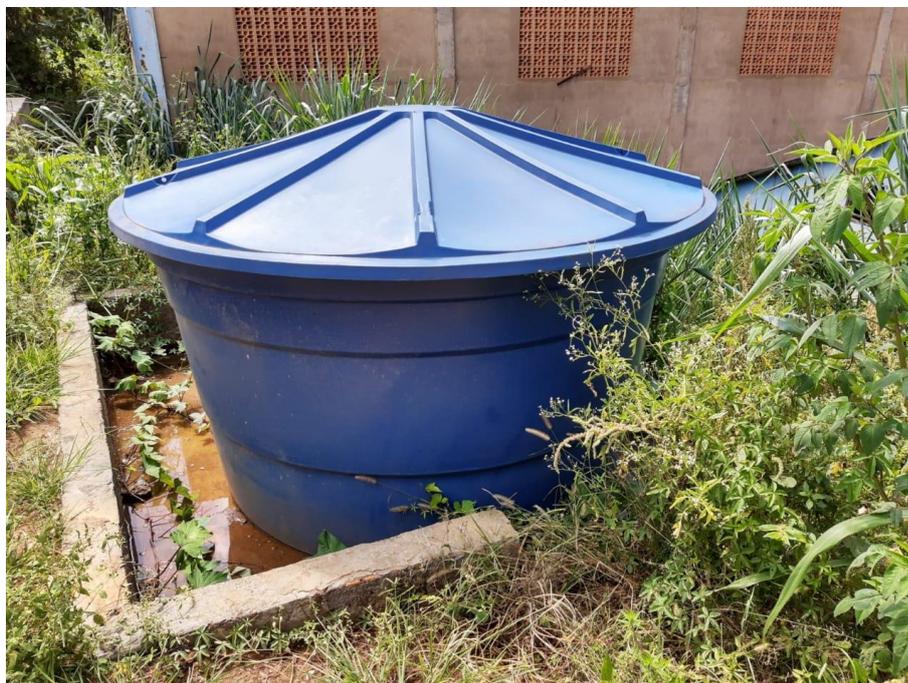
**Figura 70 - Reservatório**

O outro ponto citado é um poço tubular (Figura 69), localizado na rua Agostinho Ribeiro, o poço foi perfurado pela prefeitura municipal. A água proveniente do poço segue para um reservatório de polietileno próximo a área do poço (Figura 70), o qual não possui cercamento, identificação e/ou proteção.

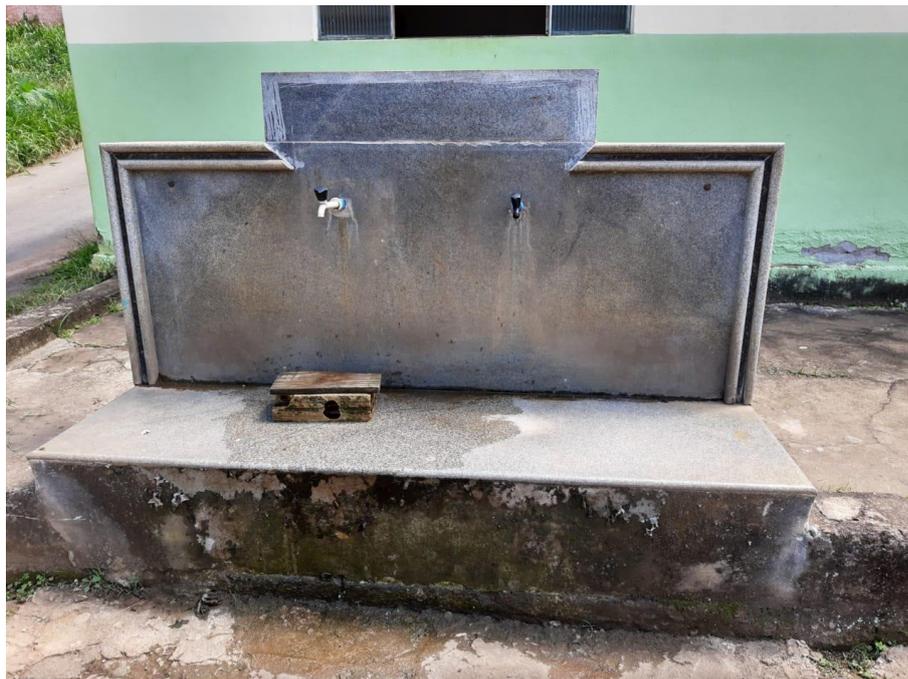
**Figura 71 – Torneiras para coleta de água**

Posteriormente, a água segue para uma estrutura com duas torneiras para a coleta de água (Figura 71), sem nenhum tipo de tratamento e/ou desinfecção.

A vigilância sanitária realiza análises de ambas as fontes de água. Observando os resultados disponibilizados, de amostras coletadas em janeiro de 2020, verificou-se a presença de coliformes totais nos dois os locais (Figuras 72 e 73). É importante que a prefeitura municipal conscientize e informe a população sobre a qualidade da água das fontes citadas, pois apesar da aparência limpa, não são próprias para o consumo.
