CONSÓRCIO INTERMUNICIPAL DE SANEAMENTO BÁSICO DA ZONA DA MATA
DE MINAS GERAIS – CISAB ZM

RELATÓRIO DA FISCALIZAÇÃO DIAGNÓSTICO

ABRE CAMPO – MG

SISTEMA AUTÔNOMO DE ÁGUA E ESGOTO DE ABRE CAMPO

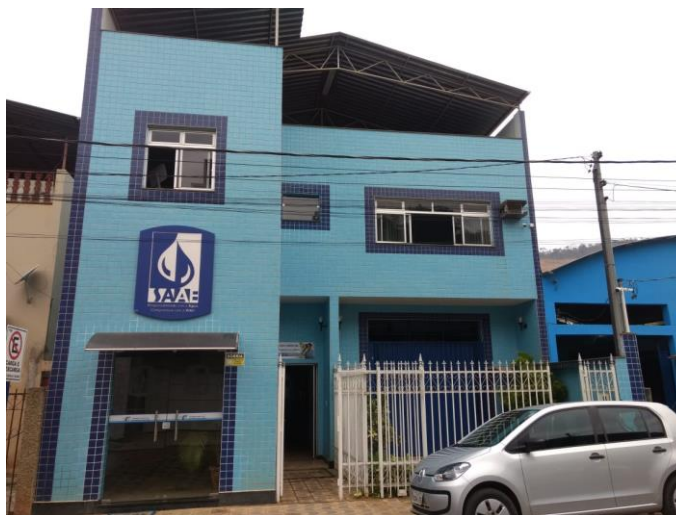
Figura 1 – Sede do SAAE – Abre Campo

O SAAE de Abre Campo possui sede própria, localizada na rua Francisco Nacif, nº 155, centro (Figura 1). No andar térreo funciona o atendimento comercial e o almoxarifado, no andar superior a parte administrativa e ao lado a garagem.

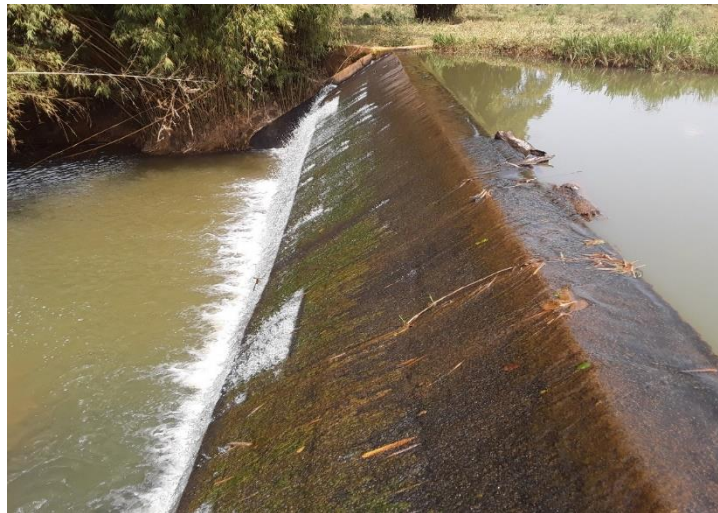
Figura 8 - Barragem de nível no Rio Santana

A captação no Rio Santana ocorre por meio de sistema de barragem de nível (Figura 8). Pôde-se constatar a inexistência de proteção contra o acesso de pessoas, iluminação para eventuais trabalhos noturnos e placa indicando tratar-se captação para abastecimento público de água.

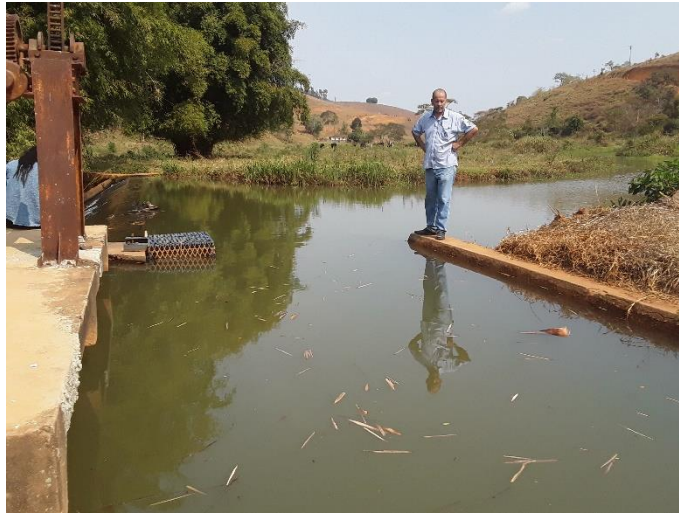
Figura 9 – Rio Santana

O rio Santana apresenta características de eutrofização (Figura 9), poucos quilômetros a montante do ponto de captação, está localizado o Povoado de cachoeira do Livramento, o qual lança o esgoto doméstico *in natura* no rio.

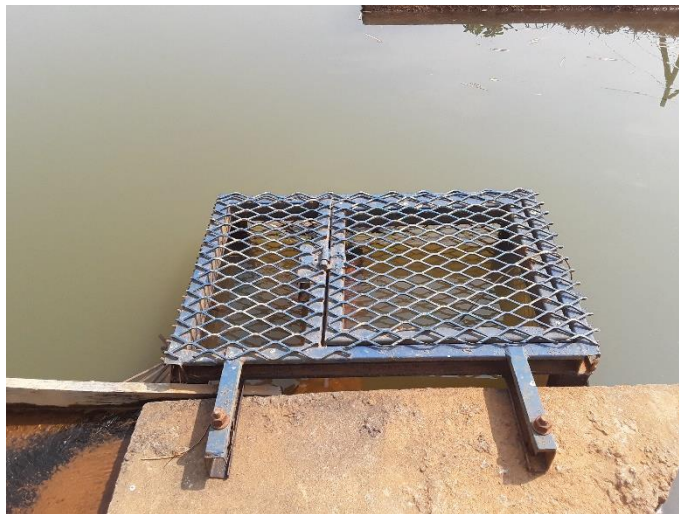
Figura 10 – Captação no Rio Santana

No ponto de captação há uma grade, a qual impede que materiais grosseiros obstruam a tubulação (Figura 10).

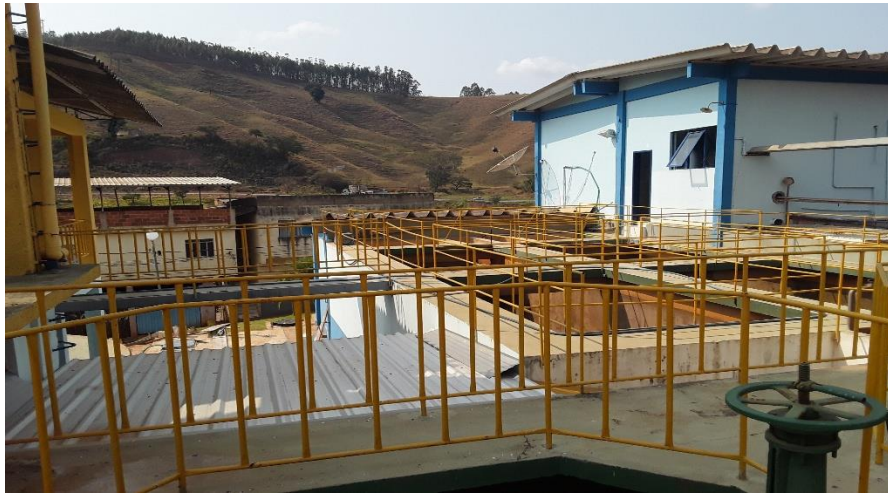
Figura 14 – ETA do SAAE de Abre Campo

A estação de tratamento de água (Figura 14) possui, adicionalmente ao sistema de tratamento, uma casa de química, destinada à preparação e armazenamento de produtos químicos, laboratórios para a realização de análises físico-químicas e microbiológicas, uma sala de bombas e máquinas, utilizada para alimentar o reservatório elevado de água de lavagem de filtro de 30 m³ e movimentação de comportas na operação dos decantadores e filtros.

De acordo com o SAAE a ETA foi projetada inicialmente pra tratar 10 l/s, após a reforma realizada sua capacidade de tratamento foi para 40l/s. Atualmente ela opera com uma vazão média de 23,19 L/s, como verificado durante a visita *in loco*.

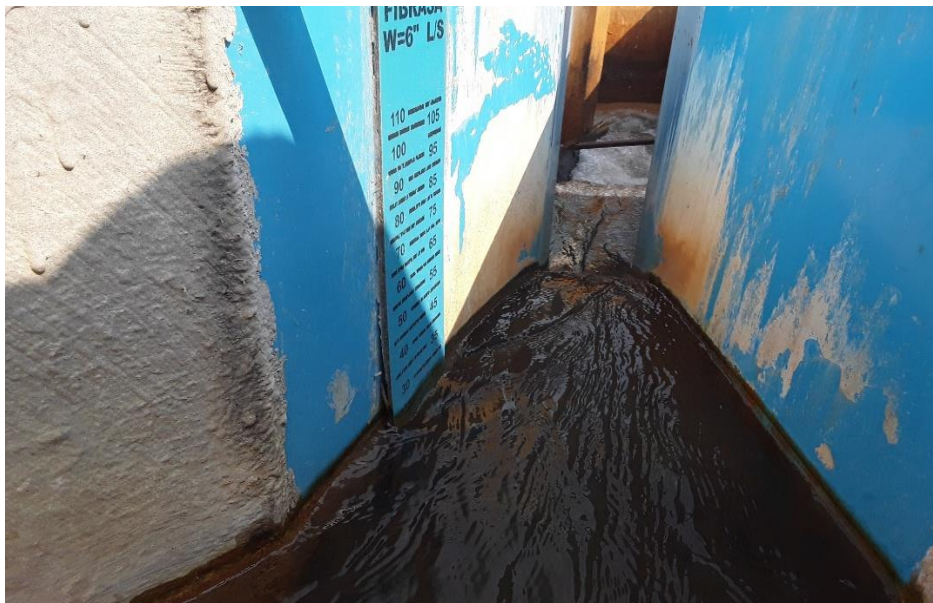
Figura 15 – Calha Parshall da ETA da Sede do Município de Abre Campo

Ao chegar na área de tratamento, a água passa pela calha Parshall, onde recebe o coagulante sulfato de alumínio e a cal, para estabilizar o pH (Figura 15).

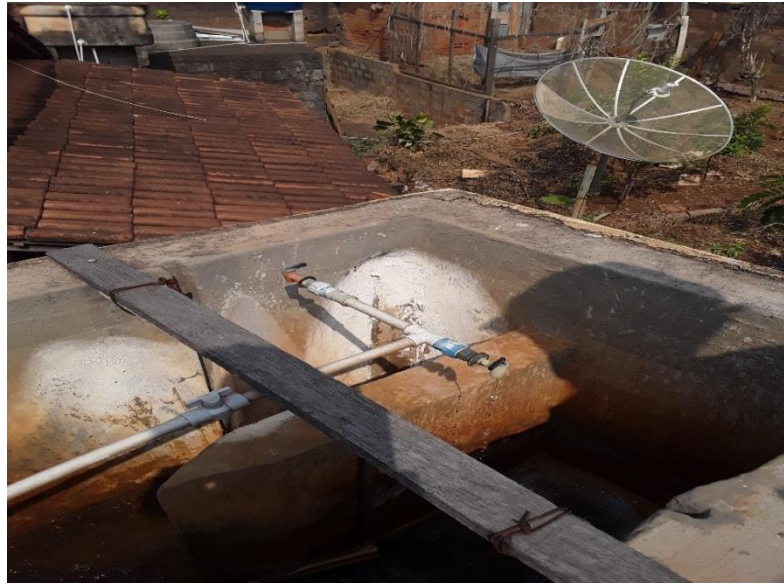
Figura 16 – Aplicação do coagulante no tratamento de água

A unidade de mistura rápida da ETA encontra-se após a calha Parshall (Figura 16).

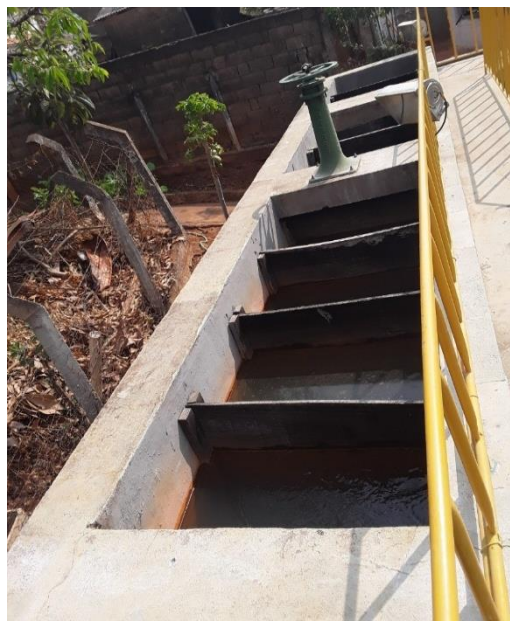
Figura 17 – Floculadores na ETA de Abre Campo

A ETA possui 18 floculadores, 4 decantadores e 4 filtros, contudo, durante a visita de fiscalização, a estrutura da ETA estava em manutenção, estando em operação apenas 5 floculadores, 2 decantadores e 2 filtros.

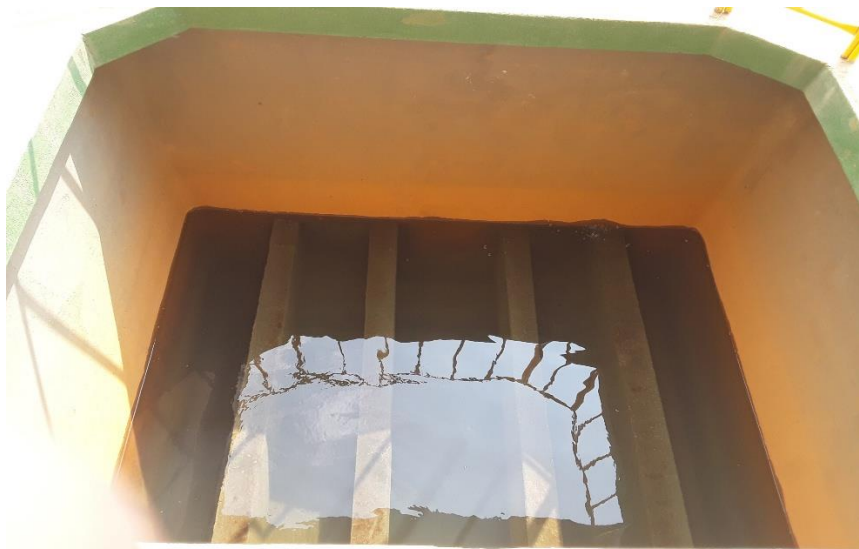
Figura 19 – Filtro da ETA de Abre Campo

A ETA possui floculador do tipo Alabama Cox (Figura 17), logo após, a água chega aos dois decantadores do tipo clássico (Figura 18). Após a decantação, a água segue para duas unidades de filtração (Figura 19), por gravidade, para retirar a matéria não decantada oriunda do decantador.

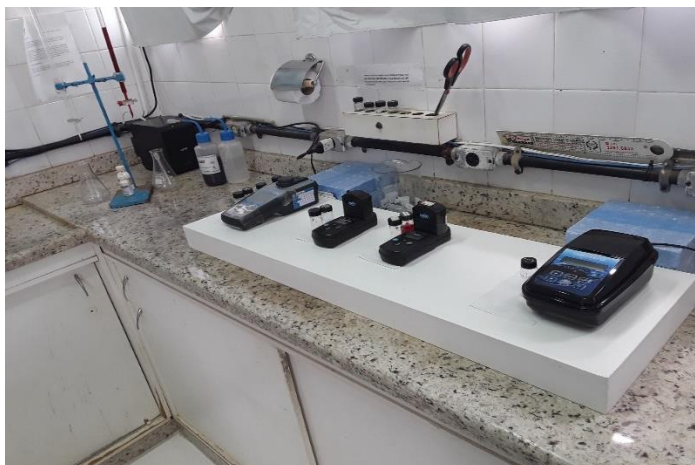
Figura 20 – Bancada do Laboratório Físico-Químico - ETA

A ETA da sede possui laboratório físico-químico (Figura 21) e microbiológico (Figura 22), onde são realizadas as análises de turbidez, cloro residual, pH, cor aparente, coliforme total, flúor, coliformes termotolerantes/ E. coli, todas são registradas no sistema. As análises físico químicas são realizadas a cada 2 horas e as microbiológicas semanalmente.

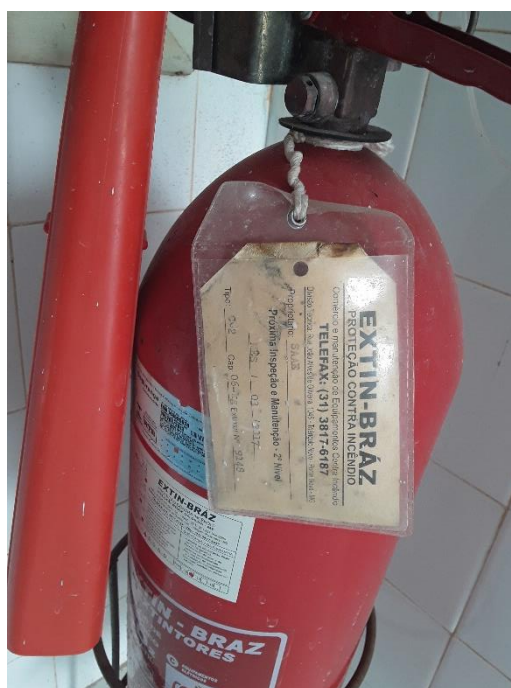
Figura 26 – Extintor de incêndio

O extintor de incêndio próximo ao laboratório físico químico, encontra-se com o prazo de validade vencido (Figura 22).

12	Reparar cerca da área do reservatório	Distrito de Granada	Art. 2º da Lei Federal 11.445/2007
13	Melhorar o acesso ao reservatório	Distrito de Granada	Art. 2º da Lei Federal 11.445/2007
14	Reparar pequenos pontos de vazamento do reservatório	Distrito de Granada	Art. 2º da Lei Federal 11.445/2007
15	Dispositivo de indicador de nível de água	Distrito de Granada	NBR 12217/94
16	Providenciar rotina de análises de potabilidade de água de acordo com a portaria de consolidação nº5/2017 do ministério da saúde	Distrito de Granada	Portaria de consolidação nº5/2017
17	Distribuição de água potável para 96% da população	Distrito de Granada	PMSB
18	Extintor de Incêndio na EEAT/Booster - ETA	EEAT/Booster	NR 10/ NR 23
19	Extintor de Incêndio na EEAT/Booster - Nossa Senhora da Conceição	EEAT/Booster	NR 10/ NR 23
20	Extintor de Incêndio na EEAT/Booster - Vale do Sol	EEAT/Booster	NR 10/ NR 23
21	Extintor de Incêndio na EEAT/Booster - Rosário	EEAT/Booster	NR 10/ NR 23

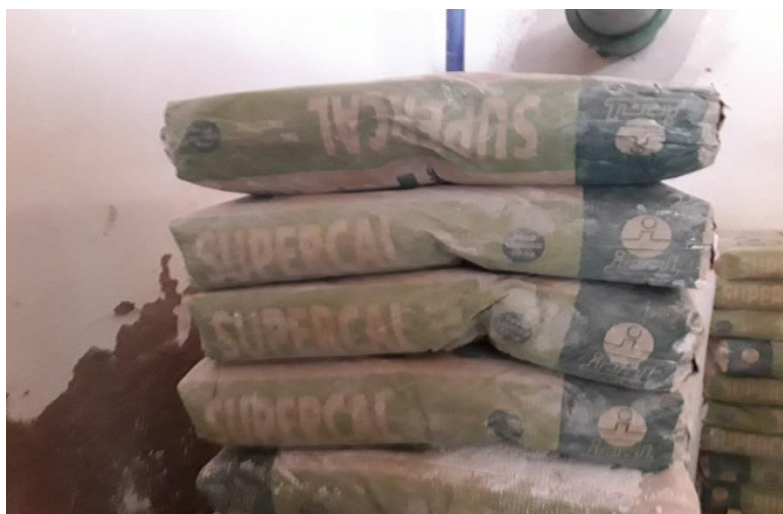
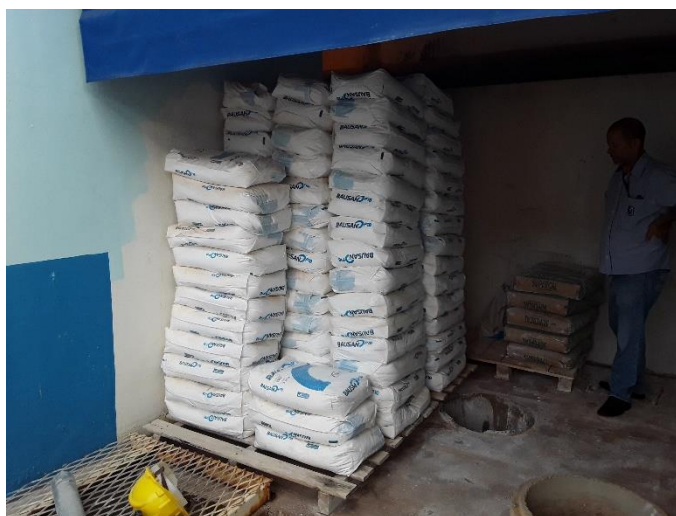
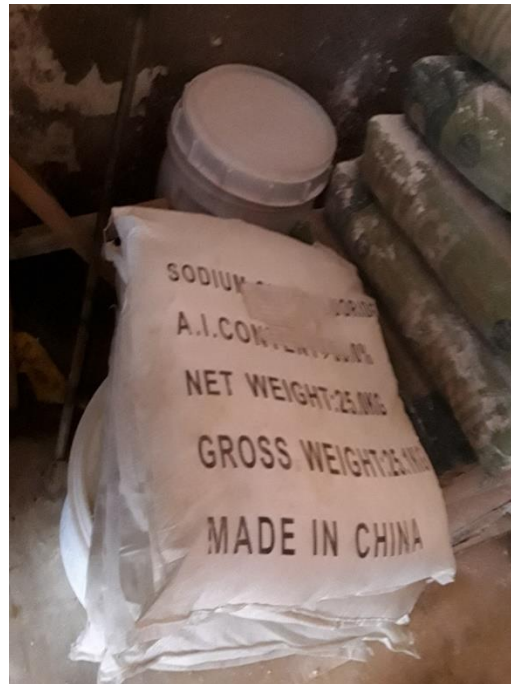
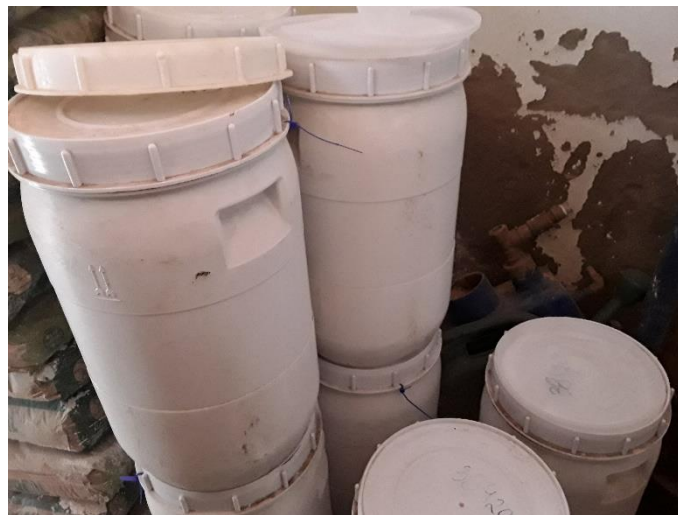
Os produtos são mantidos em cima de paletes de madeira. Não há extintor de incêndio próximo aos produtos químicos e chuveiro de emergência. Neste local é foi percebido presença do gás cloro. Tal produto é extremamente tóxico e de odor irritante, encontrado formando parte de cloretos (no caso em questão) e cloratos. O cloro é aplicado principalmente no tratamento

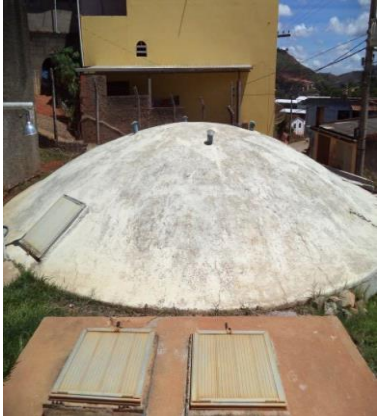
Identificação	ETA
	Tipo	Semienterrado
	Material	Concreto
	Armazenamento	200
	Observações	O respectivo reservatório encontra-se na área da ETA. É realizada limpeza anual. De acordo com informações dos colaboradores do SAAE, o reservatório necessita de reforma, pois sua parte superior, encontra-se avariada por causa da corrosão, provocada pela mistura da água com a substância produtora de cloro.

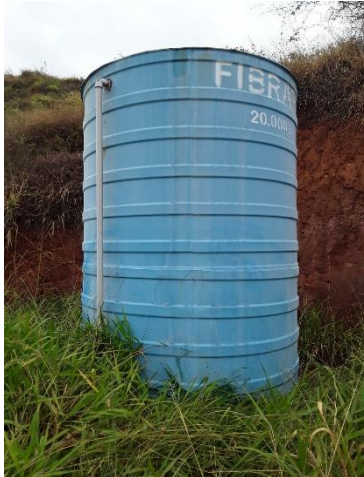
Identificação	Alvorada
	Tipo	Apoiado
	Material	Polietileno
	Armazenamentos	20 m ³
	Observações	Local de difícil acesso. Não há cercamento nem identificação. Local não urbanizado. Reservatório encontra-se com a tampa de inspeção lacrada corretamente.

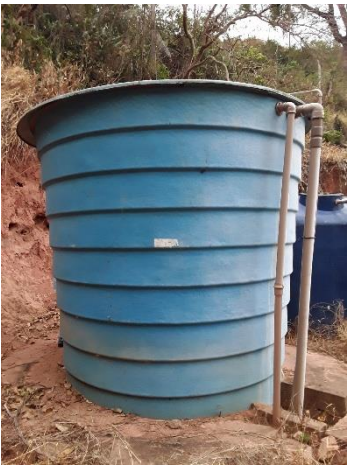
Identificação	Moura II
	Tipo	Apoiado
	Material	Polietileno
	Armazenamento	20 m ³
	Observações	O respectivo reservatório não apresenta placa de identificação, não encontra-se cercado. O reservatório não possui para-raios. A tampa de proteção não possui cadeado, mas se encontra fechada. Local de difícil acesso.

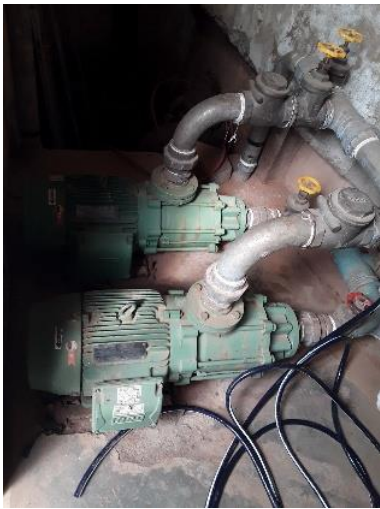
Identificação	Esplanada/Recando das águas
	Vazão	25 m ³ /h
	Altura	130
	Potência (cv)	20
	Observações	Há identificação da estrutura, o local não possui extintor de incêndio. Local sem proteção contra invasões.

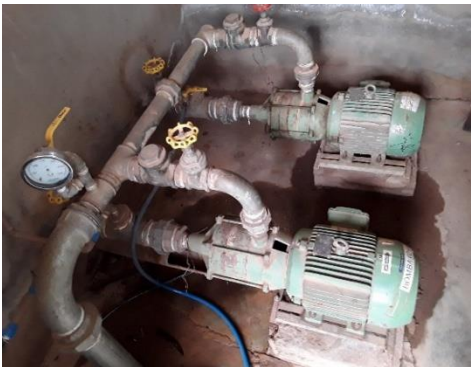
Identificação	Vale do Sol
	Vazão	11 m ³ /h
	Altura	100
	Potência (cv)	10
	Observações	A área está devidamente cercada, com cadeado no portão de acesso. Há identificação da estrutura, o local não possui extintor de incêndio. A área permite a circulação do ar, não há iluminação para trabalhos noturnos. As bombas possuem horímetro e manômetro.

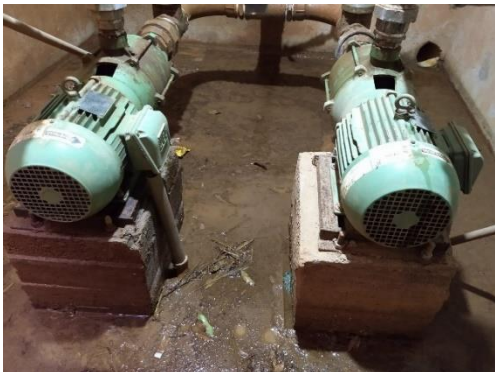
Identificação	Planalto
	Vazão	12 m ³ /h
	Altura	Não informado
	Potência (cv)	40 (Reserva 40cv)
	Observações	Unidade é subterrânea. A área está devidamente cercada, com cadeado no portão de acesso. Há identificação da estrutura, o local não possui extintor de incêndio. A área permite a circulação do ar, há boa iluminação, inclusive para trabalhos noturnos. As bombas possuem horímetro e não manômetro individual.

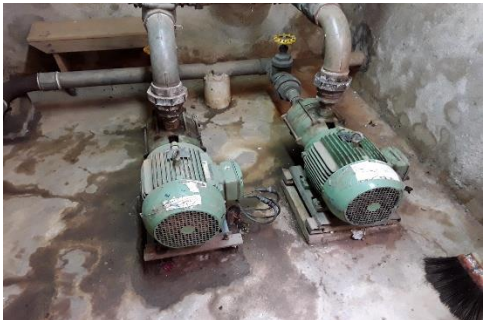
Identificação	Rosário
	Vazão	12 m ³ /h
	Altura	110 m
	Potência (cv)	10
	Observações	Local é subterrâneo. Possui cadeado no portão de acesso. Há identificação da estrutura, o local não possui extintor de incêndio. A área permite a circulação do ar de forma precária, não há boa iluminação para trabalhos noturnos. As bombas não possuem horímetro nem manômetro individual. Há Bomba reserva.

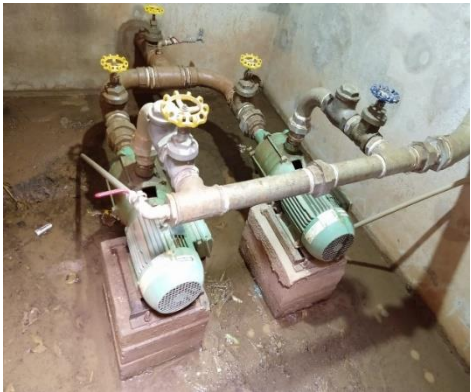
Identificação	Nossa Senhora da Conceição
	Vazão	11 m ³ /h
	Altura	100 mca
	Potência (cv)	10
	Observações	A área está devidamente cercada, com cadeado no portão de acesso. Não há identificação da estrutura, o local não possui extintor de incêndio. A área permite a circulação do ar, há boa iluminação, inclusive para trabalhos noturnos. As bombas não possuem horímetro nem manômetro

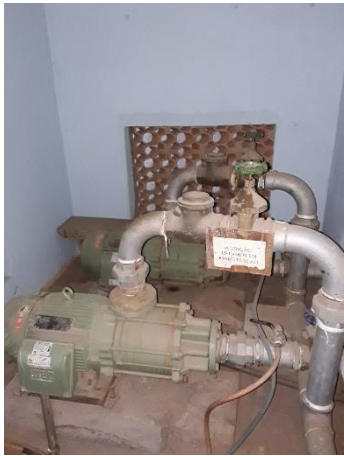
Identificação	Abreu Dias
	Vazão	25 m ³ /h
	Altura	100
	Potência (cv)	20
	Observações	A área está devidamente cercada, com cadeado no portão de acesso. Há vazamento na tubulação da unidade. Há identificação da estrutura, o local não possui extintor de incêndio. A área permite a circulação do ar, há boa iluminação, inclusive para trabalhos noturnos. As bombas não possuem horímetro nem manômetro individual.

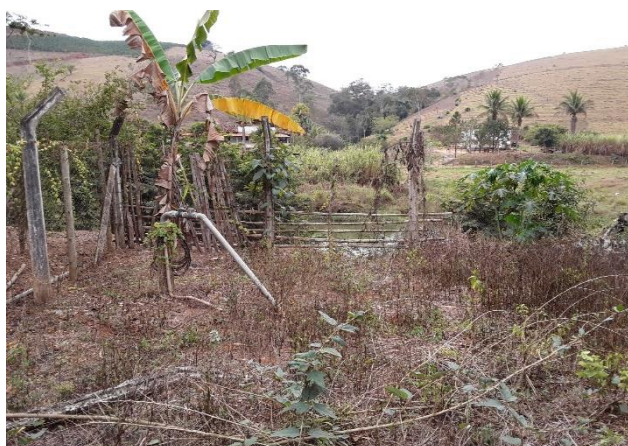
Figura 31 – Poço tubular 1 no distrito de granada

O poço 1 (Figura 31), está localizado nos fundos de um lote, a área não possui identificação e precisa de limpeza. De acordo com o funcionário responsável pelo sistema no distrito, a bomba fica ligada por cerca de 10 horas diárias.

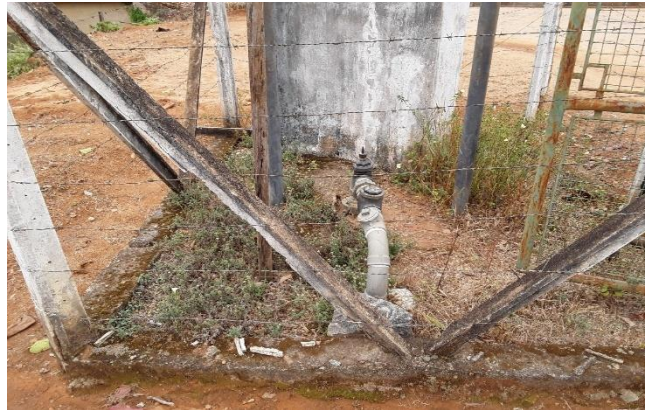
Figura 32 – Poço tubular 2 no distrito de Granada

O poço 2 (Figura 32), possui uma cerca de mourão de concreto e arame farpado, contudo, não há identificação e iluminação para trabalhos noturnos. A bomba funciona cerca de 10 horas por dia.

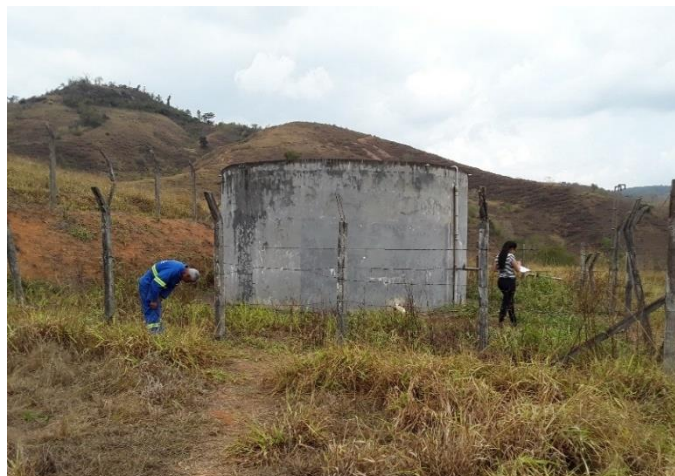
Figura 33 – Reservatório local necessita de manutenção.

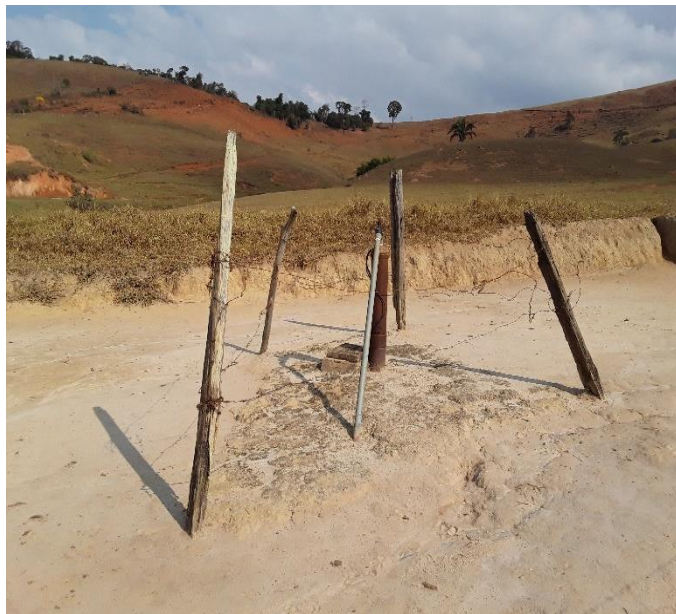
Figura 34 - Poço tubular em Santa Efigênia

O poço (Figura 34) fica as margens da estrada, possui um cerceamento precário, não há identificação da estrutura, não há laje sanitária de proteção e controle de vazão. O quadro de comando fica próximo ao poço (Figura 34), não há extintor de incêndio próximo ao local, e dispositivos de controle e proteção elétrica. A bomba funciona cerca de 6 horas por dia, de acordo com o funcionário local.

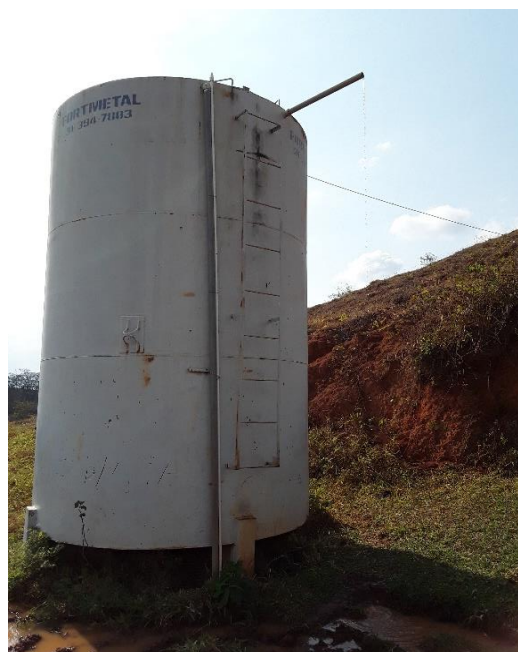
Figura 36 - Reservatório de Santa Efigênia.

A água captada é armazenada em um reservatório do tipo apoiado, de estrutura metálica, com capacidade de armazenamento de aproximadamente 40m³ (Figura 36). A área do reservatório não está cercada, identificada e protegida.

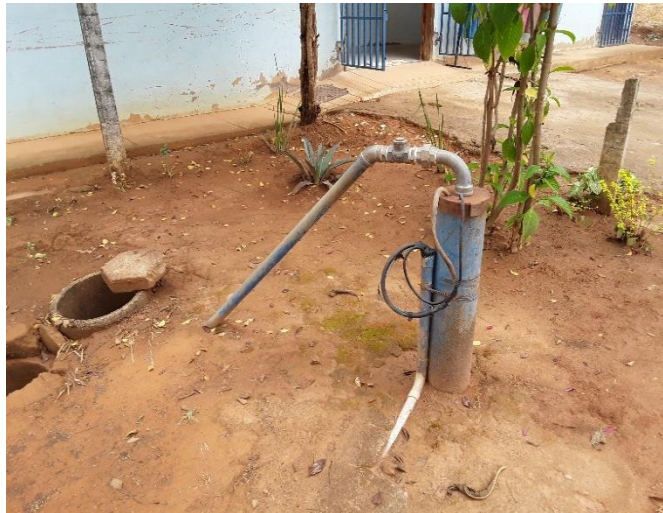
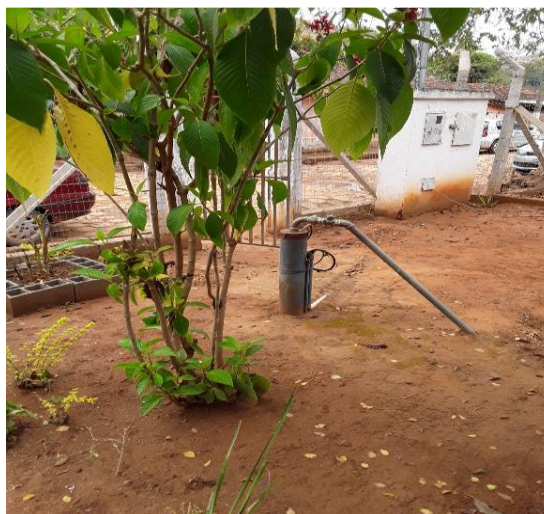
Figura 37 - Poço tubular na localidade de Barroso

O poço tubular (Figuras 37 e 38), fica na área do ponto de atendimento, estratégia saúde da Família – ESF. O poço não possui identificação, cercamento, dispositivo de controle de vazão, laje sanitária de proteção e iluminação noturno.

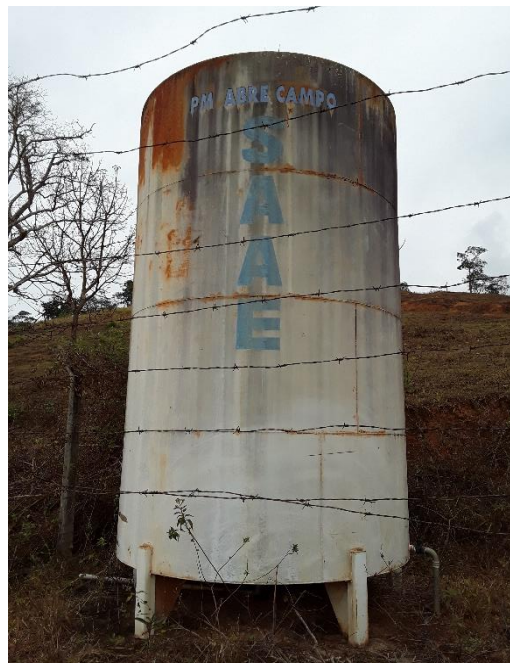
Figura 39 - Reservatório na localidade de Barroso

A água captada é armazenada em um reservatório do tipo apoiado, de estrutura metálica, com capacidade de reservação de aproximadamente 20 m³ (Figura 39).

O reservatório fica em uma área particular. A cerca da área é constituída de mourões de concreto e arame farpado e precisa de reparos, a tampa de inspeção, assim como o reservatório, apresenta sinais de corrosão. Não há medidor de nível de água e estrutura de controle e medição de vazão.

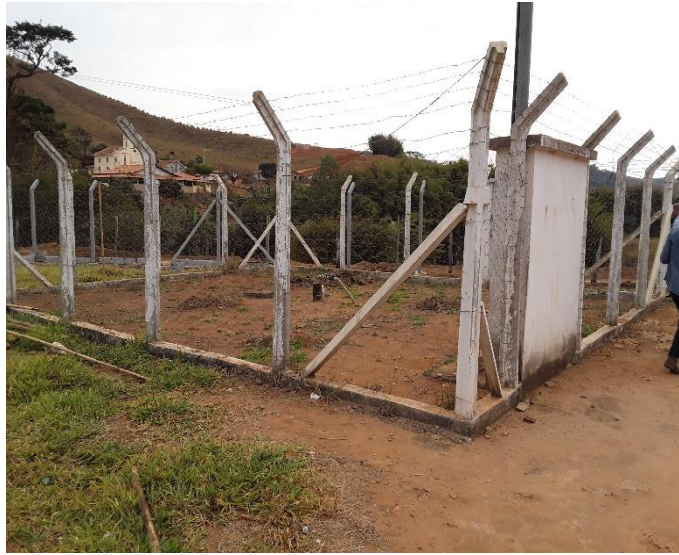
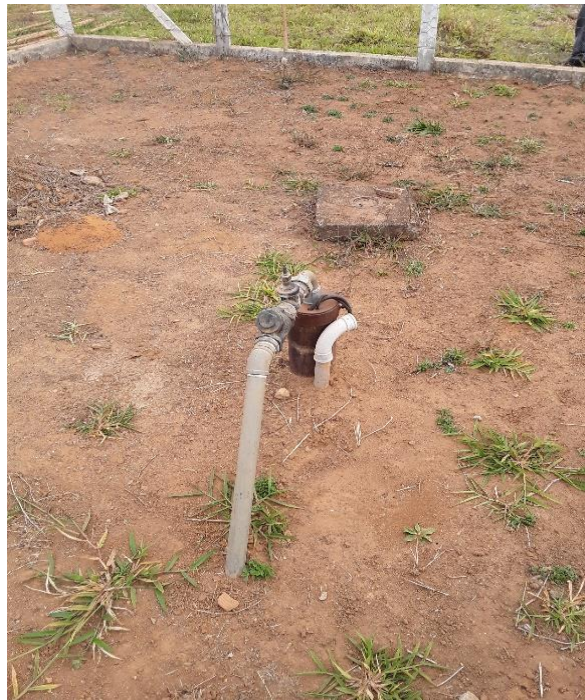
Figura 40 – Área do poço tubular na localidade de Aparecida.

A captação subterrânea fica localizada próximo a uma escola (Figura 40 e 41), o local está cercado com mourões de concreto e tela, falta identificação, não há dispositivo para controle de vazão e laje sanitária de proteção. O painel de controle fica próximo a captação, não há extintor de incêndio próximo ao local.

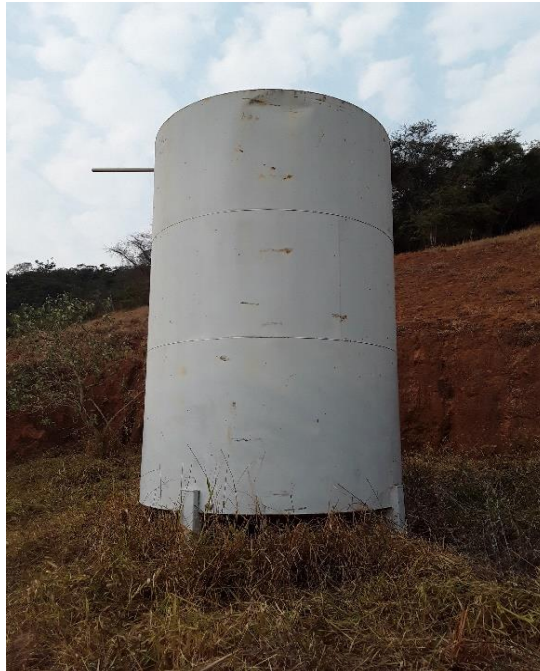
Figura 42 - Reservatório na localidade de Aparecida

A água captada é armazenada em um reservatório do tipo apoiado, de estrutura metálica, de capacidade de armazenamento de aproximadamente 20 m³ (Figura 42).

O reservatório está localizado em uma área particular, não há cercamento, identificação, controle de vazão, medidor de nível de água e caixa de descarga para o tubo extravasor. O acesso a área do reservatório é ruim e o local necessita de limpeza. Foi verificado um vazamento na tubulação de saída do reservatório (Figura 43).

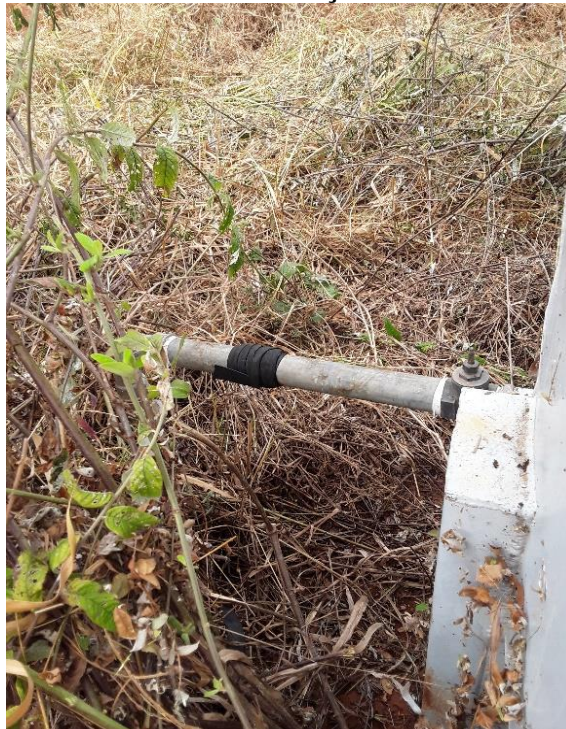
Figura 43 - Área onde localiza-se o reservatório da localidade de Aparecida necessita manutenção.

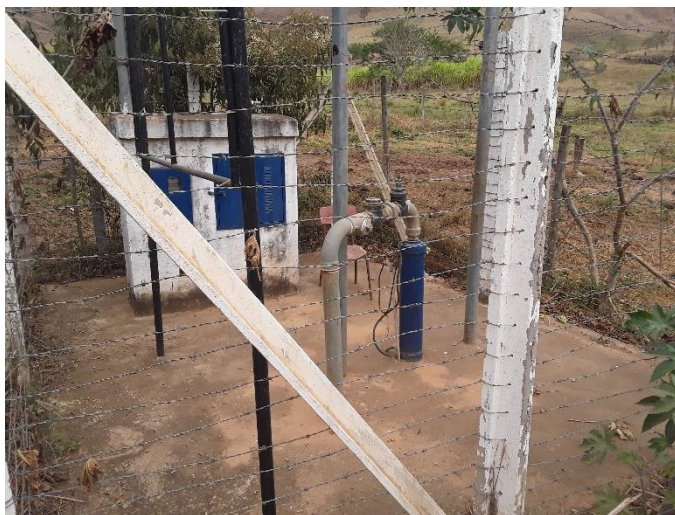
Figura 44 - Poço tubular na localidade de Cachoeira do Livramento.

A captação fica próxima ao rio Santana, o local está devidamente cercado, falta identificação, dispositivo para controle de vazão e iluminação para trabalhos noturnos (Figura 44).

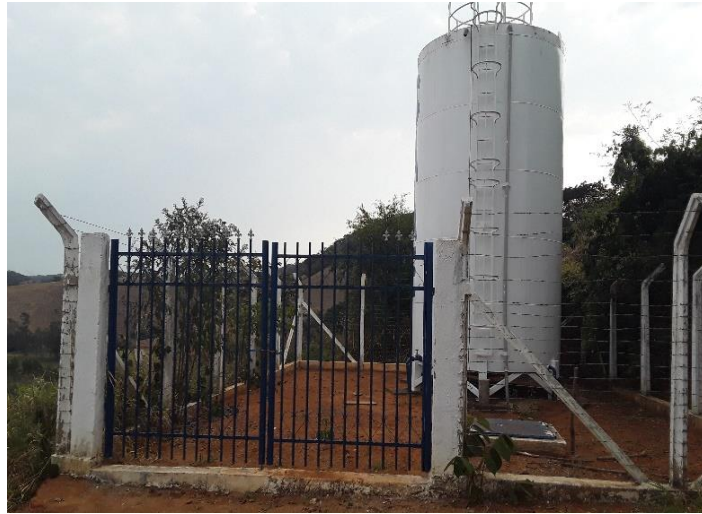
Figura 45 – Reservatório em Cachoeira do Livramento

A água captada é armazenada em um reservatório do tipo apoiado, de estrutura metálica, de capacidade de armazenamento de aproximadamente 50 m³ (Figura 45). O reservatório está cercado e identificado, não há dispositivo para o controle de vazão, medidor de nível de água e caixa de descarga para o tubo extravasor.

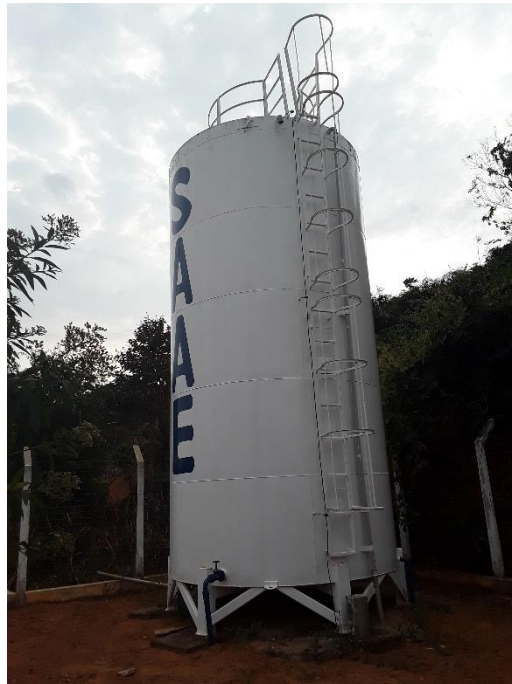
Figura 46 – Unidade do SAA se encontra em bom estado de conservação

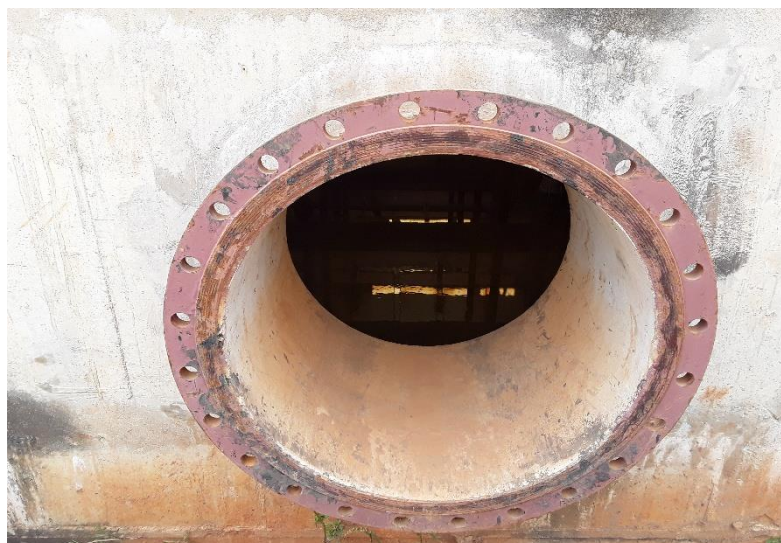
Figura 49 – Abertura na lateral do filtro anaeróbio

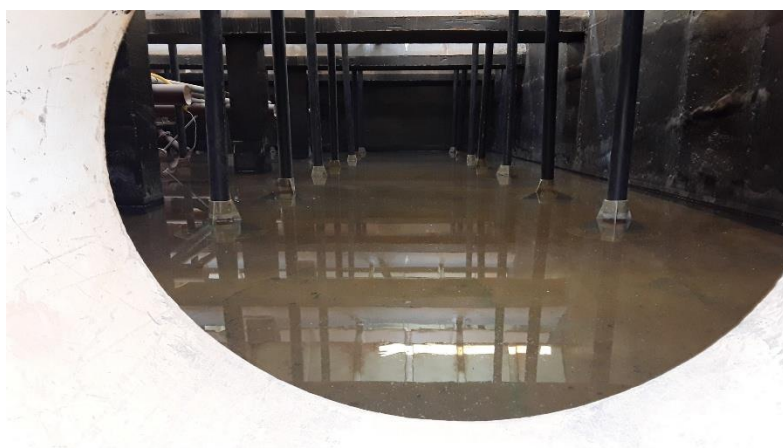
Figura 50 – Água acumulada na unidade de tratamento de esgoto

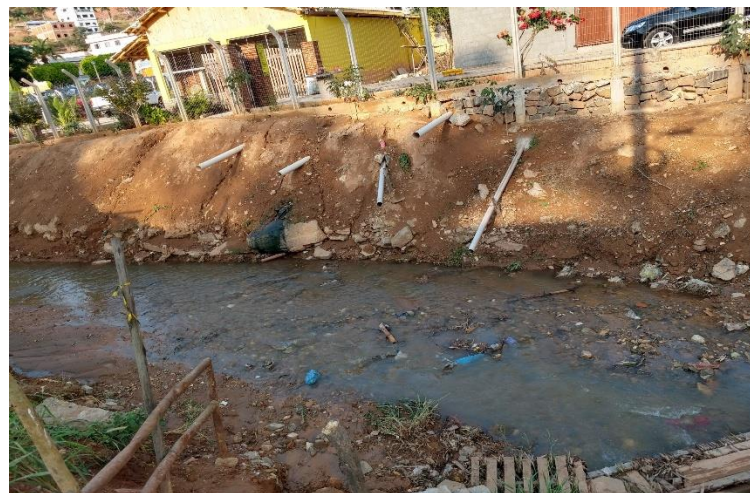
Figura 54 – Tubulações das residências de Abre Campo lançam esgoto *in natura* nos corpos hídricos que cortam a área urbana da sede do Município.
