RELATÓRIO DA FISCALIZAÇÃO DIAGNÓSTICO

CHALÉ – MG

OUTUBRO/2019

SERVIÇO AUTÔNOMO DE ÁGUA E ESGOTO DE CHALÉ

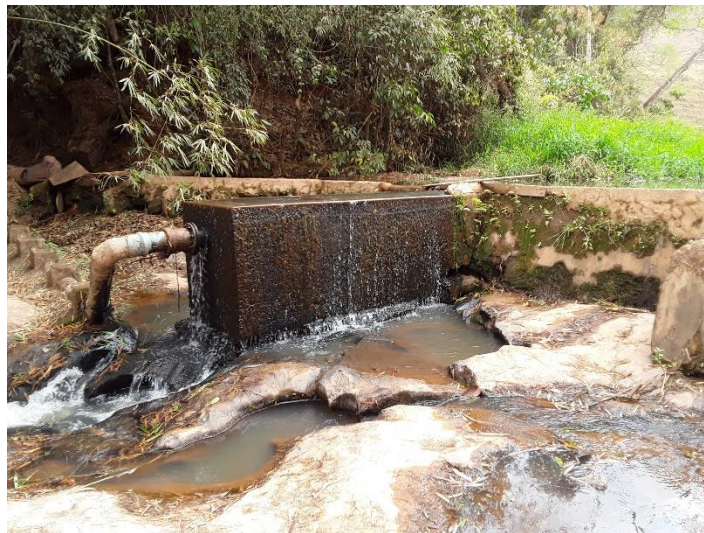
Figura 4 – Captação Água Limpa

O principal manancial de abastecimento da sede é o Córrego Água Limpa (Figura 4). A captação ocorre por meio de barragem de nível (Figura 5), o local não possui placa de identificação, sinalizando que se trata de uma captação para abastecimento público de água e não há controle de acesso.

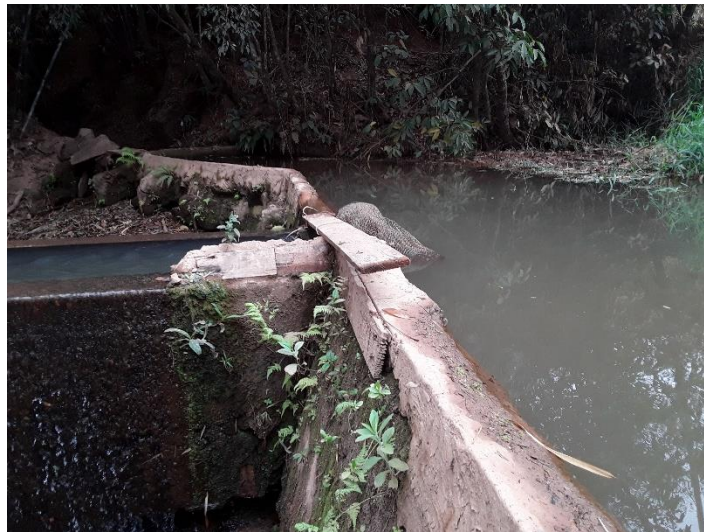
Figura 7 – Barragem – Captação água Limpa

No local da captação há um sistema adaptado com tela, para impedir a passagem de sólidos grosseiros para a tubulação (Figura 7).

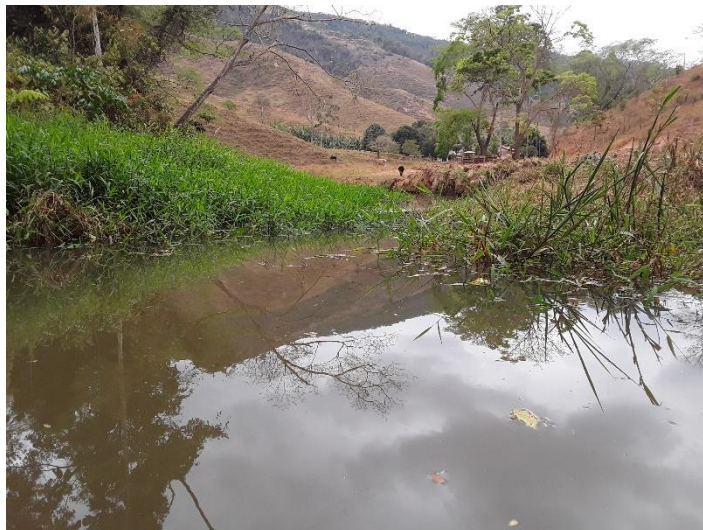
Figura 8 – Córrego água Limpa

Acima da captação, cerca de 4 km, está localizado o Povoado de água Limpa, o qual destina o esgoto sanitário produzido ao respectivo curso d'água sem nenhum tratamento, os principais usos do solo na bacia de captação são a agricultura, com o plantio de café, e a pecuária leiteira. O curso d'água apresenta sinais de eutrofização (Figura 8).

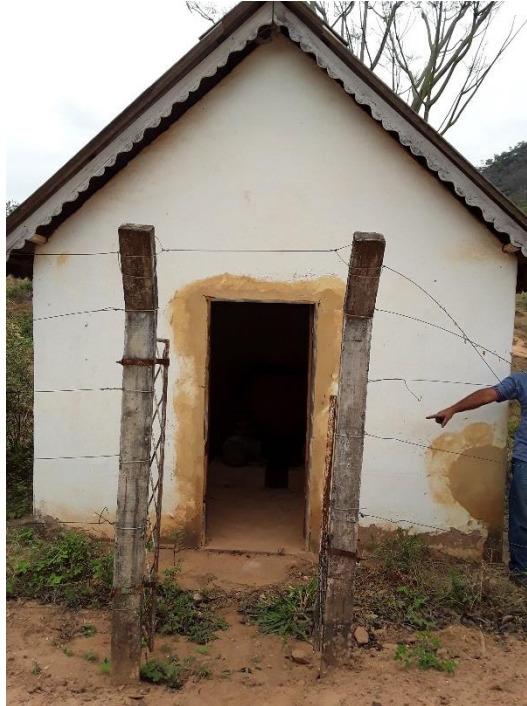
Figura 9 – Estação Elevatório de água Bruta

A água captada, segue por gravidade por cerca de 400 m, através de uma rede defofo, de diâmetro de 150 mm, até a casa de bombas (Figura 9), localizada as margens do Ribeirão São Domingos.

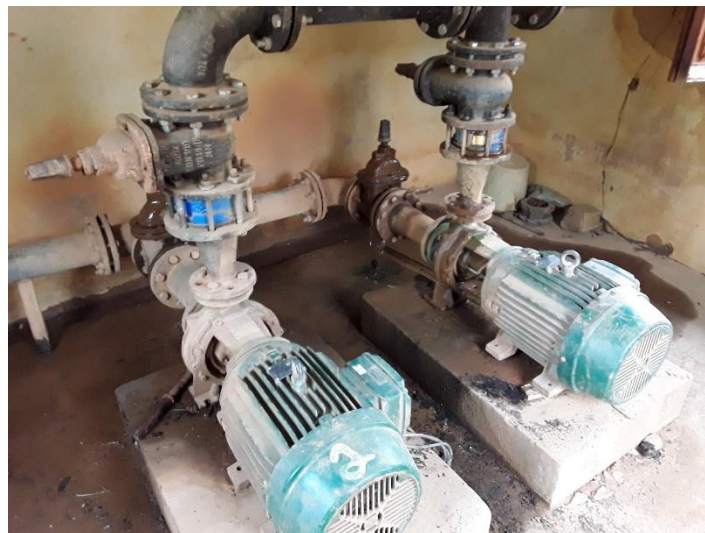
Figura 10 – Conjunto Moto – Bomba

A casa de bombas não possui identificação e não há extintor de incêndio no local. A estrutura possui 2 conjuntos moto bombas de 25 cv de potência (Figura 10), as bombas possuem horímetro, não há manômetro e macromedidor. Os registros estão com vazamentos (Figura 11).

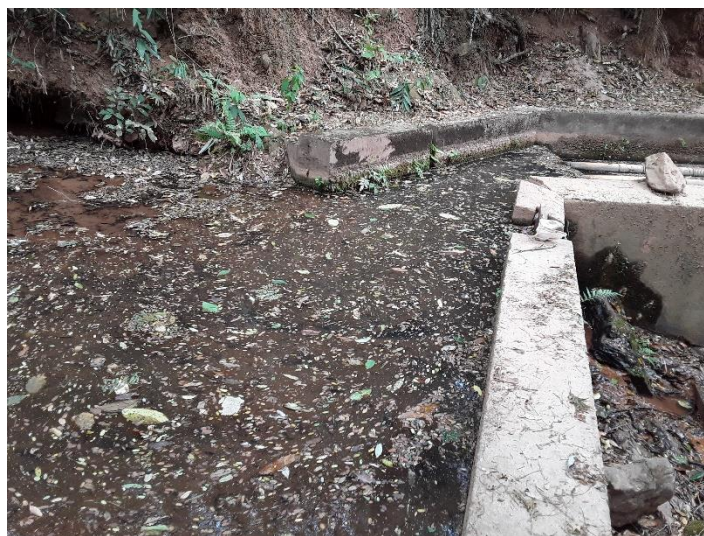
Figura 12 – Barragem Córrego São Bento

A captação do Córrego São Bento (Figura 12) também contribui para o SAA da Sede, a captação é a mais antiga do sistema e teve sua vazão reduzida nos últimos anos (Figura 13), o curso d'água está assoreado (Figura 14). O local não possui identificação e a área não está cercada.

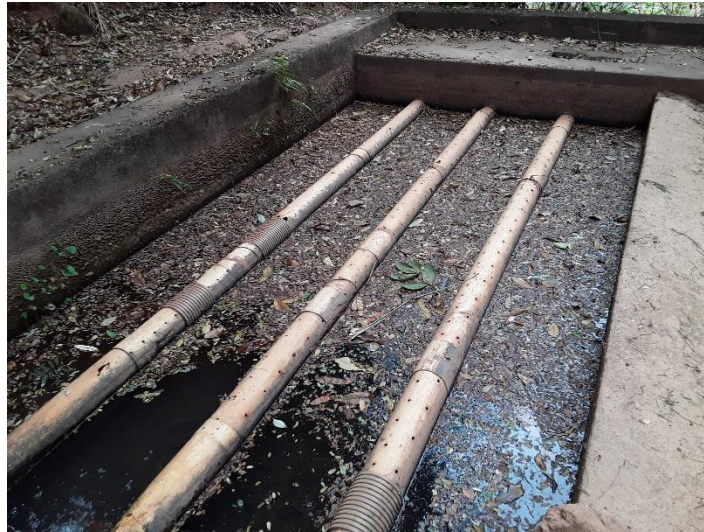
Figura 15 – Captação Córrego São Bento

No local da captação, há uma barragem que direciona a água para uma espécie de caixa de passagem, onde há 3 tubos com pequenos furos, que permite que as folhas e outras matérias orgânicas não passem para a tubulação (Figura 13).

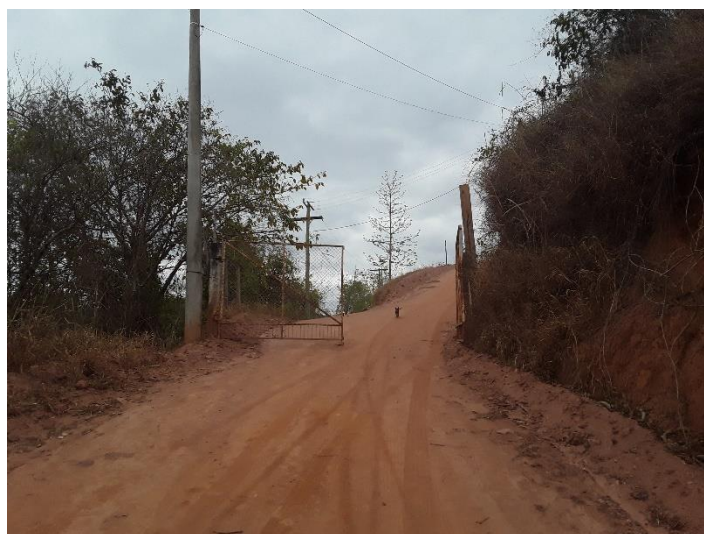
Figura 16 – Portão de acesso a ETA

O acesso a ETA é por uma via não pavimentada, o portão de acesso (Figura 16) estava aberto no momento da fiscalização.

ID	Inconformidade	Sistema	Localidade	Referência
46	Manter o portão de acesso a ETA - Fechado	SAA	Sede	Art. 2º da Lei Federal 11.445/2007
47	Sistema de mistura rápida (sugestão Calha Parshall) na ETA	SAA	Sede	NBR 12216/92
48	Obtenção de bombas dosadoras	SAA	Sede	Art. 2º da Lei Federal 11.445/2007
49	Destinação adequado do Lodo produzido na ETA	SAA	Sede	Resolução CONAMA nº 430/ 2011 - Art. 3º
50	Construção de laboratório físico-químico	SAA	Sede	NBR 12216/92
51	Sistema de mistura rápida (sugestão Calha Parshall) na ETA	SAA	PROFESSOR SPERBERT	NBR 12216/92
52	Reparar vazamento no decantador	SAA	Sede	Art. 2º da Lei Federal 11.445/2007
53	instalar guarda corpo nos filtros da ETA	SAA	Sede	NBR 14718/2001
54	Reparar estruturas dos filtros	SAA	Sede	Art. 2º da Lei Federal 11.445/2007
55	Local para armazenar os produtos químicos	SAA	Sede	NBR 12216/92
56	Organizar limpar prédio próximo aos reservatórios	SAA	Sede	Art. 2º da Lei Federal 11.445/2007

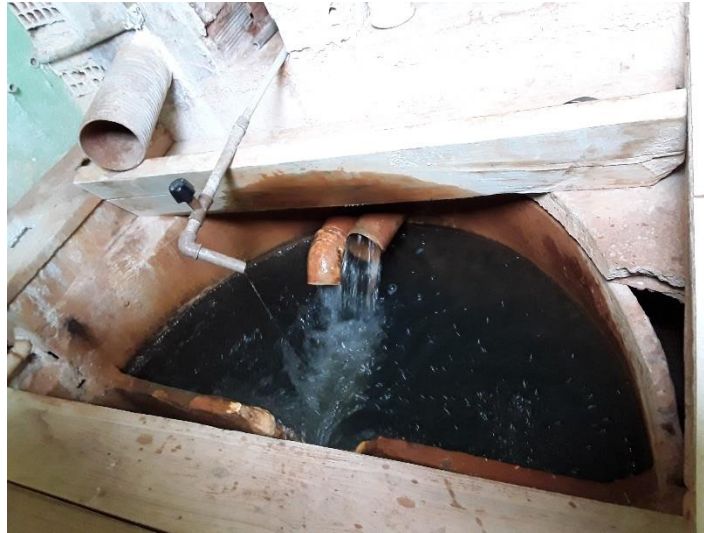
Figura 17 – Chegada da água Bruta

A Figura 17, mostra a chegada da água bruta na ETA, onde é adicionado o coagulante, sulfato de alumínio. A ETA não possui bombas dosadoras, as quais permitem um controle mais

rígido da quantidade de produto adicionado a água. O sistema não conta com calha parshall, sistema muito usado para medir de forma contínua as vazões de entrada e saída de água e atuar como misturador rápido, facilitando a dispersão do coagulante na água.

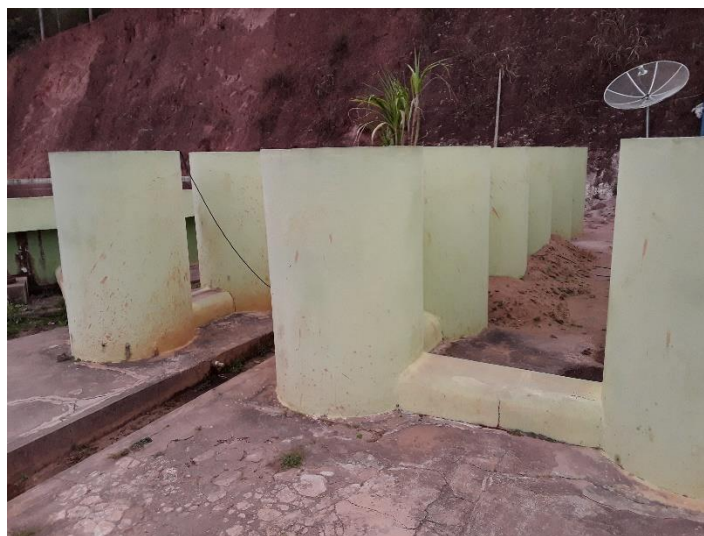
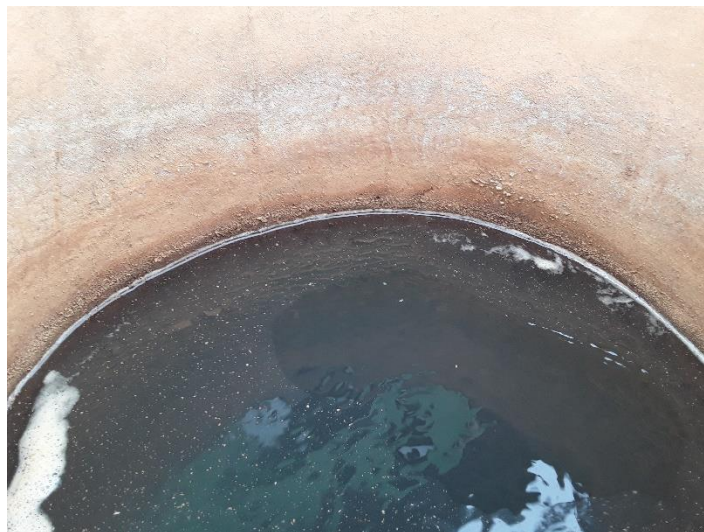
A estação de tratamento de água conta com um flocculador com 27 câmaras, do tipo bandeja perfuradas (Figuras 18 e 19).

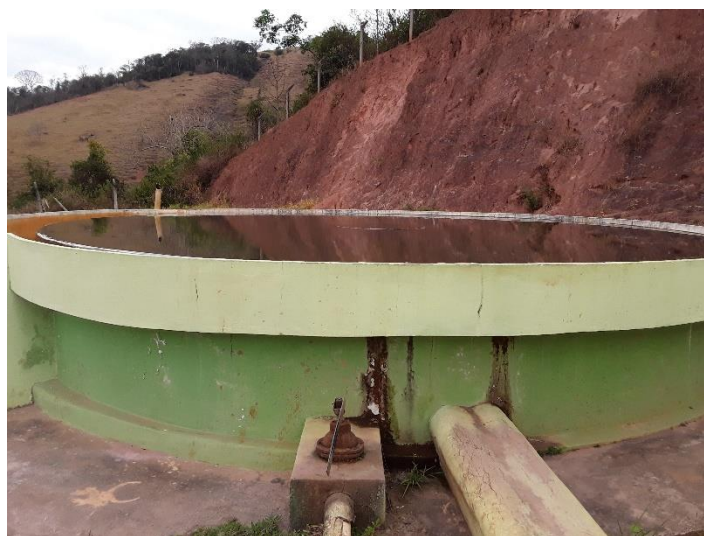
Figura 20 – Decantador - ETA

O decantador do tipo circular (Figura 20), possui vazamento em sua estrutura (Figura 21) e há formação de lodo em sua superfície (Figura 21).

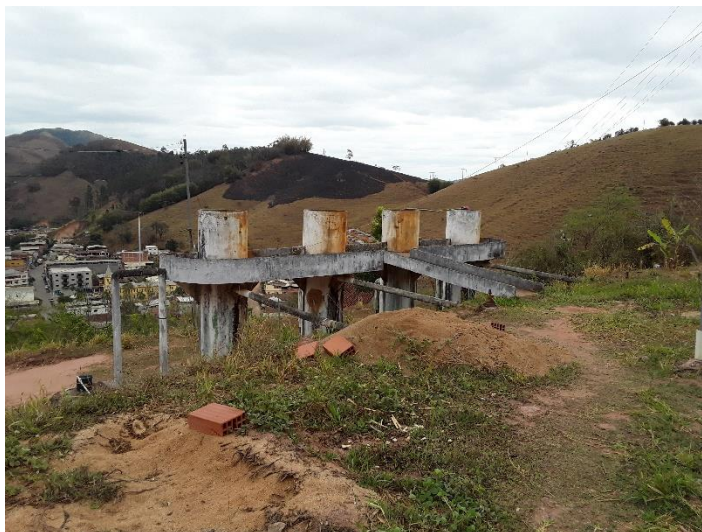
Figura 23 – Filtros - ETA

A filtração ocorre através de 4 filtros (Figura 23). A lavagem dos filtros é realizada por demanda, a água de lavagem dos filtros é destinada ao Ribeirão São Domingos.

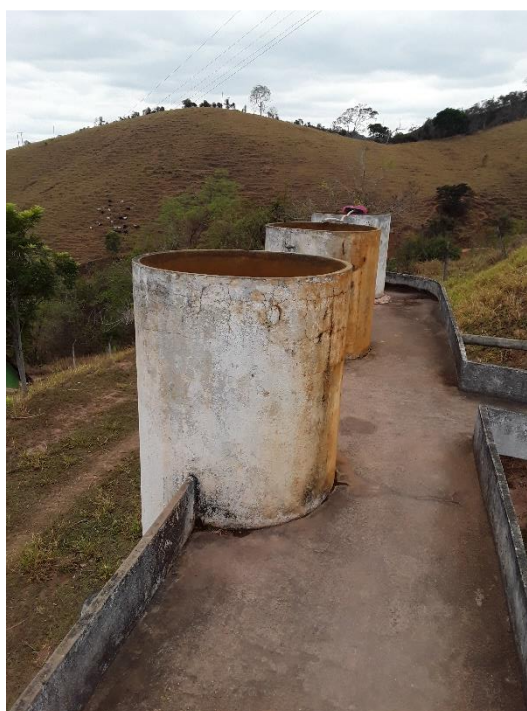
Figura 24 – Plataforma de acesso aos Filtros

A plataforma de acesso aos filtros encontra-se sem guarda-corpo (Figura 24). A estrutura dos filtros possui diversos vazamentos (Figura 25).

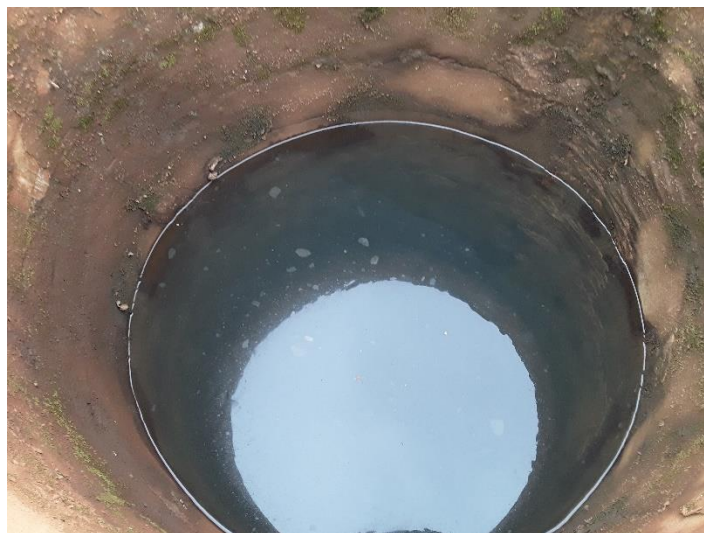
Figura 26 – Parte Interna do Filtro

A parte interna dos filtros é apresentada na Figura 26, os operadores utilizam uma vassoura para lavar os filtros (Figura 27).

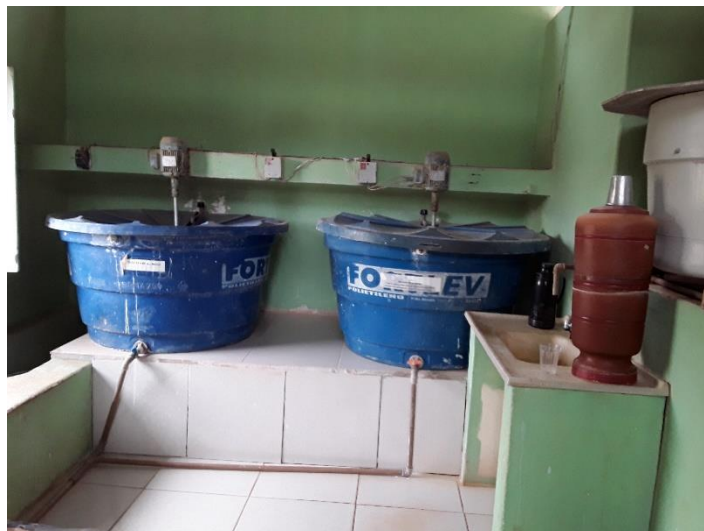
Figura 28 – Equipamento de preparo do Sulfato de Alumínio

A ETA possui um prédio pequeno de dois pavimentos, onde são preparados os produtos químicos (Figura 28), realizadas as anotações de vazão e produtos utilizados no tratamento de água (Figuras 29 a 31).

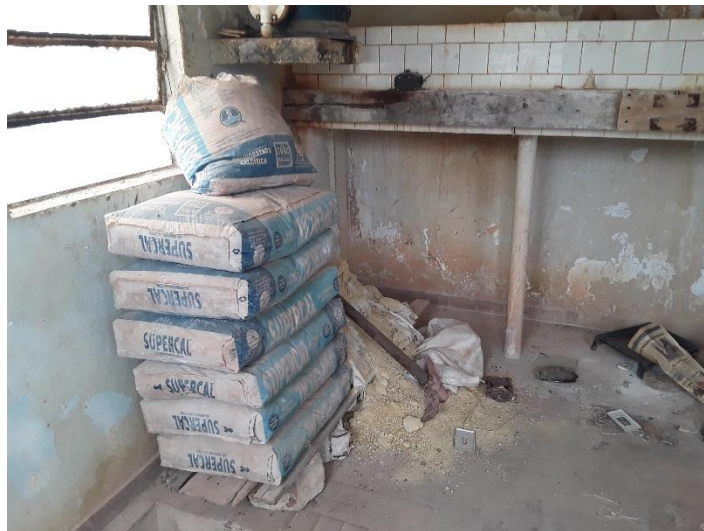
Figura 34 – Deposito de CAL

Próximo a área dos reservatórios, há uma estrutura que não é utilizada, onde está armazenada a CAL que anteriormente era utilizada no processo de tratamento da água (Figuras 34 e 35).

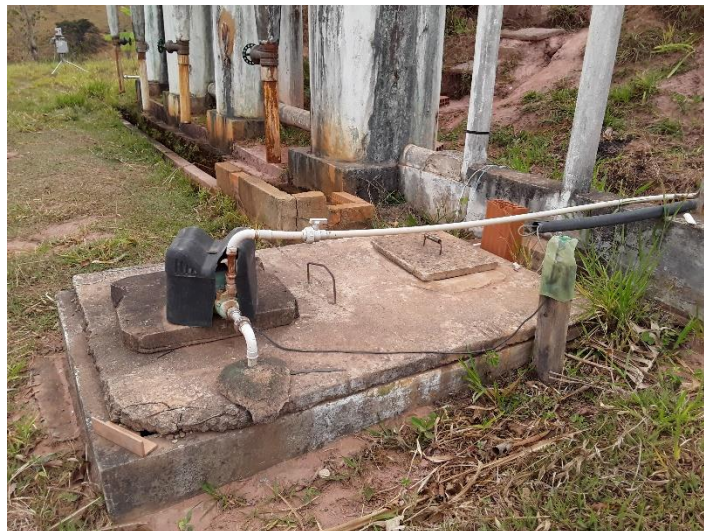
Figura 36 – Bomba para reservatório da ETA

O sistema de abastecimento de água da sede de Chalé, possui dois sistemas de bombeamento. Na ETA há um conjunto moto bomba, que bombeia água para a lavagem dos filtros e utilização nas dependências da ETA (Figura 36). A bomba é protegida por uma embalagem de plástico.

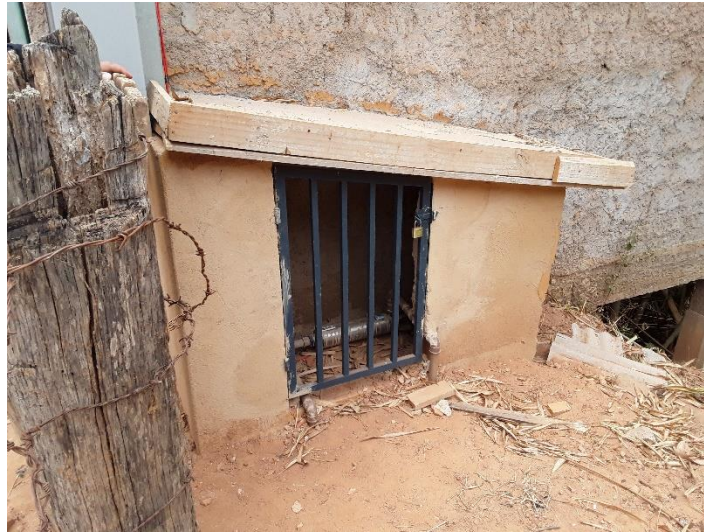
O segundo conjunto moto bomba, fica localizado na rua Joaquim de Sousa Barros e foi construído recentemente, para bombear água para o reservatório de 25.000 L. O local não possui identificação (Figuras 37 e 38).

57	Extintor de incêndio - ETA	SAA	Sede	NR 23
58	Identificar conjunto moto - bomba - Rua Joaquim de Sousa Barros	SAA	Sede	Art. 2º da Lei Federal 11.445/2007
59	Trocar tampa de inspeção dos reservatórios da ETA	SAA	Sede	NBR N12217/1994
60	Colocar tampa de inspeção no reservatório de 25.000 L	SAA	Sede	NBR N12217/1994
61	Reparar vazamentos dos reservatórios	SAA	Sede	Art. 2º da Lei Federal 11.445/2007
62	Adequar a frequência e o número de amostras das análises realizadas na água	SAA	Sede	Portaria de consolidação nº5/2017 MS
63	Realizar as análises previstas na portaria de consolidação nº5/2017	SAA	Sede	Portaria de consolidação nº5/2017 MS
64	Outorga do Poço do Distrito	SAA	Sede	Art. 12 Lei 9.433/2001
65	Identificar a captação Subterrânea	SAA	Sede	Art. 2º da Lei Federal 11.445/2007
66	Outorga da captação superficial 1 do distrito	SAA	Sede	Art. 12 Lei 9.433/2001
67	Outorga da captação superficial 2 do distrito	SAA	Sede	Art. 12 Lei 9.433/2001

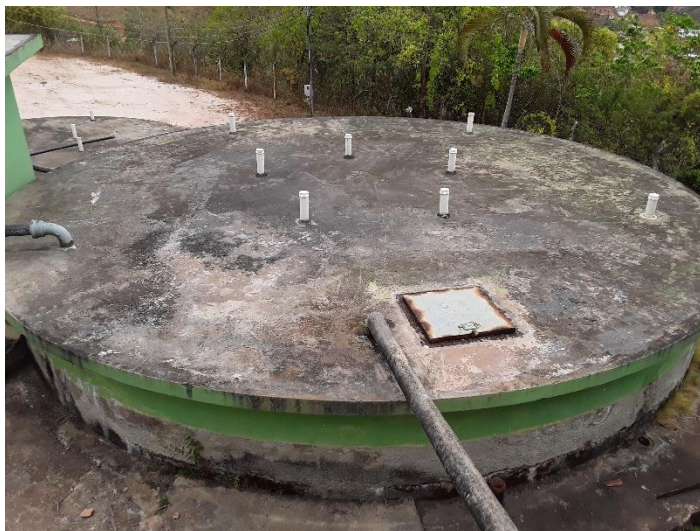
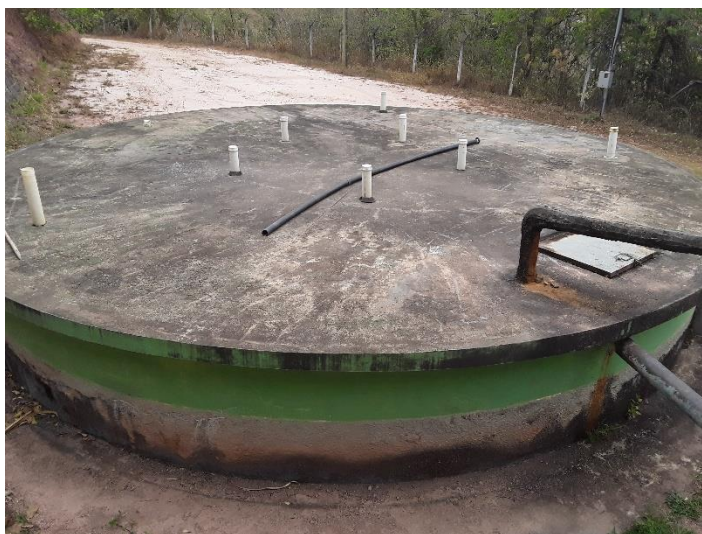
Os reservatórios localizados na ETA são do tipo semienterrado, de concreto, com capacidade de armazenamento de 250m³ cada (Figuras 39 e 40). Os reservatórios apresentam pontos significativos de umidade em sua estrutura, o que indica pequenos vazamentos.

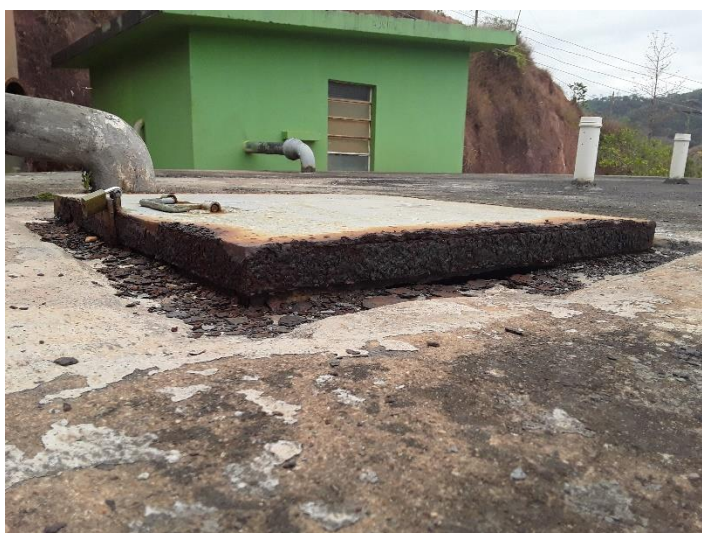
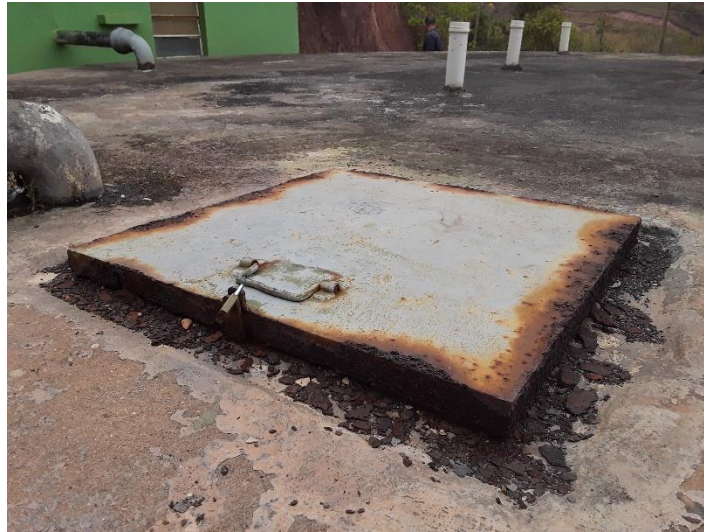
A tampa de inspeção dos reservatórios encontra-se corroída pela ferrugem, deixando aberturas que permitem a entrada de pequenos animais (Figuras 41 e 42).

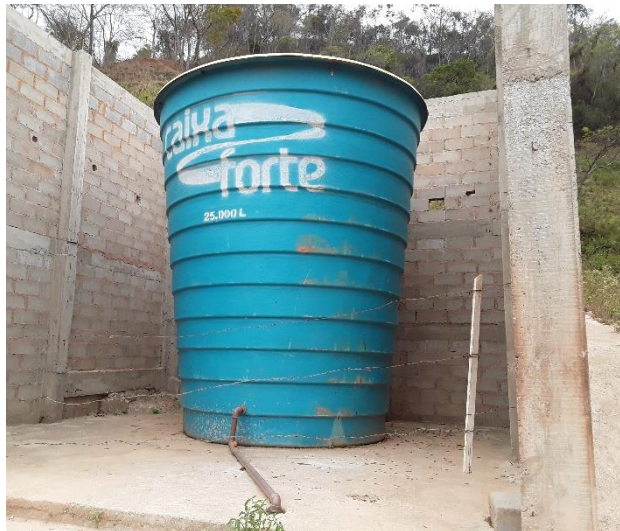
Figura 43 – Reservatório R3

O reservatório, denominado R3 é do tipo apoiado, de fibra de vidro, com capacidade de armazenamento de 25m³. O local está cercado por um muro de concreto, mas a parte da frente possui apenas uma cerca de arame. O local não possui placa de identificação (Figura 43).

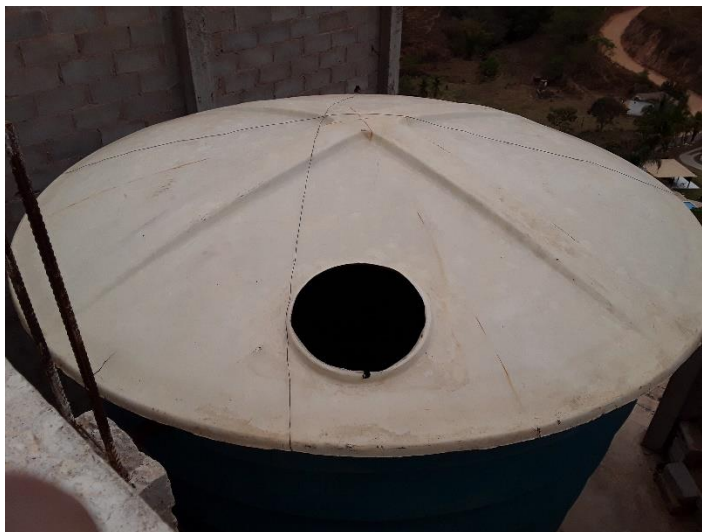
Figura 44 – Cobertura do Reservatório R3

No momento da fiscalização o reservatório estava sem a tampa de inspeção (Figura 44).

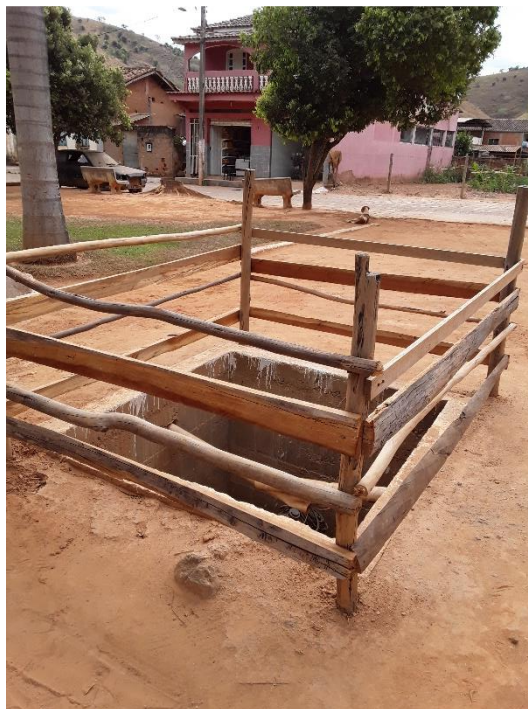
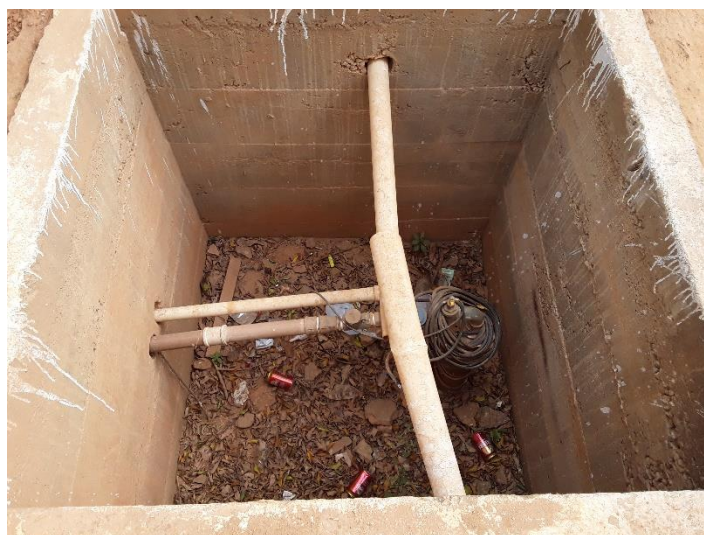
A captação não possui sistema de medição e horímetro. O quadro de comando fica próximo a captação, não há extintor de incêndio próximo e nenhum sistema de proteção (Figura 47). O poço funciona como um sistema reserva, sendo utilizado durante a lavagem dos filtros na ETA.

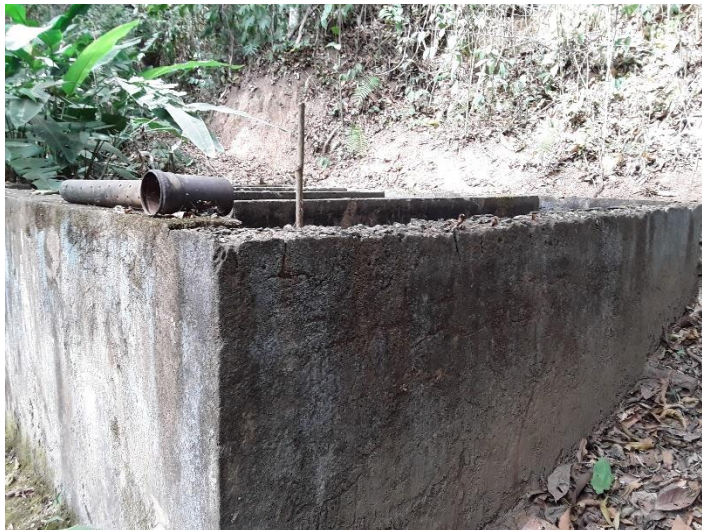
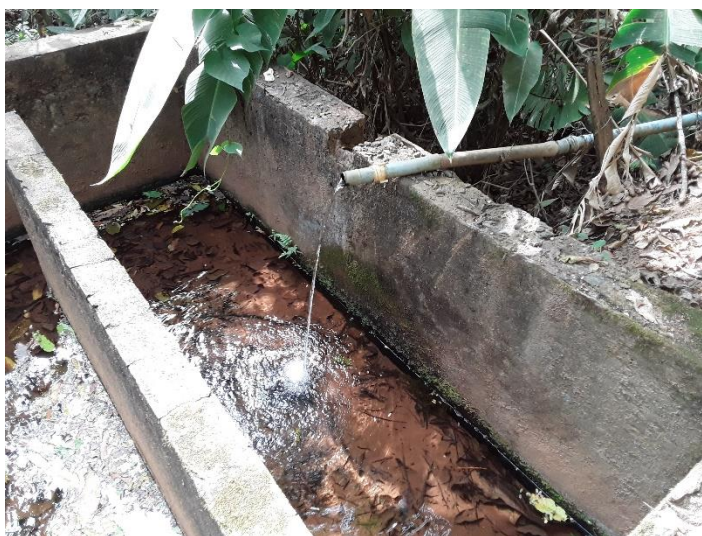
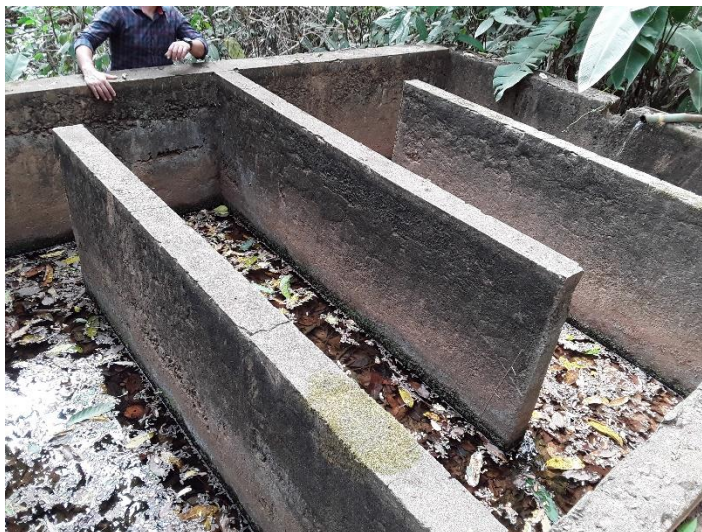
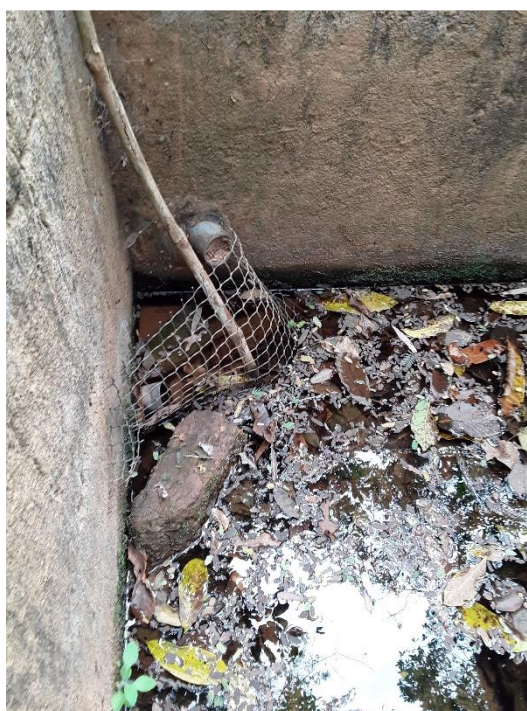
O sistema possui duas captações superficiais, a primeira captação teve uma redução drástica da vazão. A captação é proveniente de um córrego, a qual passa por uma espécie de

decantador, ao final há uma tela, que visa impedir que galhos e folhas sigam para a tubulação (Figuras 49 a 52). A captação não possui outorga e sistema de medição e horímetro.

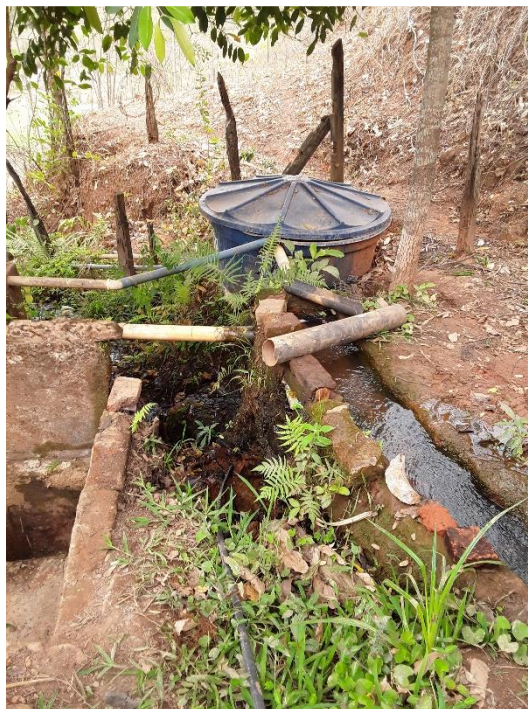
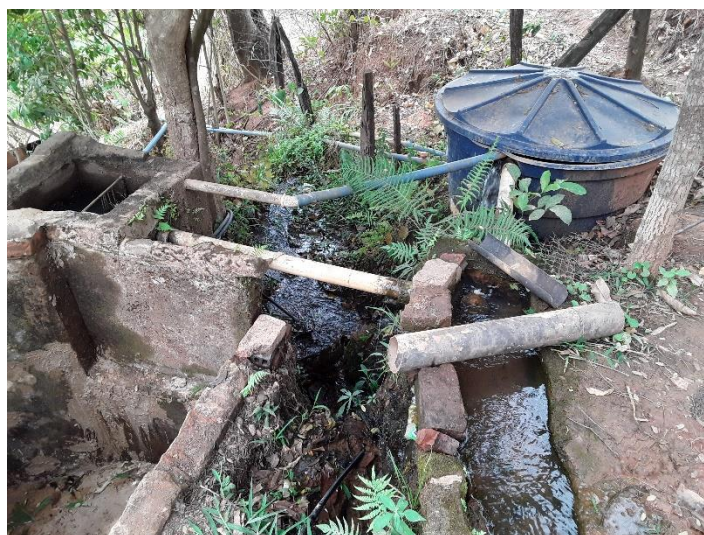
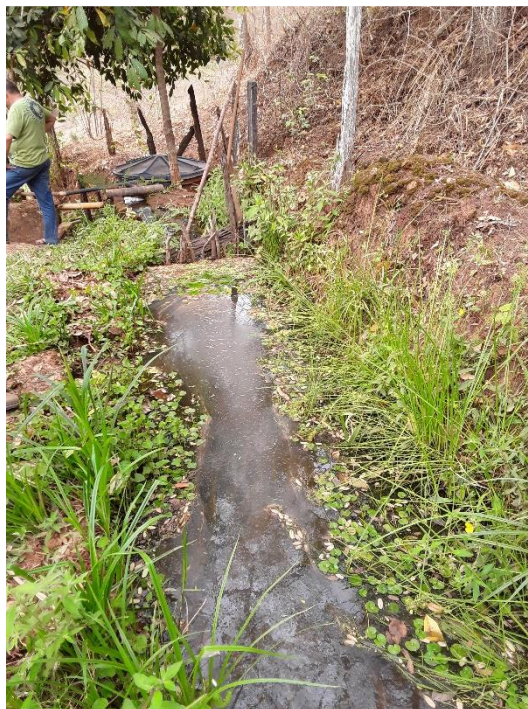
A segunda captação se localiza próximo a uma estrutura de um moinho antigo, a água é armazenada em uma caixa e segue por gravidade até a ETA (Figuras 53 a 55). A captação não possui outorga e sistema de medição e horímetro. O local não possui identificação, informando que se trata de uma captação para abastecimento público e não há cercamento da área de captação.

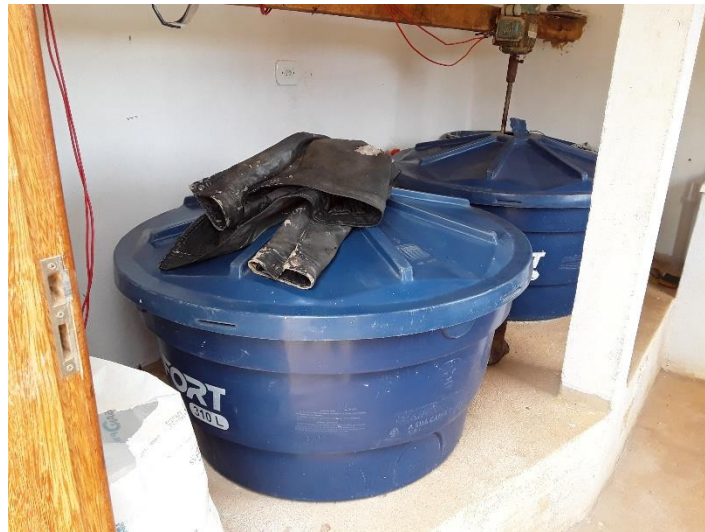
Figura 57 – Equipamento de preparo do sulfato de alumínio

Na ETA há um espaço onde são armazenados e preparados os produtos químicos (Figura 57), o preparo é realizado de forma manual, o sulfato de alumínio é armazenado em uma caixa d'água, a qual, possui um agitador instalado.

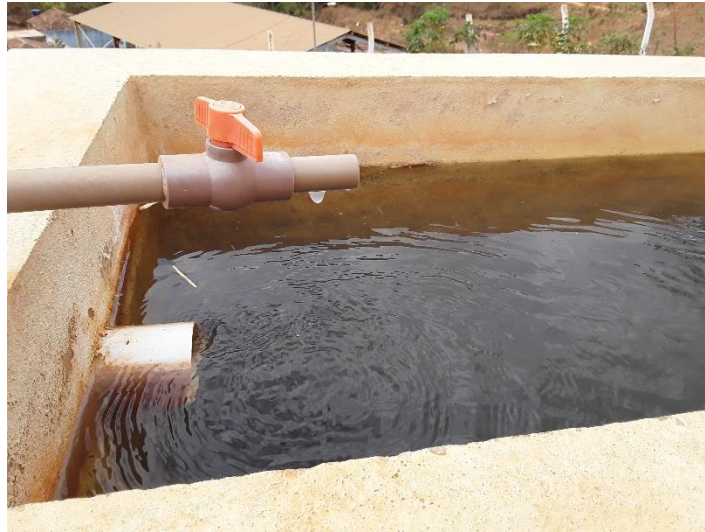
Figura 58 – Adição do coagulante

A Figura 58, mostra o coagulante sendo adicionado à água bruta (Figura 58), o sistema não conta com calha parshall, sistema muito usado para medir de forma contínua as vazões de entrada e saída de água e atuar como misturador rápido, facilitando a dispersão do coagulante na água.

Diante do exposto, é possível verificar que a atual forma de adição do coagulante não atende as especificações da norma técnica.

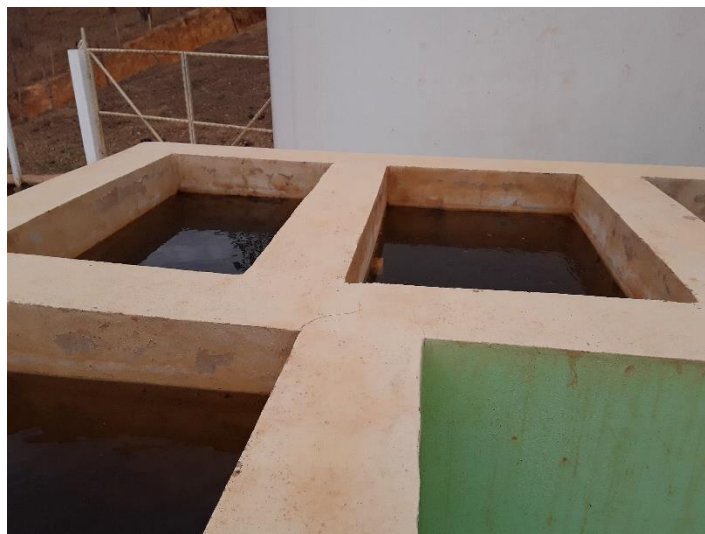
Figura 59 – ETA - Distrito de Professor Sperbert

O sistema conta com 1 floculador de 5 câmaras (Figura 59), 1 decantador (Figura 60) e 1 Filtro (Figura 61). A lavagem do filtro é realizada sobe demanda.

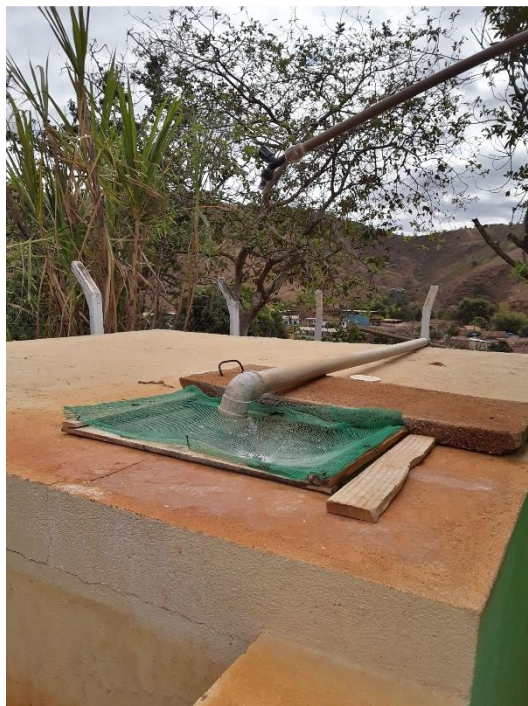
Figura 62 – Tanque de contato

A Figura 62, apresenta o tanque de contato, onde é realizada a desinfecção, através do hipoclorito de sódio (Figura 63). A tampa de inspeção do tanque de contato é protegida por uma tela.

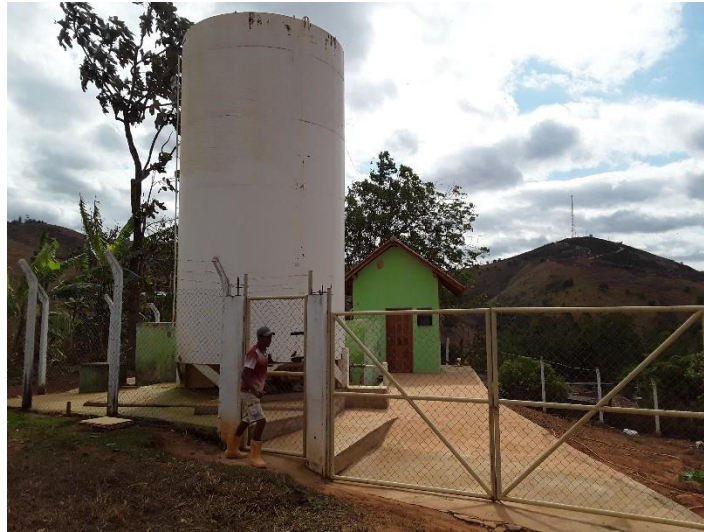
Figura 64 – Área da ETA e reservatório - Distrito de Professor Sperbert

A área da ETA encontra-se cercada e o portão de acesso fechado (Figura 64). O acesso a mesma precisa ser melhorado (Figura 65).

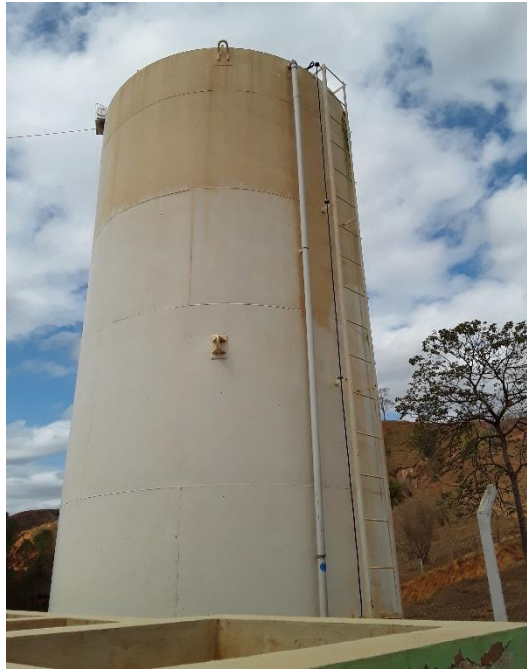
Figura 66 – Reservatório - Distrito de Professor Sperbert

O reservatório do sistema de abastecimento de água do distrito é do tipo apoiado, de estrutura metálica, com capacidade de reservação de aproximadamente 50m³ (Figura 66).

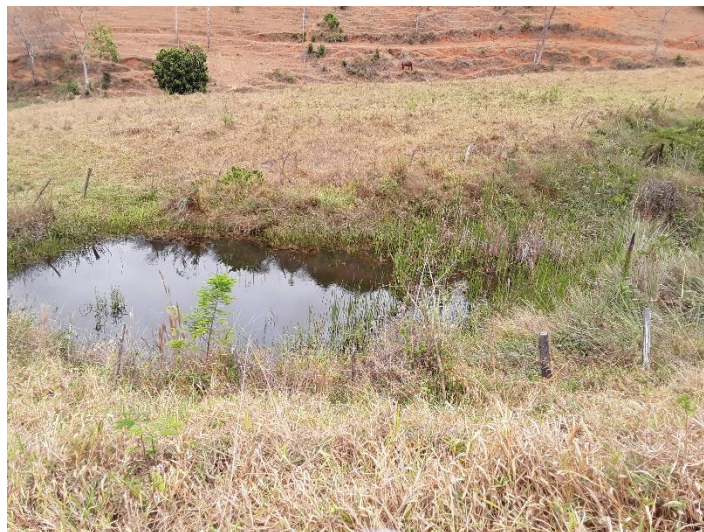
Figura 67 – Captação do Povoado Água Limpa

A captação é realizada por tomada direta (Figura 67), a água é proveniente de uma nascente. O local encontra-se cercado, mas não possui identificação indicando que se trata de uma captação para abastecimento humano.

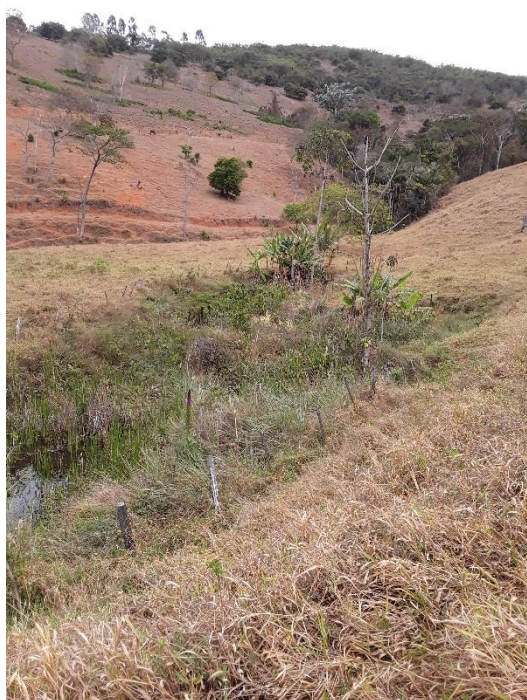
Figura 69 – Área da captação do Povoado água Limpa

Na área de recarga da nascente, há remanescente de mata atlântica (Figura 69), contudo o principal uso do solo na bacia de captação é a pecuária leiteira.

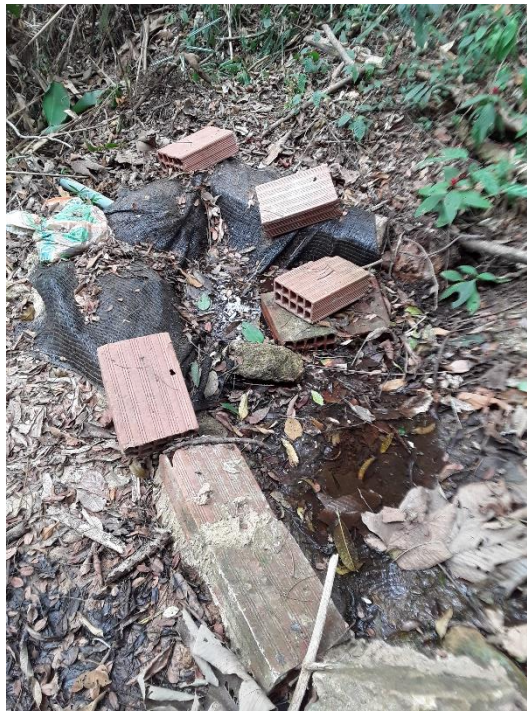
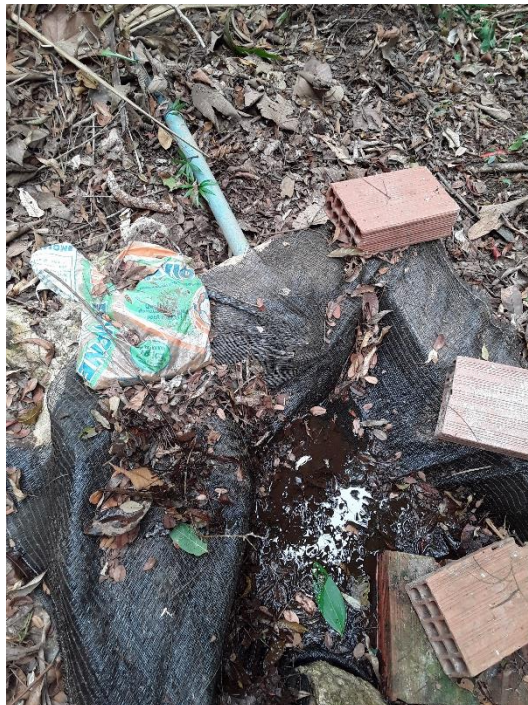
A captação é realizada por tomada direta, a água é proveniente de duas nascentes que se localizam dentro de um remanescente de Mata Atlântica. A primeira nascente (Figuras 70 a 72), está com uma vazão pequena de água, há um pequeno barramento com uma tela, para impedir a entrada de folhas e galhos na tubulação.

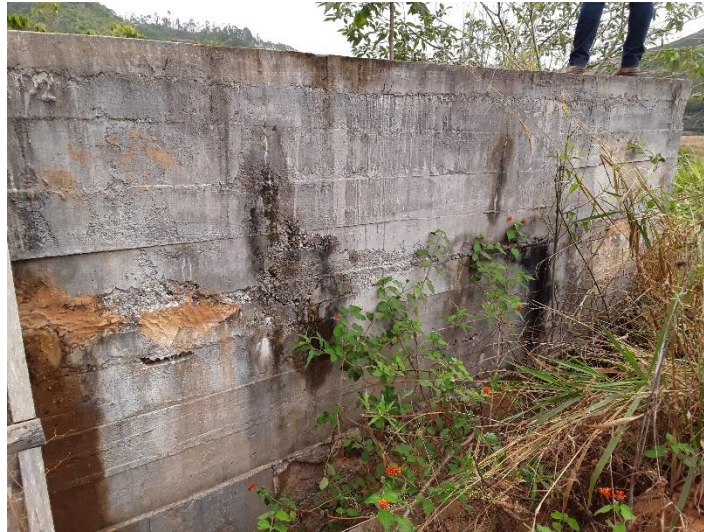
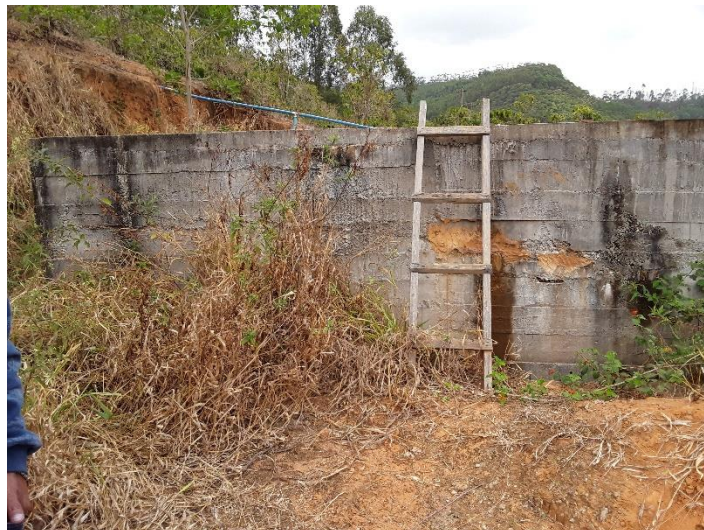
O reservatório está com a tampa de inspeção solta e sua cobertura não permite o escoamento da água. O extravasamento do reservatório ocorre pela tampa de inspeção, o que indica problema com o tubo extravasor (Figuras 73 e 74)

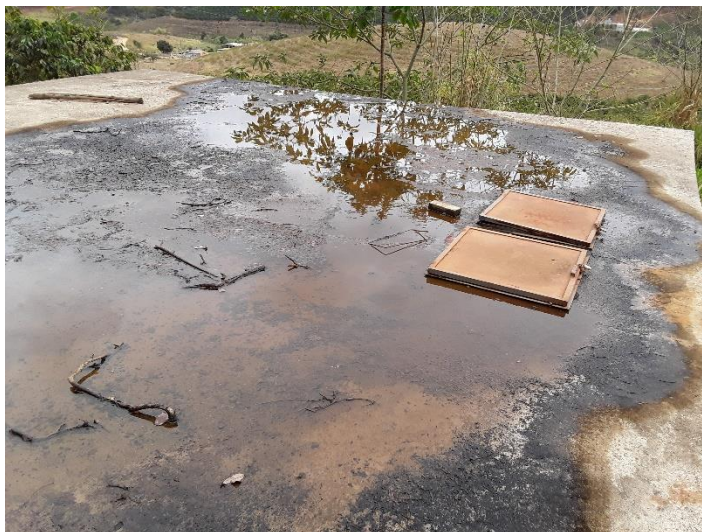
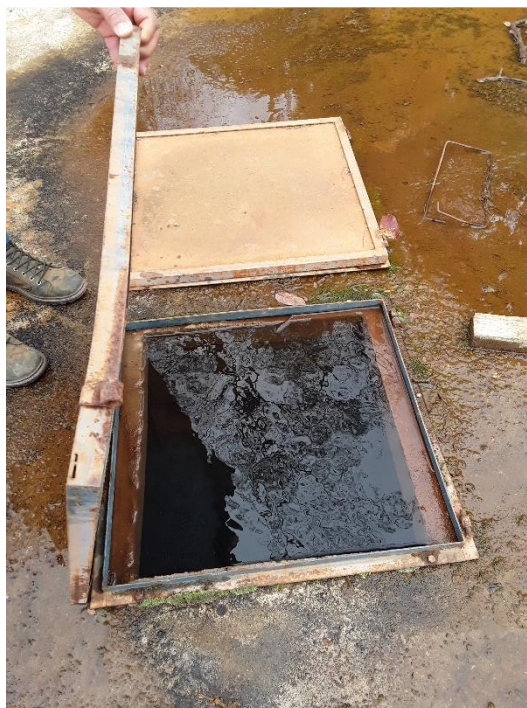
O reservatório é do tipo semienterrado, de concreto. A área do reservatório precisa de manutenção e limpeza, não há cercamento ou identificação do local. (Figura 75 e 76).

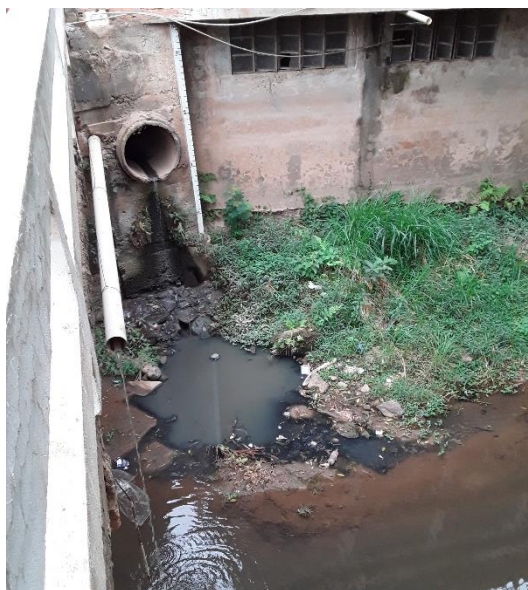
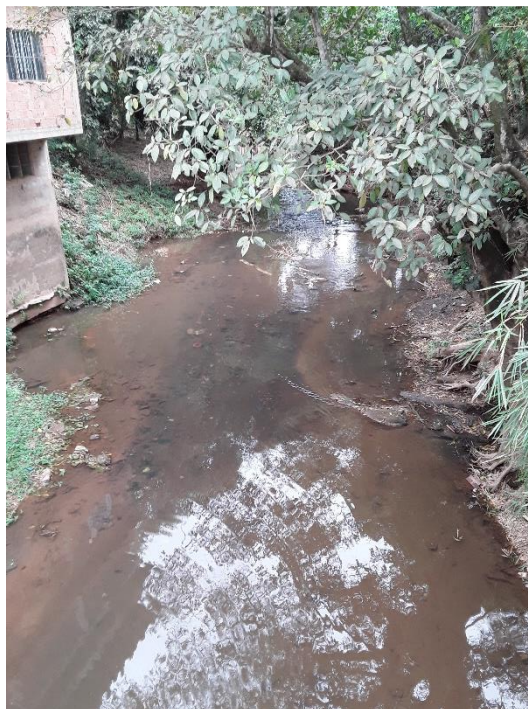
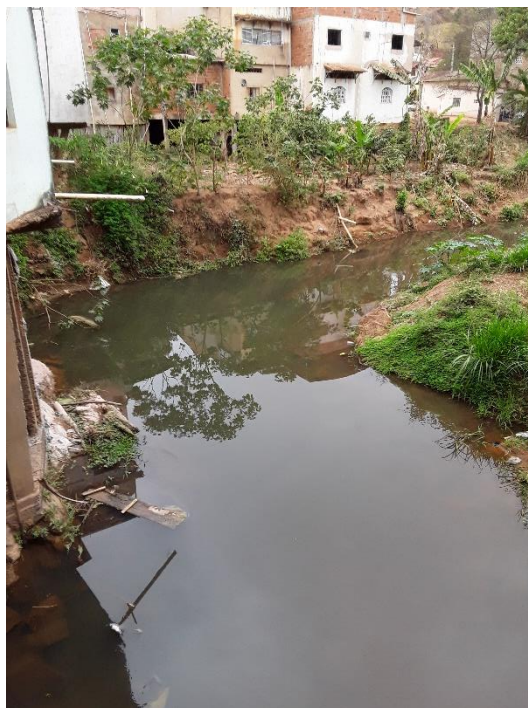
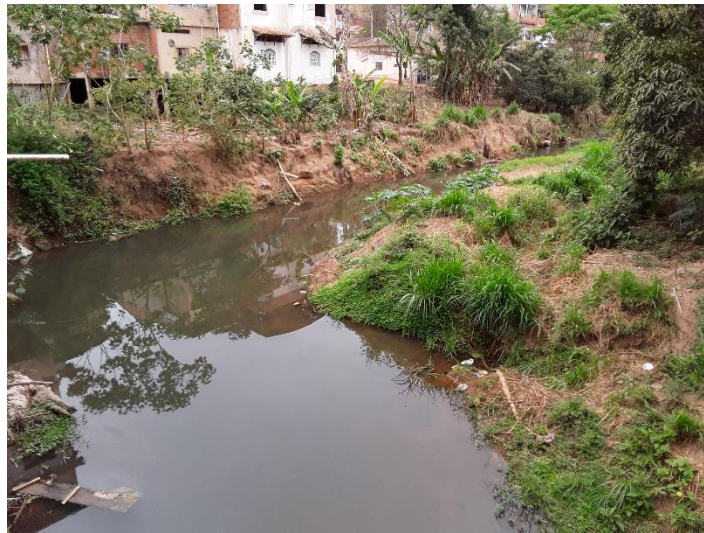
As Figuras 77 a 81, mostram o lançamento do esgoto sanitário diretamente no Ribeirão São Domingos.
