RELATÓRIO DA FISCALIZAÇÃO DIAGNÓSTICO

CHALÉ – MG

OUTUBRO/2019

SERVIÇO AUTÔNOMO DE ÁGUA E ESGOTO DE CHALÉ

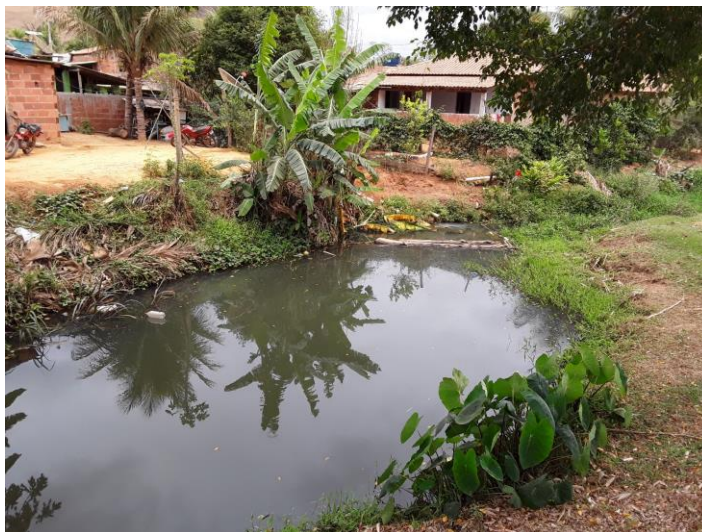
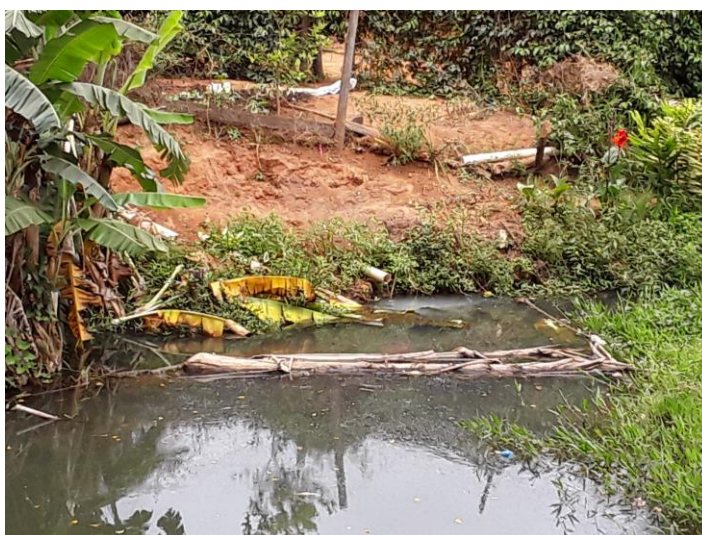
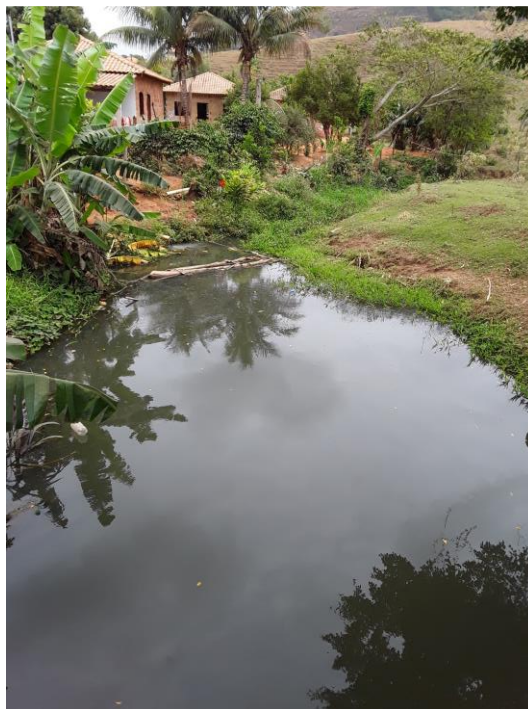
No distrito e povoados a situação é similar à da sede, o esgoto sanitário é lançado diretamente nos cursos d'água. Há uma iniciativa da prefeitura municipal de realizar o tratamento do esgoto da comunidade Água Limpa, com objetivo de melhorar a qualidade do seu principal manancial de captação de água da sede, pois a captação fica cerca de 4 km abaixo do povoado citado.
