CONSÓRCIO INTERMUNICIPAL DE SANEAMENTO BÁSICO DA ZONA DA MATA  
DE MINAS GERAIS – CISAB ZM

RELATÓRIO TÉCNICO DE FISCALIZAÇÃO - DIAGNÓSTICO

SÃO FRANCISCO DO GLÓRIA – MG

SETEMBRO/2020

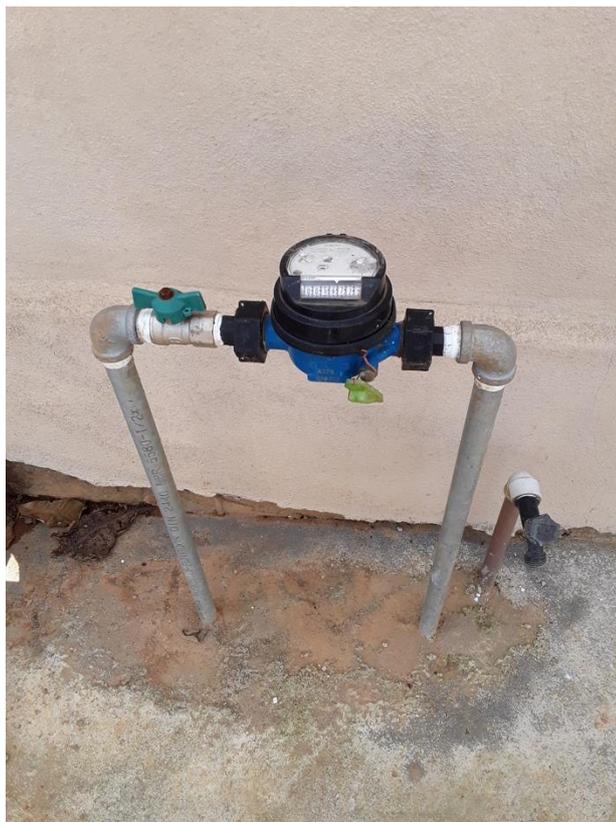
**Figura 6 - Hidrômetro**

(TBO) e um valor variável, referente ao consumo micromedido. Atualmente o município se encontra em processo de instalação dos hidrômetros (Figura 6), sendo que 830 foram instalados. Com a finalização desse processo espera-se iniciar a cobrança pelo consumo de água, porém como a hidrometração ainda não atingiu 100% da população abastecida no município, apenas a TBO é cobrada, sendo esta, no valor de R\$9,72.

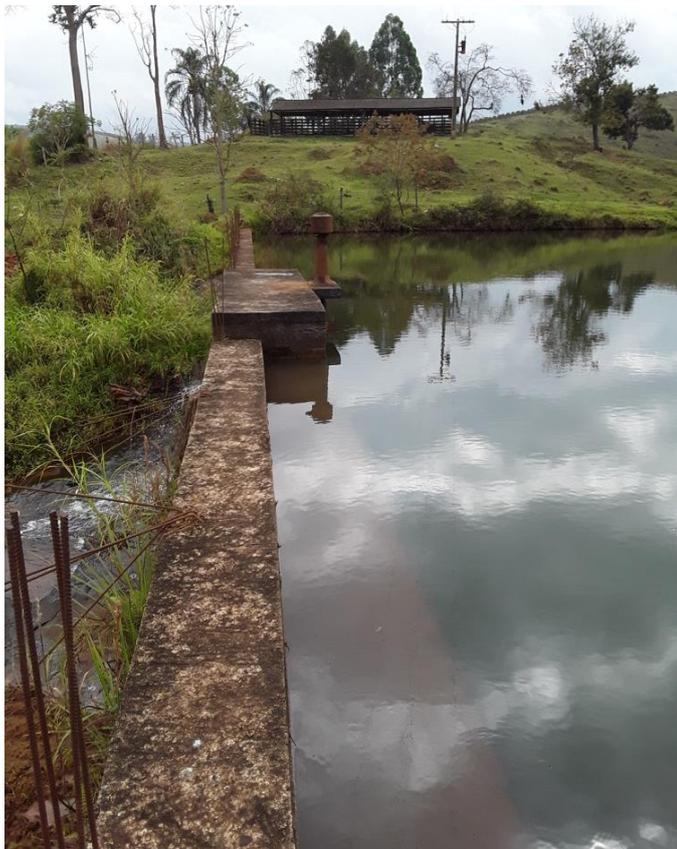
**Figura 9 – Barragem de captação – Córrego do Moinho**

O sistema de abastecimento da sede conta com uma captação superficial no Córrego dos Moinhos (Figura 9). A captação conta com outorga de direito de uso de águas públicas estaduais com vazão outorgada de 22 L/s e validade até 29/10/2028 (Figura 10). O local não conta com placas identificando o local como ponto de captação para abastecimento público. Há cercamento em algumas partes, porém não abrange toda a área da captação. Vale ressaltar que a sinalização e o cercamento são investimentos previstos no PMSB.

Não foi verificado nenhum indício de assoreamento e o diretor do SAAE informou que é realizada uma limpeza na captação em épocas de cheia. Na ocasião, as comportas da barragem são abertas permitindo que os sedimentos acumulados sejam despejados a jusante da captação.

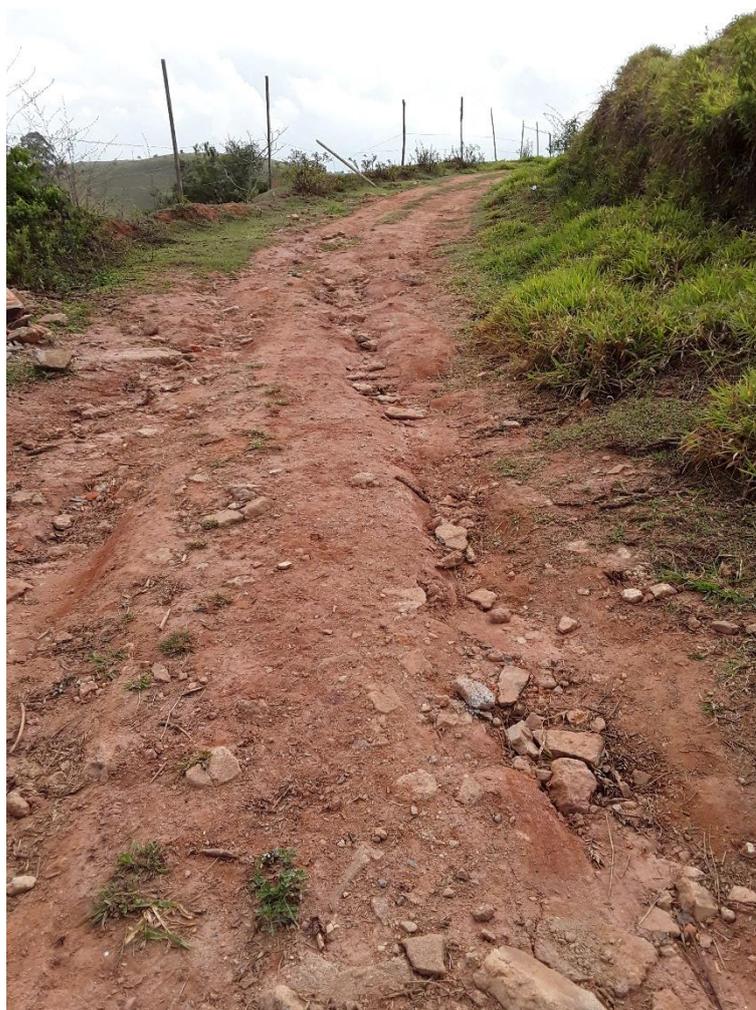
**Figura 17 – Acesso a ETA**

O acesso a estação de tratamento de água é por meio de uma via não pavimentada (Figura 17). Devido as condições da estrada não é possível o acesso de grandes veículos, como caminhões, sendo necessário que a entrega de produtos químicos seja feita no almoxarifado da prefeitura.

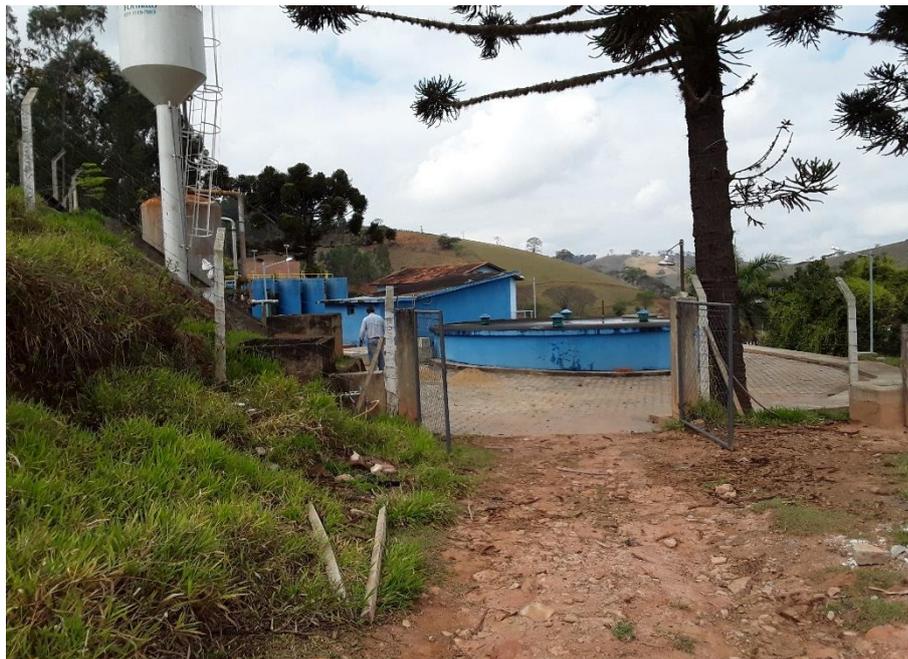
**Figura 18 – Entrada da Estação de tratamento de água**

A área do tratamento de água possui cercamento e portão em boas condições, não há placa de identificação do local e de restrição do acesso a pessoas não autorizadas na entrada (Figura 18).

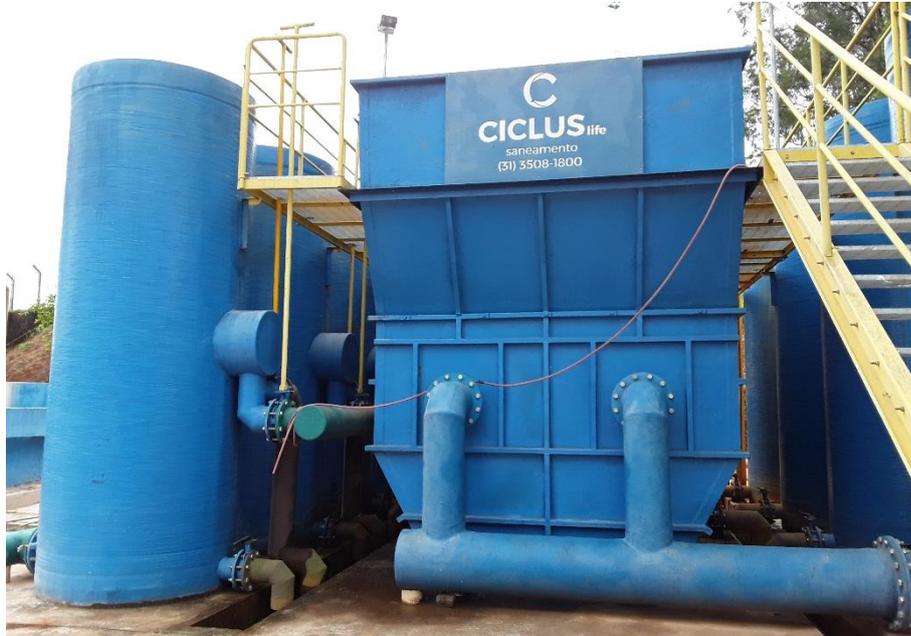
**Figura 20 – Estação de tratamento**

A estação de tratamento de água é do tipo modular (Figura 20), o acesso à área de tratamento é por meio de uma escada, a qual se encontra em perfeitas condições (Figura 21). A ETA possui boa iluminação e guarda-corpos em todos os locais necessários.

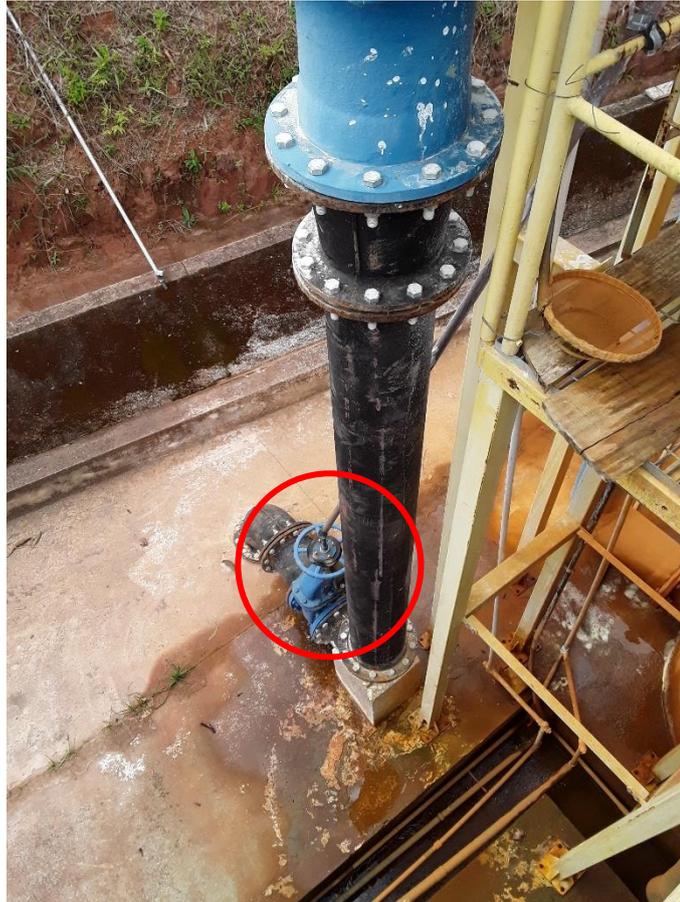
**Figura 22 – Registro de Entrada**

No início do processo de tratamento de água, há uma válvula de gaveta, a qual foi adaptada para que os operadores possam operá-la da área próxima à calha Parshall (Figura 22 e 23). No local há uma tubulação de água tratada com registro e mangueira, para a realização da limpeza dos floculadores, decantadores e filtros, a água provém da estação elevatória, sistema pensado para que haja mais pressão e a limpeza seja realizada de forma mais eficiente.

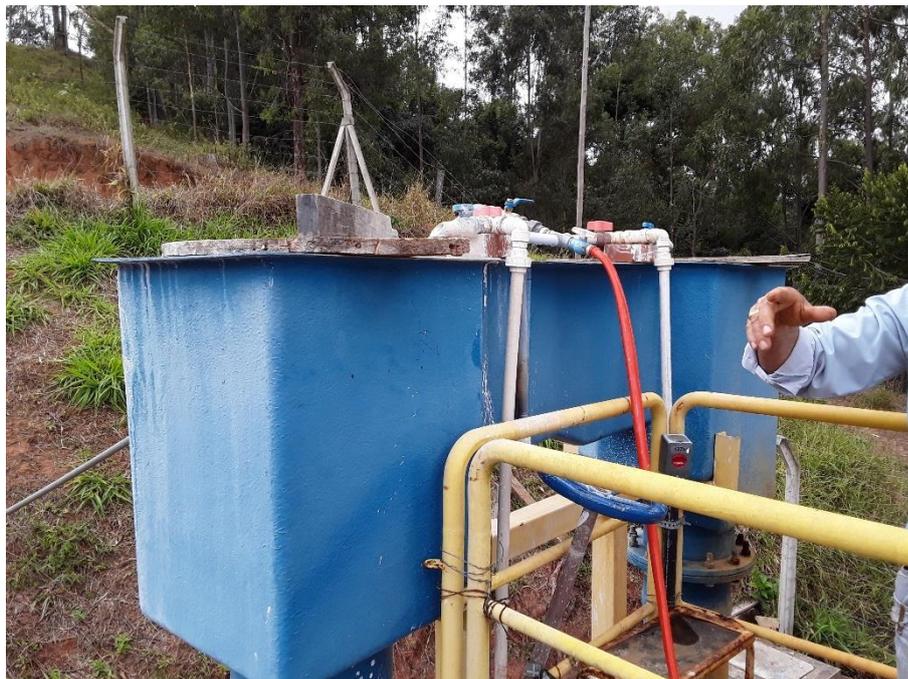
**Figura 24 – Calha Parshal**

Na calha Parshall (Figura 24) são adicionados o coagulante sulfato de alumínio e a cal para correção de pH (Figura 25). A estrutura funciona como um misturador rápido para os produtos e como um medidor de vazão, a qual é medida através de uma régua graduada e uma mangueira de nível (Figura 26).

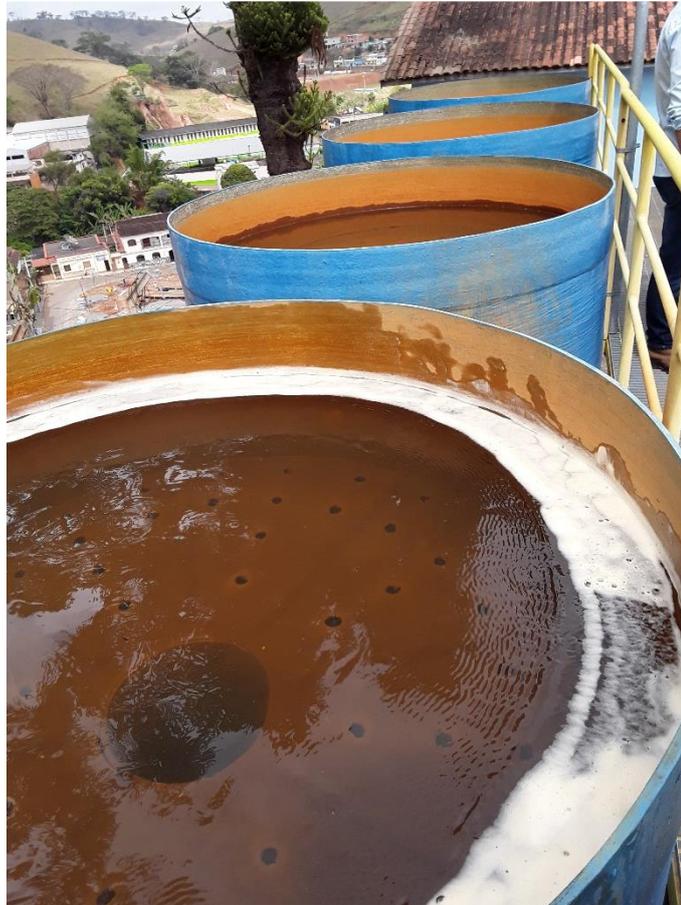
**Figura 27 - Flocculadores**

A estação de tratamento de água possui 4 floculadores, 1 decantador e 4 filtros. Os floculadores hidráulicos são do tipo bandejas perfuradas superpostas, a formação de flocos visíveis é baixa, contudo, cabe destacar que, fora do período chuvoso, a água bruta apresenta baixa turbidez (Figura 27). O decantador possui módulos de decantação, o que aumenta a eficiência da sedimentação e detenção dos flocos (Figura 28). Os filtros são de fluxo descendente (Figura 29), os quais são lavados 2 vezes por dia, o registro das lavagens é realizado no relatório de turno de operação da ETA (Figura 30). Não há sistema de reaproveitamento da água de lavagem.

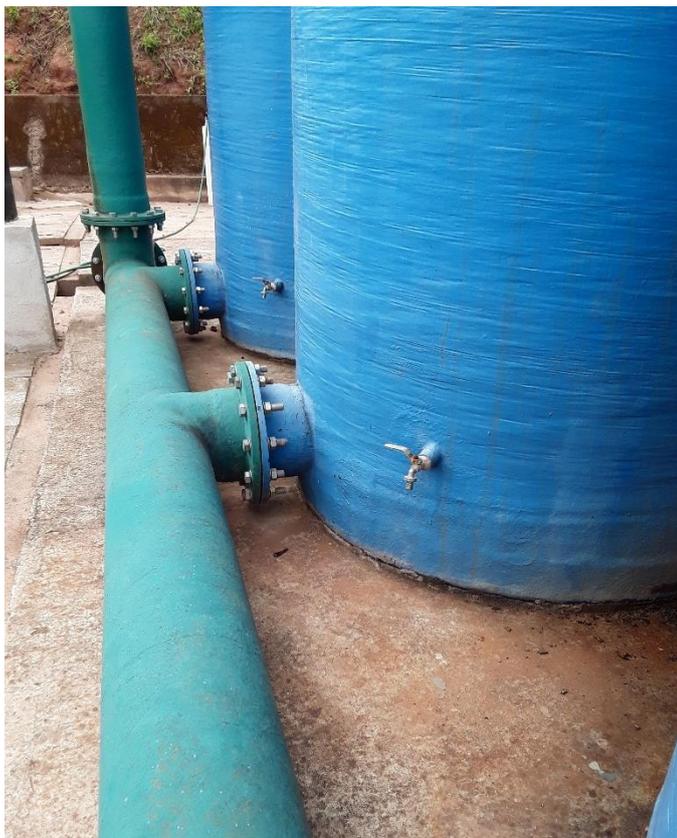
**Figura 31 – Torneiras nos filtros**

Os filtros possuem torneiras individuais, onde será possível verificar a turbidez da água proveniente de cada filtro. Ainda não há uma rotina de análises de tal parâmetro, contudo, um turbidímetro foi adquirido e as análises devem iniciar dentro dos próximos dias (Figura 31). Uma das torneiras necessita de reparo (Figura 32).

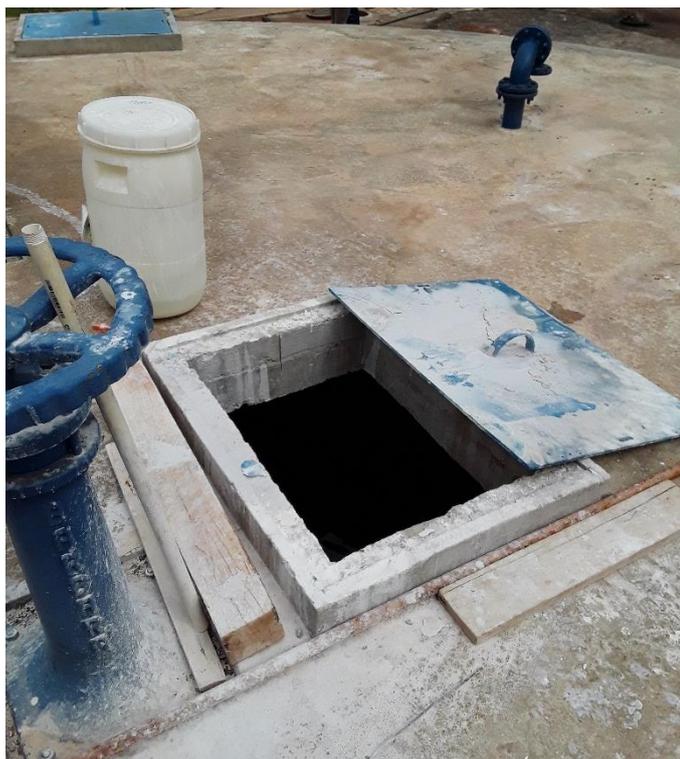
**Figura 33 – Tanque de Contato**

Após a filtração a água segue para o tanque de contato, onde é adicionado o hipoclorito de cálcio para desinfecção e a cal para correção de pH (Figura 33). A dosagem dos produtos é feita através de bomba dosadora, contudo, um sistema alternativo foi desenvolvido, para situações atípicas, como falta de energia, que são bombonas com uma torneira instalada, as quais ficam próximas a abertura de inspeção do tanque de contato (Figuras 34 e 35).

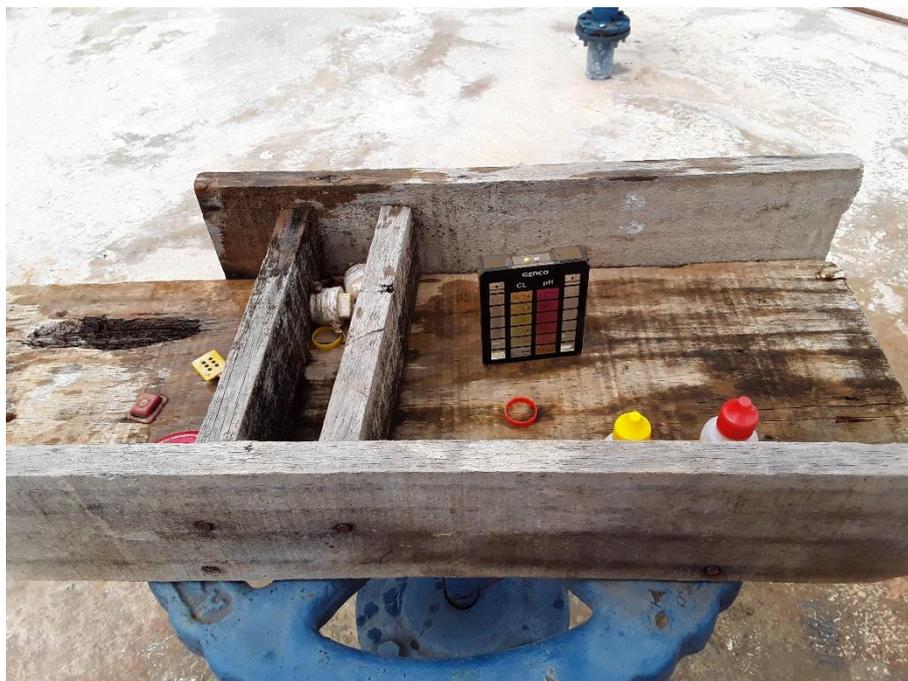
**Figura 36 Equipamento de teste de Cloro e pH**

O controle dos parâmetros cloro e pH é realizado ao lado da dosagem dos produtos, com o auxílio de uma célula comparadora e soluções de vermelho – fenol e orto-tolidina (Figuras 36 e 37). Destaca-se que os equipamentos para a realização do controle de qualidade da água, estão sendo adquiridos pelo SAAE, para que efetivamente haja um laboratório equipado que atenda a demanda do sistema.

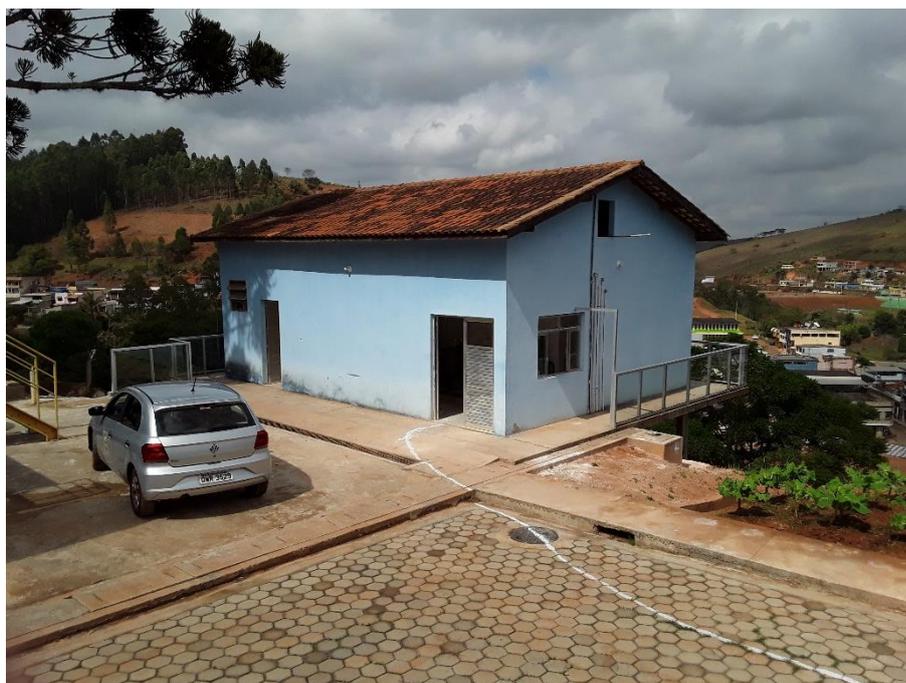
**Figura 38 – Casa de química**

O sistema de tratamento de água conta com uma casa de química, a qual é composta por um depósito de produtos químicos, uma sala de dosagem, um laboratório e uma instalação sanitária (Figura 38).

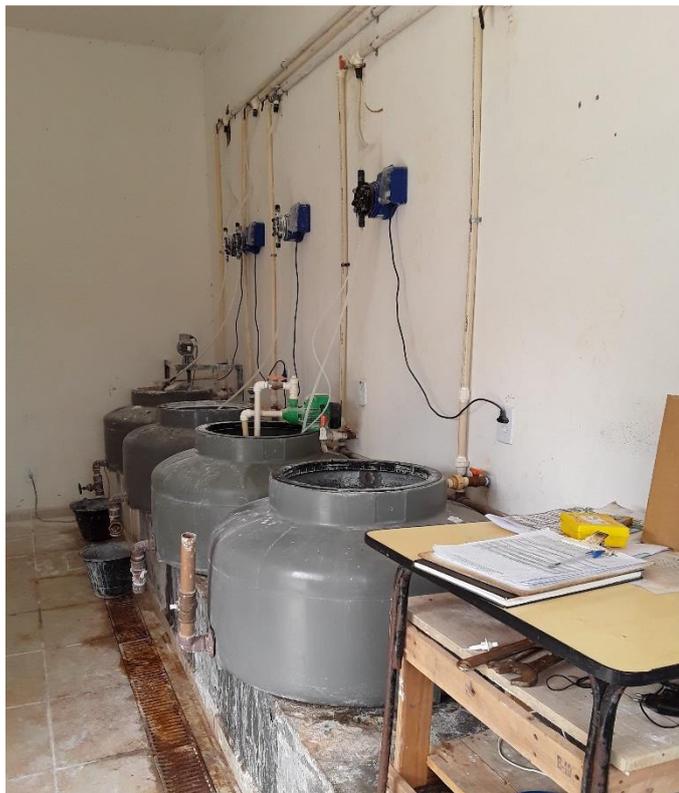
**Figura 39 – Área de dosagem**

A sala de dosagem possui 4 tanques, com bombas dosadoras, para as soluções de cal, hipoclorito de sódio, sulfato de alumínio e flúor (Figura 39). O piso possui sistema de drenagem, com canaleta e grade. A sala não possui identificação e extintor de incêndio, não há nos tanques de dosagem informações sobre os produtos neles contidos e as ações que devem ser tomadas em caso de acidente (Figura 40). Na área há uma balança e alguns equipamentos de manutenção armazenados (Figura 41).

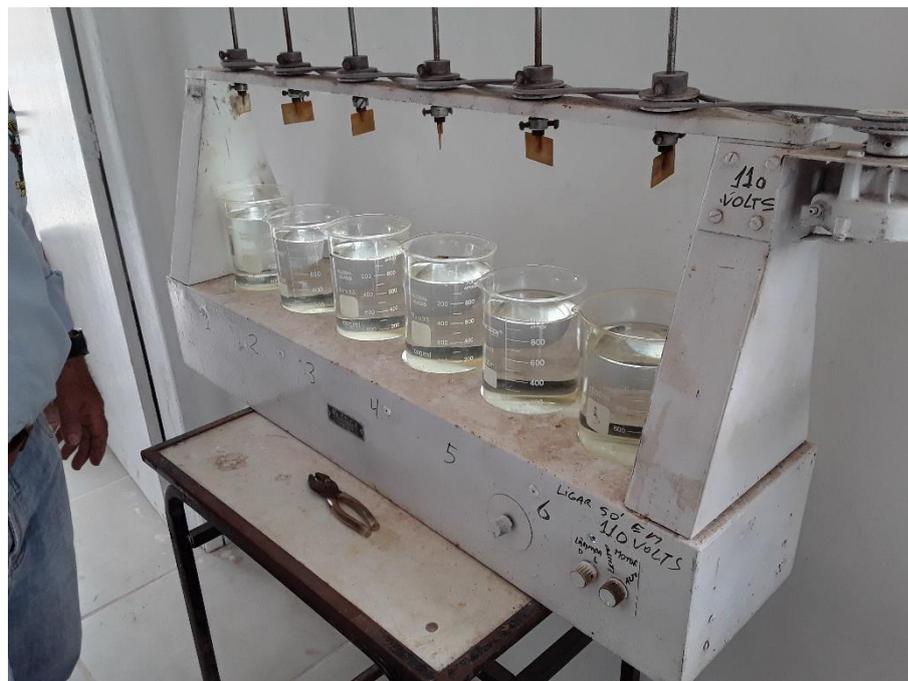
**Figura 43 – Jar test**

O equipamento de jar test fica no corredor entre a sala de dosagem e o depósito de produtos químicos (Figura 43). São realizados ensaios de floculação, para regular as dosagens do coagulante.

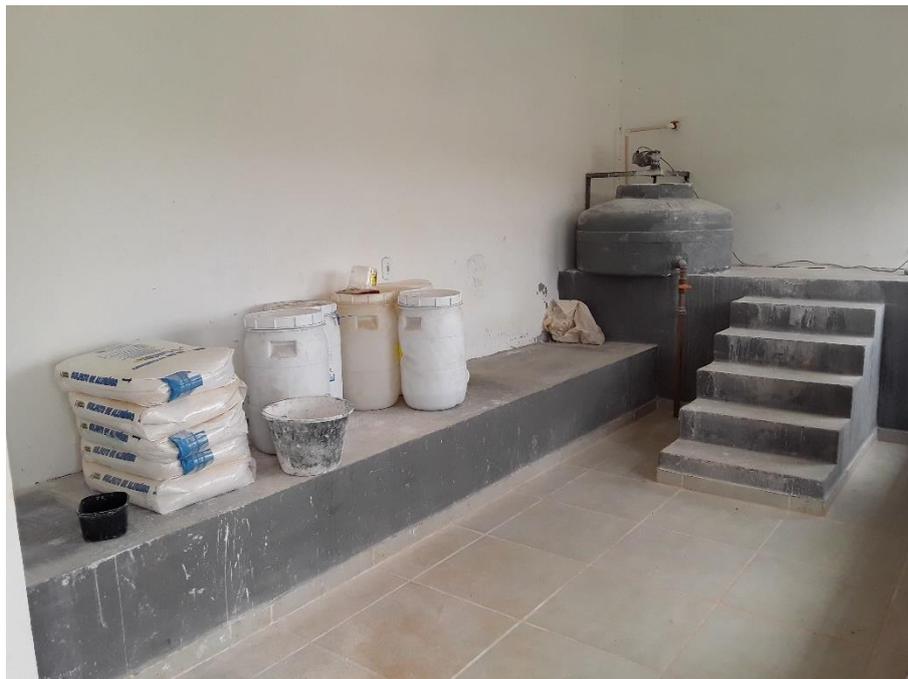
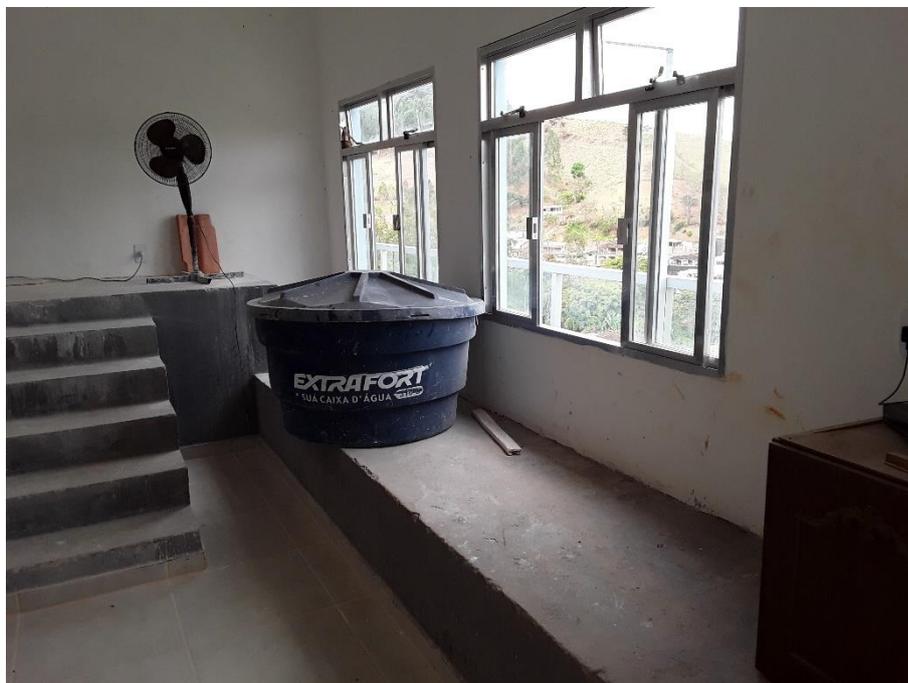
**Figura 44 – Depósito de produtos químicos**

O depósito de produtos químicos (Figura 44 e 45) armazena uma pequena quantidade de hipoclorito de cálcio, sulfato de alumínio e cal, pois como relatado anteriormente, o caminhão de entrega descarrega no almoxarifado da prefeitura municipal, sendo os produtos levados para a ETA aos poucos. O ambiente possui boa iluminação natural e é arejado.

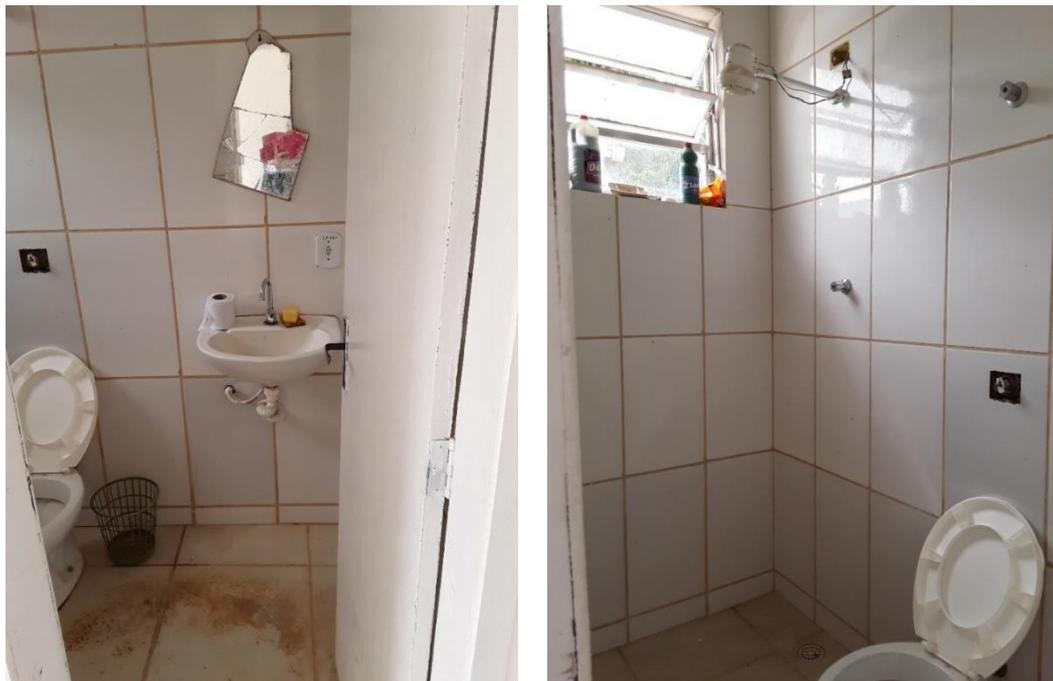
**Figura 46 – Instalação sanitária – Casa de química**

A casa de química conta com uma instalação sanitária composta por uma pia, uma privada e um chuveiro (Figura 46). A estrutura fica ao lado da sala de dosagem.

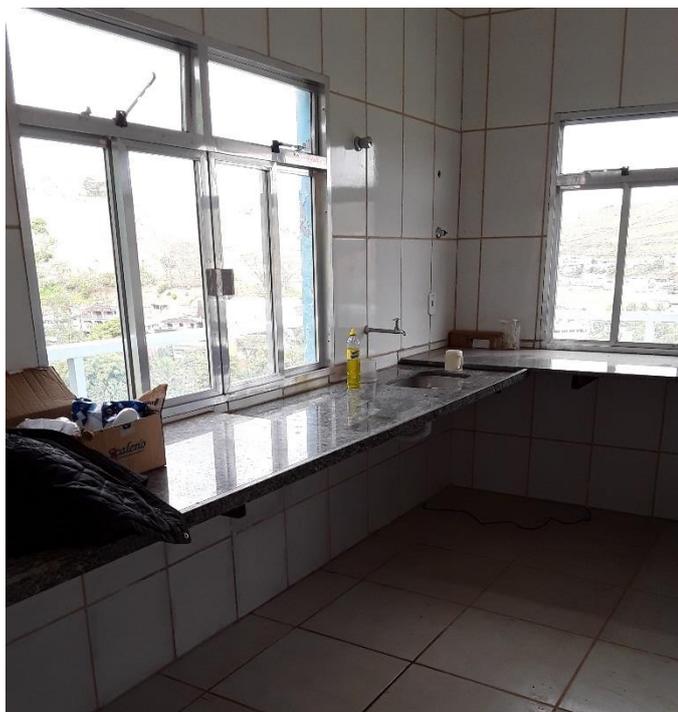
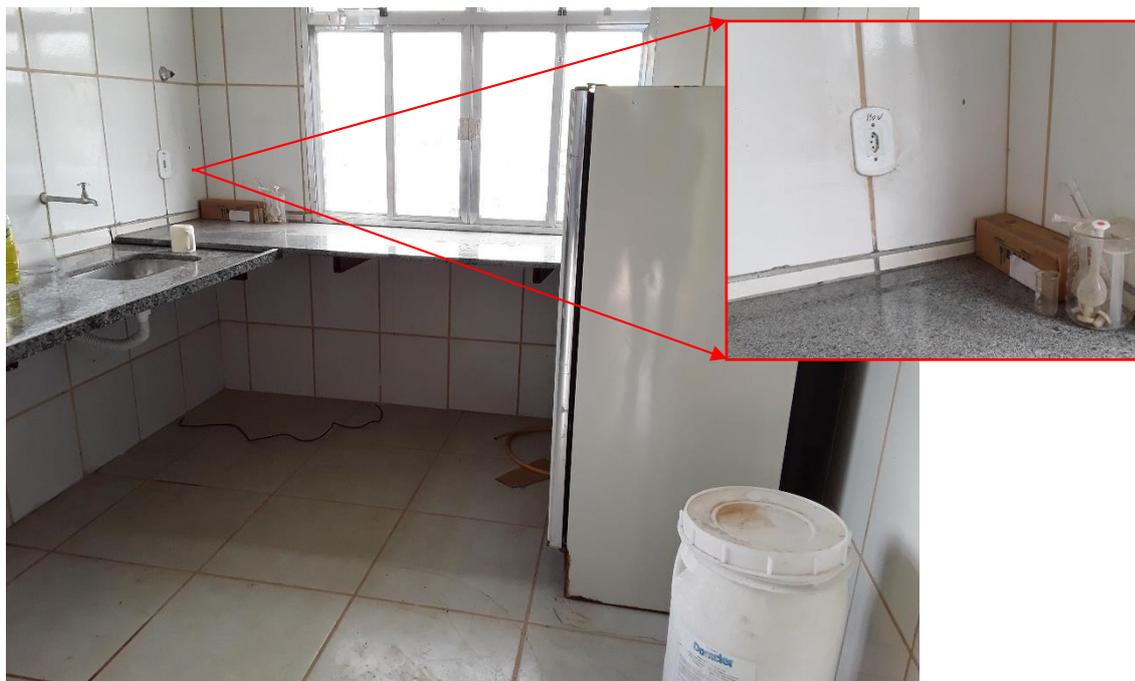
**Figura 47 – Área do laboratório**

A área destinada ao laboratório, atualmente não está sendo utilizada, mas o espaço possui boa iluminação natural, é arejado, possui bancadas, pia, pontos de energia e cerâmicas nas paredes (Figuras 47 e 48).

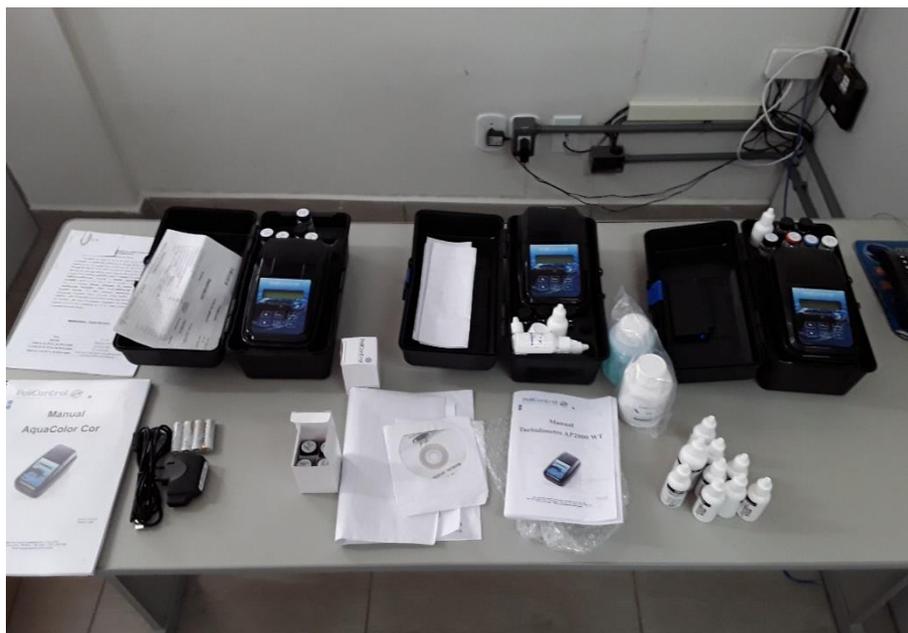
**Figura 49 – Equipamentos adquiridos**

Os equipamentos para o laboratório estão sendo adquiridos. Foram comprados um turbidímetro, um aparelho para cloro e pH e um para cor (Figura 49). O município possui também um fluorímetro, equipamento disponibilizado pelo CISAB ZM através de um convênio com a FUNASA (Figura 50).

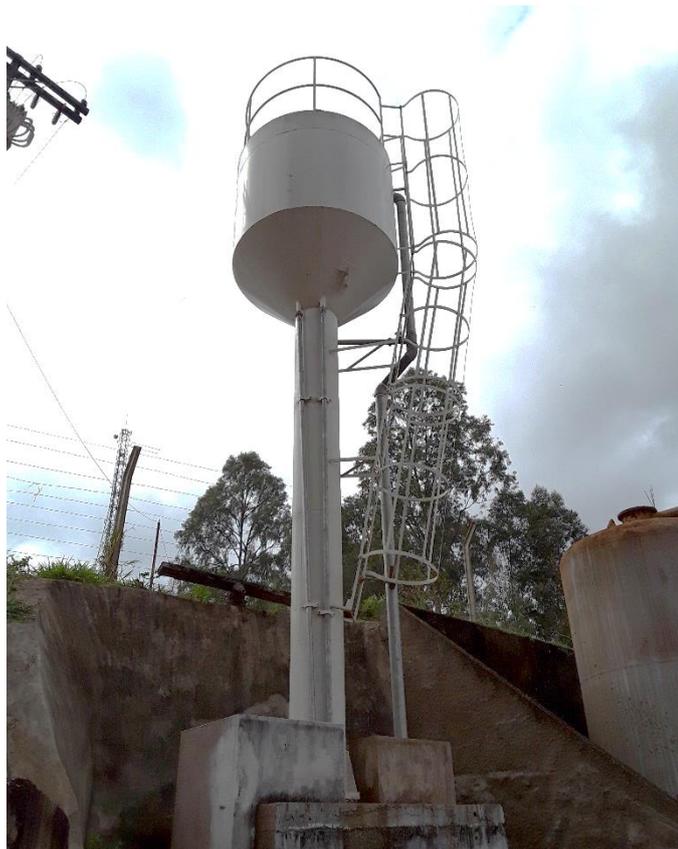
**Figura 51 – Reservatório elevado - ETA**

O reservatório que abastece a casa de química da ETA é do tipo elevado, de estrutura metálica (Figura 51). O reservatório foi instalado recentemente, apresenta boas condições e possui escada com proteção e guarda-corpo.

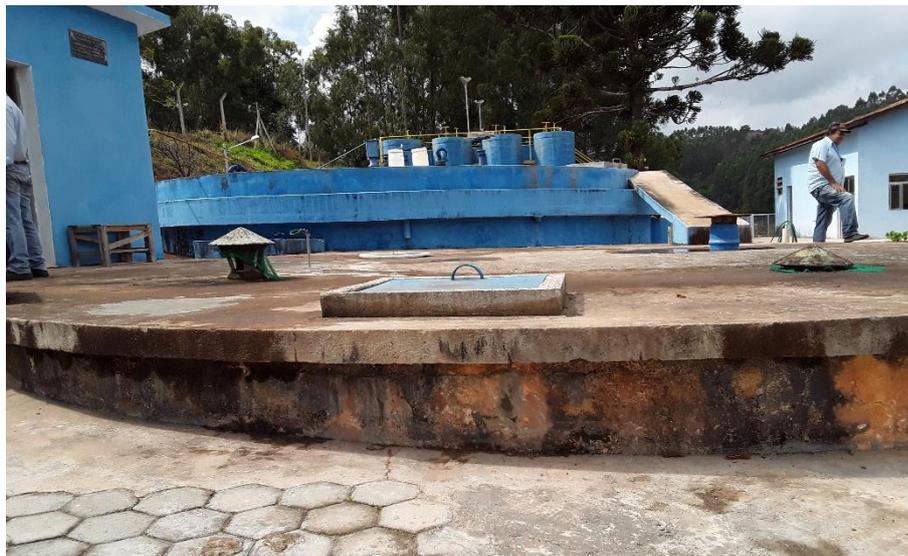
**Figura 52 – Reservatório RI**

O reservatório RI é do tipo enterrado de concreto (Figura 52). A estrutura possui válvulas de fechamento na entrada e saída, tubo extravasor, caixa de descarga para o tubo extravasor, controle de nível de água através de registro automático de entrada - RAU, descarga de fundo, tubulação de ventilação com tela de proteção, tampa de inspeção em boa condição e uma cobertura que permite o escoamento das águas pluviais. A limpeza do reservatório ocorre sob demanda e não há registro de medição de vazão na entrada ou saída do reservatório.

Na parte aparente da estrutura de concreto verificou-se muita umidade, indicando possíveis vazamentos, os quais podem levar a corrosão da armadura, danos ao concreto e redução da vida útil da estrutura.

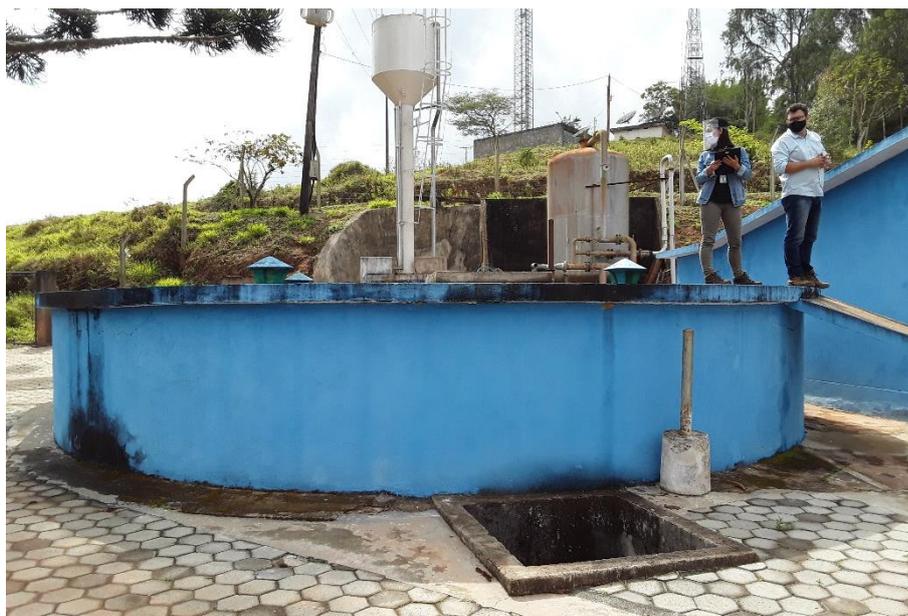
**Figura 53 – Reservatório RII**

O reservatório RII é do tipo semi-enterrado de concreto (Figura 53). A estrutura possui válvulas de fechamento na entrada e saída, tubo extravasor, caixa de descarga para o tubo extravasor, controle de nível de água através de registro automático de entrada - RAU, descarga de fundo, tubulação de ventilação com tela de proteção e tampa de inspeção em boa condição. A limpeza do reservatório ocorre sob demanda, não há registro de medição de vazão na entrada ou saída do reservatório e sua cobertura não permite o escoamento total das águas pluviais

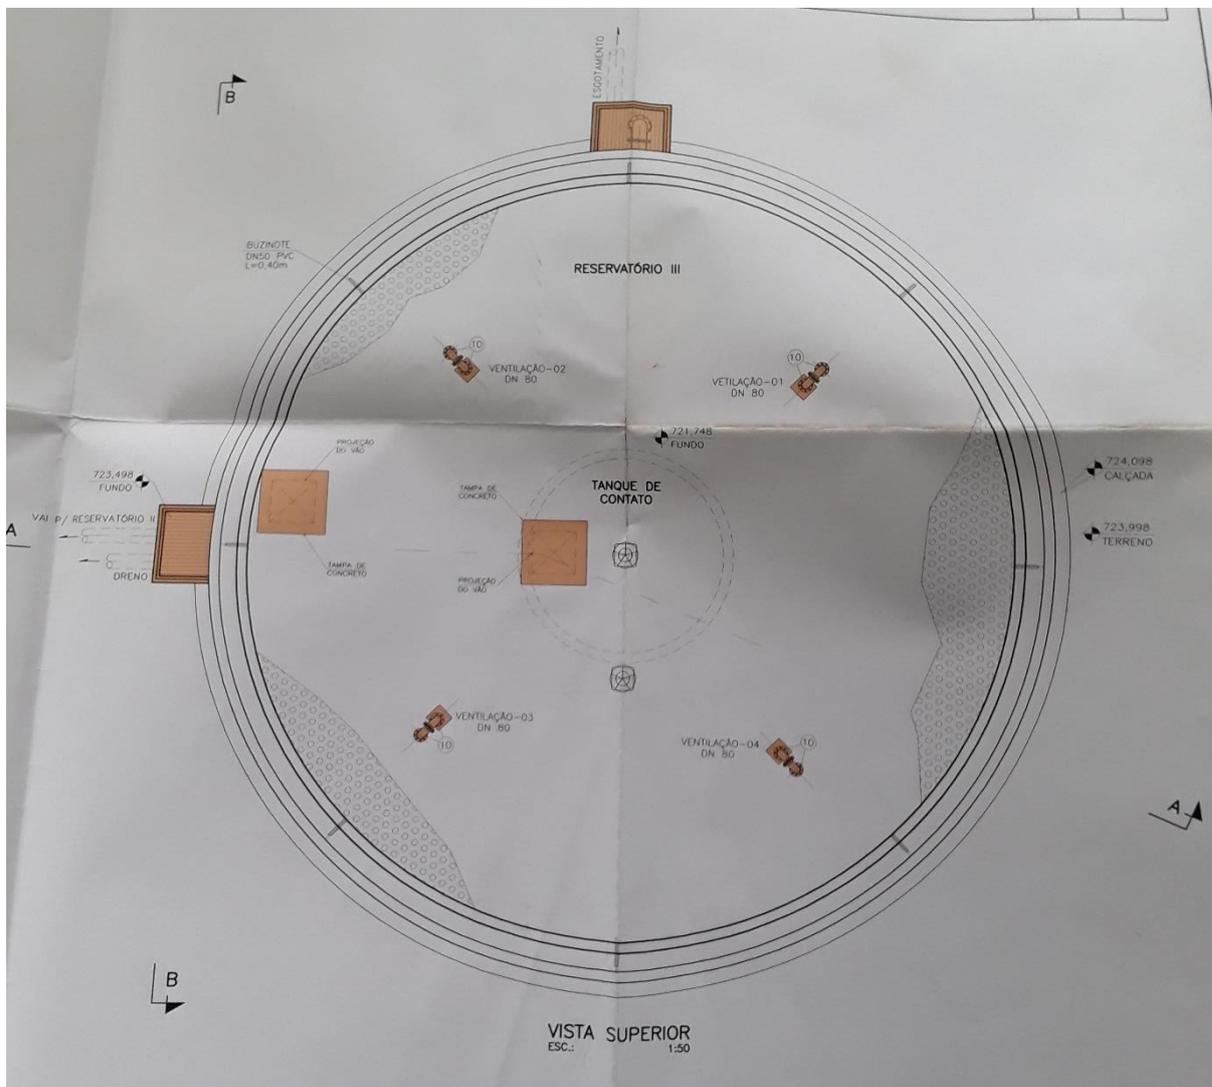
**Figura 54 – Reservatório III e Tanque de contato**

O reservatório RIII fica no entorno do tanque de contato, a estrutura que anteriormente era o decantador do sistema de tratamento, foi reprojetaada com duas câmaras, sendo a do centro o tanque de contato e o restante reservatório de água tratada (Figura 54).

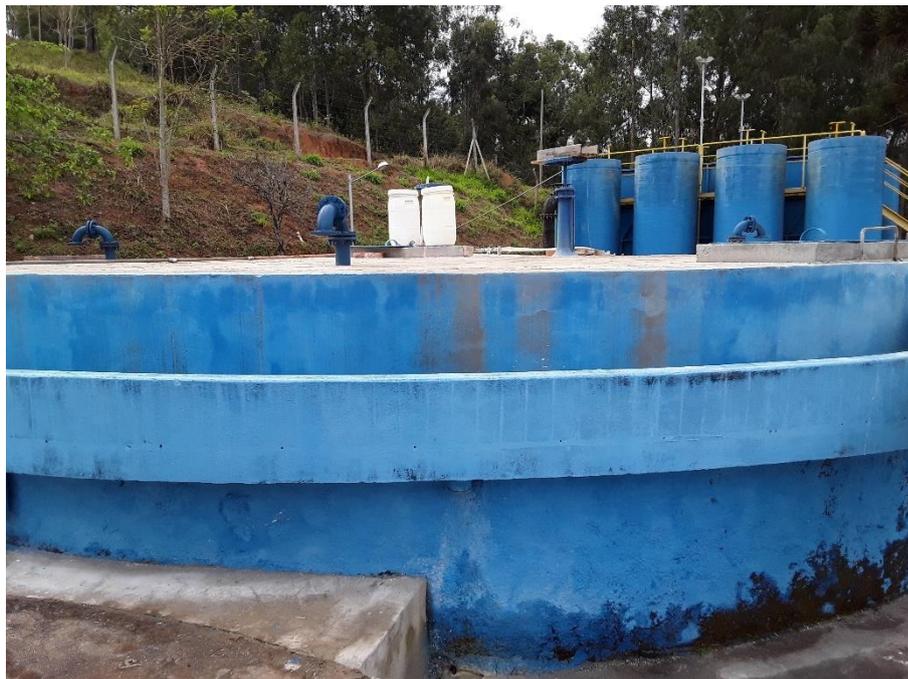
**Figura 55 – Reservatório R3**

O reservatório RIII é do tipo enterrado de concreto (Figura 55). A estrutura possui válvulas de fechamento na entrada e saída, tubo extravasor, caixa de descarga para o tubo extravasor, controle de nível de água através de registro automático de entrada - RAU, descarga de fundo, tubulação de ventilação com tela de proteção, tampa de inspeção em boa condição e uma cobertura que permite o escoamento das águas pluviais. A limpeza do reservatório ocorre sob demanda e não há registro de medição de vazão na entrada ou saída do reservatório.

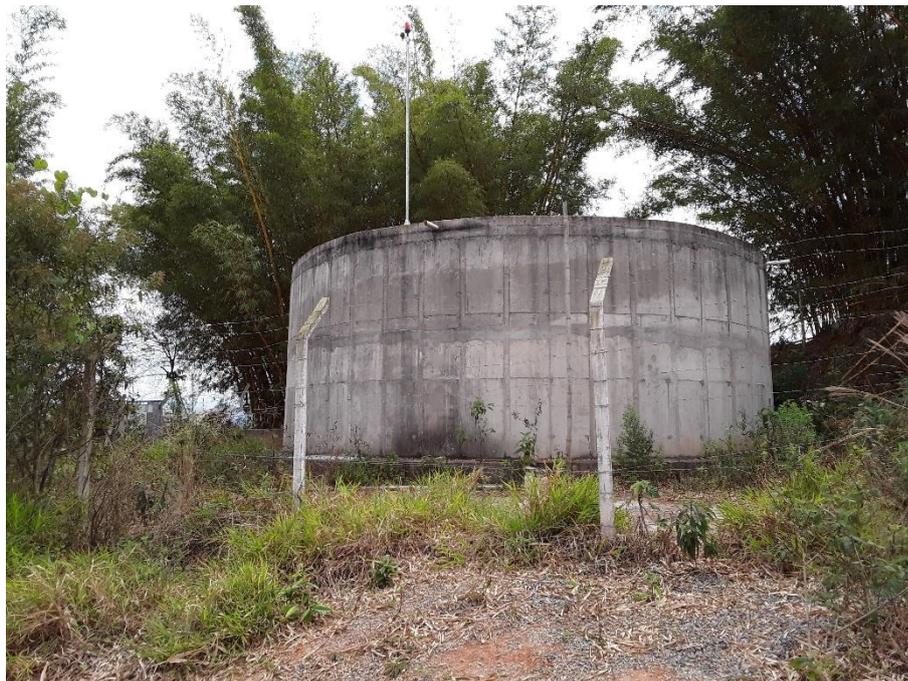
**Figura 56 – Reservatório RAP 200**

O reservatório de 200m<sup>3</sup> é do tipo apoiado de concreto (Figura 56), a estrutura fica em um terreno acima da estação de tratamento de água, possui válvulas de fechamento na entrada e saída, tubo extravasor, caixa de descarga para o tubo extravasor, controle de nível de água através de registro automático de entrada - RAU, descarga de fundo e sinalização noturna. Como o reservatório foi construído recentemente, ainda não houve limpeza interna e não há registro de medição de vazão na entrada ou saída do reservatório.

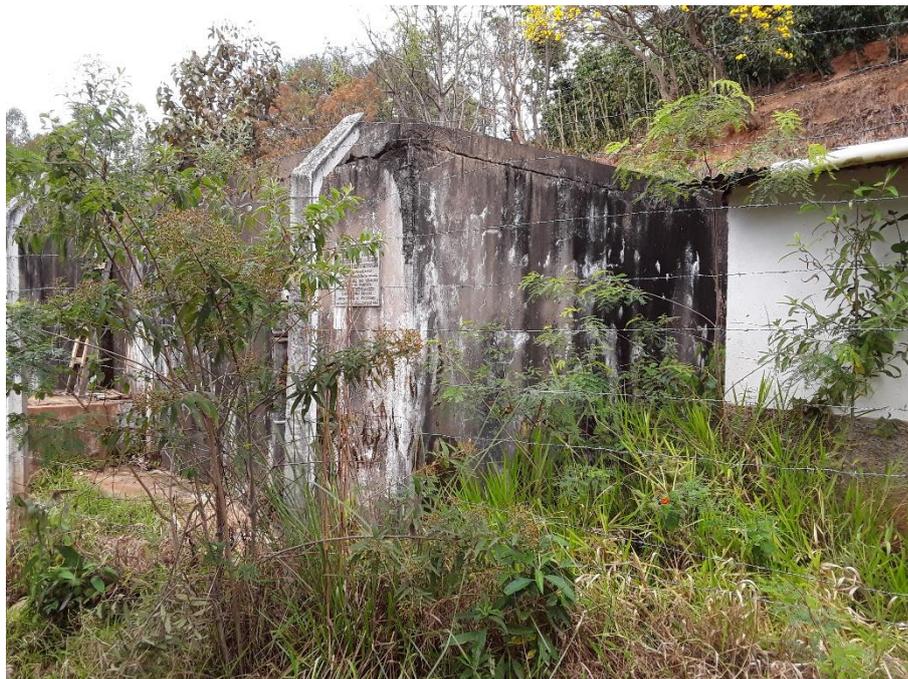
**Figura 57 – Reservatório Pinheiros**

O reservatório Pinheiros é do tipo apoiado de concreto (Figura 57). A área da estrutura possui cercamento, portão com cadeado e placa de inauguração. O reservatório possui descarga de fundo, tampas de inspeção em boas condições e com cadeado. A cobertura da estrutura permite o escoamento das águas pluviais e controle de nível de água é realizado através de registro automático de entrada – RAU.

A limpeza do reservatório ocorre sob demanda, não há registro de medição de vazão na entrada ou saída do reservatório, não há tubo extravasor e tubulações de ventilação. A área necessita de limpeza e o reservatório de uma escada adequada para acesso a sua cobertura e tampa de inspeção. A estrutura de concreto apresenta pequenas infiltrações, indicando vazamentos, os quais podem levar a corrosão da armadura, danos ao concreto e redução da vida útil da estrutura.

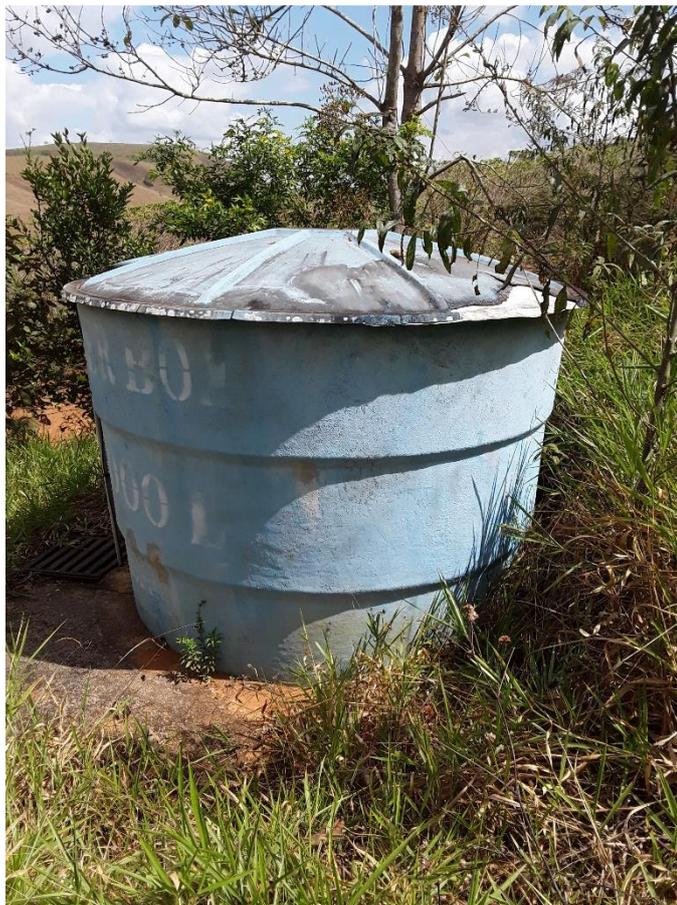
**Figura 58 – Reservatório Vista Panorama**

O reservatório identificado como Vista Panorama é uma caixa d'água de fibra de vidro (Figura 58). A área do reservatório possui cercamento, o acesso é através de uma área de pastagem e não há identificação. O local necessita de limpeza.

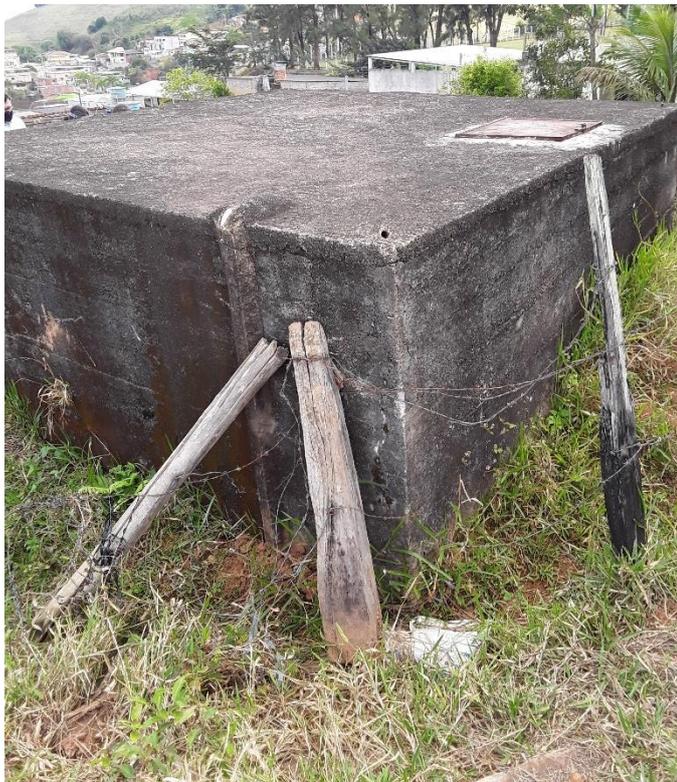
**Figura 59 – Reservatório Morro da Quadra**

O reservatório do Morro da Quadra é do tipo apoiado de concreto (Figura 59). A estrutura possui válvulas de fechamento na saída e tampa de inspeção com cadeado, não há estrutura de controle de medição de vazão, tubo extravasor, descarga de fundo e tubulações de ventilação. A área não possui cercamento e identificação.

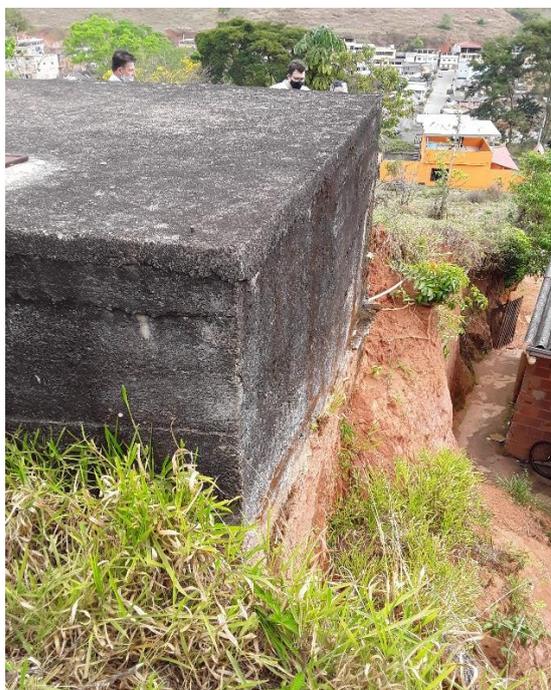
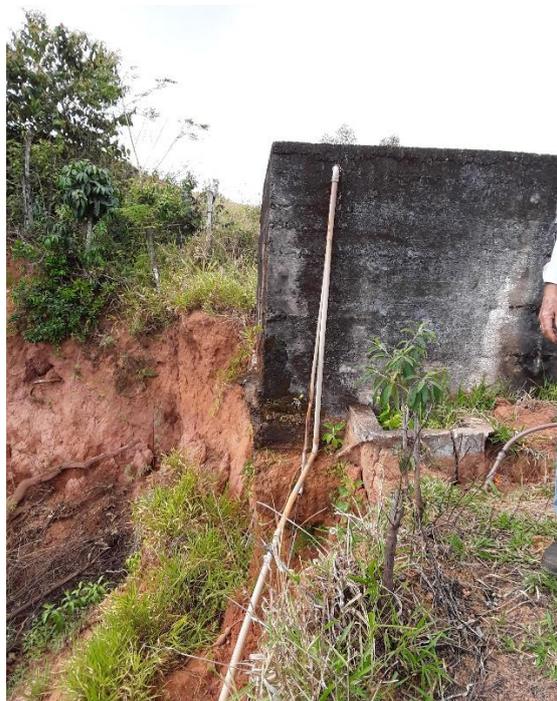
**Figura 60 – Área do reservatório Morro da Quadra**

No terreno ao lado do reservatório há uma moradia e aparentemente as retiradas de terra para nivelar o terreno para construção levaram a uma movimentação de terra, deixando a estrutura do reservatório em uma situação iminente de desabamento (Figura 60).

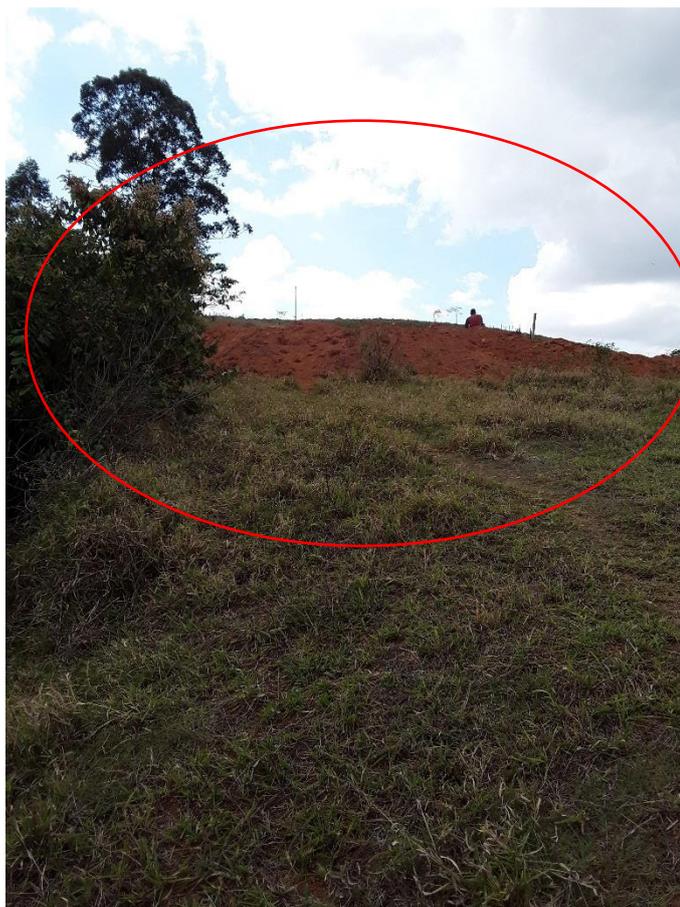
**Figura 61 – Área do Reservatório do Loteamento**

De acordo com o diretor do SAAE, em um terreno acima (Figura 61) será instalado um novo reservatório, que irá atender ao novo loteamento que está sendo feito pela Prefeitura Municipal e irá substituir o reservatório do Morro da Quadra.
