CONSÓRCIO INTERMUNICIPAL DE SANEAMENTO BÁSICO DA ZONA DA MATA  
DE MINAS GERAIS – CISAB ZM

RELATÓRIO TÉCNICO DE FISCALIZAÇÃO - DIAGNÓSTICO

SÃO FRANCISCO DO GLÓRIA – MG

SETEMBRO/2020

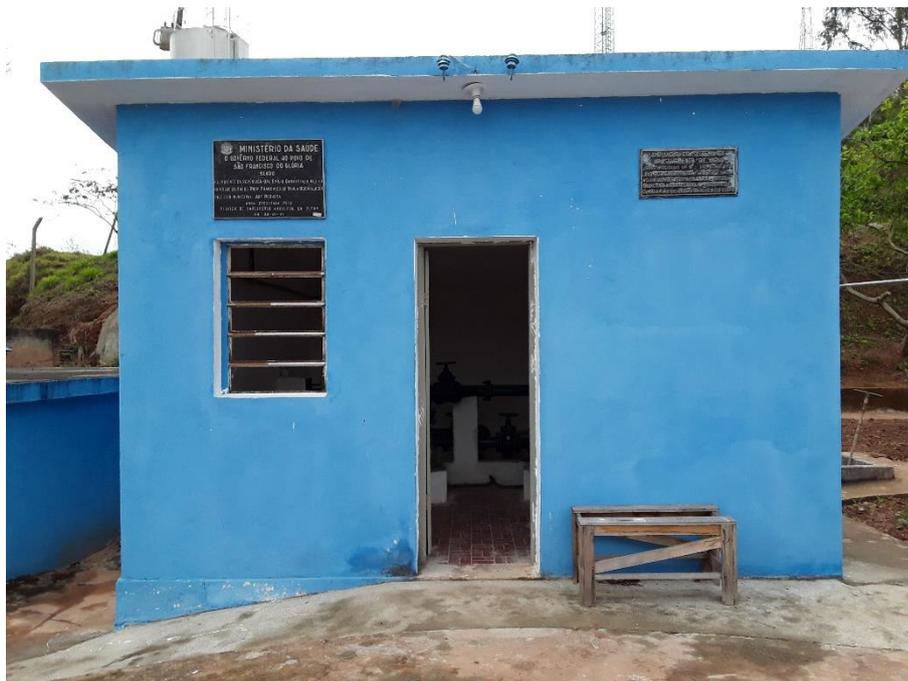
**Figura 62 – Casa de Bombas - ETA**

Na ETA há uma estação elevatória de água tratada (Figura 62), composta por 2 conjuntos motobombas, durante o período de fiscalização a bomba reserva estava em manutenção (Figura 63 e 64). O ambiente que abriga os conjuntos motobomba permite a livre circulação dos operadores com espaço suficiente para que sejam feitas as retiradas, instalações, manutenções ou reparos necessários. O local possui boa iluminação e circulação de ar e não há nenhum vazamento aparente.

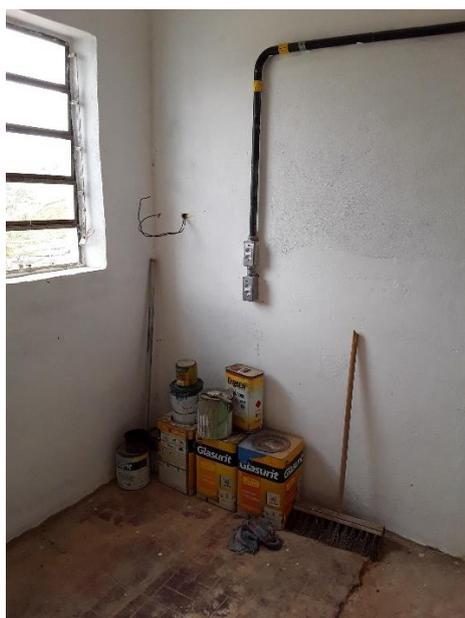
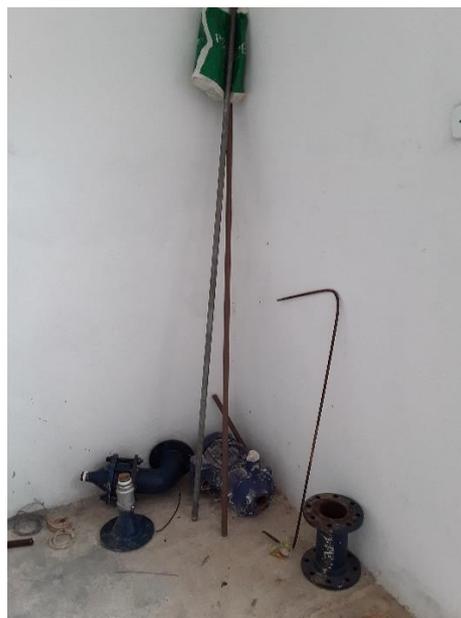
**Figura 65 – Área da EEAT**

A EEAT não possui identificação e extintor de incêndio. No ambiente há alguns materiais armazenados, como latas de tintas, conexões em ferro fundido e uma carcaça de motor (Figura 65).

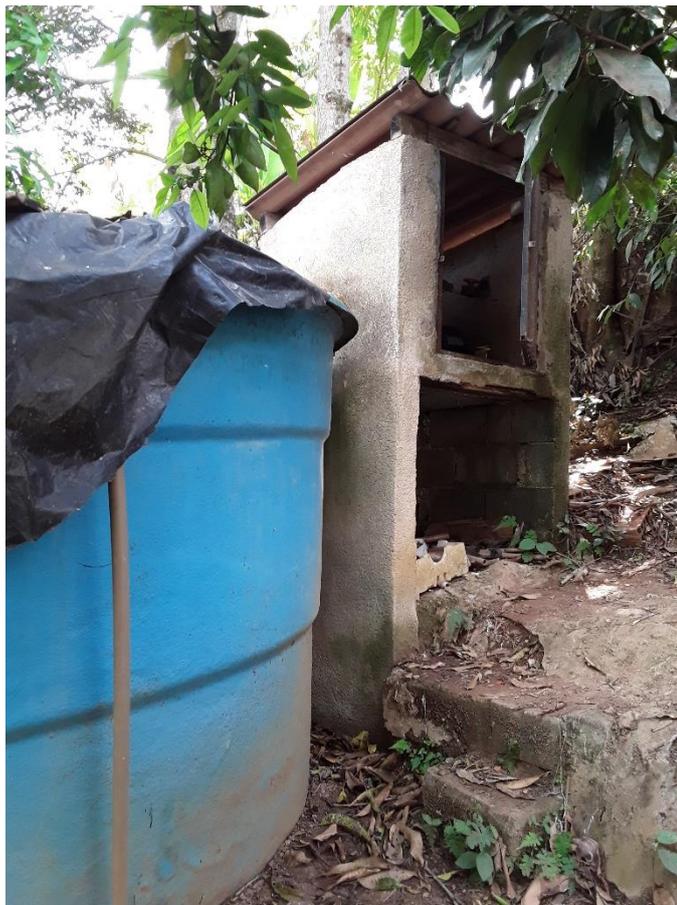
**Figura 66 - EEAT - Seu Juca**

No local há uma estrutura de alvenaria que abriga o conjunto motobomba e o reservatório de sucção (Figura 66).

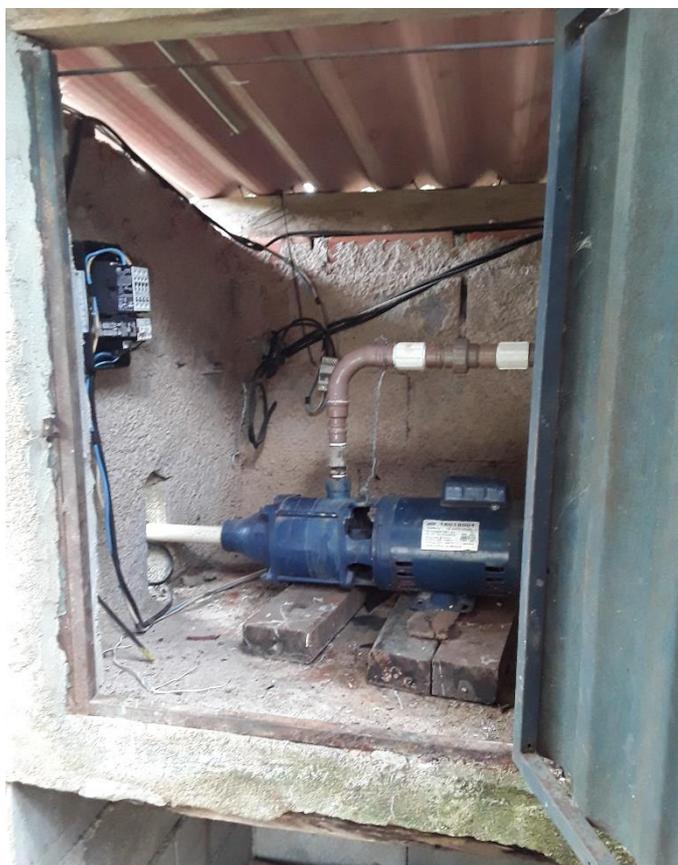
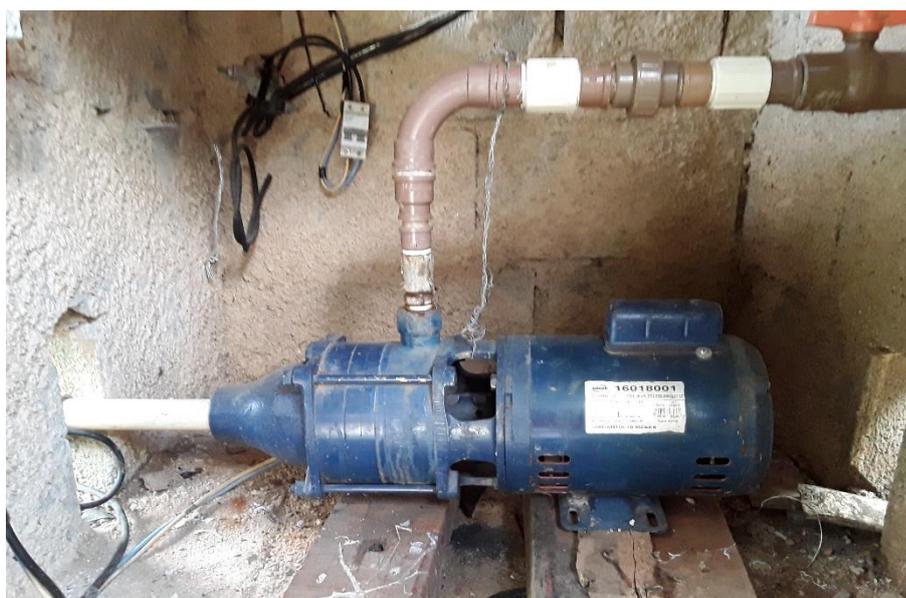
**Figura 67 – Área do Conjunto Moto bomba – Seu Juca**

No local não há conjunto motobomba reserva, mas o diretor do SAAE informou que há equipamento reserva no almoxarifado da Prefeitura Municipal. No local não há extintor de incêndio e os cabos elétricos não apresentam boas condições. O conjunto motobomba não possui manômetro e horímetro (Figuras 67 e 68).

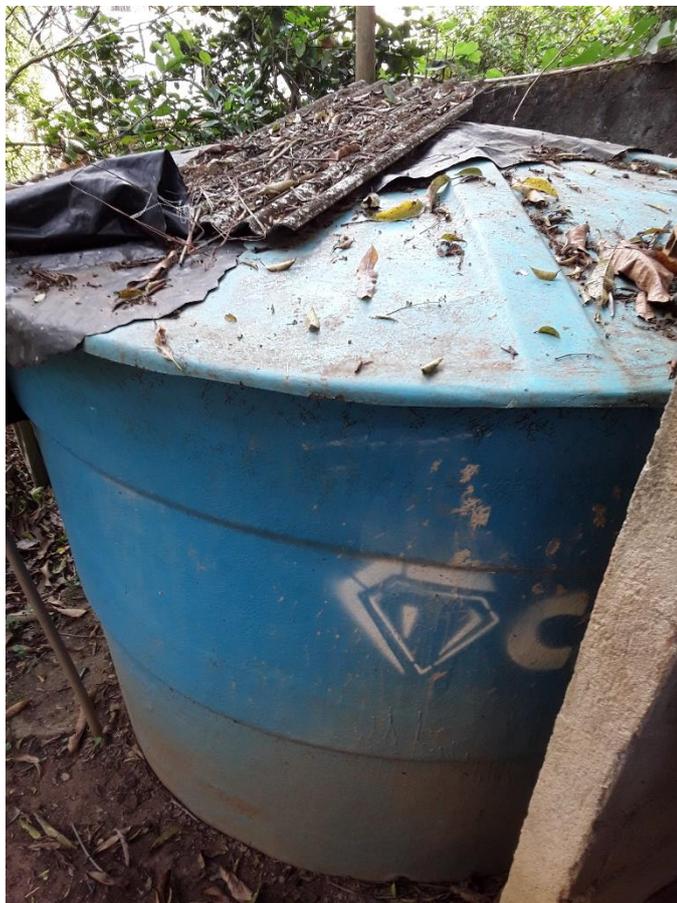
**Figura 69 – Reservatório de Sucção – Seu Juca**

O reservatório de sucção é um caixa de fibra de vidro de capacidade de armazenamento de 10m<sup>3</sup> (Figura 69). O reservatório fica ao lado do conjunto motobomba e possui em sua cobertura uma lona e uma telha, indicando que a tampa original não apresenta boas condições.

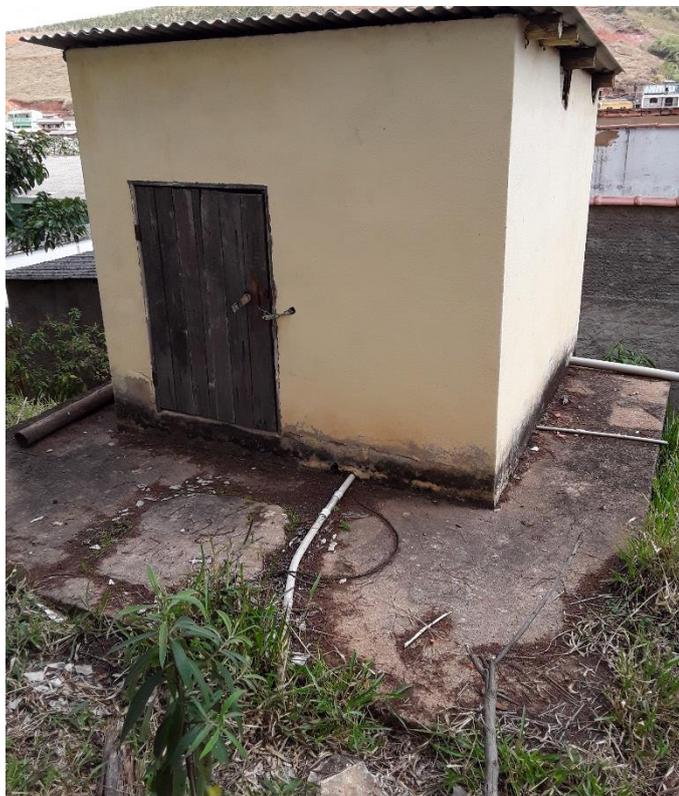
**Figura 70 – EEAT – Morro da Quadra**

A EEAT identificada como “Morro da Quadra” abastece o reservatório que é identificado pelo mesmo nome. O conjunto motobomba fica dentro de uma estrutura de alvenaria, a qual permanece trancada (Figura 70). Durante a fiscalização não obtivemos acesso ao interior da casa de bombas, pois o diretor do SAAE não possuía a chave.

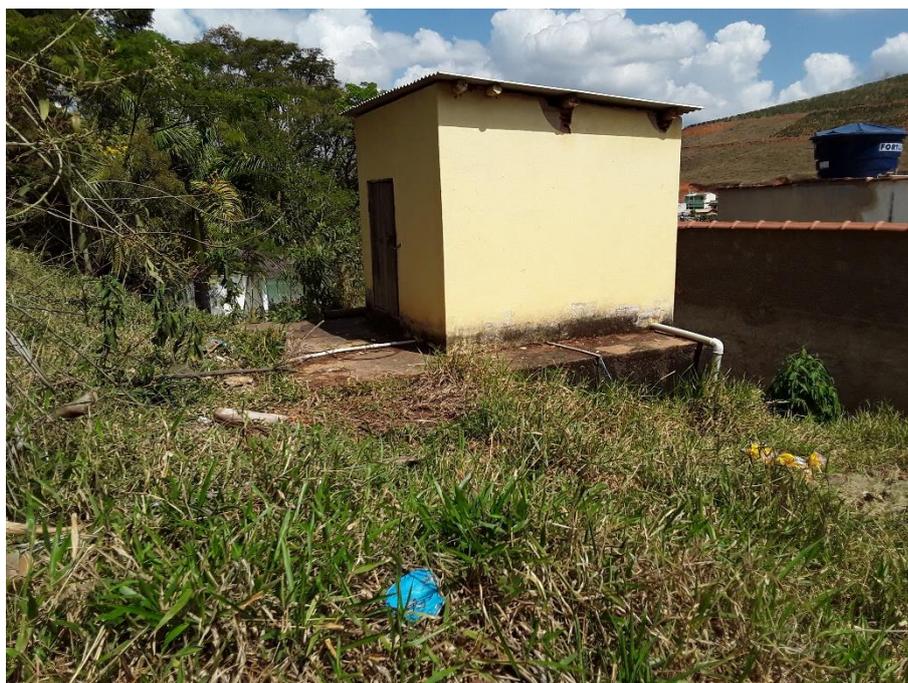
**Figura 71 – Área da EEAT Morro da Quadra**

Através de uma pequena abertura na porta de acesso, foi possível verificar que no local há apenas 1 conjunto moto bomba, que há diversos materiais armazenados no local e que o reservatório de sucção, o qual fica embaixo da casa de bombas, não possui tampa. A estrutura não possui identificação e cercamento (Figura 71).

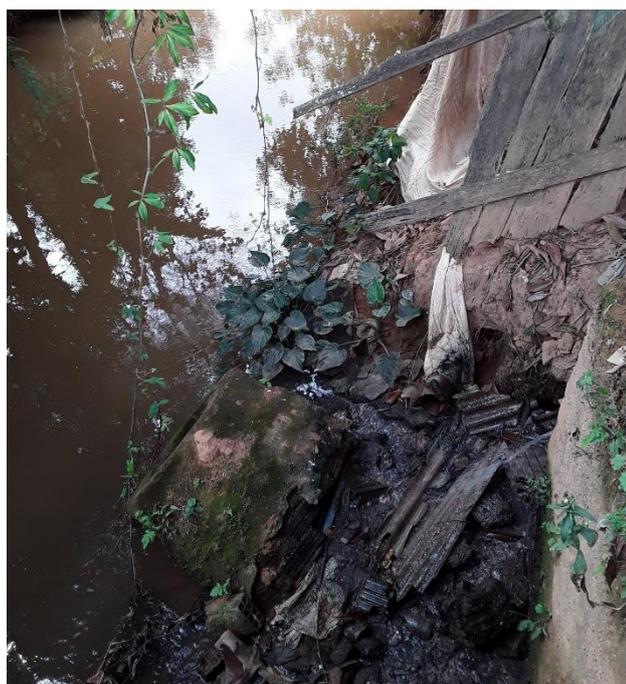
**Figura 72 – Lançamento de esgoto in natura**

No município não há tratamento e destinação final adequada do esgoto sanitário, os efluentes gerados nas residências são lançados in natura diretamente nos mananciais próximos à sede (Figura 72 a 74), favorecendo a eutrofização dos cursos d’água, aumentando a possibilidade de disseminação de doenças de veiculação hídrica e ocasionando vulnerabilidade a população residente a esse tipo de doença.

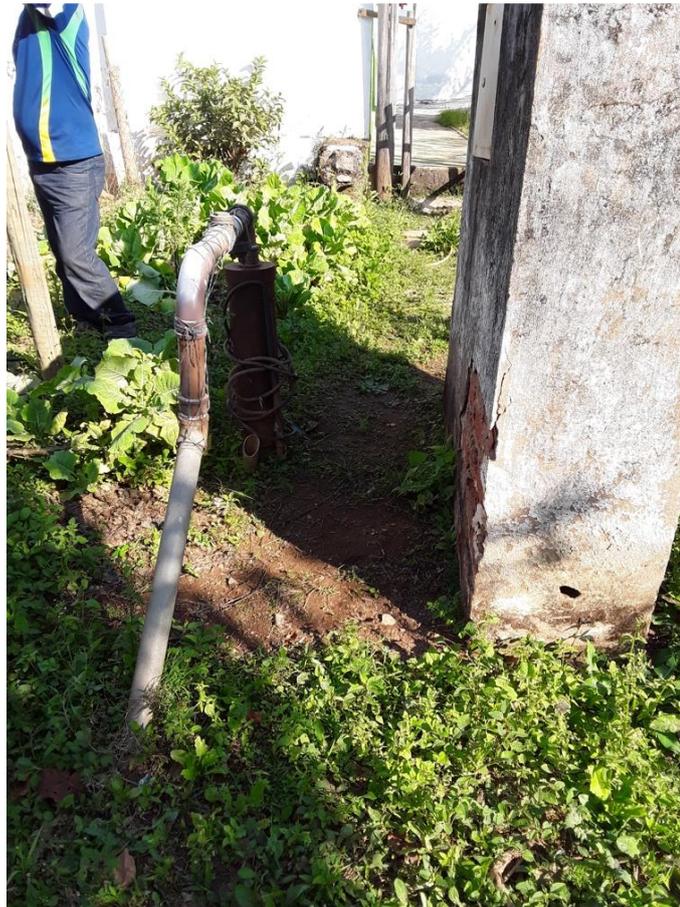
**Figura 79 – Captação subterrânea – Povoado Bicuiba**

O sistema de abastecimento do distrito de Bicuiba é composto de 1 captação subterrânea, 1 reservatório e as redes de distribuição. A captação é realizada através de um poço tubular profundo localizado em uma escola da localidade (Figura 79). A captação não possui outorga de direito de uso de águas públicas estaduais e não há identificação. Sendo que a sinalização e a obtenção da outorga são investimentos já previstos no PMSB.

A captação é realizada através de bomba submersa e não há dispositivo de medição de vazão. Como se encontra dentro da escola, o local é cercado, porém o portão de acesso ao mesmo não é mantido trancado. O poço não possui laje sanitária de proteção em alvenaria ou concreto armado com base de 1,5m x 1,5m conforme prescrito na NBR 12212/2018. A bomba também não possui manômetro ou horímetro.

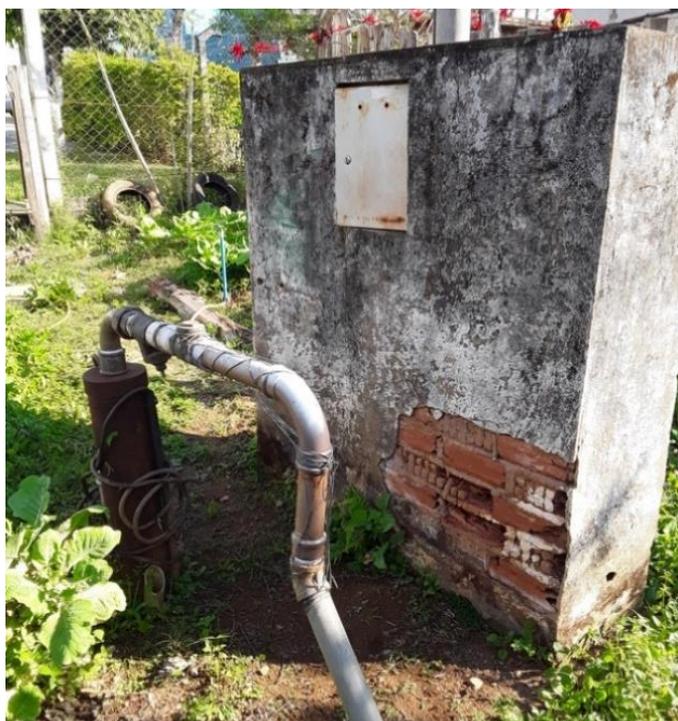
**Figura 81 – Estrutura de que abriga o painel de controle**

Foi informado que a prefeitura mantém uma bomba reserva, porém, o equipamento necessita de manutenção. Não há extintor de incêndio no local e as condições aparentes do quadro elétrico não são boas (Figura 80). A estrutura utilizada para abrigar o painel elétrico também não se encontra em boas condições necessitando de reformas (Figura 81). Além disso, o cabo de energia da bomba se encontra enrolado na estrutura da bomba e arames foram utilizados para manter a resistência da tubulação conforme figuras 81 e 82.

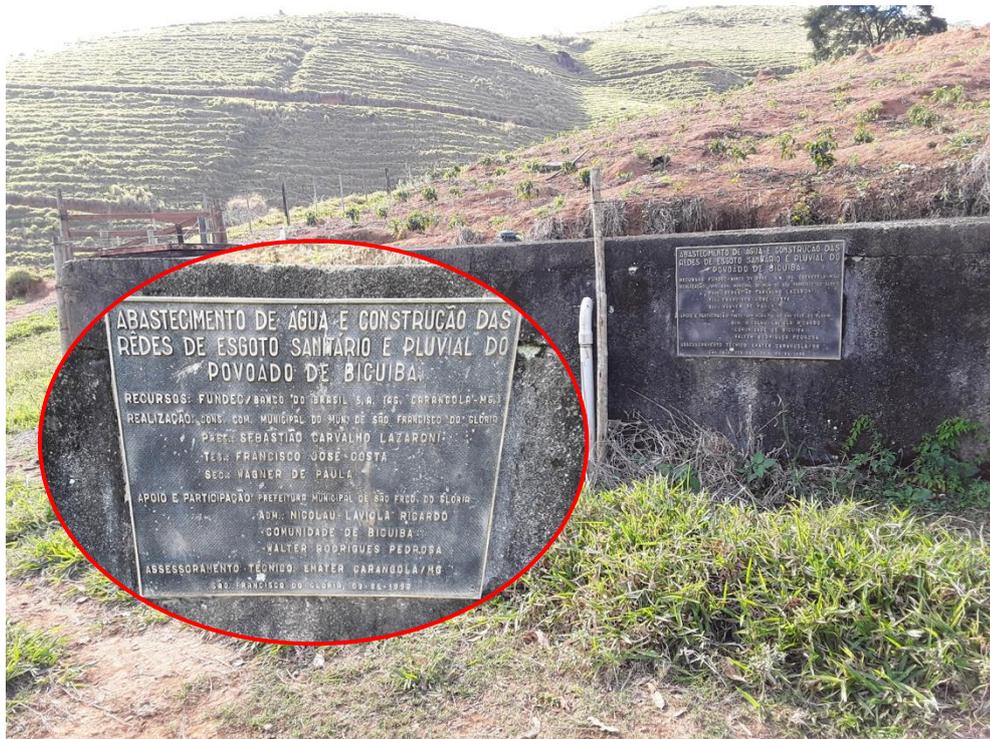
**Figura 83 – Reservatório do Povoado Bicuíba**

Após a captação, a água é direcionada para o reservatório de Bicuiba. O reservatório é do tipo semienterrado, de concreto e possui capacidade de armazenamento de 65 m<sup>3</sup>. A estrutura conta com uma placa de inauguração informando que é parte do sistema de abastecimento de água (Figura 83).

O local possui cerca apenas em uma parte e não há proteção. Também não há dispositivo para medição de vazão na entrada ou saída do reservatório e dispositivo indicador de nível. A válvula de fechamento para entrada no reservatório se localiza no poço e há no local, válvula de fechamento na saída.

Há tubo extravasor com caixa de descarga e no momento da visita foi verificado um vazamento devido a um problema na boia. O funcionário responsável pelo sistema se encarregava de verificar o momento em que o reservatório enchia e assim desligava a bomba. Ressalta-se a importância da correção do problema para que não ocorra o extravasamento. O reservatório não possui tubo de descarga de fundo e não são realizadas limpezas.

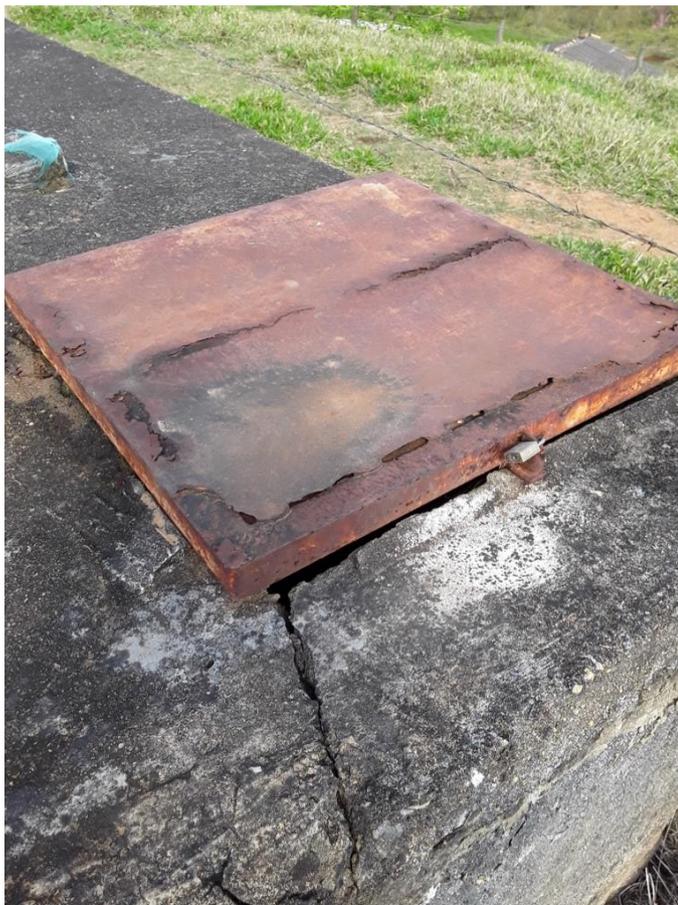
**Figura 84 – Tampa de inspeção – Reservatório Bicuíba**

Na cobertura do reservatório foram verificadas duas tampas de inspeção, sendo que uma delas se encontrava em boas condições a outra apresentava sinais de oxidação (Figura 84).
