CONSÓRCIO INTERMUNICIPAL DE SANEAMENTO BÁSICO DA ZONA DA MATA
DE MINAS GERAIS – CISAB ZM

RELATÓRIO TÉCNICO DE FISCALIZAÇÃO - DIAGNÓSTICO

SENADOR FIRMINO – MG

DEZEMBRO/2019

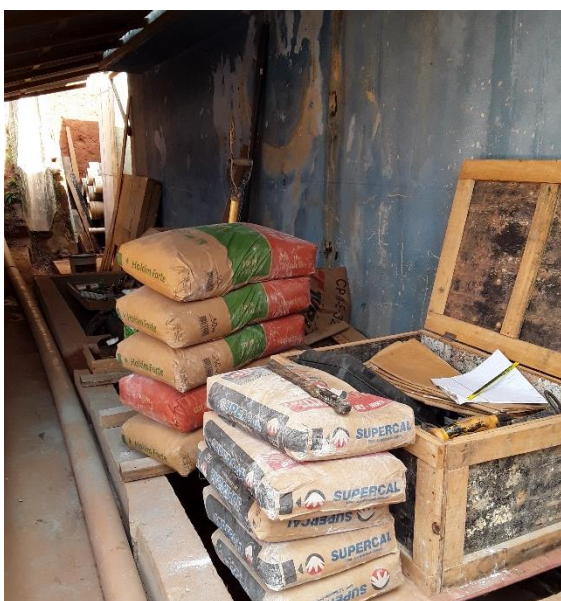
Figura 14 – Armazenamento temporário de material da obra

A ETA está passando por obras e a área onde eram mantidas as tubulações será o local de descarga dos decantadores, contudo, enquanto as obras não são finalizadas, o local está sendo utilizado como armazenamento temporário para materiais da obra, como pode ser verificado na Figura 14. Já as tubulações estão acondicionadas em local próximo, também temporário (Figura 15). Um novo local de acondicionamento para as tubulações está sendo estudado e assim que for finalizada a obra os mesmos serão remanejados para espaço adequado.

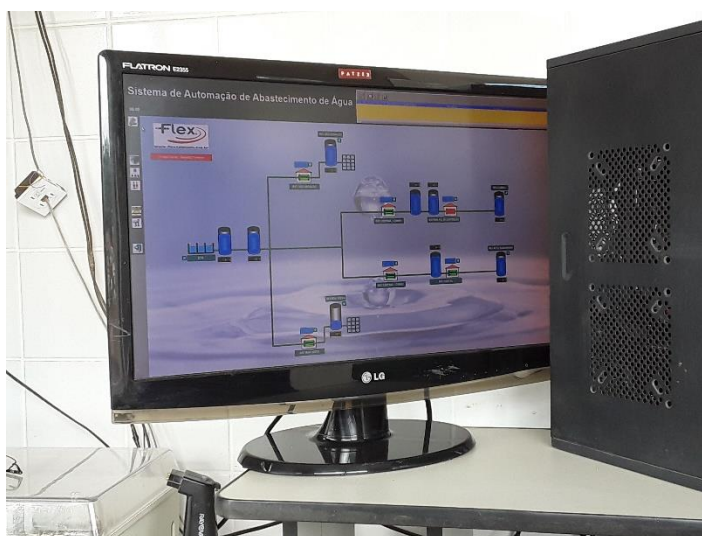
Figura 17 – Sistema de automação

Contudo, o SAAE tem realizado algumas ações para a redução de perdas. A exemplo, a modernização do sistema de abastecimento de água que possui em sua estação de tratamento um sistema de automação, da empresa Flex, onde é possível verificar o nível dos reservatórios e ligar e desligar as bombas (Figura 17), possibilitando mais controle e rapidez do sistema. Além disso, foi realizada também, a compra de macromedidores, os quais serão instalados e inseridos no sistema de automação.

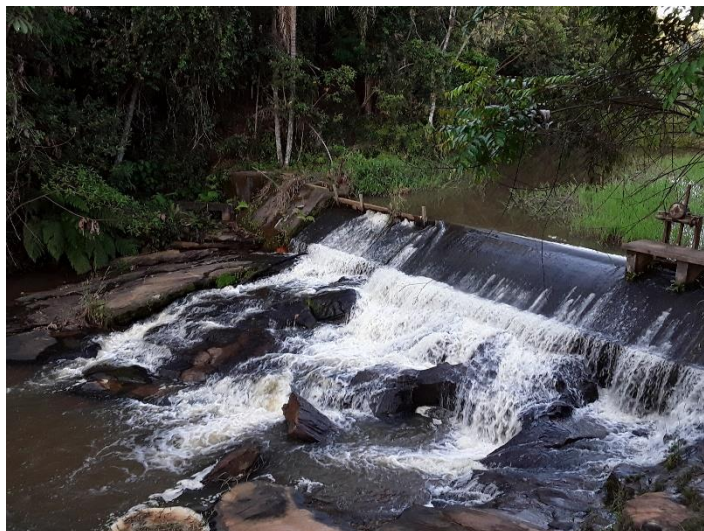
Figura 19 – Captação de água do SAA de Senador Firmino

A captação é realizada através de barragem de nível (Figura 19), a água bruta é conduzida até a ETA por gravidade, por meio de 2 adutoras de PVC, com diâmetros de 150mm e 200mm. O local da captação está identificado (Figura 20), não há sistema de medição de vazão, como indicado no Art.20, parágrafo 2º da Portaria IGAM Nº 48, de 04 de outubro de 2019 e falta gradeamento em uma das adutoras, como indicado pela NBR 12213/1992.

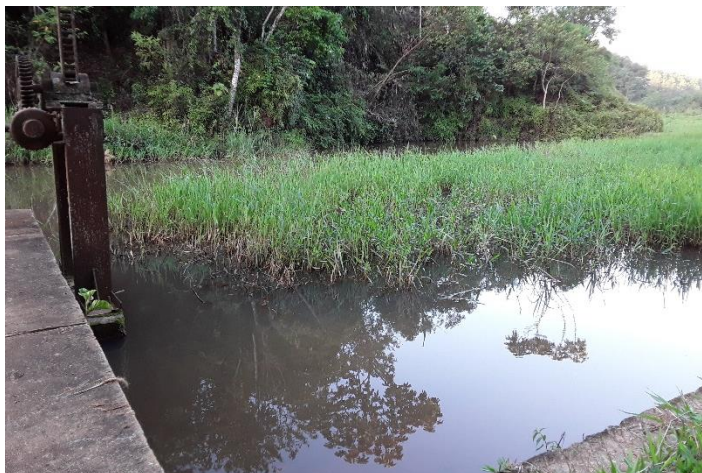
Figura 22 – Ribeirão São Francisco

Na Figura 22, percebe-se um aglomerado de macrófitas na área de acumulação de água. De acordo com a Diretora do SAAE, Fernanda Fernandes Heleno, apenas a área em que estão localizadas as tubulações das adutoras é limpa, para evitar que a população se banhe no local.

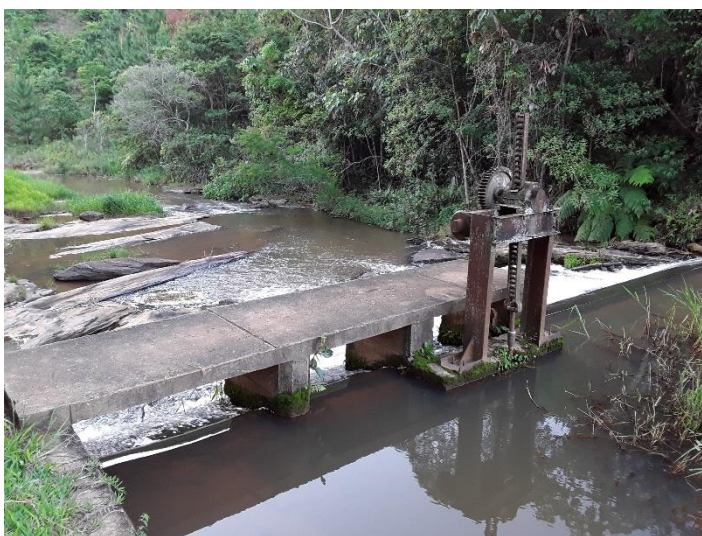
Figura 23 – Barragem para captação

A área da captação está localizada as margens da rodovia MG-124 e não há cercamento do local para evitar a entrada de pessoas não autorizadas ou animais na área de captação (Figuras 23 e 24).

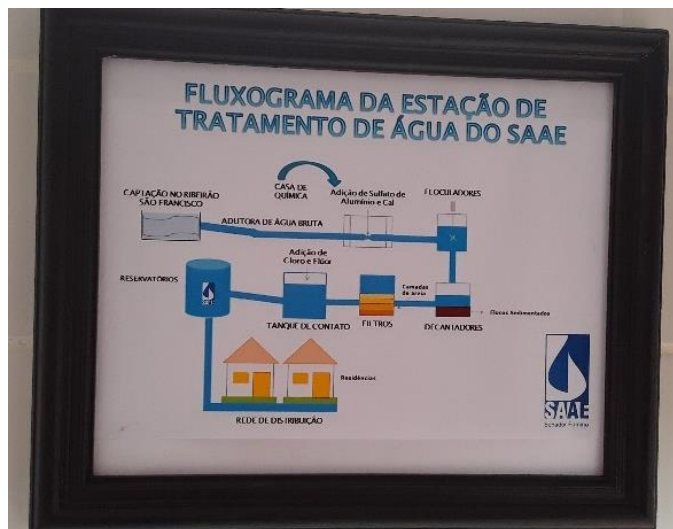
Figura 26 – Fluxograma da estação de tratamento de água

A estação de tratamento de água é do tipo convencional, possuindo as etapas de mistura rápida, floculação, decantação, filtração e desinfecção. O Fluxograma apresentado na Figura 26, fica localizado nas dependências da ETA e mostra todas as etapas do tratamento.

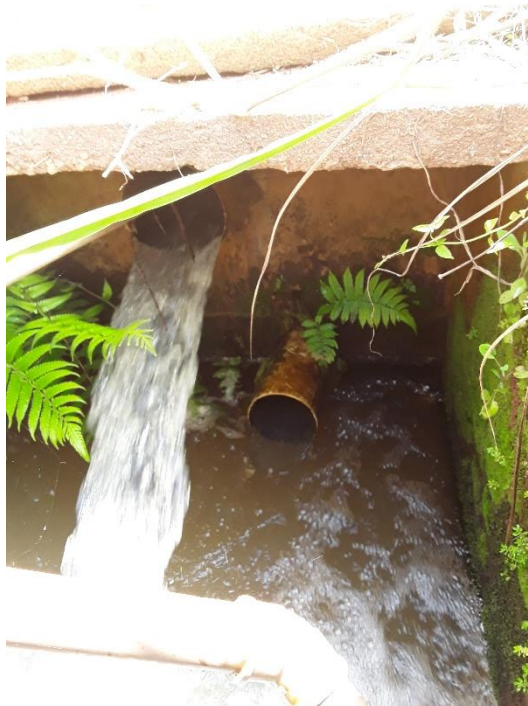
Figura 27 – Chegada da água bruta

A água bruta chega a ETA através de 2 adutoras, as quais deságuam em um tanque de alvenaria (Figura 27) e posteriormente a água segue para a calha Parshall (Figura 28), onde é feita a adição do coagulante, sulfato de alumínio, e a cal, para correção do pH. A calha Parshall é o sistema usado para medir de forma contínua as vazões de entrada e atua como misturador rápido, facilitando a dispersão do coagulante na água.

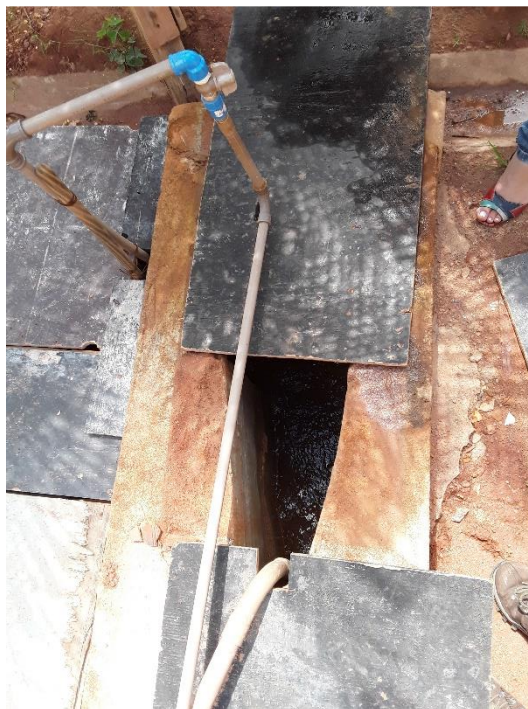
Figura 28 – Calha Parshall durante a reforma

Como citado anteriormente, a ETA de Senador Firmino está passando por reforma e a calha Parshall usada atualmente (Figura 28), foi construída para ser utilizada enquanto as obras estão em andamento. Após o término da mesma, a Calha parshall a ser utilizada é a apresentada na Figura 29.

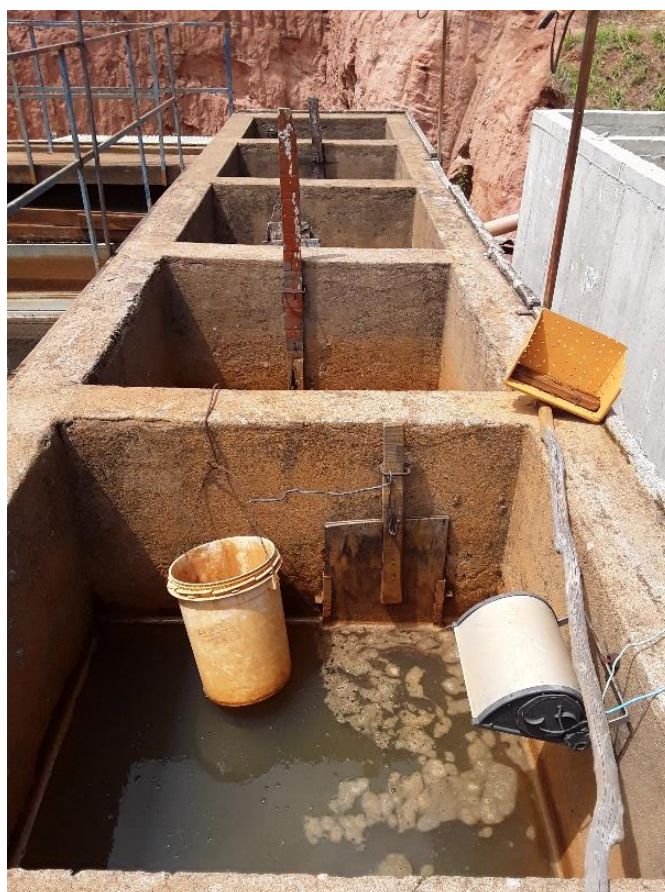
Figura 30 – Câmaras de floculação

Após a mistura rápida, a água segue para as câmaras de floculação, são 5 em operação (Figura 30). A reforma prevê mais 5 câmaras para o sistema (Figura 31) e uma caixa de passagem (Figura 32), onde a água com coagulante, proveniente da calha Parshall, será distribuída aos floculadores (Figura 33).

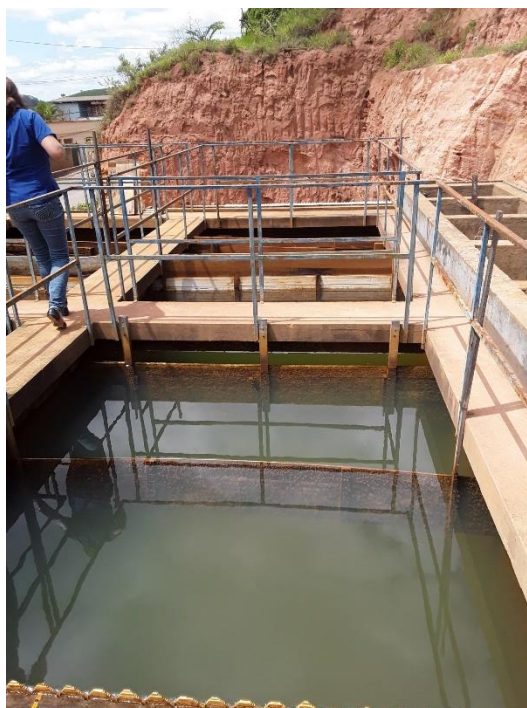
Figura 33 - Decantadores

Após passar pelos floculadores, a água segue para os 2 decantadores (Figura 33), os quais também serão reformados. Posteriormente, a água segue para 2 filtros rápidos com fluxo descendente (Figura 34).

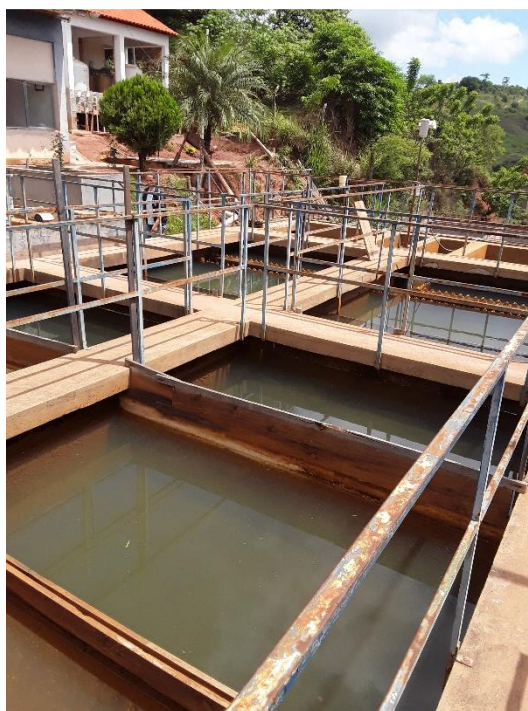
Figura 35 – Estação de tratamento de água

Toda a estrutura da ETA possui guarda-corpo, assim como recomenda a NBR 12216/92 (Figura 35), as estruturas de proteção estão firmes e necessitam apenas de pintura.

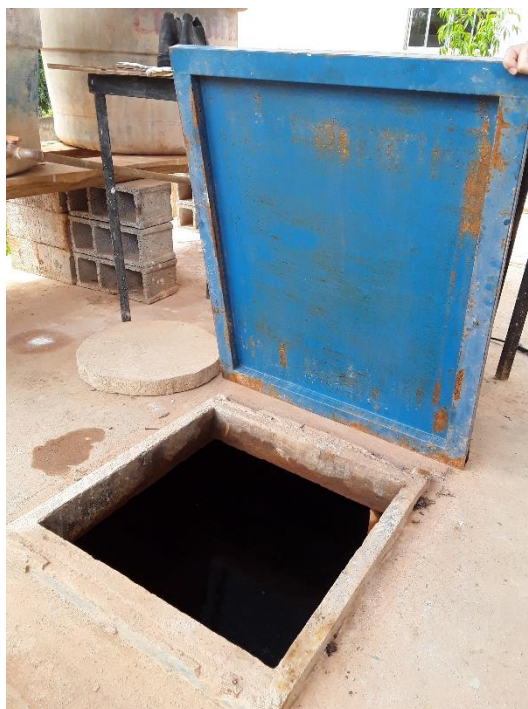
Figura 36 – Tanque de contato

Após a filtração, a água segue para o tanque de contato, onde é realizada a desinfecção da água (Figura 36). Um novo tanque de contato está em construção (Figura 37) e o atual tanque será desativado após a finalização das obras.

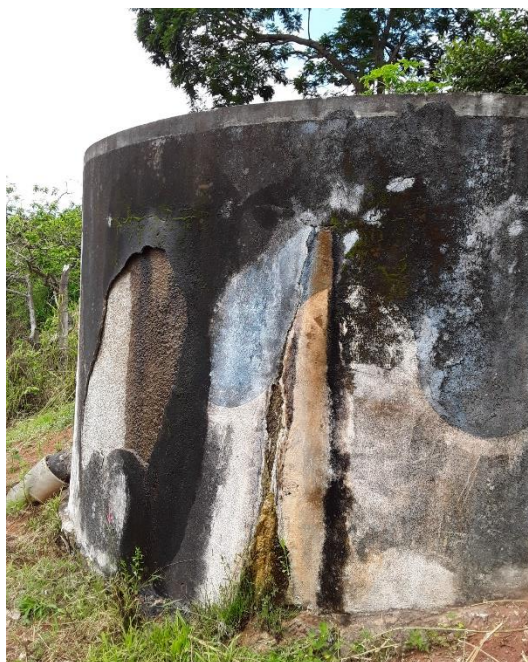
Há um reservatório do tipo apoiado, de concreto, na cota superior do terreno da ETA, o qual armazena a água destinada à lavagem dos filtros. O reservatório apresenta vazamento e umidade em toda sua estrutura. A escada que dá acesso ao reservatório, está com um degrau faltando, não possui corrimão e apresenta declividade acentuada (Figura 40).

Figura 38 – Vazamentos no reservatório para armazenamento de água de lavagem dos filtros

28	Sistema de medição de vazão na saída do tratamento	ETA	NBR 12215 - 1/2017	120
29	Ausência de destinação adequada para a água de lavagem dos filtros	ETA	Lei Federal 9.433/1997 e Lei Federal 9.605/1998	365
30	Extintor de incêndio no laboratório	ETA	NR 10 e NR 23	90
31	Vazamento no registro	ETA	Lei 11445/2007	180
32	Ausência de placa de identificação da captação do Povoado do Grama	Povoado Grama	Lei 11445/2007	120
33	Ausência de sistema de medição de vazão na captação do Povoado Grama	Povoado Grama	PORTARIA IGAM Nº 48, DE 04 DE OUTUBRO DE 2019	90
34	Ausência de horímetro na captação do Povoado do Grama	Povoado Grama	PORTARIA IGAM Nº 48, DE 04 DE OUTUBRO DE 2019	90

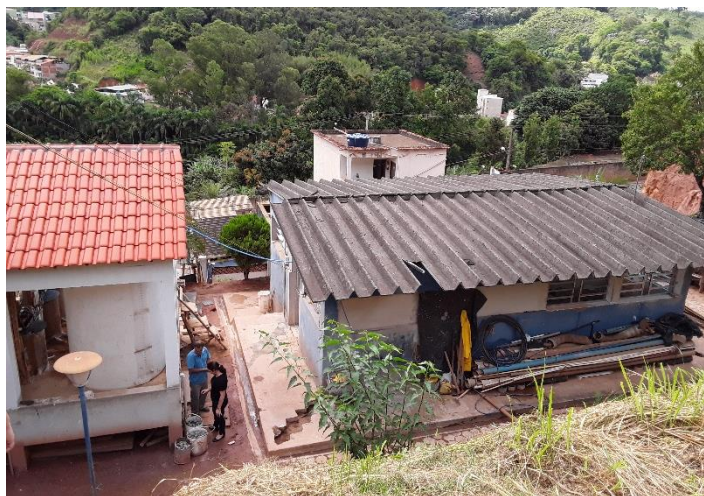
Figura 41 – Área da ETA

O local está com a capina em dia, há diversos materiais espalhados pela área da ETA, contudo, devido às obras que estão ocorrendo, a situação deve ser solucionada após a finalização da reforma (Figura 41).

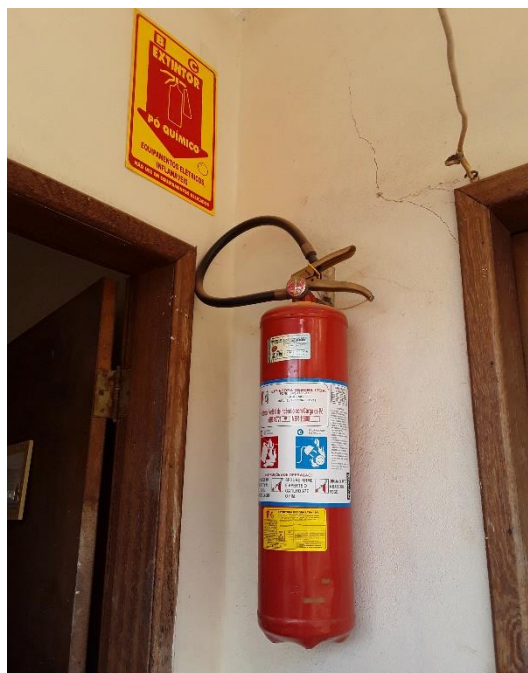
Figura 44 – Extintor de incêndio na entrada do depósito de produtos químicos

Na entrada do depósito há uma extintor de incêndio (Figura 44), com a sinalização e dentro do prazo de validade. Próximo ao depósito não há chuveiro de emergência e/ou lava olhos.

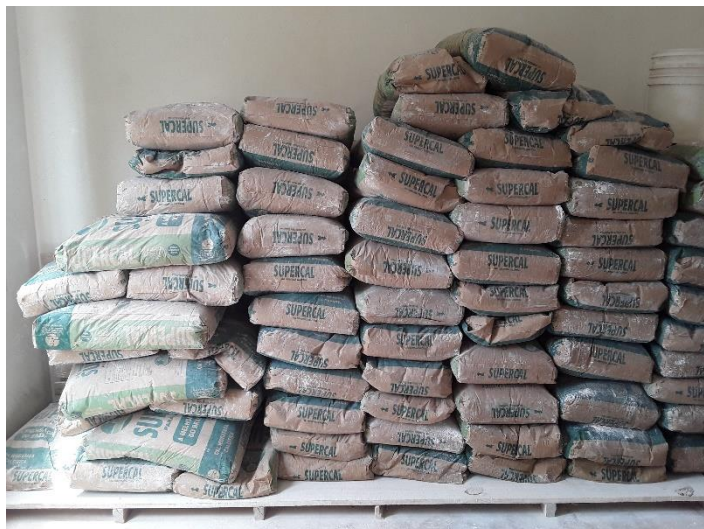
Figura 45 – Armazenamento da cal hidratada

Os produtos químicos estão armazenados em pilhas separadas, sobre paletes de madeira, isolados do chão, como recomenda a NBR12216/92, contudo, não há depósito separado para o hipoclorito de cálcio (Figuras 45 a 48).

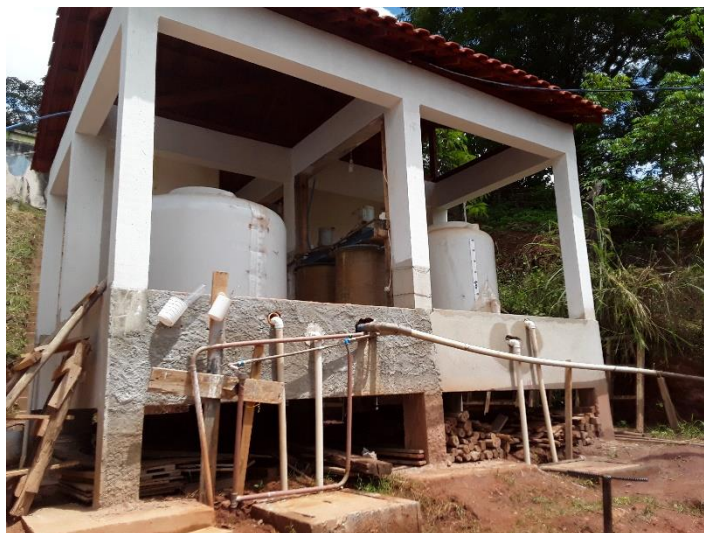
Figura 51 – Plataforma de preparo dos produtos químicos

Os produtos químicos são preparados sobre a plataforma apresentada na Figura 51 pelos operadores da ETA e distribuído através de canalizações.

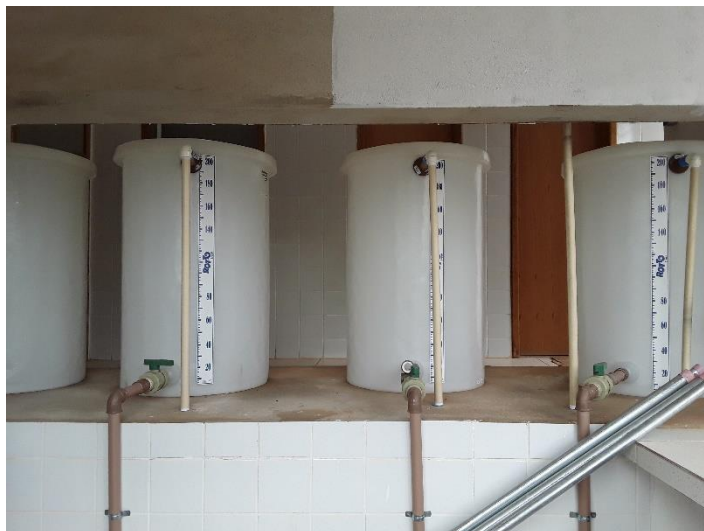
Figura 52 – Recipientes para dosagem dos produtos químicos

De acordo com a diretoria do SAAE, a plataforma utilizada para preparação dos produtos químicos será o local de armazenamento, os produtos utilizados serão em estado líquido e todo processo será automatizado. A dosagem será através dos recipientes apresentados na Figura 52, os quais ficam localizados próximos à calha Parshall. A dosagem será por meio de bombas dosadoras, a qual atualmente ocorre através de torneiras (Figura 53).

A reforma permitirá maior precisão na dosagem dos produtos e maior segurança para os operadores, os quais não irão mais manipular diretamente os produtos químicos.

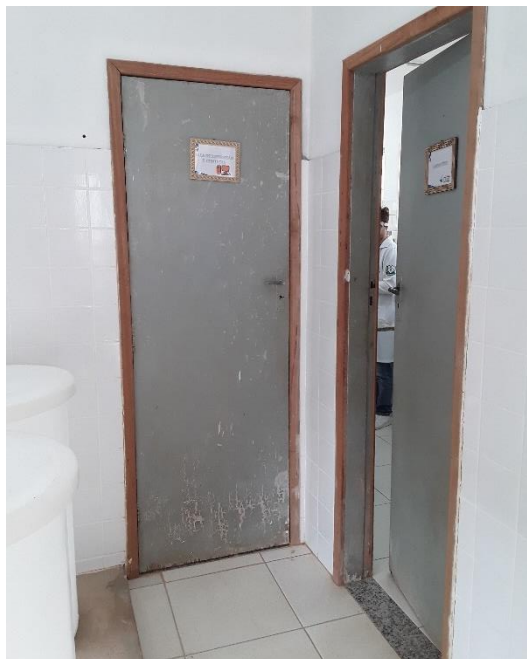
Figura 55 – Acesso ao laboratório

O laboratório possui identificação na porta de acesso (Figura 55), a estrutura conta com bancadas, pia e azulejos nas paredes, sendo considerada adequada às atividades e ao volume de trabalho executado.

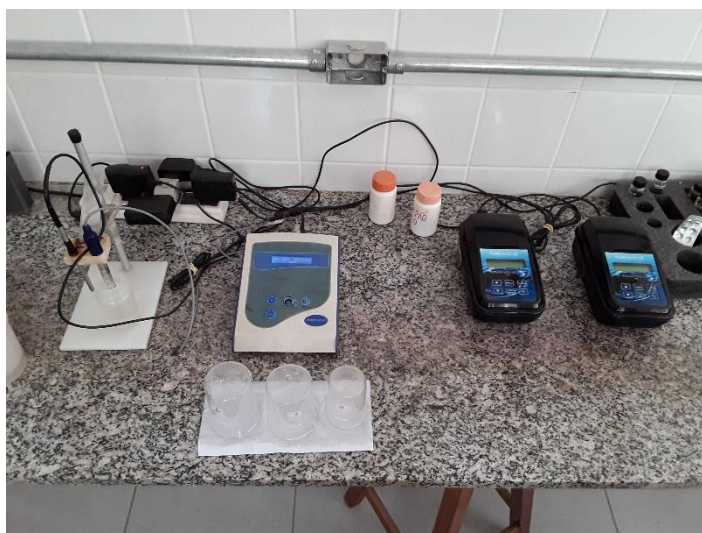
Figura 56 – Bancada do Laboratório

As análises de cor, turbidez, pH e flúor, são realizadas a cada duas horas na saída do tratamento. O laboratório conta com pHmetro, turbidímetro, colorímetro, fluorímetro, destilador de água (Figuras 56 a 58). Os resultados das análises são anotados em uma tabela e diariamente repassados para o sistema no computador (Figura 59).

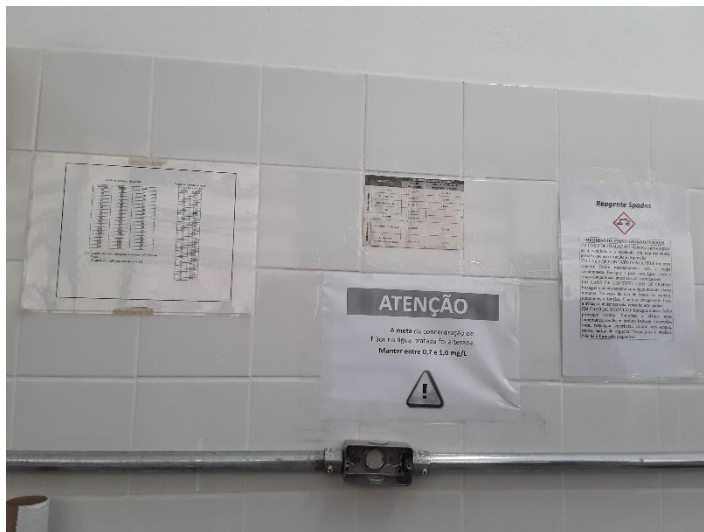
Figura 61 – Recomendações e avisos

Todos os equipamentos possuem procedimentos operacionais padrão, disponíveis para consulta dos operadores da ETA (Figura 60). No ambiente, há diversos avisos, recomendações e normas de conduta e segurança no laboratório (Figuras 61 e 62).

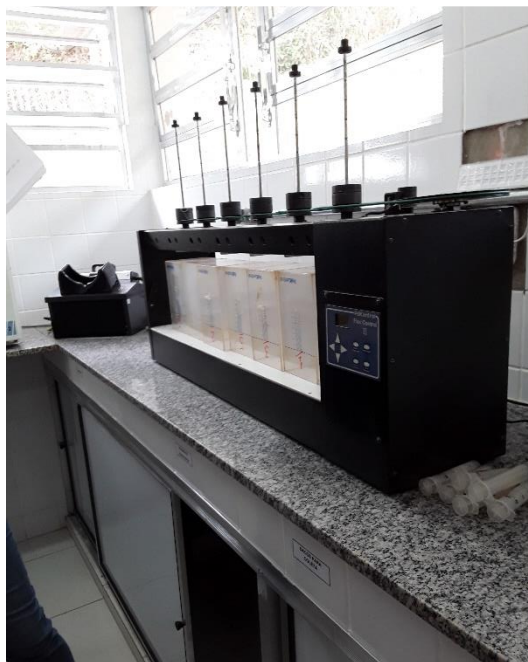
Figura 63 – Jar test

Periodicamente são realizados ensaios de floculação, através do Jar-Test (Figura 63), com o objetivo de determinar a dose ótima do coagulante a ser empregada no tratamento de água.

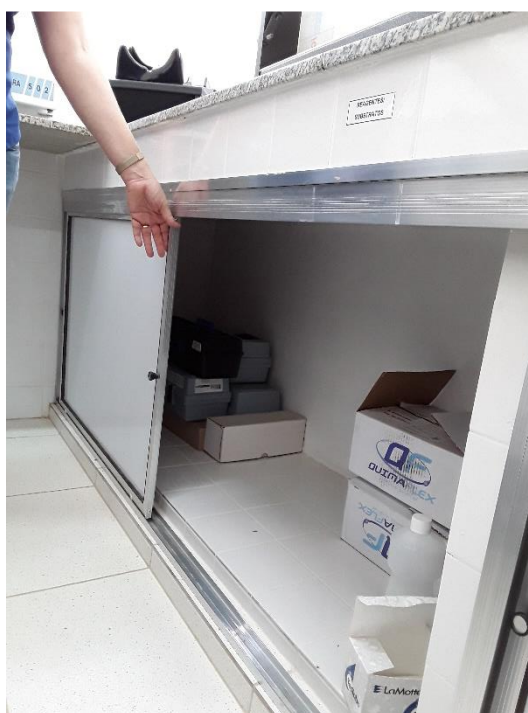
Figura 64 – Armazenamento de reagentes/substratos

Embaixo das bancadas são armazenados os produtos e equipamentos utilizados no laboratório com identificação de cada material (Figuras 64 e 65). As condições de limpeza e higiene do laboratório estão de acordo com a indicação da NBR 12216/92.

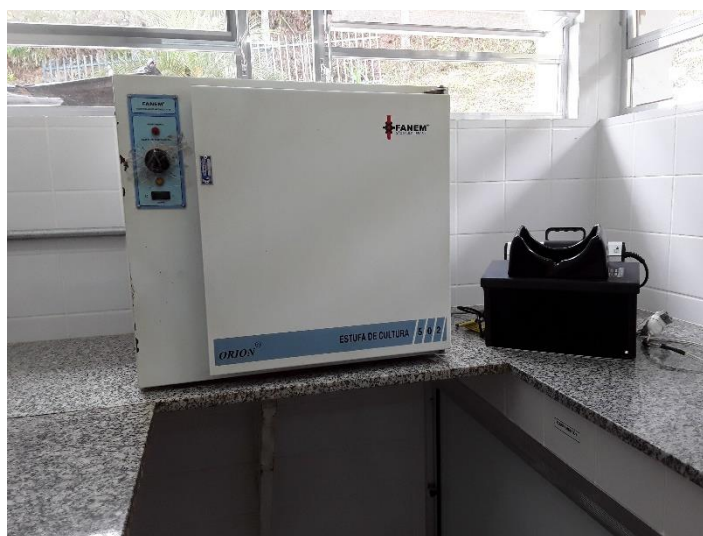
Figura 66 - Estufa

As análises de coliformes totais e E. Coli são realizadas no laboratório da ETA, as demais análises solicitadas pela Portaria de consolidação nº5 de 2017, do ministério da Saúde, são complementadas por laboratórios particulares ou pelo laboratório do CISAB ZM. Para realização das análises o laboratório conta com estufa e câmara escura com transluminador UV (Figura 66). A validade dos reagentes utilizados nas análises é monitorada, para que não haja desperdício de material.

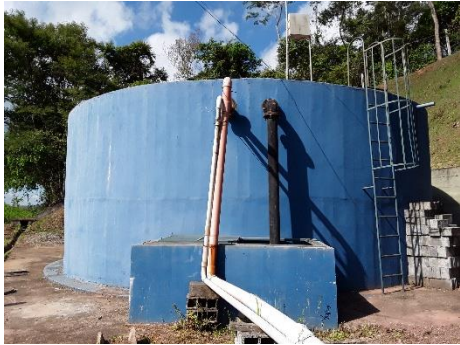
Identificação	ETA
	Tipo	Apoiado
	Material	Concreto
	Capacidade de reservação	200 m ³
	<p>Observações: É realizada a limpeza periódica do reservatório, porém não é feita a desinfecção. Possui drenagem de águas pluviais, escadas com guarda-corpo, tampa de proteção com cadeado e para-raios. A área está devidamente cercada e limpa, porém não há identificação do reservatório e nem iluminação noturna.</p>

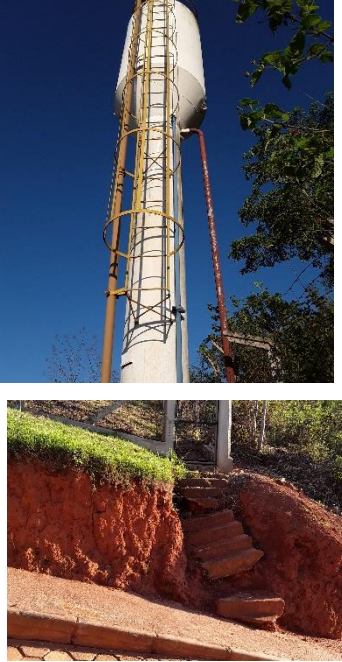
Identificação	São Geraldo
	Tipo	Elevado
	Material	Estrutura metálica
	Capacidade de reservação	10 m ³
	Observações: O reservatório é cercado, porém não possui identificação. Possui tampa de inspeção com cadeado e escada de acesso com guarda-corpo. A limpeza é realizada regularmente sem etapa de desinfecção. Não conta com para-raios, luz de sinalização de obstáculo elevado e iluminação noturna. A escada de acesso se encontra danificada e a mesma não está de acordo com os parâmetros da NBR sendo necessário sua reforma.

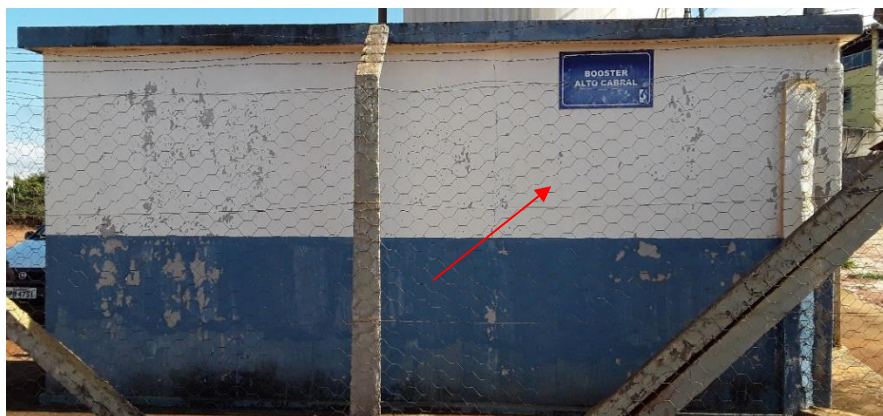
Figura 68 – Estrutura devidamente identificada

As estações são interligadas ao sistema de telemetria permitindo o monitoramento em tempo real das mesmas e possuem manômetro individual. Todas as casas de bomba possuem identificação (Figura 68) com exceção da EEAT Jardim das Palmeiras que não se encontra em funcionamento por se tratar do abastecimento de um condomínio sem moradias pelo momento.

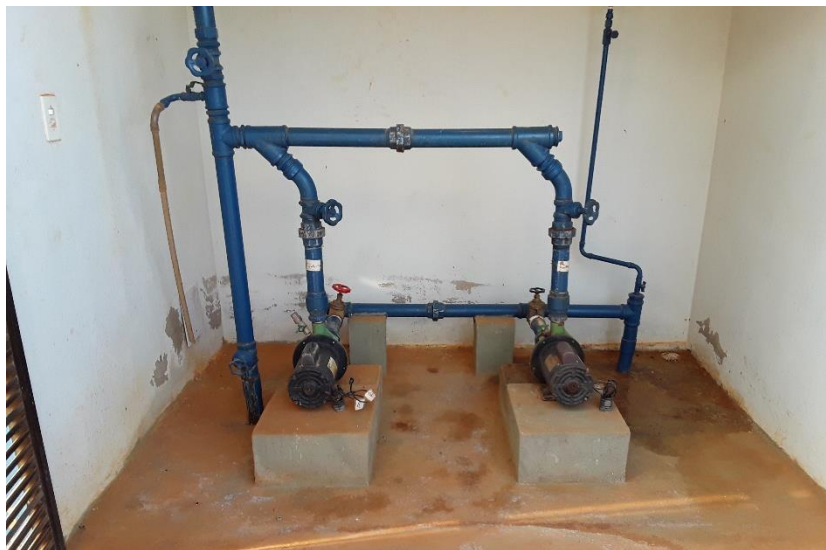
Figura 69 – EEAT Alto Cabral

As estações visitadas estão devidamente cercadas e permanecem trancadas com cadeado. As estruturas permitem a livre circulação dos operadores com espaço suficiente para que sejam feitas as retiradas, instalações, manutenções ou reparos necessários conforme pode ser observado na Figura 69. Além disso, possuem boa iluminação e circulação de ar e apresentam boas condições dos quadros e cabos elétricos (Figura 70).

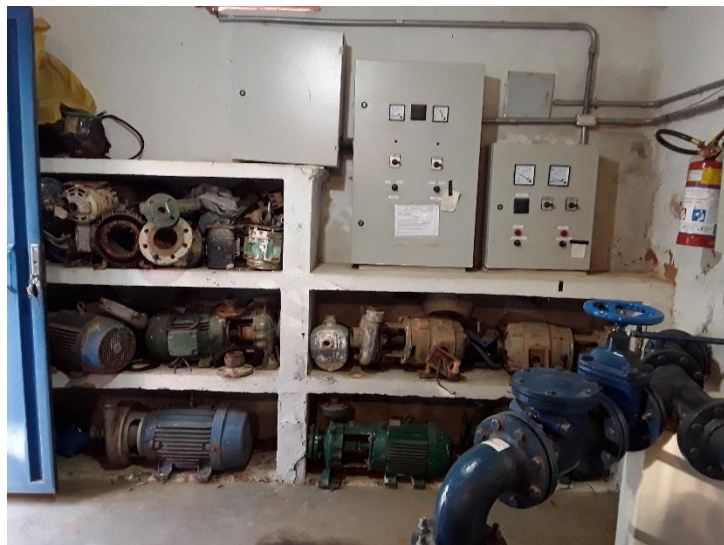
Figura 71 - Local de depósito das bombas fora de funcionamento

No interior da EEAT Central ficam armazenadas as bombas fora de utilização conforme pode ser verificado na figura 71. As mesmas, apesar de não estarem em funcionamento são mantidas como parte do maquinário do SAAE por se tratar de patrimônio público (Figura 72).

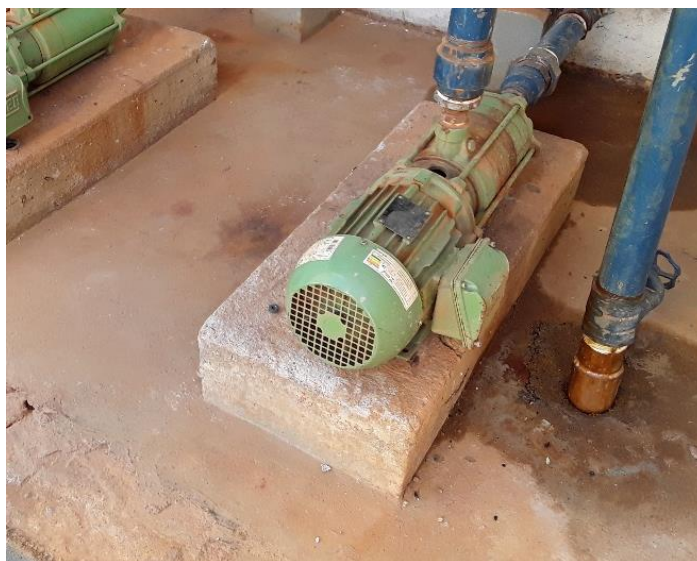
Foram detectados dois pequenos vazamentos, um na tubulação do Booster Alto Samambaia (Figura 73) e outro na junção do conjunto moto-bomba do Booster Central.

Figura 73 - Pequeno vazamento Booster Alto Samambaia

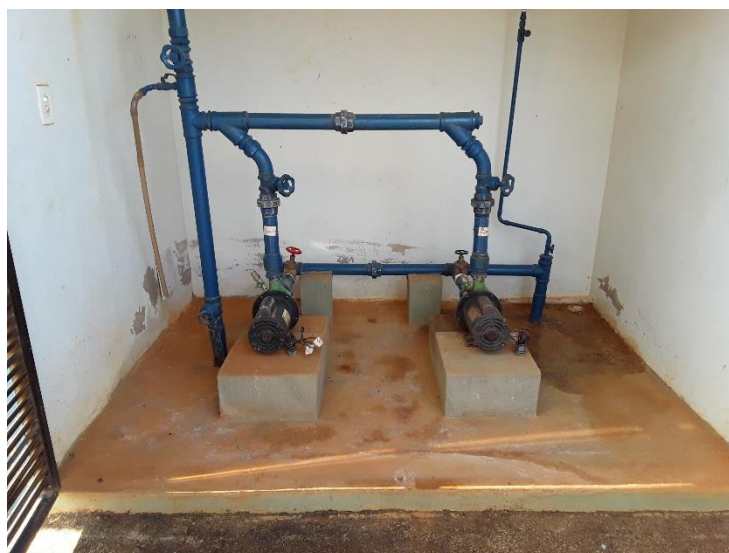
Figura 74 - EEAT Alto Cabral

De modo geral, as casas de bomba se apresentam em boas condições (Figuras 74 a 80), contando com pelo menos 1 conjunto moto-bomba reserva, porém apenas a EEAT Central mantém um extintor de incêndio (Figura 78). Na EEAT São Geraldo, apesar do conjunto moto-bomba reserva existir, o mesmo não está instalado devido a uma manutenção realizada recentemente (Figura 80).

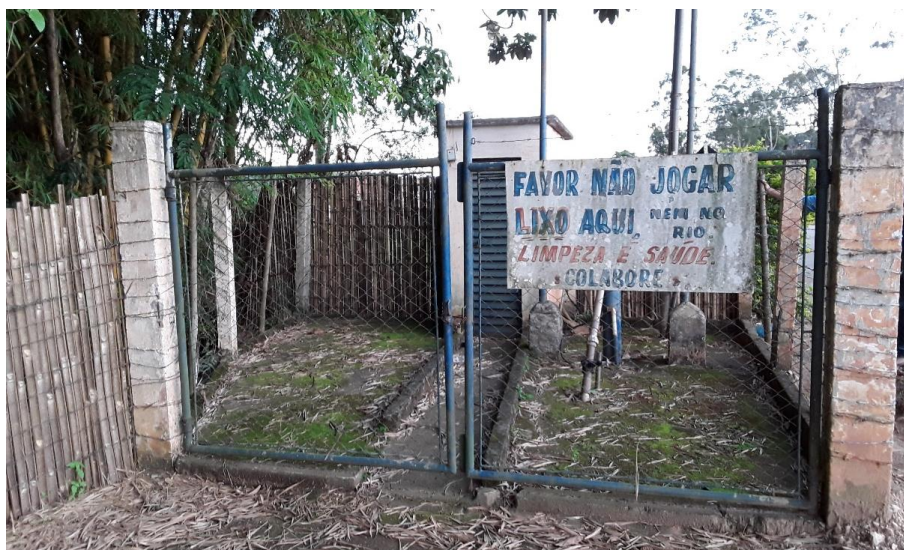
Figura 82 – área da captação de água do povoado Grama

A área da captação encontra-se cercada, mas não há identificação (Figuras 82 e 83). Não há sistema de medição de vazão, horímetro e iluminação noturna. Não foi possível verificar o quadro de comando.

Não há registro do horário de funcionamento da bomba, a qual é ativada e desativa por um funcionário da prefeitura que mora no povoado.

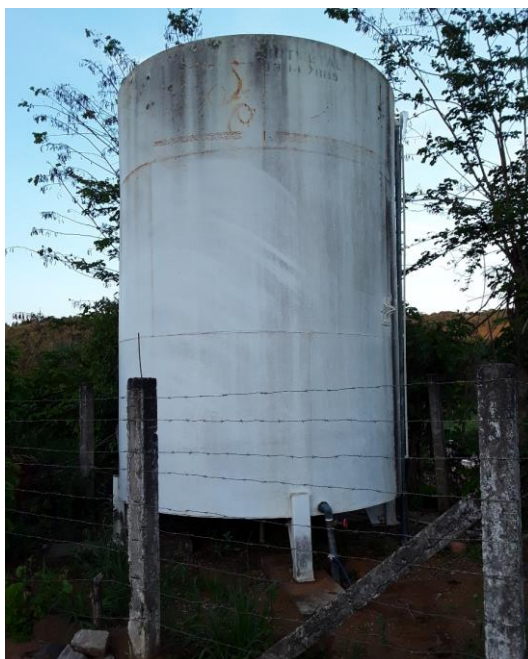
Figura 84 – Área do reservatório – Povoado Grama

O reservatório é do tipo apoiado, de estrutura metálica, com aproximadamente 30m³ de capacidade de armazenamento (Figura 84). A área do reservatório possui cerca de mourões de concreto e arame farpado, o portão não possui cadeado (Figura 85) e a área precisa de limpeza.

ID	Inconformidades	Setor	Referência	Prazo (Dias)
35	Ausência de limpeza na área do reservatório do Povoado do Grama	Povoado Grama	Lei 11445/2007	30
36	Ausência de cadeado no portão de acesso a área do reservatório do Povoado do Grama	Povoado Grama	Lei 11445/2007	30
37	Ausência de limpeza do reservatório do Povoado do Grama	Povoado Grama	NBR 12217/94	60
38	Tampa de inspeção em péssimas condições	Povoado Grama	NBR 12217/94	240
39	Reservatório do povoado do grama corroído pela ferrugem	Povoado Grama	NBR 12217/94	240
40	Ausência de sistema de medição de vazão no reservatório do Povoado Grama	Povoado Grama	NBR 12217/94	240
41	Ausência de fluoretação na água distribuída no povoado Grama	Povoado Grama	Portaria de consolidação nº 5/2017	240
42	Não possui identificação	Reservatório Alto Cabral	Lei Federal 11.445/2007	120
43	Não possui iluminação noturna	Reservatório Alto Cabral	NR 17	150
44	Não possui para-raios	Reservatório Alto Cabral	NBR 12217/94	150

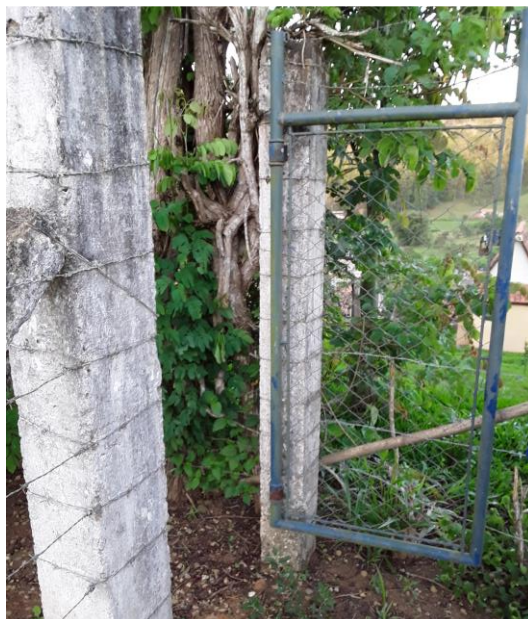
Figura 85 – Portão de acesso ao reservatório – Povoado Grama

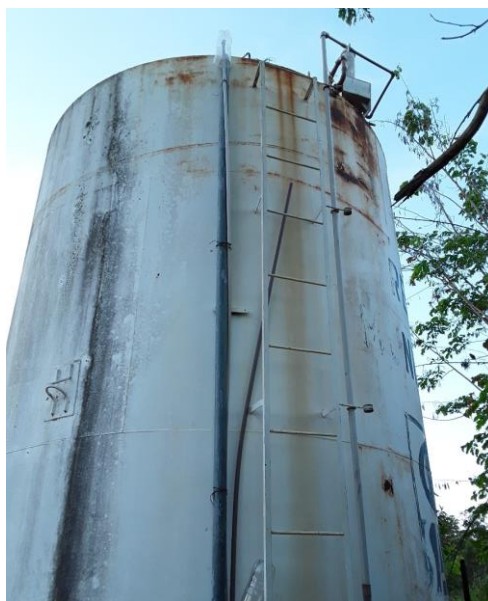
Figura 86 – Reservatório – Povoado Grama

O reservatório apresenta diversos pontos de oxidação (Figura 86), a tampa de inspeção está corroída e não possui cadeado (Figura 87), a parte interna do reservatório também está corroída (Figura 88).

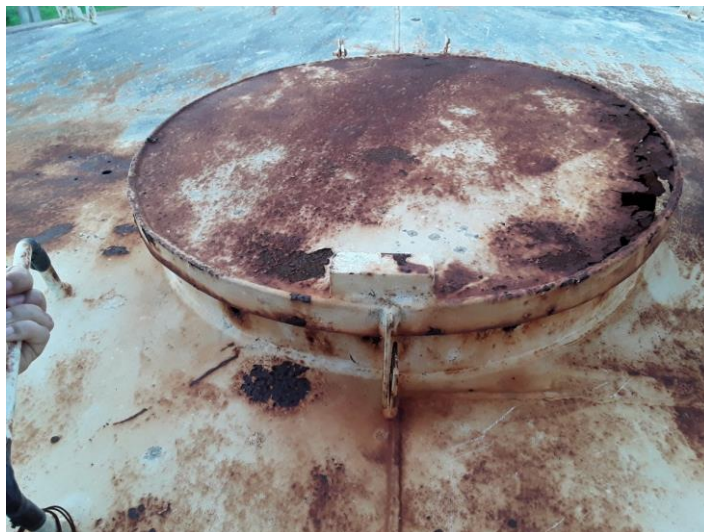
Figura 87 – Tampa de inspeção do reservatório

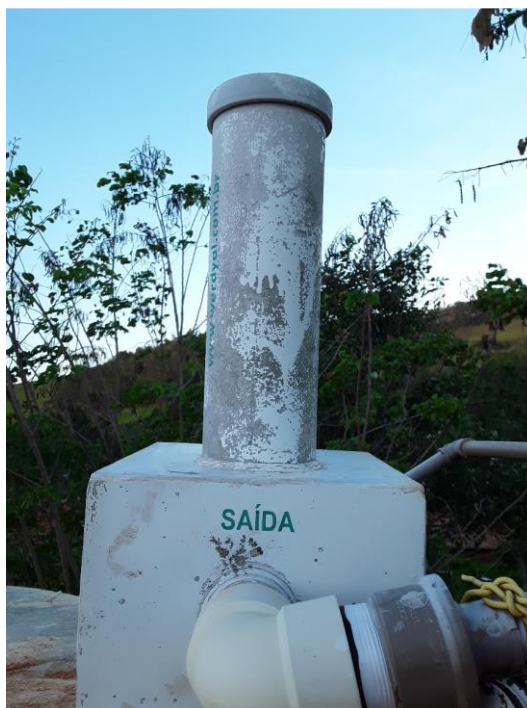
Figura 89 – Sistema de cloro pastilha

A água distribuída à população no povoado Grama, passa por desinfecção, no reservatório há uma dosadora de cloro pastilha (Figura 89).
