CONSÓRCIO INTERMUNICIPAL DE SANEAMENTO BÁSICO DA ZONA DA MATA
DE MINAS GERAIS – CISAB ZM

RELATÓRIO TÉCNICO DE FISCALIZAÇÃO - DIAGNÓSTICO

PIRACEMA – MG

DEZEMBRO/2020

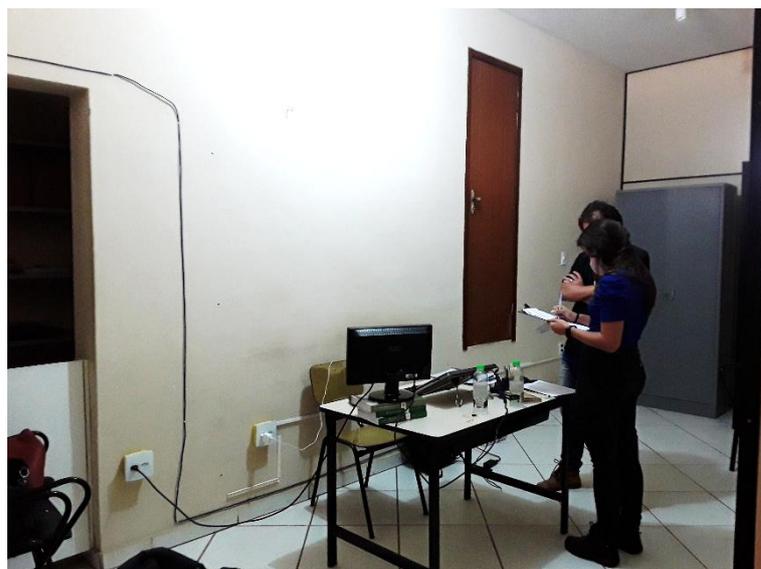
Figura 5 – Sala de serviços administrativos

A segunda sala de serviços administrativos, apresentada na figura 5, conta com um espaço o qual é utilizado como um pequeno almoxarifado. Nele são armazenados alguns materiais de escritório e caixas para abrigar hidrômetros (Figuras 6 e 7).

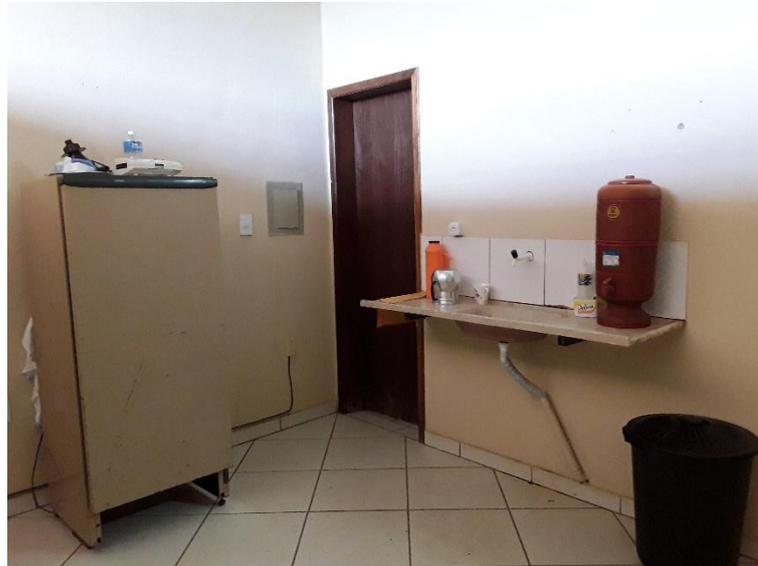
Figura 8 – Cozinha

Como mencionado, há uma cozinha e um banheiro de uso coletivo (Figuras 8 e 9). A cozinha conta com geladeira, misteira, uma mesa, pia e filtro com água potável. O local não conta com extintores de incêndio ou outras medidas de prevenção de incêndios.

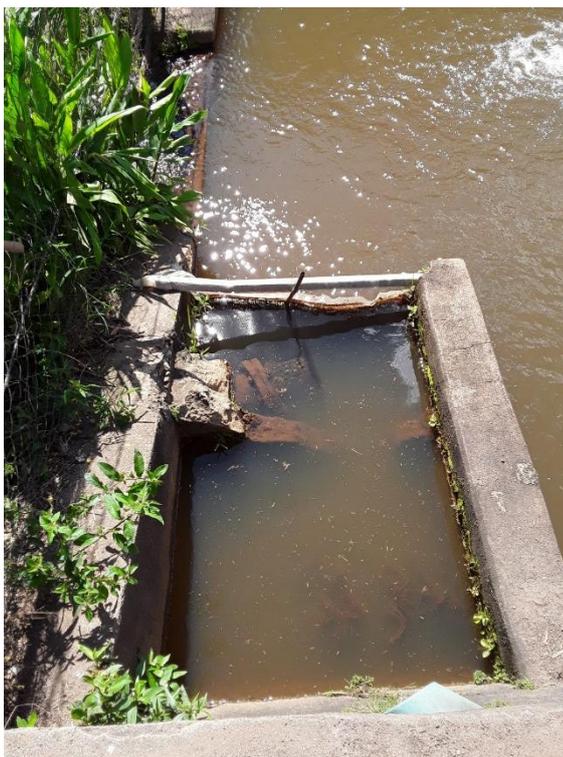
Figura 13 – Captação com gradeamento e tela

A captação da laje se localiza no interior de uma propriedade particular e não possui nenhum tipo de cercamento ou identificação. Apesar de não haver instrumento de medição de vazão, foi informado que é captada uma vazão média de 3 a 4 L/s. A captação é realizada através de um pequeno barramento, há telas e um gradeamento grosseiro no início da adutora, porém o mesmo se encontra corroído (Figura 13).

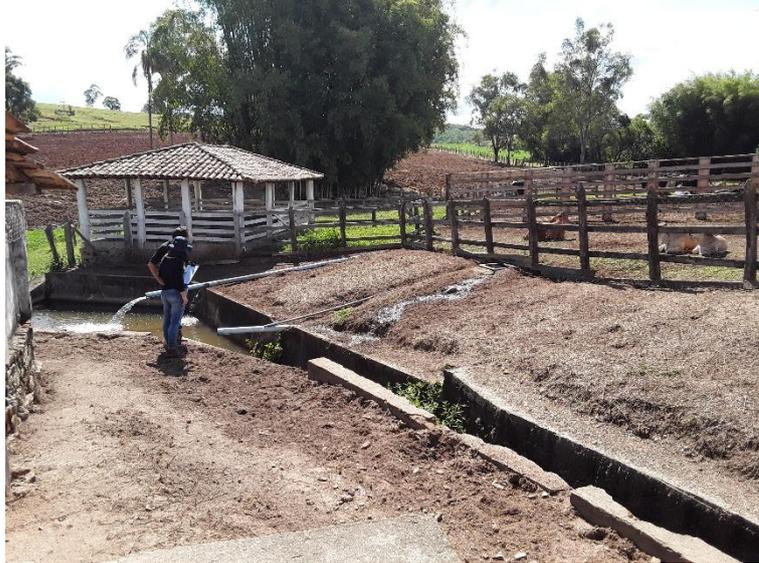
Figura 14 – Criação de animais ao redor da captação

O local da captação é uma propriedade de criação de gado, porco e galinha onde os animais são mantidos na área ao redor da captação (figura 14). No momento da visita havia uma galinha aparentemente adoentada dentro do barramento que segundo um funcionário se

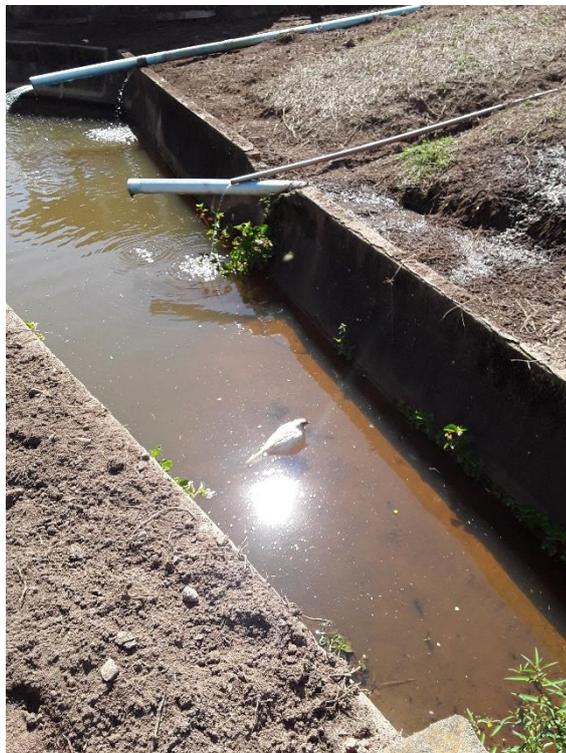
Figura 15 – Animal na área da captação

encontrava debilitada para sair do local sozinha (Figura 15). A mesma foi removida com o auxílio de um pulsar.

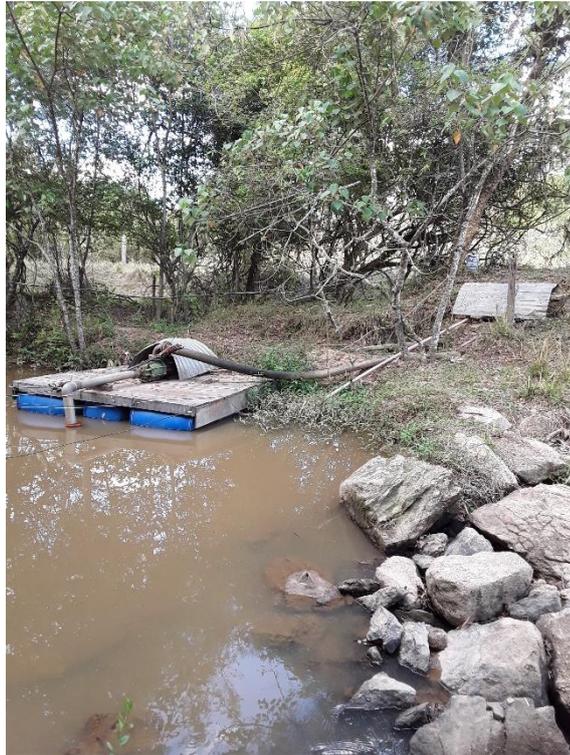
Figura 16 – Captação do Ribeirão da Chácara

A captação é realizada por tomada direta e há telas para impedir a passagem de material sólido para as tubulações (Figura 16). Em seguida a água passa pelo bombeamento que é responsável pela adução da água até a estação de tratamento de água através de tubos de ferro com diâmetro de 100 mm. A adutora se encontra em funcionamento desde 1999 e conta com válvula de retenção e válvula de descarga.

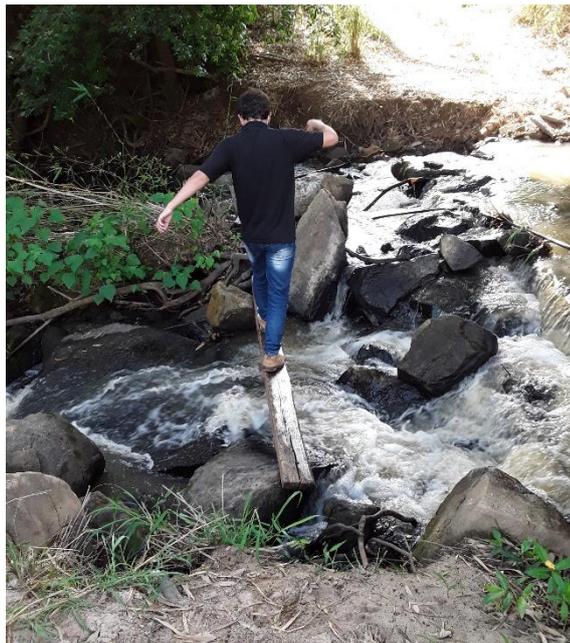
Figura 17 – Acesso ao ponto de captação

Para chegar no ponto onde é feita a captação é necessário atravessar o ribeirão. Tal acesso é dado através de um passadiço muito estreito e que não oferece segurança (Figura 17).

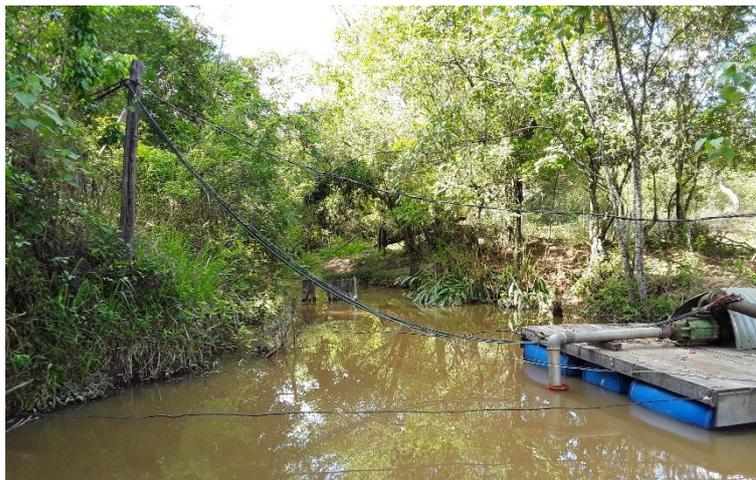
Figura 18 – Fiação da bomba

Para adução da água são utilizadas duas bombas sendo uma de 30 CV e outra de 10 CV. As bombas não possuem manômetro ou horímetro. Como pôde ser observado na figura 16, as bombas não se encontram com a devida proteção. Além disso, os fios e cabos elétricos também não se encontravam em boas condições (Figuras 18 e 19). Foi informado que as bombas são acionadas pelos operadores da ETA diretamente na estação.

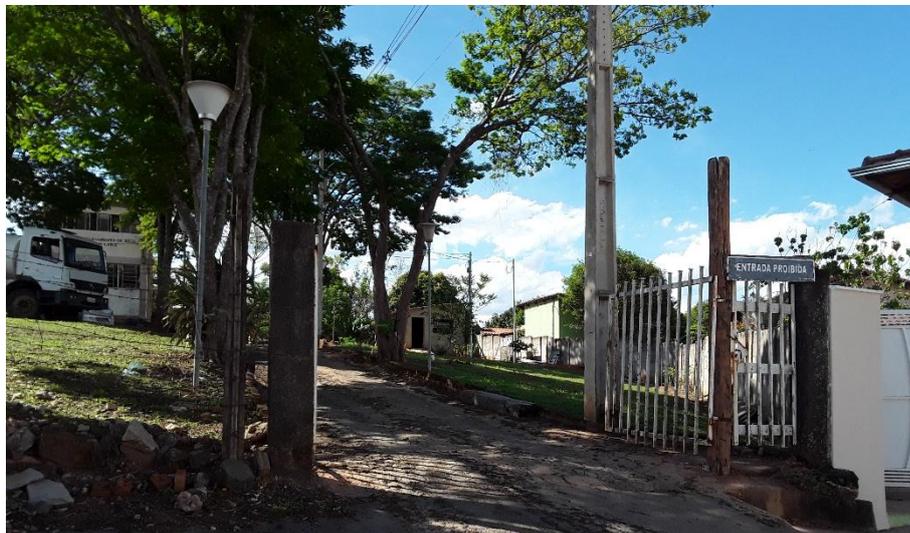
Figura 22 – Entrada da ETA Onofre Pinto

A estação de tratamento de água Onofre Pinto é o principal sistema de tratamento da Cidade de Piracema, foi inaugurada em 1982 (Figura 20 e 21). A estação possui bom acesso, o portão de entrada, aparentemente, permanece sempre aberto (Figura 22).

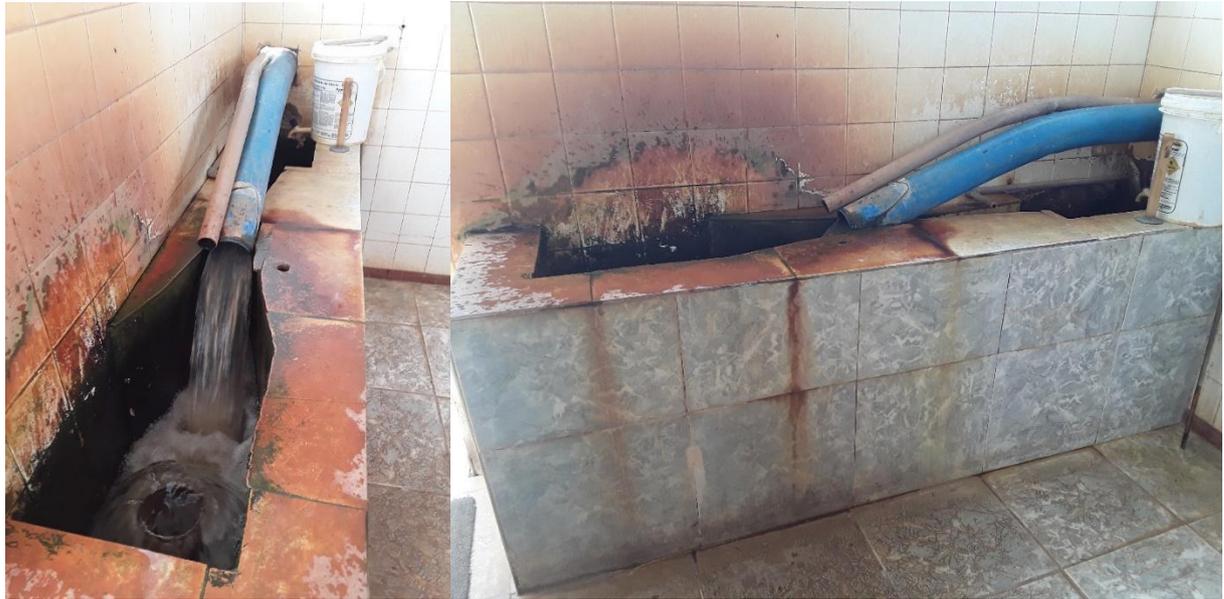
Figura 23 – Chegada da água Bruta – Calha Parshall

O dispositivo utilizado na estação de tratamento de água, para medição da vazão na entrada do tratamento é a calha Parshall (Figura 23), através de uma régua confeccionada em um pedaço de madeira e de uma planilha de vazões a qual indica a vazão de acordo com a altura, sistema que não permite realizar a medição da vazão com precisão (Figura 24).

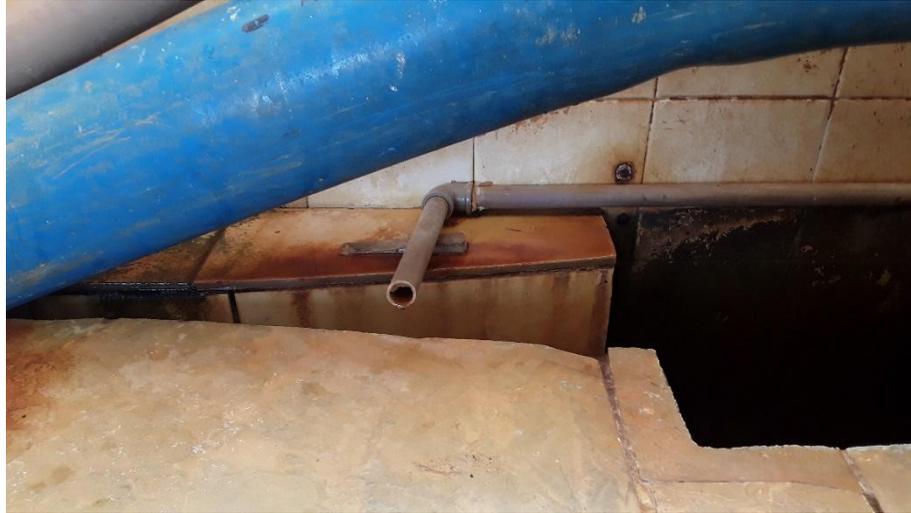
Figura 25 – Adição do coagulante

Na calha Parshall é adicionado o coagulante, sulfato de alumínio, e realizada a mistura rápida, a qual auxilia na obtenção de uma reação química uniforme e contínua (Figura 25).

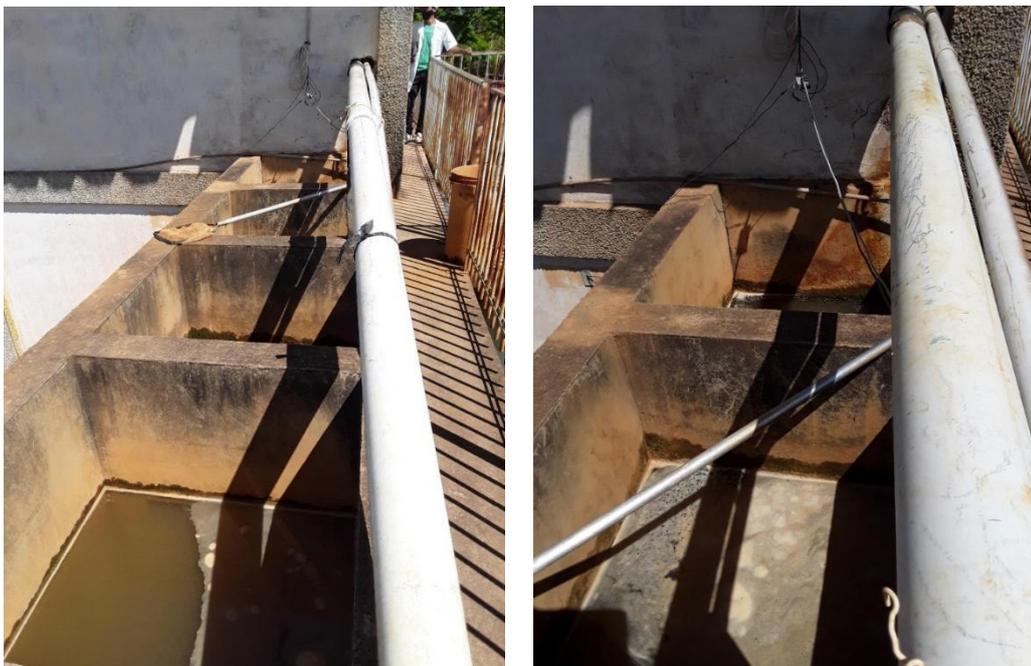
Figura 26 – Flocladores

Após a mistura rápida a água segue para os flocladores, 5 câmaras no total, todas em funcionamento, a formação de flocos é visível (Figura 26). Ao lado dos flocladores, passa parte da adutora de água bruta.

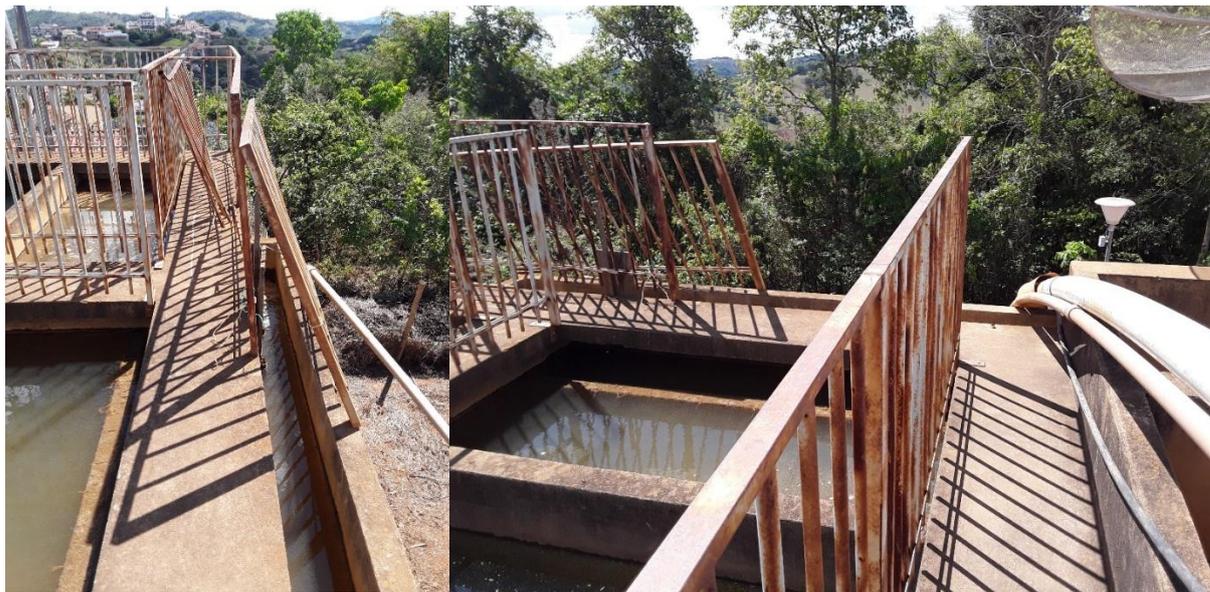
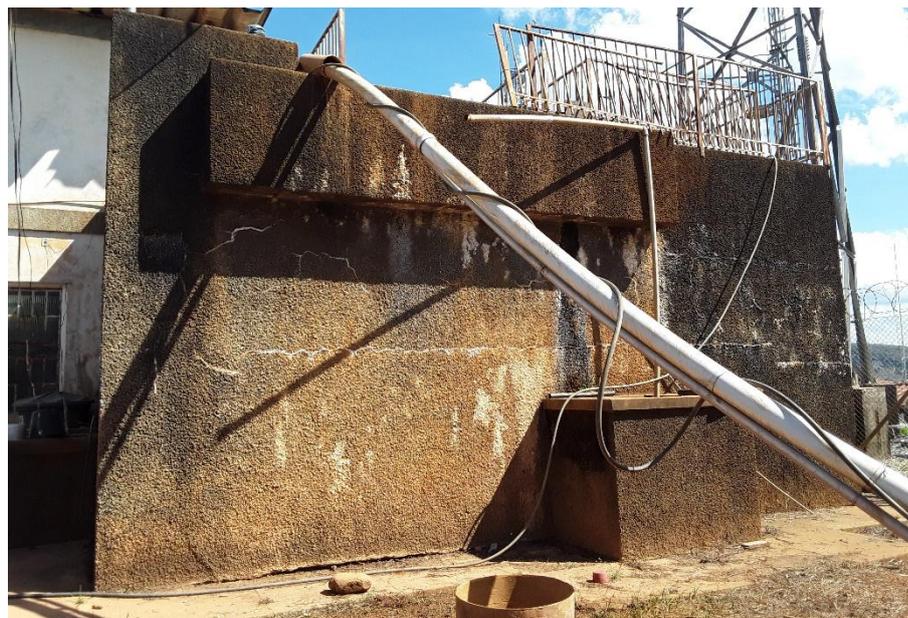
Figura 27 – Guarda – corpo – Área de tratamento

Na Figura 27 é possível visualizar que parte dos guarda-corpos da área de tratamento foram removidos, em uma área que passa a tubulação de água bruta (Figura 28), de acordo com o químico responsável, o guarda corpo foi removido para realizar a lavagem dos decantadores e será instalado novamente. Destaca-se a importância dos guarda-corpos no local, devido à altura da área de tratamento.

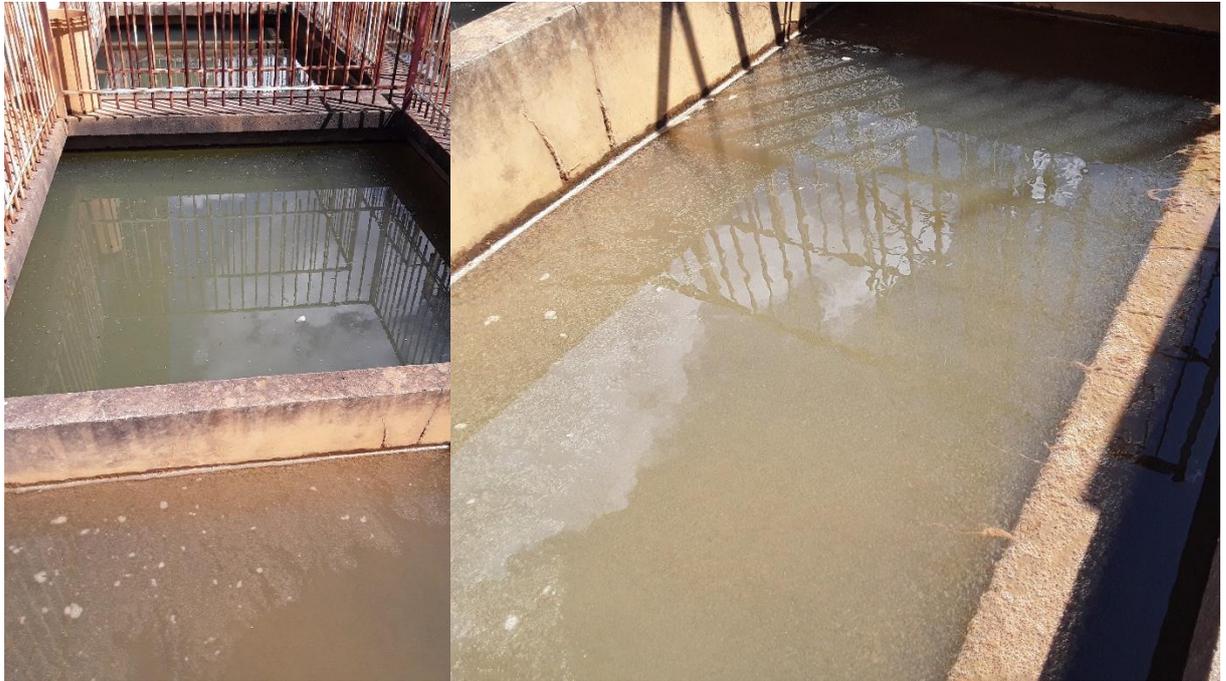
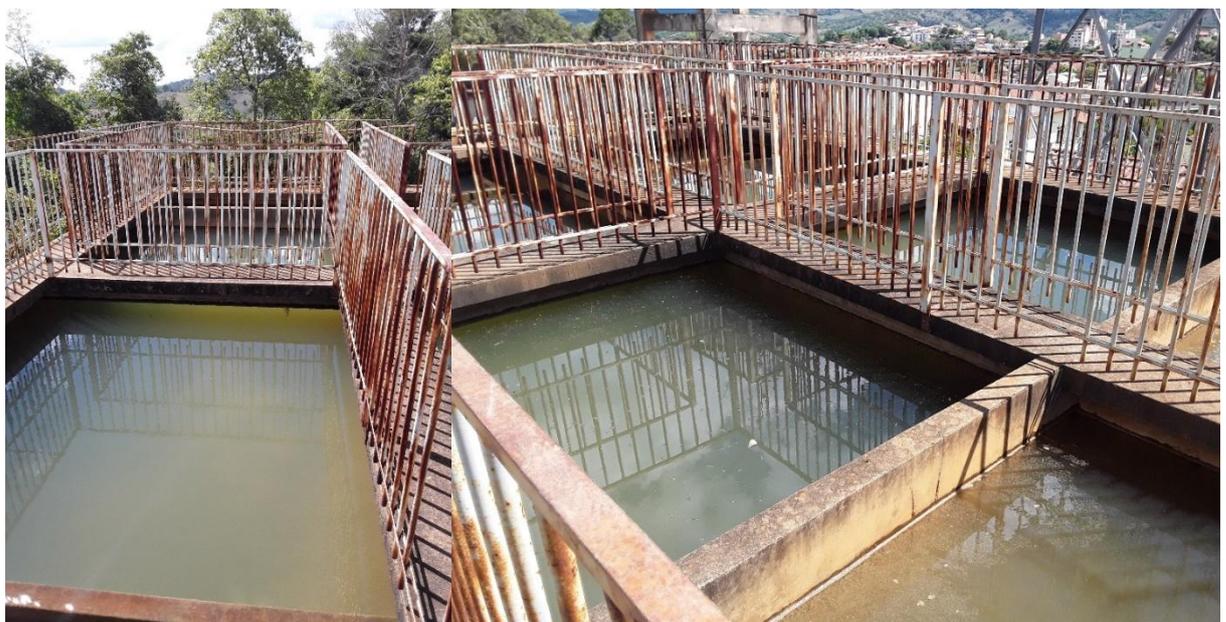
Figura 29 – Decantadores

A ETA possui 2 decantadores, do tipo convencional (Figuras 29 e 30). O lodo produzido na ETA, assim como as águas de lavagem são lançados a céu aberto, não há uma destinação adequada.

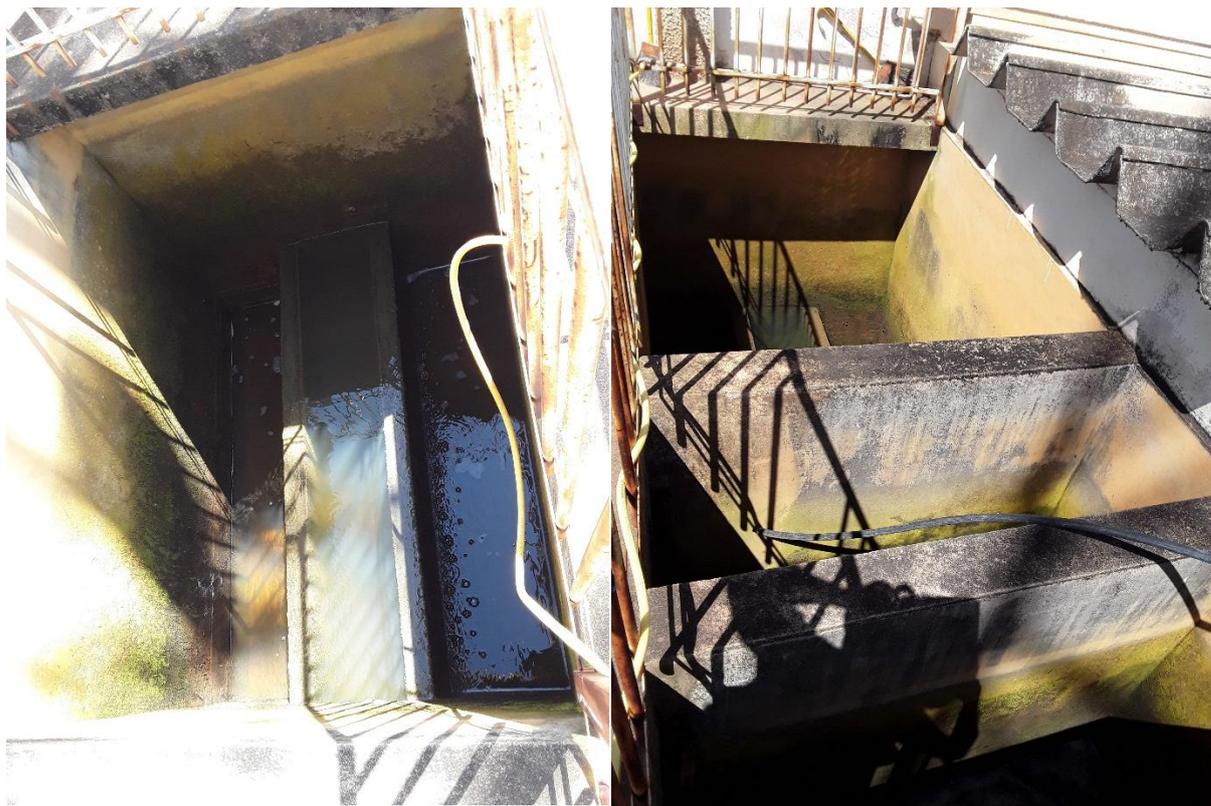
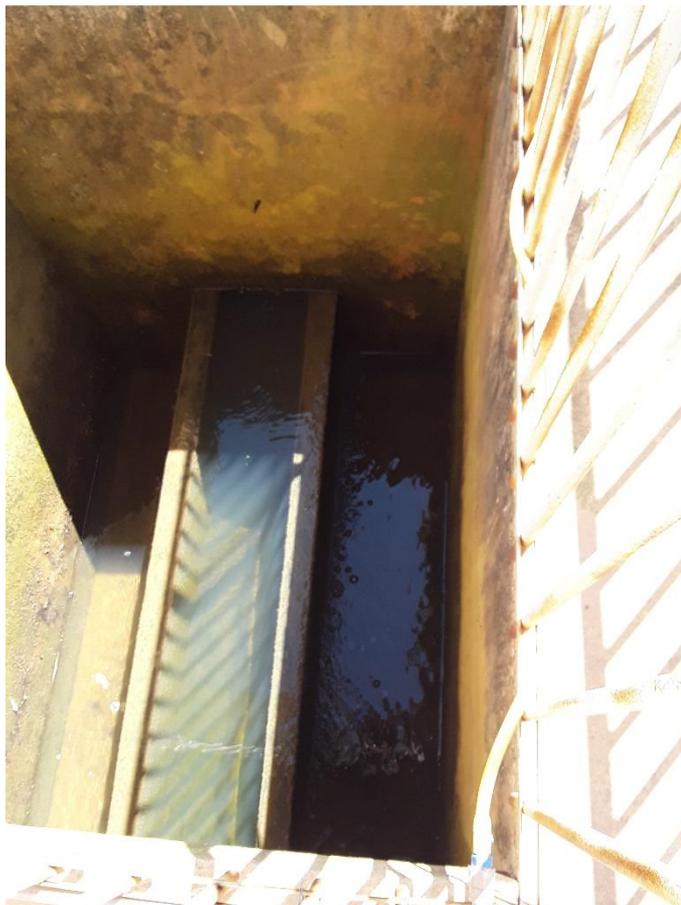
Figura 31 – Filtros

Os filtros são do tipo rápido, de fluxo descendente (Figuras 31 e 32), 2 unidades no total, todas em funcionamento. A lavagem dos filtros ocorre em média 1 vez por dia, não há sistema de reaproveitamento, a água utilizada na lavagem é destinada a uma área próxima à ETA. Não há registro da última troca do leito filtrante. Há torneiras nos filtros para coleta da água filtrada de forma individual.

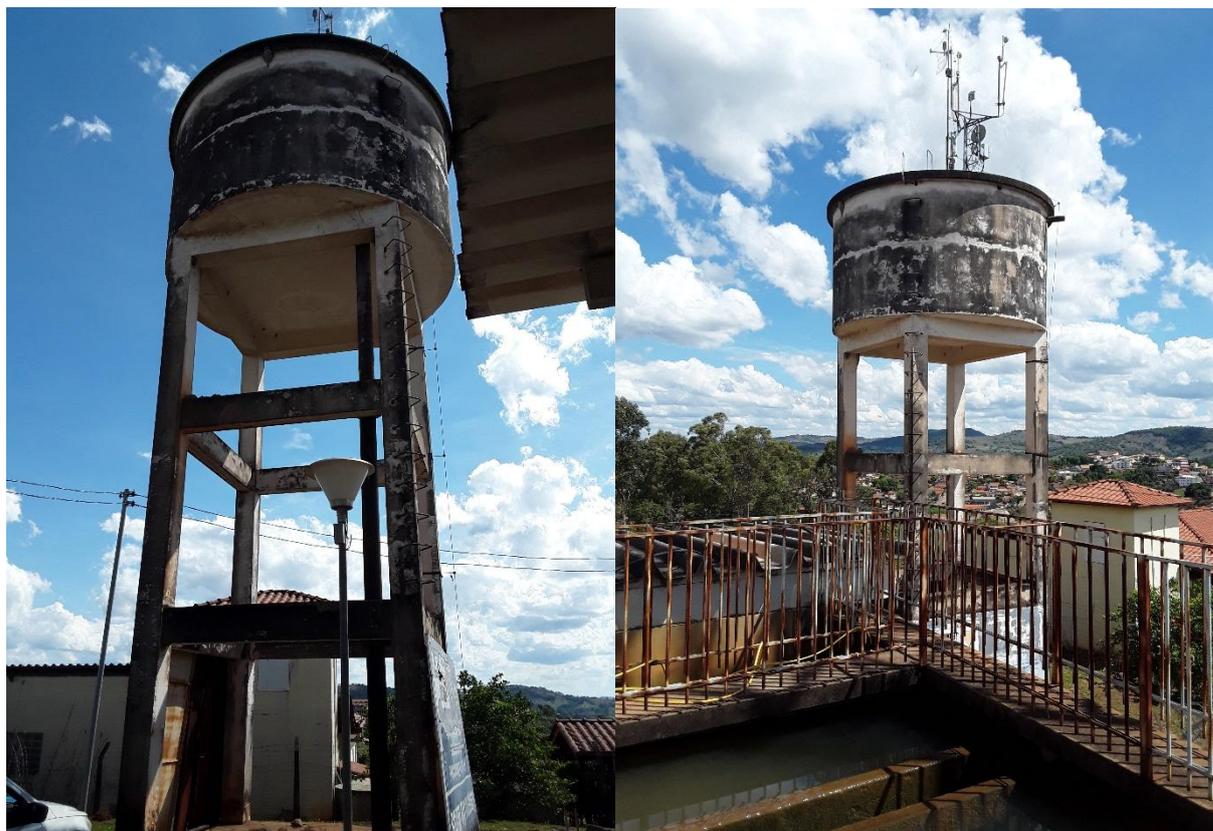
Figura 33 – Reservatório elevado

Na área da ETA há um reservatório elevado, de concreto, com capacidade de armazenamento de aproximadamente 40m³ (Figura 33). Em relação a estrutura do reservatório, não há guarda – corpo, não há caixa de descarga para o tubo extravasor e não há placa de identificação, já em relação a operação, não são realizadas limpezas e não é feito o acompanhamento e anotações das medidas do reservatório.

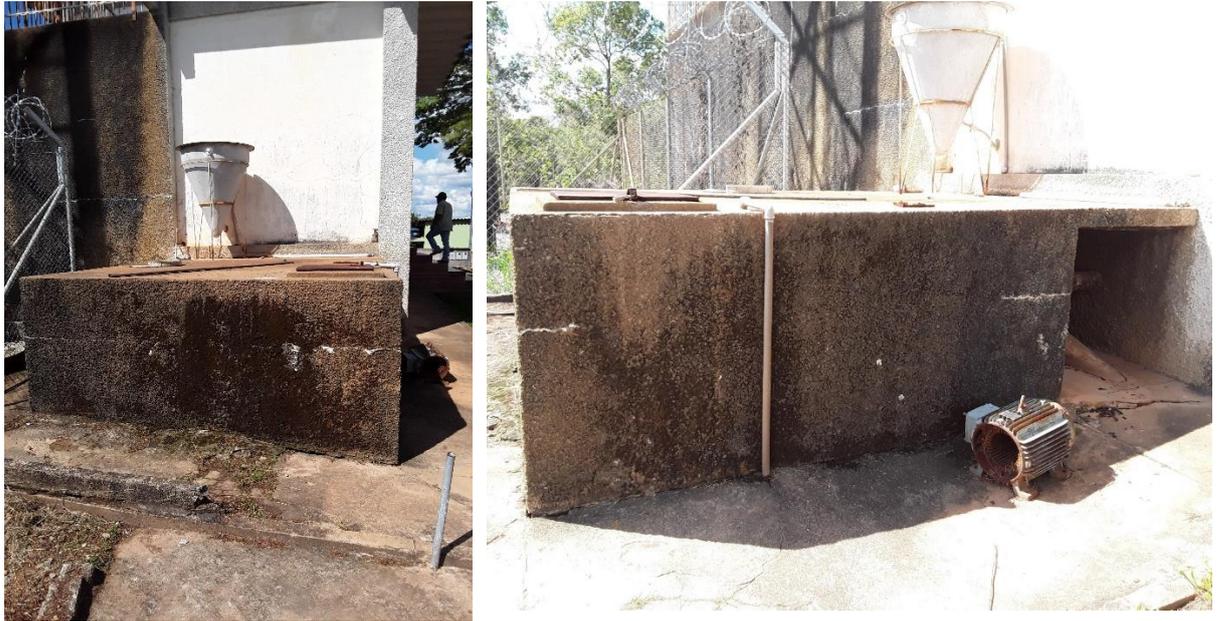
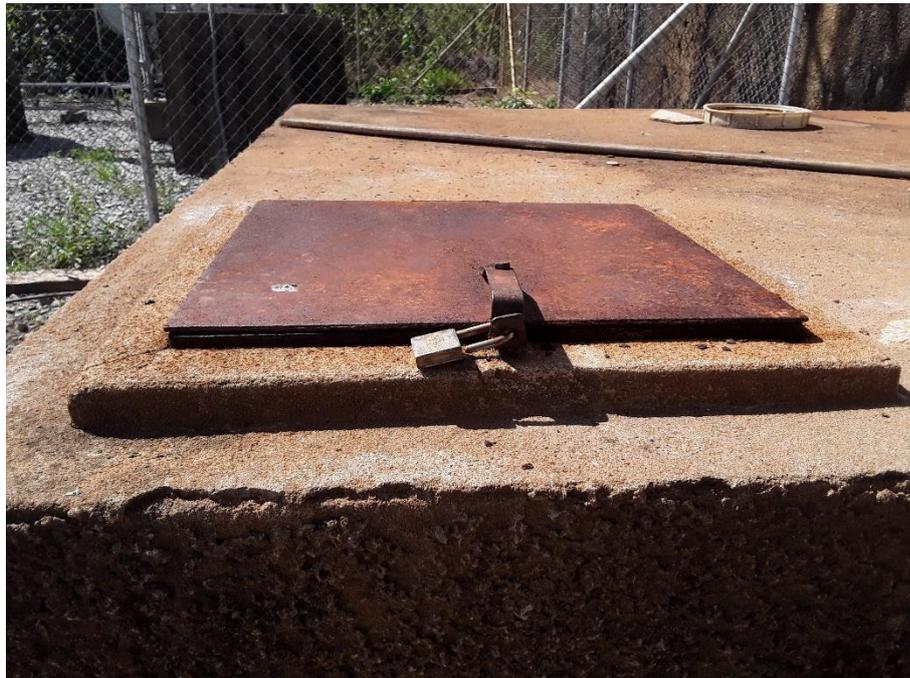
Figura 34 – Tanque de contato

Após a filtração, a água segue para o tanque de contato, onde é realizada a desinfecção, através da adição da solução de hipoclorito de cálcio (Figura 34). O tanque de contato tem a função de homogeneizar a ação do cloro. A estrutura possui uma tampa de inspeção, a qual permanece fechada e com cadeado, a tampa está oxidada (Figura 35). É importante realizar a manutenção nas estruturas, para que não haja comprometimento de sua função.

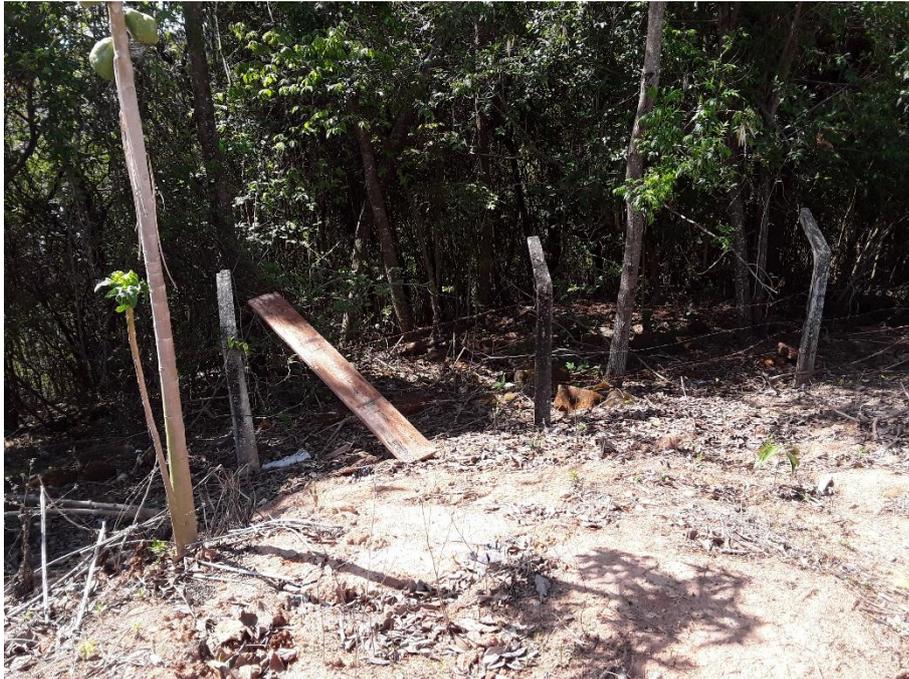
Figura 36 – Área da ETA

A área da estação de tratamento de água está cercada com mourões de concreto e arames, a manutenção e capina, aparentemente, estão sendo realizadas com regularidade (Figura 36).

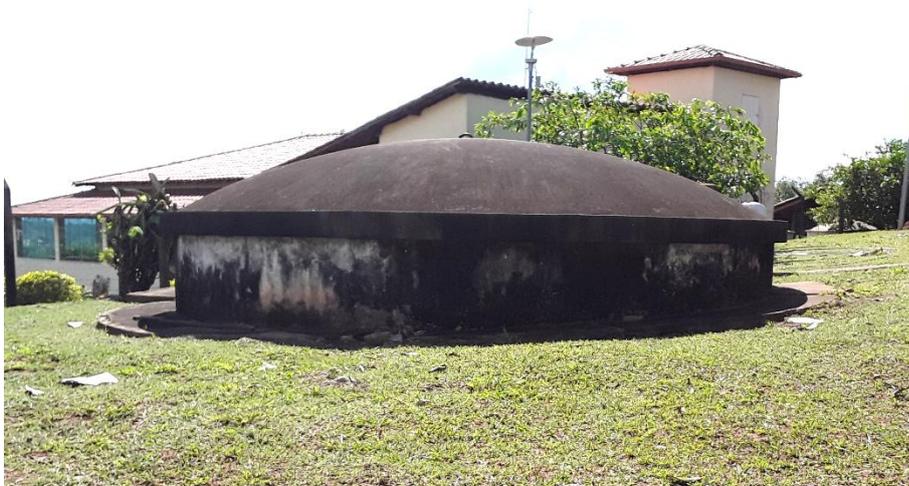
Figura 37 – Reservatório ETA

Na área da ETA Onofre Pinto está localizado o principal reservatório do sistema de abastecimento de água. A estrutura é do tipo semienterrada, de concreto, com capacidade de armazenamento de aproximadamente, 58,4 m³ (Figura 37).

O reservatório apresenta boas condições, como fica na área da ETA encontra-se protegido e cercado. De acordo com o químico responsável, não são realizadas limpezas no reservatório, para acompanhar os níveis de água, foi desenvolvido um método no qual os operadores verificam a altura da água através da escada interna do reservatório e posteriormente anotam o nível de água do reservatório no relatório diário.

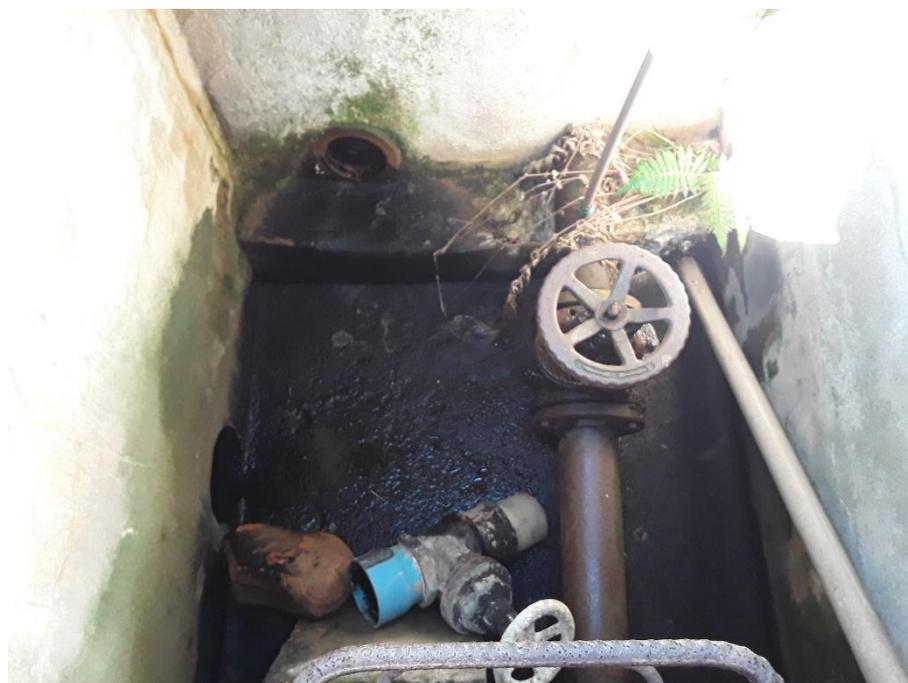
Figura 38 – Caixa de descarga

O reservatório possui válvulas de fechamento na entrada e saída de água, tubo extravasor, caixa de descarga para o tubo extravasor (Figura 38) e tubo de descarga de fundo.

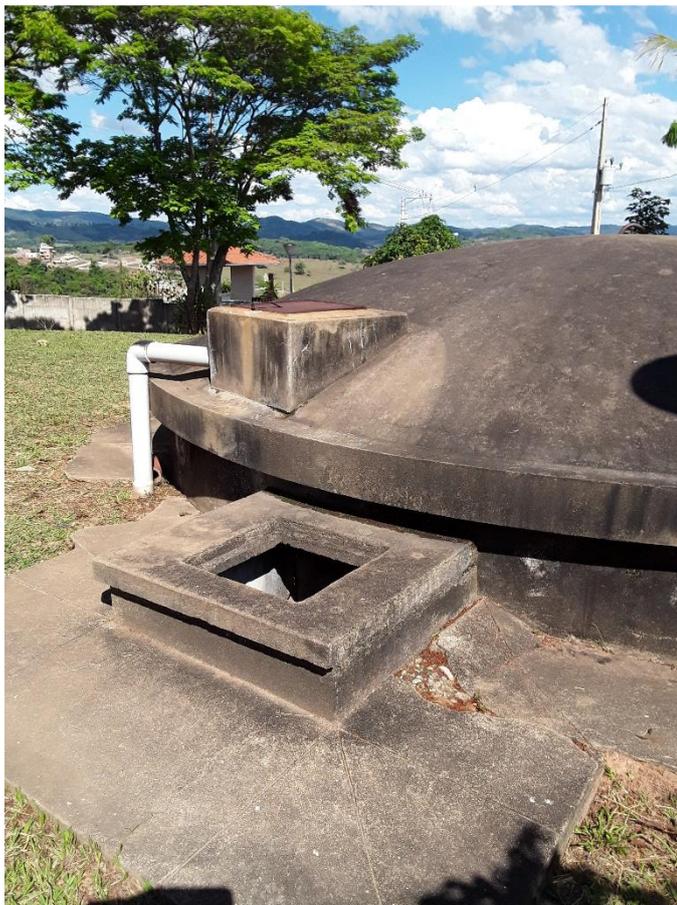
Figura 39 – Tampa de inspeção

A cobertura do reservatório permite o escoamento das águas de chuva e a tampa de inspeção apresenta boas condições (Figura 39), dotada de cadeado, contudo o material da tampa de inspeção encontra-se oxidado, sendo importante realizar a manutenção no dispositivo para que este, futuramente, não comprometa a qualidade da água armazenada.

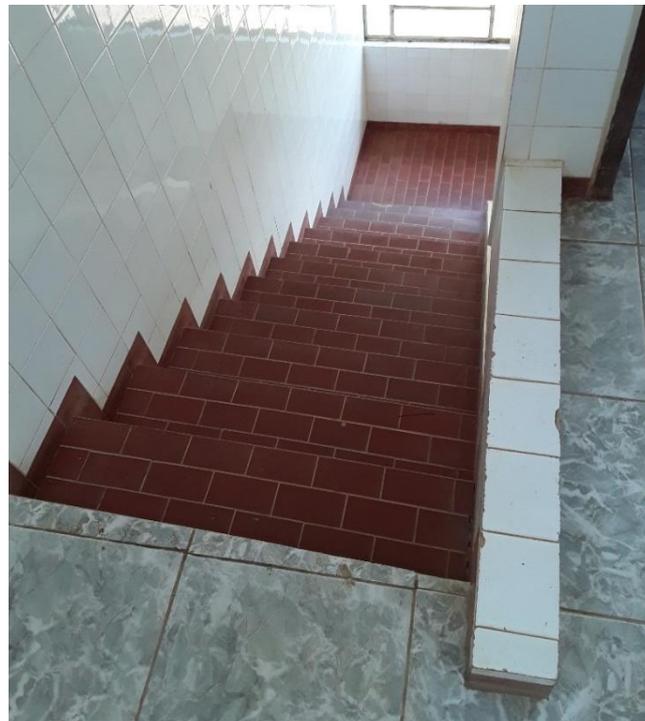
Figura 41 – Escada de acesso à área de tratamento

A casa de química possui dois pavimentos, a escada que dá acesso ao segundo pavimento é revestida com uma cerâmica vermelha, a qual recomenda-se a aplicação de fita antiderrapante, para evitar possíveis acidentes (Figura 41).

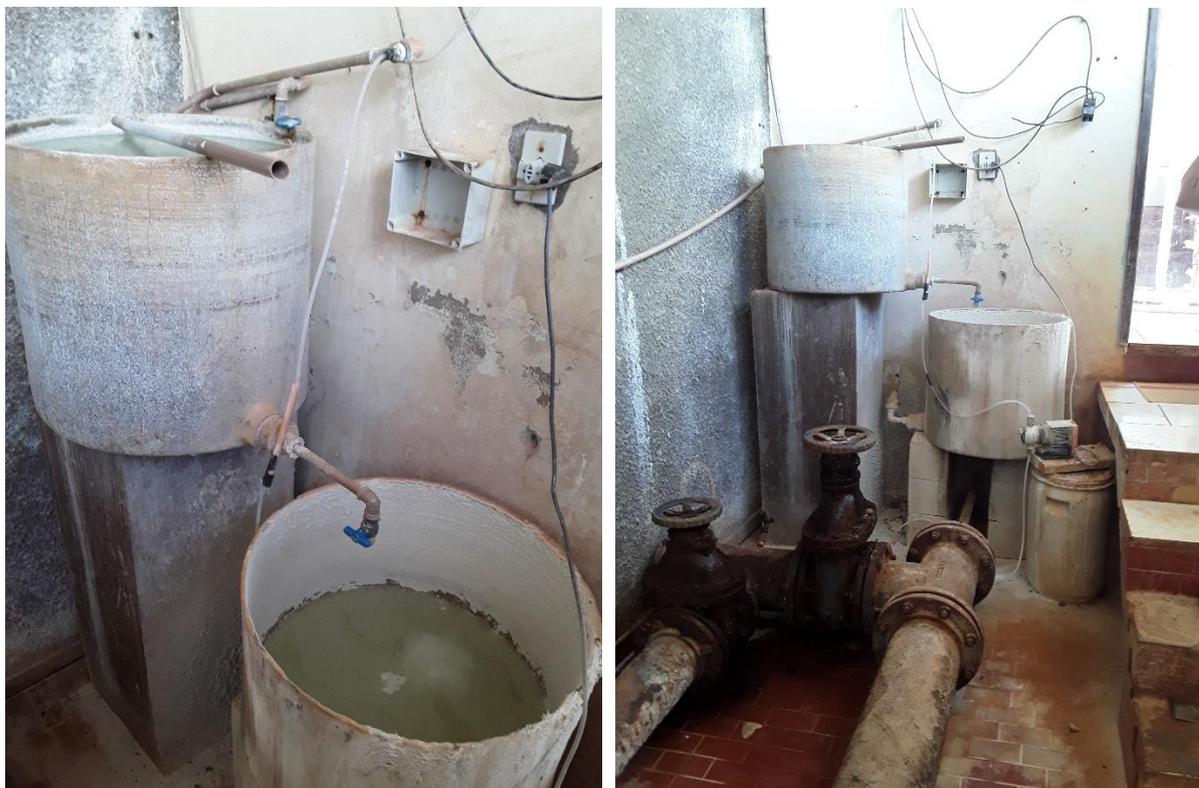
Figura 42 – Local de preparo do hipoclorito de cálcio

A solução de hipoclorito de cálcio é preparada e dosada no andar inferior da casa de química, no local há dois tanques, o preparo é realizado manualmente e a dosagem é realizada através de bomba dosadora (Figura 42).

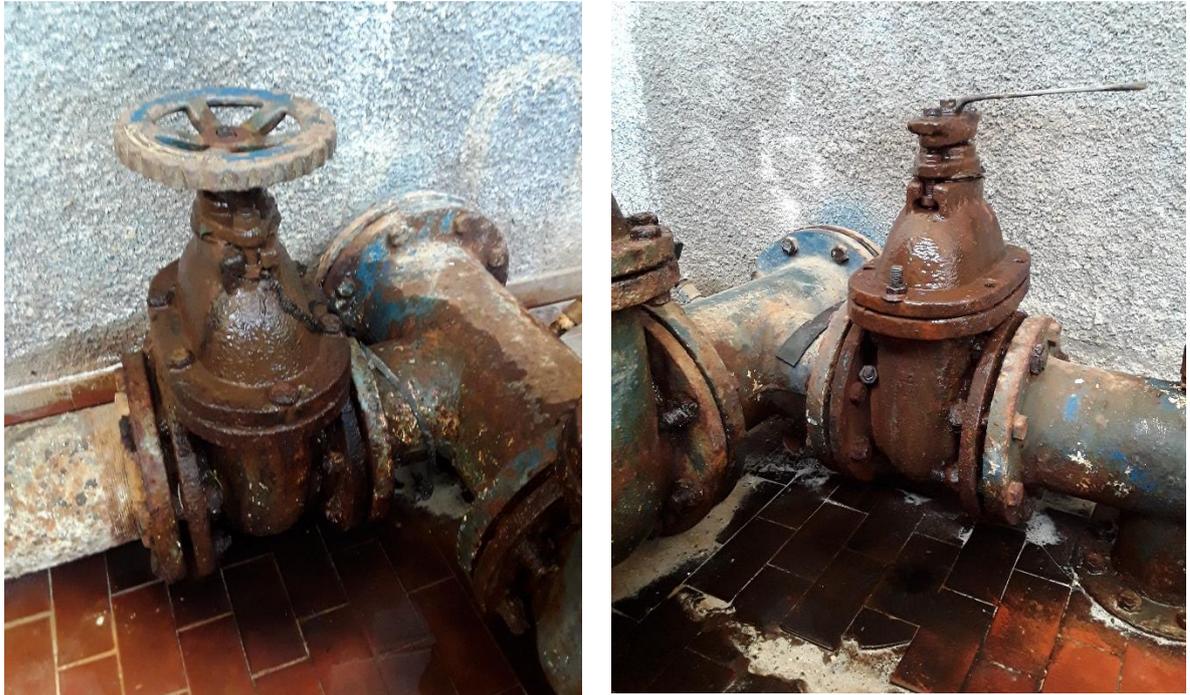
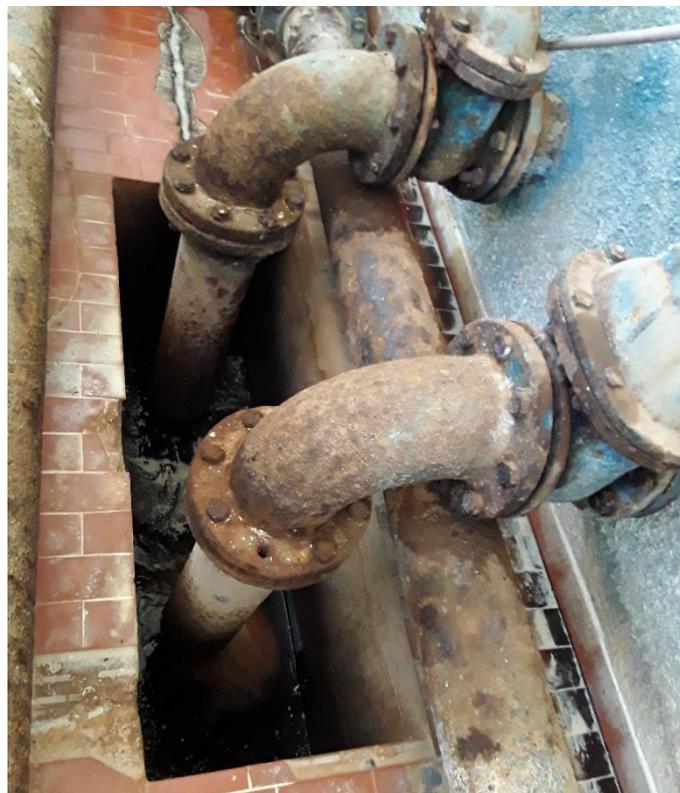
Figura 45 – Válvulas

O espaço utilizado para preparo da solução de cloro é o mesmo ambiente onde estão localizadas as válvulas de descarga e fechamento dos filtros e decantadores (Figura 44). Verificou-se que todos os dispositivos se encontram com problemas de vedação, com vazamentos aparentes (Figura 45), uma das válvulas está sem o volante e uma chave de boca está sendo utilizada para realizar as manobras. Na caixa de descarga foi observado que há perda de água constante das estruturas de tratamento (Figura 46).

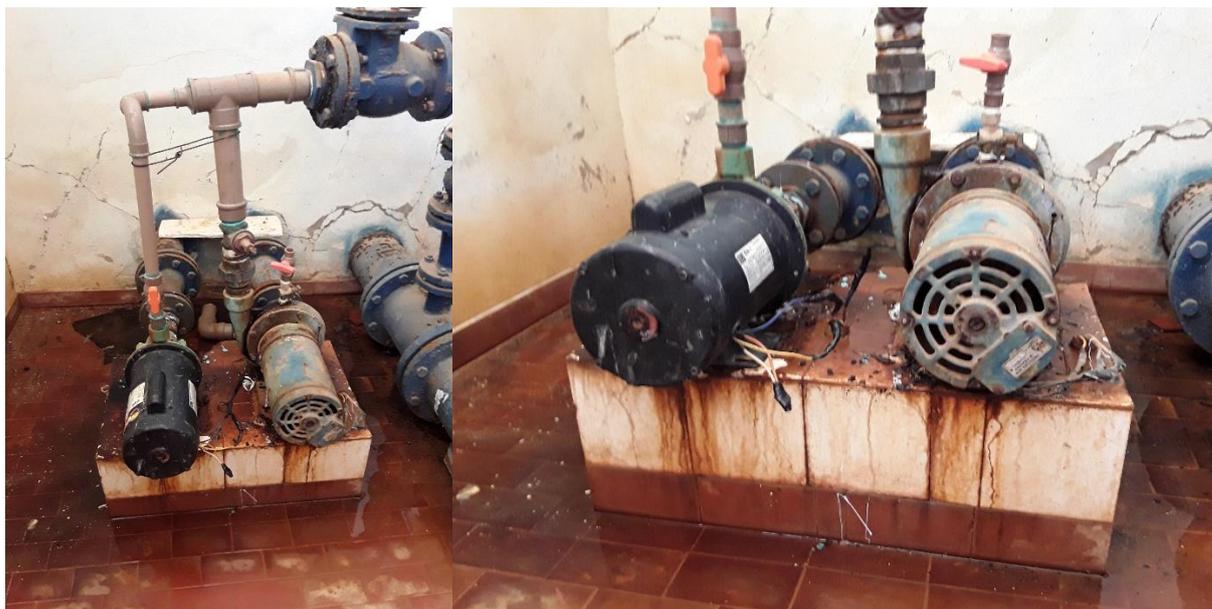
Figura 47 – Conjunto Moto Bomba

Na área onde estão localizadas as válvulas, há dois conjuntos motobomba, os quais são responsáveis por bombear a água para o reservatório elevado (Figura 47). O conjunto moto bomba não possui macromedidor, manômetro e horímetro, não é realizado o controle preventivo das bombas, apenas corretivo. No local não há extintor de incêndio e as condições aparentes dos quadros (Figura 48) e cabos elétricos não são adequadas. Observando a base de apoio é possível verificar que há vazamento de água nos conjuntos motobomba.
