CONSÓRCIO INTERMUNICIPAL DE SANEAMENTO BÁSICO DA ZONA DA MATA
DE MINAS GERAIS – CISAB ZM

RELATÓRIO TÉCNICO DE FISCALIZAÇÃO - DIAGNÓSTICO

PIRACEMA – MG

DEZEMBRO/2020

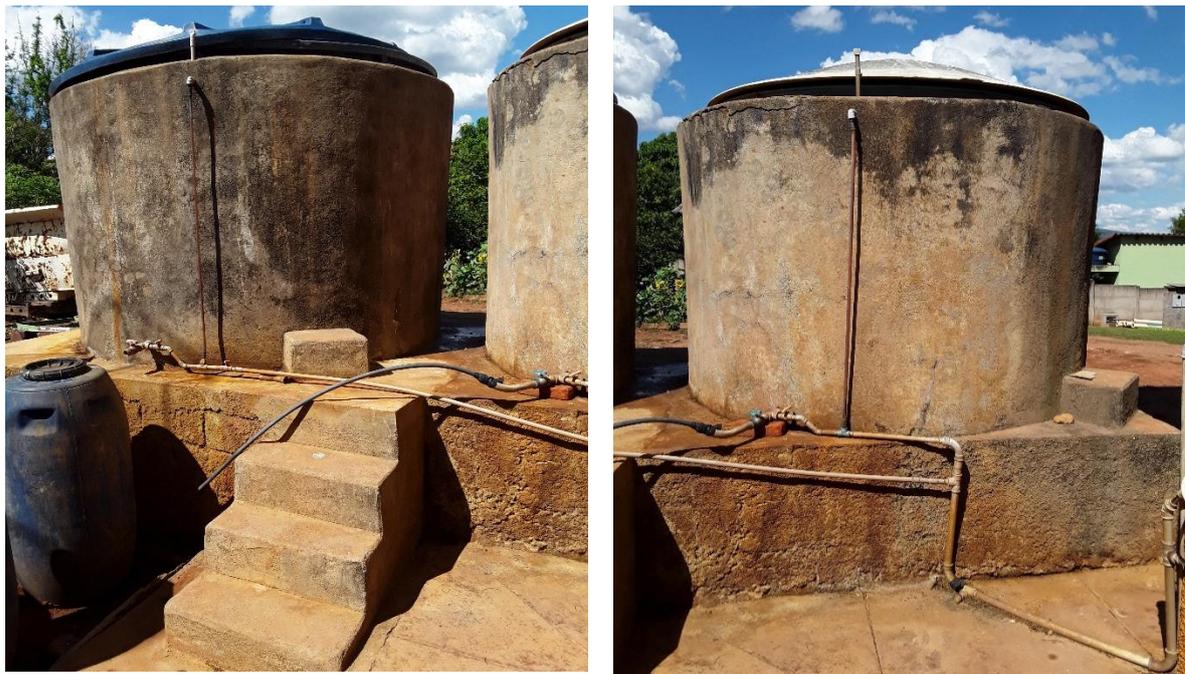
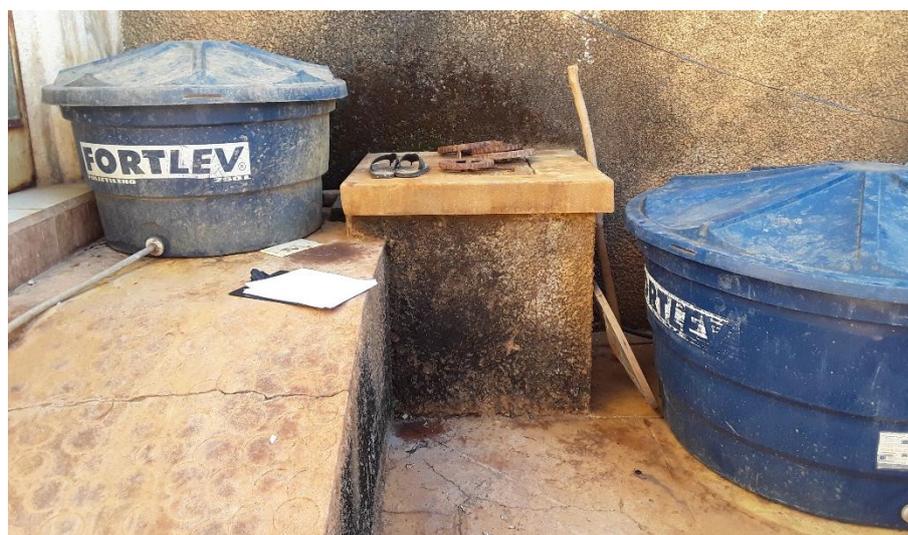
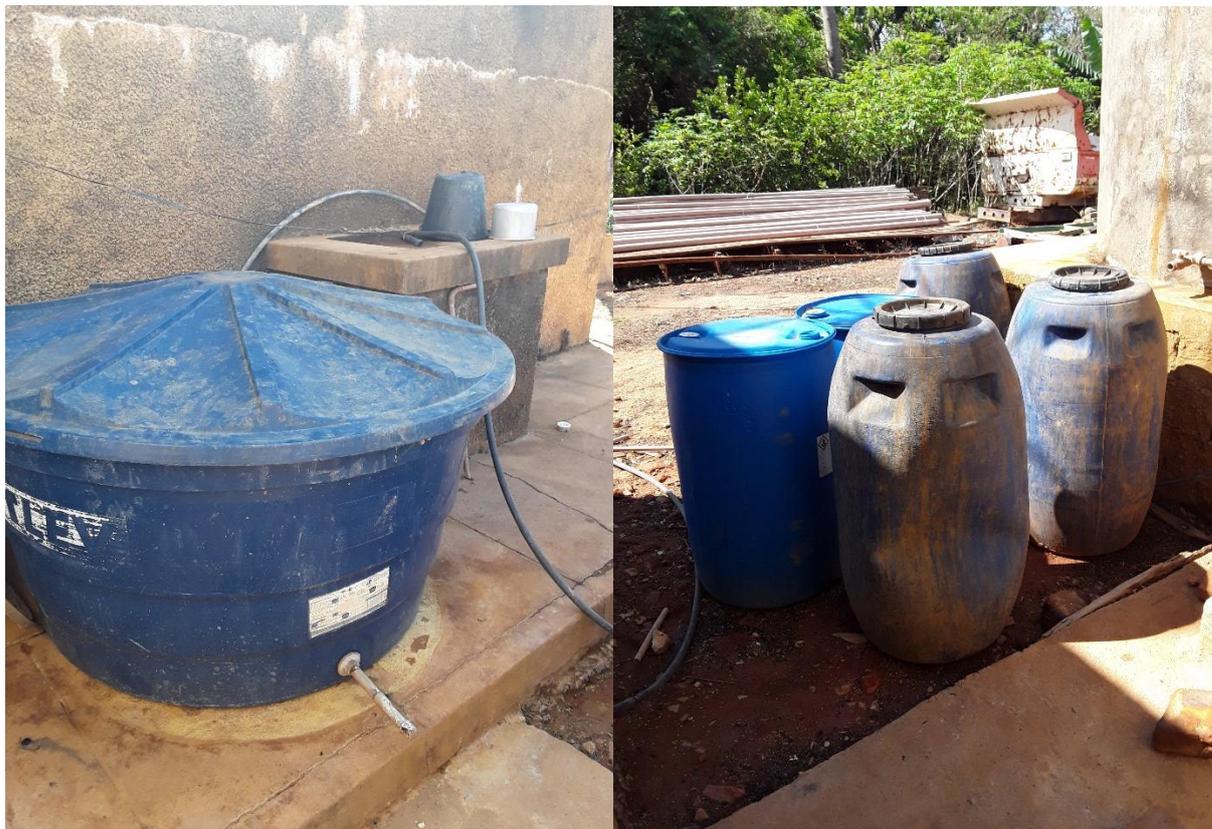
Figura 49 – Depósitos de sulfato de alumínio

O local de armazenamento é em uma área externa a casa de química, não há identificação do produto armazenado e placas de aviso sobre os cuidados necessários, contudo, os operadores da ETA não têm contato com o produto químico, uma vez que o mesmo é dosado por meio de bomba dosadora (Figura 52). Para proteção da bomba dosadora, foi adaptada parte de uma bombona para servir como cobertura.

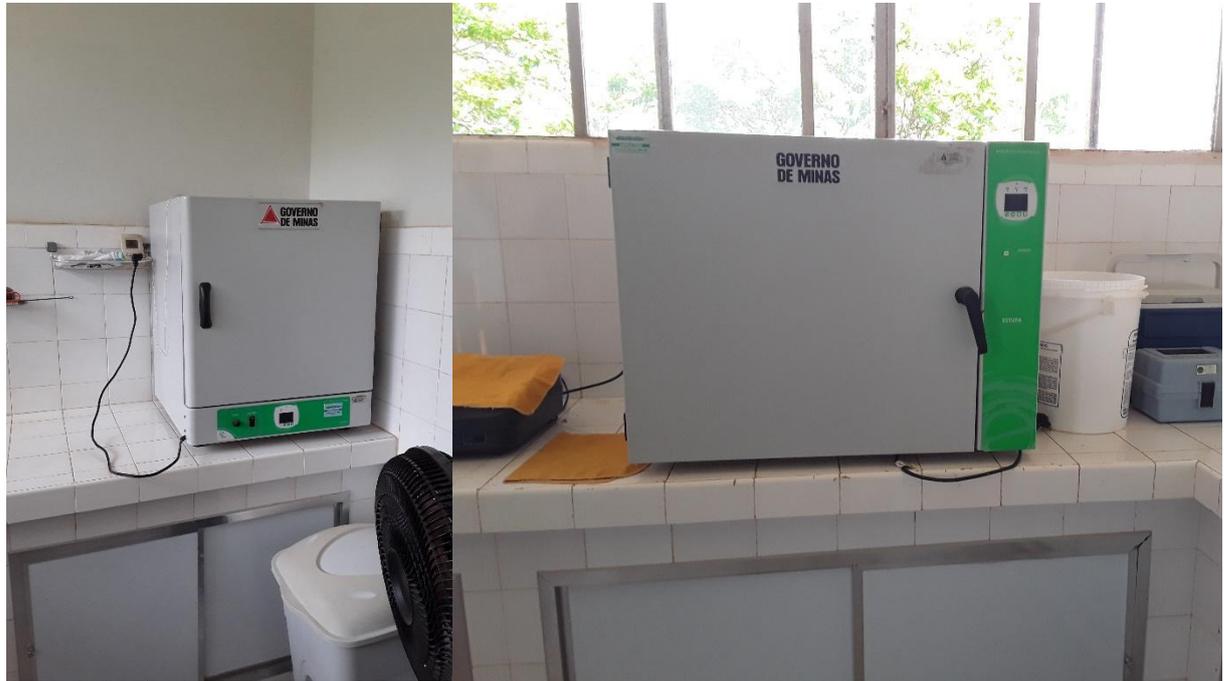
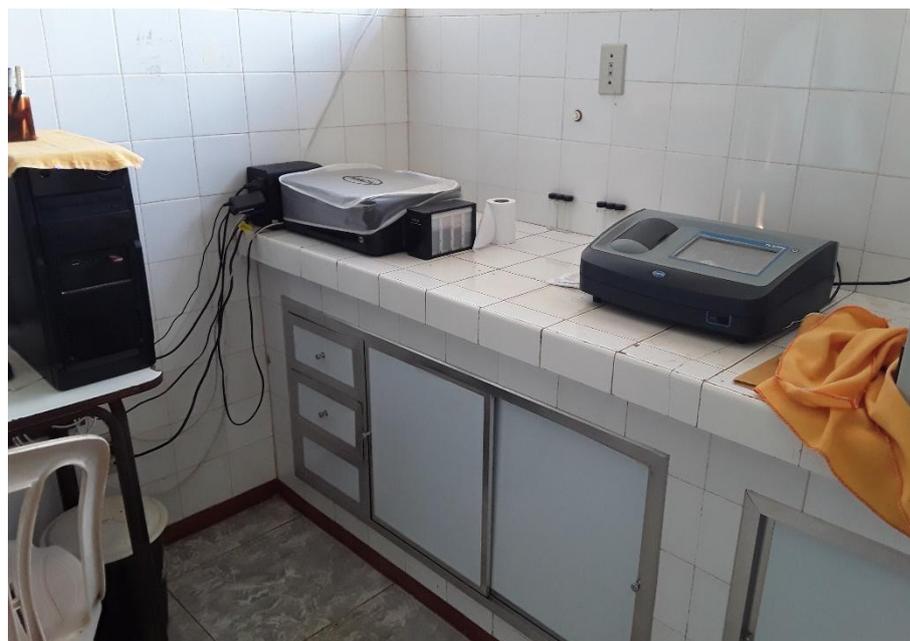
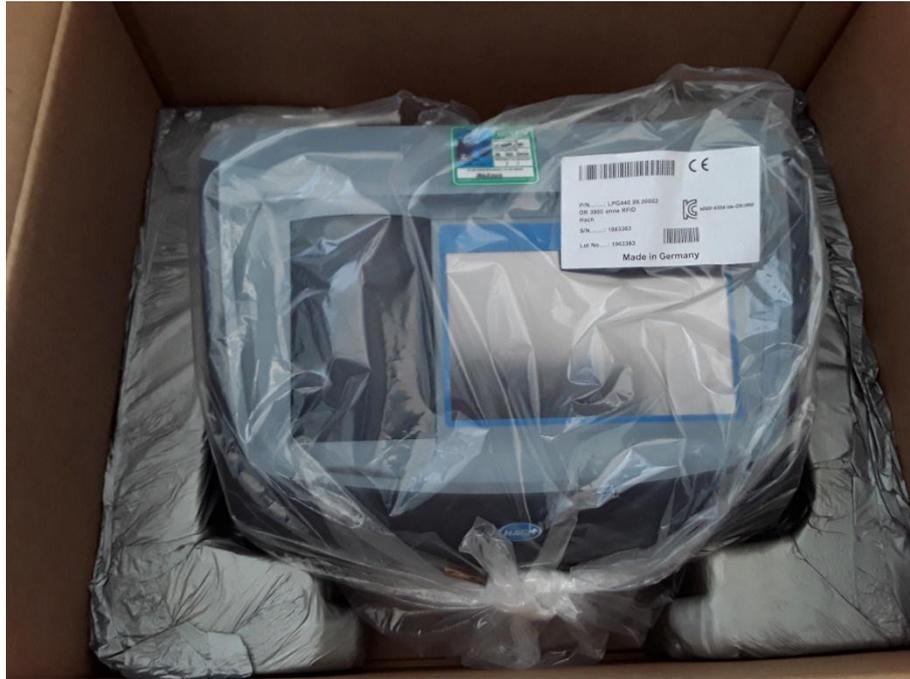
Figura 62 – Estufas

O laboratório conta com duas estufas (Figura 62), um turbidímetro bancada (Figura 63) e um espectrofotômetro, o qual foi adquirido recentemente e ainda não está sendo utilizado por falta dos kits de reagentes (Figura 64).

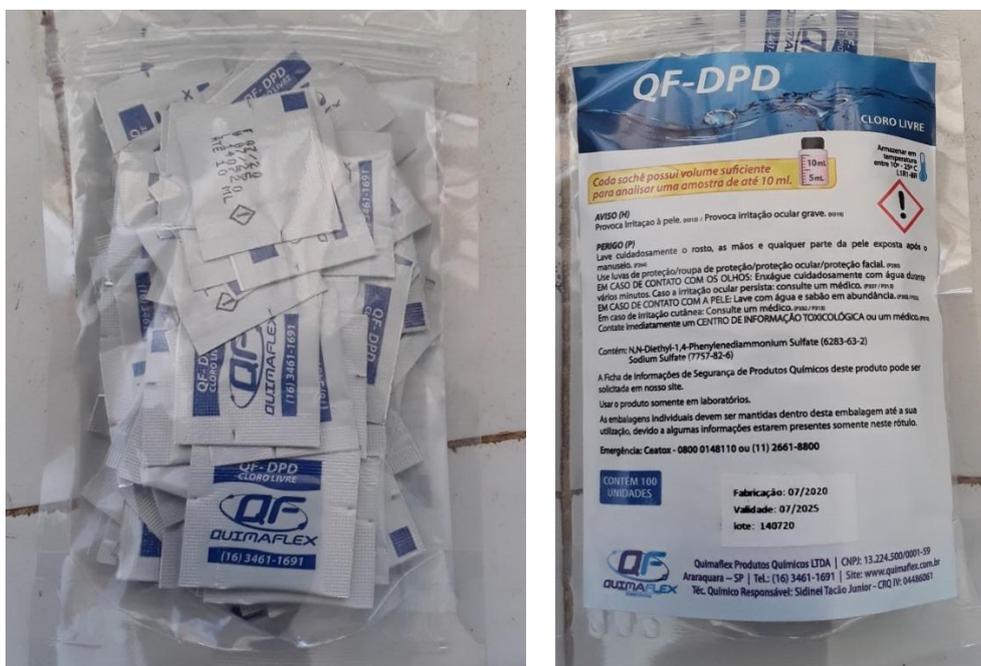
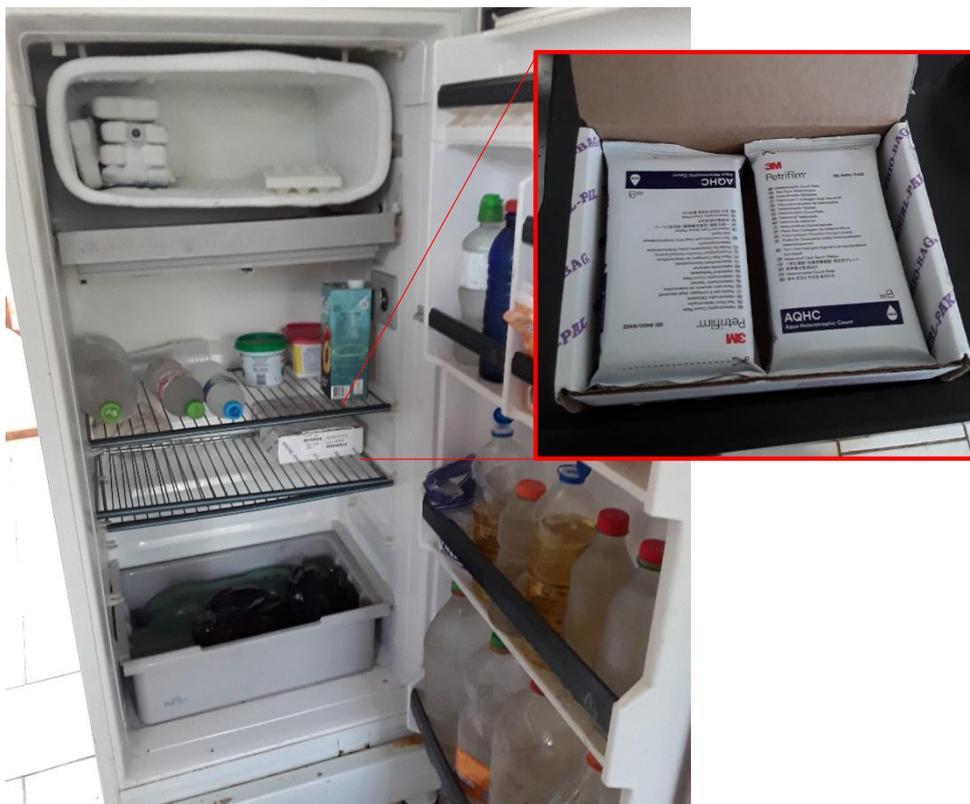
Figura 67 – Indicador DPD em pó

Para a realização das análises há estoque de reagente QF – coli, indicador DPD em pó e placa de placa para contagem de bactérias heterotróficas (Figuras 66, 67 e 68), sendo a última armazenada na geladeira de uso comum da ETA (Figura 68).

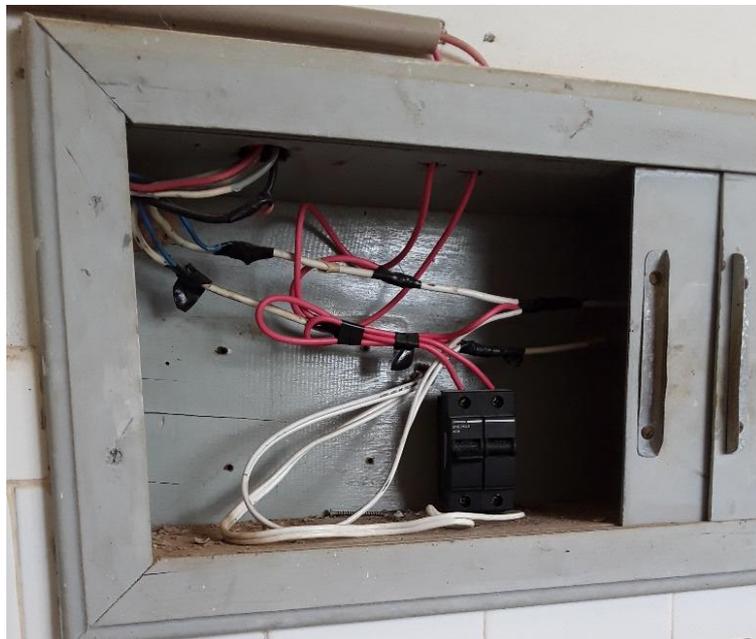
Figura 70 - Disjuntor

Próxima a entrada do laboratório microbiológico há um disjuntor, onde, aparentemente, não há boas condições dos cabos elétricos (Figura 70).

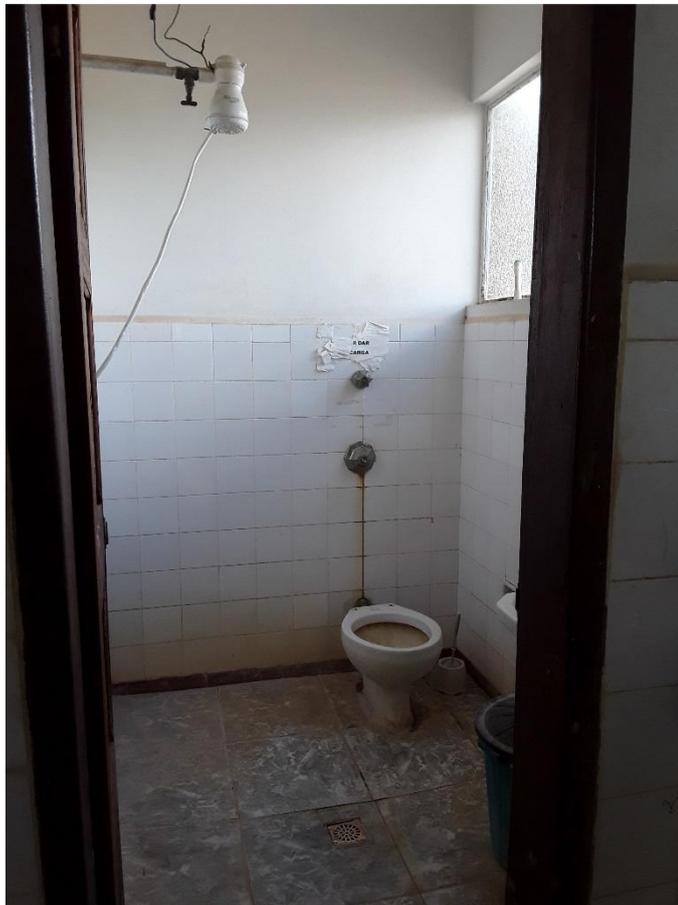
Figura 74 – Instalação sanitária

A ETA conta com uma instalação sanitária, composta por pia, vaso sanitário e chuveiro. Não há separação de sanitários femininos e masculinos (Figura 74).

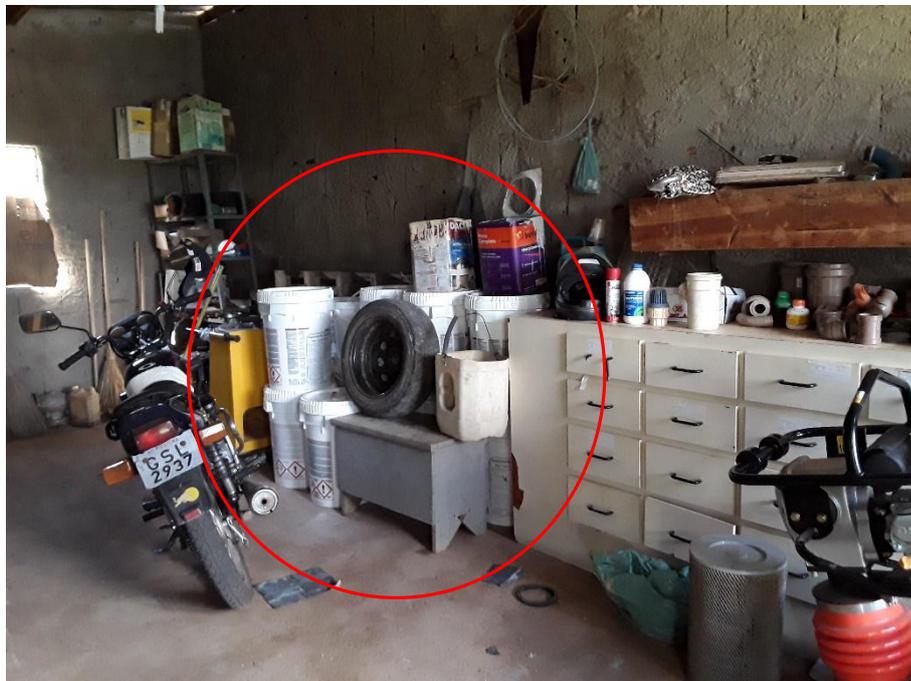
Figura 76 – Armazenamento do hipoclorito de cálcio

No almojarifado são armazenados equipamentos, peças, conexões e o hipoclorito de cálcio. O produto químico em questão, não possui depósito específico, no local onde este encontra-se armazenado não há identificação e normas técnicas de segurança escritas ou ilustradas (Figura 76).

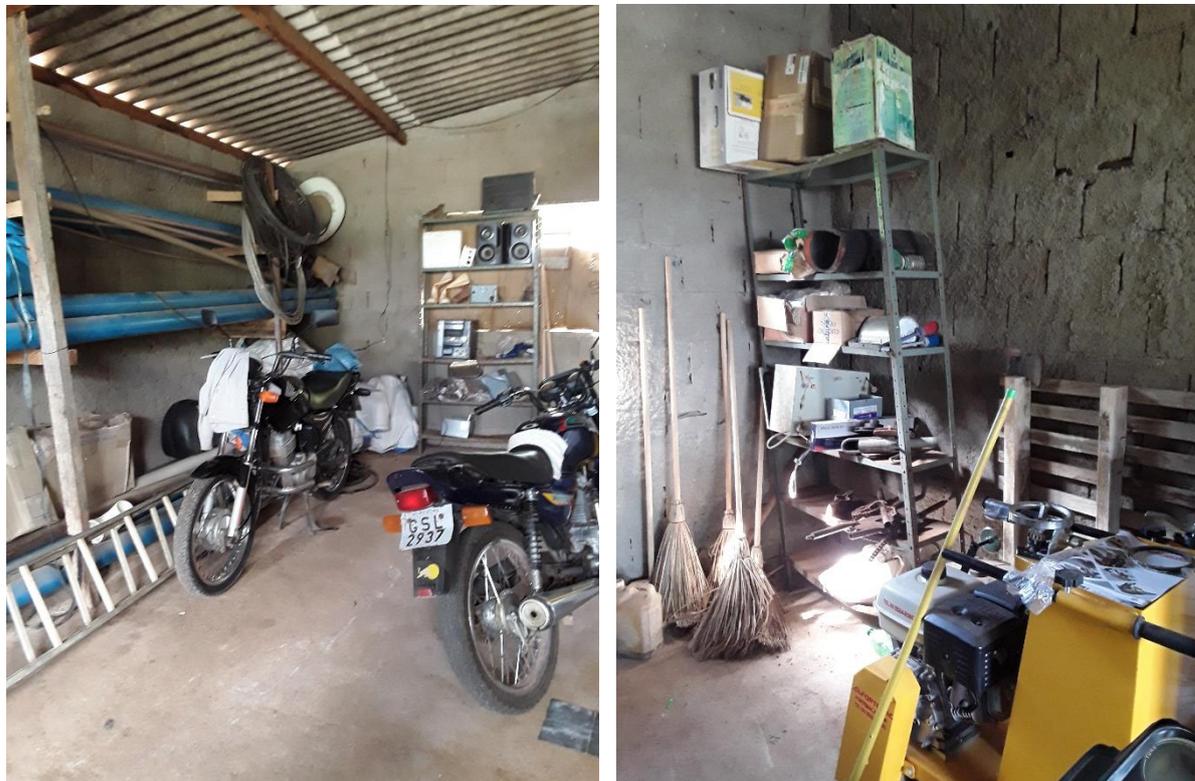
Figura 77 – Almoxarifado

O almoxarifado estava limpo e organizado. No local não foi verificado nenhum tipo de controle de estoque e de uso de ferramentas (Figura 77).

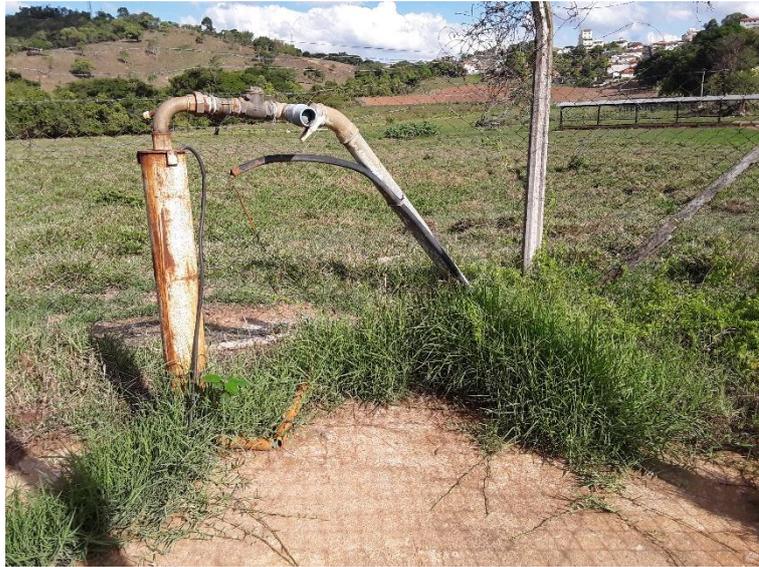
Figura 78 – Poço Morro do Cipó

A captação subterrânea do sistema é identificada como poço do morro do Cipó e se localiza em uma propriedade particular (Figura 78). Foi informado que o principal uso do solo na bacia de captação é para a pecuária. O poço não possui outorga de direito de uso de águas estaduais e foi informado que a vazão captada é de 2 a 3 L/s.

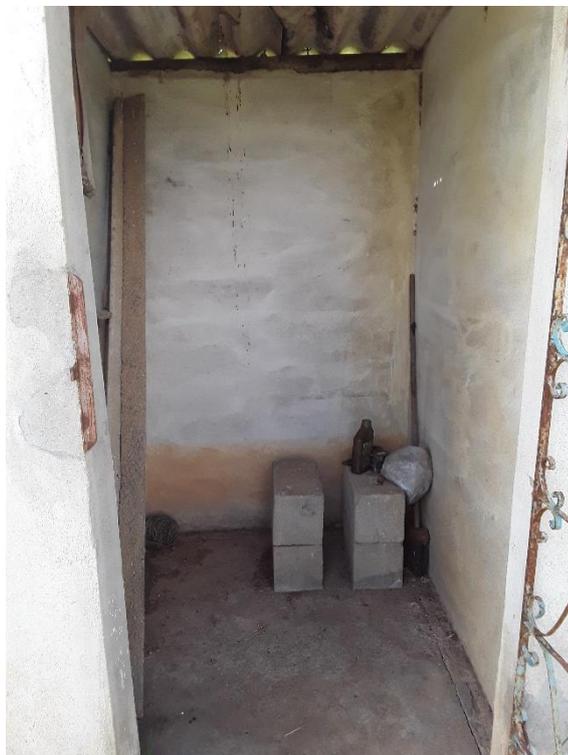
Figura 79 – Cômodo na área da captação

O local possui cercamento porém o portão é mantido aberto. Não há identificação da captação ou iluminação para trabalhos noturnos. Dentro da área do poço há uma estrutura de alvenaria que não está sendo utilizada (Figura 79).

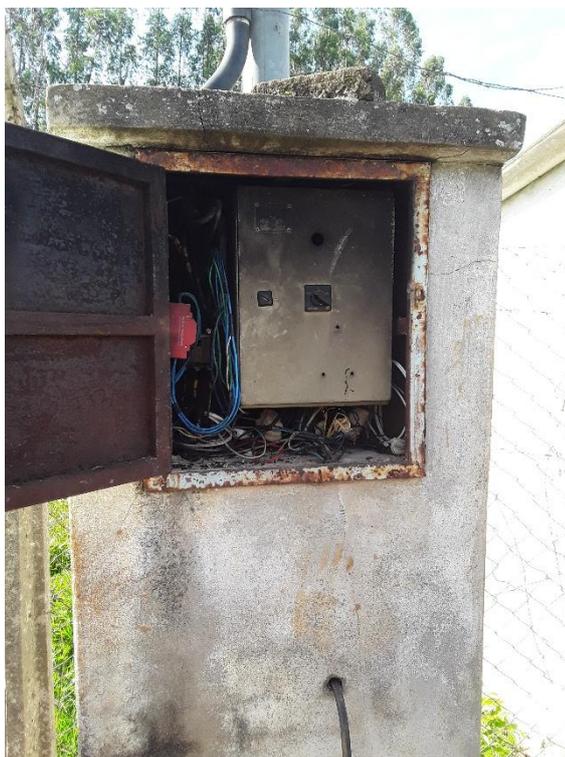
Figura 80 – Quadro e cabos elétricos em condições precárias

O quadro e os cabos elétricos não se encontram em boas condições tendo inclusive marcas de fogo de um incêndio que ocorreu no passado (Figura 80). O quadro se encontra oxidado necessitando de reforma não é mantido trancado. No local também não há extintor de incêndio.

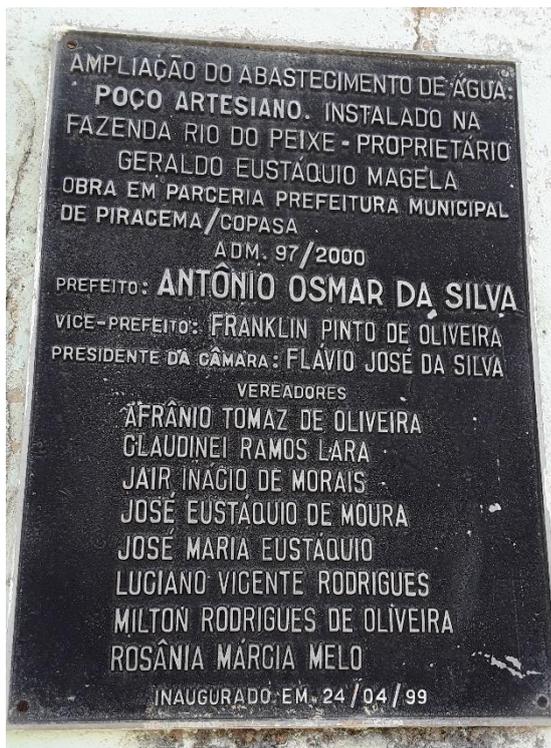
Figura 82 – Placa de inauguração

O reservatório do sistema de abastecimento de água de Manoel Sampaio (Figura 81) foi inaugurado em 1999, a fim de realizar uma ampliação no sistema de abastecimento de água (Figura 82).

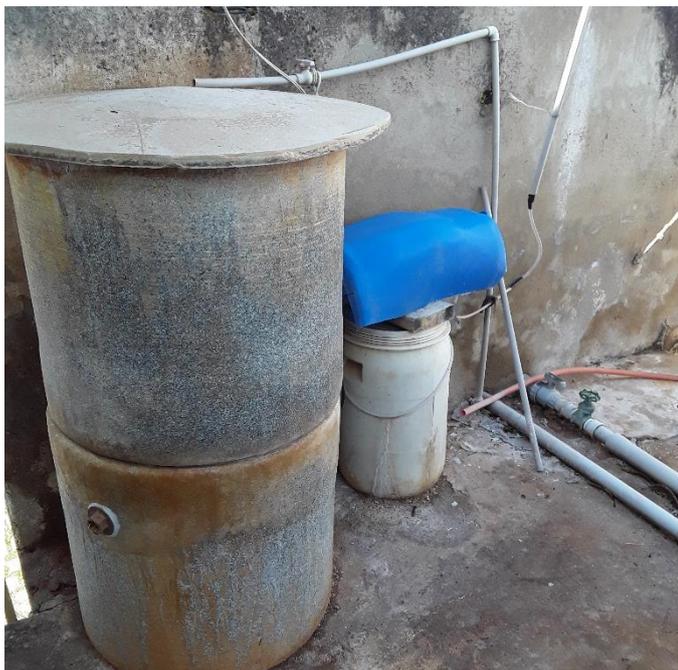
Figura 83 – Recipiente com solução de hipoclorito de cálcio

Na área do reservatório há um tanque que armazena a solução de hipoclorito de cálcio (Figura 83). De acordo com o químico responsável semanalmente é realizada a reposição do cloro. Para dosagem é utilizada uma bomba dosadora, a qual fica sob um pedaço de bombona, que funciona como uma proteção contra as intempéries (Figura 84), o dispositivo está instalado em um pedaço de madeira sobre uma embalagem vazia de hipoclorito de cálcio.

Não há tanque de contato, a água com a adição do hipoclorito de cálcio segue direto para o reservatório de distribuição, indica-se verificar se o tempo de contato está de acordo com o determinado pela Portaria de consolidação nº05/2017 do ministério da saúde.

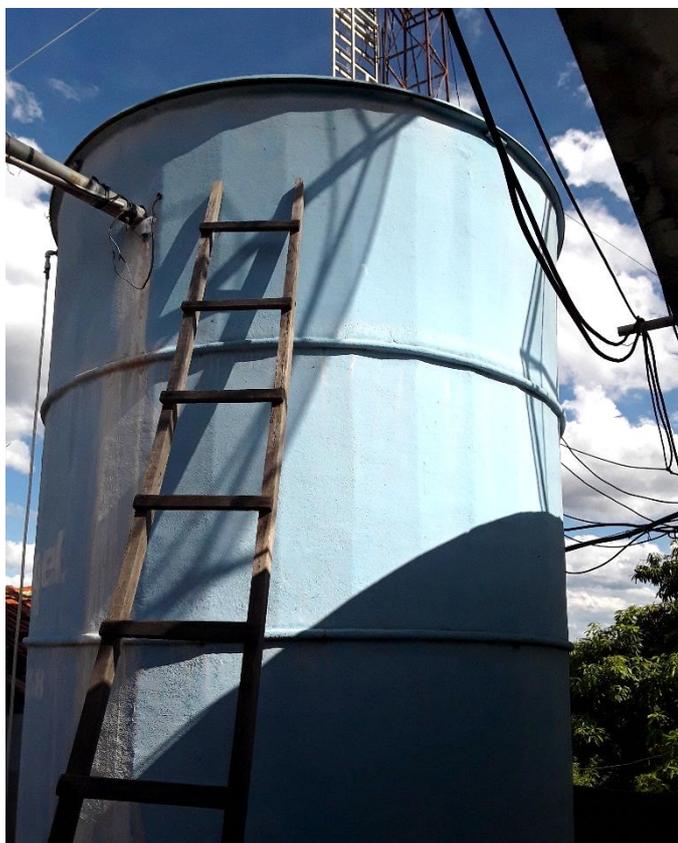
Figura 85 – Reservatório Manoel Sampaio

O reservatório é do tipo apoiado, de fibra de vidro com capacidade de armazenamento de 20m³ (Figura 85). O local conta com identificação e cercamento. De acordo com o químico responsável não há registro de limpeza do reservatório e não há na área drenagem das águas pluviais.

A estrutura do reservatório não possui dispositivo de controle de vazão, válvula de fechamento na entrada do reservatório e tubo extravasor. Há no reservatório um registro de fechamento na saída (Figura 86) e uma mangueira de nível, que funciona como um dispositivo indicador de nível de água, contudo, não é feito o acompanhamento e anotações das medidas.

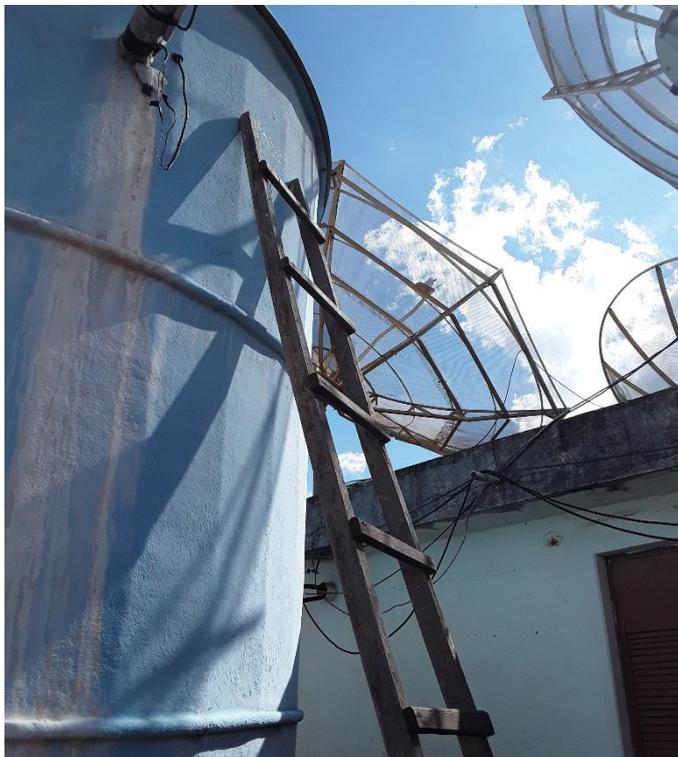
Figura 87 – Escada de acesso ao reservatório

O reservatório possui uma escada vertical de madeira para acesso a sua cobertura (Figura 87). Durante a fiscalização verificou-se que a cobertura do reservatório estava sem a tampa de inspeção, deixando a água armazenada exposta, permitindo a entrada das águas pluviais e pequenos animais e insetos. (Figura 88).

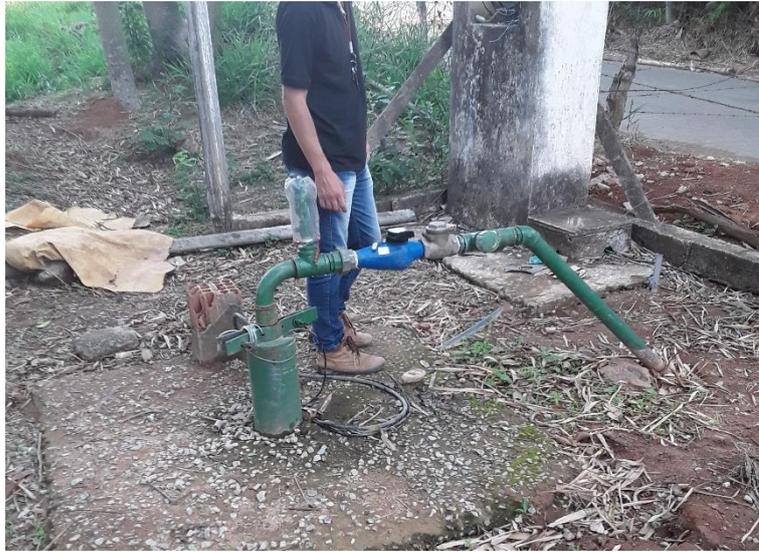
Figura 89 – Poço Castro

A captação conhecida como poço Castro se encontra em local sem cercamento e sem identificação (Figura 89). O poço também não possui outorga de direito de uso de águas estaduais e foi informado que a vazão captada é, em média, 2 L/s.

O poço conta com um instrumento de medição de vazão porém não há manômetro ou horímetro. Há uma válvula de retenção e uma ventosa coberta com uma garrafa pet para evitar o esguicho de água. O poço conta também com base em concreto armado.

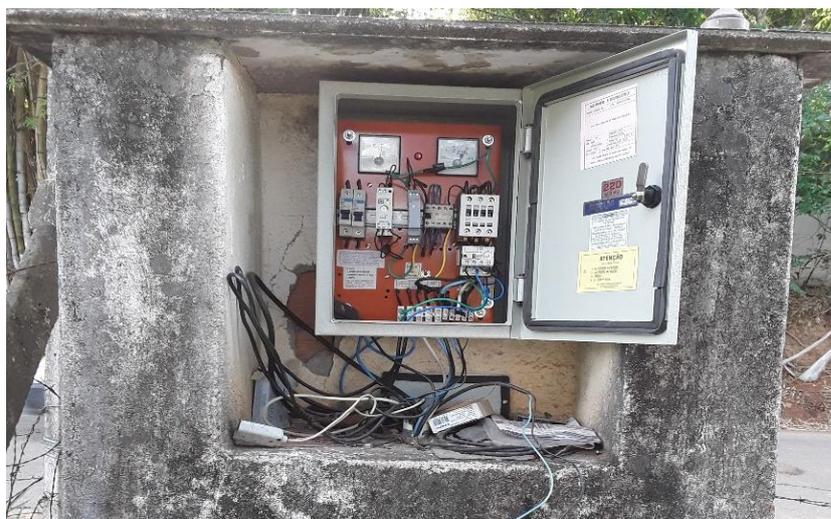
Figura 90 – Quadro e cabos elétricos

A bomba utilizada possui uma potência de 5 CV e no momento não há reserva porém foi informado que a mesma está sendo providenciada já tendo sido iniciada a licitação. O quadro elétrico se encontra em boas condições porém a situação dos cabos em sua parte inferior podem ser melhoradas (Figura 90). O local não conta com extintor de incêndio.

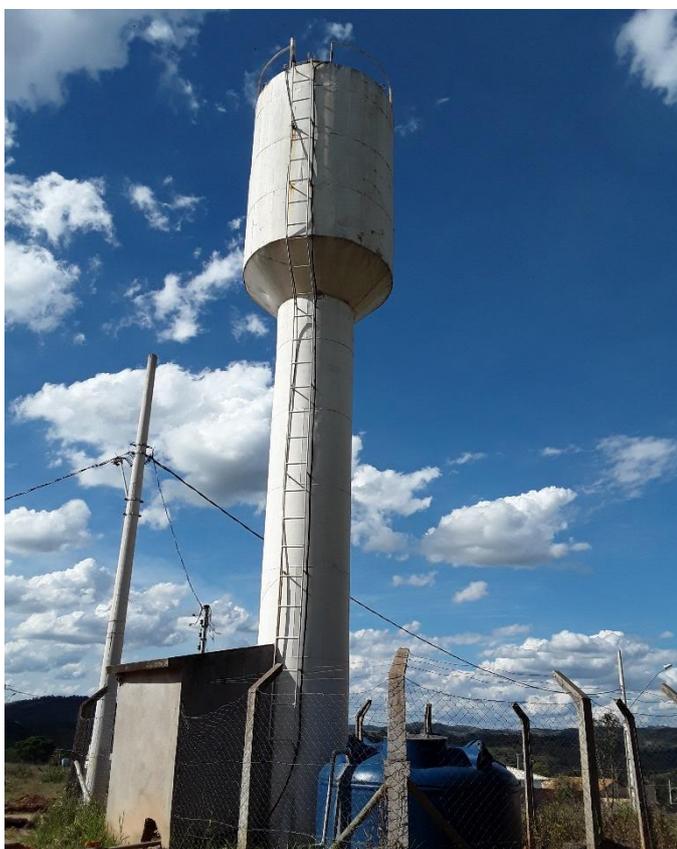
Figura 91 – Reservatório Casas Populares

O reservatório identificado como casas populares é do tipo taça, elevado, de estrutura metálica, com capacidade de armazenamento de 30m³ (Figura 91). A área do reservatório está cercada e o portão de acesso possui cadeado, o qual permanece trancado (Figura 92), falta identificação informando que se trata de um reservatório para armazenamento de água para abastecimento humano.

O reservatório foi instalado recentemente, antes era utilizado um reservatório em uma cota mais baixa, mas devido à expansão urbana na área, foi necessária à instalação de um reservatório de distribuição para tender as casas em locais mais altos.

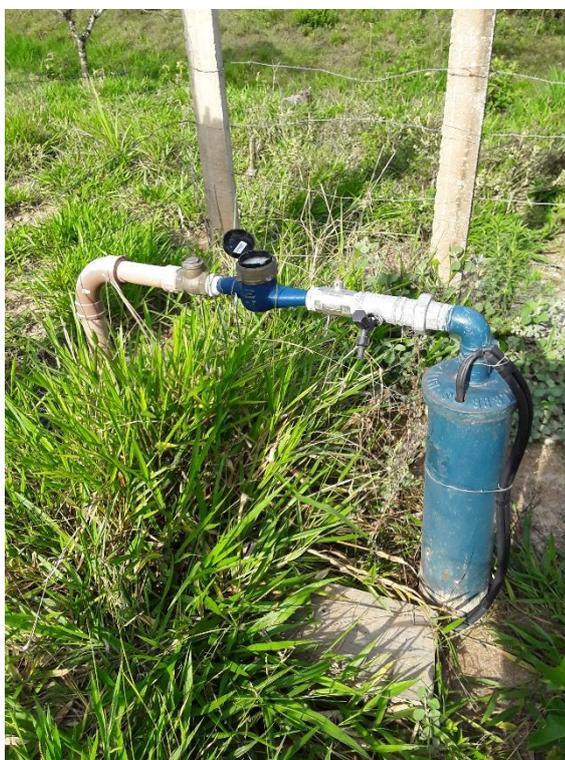
Figura 94 – Poço Santa Matilde

O poço foi instalado em uma área de pastagem e possui um cercamento que precisa de melhoras e um portão de acesso que seja mantido trancado. Não há placas que identifiquem o local como uma estrutura do sistema de abastecimento de água da SEMAE. Também não há laje sanitária de proteção em concreto armado de 1,5 x 1,5 m.

A estrutura conta com um instrumento medidor de vazão, válvula de retenção, um dispositivo de expulsão de ar e uma torneira que possibilita a coleta de água bruta (Figura 94). Não há no entanto, manômetro ou horímetro. Atualmente está sendo utilizada uma bomba com 5 CV de potência e está sendo providenciada a compra da bomba reserva.

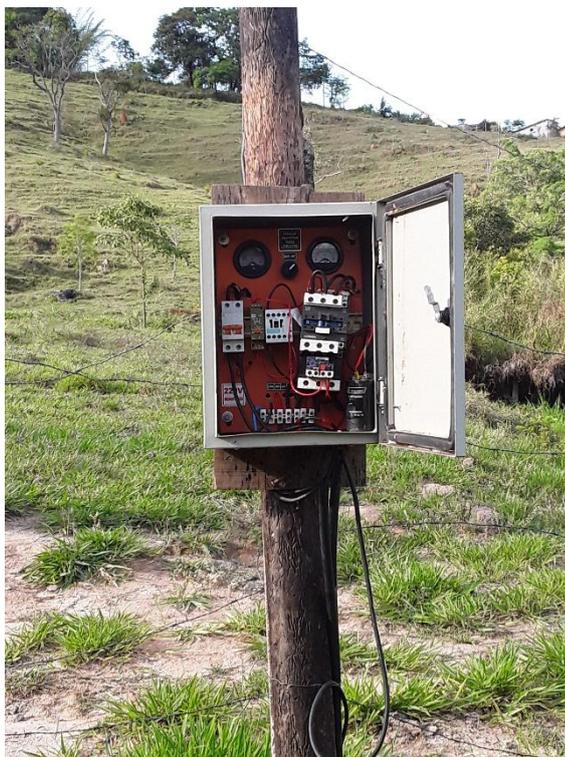
Figura 95 – Quadro e cabos elétricos

As condições do quadro e dos cabos elétricos são aparentemente boas porém não há extintor de incêndio no local (Figura 95). Foi informado que a bomba funciona sob demanda não havendo uma quantidade de horas que o poço permanece em funcionamento. A adutora que conduz a água ao reservatório é de PVC e possui diâmetro de 50 mm.

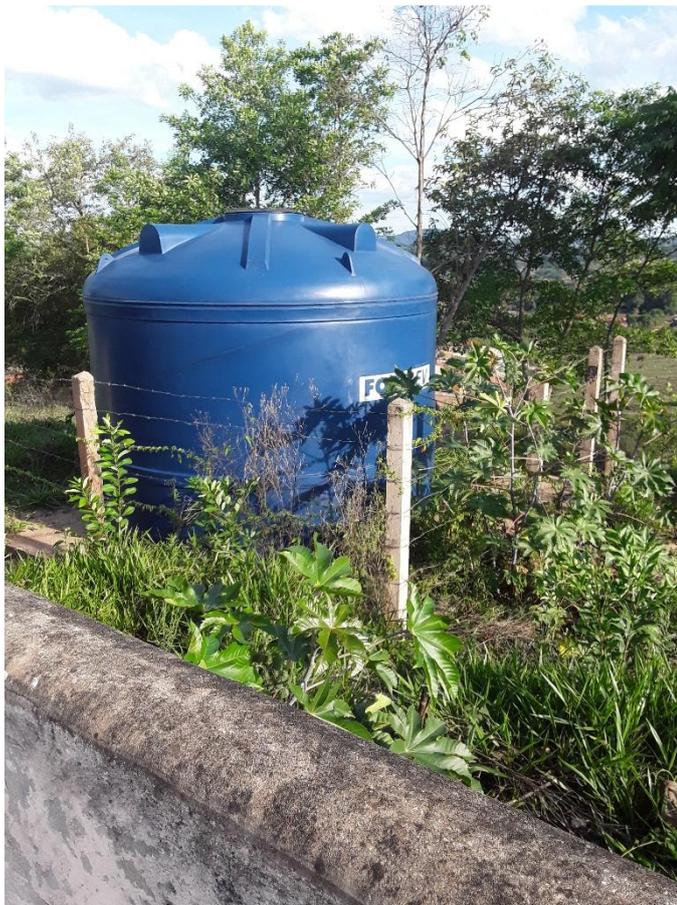
Figura 96 – Reservatório Santa Matilde

O reservatório apresentado na Figura 96 é do tipo apoiado, de polietileno, de aproximadamente 10m³. A área do reservatório está cercada, falta identificação. O acesso ao reservatório, de acordo com o servidor do SEMAE, era através do cemitério, contudo, a passagem foi fechada, portanto, cabe ao SEMAE providenciar acesso à área do reservatório.

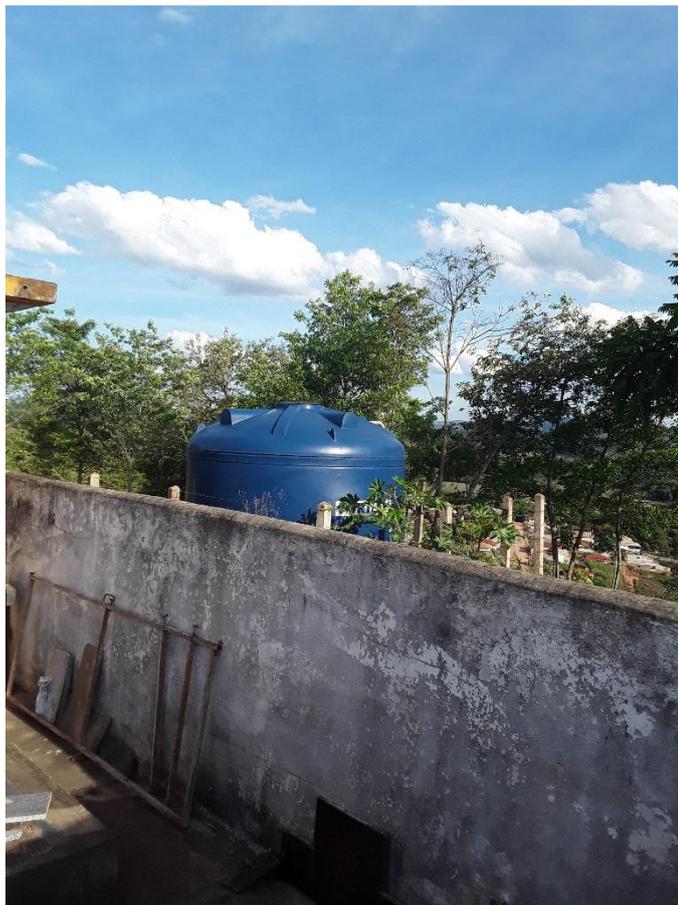
Figura 97 – Área do reservatório Santa Matilde

De acordo com o que foi possível observar, a área do reservatório não possui drenagem para as águas pluviais, não há dispositivo de controle de vazão na entrada ou saída do reservatório, não há caixa de descarga para o tubo extravasador e não há dispositivo indicador de nível de água (Figura 97).
