Relatório Técnico de Fiscalização

Fiscalização de Acompanhamento – R2
Proc. Administrativo Fiscalização – 009/2023

AGOSTO/2023

ARIS ZM - Agência Reguladora Intermunicipal dos Serviços de Saneamento da Zona da Mata de Minas Gerais e Adjacências.

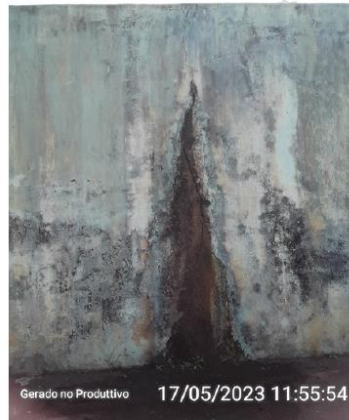
Há vazamentos e/ou infiltrações na estrutura da ETA? (Lei Federal 11.445/2007)

Sim

Infiltrações na estrutura do decantador

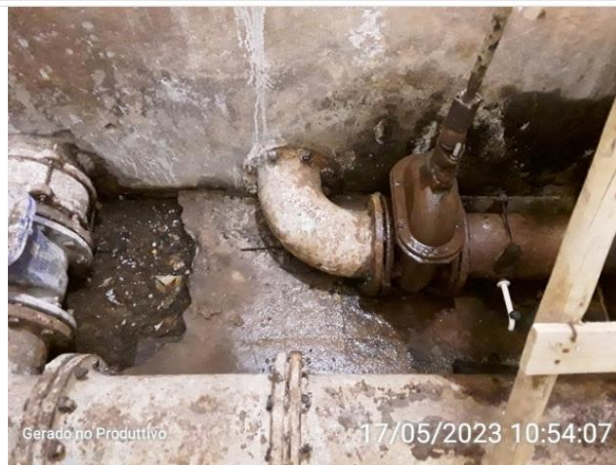
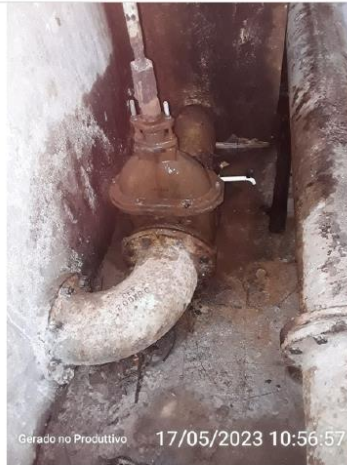
Há vazamentos nos registros e válvulas?
(Lei Federal 11.445/2007) Sim

Vazamentos nas válvulas dos filtros

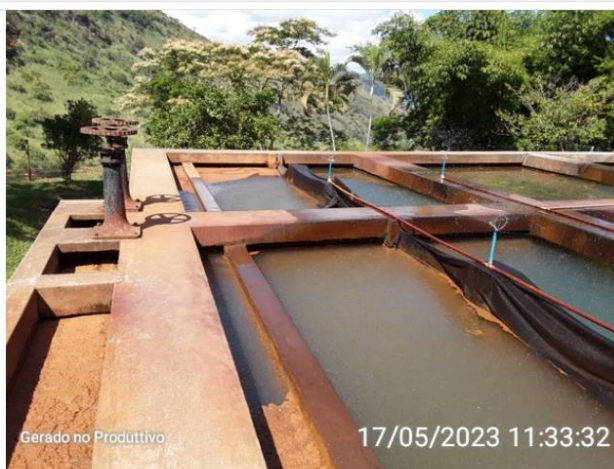
Ausência de guarda-corpos

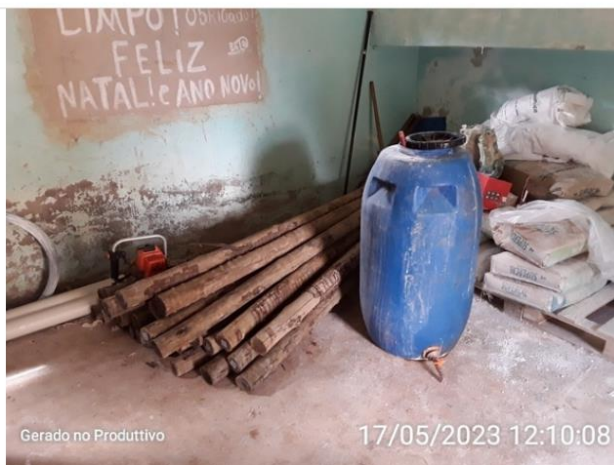
As condições de limpeza da casa de química são boas? (NBR 12216/92)	Não	
---	-----	--

Materials no local de armazenamento

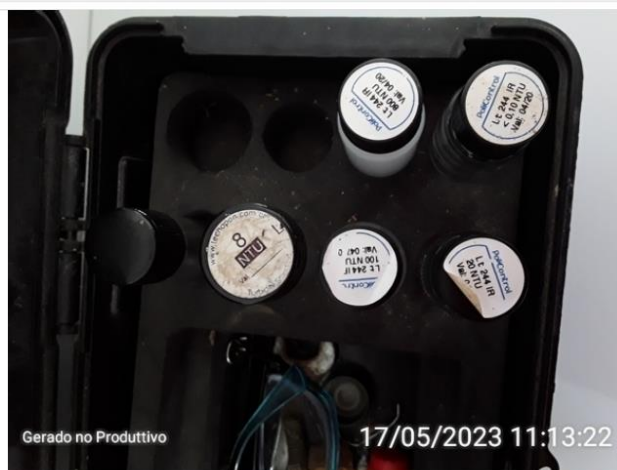
Solução de calibração vencida

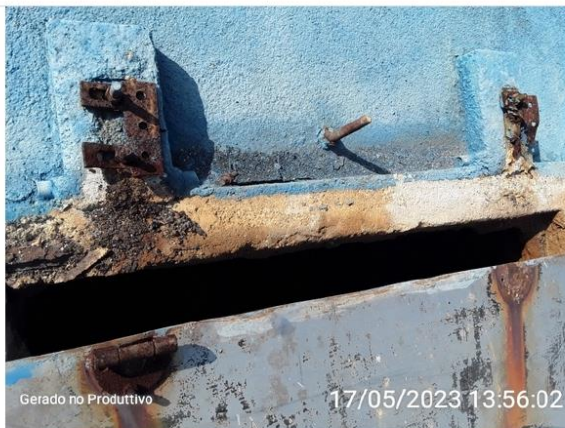
Tampas de inspeção solta

Dobradiça da tampa de inspeção corroída

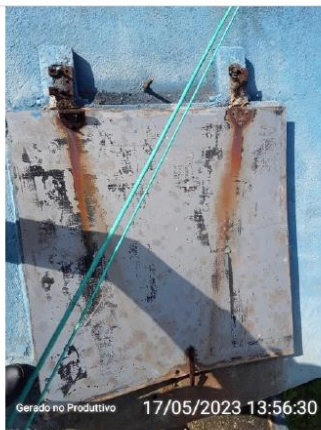
Tampa de inspeção só apoiada

<p>A tampa de inspeção possui cadeado ou dispositivo que impeça sua abertura por pessoas não autorizadas? (Lei Federal 11.445/2007)</p>	<p>Não</p>	
<p>A cobertura do reservatório permite o escoamento das águas pluviais e impede a entrada de água, animais e corpos estranhos? (NBR 12217/94)</p>	<p>Sim</p>

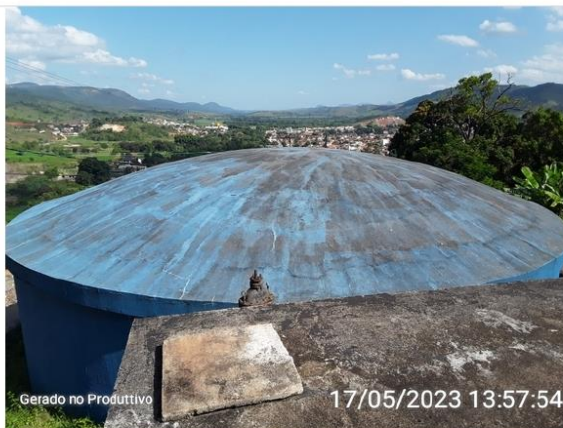
Cobertura aboleada

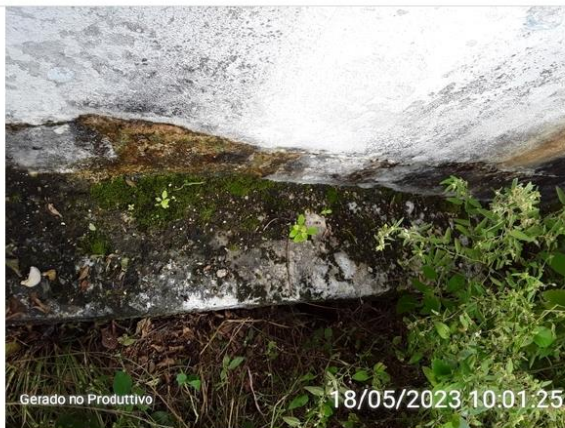
acompanhamento e anotação das medidas dos níveis de reservação? (NBR 12217/94)	Não	
Existe tubo de descarga de fundo? (NBR 12217/94)	Não	
O reservatório possui tampas de inspeção em boas condições? (NBR 12217/94)	Não se aplica	
A tampa de inspeção possui cadeado ou dispositivo que impeça sua abertura por pessoas não autorizadas? (Lei Federal 11.445/2007)	Não se aplica	
A cobertura do reservatório permite o escoamento das águas pluviais e impede a entrada de água, animais e corpos estranhos? (NBR 12217/94)	Não se aplica	
O reservatório possui ventilação? (NBR 12217/94)	Não	
  <p>Parte superior do reservatório</p>		
As tubulações de ventilação possuem telas de proteção com cobertura que impeça a entrada de água de chuva e limite a entrada de poeira.? (NBR 12217/94)	Não se aplica	
Existe estação de cloro no reservatório? (INFORMAÇÃO)	Não	
A estrutura aparente do reservatório apresenta boas condições? (Vazamentos, infiltrações, oxidação, corrosão, etc) (NBR 12217/94)	Não

Pontos de infiltrações

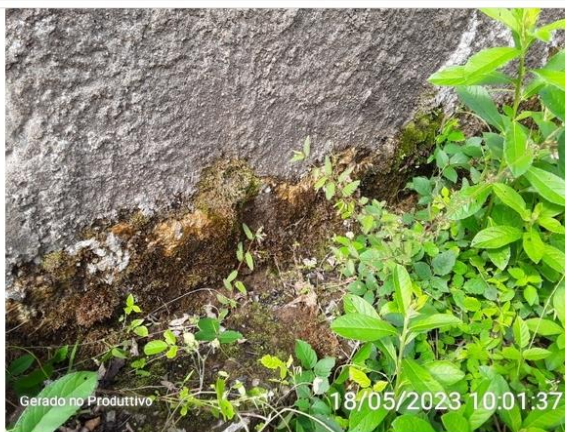
Infiltrações

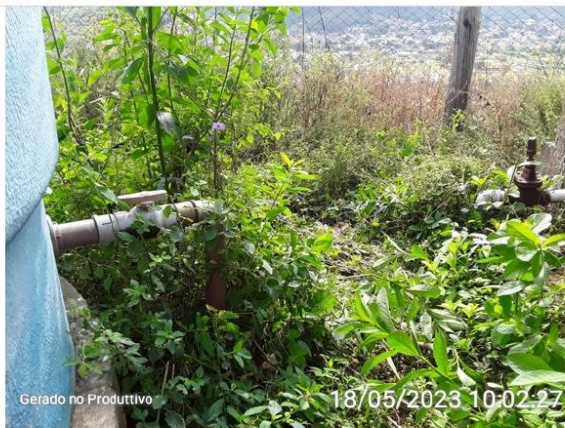
Há escada para acesso a cobertura? (NBR 12217/94)	Não	
A cobertura do reservatório está protegida por guarda - corpo? (NBR 12217/94)	Não	
Observações não identificadas anteriormente (INFORMAÇÃO)	Sim	Vegetação alta no local.

Vegetação

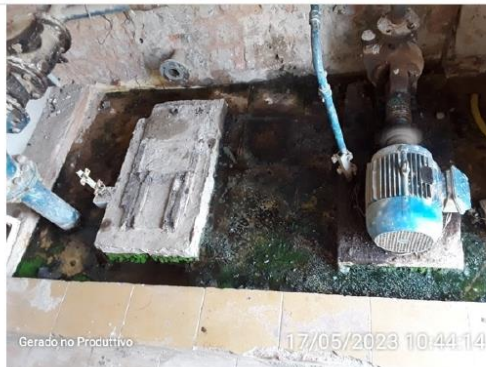
Há algum sistema de drenagem no piso, para drenar a água de possíveis vazamentos das caixas de gaxetas ou outros vazamentos? (Ex. Canaletas com grelhas) (NBR 12214/20)

Não

Lodo acumulado por falta de drenagem

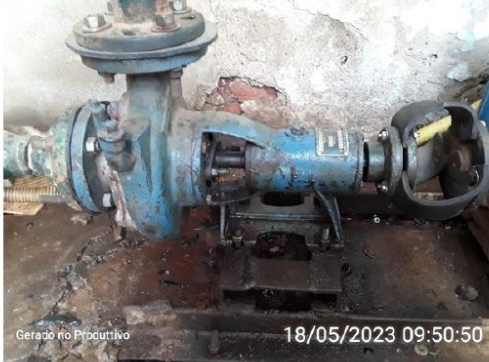
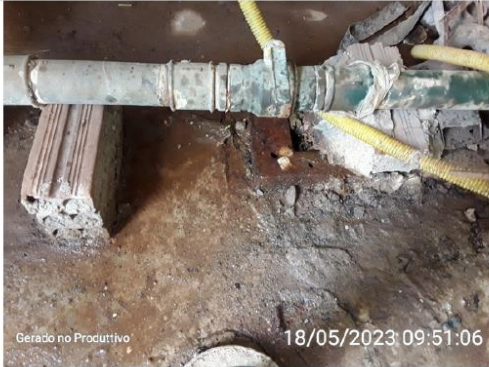
Existe conjunto motobomba reserva? (NBR 12214/20)	Não	
Existem vazamentos aparentes? (Lei Federal 11.445/2007)	Sim	
<div style="text-align: center;">

<p>Gerado no Produtivo 18/05/2023 09:50:50</p> <p>Vazamento aparente</p> </div>		
<div style="text-align: center;">

<p>Gerado no Produtivo 18/05/2023 09:51:06</p> <p>Vazamento aparente</p> </div>		
É realizado o controle preventivo das bombas? (Lei Federal 11.445/2007)	Sim	
Observações não identificadas anteriormente?	Sim	EEAT carece de reforma e organização.
<div style="text-align: center;">

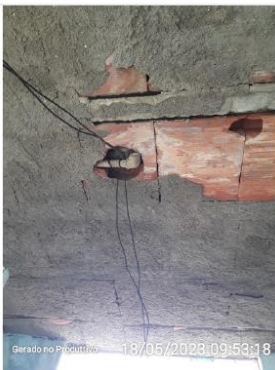
<p>Gerado no Produtivo 18/05/2023 09:53:18</p> <p>Adaptações elétricas inadequadas</p> </div>

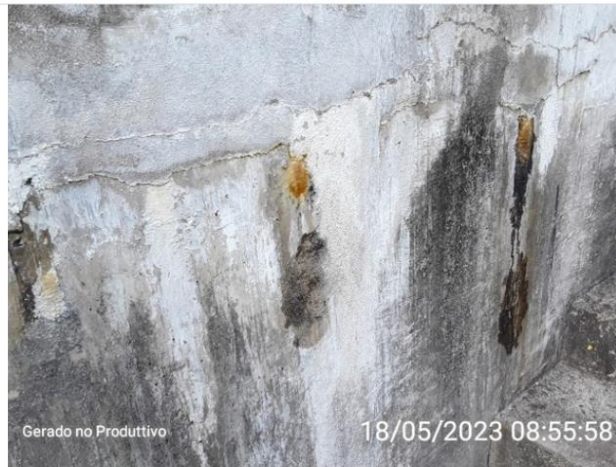
O prestador possui outorga de lançamento de efluentes?	Não	
Possui manual de operação e manutenção da ETE? (NBR12209/2011)	Não	
Existe instrumento permanente de medição de vazão na entrada e/ou saída da ETE? (NBR12209/2011)	Sim	
  <p>Calha Parshall</p>		
Realiza o acompanhamento e registros das vazões de entrada? (RECOMENDAÇÃO)	Não	
Qual a destinação final do resíduo gerado no tratamento preliminar?	UTC	
Qual o destino final do lodo originado no tratamento?	Ainda não gerou lodo.	
O acesso às unidades de tratamento é adequado em relação às condições de segurança e comodidade da operação? (NBR12209/2011)	Sim	
Em qual curso d'água é realizado o lançamento do efluente tratado?	Rio Pouquinho.	
A ETE tem cronograma de manutenção dos equipamentos? (LEI FED. 11.445/2007)	Não	
Há vazamentos aparentes? (LEI FED. 11.445/2007)	Sim

Ponto de infiltração

Tipo	Ano	Fiscalização	Nº	Descrição	Referência	Identificação	Estrutura	Sistema
Regular	2023	R1	412	Reparar vazamentos	Lei Federal 11.445/2007	ETE	ETE	Sede
Regular	2023	R1	413	Instalar escadas e guarda-corpos adequados	Lei Federal 11.445/2007	ETE	ETE	Sede
Regular	2023	R1	414	Providenciar equipamentos e condições que garantam a segurança na operação da ETE	Lei Federal 11.445/2007	ETE	ETE	Sede
Regular	2023	R1	415	Adequar o laboratório para a realização das análises	NBR 13035/1993	ETE	ETE	Sede
Regular	2023	R1	416	Realizar as análises conforme legislação vigente	CONAMA 430/2011	ETE	ETE	Sede
Regular	2023	R1	417	Providenciar licenciamento ambiental	DELIBERAÇÃO NORMATIVA COPAM Nº 217, DE 06 DE DEZEMBRO DE 2017	EEE - 1	EEE	Sede

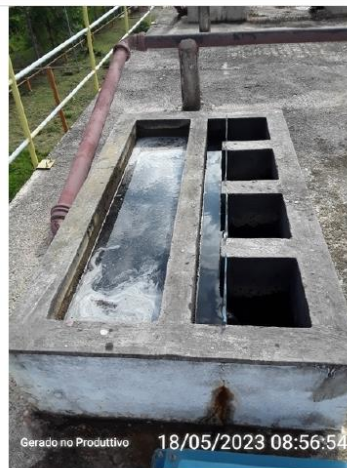
Trinca com vazamento

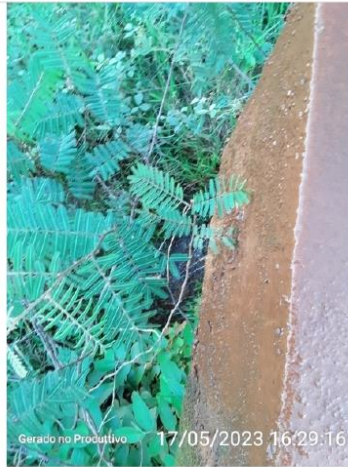
Há vazamentos e/ou infiltrações na estrutura da ETA? (Lei Federal 11.445/2007)

A adutora de água bruta não foi desinstalada e os vazamentos de água estão comprometendo a estrutura da ETA, devido o local de descarga.

Vazamentos nas estruturas

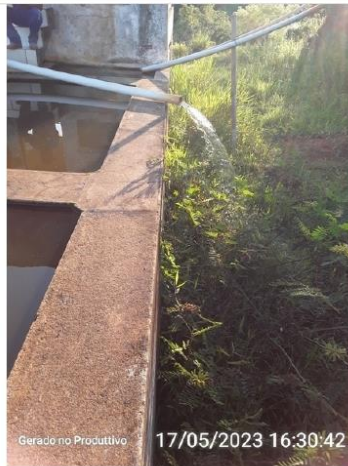
Vazamentos e perdas

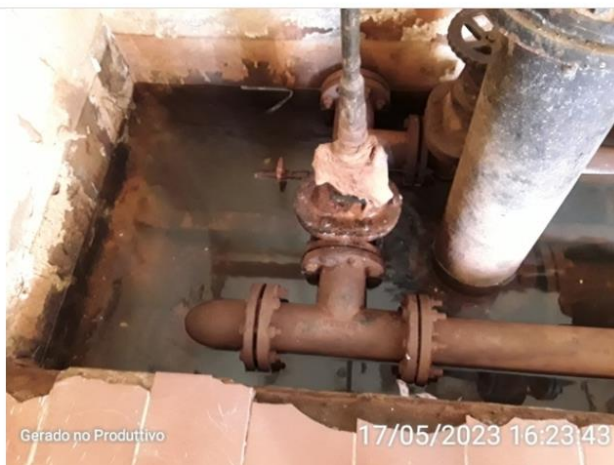
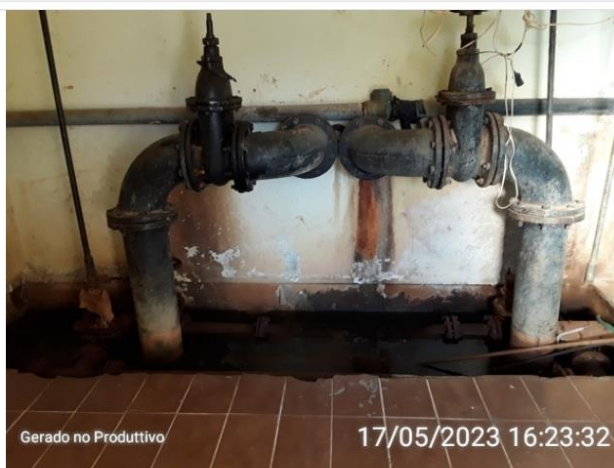
Há vazamentos nos registros e válvulas?
(Lei Federal 11.445/2007)

Sim

Infiltrações nas válvulas

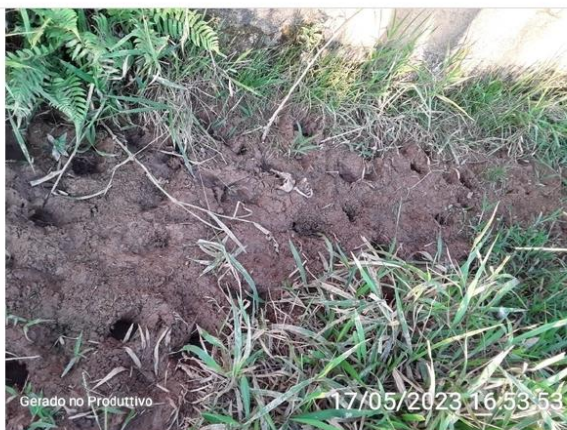
O reservatório possui ventilação? (NBR 12217/94)	Não se aplica	Não foi possível verificar pois o reservatório não tem escada.
As tubulações de ventilação possuem telas de proteção com cobertura que impeça a entrada de água de chuva e limite a entrada de poeira.? (NBR 12217/94)	Não se aplica	
Existe estação de cloro no reservatório? (INFORMAÇÃO)	Não se aplica	
A estrutura aparente do reservatório apresenta boas condições? (Vazamentos, infiltrações, oxidação, corrosão, etc) (NBR 12217/94)	Não

Infiltrações
