Relatório Técnico de Fiscalização

Fiscalização de Acompanhamento – R1

Relatório 001/2022

AGÊNCIA REGULADORA INTERMUNICIPAL DOS
SERVIÇOS DE SANEAMENTO DA ZONA DA MATA DE
MINAS GERAIS E ADJACÊNCIAS

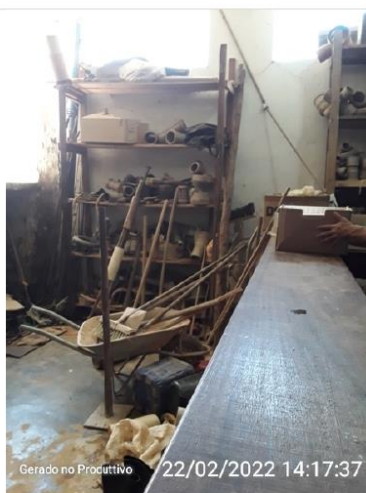
Almoxarifado

O almoxarifado é limpo e organizado? Não

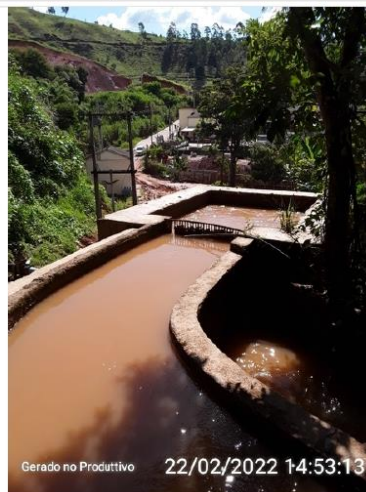
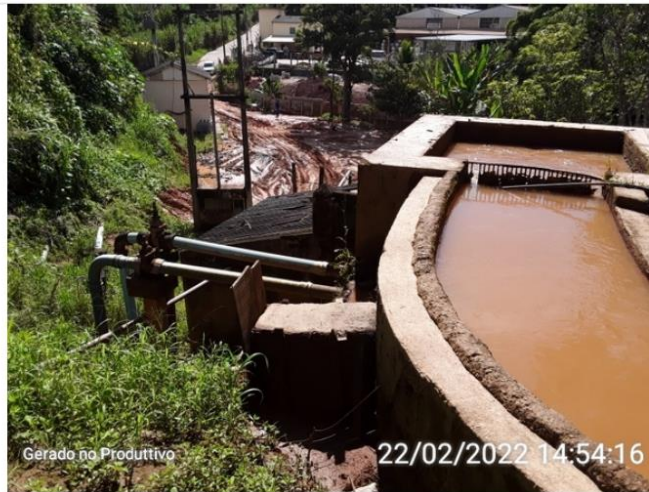
Sistema de gradeamento

Possui identificação? (Lei Federal 11.445/2007)	Não	
Possui cercamento? (Lei Federal 11.445/2007)	Não	
Possui outorga de direito de uso de recursos hídricos? (Lei nº 13199/1999)	Não	
Vazão captada? (Informação) Aproximadamente 78 L/s . Contudo não há nenhum instrumento de medição de vazão na captação, apenas na entrada da ETA.		
Tipo de captação (Informação) Barragem		
Há dispositivo de Controle de Vazão? (PORTARIA nº 490/2021 - Ministério do Desenvolvimento Regional)	Não	
A captação possui grades e telas? (NBR 12213/1992)	Sim

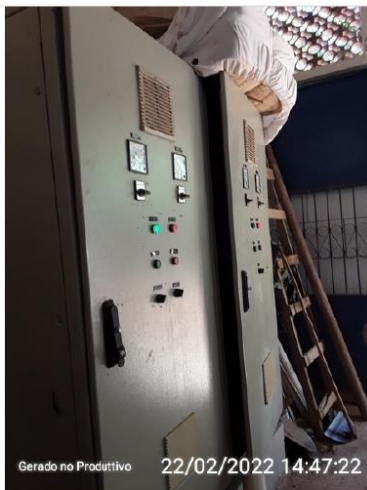
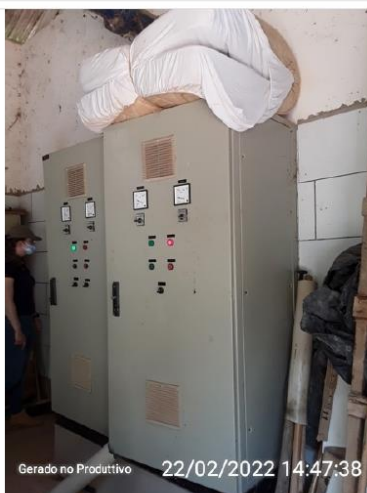
Painel de controle

A área está devidamente cercada? (Lei Federal 11.445/2007)	Sim	
A área está devidamente identificada? (Lei Federal 11.445/2007)	Não	
O acesso a sala de bombas esta situado acima da cota máxima de inundação? (NBR 12214/20)	Sim	
Os quadros de comando e os painéis estão acima da cota de inundação ou enchente? (NBR 12214/20)	Sim	
Existe dispositivo de controle de vazão? (NBR 12214/20)	Não	
Existe boa iluminação na EE, inclusive natural? (NBR 12214/20)	Sim	
Há algum dispositivo na estação de bombeamento ou elevatória, que permita a ventilação e/ou renovação do ar? (Obs. Podem ser soluções arquitetônicas) (NBR 12214/20)	Sim	O portão fica aberto
As dimensões da casa de bomba permitem a montagem, desmontagem, remoção, passagem e deslocamento de equipamentos por meio de estrutura de movimentação de carga? (NBR 12214/20)	Sim	
Existe iluminação para trabalhos noturnos? (Lei Federal 11.445/2007)	Sim	
A condições aparentes dos quadros e cabos elétricos são boas? (Lei Federal 11.445/2007)	Sim

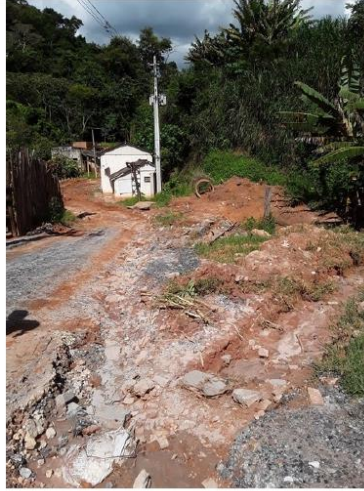
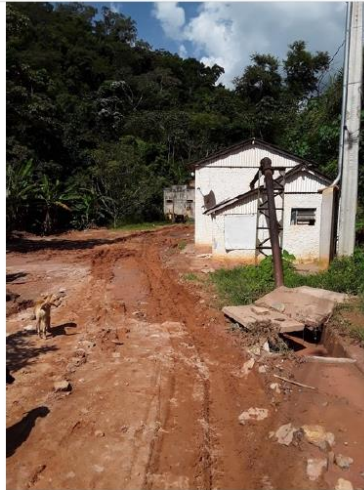
Acesso a EEAB

O acesso ao local estava ruim, devido a fortes chuvas que caíram no município e a elevação no nível dos córregos que passam próximo a EEAB

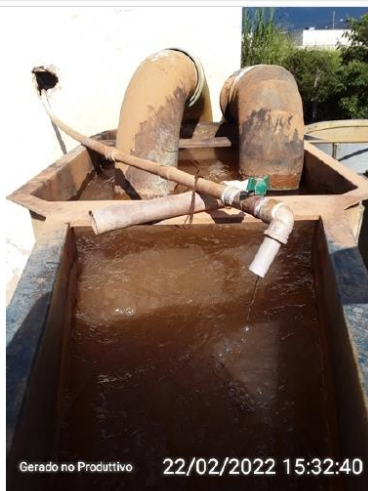
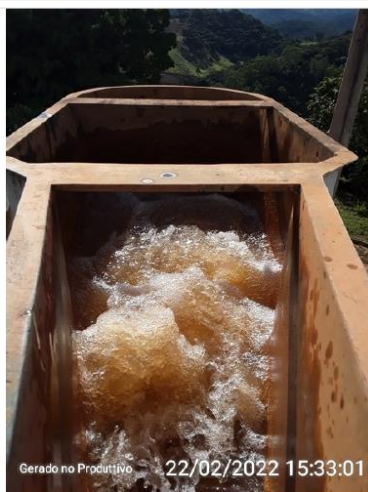
Calha Parshall

Instrumento de medição de vazão apresenta boas condições? (Lei 11.445/2007)	Não	
Há instrumentos de medição de vazão na saída do tratamento? (NBR 12215 - 1/2017)	Não	
Existe manutenção preventiva dos equipamentos de dosagem? (NBR 12216/92)	Não	
Qual o Coagulante usado? (Informação)	Sulfato de alumínio	
Usa carvão ativado? (Informação)	Não	
Quantos floculadores estão instalados? (Informação)	4	
Quantos floculadores estão em operação? (Informação)	4	
A formação de flocos é visível? (Informação)	Sim	
Tipo de decantação (Informação)	Convencional	
Quantos decantadores estão instalados? (Informação)	1	
Quantos decantadores estão em operação? (Informação)	1	
Tipo de filtração (Informação)	Rápida	
Quantos filtros estão instalados? (Informação)	4	
Quantos filtros estão em operação? (Informação)	4

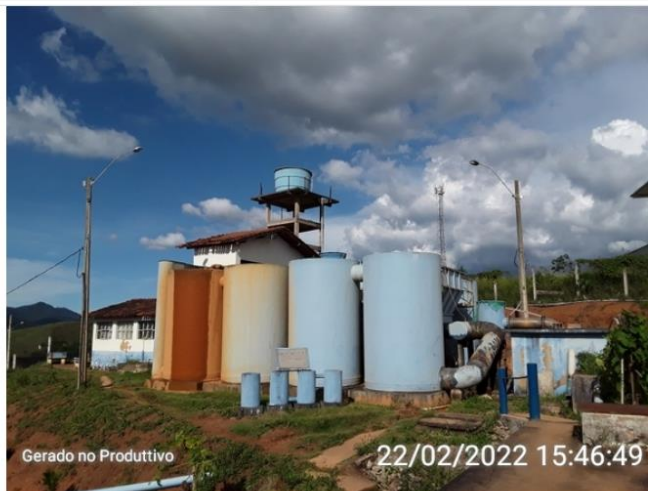
Existe boa iluminação noturna? (NR 22) Não Há iluminação noturna, contudo de acordo com o operador da ETA, precisa de melhorias.

Iluminação noturna

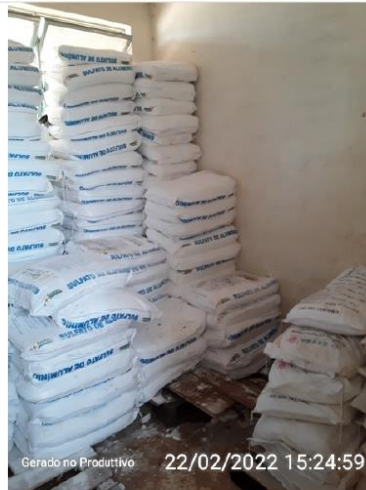
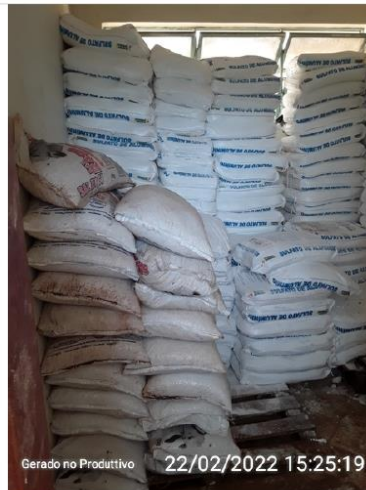
Depósito de produtos químicos

A estocagem de produtos químicos é adequada? (NBR 12216/92)	Não	
As condições de limpeza da casa de química são boas? (NBR 12216/92)	Não	
Como é feito o preparo dos produtos químicos? (INFORMAÇÃO)	O preparo de produtos químicos é realizado de forma manual	
Há vazamento aparente de produtos químicos? (NBR 12216/92)	Sim

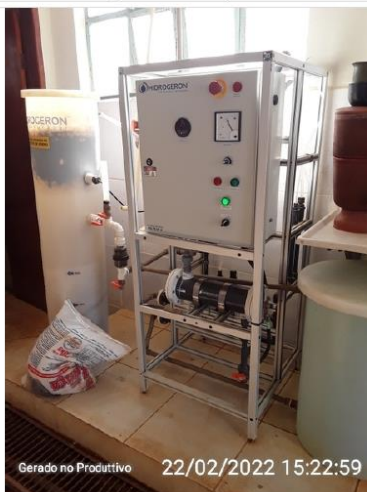
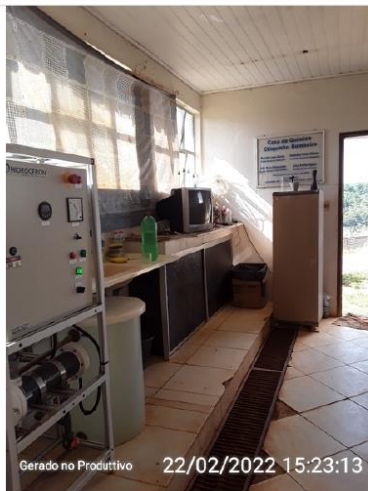
Existe extintor no local? (NR 10 e NR 23)	Não	
A validade do extintor está em dia? (NR 10 e NR 23)	Não se aplica	
Existem chuveiros de emergência? (NBR 12216/92)	Não	
Os operadores possuem EPIs (óculos, luvas, etc)? (NBR 12216/92)	Sim	Destaca-se que de acordo com os servidores, o uso dos equipamentos de proteção não são uma prática comum
É exigido dos fornecedores, o laudo de atendimento dos requisitos de saúde estabelecidos em norma técnica da ABNT para o controle de qualidade dos produtos químicos utilizados no tratamento de água? (NBR 12216/92 - Portaria de consolidação nº5/2017 - MS)	Não	
Observações não identificadas anteriormente? (INFORMAÇÃO)	Sim	Desde a última fiscalização no ano de 2020 a autarquia passou a utilizar o gerador de hipoclorito de sódio.

Gerador de hipoclorito de sódio

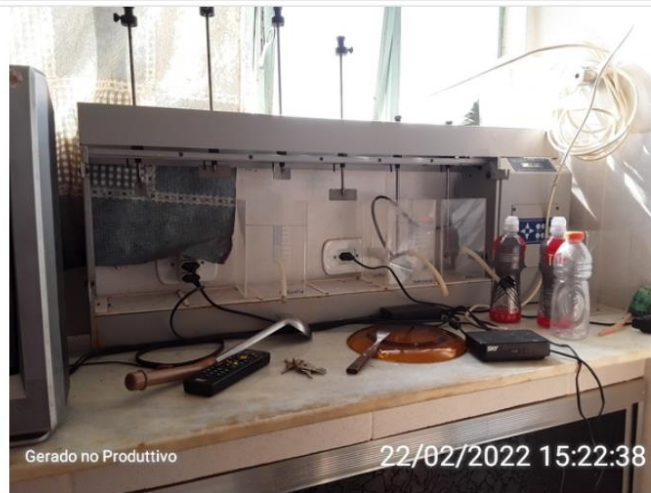
São utilizadas metodologias que atendem normas nacionais ou internacionais para execução das análises? (Portaria de consolidação nº5/2017 - MS alterada pela Portaria nº888/2021)	Sim	
O laboratório possui registrados todos os procedimentos para realização dos ensaios (Manual com os procedimentos operacionais - padrão),? Estão disponíveis para consulta? (INFORMAÇÃO)	Não	
Realiza Jar-Test periódicos? (INFORMAÇÃO)	Não

Jar test

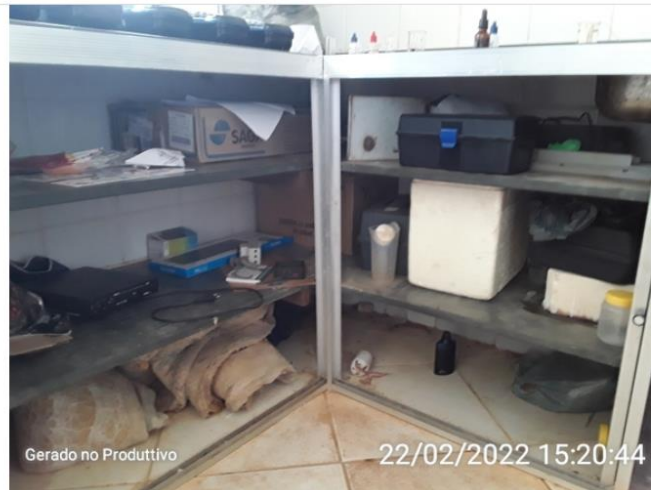
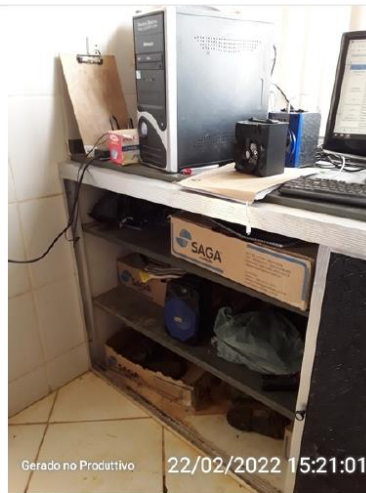
Observações não identificadas anteriormente ? (INFORMAÇÃO)	Sim	Necessidade de melhoria na organização e limpeza
--	-----	--

Armários sob as bancadas

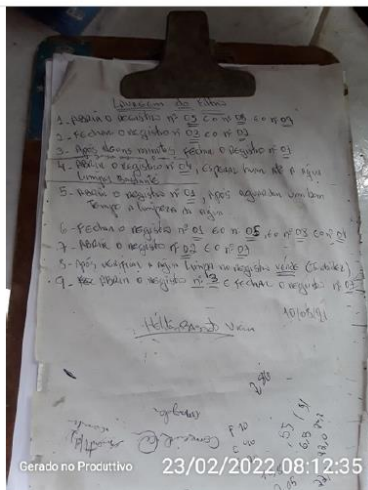
<p>Gerado no Produtivo 23/02/2022 08:08:13</p> <p>Estação de tratamento de água Pressurizada</p>		
A ETA possui bom acesso? (NBR 12216/92)	Não	
A área está devidamente identificada? (NBR 12216/92)	Sim	
A área está devidamente cercada e protegida? (NBR 12216/92)	Não	
Possui Técnico responsável? (Portaria de consolidação nº5/2017 - MS)	Sim	
Possui manual de operação e manutenção da ETA? (NBR 12216/92)	Não	Apenas os procedimentos para lavagem dos filtros

Procedimentos para lavagem dos filtros

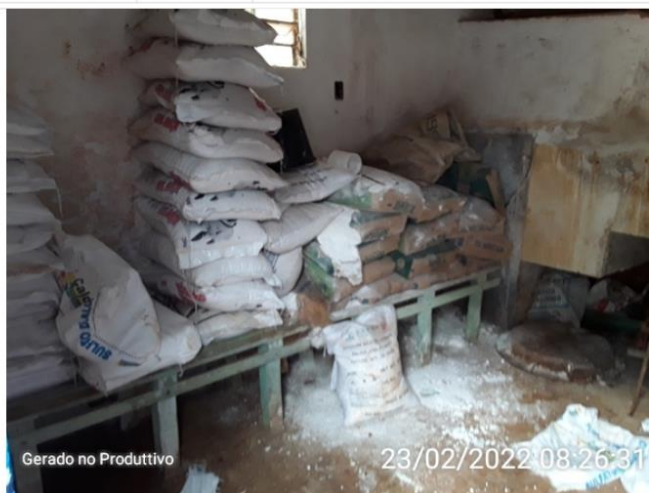
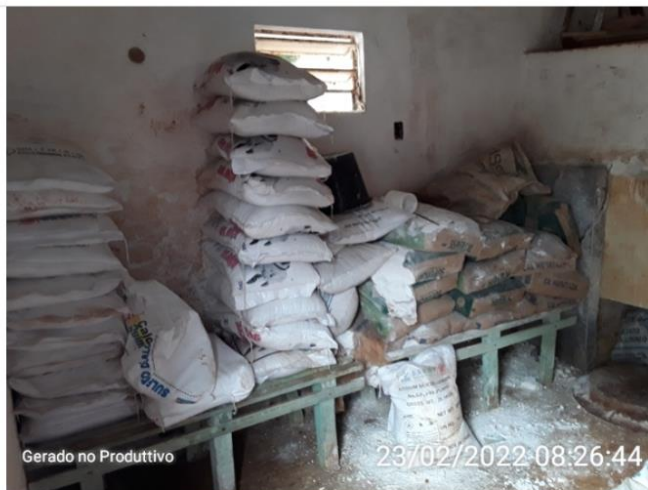
Depósito de produtos químicos

A estocagem de produtos químicos é adequada? (NBR 12216/92)	Não	
As condições de limpeza da casa de química são boas? (NBR 12216/92)	Não	
Como é feito o preparo dos produtos químicos? (INFORMAÇÃO)	Manualmente	
Há vazamento aparente de produtos químicos? (NBR 12216/92)	Sim	
Existe extintor no local? (NR 10 e NR 23)	Não	
Existem chuveiros de emergência? (NBR 12216/92)	Não	
Os operadores possuem EPIs (óculos, luvas, etc)? (NBR 12216/92)	Sim	Contudo, em conversa com os servidores, foi informado que o uso de EPI's não é comum
É exigido dos fornecedores, o laudo de atendimento dos requisitos de saúde estabelecidos em norma técnica da ABNT para o controle de qualidade dos produtos químicos utilizados no tratamento de água? (NBR 12216/92 - Portaria de consolidação nº5/2017 - MS)	Sim	
Observações não identificadas anteriormente? (INFORMAÇÃO)	Sim

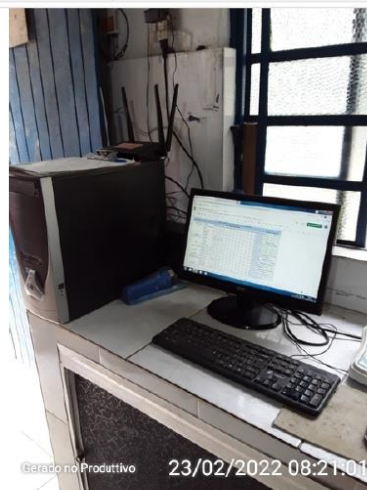
Não

Área de serviços administrativos

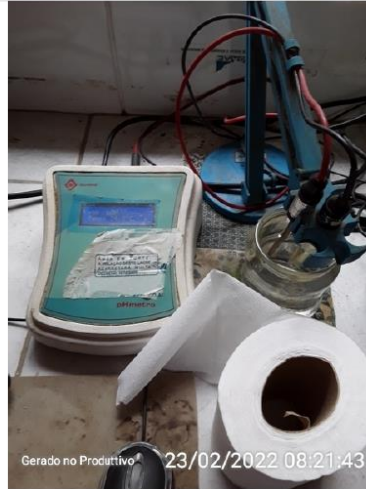
phmetro com defeito

pHmetro de bancada

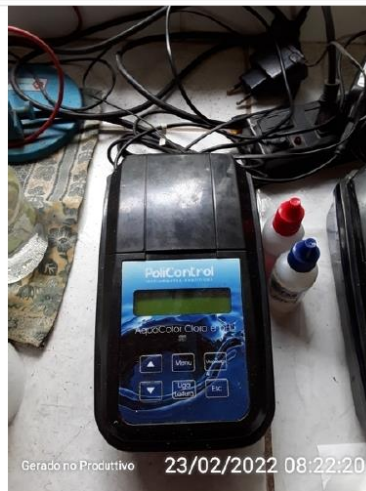
DPD vencido

Equipamento para medição do parâmetro cloro

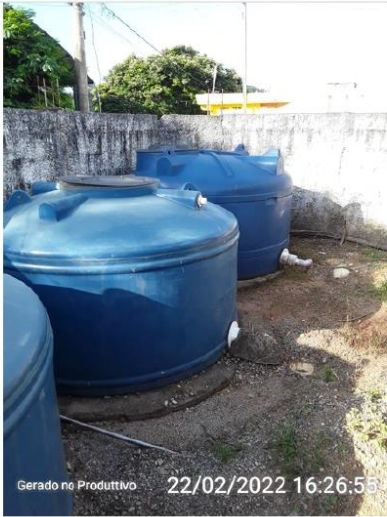
Há vazamentos nos registros e válvulas? (Lei Federal 11.445/2007)	Sim	
Tipo de desinfecção (Informação)	Hipoclorito de sódio	
Há tanque de contato? (Portaria de consolidação nº5/2017 - MS)	Sim	Alguns reservatórios de polietileno são utilizados como tanque de contato

<p>Tanque de contato</p>		
É aplicado o processo de fluoretação? (Lei Federal 6.050/1974)	Sim	
Existem locais sem guarda-corpos ou escadas adequadas? (Art. 5.21.1 da NBR 12216/1992)	Sim	
As condições gerais de higiene são adequadas? (NBR 13035/1993 e Art. 5.21 da NBR 12216/1992)	Não	
As condições gerais de segurança são adequadas? (NBR 13035/1993 e Art. 5.21 da NBR 12216/1992)	Não	
Existem normas técnicas de segurança escritas ou ilustradas disponíveis na ETA? (NR 26)	Não	
Existem extintores de incêndio? (NR 10 e NR 23)	Não	
Estão dentro da validade? (NR 10 e NR 23)	Não	
Observações não identificadas anteriormente? (INFORMAÇÃO)	Sim	Providenciar cobertura adequada dos filtros

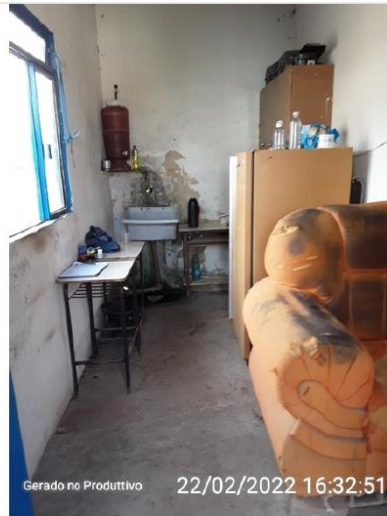
Cozinha

<p style="text-align: center;">Fluorímetro</p>
<p>Realiza Jar-Test periódicos? (INFORMAÇÃO)</p>	Não	<p>Não há equipamento de jar test</p>
<p>Observações não identificadas anteriormente ? (INFORMAÇÃO)</p>	Sim	<p>Não há laboratório físico - químico.</p> <p>O local onde são realizadas algumas análises de controle é o mesmo ambiente de descanso e cozinha dos operadores.</p> <p>As condições de limpeza precisam de melhorias significativas.</p>

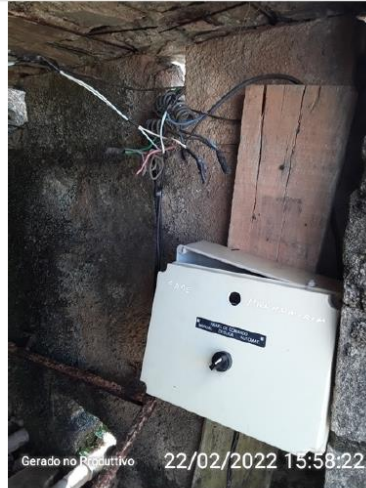
Podem ser soluções arquitetônicas) (NBR 12214/20)		
As dimensões da casa de bomba permitem a montagem, desmontagem, remoção, passagem e deslocamento de equipamentos por meio de estrutura de movimentação de carga? (NBR 12214/20)	Sim	
Existe iluminação para trabalhos noturnos? (Lei Federal 11.445/2007)	Não	
A condições aparentes dos quadros e cabos elétricos são boas? (Lei Federal 11.445/2007)	Não

Fios e painel elétrico

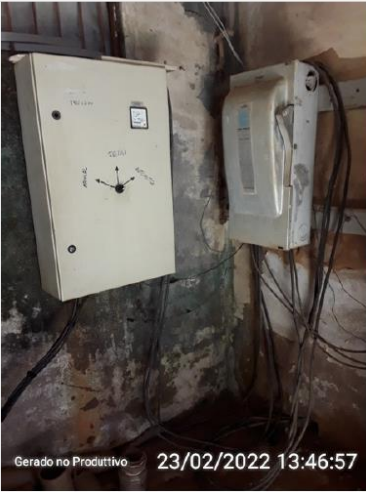
<p>Gerado no Produtivo 23/02/2022 13:46:57</p> <p>Instalações elétricas expostas</p> </div>

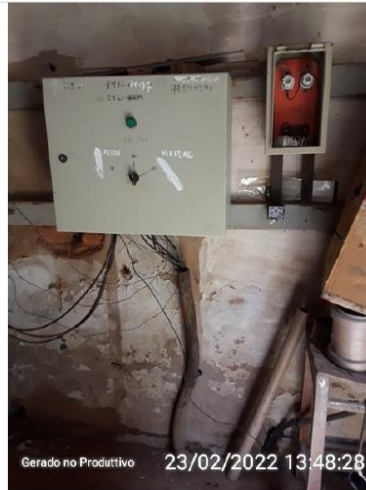
Instalações elétricas expostas

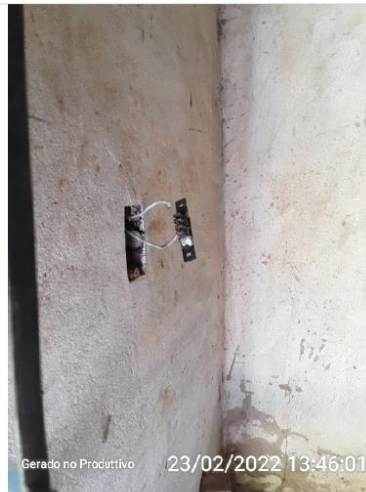
Instalações elétricas expostas

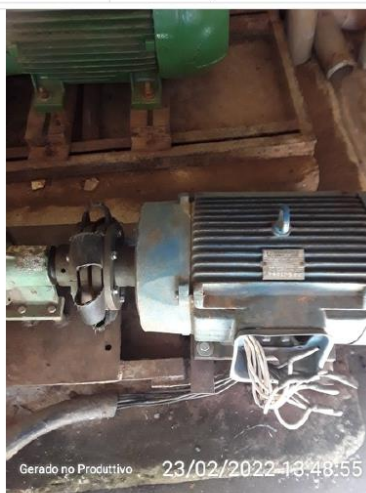
Falta de proteção do acoplamento.
Esturras improvisadas.

Conjunto motobomba sem proteção

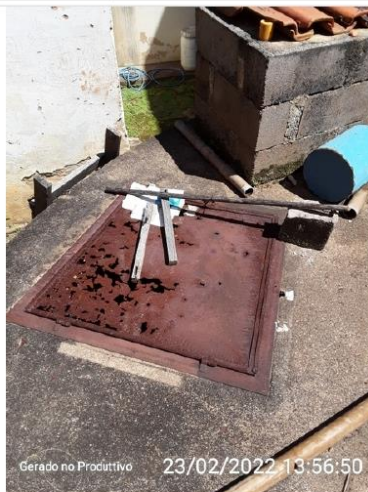
Tampa de inspeção

Ocorre extravasamento do reservatório? (INFORMAÇÃO)	Não	
Existe dispositivo de indicador de nível de água? (NBR 12217/94)	Não	
É feito o acompanhamento e anotação das medidas dos níveis de reservação? (INFORMAÇÃO)	Não	
Existe tubo de descarga de fundo? (NBR 12217/94)	Sim	
O reservatório possui tampas de inspeção em boas condições? (NBR 12217/94)	Não

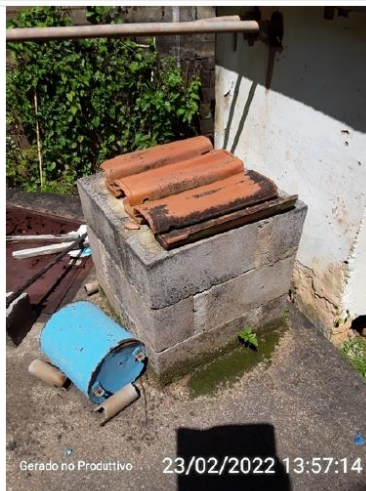
<p>peças não autorizadas? (Lei Federal 11.445/2007)</p>	Não	
<p>A cobertura do reservatório permite o escoamento das águas pluviais e impede a entrada de água, animais e corpos estranhos? (NBR 12217/94)</p>	Sim	
<p>O reservatório possui ventilação? (NBR 12217/94)</p>	Sim	Há uma abertura no reservatório ao lado da tampa de inspeção, a qual está coberta com telhas.

Abertura no reservatório

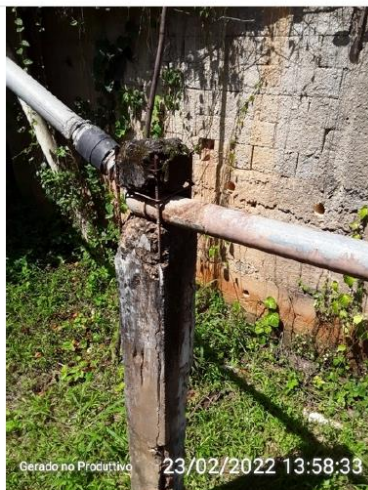
A estrutura aparente do reservatório apresenta boas condições (sem oxidação, sem corrosão, etc) (NBR 12217/94)	Não	
Há escada para acesso a cobertura? (NBR 12217/94)	Sim	
A cobertura do reservatório está protegida por guarda - corpo? (NBR 12217/94)	Não se aplica	
Observações não identificadas anteriormente (INFORMAÇÃO)	Sim	A tubulação de recalque está sendo apoiada por um mourão de concreto

Apoio para a tubulação

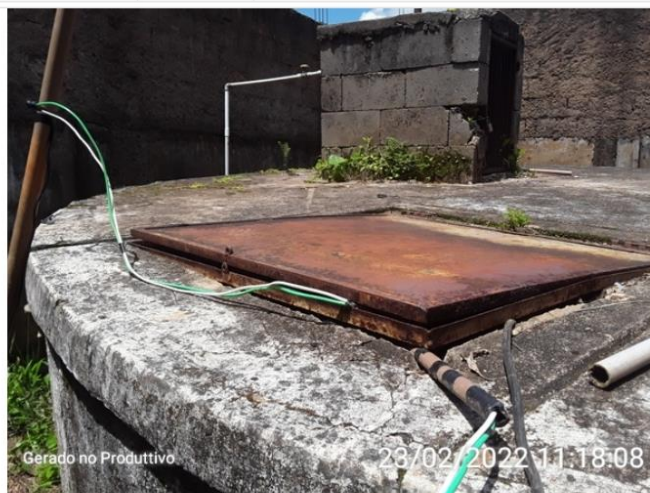
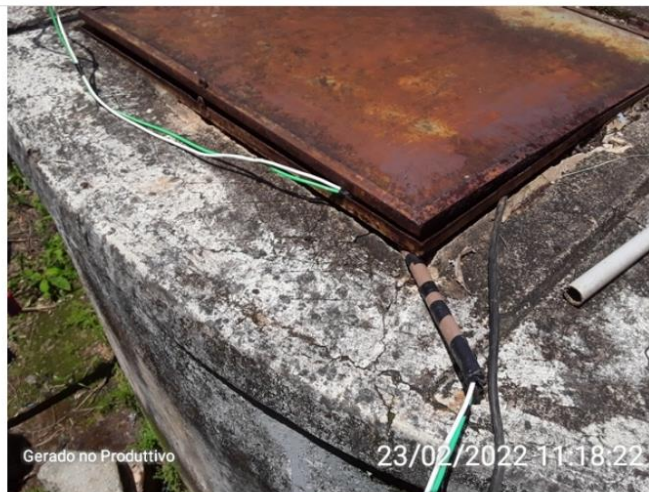
Existe tubo extravasor? (NBR 12217/94)	Sim
Existe caixa de descarga para o tubo extravasor? (NBR 12217/94)	Não
Ocorre extravasamento do reservatório? (INFORMAÇÃO)	Não
Existe dispositivo de indicador de nível de água? (NBR 12217/94)	Não
É feito o acompanhamento e anotação das medidas dos níveis de reservação? (INFORMAÇÃO)	Não
Existe tubo de descarga de fundo? (NBR 12217/94)	Sim
O reservatório possui tampas de inspeção em boas condições? (NBR 12217/94)	Não

Tampa de inspeção

<p>A tampa de inspeção possui cadeado ou dispositivo que impeça sua abertura por pessoas não autorizadas? (Lei Federal 11.445/2007)</p>	<p>Não</p>	
<p>A cobertura do reservatório permite o escoamento das águas pluviais e impede a entrada de água, animais e corpos estranhos? (NBR 12217/94)</p>	<p>Não</p>	
<p>O reservatório possui ventilação? (NBR 12217/94)</p>	<p>Sim</p>	<p>O tubo extravasor funciona como tubulação de ventilação.</p>

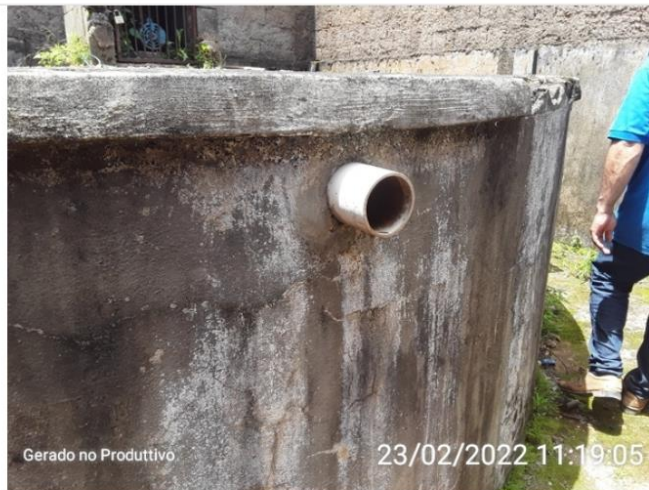
Tubulação de ventilação

<p>As tubulações de ventilação possuem telas de proteção com cobertura que impeça a entrada de água de chuva e limite a entrada de poeira.? (NBR</p>	<p>Não</p>	
--	------------	--

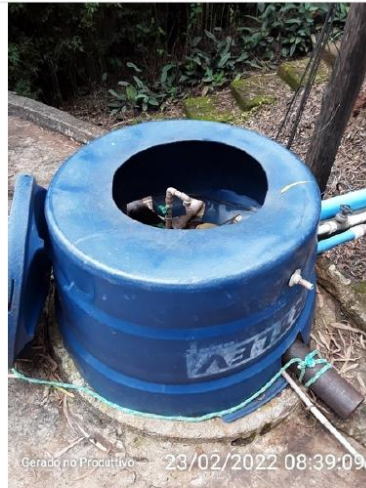
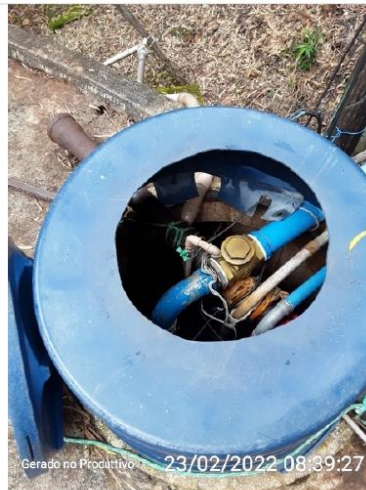
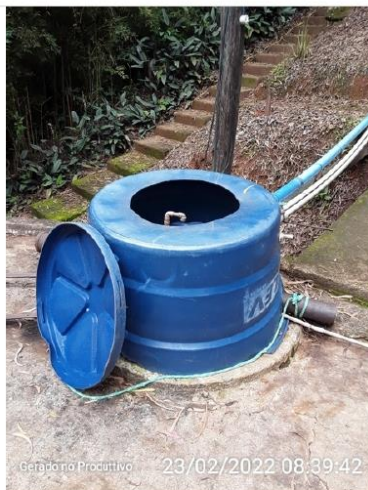
O reservatório possui tampas de inspeção em boas condições? (NBR 12217/94)	Não	
--	-----	--

Tampa de inspeção

A tampa de inspeção possui cadeado ou dispositivo que impeça sua abertura por pessoas não autorizadas? (Lei Federal 11.445/2007)

Não

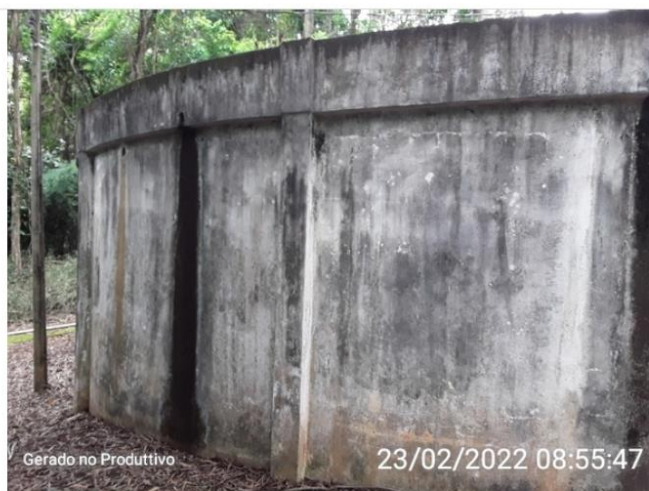
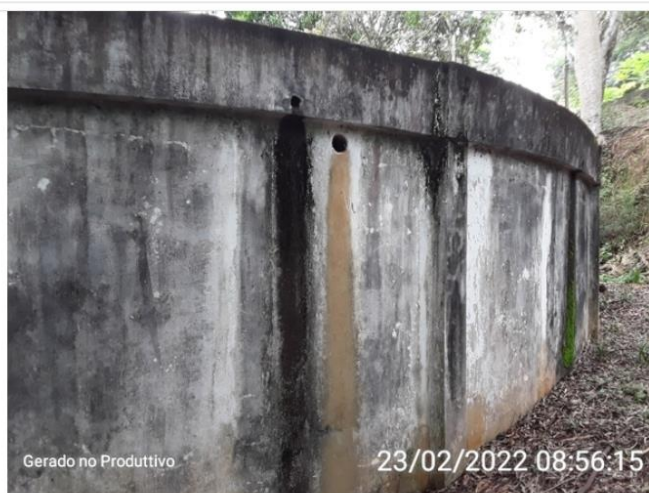
A estrutura aparente do reservatório apresenta boas condições (sem oxidação, sem corrosão, etc) (NBR 12217/94)	Sim	
---	-----	--

Estrutura do reservatório

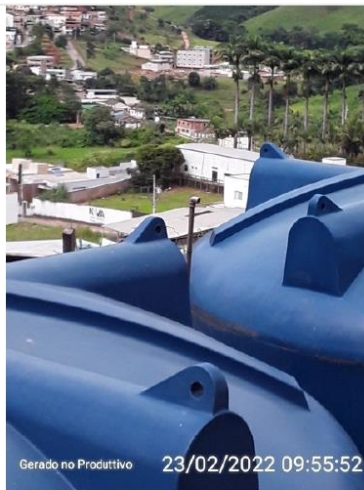
Tubulação de ventilação

<p>As tubulações de ventilação possuem telas de proteção com cobertura que impeça a entrada de água de chuva e limite a entrada de poeira.? (NBR</p>	<p>Não</p>	
--	------------	--

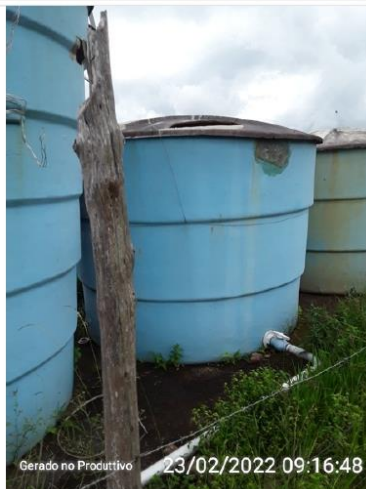
Tampa de inspeção

O reservatório possui tampas de inspeção em boas condições? (NBR 12217/94)	Não	A cobertura do reservatório está sem a tampa de inspeção
--	-----	--

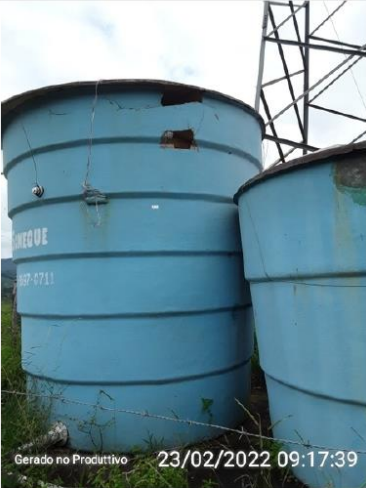
Estrutura do Reservatório		
Há infiltração na estrutura do reservatório (reservatório, válvulas, conexões, tubos, etc)? (NBR 12217/94)	Não	
A estrutura aparente do reservatório apresenta boas condições (sem oxidação, sem corrosão, etc) (NBR 12217/94)	Não

<p>Gerado no Produtivo 23/02/2022 09:17:39</p> <p>Estrutura do reservatório</p>		
Há escada para acesso a cobertura? (NBR 12217/94)	Não se aplica	
A cobertura do reservatório está protegida por guarda - corpo? (NBR 12217/94)	Não se aplica	
Observações não identificadas anteriormente (INFORMAÇÃO)	Sim	Os reservatórios estão em uma área de servidão, próxima a uma torre de fios de alta tensão.

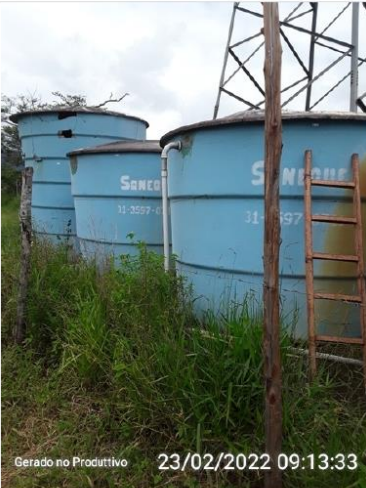
<p>Gerado no Produtivo 23/02/2022 09:13:33</p> <p>Torre de alta tensão</p>

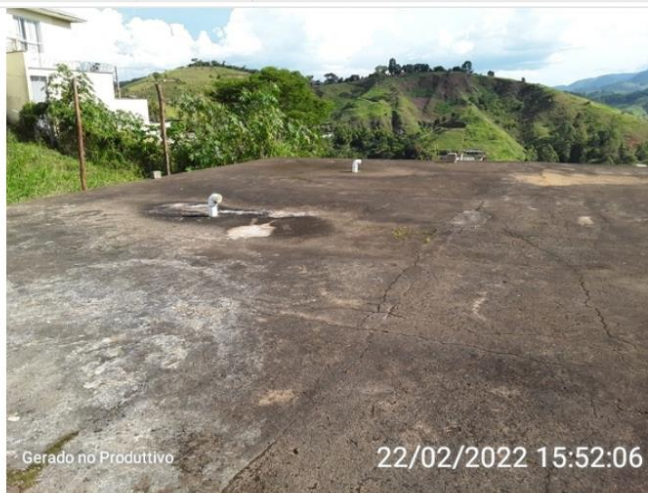
Tubulações de ventilação

As tubulações de ventilação possuem telas de proteção com cobertura que impeça a entrada de água de chuva e limite a entrada de poeira.? (NBR 12217/94)

Não

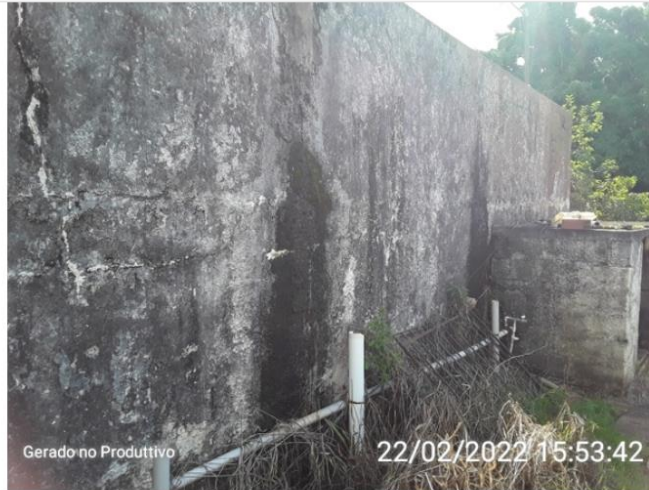
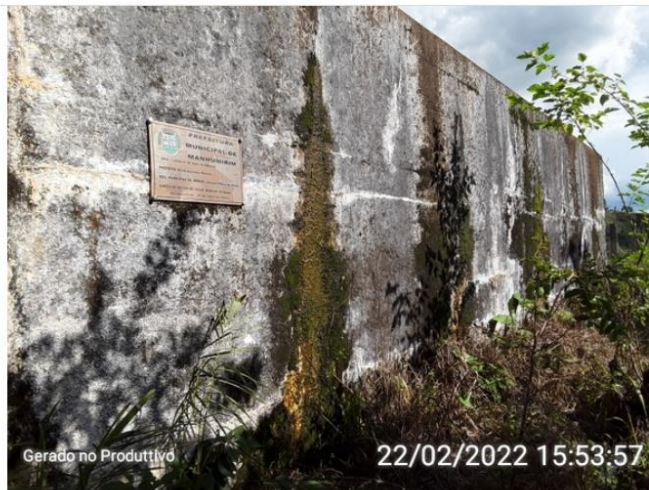
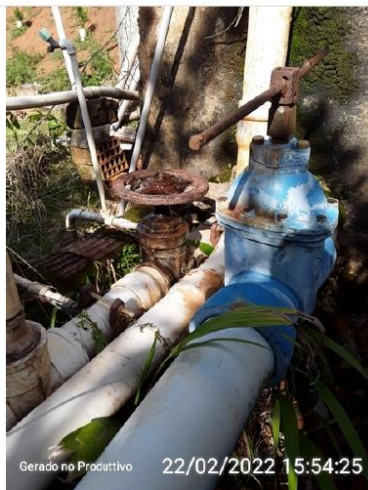
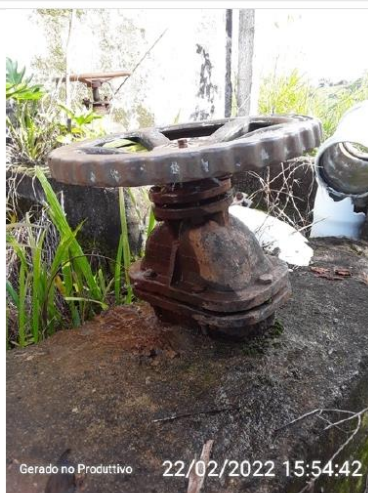
Existe estação de cloro no reservatório? (INFORMAÇÃO)	Não	
Há vazamento na estrutura do reservatório? (reservatório, válvula, registro, tubulação, etc) (NBR 12217/94)	Sim

Há infiltração na estrutura do reservatório (reservatório, válvulas, conexões, tubos, etc)? (NBR 12217/94)	Sim	
A estrutura aparente do reservatório apresenta boas condições (sem oxidação, sem corrosão, etc) (NBR 12217/94)	Não	
Há escada para acesso a cobertura? (NBR 12217/94)	Não se aplica	
A cobertura do reservatório está protegida por guarda - corpo? (NBR 12217/94)	Não	
Reservatório Elevado ()		
No topo do reservatório elevado há luz

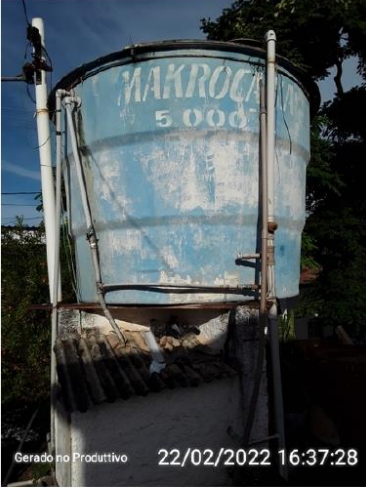
<p>Reservatório elevado Nossa Senhora da Penha</p>		
Tipo (INFORMAÇÃO) Elevado		
Material (INFORMAÇÃO) Fibra de vidro		
Capacidade de reservação (INFORMAÇÃO) 5 m ³		
A área do reservatório possui identificação? (Lei Federal 11.445/2007)	Não	
A área do reservatório está cercada? (Lei Federal 11.445/2007)	Sim

Há portão de acesso com cadeado ou dispositivo que impeça a entrada de pessoas não autorizadas? (Lei Federal 11.445/2007)	Não	
São realizadas a limpeza e a desinfecção periódicas do reservatório? (INFORMAÇÃO)	Não	
Realiza limpeza da área do reservatório? (INFORMAÇÃO)	Sim	
Qual a periodicidade? (INFORMAÇÃO)	As limpeza são realizadas por demanda	
Estrutura de controle e medição de vazão na entrada e/ou saída do reservatório? (NBR 12217/94)	Não	
Existe válvula de fechamento na entrada do reservatório? (NBR 12217/94)	Não	controle é realizado na elevatória
Existe válvula de fechamento na saída do reservatório? (NBR 12217/94)	Sim	
  <p>Gerado no Produtivo 22/02/2022 16:38:24</p> <p>Registro de saída</p>		
Existe tubo extravasor? (NBR 12217/94)	Não	
Existe caixa de descarga para o tubo extravasor? (NBR 12217/94)	Não	
Ocorre extravasamento do reservatório? (INFORMAÇÃO)	Não	
Existe dispositivo de indicador de nível de água? (NBR 12217/94)	Não

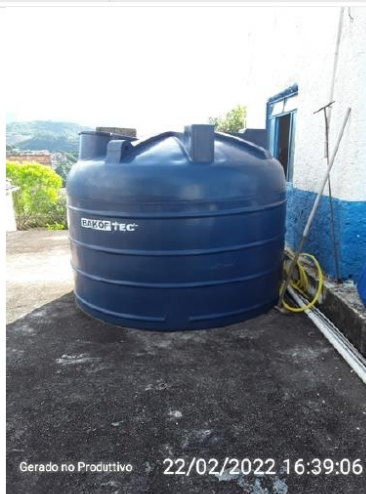
Há escada para acesso a cobertura? (NBR 12217/94)	Não se aplica	
A cobertura do reservatório está protegida por guarda - corpo? (NBR 12217/94)	Não se aplica	
Observações não identificadas anteriormente (INFORMAÇÃO)	Sim	O reservatório será substituído por outro de polietileno, uma estrutura específica esta sendo construída para abrigar o reservatório.

Reservatório de polietileno

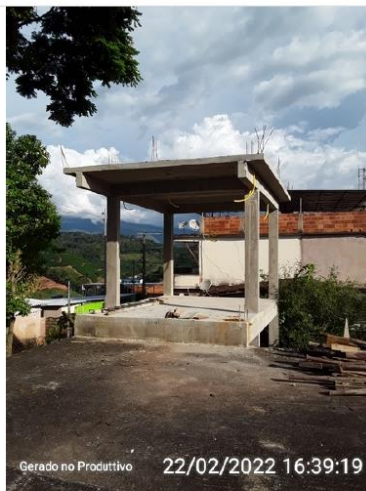
Estrutura para abrigar o reservatório

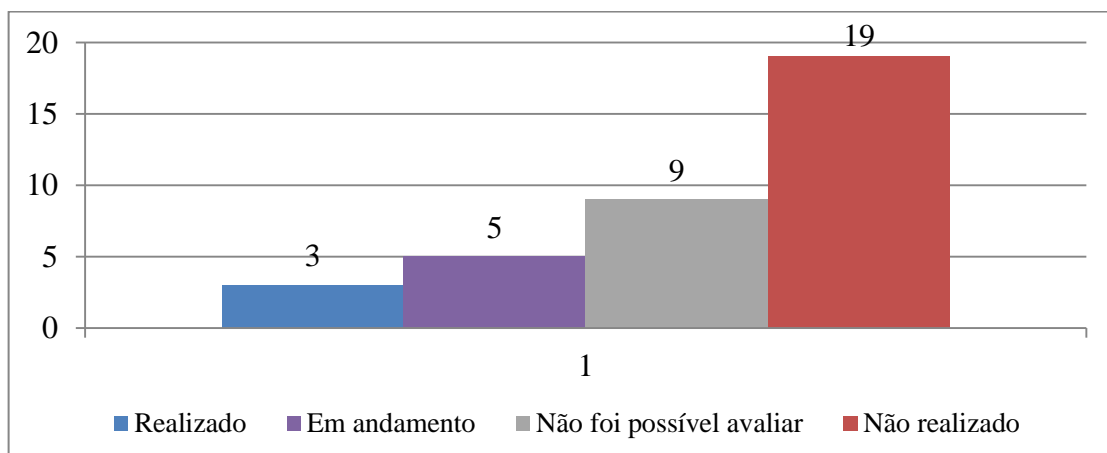
Figura 1 – Metas do PMSB – Período imediato

Durante a fiscalização, os gestores do SAAE de Manhumirim informaram a dificuldade em acompanhar as metas do PMSB. Das 36 metas previstas para o prazo imediato, verificou-se que 19 metas não foram realizadas, 9 não foi possível avaliar, 5 estão em andamento e 3 foram realizadas (Figura 1).
