Relatório Técnico de Fiscalização

Fiscalização de Acompanhamento – R1

Relatório 006/2022

AGÊNCIA REGULADORA INTERMUNICIPAL DOS
SERVIÇOS DE SANEAMENTO DA ZONA DA MATA DE
MINAS GERAIS E ADJACÊNCIAS

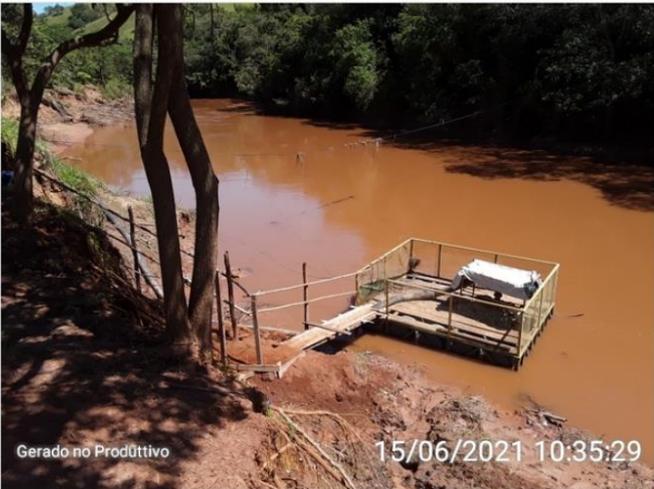
Captação

Possui identificação? (Lei Federal 11.445/2007)	Sim	
Possui cercamento? (Lei Federal 11.445/2007)	Não	Há cercamento apenas na área de acesso
Possui outorga de direito de uso de recursos hídricos? (Lei nº 13199/1999)	Sim

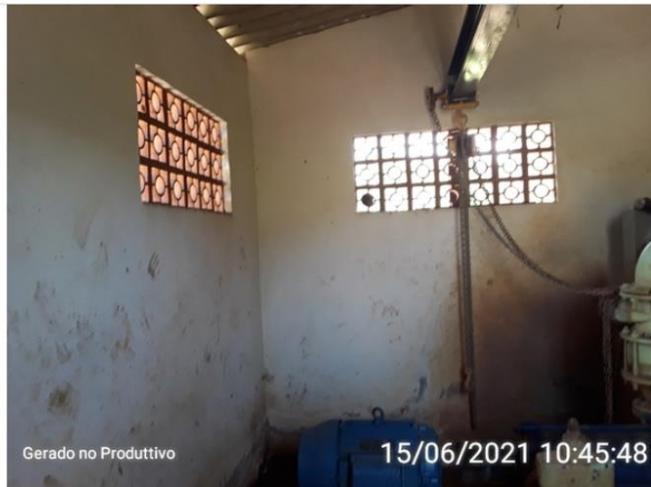
Abrigo dos conjuntos motobomba

O acesso a sala de bombas esta situado acima da cota máxima de inundação? (NBR 12214/20)	Não	
Os quadros de comando e os painéis estão acima da cota de inundação ou enchente? (NBR 12214/20)	Não	
Existe dispositivo de controle de vazão? (NBR 12214/20)	Não	
Existe boa iluminação na EE, inclusive natural? (NBR 12214/20)	Sim	
Há algum dispositivo na estação de bombeamento ou elevatória, que permita a ventilação e/ou renovação do ar? (Obs. Podem ser soluções arquitetônicas) (NBR 12214/20)	Sim

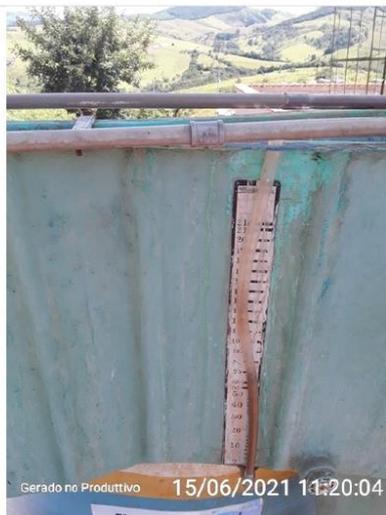
Observando o índice de perdas estimado para o sistema de distribuição, fica evidente a necessidade de melhoria nos sistemas de medição de vazão, principalmente na ETA, onde atualmente é utilizada uma régua graduada na calha Parshall, e uma investigação em relação a ligações clandestinas e vazamentos ocultos.

Calha Pashal e régua graduada

Instrumento de medição de vazão apresenta boas condições? (Lei 11.445/2007)

Não

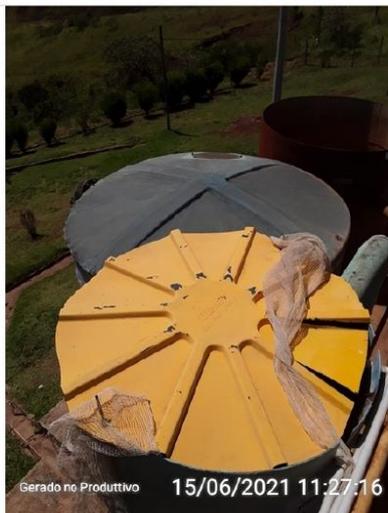
O lodo gerado na ETA é disposto conforme legislação vigente? (Lei 12.305/2010)	Não	A estação de tratamento de água, conta com uma unidade de tratamento de resíduos, composta por um tanque de resíduos e um tanque em bloco de concreto cheio, onde há a separação dos resíduos gerados no tratamento, com retorno da água para o início do processo. Contudo, o sistema não está em funcionamento.

Tanque de resíduos

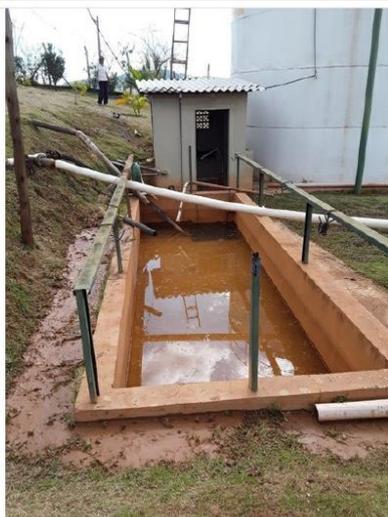
Tanque em bloco de concreto

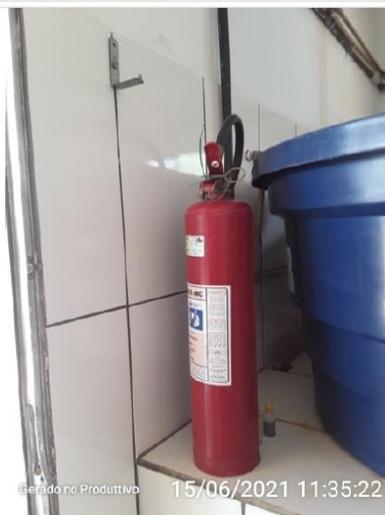
Extintor de incêndio

A validade do extintor está em dia? (NR 10 e NR 23)	Não	
---	-----	--

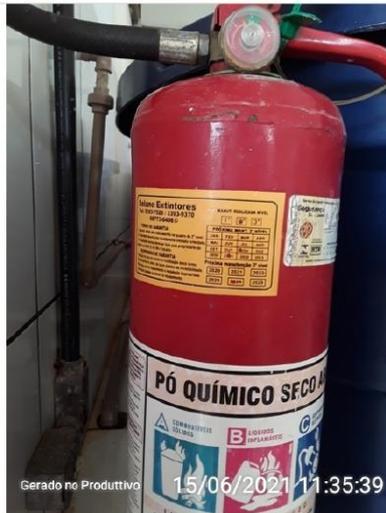
Extintor de incêndio

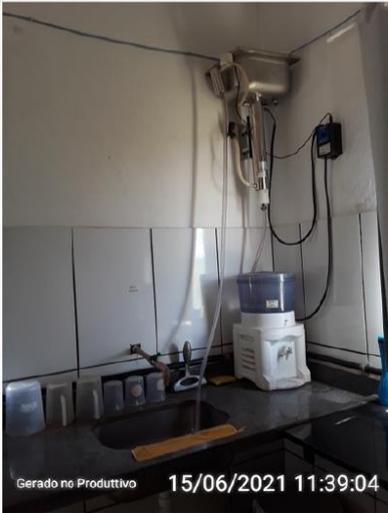
<p>Pia no laboratório</p>	
O laboratório possui espaço adequado para serviços administrativos? (NBR 12216/92)	Não

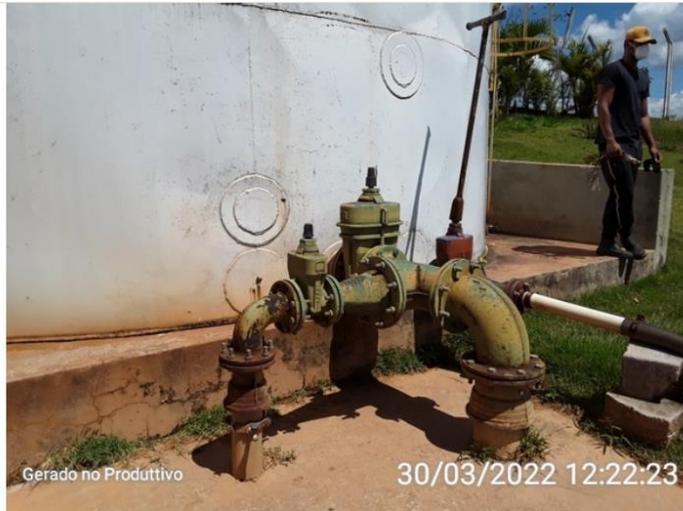
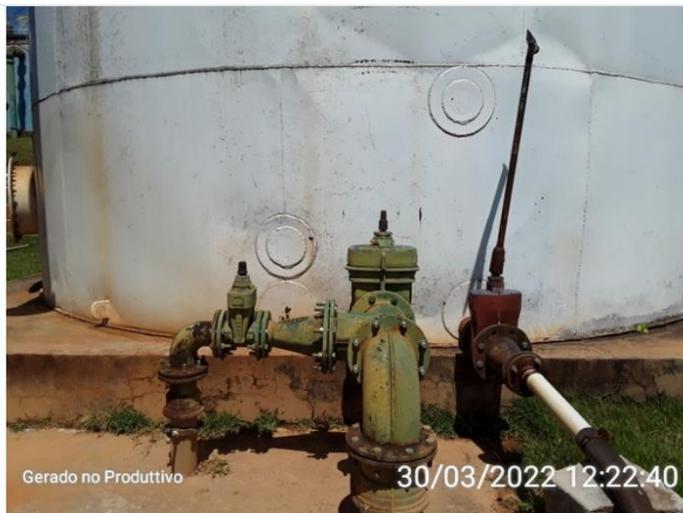
Registro de saída

Realiza limpeza da área do reservatório? (INFORMAÇÃO)	Sim	
Estrutura de controle e medição de vazão na entrada e/ou saída do reservatório? (NBR 12217/94)	Não	
Existe válvula de fechamento na entrada do reservatório? (NBR 12217/94)	Não	
Existe válvula de fechamento na saída do reservatório? (NBR 12217/94)	Sim

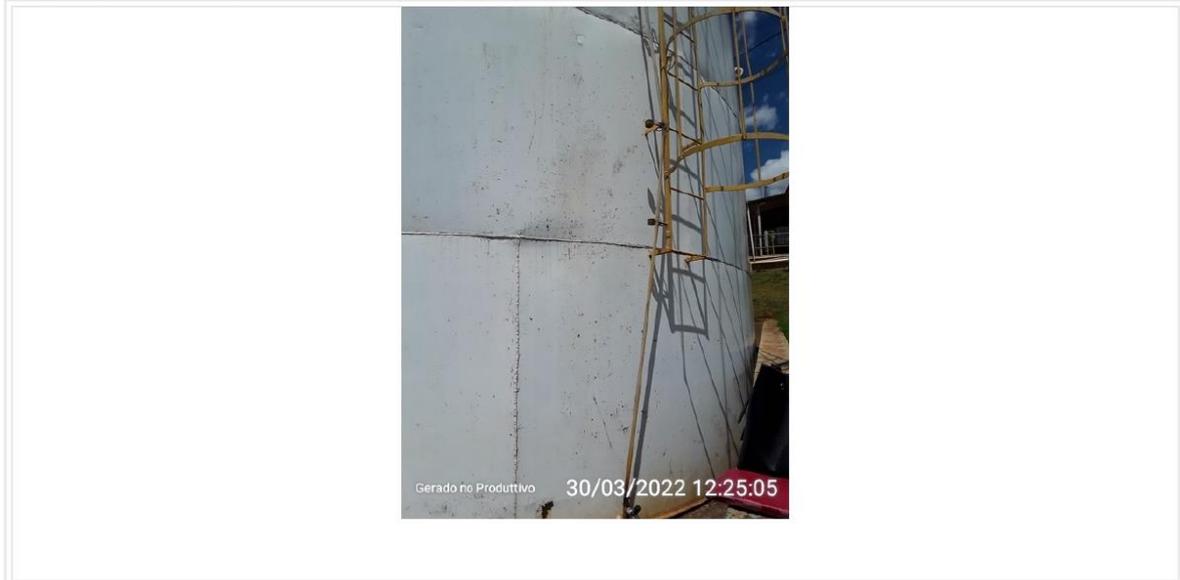
Utilizam uma mangueira de nível

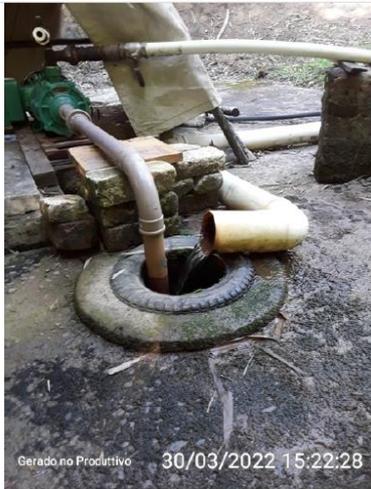
<p>Gerado no Produtivo 30/03/2022 15:22:28</p> <p>Entrada da água bruta no reservatório</p>		
Possui identificação? (Lei Federal 11.445/2007)	Não	
Possui cercamento? (Lei Federal 11.445/2007)	Não	
Possui outorga de direito de uso de recursos hídricos? (Lei nº 13199/1999)	Sim	A certificação da outorga não foi disponibilizada.
Tipo de captação (Informação)		
Recalque		
Há dispositivo de Controle de Vazão? (PORTARIA nº 490/2021 - Ministério do Desenvolvimento Regional)	Não	
A captação possui grades e telas? (NBR 12213/1992)	Não	
Principal uso da água a montante do ponto captação? (Informação)		
Pecuária leiteira		
No manancial há indícios de assoreamento? (Informação)	Não	
No manancial há indícios de eutrofização? (Informação)	Não

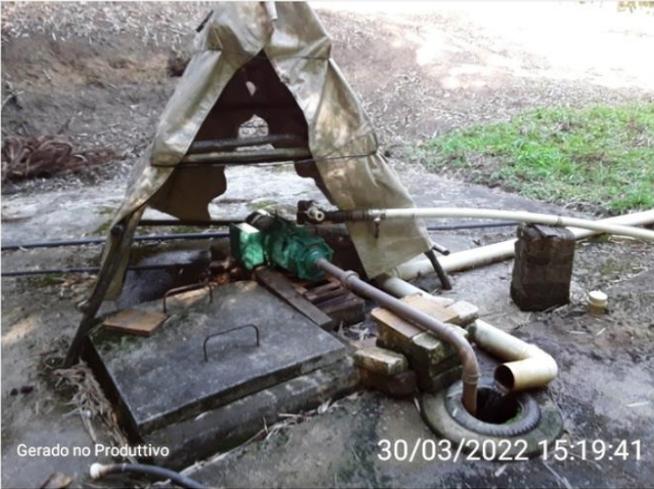
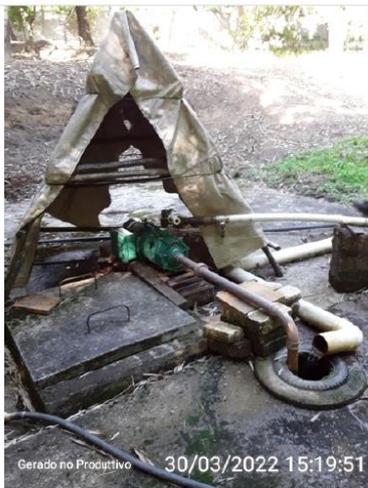
Abrigo do conjunto motobomba

Tipo	
Água Bruta	
A área está devidamente cercada? (Lei Federal 11.445/2007)	Não
A área está devidamente identificada? (Lei Federal 11.445/2007)	Não
O acesso a sala de bombas esta situado acima da cota máxima de inundação? (NBR 12214/20)	Não
Os quadros de comando e os painéis estão acima da cota de inundação ou enchente? (NBR 12214/20)	Não
Existe dispositivo de controle de vazão? (NBR 12214/20)	Não
Existe boa iluminação na EE, inclusive natural? (NBR 12214/20)	Sim
Há algum dispositivo na estação de bombeamento ou elevatória, que permita a ventilação e/ou renovação do ar? (Obs. Podem ser soluções arquitetônicas) (NBR 12214/20)	Não se aplica

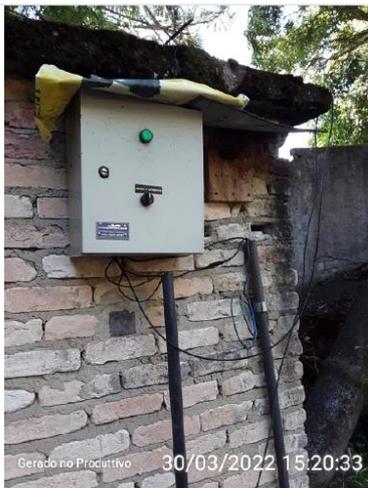
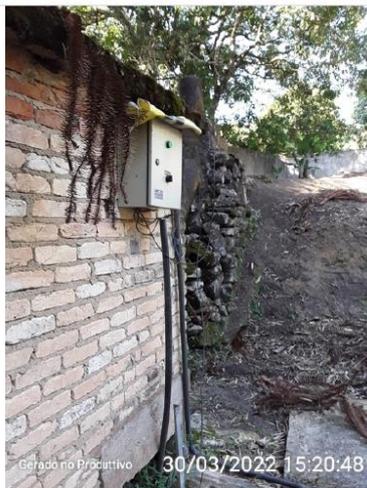
Painel de controle

A condições aparentes dos quadros e cabos elétricos são boas? (Lei Federal 11.445/2007)

Não

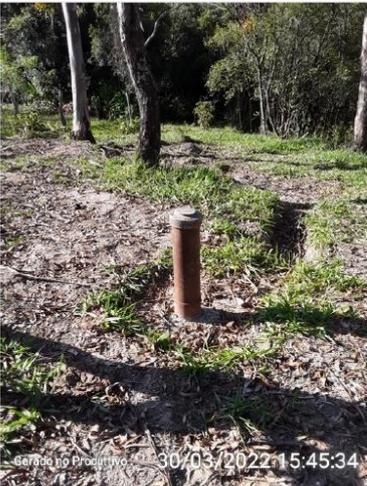
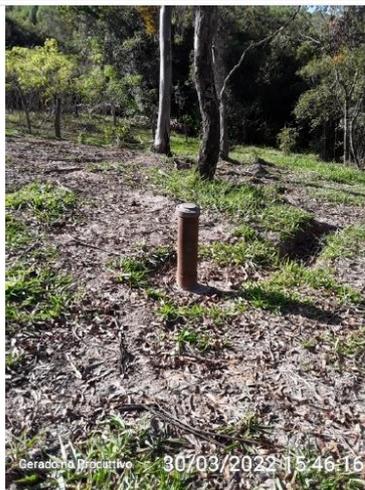
<p>30/03/2022 15:45:34</p>	
Poço perfurado no Distrito de Bituri	
Área está cercada? (NBR 12212/2017)	Não
Há portão de acesso com cadeado ou dispositivo que impeça a entrada de pessoas não autorizadas? (Lei Federal 11.445/2007)	Não
Tipo de cercamento em torno da captação (Informação) Não há cercamento	
Possui placas de identificação e aviso? (Lei Federal 11.445/2007)	Não
Possui outorga de direito de uso de recursos hídricos? (Lei nº 13199/1999)	Não
Há dispositivo de Controle de Vazão? (PORTARIA IGAM Nº 48, DE 04 DE OUTUBRO DE 2019)	Não
Há dispositivo para coleta de água? (PORTARIA IGAM Nº 48, DE 04 DE OUTUBRO DE 2019)	Não
Possui laje sanitária de proteção em concreto armado de 1,5 m x 1,5? (NBR	Não

12212/2017)		
Possui iluminação para trabalhos noturnos? (NBR 12214/92)	Não	
Existe conjunto motobomba reserva? (Art. 5.3.2 da NBR 12214/1992)	Não	
As bombas possuem manômetro individual? (NBR 12214/92)	Não	
As bombas possuem horímetro? (PORTARIA IGAM Nº 48, DE 04 DE OUTUBRO DE 2019)	Não	
Observações não identificadas anteriormente?	Sim	O poço ainda não está sendo utilizado, está em fase de instalação.

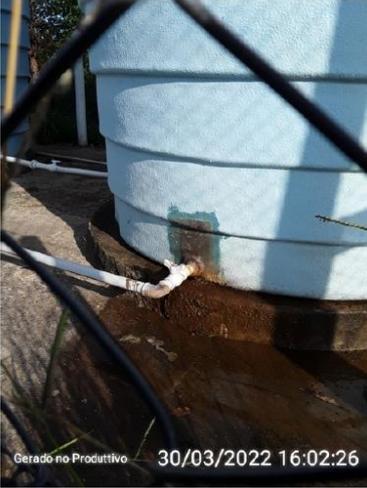
<p>Gerado no Produtivo 30/03/2022 16:02:26</p> <p>Registro na saída do reservatório</p>		
Existe tubo extravasor? (NBR 12217/94)	Não	
Existe dispositivo de indicador de nível de água? (NBR 12217/94)	Não	
É feito o acompanhamento e anotação das medidas dos níveis de reservação? (INFORMAÇÃO)	Não	
Existe tubo de descarga de fundo? (NBR 12217/94)	Não	
O reservatório possui tampas de inspeção em boas condições? (NBR 12217/94)	Não se aplica	Não foi possível verificar
Existe estação de cloro no reservatório? (INFORMAÇÃO)	Não	
Há vazamento na estrutura do reservatório? (reservatório, válvula, registro, tubulação, etc) (NBR 12217/94)	Sim

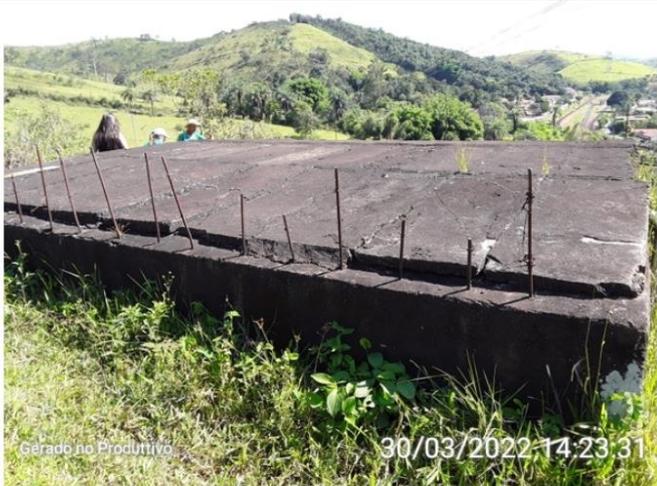
<p>Gerado no Produtivo 30/03/2022 14:23:31</p> <p>Reservatório do distrito de Caetano Lopes</p>		
Tipo (INFORMAÇÃO) Semienterrado		
Material (INFORMAÇÃO) Concreto		
Capacidade de reservação (INFORMAÇÃO) 45 m ³		
A área do reservatório possui identificação? (Lei Federal 11.445/2007)	Não	
A área do reservatório está cercada? (Lei Federal 11.445/2007)	Não	
Há portão de acesso com cadeado ou

dispositivo que impeça a entrada de pessoas não autorizadas? (Lei Federal 11.445/2007)	Não	
São realizadas a limpeza e a desinfecção periódicas do reservatório? (INFORMAÇÃO)	Não	
Realiza limpeza da área do reservatório? (INFORMAÇÃO)	Não	
Estrutura de controle e medição de vazão na entrada e/ou saída do reservatório? (NBR 12217/94)	Não	
Existe válvula de fechamento na entrada do reservatório? (NBR 12217/94)	Não	
Existe válvula de fechamento na saída do reservatório? (NBR 12217/94)	Não	
Existe tubo extravasor? (NBR 12217/94)	Sim

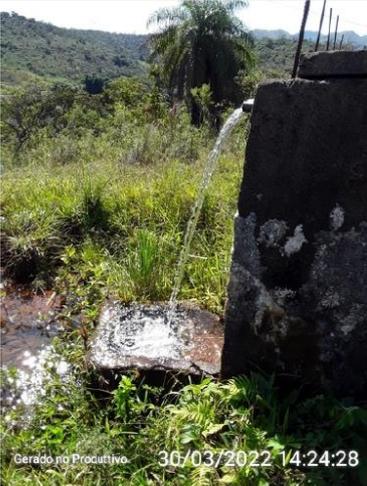
<p>Tubo extravasor</p>		
Existe caixa de descarga para o tubo extravasor? (NBR 12217/94)	Não	
Ocorre extravasamento do reservatório? (INFORMAÇÃO)	Sim	
Existe dispositivo de indicador de nível de água? (NBR 12217/94)	Não	
É feito o acompanhamento e anotação das medidas dos níveis de reservação? (INFORMAÇÃO)	Não	
O reservatório possui tampas de inspeção em boas condições? (NBR 12217/94)	Não

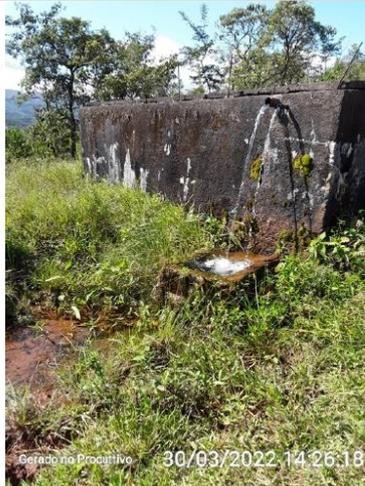
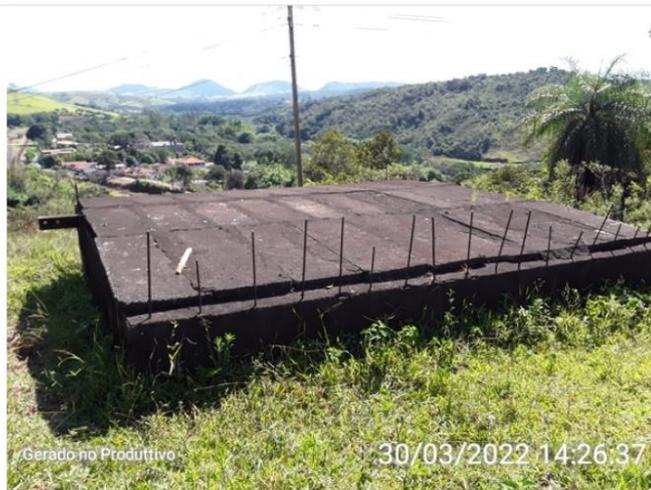
Reservatório

A estrutura aparente do reservatório apresenta boas condições (sem oxidação, sem corrosão, etc) (NBR	Não	
--	-----	--

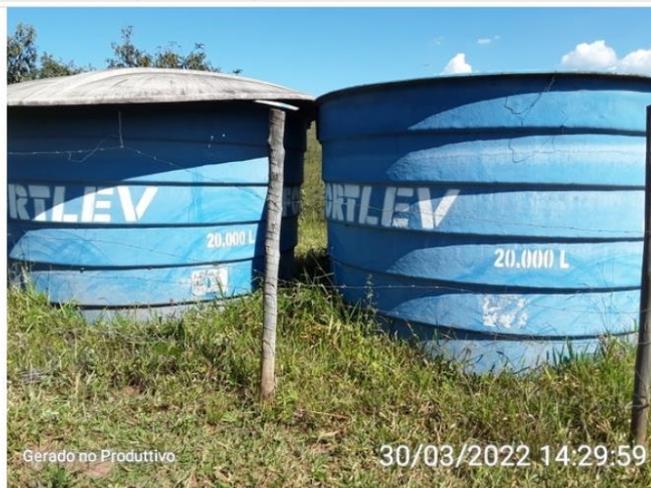
Área dos reservatórios

Há portão de acesso com cadeado ou dispositivo que impeça a entrada de pessoas não autorizadas? (Lei Federal 11.445/2007)	Não	
São realizadas a limpeza e a desinfecção periódicas do reservatório? (INFORMAÇÃO)	Não	
Realiza limpeza da área do reservatório? (INFORMAÇÃO)	Não	
Estrutura de controle e medição de vazão na entrada e/ou saída do reservatório? (NBR 12217/94)	Não	
Existe válvula de fechamento na entrada do reservatório? (NBR 12217/94)	Não	
Existe válvula de fechamento na saída do reservatório? (NBR 12217/94)	Não	
Existe tubo extravasor? (NBR 12217/94)	Sim

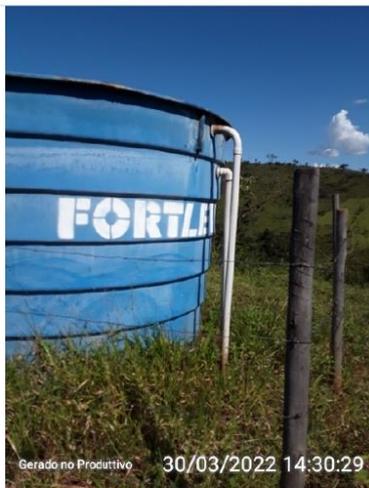
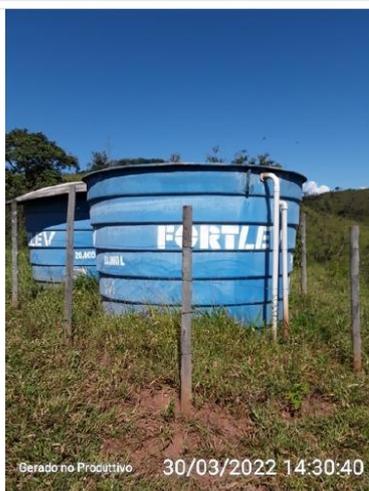
Tubo extravasor

Existe caixa de descarga para o tubo extravasor? (NBR 12217/94)	Não	
Ocorre extravasamento do reservatório? (INFORMAÇÃO)	Sim	
Existe dispositivo de indicador de nível de água? (NBR 12217/94)	Não	
É feito o acompanhamento e anotação das medidas dos níveis de reservação? (INFORMAÇÃO)	Não	
Existe tubo de descarga de fundo? (NBR 12217/94)	Não	
O reservatório possui tampas de inspeção em boas condições? (NBR 12217/94)	Não

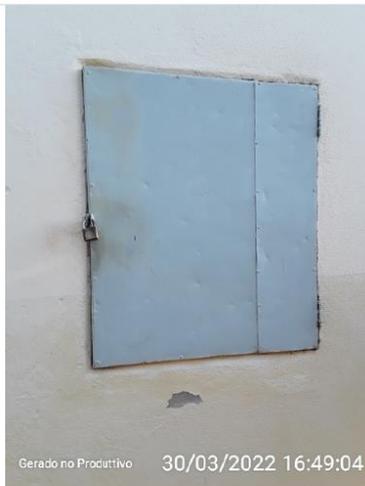
Local do painel de controle

(Art. 5.3.2 da NBR 12214/1992)	Sim	
Existe facilidade para troca de bombas? (Informação)	Não	
As bombas possuem manômetro individual? (NBR 12214/92)	Não	
As condições aparentes dos quadros e cabos elétricos são boas ? (Lei 11.445/2007 e/ou Lei de Criação da autarquia)	Não se aplica	Não foi possível verificar

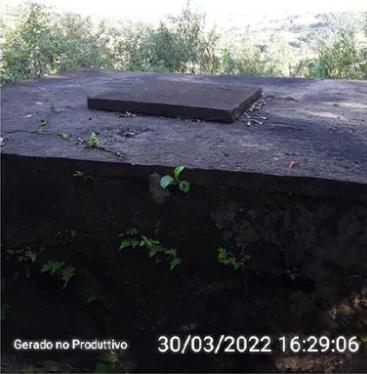
<p>Gerado no Produtivo 30/03/2022 16:29:06</p> <p>Tampa de inspeção</p>

A tampa de inspeção possui cadeado ou dispositivo que impeça sua abertura por pessoas não autorizadas? (Lei Federal 11.445/2007)	Sim

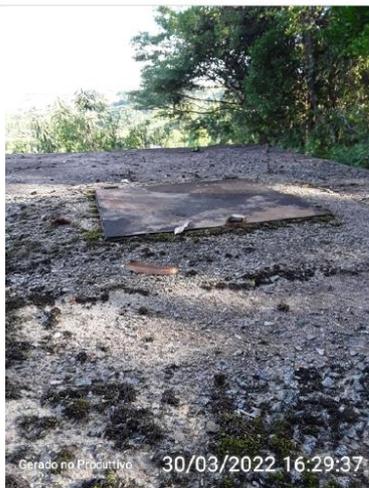
Tampa de inspeção

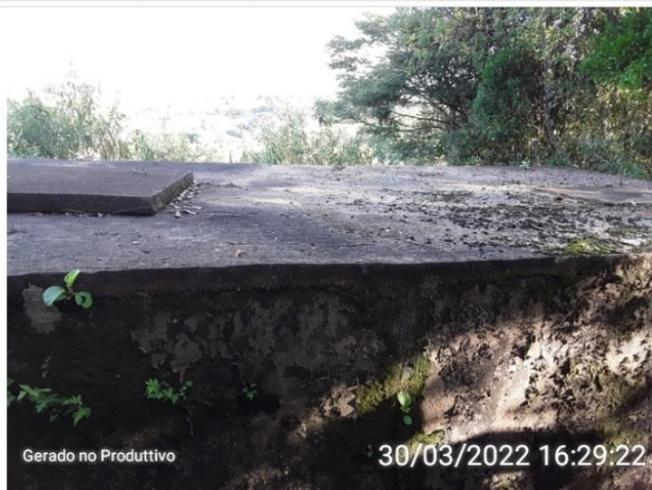
A cobertura do reservatório permite o escoamento das águas pluviais e impede a entrada de água, animais e corpos estranhos? (NBR 12217/94)

Sim

Cobertura do reservatório

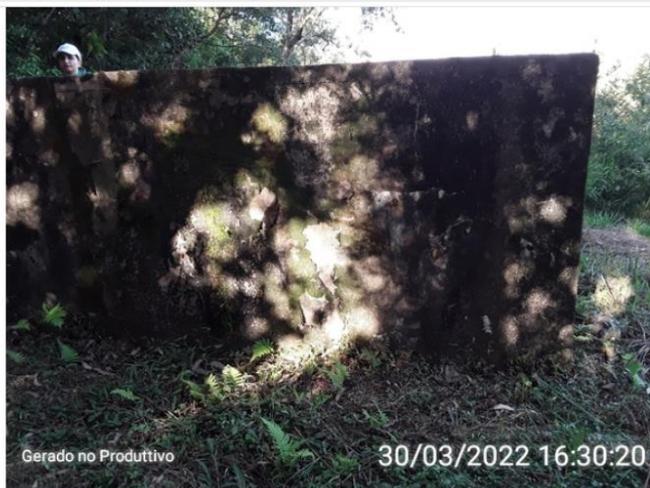
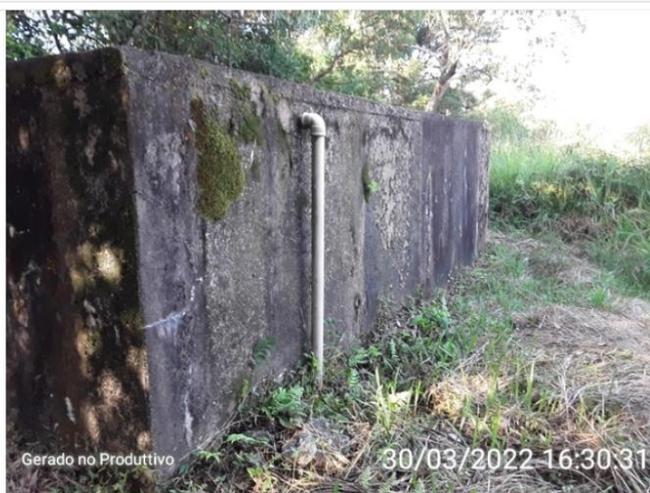
Há vazamento na estrutura do reservatório? (reservatório, válvula, registro, tubulação, etc) (NBR 12217/94)

Não

Há infiltração na estrutura do reservatório (reservatório, válvulas,

Sim

conexões, tubos, etc)? (NBR 12217/94)

Lateral do reservatório

A estrutura aparente do reservatório apresenta boas condições (sem oxidação, sem corrosão, etc) (NBR 12217/94)	Não	
Há escada para acesso a cobertura? (NBR 12217/94)	Não se aplica	
A cobertura do reservatório está protegida por guarda - corpo? (NBR 12217/94)	Não se aplica	
Observações não identificadas anteriormente (INFORMAÇÃO)	Não	
Reservatório Elevado ()		
No topo do reservatório elevado há luz de sinalização de obstáculo elevado? (NBR 12217/94)	Não se aplica

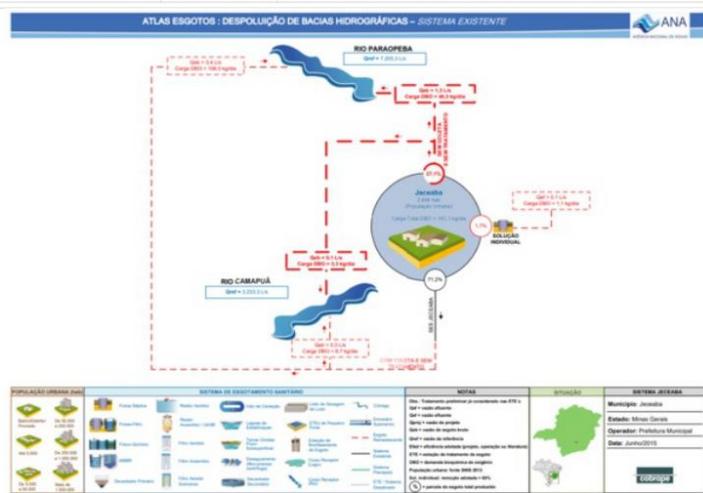
<p>Croqui do sistema existente. (Atlas ANA esgoto, 2015)</p>		
Há cobrança pelo serviço de esgotamento sanitário? (Lei Federal 11.445/2007)	Sim	
Qual o número de ligações de esgoto? (INFORMAÇÃO)	1263	
Há trechos sem rede coletora de esgoto? (Lei Federal 11.445/2007)	Sim	456 ligações não possuem coleta de Esgoto, apenas abastecimento de água
Em caso positivo, corresponde a qual percentual da população? (INFORMAÇÃO)	Sim	Estimado em 26,5%
Há projeto para a implantação de interceptores e emissários? (PMSB)	Não	
Há projeto para a implantação do tratamento de esgoto? (PMSB)	Não	
Coleta e Transporte		
O sistema de esgotamento sanitário é separador absoluto? (Lei Federal 11.445/2007)	Não	
Qual o comprimento da rede? (INFORMAÇÃO)	Não se aplica	Não informado
Condições da rede (ex: sinais de vazamento)? (INFORMAÇÃO)	Não

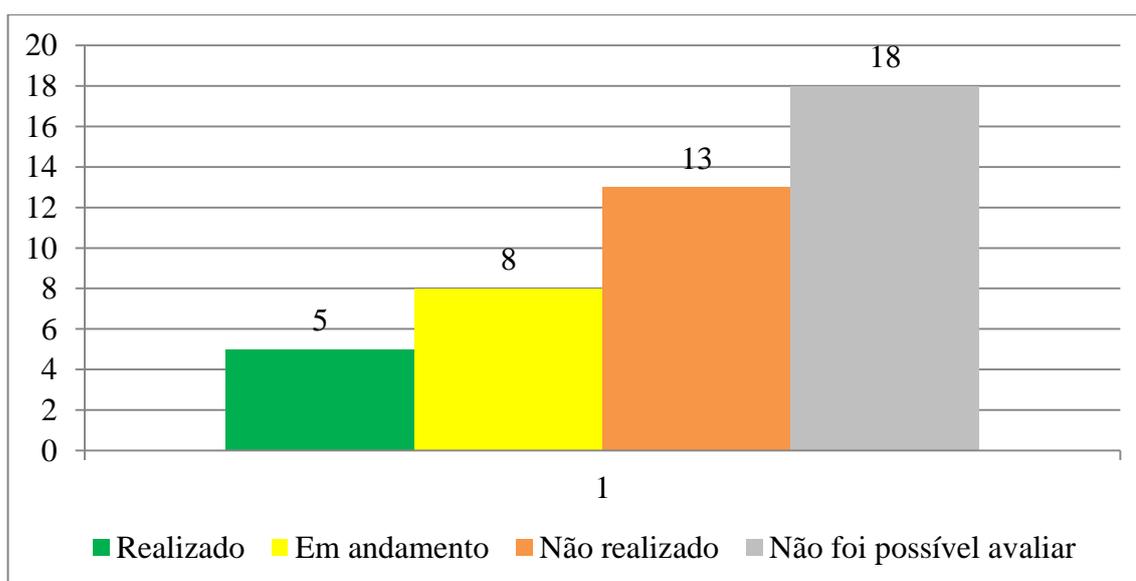
Figura 2 – Metas do PMSB – Período imediato

Durante a fiscalização, foi possível verificar a situação de algumas ações definidas no PMSB. Das 44 ações previstas para o prazo imediato e curto, verificou-se que 13 ações não foram realizadas, 8 estão em andamento e 5 foram realizadas (Figura 1). Observa-se que 18 ações estão como “não foi possível avaliar”, pois trata-se de ações relacionadas principalmente com o saneamento rural.
