CONSÓRCIO INTERMUNICIPAL DE SANEAMENTO BÁSICO DA ZONA DA MATA
DE MINAS GERAIS – CISAB ZM

Orgão de Regulação

RELATÓRIO DA FISCALIZAÇÃO DIAGNÓSTICO

MANHUAÇU – MG

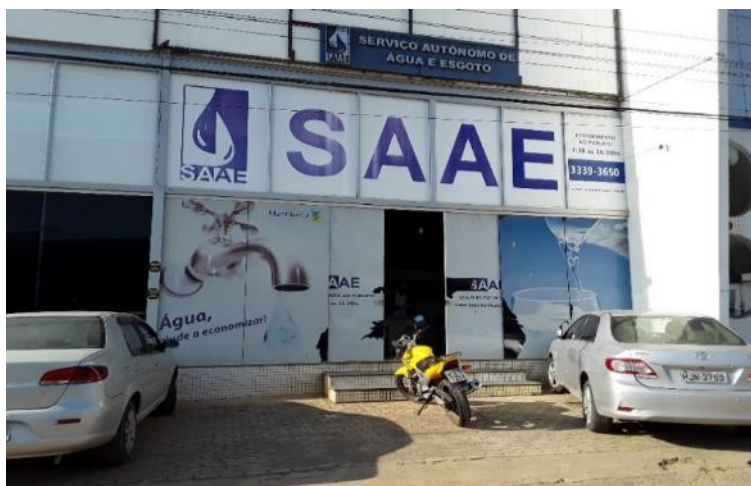
Figura 1 - Sede administrativa SAAE Manhuaçu

O SAAE Manhuaçu possui sede administrativa (Figura 1) localizada à Rodovia BR-262, km 37, onde também funciona o atendimento ao cliente (Figura 2). O local não possui acesso para cadeirantes ou pessoas com deficiência. O prestador dispõe de unidade de atendimento presencial, de sistema informatizado que fornece o número de registro do protocolo do atendimento, os dados do reclamante, o tipo de reclamação e o prazo de atendimento.

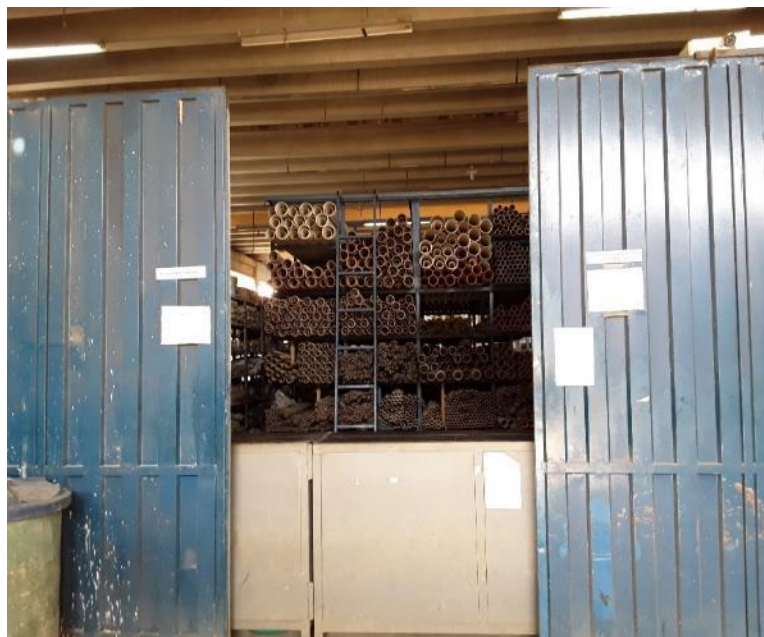
Figura 3 - Almoxarifado do SAAE Manhuaçu

O almoxarifado da autarquia (Figura 3) possui um amplo espaço de trabalho, com boa infraestrutura. Os materiais são organizados conforme sua natureza (CVA, CVE, MA e ME), em seções e prateleiras específicas, facilitando o manuseio dos materiais nele estocados.

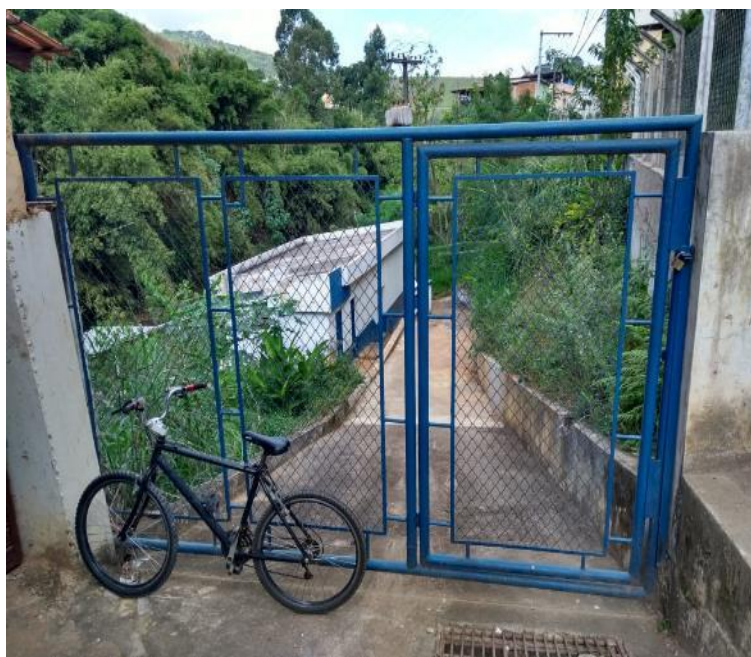
Figura 6 – Acesso a Captação do Rio Manhuaçu

No local da captação, há uma estrutura para acomodação do conjunto de bombas, a área está cercada e identificada, o portão de acesso possui cadeado (Figura 6) e só os funcionários do SAAE- Manhuaçu tem autorização para entrada no local.

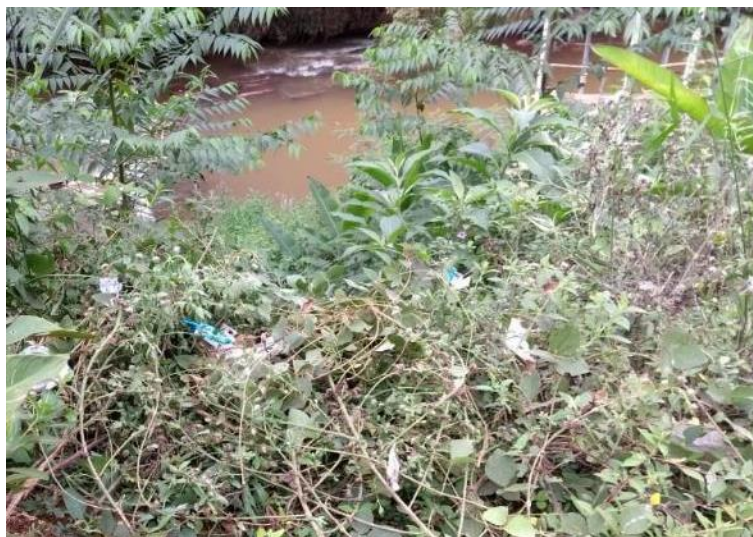
Figura 7 – Área da captação no Rio Manhuaçu

Em relação ao entorno da captação, foi verificada a presença de resíduos sólidos e esgoto doméstico, o qual é lançado no rio Manhuaçu, visto que a cidade ainda não conta com sistema de tratamento do esgoto doméstico (Figura 7).

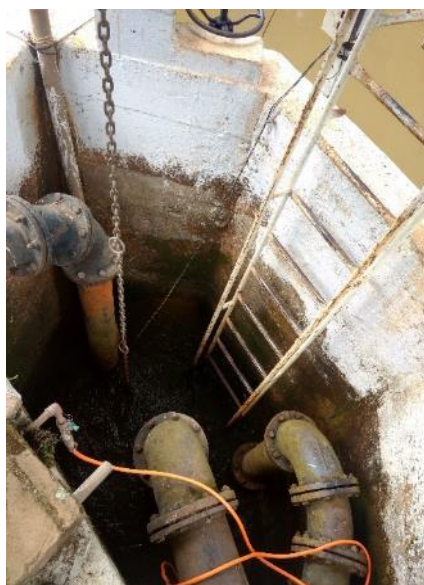
Figura 8 – Tubos de Sucção - Captação no Rio Manhuaçu

A captação ocorre através de 3 tubos de sucção, os quais apresentam bom estado de conservação, a área do tanque de sucção possui guarda – corpos e acesso para manutenção (Figura 8).

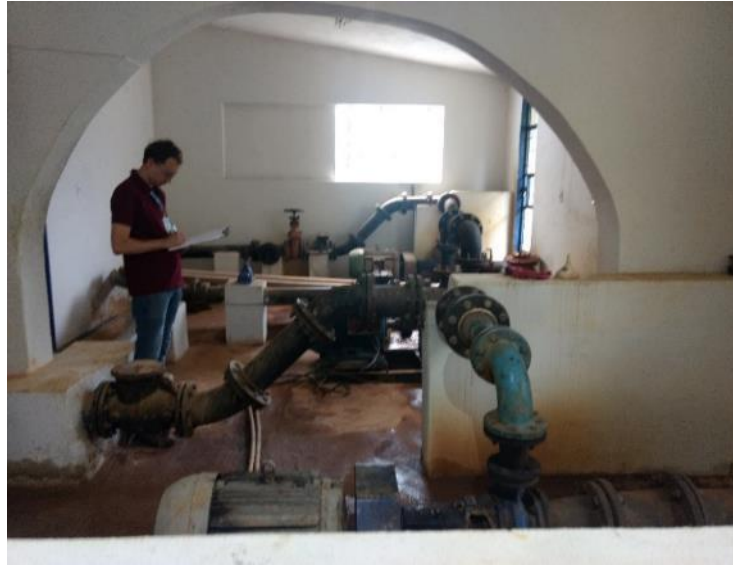
Figura 9 – Conjunto de Bombas – Captação Manhuaçu

A casa de bombas apresenta boa estrutura, são acomodadas 3 bombas, sendo 1 reserva (Figura 9), há boa circulação de ar e o espaço proporciona facilidade na manutenção e/ou troca de bombas. As bombas possuem potência de 75 cv e 50 cv e a bomba reserva de 50 cv.

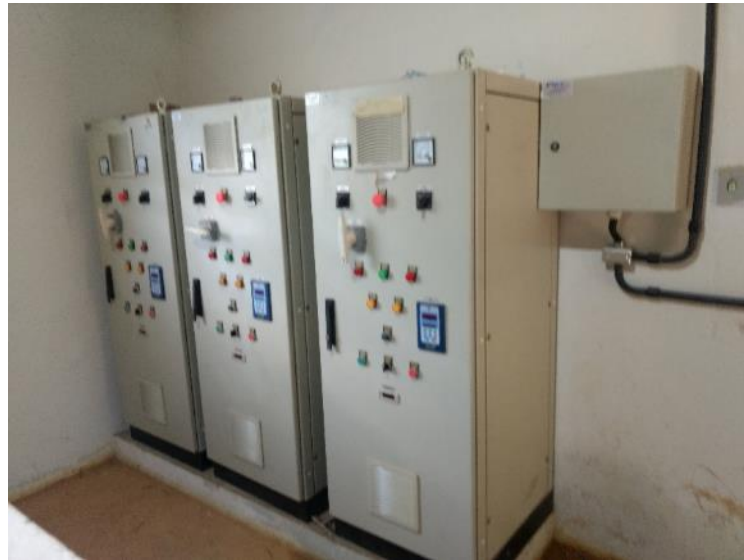
Figura 11 – Quadro de comando – Captação Manhuaçu

O quadro de comando e os quadros elétricos apresentam, aparentemente, boas condições, as bombas apresentam horímetros individuais e a comunicação é realizada por telemetria com o centro de comando que está sendo montado.

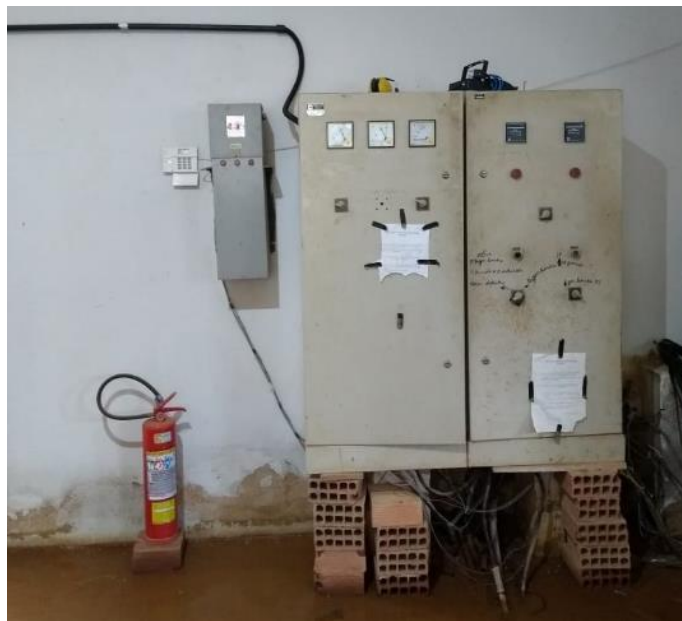
Figura 12 – Extintor de incêndio – Captação Manhuaçu

Foi verificada existência de 1 extintor de incêndio, dentro do prazo de validade, entretanto falta a identificação do instrumento de combate a incêndio (Figura 12). No local não há identificação das estruturas e/ou avisos de perigo.

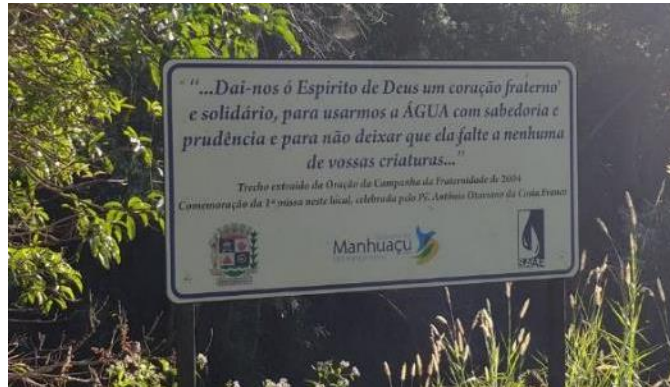
Figura 13 - Placa do SAAE - Captação no Córrego Manhuaçuinho

A captação no Córrego Manhuaçuinho, encontra-se ao lado de uma estrada rural, o local possui uma placa com o brasão da prefeitura e a logotipo do SAAE (Figura 13), contudo, não há identificação que se trata de uma área de captação pública de água.

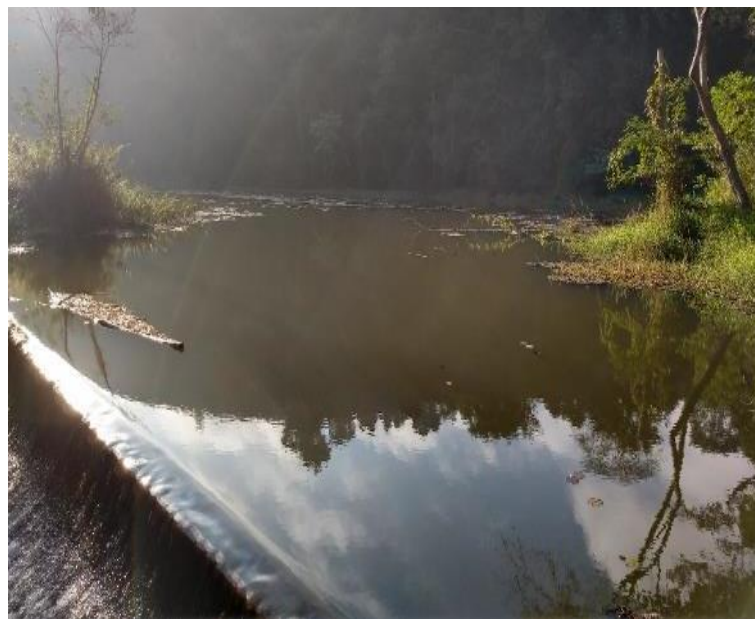
Figura 16 - Barramento - Captação no Córrego Manhuaçuinho

É possível observar sinais de eutrofização e assoreamento no curso d'água (Figura 16). O principal uso do solo a montante da captação é a cafeicultura

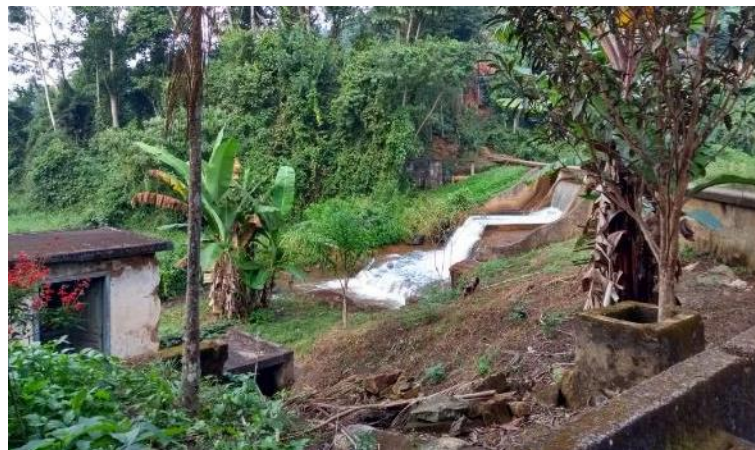
Figura 17 - Captação no Córrego São Sebastião

A captação no Córrego São Sebastião fica em uma propriedade rural privada, a área não encontra-se cercada, identificada e/ou protegida (Figura 17).

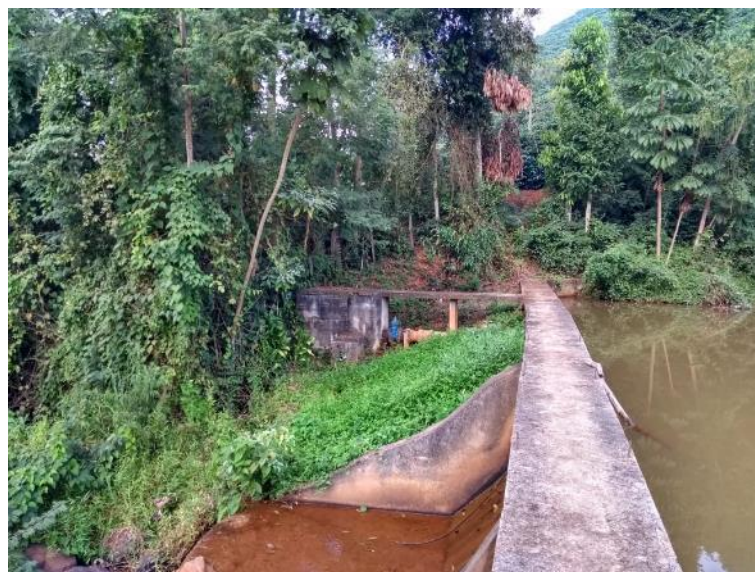
Figura 18 - Captação no Córrego São Sebastião

Não há guarda corpos na barragem para realizar a travessia, visto que a captação fica do lado oposto do acesso (Figura 18).

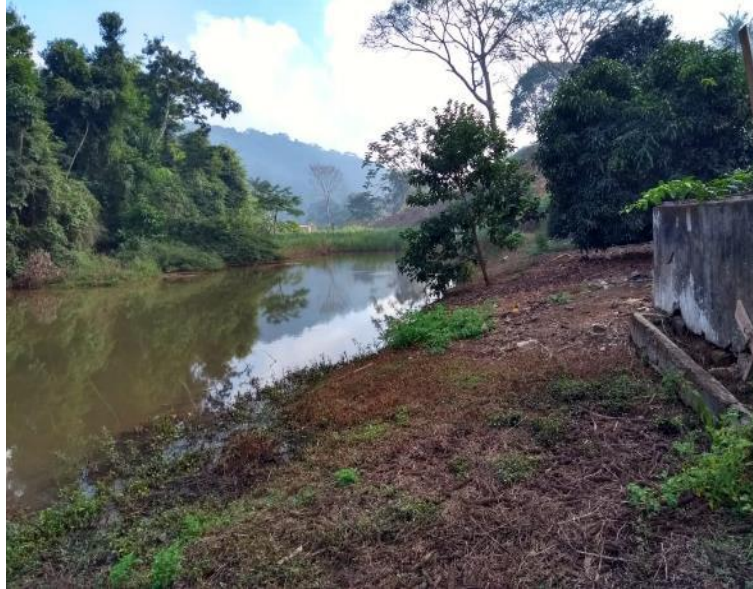
Figura 19 - Captação no Córrego São Sebastião

A captação fica no quintal de uma residência, foi observado resíduos domésticos no entorno da barragem e sinais de assoreamento (Figuras 19). Ao redor do curso d'água predomina a cafeicultura (Figura 20).

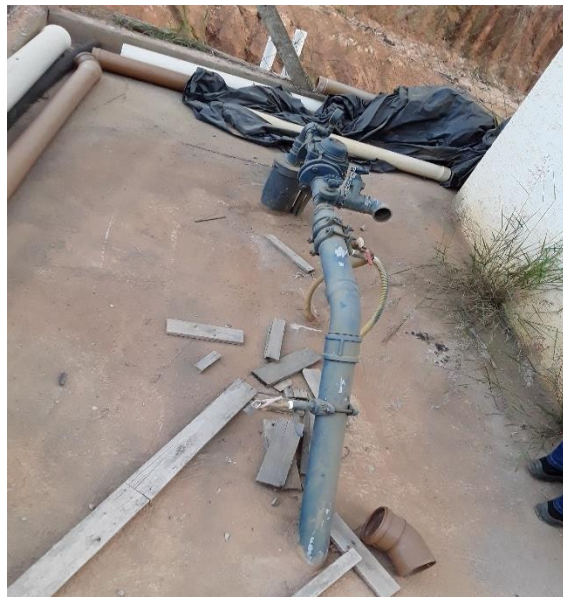
Figura 21 - Captação Alphaville

O responsável pelo loteamento fez a estrutura e repassou ao SAAE. O local ainda está em obras, o poço não possui identificação, cercamento e/ou proteção (Figura 21).

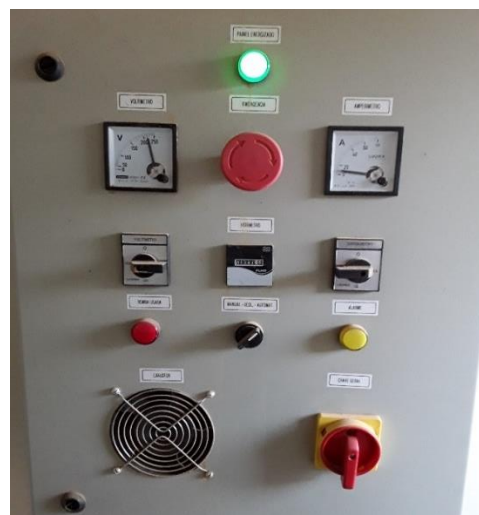
Figura 22 - Painel de Controle – Captação Alphaville

O painel de controle (Figura 22) encontra-se em boas condições, ficando em local fechado, bem ventilado. Não há extintor de incêndio na estrutura.

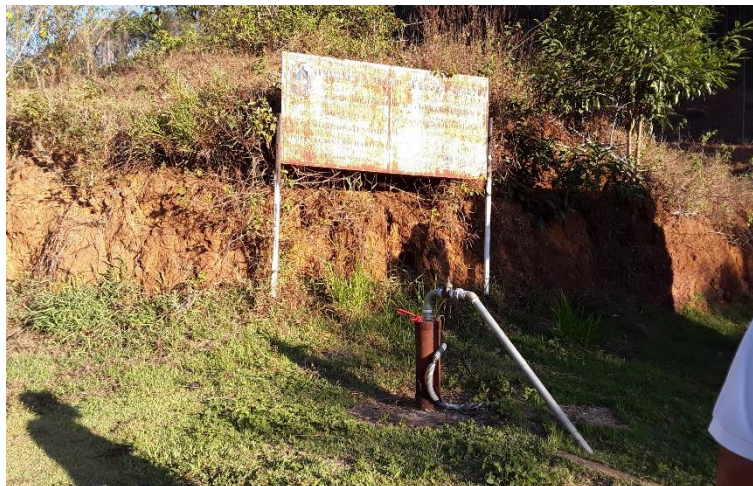
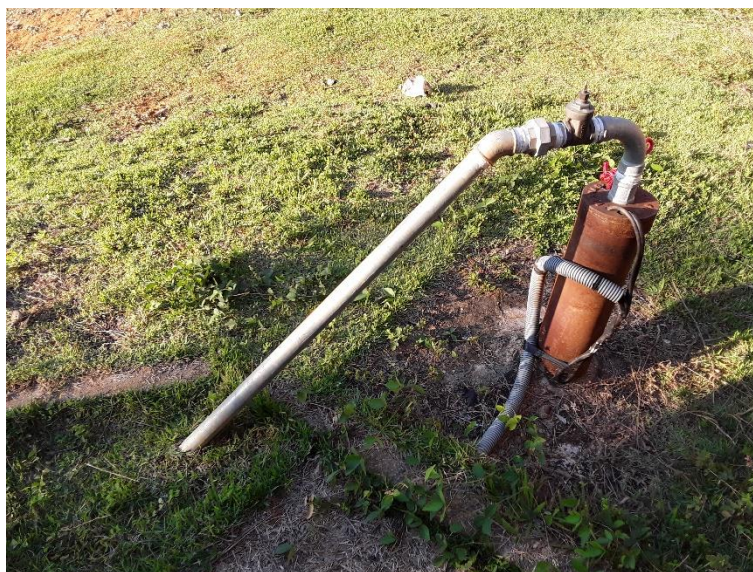
O SAA de Vila Boa esperança, conta com uma captação subterrânea para abastecimento (Figuras 23 e 24). O local não está cercado, não há proteção a estrutura.

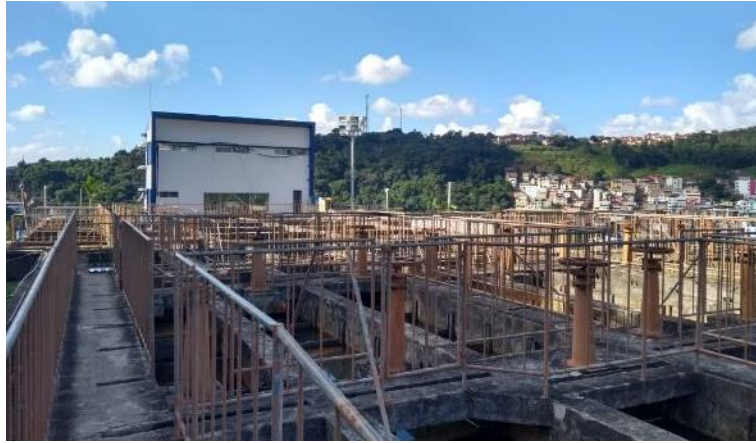
Figura 30 - Estrutura da ETA - Sede

Após o coagulante ser adicionado a água segue para os floculadores, 4 no total, todos em operação e posteriormente para os decantadores, 5 no total, todos em operação. A formação

de flocos é visível e apesar de ser em baixa quantidade há passagem de flocos para os filtros (Figura 30).

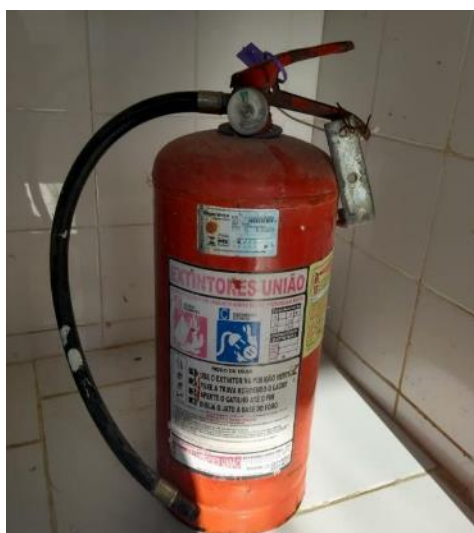
Figura 40 – Extintor embaixo da bancada - ETA Sede

Nos laboratórios, falta identificação das estruturas, manual com procedimentos operacionais padrões disponibilizados para consulta e extintores de incêndio em local adequado e com a devida sinalização, contudo, como dito anteriormente a estrutura da ETA está finalizando uma reforma e ainda há o trabalho de adequação para ser finalizado (Figura 40).

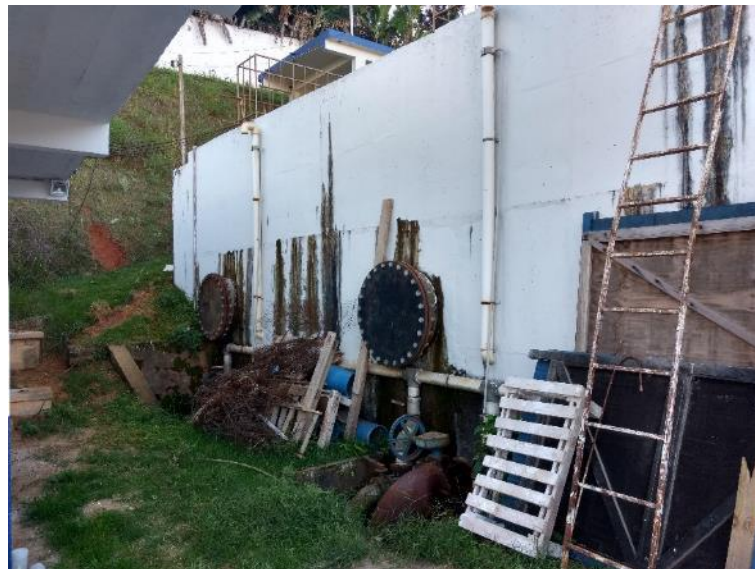
Figura 44 – Área externa – ETA SEDE

No entorno da ETA ainda há muitos materiais de construção, que precisam ser alocados corretamente, contudo, entende-se que o processo de reforma não foi finalizado (Figura 44).

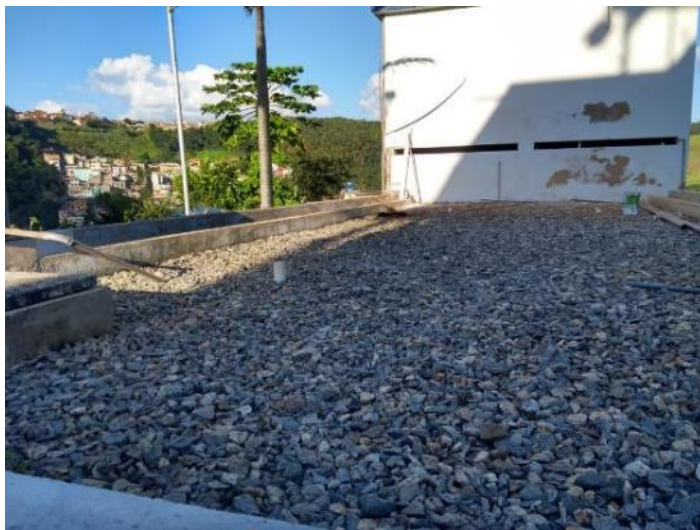
Figura 49 – Tanque de Contato – ETA Sede

Após a aplicação de Cloro e flúor a água segue para o tanque de contato, o qual apresenta boas condições, não apresentando vazamentos e/ou rachaduras (Figura 49).

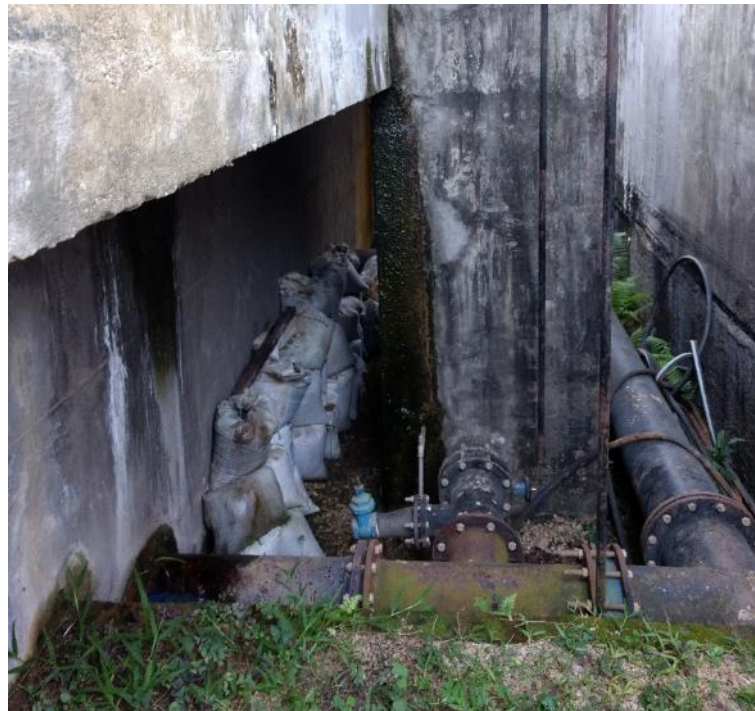
Figura 54 – Areia de Filtro

Os materiais utilizados na ETA são armazenados de forma adequada, com exceção da areia utilizada nos filtros, a qual encontra-se embaixo da estrutura de tratamento de água (Figuras 54 a 57).

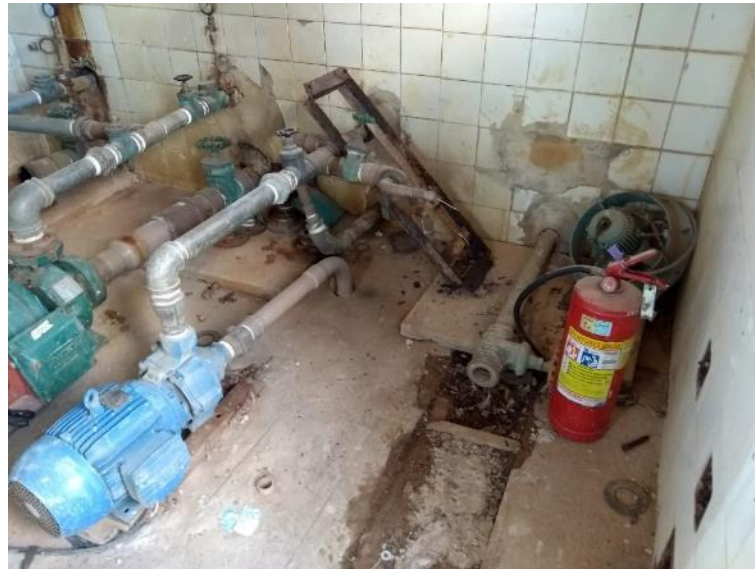
Figura 60 – Local das bombas – ETA Sede

As bombas alocadas na área da ETA ficam em local devidamente protegido, contudo falta identificação. O extintor disponível não está colocado em lugar adequado (Figura 60). Existe boa iluminação, inclusive para trabalhos noturnos. Os cabos elétricos aparentemente estão em boas condições.

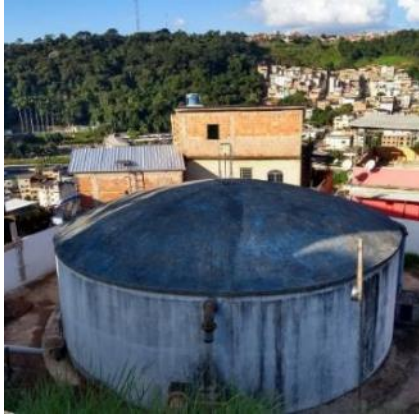
Identificação	ETA
	Tipo	Apoiado
	Material	Concreto
	Armazenamento	500
	Observações	O respectivo reservatório encontra-se na área na ETA. Não é realizada limpeza no reservatório. Ocorre extravasamento do reservatório, o sistema de telemetria ainda precisa ser otimizado.

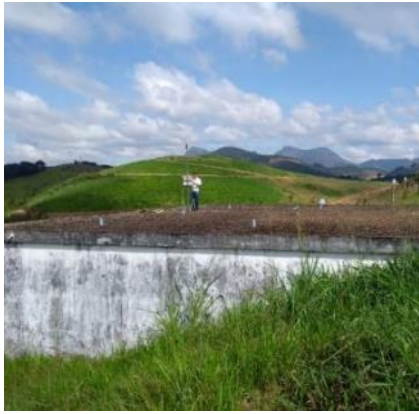
Identificação	Rua da ETA
	Tipo	Apoiado
	Material	Concreto
	Armazenamento	500 m ³
	Observações	O respectivo reservatório possui área cercada, portão de entrada com cadeado. Falta identificação do local, a tampa de inspeção está corroída pela ferrugem e o reservatório estava aberto.

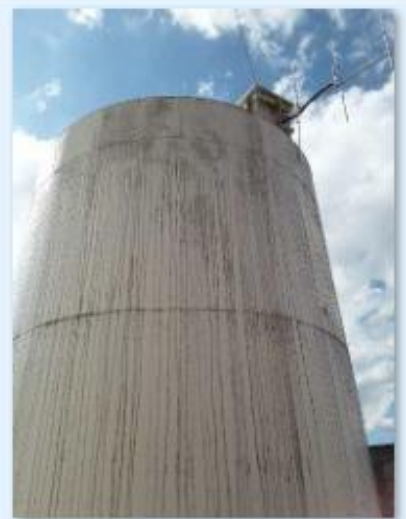
Identificação	Matinha
	Tipo	Apoiado
	Material	Estrutura metálica
	armazenamento	15 m ³
	Observações	A área do reservatório está devidamente cercada, não há identificação. Não foi possível verificar as condições da tampa de inspeção. O reservatório está com vazamento.

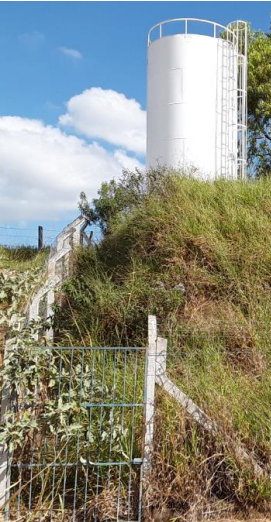
Identificação	Morada do Campo
	Tipo	Apoiado
	Material	Estrutura metálica
	armazenamento	58 m ³
	Observações	A área do reservatório está cercada, não há manutenção e limpeza do local, não há placa de identificação. O reservatório apresenta boas condições, com escada protegida e guarda-corpo.

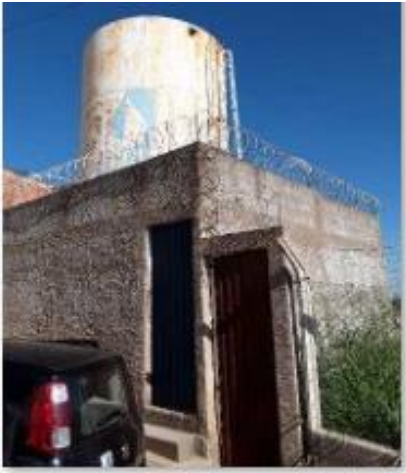
Identificação	Santa Terezinha
	Tipo	Apoiado
	Material	Estrutura metálica
	armazenamento	40 m ³
	Observações	O reservatório encontra-se cercado e protegido, o portão de acesso tem cadeado. O reservatório está com a parte superior toda enferrujada. Não há escada com proteção e guarda corpo.

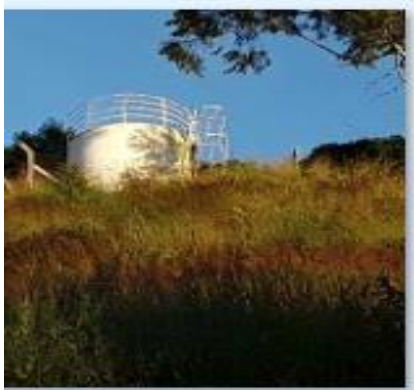
Identificação	Alphaville
	Tipo	Apoiado
	Material	Estrutura metálica
	armazenamento	20 m ³
	Observações	O reservatório encontra-se em local de difícil acesso, não há passagem entre a vegetação. Falta identificação do local, contudo, o reservatório está cercado, apresenta escada com proteção e guarda – corpo. A tampa de inspeção está em boas condições, mas não possui cadeado e/ou lacre.

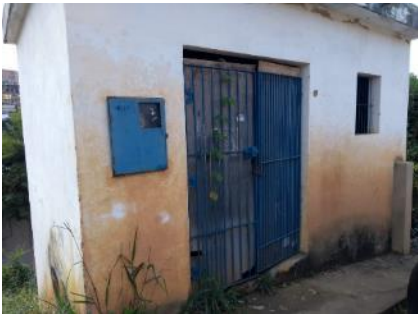
Identificação	Bela Vista
	Vazão	Não Informado
	Altura manométrica	43 mca
	Potência (cv)	7,5 e 5,0
	Observações	A área está devidamente cercada, com cadeado no portão de acesso. Não há identificação da estrutura, o local não possui extintor de incêndio. A área permite a circulação do ar, há boa iluminação, inclusive para trabalhos noturnos. As bombas possuem horímetro e manômetro individual. Há Bomba reserva.

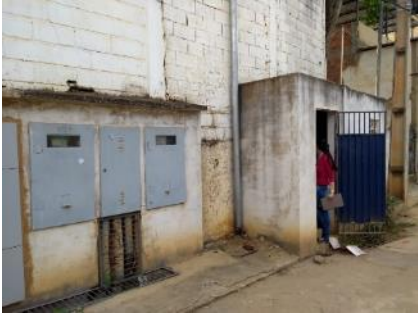
Identificação	Bom Jardim
	Vazão	4 L/s
	Altura manométrica	75 mca
	Potência (cv)	7,5
	Observações	<p>A área está devidamente cercada, com cadeado no portão de acesso. Não há identificação da estrutura, o local não possui extintor de incêndio. A área permite a circulação do ar, há boa iluminação, inclusive para trabalhos noturnos. As bombas possuem horímetro. Não há Bomba reserva e manômetro. O bombeamento é diretamente para rede de distribuição.</p>

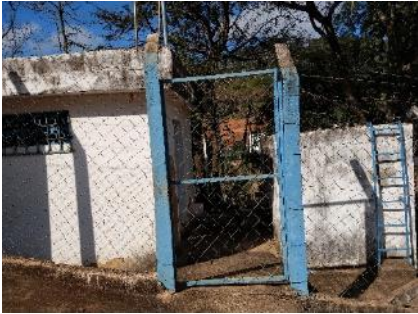
Identificação	Cidade Nova
	Vazão	4 L/s
	Altura manométrica	110 mca
	Potência (cv)	7,5 (Reserva 10 cv)
	Observações	<p>A área está devidamente cercada, com cadeado no portão de acesso. Não há identificação da estrutura, o local não possui extintor de incêndio. A área permite a circulação do ar, há boa iluminação, inclusive para trabalhos noturnos. As bombas possuem horímetro e manômetro individual. Há Bomba reserva. Foi verificado que o reservatório de sucção estava com a tampa aberta.</p>

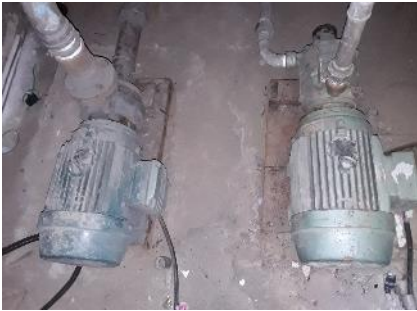
Identificação	Peixoto
	Vazão	Não Informado
	Altura manométrica	100 mca
	Potência (cv)	25,0 e 20,0
	Observações	<p>A estrutura é subterrânea, o acesso é difícil, principalmente para realizar a troca de bombas. A iluminação natural é ruim e não há iluminação para trabalhos noturnos. Não há extintor de incêndio no local. As bombas possuem horímetro e manômetro individual. Há Bomba reserva.</p>

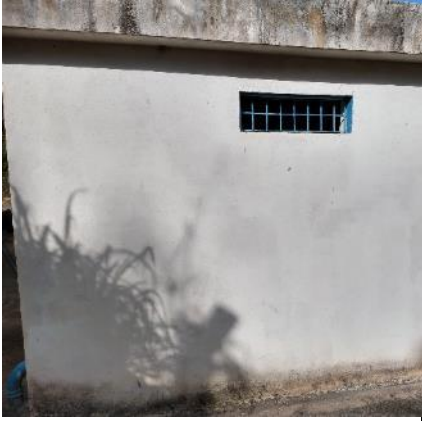
Identificação	Vale Verde
	Vazão	4 L/s
	Altura manométrica	Não informado
	Potência (cv)	7,5
	Observações	A área está devidamente cercada, com cadeado no portão de acesso. Não há identificação da estrutura, o local não possui extintor de incêndio. A área permite a circulação do ar, há boa iluminação, inclusive para trabalhos noturnos. As bombas possuem horímetro e manômetro individual. Há Bomba reserva. Foi verificado um vazamento no registro.

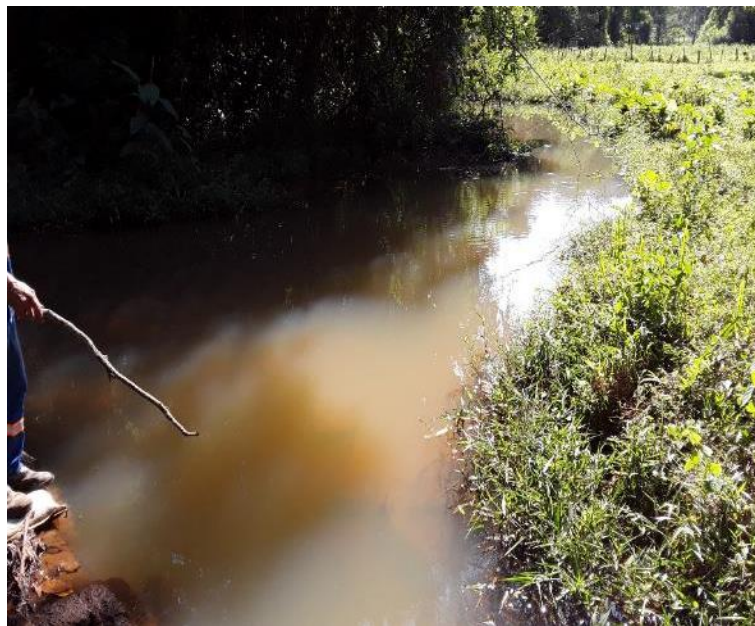
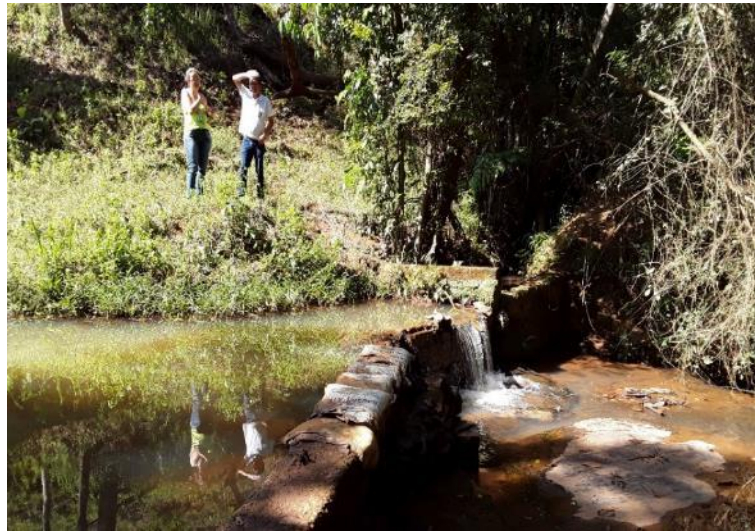
O manancial superficial que abastece o distrito de Dom Corrêa é o Córrego São Bento. O local da captação é de difícil acesso e não é cercado (Figuras 62 e 63). Não existe identificação ou placa indicando proibição de acesso.

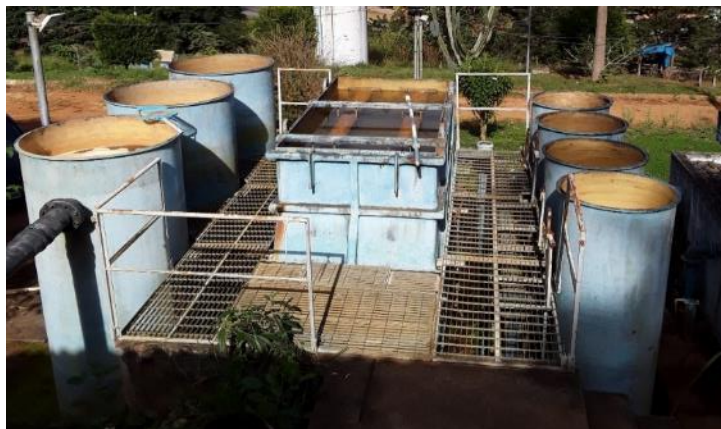
Figura 64 - ETA de Dom Corrêa do tipo compacta

O responsável técnico informou que a troca do material filtrante foi realizada há aproximadamente 6 anos. É realizado o controle da turbidez da água filtrada individualmente. Na Figura 64, temos como é a configuração da ETA de Dom Corrêa.

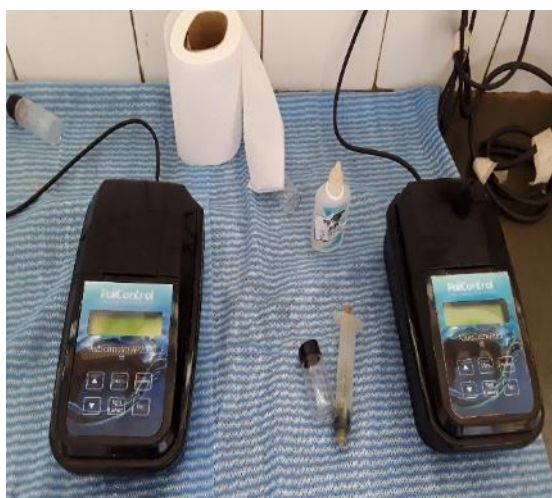
Figura 65 - Laboratório ETA de Dom Corrêa

A ETA possui laboratório com bancadas, pias e demais condições de infraestrutura adequadas para a realização das análises de rotina exigidas pelo Anexo XX da Portaria de Consolidação nº 5, de 28 de setembro de 2017. Destaca-se que as análises físico-químicas são realizadas no local, e as microbiológicas são realizadas no laboratório da ETA do SAAE da Sede (Figuras 65 e 66).

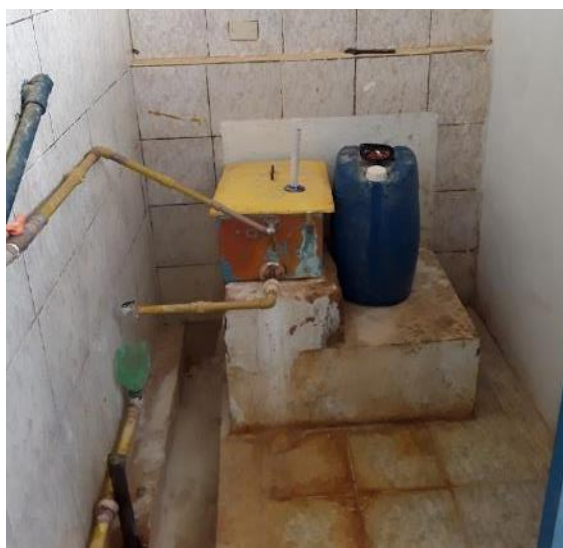
Figura 67 - Casa de Química na ETA de Dom Corrêa

Existe casa de química na ETA e os produtos são armazenados de forma adequada (Figura 67). O coagulador utilizado no tratamento de água do Dom Corrêa é o Sulfato de Alumínio, para correção de pH é utilizado o hidróxido de sódio, para desinfecção é utilizado o hipoclorito de cálcio e na fluoretação é utilizado o ácido fluossilícico.

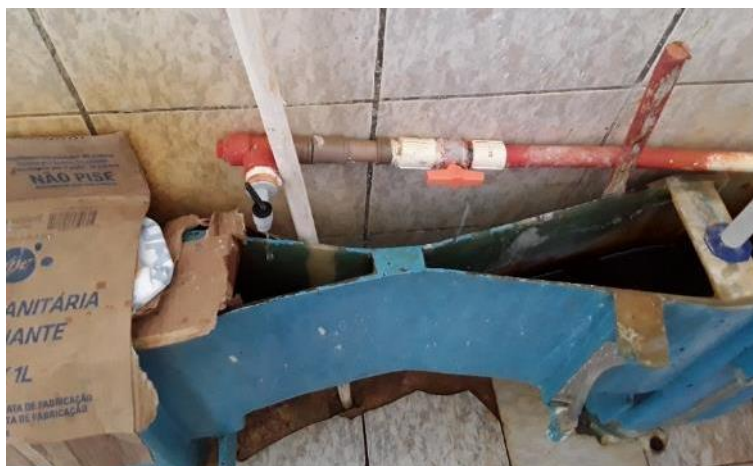
Figura 68 - Dosagem dos produtos acontece na calha Parshall

A dosagem do coagulante é realizada na calha Parshall (Figura 68) sendo posteriormente o tanque de contato um dispositivo importante para a mistura dos produtos e depois disso a água é direcionada para o reservatório R-1 e deste para as casas da localidade e para o R-2.

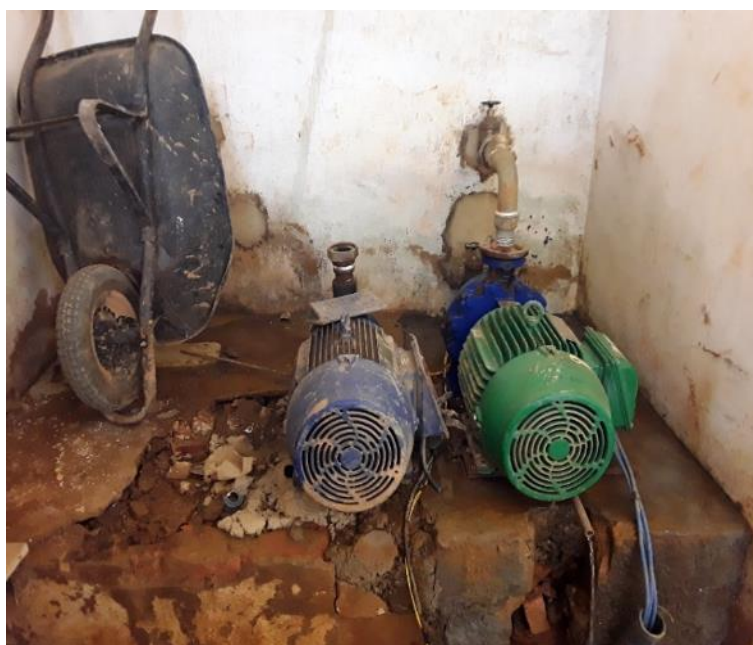
Figura 69 - de Bombas na ETA

A casa de bombas é de fácil acesso, cercada, possuindo um portão que fica trancado, restringindo o acesso à área a pessoas estranhas. (Figura 69). Também existe uma placa na entrada indicando proibição de acesso.

A casa de bombas não possui extintor de incêndio e possui bomba reserva para substituição imediata. Destaca-se que a sala não está em boas condições de higiene e limpeza, sendo que existem muitos objetos no chão do local. O local está passando por reformas.

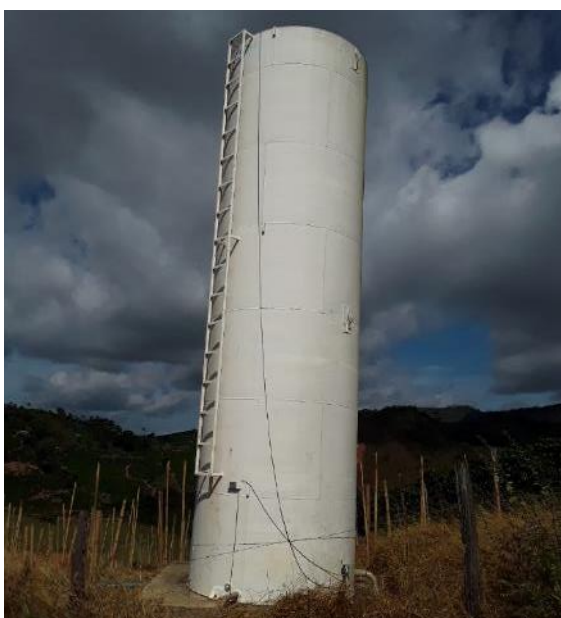
Figura 72 - Reservatório R-2

Já a condição de conservação do R-2 é boa no que tange a integridade física da unidade, pois é um reservatório novo, que ligado recentemente ao SAA da localidade (Figuras 72 e 73). O reservatório possui tampa de inspeção e não possui lacre ou cadeado para impedir acesso de pessoal não autorizado a água em seu interior. O reservatório R-2 está na parte mais alta do distrito fiscalizado e não possui cercamento, tendo dentro da unidade uma plantação de tomate sendo instalada.

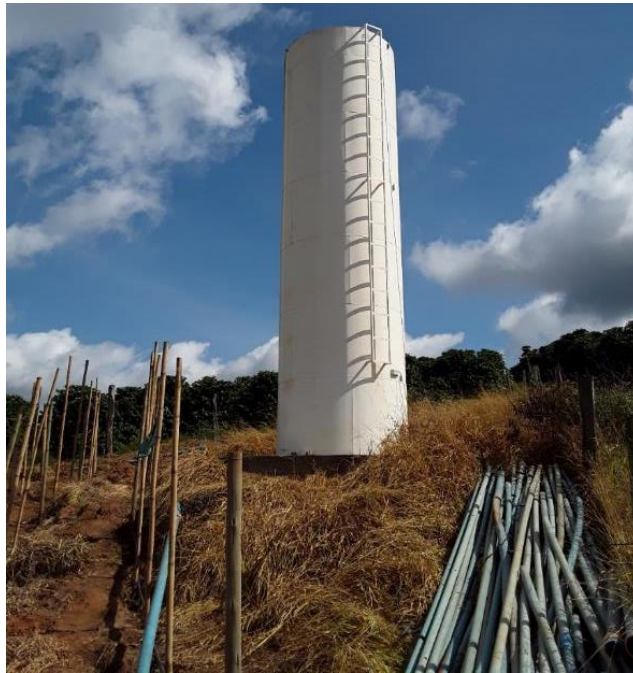
Figura 73 - Reservatório R-2 Área sem cercamento.

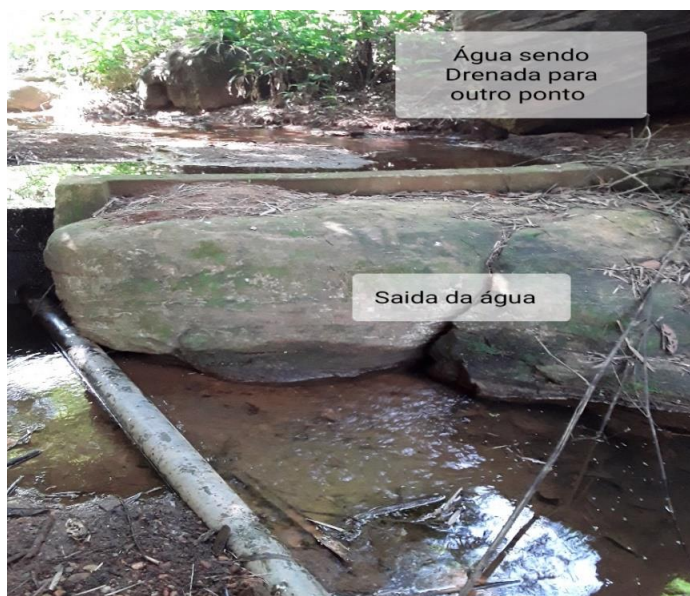
O local denominado Córrego Boa Vista, onde é realizada a captação é de difícil acesso e não é cercado. (Figura 74). Não existe identificação ou placa indicando proibição de acesso. Na captação existe uma caixa de passagem ligada a uma tubulação que leva a água por gravidade até a ETA, onde é realizado o tratamento de água por filtração lenta. Tal Manancial está dentro de uma plantação de cultivo de café, estando totalmente desprotegido, o que pode levar a alta concentração de agroquímicos na água bruta (Figura 75).

Figura 74 - Manancial de captação - Distrito de Palmeiras do Manhuaçu

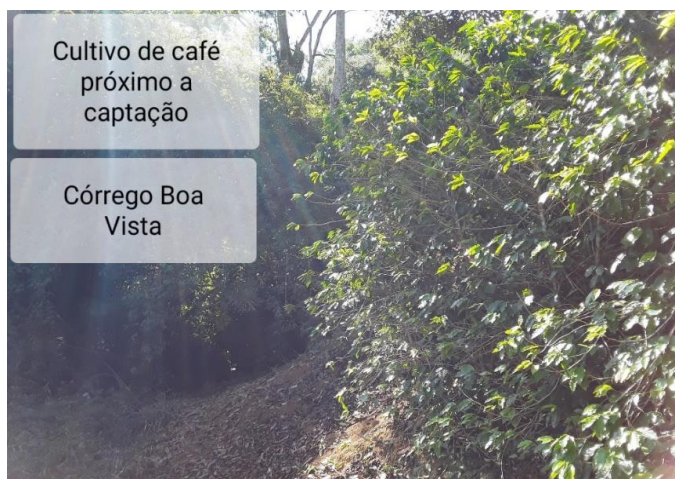
De acordo com o colaborador que acompanhou a equipe de fiscalização, nos meses de novembro e dezembro, sempre ocorre problemas no tratamento de água por causa das substâncias usadas nas lavouras do cultivo de café na região.

Figura 75 - Plantio de café próximo ao local de captação da água no córrego Boa Vista

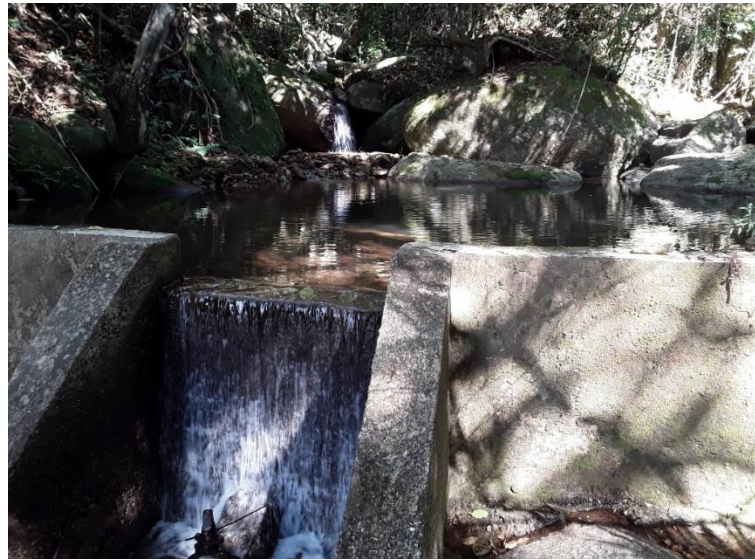
Já a área do Córrego da Serra, onde é realizada a captação, é de difícil acesso e não é cercada. Não existe identificação ou placa indicando proibição de acesso (Figura 76). Na captação existe uma caixa de passagem ligada a uma tubulação que leva a água por gravidade até a ETA, onde é realizado o tratamento de água por filtração lenta. O manancial é intermitente, chegando a zerar a vazão na época de seca. Tal manancial possui área bem protegida e a montante da captação existe boa preservação da mata nativa.

Figura 76 - Manancial de captação de água - Distrito de Palmeiras do Manhuaçu

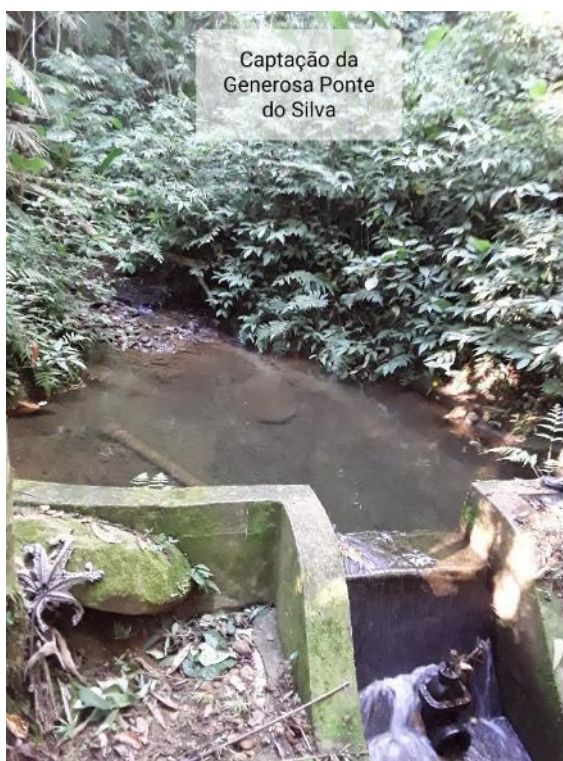
Figura 82 – Captação Superficial – Ponte do Silva

O SAA do Distrito de Ponte do Silva, conta com uma captação superficial no Córrego da Generosa. O local da captação é de difícil acesso, em meio a mata e plantação de café (Figura 82). A adução de água ocorre por gravidade.

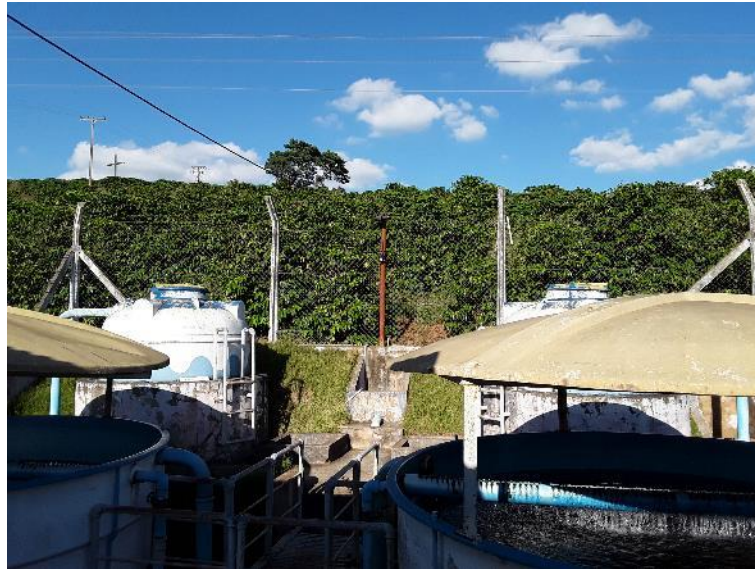
Figura 83 – Filtros – Ponte do Silva

O sistema de Tratamento é do Tipo Filtração Lenta, são 2 filtros instalados e funcionando, a limpeza ocorre por demanda (Figura 83).

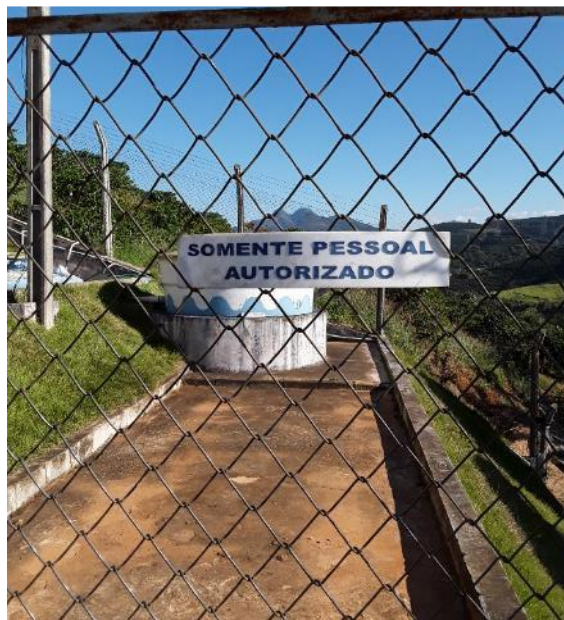
Figura 84 – Entrada da ETA – Ponte do Silva

A ETA funciona cerca de 16 h/dia. A área está devidamente cercada e identificada, há avisos sobre ser uma área restrita (Figura 84).

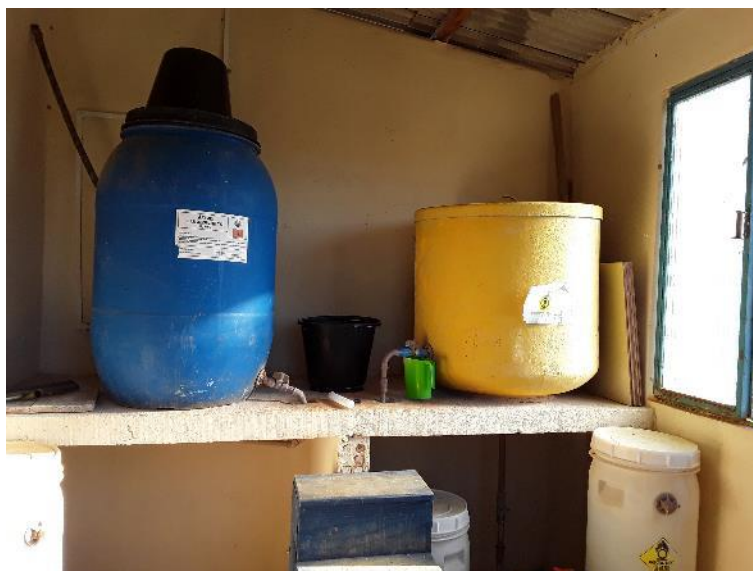
Figura 85 - Dosadores de Cloro e Flúor

A desinfecção da água é feita com Hipoclorito de Cálcio, adicionado no tanque de contato, e flúor. Na entrada da sala onde ficam os dosadores, há uma laje sem guarda-corpo (Figura 85).

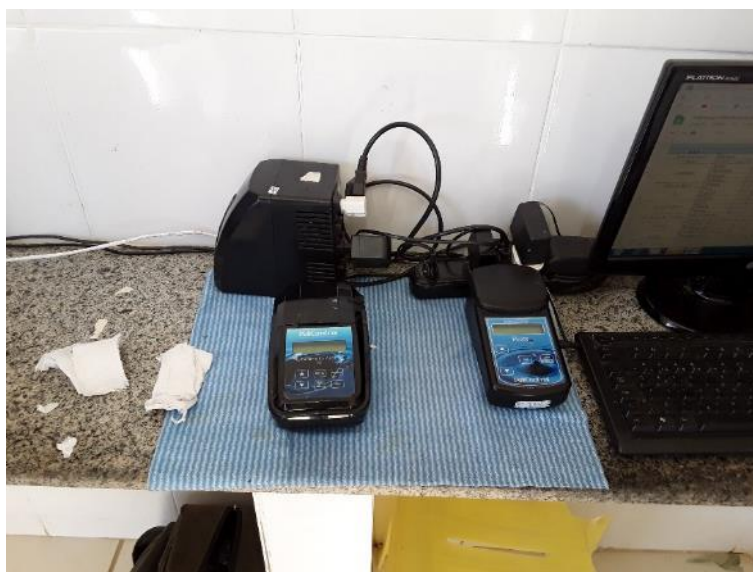
Figura 86 – Bancada do laboratório físico-químico – Ponte do Silva

O local conta com um laboratório físico-químico, onde os operadores realizam a cada 2 horas análise de turbidez, Cloro residual, pH, cor, flúor e alcalinidade (Figura 86). As análises, microbiológicas são realizadas no laboratório da sede, as amostras são coletadas 1 vez por semana. Não foi verificado nenhum manual para padronização das operações e nenhuma literatura para consulta.

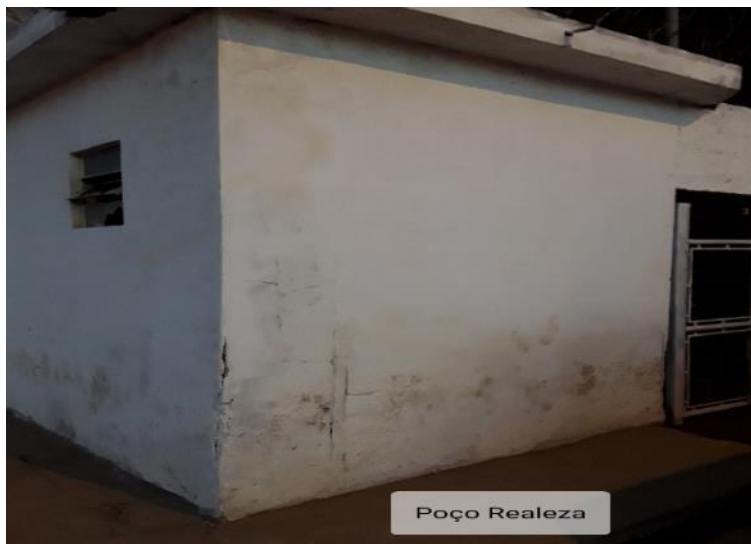
Figura 89 - Poço 1 de Realeza

O poço 1 possui cercamento para proteção do local e portão com cadeado (Figura 89)

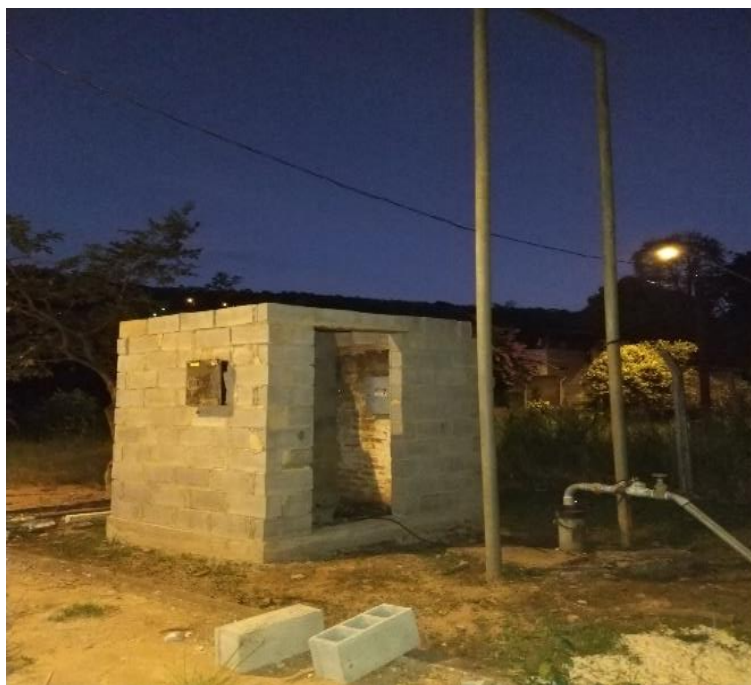
Figura 90 - Poço 2 de Realeza

O poço 2 não possui cercamento e nem portão, pois estão sendo implantadas agora. Todos os poços não possuem placa de identificação, extintor de incêndio e laje de proteção (Figura 90).
