CONSÓRCIO INTERMUNICIPAL DE SANEAMENTO BÁSICO DA ZONA DA MATA
DE MINAS GERAIS – CISAB ZM

Orgão de Regulação

RELATÓRIO DA FISCALIZAÇÃO DIAGNÓSTICO

MANHUAÇU – MG

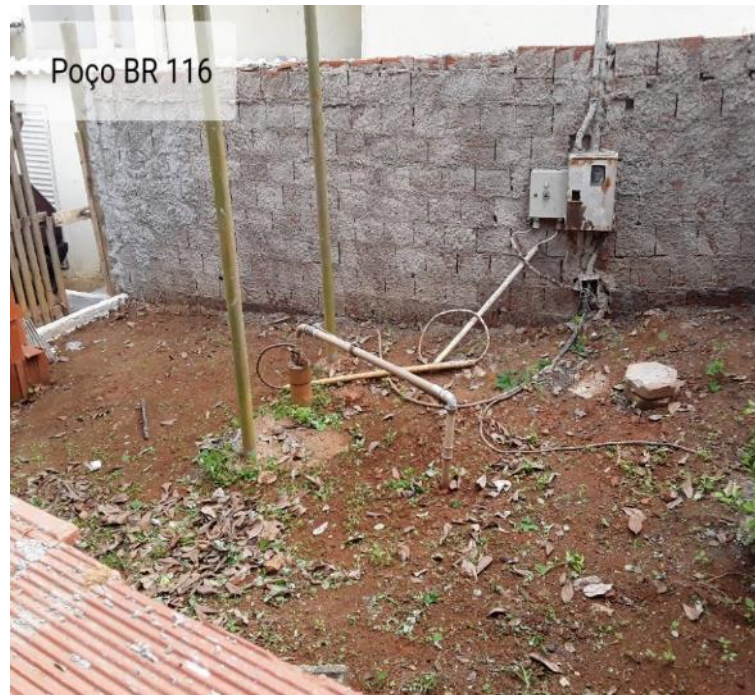
Figura 91 - Poço 3 - Distrito de Realeza

O poço 3 possui cercamento, mas não possui portão (Figura 91).

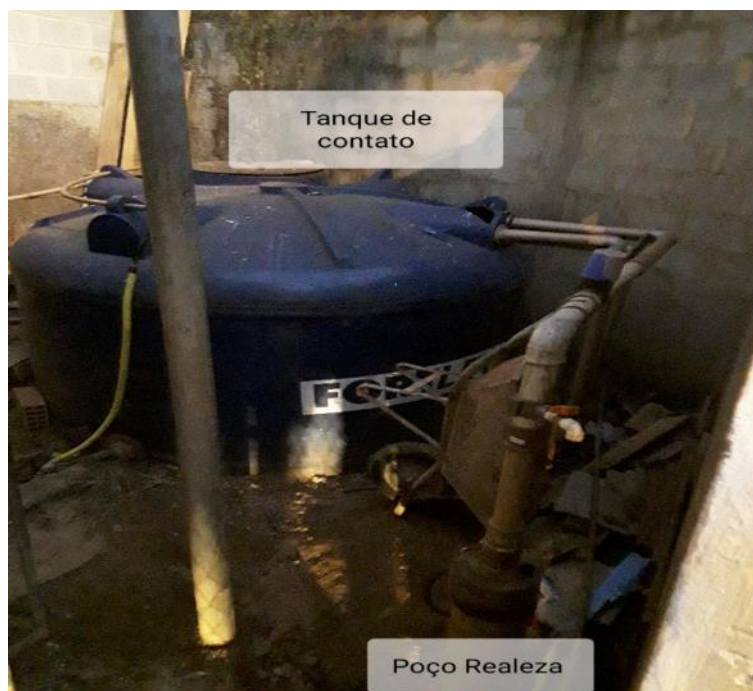
Figura 92 - Elevatória 1 do SAA de Realeza

A elevatória 1 possui 7,5 CV de potência e 70 mca e não possui vazamento aparente, mas possui uma fenda no tanque de contato onde se pode pôr caso fortuito, adentrar alguma impureza, prejudicando assim a água tratada distribuída a população local (Figura 92). A unidade possui horímetro e não possui manômetro. De uma forma geral possui boa infraestrutura e parte elétrica de forma satisfatória.

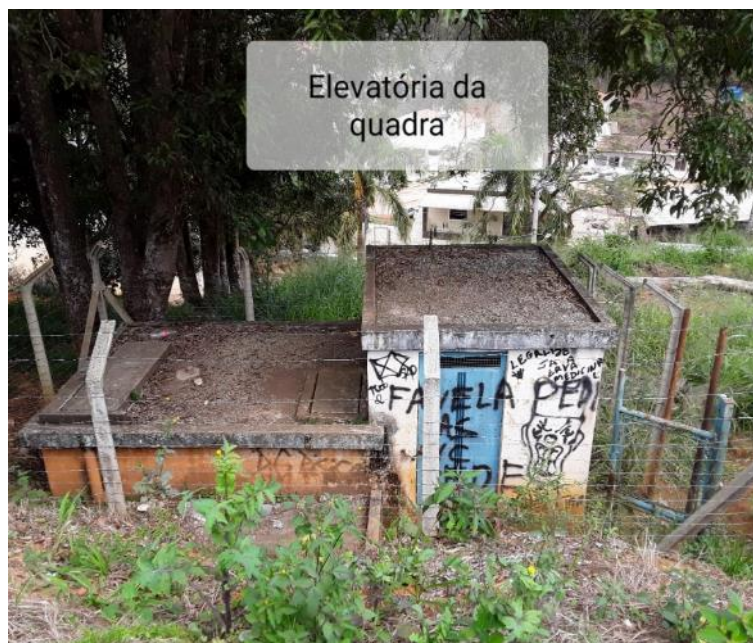
Figura 93 - Elevatória 2

A elevatória 2 possui 15 CV de potência e 70 mca. Possui horímetro e não possui manômetro. De uma forma geral possui boa infraestrutura e parte elétrica de forma satisfatória. As unidades vistoriadas possuem cercamento e não possuem identificação, extintor e bombas reservas. Nas Figuras abaixo podem ser evidenciadas tais situações (Figura 93).

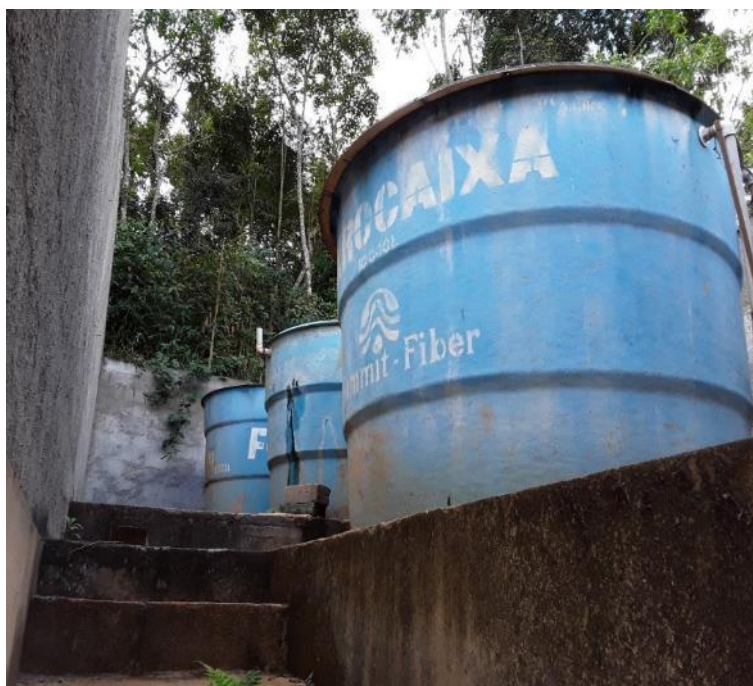
Figura 96 - Reservatórios apoiados

O SAA possui quatro reservatórios (Figuras 96 e 97). Um reservatório de concreto semienterrado possui capacidade de reservação de 40m³, outro com capacidade de 10m³ e dois reservatórios com capacidade de reservação de 5m³ cada, ambos reservatórios apoiados construídos em fibra. Não foi possível acesso aos reservatórios para verificar se havia tampa com lacre e cadeado para proteção da água armazenada. Em apenas um deles (semienterrado),

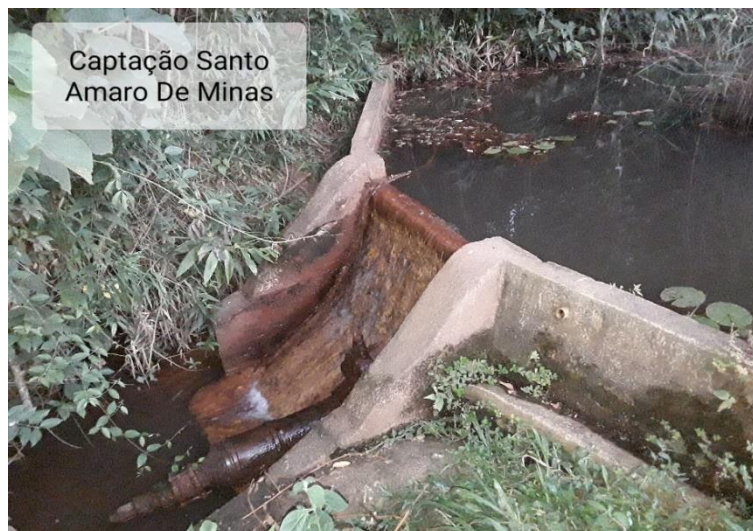
Figura 98 - Manancial onde é feita captação de água no Distrito de Santo Amaro de Minas.

O manancial superficial que abastece o distrito de Santo Amaro de Minas localiza-se na marginal da BR-262, próximo ao trevo que dá acesso ao distrito mencionado (Figura 98). O local onde é realizada a captação é bem localizado, de difícil acesso e não é cercado. Não existe identificação ou placa indicando proibição de acesso. Na captação existe uma pequena barragem e uma caixa de passagem ligada a uma tubulação que leva a água por gravidade até a ETA, onde é realizado o tratamento de água.

fiscalização, nos meses de novembro e dezembro, sempre ocorre problemas no tratamento de água por causa das substâncias usadas nas lavouras do cultivo de café na região.

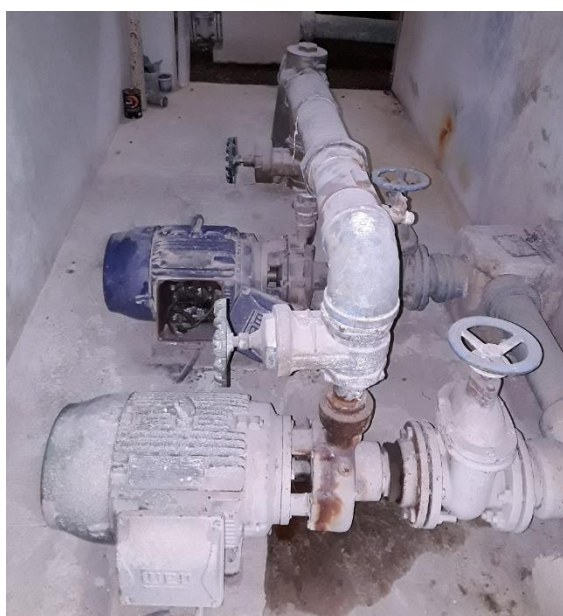
Figura 103 - Casa de Bombas na ETA

A casa de bomba é de fácil acesso, é cercada, fica dentro da unidade da ETA. A Bomba utilizada no local possui 15 CV e possui uma altura manométrica de 100 mca, com uma vazão de 4 l/s. Destaca-se que a sala está em boas condições de higiene e limpeza (Figura 103). Foi informado pelos colaboradores do local, que existe um poço artesiano com uma vazão de 1,5 l/s, mas está passando por manutenção, sendo utilizado ultimamente somente a água proveniente do curso d'água superficial.

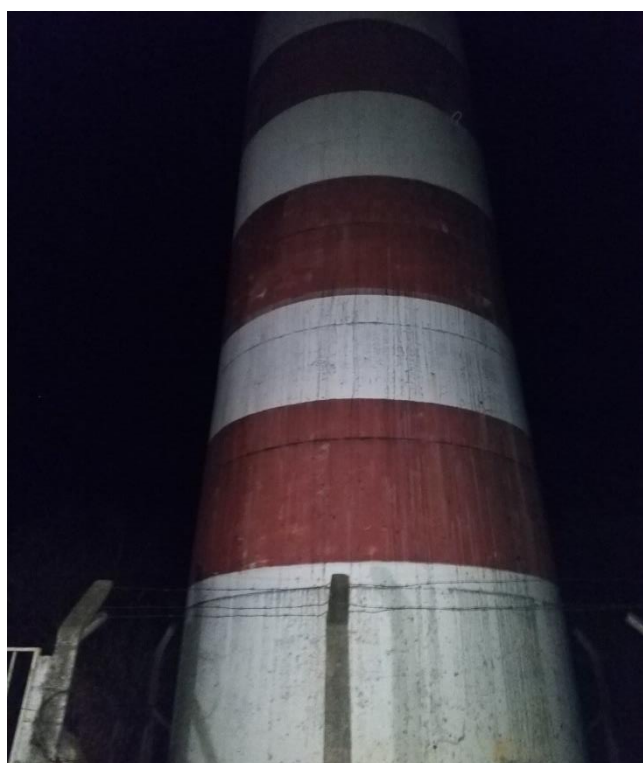
Figura 104 - Reservatório do distrito de Santo Amaro de Minas

O SAA do local possui um reservatório com capacidade de armazenamento de 100 m³ (Figura 104). O reservatório é constituído de metal. A condição de conservação é adequada. O reservatório possui tampa de inspeção, mas possui lacre ou cadeado para impedir acesso de pessoal não autorizado a água em seu interior. Não possui também um controle de nível no seu interior. À medida que o nível do reservatório vai diminuindo, a bomba é religada por automação para reiniciar o tratamento da água. A limpeza do reservatório é realizada periodicamente a cada 6 meses. Desse reservatório, a água é distribuída por gravidade para a localidade.

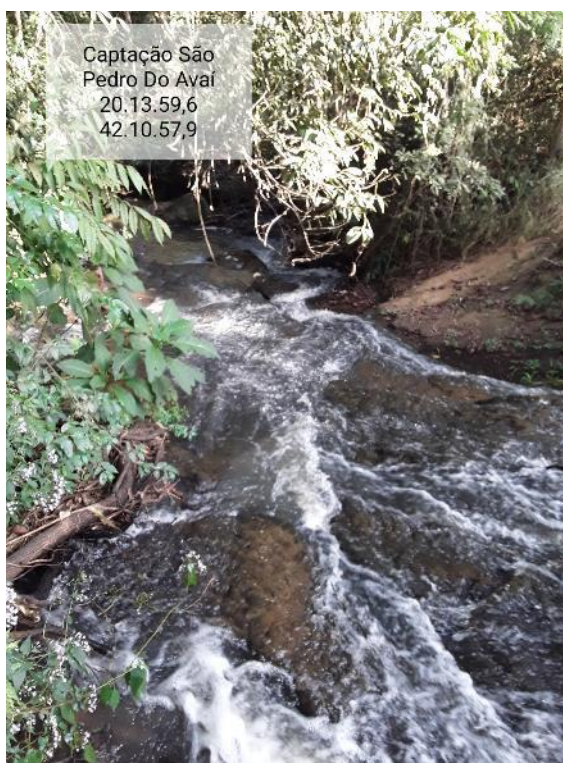
Figura 105 – Captação de água de São Pedro do Avaí

A captação do SAA do Distrito de São Pedro do Avaí é do tipo superficial, o curso d'água é conhecido popularmente como Ribeirão da Cabeluda. A captação é localizada ao lado da Br 116 (Figura 105).

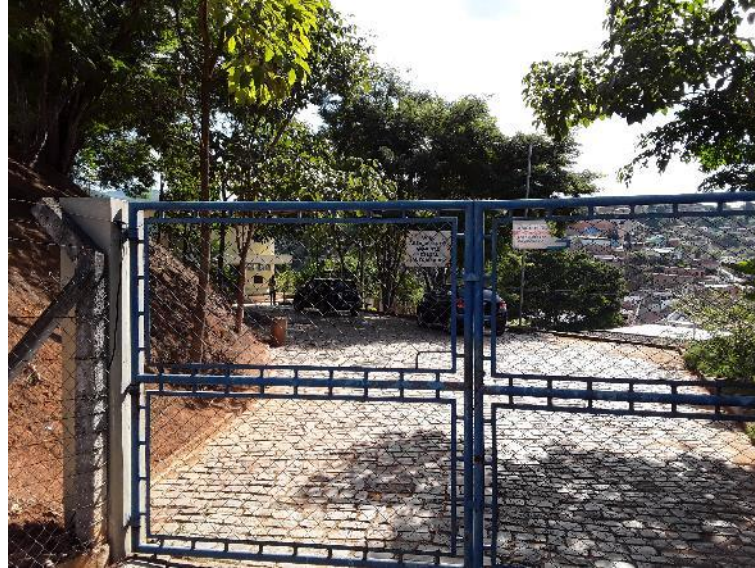
Figura 106 – Entrada da ETA de São Pedro do Avaí

A área da ETA está devidamente cercada e identificada, o local está organizado e limpo (Figura 106).

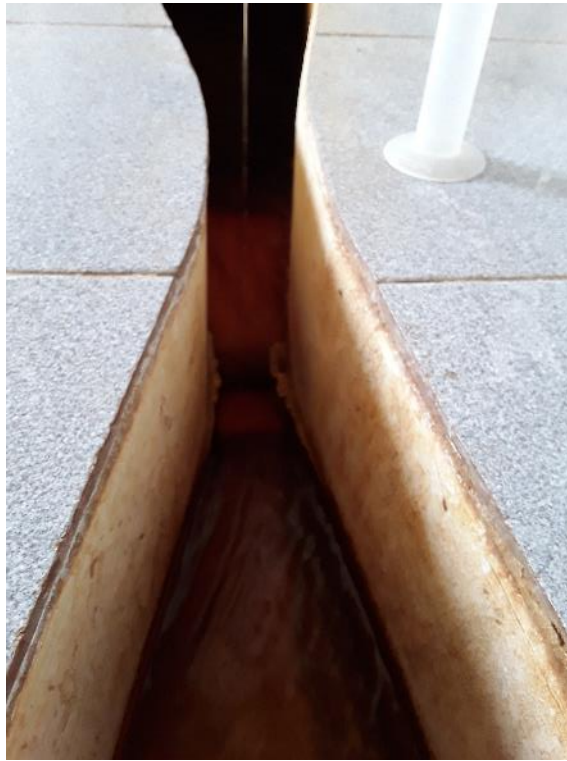
Figura 107 – Calha Parshall – SAA São Pedro do Avai

A água chega pela calha parshall (Figura 107), onde recebe o coagulante, sulfato de alumínio, e segue para os 7 floculadores (Figura 108), onde a formação de flocos é visível, posteriormente passa para os 2 decantadores (Figura 109).

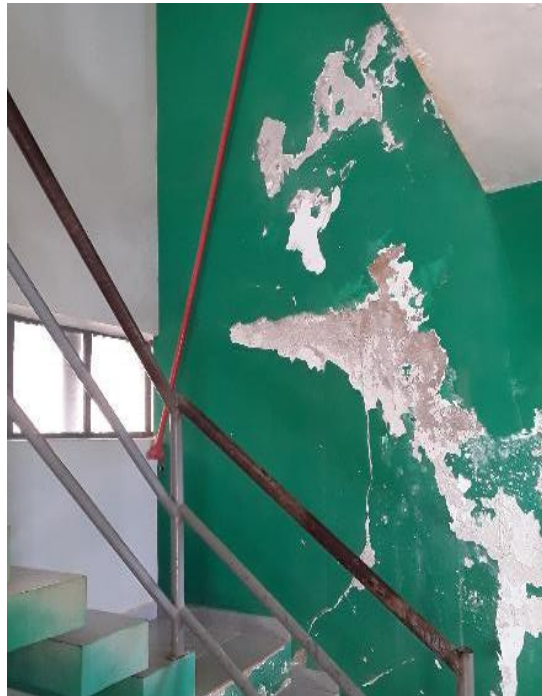
Figura 113 – Estrutura da ETA – SAA São Pedro do Avaí

A estrutura da ETA, precisa de manutenção (Figura 113), principalmente o primeiro andar, onde ocorre o armazenamento e preparo do Hidróxido de cálcio (Figura 114). Os materiais são armazenados em local coberto e arejado, contudo não foi identificada nenhuma sinalização do tipo de produto que está sendo armazenado, a forma de manusear e os riscos que ele apresenta a saúde.

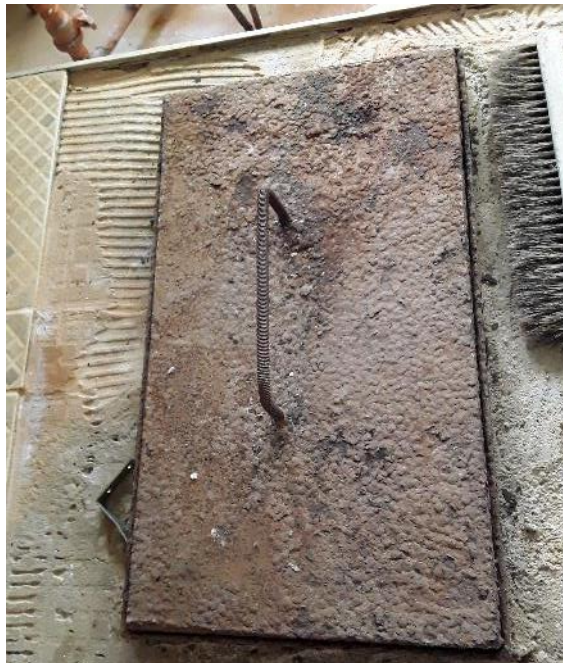
Figura 116 – Tampa de inspeção da caixa de passagem – SAA São Pedro do Avaí

A caixa de passagem possui uma tampa para inspeção, contudo, a mesma está corroída pela ferrugem, tanto na parte externa, quanto na parte interna (Figuras 115 e 116). No final do tratamento são adicionados hipoclorito de sódio para desinfecção e fluor.

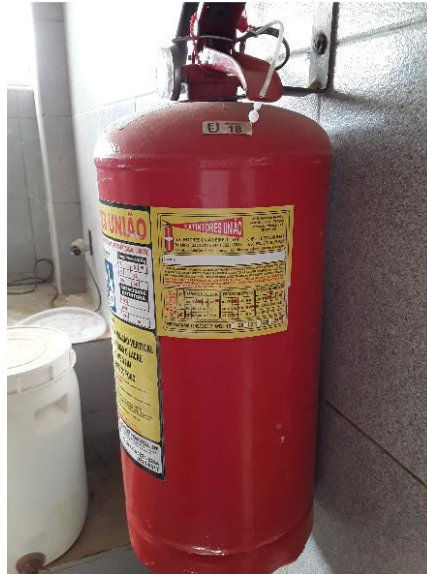
Figura 117 – Extintor de incêndio – SAA São Pedro do Avaí

A estrutura conta com extintores de incêndio, dentro do prazo de validade, entretanto, cabe ressaltar a falta de sinalização de segurança (Figura 117).

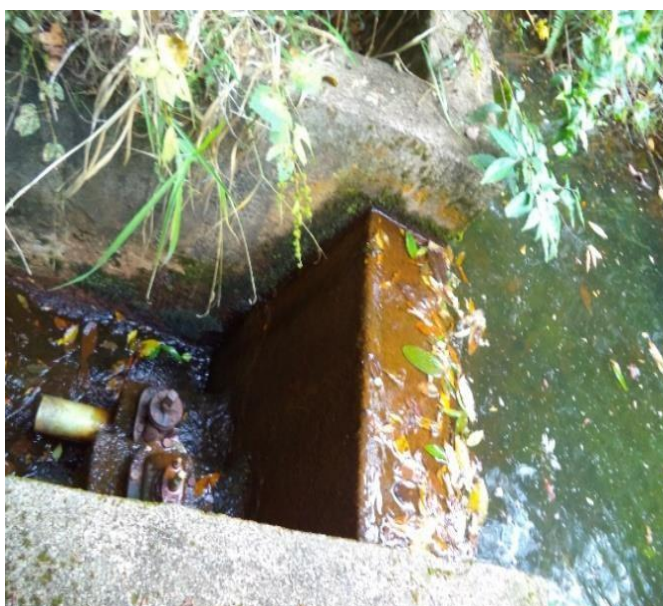
Figura 124 - Captação no Córrego São Sebastião

O manancial superficial que abastece o distrito de São Sebastião de Sacramento é o Córrego São Sebastião (Figura 124). Esta captação é de difícil acesso e não é cercada. Não existe identificação ou placa indicando proibição de acesso. Na captação existe uma caixa de

Não foi possível acesso ao local onde é realizada a captação superficial, mas de acordo com os colaboradores, tal manancial está próximo a uma plantação de cultivo de café, estando totalmente desprotegido, o que pode levar a alta concentração de agroquímicos na água bruta. De acordo com o colaborador que acompanhou a equipe de fiscalização, nos meses de novembro e dezembro, sempre ocorre problemas no tratamento de água por causa das substâncias usadas nas lavouras do cultivo de café na região.

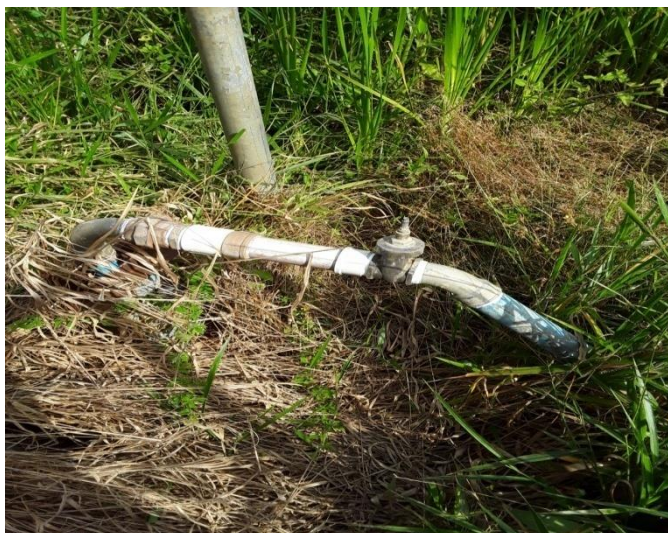
Figura 125 – Poço 1 em São Sebastião do Sacramento

Na localidade existem 2 poços artesianos (poço tubular profundo) que fornecem ao todo 1,9 l/s de vazão ao sistema de SAA. O poço 1 (mais velho) possui vazão de 0,7 l/s. A área onde está tal poço está em péssimas condições de limpeza e infraestrutura, não possuindo identificação e cercamento precário. Ele é responsável por direcionar a água captada à estação de tratamento do distrito mediante adutoras constituídas em PVC, com diâmetro nominal de 75 mm (Figura 125).

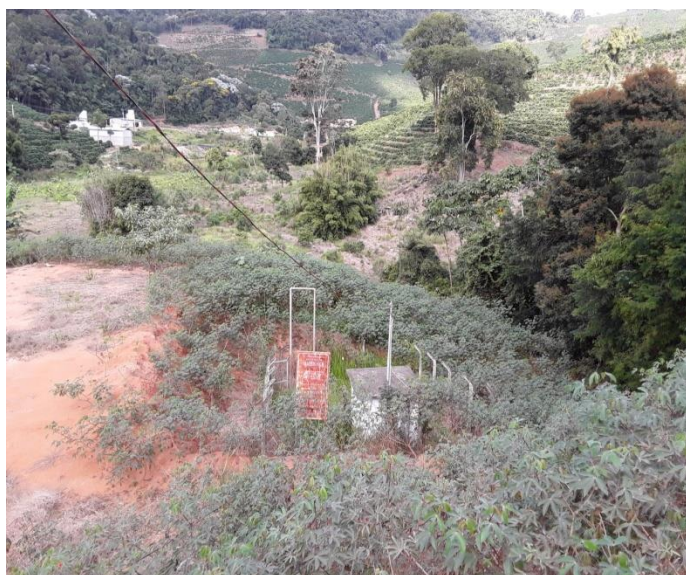
Constatou-se que o poço não apresenta proteção contra o acesso de pessoas não autorizadas, iluminação para a realização de eventuais trabalhos noturnos e placa de identificação informando se tratar de uma área de abastecimento público (Figura 126).

Figura 126 – Condições precárias do Poço 1 no SAA da Localidade mencionada

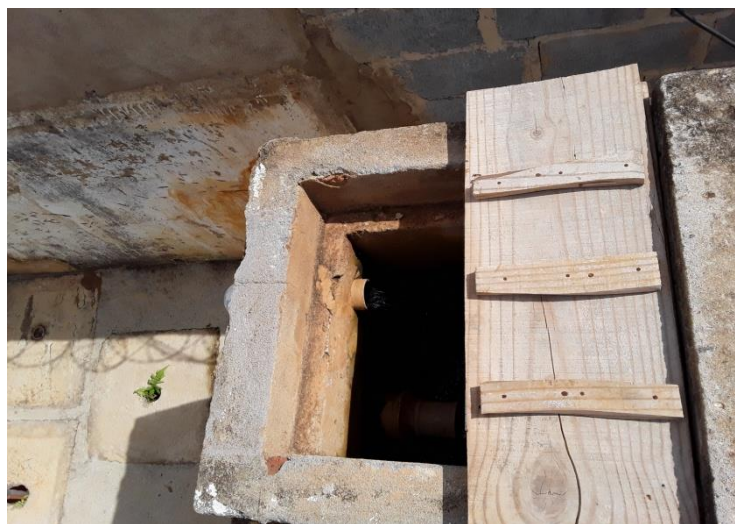
Foi verificado que na ETA do Distrito fiscalizado, foi colocada uma tampa de madeira cima da abertura do tanque de contato. Tal tampa não impede a entrada de possíveis sujeiras e animais de pequeno porte. A Figura 130 é demonstrada tal situação.

Figura 130 – Tampo improvisada no tanque de contato na ETA

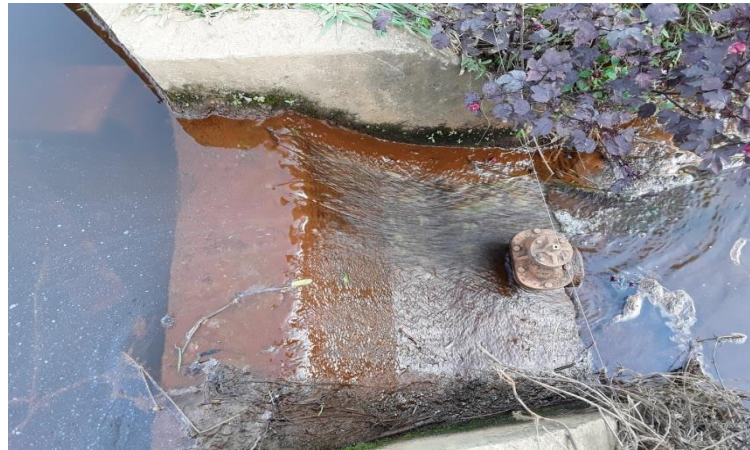
Figura 138 – Captação de água bruta do SAA local

adutora, existem ventosas, registros e válvulas de retenção. Nas Figuras 138 e 139, é notável a depreciação do ambiente onde é realizada a captação de água bruta do Distrito de Vila Nova.

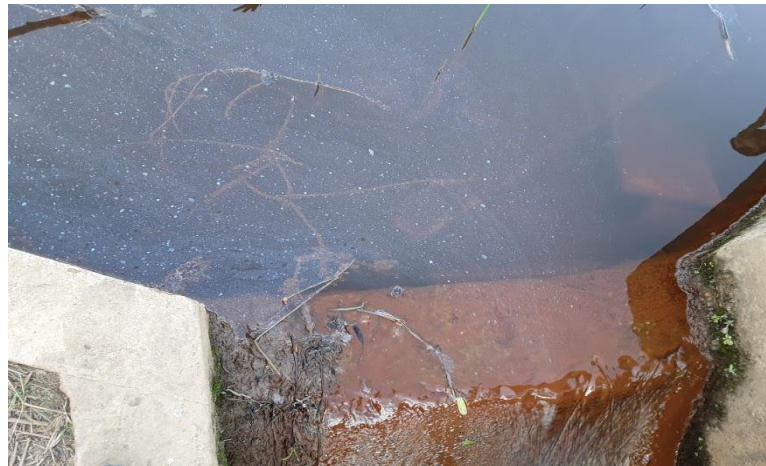
Figura 139 – Qualidade duvidosa da água bruta na captação do SAA local

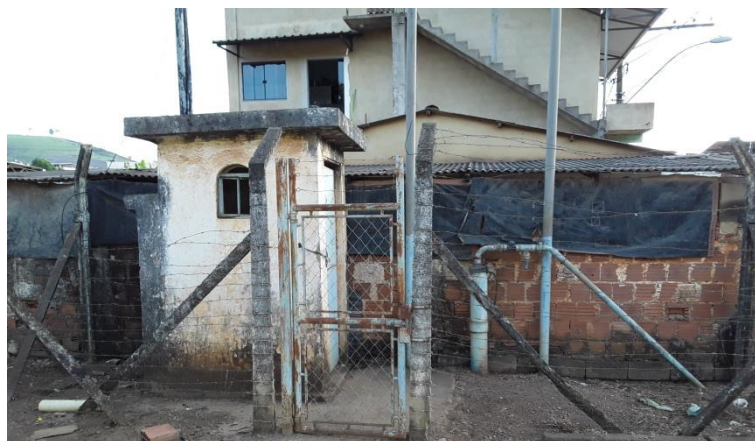
Figura 141 – Poço 2 – Vila Nova

O poço 2 localiza-se próximo ao poço 1 e tem capacidade de vazão média de 1,5 l/s. Possui cercamento precário e não possui identificação ou iluminação para trabalho noturno (Figura 141).

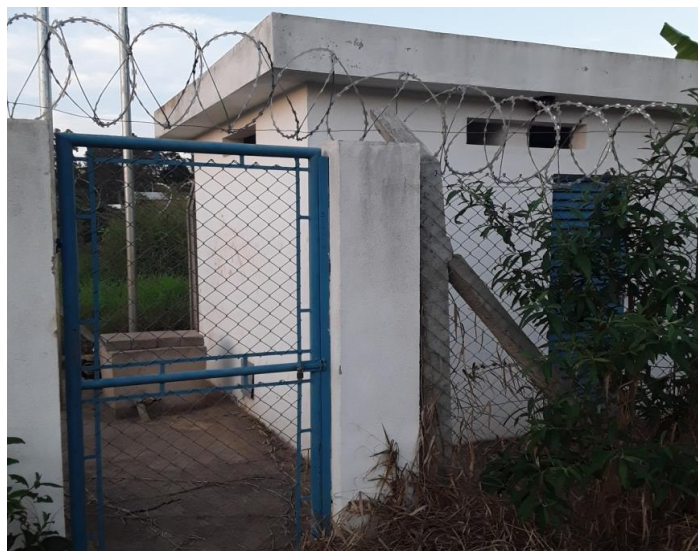
Figura 142 – Poço 3 na localidade fiscalizada

O poço 3 é destinado ao abastecimento de um loteamento chamado de tradição. O local possui cercamento em bom estado e não possui identificação. A vazão média do poço é de 1,5 l/s (Figura 142).

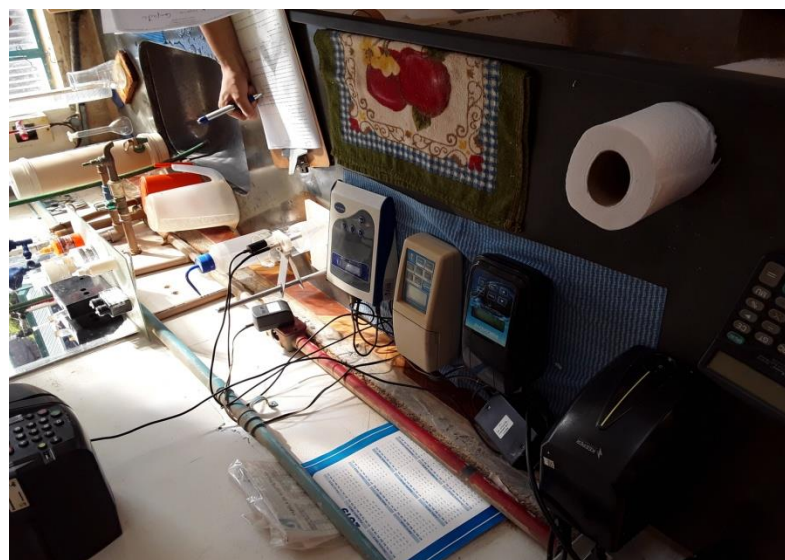
Figura 144 –Bancada no laboratório da ETA de Vila Nova

A ETA possui laboratório com bancadas e pias num espaço muito pequeno, não tendo condições de infraestrutura adequadas tanto para a realização das análises físico químicas de rotina, quanto para melhores condições de trabalho para os operadores. As análises microbiológicas de rotina exigidas pelo Anexo XX da Portaria de Consolidação n° 5, de 28 de setembro de 2017, realizadas no laboratório da ETA do SAAE da Sede (Figura 144).

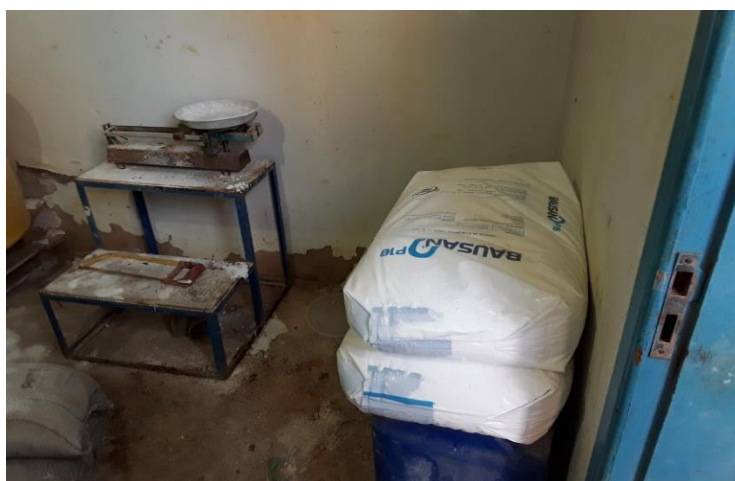
Não existe casa de química na ETA, onde os produtos são dosados próximo ao posto de serviços dos operadores (próximo ao local onde os colaboradores se alimentam) e os produtos não são armazenados de forma adequada.

Figura 145 – Armazenamento inadequado de produtos químicos na ETA

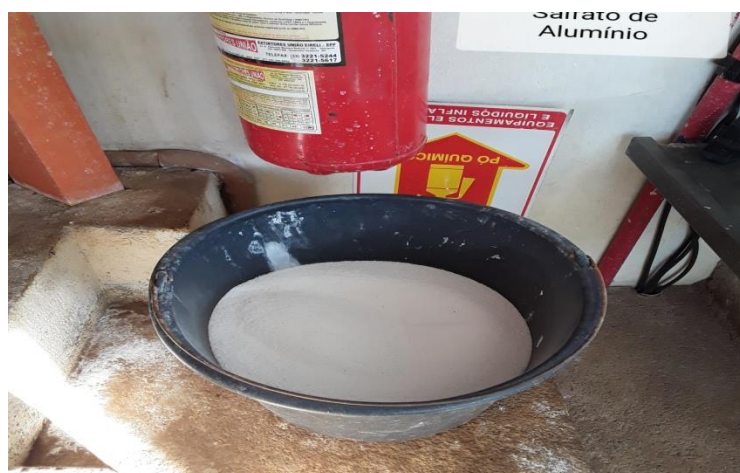
Figura 146 – Produtos químicos são dosados próximo ao local de refeições na ETA.

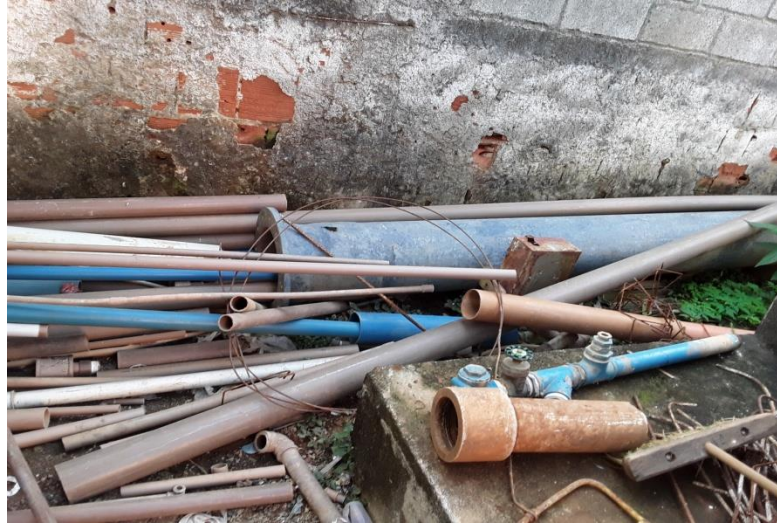
A área onde se localiza a ETA de Vila Nova centraliza toda prestação de serviço operacional dos SAA e SES dos distritos operados pelo SAAE Manhauçu. Em frente a estrutura da ETA há uma estrutura que os funcionários que trabalham na rua usam como ponto de apoio. Devido ao fluxo de pessoas, as quais trabalham com diferentes serviços de saneamento, a área da ETA está desorganizada e com vários materiais espalhados (Figura 147).

Figura 147 – Materiais espalhados na ETA de Vila Nova

30	Vazamentos na ETA	Lei Federal 11445/2007
31	Materiais espalhados pela Área da ETA	Recomendação
Sistema de Distribuição		
Reservatórios

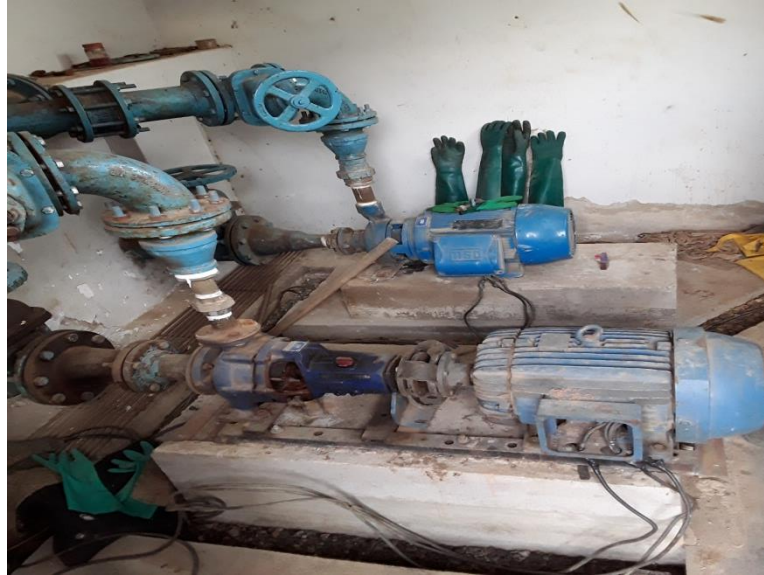
Figura 149 – Conjunto Moto bomba na ETA

A casa de bomba fica dentro da unidade da ETA, o local é de fácil acesso e cercado. A Bomba utilizada no local possui 25 CV, possui uma altura manométrica de 80 mca, com uma vazão de 14 l/s. Destaca-se que a sala não está em boas condições de higiene e limpeza (Figura 149).

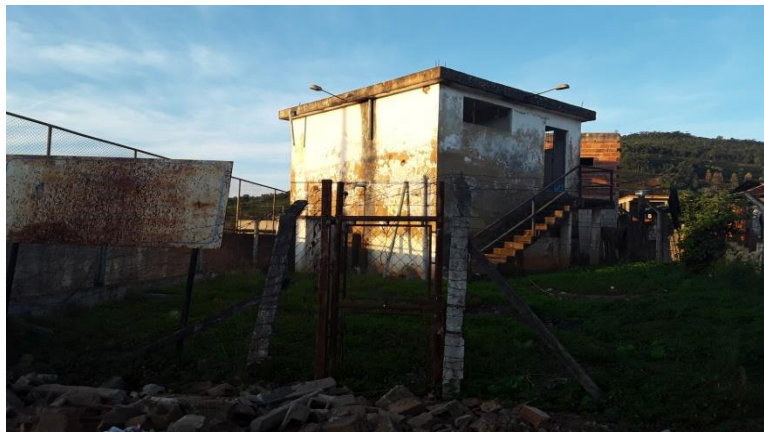
Figura 150 – Casa de bomba da quadra no SAA Fiscalizado

O SAA do Distrito de Vila Nova possui 3 reservatórios. O reservatório que se localiza próximo a uma quadra poliesportiva, é do tipo apoiado, de concreto, não possui identificação, possui cercamento, contudo precisa de manutenção. A área precisa de manutenção, bem como o reservatório (Figura 150).

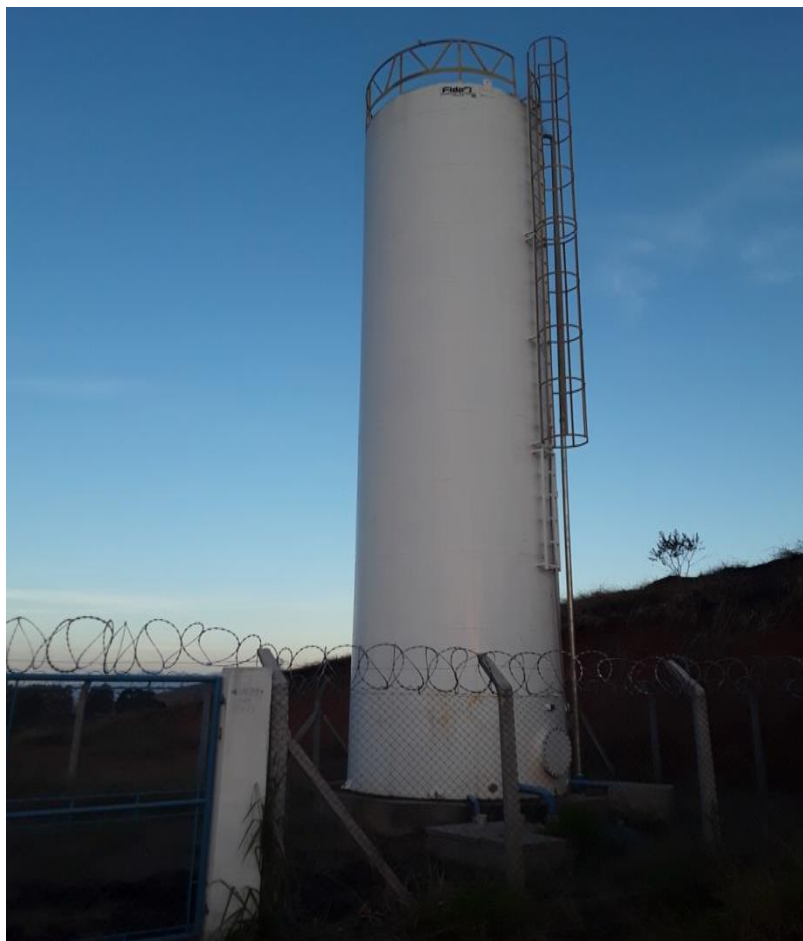
Figura 151 - Reservatório do distrito de Vila Nova

O reservatório de estrutura metálica possui 100 m³ de capacidade de reservação (Figura 151), é do tipo apoiado. A condição de conservação deste reservatório é adequada quanto ao cercamento da área onde está inserido. O reservatório possui tampa de inspeção, mas não possui lacre ou cadeado para impedir acesso de pessoal não autorizado à água em seu interior. Não possui também um controle de nível no seu interior.

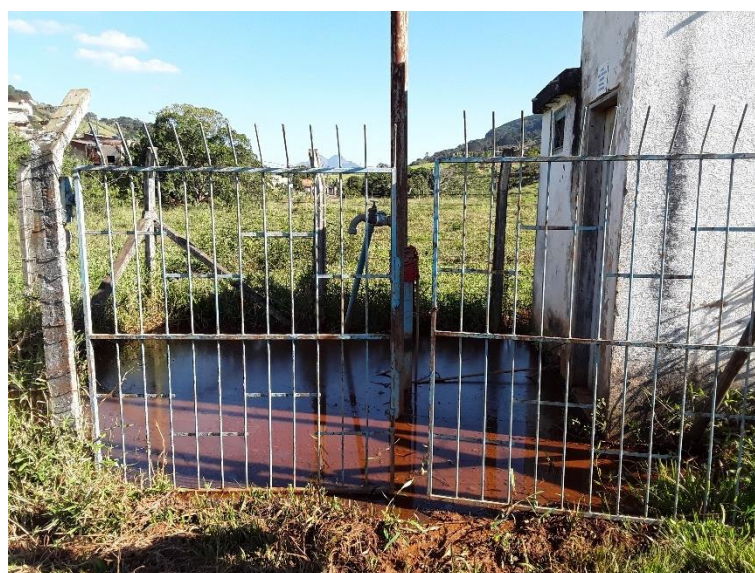
Figura 154 – Captação – Vila Formosa

A captação subterrânea (Figura 153) encontrava-se alagada, não foi possível verificar especificamente onde era o vazamento, nem entrar no interior da estrutura (Figuras 154 e 155).

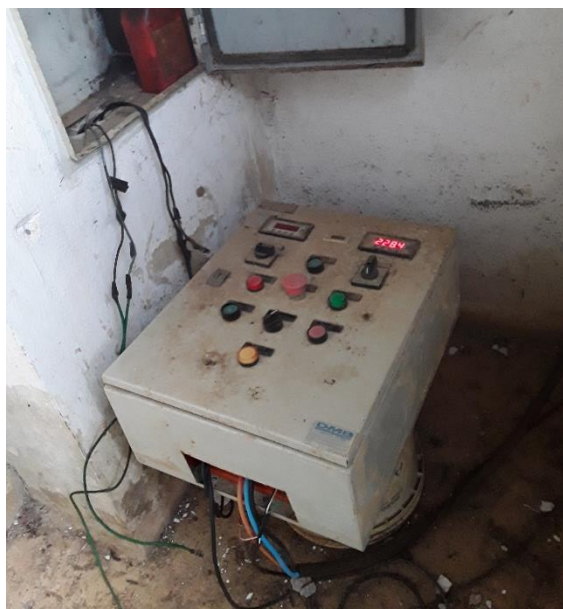
A estrutura que abriga o painel de controle, da bomba da captação subterrânea, encontra-se depredada, sem manutenção. O painel de controle encontra-se apoiado em um tambor, o local não possui extintor de incêndio (Figura 159).

Figura 159 – Painel de Controle – Bom Jesus da Realeza

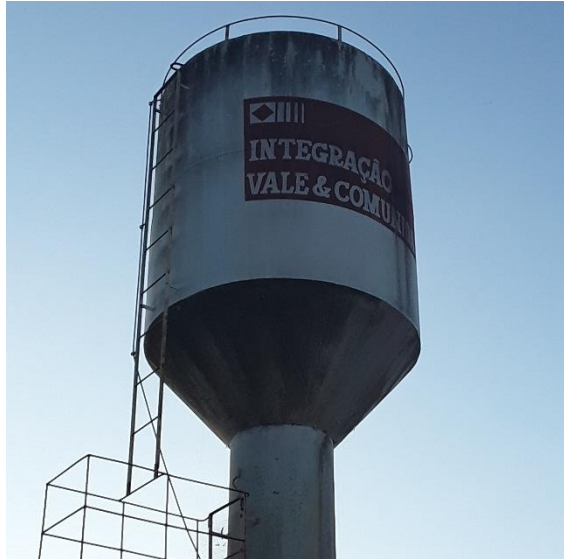
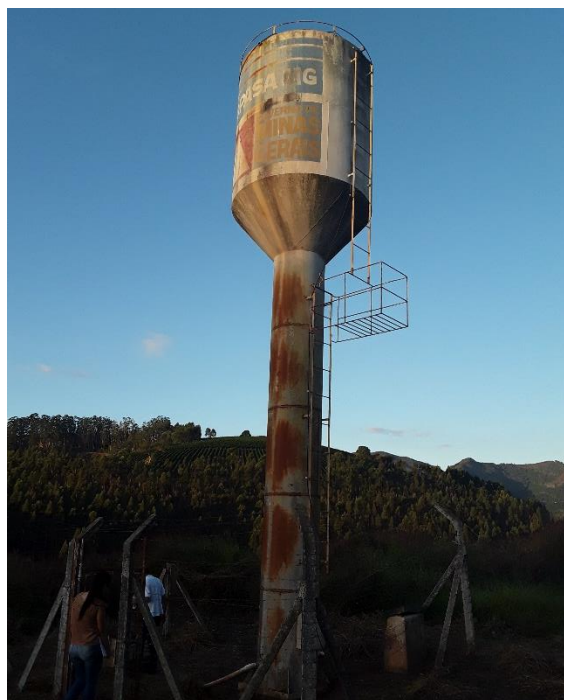
Figura 160 – Reservatório – Bom Jesus da Realeza

O reservatório é do tipo elevado, de estrutura metálica, com capacidade para armazenamento de aproximadamente 15m³. As escadas não possuem proteção, motivo pelo qual não foi possível verificar a tampa de inspeção, considerando ainda que o mesmo encontra-se com marcas de ferrugem. A área do reservatório está cercada, porém o portão de acesso não tinha cadeado (Figuras 160 e 161).

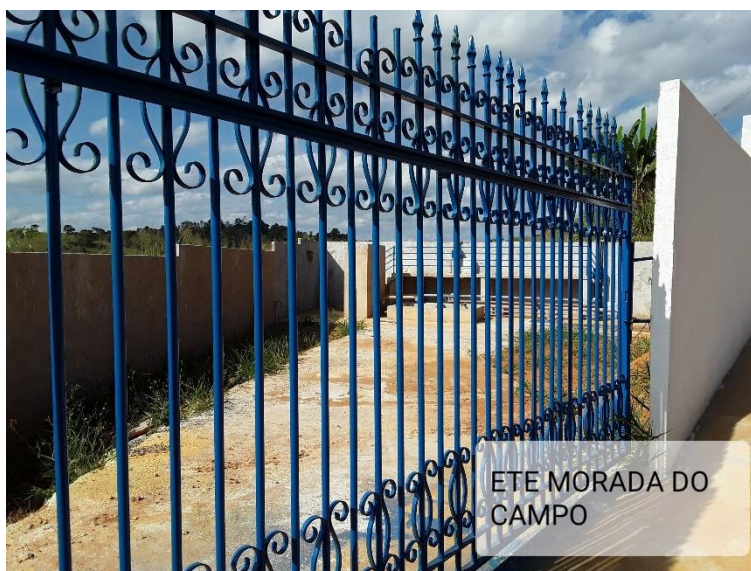
Contudo, considerando todos os sistemas públicos, apenas Realeza possui tratamento de esgoto. Cabe ressaltar que para os novos loteamentos, já há a exigência do SAAE do sistema de tratamento de esgoto, como nas localidades de Alphaville e Morada do Campo, onde as estações de tratamento de esgoto estão sendo construídas (Figuras 162 e 163).

Figura 162 – ETE em Construção – Morada do Campo

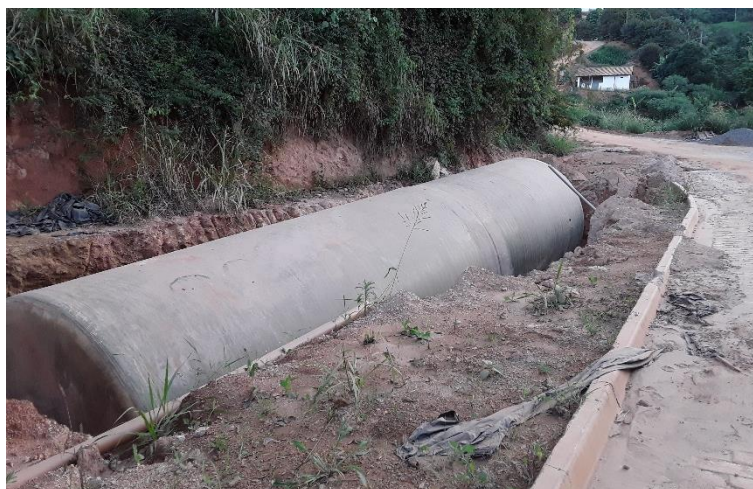
Figura 163 – Sistema de tratamento de esgoto– Alphaville

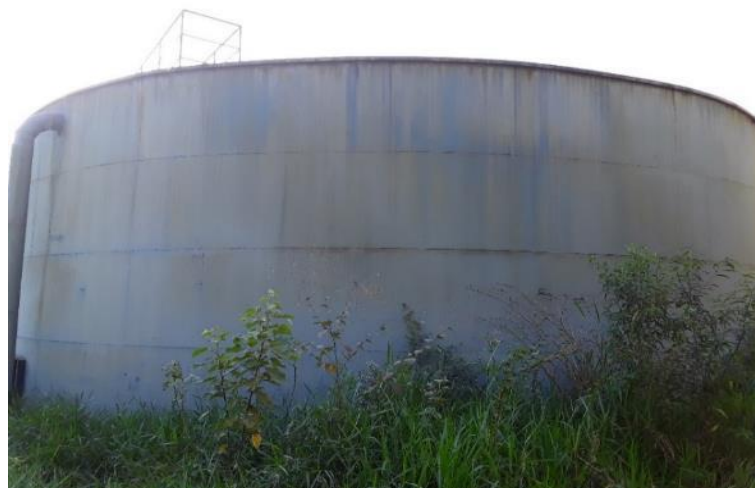
Figura 164 - Estrutura do Decantador na ETE Engenho da Serra

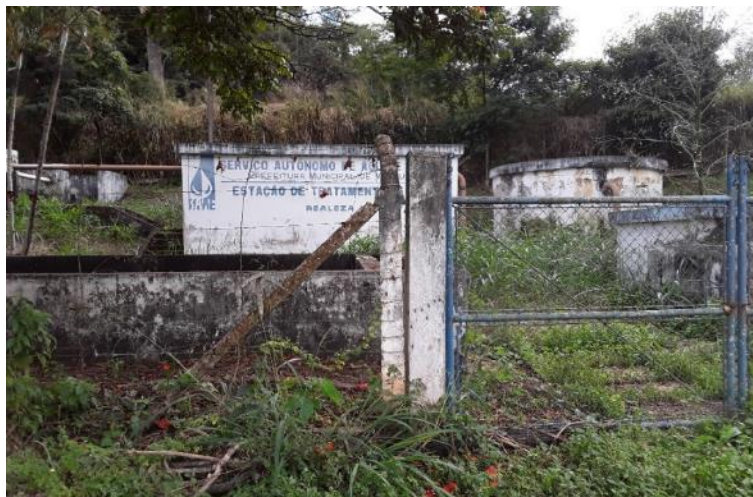
O projeto da ETE construída no distrito de Realeza é datado de meados da década de 90. Não há projeto para implementar o tratamento de esgoto no restante da localidade. Abaixo é ilustrada a atual situação da ETE de Realeza (Figuras 167 a 172).

Figura 167 - ETE do Distrito de Realeza

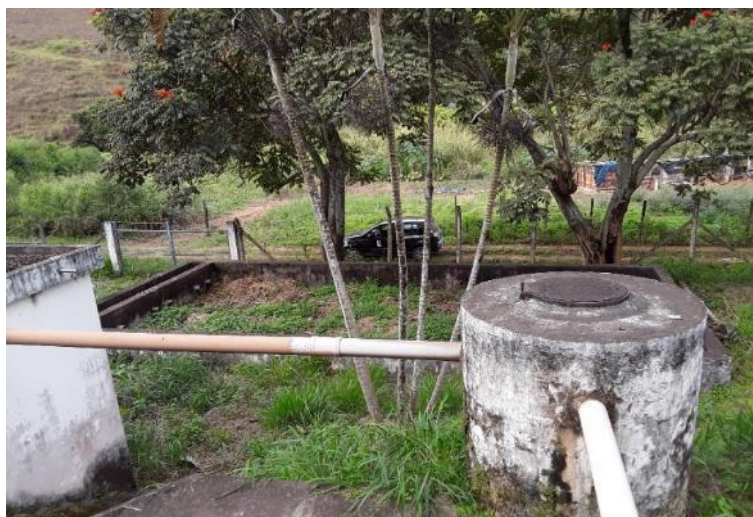
Figura 168 - Unidade de tratamento biológico na ETE do Distrito de Realeza

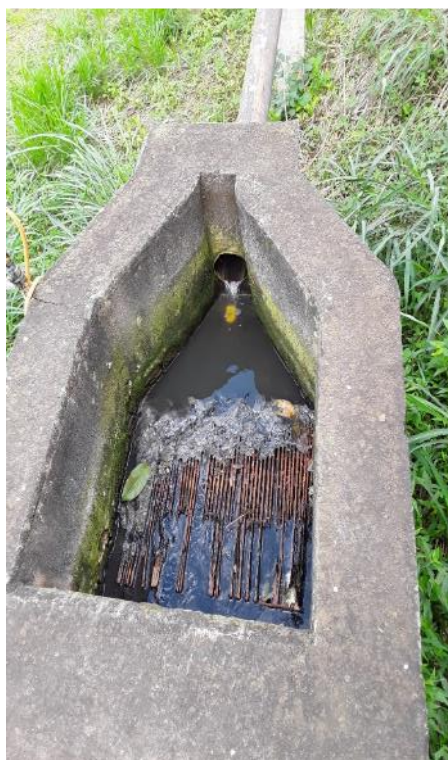
Figura 170 - Tratamento preliminar (gradeamento) na ETE de Realeza

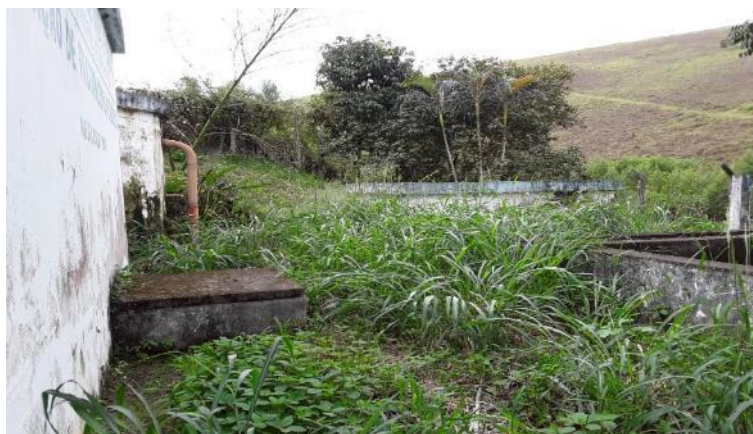
Figura 171 - Vegetação rasteira encontrada dentro da ETE Realeza

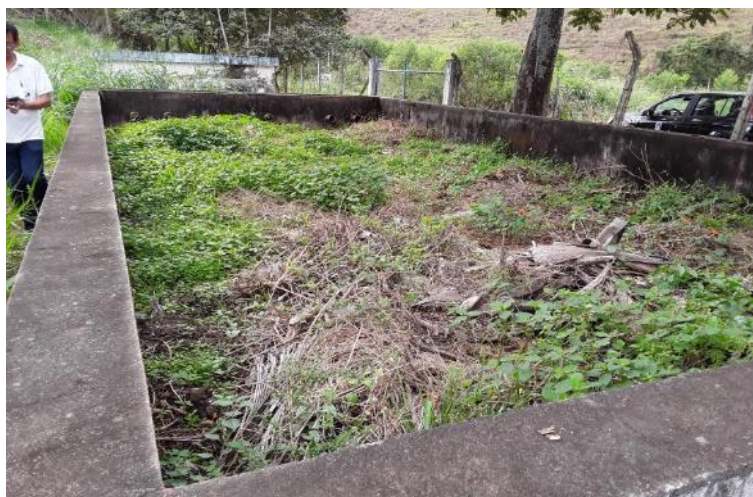
Figura 172 - Vegetação rasteira encontrada no leito de secagem de lodo na ETE de Realeza
