RELATÓRIO DA FISCALIZAÇÃO DIAGNÓSTICO

PONTE NOVA – MG

MARÇO/2020

DEPARTAMENTO MUNICIPAL DE ÁGUA, ESGOTO E SANEAMENTO DO  
MUNICÍPIO DE PONTE NOVA

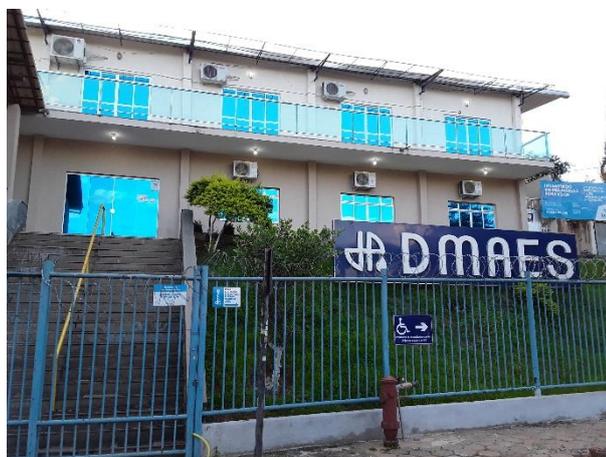
**Figura 1 – Sede do DMAES**

A população do Município de Ponte Nova conta com atendimento presencial, o qual é localizado a rua Ernesto Trivelato, nº 158, Triângulo - Ponte Nova-MG (Figura 1). Abaixo estão listados os levantamentos realizados no respectivo setor.

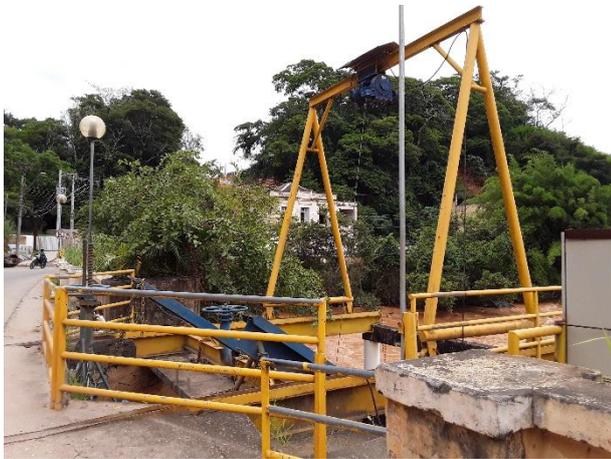
Captação Superficial		
<b>Figura 5 – Captação de água - Sede</b>

A captação de água do sistema de abastecimento de água da sede do Município de Ponte Nova é realizada no Rio Piranga. Atualmente as estruturas que compreendem a captação estão passando por uma reforma, incluindo a construção de uma caixa de areia, para auxiliar na remoção de impurezas da água captada.

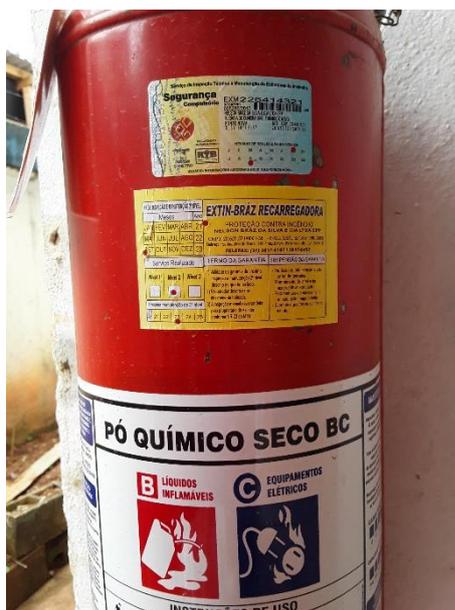
**Figura 7 – Extintor de incêndio**

Estação elevatória de água bruta		
Pergunta	Resposta	Referência
A área está devidamente cercada?	Sim	Lei Federal 11.445/2007
A área está devidamente identificada?	Não	Lei Federal 11.445/2007
O acesso a sala de bombas está situado acima da cota máxima de inundação?	Não	NBR 12214/92
Macromedidor	Não	NBR 12214/92
Existe extintor no local?	Sim	NBR 12214/92
A validade do extintor está em dia?	Sim	NBR 12214/92

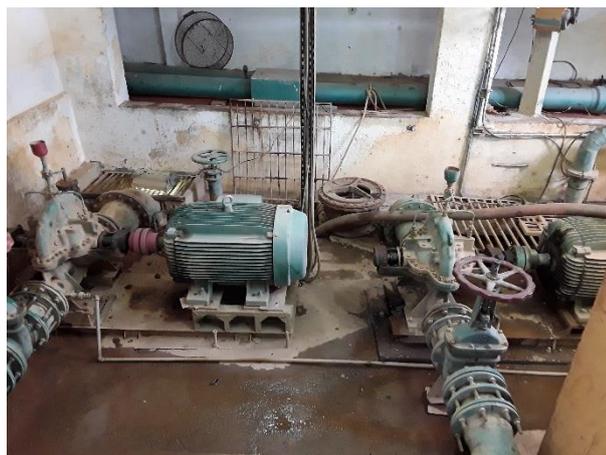
**Figura 8 – Conjunto motobomba**

Existe facilidade para retirada e instalação de bombas?	Sim	NBR 12214
Existem vazamentos aparentes?	-	Lei Federal 11.445/2007
Há controle preventivo das bombas?	-	Lei Federal 11.445/2007
A drenagem de gaxetas é adequada?	-	NBR 12214
As bombas possuem manômetro individual?	-	NBR 12214
As bombas possuem horímetro individual?	-	INFORMAÇÃO
Existem dispositivos de controle e proteção elétrica?	Sim	NBR 12214
Observações	<p>Acesso ao painel de controle é descoberto, o que em períodos de chuvosos pode favorecer acidentes com choques elétricos. No trajeto há um trecho estreito e sem proteção. Quando há falta de energia, o religamento das bombas é realizado de forma manual, o interruptor fica em um nível mais alto e dependendo da altura do servidor é necessário a utilização de escada. Barramentos indicando um possível curto – circuito.</p>

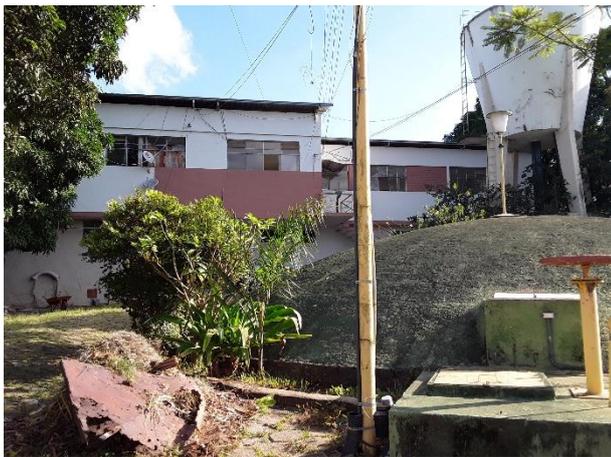
ETA				
Coordenadas	Latitude	20°25'19.15"S	Longitude	42°54'31.28"O
<b>Figura 10 - ETA</b>

A estação de tratamento de água necessita de ampliação, para a realização da obra foi realizada a contratação de serviços especializados em engenharia para elaboração de projetos para reforma e ampliação da estação de tratamento de água (ETA) do DMAES, através do processo licitatório 001/2019. O projeto está em fase final de elaboração, após sua conclusão será possível realizar a licitação da obra e sanar diversas inconformidades apontadas na fiscalização atual e anterior.

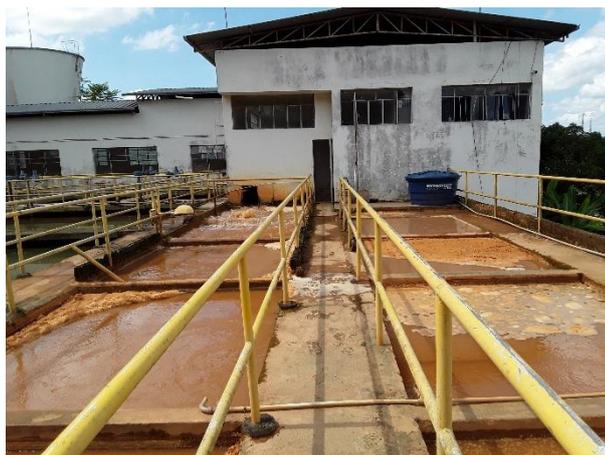
**Figura 14 - Floculadores**

Há instrumentos de medição de vazão na saída do tratamento?	Não	NBR 12215 - 1/2017
Existe manutenção preventiva dos equipamentos de dosagem?	Não	NBR 12216/92
Há pré-cloração?	Não	Informação
Correção de pH?	Não	Informação
Qual o Coagulante usado?	Sulfato de alumínio	Informação
Usa carvão ativado?	Não	Informação
Quantos floculadores estão instalados?	16	Informação
Quantos floculadores estão em operação?	16	Informação
A formação de flocos é visível?	Sim	Informação

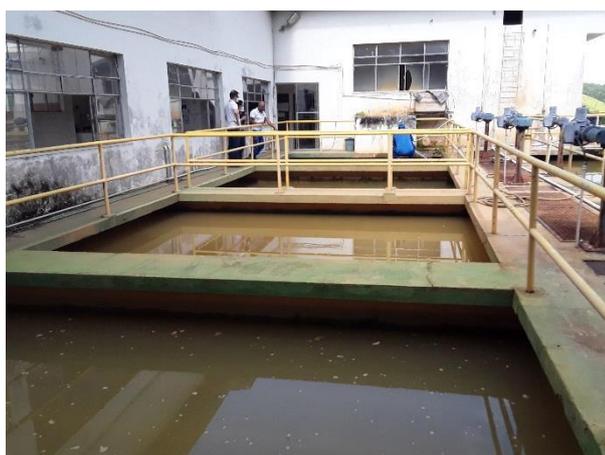
**Figura 16 - Filtros**

Há passagem de flocos para os filtros?	Sim	Informação
--	-----	------------

Qual a frequência de limpeza nos filtros (horas/dias)?	4 a 6 vezes ao dia	Informação
Qual o destino da água de lavagem de filtros?	Rio Piranga	Lei Federal 9.433/1997 e Lei Federal 9.605/1998
Há vazamentos aparentes nas tubulações dos filtros?	Sim	Lei Federal 11.445/2007
Os filtros estão em boas condições de operação?	Não	Informação
O material filtrante está sendo repostado de acordo com as orientações de projeto?	Não	Informação
Tipo de desinfecção	Hipoclorito de sódio	Informação

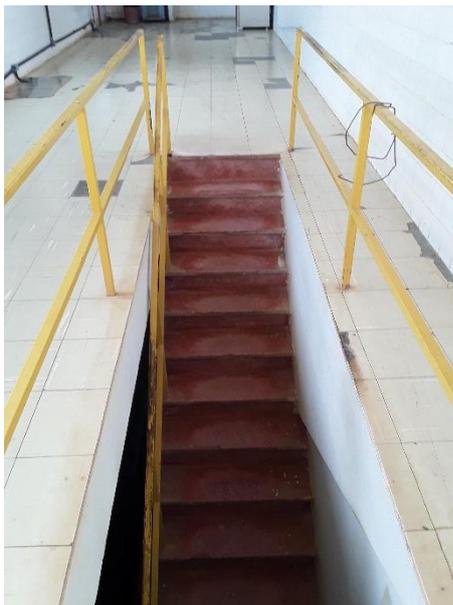
**Figura 19 – Escada na casa de química**

É aplicado o processo de fluoretação?	Sim	Lei Federal 6.050/1974
Existem locais sem guarda-corpos ou escadas adequadas?	Sim (Escada sem material antiderrapante)	Art. 5.21.1 da NBR 12216/1992

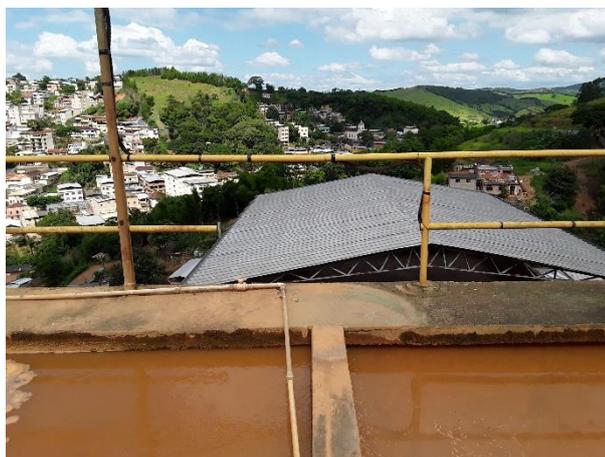
**Figura 20 – Guarda -corpo na ETA**

Escadas e guarda-corpos existentes estão em boas condições?

Não

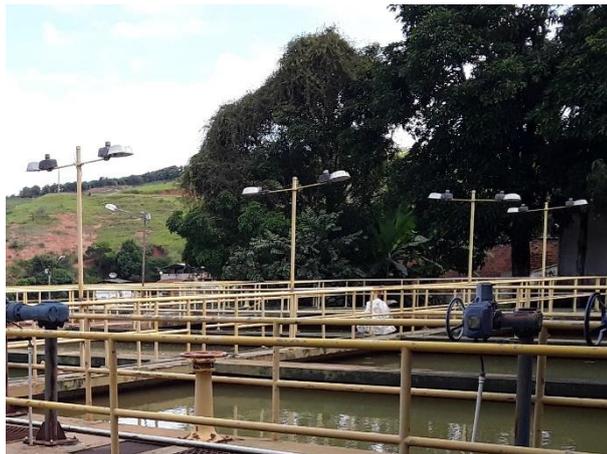
**Figura 21 – Iluminação na ETA**

As condições gerais de higiene e segurança são adequadas?

Não

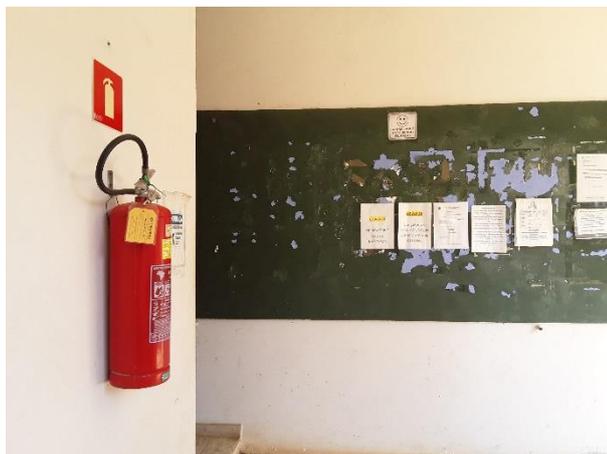
**Figura 22 – Extintor de incêndio**

Existem normas técnicas de segurança escritas ou ilustradas disponíveis na ETA?	Sim	NR 26
Há capacitação e atualização técnica de todos os profissionais que atuam de forma direta no fornecimento e controle da qualidade da água para consumo humano?	Não	Portaria de consolidação nº5/2017 - MS
Existem extintores de incêndio?	Sim	NR 10 e NR 23
Estão dentro da validade?	Sim	NR 10 e NR 23

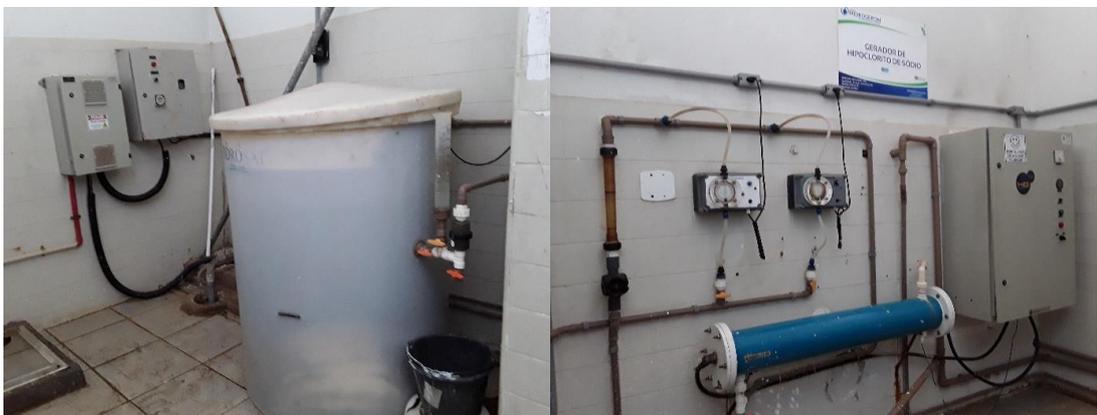
Existe depósito para os produtos químicos?	Sim	NBR 12216/92
Quais produtos utilizados no tratamento?	Sulfato de alumínio (Líquido), hipoclorito de cálcio e ácido fluossilícico	
Existe depósito de cloro?	Não, usam o gerador de hipoclorito de sódio	NBR 12216/92
<p><b>Figura 24 – Gerador de hipoclorito de sódio</b></p>

A estocagem de produtos químicos é adequada?	Não (Sal para o gerador de hipoclorito de sódio)	NBR 12216/92
O sulfato de alumínio é fornecido em sacos ou a granel?	Líquido	INFORMAÇÃO

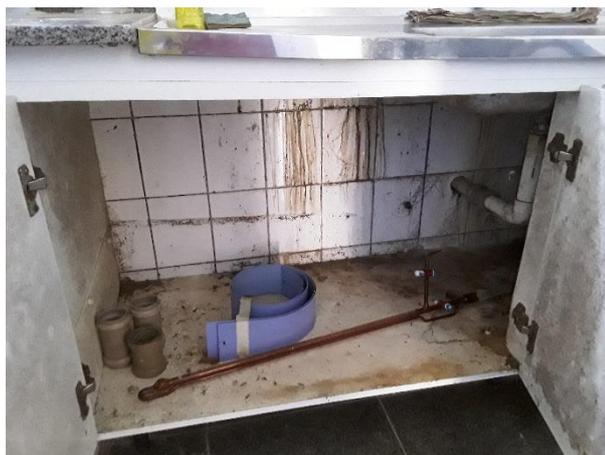
**Figura 28 – Armários sob as bancadas do laboratório microbiológico**

Quais das análises listadas abaixo são feitas no laboratório próprio?	E.coli, coliformes totais e bactérias heterotróficas	Informação
Quais das análises listadas abaixo são feitas por outros laboratórios?	E.coli quantitativa, cianobactérias, trimestrais e semestrais	Informação
Possui extintor de incêndio?	Não	NR 10 e NR 23
O laboratório possui bancadas, pias e demais condições de infraestrutura adequadas para a realização das análises? (NBR 12216/92) (Dimensão das bancadas 0,9 m x 0,6m x 10 m)	Sim, mas necessita de reforma e limpeza dos armários sob as bancadas	NBR 12216/92

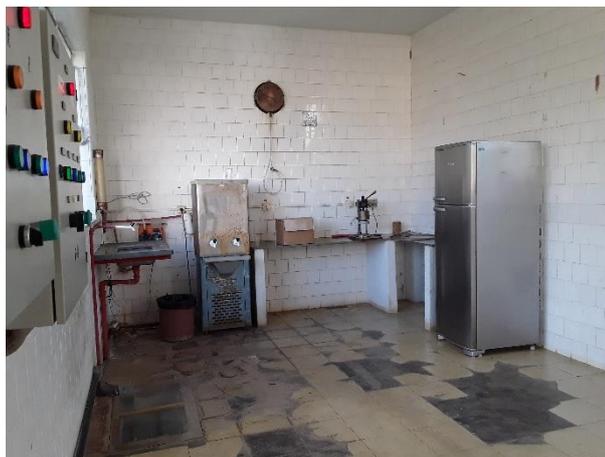
**Figura 31 – Área de refeições**

A área possui copa, com balcão, pia, armários e mesa para 2 pessoas?	Não	NBR 12216/92
--	-----	--------------

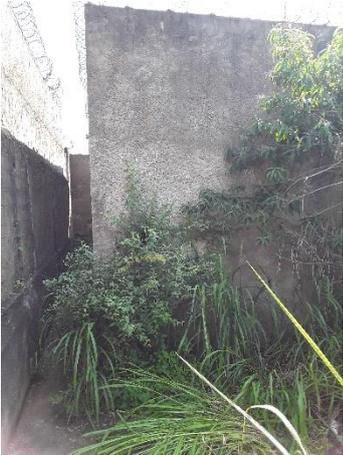
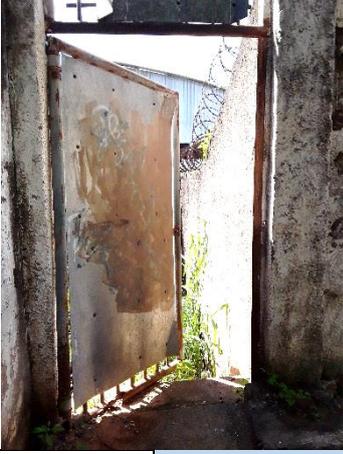
Reservatório São Pedro I		
Coordenadas	Latitude	Longitude
	20°24'57.21"S	42°53'21.61"O
<p><b>Figura 36 – Reservatório São Pedro I</b></p>

<p><b>Figura 37 – Portão de acesso ao reservatório São Pedro I</b></p>

Tipo	Apoiado	Informação
Material	Concreto	Informação
Capacidade de reservação	300 m <sup>3</sup>	Informação
Condições apresentadas	boas	Informação
Placas de identificação?	Não	Lei Federal 11.445/2007
A área do reservatório está cercada?	Sim	Lei Federal 11.445/2007
Proteção?	Não, portão aberto	Lei Federal 11.445/2007
Realiza limpeza da área do reservatório?	Sim, mas durante a fiscalização havia necessidade de capina	Lei Federal 11.445/2007
Qual a periodicidade?	Não há um cronograma definido	Informação
Possui drenagem das águas Pluviais?	Não	NBR 12217
Estrutura de controle e medição de vazão na entrada e/ou saída do reservatório?	Não	NBR 12217
Existe fechamento de válvula na entrada do reservatório?	Não foi possível verificar	NBR 12217

Existe fechamento de válvula na saída do reservatório?	Sim	NBR 12217
Existe tubo extravasor?	Sim	NBR 12217
Existe caixa de descarga para o tubo extravasor?	Não	NBR 12217
Ocorre extravasamento do reservatório?	Não	Informação
Existe dispositivo de indicador de nível de água?	Sistema de telemetria	NBR 12217
É feito o acompanhamento e anotação das medidas dos níveis de reservação?	Sistema de telemetria	Informação
Existe tubo de descarga de fundo?	Não foi possível verificar	NBR 12217
O reservatório possui tampas de inspeção em boas condições?	Não foi possível verificar, pois não há escada no reservatório	NBR 12217
A cobertura do reservatório permite o escoamento das águas pluviais e impede a entrada de água, animais e corpos estranhos?	Não foi possível verificar, pois não há escada no reservatório	NBR 12217
O reservatório possui ventilação?	Apenas o tubo extravasor	NBR 12217
As tubulações de ventilação possuem telas de proteção contra entrada de insetos e pequenos animais?	Não	NBR 12217

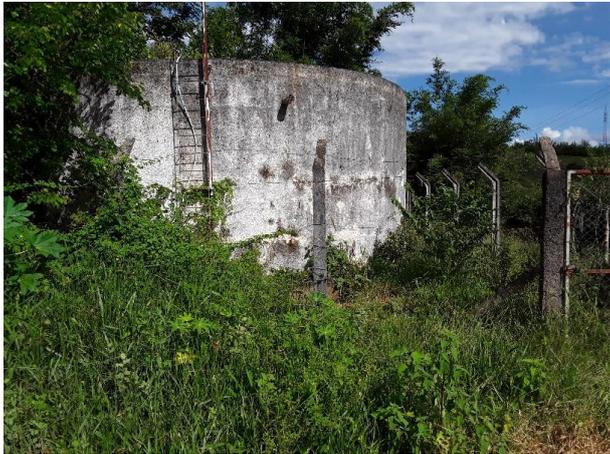
<b>Reservatório Novo Horizonte</b>				
<b>Coordenadas</b>	<b>Latitude</b>	20°25'5.37"S	<b>Longitude</b>	42°52'40.68"O
<b>Figura 39 – Reservatório Novo Horizonte</b>		<b>Figura 40 – Tampa de inspeção – Novo Horizonte</b>

Existe estação de cloro no reservatório?	Não	INFORMAÇÃO
Para-raios?	Não	NBR 12217
Sinalização noturna?	Não	NBR 12217
Principais problemas identificados	Falta de cercamento, manutenção da área, estrutura do reservatório com ferragem exposta e tampa de inspeção corroída pela ferragem	INFORMAÇÃO

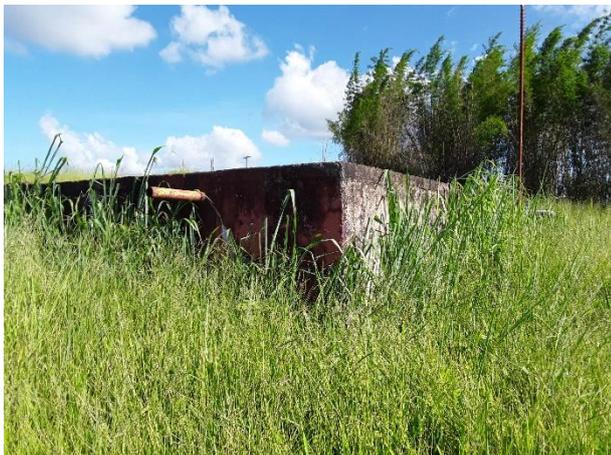
Vale Verde				
Coordenadas	Latitude	20°24'35.25"S	Longitude	42°52'59.63"O
<b>Figura 45 – Reservatório Vale Verde</b>

Para-raios?	Não	NBR 12217
Sinalização noturna?	Não	NBR 12217
Principais problemas identificados	Cercamento, proteção, manutenção da	INFORMAÇÃO

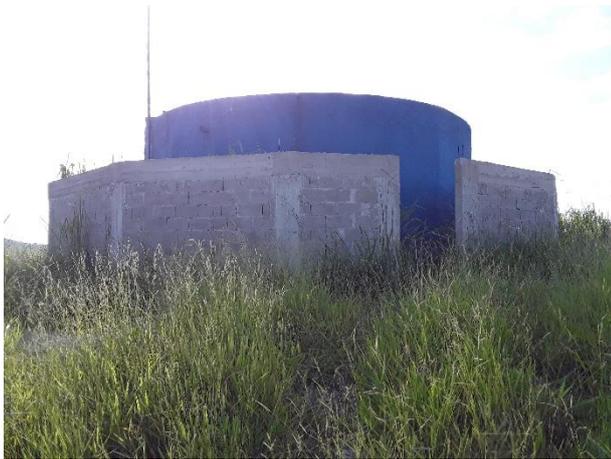
Nova Copacabana				
Coordenadas	Latitude	20°25'26.27"S	Longitude	42°54'46.56"O
<p><b>Figura 47 – Reservatório Nova Copacabana</b></p>

Tipo			Apoiado	INFORMAÇÃO O
Material			Concreto	INFORMAÇÃO O
Capacidade de reservação			150 m <sup>3</sup>	INFORMAÇÃO O
Compartimentação (nº de câmaras)			1	INFORMAÇÃO O
Condições apresentadas			Há infiltrações na estrutura do reservatório	INFORMAÇÃO O
Placas de identificação?			Não	Lei Federal 11.445/2007

Principais problemas identificados	Infiltrações na estrutura do reservatório, falta de portão e falta de manutenção na área	INFORMAÇÃO

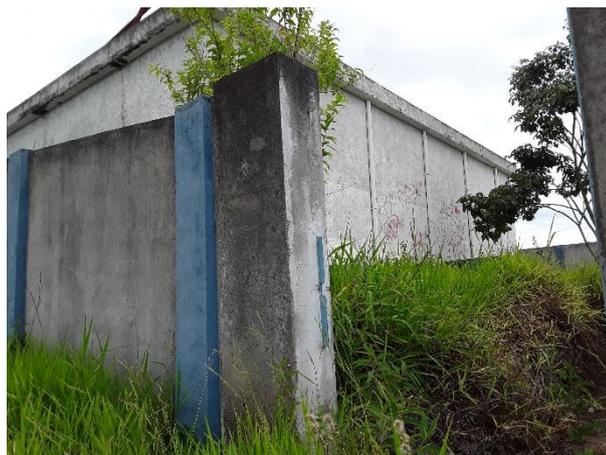
<b>Existe tubo de descarga de fundo?</b>	Não foi possível verificar	NBR 12217
O reservatório possui tampas de inspeção em boas condições?	Não foi possível verificar	NBR 12217
<b>A cobertura do reservatório permite o escoamento das águas pluviais e impede a entrada de água, animais e corpos estranhos?</b>	Sim	NBR 12217
<b>O reservatório possui ventilação?</b>	Apenas a tubulação do tubo extravasor	NBR 12217
<b>As tubulações de ventilação possuem telas de proteção contra entrada de insetos e pequenos animais?</b>	Não	NBR 12217
É realizado controle de qualidade da água na saída dos reservatórios?	Sim	Portaria de consolidação nº5/2017 - MS
Quais análises são realizadas?	Turbidez, cor, cloro, e.coli, coliformes totais e bactérias heterotróficas	INFORMAÇÃO
Existe estação de cloro no reservatório?	Não	INFORMAÇÃO
Para-raios?	Não	NBR 12217
Sinalização noturna?	Não	NBR 12217
Principais problemas identificados	Falta de proteção e manutenção da área	INFORMAÇÃO

**Figura 50 – Portão de acesso ao reservatório Esplanada**

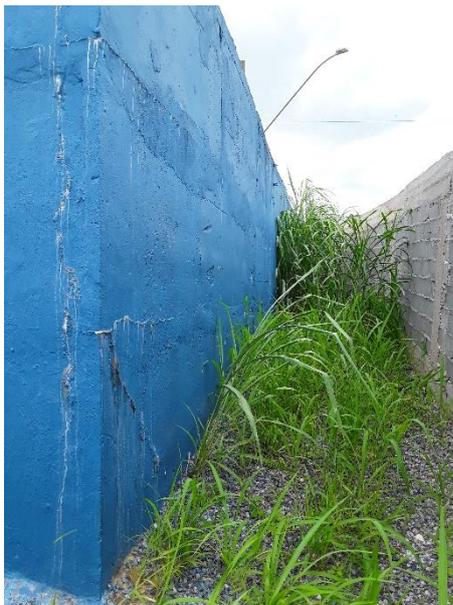
<b>Existe tubo de descarga de fundo?</b>	Sim	NBR 12217
O reservatório possui tampas de inspeção em boas condições?	Sim	NBR 12217
<b>A cobertura do reservatório permite o escoamento das águas pluviais e impede a entrada de água, animais e corpos estranhos?</b>	Sim	NBR 12217
<b>O reservatório possui ventilação?</b>	Não	NBR 12217
É realizado controle de qualidade da água na saída dos reservatórios?	Sim	Portaria de consolidação nº5/2017 - MS
Quais análises são realizadas?	Turbidez, cor, cloro, e.coli, coliformes totais e bactérias heterotróficas	INFORMAÇÃO
Existe estação de cloro no reservatório?	Não	INFORMAÇÃO
Para-raios?	Não	NBR 12217
Sinalização noturna?	Não	NBR 12217
Principais problemas identificados	Infiltrações na estrutura do reservatório e manutenção na área da estrutura	INFORMAÇÃO

**Figura 52 – Lateral do Reservatório Pacheco**

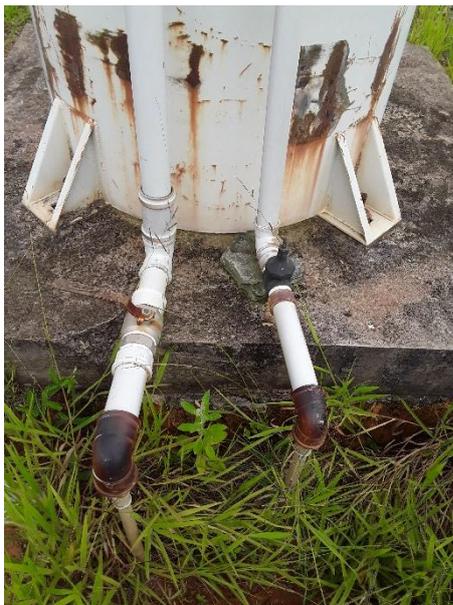
Existe estação de cloro no reservatório?	Não	INFORMAÇÃO
Sinalização noturna?	Não	NBR 12217
Principais problemas identificados	Pontos de oxidação na estrutura do reservatório	INFORMAÇÃO

**Figura 54 – Base do reservatório do Corpo de Bombeiros**

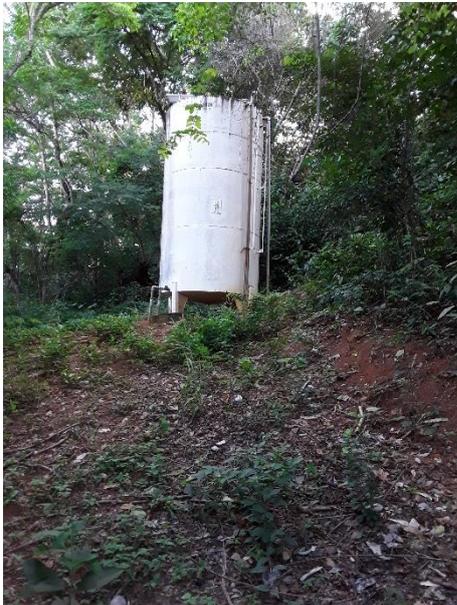
RASA II				
Coordenadas	Latitude	20°22'43.15"S	Longitude	42°54'22.10"O
<b>Figura 57 – Reservatório Rasa II</b>

Tipo		Apoiado	INFORMAÇÃO	
Material		Estrutura metálica	INFORMAÇÃO	
Capacidade de reservação		30 m <sup>3</sup>	INFORMAÇÃO	
Compartimentação (nº de câmaras)		1	INFORMAÇÃO	
Condições apresentadas		Falta de proteção e cercamento	INFORMAÇÃO	
<b>Placas de identificação?</b>		Não	Lei Federal 11.445/2007	
<b>A área do reservatório está cercada?</b>		Não	Lei Federal 11.445/2007	
<b>Proteção?</b>		Não	Lei Federal 11.445/2007	
São realizadas a limpeza e a desinfecção periódicas?		Não foi apresentado nenhum cronograma de limpeza	Lei Federal 11.445/2007	
Realiza limpeza da área do reservatório?		Sim, contudo durante a fiscalização a área necessitava de capina	Lei Federal 11.445/2007	
Qual a periodicidade?		Não informado	INFORMAÇÃO	
Possui drenagem das águas Pluviais?		Não	NBR 12217	
<b>Estrutura de controle e medição de vazão na entrada e/ou saída do reservatório?</b>		Não	NBR 12217

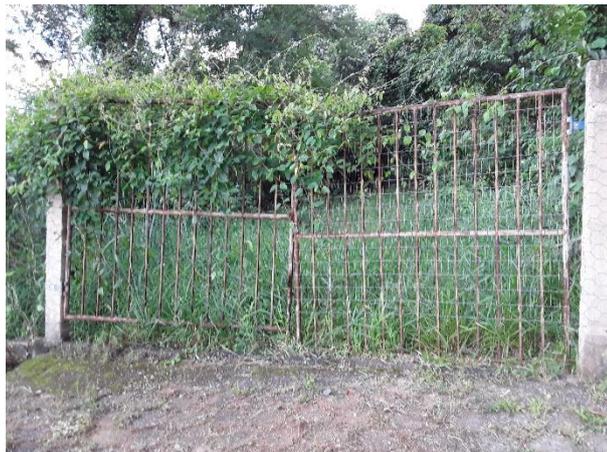
<b>O reservatório possui ventilação?</b>	Sim	NBR 12217
<b>As tubulações de ventilação possuem telas de proteção contra entrada de insetos e pequenos animais?</b>	Não	NBR 12217
É realizado controle de qualidade da água na saída dos reservatórios?	Sim	Portaria de consolidação nº5/2017 - MS
Quais análises são realizadas?	Turbidez, cor, cloro, e.coli, coliformes totais e bactérias heterotróficas	INFORMAÇÃO
Existe estação de cloro no reservatório?	Não	INFORMAÇÃO
Para-raios?	Não	NBR 12217
Sinalização noturna?	Não	NBR 12217
Principais problemas identificados	Falta de proteção, cercamento e vazamento na tubulação de saída	INFORMAÇÃO

**Figura 58 – Acesso ao reservatório Rasa II**

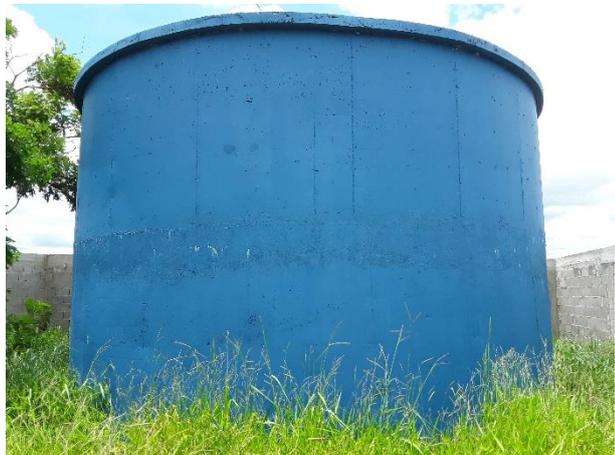
<b>Fortaleza</b>				
<b>Coordenadas</b>	<b>Latitude</b>	20°23'49.35"S	<b>Longitude</b>	20°23'49.35"S
<b>Figura 59 – Reservatório Fortaleza</b>

<b>Tipo</b>	Apoiado		INFORMAÇÃO	
<b>Material</b>	Concreto		INFORMAÇÃO	
<b>Capacidade de reservação</b>	100 m <sup>3</sup>		INFORMAÇÃO	
<b>Compartimentação (nº de câmaras)</b>	1		INFORMAÇÃO	
<b>Condições apresentadas</b>	Infiltrações na base do reservatório		INFORMAÇÃO	
<b>Placas de identificação?</b>	Não		Lei Federal 11.445/2007	
<b>A área do reservatório está cercada?</b>	Sim		Lei Federal 11.445/2007	
<b>Proteção?</b>	Não, falta portão		Lei Federal 11.445/2007	
<b>São realizadas a limpeza e a desinfecção periódicas?</b>	Não foi apresentado nenhum cronograma de limpeza		Lei Federal 11.445/2007

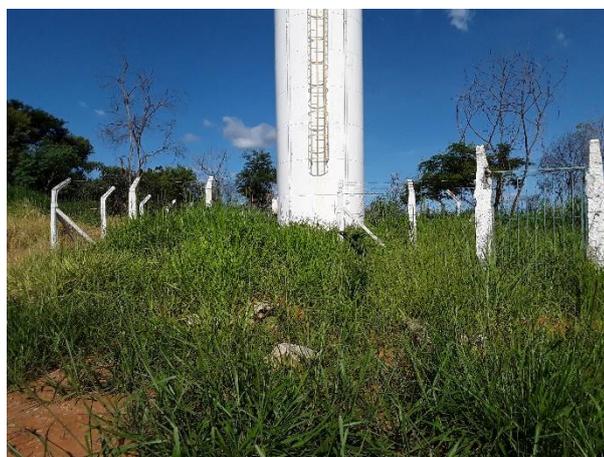
<b>O reservatório possui ventilação?</b>	Não foi possível verificar	NBR 12217
<b>As tubulações de ventilação possuem telas de proteção contra entrada de insetos e pequenos animais?</b>	Não foi possível verificar	NBR 12217
É realizado controle de qualidade da água na saída dos reservatórios?	Sim	Portaria de consolidação nº5/2017 - MS
Quais análises são realizadas?	Turbidez, cor, cloro, e.coli, coliformes totais e bactérias heterotróficas	INFORMAÇÃO
Existe estação de cloro no reservatório?	Não	INFORMAÇÃO
Principais problemas identificados	Falta de proteção e manutenção na área	INFORMAÇÃO

**Figura 63 – Área do reservatório Vale do Sereno**

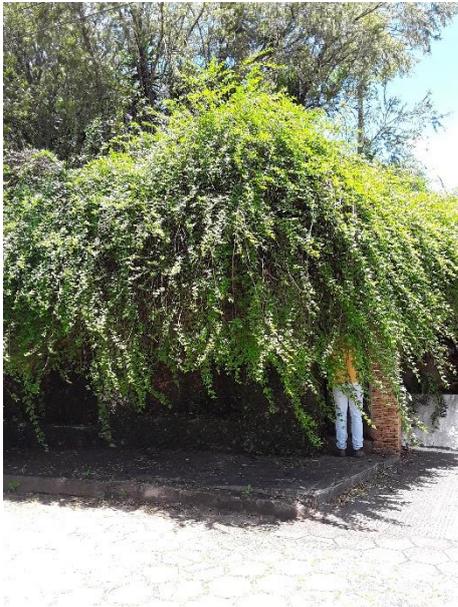
Barão do Pontal				
Coordenadas	Latitude	20°24'32.17"S	Longitude	42°53'20.36"O
<b>Figura 64 – Reservatório Barão do Pontal</b>

Tipo	Apoiado	INFORMAÇÃO		
Material	Concreto	INFORMAÇÃO		
Capacidade de reservação	500 m <sup>3</sup>	INFORMAÇÃO		
Compartimentação (nº de câmaras)	1	INFORMAÇÃO		
Condições apresentadas	Devido à localização e condições de acesso há uma dificuldade em avaliar as condições da estrutura	INFORMAÇÃO		
Placas de identificação?	Não	Lei Federal 11.445/2007		
A área do reservatório está cercada?	Sim	Lei Federal 11.445/2007		
Proteção?	Sim	Lei Federal 11.445/2007		
São realizadas a limpeza e a desinfecção periódicas?	Não foi apresentado nenhum cronograma de limpeza	Lei Federal 11.445/2007		
Realiza limpeza da área do reservatório?	Sim, contudo durante a fiscalização a área necessitava de capina	Lei Federal 11.445/2007		
Qual a periodicidade?	Não informado	INFORMAÇÃO		
Possui drenagem das águas Pluviais?	Não	NBR 12217

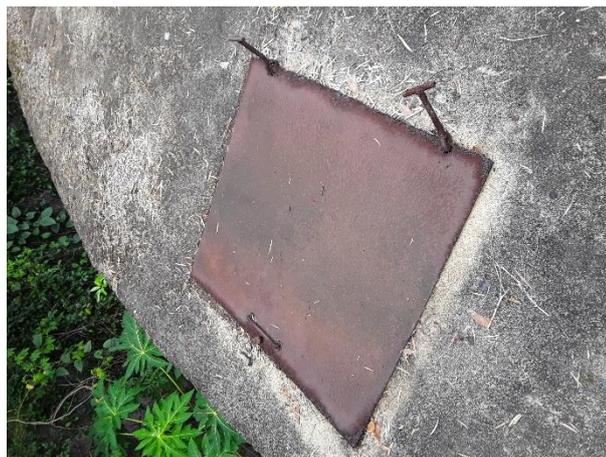
Principais problemas identificados	Armadura do reservatório exposta, necessidade de melhorias no acesso e na tampa de inspeção	INFORMAÇÃO

**Figura 65 – Tampa de inspeção – Reservatório Barão do Pontal**

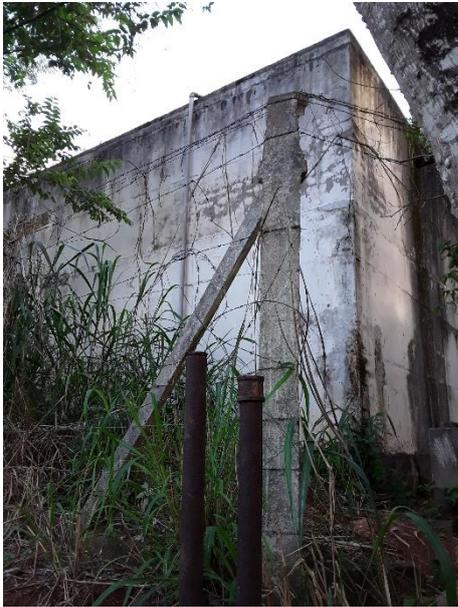
Ana Florência				
Coordenadas	Latitude	20°22'10.64"S	Longitude	42°50'25.17"O
<b>Figura 66 – Reservatório Ana Florência</b>

Tipo	Apoiado		INFORMAÇÃO	
Material	Concreto		INFORMAÇÃO	
Capacidade de reservação	500 m <sup>3</sup>		INFORMAÇÃO	
Compartimentação (nº de câmaras)	1		INFORMAÇÃO	
Condições apresentadas	Infiltrações na estrutura		INFORMAÇÃO	
<b>Placas de identificação?</b>	Não		Lei Federal 11.445/2007	
<b>A área do reservatório está cercada?</b>	Não		Lei Federal 11.445/2007	
<b>Proteção?</b>	Não		Lei Federal 11.445/2007	
São realizadas a limpeza e a desinfecção periódicas?	Não foi apresentado nenhum cronograma de limpeza		Lei Federal 11.445/2007	
Realiza limpeza da área do reservatório?	Sim, contudo durante a fiscalização a área necessitava de capina		Lei Federal 11.445/2007	
Qual a periodicidade?	Não informado		INFORMAÇÃO	
Possui drenagem das águas Pluviais?	Não		NBR 12217	
<b>Estrutura de controle e medição de vazão na entrada e/ou saída do reservatório?</b>	Não		NBR 12217

Principais problemas identificados	Falta de proteção, cercamento, necessidade de melhoria no acesso, infiltrações na estrutura e necessidade de uma escada de acesso a tampa de inspeção	INFORMAÇÃO

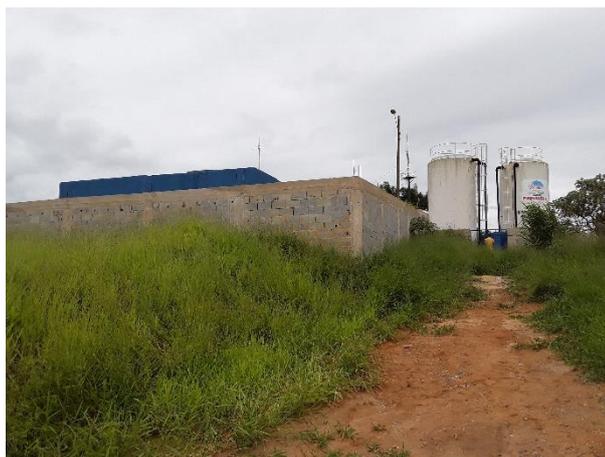
É realizado controle de qualidade da água na saída dos reservatórios?	Sim	Portaria de consolidação n°5/2017 - MS
Quais análises são realizadas?	Turbidez, cor, cloro, e.coli, coliformes totais e bactérias heterotróficas	INFORMAÇÃO
Existe estação de cloro no reservatório?	Não	INFORMAÇÃO
Principais problemas identificados	Falta de proteção e manutenção da área	INFORMAÇÃO

**Figura 71 – Acesso aos reservatórios Primavera**

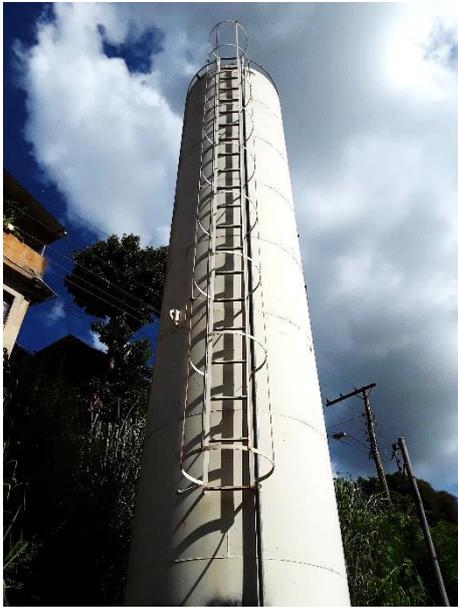
<b>Tamporão Novo Horizonte</b>				
<b>Coordenadas</b>	<b>Latitude</b>	20°24'59.93"S	<b>Longitude</b>	42°53'9.65"O
<b>Figura 72 – Reservatório Tamporão Novo Horizonte</b>

<b>Tipo</b>		<b>Apoiado</b>	INFORMAÇÃO	
<b>Material</b>		Estrutura Metálica	INFORMAÇÃO	
<b>Capacidade de reservação</b>		Não informado	INFORMAÇÃO	
<b>Compartimentação (nº de câmaras)</b>		1	INFORMAÇÃO	
<b>Condições apresentadas</b>		Falta de proteção	INFORMAÇÃO	
<b>Placas de identificação?</b>		Não informado	Lei Federal 11.445/2007	
<b>A área do reservatório está cercada?</b>		Não informado	Lei Federal 11.445/2007	
<b>Proteção?</b>		Não informado	Lei Federal 11.445/2007	
<b>São realizadas a limpeza e a desinfecção periódicas?</b>		Não foi apresentado nenhum cronograma de limpeza	Lei Federal 11.445/2007	
<b>Realiza limpeza da área do reservatório?</b>		Sim, contudo durante a fiscalização a área necessitava de capina	Lei Federal 11.445/2007

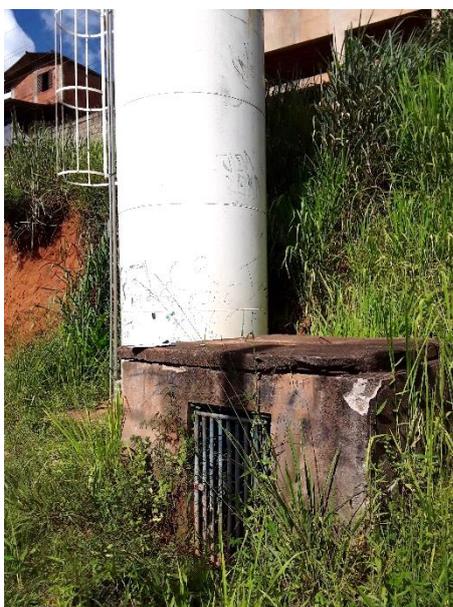
É realizado controle de qualidade da água na saída dos reservatórios?	Sim	Portaria de consolidação nº5/2017 - MS
Quais análises são realizadas?	Turbidez, cor, cloro, e.coli, coliformes totais e bactérias heterotróficas	INFORMAÇÃO
Existe estação de cloro no reservatório?	Não	INFORMAÇÃO
Principais problemas identificados	Falta de proteção, manutenção da área e proteção	INFORMAÇÃO

**Figura 73 – Área do reservatório Tamporão Novo horizonte**

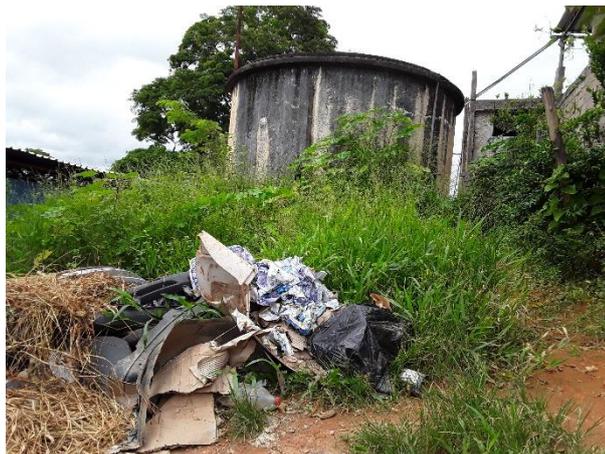
Principais problemas identificados	Falta de proteção, manutenção da área, Armadura exposta e acúmulo de lixo na área	INFORMAÇÃO

**Figura 75 – Área do reservatório CDI I**

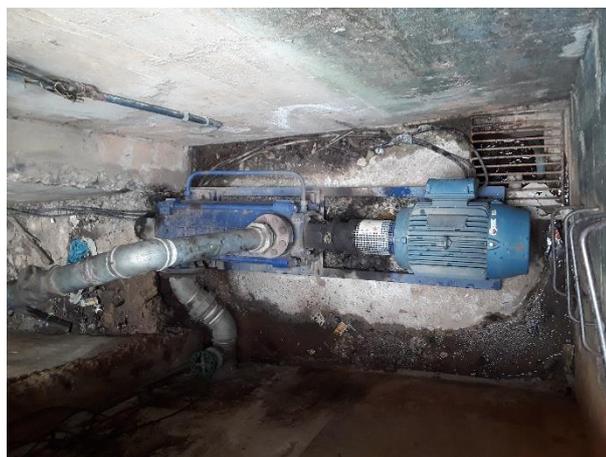
**Figura 78 – Conjunto motobomba Pacheco**

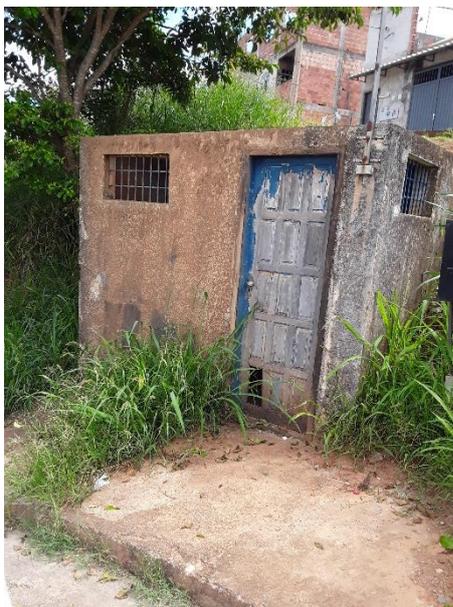
**Figura 80 – Casa de bomba Nova Copacabana**

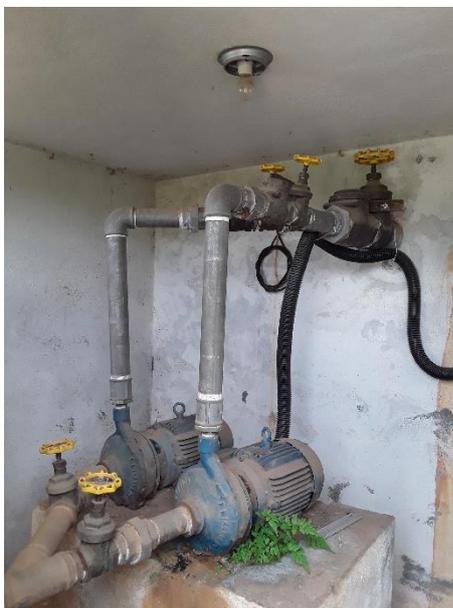
**Figura 81 – Conjuntos motobomba – Nova Copacabana**

Existe facilidade para retirada e instalação de bombas?	Sim	NBR 12214
Existem vazamentos aparentes?	Não	Lei Federal 11.445/2007
Há controle preventivo das bombas?	Sim	Lei Federal 11.445/2007
A drenagem de gaxetas é adequada?	Aparentemente, sim	NBR 12214
As bombas possuem manômetro individual?	Não	NBR 12214
As bombas possuem horímetro individual?	CCO	INFORMAÇÃO
Existem dispositivos de controle e proteção elétrica?	Sim	NBR 12214
Observações	Aparentemente, vazamento no selo mecânico

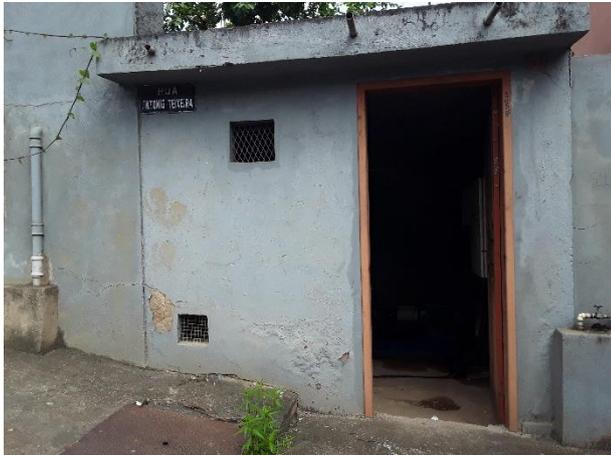
Identificação			São Geraldo	
Coordenadas	Latitude	20°25'2.93"S	Longitude	42°55'14.93"O
<b>Figura 83 – EEAT São Geraldo</b>

Pergunta		Resposta	Referência	
A área está devidamente cercada?		Sim	Lei Federal 11.445/2007	
A área está devidamente identificada?		Não	Lei Federal 11.445/2007	
O acesso a sala de bombas está situado acima da cota máxima de inundação?		Sim	NBR 12214/92	
Macromedidor		Não	NBR 12214/92	
Existe extintor no local?		Não	NBR 12214/92	
A validade do extintor está em dia?		-	NBR 12214/92	
A EE permite livre circulação de operadores?		Sim	NBR 12214/92	
Existe boa iluminação na EE, inclusive natural?		Sim	NBR 12214/92	
A EE permite livre circulação de ar?		Não	NBR 12214/92	
Há acesso para manutenção?		Sim	NBR 12214/92	
Existe iluminação para trabalhos noturnos?		Sim	NBR 12214/92	
Quais condições aparentes dos quadros e cabos elétricos?		Médio	Lei Federal 11.445/2007	
Existe conjunto motobomba reserva?		Sim	NBR 12214

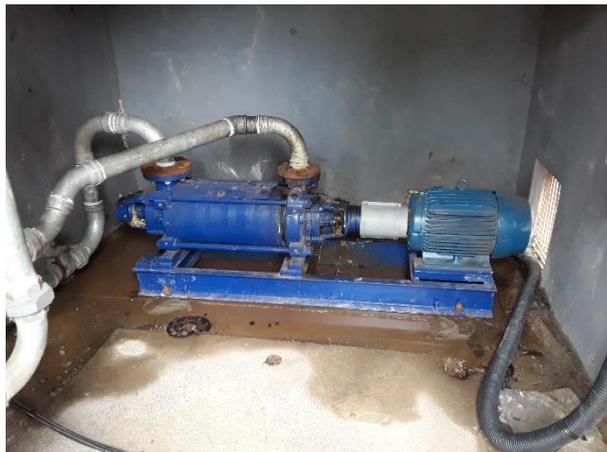
**Figura 84 – Conjunto motobomba – São Geraldo**

Existe facilidade para retirada e instalação de bombas?	Sim	NBR 12214
Existem vazamentos aparentes?	Sim	Lei Federal 11.445/2007
Há controle preventivo das bombas?	Sim	Lei Federal 11.445/2007
A drenagem de gaxetas é adequada?	Não	NBR 12214
As bombas possuem manômetro individual?	Não	NBR 12214
As bombas possuem horímetro individual?	CCO	INFORMAÇÃO
Existem dispositivos de controle e proteção elétrica?	Sim	NBR 12214
Observações	Conjunto motobomba apresentando vazamento e tubulação da caixa de registro (em frente à casa de bomba) também com vazamento

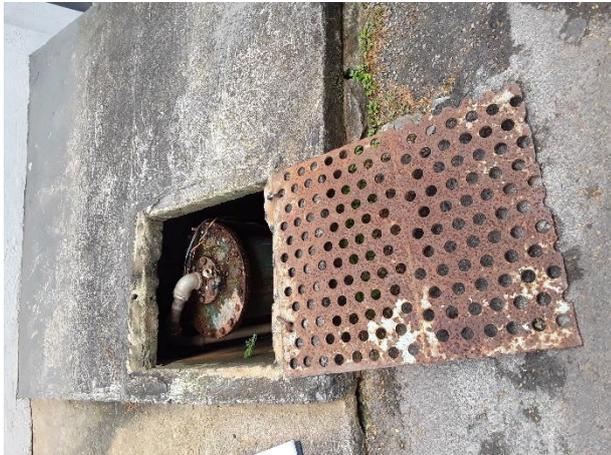
Identificação			Esplanada	
Coordenadas	Latitude	20°25'1.27"S	Longitude	42°54'53.96"O
<b>Figura 86 – EEAT Esplanada</b>

Pergunta		Resposta	Referência	
A área está devidamente cercada?		Sim	Lei Federal 11.445/2007	
A área está devidamente identificada?		Não	Lei Federal 11.445/2007	
O acesso a sala de bombas está situado acima da cota máxima de inundação?		Subterrânea	NBR 12214/92	
Macromedidor		Não	NBR 12214/92	
Existe extintor no local?		Não	NBR 12214/92	
A validade do extintor está em dia?		-	NBR 12214/92	
A EE permite livre circulação de operadores?		Não	NBR 12214/92	
Existe boa iluminação na EE, inclusive natural?		Não	NBR 12214/92	
A EE permite livre circulação de ar?		Não	NBR 12214/92	
Há acesso para manutenção?		Sim	NBR 12214/92	
Existe iluminação para trabalhos noturnos?		Não	NBR 12214/92	
Quais condições aparentes dos quadros e cabos elétricos?		Não	Lei Federal 11.445/2007	
Existe conjunto motobomba reserva?		Sim(não instalado)	NBR 12214

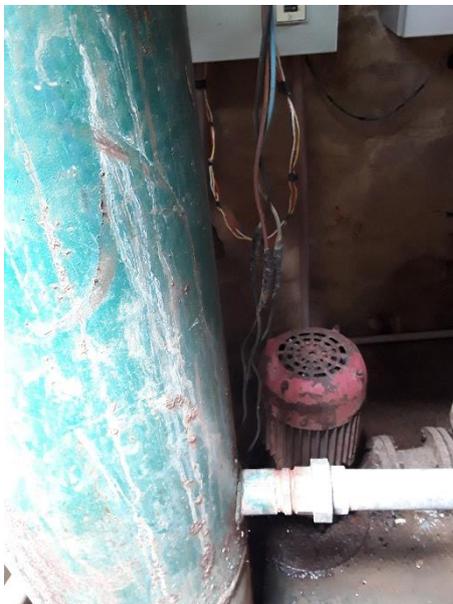
Observações	O acesso a sala de bombas não é protegido, necessidade de melhoria no sistema de drenagem e das instalações da sala de bombas. Necessidade de melhorias nos cabos elétricos
-------------	---

**Figura 87 – Cabos elétricos - Esplanada**

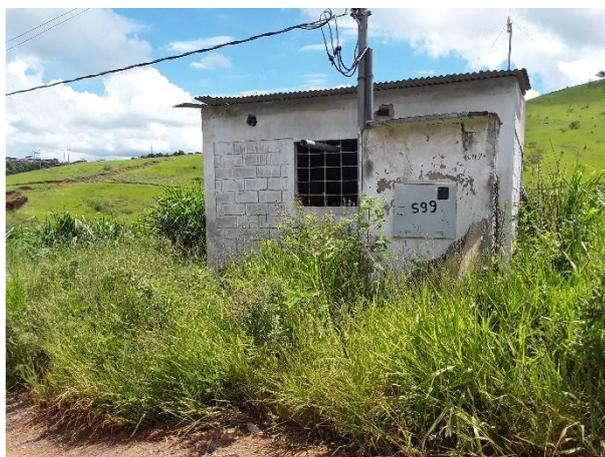
**Figura 88 – EEAT Presídio**

Pergunta	Resposta	Referência
A área está devidamente cercada?	Sim	Lei Federal 11.445/2007
A área está devidamente identificada?	Não	Lei Federal 11.445/2007
O acesso a sala de bombas está situado acima da cota máxima de inundação?	Sim	NBR 12214/92

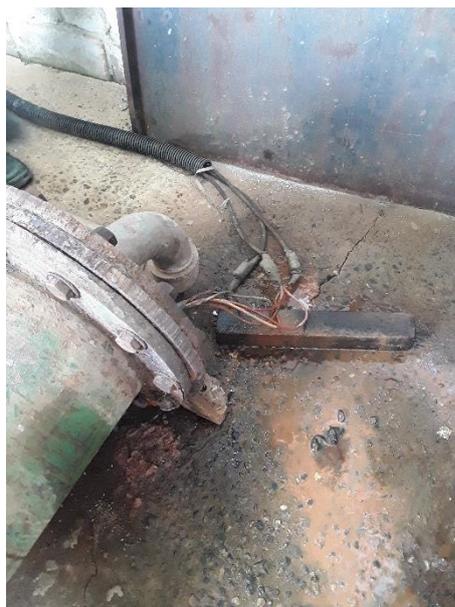
Macromedidor	Não	NBR 12214/92
Existe extintor no local?	Não	NBR 12214/92
A validade do extintor está em dia?	-	NBR 12214/92
A EE permite livre circulação de operadores?	Sim	NBR 12214/92
Existe boa iluminação na EE, inclusive natural?	Sim	NBR 12214/92
A EE permite livre circulação de ar?	Sim	NBR 12214/92
Há acesso para manutenção?	Sim	NBR 12214/92
Existe iluminação para trabalhos noturnos?	Não	NBR 12214/92
Quais condições aparentes dos quadros e cabos elétricos?	Precisa melhorar	Lei Federal 11.445/2007

**Figura 89 – Cabos elétricos - Presídio**

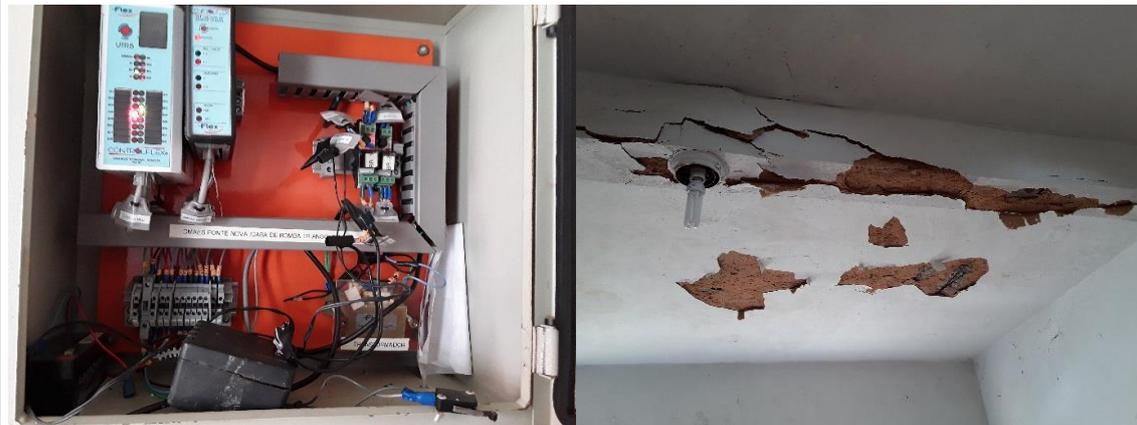
Existe iluminação para trabalhos noturnos?	Sim, porém lâmpada queimada		NBR 12214/92
Quais condições aparentes dos quadros e cabos elétricos?	Boas		Lei Federal 11.445/2007
Existe conjunto motobomba reserva?	Sim		NBR 12214
Vazão (m <sup>3</sup> /h)(1)	28	32	INFORMAÇÃO
Altura manométrica (mca)(1)	120	120	INFORMAÇÃO
Potência (CV)(1)	20	25	INFORMAÇÃO
Existe facilidade para retirada e instalação de bombas?	-		NBR 12214
Existem vazamentos aparentes?	Não		Lei Federal 11.445/2007
Há controle preventivo das bombas?	Sim		Lei Federal 11.445/2007
A drenagem de gaxetas é adequada?	Bomba submersa		NBR 12214
As bombas possuem manômetro individual?	Não		NBR 12214
As bombas possuem horímetro individual?	Não		INFORMAÇÃO
Existem dispositivos de controle e proteção elétrica?	Sim		NBR 12214
Observações	Melhorias nos cabos elétricos e painel de controle. Laje com armadura exposta.

**Figura 92 – Condições da estrutura da casa de bomba – Triângulo Novo**

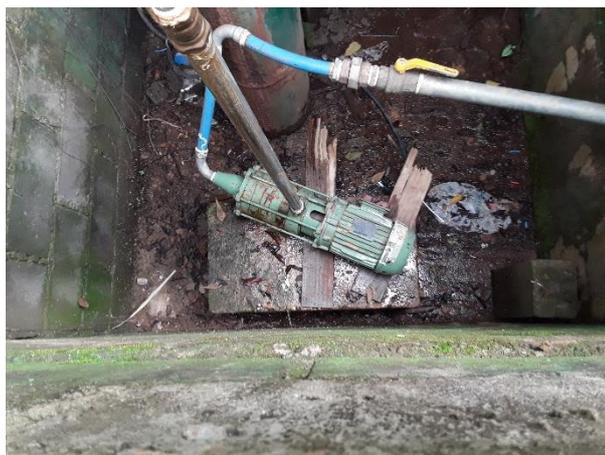
**Figura 95 – Conjunto motobomba - Alameda**

Existe facilidade para retirada e instalação de bombas?	Não	NBR 12214
Existem vazamentos aparentes?	Sim	Lei Federal 11.445/2007
Há controle preventivo das bombas?	Sim	Lei Federal 11.445/2007
A drenagem de gaxetas é adequada?	-	NBR 12214
As bombas possuem manômetro individual?	Não	NBR 12214
As bombas possuem horímetro individual?	-	INFORMAÇÃO
Existem dispositivos de controle e proteção elétrica?	Sim	NBR 12214
Observações	Providenciar proteção do conjunto motobomba, melhoria no sistema de drenagem e limpeza da área

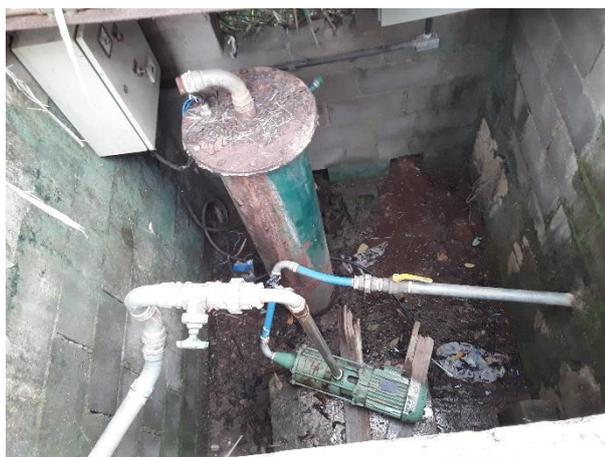
**Figura 96 – Estrutura da casa de bomba - Alameda**

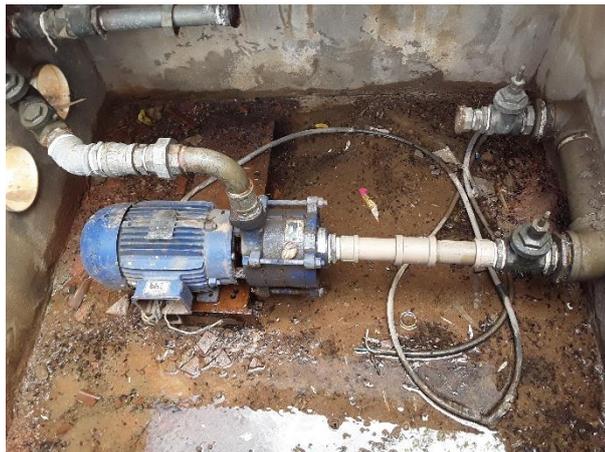
**Figura 98 – Conjunto moto bomba – Primeiro de maio**

Existe facilidade para retirada e instalação de bombas?	Não	NBR 12214
Existem vazamentos aparentes?	Sim	Lei Federal 11.445/2007
Há controle preventivo das bombas?	Sim	Lei Federal 11.445/2007
A drenagem de gaxetas é adequada?	Não	NBR 12214
As bombas possuem manômetro individual?	Não	NBR 12214
As bombas possuem horímetro individual?	CCO	INFORMAÇÃO
Existem dispositivos de controle e proteção elétrica?	Sim	NBR 12214
Observações	Limpeza da área, proteção do conjunto motobomba, Reparo do vazamento do conjunto motobomba

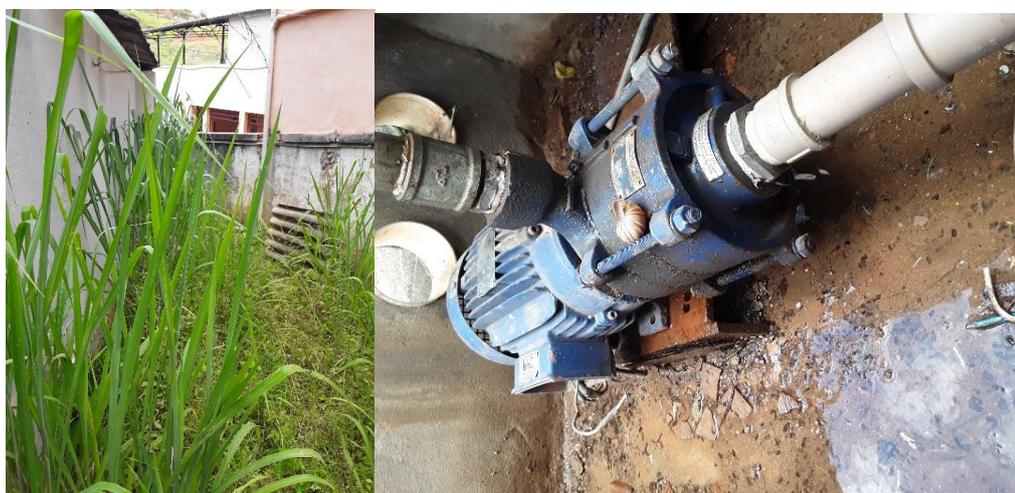
**Figura 99 – Condições da casa de Bomba – Primeiro de Maio**

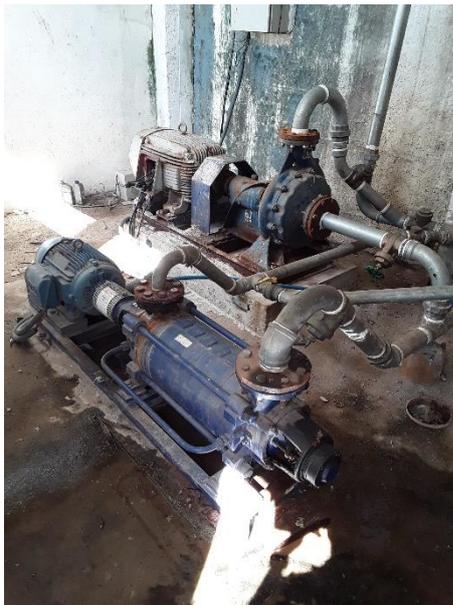
**Figura 101 – Conjuntos Motobomba - Palmeireense**

Existe facilidade para retirada e instalação de bombas?		NBR 12214
Existem vazamentos aparentes?	Sim	Lei Federal 11.445/2007
Há controle preventivo das bombas?	Sim	Lei Federal 11.445/2007
A drenagem de gaxetas é adequada?	-	NBR 12214
As bombas possuem manômetro individual?	Não	NBR 12214
As bombas possuem horímetro individual?	-	<b>INFORMAÇÃO</b>
Existem dispositivos de controle e proteção elétrica?	Sim	NBR 12214
Observações	Vazamento causando acúmulo de água com musgo e risco de queda. Necessita de limpeza e organização, remover materiais não utilizados do local.

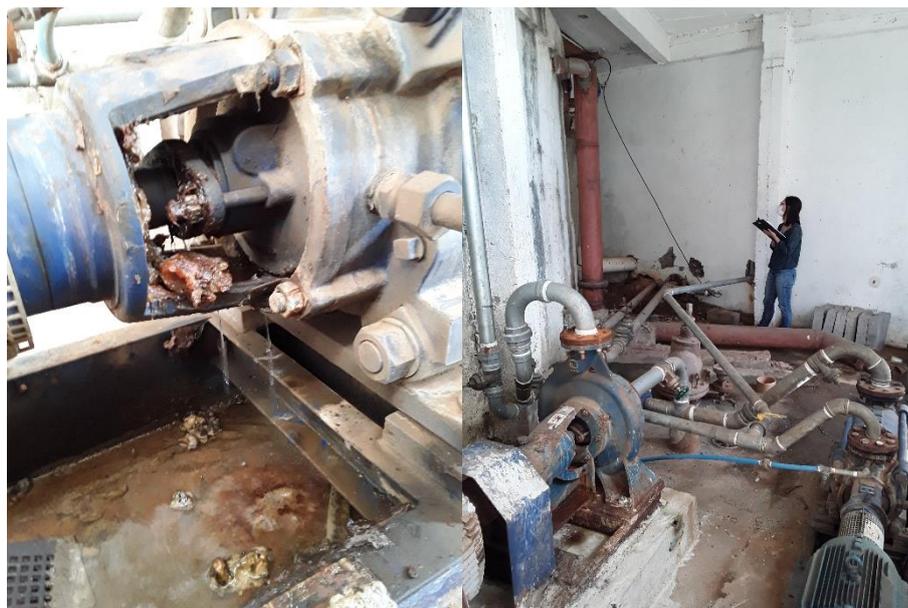
**Figura 102 – Condições dos equipamentos e estrutura - Palmeireense**

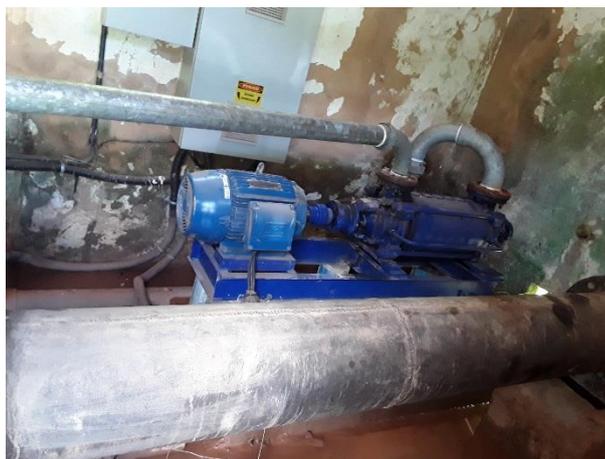
**Figura 104 – Conjunto motobomba Novo Horizonte**

Existe facilidade para retirada e instalação de bombas?	Não	NBR 12214
Existem vazamentos aparentes?	Sim	Lei Federal 11.445/2007
Há controle preventivo das bombas?	Sim	Lei Federal 11.445/2007
A drenagem de gaxetas é adequada?	Não	NBR 12214
As bombas possuem manômetro individual?	Não	NBR 12214
As bombas possuem horímetro individual?	CCO	INFORMAÇÃO
Existem dispositivos de controle e proteção elétrica?	Sim	NBR 12214
Observações	A casa de bomba encontra-se em um terreno muito úmido, o local estava cheio de água e lama. A área necessita de capina e limpeza e a estrutura de reparos

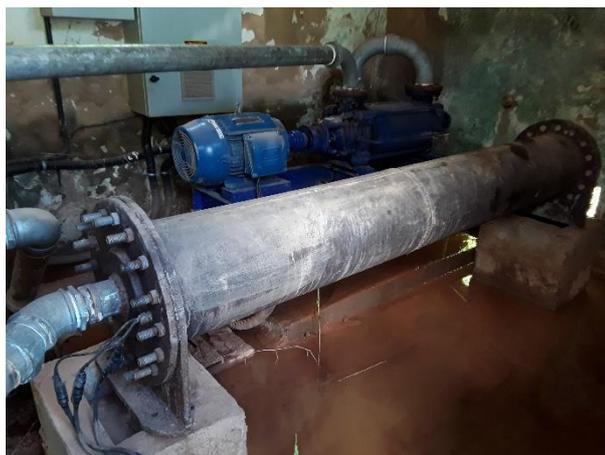
**Figura 105 – Condições da casa de Bomba Novo Horizonte**
