RELATÓRIO DA FISCALIZAÇÃO DIAGNÓSTICO

PONTE NOVA – MG

MARÇO/2020

DEPARTAMENTO MUNICIPAL DE ÁGUA, ESGOTO E SANEAMENTO DO  
MUNICÍPIO DE PONTE NOVA

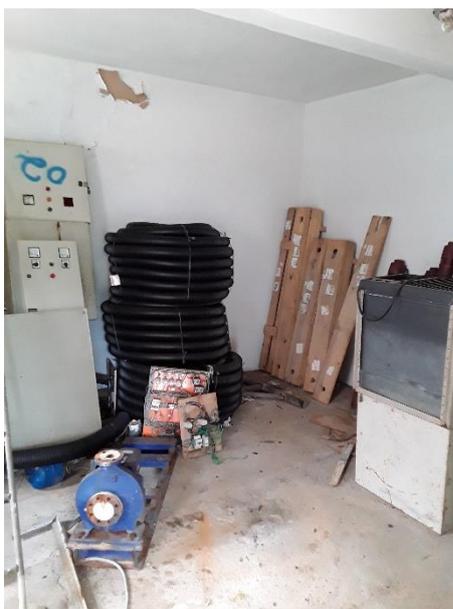
A EE permite livre circulação de operadores?	Sim	NBR 12214/92
Existe boa iluminação na EE, inclusive natural?	Sim	NBR 12214/92
A EE permite livre circulação de ar?	Sim	NBR 12214/92
Há acesso para manutenção?	Sim	NBR 12214/92
Existe iluminação para trabalhos noturnos?	Não	NBR 12214/92
Quais condições aparentes dos quadros e cabos elétricos?	Boas	Lei Federal 11.445/2007
Existe conjunto motobomba reserva?	Sim	NBR 12214
Vazão (m³/h)(1)	28	32
Altura manométrica (mca)(1)	120	120
Potência (CV)(1)	20	25
Existe facilidade para retirada e instalação de bombas?	Sim	NBR 12214
Existem vazamentos aparentes?	Não	Lei Federal 11.445/2007
Há controle preventivo das bombas?	Sim	Lei Federal 11.445/2007
A drenagem de gaxetas é adequada?	-	NBR 12214
As bombas possuem manômetro individual?	Não	NBR 12214
As bombas possuem horímetro individual?	Não	INFORMAÇÃO
Existem dispositivos de controle e proteção elétrica?	Sim	NBR 12214
Observações	Retirar materiais que não são pertinentes a casa de bomba, providenciar proteção para todos os equipamentos e reparar vazamento

**Figura 107 – Equipamentos armazenados na EEAT Vale Verde**

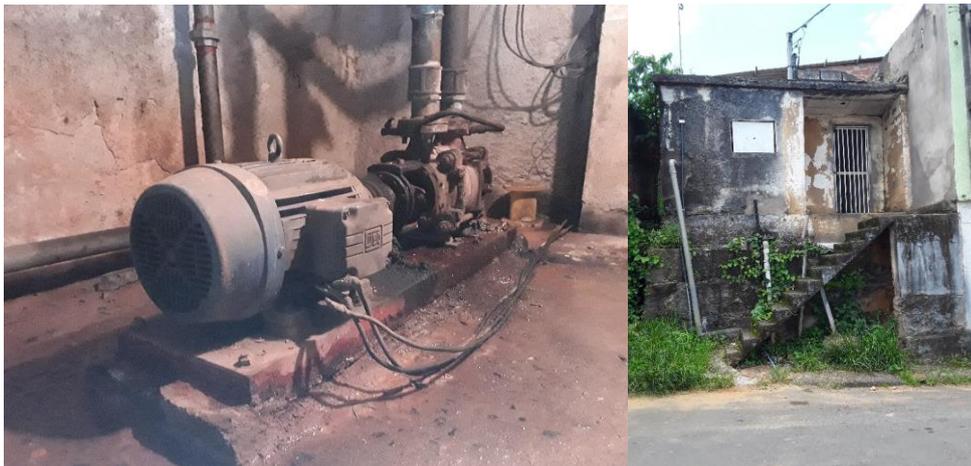
Existe facilidade para retirada e instalação de bombas?	Sim	NBR 12214
Existem vazamentos aparentes?	Sim	Lei Federal 11.445/2007
Há controle preventivo das bombas?	Sim	Lei Federal 11.445/2007
A drenagem de gaxetas é adequada?	Não	NBR 12214
As bombas possuem manômetro individual?	Não	NBR 12214
As bombas possuem horímetro individual?	-	INFORMAÇÃO
Existem dispositivos de controle e proteção elétrica?	Sim	NBR 12214
Observações	Vazamento no conjunto motobomba, necessidade de melhorias na parte dos cabos elétricos e melhor iluminação do local. Necessidade de reparos e melhorias estruturais no reservatório de sucção que fica na rua de cima

**Figura 110 – Conjunto motobomba e reservatório de sucção**

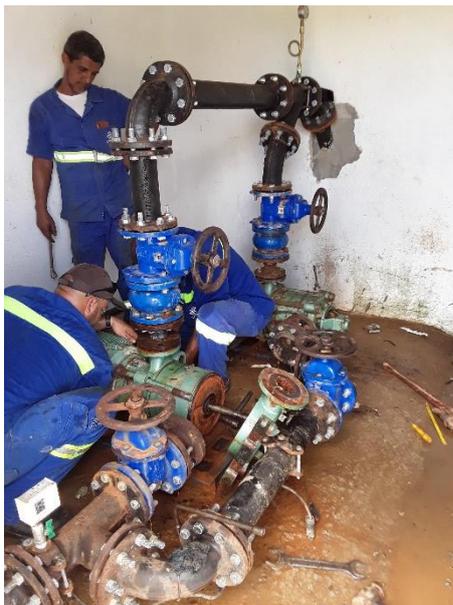
**Figura 112 – Conjunto motobomba em manutenção**

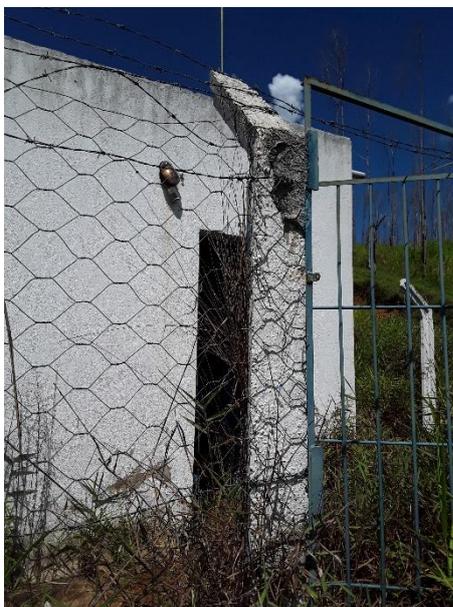
**Figura 113 – Área da Casa de bomba Vale do Sereno**

Existe facilidade para retirada e instalação de bombas?	Ok	NBR 12214
Existem vazamentos aparentes?	Não	Lei Federal 11.445/2007
Há controle preventivo das bombas?	Sim	Lei Federal 11.445/2007
A drenagem de gaxetas é adequada?	-	NBR 12214
As bombas possuem manômetro individual?	Sim	NBR 12214
As bombas possuem horímetro individual?	CCO	INFORMAÇÃO
Existem dispositivos de controle e proteção elétrica?	Sim	NBR 12214
Observações	Limpeza e capina da área

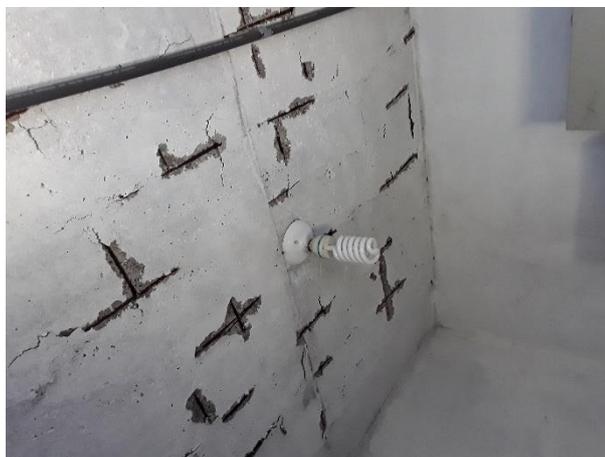
Existe facilidade para retirada e instalação de bombas?	Sim	NBR 12214
Existem vazamentos aparentes?	Não	Lei Federal 11.445/2007
Há controle preventivo das bombas?	Sim	Lei Federal 11.445/2007
A drenagem de gaxetas é adequada?	-	NBR 12214
As bombas possuem manômetro individual?	Não	NBR 12214
As bombas possuem horímetro individual?	-	INFORMAÇÃO
Existem dispositivos de controle e proteção elétrica?	Sim	NBR 12214
Observações	Ferragem da laje exposta, necessidade de capina e limpeza da área

**Figura 116 – Armadura exposta – Corpo de bombeiros**

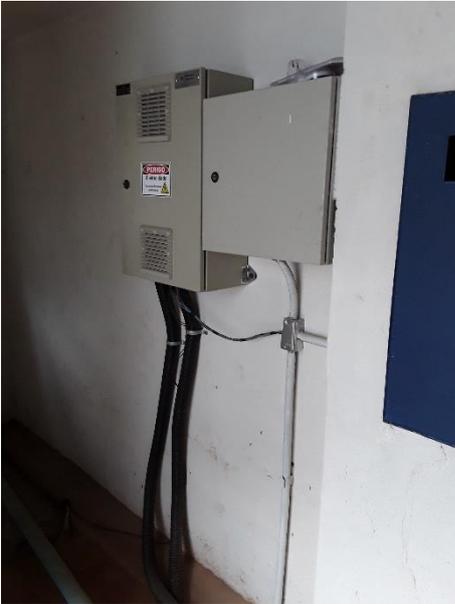
Pergunta	Resposta	Referência		
A área está devidamente cercada?	Sim	Lei Federal 11.445/2007		
A área está devidamente identificada?	Não	Lei Federal 11.445/2007		
O acesso a sala de bombas está situado acima da cota máxima de inundação?	Sim	NBR 12214/92		
Macromedidor	Não	NBR 12214/92		
Existe extintor no local?	Não	NBR 12214/92		
A validade do extintor está em dia?	-	NBR 12214/92		
A EE permite livre circulação de operadores?	Sim	NBR 12214/92		
Existe boa iluminação na EE, inclusive natural?	Sim	NBR 12214/92		
A EE permite livre circulação de ar?	Sim	NBR 12214/92		
Há acesso para manutenção?	Sim	NBR 12214/92		
Existe iluminação para trabalhos noturnos?	Não	NBR 12214/92		
Quais condições aparentes dos quadros e cabos elétricos?	Ok	Lei Federal 11.445/2007		
<b>Figura 118 – Painel de controle - Sumaré</b>

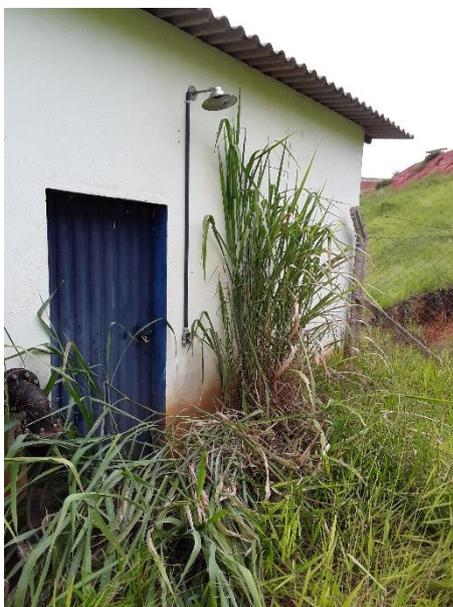
**Figura 123 – Área externa – EEAT Primavera**

Há controle preventivo das bombas?	Sim	Lei Federal 11.445/2007
A drenagem de gaxetas é adequada?	-	NBR 12214
As bombas possuem manômetro individual?	Não	NBR 12214
As bombas possuem horímetro individual?	-	INFORMAÇÃO
Existem dispositivos de controle e proteção elétrica?	Sim	NBR 12214
Observações	Providenciar manutenção e capina da área

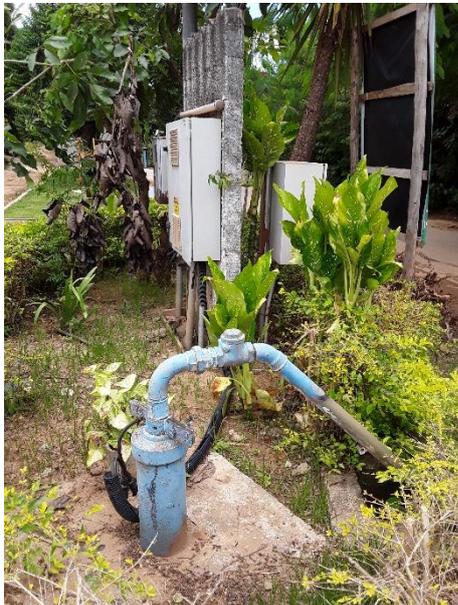
Captação subterrânea Pontal			
Coordenadas	Latitude		Longitude

Identificação	Não	
Principal uso do solo na bacia de captação	Não informado	Informação
Possui outorga	Não apresentada pela autarquia	Lei nº 13199/1999
Nº da outorga	-	Informação
Vazão autorizada	-	Informação
Vazão Captada	6 m³/h	Informação
Há dispositivos de controle de vazão?	Não	Portaria IGAM Nº 48 de 4 de outubro de 2019
Possui base em alvenaria e/ou concreto?	Sim	NBR 12212/2017
Possui laje sanitária de proteção em concreto armado de 1,5 m x 1,5 m?	-	NBR 12212/2017
A área está cercada?	Não	NBR 12212/2017
Tipo de cercamento em torno da captação	-	NBR 12214/92
Possui placas de identificação e aviso?	Não, apenas aviso de perigo no painel	Lei Federal 11.445/2007
Possui iluminação para trabalhos noturnos?	Sim	NBR 12214/92
Existe conjunto motobomba reserva?	Não Informado	NBR 12214/92
Existe facilidade para trocas de bombas?	-	Informação
As bombas possuem manômetro individual?	Não	NBR 12214/92
As bombas possuem horímetro? (Aplicável para Q > 10 L/s ou quando exigir nas condicionantes)	Não	Portaria IGAM Nº 48 de 4 de outubro de 2019

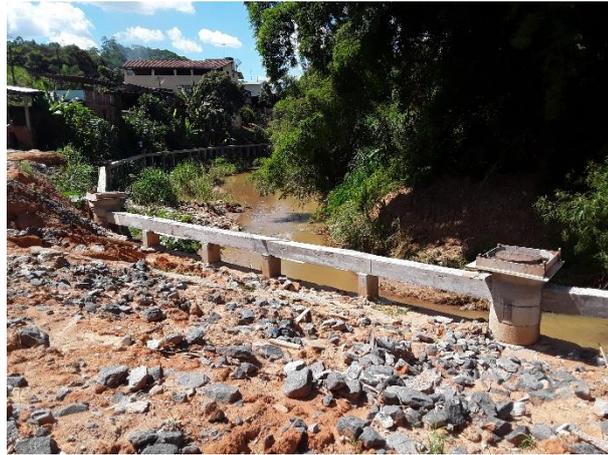
**Figura 124 – Construção de interceptores**

As Figuras 124 e 125 mostram o andamento das obras que foram licitadas acima, destaca-se que o DMAES também tem executado parte dos interceptores com pessoal próprio.
