CONSÓRCIO INTERMUNICIPAL DE SANEAMENTO BÁSICO DA ZONA DA MATA
DE MINAS GERAIS – CISAB ZM

RELATÓRIO DA FISCALIZAÇÃO DIAGNÓSTICO

IPANEMA – MG

JULHO/2019

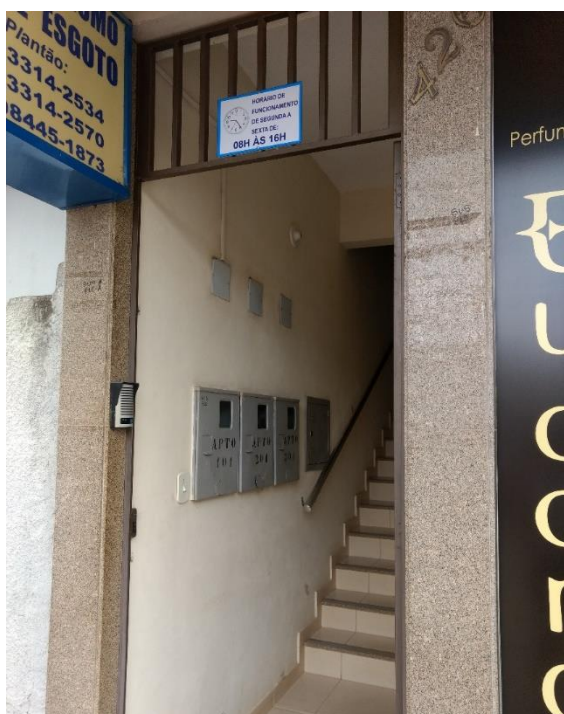
Figura 4 – Sede Administrativa e atendimento comercial

ao público é de 8 (oito) as 16 (dezesesseis) horas, onde todos os serviços pertinentes aos serviços de abastecimento de água e esgotamento sanitário podem ser solicitados. Destaca-se que como o atendimento ao consumidor é no 1º andar, a entrada é por uma escada, o que dificulta o acesso para pessoas portadoras de deficiência ou com mobilidade reduzida (Figura 4).

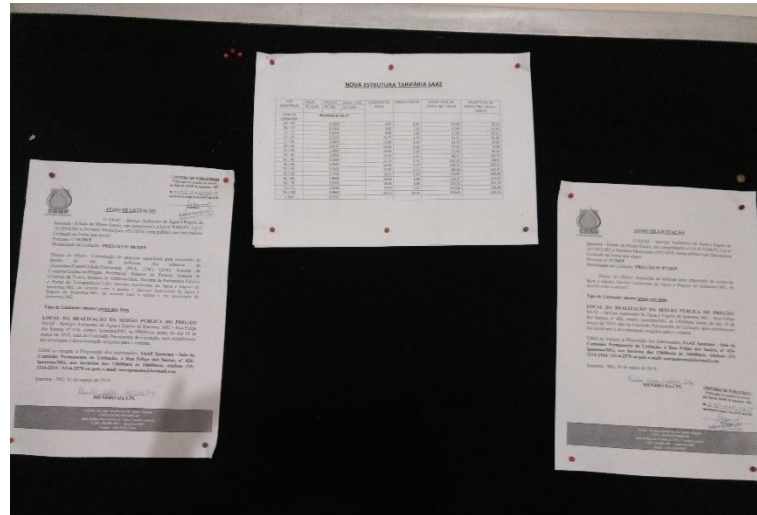
Figura 10 – Quadro de avisos no Atendimento Comercial

Na área de atendimento há um painel de avisos, onde está disponível a estrutura tarifária do SAAE e avisos de licitação (Figura 10), contudo, não foi identificado em local de fácil visualização o código de defesa do consumidor, cópia do regulamento dos serviços, cópia do

manual de prestação de serviços e de atendimento ao usuário, cópia do relatório anual de qualidade da água e cópia de sanções aplicáveis ao usuário, como recomenda a resolução de regulação 001/2016 do CISAB.

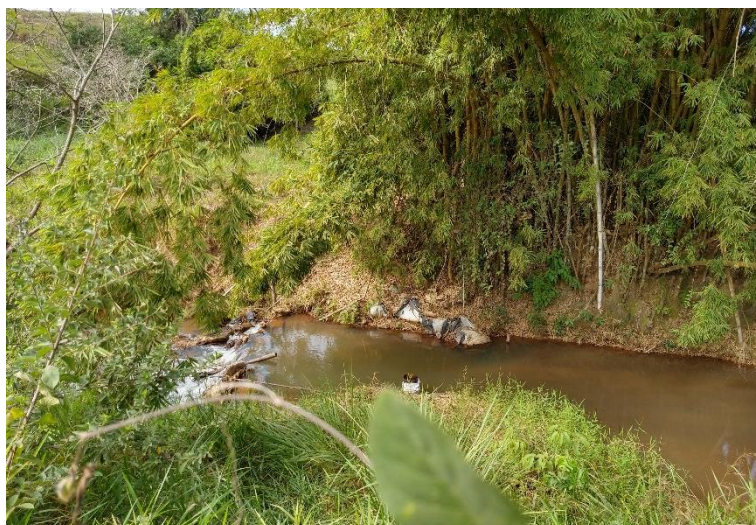
Figura 18 – Córrego Cobrador

O local é de fácil acesso, não há identificação informando que o local se trata de uma captação de água coletiva.

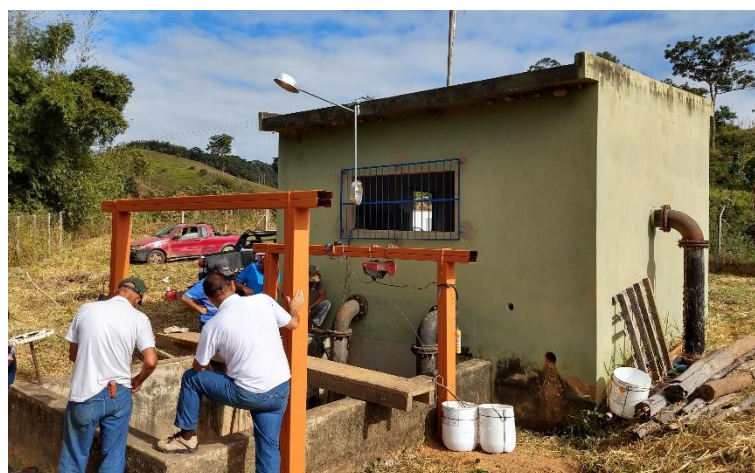
Figura 21 – Casa de Bombas - Captação Cobrador

A captação ocorre por recalque. A estrutura conta com tanque de sucção (Figura 20) e casa de bombas (Figura 21), que abriga 2(duas) bombas de 50 cv de potência (Figura 22), que funcionam em média 16 horas/dia, as bombas não possuem horímetro individual. Não há extintor de incêndio no local. O quadro de controle apresenta bom estado de conservação, as bombas são ligadas e desligadas por um sistema via rádio (Figura 23).

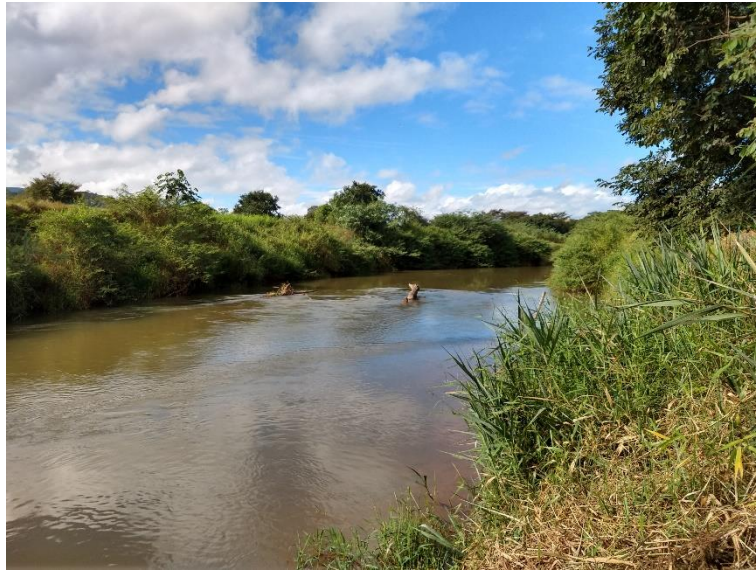
Figura 24 – Rio José Pedro

O local de captação encontra-se as margens da MG 111, não há cercamento e identificação do local, indicando que se trata de uma captação pública de água. Não há outorga da respectiva captação.

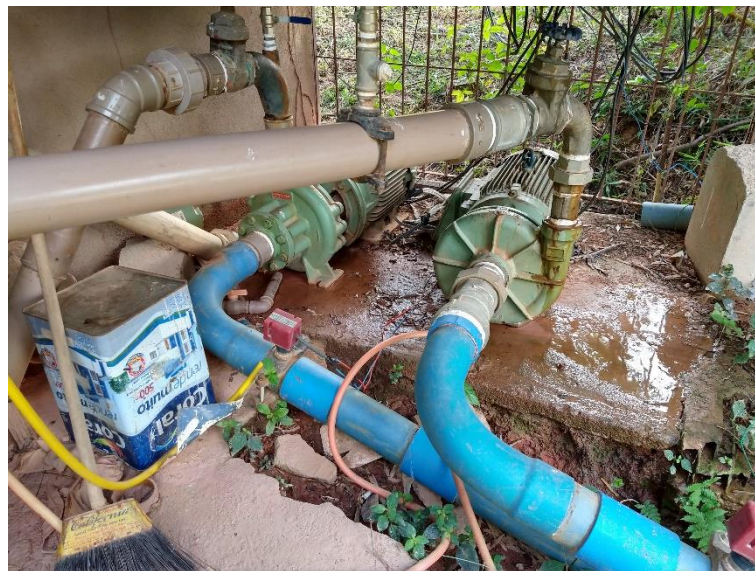
Figura 27 – Bombas – Captação Rio José Pedro

O sistema é composto por tubos de sucção (Figuras 25 e 26) e uma casa de bomba, que abriga 2(duas) bombas de 30 cv de potência, sendo uma reserva (Figura 27).

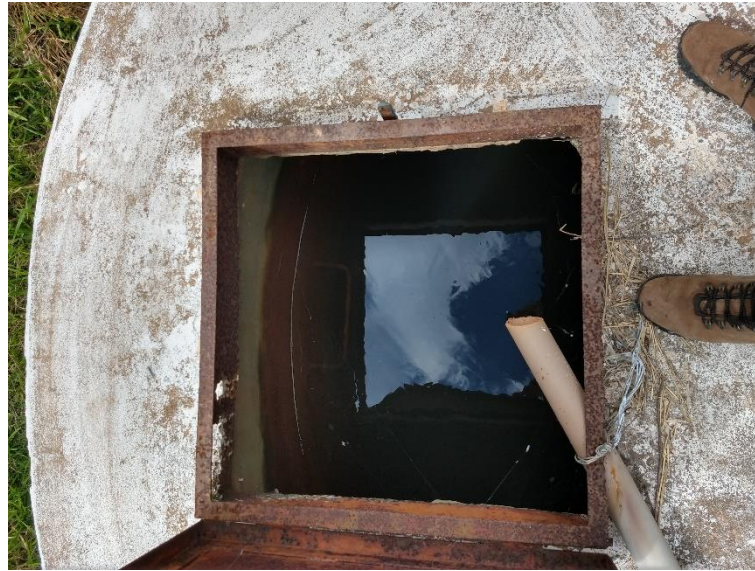
Figura 32 –Chegada da água Captada no Córrego Cobrador

A água proveniente da captação chega em um reservatório, localizado ao lado da ETA (Figura 32) e segue para Calha Parshall (Figura 34), onde são realizadas as medições de vazão e adicionado o coagulante, sulfato de alumínio, através de bomba dosadora.

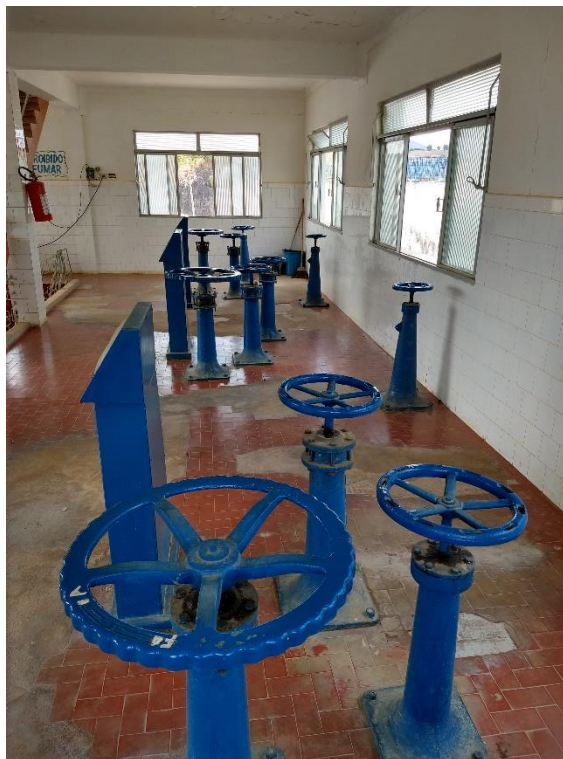
Figura 52 – Registros - ETA Tabuleiro

Ao lado da ETA Tabuleiro fica um prédio de 3 andares, onde estão localizados os registros, assim como na ETA cobrador, todos os registros apresentam vazamentos (Figuras 49 a 52).

Como apresentado anteriormente, a perda de água no SAA de Ipanema, foi estimada em 33%, os diversos vazamentos nos registros contribuem para esse índice, podendo o SAAE de Ipanema, através da troca registros aumentar a eficiência do sistema em relação a perda de água.

39	Vazamento nos registros	Lei Federal 11445/2007
40	Vazamentos na ETA	Lei Federal 11445/2007
41	Descarte das águas de filtro e decantadores diretamente no curso d'água sem tratamento	Resolução CONAMA nº 430/ 2011 - Art. 3º
ID	Reservatórios	REFERÊNCIA
42	Falta de Identificação no Reservatório do Bairro Cidade Nova	Art. 8 - RESOLUÇÃO Nº 001, DE 1º DE DEZEMBRO DE 2016
43	Vazamento no Reservatório do Bairro Cidade Nova	Art. 8 - RESOLUÇÃO Nº 001, DE 1º DE DEZEMBRO DE 2016
44	Falta de proteção a água armazenada - Falta de cadeado e/ou lacre na tampa de inspeção - Reservatório Bairro Cidade Nova	Art. 8 - RESOLUÇÃO Nº 001, DE 1º DE DEZEMBRO DE 2016 E NBR 12217
45	Vazamento no Reservatório doa ETA - 500m³	Art. 8 - RESOLUÇÃO Nº 001, DE 1º DE DEZEMBRO DE 2016
46	Falta de proteção a água armazenada, falta tela de proteção nos respiradores - Reservatório ETA 500m³	Art. 8 - RESOLUÇÃO Nº 001, DE 1º DE DEZEMBRO DE 2016 E NBR 12217

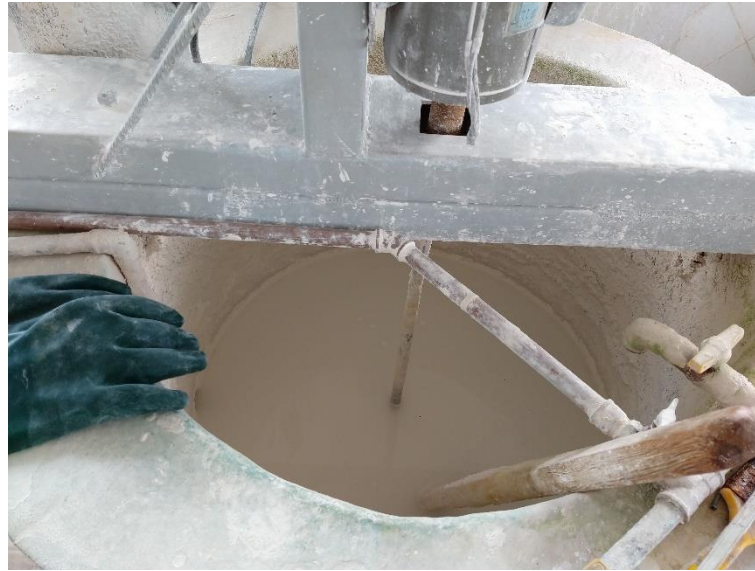
Figura 56 – Controle do uso dos produtos químicos

do uso dos produtos químicos, anotando data do preparo e quantidade do produto químico utilizado (Figura 56).

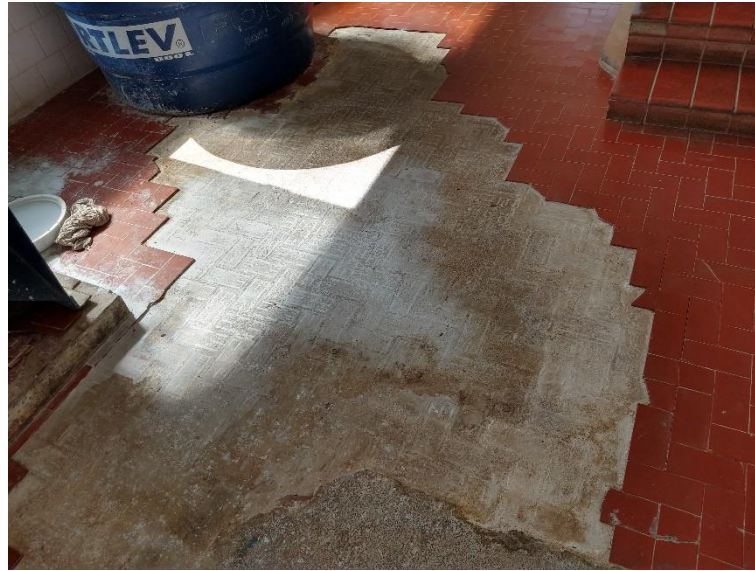
Figura 57 – Piso da ETA Tabuleiro

O local de preparação dos produtos químicos, fica no terceiro andar do prédio ao lado da ETA e necessita de algumas reformas, entre elas, no piso, o qual está quebrado e faltando em vários locais (Figura 57) e a adequação da altura do guarda – corpo próximo a escada, que se encontra abaixo do recomendado pela NBR 14718/2001, que é de 1,10m.

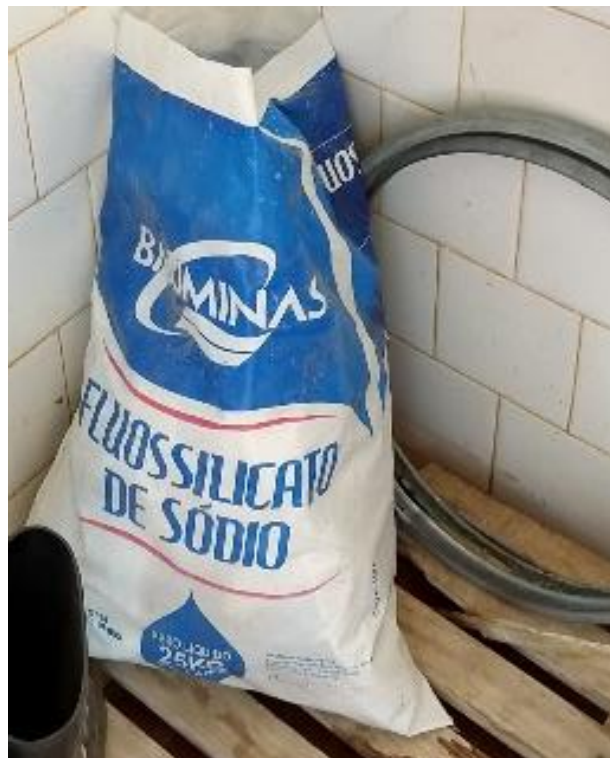
Figura 58 – Fluossilicato de Sódio

Os produtos químicos armazenados na ETA são, fluossilicato de sódio (Figura 58), Hipoclorito granulado (Figura 59), hidrato de alumínio (Figura 60) e CAL (Figura 61), todos estão em locais cobertos e arejados e com extintores de incêndio, dentro do prazo de validade, em áreas próximas ao armazenamento.

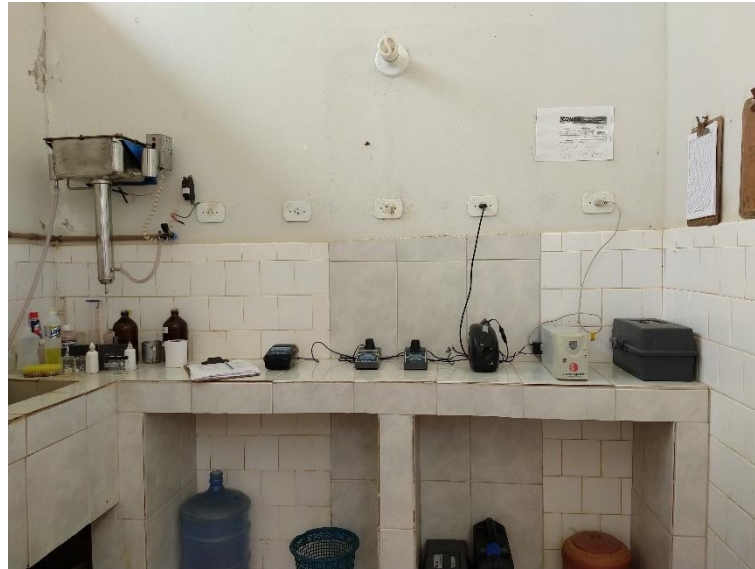
Figura 62 – Laboratório Físico-químico

O laboratório fica no 1º andar do prédio ao lado da ETA, em espaço conjugado com registros, não foi identificado nenhum extintor próximo. O local conta com bancada e pia para realização dos trabalhos.

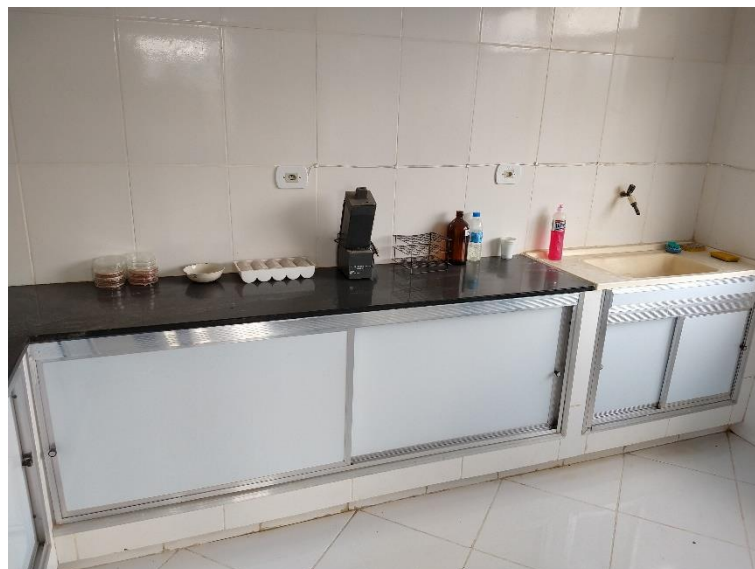
Figura 63 – Laboratório Microbiológico

O SAAE Ipanema está montando um laboratório microbiológico em uma sala no 3º andar do prédio ao lado da ETA Tabuleiro, o local conta com pia e bancadas (Figura 63).

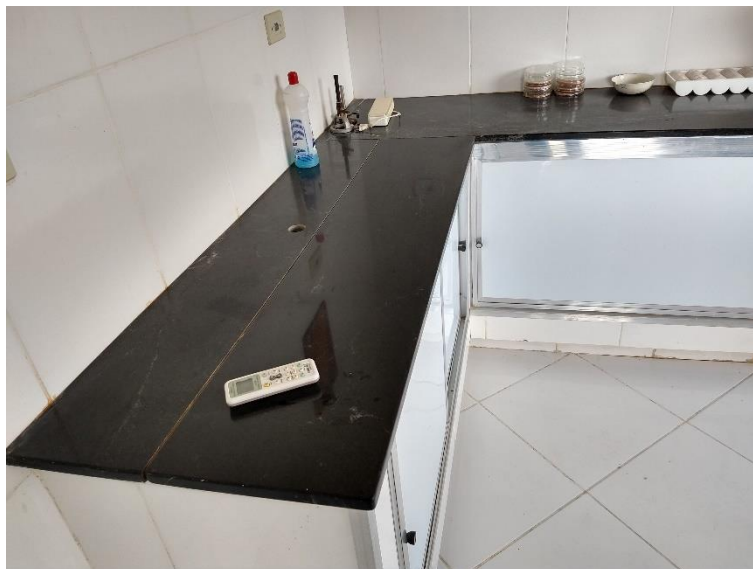
Figura 64 – Bancadas do Laboratório Microbiológico

A área onde será o laboratório microbiológico, foi reformada, possui cerâmica no piso, azulejos nas paredes e ar condicionado (Figura 64). A previsão é que o laboratório fique pronto nos próximos meses.

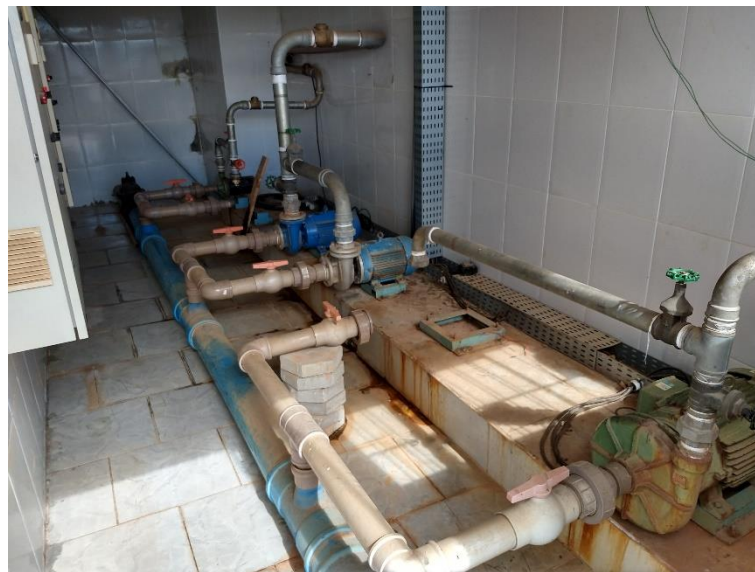
Figura 68 – Casa de Bombas - ETA

Os conjuntos moto-bomba estão em local cercado, coberto e arejado (Figura 68). Os quadros de comando aparentam boas condições de funcionamento (Figura 69).

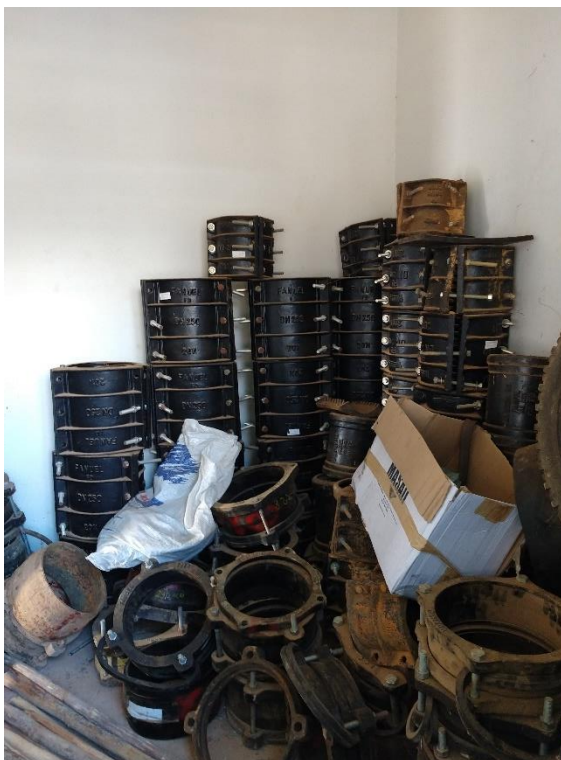
Figura 75 – Deposito - ETA

Os materiais maiores, como tubos, são armazenados em um local na área das ETA's, não há separação dos tubos usados para abastecimento de água e esgotamento sanitário. Os locais de armazenamento são cercados e cobertos, contudo, não há uma identificação dos mesmos, foi verificado muito material usado juntamente com materiais novos (Figuras 73 a 77).

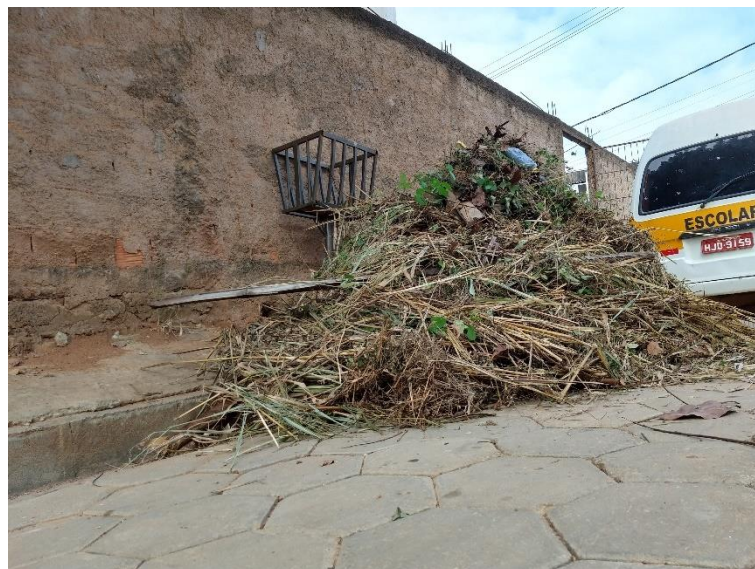
Figura 79 – Área Externa – Reservatórios Nova Cidade

No Bairro Cidade Nova, há dois reservatórios. A área está cercada e não possui identificação. No momento da fiscalização estava sendo realizada a limpeza da área dos reservatórios (Figura 79).

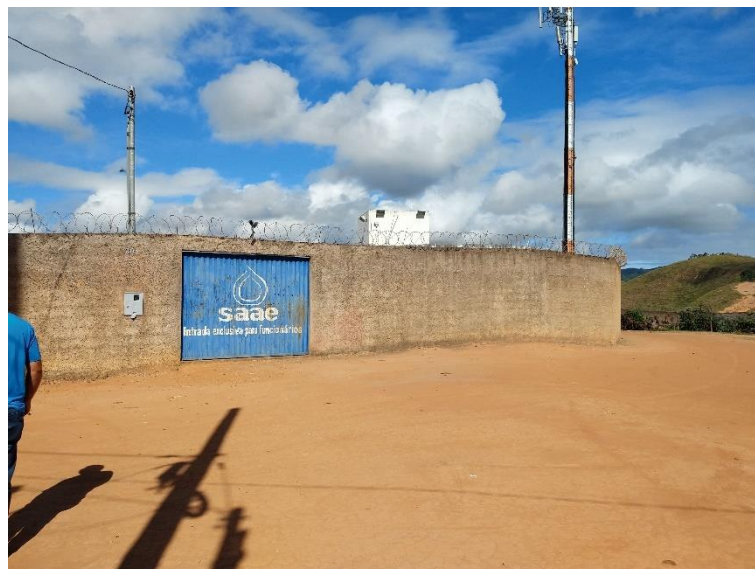
Figura 83 – Área Externa – Reservatórios Bela Vista

Os reservatórios do Bairro Bela Vista, estão devidamente cercados e identificados (Figura 83), o local possui alarme instalado, necessidade apontada após diversas invasões, onde os registros eram fechados e boa parte da população ficava sem água.

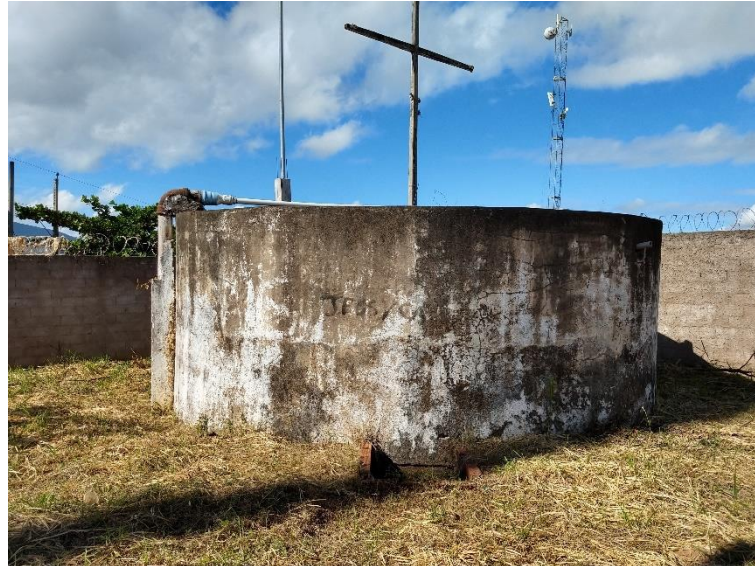
Figura 84 –Reservatório Bela Vista

A Figura 84 apresenta um dos reservatórios, do tipo apoiado, de concreto, com capacidade de 160 m³. A tampa de inspeção encontra-se corroída pela ferrugem, não foi verificado nenhum lacre ou cadeado (Figura 85).

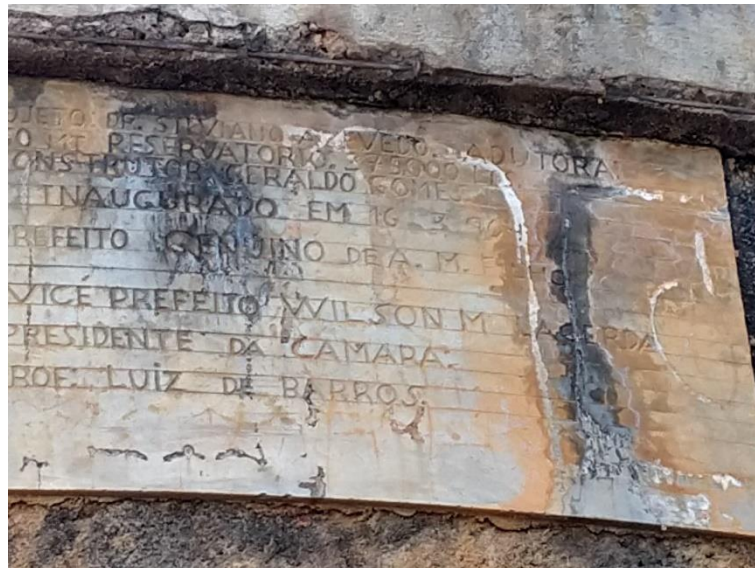
Figura 87 – Placa de Identificação Reservatório Vila Vicentina

O reservatório da Vila Vicentina é um dos mais antigos da Cidade (Figura 87), a data de sua inauguração é de 16/03/1976.

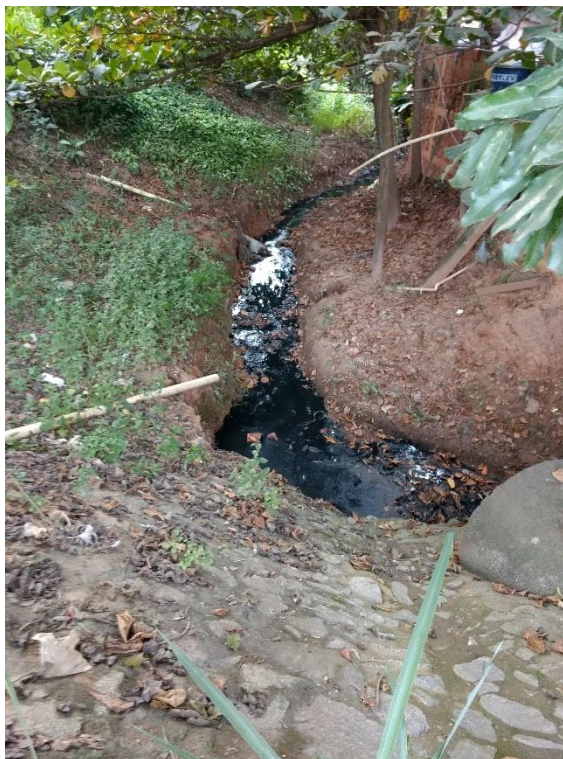
Figura 89 – Descarte de esgoto doméstico no Córrego Maria Pinto

Os Córregos Roça Grande e Maria Pinto cortam a cidade de Ipanema, recebendo diretamente esgoto *in natura* (Figura 89), objetivando atender a Lei Federal 11.445/2007 no quesito coleta de esgoto e melhorar a qualidade de vida dos moradores a margem dos córregos, o SAAE de Ipanema, iniciou em novembro de 2018, as obras de construção de redes coletoras de esgoto sanitário.

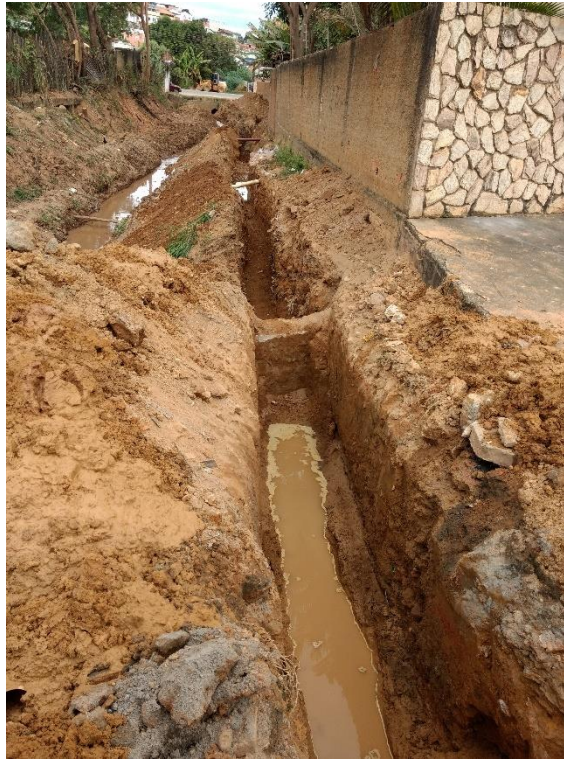
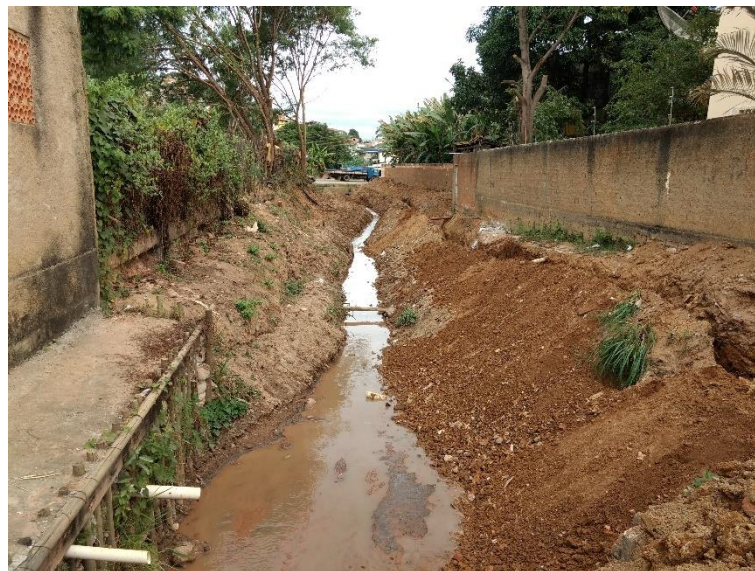
De acordo com o projeto haverá intervenção em cerca de 1829 metros as margens do Córrego Roça Grande, 1090 metros as margens do Córrego Maria Pinto e 1390 metros após o encontro dos dois córregos até o Rio José Pedro (Figuras 90 e 91).

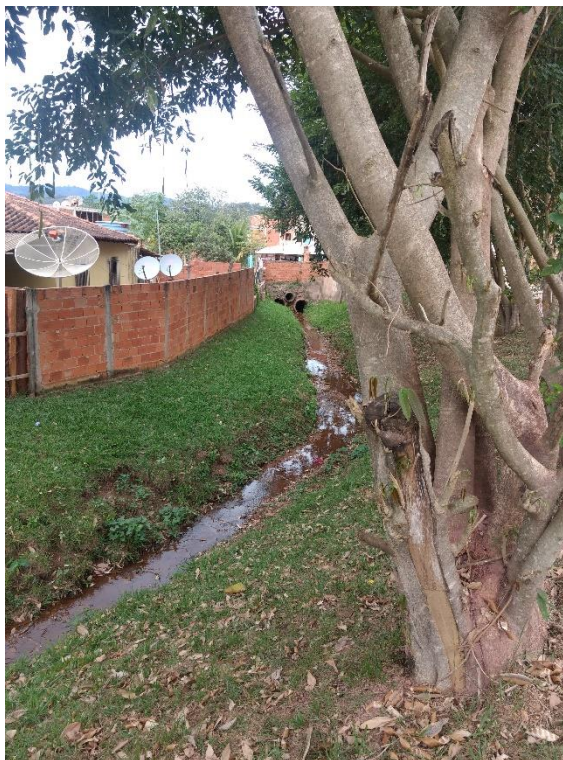
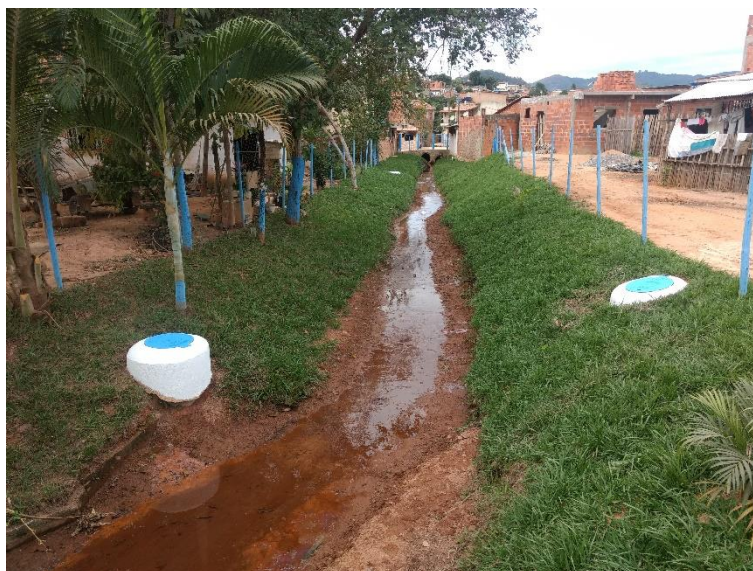
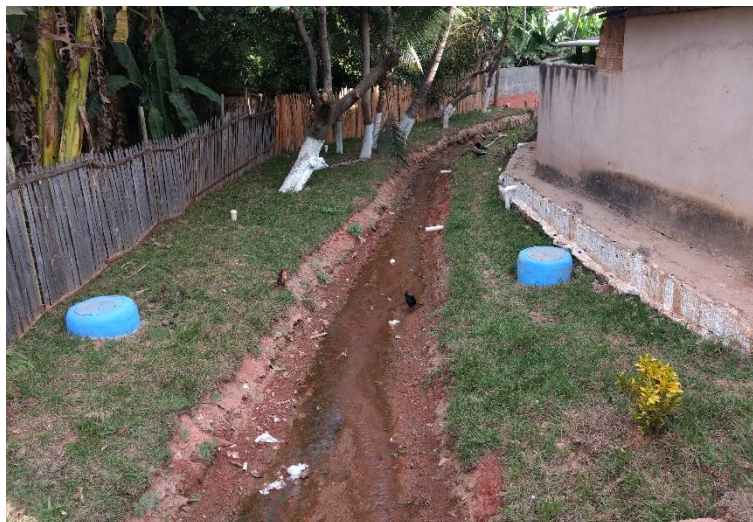
Os trabalhos estão sendo realizados pela própria equipe do SAAE. Após a instalação das redes coletoras, as margens dos córregos estão sendo gramadas e a área cercada (Figuras 92 a 94). Um morador local, foi contratado para fiscalizar e cuidar para que nenhum resíduo sólido seja descartado no Córrego.

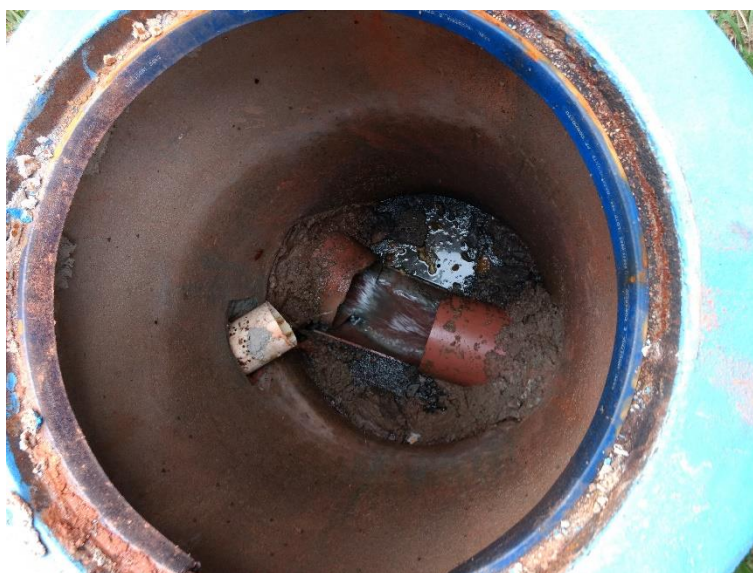
Figura 95 – Poço de Visita das obras realizadas

Os poços de visita estão sendo instalados a cada 50 metros (Figura 95), poços luminares estão sendo construídos para que haja possibilidade de inspeção e desobstrução dos ramais de esgoto.
