CONSÓRCIO INTERMUNICIPAL DE SANEAMENTO BÁSICO DA ZONA DA MATA  
DE MINAS GERAIS – CISAB ZM

RELATÓRIO TÉCNICO DE FISCALIZAÇÃO - DIAGNÓSTICO

RECREIO – MG

MARÇO/2020

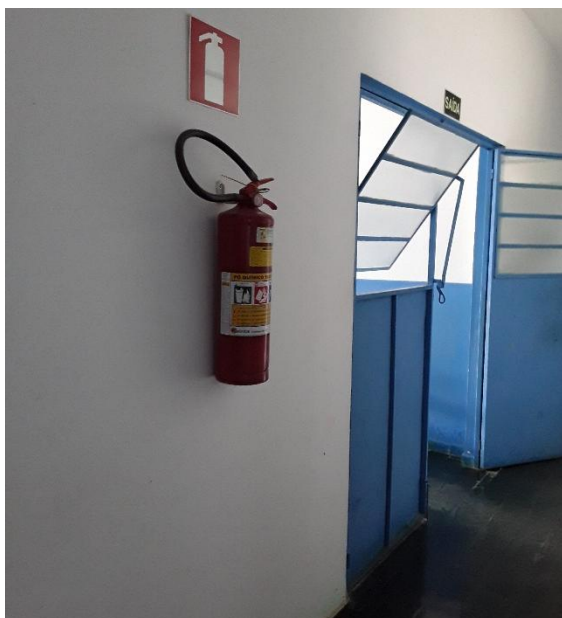
**Figura 3 – Extintor de incêndio em área central**

No interior do local foram verificados dois extintores de incêndio estando ambos dentro do prazo de validade e em locais centrais de fácil acesso (Figura 3).

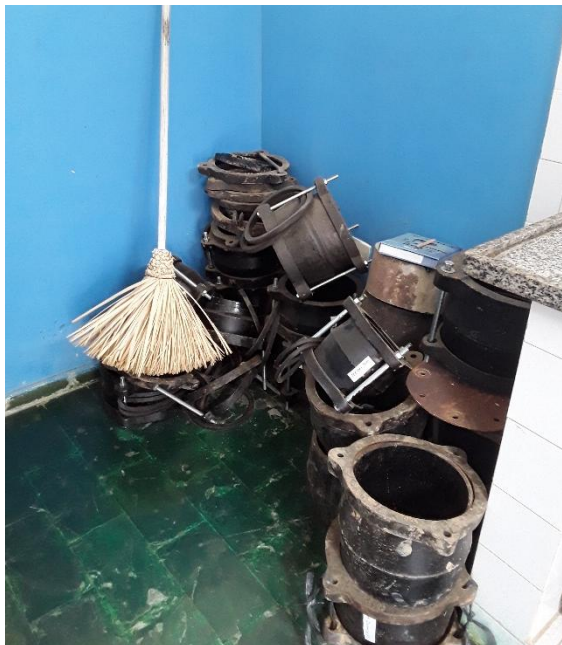
**Figura 4 – Antiga cozinha sendo utilizada para armazenar materiais**

Há ainda uma antiga cozinha fora de uso que no momento está sendo utilizada para armazenar acessórios de montagem de tubos e conexões de ferro fundido (Figura 4), sendo a

parte inferior da pia utilizada também para guardar mais materiais de tubulações e conexões menores.

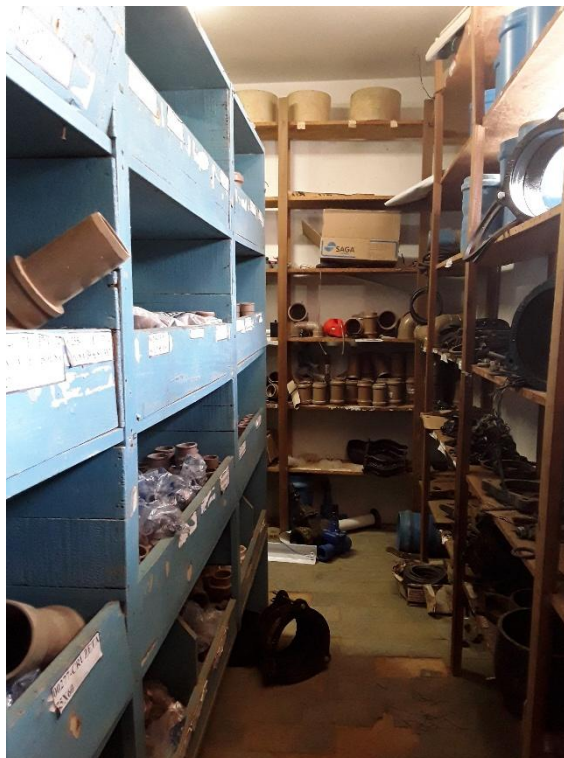
**Figura 5 – Materiais de reparos e manutenções**

A sede administrativa conta com um almojarifado onde são estocados os materiais de manutenção e reparos bem como EPIs e vidrarias (Figura 5). O local possui prateleiras de madeira com etiquetas identificando o material a ser guardado porém o armazenamento não está sendo feito de acordo com tal identificação.

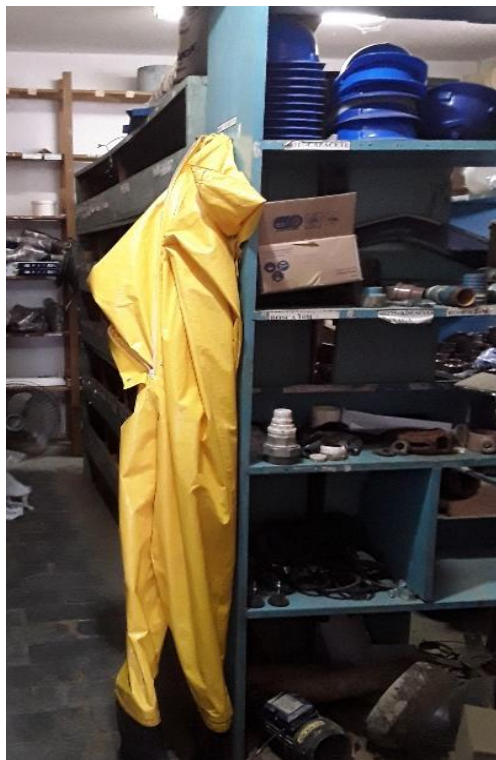
**Figura 6 – EPIs armazenados no almoxarifado**

No local há também o armazenamento de alguns EPIs utilizados pelos funcionários como macacão para saneamento, bota de borracha e luvas (Figura 6). Outros EPIs rotineiramente empregados como máscaras, óculos, e botinas devem ser solicitados sendo a compra realizada em seguida pois não há o estoque permanente dos mesmos.

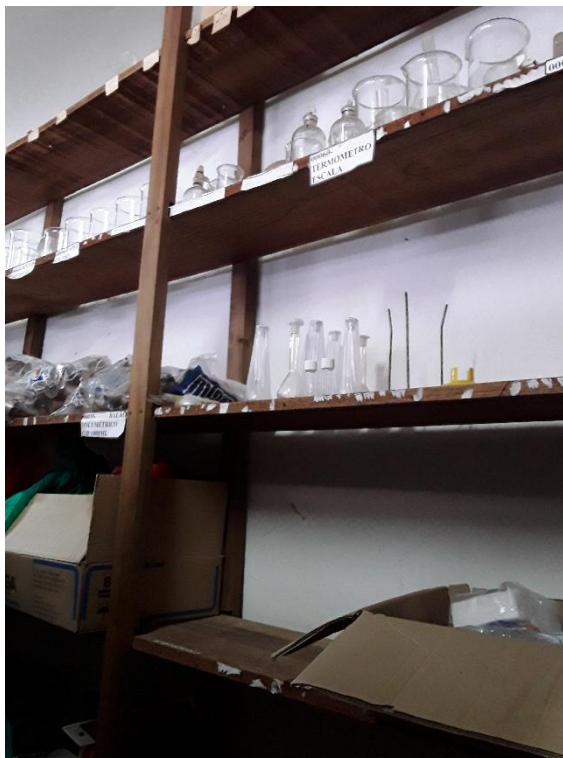
**Figura 7 – Vidrarias armazenadas no almoxarifado**

Vidrarias de laboratório como béqueres, balões volumétricos, tubos de ensaio e cubetas também são armazenadas no almoxarifado sob as prateleiras de madeira (Figura 7). Este é um tipo de material frágil e quando em uso, deve preferencialmente ser acomodado em armários do tipo gabinete, com portas, assegurando assim que os mesmos estarão protegidos contra choques e/ou quedas. No caso de estoque de vidrarias, recomenda-se que sejam embaladas e acomodadas em caixas com a devida proteção evitando assim o risco de quedas e/ou quebras.

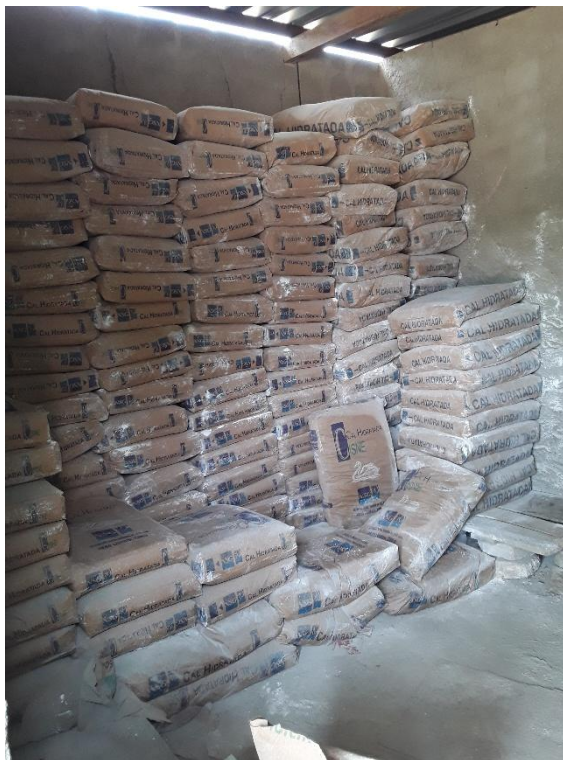
**Figura 11 – Armazenamento da cal hidratada**

A cal utilizada é fornecida ensacada e a maioria dos sacos é colocada diretamente sobre o piso de cimento estando apenas uma fileira do empilhamento em cima de madeiras sob bloquetes de cimento (Figura 11).

Vale ressaltar que o produto necessita de uma adequada armazenagem de forma a evitar a umidade excessiva. A NBR 12216 indica que a cal ensacada deve ser colocada sobre estrado de madeira e que as pilhas de produtos químicos devem permitir a ventilação. Sendo assim, recomenda-se que sejam utilizados os referidos estrados e que as pilhas mantenham uma distância mínima da parede, podendo também ser utilizados paletes entre o produto e a parede para permitir a circulação de ar.

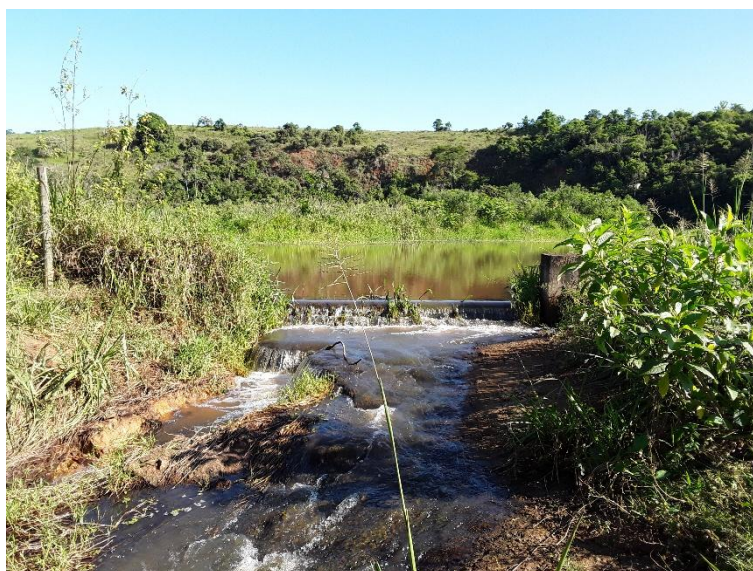
**Figura 22 – Barragem de nível da captação**

A captação é realizada através de barragem de nível (Figura 22) e a água bruta é conduzida até a ETA por gravidade. A captação não possui controle de vazão e possui um gradeamento vertical, porém o mesmo se encontra totalmente submerso dificultando a avaliação de sua eficiência e possivelmente comprometendo sua eficácia (Figura 23).

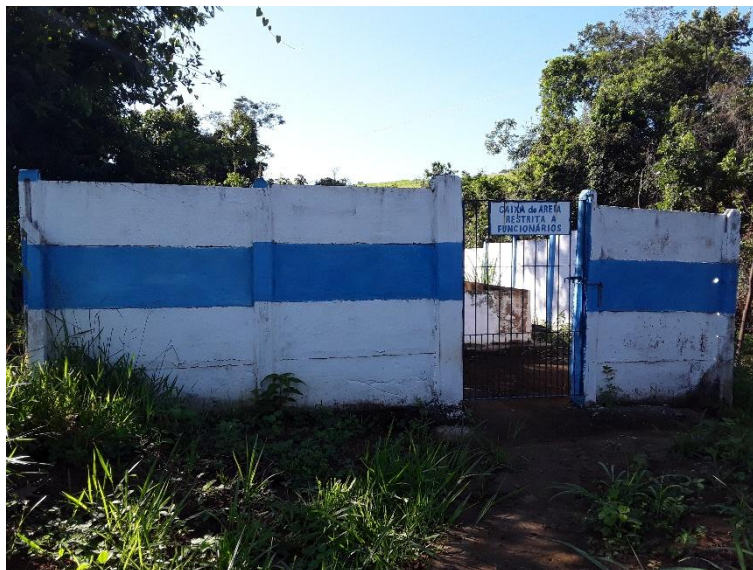
**Figura 27 – Exterior da caixa de areia**

A captação conta com uma caixa de areia por onde passa a água antes de ser encaminhada para a estação de tratamento (Figura 27). O local é cercado e permanece trancado. Não foi possível verificar as condições da estrutura de forma detalhada pois o funcionário não possuía a chave correta no momento da fiscalização porém do portão é perceptível uma fissura na parte frontal do tanque que dever ser verificada em momento futuro (Figura 28).

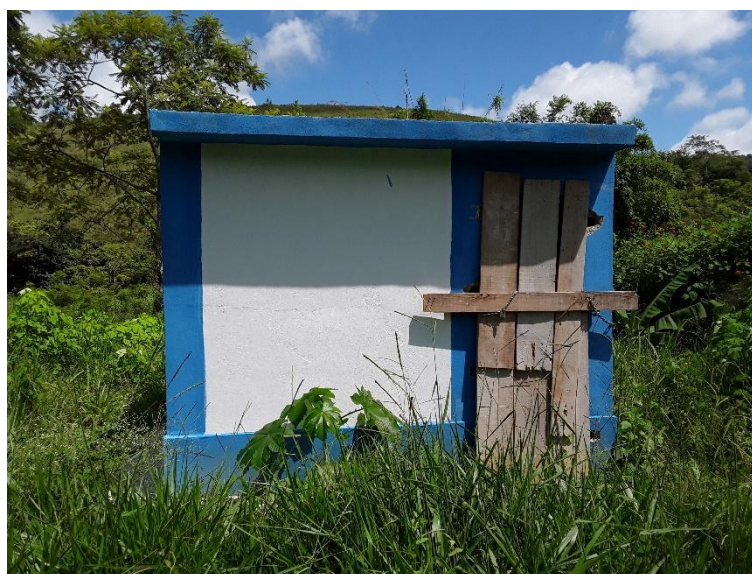
**Figura 30 – Captação subterrânea da sede**

O local da captação é cercado e é mantido trancado (Figura 30). Não há placa de identificação e no momento da visita, o colaborador não possuía a chave do cadeado não sendo possível portanto uma completa verificação da estrutura.

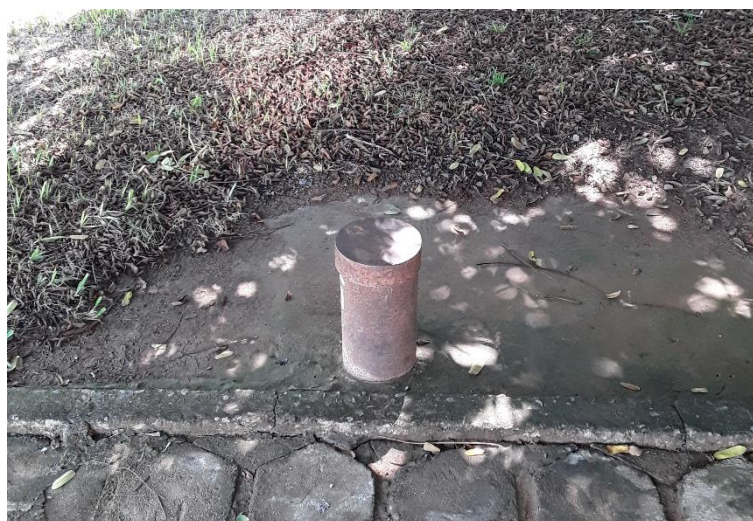
**Figura 32 – Poço perfurado**

Além do poço descrito acima, há outro poço perfurado no interior da área da ETA, localizado no jardim de entrada (Figura 32). Este, ainda não está sendo utilizado para captação e também não possui outorga.

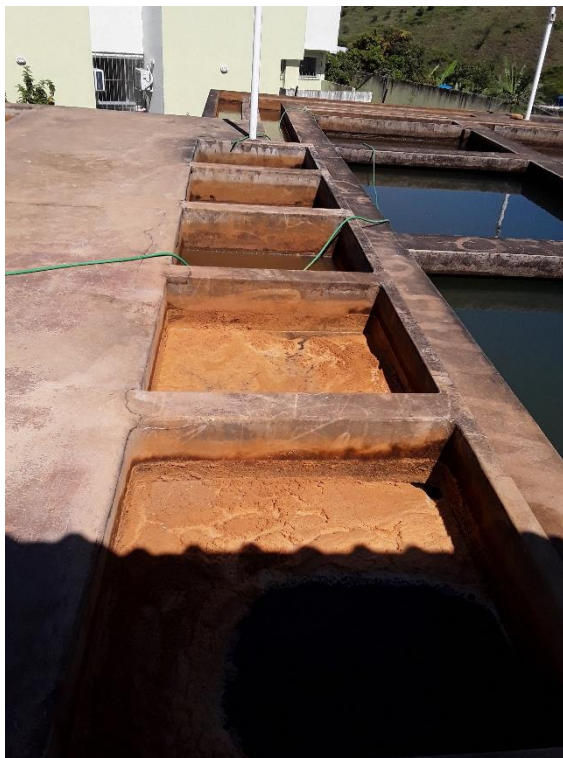
**Figura 36 – Flocculador**

Após a mistura rápida, a água é direcionada para os flocladores onde a formação de flocos é visível. São dois flocladores, cada um com 5 câmaras e ambos se mantêm em funcionamento (Figura 36). Há a formação de espuma na superfície dos floclares e a mesma é retirada quando em excesso.

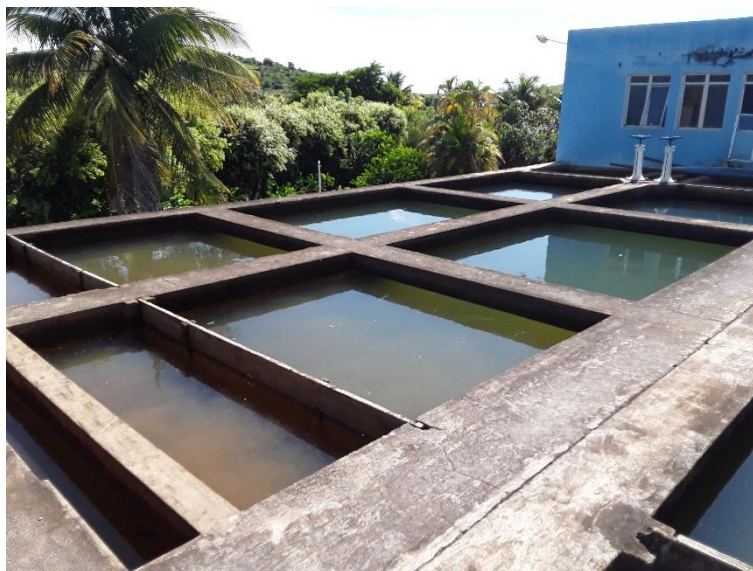
**Figura 37 – Decantadores com fluxo de água da esquerda para direita**

Em seguida, a água é direcionada por uma canaleta para os quatro decantadores instalados e distribuída igualmente entre eles através de uma cortina de distribuição projetada na entrada para a estrutura (Figura 37). Após os decantadores, a água passa pelos filtros rápidos (Figura 38).

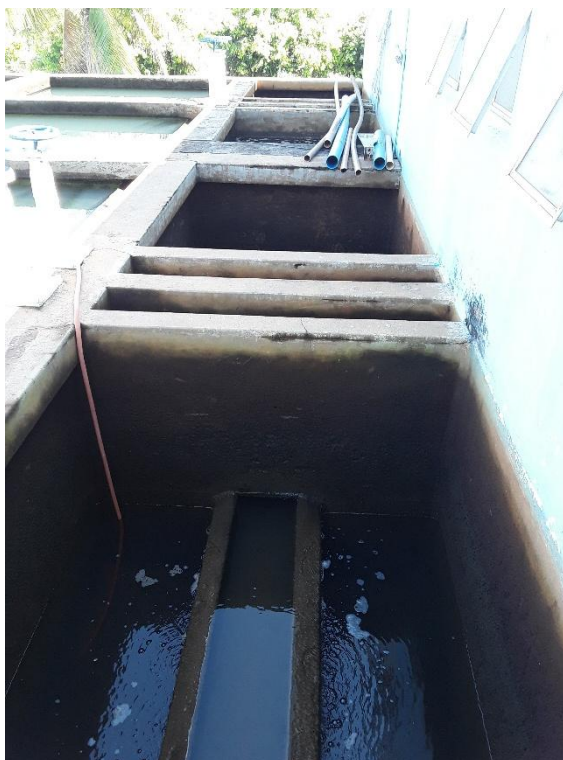
**Figura 38 – Filtros**

O tipo de filtração é a descendente e o sistema é composto por 4 filtros, todos com operação contínua, parando apenas para realizar a lavagem dos mesmos. A lavagem normalmente ocorre uma vez ao dia, porém, em épocas chuvosas, onde a ETA opera com maior vazão, dois filtros são lavados por dia. A água de lavagem é diretamente descartada no Ribeirão dos Monos assim como o lodo do decantador quando é realizada a limpeza do mesmo.

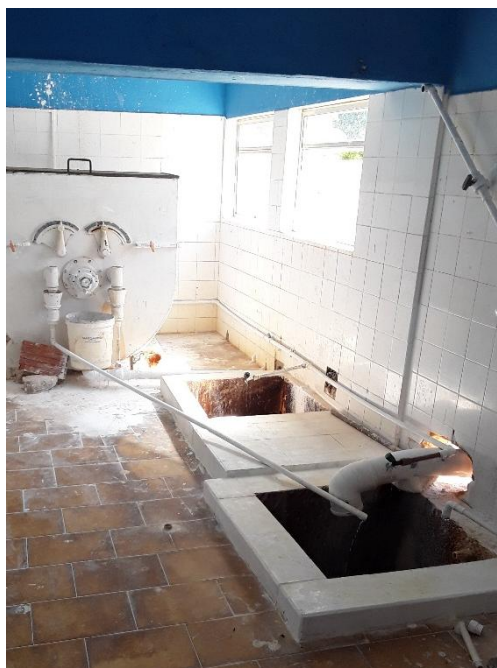
**Figura 40 – Tanque de contato**

O tanque de contato se localiza no térreo da ETA com sua estrutura enterrada e a abertura não possui tampa (Figura 40). Nessa etapa são adicionados o flúor, a cal e o cloro.

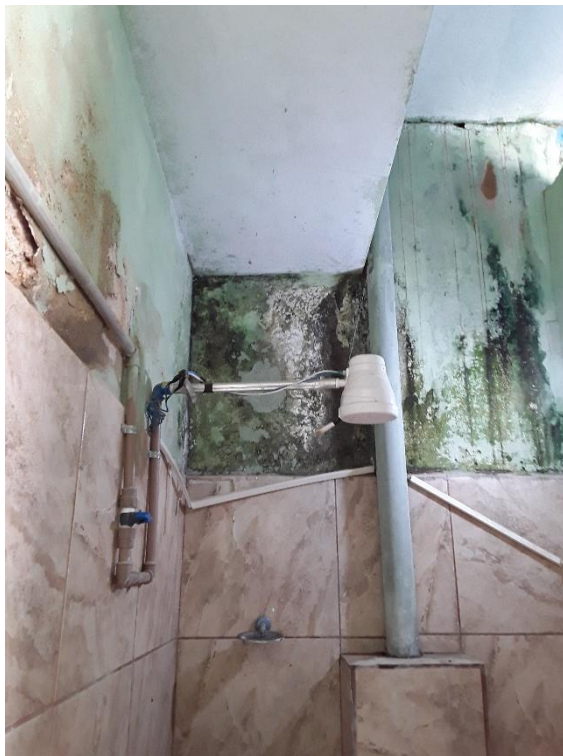
**Figura 41 – Banheiro misto da ETA**

A ETA possui um banheiro misto com chuveiro e seu interior apresenta muitos pontos de infiltração conforme Figuras 41 e 42.

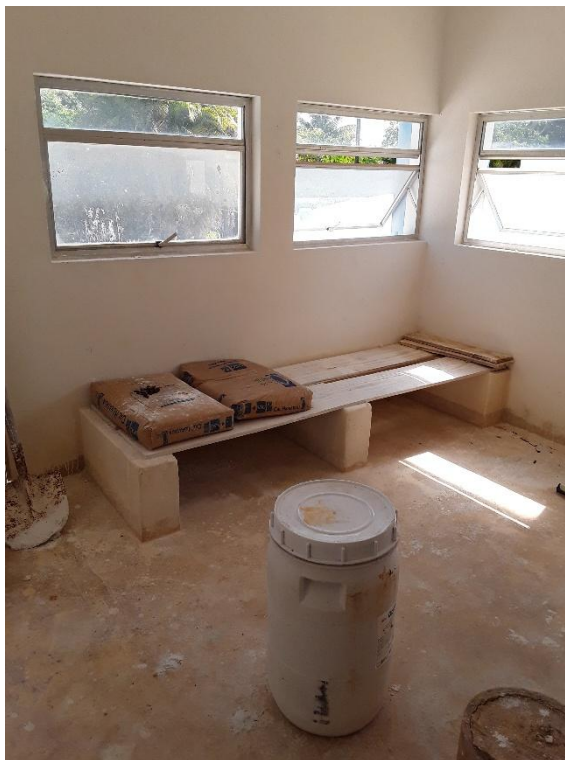
**Figura 47 – Armazenamento dos produtos químicos**

Para preparo dos produtos químicos é utilizada uma sala no térreo da ETA bem iluminada e ventilada. No local fica armazenado o cloro e a cal utilizados (Figura 47), porém deve ser verificado o atendimento ao exigido na NBR 12216 que prevê o estoque mínimo de quantidade suficiente para suprir a demanda da ETA por 30 dias.

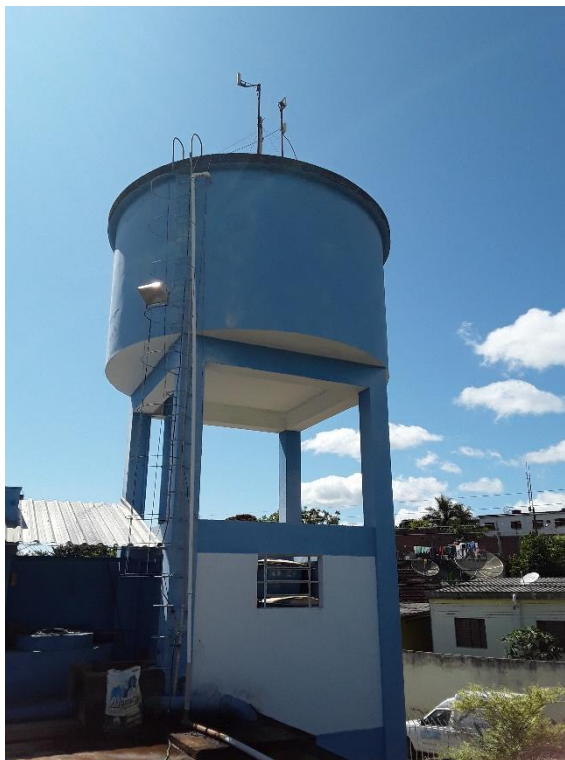
**Figura 61 – Reservatório elevado da ETA**

A reservação do sistema de abastecimento da cidade de Recreio é dada apenas pelos dois reservatórios localizados no interior da ETA. O menor deles se localiza na parte alta da estrutura de forma que a água possa ser utilizada para a lavagem dos filtros. Além disso, esse reservatório atende também parte do bairro onde a ETA está localizada possuindo um volume de armazenamento de 50m<sup>3</sup> (Figura 61). A escada de acesso ao reservatório possui guarda-corpo porém não foi instalado guarda-corpo em sua parte superior. Não há dispositivo de medição de vazão e indicador de nível de água. Não foi possível verificar as condições da tampa de inspeção e se havia ventilação no reservatório. O reservatório possui para raio porém não apresenta luz de sinalização de obstáculo elevado.

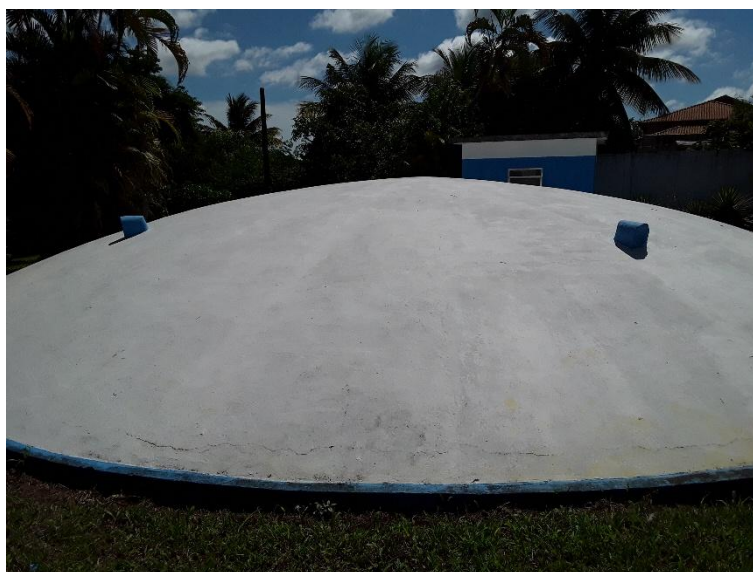
**Figura 62 – Reservatório da ETA**

O segundo reservatório é do tipo enterrado, de concreto e possui capacidade de 600 m<sup>3</sup> (Figura 62). Possui cobertura que permite o escoamento superficial e ventilação com tela para que seja evitada a entrada de pequenos animais.

Considerando a capacidade dos reservatórios, a reservação atual está abaixo do mínimo exigido em 70 m<sup>3</sup> quando incluímos o índice de perdas. Deve-se ainda considerar a condição dos respectivos reservatórios e sua distribuição, para garantir que todos estão sendo utilizados em sua capacidade máxima e que estão bem localizados para atender a população.

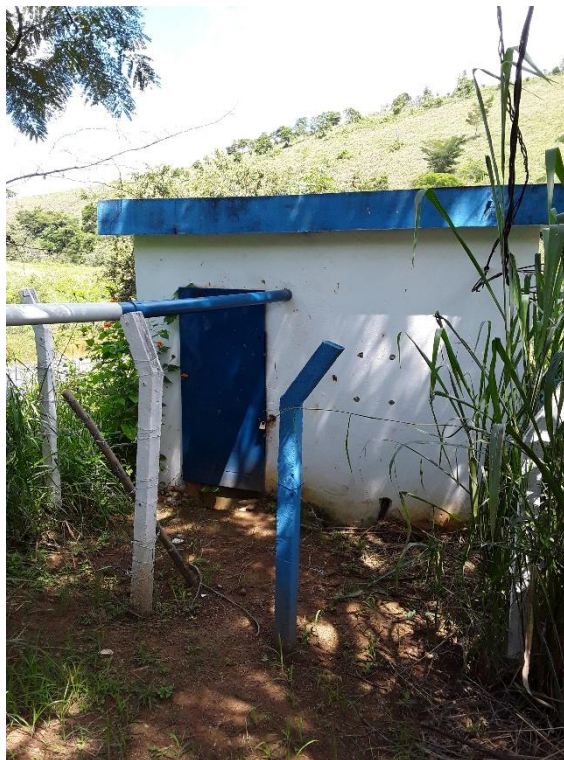
**Figura 65 – Elevatória de água bruta**

Além da estação elevatória de água tratada, o SAA de Recreio conta com uma Estação Elevatória de Água Bruta (EEAB) utilizada quando a captação subterrânea da sede é ativada. A área não possui identificação e se encontra trancada (Figura 65). Não foi possível verificar a situação do interior devido à presença de uma colmeia de marimbondo.

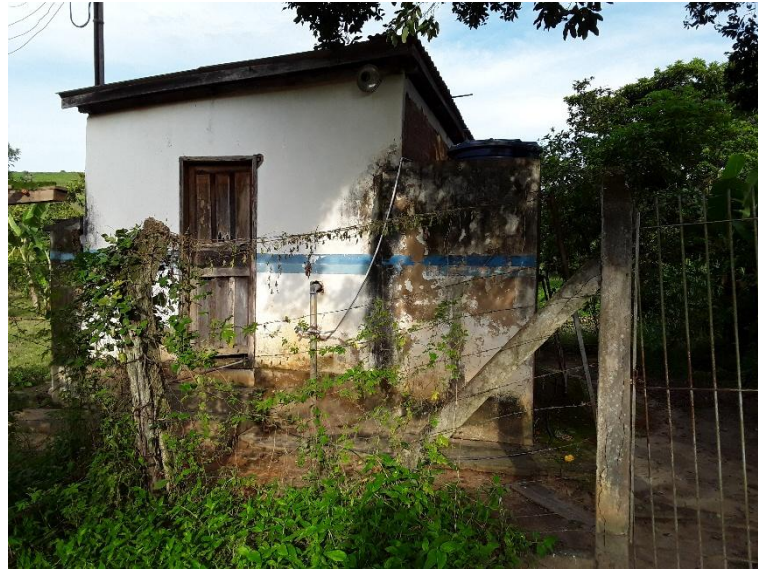
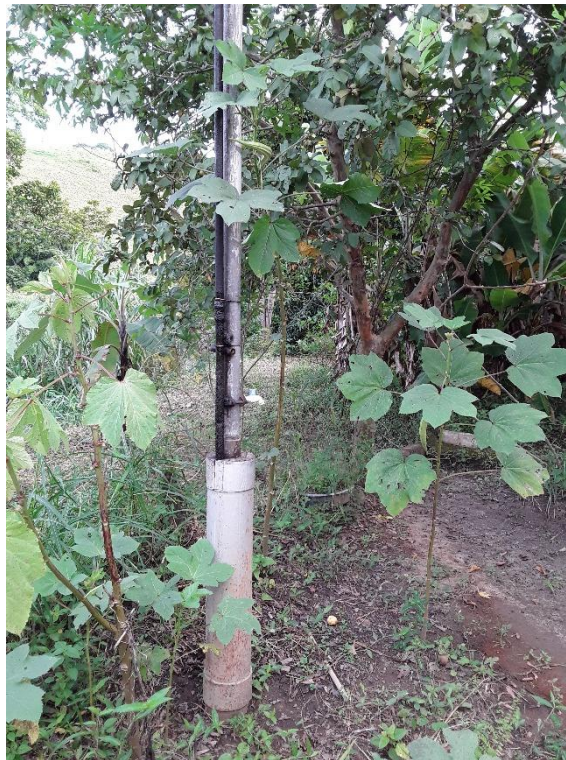
A captação é realizada através de bombeamento em conjunto com compressor de ar. A casa de bomba possui estrutura de proteção e é mantida trancada porém o poço, localizado atrás da casa, não possui laje sanitária de proteção em concreto armado e o cercamento ao seu redor precisa de reparos bem como cadeado no portão (Figuras 67 e 68).

**Figura 67 – Casa de bomba**

**Figura 68 – Captação subterrânea**

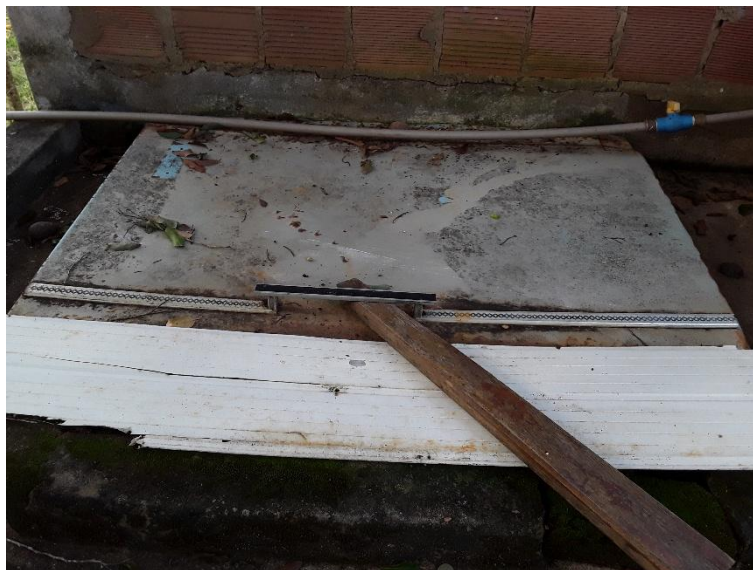
Junto ao local de bombeamento há um tanque de contato onde é realizada a cloração da água. A tampa de inspeção do tanque é improvisada e não possui cadeado (Figura 70). A bomba utilizada na captação funciona também como uma elevatória de água tratada, direcionando-a para o reservatório do distrito (Figura 71).

**Figura 70 – Tampa de inspeção**

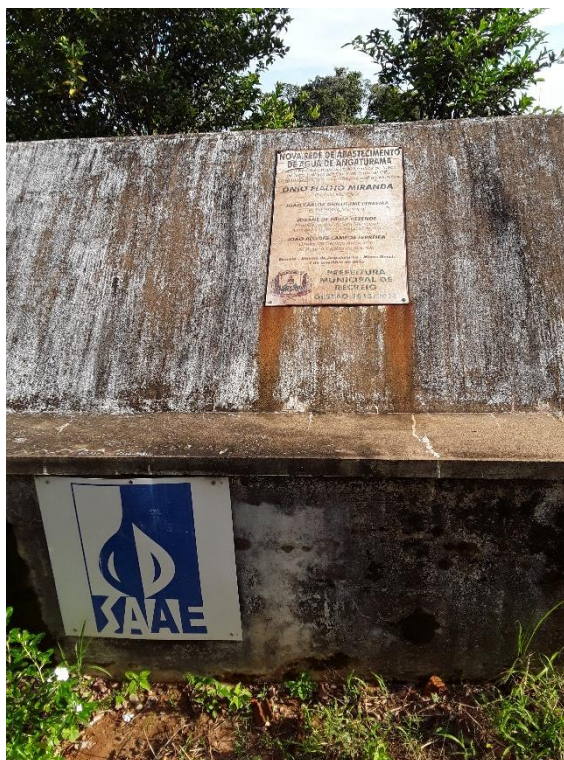
O reservatório de Angaturama é do tipo apoiado, em concreto. Possui placa de identificação porém a área não está cercada (Figura 72). Foi verificado a presença de fechamento de válvula na saída porém não há registro na entrada. Não há dispositivo de controle e medição de vazão ou de nível de água. O reservatório possui tubo extravasor com caixa de descarga porém não foi identificado tubo de descarga de fundo. As tubulações de ventilação não possuem tela para evitar a entrada de pequenos animais e insetos. A tampa de inspeção não possui cadeado.

**Figura 72 – Placa de identificação do reservatório**

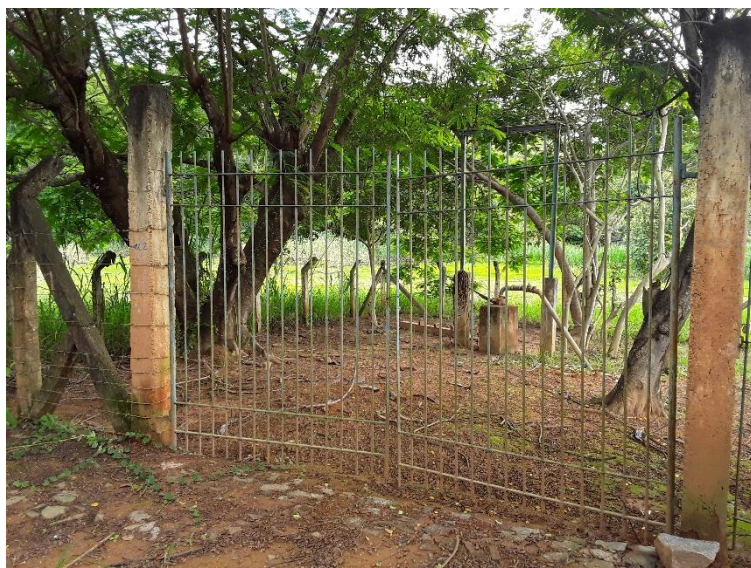
O local é cercado e trancado porém não possui identificação (Figura 74). Não há dispositivo de controle de vazão e a bomba não possui manômetro nem horímetro (Figura 75). A base do poço não possui laje sanitária em alvenaria, não há iluminação para trabalhos noturnos, não há extintor de incêndio e também não há bomba reserva.

**Figura 74 – Área do poço cercada e trancada**

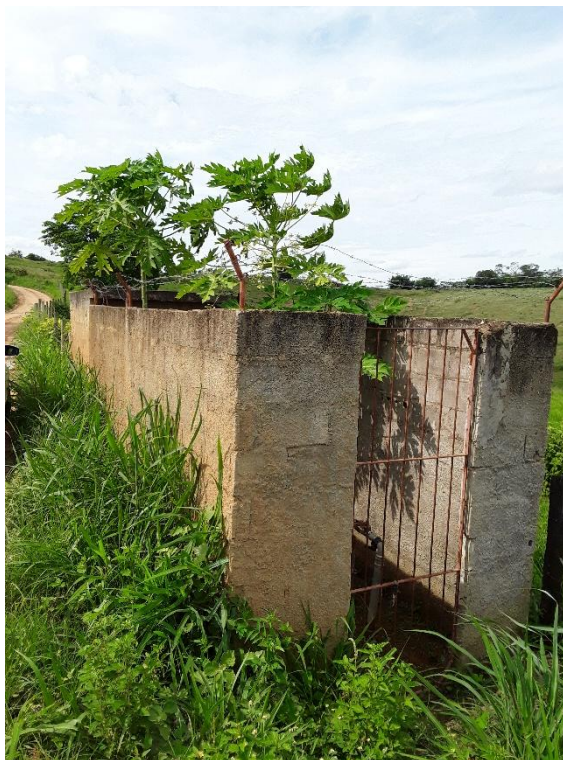
A segunda captação do distrito é conhecida como captação da reciclagem. Foi informado que possui outorga porém não estava disponível junto aos documentos disponibilizados ao órgão de fiscalização. A área se encontra cercada e trancada porém sem identificação (Figura 76). O poço não possui laje sanitária de proteção em concreto armado e também não há iluminação noturna (Figura 77). A bomba não possui manômetro ou horímetro e também não há extintor no local. O painel de controle da bomba fica dentro de um local fechado e coberto sem iluminação noturna.

**Figura 76 – Área de captação cercada e trancada**

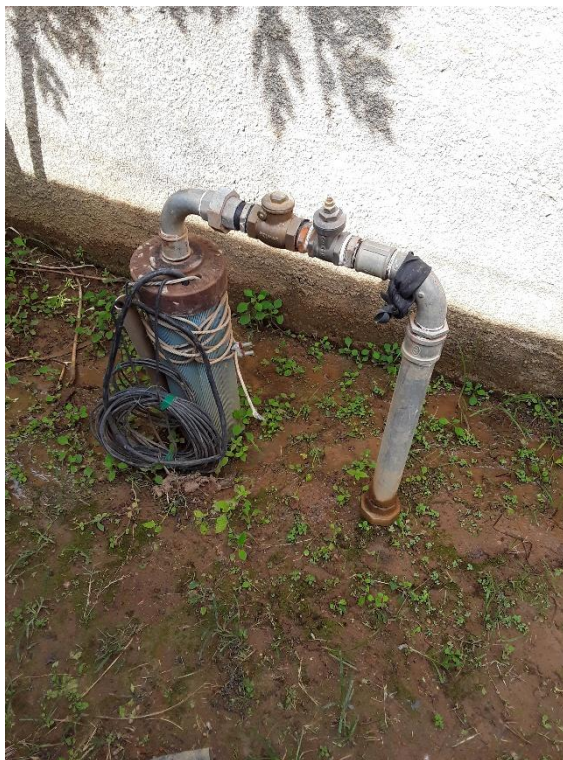
**Figura 77 – Poço sem laje sanitária de proteção**

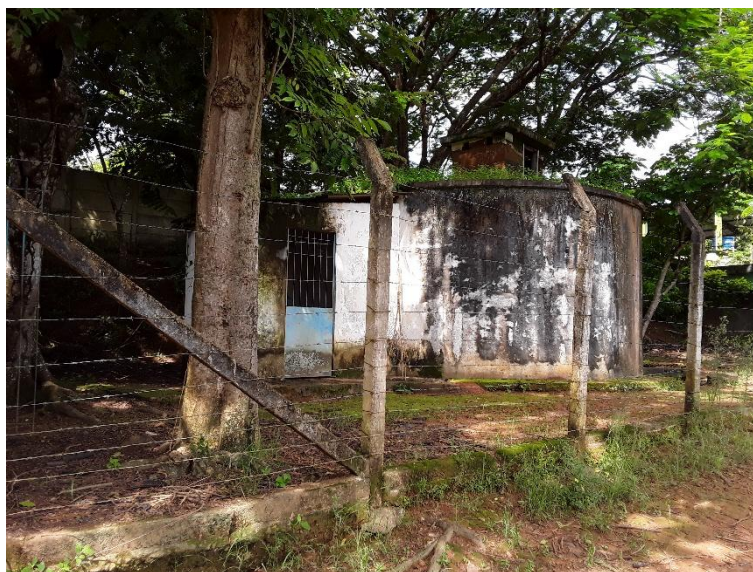
**Figura 78 – Reservatório da escola**

O sistema de abastecimento de água do distrito conta com dois reservatórios. O primeiro deles é conhecido como reservatório da escola, é do tipo apoiado, em concreto e possui um volume de armazenamento de 50 m<sup>3</sup> (Figura 78). A área se encontra cercada porém o portão não possui tranca e também não há identificação. Não há estrutura de controle de medição de vazão nem dispositivo indicador de nível de água. Há válvulas de fechamento na entrada e na saída e tubulação de descarga de fundo (Figura 79).

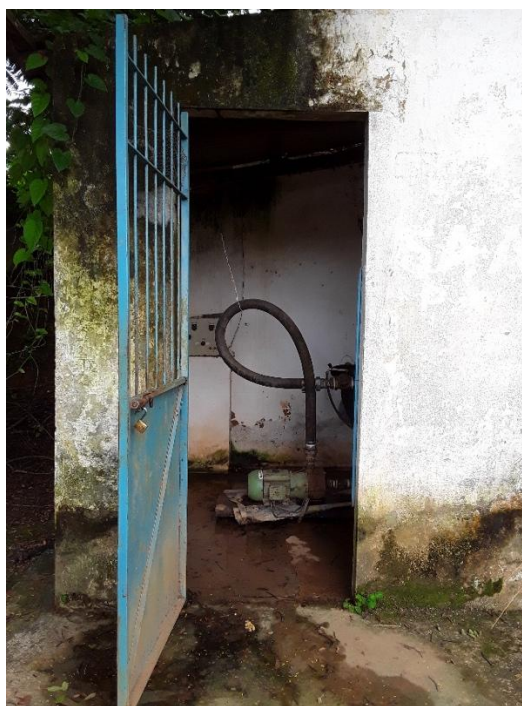
**Figura 84 – Casa de bomba de Conceição da Boa Vista**

Ao lado do reservatório há uma casa de bomba responsável por fazer o abastecimento do distrito (Figura 84). O local, apesar de possuir um portão e cadeado, não é mantido trancado. A bomba de 7,5 cv não possui macromedidor, manômetro ou horímetro. Há iluminação natural, ventilação e espaço para livre circulação de operadores. Não há no local extintor de incêndio e bomba reserva.

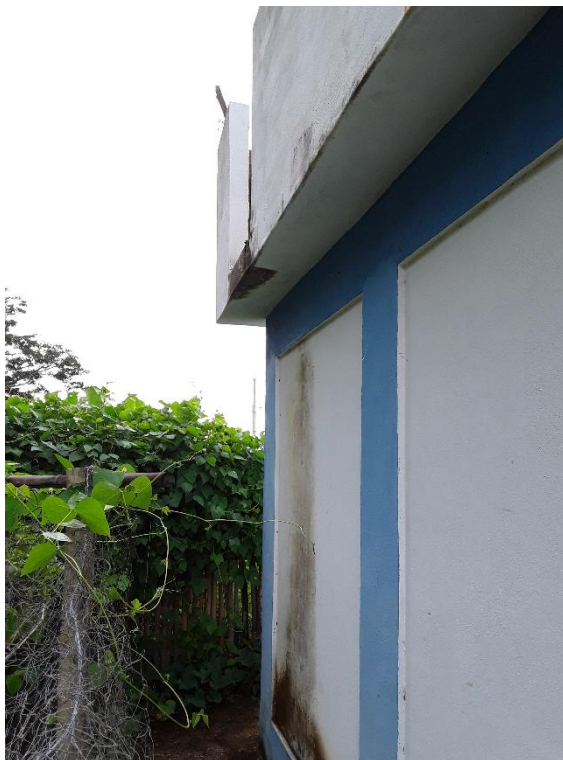
Assim como o primeiro, esse reservatório também possui uma estação de cloro em sua parte superior. Foi verificado porém que a escada de acesso não estava no local, tornando assim o clorador inacessível (Figura 87).

**Figura 87 – Local de acesso ao clorador e ao reservatório**

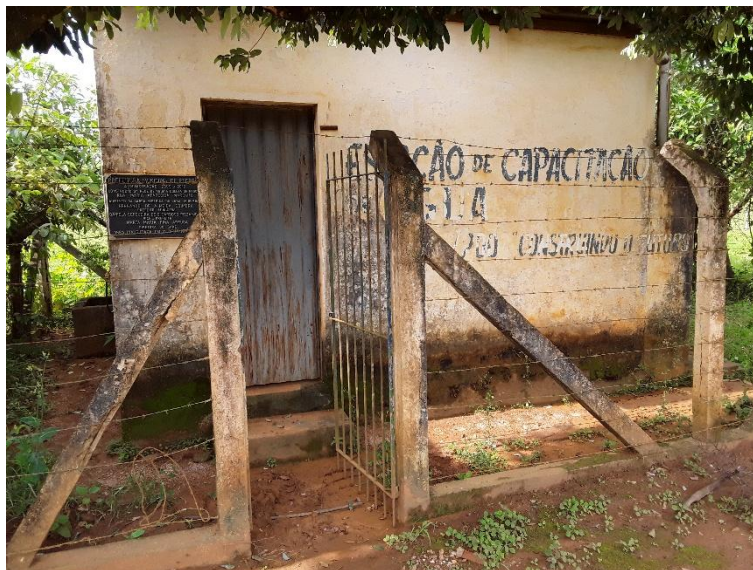
**Figura 89 – Local de captação subterrânea de Barreiros**

O local da captação é cercado porém o portão é mantido aberto (Figura 89). Apesar de possuir uma placa indicando que aquela construção é parte do abastecimento de água do distrito, não há identificação quanto à área ser local de captação subterrânea.

A perfuração do poço em si foi realizada no exterior da casa de bombas e a área não possui laje sanitária de proteção conforme preconiza a NBR 12212.

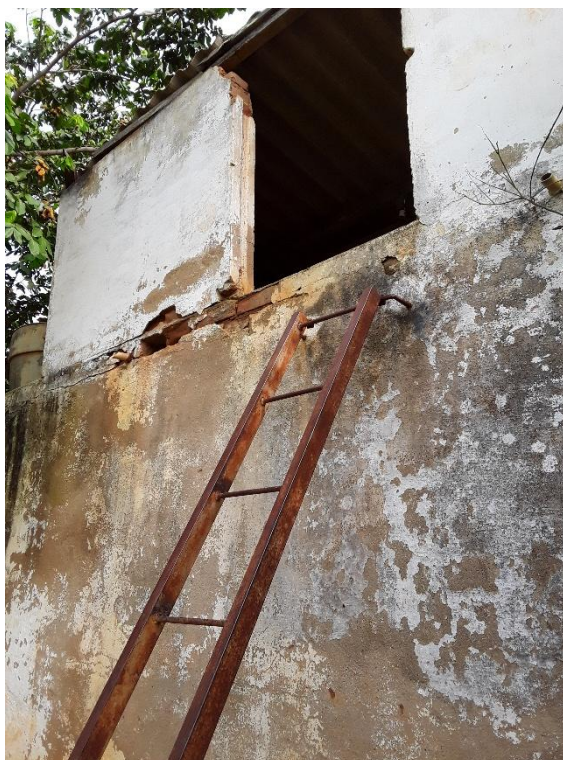
**Figura 90 – Acesso ao tanque de contato**

Na parte posterior da casa de bombeamento, há um tanque de contato onde o cloro é aplicado (Figura 90). A tampa de inspeção se encontra em bom estado porém sem cadeado (Figura 91).

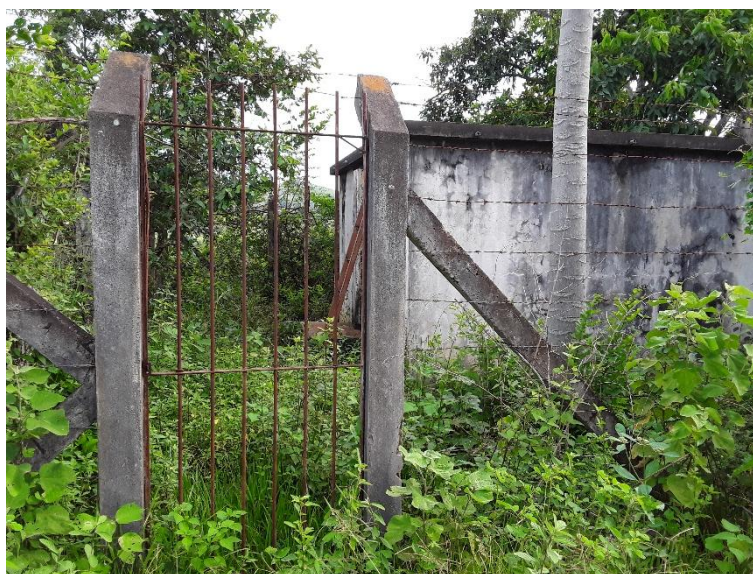
**Figura 92 – Reservatório de Barreiros**

A água captada e clorada na estrutura anterior é direcionada para o reservatório de Barreiros. O mesmo possui capacidade de armazenamento de 35 m<sup>3</sup>, é do tipo apoiado e de concreto. Possui cercamento porém não é mantido trancado (Figura 92). Há fechamento de válvula na entrada e na saída do reservatório. Não há medição de vazão na entrada ou na saída e também não há dispositivo indicador de nível de água. A limpeza da área é realizada periodicamente porém no momento da visita a vegetação estava alta.

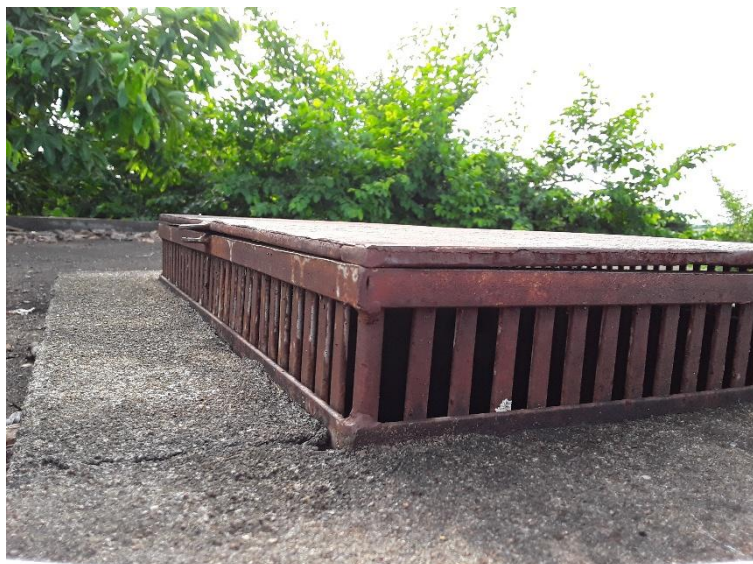
**Figura 93 – Tampa de inspeção do reservatório**

O reservatório possui tampa de inspeção porém a mesma não é mantida trancada. Além disso, o gradeamento da tampa de inspeção permite a entrada de pequenos animais e insetos (Figura 93).

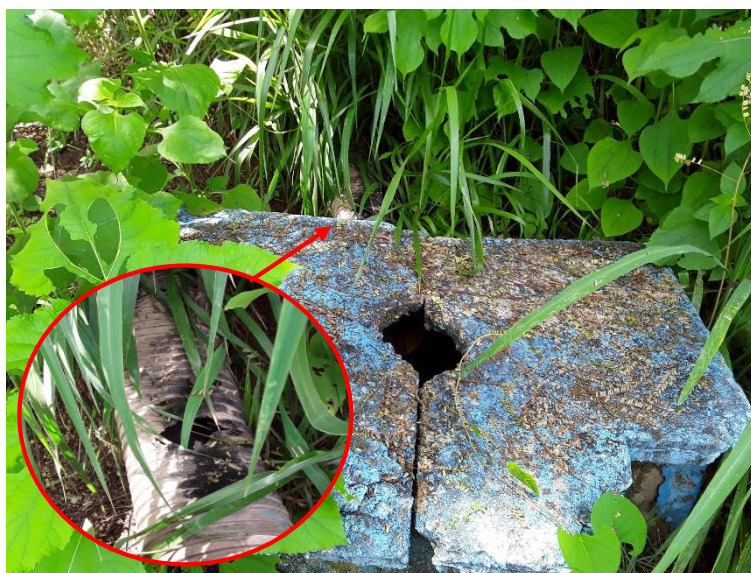
**Figura 96 – Caixa coletora da ETE**

O efluente chega na estação em uma caixa coletora (Figura 96). A tubulação de direcionamento para esta caixa apresenta uma abertura conforme verificado na figura.

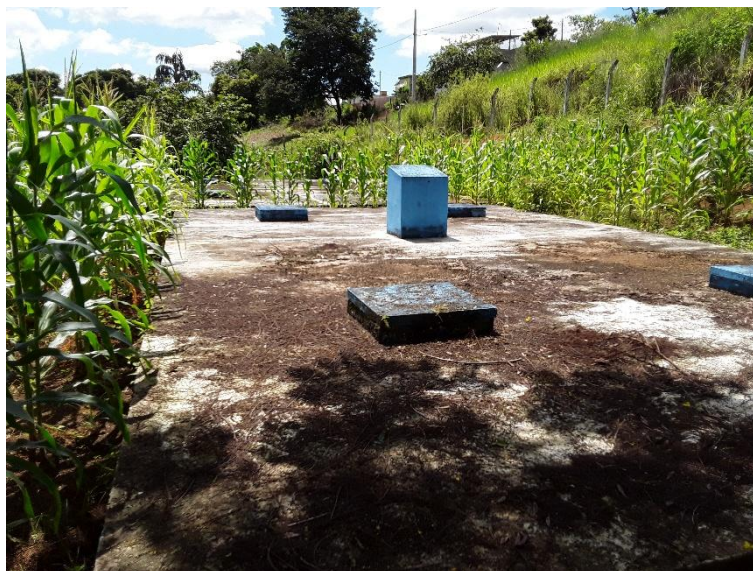
**Figura 97 – Filtro anaeróbio**

Após a passagem pela caixa coletora o efluente segue para o tratamento biológico realizado nos filtros anaeróbios que são enterrados (Figura 97). Não foi informado no momento da visita o material de enchimento dos tanques.

O acesso e áreas ao redor dos filtros estão com vegetação alta e necessitando de roçagem.
