CONSÓRCIO INTERMUNICIPAL DE SANEAMENTO
BÁSICO DA ZONA DA MATA DE MINAS GERAIS
AUTARQUIA INTERMUNICIPAL
CNPJ: 10.331.797/0001-63

RELATÓRIO DA VISITA TÉCNICA

SERVIÇO AUTÔNOMO DE ÁGUA E ESGOTO
VIÇOSA – MG

MARÇO DE 2019

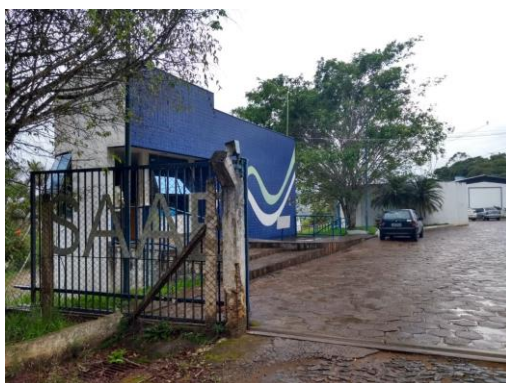
Figura 1– Entrada da Sede do SAAE.

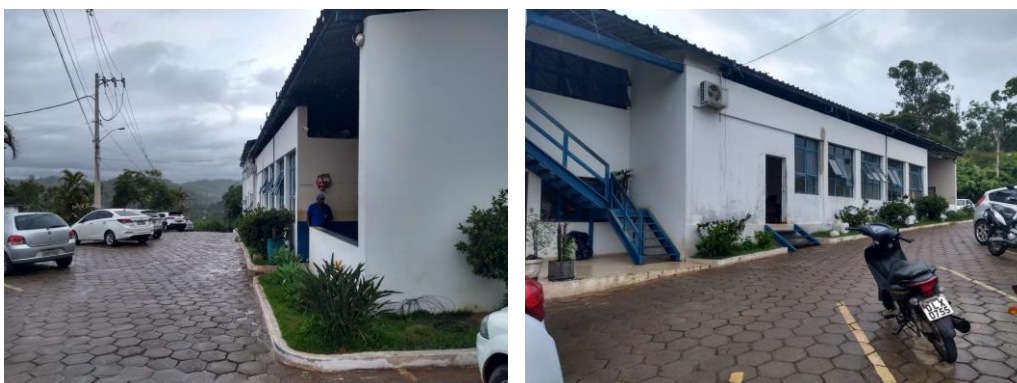
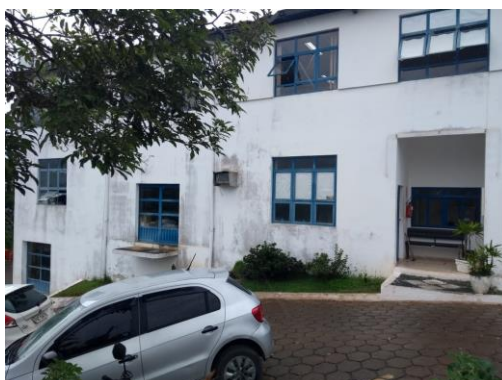
Figuras 2 a 4 – Prédio da sede administrativa.

Em geral, as salas utilizadas possuem boas condições de trabalho e comportam o volume de funcionários trabalhando na autarquia.

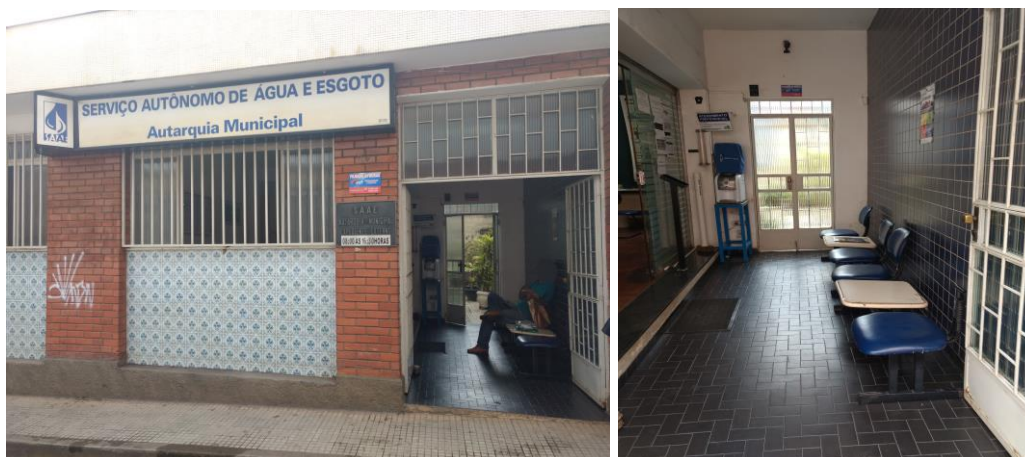
Figuras 5 e 6 – Fachada e sala de espera do escritório de atendimento ao público.

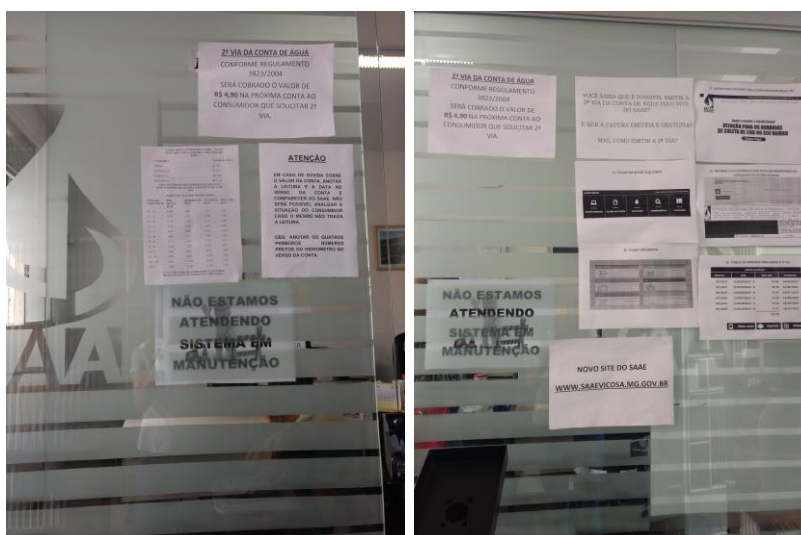
A tabela de tarifas fica disponível no quadro de avisos, porém, não são informados os dados sobre prazos de execução dos serviços.

O regulamento dos serviços de água e esgoto fica disponível aos usuários, além do Código de Defesa do Consumidor, no entanto, não há avisos sobre a disponibilização desses documentos, que somente são apresentados ao usuário quando solicitados.

Figuras 7 e 8 – Mural de avisos.

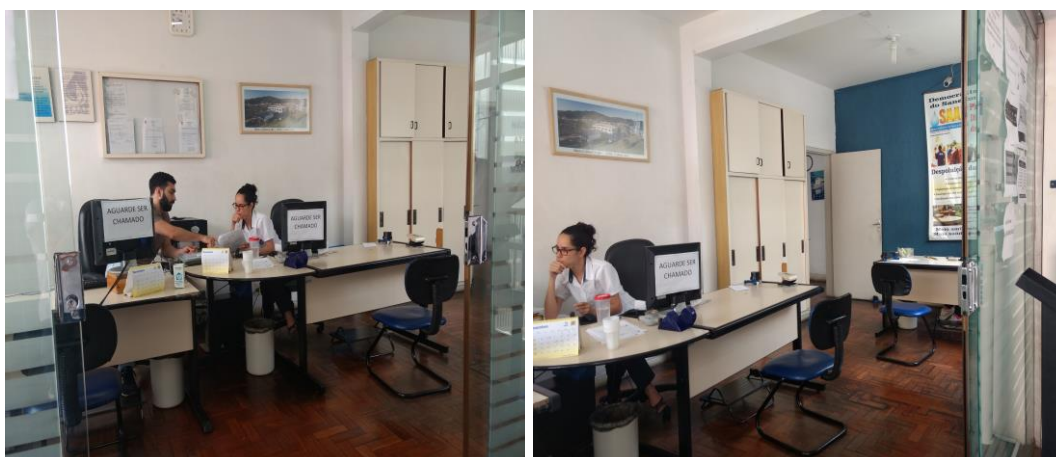
Figuras 9 e 10 – Balcão de atendimento.

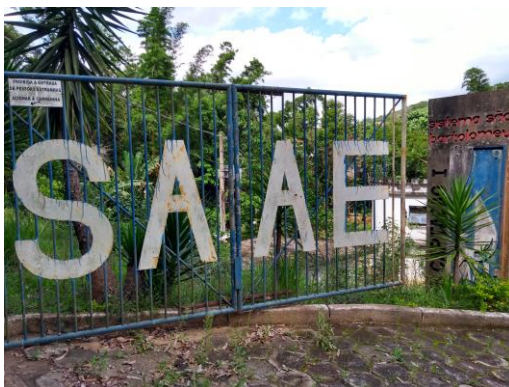
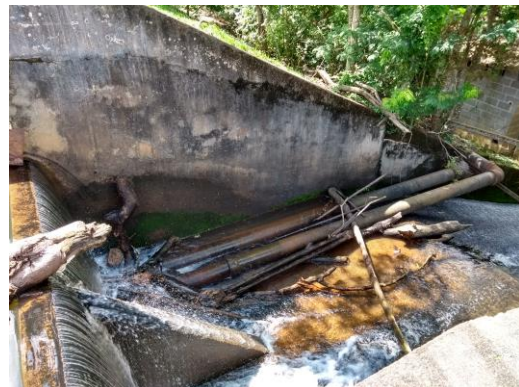
Segundo o responsável técnico pelo tratamento, Henrique Freitas Santana, a vazão do manancial é suficiente para abastecer a população. A represa onde é realizada a captação localiza-se dentro do campus da Universidade Federal de Viçosa e, não é cercada, o que permite o acesso de animais e pessoas. Já o local em que está a casa de bombas e o ponto de chegada e bombeamento da água é cercado e permanece trancado. Na entrada existe sinalização identificando o manancial e que aquela é uma área destinada a abastecimento público. Alguns galhos e troncos de árvore foram encontrados na barragem de acumulação, destaca-se que ao serem carregados até a barragem, esses troncos podem danificar a tubulação que leva a água por gravidade até o gradeamento.

Figuras 11 e 12 – Entrada e barragem de acumulação na captação no Ribeirão São Bartolomeu.

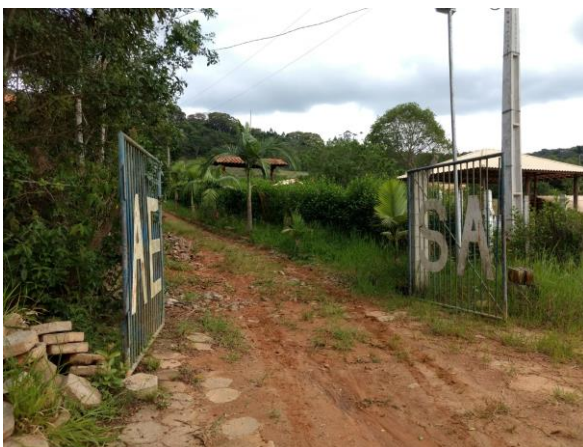
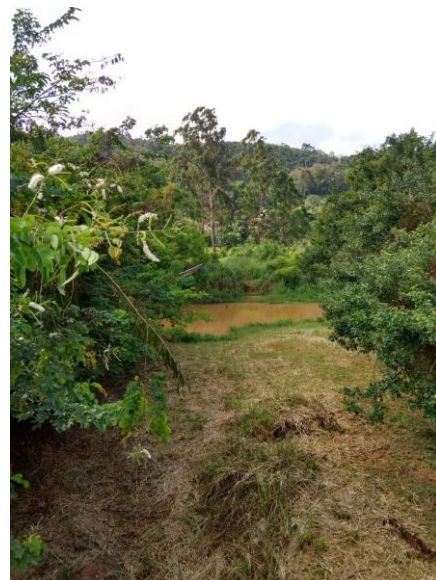
Segundo o responsável técnico pelo tratamento, Henrique Freitas Santana, a vazão do manancial é suficiente para abastecer a população. A área onde é realizada a captação é cercada e permanece trancada. No portão que dá acesso à área está gravado o nome “SAAE”, porém, não existe sinalização identificando o manancial e que aquela é uma área destinada a abastecimento público.

Figuras 13 e 14 – Entrada da captação no Rio Turvo Sujo e Rio Turvo Sujo.

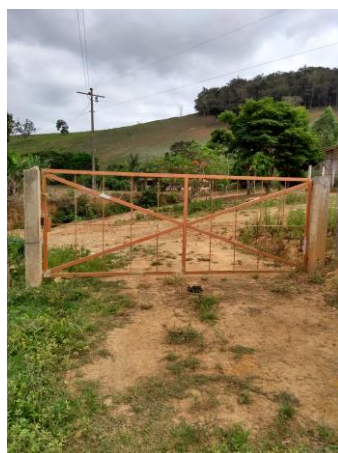
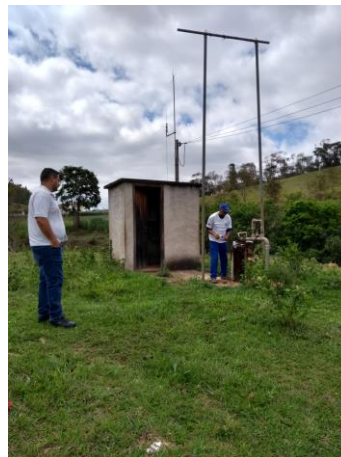
O manancial, não identificado, é utilizado para captação da água que abastece a comunidade Córrego São João. Segundo o responsável técnico Henrique Freitas Santana, a vazão do manancial é suficiente para atender a demanda da comunidade, não sendo necessária a captação contínua da água. O servidor não soube informar se a autarquia possui outorga para captação da água ou cadastro junto à Superintendência Regional de Meio Ambiente (Supram) que caracteriza uso insignificante (Deliberação Normativa CERH - MG nº 09, de 16 de junho de 2004). Em consulta ao Instituto Mineiro de Gestão das Águas (IGAM), o sistema não foi encontrado na listagem de outorgados. A autarquia não mantém registros periódicos da vazão e não existe sinalização na captação identificando o manancial e que aquela é uma área destinada a abastecimento público. A área é cercada, mas não permanece trancada. Dessa forma, o acesso de animais e pessoas é livre. Inclusive em toda a área ao redor do poço foi possível ver fezes de animais.

Figuras 15 e 16 – Captação subterrânea na comunidade Córrego São João.

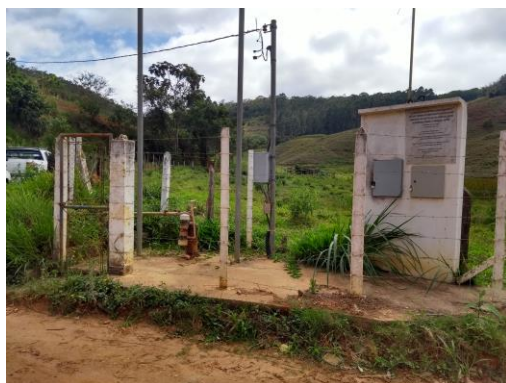
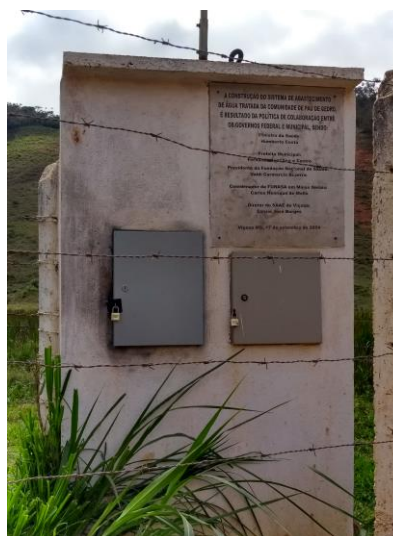
demanda da comunidade, não sendo necessária a captação contínua da água. O servidor não soube informar se a autarquia possui outorga para captação da água ou cadastro junto à Superintendência Regional de Meio Ambiente (Supram) que caracteriza uso insignificante (Deliberação Normativa CERH - MG nº 09, de 16 de junho de 2004). Em consulta ao Instituto Mineiro de Gestão das Águas (IGAM), o sistema não foi encontrado na listagem de outorgados. A autarquia não mantém registros periódicos da vazão. No local, existe sinalização identificando que aquela é uma área destinada a abastecimento público. A área é cercada, mas não permanece trancada. Dessa forma, o acesso de animais e pessoas é livre.

Figuras 17 e 18 - Captação subterrânea na comunidade Pau de Cedro.

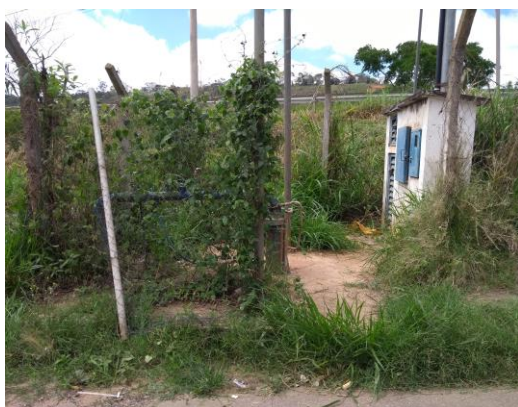
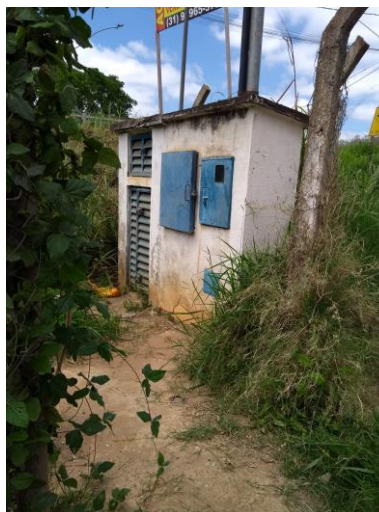
outorgados. A autarquia não mantém registros periódicos da vazão. No local, não existe sinalização identificando o manancial e que aquela é uma área destinada a abastecimento público. A área é cercada, mas não permanece trancada. Dessa forma, o acesso de animais e pessoas é livre.

Figuras 19 e 20 - Captação subterrânea no bairro Novo Silvestre.

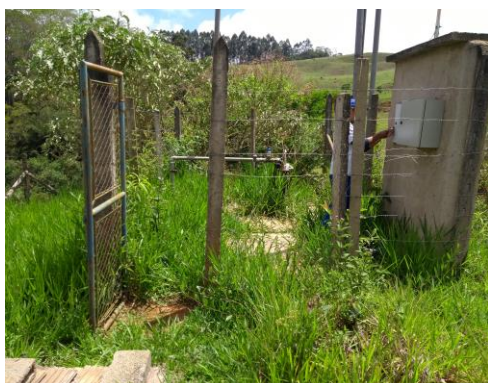
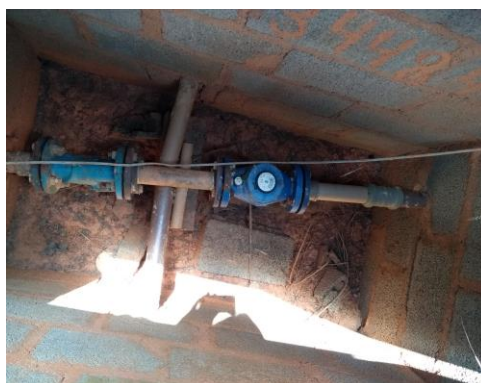
O manancial, não identificado, é utilizado para captação da água que abastece a comunidade Buieié. Segundo o responsável técnico Henrique Freitas Santana, a vazão do manancial é suficiente para atender a demanda da comunidade, não sendo necessária a captação contínua da água. O servidor não soube informar se a autarquia possui outorga para captação da água ou cadastro junto à Superintendência Regional de Meio Ambiente (Supram) que caracteriza uso insignificante (Deliberação Normativa CERH - MG nº 09, de 16 de junho de 2004). Em consulta ao Instituto Mineiro de Gestão das Águas (IGAM), o sistema não foi encontrado na listagem de outorgados. Apesar de possuir um macromedidor, o responsável técnico não soube informar sobre seu funcionamento e se as vazões são medidas e registradas. No local, não existe sinalização identificando o manancial e que aquela é uma área destinada a abastecimento público. A área é cercada, mas não permanece trancada. Dessa forma, o acesso de animais e pessoas é livre.

Figuras 21 e 22 – Visão geral e macromedidor da captação na comunidade Buieí.

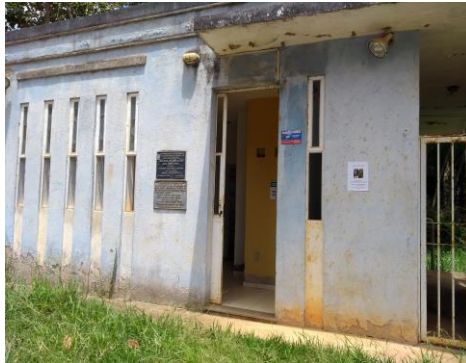
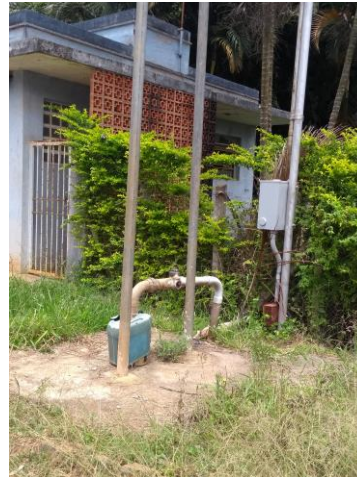
O manancial, não identificado, é utilizado para captação da água que abastece o distrito de Cachoeira de Santa Cruz. Segundo o responsável técnico Henrique Freitas Santana, a vazão do manancial é suficiente para atender a demanda da comunidade, porém a captação da água ocorre de forma contínua, praticamente sem intermitência. O servidor não soube informar se a autarquia possui outorga para captação da água ou cadastro junto à Superintendência Regional de Meio Ambiente (Supram) que caracteriza uso insignificante (Deliberação Normativa CERH - MG nº 09, de 16 de junho de 2004). Em consulta ao Instituto Mineiro de Gestão das Águas (IGAM), o sistema não foi encontrado na listagem de outorgados. A autarquia não mantém registros periódicos da vazão. No local, existe sinalização identificando que aquela é uma área destinada a abastecimento público. O sistema de tratamento de água do distrito conta com uma estrutura, com banheiro e espaço para laboratório, que permanece trancada. Na estrutura, nota-se alguns vidros quebrados, segundo o responsável técnico pelo tratamento, os vidros foram quebrados pelos moradores do distrito. Apesar da estrutura física, o poço fica do lado de fora, permitindo livre acesso de animais e pessoas. Existe um extintor de incêndio, porém ele está vencido.

Figuras 23 e 24 – Visão geral e poço no distrito de Cachoeira de Santa Cruz.

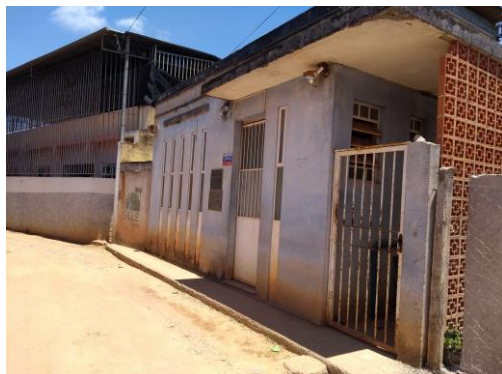
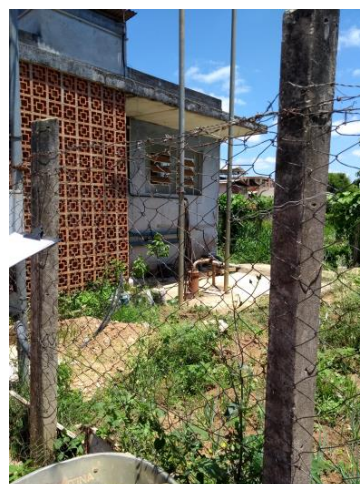
O distrito de São José do Triunfo é abastecido por três poços, que somam uma vazão total de 10 L/s. Segundo o responsável técnico Henrique Freitas Santana, essa vazão é suficiente para atender a demanda da comunidade, porém a captação da água ocorre de forma contínua, sem intermitência. O servidor não soube informar se a autarquia possui outorga para captação da água ou cadastro junto à Superintendência Regional de Meio Ambiente (Supram) que caracteriza uso insignificante (Deliberação Normativa CERH - MG nº 09, de 16 de junho de 2004). Em consulta ao Instituto Mineiro de Gestão das Águas (IGAM), o sistema não foi encontrado na listagem de outorgados. A autarquia não mantém registros periódicos da vazão. No local, existe sinalização identificando que aquela é uma área destinada a abastecimento público. O sistema de tratamento do distrito conta com uma estrutura, com banheiro e espaço para laboratório, que permanece trancada. Os poços estão localizados do lado de dentro dessa estrutura, o que impede o acesso de pessoas estranhas e animais.

Figuras 25 e 26 – Visão geral e poços no distrito de São José do Triunfo.

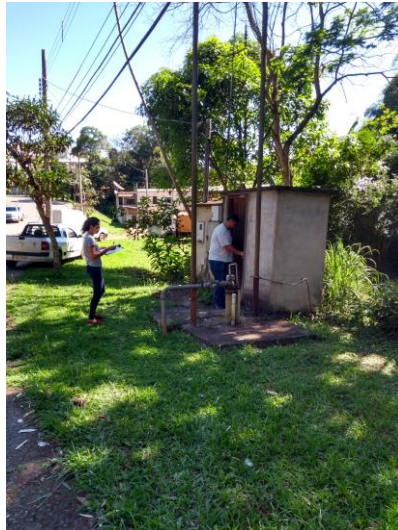
O manancial, não identificado, é utilizado para captação da água que abastece o bairro Vila Alves. Segundo o responsável técnico Henrique Freitas Santana, a vazão do manancial não é suficiente para atender a demanda da comunidade, tanto que parte da água do poço que abastece o bairro Romão dos Reis é utilizada no abastecimento do bairro Vila Alves. O servidor não soube informar se a autarquia possui outorga para captação da água ou cadastro junto à Superintendência Regional de Meio Ambiente (Supram) que caracteriza uso insignificante (Deliberação Normativa CERH - MG nº 09, de 16 de junho de 2004). Em consulta ao Instituto Mineiro de Gestão das Águas (IGAM), o sistema não foi encontrado na listagem de outorgados. A autarquia não mantém registros periódicos da vazão. No local, não existe sinalização identificando o manancial e que aquela é uma área destinada a abastecimento público. O local não é cercado, o que permite livre acesso de animais e pessoas.

Figura 27 - Captação subterrânea no bairro Vila Alves.

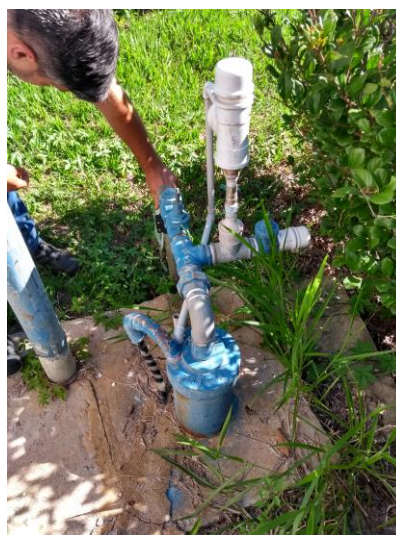
O manancial, não identificado, é utilizado para captação da água que abastece o condomínio Otávio Pacheco. Segundo o responsável técnico Henrique Freitas Santana, a vazão do manancial é suficiente para atender a demanda da comunidade. O servidor não soube informar se a autarquia possui outorga para captação da água ou cadastro junto à Superintendência Regional de Meio Ambiente (Supram) que caracteriza uso insignificante (Deliberação Normativa CERH - MG nº 09, de 16 de junho de 2004). Em consulta ao Instituto Mineiro de Gestão das Águas (IGAM), o sistema não foi encontrado na listagem de outorgados. A autarquia não mantém registros periódicos da vazão. No local, não existe sinalização identificando o manancial e que aquela é uma área destinada a abastecimento público. O poço está localizado dentro do condomínio, mas o local não é cercado, o que permite livre acesso de animais e pessoas.

Figuras 28 e 29 – Captação subterrânea no condomínio Otávio Pacheco.

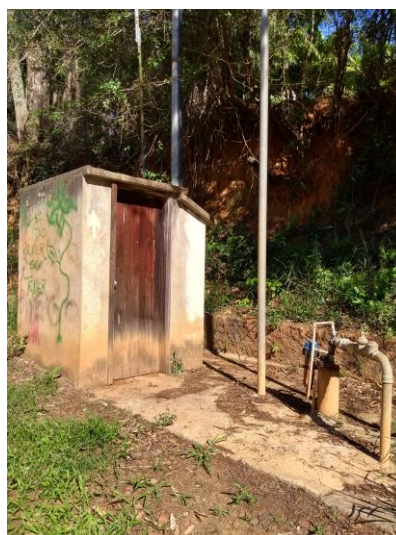
O manancial, não identificado, é utilizado para captação da água que abastece o bairro Romão dos Reis e parte do bairro Vila Alves. Segundo o responsável técnico Henrique Freitas Santana, a vazão do manancial atende parcialmente a demanda da população do bairro. O servidor não soube informar se a autarquia possui outorga para captação da água ou cadastro junto à Superintendência Regional de Meio Ambiente (Supram) que caracteriza uso insignificante (Deliberação Normativa CERH - MG nº 09, de 16 de junho de 2004). Em consulta ao Instituto Mineiro de Gestão das Águas (IGAM), o sistema não foi encontrado na listagem de outorgados. A autarquia não mantém registros periódicos da vazão. No local, não existe sinalização identificando o manancial e que aquela é uma área destinada a abastecimento público. O local não é cercado, o que permite livre acesso de animais e pessoas.

Figuras 30 e 31– Captação subterrânea no bairro Romão dos Reis.

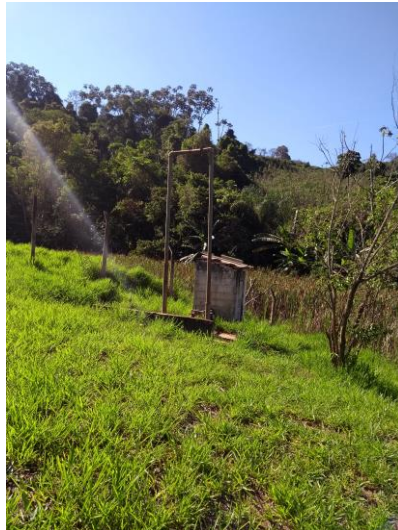
O manancial, não identificado, é utilizado para captação da água que abastece o bairro Nova Viçosa. Segundo o responsável técnico Henrique Freitas Santana, a vazão do manancial atende parcialmente a demanda da população do bairro, sendo necessário complementar com a água tratada pela ETA 1. O servidor não soube informar se a autarquia possui outorga para captação da água ou cadastro junto à Superintendência Regional de Meio Ambiente (Supram) que caracteriza uso insignificante (Deliberação Normativa CERH - MG nº 09, de 16 de junho de 2004). Em consulta ao Instituto Mineiro de Gestão das Águas (IGAM), o sistema não foi encontrado na listagem de outorgados. A autarquia não mantém registros periódicos da vazão. No local, não existe sinalização identificando o manancial e que aquela é uma área destinada a abastecimento público. O local não é cercado, o que permite livre acesso de animais e pessoas, além disso, o acesso até o poço não é adequado devido ao excesso de vegetação.

Figura 32 – Captação subterrânea no bairro Nova Viçosa.

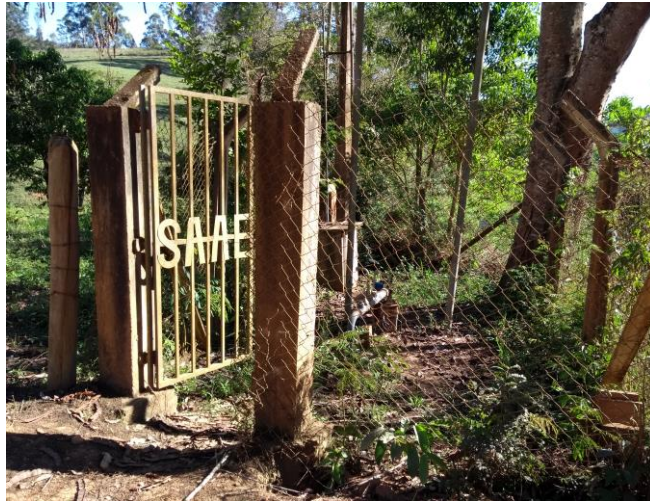
O manancial, não identificado, é utilizado para captação da água que abastece a comunidade Novo Paraíso. A autarquia possui outorga para essa captação. A vazão outorgada é de 3,55 m³/h, concedida em 09/06/2004 com validade de 20 anos. Segundo o responsável técnico Henrique Freitas Santana, a vazão do manancial é suficiente para atender a demanda da comunidade, não sendo necessária a captação contínua da água. A autarquia não mantém registros periódicos da vazão. O local é cercado, porém não é trancado o que permite livre acesso de animais e pessoas. No portão que dá acesso ao poço está gravado o nome “SAAE”, porém, não existe sinalização identificando o manancial e que aquela é uma área destinada a abastecimento público.

Figura 33 – Captação subterrânea na comunidade Novo Paraíso.

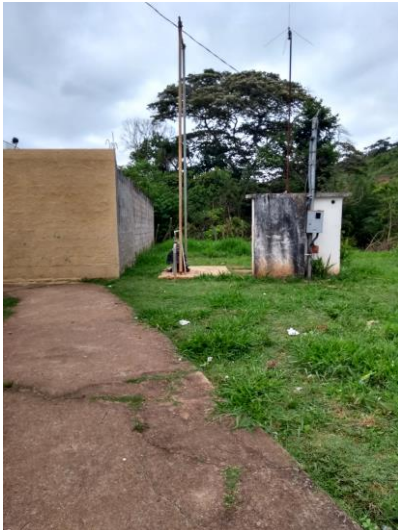
O manancial, não identificado, é utilizado para captação da água que abastece o bairro Benjamim Cardoso. Segundo o funcionário Ronildo Barroso, a vazão do manancial é suficiente para atender a demanda do bairro. Quando existe necessidade, é utilizada água tratada da ETA 1 para complementar o abastecimento. O servidor não soube informar se a autarquia possui outorga para captação da água ou cadastro junto à Superintendência Regional de Meio Ambiente (Supram) que caracteriza uso insignificante (Deliberação Normativa CERH - MG nº 09, de 16 de junho de 2004). Em consulta ao Instituto Mineiro de Gestão das Águas (IGAM), o sistema não foi encontrado na listagem de outorgados. A autarquia não mantém registros periódicos da vazão. No local, não existe sinalização identificando o manancial e que aquela é uma área destinada a abastecimento público. O local não é cercado, o que permite livre acesso de animais e pessoas.

Figuras 34 e 35 – Captação subterrânea no bairro Benjamim Cardoso.

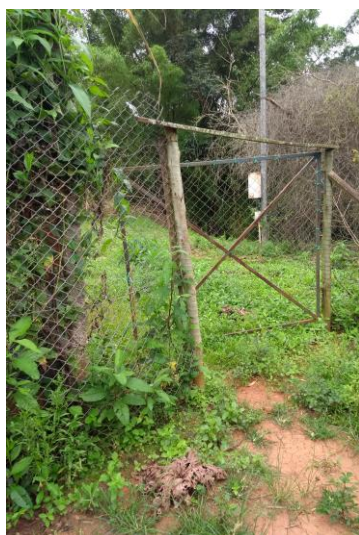
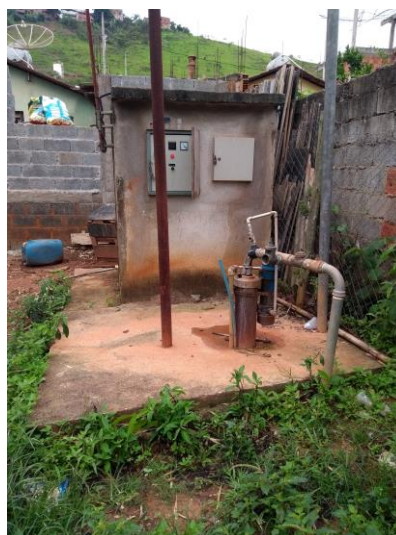
O manancial, não identificado, é utilizado para captação da água que abastece o bairro Sol Nascente. Segundo o funcionário Ronildo Barroso, a vazão do manancial é suficiente para atender a demanda do bairro. O servidor não soube informar se a autarquia possui outorga para captação da água ou cadastro junto à Superintendência Regional de Meio Ambiente (Supram) que caracteriza uso insignificante (Deliberação Normativa CERH - MG nº 09, de 16 de junho de 2004). Em consulta ao Instituto Mineiro de Gestão das Águas (IGAM), o sistema não foi encontrado na listagem de outorgados. A autarquia não mantém registros periódicos da vazão. No local, não existe sinalização identificando o manancial e que aquela é uma área destinada a abastecimento público. O local é cercado, mas não é trancado, o que permite livre acesso de animais e pessoas. Inclusive, na área onde está localizado o poço, encontramos uma carroça e uma sela, além de lixo e entulho. Segundo o funcionário Ronildo Barroso, esse material pertence ao vizinho que utiliza o espaço para deixar seu cavalo.

Figuras 36 a 39 – Captação subterrânea no bairro Sol Nascente.

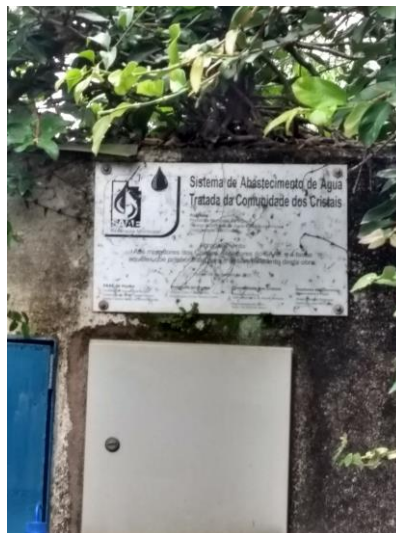
público. O local é cercado e trancado, o que restringe o acesso de animais e pessoas. Porém, o acesso até o poço não é adequado devido ao excesso de vegetação.

Figuras 40 e 41 – Captação subterrânea na comunidade Cristais.

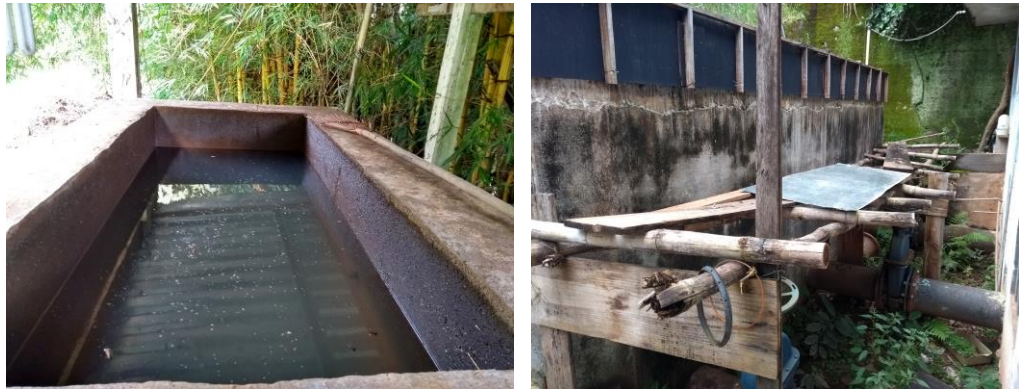
A água é captada por gravidade na barragem de acumulação localizada no Ribeirão, passa por um gradeamento onde são retirados os sólidos grosseiros e segue para o ponto onde a bomba realiza a sucção para enviá-la até a ETA 1.

Figuras 42 e 43 – Gradeamento e ponto de sucção da bomba.

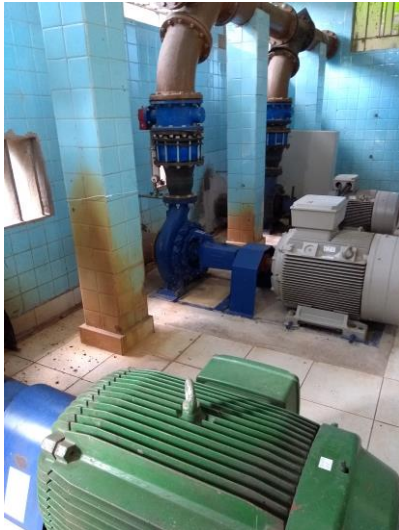
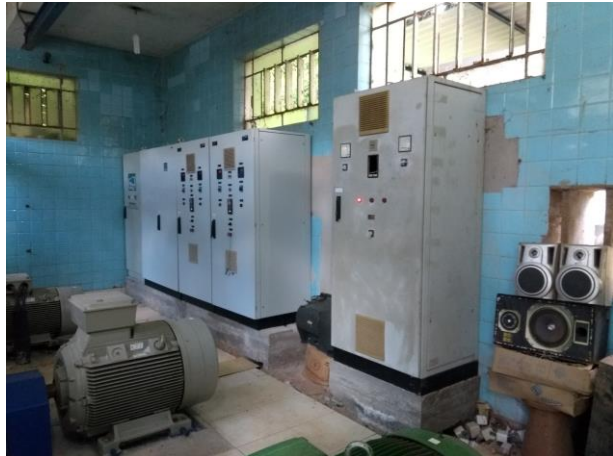
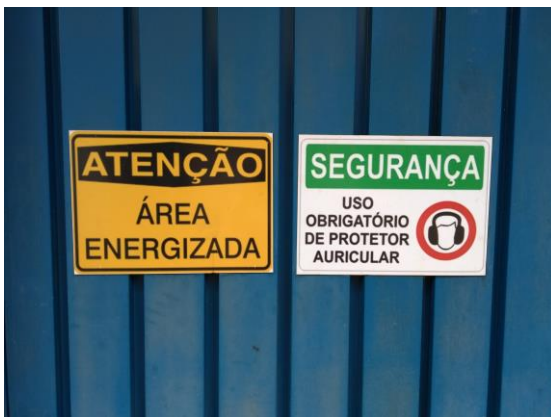
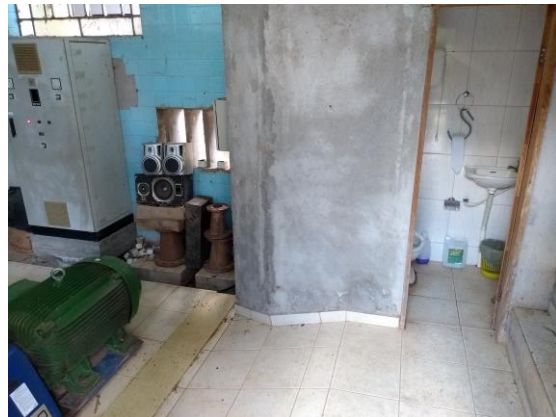
A autarquia dispõe de três bombas com capacidades diferentes, sendo que é usada uma de cada vez de acordo com a demanda, ficando as outras duas de reserva. Segundo o funcionário, Ronildo Barroso as bombas podem ser ligadas e desligadas manualmente, ou podem ser programadas para que liguem e desliguem de maneira automática. A autarquia também possui um gerador de energia. Destaca-se que na casa de bombas existem avisos de segurança, existe também um extintor de incêndio, mas ele está vencido. Dentro do local também existe um banheiro para uso do operador de bombas.

Figuras 44 a 47 – Casa de bombas na captação no Ribeirão São Bartolomeu.

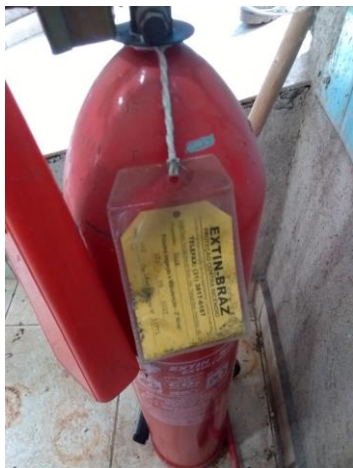
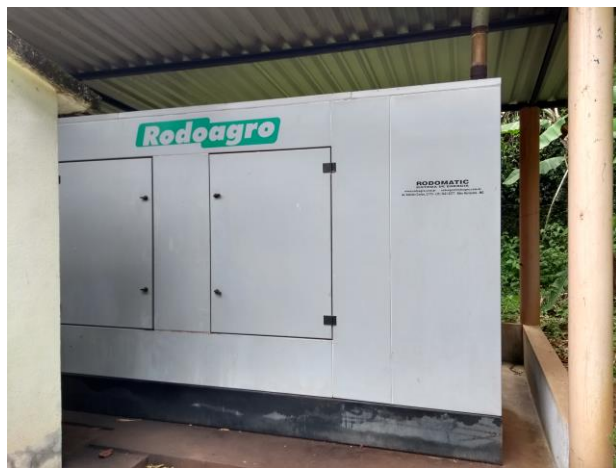
Figuras 48 e 49 – Extintor de incêndio e gerador de energia.

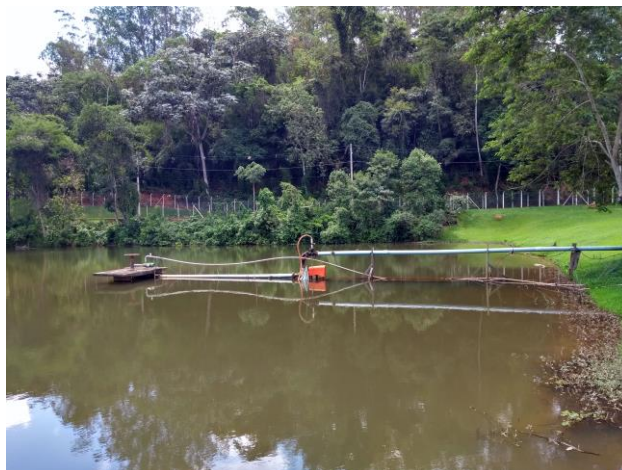
Em casos de estiagem, em que não há água suficiente para fazer a captação na barragem de acumulação, é realizado o bombeamento por meio de uma bomba localizada no meio da represa.

Figura 50 – Bomba para captação localizada no meio da represa.

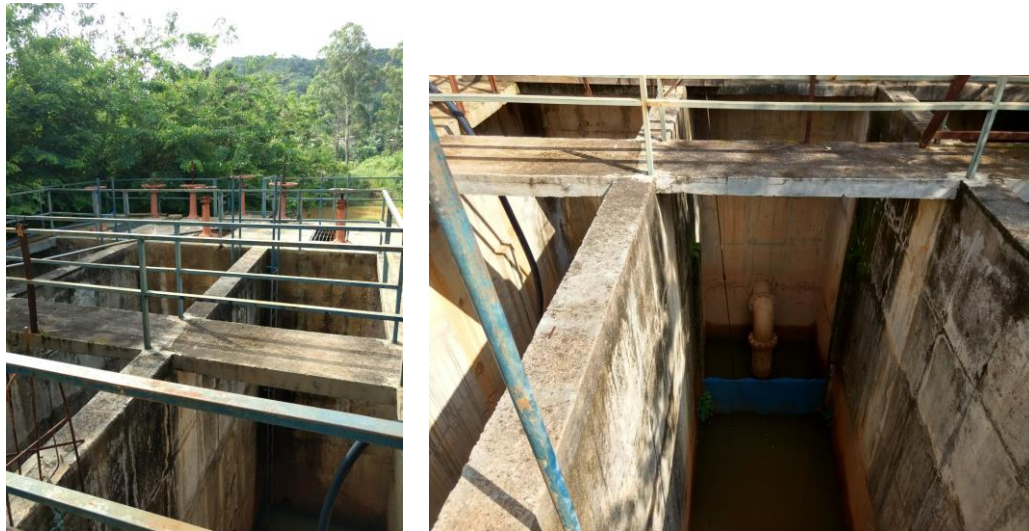
A água é captada diretamente no manancial. Segundo o funcionário Ronildo Barroso, não existe gradeamento para retirada de sólidos grosseiros. O que existe é uma tela que retém alguns sólidos antes do bombeamento. Da casa de bombas, a água é bombeada até a ETA 2.

Figuras 55 e 56 – Ponto de sucção da água (Rio Turvo Sujo ao fundo) e detalhe da tela utilizada para retenção de sólidos.

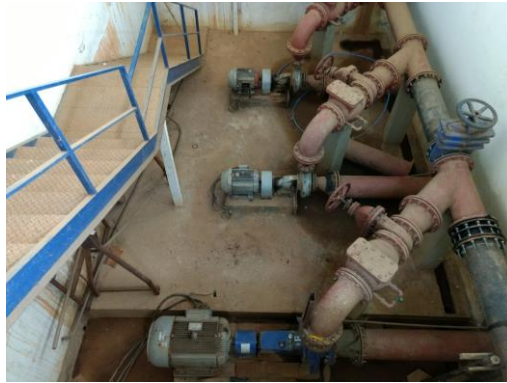
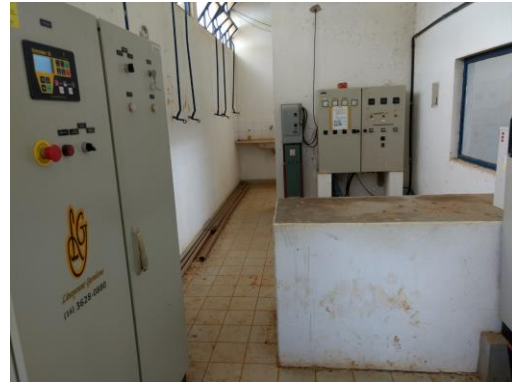
A autarquia dispõe de três bombas com capacidades diferentes, sendo que é usada uma de cada vez de acordo com a demanda, ficando as outras duas de reserva. Destaca-se que as outras duas bombas possuem capacidade abaixo da capacidade da bomba principal. A autarquia também possui um gerador de energia. A casa de bombas fica em um andar abaixo da sala onde ficam os quadros de comando. Quanto aos extintores de incêndio, na sala de comandos existe um, mas ele está vencido, já no local onde ficam as três bombas não existe extintor. Em nenhum dos dois locais foram observados avisos de segurança.

Figuras 57 e 58 – Casa de bombas na captação no Rio Turvo Sujo.

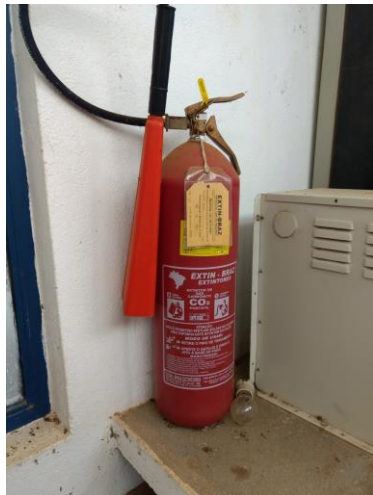
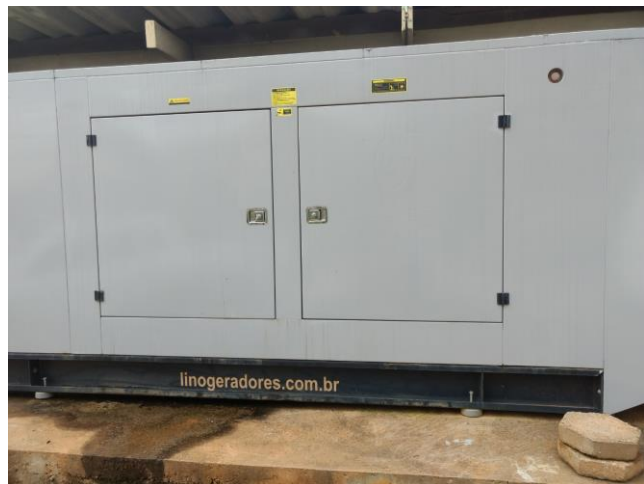
Figuras 59 e 60 – Extintor de incêndio e gerador de energia.

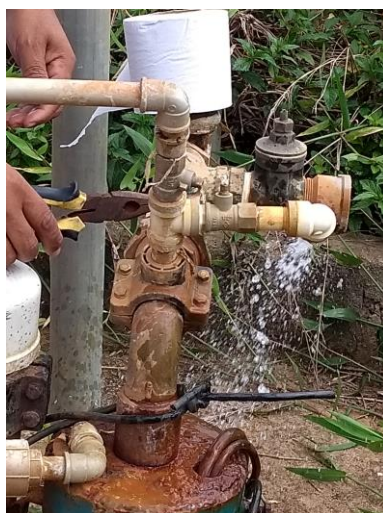
A água é bombeada do poço até um reservatório alto de onde é distribuída por gravidade para a comunidade. Para o bombeamento é utilizada uma bomba de capacidade média de 5 m³/h. Existe controle automático de nível do reservatório, de modo que a bomba liga e desliga conforme a necessidade, além disso o nível da água é acompanhado via sistema/software pelo responsável técnico e operadores da ETA. O responsável pelo tratamento não soube informar se existe bomba reserva para substituição imediata. Não existe extintor de incêndio próximo ao quadro de comando. Todos os registros do poço tiveram que ser retirados pela autarquia, pois a população da comunidade viola os mesmos, prejudicando o tratamento e a distribuição da água.

Figura 64 – Detalhe do poço sem os registros.

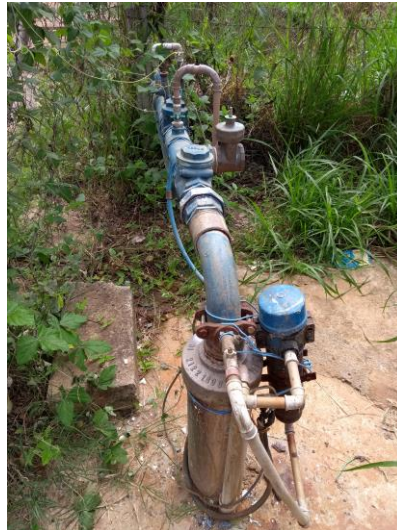
Apesar de a água ser bombeada do poço até um reservatório alto, o abastecimento ocorre em linha até a água chegar nesse reservatório. Para o bombeamento é utilizada uma bomba de capacidade média de 5 m³/h. Existe controle automático de nível do reservatório, de modo que a bomba liga e desliga conforme a necessidade, além disso o nível da água é acompanhado via sistema/software pelo responsável técnico e operadores da ETA. O responsável pelo tratamento não soube informar se existe bomba reserva para substituição imediata. Não existe extintor de incêndio próximo ao quadro de comando. Todos os registros do poço tiveram que ser retirados pela autarquia, pois a população do bairro viola os mesmos, prejudicando o tratamento e a distribuição da água.

Figura 65 - Captação subterrânea no bairro Novo Silvestre.

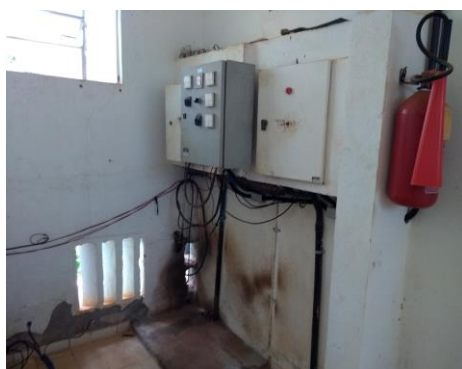
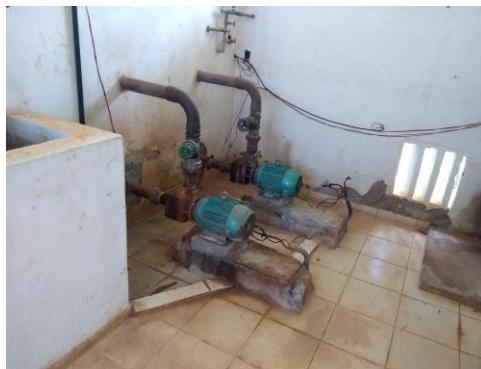
A água é bombeada do poço até um reservatório alto de onde é distribuída por gravidade para a população do distrito. Para o bombeamento é utilizada uma bomba de capacidade média de 5 m³/h. Existe controle automático de nível do reservatório, de modo que a bomba liga e desliga conforme a necessidade, além disso o nível da água é acompanhado via sistema/software pelo responsável técnico e operadores da ETA. O responsável pelo tratamento não soube informar se existe bomba reserva para substituição imediata. Existe um extintor de incêndio, mas o mesmo está fora do prazo de validade. Todos os registros do poço tiveram que ser retirados pela autarquia, pois a população do distrito viola os mesmos, prejudicando o tratamento e a distribuição da água.

Figuras 67 e 68 – Quadro de comando e bombas na captação subterrânea no distrito de Cachoeira de Santa Cruz.

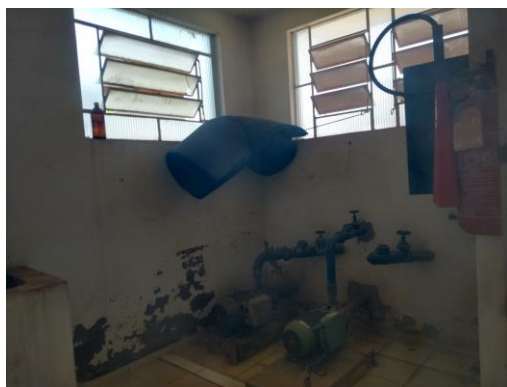
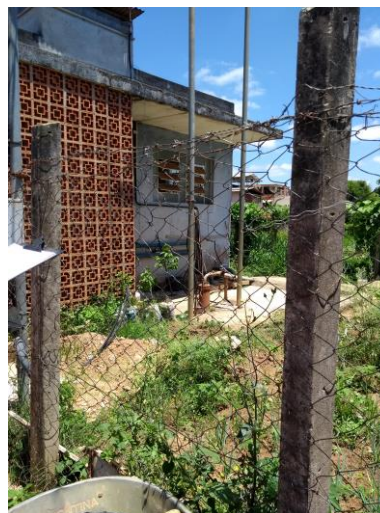
A água é bombeada dos poços até um reservatório alto de onde é distribuída por gravidade para a população do distrito. Existe controle automático de nível do reservatório, de modo que a bomba liga e desliga conforme a necessidade, além disso o nível da água é acompanhado via sistema/software pelo responsável técnico e operadores da ETA. O responsável pelo tratamento não soube informar se existe bomba reserva para substituição imediata. Existe extintor de incêndio, porém não foi possível verificar a sua validade, pois as salas estavam trancadas.

Figuras 69 e 70 – Bombas e poço na captação subterrânea no distrito de São José do Triunfo.

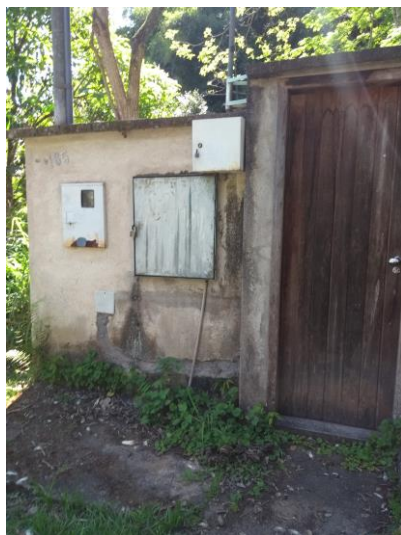
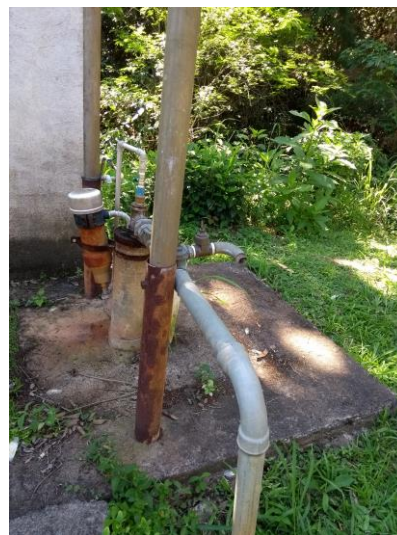
soube informar se existe bomba reserva para substituição imediata. Não existe extintor de incêndio próximo ao quadro de comando. Apesar da população do bairro não violar os registros, os mesmos foram retirados pela autarquia por precaução.

Figuras 71 e 72 – Quadro de comando e poço no bairro Vila Alves.

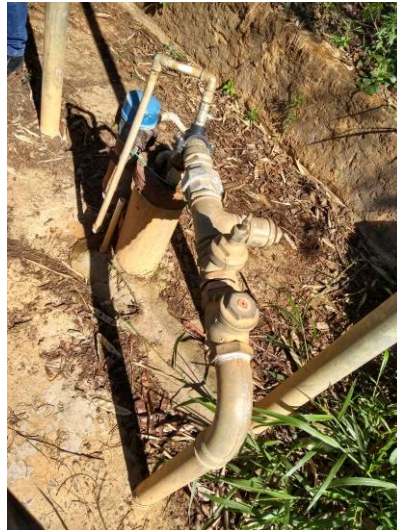
A água é bombeada do poço até um reservatório alto de onde é distribuída por gravidade para o bairro. Para o bombeamento é utilizada uma bomba de capacidade média de 5 m³/h. Existe controle automático de nível do reservatório, de modo que a bomba liga e desliga conforme a necessidade, além disso o nível da água é acompanhado via sistema/software pelo responsável técnico e operadores da ETA. O responsável pelo tratamento não soube informar se existe bomba reserva para substituição imediata. Não existe extintor de incêndio próximo ao quadro de comando. Todos os registros do poço tiveram que ser retirados pela autarquia, pois a população do bairro viola os mesmos, prejudicando o tratamento e a distribuição da água.

Figura 75 – Detalhe do poço sem os registros.

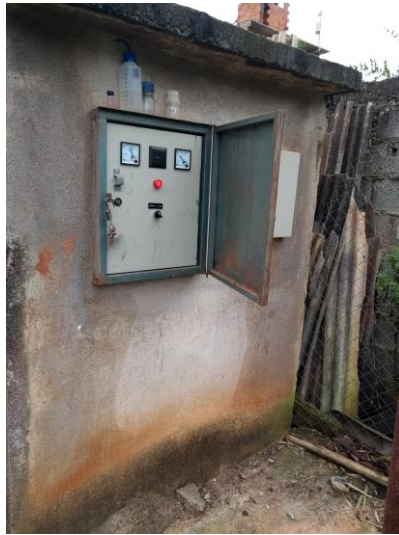
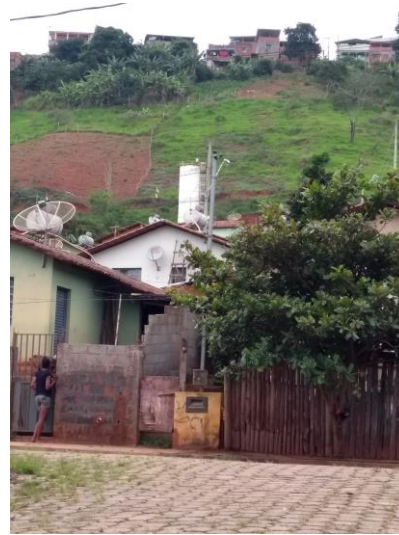
soube informar se existe bomba reserva para substituição imediata. Não existe extintor de incêndio próximo ao quadro de comando. Apesar da população do bairro não violar os registros, os mesmos foram retirados pela autarquia por precaução.

Figuras 80 e 81 – Quadro de comando e reservatório de distribuição no bairro Sol Nascente.

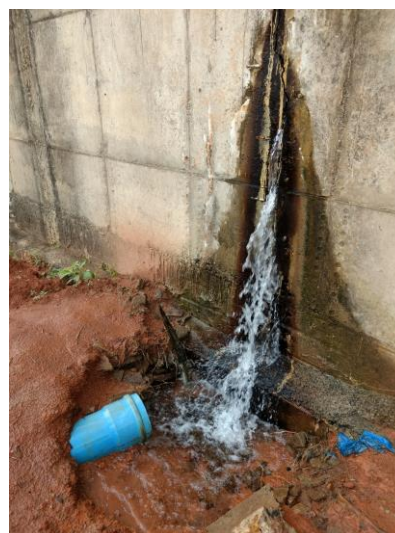
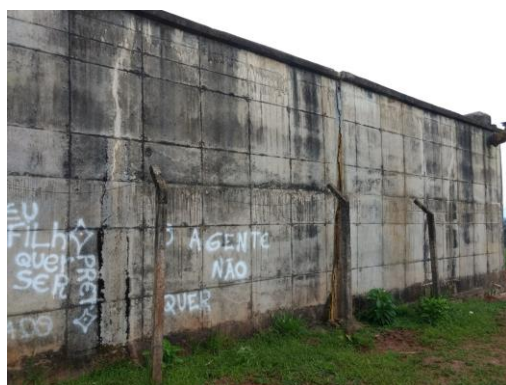
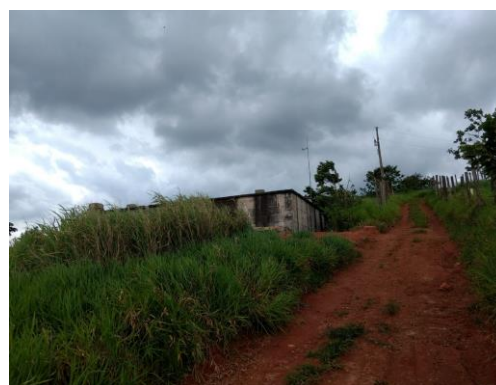
Depois de tratada, a água é bombeada para um reservatório alto de onde é distribuída por gravidade para a população. Esse reservatório possui capacidade de armazenamento de 1 milhão de litros de água, mas hoje a autarquia utiliza somente 40% da sua capacidade (400 mil litros). Isso por que, o reservatório está com uma rachadura e conseqüentemente um vazamento, logo o seu enchimento completo (100%), pode causar um aumento na rachadura que pode levar até mesmo ao rompimento do reservatório,

comprometendo o abastecimento do município. Destaca-se que esse reservatório armazena a água que abastece aproximadamente 70% da população. A área em que está localizado o reservatório não é cercada, o que permite o acesso de pessoas e animais. Também não existe sinalização indicando que aquela área abriga um reservatório destinado ao abastecimento público.

Figuras 83 a 86 – Reservatório da ETA 2.

Uma tubulação é utilizada evitar o acúmulo da água nas proximidades do reservatório. Vale a pena destacar que toda essa água desperdiçada é água tratada.

- Realizar limpeza e desinfecção periódica dos reservatórios (art. 5.1 da NBR 15527/2007);
- Solucionar os vazamentos nos reservatórios e tanque de contato;

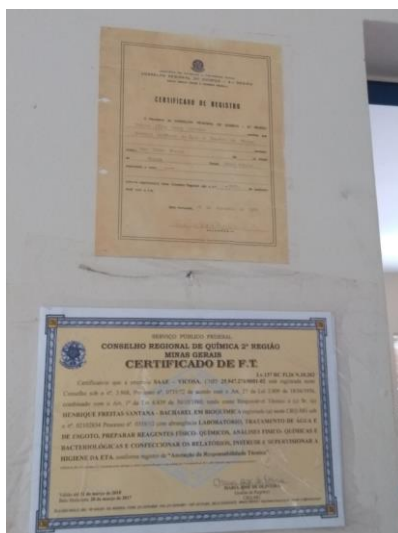
A autarquia possui profissional responsável pelo tratamento da água exclusivo do Município, registrado no CRQ e com Anotação de Responsabilidade Técnica (ART) perante o Conselho. O registro da autarquia no Conselho e a ART estão afixados na entrada do laboratório de análises físico-químicas da ETA 1. Destaca-se que a ART afixada está vencida, mas o responsável técnico Henrique Freitas Santana informou que a ART foi renovada e está dentro do prazo de validade, sendo necessária somente fazer a substituição da vencida pela válida.

Figura 87 – Registro da autarquia no CRQ e ART do profissional.

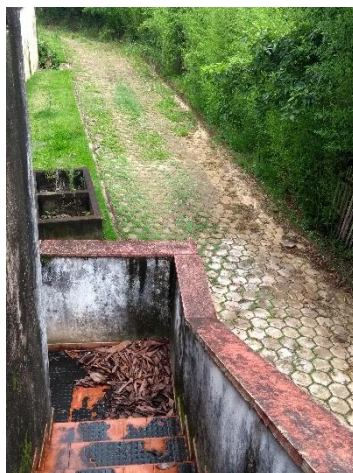
O acesso ao decantador não está em boas condições. Nota-se pela figura abaixo.

Figura 92 – Acesso ao decantador.

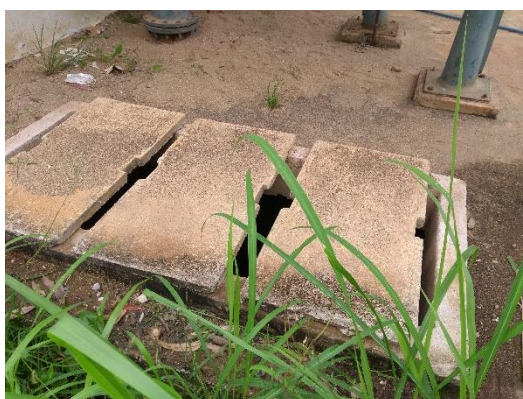
A figura abaixo mostra outro ponto na área externa aos filtros que oferece risco aos operadores. O local mal tampado pode acarretar acidentes.

Figura 99 – Área externa (filtros).

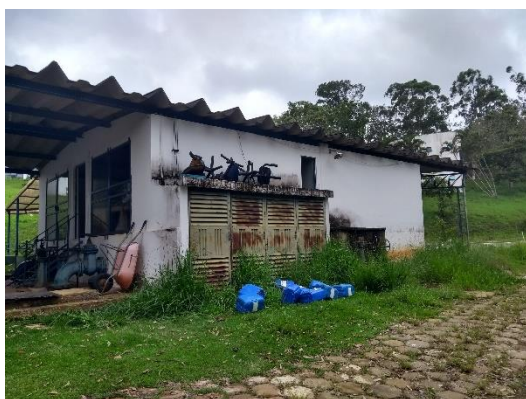
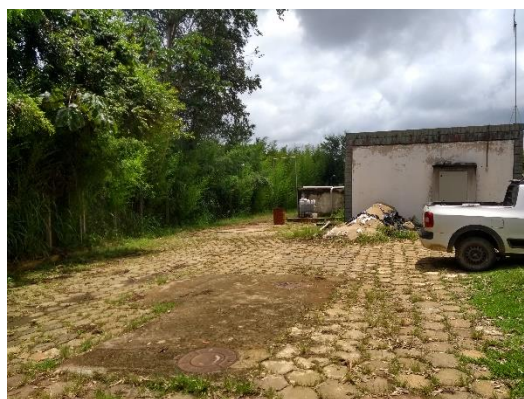
Figuras 100 e 101 – Área externa (filtros).

Na área externa dos filtros também existe muito lixo. É possível observar recipientes vazios, cadeiras quebradas e até material que seria utilizado para troca do leito filtrante, evidenciando o desperdício.
